CONPAT2021 BRASIL

XVI CONGRESO LATINOAMERICANO DE PATOLOGÍA DE LA CONSTRUCCIÓN y
XVIII DE CONTROL DE CALIDAD EN LA CONSTRUCCIÓN

19, 20 Y 21 DE OCTUBRE DEL 2021

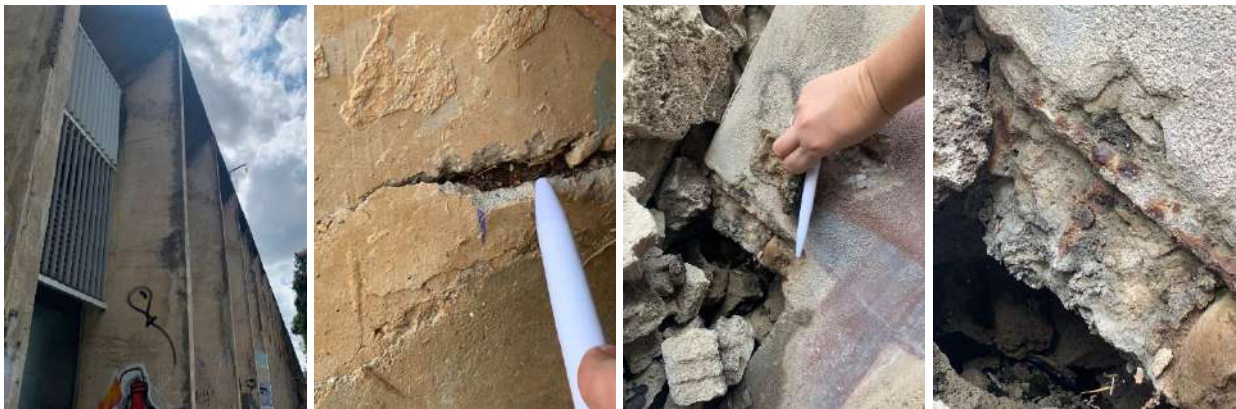
Figura 6 - Pilar 6: ninho de concretagem e corrosão das armaduras.

Ademais, foi verificado também que os sinais de corrosão em armaduras estão diretamente associados ou com a presença de ninhos de concretagem ou com o deslocamento do concreto. Nos pilares 6, 10, 13 e 17 (Figuras 6, 8, 9 e 11) foi possível observar que a reação expansiva do processo de corrosão já acarretou perda de seção das armaduras.

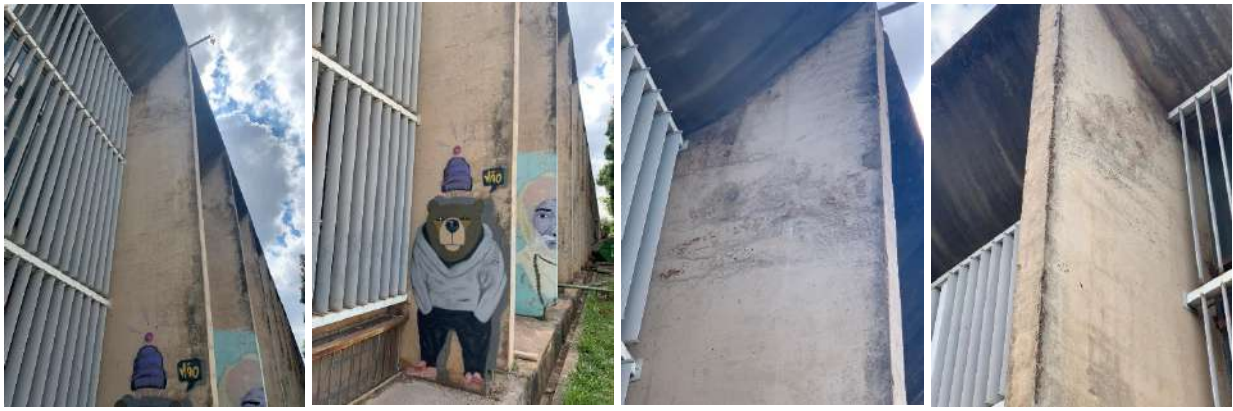
Figura 7- Pilar 8: ninho de concretagem.

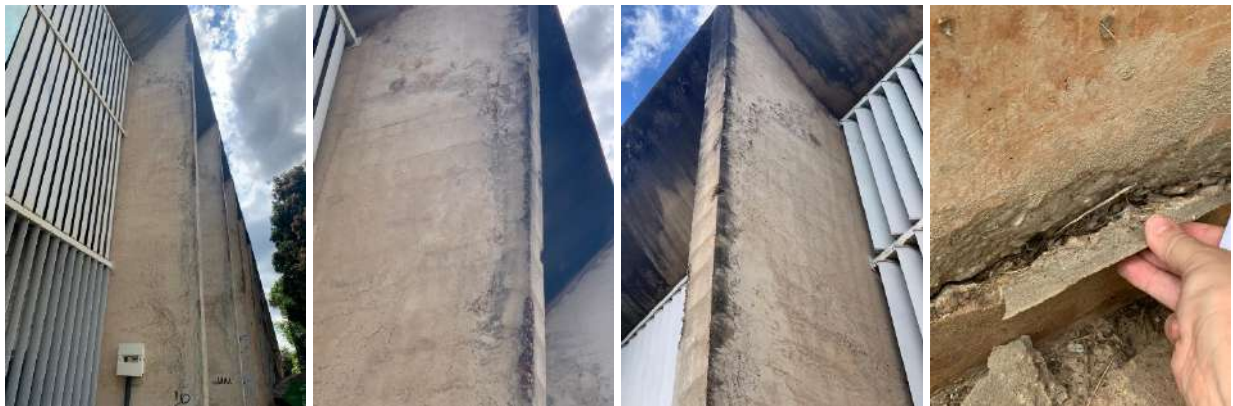
Figura 8 - Pilar 10: ninho de concretagem e corrosão das armaduras.

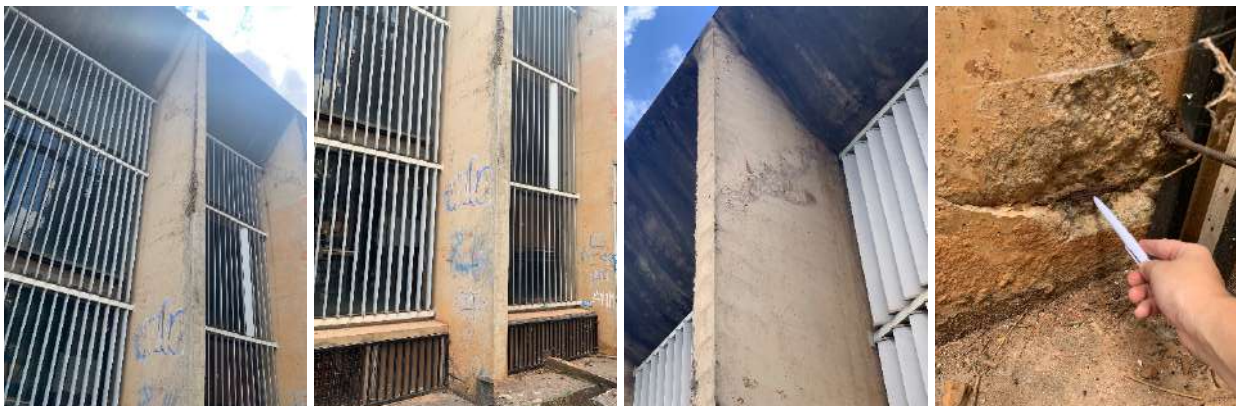
Figura 9 - Pilar 13: ninhos de concretagem e corrosão das armaduras.

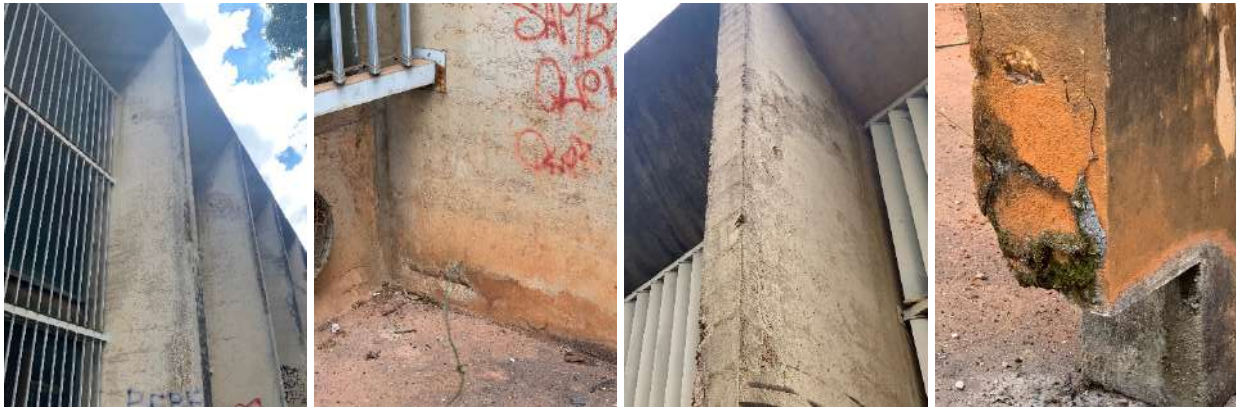
Figura 10 - Pilar 15: ninhos de concretagem, bolor/manchas de umidade e corrosão das armaduras.

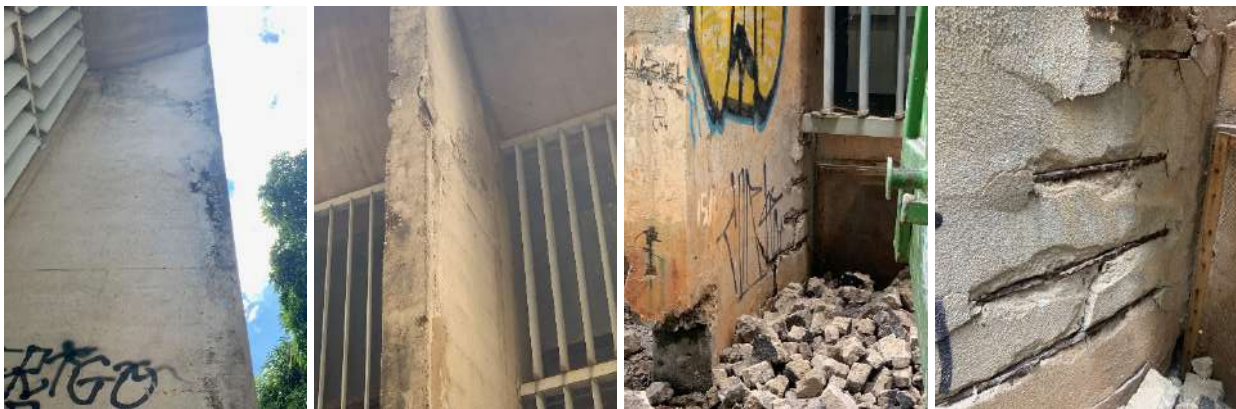
Figura 11 - Pilar 17: ninhos de concretagem, bolor/manchas de umidade e corrosão das armaduras.

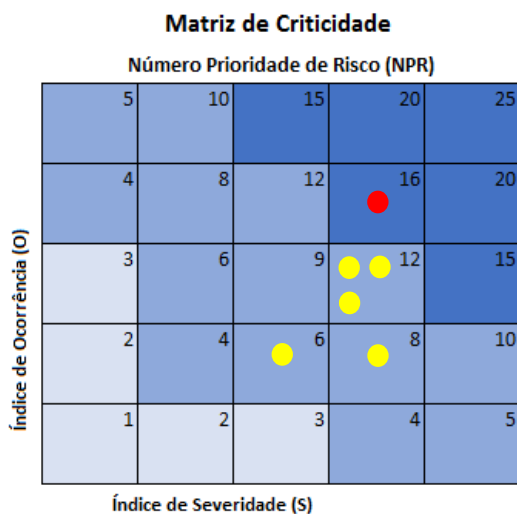
Figura 13 – Matriz de criticidade.

Em relação à quantificação dos Números de Prioridade de Risco (Figura 12), teve-se como resultado 5 pilares com grau de criticidade médio e 1 pilar com grau de criticidade crítico. Os pilares sem vegetação próxima (pilares 6, 8 e 10) obtiveram somente grau de criticidade médio, já os pilares próximos à vegetação (pilares 13, 15 e 17) obtiveram tanto grau de criticidade médio como crítico. Esse maior grau de criticidade dos pilares próximos à vegetação possivelmente está relacionado às condições de exposição diretamente interligadas à maior presença de umidade. Analisando a matriz de criticidade (Figura 13) gerada sobre a amostra, torna-se possível a avaliação de que todos os pilares contêm certo nível de deterioração estrutural. Ademais, a tendência é que esses danos evoluam com o passar do tempo, elevando assim o grau de deterioração dos elementos. No tocante da classificação dos danos de acordo com o grau de criticidade (produto da matriz de criticidade), avaliando-se os índices de ocorrência e de severidade, a amostra analisada apresenta 17% de grau de risco crítico e 83% de grau de risco médio (Figura 14).

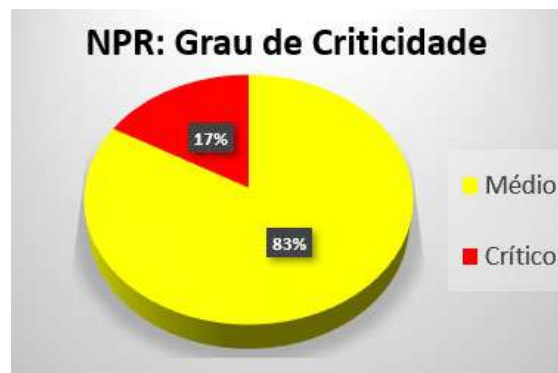
Figura 14 – Proporção dos resultados dos graus de criticidade da amostra total.

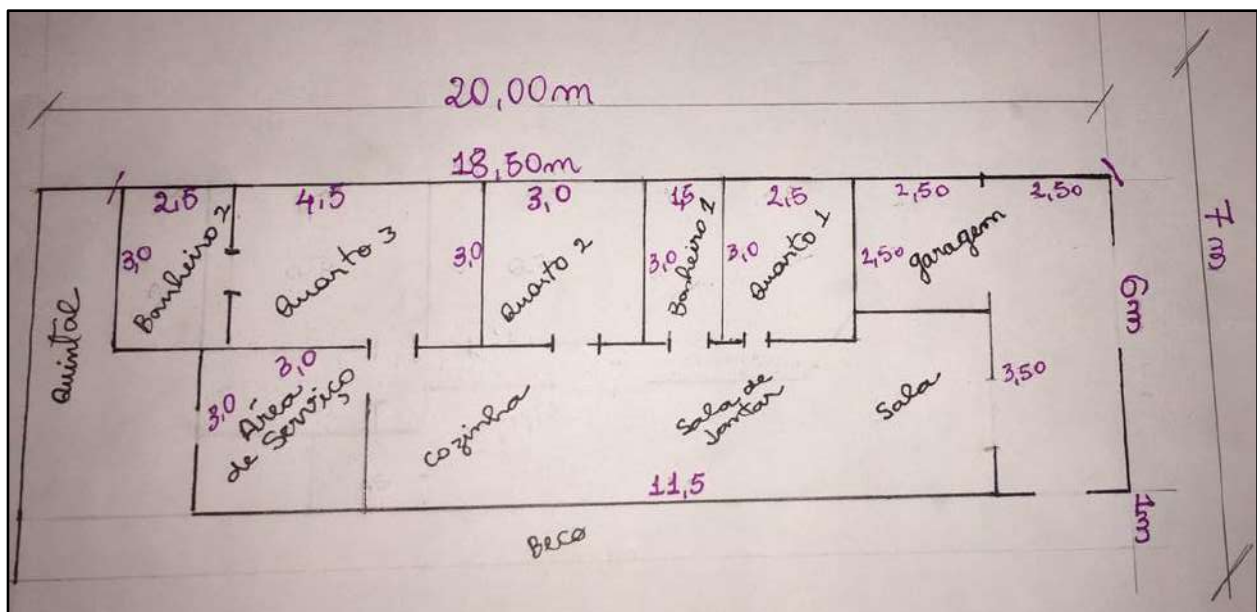
O autor principal do projeto foi o próprio morador que relata: “*como tenho um pouco de conhecimento, eu mesmo fiz a planta baixa e conversei com alguns amigos e em seguida mostrei ao pedreiro*”, algo muito comum na autoconstrução como mostra a Figura 1, o proprietário pensa nas disposições dos cômodos e confia a execução ao pedreiro que por sua vez apoia-se nas suas experiências adquiridas por observações e prática.

Figura1: Planta baixa desenhada pelo proprietário

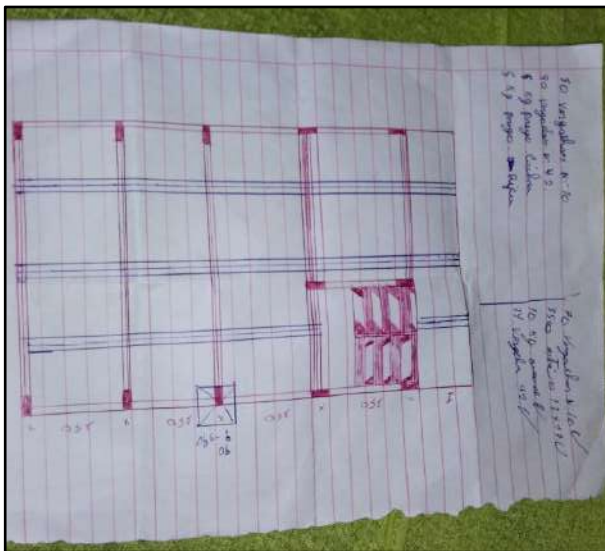
Toda estrutura foi definida e dimensionada pelo pedreiro desde a fundação até a laje de coberta no cabeçalho da planta desenhada pelo pedreiro (Figura 2) é possível ver o quantitativo dos vergalhões, e pregos utilizados: 140 vergalhões N° 10; 104 vergalhões N° 4.2; 350 estribos 11x17; 5Kg de prego caiba; 5Kg de prego ripa; 10 Kg de arame.

Figura 2: Foto da planta “estrutural” esenhada pelo pedreiro

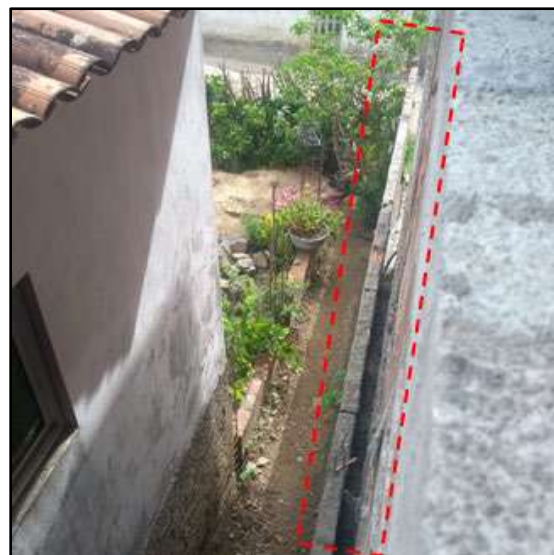
Figura 3: Ausência de recuo lateral

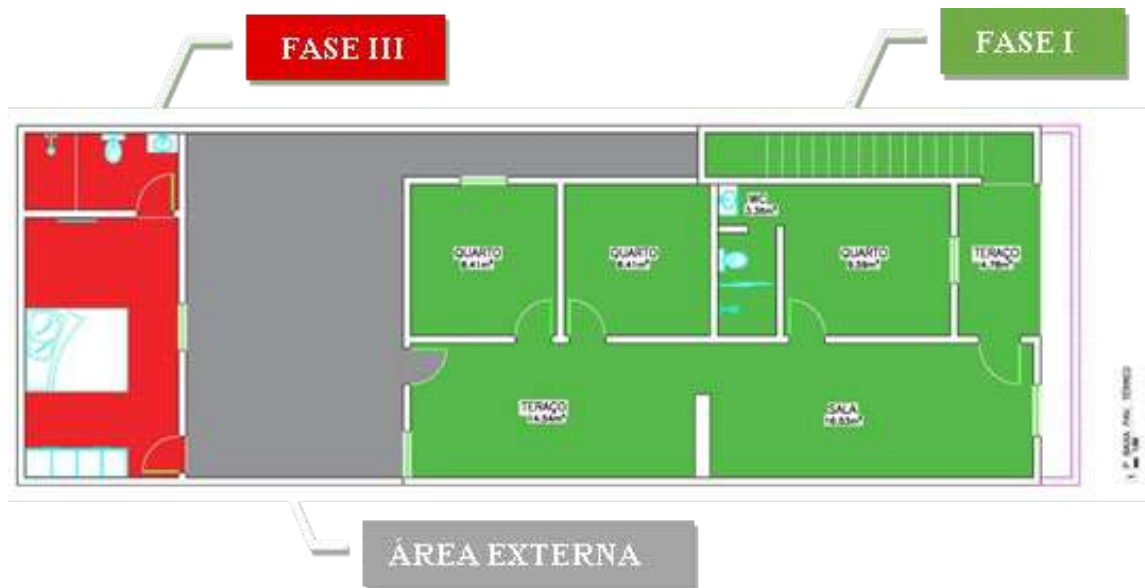
Figura 5: Destaque das fases de ampliações Pav. Térreo, Caso III

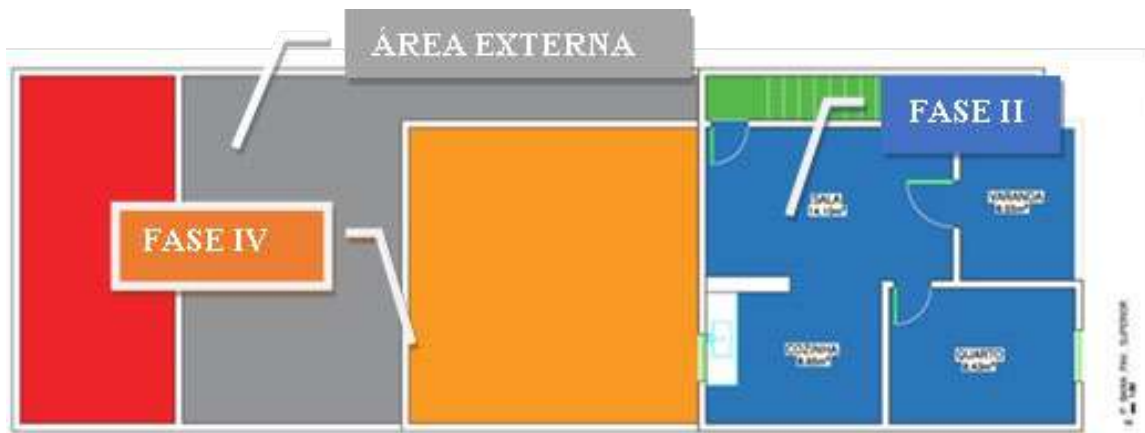
Figura 6: Destaque das fases de ampliações Pav. Superior, Caso III

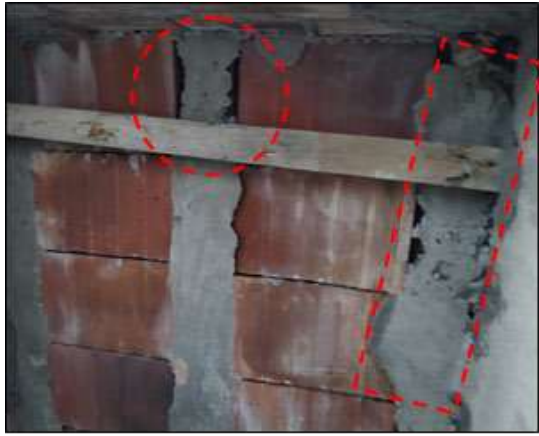
Figura 7: Detalhe de “bicheira” na vigota treliçada

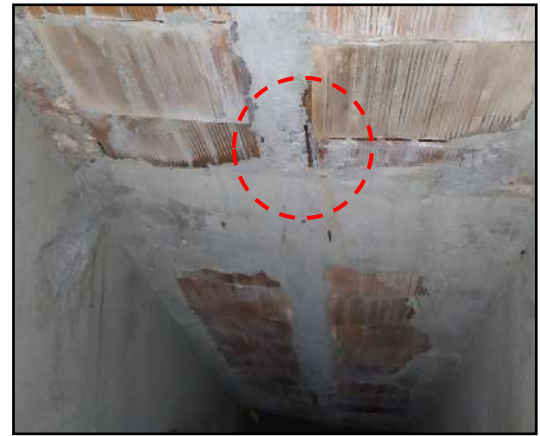
Figura 8: Armadura aparente

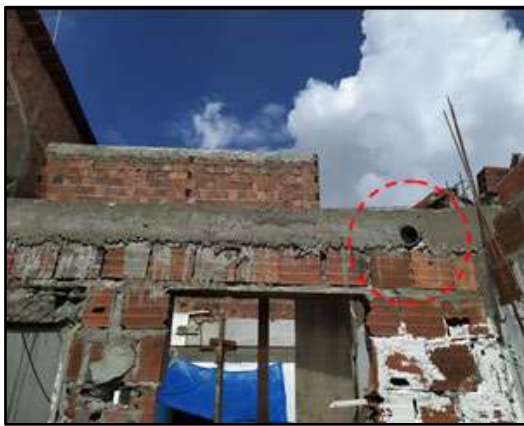
Figura 9: Furo na viga, feito para passagem das instalações hidráulicas.

FASE IV – Nas visitas realizadas observamos que os escoramentos foram feitos de forma bem artesanal com o que se tinha em mãos. Outro fato constatado foi a medida da altura das vigas, é comum entre os projetistas adotar 10% do comprimento do vão para definição da altura das vigas, neste caso as vigas em questão medem em torno de 22 cm e o vão possui 3,00 m, embora a NBR 6118/14 - Projeto de estruturas de concreto - Procedimento não cite uma altura pré-definida para vigas, levando em consideração que não há um controle quanto à resistência do concreto utilizado e cuidado nas escolhas das armadura e seus devidos espaçamentos, a edificação está sob um risco elevado de apresentar problemas estruturais. Na Figura 9, destacamos um furo feito na viga para passagem das instalações hidráulicas, esse furo pode comprometer a resistência da viga aos esforços e momentos a NBR 6118/14 determina uma série de critérios para quando houver a necessidade de furos nos elementos estruturais, uma das recomendações é que o furo não seja feito próximo aos apoios. A Figura 10 mostra as encanações expostas às intempéries.

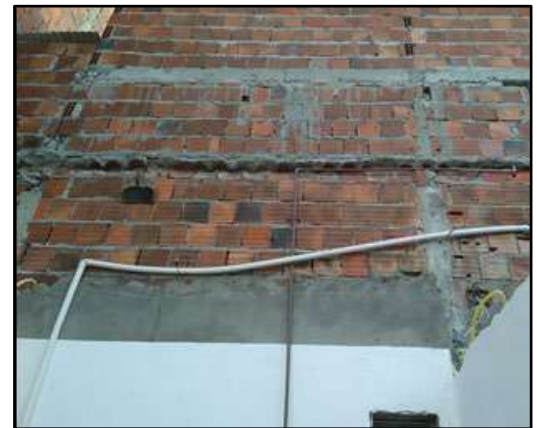
Figura 10: Encanações aparentes, expostas as intempéries

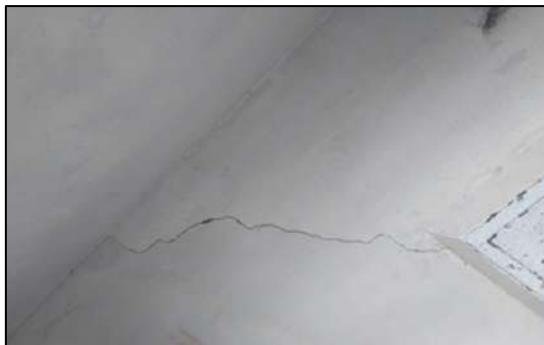
As Figuras 11 refere-se a uma fissura localizada no hall de entrada da residência, a qual, conforme estudos elaborado por Ercio Thomaz (2010 p. 3 apud Corsini), provavelmente é proveniente da vibração provocada pelos veículos trafegando na rua, bem como proximidades com obras, situações que podem ter favorecido o surgimento das fissuras, pois vibrações contribuem para tal

Figura 11: Fissura no hall de entrada

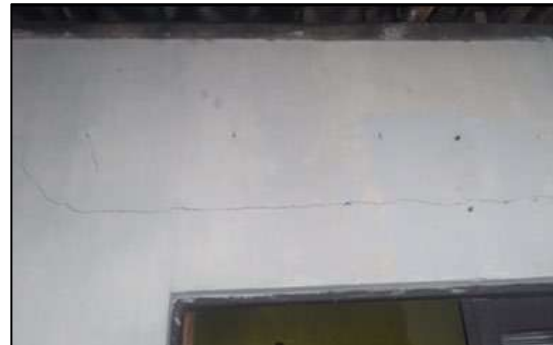
A Figura 12, refere-se a uma fissura localizada na parte superior da porta de entrada da residência, fissura como essa geralmente são superficiais e menos preocupantes e não ocasionam perigos às estruturas nem aos moradores principalmente por ser uma parede não estrutural (no caso desta moradia). Segundo Thomaz geralmente, fissuras na alvenaria representam menos riscos do que em vigas e pilares. (Thomaz, 2010 p. 3 apud Corsini), ocasionalmente são causadas por mudanças de temperatura, descolamento dos materiais (material de qualidade inferior instalado).

Figura 12: Fissura acima da porta de entrada

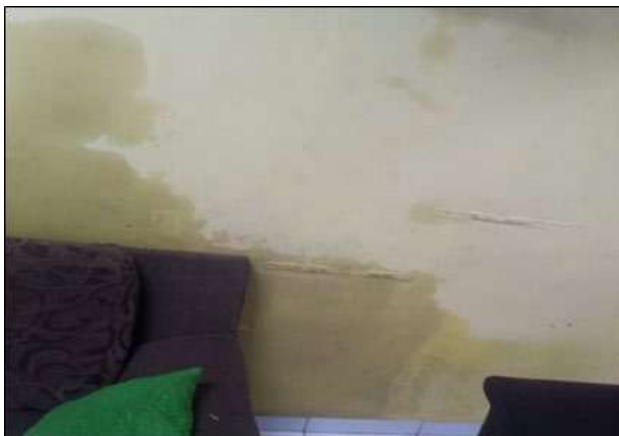
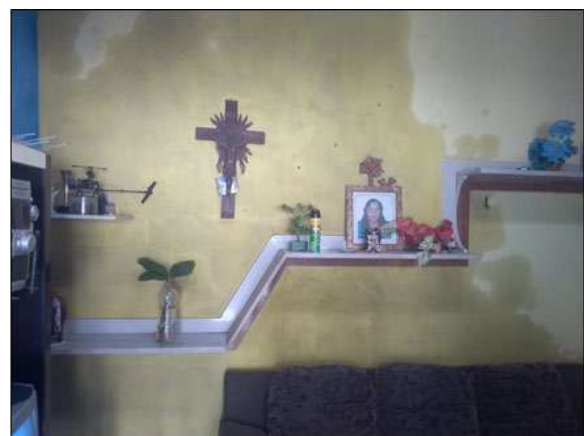
As Figuras 13 e 14 são de uma infiltração de grandes proporções na sala trazendo diversos transtornos aos moradores. A infiltração se apresenta nos sentidos ascendentes. A falta da correta aplicação de técnicas construtivas e acompanhamento técnico certamente levaram a uma execução de fundação e alvenaria sem nenhum tipo de impermeabilização, o que provoca infiltração por capilaridade; bem como negligência na execução do telhado provocando infiltrações quando chove, visto que a água desce pela parede. A moradia se torna, portanto, um ambiente úmido, onde se apresenta “mofos” nos móveis e doenças respiratórias.

Figura 13: Infiltração da Sala

Figura 14: Infiltração da Sala

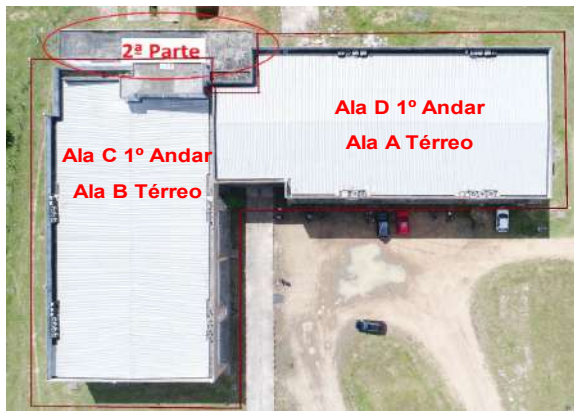
A estrutura do Pavilhão utilizado no estudo pode ser dividida em duas partes, conforme pode ser visto na Figura 1. A primeira parte é caracterizada pela edificação propriamente dita, composta por estrutura em concreto armado, com lajes pré-moldadas, alvenaria de vedação em bloco cerâmico e fachada revestida com revestimento cimentício e pintura. A laje superior da cobertura é protegida por telhas metálicas. A segunda parte é caracterizada por uma rampa de acesso que foi construída para dar acessibilidade ao pavimento superior. É uma estrutura mista composta por uma estrutura metálica, com lajes pré-moldadas e vedação em bloco cerâmico. A primeira parte está dividida em quatro Alas (A - térreo, B - térreo, C – 1º andar e D – 1º andar), contendo no total 27 laboratórios, 4 banheiros (2 no primeiro andar e 2 no térreo) e áreas de circulação como corredores, recepção e escadas (UFRB, 2019). Na Figura 2 é apresentada a fachada da edificação de estudo.

Figura 1 - Divisão da Estrutura do Pavilhão de Laboratórios
Fonte: O autor (2019).

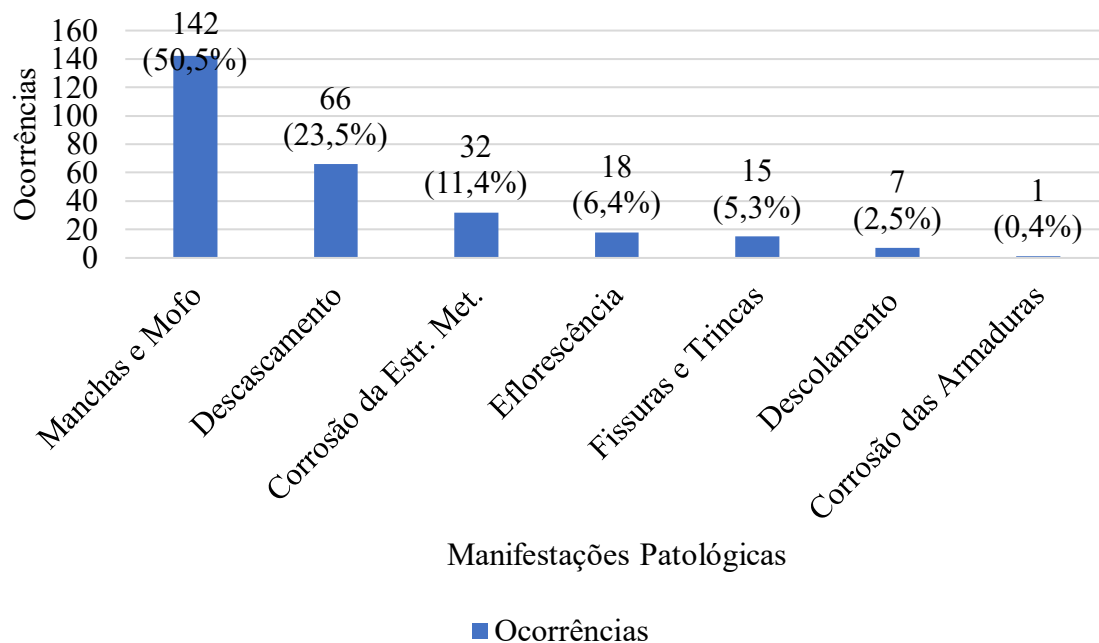
Na Figura 3 são apresentados os percentuais das manifestações patológicas encontradas na edificação de estudo. No total foram identificadas 281 ocorrências relacionadas com o comprometimento da estanqueidade.

Figura 3 - Ocorrências e Percentuais das Manifestações Patológicas.

É possível observar que das 281 ocorrências de manifestações, 50,5% são do grupo de manchas e mofo, que em diversos casos teve sua presença associada ao descascamento das pinturas, presente em 23,5% das ocorrências, e a formação de fissuras e trincas, presentes em 5,3%. As fissuras e trincas contabilizadas são somente aquelas que visualmente poderiam estar relacionadas com a umidade excessiva.

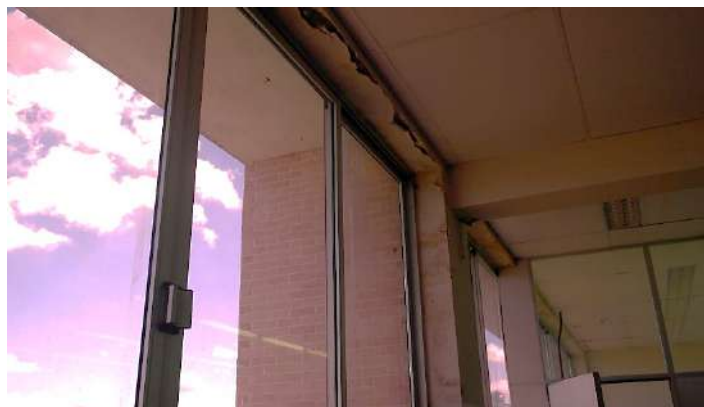
Na Figura 4 é possível demonstrar o caso de um dos laboratórios que está localizado na Ala C. Neste ambiente toda a lateral em contato com o meio externo apresenta manchas e descascamentos em estado avançado, além de apresentar infiltrações e vazamentos em vigas, pilares e forro.

Figura 4 – Imagem da esquadria de um dos laboratórios da edificação.

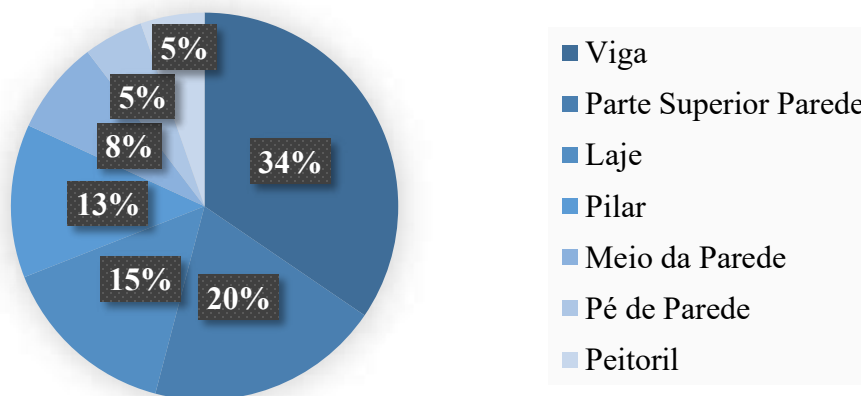
Na Figura 5 são apresentadas as informações de como as manifestações patológicas estão distribuídas nos diferentes elementos construtivos. É possível perceber que as vigas, a parte superior da parede de vedação e a laje somam quase 70% das manifestações patológicas. Este resultado, analisado em

Figura 5 - Ocorrência em Elementos Construtivos

concomitância com o Quadro 1, indica que a presença de umidade que está causando os processos de deterioração está associada com a vinda de água da cobertura, muito possivelmente causada por uma ineficiência da estanqueidade da laje e das telhas metálicas presentes. Considerando que a presença de umidade constante causa processos progressivos de deterioração, é possível esperar que as manifestações que foram classificadas com grau mínimo e médio acabem se agravando rapidamente, caso os problemas de estanqueidade da cobertura não sejam resolvidos imediatamente.

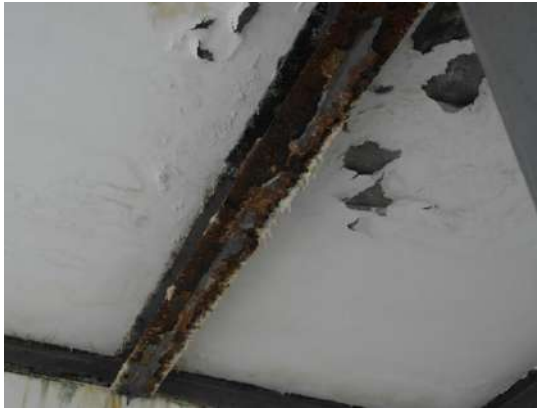
Figura 6 - Manifestações Patológicas em Rampa.
Fonte: O autor (2019).

As 75 ocorrências de manifestações patológicas na rampa de acesso estão relacionadas aos grupos de manchas e mofo, descascamento, corrosão da estrutura metálica e eflorescências causadas pela lixiviação do hidróxido de cálcio do concreto da laje, afetando em sua maioria vigas, lajes e parte superior das paredes. Entre as manifestações identificadas foi possível identificar um número considerável de graus crítico e médio, um exemplo de manifestações de grau crítico é a corrosão da estrutura metálica, que foi observada com perda significativa da seção de sua estrutura localizada na rampa. Devido ao estado de conservação da estrutura, a sua utilização foi interdita, presando pela segurança dos usuários. Através da Figura 6 é possível observar algumas dessas ocorrências indicando também eflorescências com formação de estalactites devido a umidade presente na laje pré-moldada.

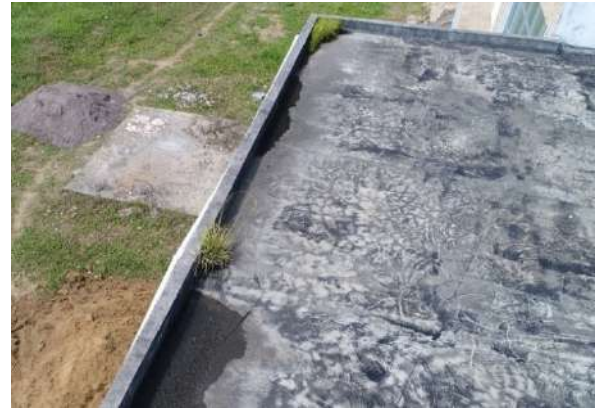
De acordo com o projeto arquitetônico a rampa deveria possuir telhas metálicas, em sua cobertura, assim como na primeira parte do Pavilhão, porém desde o princípio a rampa encontra-se sem proteção em sua laje através da instalação de telhas metálicas. Além do fato de não haver uma cobertura adequada, é possível observar deficiências no sistema de impermeabilização e vedação da parede, com acúmulo de água na cobertura e até presença de vegetação. A situação em que se encontra a cobertura da rampa é demonstrada na Figura 7.

Figura 7 - Cobertura da Rampa.
Fonte: O autor (2019).

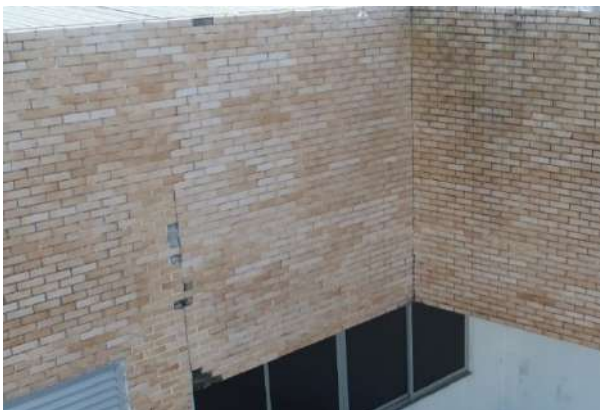
Figura 8 - Destacamento em Fachada Localizada na Ala C.
Fonte: O autor (2019).

A fachada apresenta 47 ocorrências que estão ligadas aos problemas de impermeabilização das calhas e a inexistência de pingadeiras. Em vários pontos da fachada é possível observar descolamentos e eflorescência, desde a situações de grau mínimo, até casos em que há comprometimento da coloração da cerâmica ou até mesmo quando não há mais revestimento. Na Figura 8 é apresentado um dos casos em relação ao descolamento presente na Ala C. De modo geral estão relacionados à fachada 10% das manifestações, dos quais são localizados 5% nos elementos peitoril e 5% pé de parede, conforme pode ser visto na Figura 5. As ocorrências da Ala B, zona da edificação que apresentou o segundo menor percentual, tem seus elementos localizados nas faces próximas à fachada com 22 ocorrências ao total.

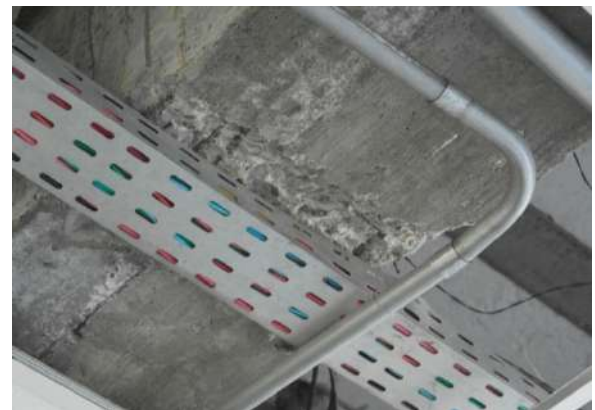
Figura 9 - Indícios de ocorrência de Corrosão de Armaduras.
Fonte: O autor (2019).

Apesar de ser identificada apenas uma ocorrência durante a inspeção, foram observados indícios de corrosão como manchas marrom avermelhadas principalmente nas faces das lajes e vigas da fachada, porém não foi possível a confirmação somente com as imagens obtidas pelo drone. A exposição de armadura, indicando o estado inicial da corrosão, somente foi localizada em uma única situação em local que o cobrimento do concreto foi retirado para a passagem de eletrocalhas, conforme mostra a Figura 9. O aparecimento de Poliestireno Expandido (EPS) com manchas e mofos demonstraram a possibilidade de corrosões não visíveis.

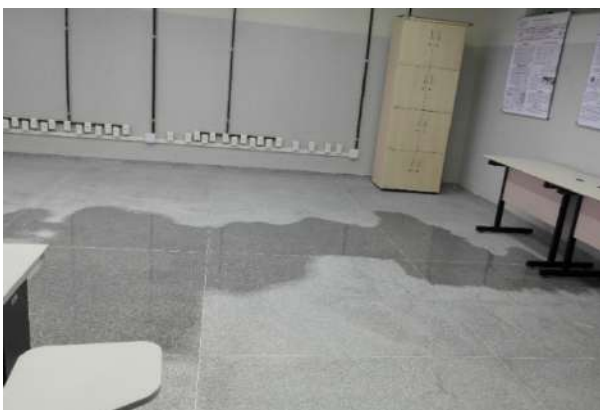
Um dos laboratórios localizados na Ala C apresenta os maiores problemas de falta de estanqueidade. Além de infiltrações em vigas e pilares, após as chuvas o ambiente apresentou poças de água no piso. Através da Figura 10 é possível observar poças no meio da sala, comprometendo totalmente a utilização do cômodo para a função projetada.

Figura 10 - Laboratório de Modelagem em Hidrologia e Recursos Hídricos.
Fonte: O autor (2019).

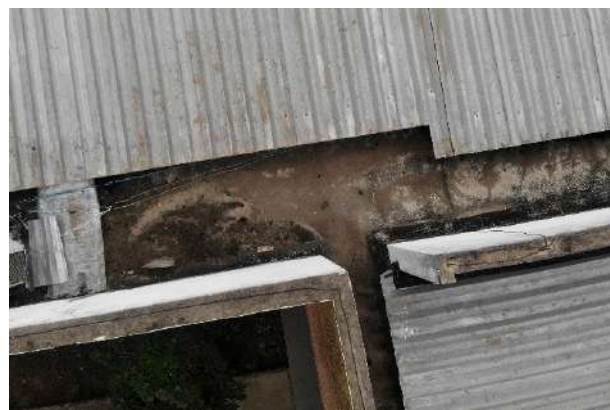
Figura 11 - Degradação da Impermeabilização das Calhas.
Fonte: O autor (2019).

Problemas como o apresentado na Figura 11 foram localizados em toda a área superior a laje, sendo também identificado próximos aos rufos. Podem estar relacionados ao uso inadequado dos materiais para impermeabilização e falta de manutenção. Em todas as vigas localizadas abaixo dessas calhas e rufos foi possível identificar manifestações patológicas, muitas vezes classificadas com grau crítico. O projeto mostra que a impermeabilização realizada nas calhas é do tipo membrana asfáltica, um tipo de impermeabilização flexível. Entretanto, é preciso considerar que estes elementos estão constantemente expostos às radiações solares, precisando estar associados com dispositivos para proteção mecânica e climática.

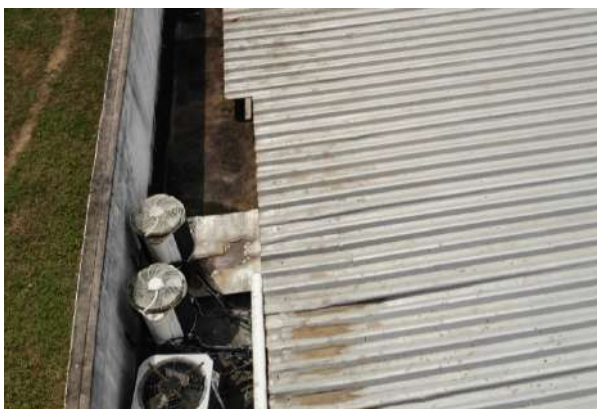
Figura 12 – Irregularidades nas telhas e zonas de instalação de ar-condicionado.
Fonte: O autor (2019).

de água nas telhas metálicas indicando que não há a devida inclinação e direcionamento para o escoamento das águas pluviais, além de deformações e furos que permitem a passagem de água. Associado à instalação do ar-condicionado existe a presença dos *shafts*, onde são passadas as tubulações. Nestes espaços foram identificadas manifestações patológicas do tipo manchas, mofo e descascamento, justamente devido à presença constante de umidade. A falta de estanqueidade pode estar associada a perfuração da laje para passagem de tubulação, instalação de ar-condicionado ou outros dispositivos, sem que tenha sido previsto o reparo da impermeabilização. Os usuários do espaço informaram que há certa de um ano, partes da cobertura da Ala D e os locais próximos aos shafts das instalações dos ar-condicionados sofreram intervenções, com aplicação de mantas asfálticas. Constataram que esta intervenção reduziu conseqüentemente as ocorrências da Ala A (térreo), localizada logo abaixo da Ala D. Entretanto, percebe-se, a partir da identificação de manchas de umidade que ainda existe infiltração no local das passagens de tubulações, conforme é possível ver na Figura 13.

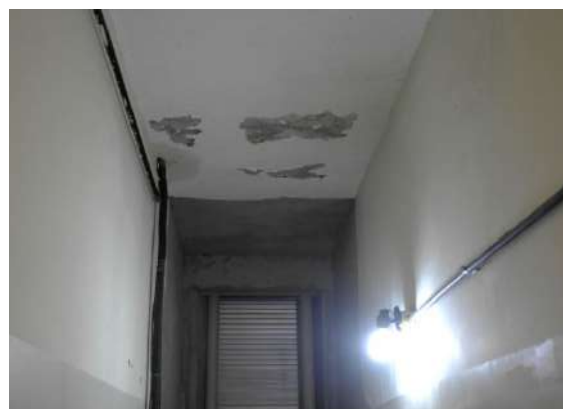
Figura 13 – Manchas de umidade na laje do shaft - Ala D.
Fonte: O autor (2019).

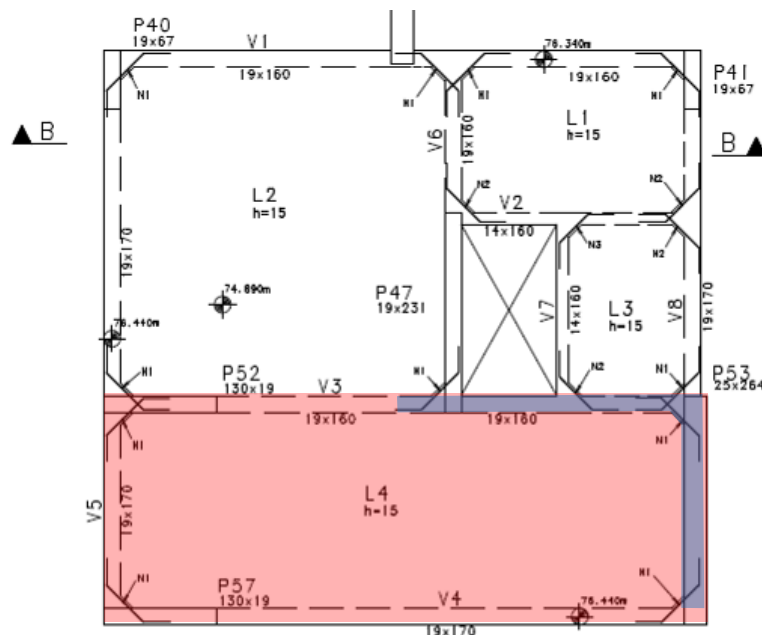
Figura 1. Indicação (em vermelho) do compartimento inspecionado, com destaque (em cinza) para zona de medição dos potenciais de corrosão.

Verificou-se, por meio de análise visual, a existência de manifestações patológicas, realizando-se o mapeamento destas. Estas foram analisadas frente à idade da estrutura e métodos construtivos, baseando-se em anamnese prévia. A inspeção foi restrita ao compartimento do reservatório acima da “Laje 4”, indicado na Figura 1, tendo em vista que as manifestações patológicas se repetem da mesma forma em todos os outros compartimentos, porém em menor grau.

Realizou-se o ensaio de pacometria para identificação da posição das armaduras a fim de balizar o ensaio de potencial de corrosão. O ensaio de potencial seguiu as recomendações da RILEM TC154-EMC (RILEM, 2003) e da ASTM C876 (ASTM, 2015). Tal análise foi restrita a 25% da área de paredes na V03 (metade da área de parede) e P53 (totalidade), tendo em vista a repetição das manifestações patológicas ao longo da estrutura. A Figura 1 indica a zona de ensaios, em azul.

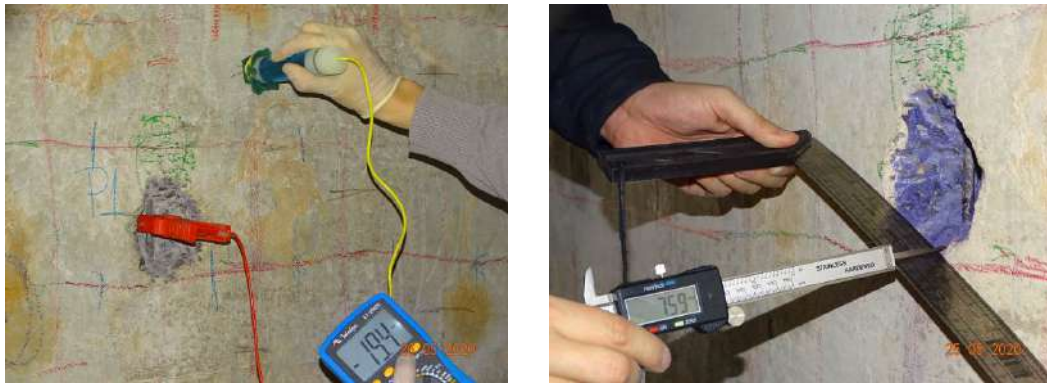
Figura 2. Exemplo da verificação do potencial de corrosão, frente de carbonatação e cobrimentos.

A análise de resultados se deu por meio de mapas de contorno equipotenciais, conforme item 9 da ASTM C876 (ASTM, 2015) e item 6.6.1 da RILEM TC154-EMC (RILEM, 2003), visando identificar pontos de maior probabilidade de despассивação de armaduras e corrosão. Baseado nestes levantamentos, determinaram-se os locais para verificação das condições reais das armaduras por meio de janela de inspeção, bem como da posição da frente de carbonatação e do cobrimento efetivo. Ao total, foram abertas 12 janelas de inspeção. A frente de carbonatação foi determinada por meio da aspersão de timolftaleína (1% em solução) que assume cor azul em pH acima de 10,5 e torna-se incolor em pH inferior à 10,5, conforme a Figura 2.

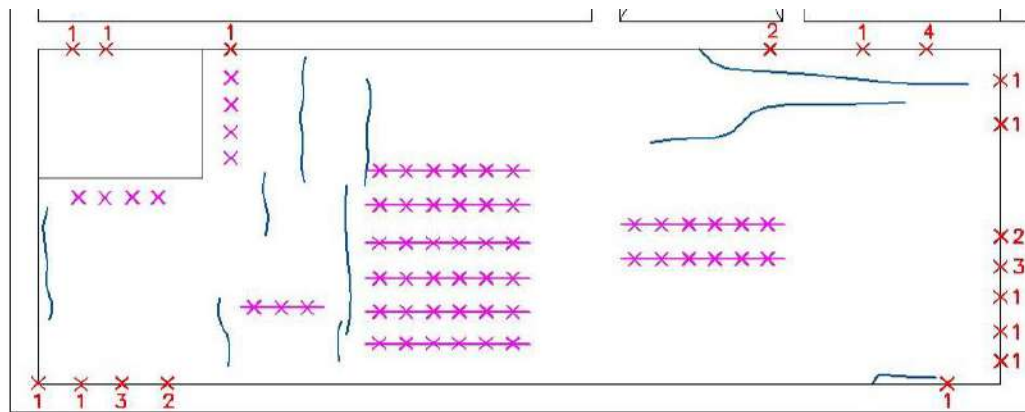
- × Pontos com bolhas de corrosão na viga-parede
- × Pontos com bolhas de corrosão na laje de teto
- ××× Armaduras aparentes
- Eflorescência

Figura 3. Mapeamento das manifestações patológicas no reservatório analisado.

Foram identificadas as seguintes manifestações patológicas na superfície do reservatório, indicando em croqui sua posição na Figura 3. As Figuras 4 e 5 exemplificam os danos.

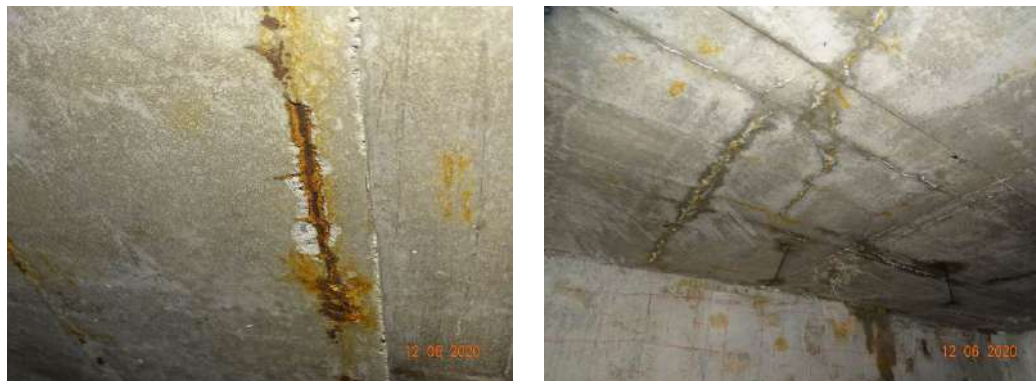
Figura 4. Armaduras em processo de corrosão e eflorescências molhadas, pela infiltração de água que ocorre na laje superior (face superior ainda sem impermeabilização).

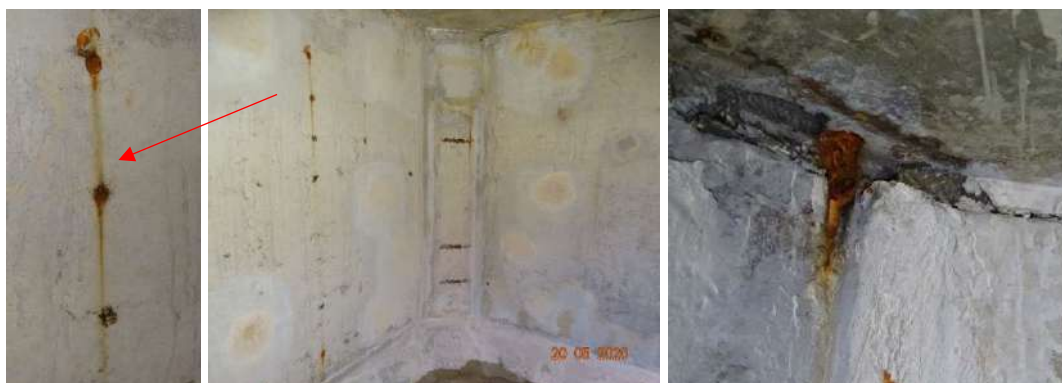
Figura 5. Exemplo de armadura aparente na mísula e de pontos de corrosão (bolhas) de arames nas vigas parede.

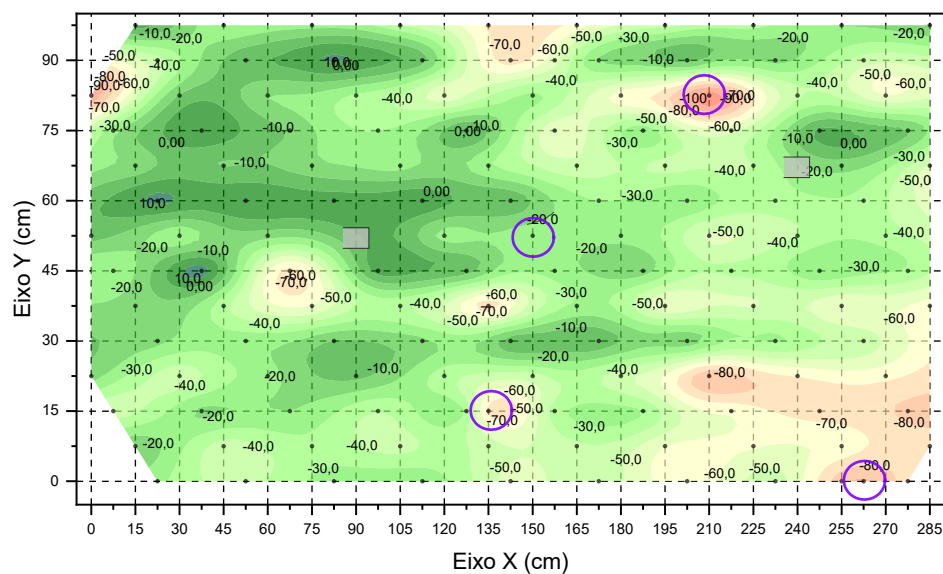
Figura 6. Mapa de linhas de contorno equipotenciais para a V3 (parede longitudinal).

O ensaio de potencial de corrosão foi realizado nas partes previamente indicadas do reservatório, englobando a viga V3 e parte da P53. Apresenta-se nas Figuras 6 e 7 os mapas de contorno equipotenciais para os elementos analisados, indicando, em caixas cinza, as janelas para conexão do equipamento e, em círculos roxos, os locais de janela de inspeção abertas posteriormente. Todos os potenciais são em relação ao eletrodo padrão Cu/CuSO₄.

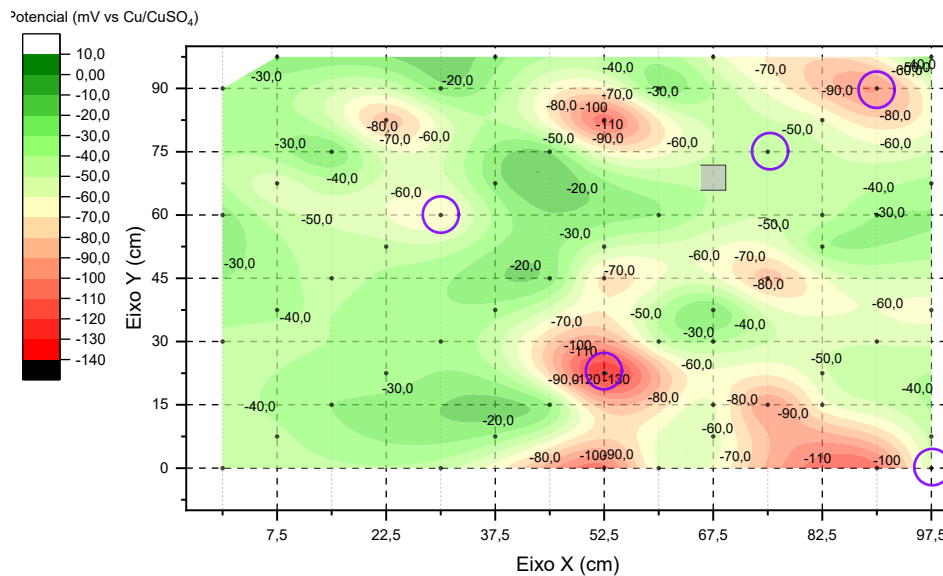
Figura 7. Mapa de linhas de contorno equipotenciais para o P53 (parede transversal).

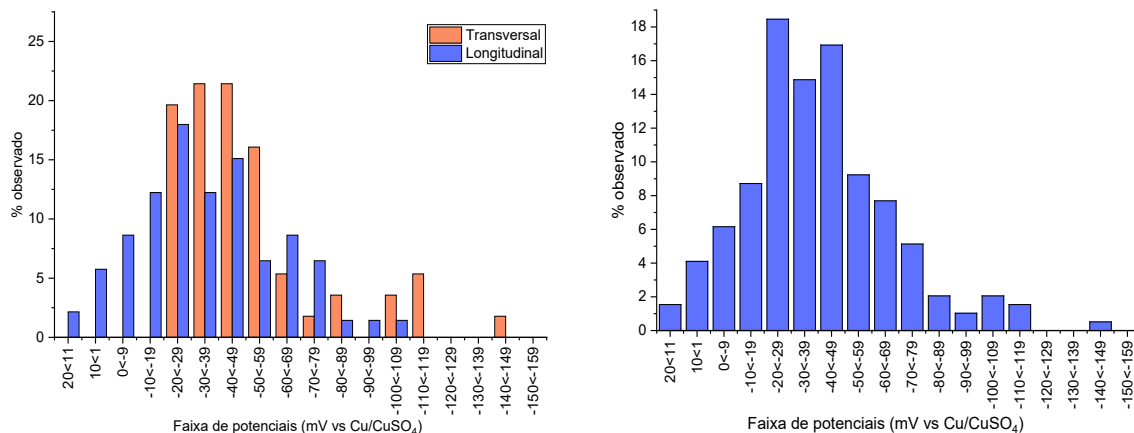
Figura 8. Distribuição dos potenciais para (a) cada parede e (b) considerando o conjunto.

A partir da análise da distribuição dos potenciais da Figura 8, verifica-se que 83% dos potenciais identificados estão entre -10mV e -70 mV, 8% estão entre -70mV e -100mV e 11% entre -100mV e -142mV. Os picos mais eletronegativos estão em locais adjacentes às vedações com argamassa com aditivo impermeabilizante, onde se atinge potenciais de até -142mV, destoando do restante. Os gradientes de potencial são pequenos e, de forma geral, indicam a passivação das armaduras.

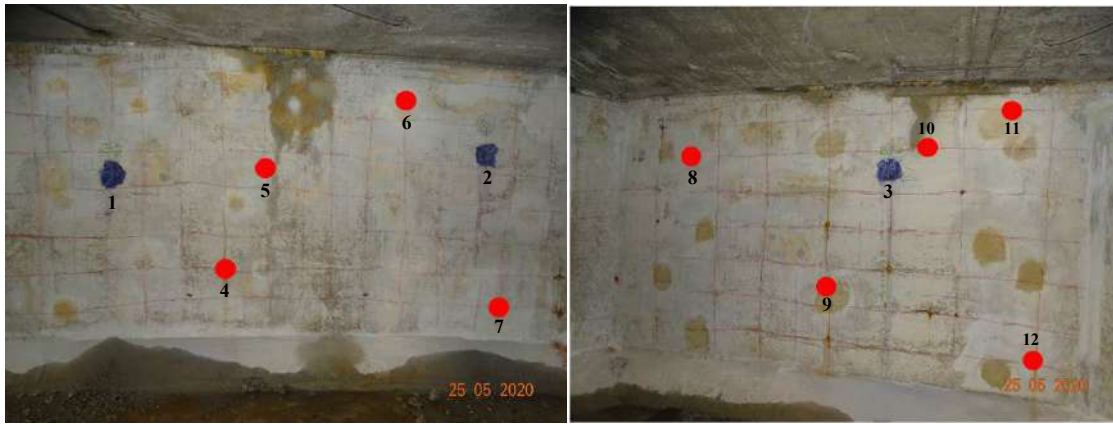
Figura 9. Indicação das janelas de inspeção.

A partir do mapeamento, selecionaram-se 9 locais adicionais (somados às 3 janelas originais para conexão do equipamento) para abertura de janelas de inspeção, exibidos na Figura 9. Foram selecionados pontos em 3 situações distintas:

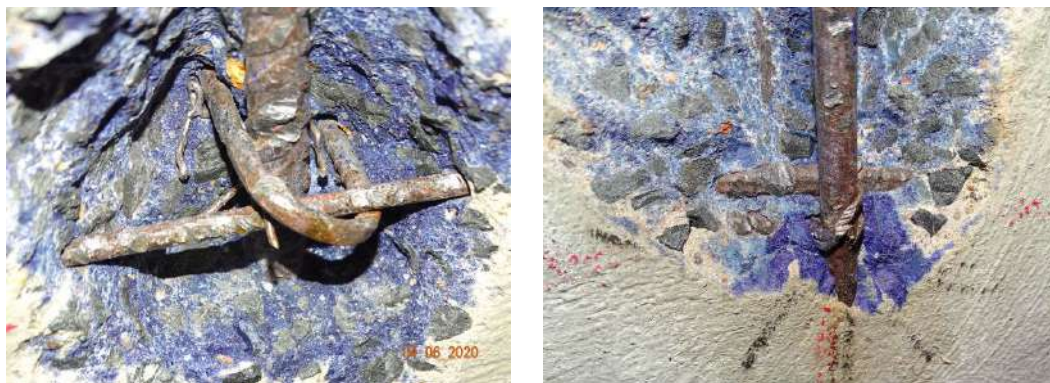
Figura 10. Detalhe do gancho da J12 e do vergalhão com cobrimento mínimo na J7, ambos com princípio de corrosão.

Nota-se que, das 12 janelas, apenas em cinco situações o cobrimento atende ao mínimo previsto para a CAA II de 15 mm para vigas e pilares (25 mm – 10 mm). Nos demais casos, o cobrimento restou inferior ao necessário. Nenhuma armadura atenderia a CAA IV. Nas janelas 7 e 12, exibidas na Figura 10, constatou-se princípio de corrosão do aço. Isso ocorre devido ao baixo cobrimento já atingido pela frente de carbonatação, resultando na despassivação daquelas armaduras. Especificamente em relação à janela 12, o cobrimento de 4 mm se refere a um gancho que se desprende da malha durante a concretagem, sendo que o cobrimento das armaduras principais foi de 13 mm, ainda aquém do necessário para atendimento à NBR 6118 (ABNT, 2014), porém suficiente para mantê-la passivada nas condições atuais.

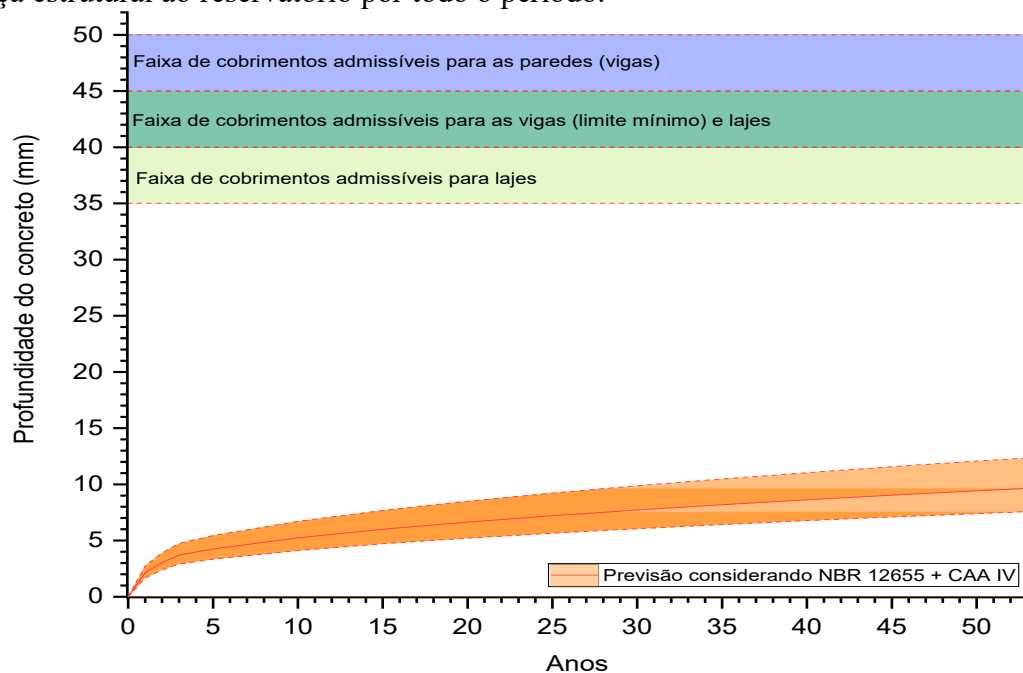
Figura 11. Evolução da frente de carbonatação para concreto atendendo a NBR 12655 e cobrimentos atendendo a CAA IV da NBR 6118.

A Figura 11 exibe a evolução da frente de carbonatação ao longo do tempo para as condições ideais de atendimento à NBR 12655 (ABNT, 2015) para as características do concreto e cobrimentos relativos à CAA IV da NBR 6118 (ABNT, 2014). Neste caso, com adequação aos itens mais conservadores das normativas, a frente de carbonatação não atingiria as lajes nem as vigas parede durante toda a vida útil da estrutura, com margem de segurança superior à 25 mm (pois a carbonatação se torna irrelevante frente aos cloretos). Portanto, esta é a situação ideal que garantia segurança estrutural ao reservatório por todo o período.
