CONPAT2021 BRASIL

XVI CONGRESO LATINOAMERICANO DE PATOLOGÍA DE LA CONSTRUCCIÓN y
XVIII DE CONTROL DE CALIDAD EN LA CONSTRUCCIÓN

19, 20 Y 21 DE OCTUBRE DEL 2021

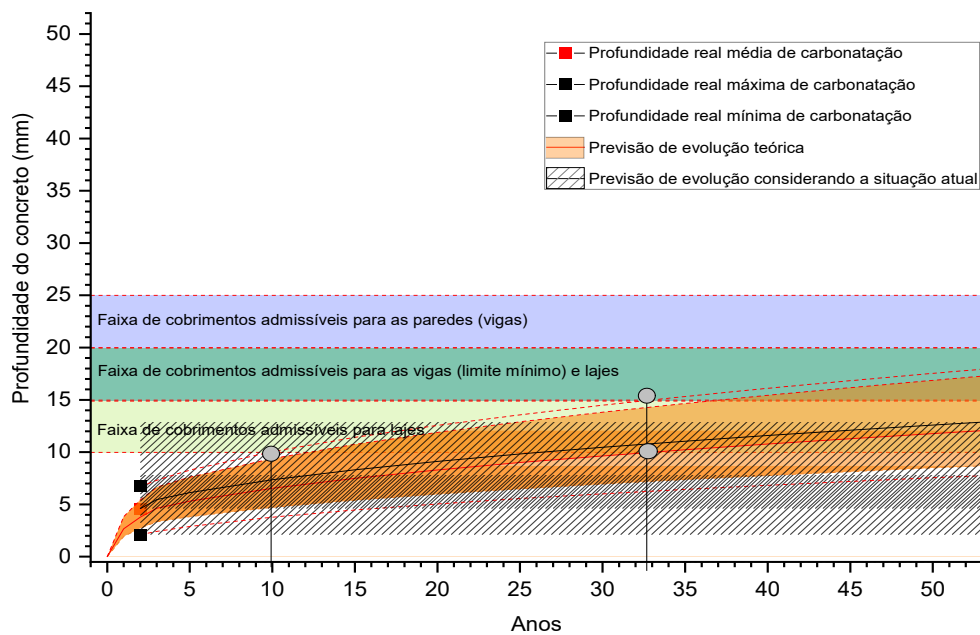
Figura 12. Evolução da frente de carbonatação para concreto do projeto e cobrimentos atendendo a CAA II da NBR 6118.

Nesta segunda situação, adotou-se o concreto mais poroso e com menor f_{c_k} utilizado na situação real, mas considerando-se os cobrimentos determinados na NBR 6118 (ABNT, 2014) para a CAA II, especificados em projeto. Os resultados são apresentados na Figura 12.

A frente de carbonatação poderia atingir as armaduras das lajes somente em 10 anos (nas condições atuais, já ocorreu em 2 anos) de forma localizada e pontual. É mais provável que isto iniciasse somente após 30 anos, com pequena probabilidade de que a frente de carbonatação não atingisse as armaduras. Por outro lado, a frente de carbonatação poderia atingir as armaduras das vigas parede somente após 30 anos (nas condições atuais, já ocorreu em 2 anos) de forma localizada e pontual, sendo possível que não houvesse despassivação generalizada durante os 50 anos de vida útil. Portanto, mesmo com a utilização do concreto inadequado, caso os cobrimentos utilizados respeitassem a normativa NBR 6118 (ABNT, 2014), a vida útil da estrutura seria prolongada.

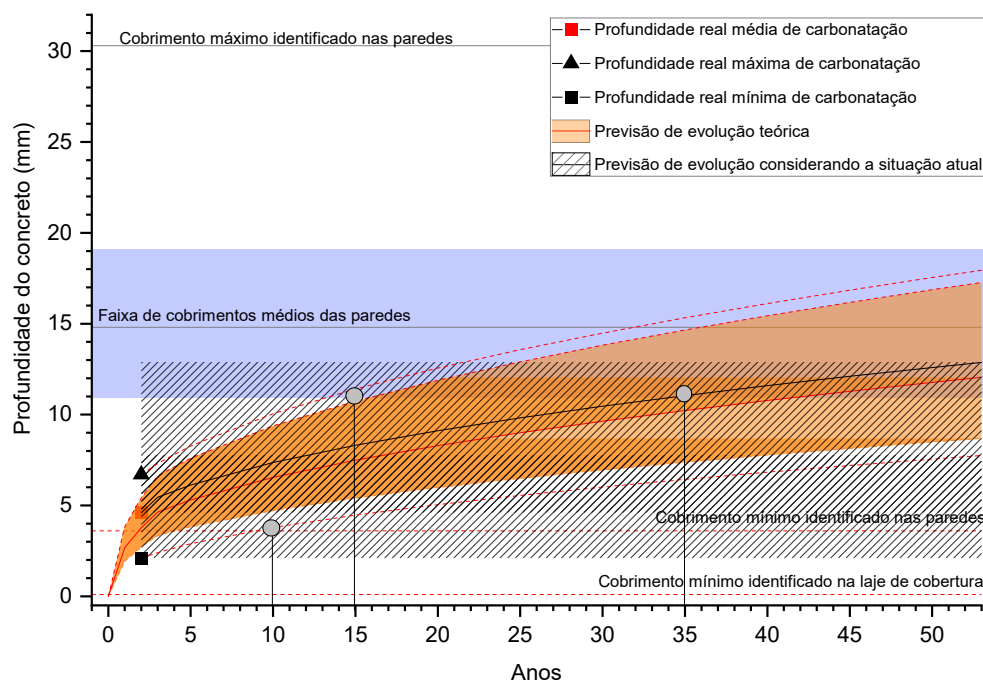
Figura 13. Evolução da frente de carbonatação ao longo dos anos na situação real, com concreto mais poroso, menor f_{ck} e menor cobrimento.

Apresenta-se na Figura 13 a evolução da frente de carbonatação ao longo dos anos (hachurado em linhas cinzas), o cobrimento mínimo e máximo identificado nas janelas de inspeção, bem como a faixa usual de cobrimentos. Faz-se a ressalva que na laje de cobertura existem armaduras aparentes, que já estão despassivadas e em processo de corrosão.

- Cobrimentos inferiores a 5 mm já tendem a estar despassivados, indicado pelas manchas de corrosão existentes;
- A partir dos 10 anos da estrutura, os locais despassivados tendem a aumentar progressivamente, pela frente de carbonatação mínima atingir os cobrimentos mínimos;
- Locais com cobrimentos na faixa média de cobrimentos, entre 11 e 18 mm, tendem a iniciar a despassivação a partir dos 15 anos, com probabilidade alta a partir dos 35 anos, quando a frente de carbonatação média atinge esta espessura;
- Há alta probabilidade de que os agentes agressivos atinjam os cobrimentos médios durante os 50 anos de vida útil previstos na NBR 15575-1 (ABNT, 2013);
- A existência de frentes de carbonatação superiores ao máximo determinado pelo modelo de previsão de vida útil na idade atual provavelmente está relacionado à alta relação a/c , superior aos limites da NBR 6118 (ABNT, 2014).

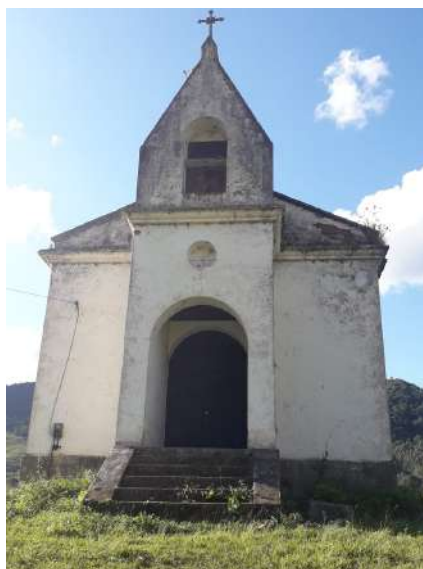
Figura 1. Manifestações patológicas verificadas na fachada frontal. Fonte: (Lessa, 2021).

As manifestações patológicas encontradas, na fachada frontal e fachada sul, são vegetação na escadaria, vegetação na cobertura, falta de telhas no beiral, descolamento de parte do revestimento argamassado e manchas escuras na parede, como mostra a Figura 1.

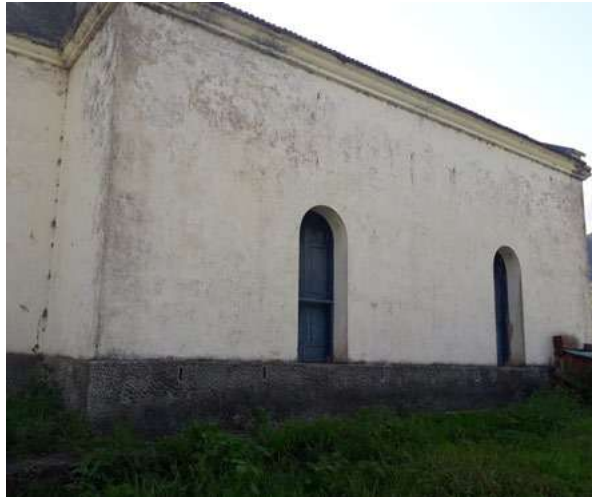
Figura 2. Manifestações patológicas verificadas na fachada leste. Fonte: (Lessa, 2021).

Na fachada Leste, foram verificados os seguintes problemas: manchas escuras no revestimento, falta de telhas no beiral, esquadrias danificadas e descolamento do revestimento argamassado, como apresenta a Figura 2.

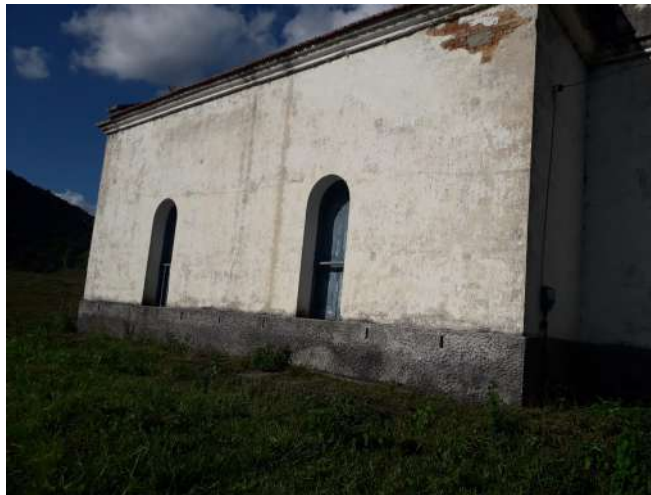
Figura 3. Manifestações patológicas verificadas na fachada oeste. Fonte: (Lessa, 2021).

Na fachada oeste foram verificadas as seguintes patologias: umidade ascendente, manchas escuras no revestimento, fissuras, falta de telhas no beiral, esquadrias danificadas e descolamento do revestimento argamassado, como mostra a Figura 3.

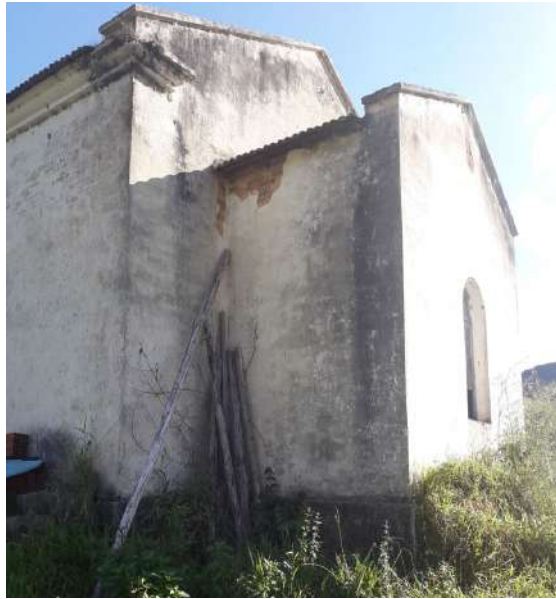
Figura 4. Manifestações patológicas verificadas na fachada norte. Fonte: (Lessa, 2021).

Já na fachada Norte, foram encontrados vegetação nas paredes, acúmulo de entulhos de obra, partes com descolamento do revestimento argamassado, falta de telhas no beiral e manchas escuras no revestimento, como apresenta a Figura 4.

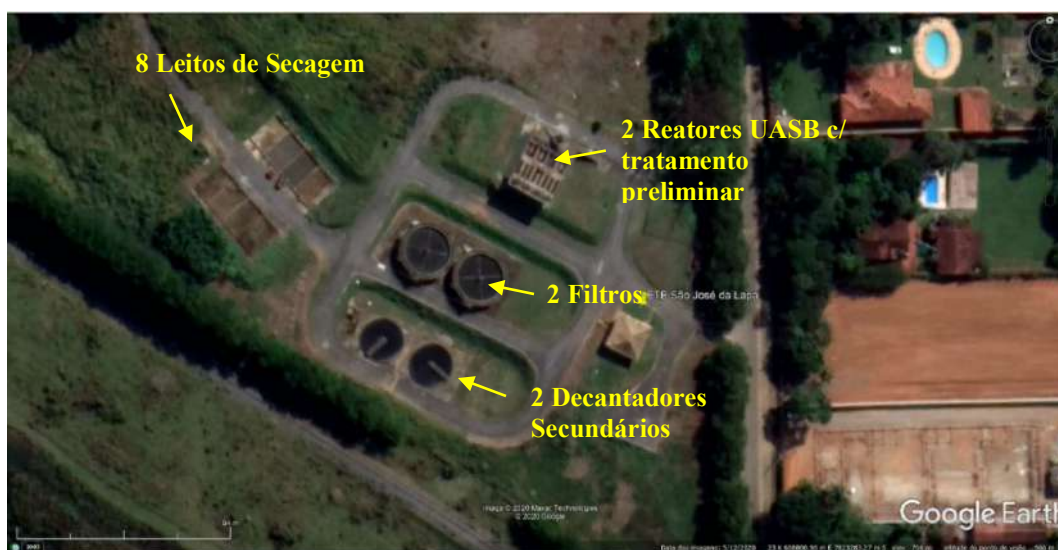
Figura 1 - Imagem de localização da ETE. Fonte: Google Earth.

A ETE analisada iniciou suas atividades no ano de 2010 e é composta por: tratamento preliminar, extravasor, dois reatores UASB, dois filtros biológicos percoladores, dois decantadores secundários, queimador de gases e desidratação de lodo anaeróbio por oito leitos de secagem, conforme observado na Figura 1. A ETE possui dois módulos de Reatores UASB, cada um com capacidade de tratamento de vazão nominal média de 13,5 l/s, totalizando 27 l/s. Atualmente, a ETE opera com vazão média anual de 40 l/s.

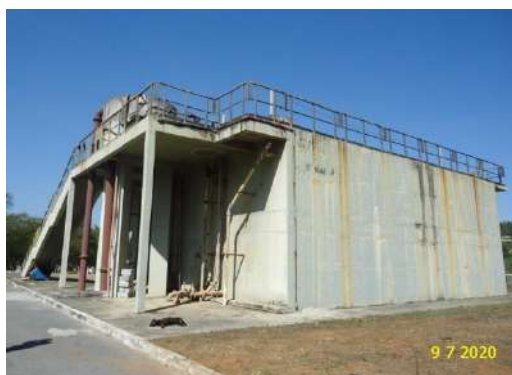
Figura 2 - Visada Externa dos reatores.

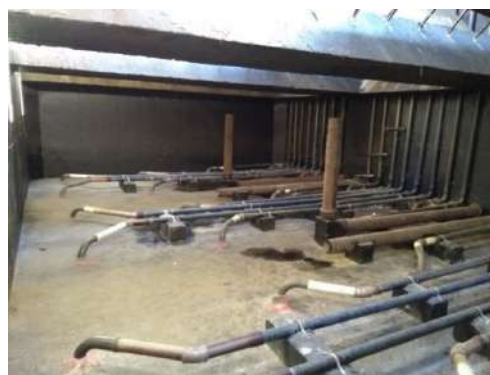
Figura 3 - Vista Interna do compartimento de digestão (região submersa) do reator UASB.

Internamente, cada reator possui 4 coifas fabricadas em lona e tubulações de distribuição do esgoto (Figura 3). Cada reator possui oito vãos na laje de cobertura, situados sobre a câmara de decantação, para acesso ao seu interior e realização de limpezas. Esses vãos eram fechados com placas de concreto, porém, devido ao processo de degradação, as placas foram removidas. A estrutura de concreto na região interna, situada sob a lâmina de esgoto, está localizada dentro de um microambiente com Classe de Agressividade IV, agressividade elevada, de acordo com a ABNT NBR 6.118:2014 e Diretrizes para Elaboração de Estudos e Projetos da Companhia de Saneamento.

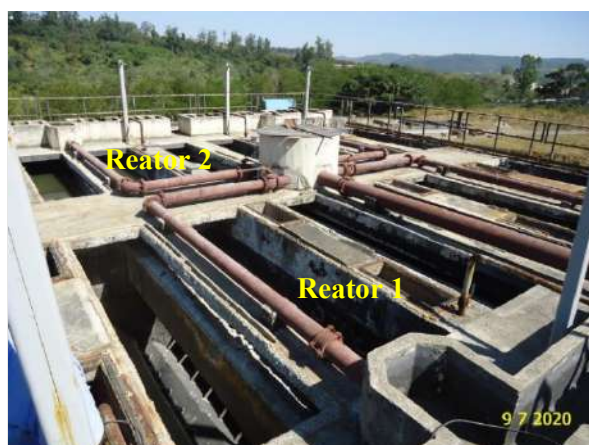
Figura 4 - Vista Geral dos Reatores 1 e 2.

- fissuras por retração hidráulica e/ou plástica;
- desagregação em toda a superfície de concreto acima do nível de água (Figura 4, 5 e 6), devido aos gases com hidróxido de enxofre gerados no tratamento anaeróbico.
- eflorescências;
- desgaste por erosão da superfície do concreto, com perda de pasta de concreto por ação de fluídos;
- carbonatação (Figura 7): diminuição do pH do concreto, observado com um indicador ácido-base (fenolftaleína);
- corrosão pontual de armaduras;
- fissuras em juntas de concretagem da CDV1, formadas na etapa de obras (Figura 8);
- corrosão do sistema de fixação das tampas de inspeção da região de biogás do reator;
- degradação da tubulação de coleta do efluente tratado, com vazamentos recorrentes, apresentando problemas associados à sua capacidade resistiva.

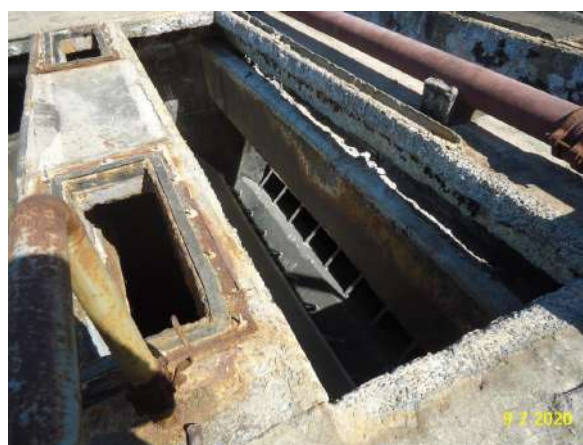
Figura 5 - Detalhe concreto degradado nas aberturas da laje do reator 1.

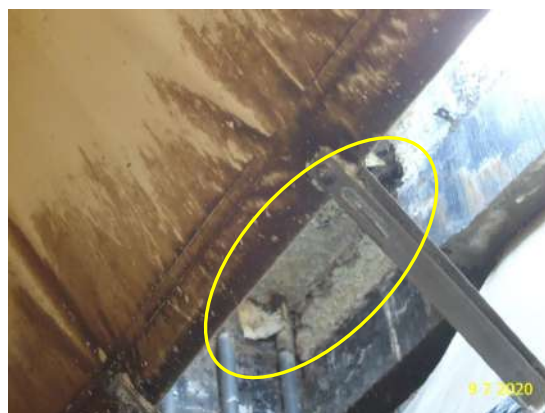
Figura 6 - Vista do concreto degradado sob a laje de cobertura do reator em detalhe, e vista da lona do separador trifásico e sistema de fixação.

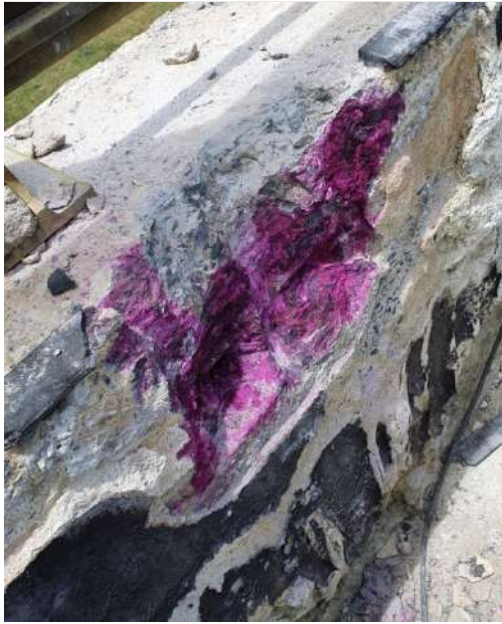
Figura 7 - Parede do canal de efluente tratado, concreto superficial degradado com armadura preservada, envolta por concreto com pH superior a 8,5.

Foi realizada a remoção do concreto degradado (desmineralizado), sem coesão, até alcançar um substrato com resistência superficial, com uma espessura média de 15 mm entre camadas, para os pontos analisados (Figura 7). A partir do momento em que se encontrou um substrato resistente, os resultados dos ensaios de carbonatação mostram baixos avanços da frente de carbonatação nas amostras examinadas. A profundidade média de carbonatação foi de 5 mm, comprovando tratar-se de elementos estruturais construídos de argamassa de boa qualidade e compactos. É possível afirmar que a frente de carbonatação ainda não atingiu a profundidade das armaduras nos pontos ensaiados. Assim, entende-se que no geral, as armaduras de aço ainda estão passivadas pelo pH alcalino do concreto, com exceção a alguns pontos com baixo cobrimentos da armadura, que apresentaram corrosão pontual, possivelmente provocados por questões construtivas.

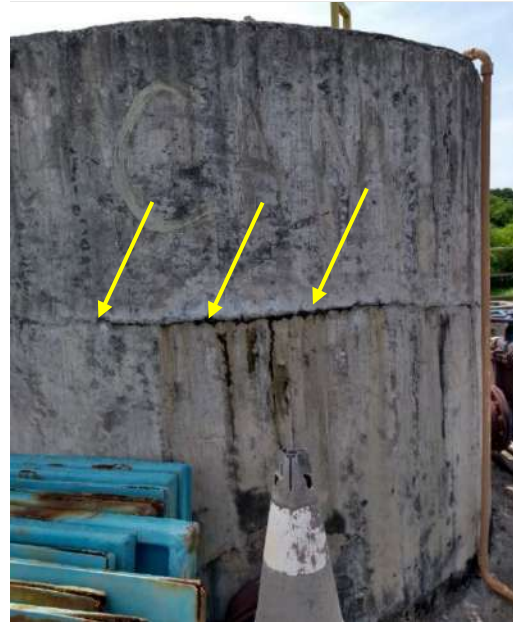
Figura 8 - Fissura ao longo do perímetro da CDV1, com pequenos vazamentos ao longo de seu perímetro.

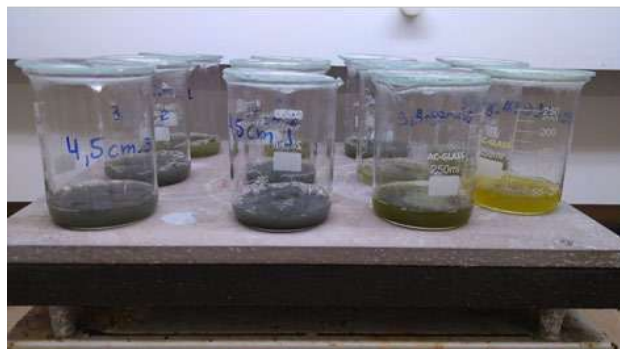
Figura 9 – Dissolução das diferentes amostras coletadas.

precipitado denominado “Amostras Dopagem”, indicativo de sulfato. Os recipientes foram tampados e deixados em descanso por 24 horas. Pela Figura 9 observa-se a diferença de tonalidade das soluções, após as 24 horas, onde as soluções apresentam cor amarelada proporcionalmente aos teores de sulfatos.

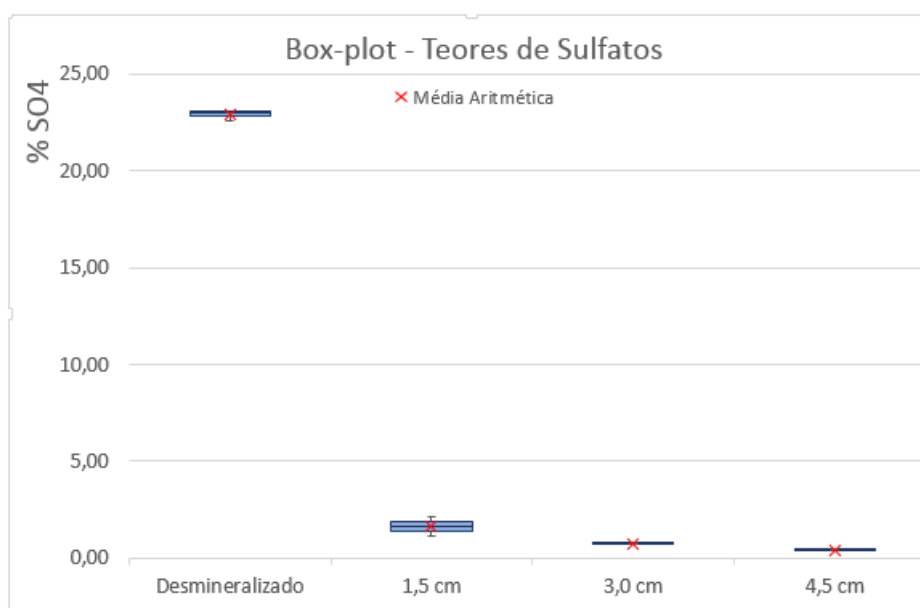
Figura 10 – Gráfico Box-plot dos teores de SO₄ (Método Gravimétrico).

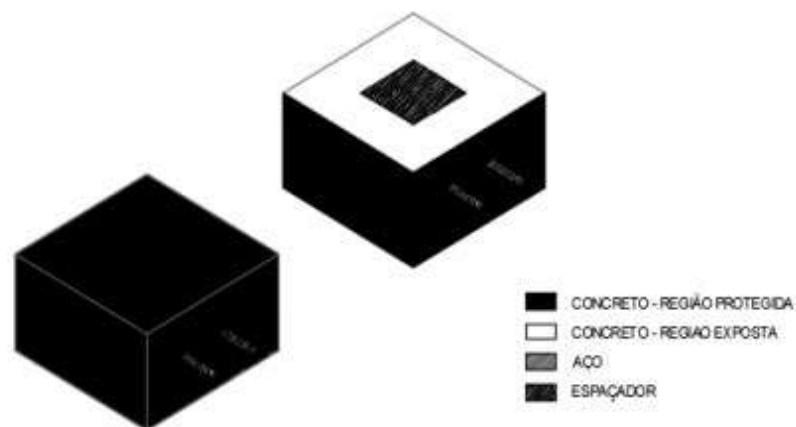
Figura 1. Perspectiva do corpo de prova.

Para os ensaios voltados à corrosão das armaduras, os corpos de prova com aço tiveram forma prismática com dimensões 10 cm x 10 cm x 6 cm, conforme mostrado nas Figuras 1, 2 e 3. Em outras pesquisas relacionadas com o tema da corrosão do aço (Castro, 2003; Monteiro, 2002; Vieira, 2003; Vaghetti 2005), também foram confeccionados corpos de prova similares, com pequenas alterações de tamanho e disposições da armadura.

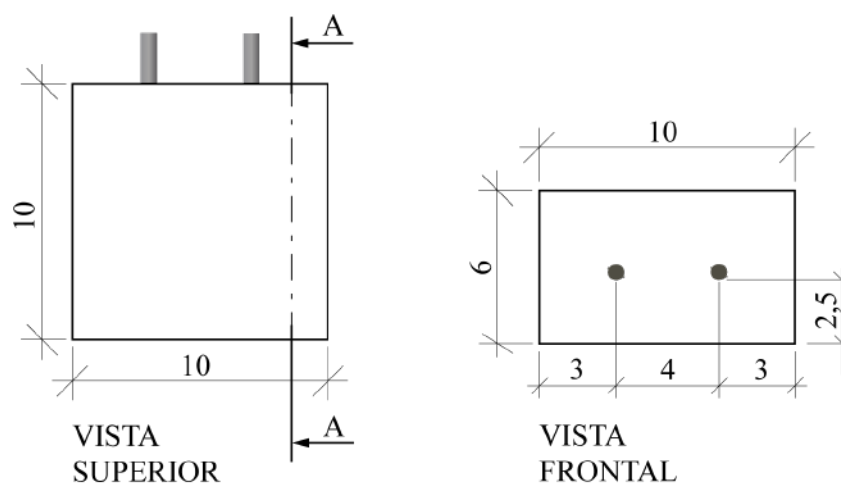
Figura 2. Vistas superior e frontal.

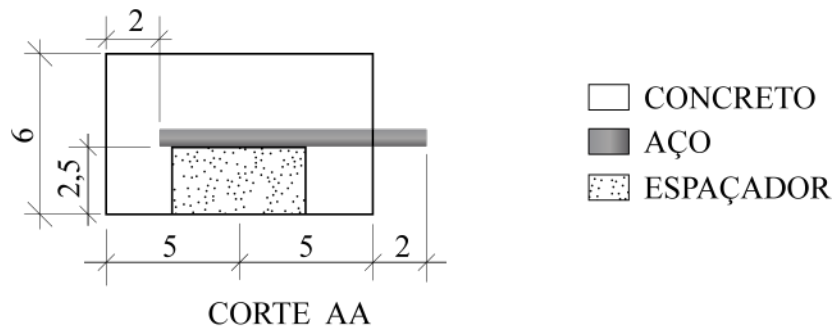
Figura 3. Corte AA da vista superior.

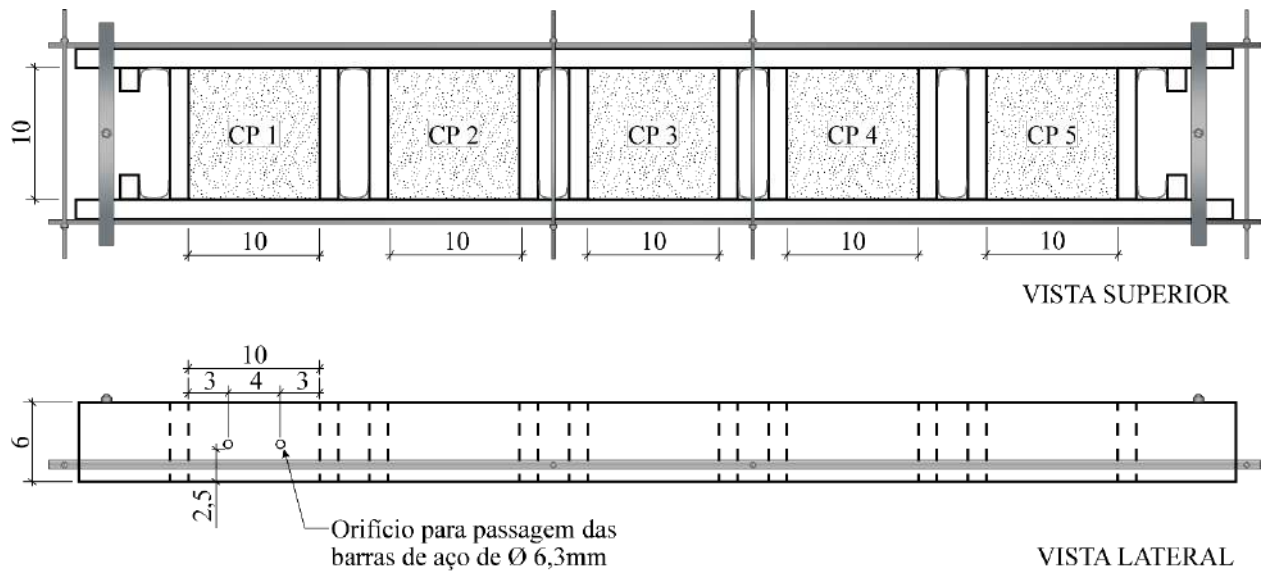
Figura 4. Esquema de moldagem dos corpos de prova.

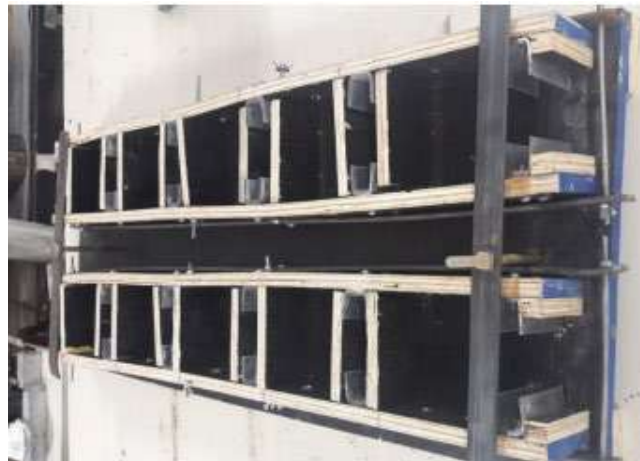
Figura 5. Forma utilizada para moldagem dos corpos de prova.

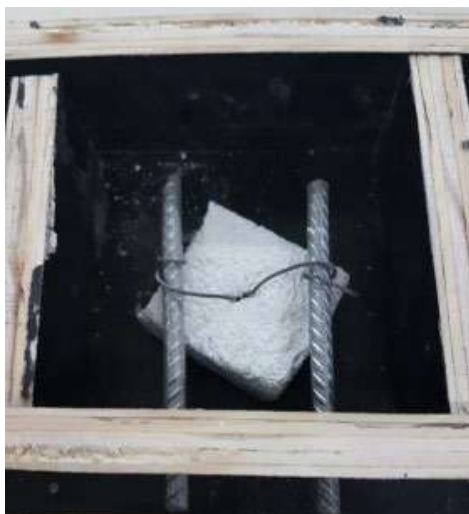
Figura 6. Preparação da fôrma com espaçador industrializado de argamassa.

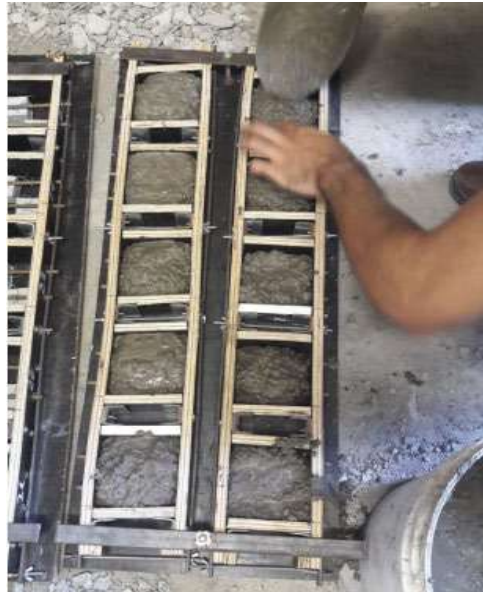
Figura 7. Preparação da fôrma com espaçador industrializado de argamassa.

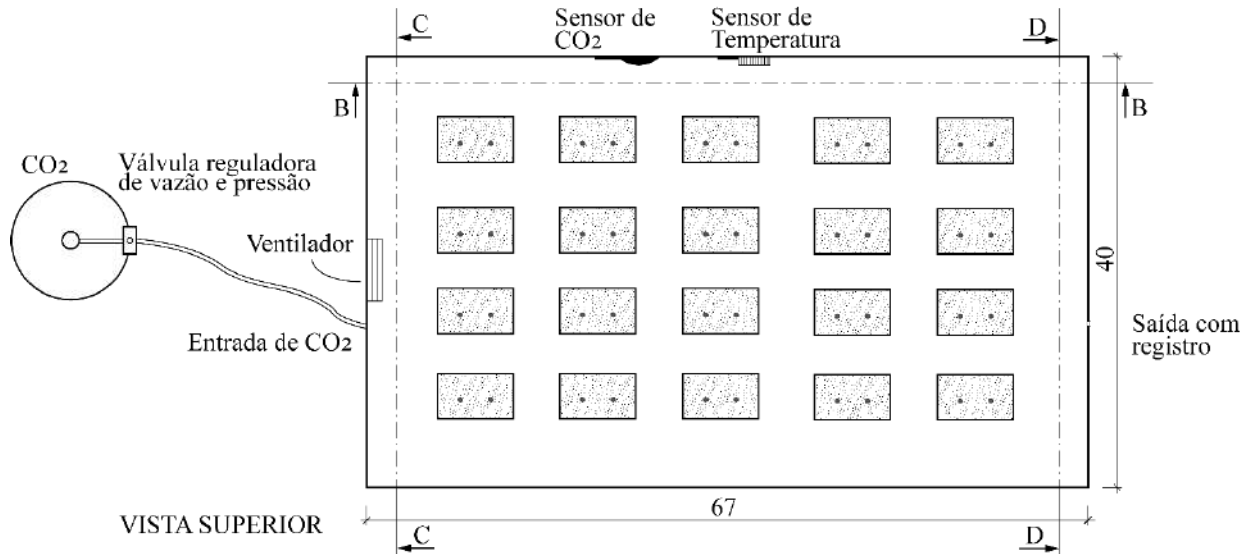
Figura 8. Esquema de câmara de carbonatação montada.

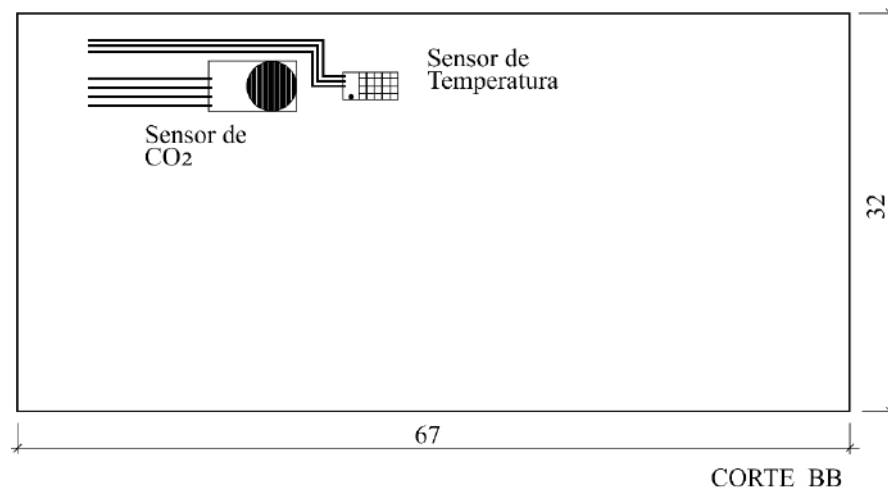
Figura 9. Detalhes da câmara de carbonatação montada, corte BB.

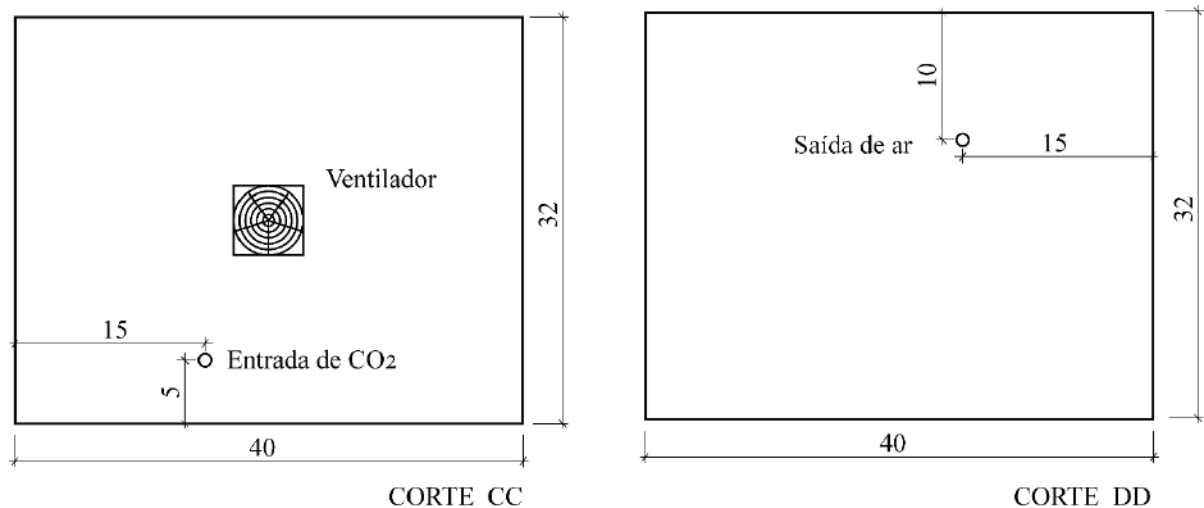
Figura 10. Detalhes da câmara de carbonatação montada, corte CC e DD.

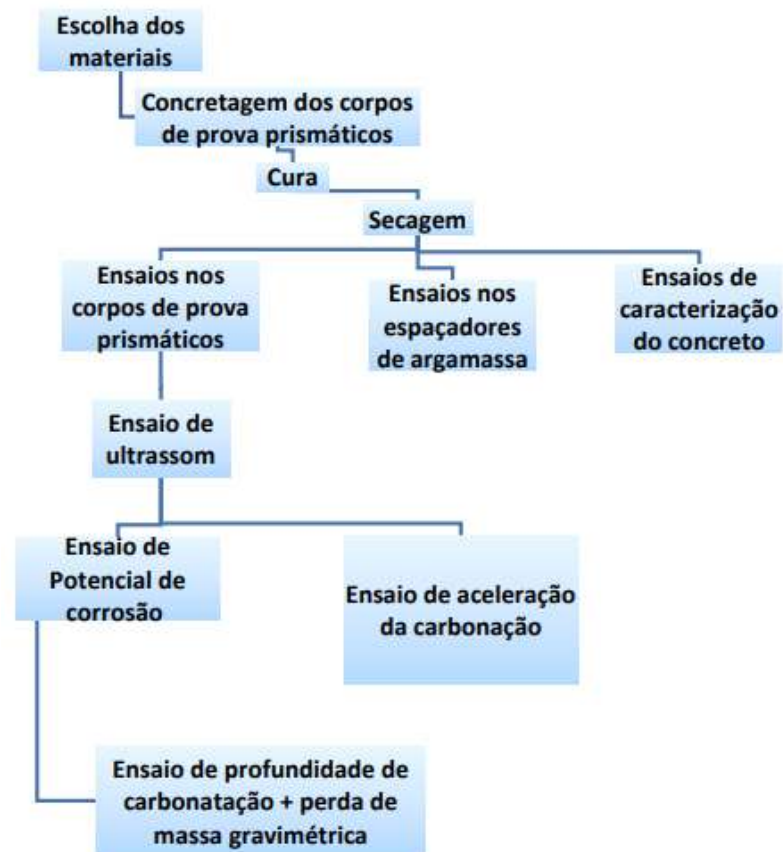
Figura 11. Fluxograma com metodologia de ensaios a serem realizados.

Os métodos e ensaios realizados, foram determinados e encontram-se de acordo com o fluxograma na Figura 11, esclarecendo os processos a serem realizados.

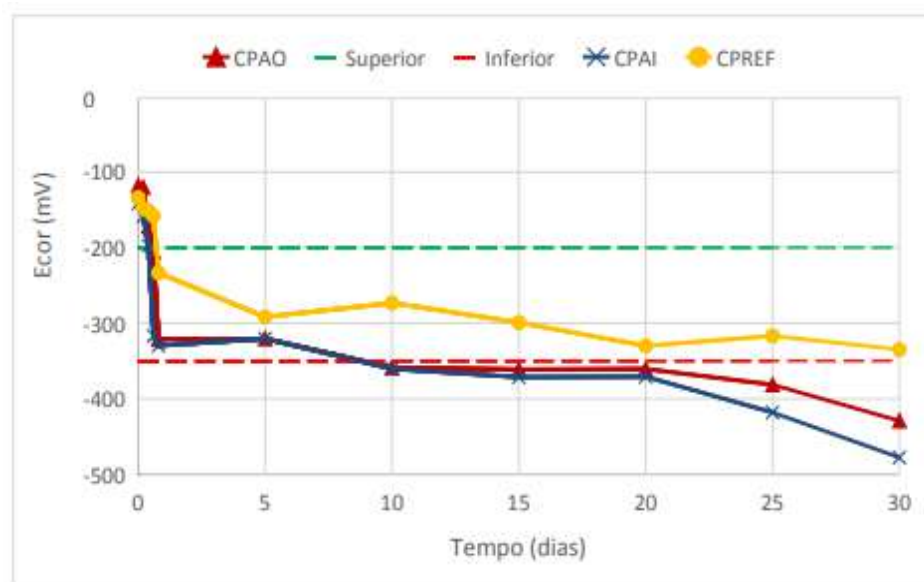
Figura 12. Evolução do potencial de corrosão – corpos de prova de referência, CP de argamassa industrializada, CP de argamassa produzida em obra.

Os resultados apresentados no gráfico mostram nitidamente que os corpos de prova com espaçadores apresentam valores mais negativos de potencial de corrosão na evolução do ensaio de carbonatação acelerada. O gráfico pode ser visualizado na Figura 12.

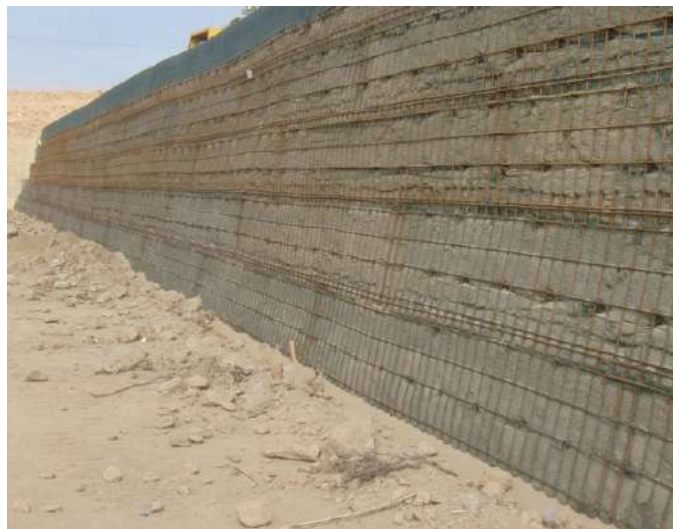
Figura 2. “Muro verde” recién ejecutado.

Otras palabras consiguen desplazar con carácter publicitario su verdadero rol estructural: por ejemplo “muro verde”. Pero lo cierto es que el elemento de contención (muro) no es verde (Figura 2). Se sugiere que las plantas que crecerán en el “talud” colaborarán a contener la superficie de las tierras (Figura 3). El muro llamado verde es en realidad un talud reforzado con armaduras en cuya superficie crecen las plantas que al enraizarse refuerzan el perímetro. Reforzar antes de empezar puede parecer peyorativo, lo que no ayuda a su promoción y venta.

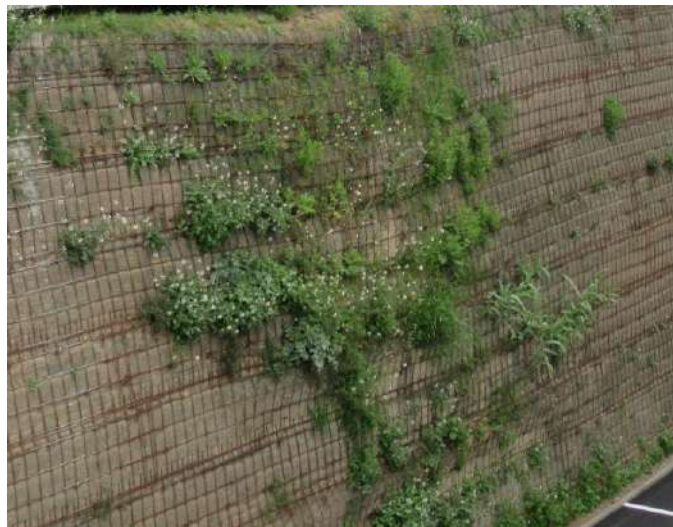
Figura 3. “Muro verde” tras el paso de 5 años.

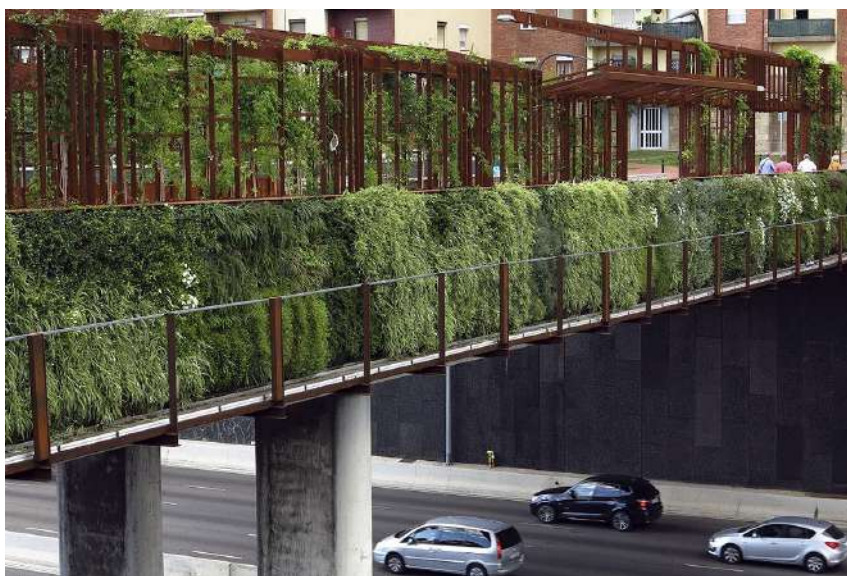
Figura 4. Ejemplo de “plaza verde” o “puente urbano”.

Un “puente urbano de carretera”, lenguaje ingenieril, difícilmente será una “plaza verde”, lenguaje arquitectónico. Por mucho que se pongan bancos, muros vegetales (o sea, plantas trepando por una estructura metálica) y árboles, pasan coches y hay que poner barandillas que soporten una energía de impacto y cumplir la IAP-11 (instrucciones de puentes) (Figura 4).

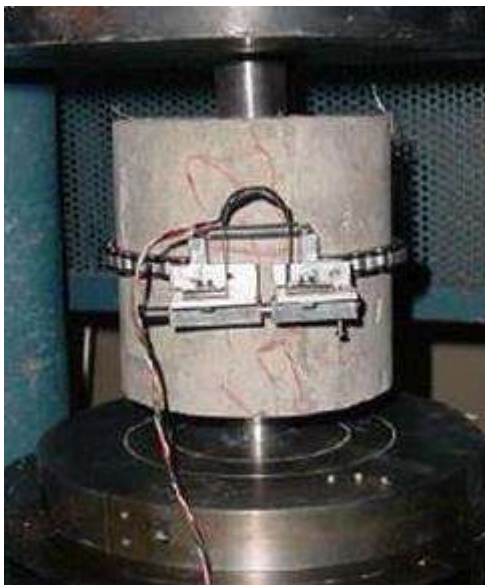
Figura 9. Ensayo Barcelona.

Unos profesores de la UPC desarrollaron un ensayo de indentación que define la resistencia a tracción del hormigón de forma certera, y le pusieron al ensayo el nombre de “**Ensayo Barcelona**” (véase el ensayo y su resultado en las Figura 9 y Figura 10). Sin duda se venderá mejor en la comunidad científica acoplándose a esa marca que no deja de ser la ciudad donde nació y se desarrolló. He aquí un caso, elemental pero plenamente justificado de “nombre exacto y sugerente de las cosas”.

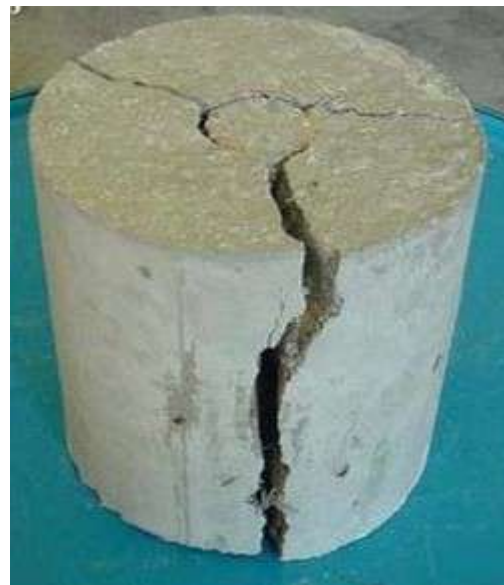
Figura 10. Ensayo de indentación.

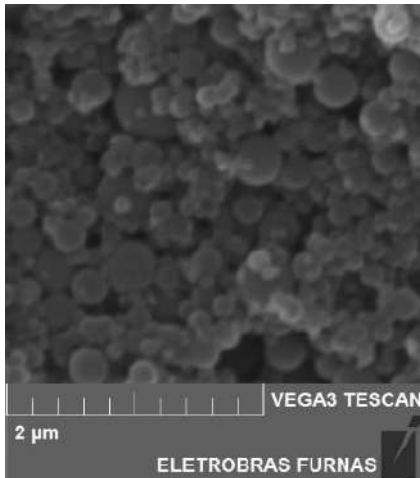
Figure 1 – SEM of SF.
Source: Furnas

Figure 1 shows a micrograph of the silica fume used in the experiments. Spherical particles vary from 5 nm to 250 nm. Figure 2 shows the diffractogram from XRD exhibiting a main amorphous band of this pozzolan and small peaks from quartz and moissanite.

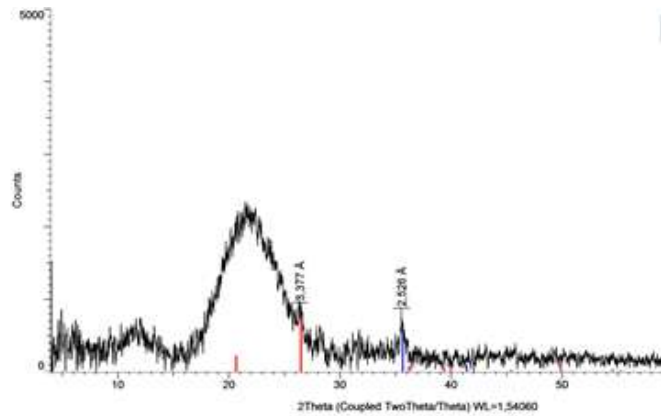
Figure 2 – XRD of SF.
Source: Furnas

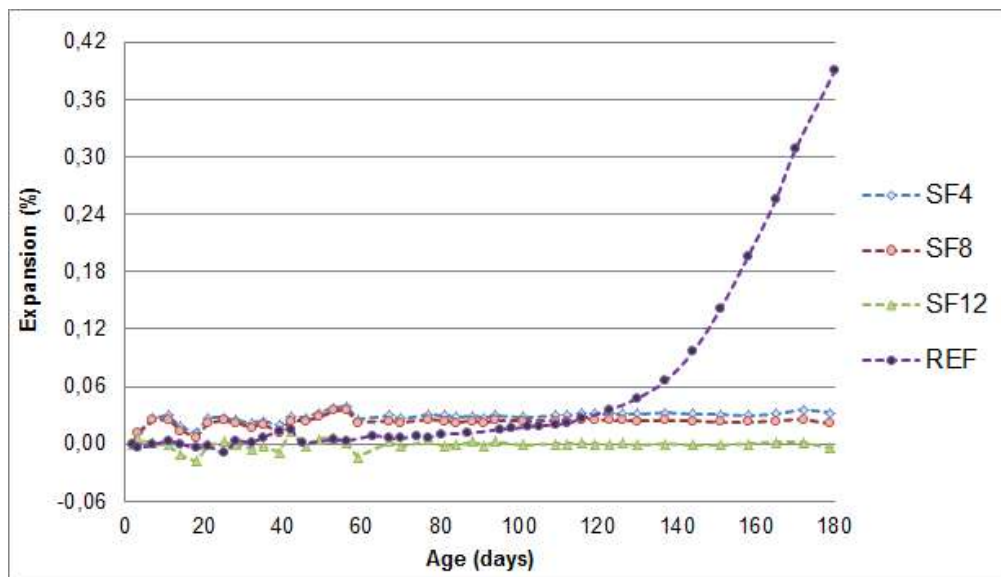
Figure 3 - Expansions (in average) of mortars over time.

In Figure 3, the results of the mortar expansions are presented over time until the age of 6 months. The nomenclature adopted were: reference sample (REF) and samples with 4% (SF4), 8% (SF8) and 12% (SF12) of silica fume replacing the cement (by volume).

As a result of, readings up to 56 days showed the following expansion averages: REF (0.00%), SF4 (0.04%), SF8 (0.04%) and SF12 (0.00%). After 100 days, the samples with silica fume (at the 3 levels) remained stable, but in the reference sample the expansion process was abruptly activated. At the age of 180 days, the reference sample's expansion reached an expressive value

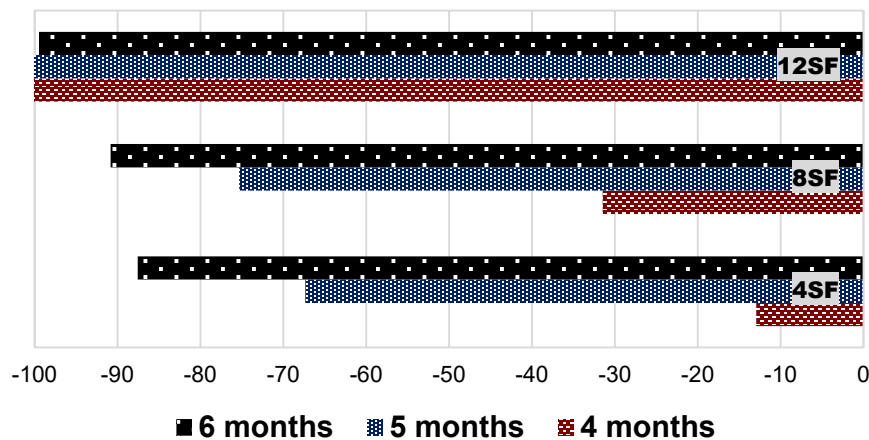
Figure 4 shows the performance of mortars with silica fume in relation to the potential for reducing expansions over time. The results were promising, and the following reductions were observed at 4 months for the mortars SF4, SF8 and SF12: approximately 10%, 30% and 100%, respectively. The SF12 sample showed an important result at 4 months of study, with null expansion. At 6 months, the efficiency (reduction in expansions) achieved values above about 90%.

Figure 4 – Reduction in DEF expansions with SF.

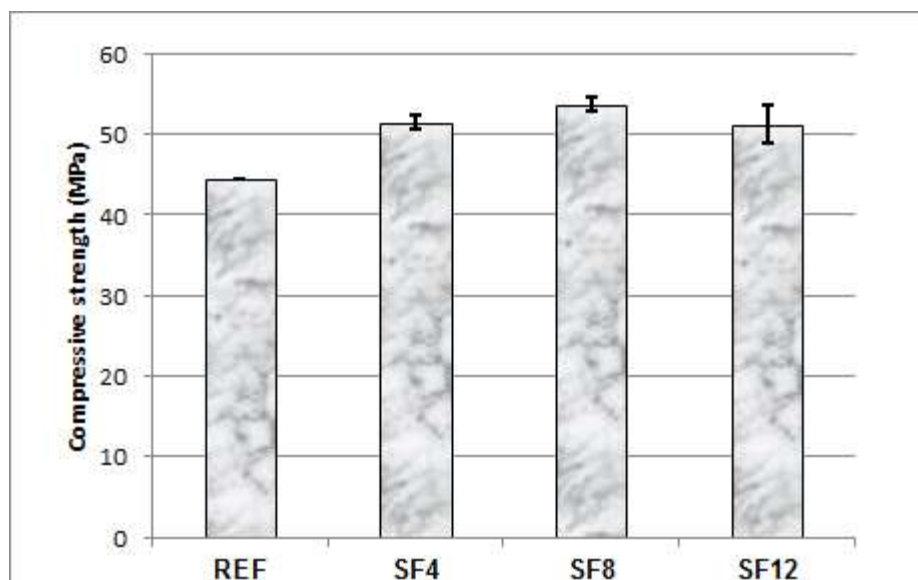
Figure 5 shows the compressive strength results at the age of 28 days for the studied reference samples. For this test, the specimens were cast and stored according to the mortar bars, submerged in water at the temperature of 38°C.

Figure 5 – Compressive strength at the age of 28 days.

The variance analysis (ANOVA) was performed to assess whether the differences were statistically significant, as can be seen in Table 2. The confidence level considered for ANOVA was 95%. There were significant differences in the REF mortar compared to the mortars with silica fume ($F > F_c$). Among all tested samples, the content of 8% of silica fume have indicated the best mechanical performance, especially in comparison to REF. According to the Tukey homogeneity test, the samples containing silica fume are similar (4, 8 and 12%).

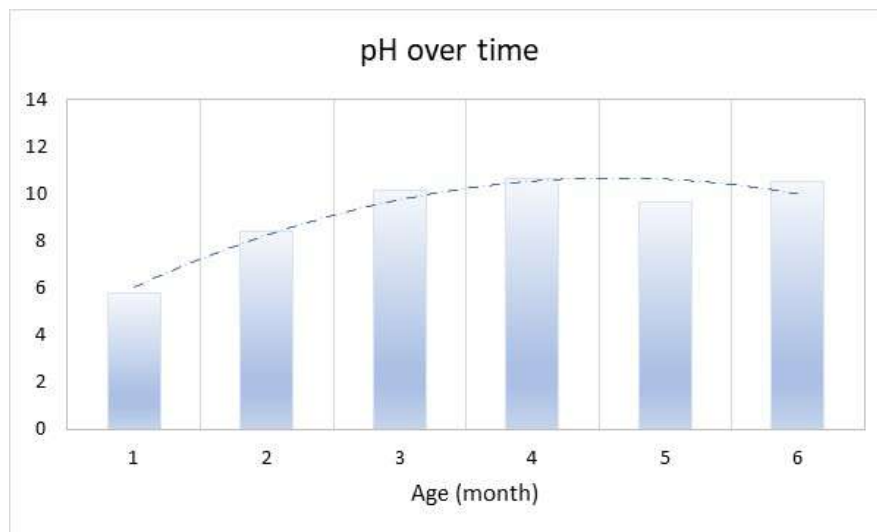
The pH values of the immersion water of specimens over time are shown the Figure 6. The initial pH was about 6, but at the age of 4 months, pH achieved value around 11 (83% increase). Not only, after 5 months, pH measured increased for approximately 9, and at the age of 6 months the measured pH value was close to 10.

Figure 6 – pH measurements over time.

The storage environment is favorable to the occurrence of leaching (release of alkaline hydroxides and calcium hydroxide), causing precipitation of carbonates in the water, which may explain the increase in pH of the immersion water.

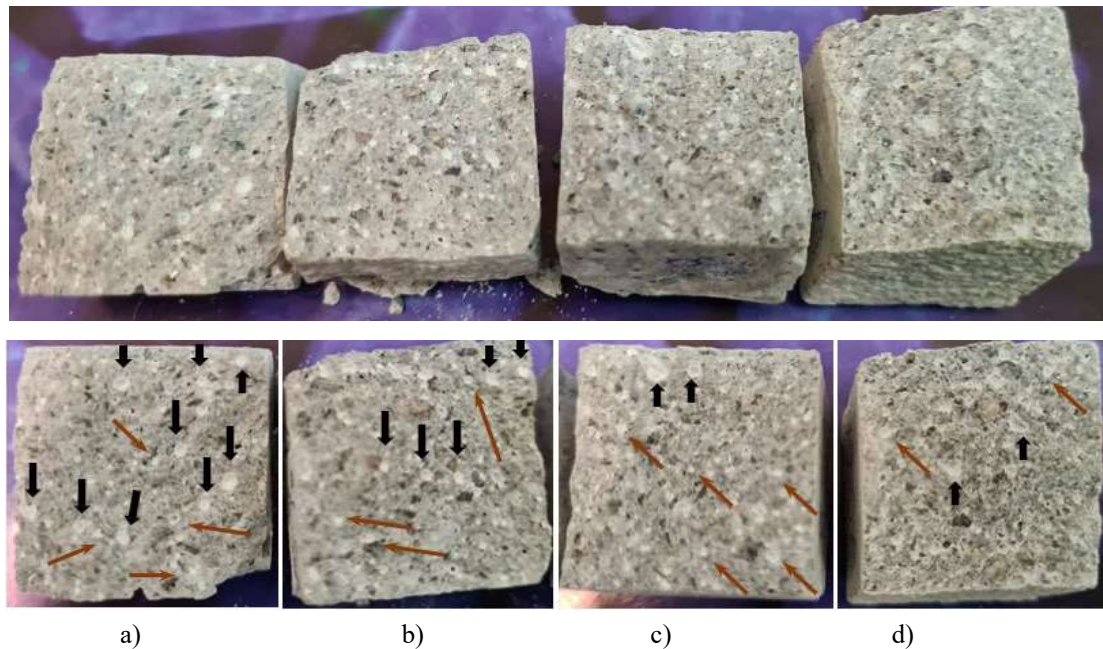
Figure 7 shows photos taken during the internal visual inspection of the mortars being prepared for scanning electron microscopy analysis. The main symptoms observed were the white depositions in the voids, which indicates the formation of ettringite. It is worth noting that in the reference sample the pores are larger, with more visible white formations (Figure 7a). On the other hand, samples with silica fume presented smaller voids and proportional reduction with the increase of silica fume contents. In the SF12 sample, minor white spots could be seen with less material deposited.

Figure 7 - Internal portion of the mortar bars: a) reference; b) SF4; c) SF8 and d) SF12.

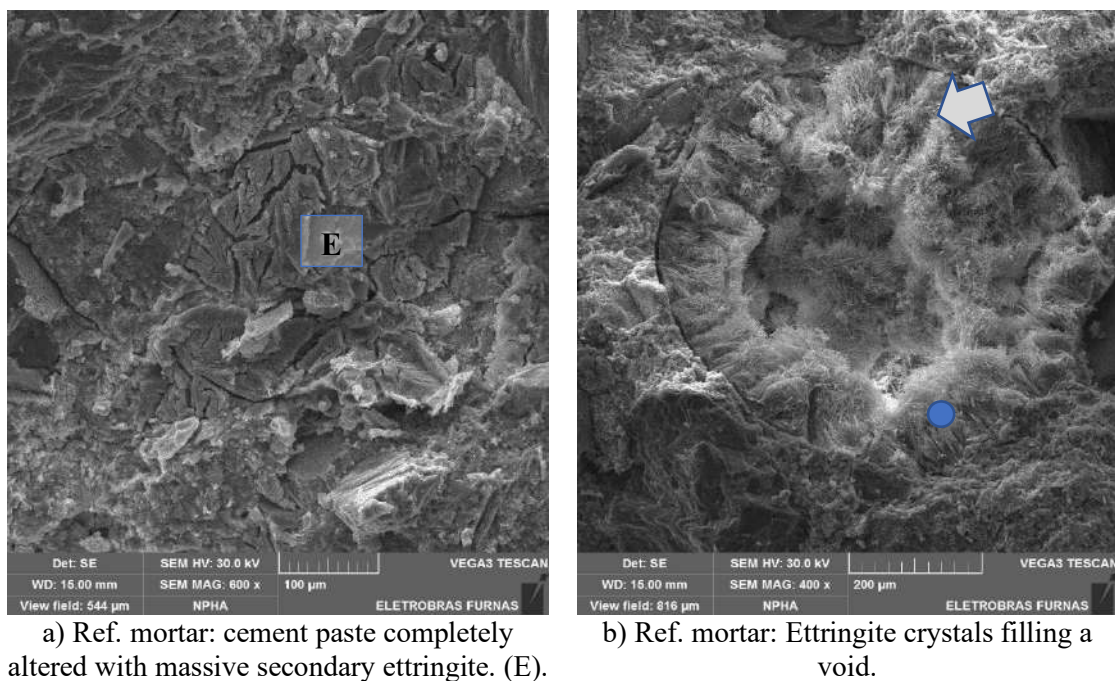
a) Ref. mortar: cement paste completely altered with massive secondary ettringite. (E).

b) Ref. mortar: Ettringite crystals filling a void.

Figure 8 – MEV of the reference mortar.

The micrographs (Figures 8 and 10) show the characteristics observed in the SEM. Ettringite can be seen occupying several localities, such as in the voids and also in the cement matrix. All products were confirmed by EDS, as shown in Figure 9, as an example. Differences could be observed in the REF massive neoformation and SF sample: for SA12 mortar, the formation of ettringite crystals was less densified. However, there were formations of secondary ettringite in other localities, causing microcracking in both, REF and SF12 mortars (Figure 10).

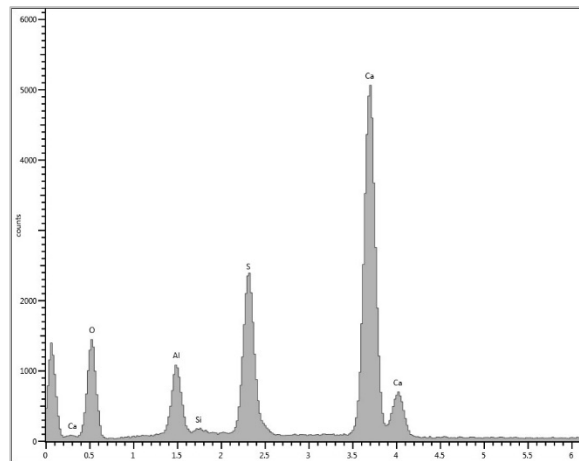
Figure 9 - EDS spectrum of ettringite from the blue point in Fig.8 b).

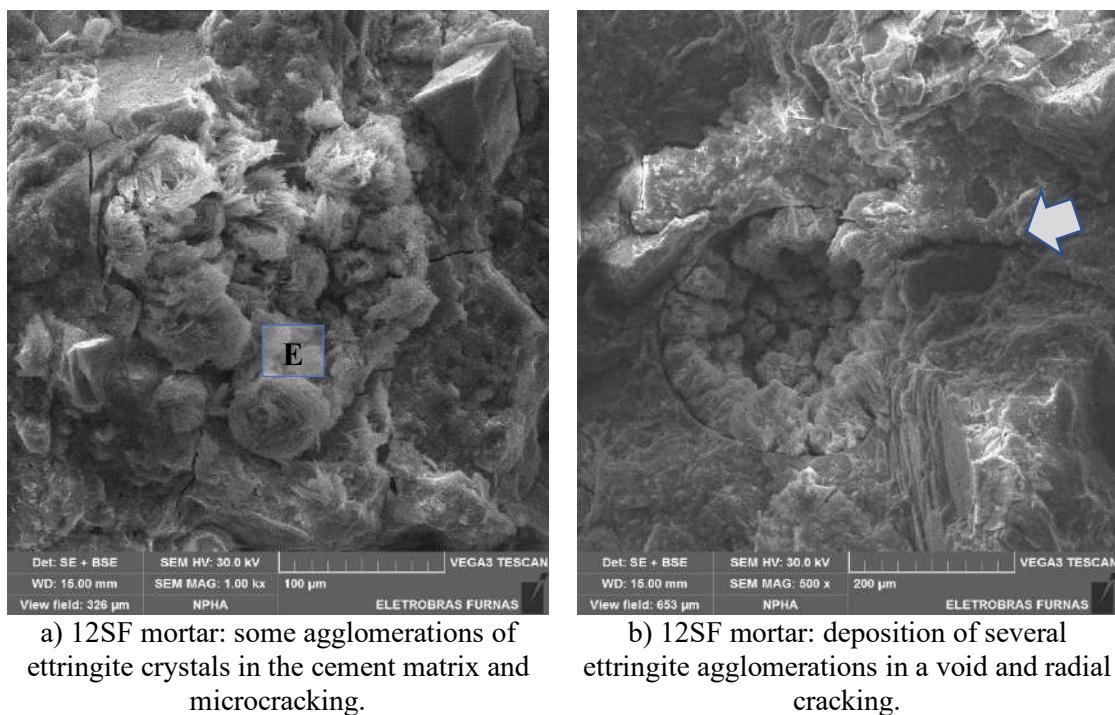
Figure 10 – MEV of the mortar with 12% of SF.
