CONPAT2021 BRASIL

XVI CONGRESO LATINOAMERICANO DE PATOLOGÍA DE LA CONSTRUCCIÓN y
XVIII DE CONTROL DE CALIDAD EN LA CONSTRUCCIÓN

19, 20 Y 21 DE OCTUBRE DEL 2021

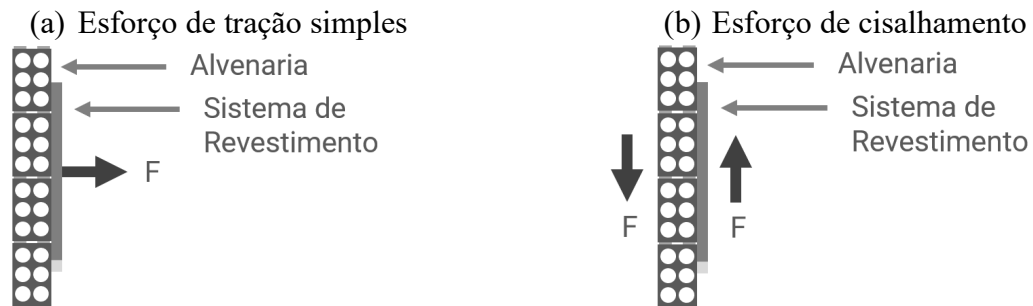
Figura 1: representação esquemática de esforços solicitantes nos sistemas de revestimento.

As NBR 13753 e NBR 13754 (ABNT, 1996), que são as normas brasileiras que prescrevem os métodos e critérios para aceitação de revestimentos de pisos e paredes em ambientes internos, determinam em seu Anexo A que o princípio da determinação da resistência de aderência é dado pela “... aplicação de uma força de tração simples normal, aplicada em uma pastilha metálica colada no corpo de prova...”. Entretanto, como mostraram Bauer e Rago (2001), Cincotto et al (1995) e Sagave (2001), o fenômeno de cisalhamento é o principal esforço atuante no sistema, solicitação não contemplada no ensaio previsto pelas normas brasileiras. A Figura 1 mostra uma representação esquemática comparativa entre essas solicitações mecânicas atuantes.

O método de tração simples prevê a aplicação de uma força de arrancamento perpendicular ao plano da alvenaria. Já o método prescrito pela ISO 13007 (ISO, 2014) para compostos poliméricos de dispersão aquosa, em que aplica-se um esforço de cisalhamento na interface entre placas aderidas por meio do material, o esforço cortante predominante em sistemas construídos é contemplado na avaliação experimental, a partir da aplicação de uma força tangencial ao plano do revestimento. Essa norma define a resistência de aderência como “a máxima força por unidade superficial de área que pode ser medida por um teste de cisalhamento ou tração”.

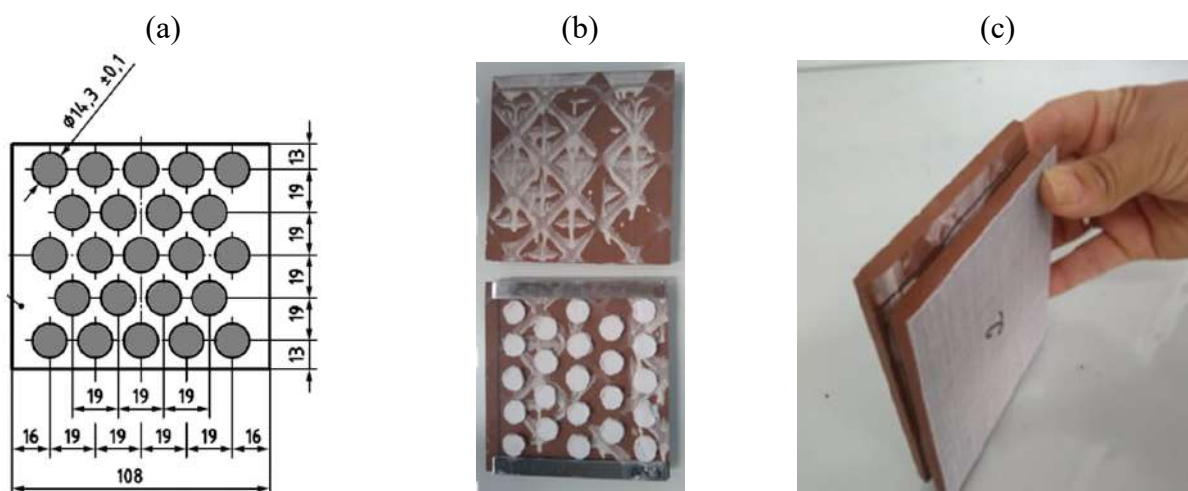
Figura 2: preparação dos corpos de prova para cisalhamento segundo a ISO 13007 (ISO, 2014).

(a) ilustração da aplicação do adesivo, (b) aplicação realizada do adesivo e (c) corpo de prova finalizado.

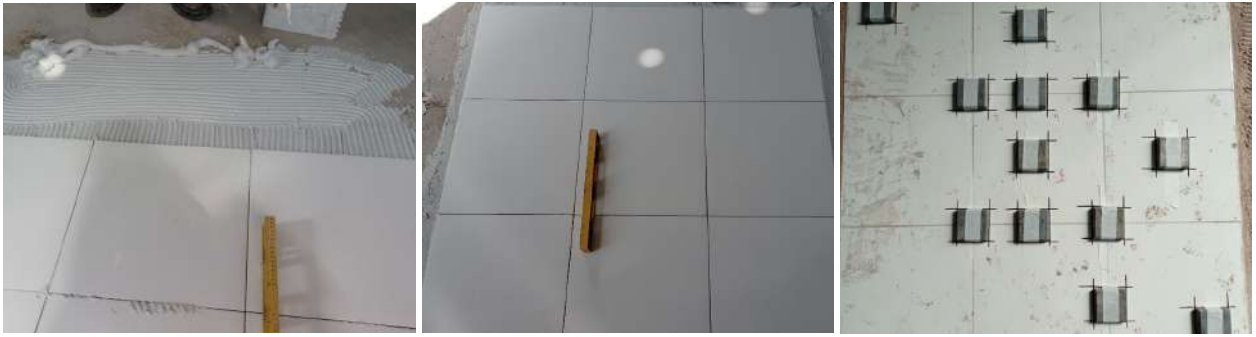
Os corpos de prova foram cortados aos 27 dias e fez-se a colagem com adesivo epóxi bicomponente das pastilhas metálicas 10 x 10 cm, aos 28 dias fez-se o tracionamento dos corpos de prova com equipamento Solotest de arrancamento, em que a força é medida com dinamômetro digital e as áreas unitárias exatas dos corpos de prova foram medidas com paquímetro digital. O posicionamento dos corpos de prova foi definido aleatoriamente, com a disposição em juntas, em regiões periféricas e em regiões centrais das peças cerâmicas.

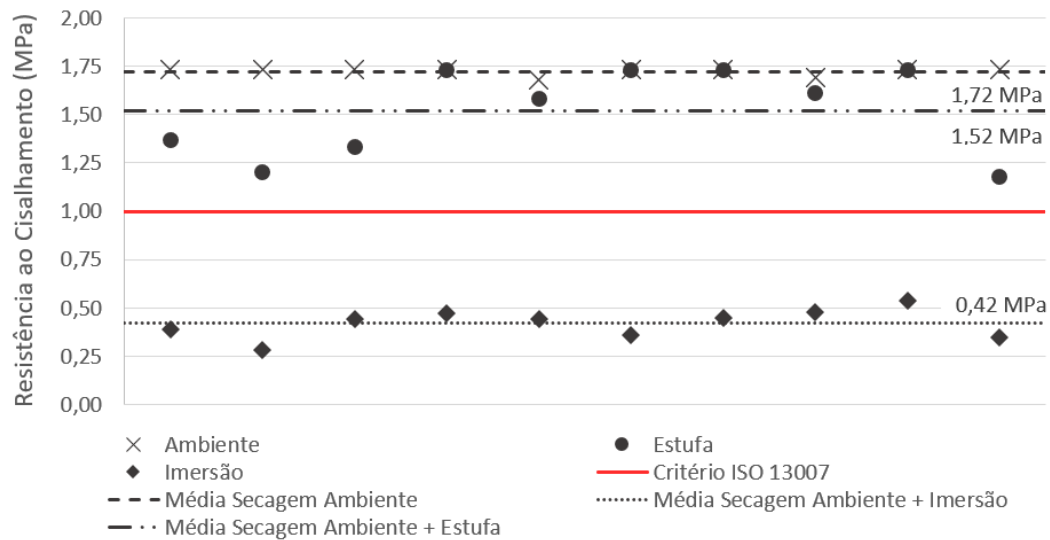
Nota-se ainda que para a condição de secagem ambiente os resultados apresentaram uma variação bastante restrita, indicando uma uniformidade de comportamento ao esforço de cisalhamento, diferentemente do que normalmente se observa em ensaios de tração simples, em que os resultados podem apresentar coeficiente de variação de até 60% em uma mesma amostra, conforme Lordsemm et al (1997). Os resultados para o método de temperatura elevada não apresentaram-se com a mesma baixa variação, provavelmente porque existe a formação de microfissuras na matriz do composto polimérico que reduz a padronização de dados.

Figura 5: resultados de cisalhamento segundo o método da ISO 13007:2014

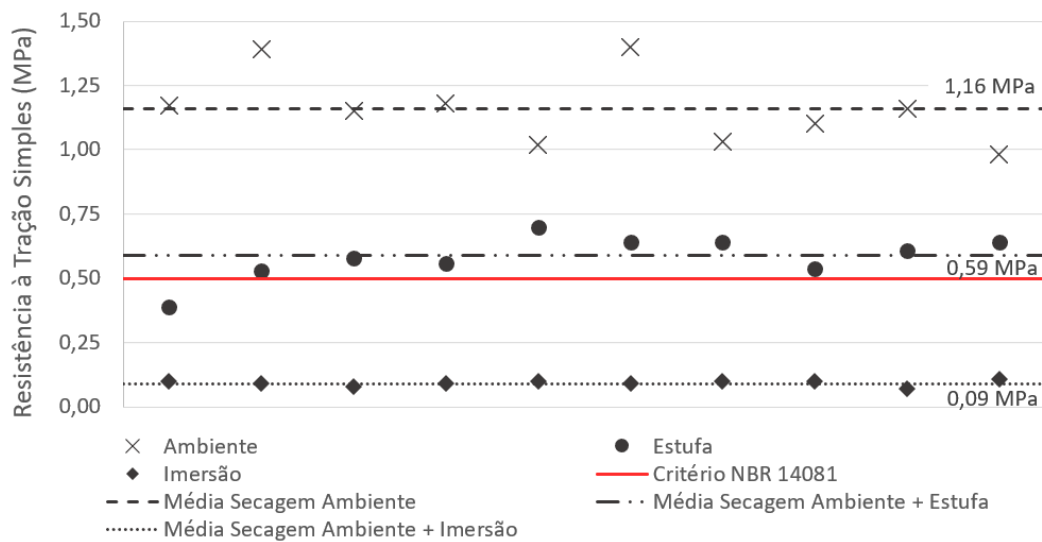
No teste de imersão os resultados de resistência de aderência à tração simples foram, na média, 0,09 MPa, não atendendo ao requisito da norma. Todavia, é conhecido que as condições de ensaio dessa norma são definidas para a tecnologia cimentícia, sendo que esta reage quimicamente com a água para formação dos compostos resistentes e, conseqüentemente, aumento das propriedades de desempenho mecânico; já os compostos poliméricos necessitam passar pelo processo físico de secagem para atingirem as suas propriedades finais, sendo prejudicados por essa avaliação, contrariamente aos materiais cimentícios.

Figura 6: resultados de tração simples em laboratório segundo o método da ABNT NBR 14081:2012

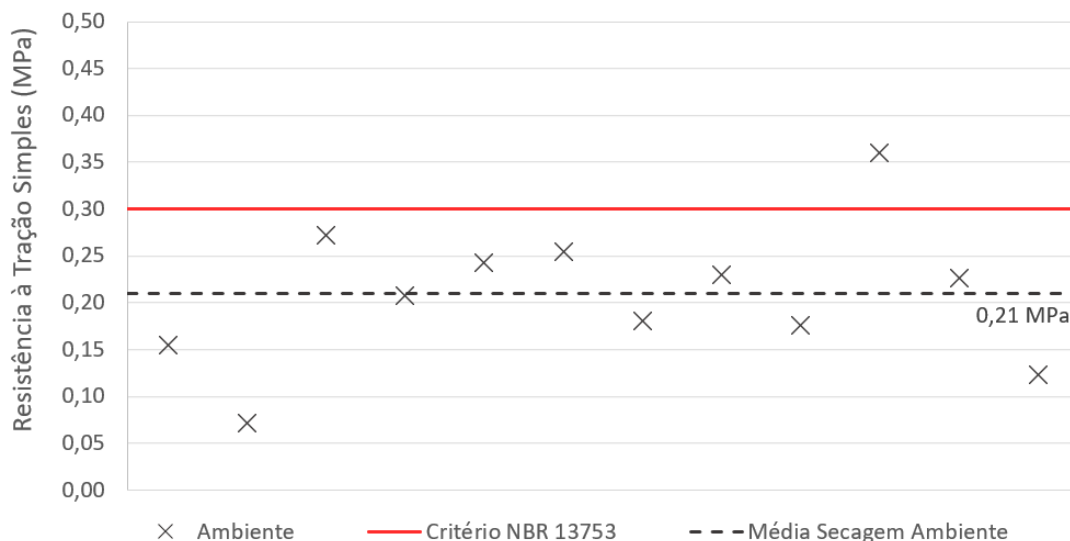
Os resultados de resistência de aderência à tração simples pelo método prescrito no Anexo A das NBR 13753 e NBR 13754 (ABNT, 1996), que se deu na aplicação de peças cerâmicas para simulação de obra, são apresentados na Figura 7, em que se observam também a média dos resultados unitários e o critério estabelecido pelas referidas normas técnicas. Como visto no item 2.2.3, o critério é dado em um nível de tensão de 0,3 MPa para 4 amostras em 6 que foram submetidas ao esforço de tração. Neste trabalho foram realizados 12 arrancamentos, e, portanto, 8 corpos de prova seriam o critério proporcional ao método prescritivo das normas. Neste método existem resultados somente para condição de secagem ambiente, visto que se trata de uma simulação de obra.

Figura 7: resultados de tração simples em simulação de obra pelo método das ABNT NBR 13753 e NBR 13754

Observa-se que somente uma amostra atingiu o critério, com 0,36 MPa de resistência de aderência à tração simples. A média geral de resultados foi de 0,21 MPa, exatamente 70% do valor de critério. Para um esforço de tração simples, cujo fenômeno não é verificado de forma isolada na prática, como já definido, trata-se de uma resistência relativamente elevada. Isso é dito porque para um nível de tensão de 0,21 MPa aplicados em uma área média de 10447 mm², como foi medido neste trabalho, corresponde a uma força média de 218 kgf.

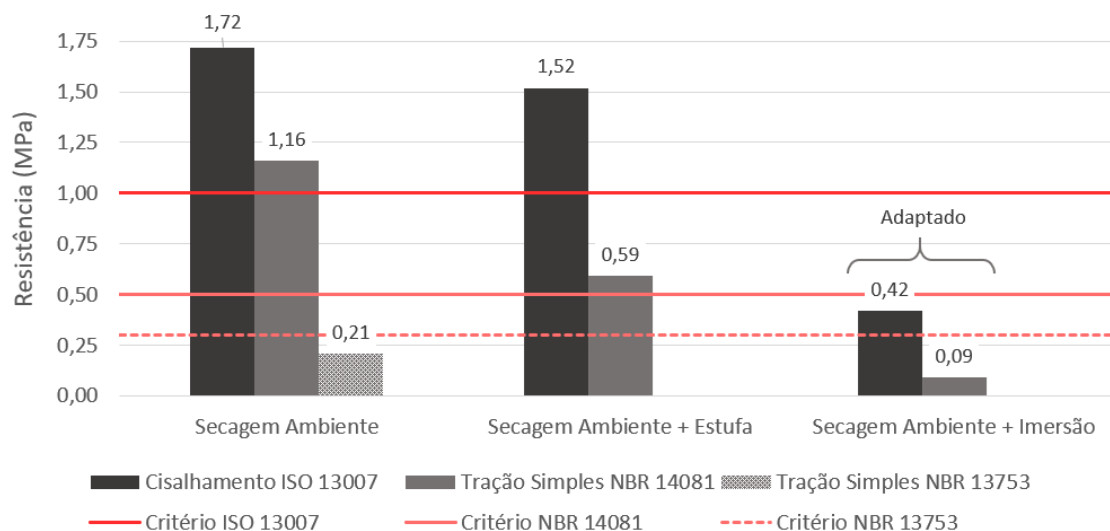
Nota-se que para o método de secagem ambiente têm-se resultados para os três métodos avaliados, e para os métodos de secagem ambiente com posterior exposição a alta temperatura em estufa e ambiente com posterior imersão em água observam-se resultados para o método de tração simples em laboratório da NBR 14081 (ABNT, 2012) e para o método de cisalhamento da ISO 13007 (ISO, 2014). Salienta-se ainda que para o método de cisalhamento com imersão das amostras é dado para adesivos de dispersão aquosa indicados para assentamento de pisos e revestimentos de paredes em ambientes externos, que não é o caso neste trabalho; por isso, trata-se de um método adaptado, somente para comparação com resultados previstos de resistência à tração simples.

Figura 8: resultados médios comparativos entre os métodos avaliados em diferentes condições de secagem.

Para secagem ambiente, em que os corpos de prova permaneceram por 28 dias expostos às condições estabelecidas para ensaios de tração simples, tanto em laboratório quanto em simulação de obra, e 14 dias para o caso dos ensaios de cisalhamento, nota-se que a média de resultados de tração em simulação de obra não atingiu o critério estabelecido pelas NBR 13753 e NBR 13754 (ABNT, 1996). Entretanto, para o caso de tração simples em laboratório, a resistência média foi 232% superior ao critério normalizado. Para o caso de cisalhamento o resultado médio foi 72% superior ao critério da ISO 13007 (ISO, 2014).

É importante observar que o nível de tensão de cisalhamento exigido é o dobro do requerido para tração simples na norma brasileira. Os resultados mais baixos na simulação de obra devem estar associados às inúmeras variáveis impostas pelas condições não controladas de exposição durante os 28 dias de secagem, de execução do substrato e de aplicação por meio da mão de obra. Além disso, como o composto polimérico depende da expulsão de água da matriz para desenvolvimento de aderência, os resultados indicam que em condições laboratoriais esse fenômeno é mais facilitado, tanto pelos tamanhos dos corpos de prova quanto pelo controle de temperatura e umidade. Ainda assim, como já explorado no item 3.3, 0,21 MPa de tensão aplicados em tração simples não são condições normalmente verificadas na realidade, porque conforme Llorens et al. (2020), Silva (2018) e Souza et al. (2018), sabemos que a principal causa de deslocamentos é o esforço de cisalhamento.

Para a condição de secagem em estufa, que é dada após um período de exposição às condições ambientes controladas, os resultados, tanto de cisalhamento quanto de tração simples, atingiram os critérios estabelecidos. Para o caso de cisalhamento, a média foi 52% superior; para tração simples foi de 18% acima do exigido. Essa redução de resistência quando comparada com o método de exposição ambiente unicamente pode estar associada à redução de aderência química, por exemplo, ou à formação de microfissuras na matriz a partir da expulsão acelerada de água. Ainda assim, mais uma vez, atingiu resultados acima dos limites estabelecidos.

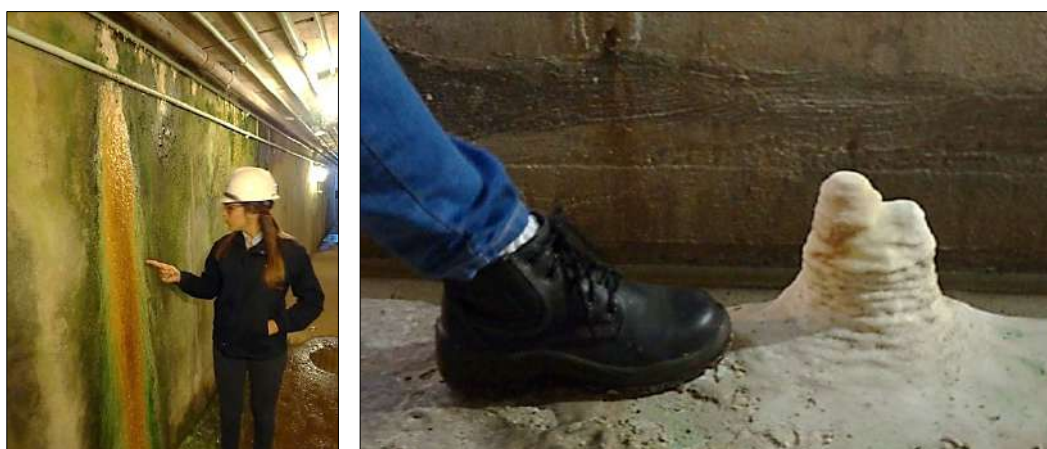
Figura 1. Exemplos de lixiviação em concreto massa na Usina Hidrelétrica (UH) de Itaipu (C. J. Neumann, 2019).

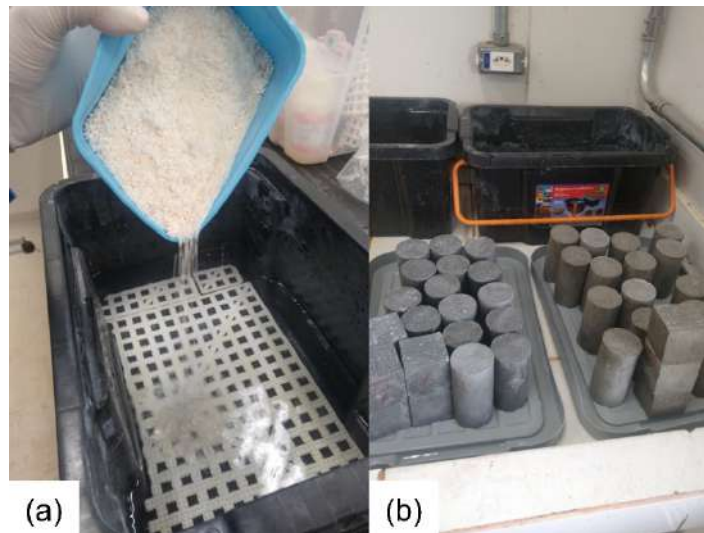
O processo de lixiviação acelerada consiste na imersão dos corpos de prova em soluções de nitrato de amônio (concentração de 2 mols por litro) dentro de recipientes plásticos com tampa, com dimensões de 24 cm x 40 cm x 16 cm (Figura 2), conforme metodologia proposta por Arribas et al. (2018). Para cada tipo de cimento foram preparados 7 litros de solução, quantidade suficiente para garantir a imersão total de todos os CP's. Os CP's de cada tipo de cimento foram dispostos em caixas plásticas distintas para evitar que amostras de diferentes composições químicas estivessem em contato com a mesma solução.

Figura 2. (a) Preparação da solução de nitrato de amônio e (b) corpos de prova antes do início do processo de lixiviação acelerada.

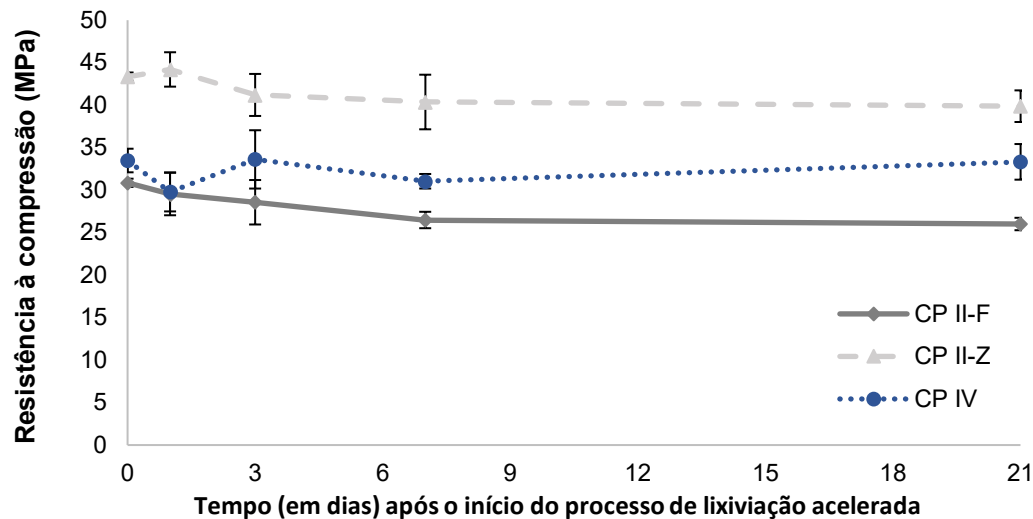
Os resultados dos ensaios de resistência à compressão estão representados na Figura 3. Inicialmente já é possível visualizar que após os 270 dias de cura, a reação pozolânica dos cimentos CP II-Z e CP IV já está em estado avançado, ultrapassando a resistência à compressão da argamassa fabricada a partir de CP II-F em 40,5% e 8,5%, respectivamente.

Figura 3. Resistências à compressão

Além de possuir menor resistência à compressão inicial, o CP II-F apresentou 15,7% de queda na resistência mecânica após os 21 dias de lixiviação acelerada, maior percentual de decaimento entre os três cimentos avaliados. O CP II-Z apresentou uma queda na resistência à compressão de aproximadamente 8% enquanto o CP IV se manteve praticamente estável, corroborando os resultados de Jiang et al. (2021), que obtiveram redução da resistência à compressão na ordem de 4,5% – 8% para cimentos com diferentes teores de substituições pozolânicas. Arribas et al. (2018) também realizaram estudos de lixiviação acelerada (solução de nitrato de amônio com concentração de 6 mol/l), porém o período de cura foi de apenas 28 dias e a redução de resistência à compressão foi de aproximadamente 85%.

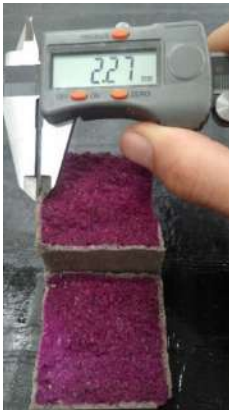
Figura 4. Medição do avanço da lixiviação

A partir das medições realizadas com o paquímetro (Figura 4) foi possível verificar que o CP II-F apresentou maior avanço da lixiviação dentre os três cimentos avaliados, conforme Figura 5. Aos 21 dias, o processo de lixiviação atingiu aproximadamente 29.5%, 26.6% e 24.7% da área da seção transversal média dos CP's cúbicos das argamassas produzidas com CP II-F, CP IV e CP II-Z respectivamente. Os resultados vêm de encontro ao observado por Jiang et al. (2021), que constatou que quanto maior a presença de adições pozolânicas, menor o avanço da lixiviação.

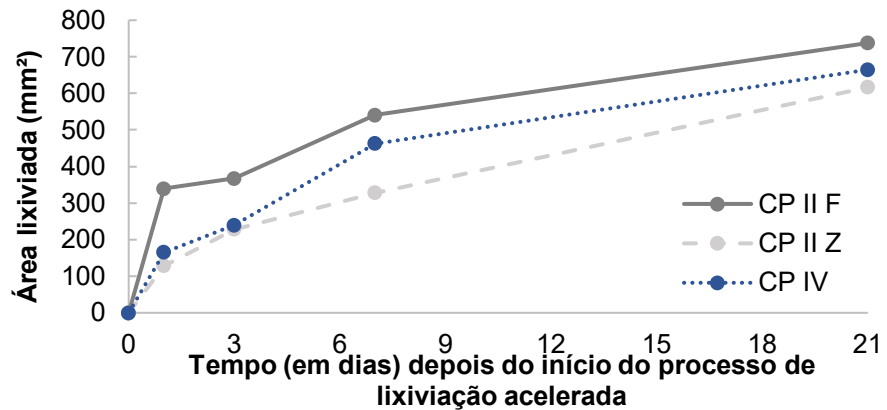
Figura 5. Área lixiviada

O cimento CP II-F apresentou maior avanço da lixiviação nas primeiras idades com 13.58% da área da seção transversal lixiviada após um dia de exposição ao agente agressivo. Esse valor corresponde, provavelmente, à lixiviação do hidróxido de cálcio, produto menos presente nos outros dois cimentos em virtude da presença de pozolanas.

Apesar do CP II-F ter apresentado áreas lixiviadas superiores às dos outros cimentos em todas as idades de ensaio, a partir dos sete dias a taxa de avanço da lixiviação nos cimentos pozolânicos se iguala à taxa do cimento CP II-F. Isso pode ser um indicativo que após a lixiviação das estruturas da portlandita do CP II-F, a frente de lixiviação passa a acarrear os íons de cálcio das estruturas de C-S-H, apresentando, dessa maneira, um avanço uniforme e paralelo ao avanço da lixiviação dos cimentos pozolânicos em virtude da menor presença da Portlandita no CP II-Z e no CP IV, que, por ventura, possuem o início da lixiviação das estruturas de C-S-H antes do CP II-F.

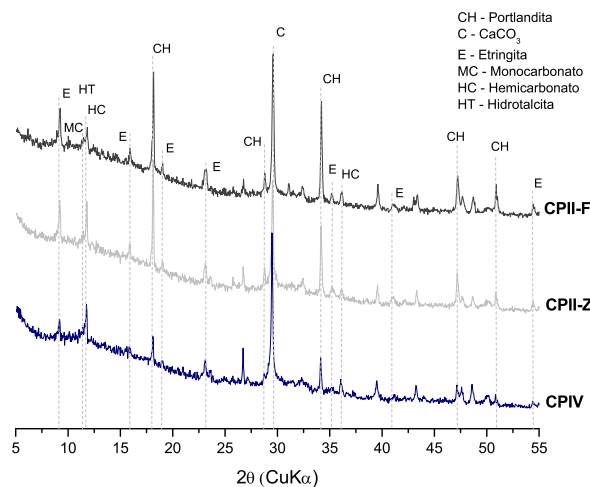
Apesar de não ser possível obter as composições exatas dos cimentos, a Figura 6 ajuda a identificar algumas das fases presentes no dia 0 (condição inicial, 270 dias de cura, sem serem submetidos à solução lixiviante) e a fazer alguns comparativos entre os mesmos, visto que nenhuma normalização foi realizada. O CP IV possivelmente possuía maior teor de adição pozolânica em razão da menor quantidade de hidróxido de cálcio (CH).

Figura 6. Difractogramas das pastas no dia 0 (270 dias de cura úmida).

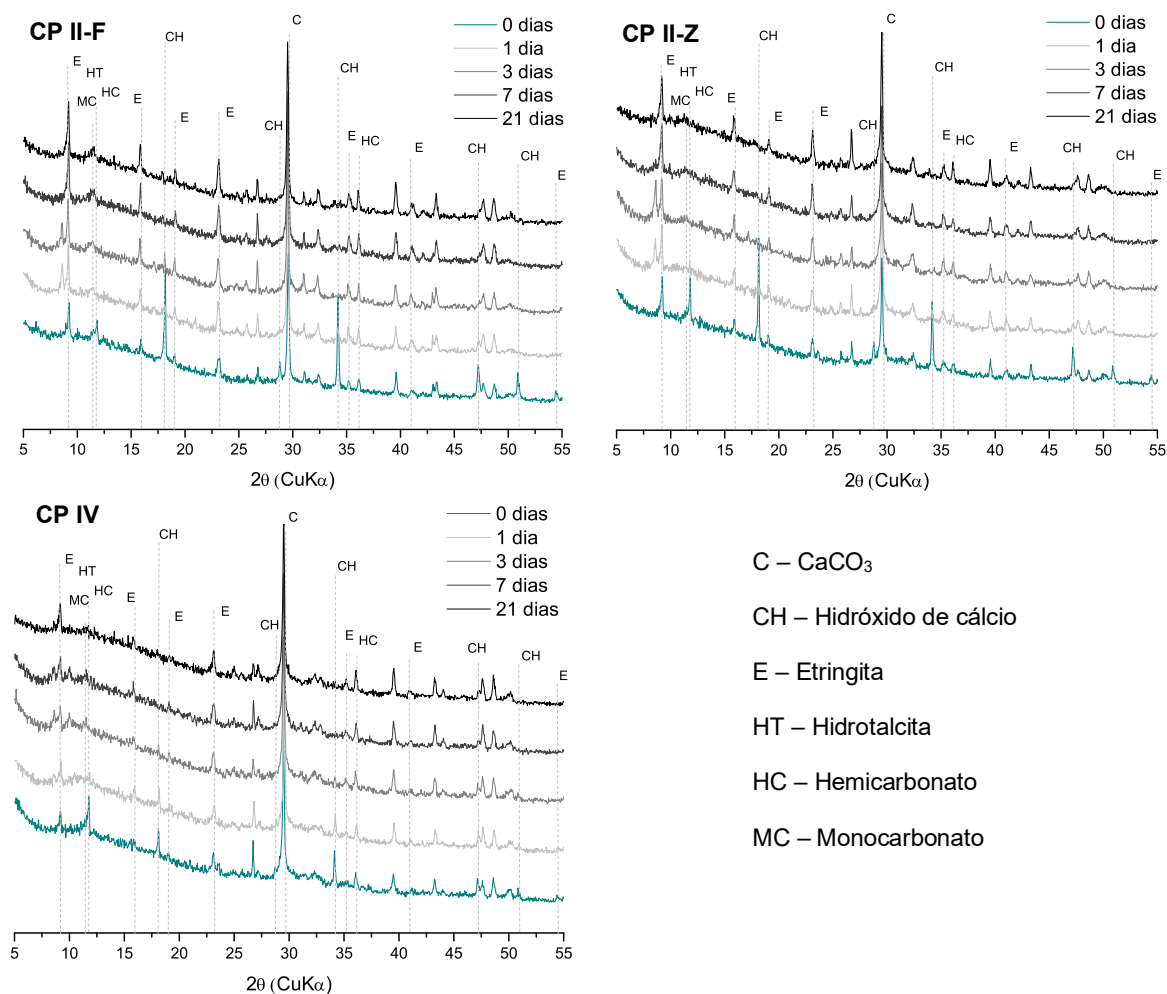
As demais comparações foram realizadas apenas entre os cimentos, conforme Figura 7. Nenhuma normalização foi realizada pois não se pode afirmar que algum dos produtos hidratados não sofrerá alteração quando em contato com a solução lixiviante.

- C – CaCO₃
- CH – Hidróxido de cálcio
- E – Etringita
- HT – Hidrotalcita
- HC – Hemicarbonato
- MC – Monocarbonato

Figura 7. Difractogramas de todas as pastas.

Os difratogramas representam basicamente a mudança das fases ao longo dos 21 dias de exposição à solução lixiviante. A principal mudança é no hidróxido de cálcio ($\text{Ca}(\text{OH})_2$), que já apresentou uma queda brusca com 1 dia de exposição no CP II-F e CP II-Z. Apesar de o CP IV possuir menor teor de hidróxido de cálcio no dia 0, a taxa de lixiviação aparenta ter sido menor com esse cimento. Ainda que a etringita seja considerada solúvel em contato com soluções lixiviantes, a mesma se mostrou mais estável que as demais fases cristalinas apontadas na Figura 7, assim como também apontado por Garcia-Lodeiro et al. (2021).

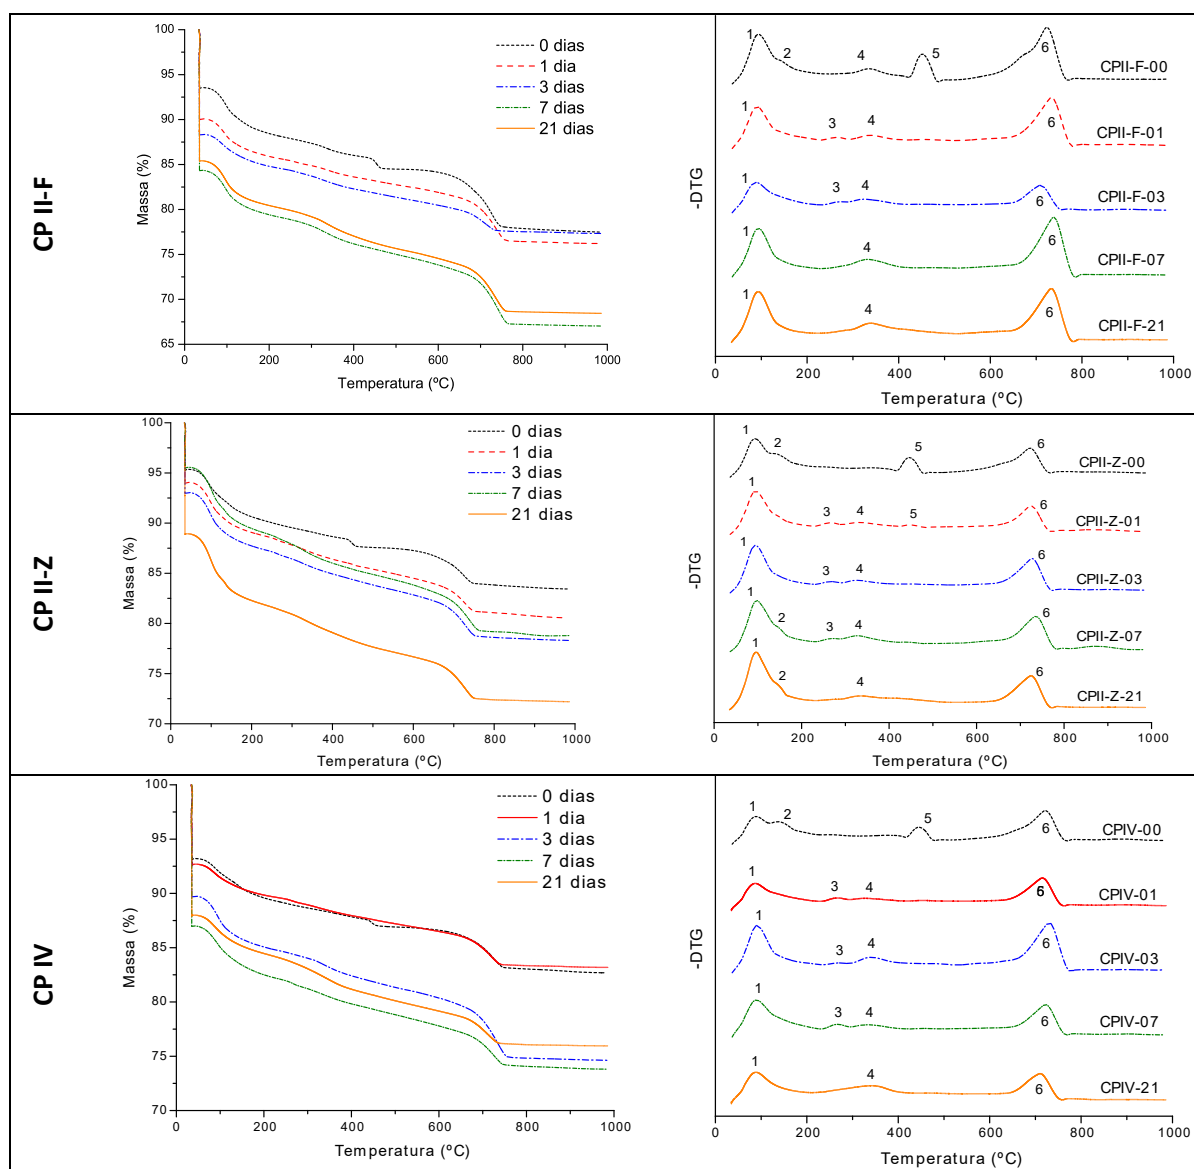
Partindo da análise comparativa obtida por meio dos ensaios de DRX, uma análise quantitativa foi realizada por meio dos resultados das curvas de TGA/DTG (Figura 8). Em uma primeira análise das curvas de DTG é possível verificar o pico de hidróxido de cálcio apenas no dia 0, indicando um consumo muito rápido do mesmo pelo processo de lixiviação.

*OBS: Os picos observados no DTG são referentes a: 1 – H_2O , C-S-H e Etringita; 2 – Mono e Hemicarboaluminatos; 3 e 4 – Hidrotalcita; 5 – Portlandita; 6 – Carbonatos.

Figura 8. Curvas de TGA/DTG.

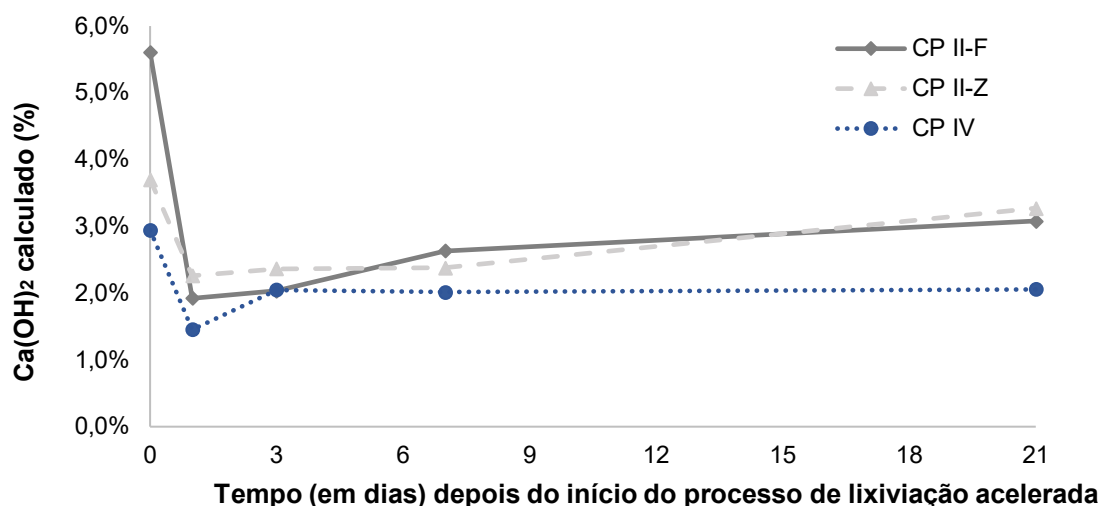
Figura 9. Massa calculada de hidróxido de cálcio (CH) entre 424 °C e 475 °C.

Ao se analisar as perdas de massa calculadas a partir das equações de Scrivener et al. (2018), pode-se observar que em um dia de lixiviação a solução agressiva degradou praticamente todo o CH lixiviável (Figura 9), concluindo o estágio inicial da lixiviação descrito por Feng et al. (Feng et al., 2014), o qual é determinado pela diluição dos íons de cálcio, álcali e hidroxila ocasionando a dissolução da portlandita (CH), assim como observado por Garcia Lodeiro et al. (2021). Esta, em excesso, tampona os poros, minimizando assim a dissolução de quaisquer outras fases sólidas presentes na matriz cimentícia. No entanto, assim que o CH se dissolve por completo, este não consegue mais interromper a lixiviação do C-S-H e outras estruturas, dando início assim a fase intermediária, onde o pH da solução diminui e a descalcificação do C-S-H é iniciada. A quantificação desse processo ainda está em análise pois a faixa de temperatura onde os C-S-H são identificados na termogravimetria é compartilhada pela etringita e pela água livre (Tabela 2).

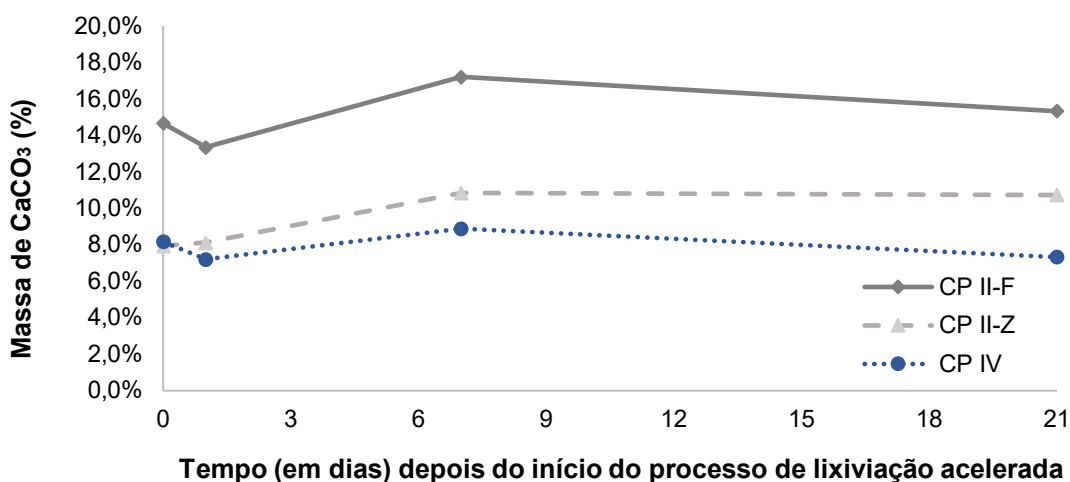
Figura 10. Massa calculada de carbonato de cálcio (CaCO₃) entre 599 °C e 764 °C.

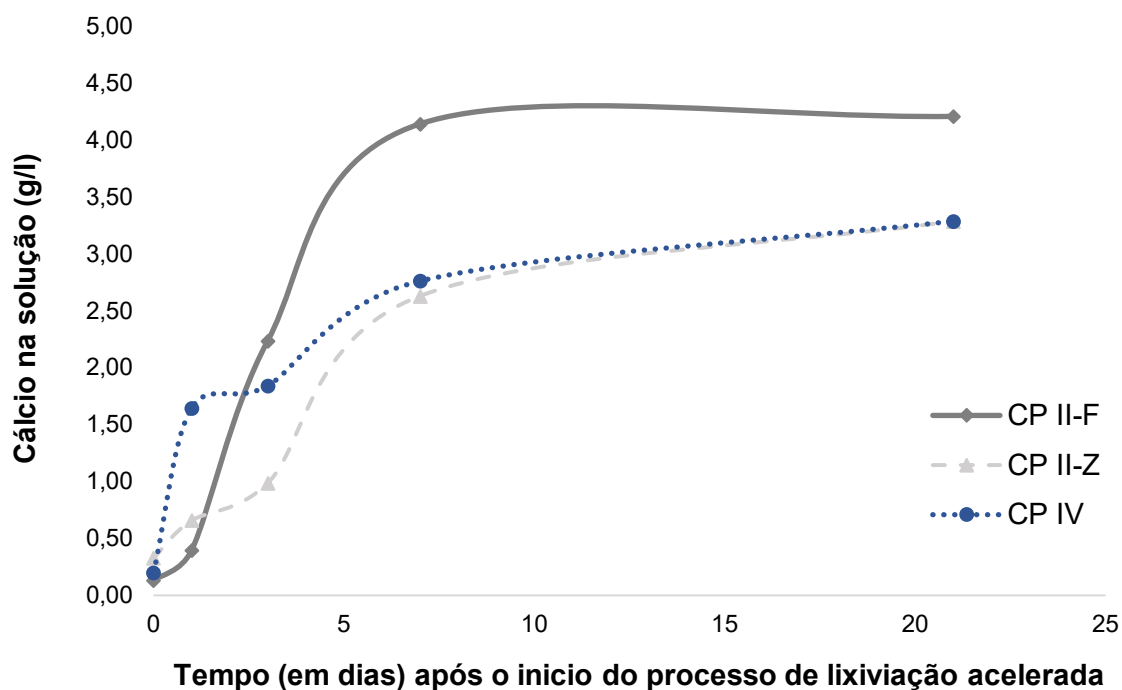
Por meio da metodologia de titulação química, o cálcio na solução foi quantificado e está representado na Figura 11. Durante o primeiro dia, os cimentos com adição de Pozolana apresentaram maior quantidade de cálcio extraído da matriz cimentícia em comparação ao cimento sem esta adição, 0,66 g/l do CP II-Z e 1,64% do CP IV contra 0,39 g/l do CP II-F, comportamento anormal quando comparado às análises de termogravimetria e avanço da lixiviação. Mais investigações com respeito aos C-S-H formados e sua relação Ca/Si estão em andamento.

Figura 11. Massa calculada de cálcio na solução por meio do processo de titulação química.

Após o primeiro dia o cimento CP II-F passa a apresentar maior quantidade de cálcio em solução (2.24 g/l), indicando maior quantidade de cálcio lixiviado. Essa taxa crescente entre o dia 1 e 7 no CP II-F pode ser atribuída ao consumo da Portlandita, fase inicial da lixiviação (Feng et al., 2014). Após o consumo da portlandita, a próxima estrutura a ser lixiviada é o C-S-H, possuindo uma taxa mais lenta do que quando comparada a portlandita.

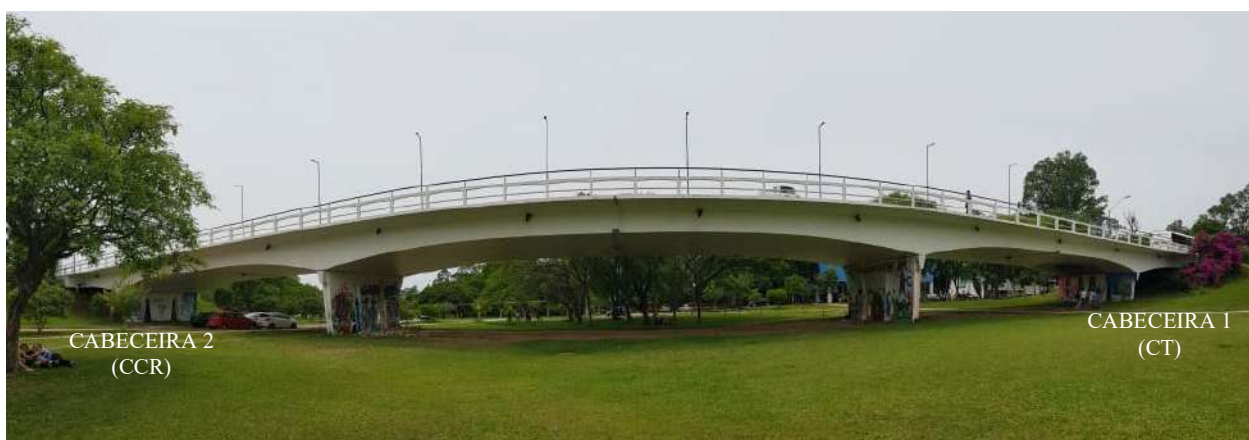
Figura 1. Vista geral da Ponte Marechal Cândido Mariano Rondon no campus da UFSM.

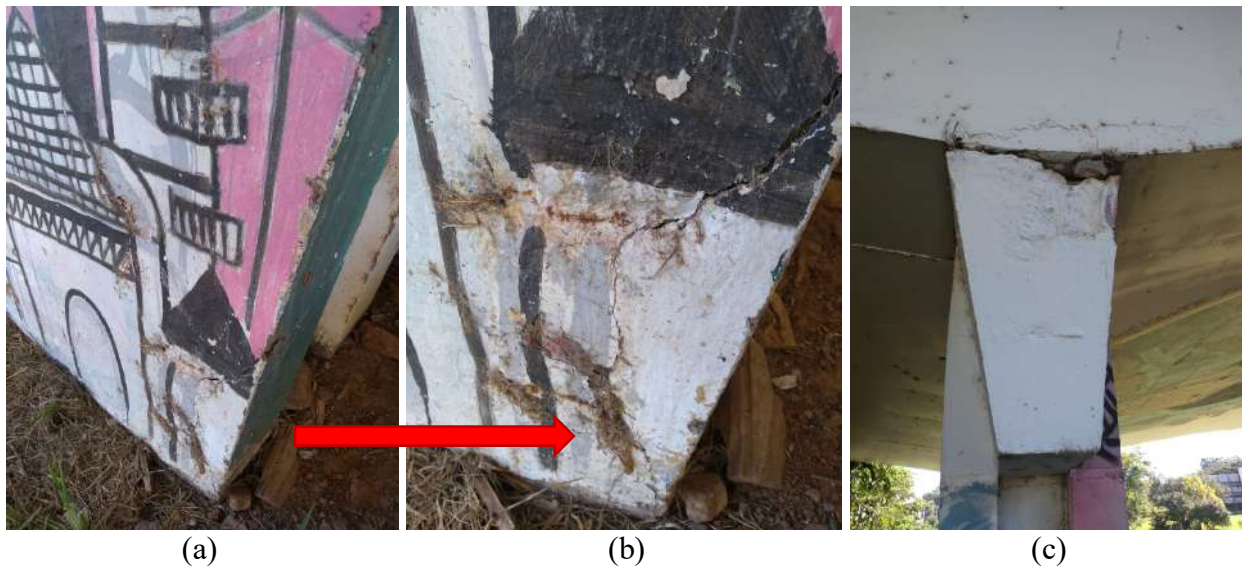
A mesoestrutura da OAE é composta pelos pilares e vigas travessas. Existem quatro conjuntos de pilares, com três pilares por conjunto. As vigas travessas estão posicionadas acima dos pilares e fazem a distribuição do carregamento oriundo da superestrutura para os pilares do conjunto. Os pilares, de forma geral, encontram-se em bom estado de conservação, recebendo pinturas recorrentes feitas pelos estudantes que utilizam o espaço para manifestações artísticas. Foram observados, no entanto, pequenos focos de deslocamento do concreto na base dos pilares (Figuras 2a e 2b), na maioria sem ocorrência de exposição das armaduras. As vigas travessas também se encontram em boas condições, tendo sido identificado apenas a ocorrência de fissuras em uma delas, e deslocamento do concreto com exposição da armadura em outra. Nesse caso, apesar da armadura estar sem o cobrimento de concreto, ela encontra-se coberta pela tinta utilizada na pintura (Figura 2c).

Figura 2. Desplacamento na base de pilar (a); detalhe do deslocamento (b); deslocamento com exposição da armadura em viga travessa (c).

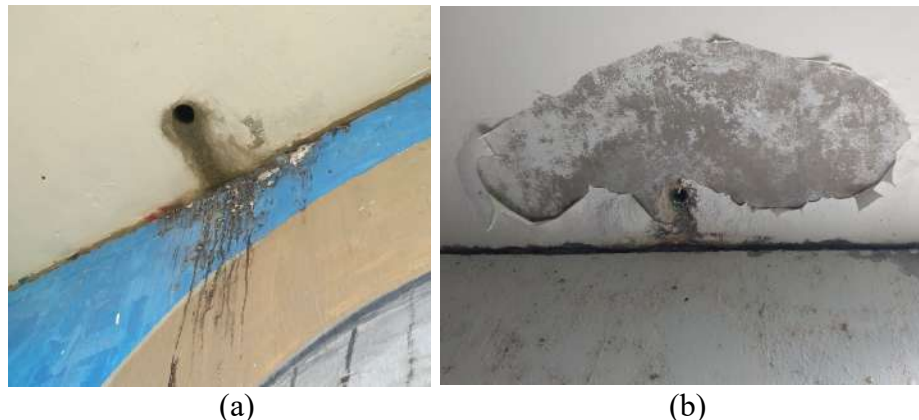
Na parte inferior da laje foram observados diversos pontos para drenagem da seção caixão (Figura 3), e buzinetes para a drenagem da pista de rolamento e passeio (Figura 5). Entretanto, vários pontos de drenagem parecem estar obstruídos, causando o surgimento de manchas (Figura 3a) e infiltrações (Figura 3b) na laje inferior da seção caixão.

Figura 3. Vista da laje inferior da seção caixão com: manchas (a) e infiltração (b).

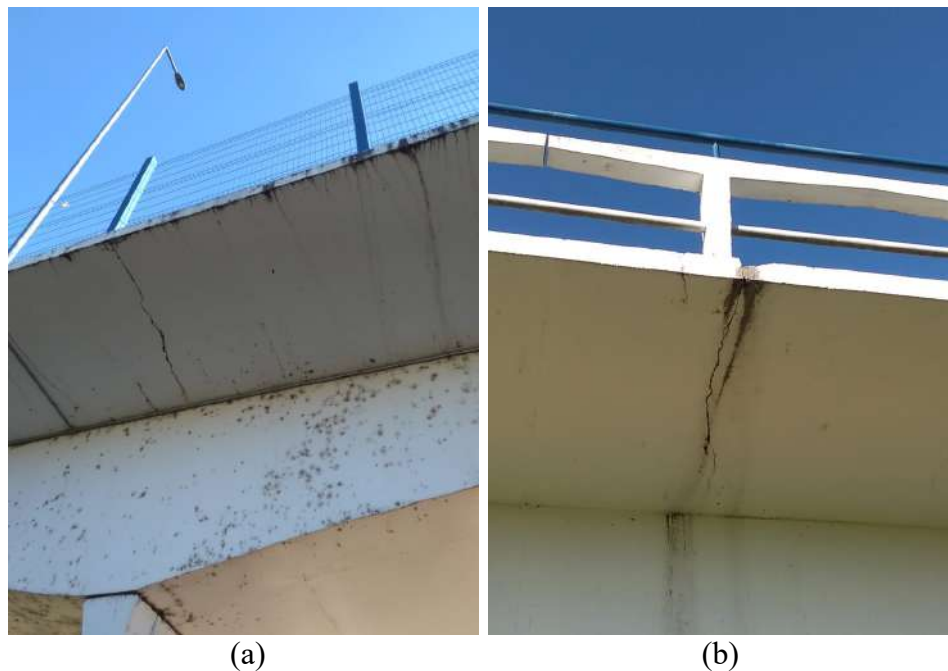
Nas lajes laterais, destinadas ao passeio de pedestres, foram observadas inúmeras fissuras (Figura 4) oriundas, possivelmente, da ausência de juntas de dilatação nos 108 metros de extensão da ponte. As lajes de passeio são engastadas na lateral da seção caixão, com a armadura principal disposta perpendicularmente ao eixo da ponte, de forma que apenas a armadura secundária da laje (de distribuição) é responsável por resistir aos esforços decorrentes da dilatação térmica da estrutura. As fissuras, portanto, teriam ocorrido pela deficiência da armadura disposta nesse sentido. Por outro lado, na seção caixão a armadura principal está posicionada longitudinalmente ao eixo da ponte e atua resistindo aos esforços oriundos da dilatação térmica, sendo este, provavelmente, o motivo pelo qual não foram localizadas fissuras com este padrão na laje inferior da seção caixão. Além disso, foi possível observar que as fissuras na laje de passeio do lado direito da ponte (Figura 4b) possuíam abertura muito superior às fissuras presentes na laje de passeio do lado esquerdo

(Figura 4a). A deterioração das lajes do lado direito é agravada pelo sistema de drenagem da pista de rolamento, que direciona parte do volume de água aos buzínates e o excedente para a laje de passeio, de onde a água escorre livremente pela lateral, provocando manchas, infiltrações e a corrosão das armaduras na face inferior da laje.

Figura 4. Fissuras transversais ao eixo da ponte localizadas nas lajes de passeio: (a) laje à esquerda da pista; (b) laje à direita da pista.

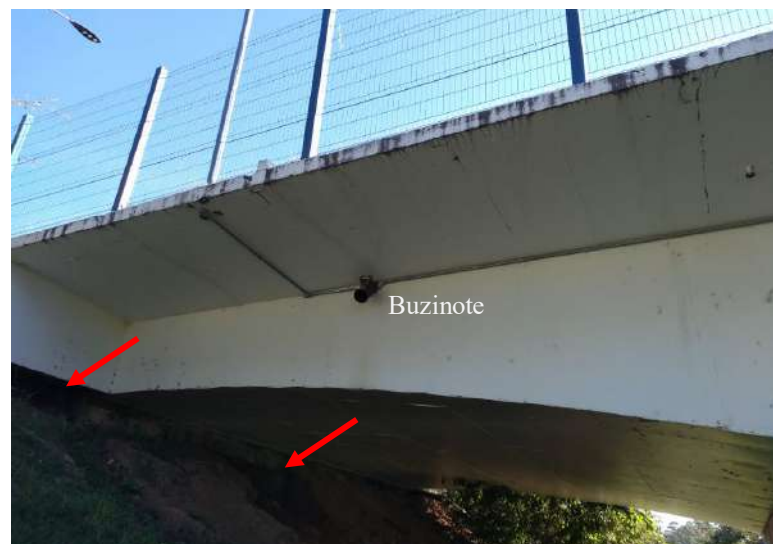
Apesar da metodologia GDE/UnB não incluir a avaliação da integridade dos aterros das cabeceiras da ponte, durante a inspeção foi possível observar que está ocorrendo a percolação de água pelo tabuleiro, com erosão significativa dos aterros nas cabeceiras (Figuras 5 e 6). A infiltração de água e presença de umidade nessa região está contribuindo para a deterioração das vigas cortinas, que já apresentam manchas e pontos de deslocamento do concreto com a exposição de armaduras, em processo avançado de corrosão.

Figura 5. Vista lateral da ponte, com erosão no aterro da cabeceira devido à infiltração de água.

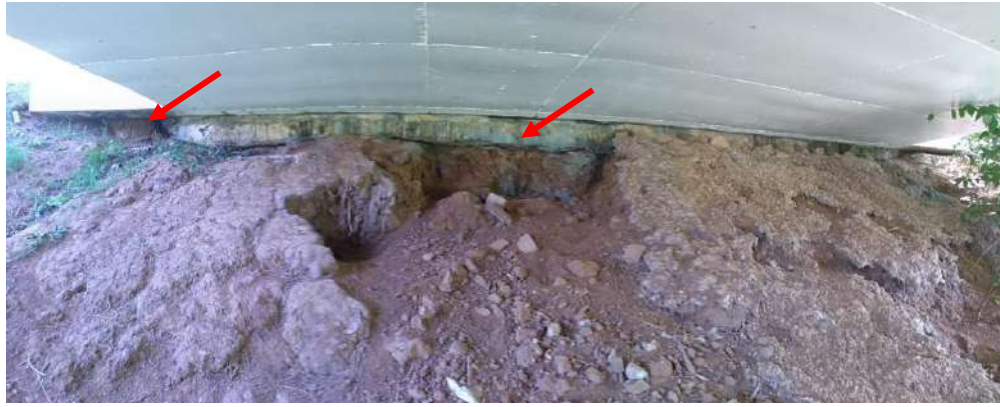
Figura 6. Vista inferior do tabuleiro, com erosão do aterro da cabeceira devido à infiltração de água.

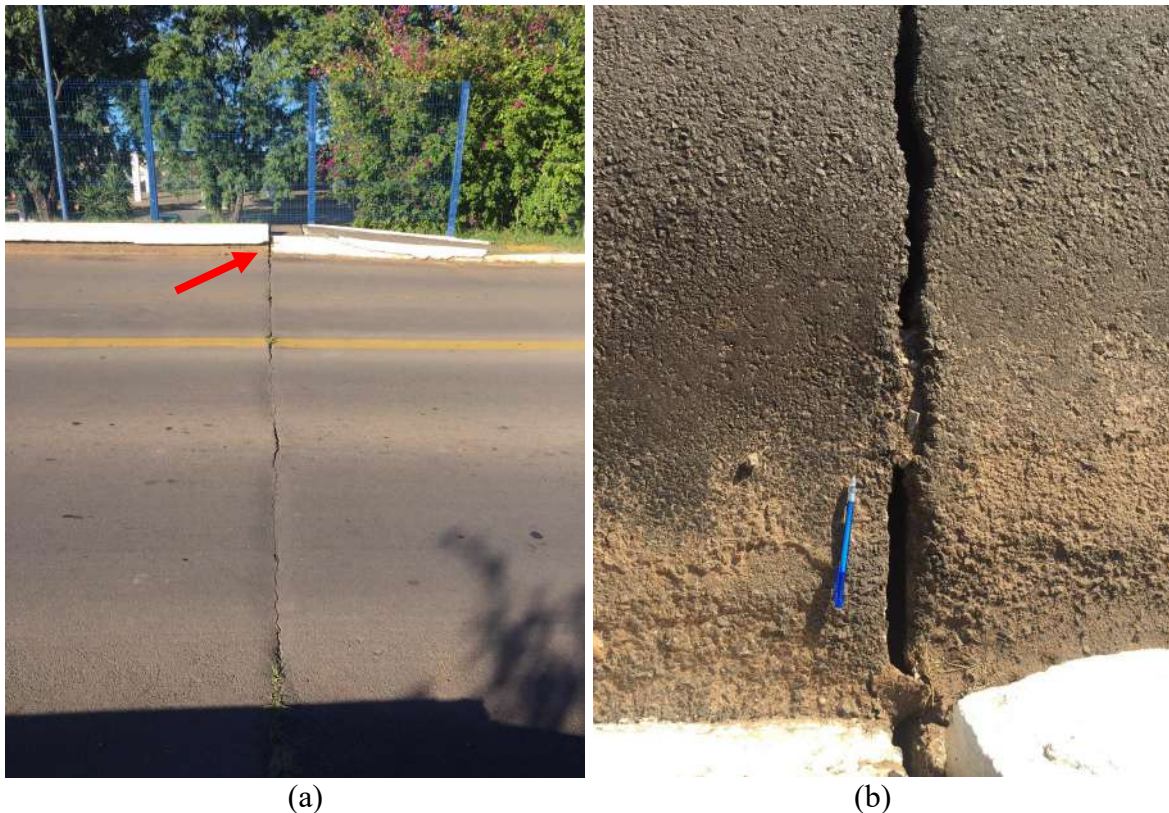
Como consequência do processo de erosão dos aterros nas cabeceiras, na pista de rolamento é possível identificar uma descontinuidade no revestimento asfáltico (Figura 7a), bem como localizar o vão por onde ocorre a percolação da água, no encontro da superestrutura com o aterro de acesso (Figura 7b). Na Figura 7 (a) pode-se visualizar que há um desnível na pista pelo desnível observado no guarda-rodas. Além disso, na Figura 7 (b) fica evidente a grande dimensão do vão por onde está ocorrendo a percolação de água ao compara-lo com a espessura de uma lapiseira.

Figura 7. Cabeceira 2: descontinuidade na pista de rolamento e desnível no guarda-rodas (a); vão por onde ocorre a percolação de água (b).

Os guarda-rodas e o guarda-corpo, de forma geral, estavam em bom estado de conservação, com o guarda-rodas apresentando pequenas fissuras e o guarda-corpo com desagregação do concreto apenas em um ponto específico. Na pista de rolamento foi constatada uma descontinuidade grave (Figuras 7 e 8), um desgaste superficial leve do revestimento asfáltico e um desgaste tolerável da sinalização.

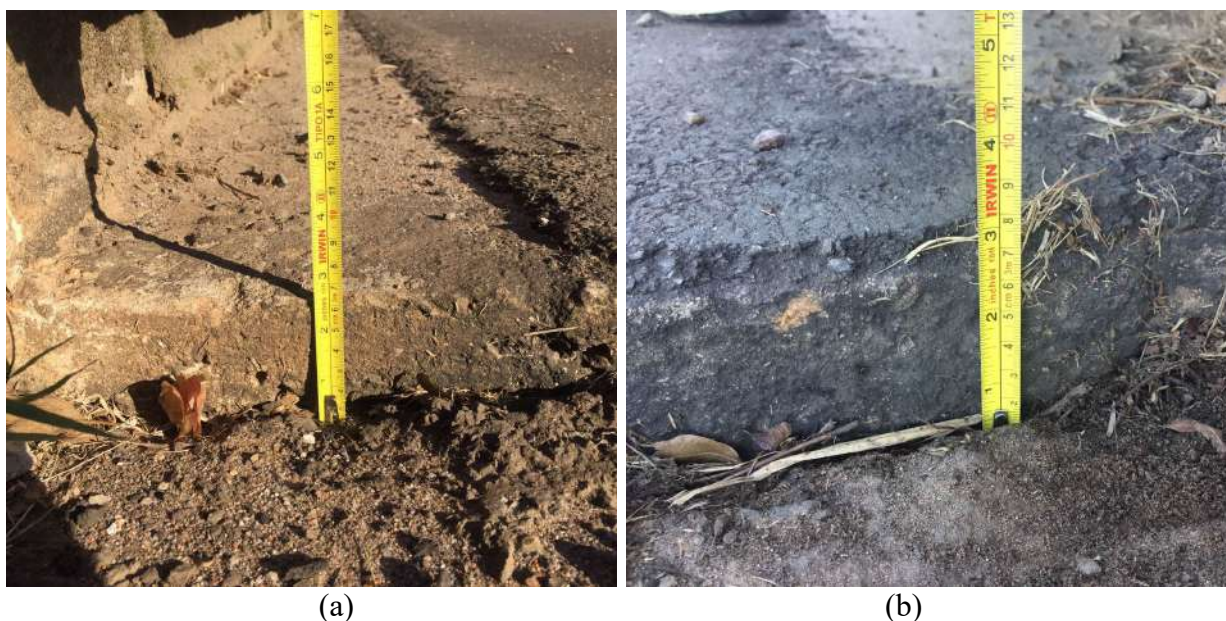
Na cabeceira 1 a erosão do aterro provocou o surgimento de um degrau na pista, onde ocorre um forte impacto dos pneus dos veículos quando acessam a ponte, introduzindo esforços laterais adicionais na estrutura. Em medições realizadas *in loco*, foi constatado um desnível de 6 cm do

lado esquerdo e de 8 cm do lado direito da cabeceira (Figura 8), sinalizando a redução de altura do aterro decorrente da erosão provocada pela percolação de água.

Figura 8. Cabeceira 1: desnível no acesso à ponte de 6 cm a esquerda (a) e 8 cm a direita (b).

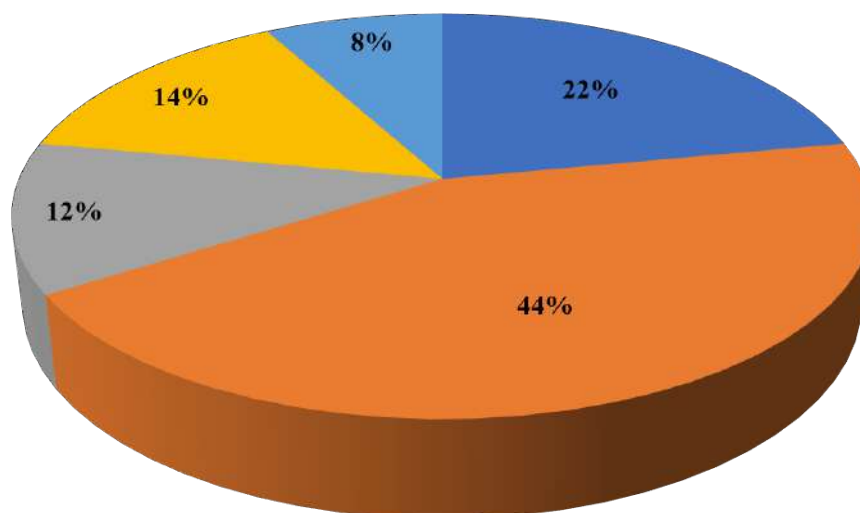
■ Mofo/ Bolor/ Trincas/Desplacamento Revestimento ■ Mofo/ Bolor/ Trincas ■ Pintura ■ Mofo ■ Bolor

Figura 1. Patologias encontradas nas marquises durante a fase de levantamento.
