CONPAT2021 BRASIL

XVI CONGRESO LATINOAMERICANO DE PATOLOGÍA DE LA CONSTRUCCIÓN y
XVIII DE CONTROL DE CALIDAD EN LA CONSTRUCCIÓN

19, 20 Y 21 DE OCTUBRE DEL 2021

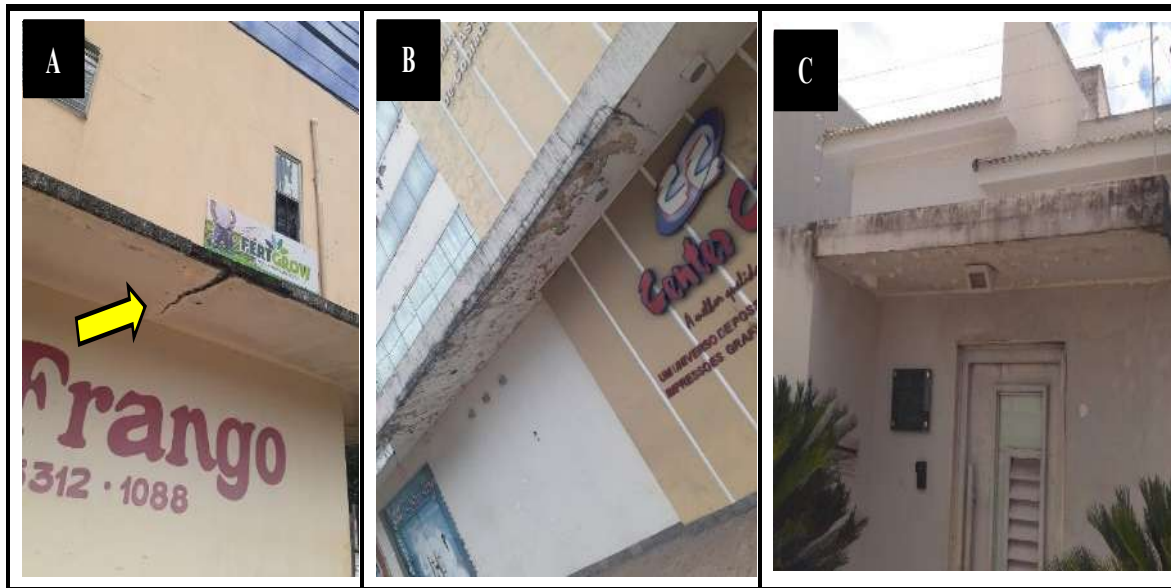
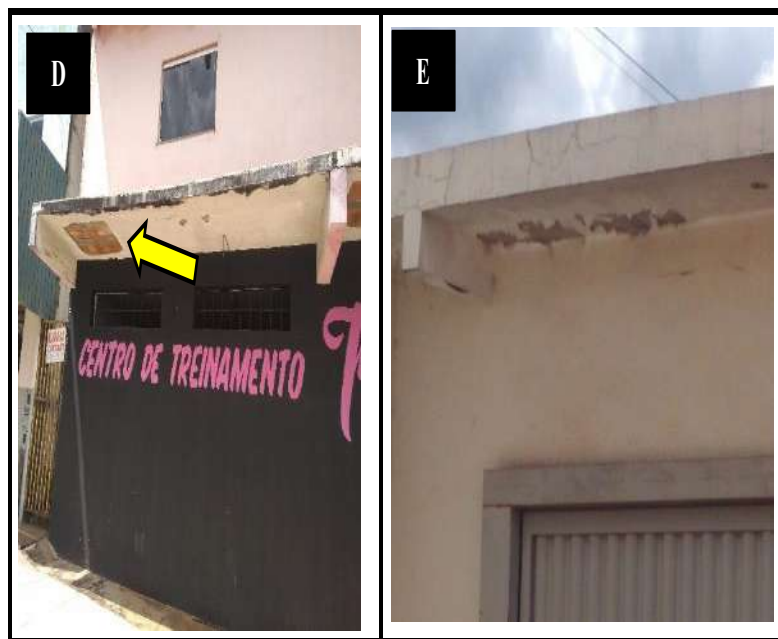
Figura 2. Registro fotográfico das marquises investigadas que responderam ao questionário.

Os registros fotográficos apresentados na Figura 2., foram realizados durante a fase de levantamento e identificação das patologias nas marquises, nas ruas do centro da cidade de Gurupi. Foram considerados nesta pesquisa, apenas as marquises com maior evolução patológica, para facilitar a explicação e o exemplo de cada tipo de patologia existente.

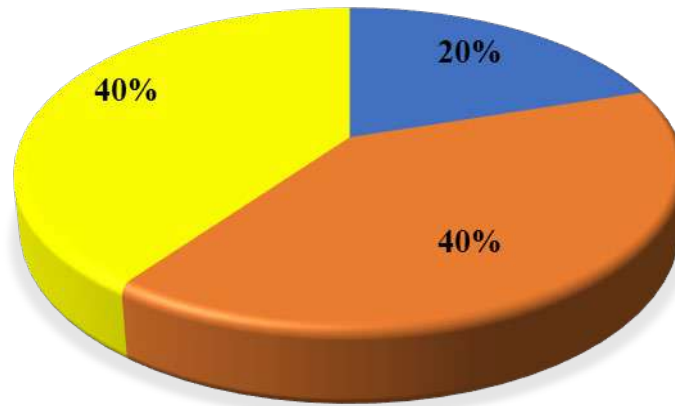
Figura 3. Tempo de construção em anos das estruturas investigadas.

Os resultados apresentados na Figura 3., mostram que o maior percentual de marquises investigadas apresenta idades superiores a 30 anos (40%), seguida por marquises entre 10 e 20 anos (20%). Estes resultados mostram que grande parte das peças estruturais investigadas neste estudo, foi construída em uma época que não existiam muitas soluções construtivas de fácil acesso como existe hoje, garantido a qualidade e a eficiência estrutural destas peças. Nesta época não existia muita precisão nos diagnósticos por causa da falta de uma investigação mais minuciosos e por ensaios de laboratórios mais precisos que pode-se identificar a origem e evolução das patologias como ensaio absorção capilar, traço/composição, porosidade e agentes agressivos, assim como profissionais com experiências para orientar (Gasparett, Pantoja e Ramires, 2021). A durabilidade de uma obra consiste na capacidade de a estrutura resistir às influências ambientais previstas e definidas em conjunto pelo autor do projeto estrutural e pelo contratante, no início da elaboração do projeto (Gasparett, Pantoja e Ramires, 2021). A idade da construção, ou tempo em que a construção existe, favorecem ao surgimento de patologias (Fabiane Sartori, 2013). A Figura 4, apresenta os tipos de patologias que foram identificadas nas estruturas investigadas.

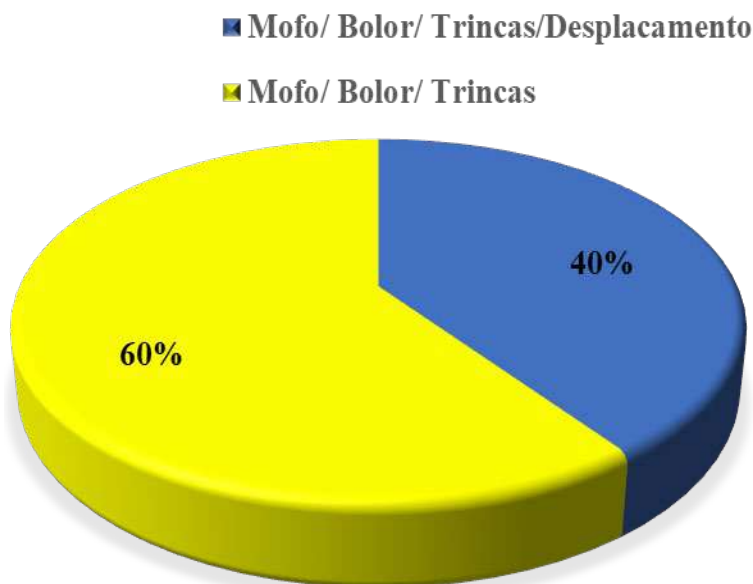
Figura 4. Tipo de manifestações nas estruturas investigadas.

Observando a Figura 4, 5 e 6., verificou-se que existe coerência entre os resultados apresentados nestas figuras. Isso porque, 60% das patologias apresentadas pelas marquises investigadas é caracterizada por: mofo, bolor e trincas (Silvestro, Romano e Molin, 2021), resultando em nível de gravidade baixo e 40% apresentam risco médio. Estes valores são similares aos resultados apresentados pela Figura 6., onde a falta de impermeabilização nas marquises chegou a 60% e apenas 40% apresentaram. Este resultado também indica que o nível de gravidade apresentado pelas estruturas investigadas é influenciado pelo tipo de patologia ao qual a peça estrutural está submetida. Quando se observa a Figura 5., é possível verificar que a falta de impermeabilização tem forte influência no nível de gravidade da patologia e no tipo de manifestação patologia na estrutura, isso porque a penetração de água na estrutura fica mais fácil favorecendo o surgimento de manifestações patológicas. O risco médio Figura 5., é verificado pelo deslocamento de revestimento Figura 2b, c em valores mínimos de área. Este resultado é importante porque mostra que os revestimentos executados durante a execução das estruturas, apresenta boa aderência e resistência ao tempo, ocasionado possivelmente pela qualidade dos materiais e da mão-de-obra durante a construção da peça estrutural. Isso corrobora para garantir a segurança dos transeuntes nas calçadas onde existe este tipo de estrutura. A Figura 5, apresenta o nível de gravidade das patologias nas estruturas investigadas neste estudo.

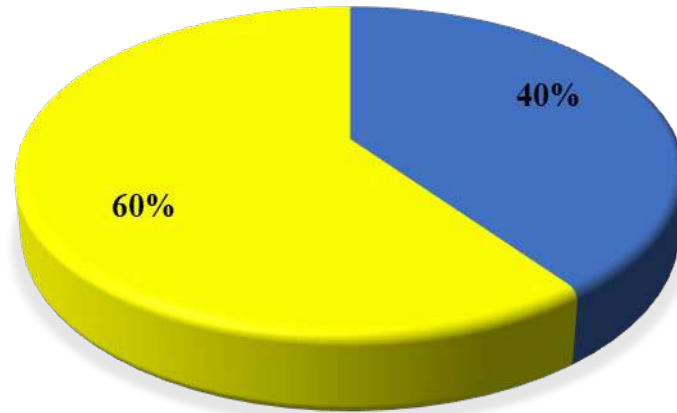
Figura 5. Nível de gravidade apresentada pelas estruturas investigadas.

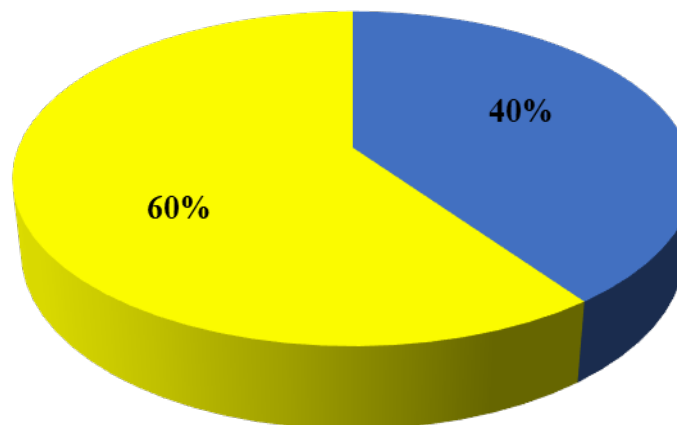
Figura 6. Existência de impermeabilização.

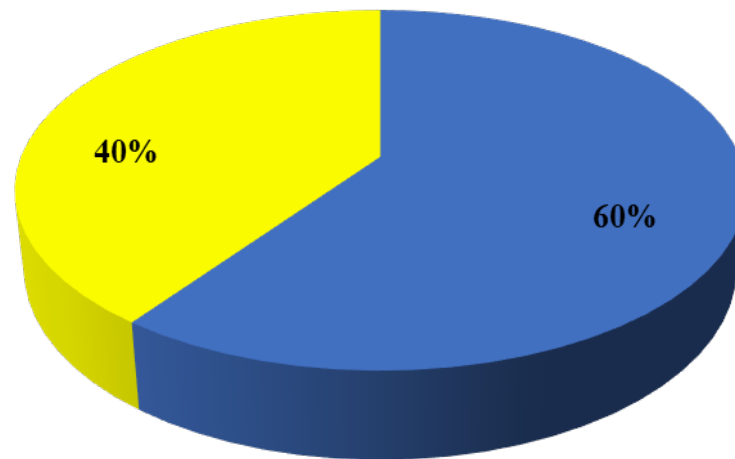
Figura 7. Realização de manutenção nas estruturas investigadas.

A falta de manutenção preventiva ou corretiva apresentado na Figura 7., chega 60% nas marquises, este resultado mostra que a falta de manutenção corrobora para o surgimento de patologias durante a sua vida útil das peças estruturais investigadas. As estruturas que receberam manutenção (40%) apresentaram patologias com nível de gravidade baixo. Os valores apresentados na Figura 8 mostram a falta de conhecimento dos proprietários/moradores pela necessidade de manutenção preventiva ou corretiva.

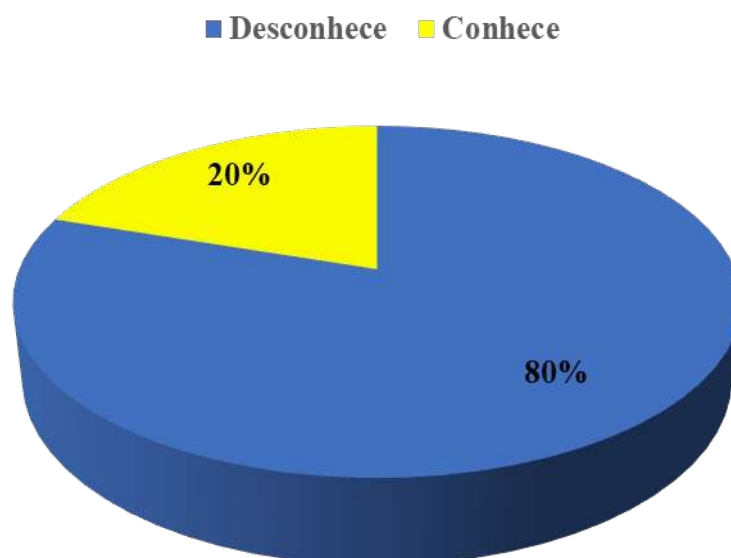
Figura 8. Importância de manutenção, grau de conhecimento do proprietário/morador das marquises investigadas que responderam ao questionário.

Os resultados apresentados na Figura 8., mostram (80%) dos proprietários/moradores não tem conhecimento da importância das manutenções preventivas e corretivas que deveriam ser executadas nas peças estruturais. Este resultado pode ser consequência da finalidade final do imóvel, onde ($\pm 80\%$) são destinados a locação pelos seus proprietários. Este resultado foi coletado de maneira informal durante a aplicação do questionário.

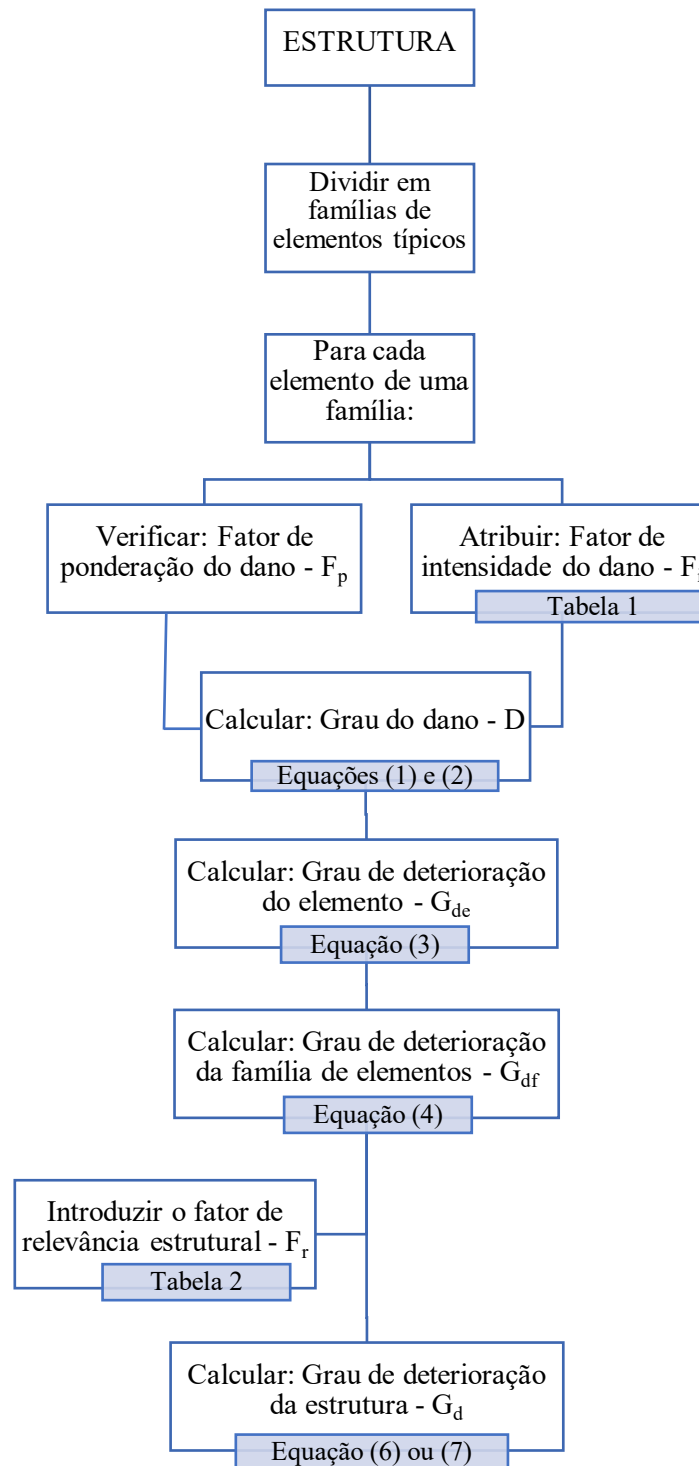
Figura 1. Fluxograma de aplicação da metodologia GDE/UnB (adaptado de Castro, 1994).

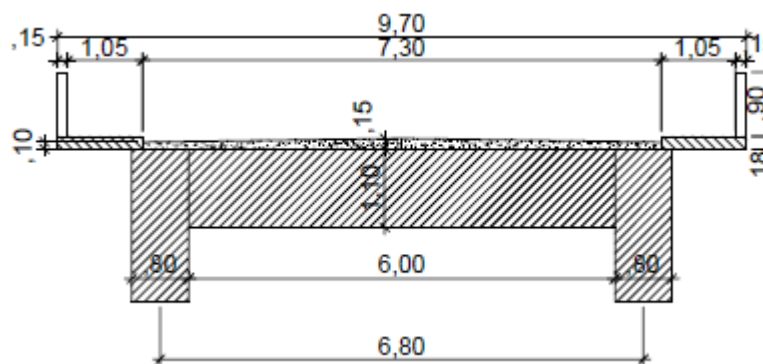
Figura 3. Seção Transversal do Viaduto do Itararé localizado na cidade de Santa Maria/RS.

A estrutura do viaduto é composta de vigas, longarinas, transversinas e lajes em concreto armado, moldado *in loco*. Em relação à seção transversal, essa possui uma largura total de 9,70m, largura de pista de 7,30m, passeios de 1,20 m de comprimento e 0,18 m de altura além de guardas - corpo de 1,44m cada, dispostos lado a lado, com 0,90 m de altura, conforme detalhado na Figura 3. O tipo de fundação do viaduto e as condições atuais dessa estrutura não puderam ser verificadas.

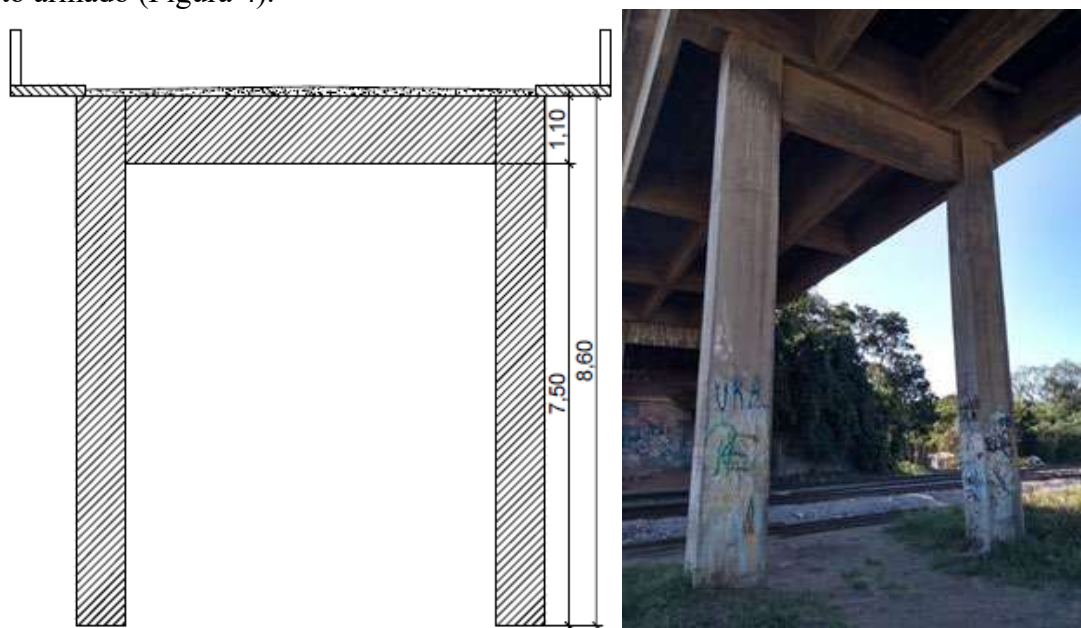
Figura 4. Pórticos que compõem o viaduto.

A mesoestrutura do viaduto analisado é composta por cinco estruturas aperticadas, cada uma composta por dois pilares (80x50 cm) e uma viga (50x110 cm), todos de seção constante e em concreto armado (Figura 4).

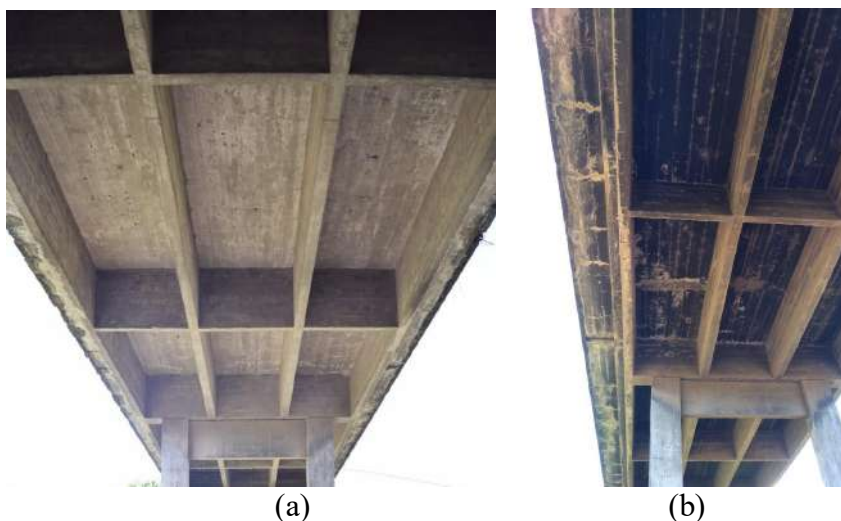
Figura 5. Tabuleiro de lajes maciças de concreto armado, travessas, longarinas e transversinas que compõem a estrutura do viaduto.

A superestrutura do viaduto, objeto analisado neste artigo, é composta de um tabuleiro de lajes maciças de concreto armado, travessas, longarinas e transversinas (Figura 5).

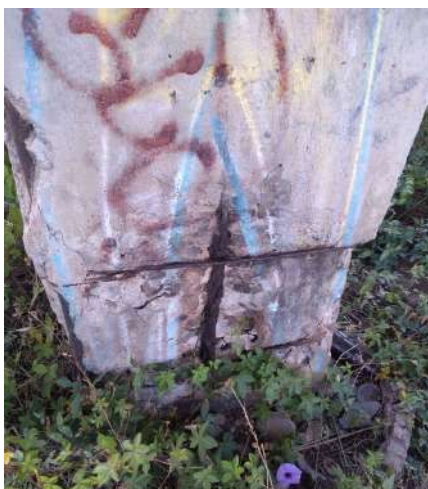
Figura 6. Pilar 5 com armaduras expostas.

Em geral, os pilares apresentavam pontos de deslocamento e manchas evidentes. Na base do Pilar 5 (P5), conforme mostra a Figura 6, foram identificados pontos de exposição da armadura, tanto da principal como dos estribos e presença de corrosão. Seguindo a metodologia GDE/UnB, para o deslocamento, o fator de intensidade adotado foi igual a 3 por serem lascamentos de grandes proporções, com exposição da armadura. Para a corrosão, adotou-se o fator de intensidade igual a 2, uma vez que foram identificadas apenas manifestações leves, com pequenas manchas.

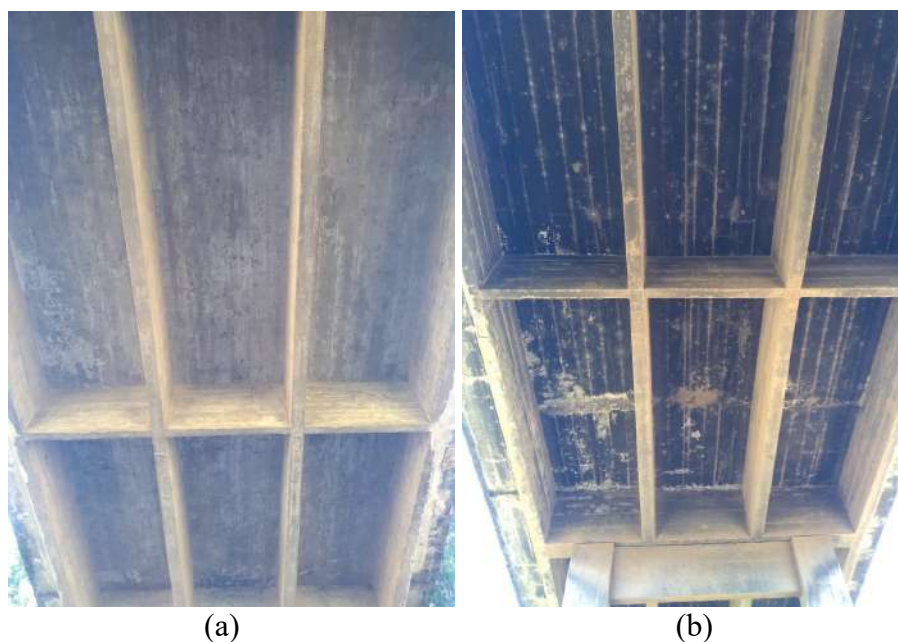
Figura 7. Comparação do Tabuleiro do Viaduto do Itararé em 2018 (a) e 2021 (b).

Para fins de análise dividiu-se a estrutura que compõe a laje do viaduto em quatro vãos. Observou-se que os vãos intermediários possuíam manchas mais intensas devido à umidade, adotando-se F_i igual a 4 para estas e F_i igual a 3 para as manchas visualizadas nos vãos das extremidades. Devido à considerável infiltração de água, resultando em grandes manchas, o F_p utilizado no cálculo para essa manifestação patológica foi 3. A Figura 7(a) mostra uma fotografia do tabuleiro em 2018 e a Figura 7(b) em 2021, comparação que permite identificar o avanço rápido das manifestações patológicas ao longo dos últimos dois anos devido, principalmente, à ausência de manutenção periódica.

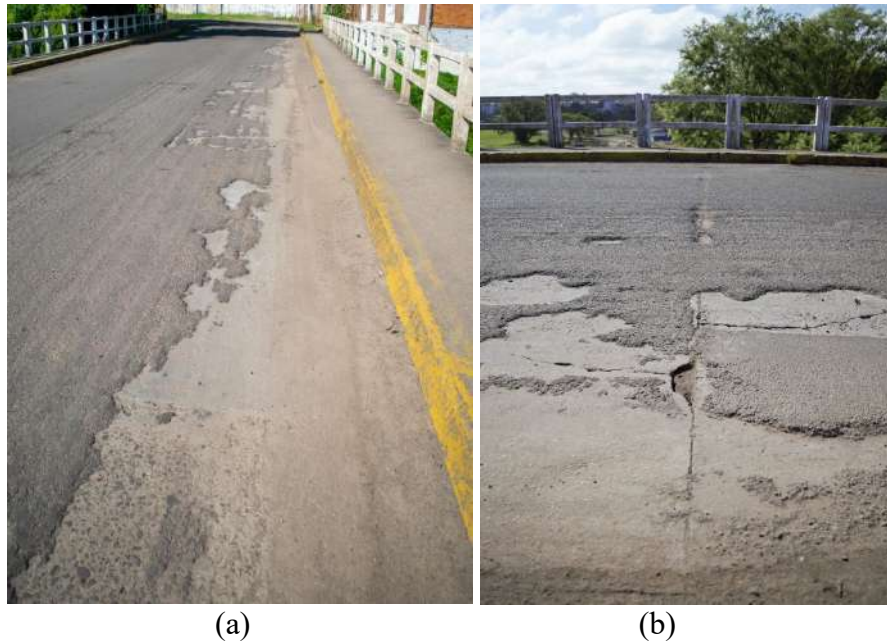
Figura 8. Pista de rolamento (a) e junta de dilatação (b)

A pista de rolamento apresenta desgaste superficial em estado avançado, conforme a Figura 8(a), sendo atribuído um fator de intensidade igual a 3 seguindo as recomendações da metodologia GDE/UnB. Além disso, foram verificadas descontinuidades na pista.

Em relação às juntas de dilatação, como é possível observar na Figura 8(b), essas possuem obstruções com perda de elasticidade do material da junta, acompanhada do início de fissuras paralelas às juntas nas lajes e paredes adjacentes, o que justifica a atribuição do fator de intensidade 2 para esse dano.

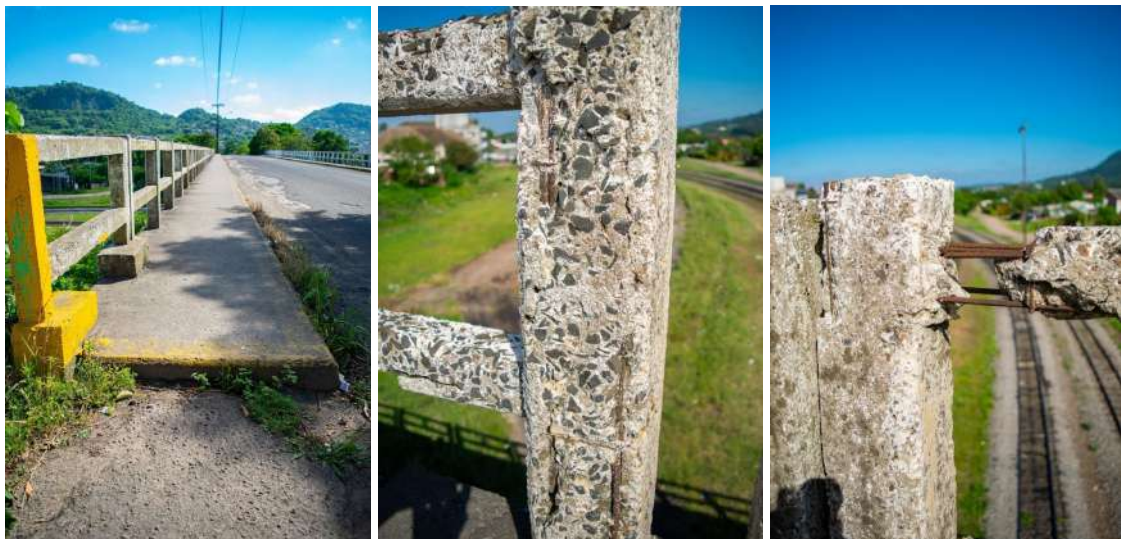
Figura 9. Detalhe dos danos no guarda-corpo.

Os guarda-rodas apresentavam bom estado de conservação, sendo identificadas apenas algumas manchas e pequenos pontos de desagregação não intensos. No entanto, nos guarda-corpos, foram identificados, em vários pontos, cobertura insuficiente, em que era possível visualizar os agregados graúdos utilizados no concreto que compõe o elemento (Figura 9). Em outros pontos, a deterioração era ainda mais intensa, com deslocamentos caracterizados por apresentar lascamentos acentuados com perda relevante da seção, tendo sido atribuído, portanto, F_i igual a 4 para esse dano, assim como para a corrosão que já havia levado à uma perda relevante de seção da armadura.

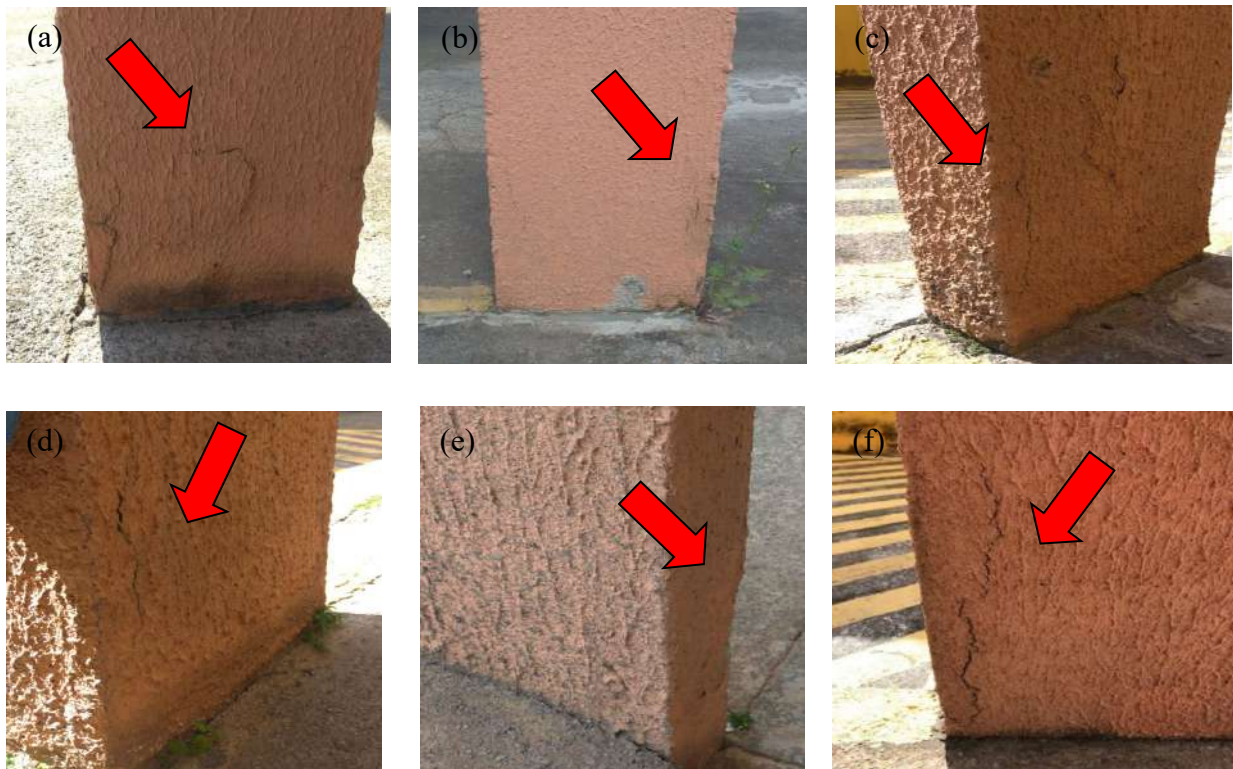
Figura 1 – (a) Pilar 05, (b) Pilar 06, (c) Pilar 19, (d) Pilar 38, (e) Pilar 46, (f) Pilar 47.

Os pilares P05, P06, P19, P38, P46 e P47, como pode ser visto na Figura 1, apresentam o desenvolvimento de corrosão ainda em estágio inicial. Isso é devido à falta de manchas e de fissuras de corrosão e o deslocamento que acontece nos elementos é superficial, na forma de escamação. Por esse motivo, adotou-se o fator de intensidade (F_i) igual a 2 tanto para as fissuras quanto para o destacamento do concreto. Além disso, segundo Castro (1994), não é necessário considerar a carbonatação visto que já ocorre a corrosão. Para evitar superposição considera-se a intensidade apenas da corrosão.

Dessa forma, o Grau de deterioração do elemento (G_{de}) para cada um dos pilares citados acima é abaixo de 15, o que representa um nível de deterioração baixo, ficando em um estado aceitável, necessitando apenas de manutenções preventivas. O cálculo realizado apresenta-se na Tabela 2.

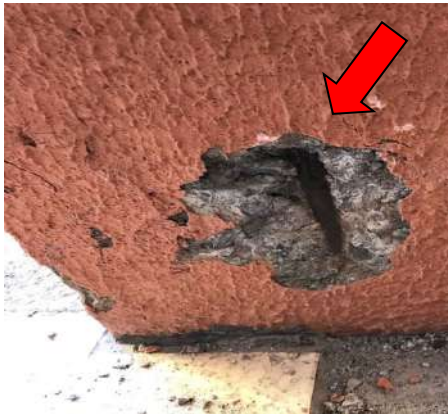
Figura 2 – Pilar 30.

O pilar 30, Figura 2, apresenta um processo avançado de corrosão, porém não foi possível observar a perda de seção da armadura. Por isso, foi considerado um fator de intensidade da corrosão igual a 3 e para o deslocamento, por ocorrer um lascamento capaz de expor a armadura em grandes proporções, o fator de intensidade considerado é igual a 3. Com isso, o grau de deterioração do elemento é igual a 55, conforme a Tabela 3. Dessa forma, constata-se que o elemento apresenta um nível de deterioração alto, caracterizando a necessidade de inspeções especializadas e necessidade de intervenções em médio prazo (máximo 1 ano).

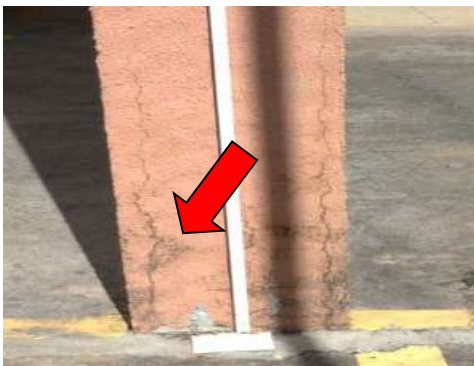
Figura 3 – Pilar 31.

O pilar 31, Figura 3, não apresenta o deslocamento da seção de concreto, porém ocorre um processo de corrosão identificado pela presença de fissuras paralelas as armaduras, caracterizando um fator de intensidade 3. Dessa forma, o grau de deterioração do elemento é de 40, conforme a Tabela 4, caracterizando um nível de deterioração médio, o qual necessita de intervenção de no máximo 2 anos.

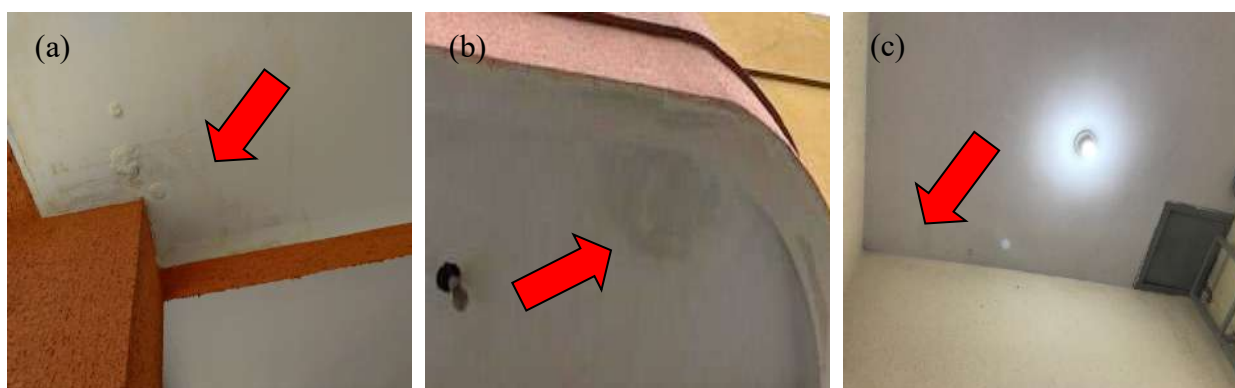
Figura 4 – (a) Laje L01, (b) Laje L02, (c) Laje L03.

Foram identificados danos nas lajes em três regiões. O primeiro dano (L01) na região dos pilotis, logo abaixo da região do banheiro de um dos apartamentos. O segundo dano (L02) na sacada do apartamento, situada na parte à esquerda da fachada frontal. O terceiro dano (L03) localizado no terceiro pavimento, na parte inferior da laje de cobertura, na região do reservatório. A Figura 4 mostra as lajes danificadas.

As manifestações identificadas são relacionadas com a presença de umidade, sendo considerados fatores de intensidade de 1 e 2, como pode ser visto nas Tabelas 6 e 7. Porém, não representam danos significativos para a estrutura, uma vez que apresentam um nível de deterioração baixo, enquadrando-se em um estado aceitável que necessita apenas de manutenções preventivas. Dessa maneira, como os elementos identificados apresentam valores de grau de deterioração (G_{de}) inferiores a 15, conforme Castro (1994), os mesmos não são representativos para considerações de cálculo do grau de deterioração da família (G_{df}). Dessa forma, o valor de G_{df} será igual a 0.

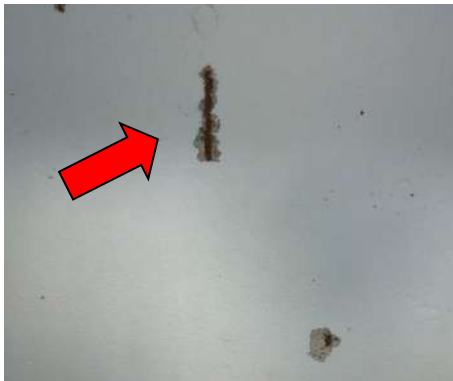
Figura 5 – Laje E01.

Na escada (E01), região do primeiro lance, foi observado o destacamento do concreto e início do processo corrosivo, como pode ser observado na Figura 5. Porém, como não foi possível identificar com clareza a perda de seção da armadura, considerou-se um fator de intensidade igual a 3 para o processo corrosivo. Quanto ao destacamento de concreto, devido à constatação de um processo já em fase de exposição de armadura, o valor considerado para o fator de intensidade foi igual a 3. Além disso, esses tipos de manifestações para as escadas representam fatores de ponderação igual a 5 para a corrosão e igual a 3 para o destacamento, logo o grau de deterioração do elemento é de 55, conforme Tabela 8. Dessa forma, constata-se que o elemento apresenta nível de deterioração alto, caracterizando uma necessidade de inspeções especializadas e intervenção dentro de um prazo médio (máximo de 1 ano).

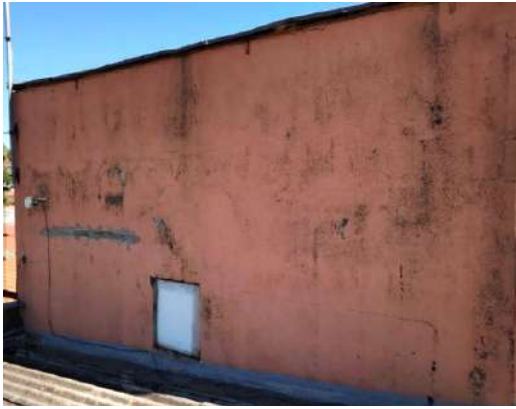
Figura 6 – Paredes R01.

O reservatório superior (R1), mostrado na Figura 07, apresenta fissuras devido movimentações higrotérmicas e manchas escuras devido ao acúmulo de umidade. Por esse motivo, atribuiu-se um fator de intensidade 3 pela impermeabilização deficiente em alguns pontos, identificadas a partir das manchas escuras, o fator de ponderação para esta manifestação é igual a 4. Para as fissuras, por conta das pequenas dimensões e por apresentarem sinais de estabilização, considerou-se um valor de fator de intensidade igual a 2 e o fator de ponderação para essa manifestação igual a 3. Logo, o grau de deterioração do elemento é de 36,17, conforme Tabela 08. Dessa forma, o elemento apresenta um nível de deterioração médio, sendo necessário definir intervenções em longo prazo (máximo de 2 anos). Já o reservatório inferior (R2) não apresenta sinais de deterioração. Necessitando apenas de se manter a periodicidade das manutenções preventivas.

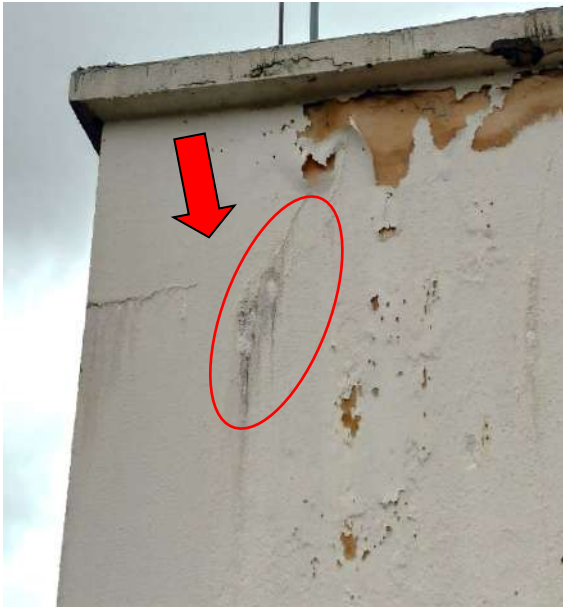
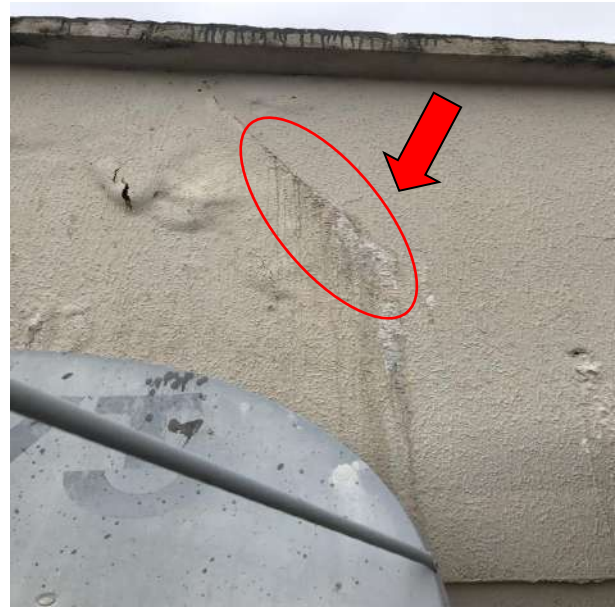
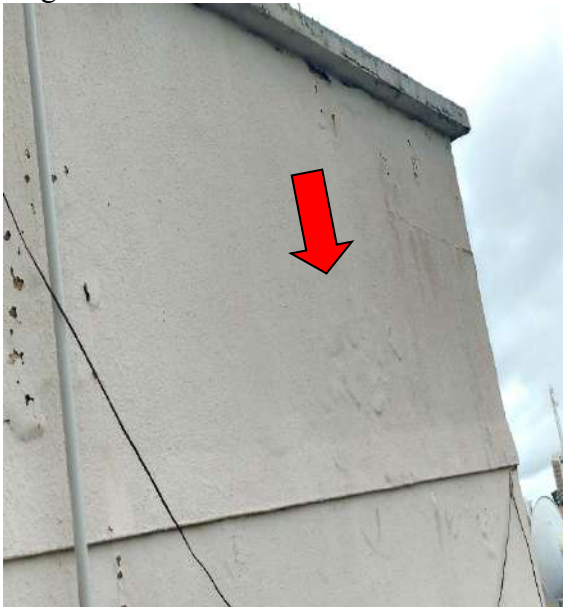
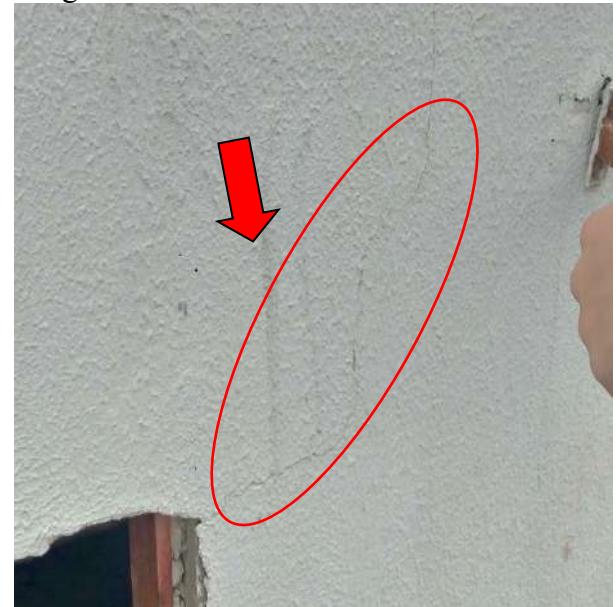
Figura 1. Manchas brancas de eflorescência.

Figura 2. Manchas brancas de eflorescência.

Figura 3. Sinais de infiltração.

Figura 4. Reenquadramento da abertura.

Identificou-se infiltrações, fissuras e manchas brancas (eflorescências) em elementos estruturais ao longo das paredes do reservatório superior, pode-se visualizar as manifestações constatadas no local através das Figuras 1 a 4.

As manifestações patológicas encontradas foram devidas a falha na manutenção e anomalia construtiva, ocasionadas devido ao tempo de uso do edifício, aproximadamente vinte anos, e a falta de manutenções periódicas.

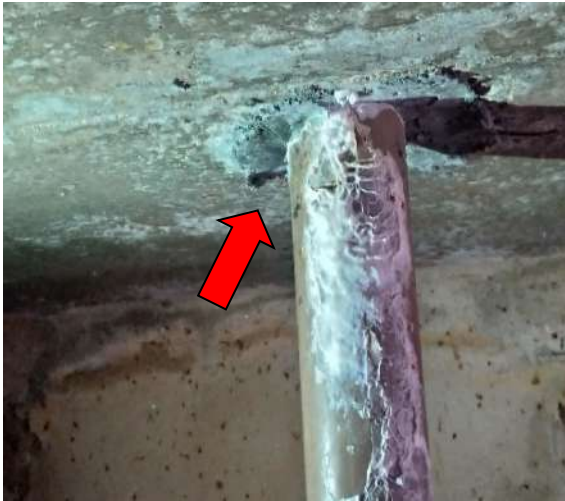
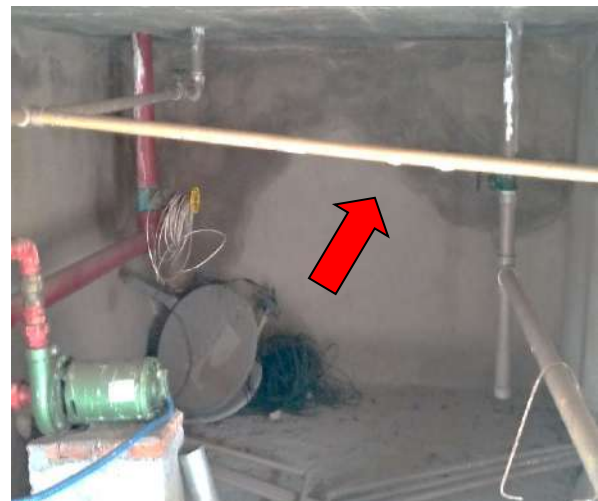
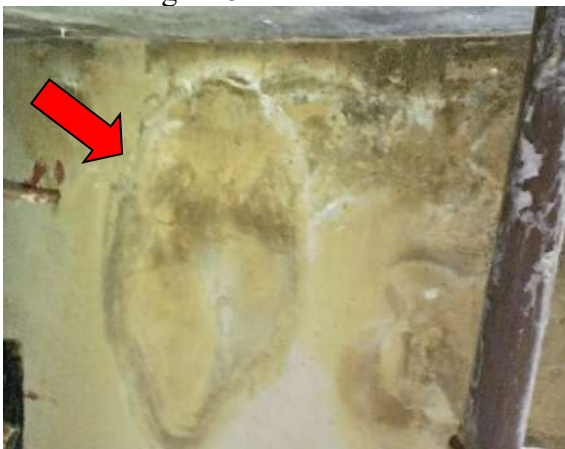
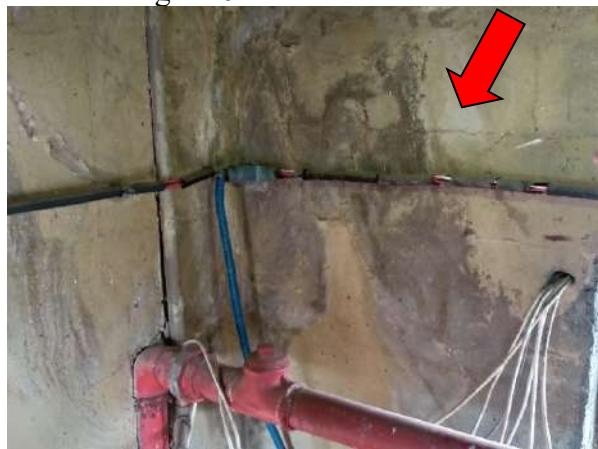
Figura 5. Eflorescência.

Figura 6. Manchas escuras.

Figura 7. Eflorescência.

Figura 8. Fissuras na casa de máquinas.

Observou-se a presença de sinais de infiltração, eflorescência e danos na viga, que podem ser visualizados nas Figuras 5 a 10.

O problema exposto nas Figuras de 5 a 8 são classificados como anomalias construtivas, causadas pelo composto hidróxido de cálcio, que é formado durante o processo de hidratação do cimento fresco. Após o endurecimento do concreto, essa substância, em contato com a água, pode ser dissolvida e carregada (lixiviada) para fora da superfície do concreto, causando eflorescências, que são manchas brancas sobre a estrutura ou o revestimento. Ao lixiviar o concreto são produzidas as

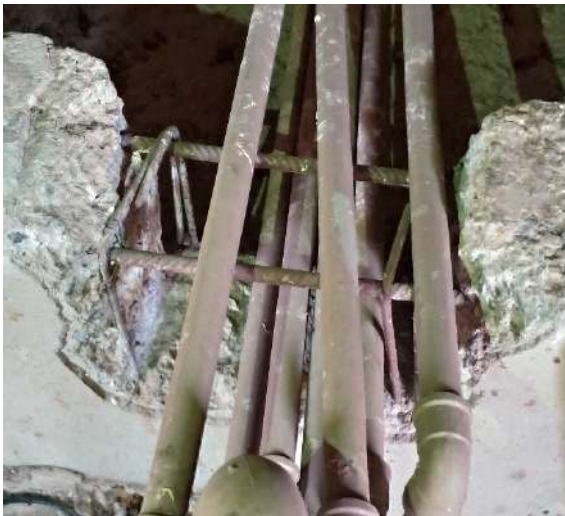
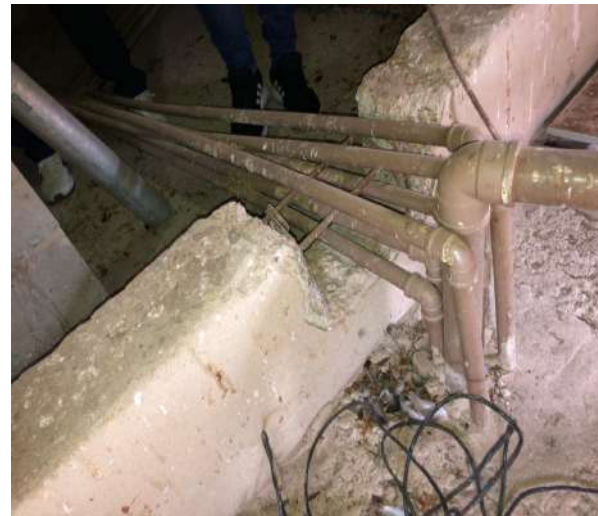
Figura 9. Danos na viga.

Figura 10. Danos na viga.

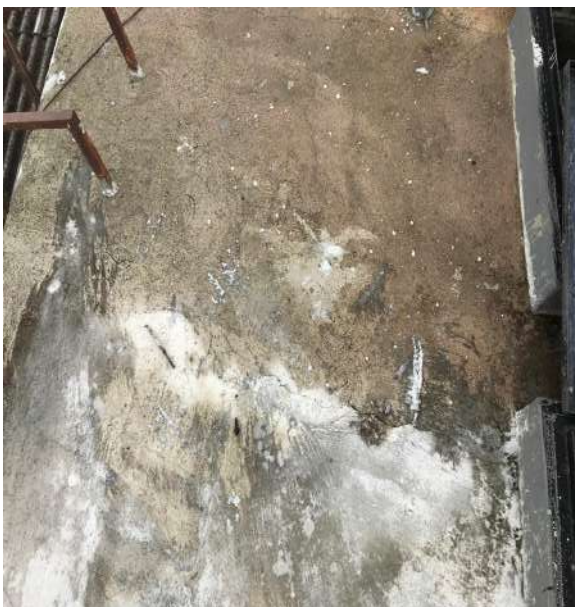
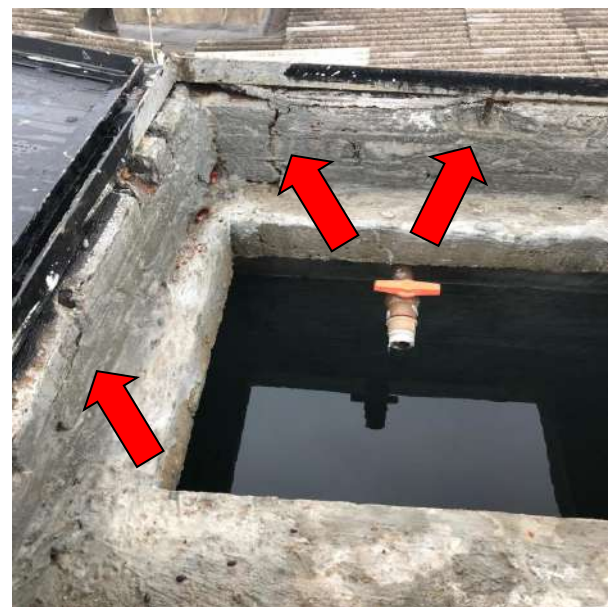
Figura 11. Desgaste da impermeabilização.

Figura 12. Sinais de desgaste da base da tampa.

Observou-se um desgaste natural da laje do topo do reservatório e nas bordas das aberturas, há pequenos sinais de desgaste do concreto, esse desgaste pode ser visualizado nas Figuras 11 e 12. Além disso, nas extremidades do reservatório observa-se um destacamento da pintura devido a infiltração e intensificado pelo uso de saibro como argamassa de revestimento, também foi observado sinais de trincas devido a movimentações higroscópicas, associadas a absorção de água pela argamassa e seu movimento relativo em relação ao restante da estrutura, as Figuras 13 e 14 expõem essa manifestação.

O reservatório apresenta anomalia construtiva, formado devido ao desgaste natural ao longo do tempo, uso indevido de saibro na argamassa de reboco e ausência das devidas manutenções periódicas com limpeza das superfícies internas e externas do reservatório, que torna a água reservada susceptível à agentes de contaminação, comprometendo assim a sua qualidade.

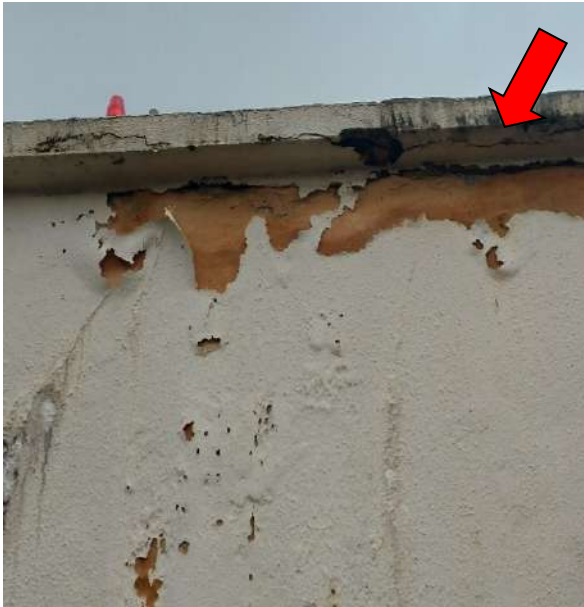
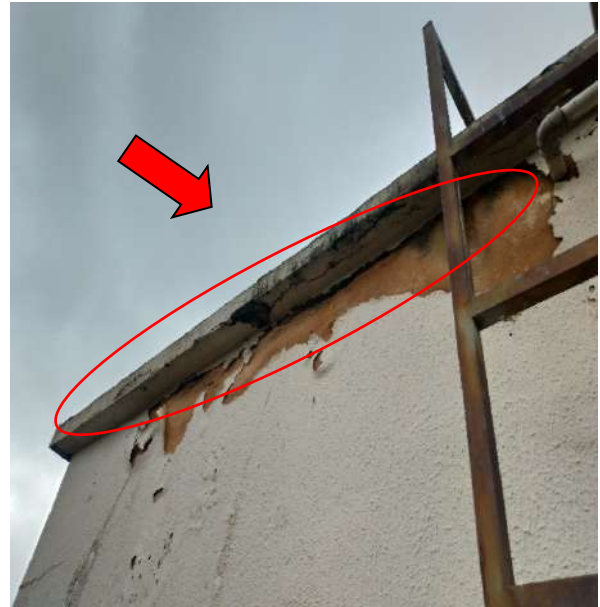
Figura 13. Destacamento da pintura.

Figura 14. Destacamento da pintura.

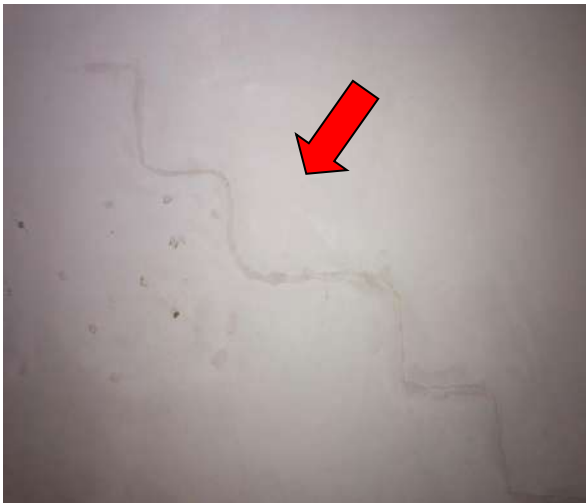
Figura 15. Fissura na parede do apartamento.

No apartamento 401 do bloco C foi identificada a presença de fissuras com inclinação de 45° nas paredes dos quartos, como pode-se observar nas figuras 15 a 18. Foi identificado ainda fissuras na escada de entrada para os apartamentos, como documentado nas Figuras 19 e 20.

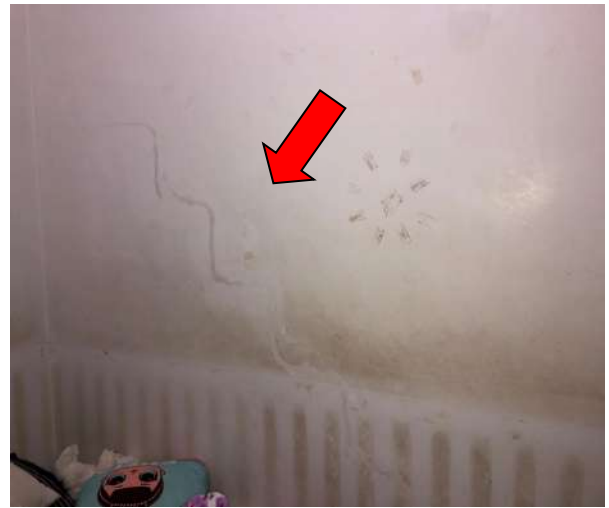
Figura 16. Fissura na parede do apartamento.

As fissuras encontradas são classificadas como anomalias construtivas e uma das possíveis causas é a ocorrência de recalque diferencial próxima à região das caixas de passagem, tendo em vista que as caixas apresentam um elevado grau de umidade e deterioração provocado por uma impermeabilização ineficiente, a qual permite com que a água percole (passe) pelo solo tornando-o saturado (umedecendo), e gerando assim uma deformação do solo. Em consequência, proporciona condições favoráveis para o recalque diferencial. Além disso, o processo é potencializado devido ao grande volume de água que ali se acumula, uma vez que a inclinação do terreno é acentuada para aquela direção. As fissuras originadas devido a esse processo são bem caracterizadas pelo aspecto de inclinação de 45°, como é identificado no apartamento.

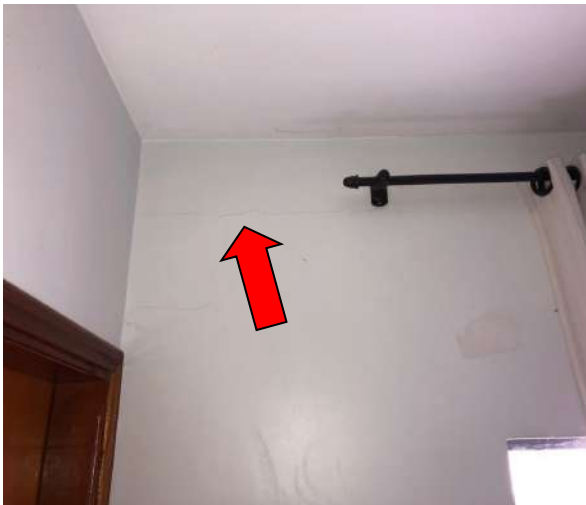
Figura 17. Fissura na parede do apartamento.

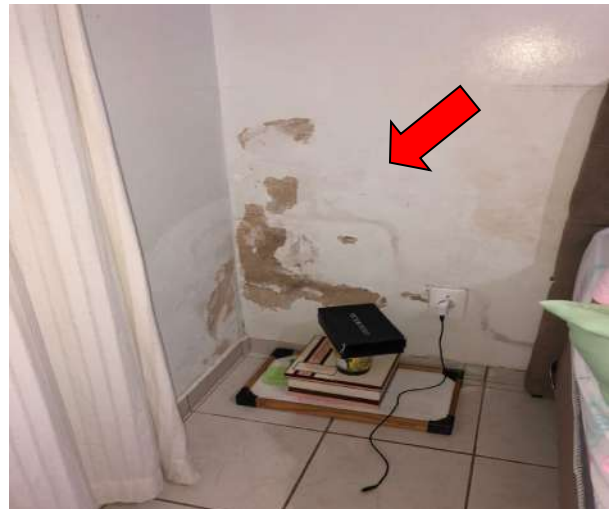
Figura 18. Fissura intensificada pela umidade.

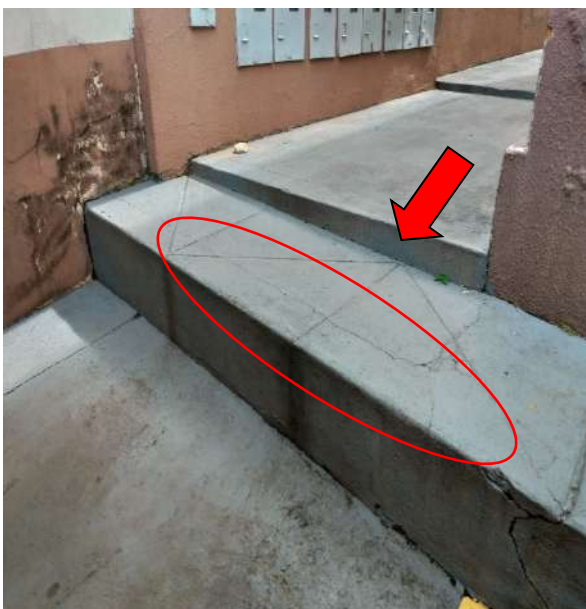
Figura 19. Fissuras de possível recalque.

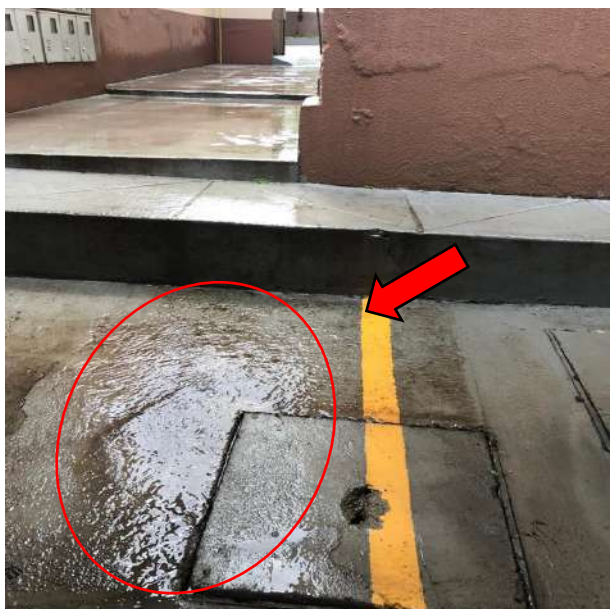
Figura 20. Infiltração da água da chuva.

Após essa etapa, prosseguir com a recuperação do calçamento de concreto e recuperação das caixas de passagem (parte interna e externa). Nas caixas deve ser realizada a sua devida impermeabilização e aplicação de selante nas tampas para evitar a infiltração de água da chuva e recompor as partes de concreto removidas.

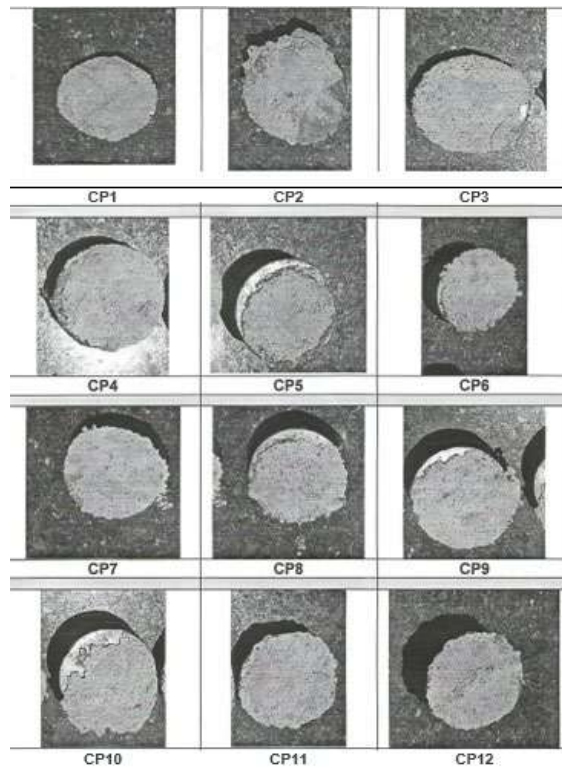
- a) Ruptura no interior do reboco.
- b) Ruptura da superfície do reboco, onde partes da argamassa são arrancadas;
- c) Ruptura na interface cola/substrata, quando apenas poucos grãos são arrancados;
- d) Ruptura na interface pastilha metálica/cola.

Figura 1. Formato de ruptura dos CP's do cenário 1.

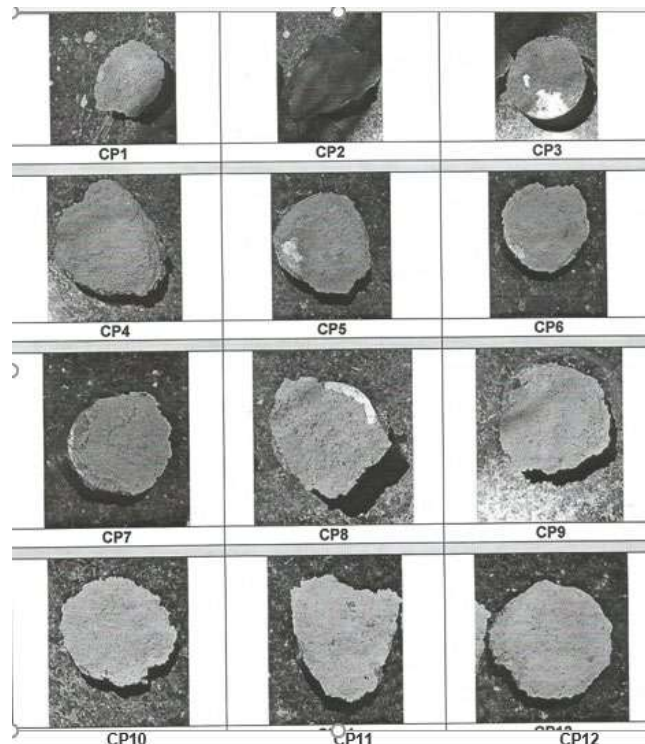
- a) Ruptura no interior do reboco.
- b) Ruptura da superfície do reboco, onde partes da argamassa são arrancadas;
- c) Ruptura na interface cola/substrata, quando apenas poucos grãos são arrancados;
- d) Ruptura na interface pastilha metálica/cola.

Figura 2. Formato de ruptura dos CP's do cenário 2.
