CONPAT2021 BRASIL

XVI CONGRESO LATINOAMERICANO DE PATOLOGÍA DE LA CONSTRUCCIÓN y
XVIII DE CONTROL DE CALIDAD EN LA CONSTRUCCIÓN

19, 20 Y 21 DE OCTUBRE DEL 2021

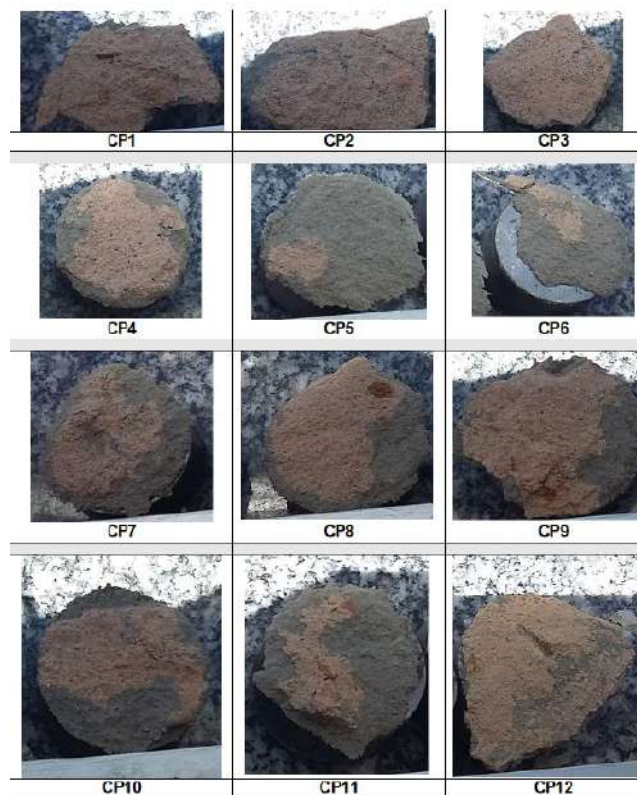
- a) Ruptura no interior do reboco.
- b) Ruptura da superfície do reboco, onde partes da argamassa são arrancadas;
- c) Ruptura na interface cola/substrata, quando apenas poucos grãos são arrancados;
- d) Ruptura na interface pastilha metálica/cola.

Figura 3. Formato de ruptura dos CP's do cenário 3.

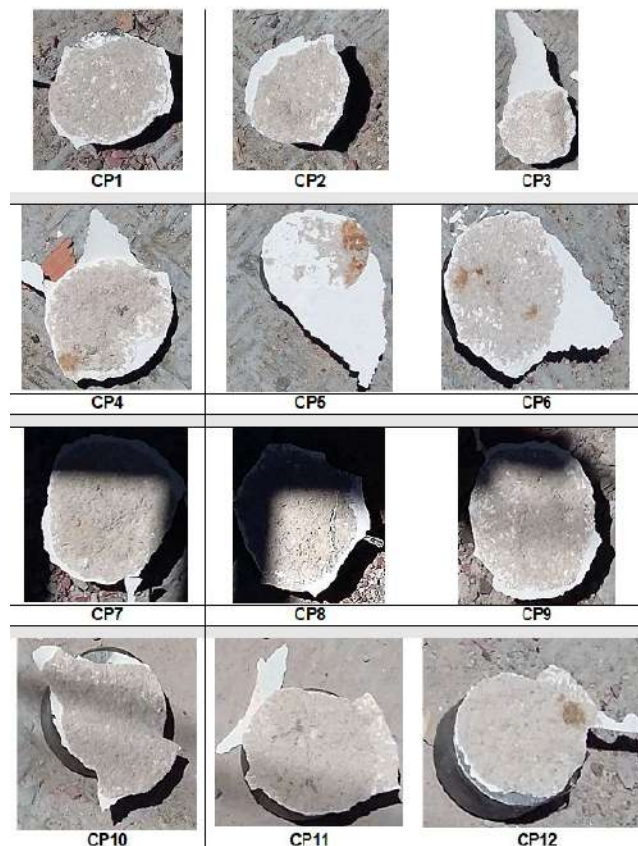
- a) Ruptura no interior do reboco.
- b) Ruptura da superfície do reboco, onde partes da argamassa são arrancadas;
- c) Ruptura na interface cola/substrata, quando apenas poucos grãos são arrancados;
- d) Ruptura na interface pastilha metálica/cola.

Figura 4. Formato de ruptura dos CP's do cenário 4.

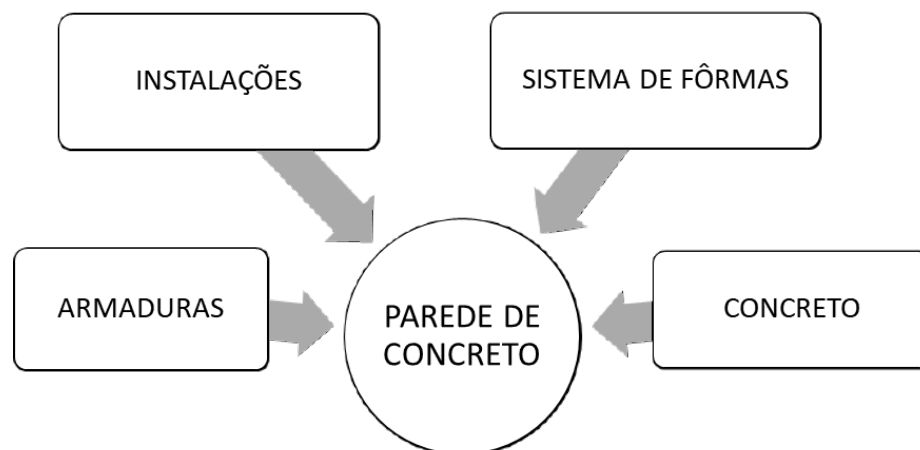
Figura 1. Componentes constituintes da parede de concreto

A qualidade de uma obra está diretamente ligada ao conhecimento acerca dos itens que integram o sistema construtivo, assim como os materiais a serem utilizados. Por esse motivo, será abordado, a seguir, cada componente que constitui o sistema de paredes de concreto com o objetivo de possibilitar um melhor entendimento de cada etapa do processo de produção, sendo que estes componentes podem ser vistos na Figura 1.

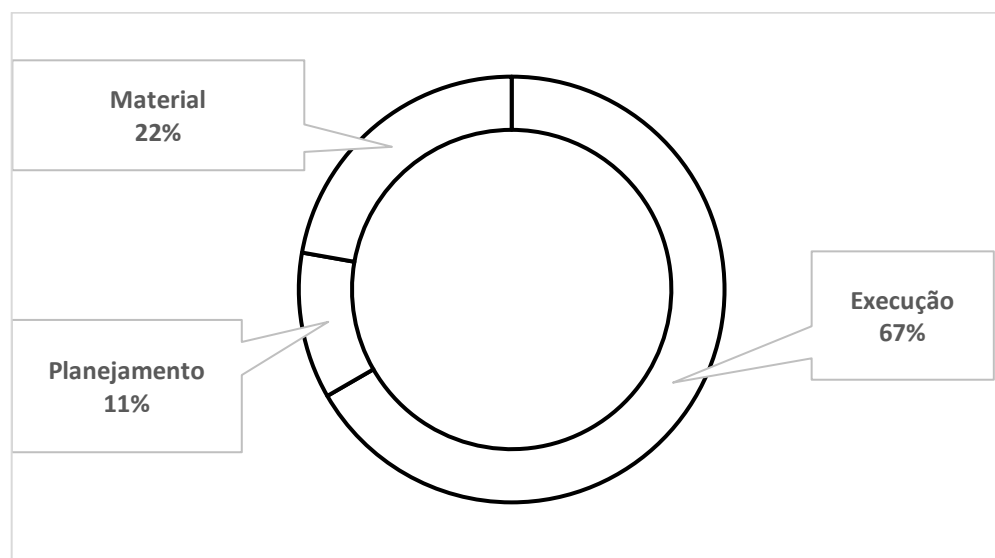
Quanto ao quantitativo percentual das origens (Figura 3), foi realizado a relação de surgimento das 9 manifestações patológicas encontradas, onde é verificado um percentual de 67% correspondente à execução. Vale ressaltar que, conforme é visto no Quadro 1, as manifestações relacionadas à fissuração foram diferenciadas de acordo com a sua origem.

Figura 3 – Relação quantitativa das origens das manifestações patológicas

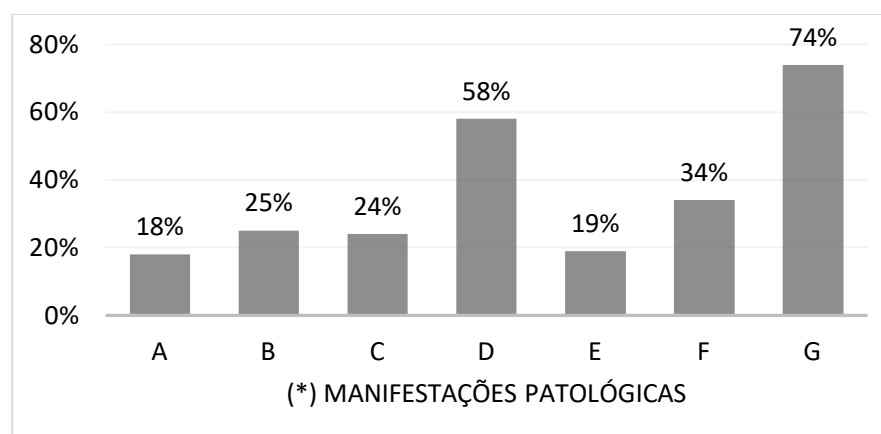
- A – Aparecimento excessivo dos agregados do concreto;
- B – Falha de concretagem na parede do passa-prato;
- C – Falha de concretagem de paredes;
- D – Superfície do concreto mal-acabada;
- E – Armaduras expostas;
- F – Falhas em decorrência de tubulações e caixas embutidas;
- G – Fissuras no concreto.

Figura 4 – Incidência (%) das manifestações patológicas nos apartamentos

Na Figura 4, verifica-se que as maiores ocorrências (acima de 50%) são referentes à superfície do concreto mal-acabadas e às fissuras no concreto. Em relação à superfície do concreto mal-acabada,

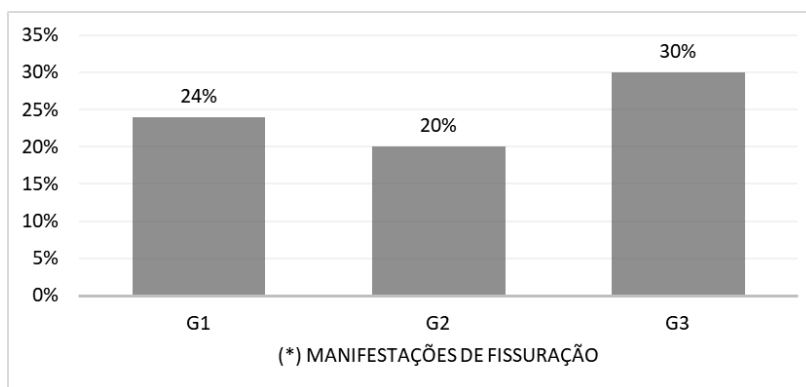
Figura 5. Incidência (%) de tipos de fissurações

Observa-se que a média entre os 3 tipos de fissurações foi de 24,66%, o que produz um desvio padrão foi igual a aproximadamente 0. Portanto, não houve diferenças significativas entre o número de incidências dos 3 grupos de fissurações estudadas, apesar das fissuras aleatórias sobressaírem à média em, aproximadamente, 5%.

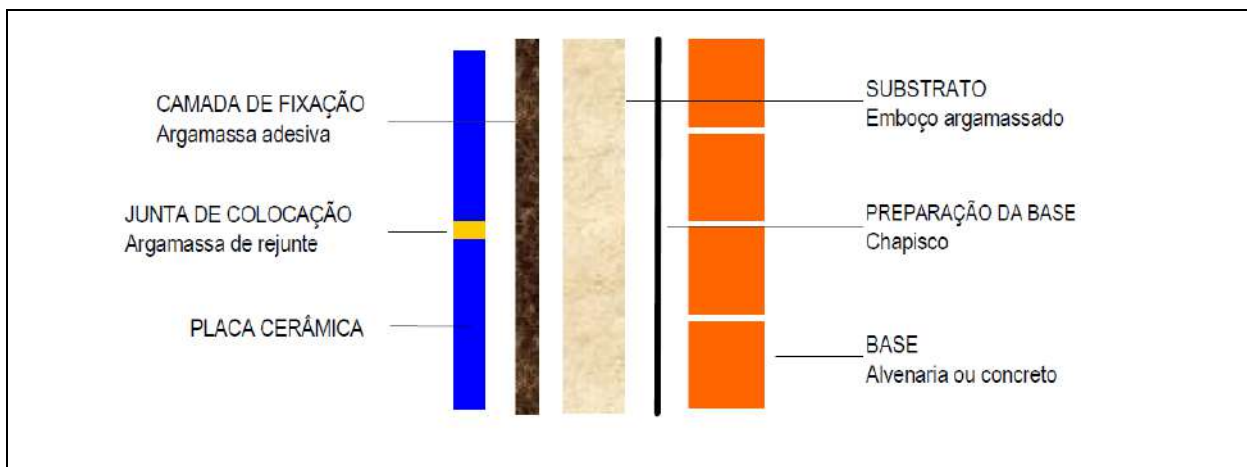
Figura 1: Camadas constituintes do revestimento cerâmico de fachada (Medeiros e Sabbatini, 1999).

Para Silva (2006), a função básica da cobertura é arrumar a superfície e proteger a estrutura de alvenaria e concreto para melhorar a durabilidade e o desempenho geral da estrutura fechada do edifício (figura 1). Como essas funções são universais, ressalta-se que há muitas mudanças de conforme o trabalho específico.

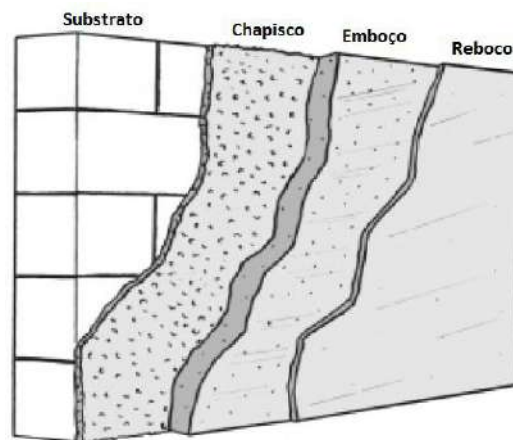
Figura 2: Sistema de revestimento em argamassa, ABCP (2002).

Substrato é a camada do piso ou do elemento de vedação (parede ou painel) sobre a qual a cerâmica será assentada. No caso do piso, o substrato é o contrapiso, isto é, argamassa de regularização aplicada sobre a laje de concreto, que tem a finalidade de definir caimentos e desníveis, além de homogeneizar a superfície irregular do concreto. No caso da parede de alvenaria, o substrato é o emboço (note-se que o reboco passa a ser dispensável em paredes a serem revestidas com cerâmica) (figura 2).

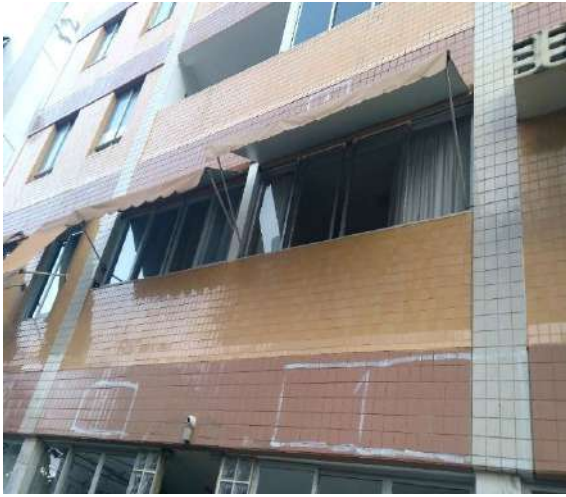
Figura 4: Marcação de som cavo na fachada noroeste do Bloco A.

- Na fachada noroeste do Bloco A e B foi realizada inspeção com descida de alpinista, marcando-se as regiões de som cavo. Além disso, registrou-se trecho de deslocamento cerâmico (Figura 4 á 7).

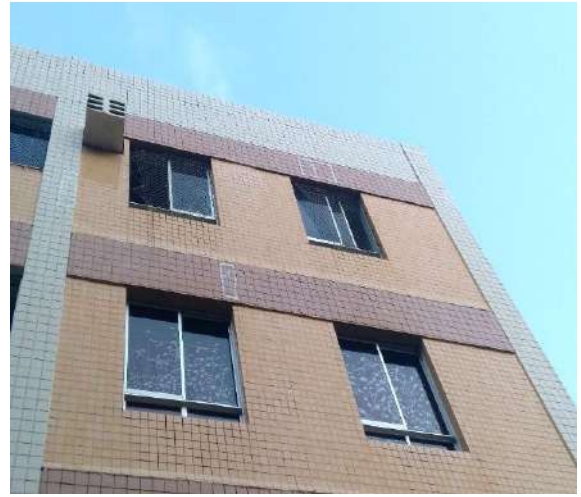
Figura 5: Marcação de som cavo na fachada noroeste do Bloco A.

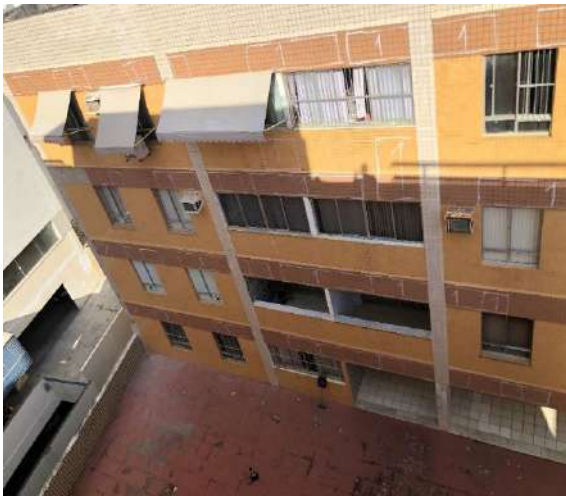
Figura 6: Marcação de som cavo e corrosão na fachada noroeste do Bloco B.

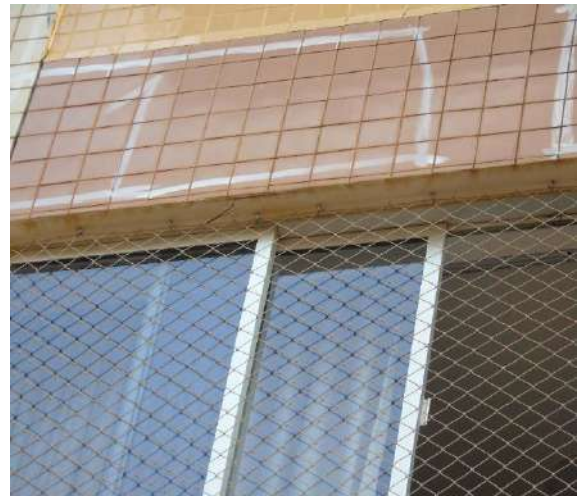
Figura 7: Corrosão em verga na fachada noroeste do Bloco B.

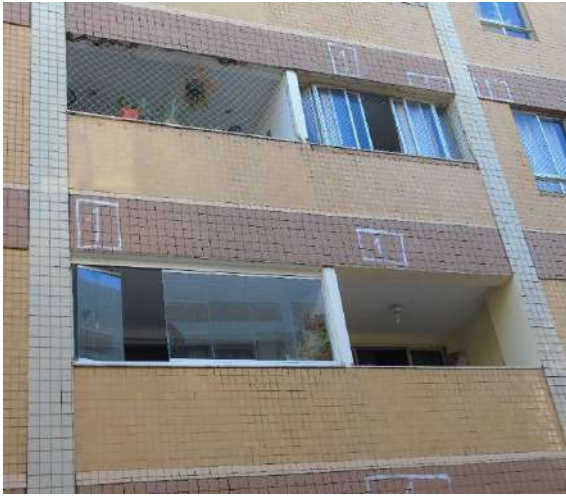
Figura 8: Marcações de som cavo na fachada sudeste do Bloco A.

- Na fachada sudeste do Bloco A e B foi realizada inspeção com descida de alpinista, marcando-se as regiões de som cavo (figura 8 á 11).

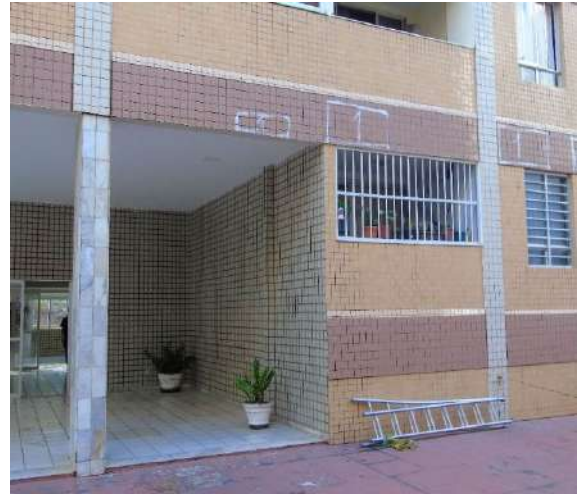
Figura 9: Marcações de som cavo na fachada sudeste do Bloco A.

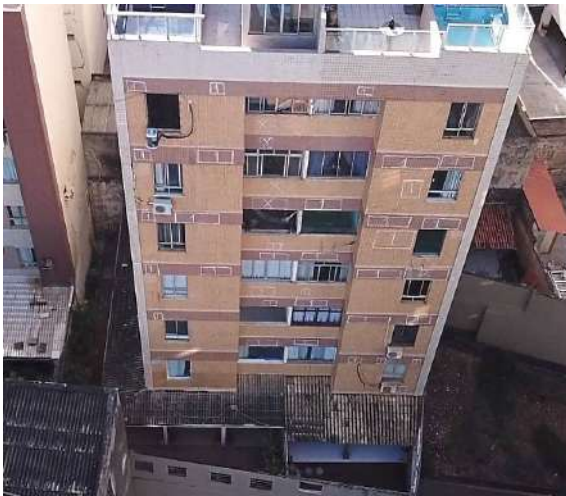
Figura 10: Vista da fachada sudeste do Bloco B com marcações de som cavo e revestimento solto.

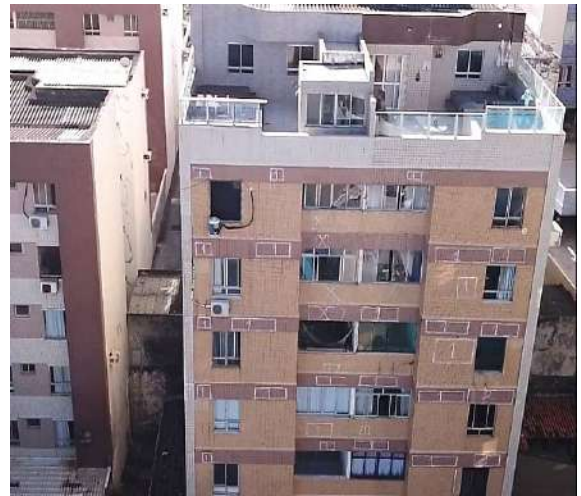
Figura 11: Vista da fachada sudeste do Bloco B com marcações de som cavo e revestimento solto.

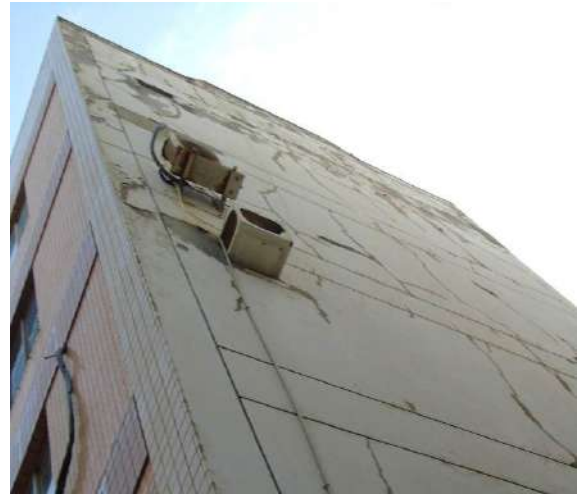
Figura 13: Fissuras na fachada nordeste do Bloco A.

- Na fachada nordeste do Bloco A foram registradas fissuras mapeadas de origem higrotérmicas (figura 12 a 15).

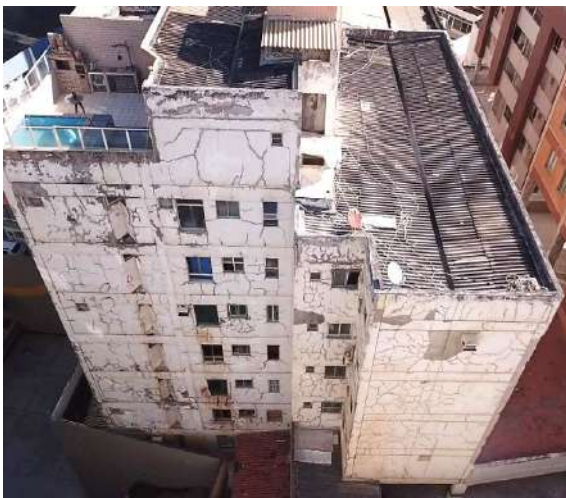
Figura 14: Vista da fachada nordeste do Bloco B com fissuras, corrosão e deslocamento.

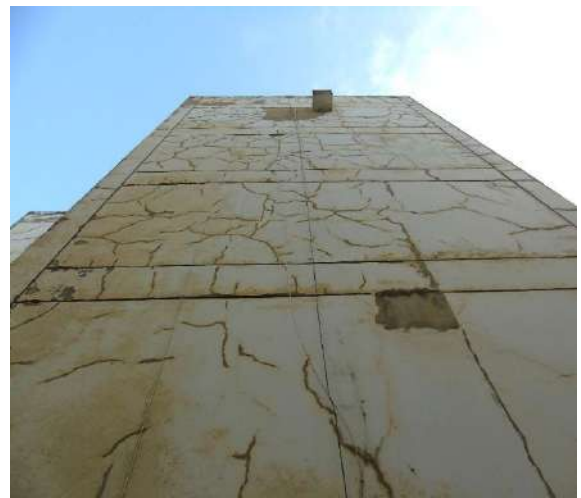
Figura 15: Fissuras na fachada nordeste do Bloco B.

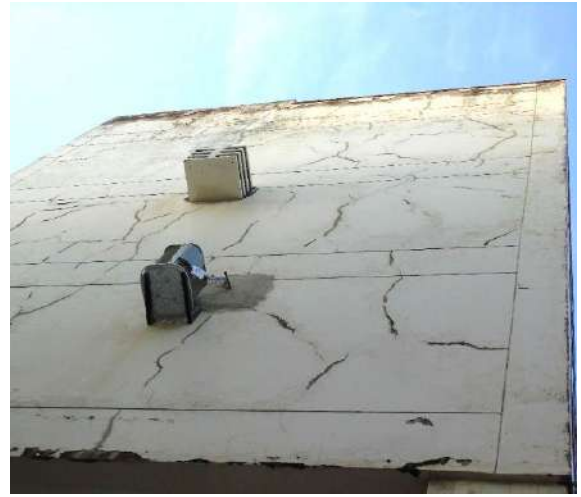
Figura 17: Fissuras na fachada sudoeste do Bloco A.

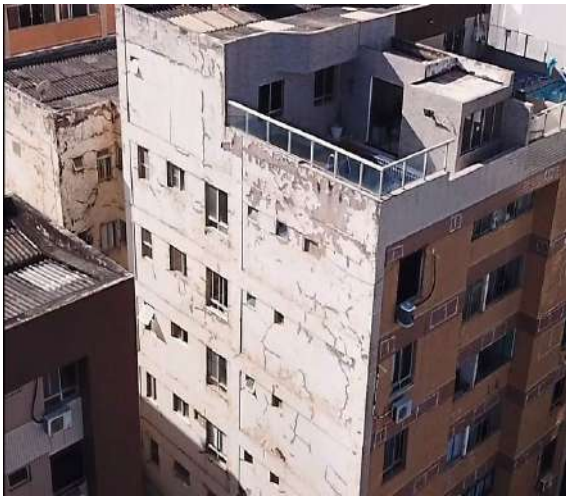
Figura 18: Vista da fachada sudoeste do Bloco B com fissuras e deslocamento.

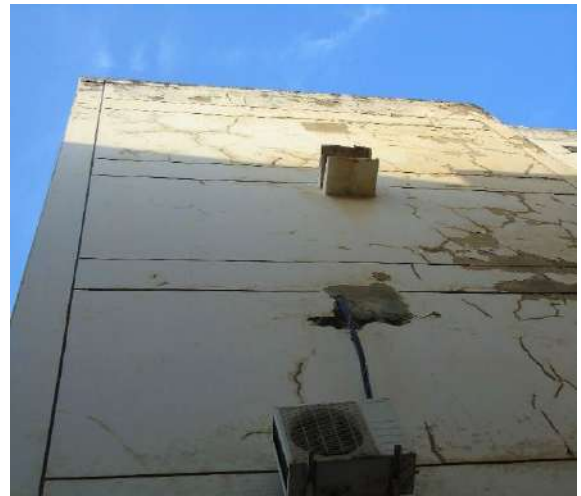
Figura 19: Fissuras na fachada sudoeste do Bloco B.

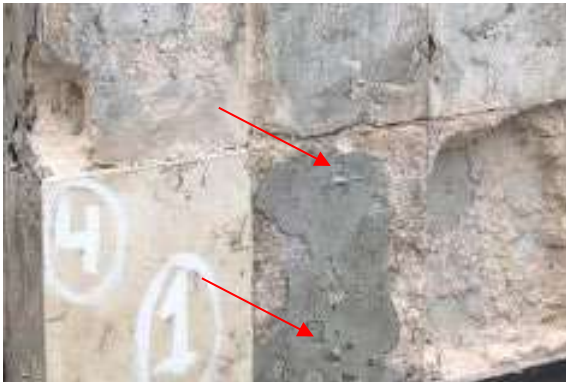
Figura 1 – Posição dos arames após remoção das placas

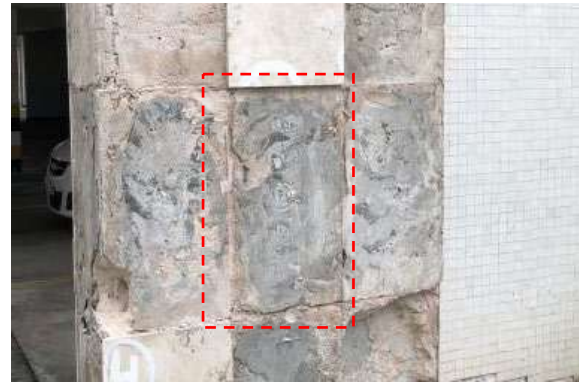
Figura 2 – Remanescente de argamassa em toda a área da placa removida

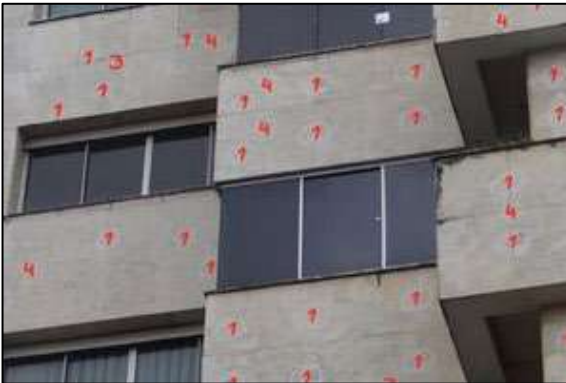
Figura 3 – Mapeamento de danos na fachada

Também foram identificadas falhas nos rejuntes, propiciando regiões preferenciais para o ingresso de umidade e outros agentes agressivos na estrutura (Figura 3); deslocamento das rochas com desagregação da camada argamassada de suporte (Figura 4); deslocamento decorrente de corrosão das armaduras dos pilares (Figura 5 e Figura 6); presença de cupins em bolsões da camada de revestimento (Figuras 7 a 9) e descolamento parcial (Figura 10).

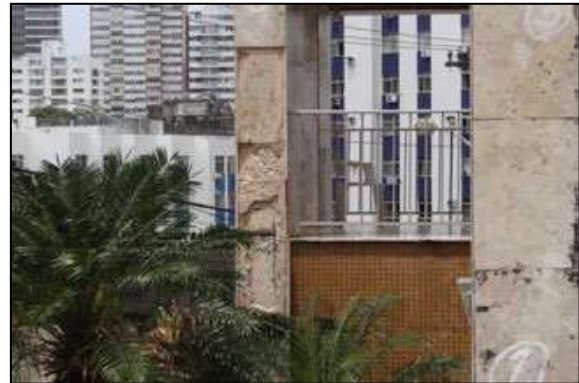
Figura 4 – Desplacamento do revestimento

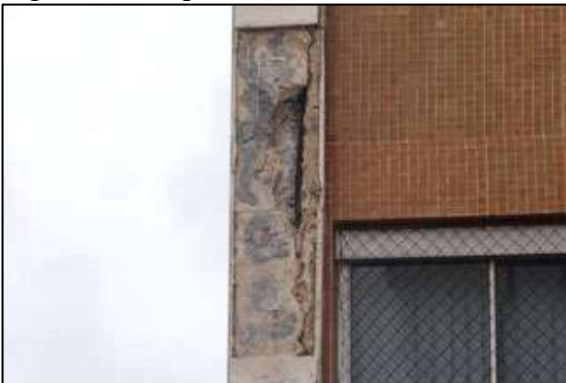
Figura 5 – Corrosão nos pilares

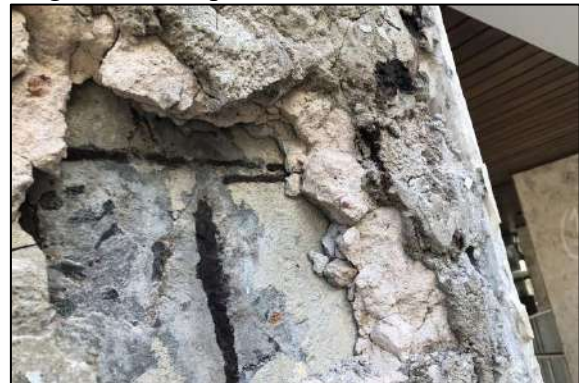
Figura 6 – Desagregação da argamassa

Destaca-se a baixa qualidade da camada argamassada, com alta pulverulência e baixa resistência à abrasão, desagregando-se facilmente ao toque, situação usualmente encontrada quando há uso excessivo de argilominerais no traço da argamassa.

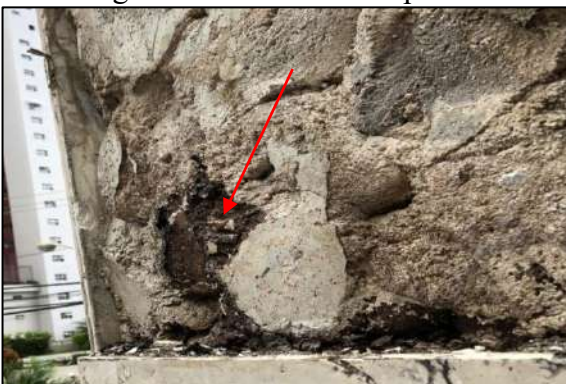
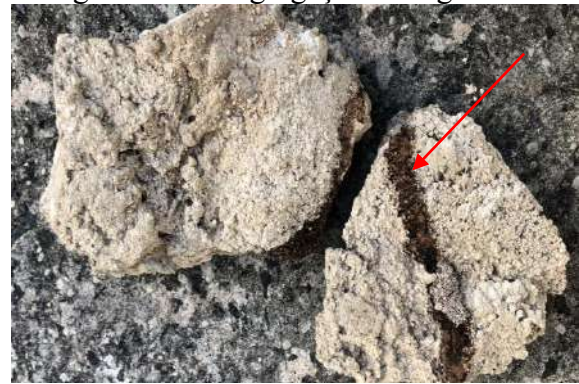
Figura 7 – Trilhas de cupim no revestimento

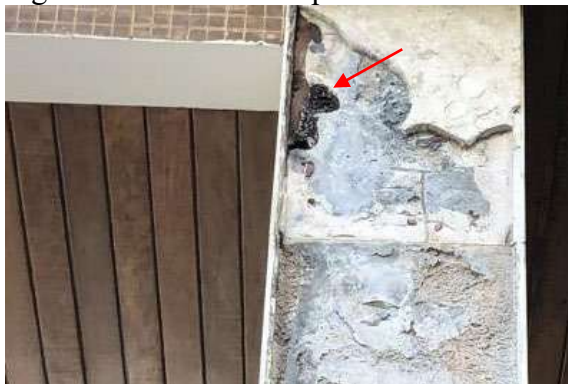
Figura 8 – Detalhe das trilhas de cupim

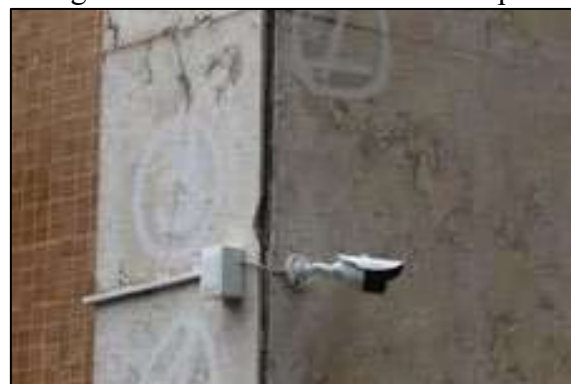
Figura 9 – Presença de ninhos e trilhas de cupim próximo ao forro de madeira

Como pode ser visto em detalhe na Figura 9, as trilhas de cupim no revestimento se iniciam próximas ao forro do pavimento térreo, que é de madeira. Acredita-se que tais insetos tenham sido atraídos para o forro e encontraram, nas frestas e vazios do revestimento argamassado, espaços para se movimentar e construir seus ninhos.

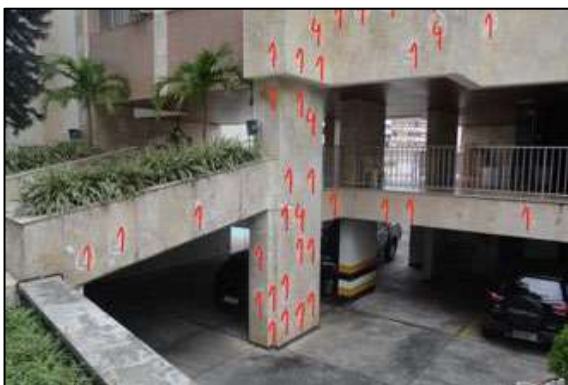
Figura 11 – Mapeamento de danos na fachada

Na Torre B foram identificados danos semelhantes aos apresentados na Torre A, com problemas de rejunte e som cavo (Identificados com código 1 na Figura 11); deslocamento com corrosão (Figura 12); desagregação da argamassa, com excessiva espessura da camada argamassada (15 cm) sem qualquer tipo de reforço (Figura 13); manchamento pontual da superfície, decorrente da oxidação de fixadores com material inadequado que foram utilizados em intervenções anteriores (Figura 14) e detalhes do sistema antigo sistema de fixação com grampos colados no tardo das pedras (Figura 15 e Figura 16).

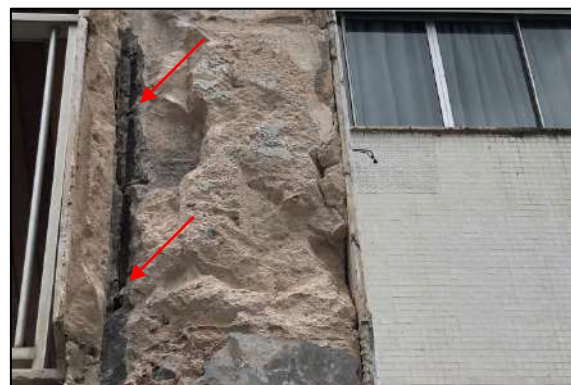
Figura 12 – Deslocamento e corrosão

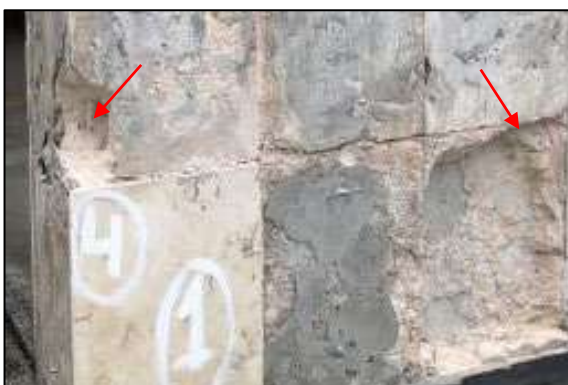
Figura 13 – Desagregação da argamassa

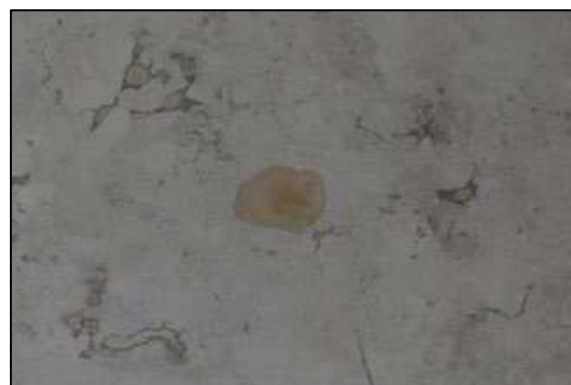
Figura 14 – Manchamento de superfície

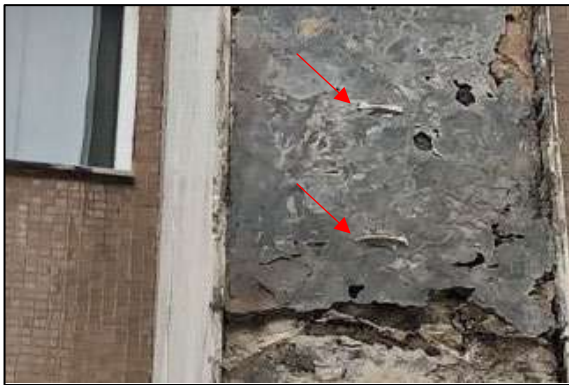
Figura 15 – Antiga fixação da placa

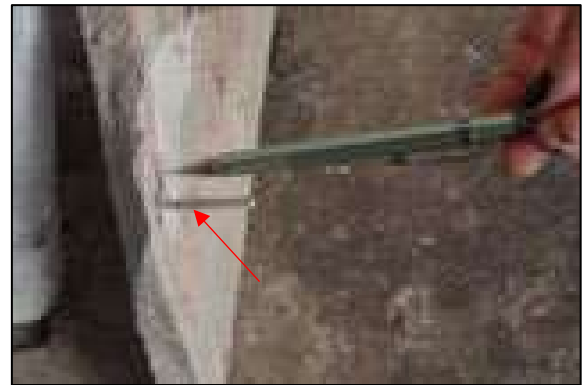
Figura 16 – Antigos arames de fixação

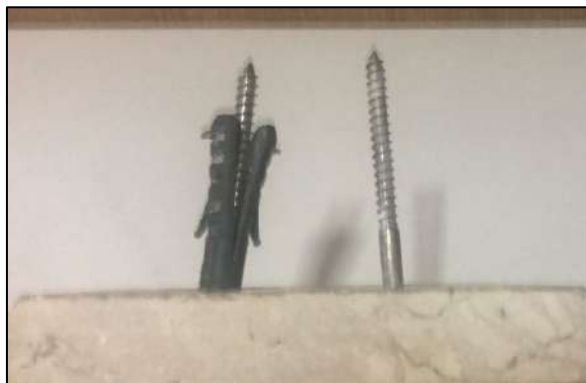
Figura 17 – Parafuso e bucha de fixação

A partir das análises realizadas, recomenda-se que seja reforçada a fixação de todas as placas de mármore com parafusos de aço inoxidável com cabeça chata, inseridos em buchas de nylon previamente posicionadas na camada argamassada (Figura 17). É importante que, durante o processo de fixação dos parafusos nas placas, seja feito um furo com diâmetro maior que o da cabeça do parafuso numa profundidade suficiente para que esta possa penetrar na rocha e possibilitar o preenchimento do vazio com resina epoxídica de tonalidade próxima à das placas (Figura 18), garantindo um acabamento estético adequado.

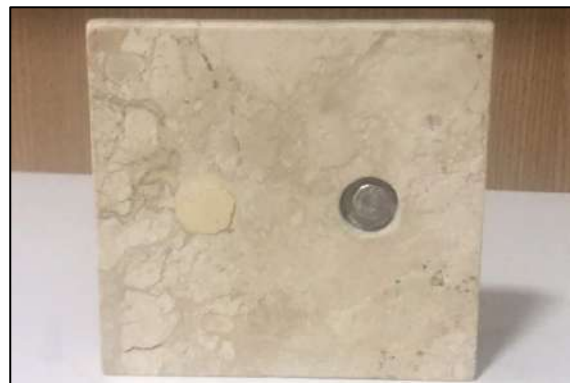
Figura 18 – Revestimento com resina

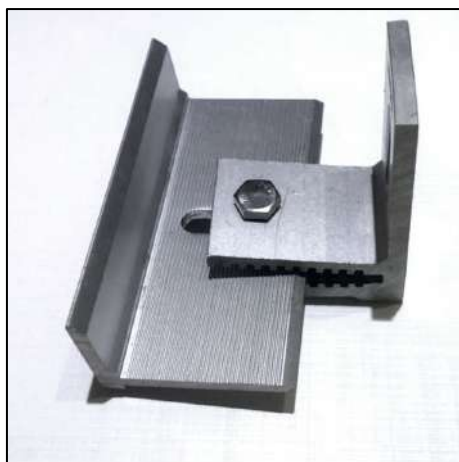
Figura 19 – Inseto metálico

Cabe destacar que a solução proposta é considerada adequada em função do revestimento já estar aderido à estrutura, servindo como reforço para garantia da aderência das placas de rocha. No caso de novas estruturas, deve-se seguir o preconizado pela NBR 15846 (ABNT, 2010), que determina a fixação de placas pétreas por meio de insertos metálicos, caracterizando assim um sistema de revestimento não aderido (Figura 19 e Figura 20).

É importante que os insertos sejam fabricados em aço ABNT 316 (AISI 316), adequados para atmosferas urbanas, marítimas e industriais que contenham cloretos, como é o caso da cidade de Salvador. A fixação dos suportes no tardo das placas pode ser feita de forma química, com adesivo

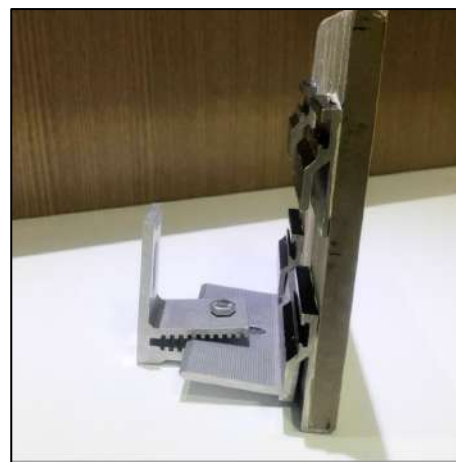
Figura 20 – Suportes de fixação

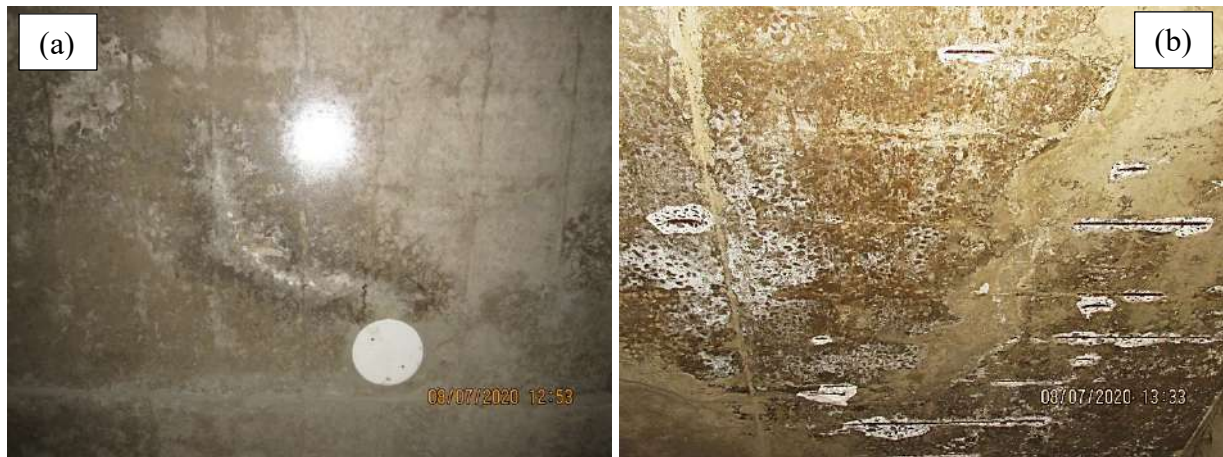
Figura 1. Registros fotográficos das anomalias formadas por lixiviação na estrutura da laje do 1º nível da garagem: a) eflorescências na laje L12; b) estalactites na laje L10.

Quando não há um sistema de impermeabilização que garanta a estanqueidade do local, há o surgimento de anomalias no elemento. Assim, a estrutura da garagem apresenta manchas esbranquiçadas, denominadas eflorescências (como ilustrado na Figura 1.a), e, quando em intensidade e frequência, há formação das estalactites (observáveis na Figura 1.b), o que também foi identificado na laje da garagem.

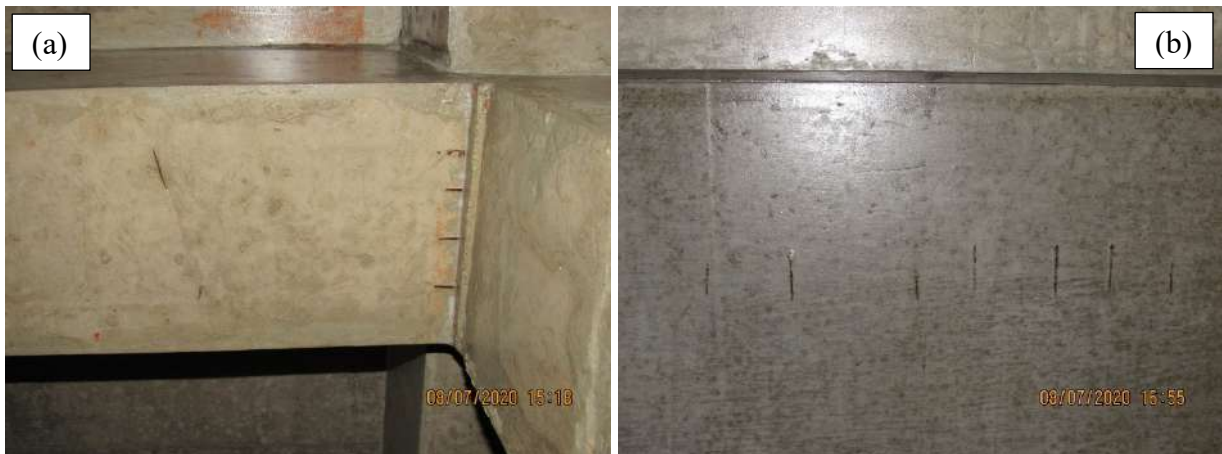
Figura 2. Registros fotográficos das anomalias associadas a causas intrínsecas à estrutura: a) exposição das armaduras na viga V1b, localizada no primeiro nível da garagem; b) exposição das armaduras na laje L12, no segundo nível da garagem.

Aliadas à falha de estanqueidade, foram identificadas falhas que se associam a causas intrínsecas, uma vez que há a exposição de armaduras devido à falta de cobertura do concreto destinado à proteção da armadura, como demonstrado na Figura 2. Isso caracteriza a ocorrência de uma falha na etapa de execução da estrutura, além da concentração de gases no ambiente pela falta de ventilação do local.

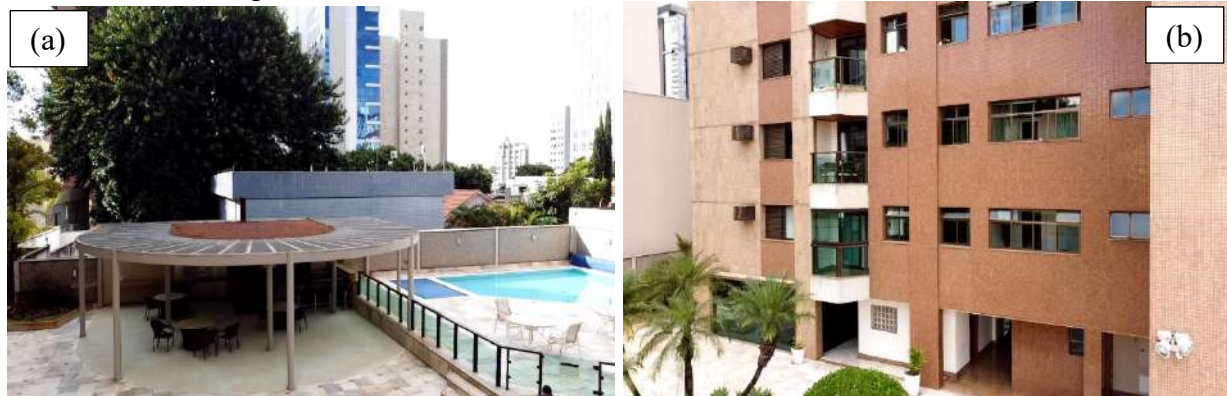
Figura 3. Pavimento Pilotis, que se encontra acima do 2º nível da garagem: a) local onde serão tratadas as falhas de estanqueidade da laje do 2º nível da garagem e após teste de percussão no piso; b) vista de pilares existentes no pavimento pilotis.

Considerando que os pilares de sustentação da edificação se encontram no pavimento pilotis, como demonstrado pela Figura 3.b, não é possível conceber um programa de reparação sem que haja a avaliação dessa estrutura. Indicou-se realizar a avaliação do estado atual da estrutura mediante remoção de parte do revestimento.

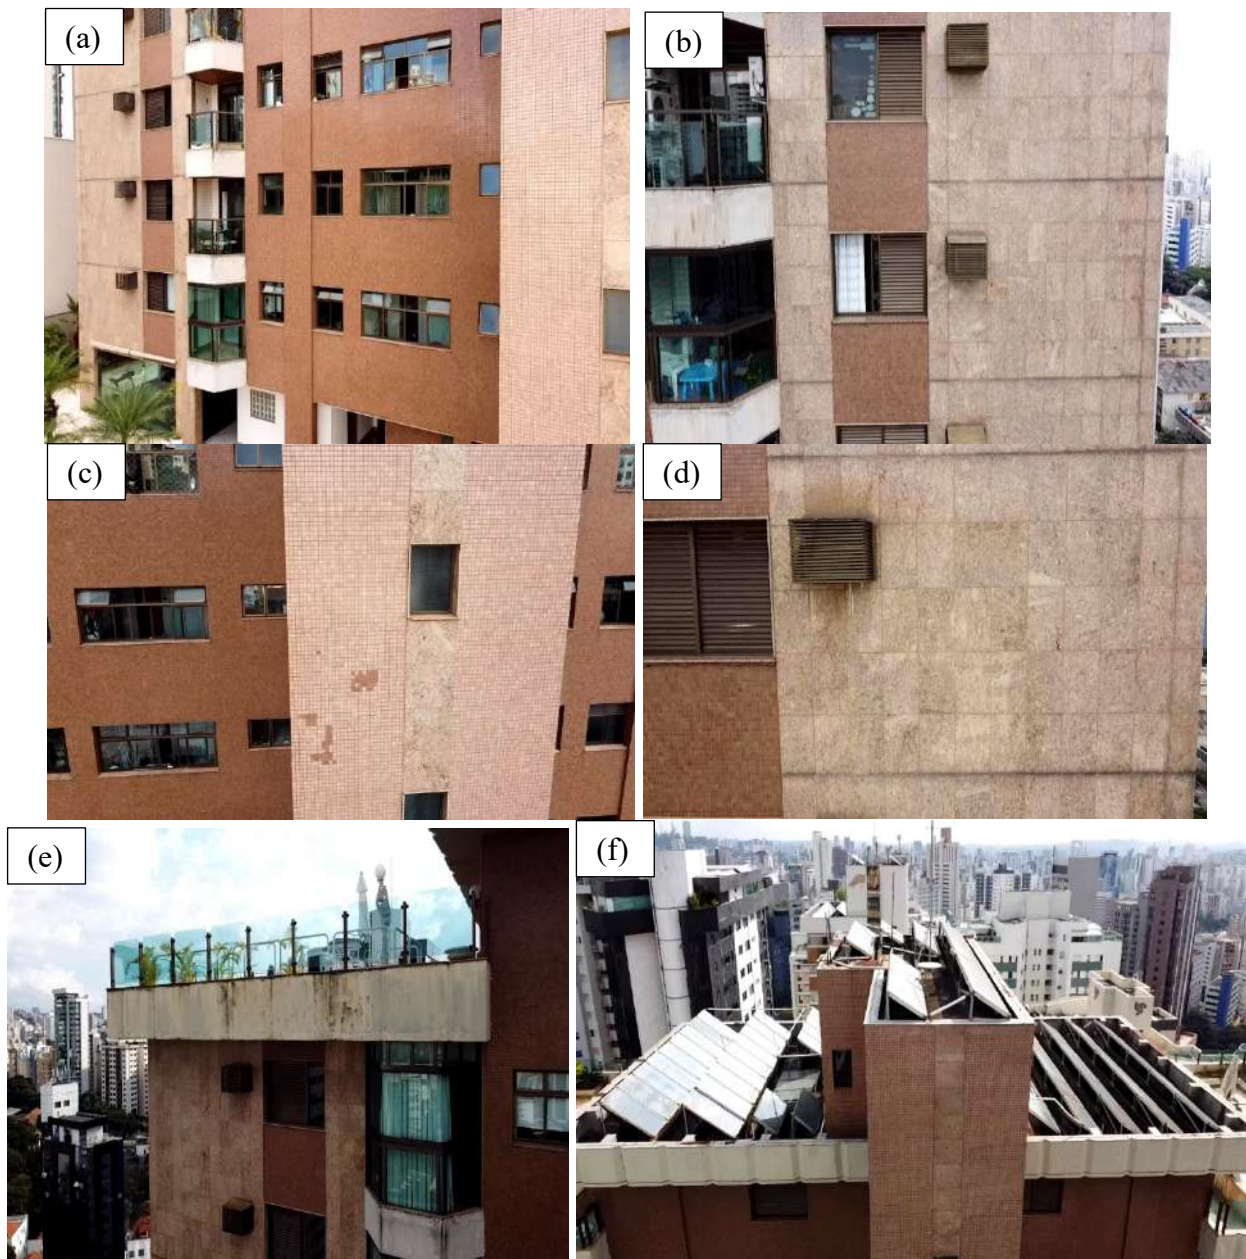
Figura 4. Vistorias da fachada capturada com o auxílio de drone: a) vista da fachada posterior; b) revestimento em pedras de granito; c) na fachada já houve recomposição do revestimento em pastinha que se deu em outra tonalidade; d) manchas no revestimento das pedras. Indica-se a realização do teste a percussão para verificação da aderência das peças; e) devido à presença de manchas e trincas, é necessário realizar a quebra do material ou um ensaio de potencial de corrosão, de modo a aferir as barras de aços no interior do concreto; f) vista da cobertura.

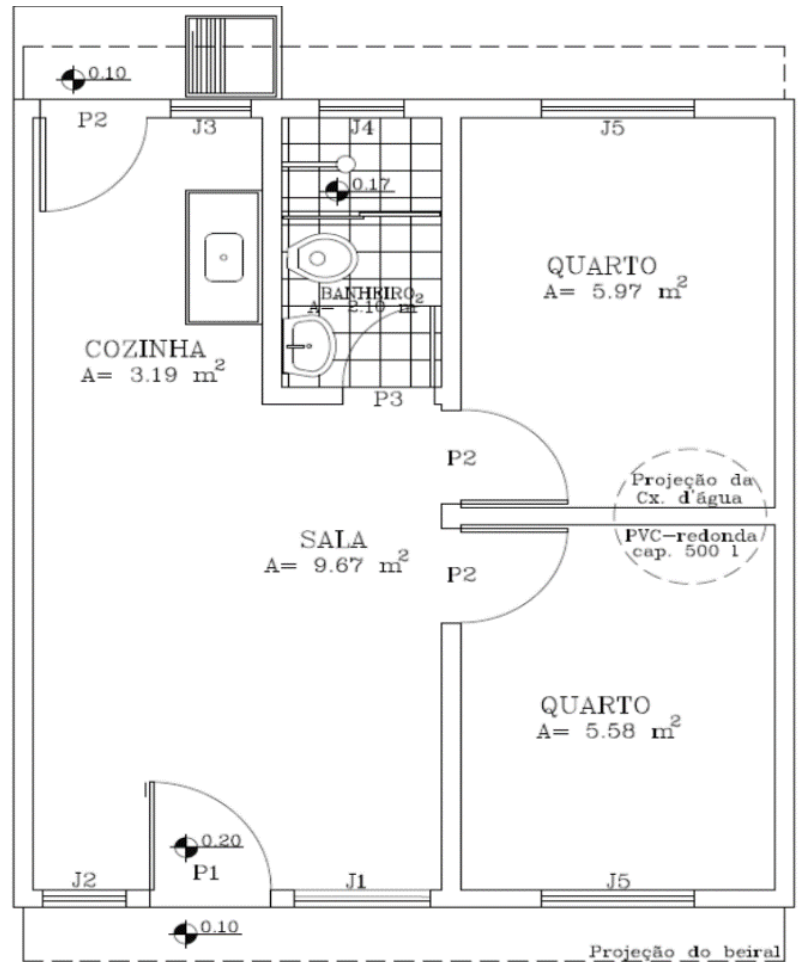
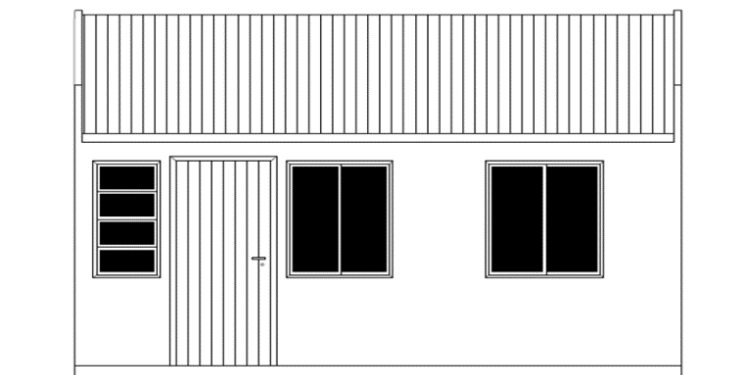
PLANTA BAIXA

FACHADA FRONTAL

Figura 1: Projeto executivo arquitetônico das residências (fonte: Prefeitura Boa Vista do Buricá/RS)

As obras escolhidas para o desenvolvimento de estudo de caso são classificadas como habitação de interesse social do município de Boa Vista do Buricá/RS. Estas residências totalizam 14 edificações idênticas em seu projeto original (Figura 1) com 30m² e algumas sofreram alterações posteriores à entrega aos moradores (Figura 2).

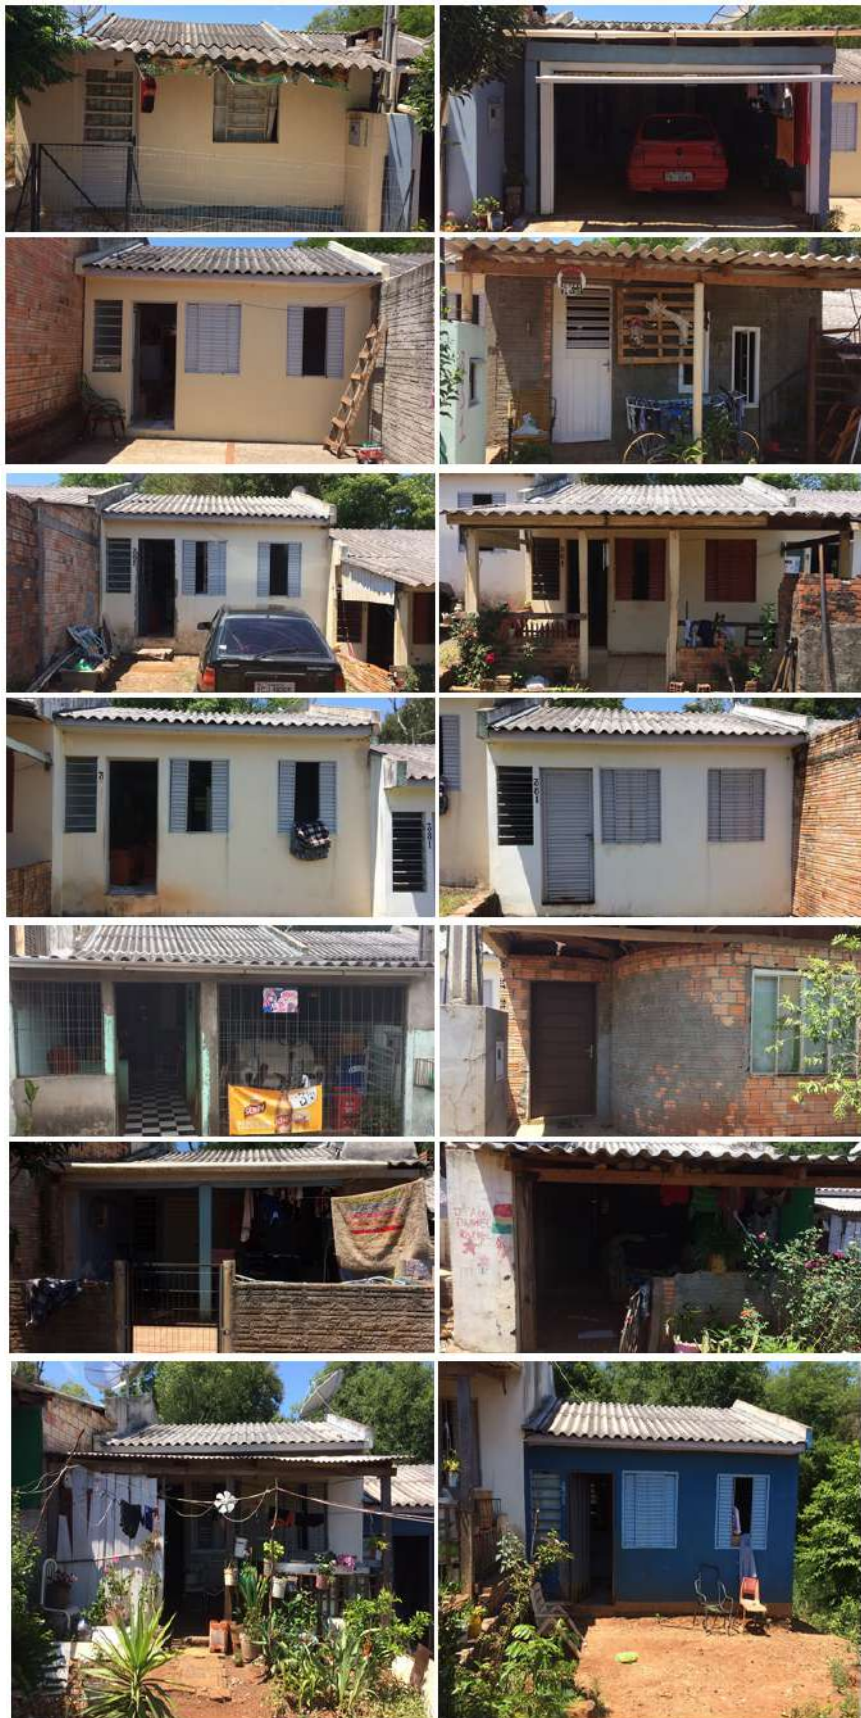
Figura 2: Situação atual das residências de habitação de interesse social

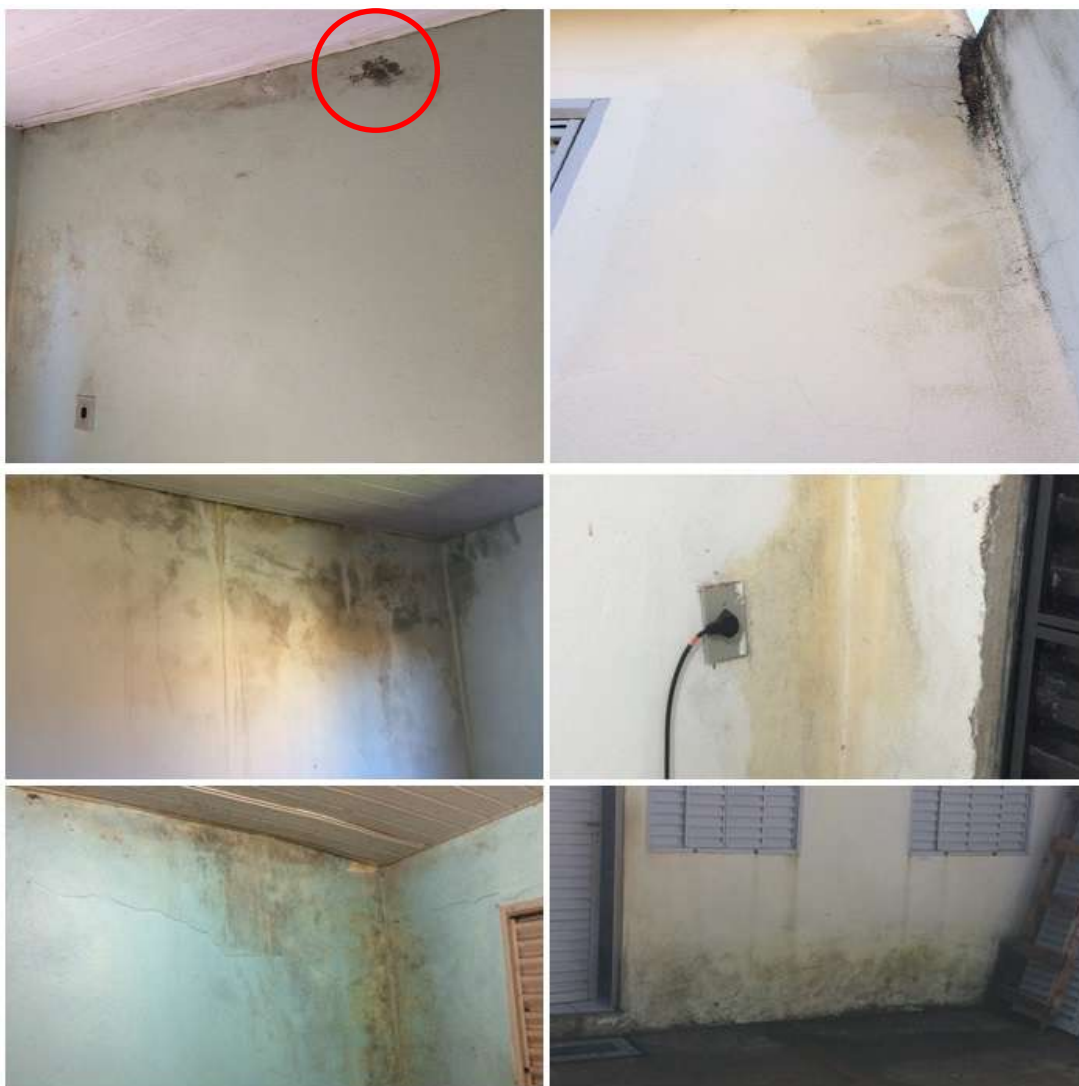
Figura 4: Exemplo de manchas de mofo nas residências

Segundo Lersch (2003) o mofo e o bolor são fungos que se proliferam em ambientes que contém umidade. Essa manifestação causa alterações estéticas, como formação de manchas escuras (Figura

A causa da presença deste tipo de manifestação é dada a partir da combinação entre superfícies expostas à umidade e com pouca luz. Para recuperação é necessário a retirada de pintura e aplicação de produto selador, e após a secagem é possível realizar a pintura novamente. Para situações mais leves, a superfície pode ser limpa com produtos desinfetantes que evitam a proliferação deste tipo de fungos.

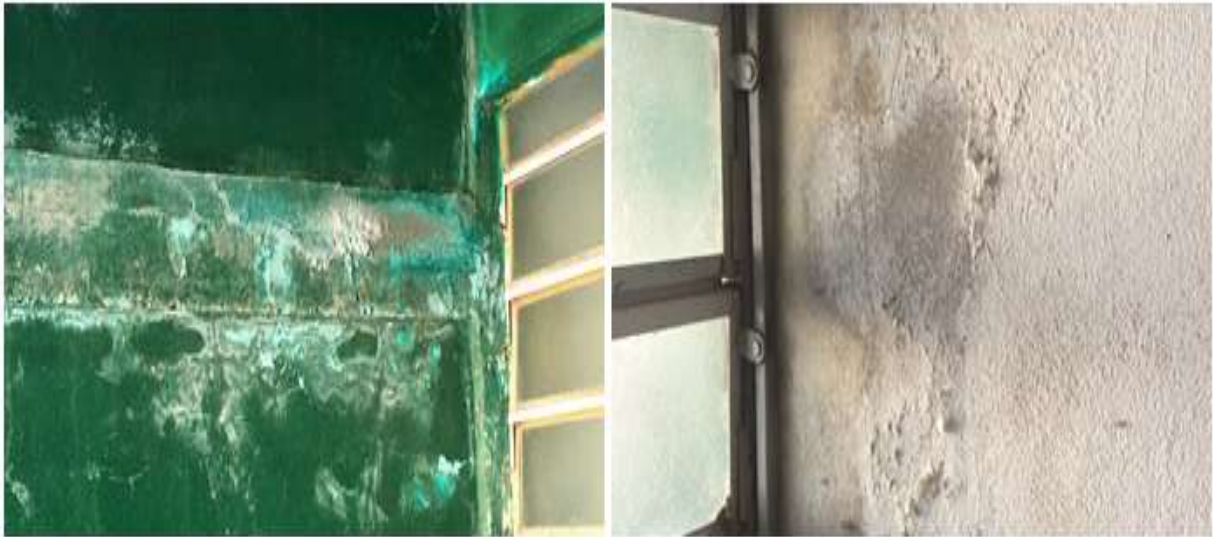
As eflorescências (Figura 5) são formações de depósitos salinos na superfície das paredes, migrados do interior da argamassa/alvenaria pela umidade, causando manchas brancas e até mesmo o descolamento da pintura (VERÇOZA, 1991).

Figura 5: Exemplo de eflorescências nas residências analisadas.

O procedimento adotado para reparar essa manifestação patológica pode partir da limpeza local com auxílio de escova de aço e água em abundância, assim como utilização de produto químico em solução para retirada dos sais cristalizados (UEMOTO, 1988).
