CONPAT2021 BRASIL

XVI CONGRESO LATINOAMERICANO DE PATOLOGÍA DE LA CONSTRUCCIÓN y
XVIII DE CONTROL DE CALIDAD EN LA CONSTRUCCIÓN

19, 20 Y 21 DE OCTUBRE DEL 2021

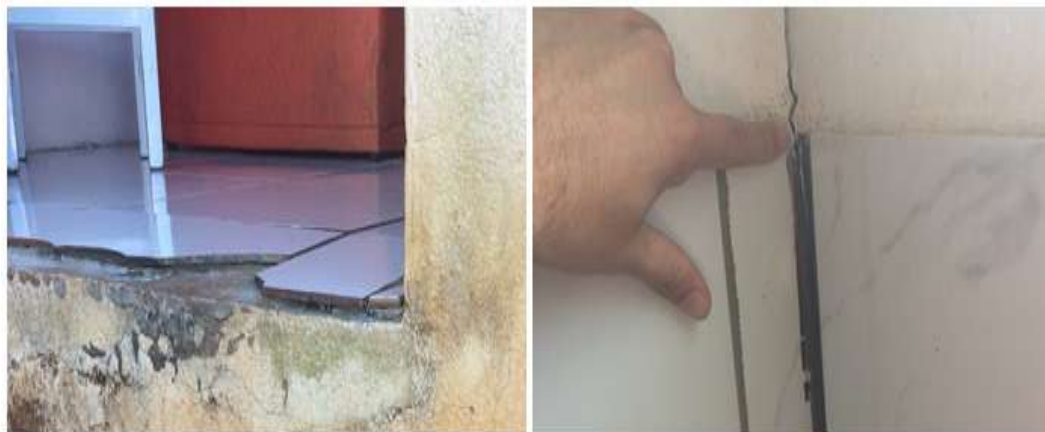
O problema relacionado ao deslocamento de cerâmicas pode ser originado por uma combinação de fatores, entretanto, durante a inspeção presencial notou-se a presença de umidade na região com falha (Figura 6). Essa manifestação foi pouco encontrada devido ao baixo uso revestimento de piso cerâmico, uma vez que foi especificado somente para a área do banheiro pelo projeto original.

Figura 6: Exemplo de descolamento de cerâmica

Este fenômeno ocorre devido a dilatação higroscópica dos materiais, provocando modificações na estrutural, aumentando o volume e consequentemente, o descolamento na interface argamassa/cerâmica (SILVA e JANOV, 2018).

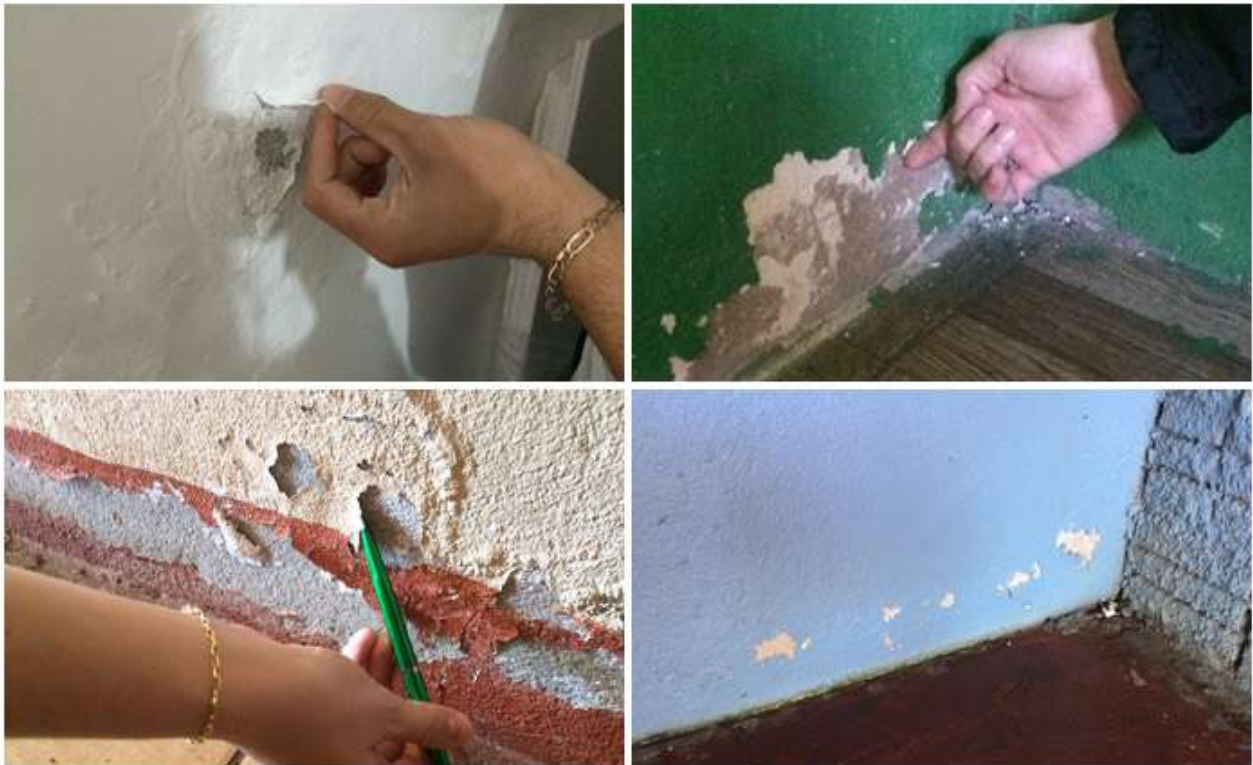
Conforme Hussein (2013), os problemas com o sistema de pintura, como o aparecimento de bolhas, manchas e descascamento (Figura 7), podem surgir por diferentes causas, como a aplicação inadequada da tinta e/ou preparação da base, o tempo de secagem insuficiente de cada camada e a presença de umidade.

Figura 7: Exemplos de manifestações referentes ao sistema de pintura nas residências.

Os moradores informaram que a pintura é refeita em períodos curtos de tempo, pelo descolamento de tinta ou pela tentativa de reparar as manchas frequentes, entretanto essa solução não resolve o problema, já que a origem da umidade não é tratada.

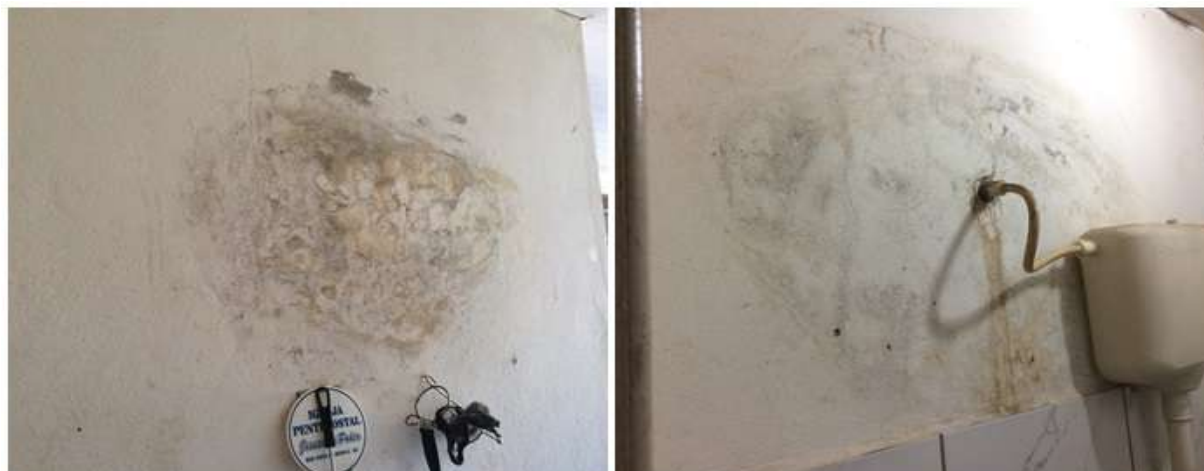
Em dez residências foram encontrados problemas originados por vazamentos do sistema hidráulico (Figura 8) que resultam em demais manifestações patológicas, como manchas e descolamento da pintura. A norma de desempenho (ABNT NBR 15575, 2021) estabelece que as edificações precisam garantir conforto e segurança aos usuários, a partir de sistemas executados de forma correta.

Figura 8: Exemplos de vazamentos de tubulação hidráulica nas residências.

Neste caso em especial, a umidade presente é gerada por um fenômeno atípico, sendo classificada como acidental. Desta forma, é essencial a reparação do problema da fonte de vazamento da tubulação hidráulica, através da

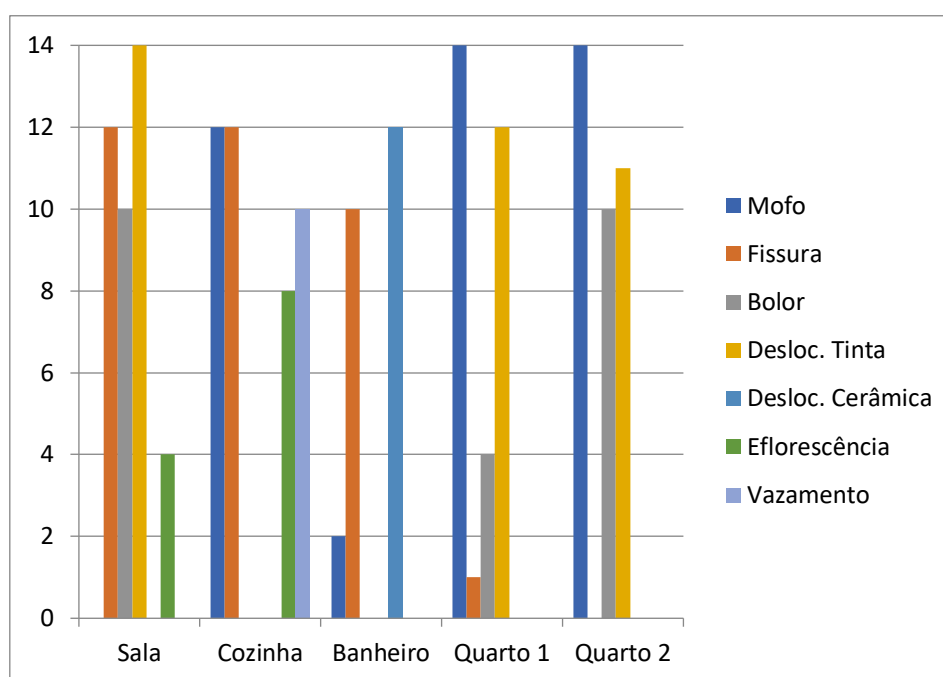
Como forma de visualizar a ocorrência foi realizado um levantamento das manifestações patológicas presentes em cada cômodo da edificação, como mostra a Figura 9.

Figura 9: Relação das manifestações patológicas encontradas nos cômodos das residências.

Em entrevista com os moradores, foi relatado que o maior incômodo é em relação a alta presença de mofo. Como constatado na Figura 9, o mofo está presente em todas as residências em especial nos quartos, com possibilidade de danos à edificação como também à saúde dos usuários. Um desenho esquemático (Figura 10) foi gerado como forma de visualizar melhor as ocorrências de manifestações patológicas, combinado aos dados da Figura 9.

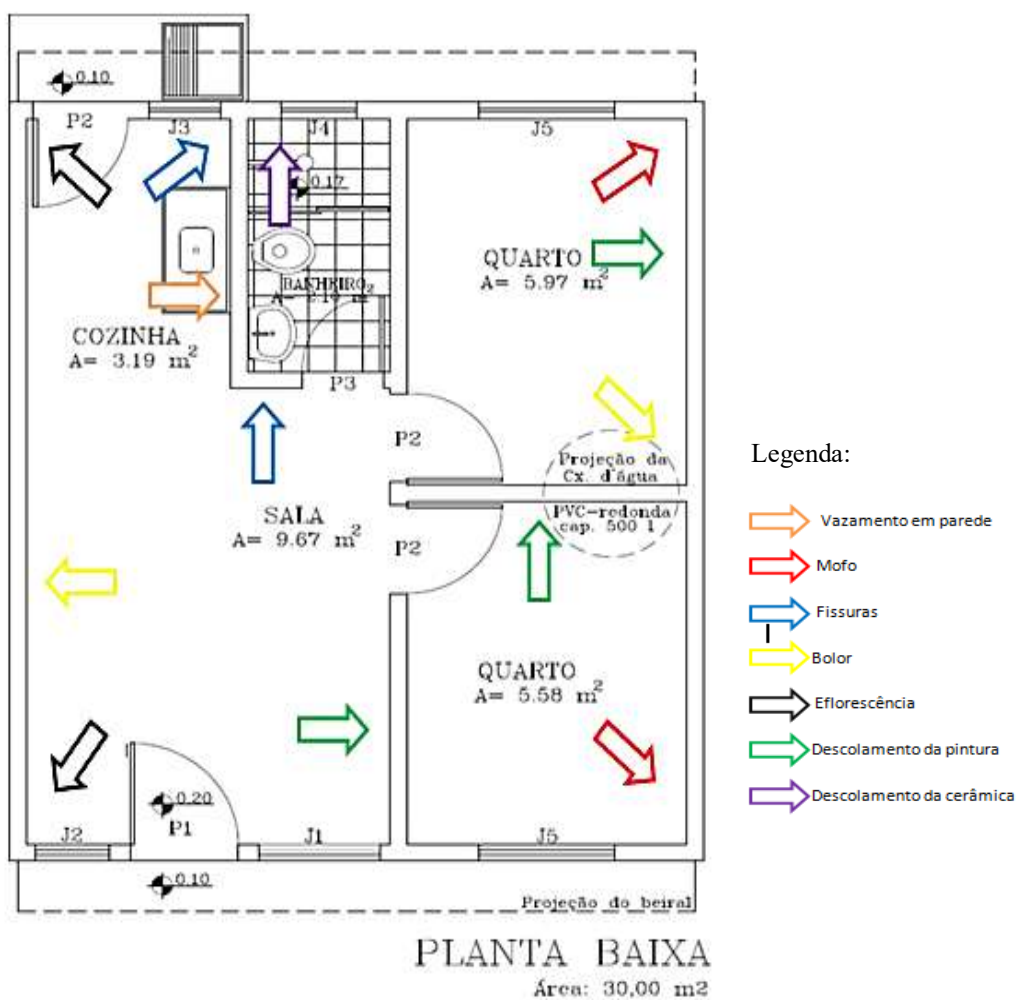
Figura 10: Mapeamento das manifestações patológicas averiguadas.

A partir do levantamento *in loco* constatou-se que algumas manifestações patológicas ocorridas nos dormitórios podem ser oriundas de vazamentos do reservatório superior, locado sobre a parede divisória (Figura 10). Ainda, pode-se mencionar que manifestações patológicas encontradas na sala de uma residência, pode influenciar no surgimento de manifestações nos quartos da edificação vizinha, uma vez que as casas são geminadas, ou seja, compartilham uma mesma parede.

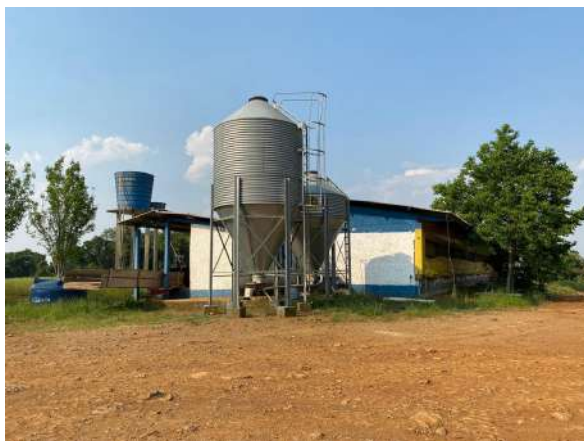
Nesse estudo foram avaliadas três obras que trabalham na área da suinocultura na região de Concórdia - SC, as três foram feitas com pilares pré-moldados, porém duas delas mais antigas e outra mais recente. Estas obras estão identificadas por Edificação A, Edificação B e Edificação C. A Edificação A (Figura 4) é uma creche de suínos, localizada no interior de Concórdia-SC na comunidade de Cachimbo, possui 693m² dividida por três repartições, que alojam em média 2 mil filhotes de suínos. A edificação foi construída no ano de 2009, a estrutura foi executada uma parte em pré-moldado e outra parte in loco, o concreto não era usinado, era feito na própria empresa, sem valor certo para o cobrimento nominal. Os elementos de vedação externos foram feitos com pedra ardósia e internos alvenaria. O proprietário relata que começou ter problemas com patologias em torno de três anos de uso.

Figura 4 – Fachada da edificação A

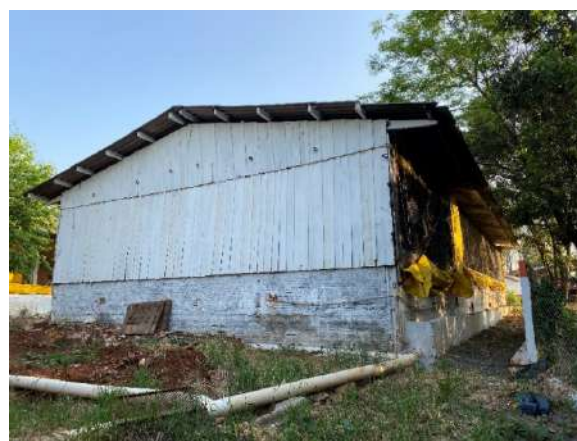
A Edificação B (Figura 5) em estudo foi construída no ano de 2004 possui 180 m², dividida em quatro repartições. A estrutura foi feita com pilares pré-moldados, o concreto não era usinado, era feito na própria empresa, mas essa empresa se preocupava em fazer um traço 1:2:3 (cimento, areia, brita), querendo atingir os 25 MPa e o cobrimento nominal de 2cm. Os elementos de vedação externos e internos foram alvenaria junto com madeira.

Figura 5 – Fachada da edificação B

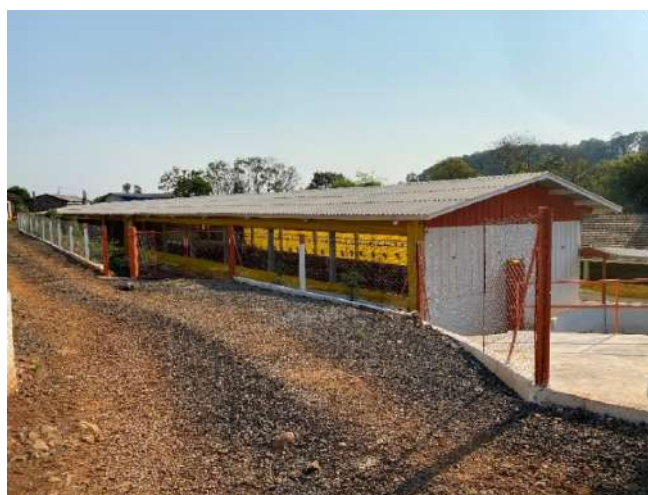
A Edificação C (Figura 6) foi construída em 2019, possui um ano de uso, com 560 m², dividida em três repartições. A estrutura foi feita com pilares pré-moldados, projetada pela mesma empresa da Edificação B, porém o concreto foi usinado, com ensaios que comprovavam os 25 MPa, com cobrimento de armadura de 2 cm. Os elementos de vedação externos e internos foram alvenaria junto com madeira.

Figura 6 – Fachada da edificação C

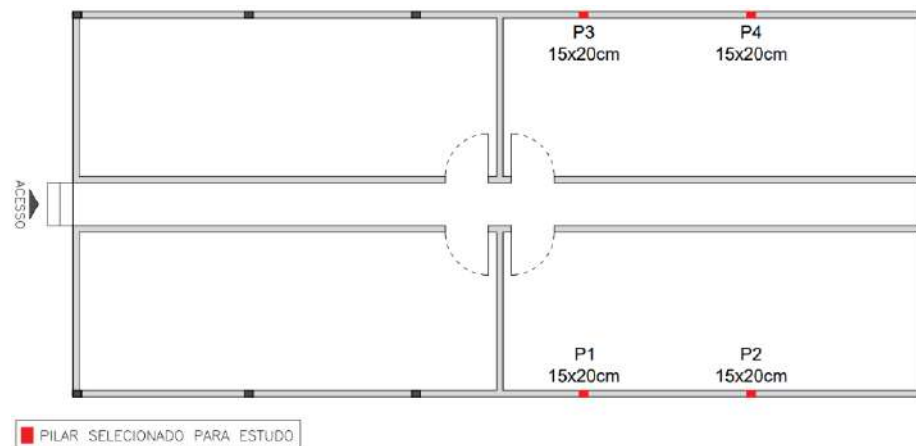
Figura 8 – Pilares da edificação B selecionados para estudo

Na Edificação B, foram selecionados quatro pilares pré-moldados P1, P2, P3 e P4 para a realização do ensaio de resistividade elétrica, e o P1 para ensaio de carbonatação. Todos os pilares apresentavam as mesmas características, sem manifestações patológicas, mesmo sendo uma estrutura mais antiga.

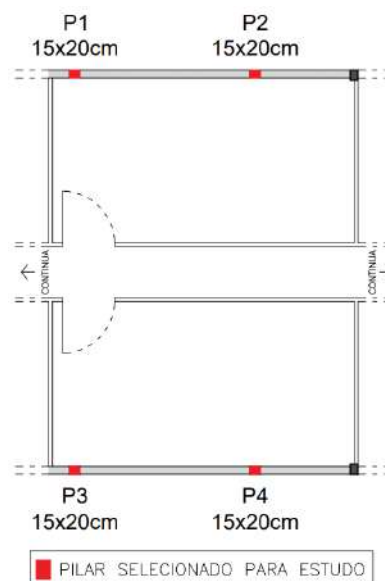
Figura 9 – Pilares da edificação C selecionados para estudo

Já na Edificação C os pilares pré-moldados selecionados foram P1, P2, P3 e P4, de forma centralizada, onde todos ficam expostos as mesmas condições para a realização do ensaio de resistividade elétrica, e nessa edificação não foi realizado ensaio de carbonatação, por ser uma estrutura nova. A Figura 7, a Figura 8 e a Figura 9 apresentam as plantas baixas com a localização dos pilares.

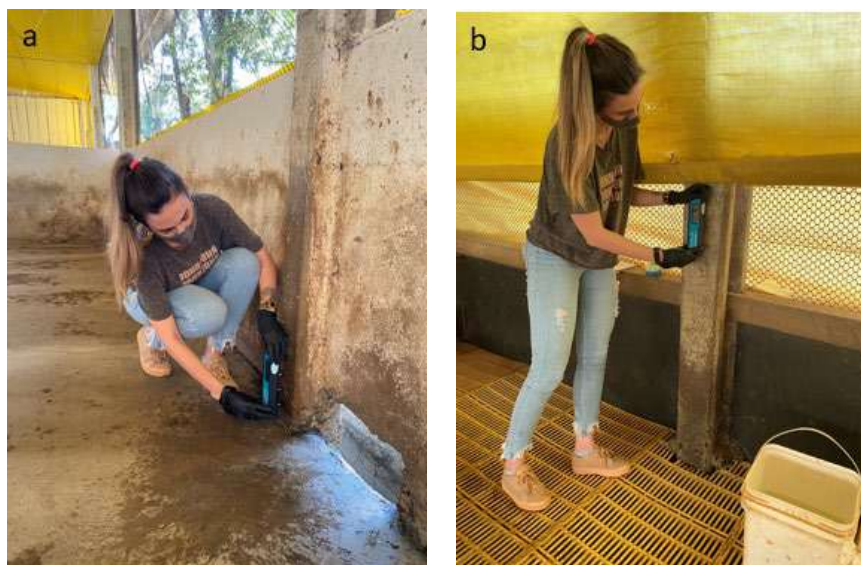
Todos os ensaios para medir a resistividade elétrica foram realizados na parte de dentro das edificações, utilizando o equipamento Resipod da marca Proceq, seguindo todas as instruções do manual. As medições foram realizadas na parte inferior dos pilares onde tinha contato direto com os dejetos e à um metro de altura aonde era exposto com os gases. A Figura 10 mostra as alturas que foram realizados os ensaios.

Figura 10 – Teste de resistividade elétrica sendo realizado na parte inferior (a) e a um metro de altura (b) dos pilares

A área analisada foi molhada, seguindo as instruções do manual e foram feitas três leituras no mesmo local. A partir das leituras foram realizadas médias aritméticas na parte inferior e acima, em cada pilar escolhido de cada edificação.

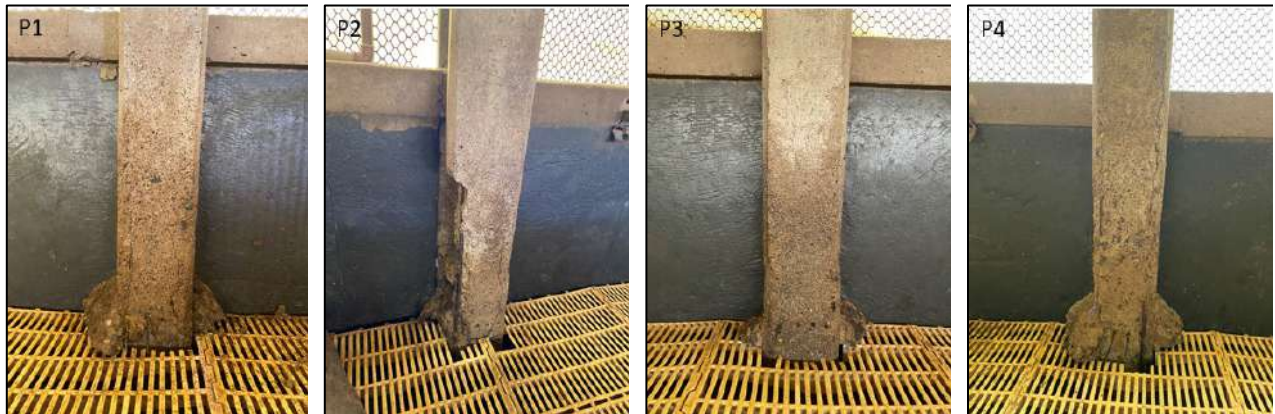
Na Edificação A, foram observadas que os pilares apresentavam fissuras aparentes, deslocamento do cobrimento de concreto, armaduras expostas, aspecto muito poroso, facilitando a entrada de gases presentes no local, resultando no surgimento de manifestações patológicas. A Figura 11 apresenta o aspecto visual dos pilares P1, P2, P3 e P4 da edificação.

Figura 11 – Aspecto visual dos pilares da edificação A

Os pilares P1, P3 e P4 apresentam um acúmulo de concreto na parte inferior, isso foi feito após a colocação dos pilares no local, para fixar melhor o piso ripado do crechário.

O pilar P2 é um dos pilares que não foi colocado concreto embaixo dele para segurar o piso ripado, pois ele estava no meio de dois pilares que seguravam. Ele é o pilar mais danificado na inspeção visual, sofrendo maior impacto dos suínos. Entre eles a gordura animal presente nos dejetos podem reagir com o hidróxido de cálcio, havendo reação de saponificação, produzindo glicerol e sal de ácidos graxos, reduzindo o pH e favorecendo a decomposição química da pasta e a corrosão da armadura (Andrade, 2005).

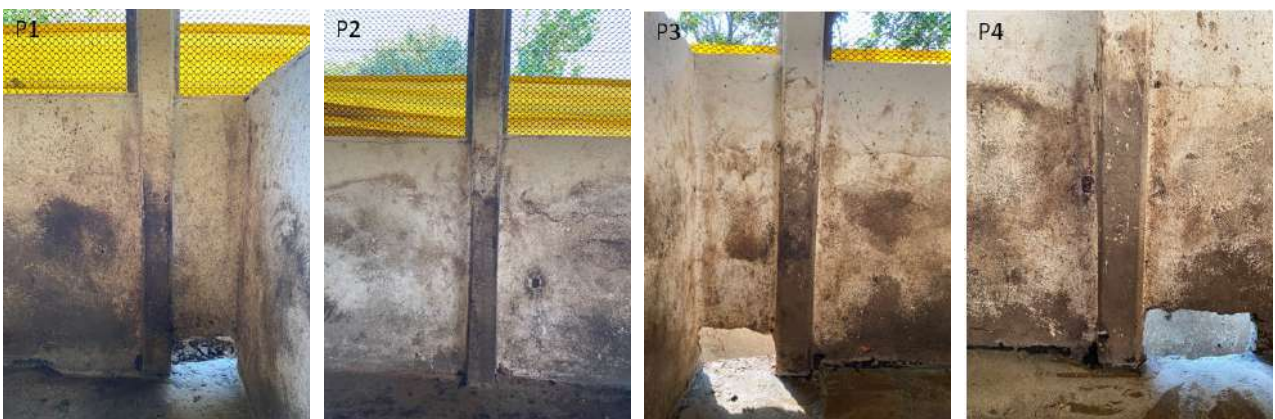
Na Edificação B, mesmo tendo mais tempo de utilização das três edificações, com dejetos de porcas em gestação, não tinha manifestações patológicas visuais graves, mesmo estando expostos aos mesmos agentes físicos e químicos. O concreto possivelmente era melhor dessa edificação, menos impermeável podendo resistir melhor a ambientes agressivos, conforme explica Andrade (2005). A Figura 12 apresenta a face interior dos pilares P1, P2, P3 e P4 da edificação.

Figura 12 – Aspecto visual dos pilares da edificação B

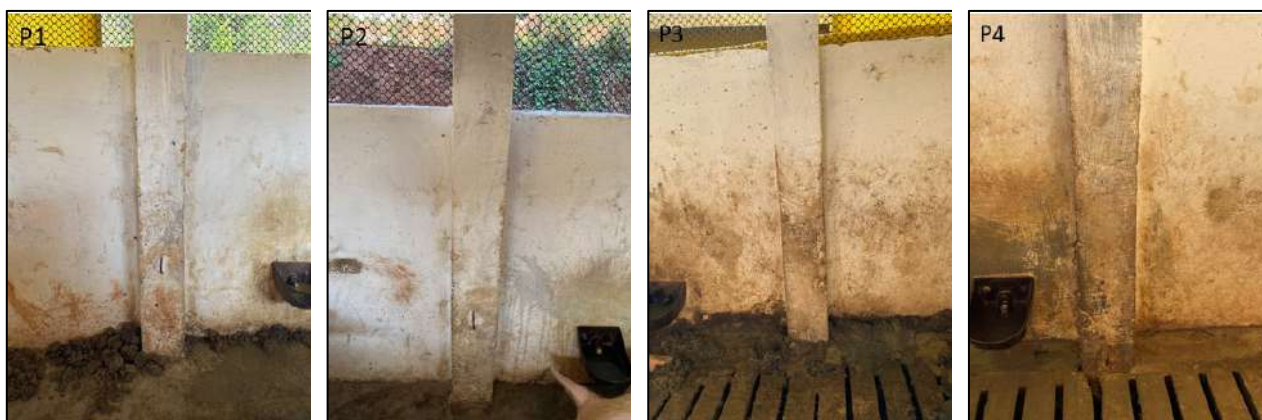
Já a Edificação C, por ter menos de um ano de uso, também não apresentava nenhuma manifestação patológica visual, por ser uma estrutura nova e ser feito com um concreto com uma dosagem adequada. A Figura 13 apresenta a face interior dos pilares P1, P2, P3 e P4 da edificação.

Figura 13 – Aspecto visual dos pilares da edificação C

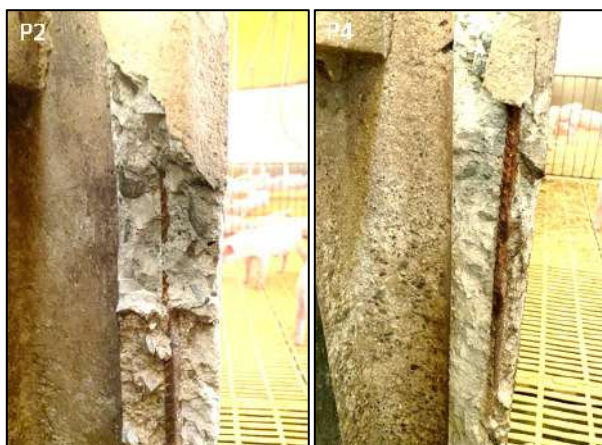
Os dois pilares da Edificação A, onde foram realizados os ensaios de profundidade de carbonatação, já apresentaram corrosão na armadura quando feita a extração do concreto (Figura 14). Permanecendo incolor, o ensaio comprovou a presença de carbonatação total nas suas estruturas, com espessuras indicadas na Tabela 1. Além disso, observou-se que, mesmo a Edificação B não apresentando tantas manifestações patológicas visuais quanto a Edificação A, seu pilar apresentou carbonatação, o que indica pH abaixo de 9 (Figura 15).

Figura 14 – Pilar P2 e P4 da edificação A após aspersão de fenolftaleína.

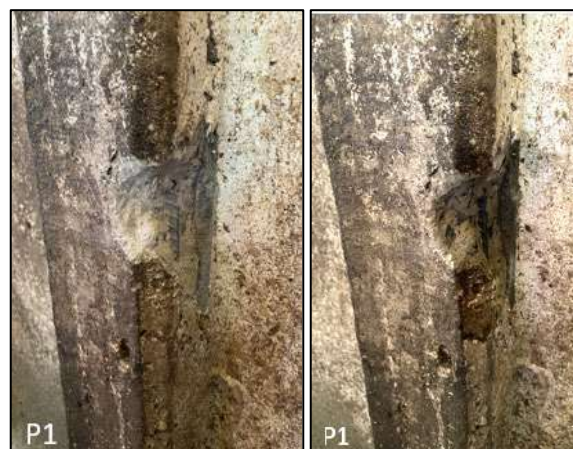
Figura 15 – Pilar P1 da edificação B antes e após aspersão de fenolftaleína.

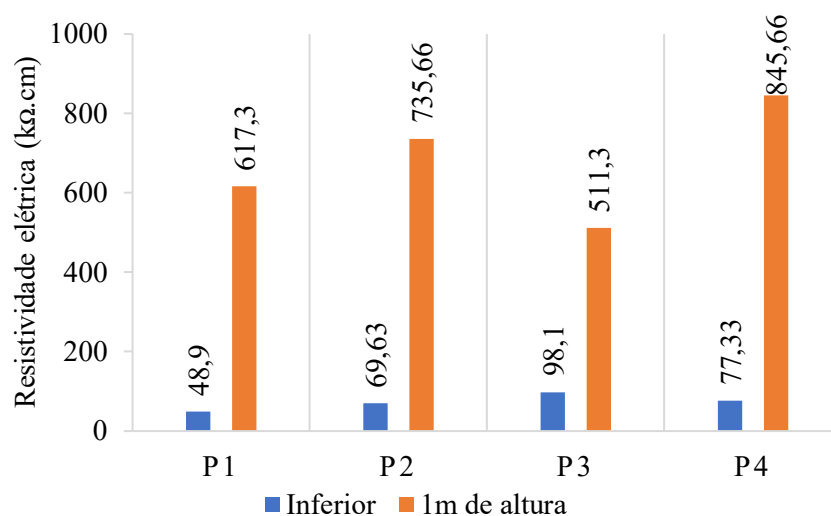
A Edificação A foi a mais afetada nos pilares, pelos dejetos e gases, mesmo não sendo a estrutura mais antiga, e apresentou uma grande diferença no resultado da resistividade elétrica quando comparadas a parte inferior e a um metro de altura (Figura 16). Isso pode ser ocasionado pelo concreto não ser usinado, sem um traço correto e devido à falta de controle da espessura do cobrimento da armadura.

Figura 16 – Resistividade elétrica dos pilares da edificação A

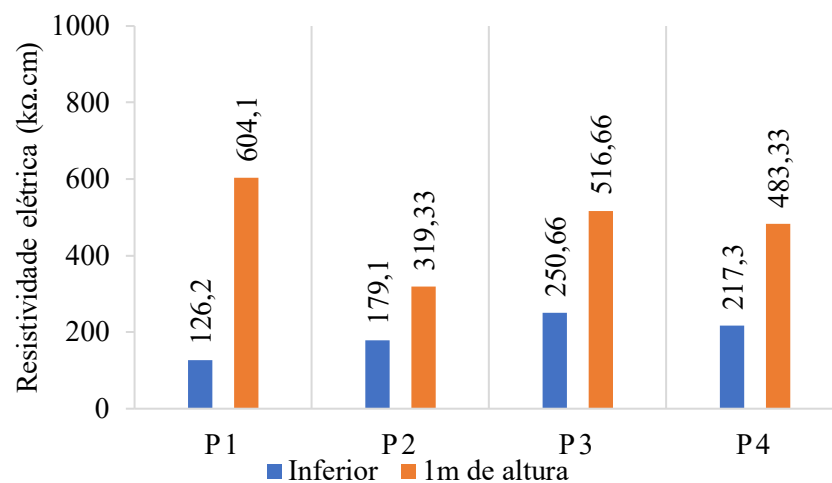
A Edificação B, estrutura mais antiga, apresentou diferenças na resistividade elétrica onde tinha contato com os dejetos e a um metro de altura onde o contato era só com os gases do local (Figura 17). O concreto da Edificação B não era usinado, mas a empresa se preocupava em fazer um traço forte e respeitava o cobrimento de 2 cm, por isso mesmo os pilares apresentando carbonatação eles não apresentavam corrosão no interior dos mesmos.

Figura 17 – Resistividade elétrica dos pilares da edificação B

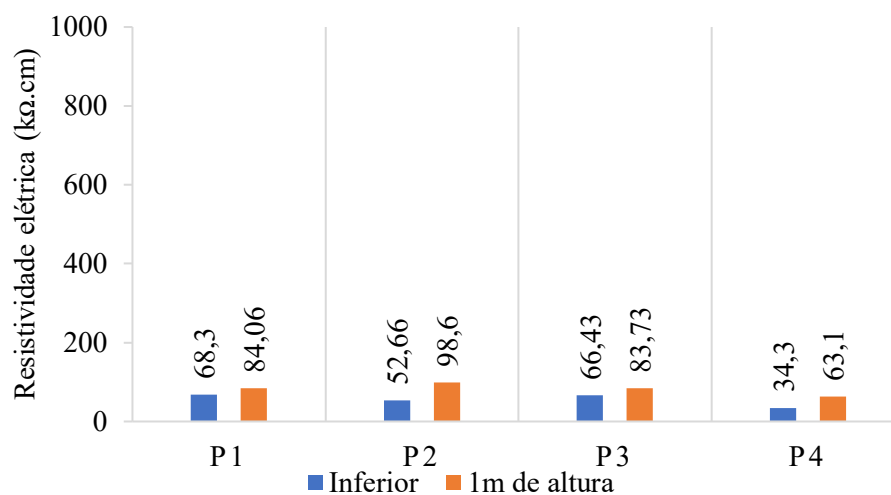
Por fim, a Edificação C não apresentou muita diferença na parte inferior e a um metro de altura (Figura 18), o baixo valor médio de resistividade elétrica na parte inferior e acima pode ser ocasionado em razão da pouca idade do concreto. Devido a ser uma estrutura mais nova e por ser feita com concreto usinado, com maior controle tecnológico, respeitado o traço adequado, fazendo os ensaios comprovando os 25 MPa e com o cobrimento nominal de 2 cm.

Figura 18 – Resistividade elétrica dos pilares da edificação C

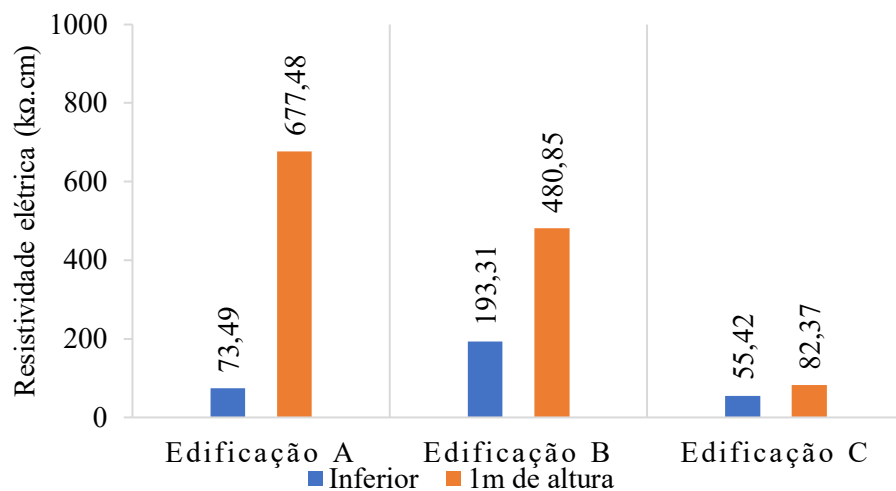
Verificou-se que a qualidade do concreto dos pilares influenciou diretamente o ensaio de resistividade elétrica. Nas Edificações B e C o concreto foi feito com um traço mais forte e com muito mais qualidade que a Edificação A, que não é a mais antiga, porém é a mais deteriorada. Fazendo um comparativo em relação a integridade do concreto, a edificação mais antiga (Edificação B) apresenta resistividade elétrica 30% inferior a edificação mais deteriorada (Edificação A), analisando os valores a um metro de altura em contato com os gases (Figura 19).

Figura 19 – Média da resistividade elétrica em cada edificação

Comparando os valores na parte em contato com os dejetos, a Edificação B apresenta resistividade elétrica 2,6 vezes superior a Edificação A, isso está relacionado as graves manifestações patológicas que apresenta a Edificação A e o concreto íntegro da Edificação B. Fazendo uma análise de tempo de vida útil, da edificação mais antiga (Edificação B) comparada a edificação mais nova (Edificação C) sendo o concreto das duas estruturas similar, ambas com o concreto íntegro. Analisando os valores a 1m de altura, em menos de 15 anos a resistividade elétrica aumento 5,8 vezes, ou seja, mesmo a estrutura não apresentando manifestações patológicas visíveis igual a Edificação A, o resultado da resistividade pode dar alto, só pelo fato daquele concreto estar em contato com os gases do local.

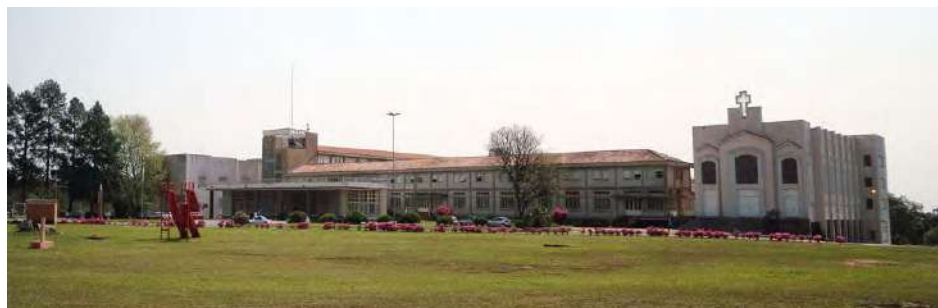
Figura 2: fotografia da edificação em vista frontal para identificação da fachada estudada.

Para atingir de maneira mais otimizada o objetivo proposto neste trabalho, propôs-se estudar o prédio principal da edificação, conforme caracterização demonstrada na Figura 2.

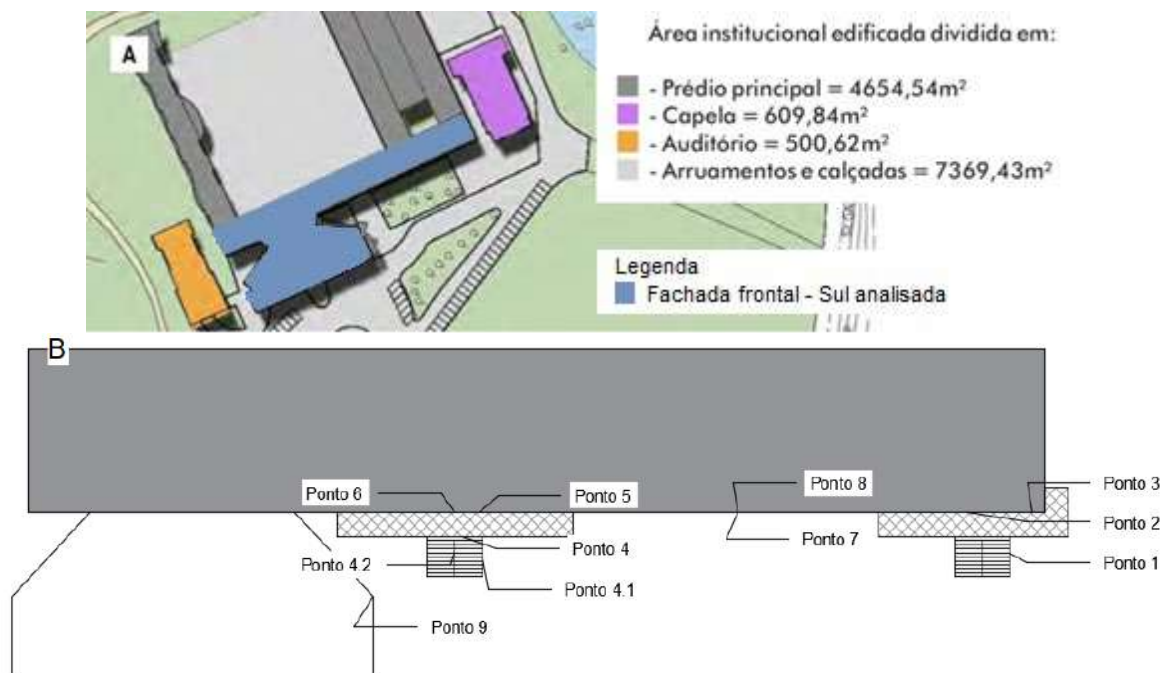
Figura 3: (A) Setorização da edificação e (B) localização dos pontos de estudo.

Além disso, a fim de setorizar a avaliação, acumularam-se os pontos de estudo na fachada sul (fachada frontal da edificação), conforme pode ser visualizado na Figura 3; em que existe uma tendência de que os elementos estruturais estejam mais deteriorados, conforme discutido em função das condicionantes físicas de exposição e a partir de uma avaliação prévia visual efetuada no dia do levantamento de dados.

Nos pontos identificados 1 (viga da escada), 4.1 (viga da escada), 4.2 (degrau da escada) e 9 (pilar de borda), registraram-se os diâmetros das barras expostas, visto que nestes pontos o nível de deterioração da estrutura é elevado, apresentando destacamento do concreto de cobertura e acúmulo de produtos de corrosão na superfície do metal já exposto. Salienta-se também que os elementos avaliados se situam nas escadas de acesso ao prédio principal, que estão interdidas ao público. Dentro deste contexto, definiram-se como pontos críticos de diagnóstico os pontos supracitados.

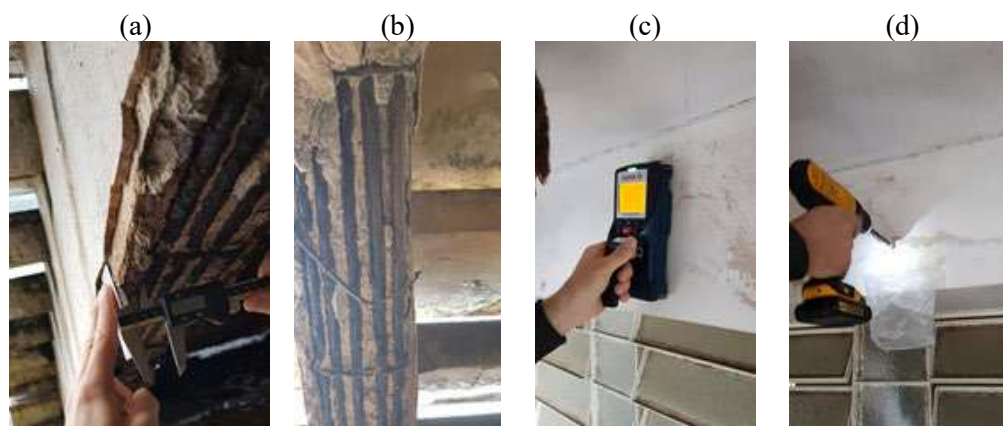
Figura 4: diferença de condições dos grupos de pontos avaliados. (a) e (b) – determinação da perda de capacidade resistente. (c) e (d) – determinação da vida útil remanescente.

Para definição da vida útil remanescente, nos pontos de análise foram identificados os posicionamentos das barras de armadura por meio da técnica de pacometria com o equipamento de identificação eletromagnética de barras. Depois disso, com furadeira e broca de 8 mm se realizaram furos com profundidade progressiva (intervalos de 5 em 5 mm) e coletou-se o pó do material perfurado para verificação do pH, e por consequência, da condição de carbonatação do revestimento de concreto (Figura 4 “c” e “d”).

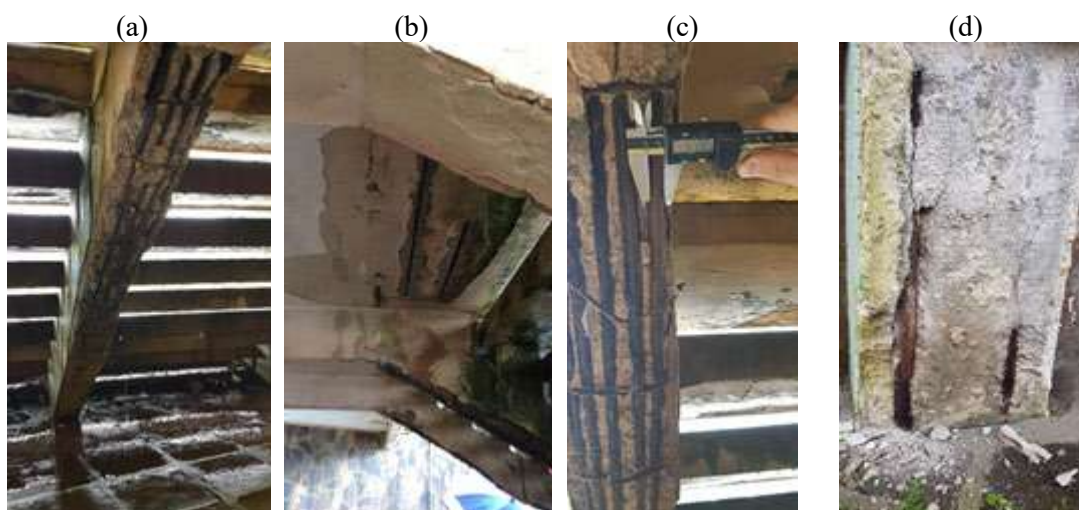
Figura 5: estado de deterioração dos elementos avaliados.

Os elementos que apresentaram estado de corrosão visível não são passíveis de avaliação quanto à vida útil remanescente, mas é possível realizar uma avaliação quanto à capacidade resistente do elemento. Percebe-se, a partir da Figura 5, que os elementos considerados nesta etapa do estudo apresentam uma condição crítica de segurança estrutural, tendo em vista o contexto de corrosão identificado. A Figura 5 “a” refere-se ao ponto 1, Figura 5 “b” ao ponto 4.1, Figura 5 “c” ao ponto 4.2 e Figura 5 “d” ao ponto 9 do estudo.

As escadas (Figura 5 “a”, “b” e “c”), devido ao seu processo de corrosão generalizada e alto nível de complexidade para realizar o reestabelecimento da vida útil, optou pela reconstrução por

O pilar constatado com armadura aparente (Ponto 9), optou por realizar reparo superficial do concreto, promovendo a remoção completa de todo concreto trincado e/ou carbonatado, até o encontro da armadura. Após, a limpeza da armadura com jateamento de ar comprimido e remoção do restante de aço corroído com escova de aço. E para a realização do fechamento, procede-se com o lançamento do graute em formas periféricas ao pilar, promovendo uma nova camada de cobrimento das armaduras.

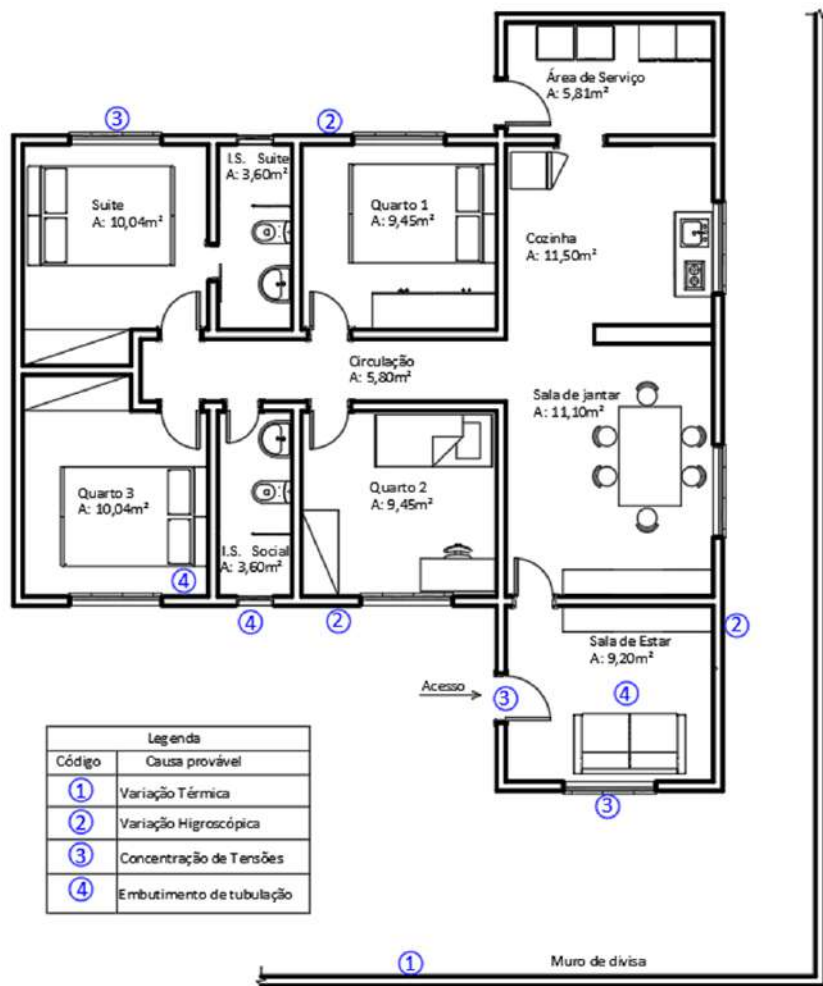
Figura 2. Croqui indicando os locais com as fissuras encontradas na edificação.

Durante a inspeção visual da edificação, foram detectadas 10 fissuras localizadas em diferentes dependências. A Figura 2 apresenta croqui do imóvel contendo o local onde foram identificadas as fissuras, juntamente com a legenda dos símbolos utilizados para indicar a possível causa da patologia, conforme será discutido na sequência.

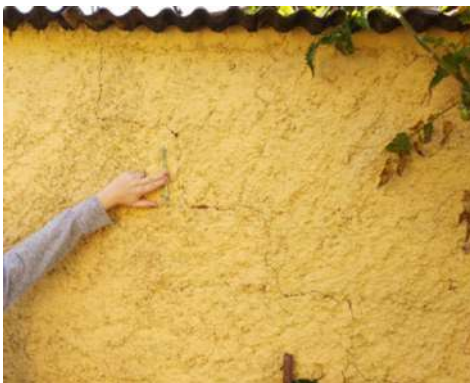
Na edificação estudada, o muro de divisa frontal, indicado pelo número 1 na Figura 2, é um dos elementos que mais recebe luz solar devido ao afastamento do restante da residência. A Figura 3 apresenta uma fissura geométrica que se propaga neste muro, direcionada segundo a argamassa de assentamento dos blocos.

Figura 3. Trinca no muro frontal causada por variação térmica da estrutura. Fonte: os autores.

Possivelmente, a manifestação patológica apresentada na Figura 3 é causada pela movimentação acentuada dos elementos do muro. Neste caso, a movimentação pode indicar recalque diferencial da estrutura ou sensibilidade à variação térmica. Entretanto, em uma análise realizada na edificação e no seu entorno não foram observados indícios de movimentação do solo e nem fissuras com a mesma característica. Desta forma, foi descartada a hipótese de recalque diferencial. Assim, é provável que a fissura ilustrada seja causada pela variação térmica do muro frontal.

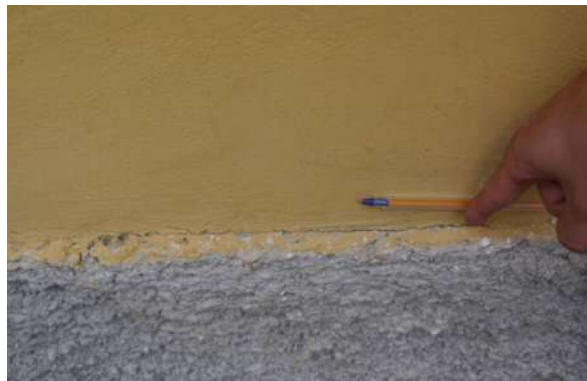
A Figura 4 e Figura 5 apresentam fissuras geométricas horizontais formadas na base da alvenaria. As fissuras se localizam na fachada frontal e na fachada posterior, respectivamente, que possuem maior exposição às variações climáticas. A Figura 6, por sua vez, apresenta uma fissura localizada na fachada lateral direita do imóvel. A fissura possui uma configuração típica de fissura mapeada que se originou na argamassa de revestimento. As patologias apresentadas nestas figuras podem ser associadas à variação térmica ou higroscópica dos materiais e de seus componentes.

Figura 4. Fissura geométrica horizontal na base da alvenaria na fachada frontal. Fonte: os autores.

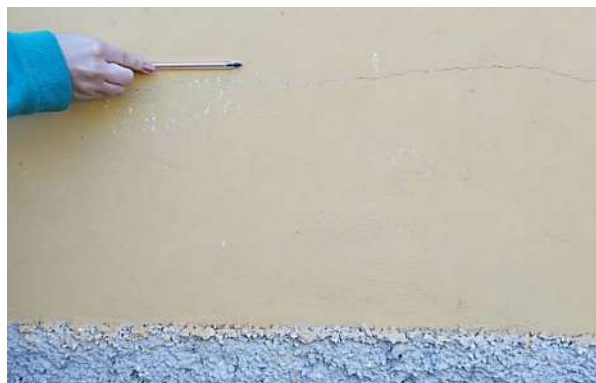
Figura 5. Fissura geométrica horizontal em camada inferior da alvenaria na fachada posterior.
Fonte: os autores.

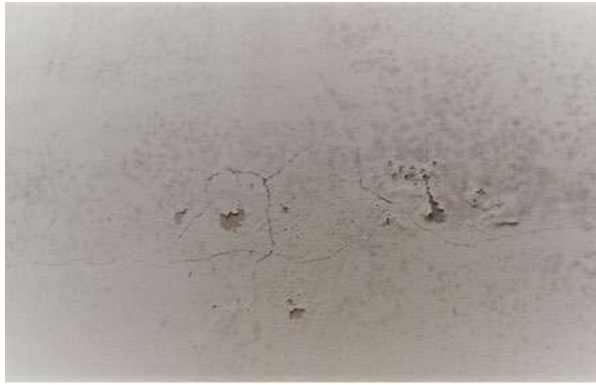
Figura 6. Fissura mapeada em argamassa de revestimento na fachada lateral direita do imóvel.

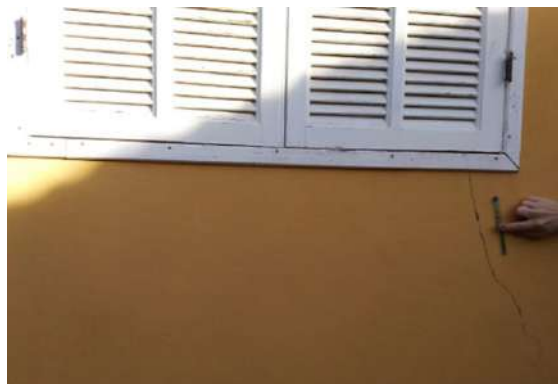
Outro tipo de fissura comumente encontrada nas edificações brasileiras foi identificado também na edificação de estudo: as fissuras que se desenvolveram nas bordas das esquadrias. A Figura 7 ilustra fissura inclinada em janela da sala de estar, locada na fachada frontal. A Figura 8 apresenta fissura inclinada em 45° no bordo superior da porta da sala de estar.

Figura 7. Fissura inclinada em aproximadamente 45° na parte inferior do vão de janela. Fonte: os autores.

As fissuras apresentadas acima se propagaram, caracteristicamente, nas laterais dos vãos de esquadrias de portas e janelas. Estas fissuras podem estar associadas à existência de recalque diferencial da fundação, entretanto, essa hipótese foi descartada anteriormente devido à ausência de sinais de movimentação do solo e devido ao fato que as fissuras não possuem uma única direção predominante. Outra justificativa para a formação destas fissuras está na ausência de vergas e contravergas.

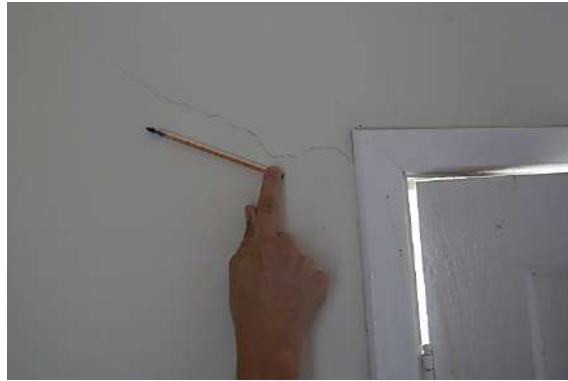
Figura 8. Fissura com inclinação próxima de 45° localizada na parte superior do vão de porta.
Fonte: os autores.

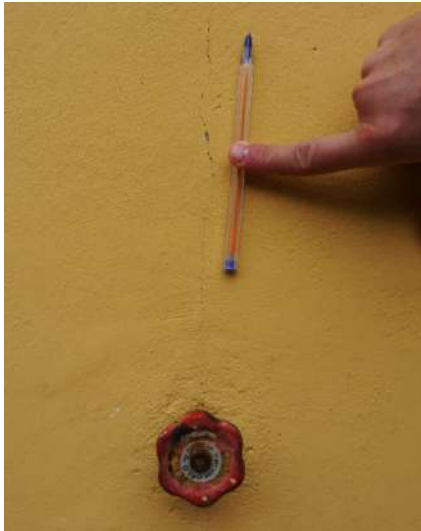
As fissuras apresentadas neste subitem foram encontradas em locais onde provavelmente há passagem de tubulação, seja elétrica ou hidráulica. A Figura 9 apresenta uma fissura que se propaga na proximidade de um registro de torneira na parte externa da edificação, na fachada frontal. Já a Figura 10 apresenta uma fissura localizada no teto da sala de estar, próximo ao ventilador de teto.

Figura 98. Fissura provávelmente causada pelo embutimento de tubulação hidráulica na alvenaria. Fonte: os autores

Atualmente no Brasil, os tubos comumente utilizados para passagem de fios elétricos e do sistema hidrossanitário são embutidos nas alvenarias e lajes. Desta forma, por serem materiais menos rígidos que os blocos, estes tubos criam zonas de fraqueza (Téchne, 1998). Assim, quando os materiais se movimentam devido à variação higroscópica ou de temperatura, podem surgir fissuras nessas regiões. Estas patologias tendem a ser geométricas e a acompanhar o caminho da tubulação.

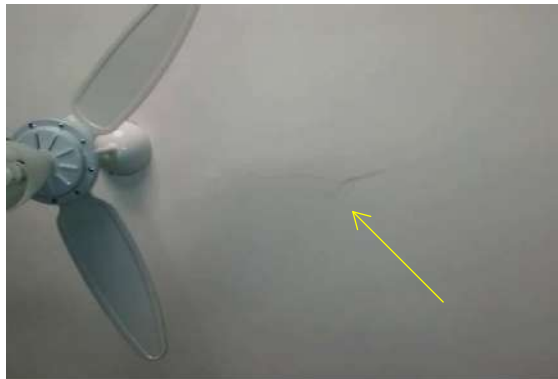
Figura 10. Fissura provávelmente causada pelo embutimento de tubulação elétrica no teto. Fonte: os autores.

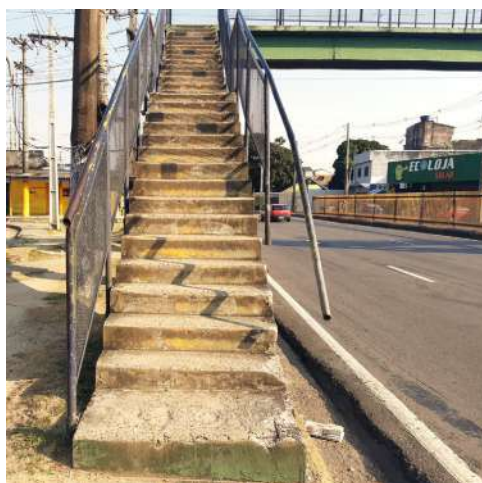
O estado de preservação de muitas passarelas, especialmente em concreto armado, revela-se precário ao olhar leigo, como na Figura 2. Esta problemática engloba a discussão da durabilidade das estruturas de concreto armado. De natureza alcalina e relativamente permeável, as estruturas de concreto armado se tornam vulneráveis à diversos processos físicos e químicos de degradação, como a penetração da água, que muitas vezes possui acidez elevada ou carrega íons e substâncias prejudiciais ao concreto e ao aço (MEHTA e MONTEIRO, 2014).

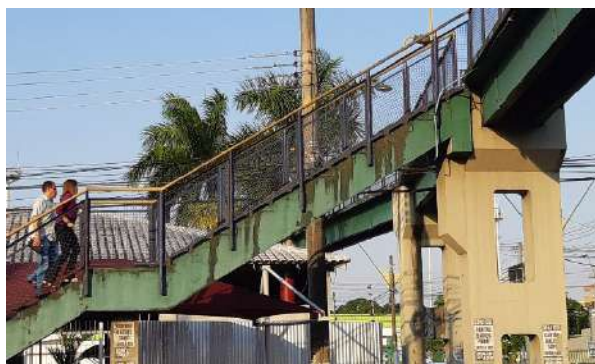
Figura 4: Manchas nas vigas (Fi = 2).

A passarela 1 apresentou evidente falta de manutenção. Informações quanto à inauguração e identificação não foram encontradas. Nas Figuras 4 e 5 apresentam os danos de maior incidência nesta OAE, as manchas e deslocamentos. A superfície superior das lajes apresentou alguns pontos de deslocamento de trechos superficiais e fissuração. As vigas apresentaram manchas nas faces laterais de escadas e nas faces internas das longarinas. Os pilares apresentaram danos mais graves, com deslocamentos oriundos de fenômenos expansivos e exposição de armaduras, ilustrados nas Figuras 6 e 7. Em um dos pilares foi identificado o crescimento de vegetação parasitária (Figura 8).

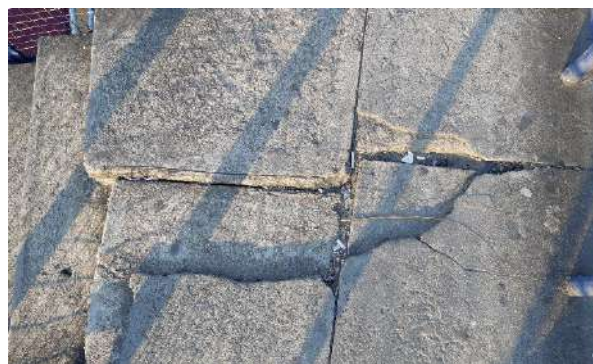
Figura 5: Deslocamento. (Fi = 2).

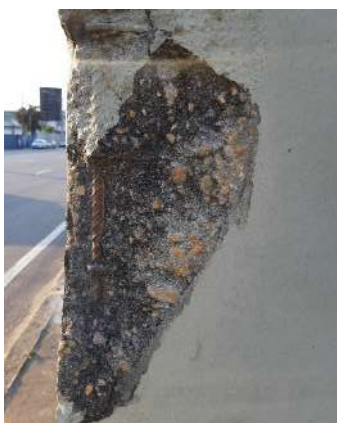
Figura 6: Deslocamento. (Fi = 3). P01.

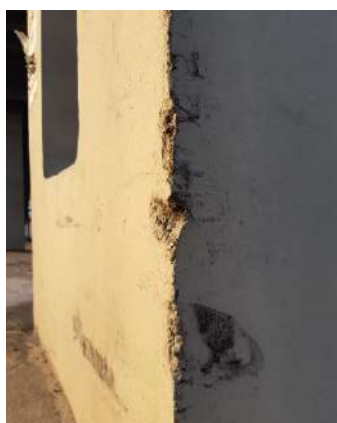
Figura 7: Deslocamento. (Fi = 2).

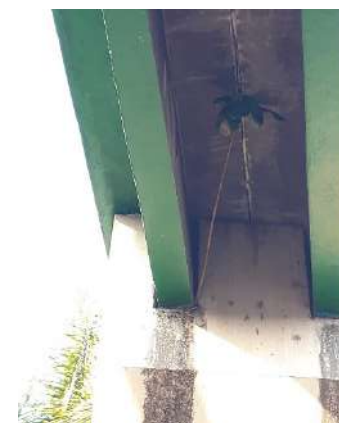
Figura 8: Manchas e vegetação parasitária (Fi = 3).

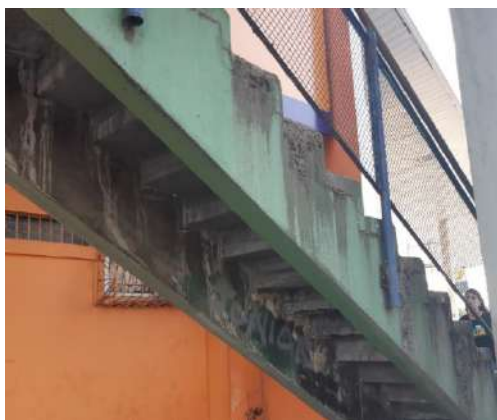
Figura 9: Passarela 2.

A passarela serve de acesso à estação rodoviária de Manaus. Manchas de eflorescência, fissuração, manchas e sujidade apresentaram-se extensivamente, como nas Figuras 9 e 10:

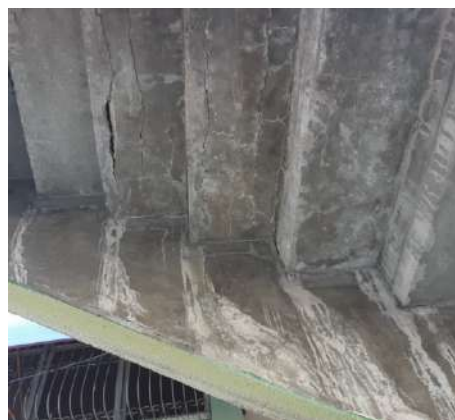
Figura 10: Eflorescência (Fi = 3). Fissuras e indícios de expansão (Fi = 2)

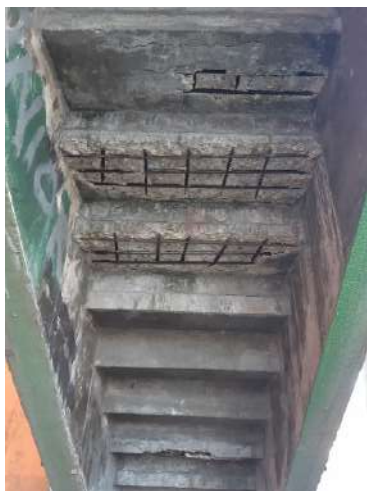
Figura 2: Deslocamento (Fi = 3). Corrosão (Fi = 2).

A família de lajes também se encontra em estado sofrível segundo a classificação da metodologia, necessitando intervenção de curto prazo. Notavelmente as lajes tiveram o grau de deterioração da família superior ao da estrutura (Gdf = 148,70). Na Figura 11 observa-se pontos de deslocamento, fissuração e corrosão de armaduras. Manchas, como ilustrado na Figura 12, são recorrentes e pode observou-se desagregação de porções de concreto, como no elemento Figura 13.

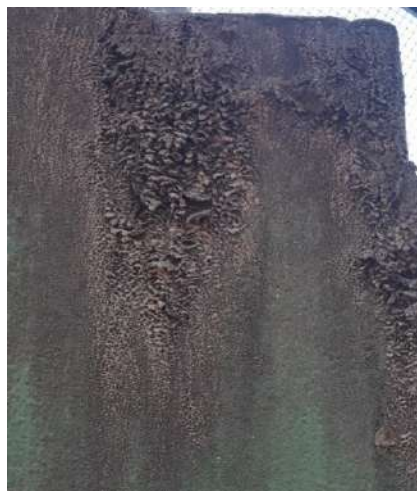
Figura 3: Manchas em estado avançado (Fi = 2).

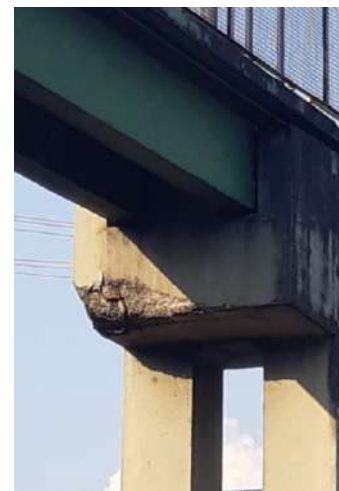
Figura 4: Desagregação (Fi = 3). Manchas e sujidade (Fi = 2).

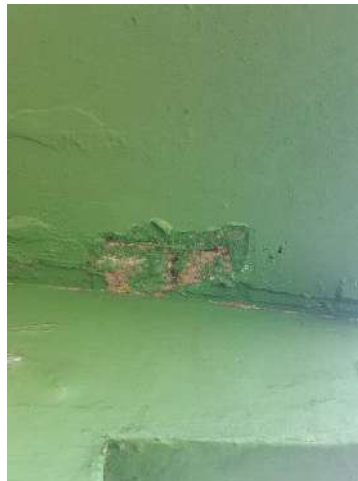
Figura 6: Exposição de armadura (Fi = 2).

A Passarela 3 passou por intervenção de revitalização pela prefeitura em Junho/2019. Foram observados danos de pequena extensão, como resquícios de deslocamento (Figura 16) e exposição de armaduras (Figura 17), sendo estes em sua maioria cobertos por camada de pintura acrílica. Trechos com falhas de concretagem brandas, como na Figura 18, assim como fissurações com aberturas pequenas também foram observadas.
