CONPAT2021 BRASIL

XVI CONGRESO LATINOAMERICANO DE PATOLOGÍA DE LA CONSTRUCCIÓN y
XVIII DE CONTROL DE CALIDAD EN LA CONSTRUCCIÓN

19, 20 Y 21 DE OCTUBRE DEL 2021

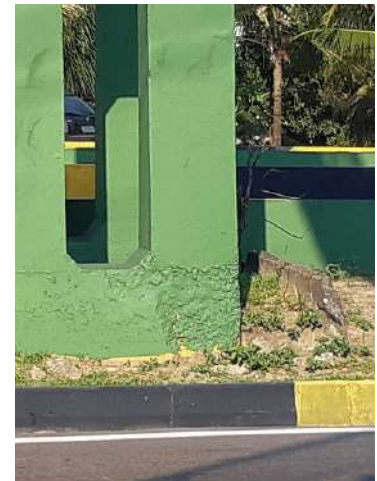
Figura 7: Falha de concretagem. (Fi = 2).

A Passarela 3 passou por intervenção de revitalização pela prefeitura em Junho/2019. Foram observados danos de pequena extensão, como resquícios de deslocamento (Figura 16) e exposição de armaduras (Figura 17), sendo estes em sua maioria cobertos por camada de pintura acrílica. Trechos com falhas de concretagem brandas, como na Figura 18, assim como fissurações com aberturas pequenas também foram observadas.

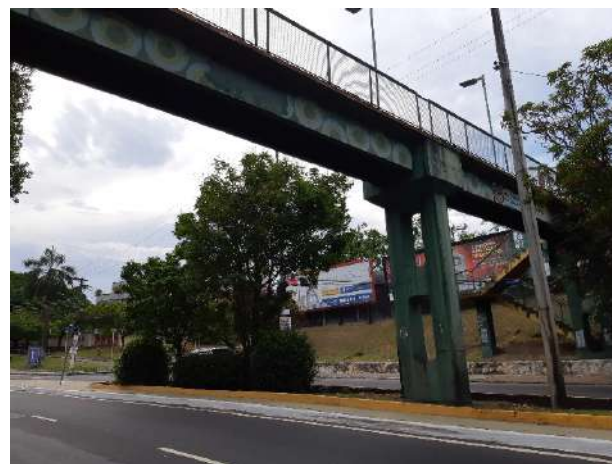
Figura 20: P04, vista a partir do lado sul.

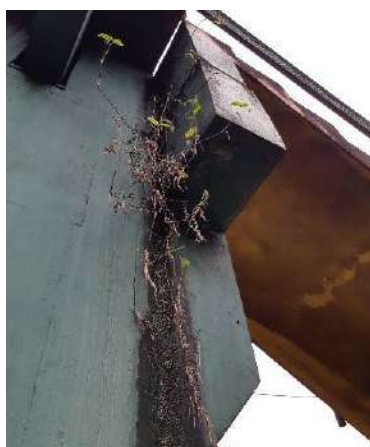
Figura 21: Manchas e surgimento de vegetação. (Fi = 3).

O aspecto observado da estrutura denota grande ação da umidade na superfície, tendo as manchas como o dano mais recorrente de todos os elementos, ilustradas nas Figuras 21 e 22. Falhas de concretagem superficiais, como desprendimento de agregados, porosidade na superfície e desvios de geometria oriundos das formas também foram observados (Figura 23).

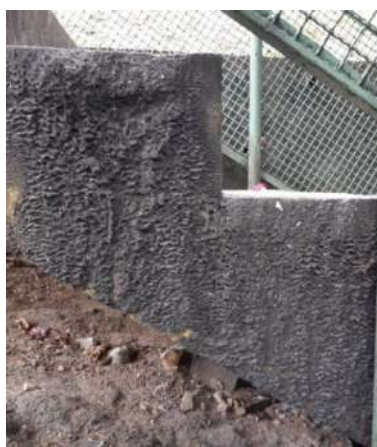
Figura 22: Manchas em estado avançado (Fi = 3).

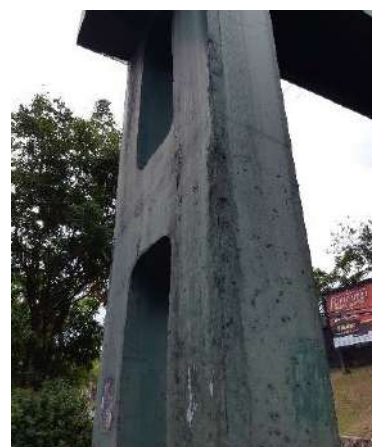
Figura 23: Falhas de concretagem (Fi = 1) e manchas em pilar (Fi = 1).

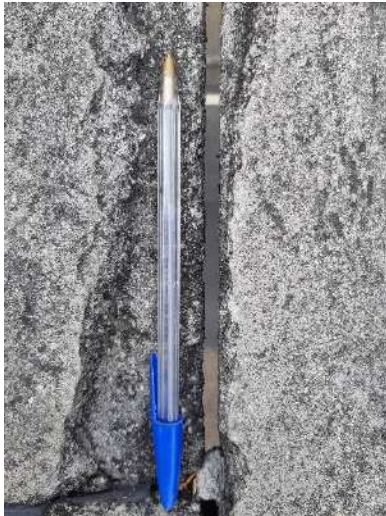
Figura 24: Desgaste do material da junta (Fi = 4).

Os danos de maior intensidade foram observados nas lajes do tabuleiro de travessia dos pedestres. Extensivos trechos apresentaram desgaste parcial ou total das juntas de dilatação (Figura 24), deslocamento da porção superficial (Figura 25) manchas de umidade (Figura 26):

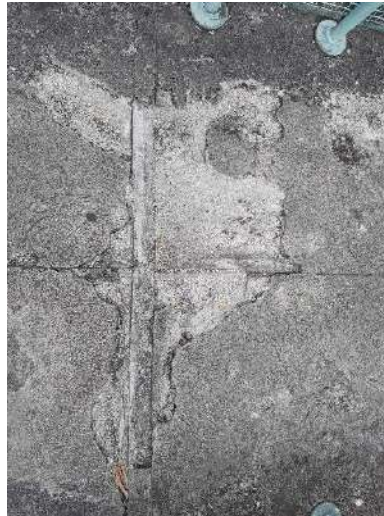
Figura 25: Desplacamento de do tabuleiro (Fi = 3).

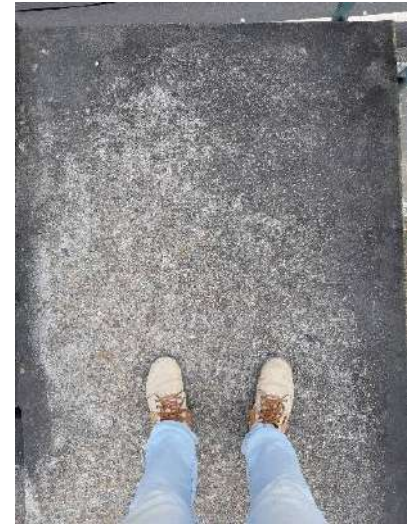
Figura 26: Manchas de umidade (Fi = 2).

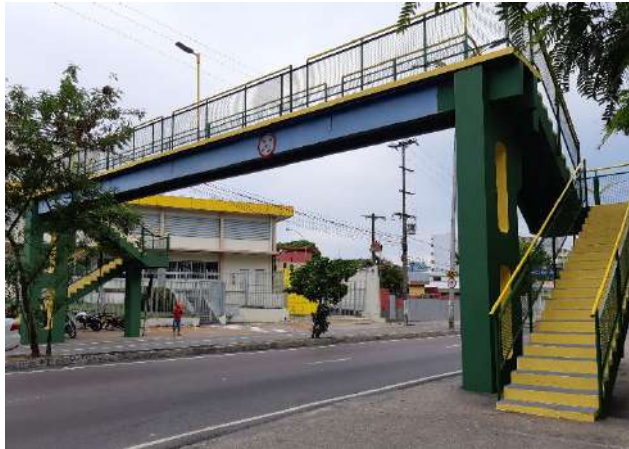
Figura 27: P05.

A passarela 5, ilustrada na Figura 27, passou por processo parcial de revitalização, recebendo nova camada de pintura em boa parte de seus elementos, e recuperações em argamassa cimentícia em alguns trechos. Não há informações quanto à inauguração e identificação desta OAE.

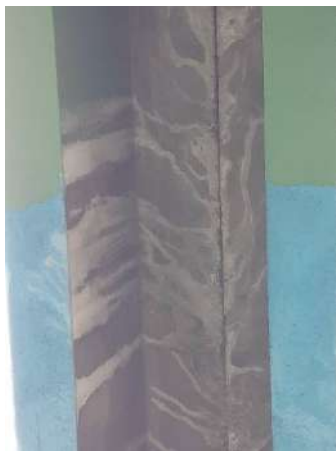
Figura 28: Eflorescência (Fi = 2) e manchas (Fi = 1).

As Figuras 28 e 29 apontam a manifestação de manchas e eflorescências, observadas no fundo das lajes e faces internas das vigas. Há incidência de fissuração ao longo de ambas vigas, na face externa, normais ao eixo, sendo provavelmente oriundas de esforços de flexão nos elementos (Figura 30).

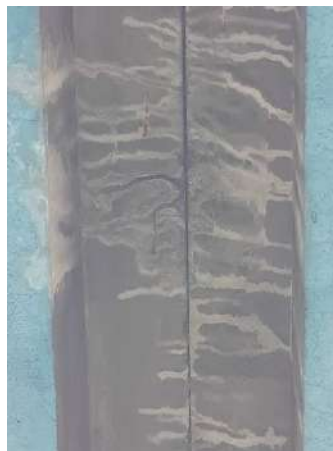
Figura 29: Eflorescência (Fi = 2) e deslocamento (Fi = 1).

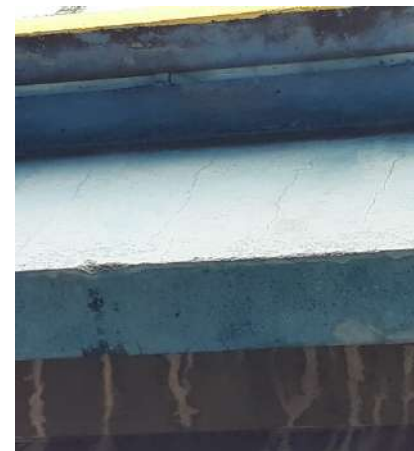
Figura 30: Fissuras de flexão (Fi = 1) em vigas.

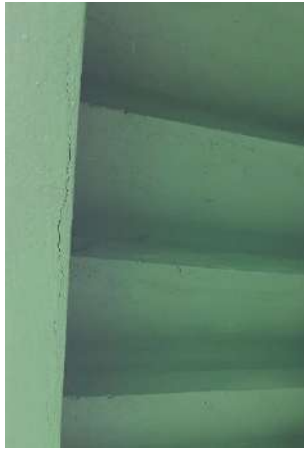
Figura 31: Fissuras (Fi = 1).

A Figura 31 ilustra a formação de uma fissura ao longo da viga 5. Outros danos foram identificados (Figuras 32 e 33) porém, de baixo grau de dano. A Tabela 8 dispõe os resultados.

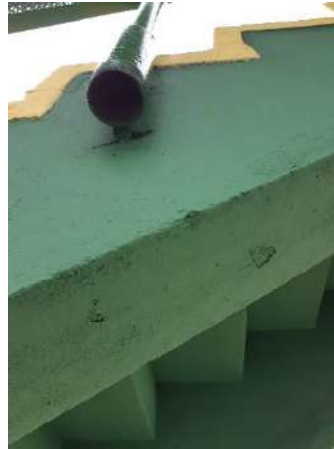
Figura 32: Falhas de concretagem (Fi = 1).

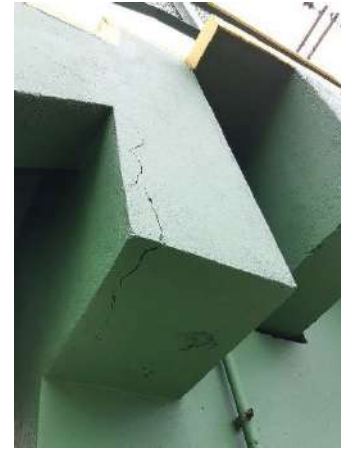
Figura 33: Fissuras (Fi = 1). Armadura exposta (Fi = 1)

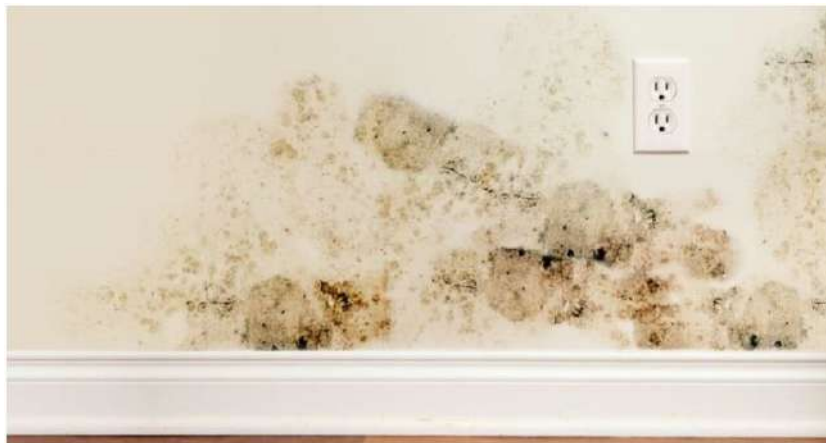
Figura 1. Parede com o surgimento de manchas escuras, como mofo, que podem indicar a presença de microrganismos danosos à saúde (Brucke, 2018).

A identificação desta patologia é feita visualmente e sua manifestação pode ser observada a até um metro de altura nas paredes (Figura 1) (Kauffman, 2017). Os sintomas podem ser bolhas, manchas escuras próximas ao piso, manchas brancas devido à eflorescência e descolamento de rebocos e materiais de revestimento (Souza, 2008).

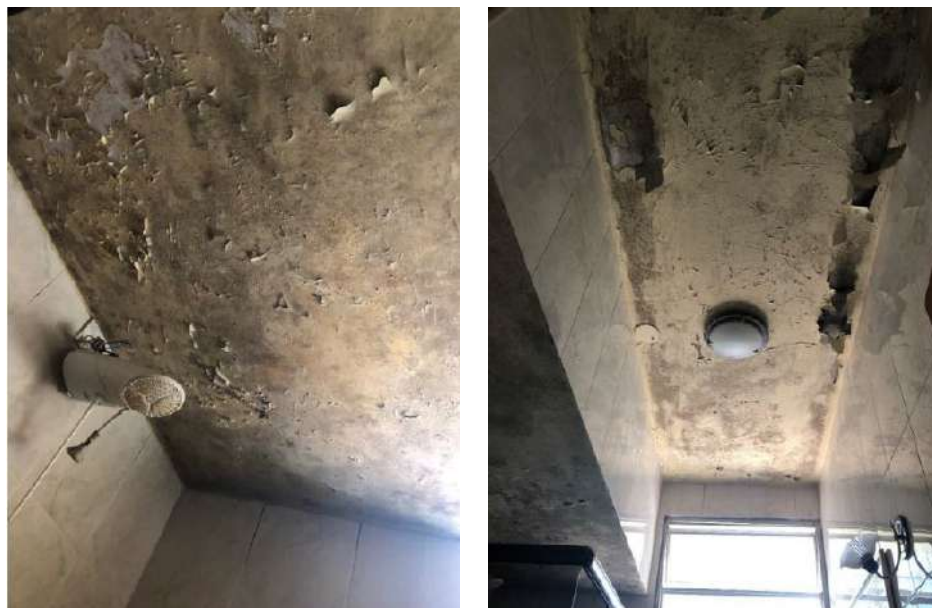
Figura 2. Surgimento de mofo e destacamento da pintura devido ao intenso contato com o vapor quente com a superfície fria do teto, localizado em uma residência em Ouro Preto, MG (Fonte: Autora).

A umidade nas edificações não é originada apenas da infiltração de água externa. Também pode ser proveniente do vapor de água que condensa em superfícies mais frias, como paredes internas, teto, vidros e estruturas metálicas (Tintas e Pintura, 2017). Geralmente essa patologia se manifesta em locais mais frios e úmidos e em cômodos com deficiência de ventilação (Kauffman, 2017). Em climas tropicais, é possível identificar com maior frequência a ocorrência da umidade por condensação no teto de banheiros, devido ao vapor liberado pelos banhos quentes (Figura 2). A identificação desta patologia é visual, tem-se o aparecimento de manchas escuras e destacamento da pintura e até formação de gotas (Oliveira, 2017).

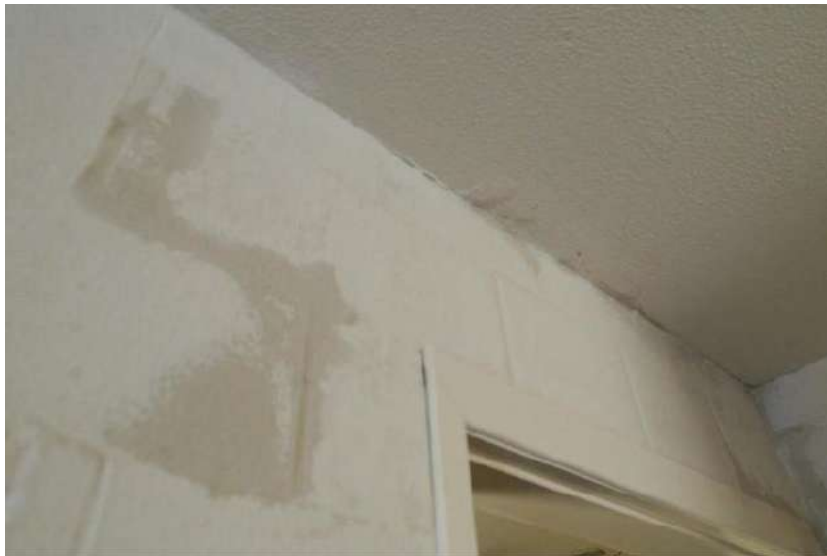
Figura 3. Vazamento da tubulação de água, gerando mancha úmida e extensa na parede (Ramos, 2015).

Segundo Verçoza (1991), os vazamentos de redes de água e esgoto são de difícil localização e correção. Isso se deve ao fato destes vazamentos estarem na maioria das vezes encobertos pelo revestimento. A Figura 3 ilustra um vazamento decorrente de defeito no encanamento, gerando

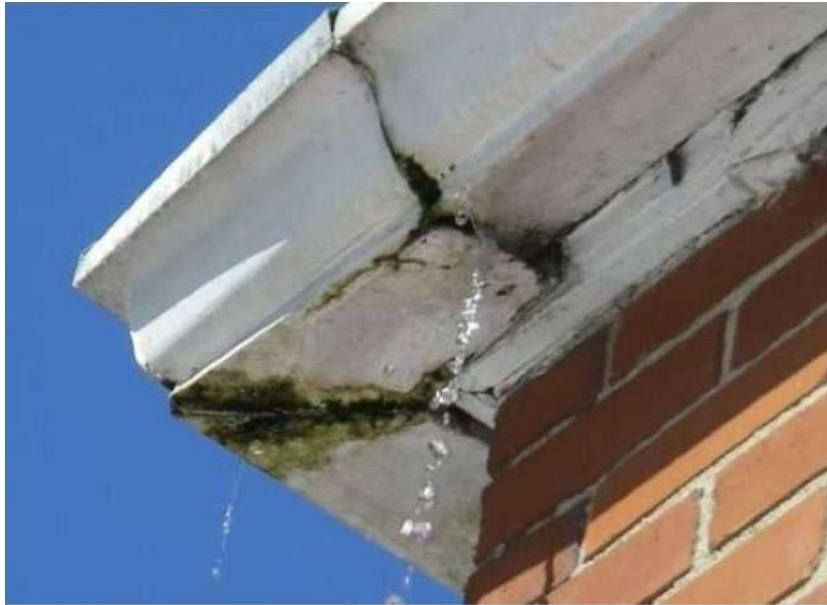
Figura 4. Calha com vazamento em frestas devido a soldas e emendas danificadas, apresentando goteiras e mofo (Tebaldi, 2015).

Outro tipo de vazamento em calhas e em condutores pode ser causado devido à seção insuficiente, o que representa um erro de projeto. Deste modo, quando chove muito, ocorrerá o transbordo de água. A dificuldade de identificar é o fato de chuvas fortes terem um menor período de retorno, dependendo da região. A solução desse tipo de vazamento será a troca da peça inteira por uma com maior seção, que irá suportar maior quantidade de água (França, Marcondes, et al., 2011).

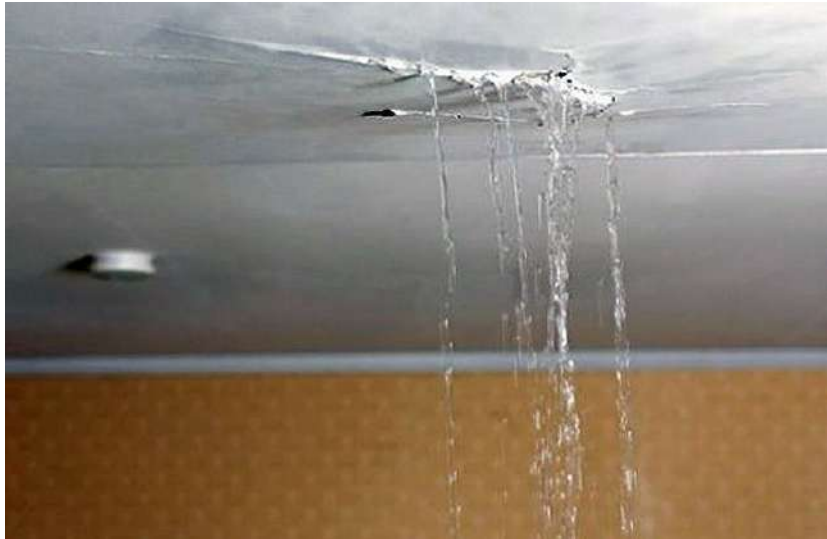
Figura 5. Presença de extensa goteira devido a vazamento de água através da laje danificando a parte interna da edificação (Prado Condomínios, 2016).

Durante a execução da obra, podemos citar como causas o madeiramento mal executado, fixação inadequada das telhas, sistema de encaixes longitudinais e laterais inadequados, trespasses inadequados, disposição errada das telhas, execução inadequada da impermeabilização, má execução das juntas, rodapés mal executados (arremate inadequado da impermeabilização na platibanda ou muro) (Souza, 2008). Além disso, pode-se incluir como causas de vazamentos a falta de verificação da qualidade das telhas, que podem ser compradas muito finas, empenadas, muito porosas, com tamanhos variáveis e pouco resistentes (Souza, 2008). Outro ponto citado pelo autor é a ausência de manutenção, podendo fazer com que telhas quebradas ou fissuradas, telhas com fungos e mofo, telhas com degradação e telhas fora de posição permitam a entrada de água pluvial. Essa patologia se manifesta em forma de manchas no teto, mofo no teto, desagregação do revestimento, goteiras (Figura 5), apodrecimento do madeiramento, mofo na superfície inferior da telha, eflorescência.

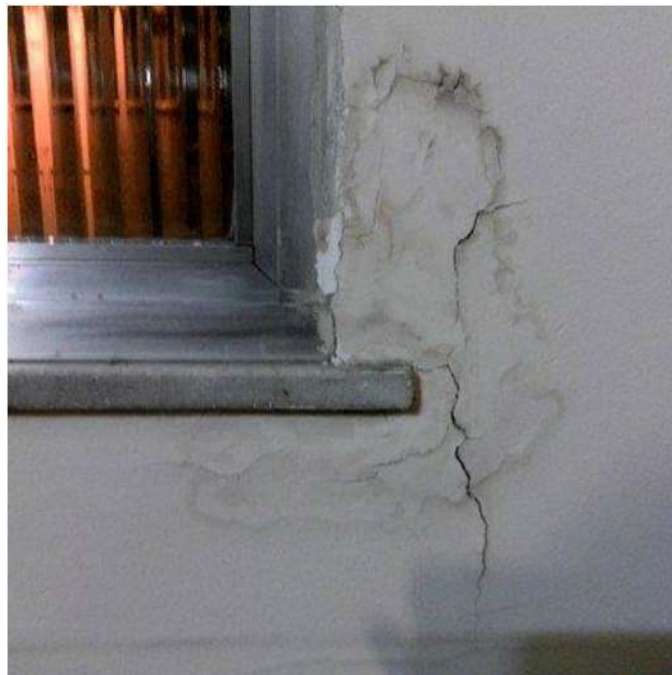
Figura 6. Trincas no peitoril da janela permitindo a infiltração de água na parede interior da edificação (PFLIMPEZA, 2016).

Umidade decorrente das águas de chuvas que penetram nas fissuras, trincas ou juntas mal vedadas da fachada (Figura 6) (Kauffman, 2017). Em caso de parede desprovida de impermeabilização, ao escorrer pela parede a água pode encontrar caminhos para se infiltrar, seja pela gravidade somada à pressão gerada pela ação do vento, ou pela ação da capilaridade em estruturas porosas da alvenaria que absorvem a água (Kauffman, 2017). As consequências da infiltração da água pelas frestas, mau assentamento das janelas ou trincas é o aparecimento de manchas escuras, que caracterizam a presença de mofo, manchas de umidade, e até destacamento do revestimento no peitoril das janelas.

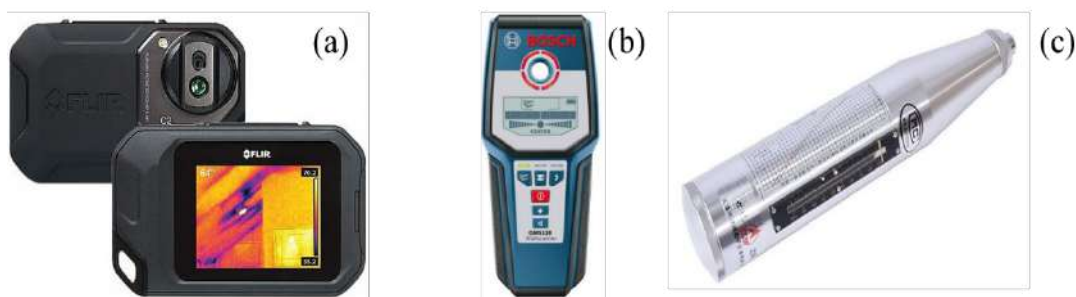
Figura 2. Modelo dos equipamentos utilizados durante a inspeção, câmera termográfica (a), Pacômetro (b) e esclerômetro (c).

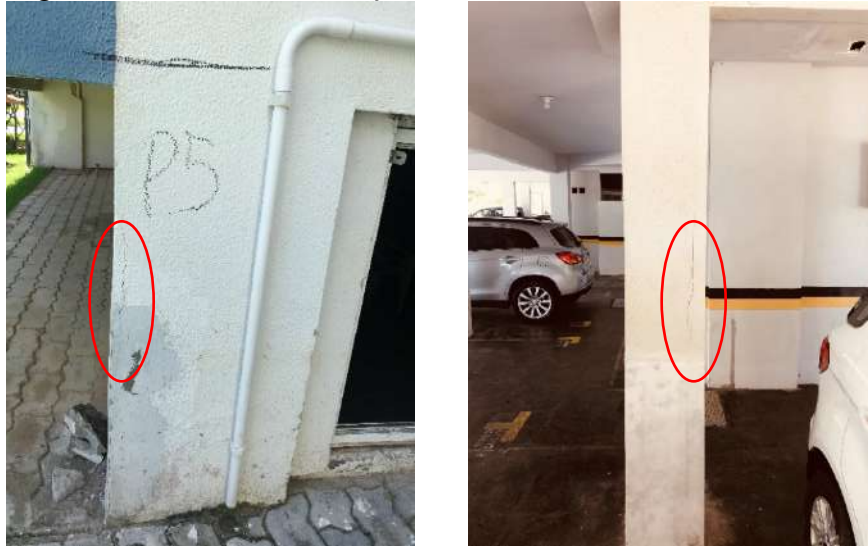
Figura 3. Pilares com indicações de corrosão de armadura.

Em seguida realizou-se uma visita aos pavimentos garagem de todos os blocos observando-se trincas e fissuras em pilares e vigas, características de expansão de armadura por corrosão (Figura 2).

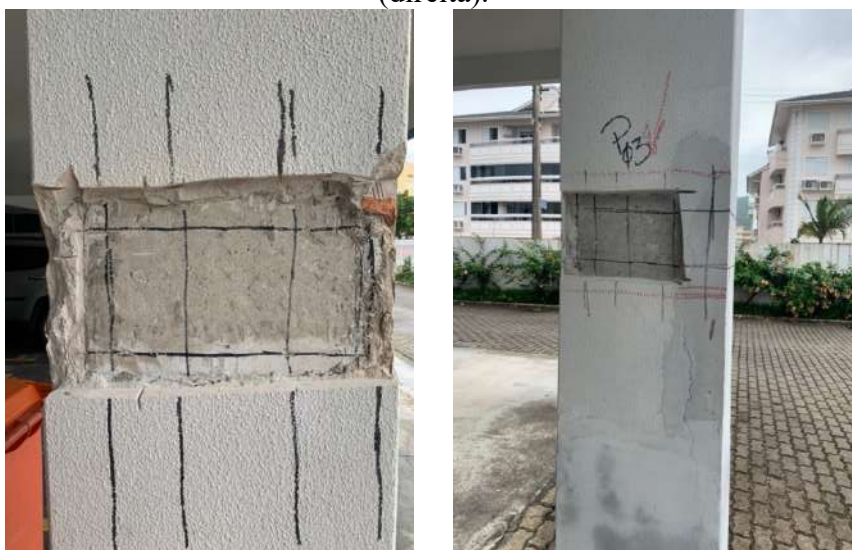
Figura 4. Janela de inspeção aberta em pilar íntegro (esquerda) e em pilar apresentando fissuras (direita).

Nesse ensaio foi retirado somente a camada de textura e feito os testes na argamassa. Após os testes foi verificado que nos pilares sem fissuras aparente a remoção da textura foi muito difícil mesmo com a utilização de esmerilhadeira elétrica e o índice esclerométrico (IE) foi relativamente alto em níveis de IE de concreto (IE-30). Possivelmente esse alto IE seja decorrente do processo de carbonatação que colabora com o endurecimento da argamassa de cimento Portland, em especial na sua superfície. Nos pilares com fissuras a textura soltava facilmente e o IE foi consideravelmente mais baixo (IE<20), além disso visivelmente se percebia esfarelamento na argamassa ou presença de umidade.

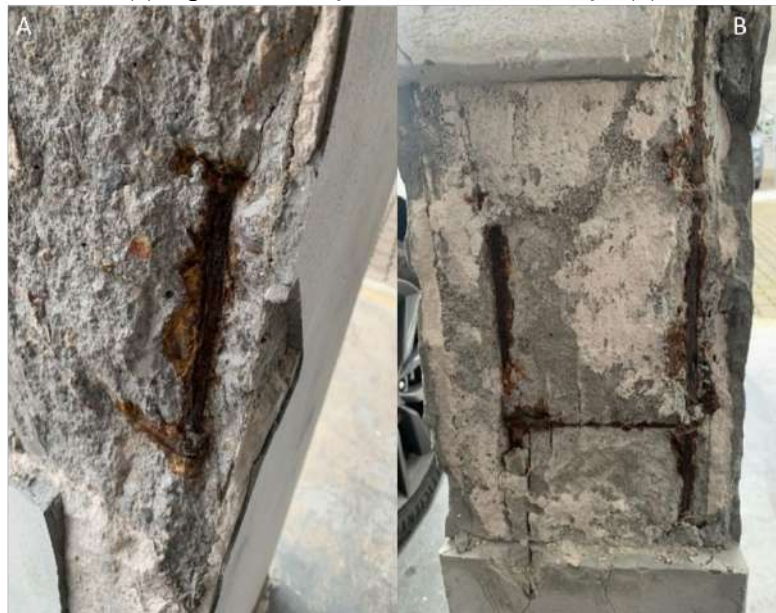
Figura 5. Corrosão de armadura em estado avançado, apresentando deslocamento do concreto (a) e perda de seção transversal do aço (b) .

- ✓ Diversas fissuras eram decorrentes da ligação entre pilar-mocheta, ou também devido a maior dimensão da própria tubulação dentro da mocheta.
- ✓ Muitas fissuras são decorrentes da expansão de armadura devido à corrosão.
- ✓ Em diversos pilares a corrosão já está em estado avançado, inclusive com perda de seção do aço e deslocamento do concreto. (Figura 05 a)

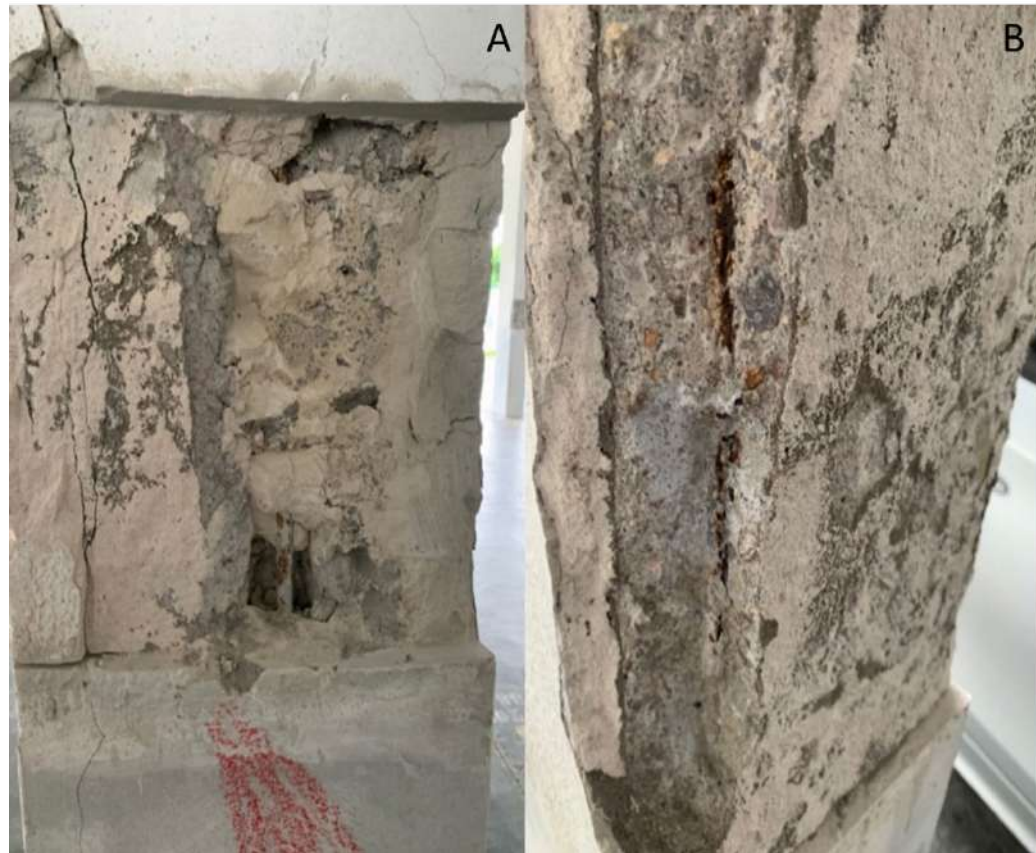
Figura 6. Degradação da área recuperada em 2016, com aplicação de técnicas e materiais não eficiente.

- ✓ Foram detectadas falhas de execução na recuperação feita em 2016, sendo que diversos pilares que haviam sido recuperados apresentam processo avançado de corrosão da armadura, na região que havia sido recuperada. (Figura 06^a e 06b)

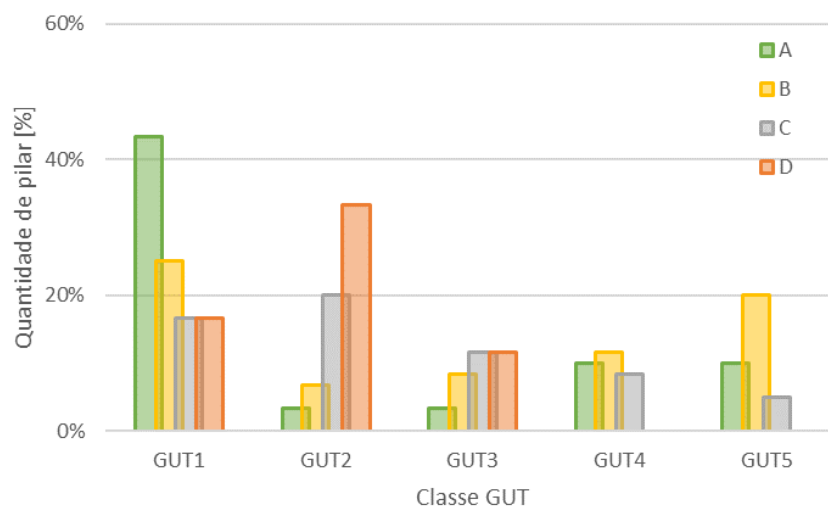
De acordo com o levantamento realizado, constatou-se que os blocos A e B são os que apresentam maior quantidade de pilares em níveis de degradação avançada e, que exigem reparos urgentes. A Figura 07 apresenta o percentual de cada GUT em cada bloco, de acordo com os dados de levantamento. Ressalta-se que no bloco E apenas um dos pilares apresentou fissuração, porém não apresentando nível avançado, não sendo incluído nesta análise.

Figura 7. Quantidade de GUT em cada bloco vistoriado.

Após o levantamento, é possível verificar que os primeiros blocos que mais de 50% dos pilares presentes no residencial apresentam alguma manifestação de fissura e, por mais que apenas 7% se concentre em GUT 5, esses elementos apresentam características de situações que torna o seu tratamento de extrema urgência, considerando toda a problemática envolvida.

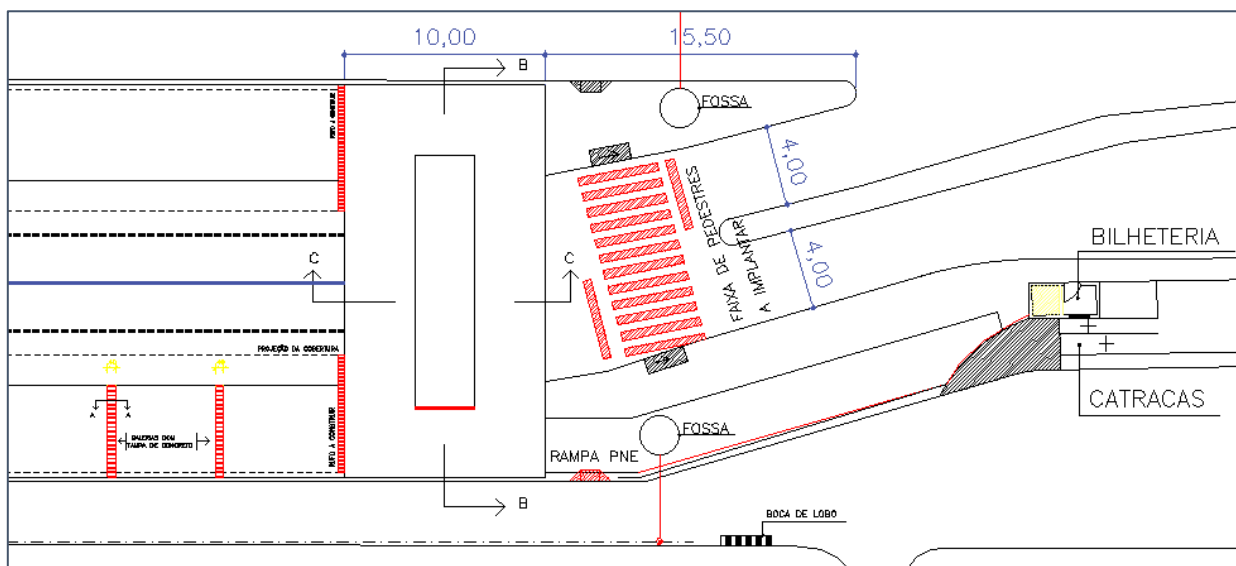
Figura 2. Parte do *layout* do Terminal de Integração 1. Fonte: EMTU (2012).

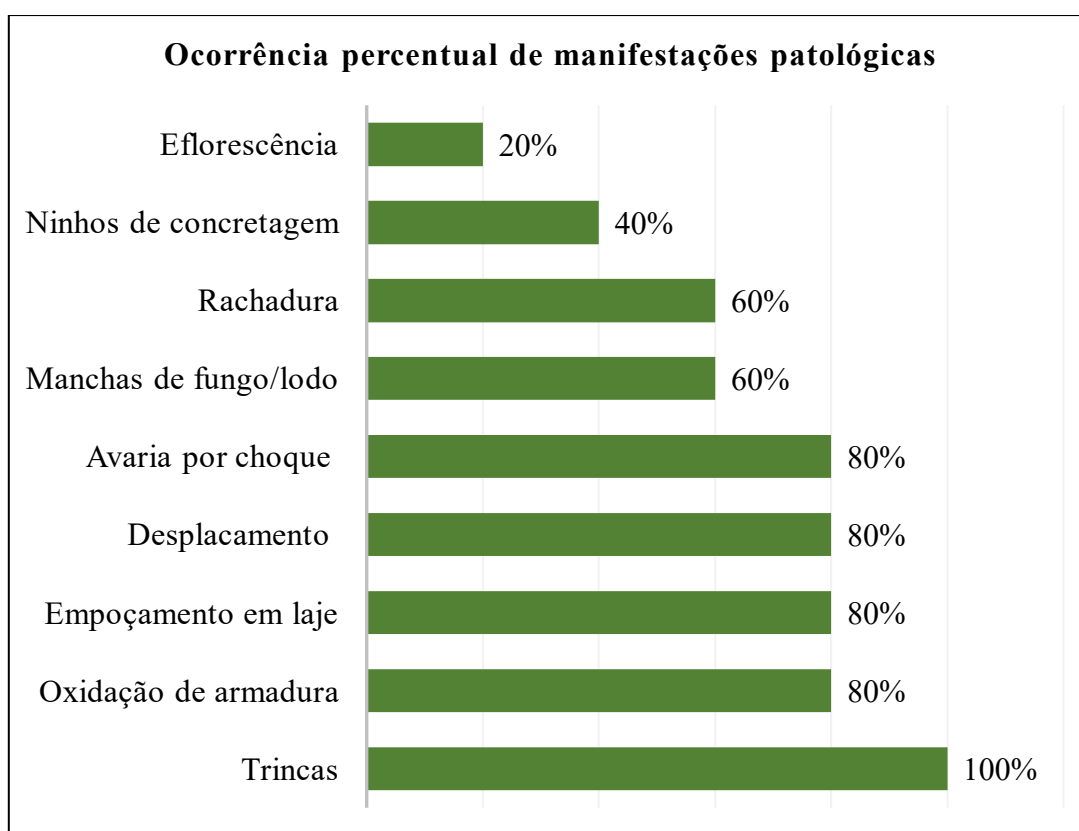
Figura 3. Ocorrência percentual das manifestações patológicas.

Manifestação patológica	Terminal					Ocorrência	
	T1	T2	T3	T4	T5	Absoluta	Percentual
Oxidação e corrosão de armadura	x		x	x	x	4	80%
Ninhos de concretagem	x		x			2	40%
Manchas de fungo/lodo	x	x			x	3	60%
Eflorescência		x				1	20%
Empoçamento de água em pano de laje	x		x	x	x	4	80%
Desplacamento de concreto	x		x	x	x	4	80%
Avaria por choque mecânico	x		x	x	x	4	80%
Trincas	x	x	x	x	x	5	100%
Rachadura	x		x		x	3	60%

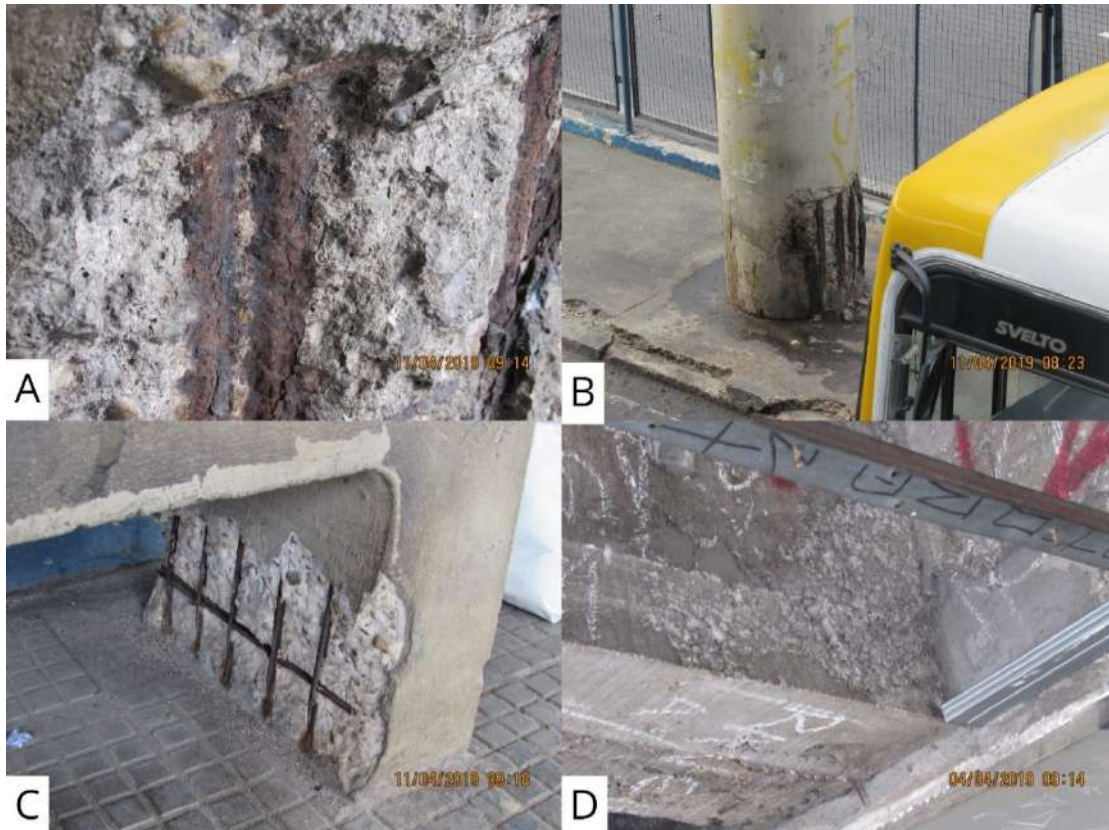
Figura 4. A: No T4, base de pilar com armadura exposta em estágio avançado de oxidação; B: No T4, base de pilar de passarela com armadura exposta em alto grau de corrosão; C: Base de assento de concreto deslocada e com armadura exposta no T4; D: Viga no T3 apresentando ninhos de concretagem gerados na execução do elemento estrutural.

altura (Figura 4-B). Funcionários relataram que aquele local é frequentemente utilizado por motoristas de ônibus como mictório. O contato da urina com o concreto acelera o processo de deterioração, o que explica o agravamento do problema. Pode-se supor também que boa parte dos demais problemas semelhantes estejam relacionados ao mesmo agravante, pois verificou-se a presença de cachorros usando os pilares para o mesmo fim. Além disso, foram encontrados também assentos de concreto com armaduras expostas e concreto deslocado (Figura 4-C).

Os Terminais 1 e 3 apresentaram casos de ninho de concretagem (Figura 4-D), que, apesar de serem falhas de execução comprometedoras da estética estrutural, podem ter seus efeitos contornados pela rápida ação de tratamento, já que existem de forma localizada e em pequenas quantidades em relação ao elemento estrutural e ao tamanho total das edificações.

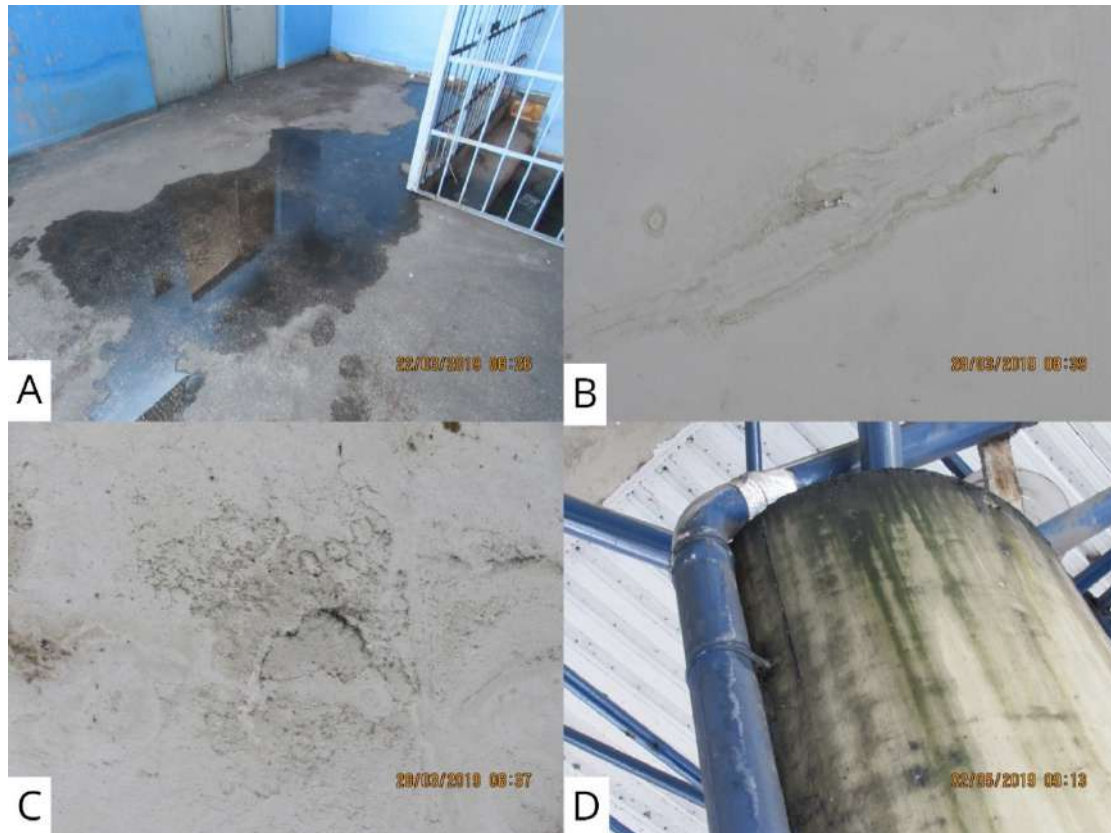
Figura 5. A: Ponto de empoçamento na laje do mezanino do T1; B: Eflorescência na parede do T2 (1/2); C: Eflorescência na parede do T2 (2/2); D: Pilar de concreto com formação de lodo abaixo de tubulação avariada no T5.

Foi constatado empoçamento de laje (Figura 5-A) em quatro dos cinco terminais, ou, observando de outro ângulo, na totalidade das possibilidades, já que o único a não apresentar esse problema, o T2, tem salas internas com paredes em alvenaria e lajes de cobertura, protegidas de água de chuva pela cobertura metálica. O empoçamento favorece a infiltração porque a água presente nele entra nos poros do concreto e pode promover o fenômeno de eflorescência. Apesar disso, o T2 foi o

único a apresentar eflorescência, ainda em estágio inicial (Figura 5-B/C), em parede de alvenaria da plataforma no sentido bairro, cuja face externa não possui acabamento de argamassa. Em três casos foi constatada presença de manchas de fungo e/ou lodo, ocasionados por infiltração e água intermitente combinadas. Há casos também em que isso ocorre em pontos abaixo de onde há falha na cobertura da edificação e abaixo de tubulações avariadas (Figura 5-D).

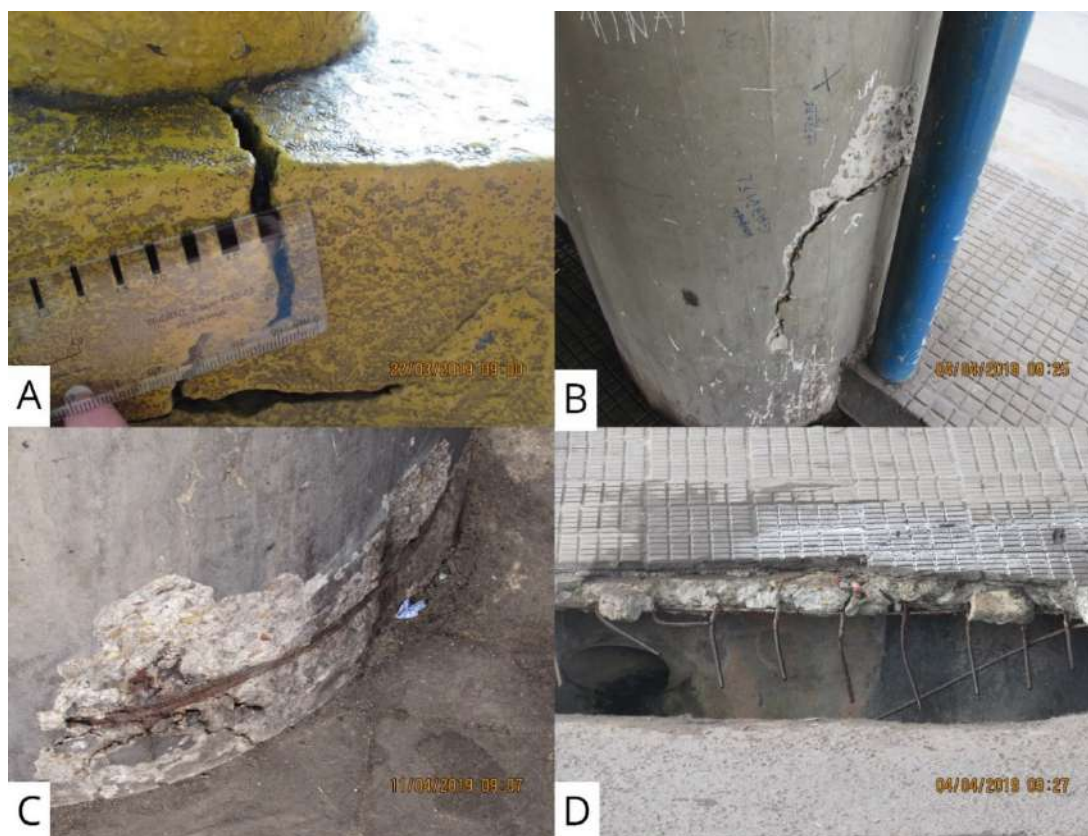
Figura 6. A: Rachadura em base de pilar do T1; B: Desplacamento de concreto em base de pilar no T3; C: Desplacamento de concreto em base de pilar no T4; D: Estrutura do sistema de drenagem pluvial avariada por choque mecânico no T3.

Há três fenômenos que notadamente ocorrem em todos os terminais e viabilizam problemas no concreto: vibração por conta do fluxo de veículos pesados, carbonatação pela presença massiva de emissores de gás carbônico em um único local e choques mecânicos acidentais ou intencionais por vandalismo. Considerando essas condições a que estão expostas as edificações, as anomalias encontradas condizem com os fenômenos que as precedem. Rachaduras foram vistas em três dos cinco casos, aparentemente causadas por sobrecarga estrutural (Figura 6-A). Quatro terminais apresentaram elementos estruturais com deslocamento de camadas de concreto, sendo que os casos do T3, T4 e T5 isso acontece majoritariamente nas bases de pilares (Figura 6-B/C). Pode-se adicionar aqui também a presença de urina humana e de animais como agravante, segundo o que já foi comentado em 4.1. No T1, esse deslocamento foi verificado na superfície inferior da laje do mezanino. Os mesmos quatro terminais também apresentaram avarias por choque mecânico (Figura 6-D), que podem ocorrer de forma acidental ou intencional por vandalismo.

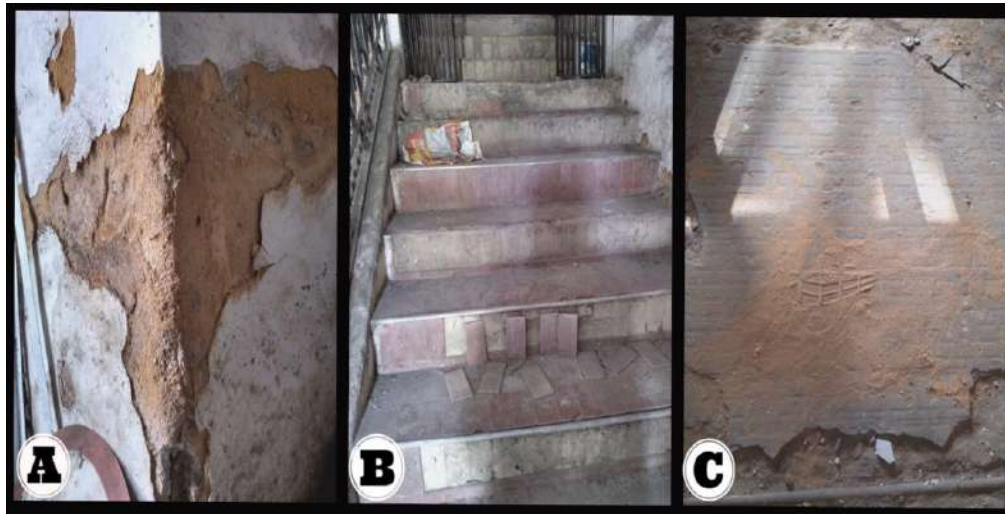
No revestimento cerâmico e no piso do Edifício Duque de Caxias foram encontradas a maioria das manifestações patológicas, o deslocamento foi identificado em 45 locais diferentes como no revestimento cerâmico do piso, na fachada e alvenaria, ocupando assim a primeira posição, correspondendo a 23,81%. A Figura 3 retrata essa situação.

Figura 3. Deslocamento de: emboço em alvenaria (A), emboço em revestimento cerâmico da escada (B), revestimento cerâmico do piso (C) (Autor, 2021).

De acordo com Bauer (1994), as placas do revestimento de argamassa que se deslocam englobam geralmente o reboco e o emboço e a ruptura ocorrem na ligação entre essas camadas e a base. Segundo a Comunidade da Construção esses destacamentos ocorrem pela perda de aderência das placas cerâmicas do substrato, ou da argamassa colante, quando as tensões ultrapassam a capacidade de aderência das ligações entre a placa cerâmica e argamassa colante e/ou emboço. Ou seja, neste caso esse determinado tipo de patologia pode ter ocorrido por uma falha na execução do assentamento das placas cerâmicas e ainda pode ser citado o emboço com pouca resistência além de material pulverulento entre as camadas o que gera a minoração da aderência entre as mesmas.

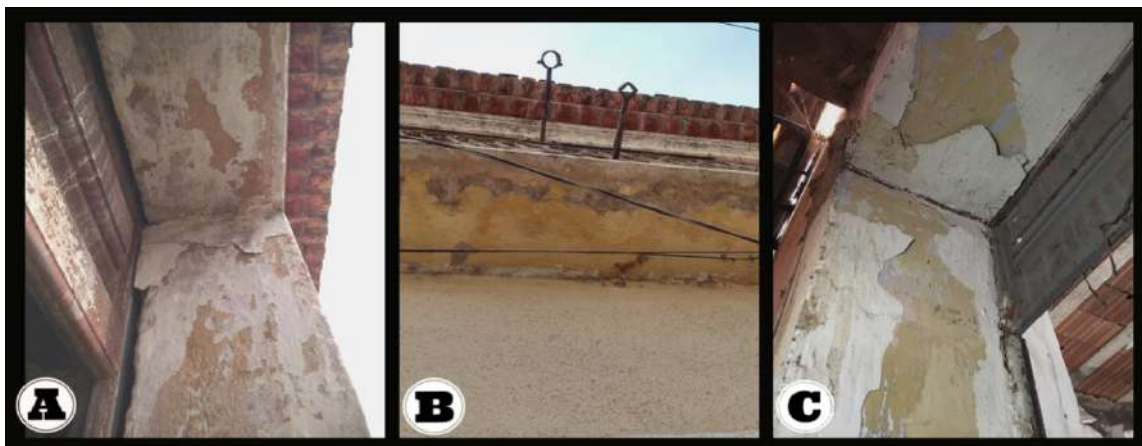
Logo em seguida, aparece o descascamento de pintura que pode ser identificado em 37 pontos diferentes da edificação, principalmente nas alvenarias internas além de fachada e sacada, correspondendo a um total de 19,51%. As patologias foram identificadas na alvenaria, sacada e portais das portas. A Figura 4 mostra essas situações.

Figura 4. Descascamento em: (A) e (C) Portais das portas e (B) Sacada (Autor, 2021).

Segundo Lima Júnior (2017), esse tipo de manifestação patológica é caracterizado pela destruição da pintura, que pode ser esfregar e se destacar da superfície juntamente com partes do reboco. Além disso, o tempo em que a pintura foi feita sem passar por nenhum tipo de manutenção.

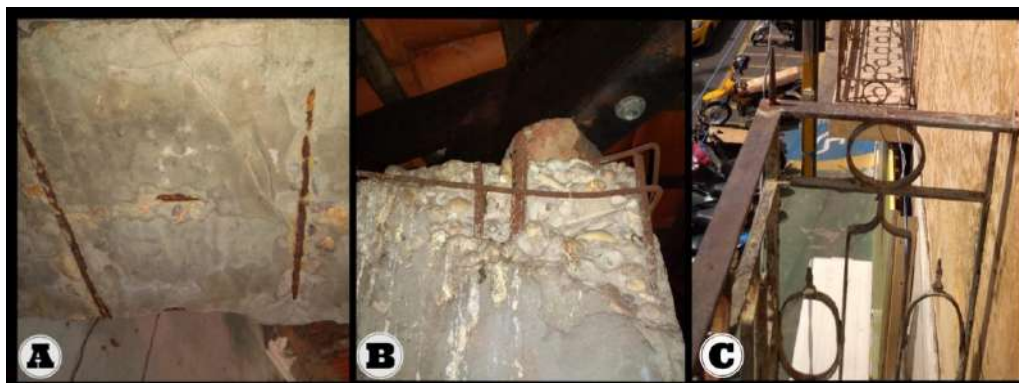
Adiante, aparece a corrosão foi identificado em 24 locais diferentes, correspondendo a 12,70%. As anomalias foram detectadas no piso da escada, guarda-corpo e no pilar apresentam esse tipo de anomalia. A Figura 5 demonstra a situação.

Figura 5. Corrosão em: (A) Piso da escada e (B) Pilar e (C) Guarda-corpo (Autor, 2021).

Zuthechi (2015) afirma que dentre os principais agentes que causam este tipo de patologia, se pode destacar a falta de qualidade das matérias primas utilizadas na execução, além de não haver o controle na produção do concreto. Além disso Thomaz (1989) acrescenta que as reações de corrosão, independentemente de sua natureza, produzem óxido de ferro, cujo volume é muitas vezes maior do que o original do metal. Essa expansão provoca o fissuramento e o deslocamento do concreto nas regiões próximas às armaduras. Em outros elementos metálicos a exposição excessiva ao sol bem como a umidade, agentes agressivos, tempo, e os demais possivelmente geram esse tipo de patologia.

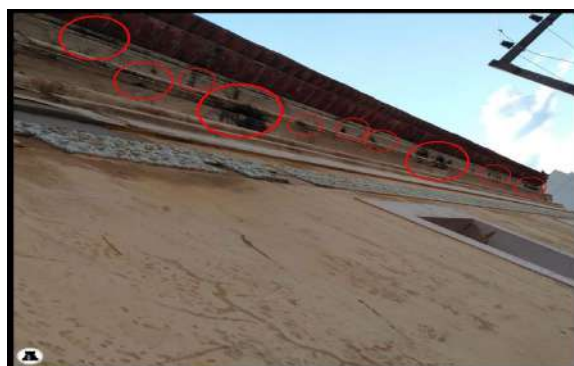
Em seguida aparece na edificação a parte infiltração em 21 locais distintos, principalmente na fachada, correspondendo a 11,11%. As patologias referentes a infiltração aparecem na alvenaria da fachada a Figura 6 demonstra a situação.

Figura 6. Infiltração em: (A) Alvenaria da Fachada (Autor, 2019).

Segundo Nappi (1995) muitas vezes, apenas a observação visual poderá acarretar incertezas sobre a patologia, devido ao fato de vários destes sintomas não serem específicos de um dado tipo de infiltração. Pode-se afirmar que a umidade em uma edificação se manifesta de várias formas diferentes, dentre as quais podem se destacar: a umidade por capilaridade, umidade de precipitação dentre outros tipos.

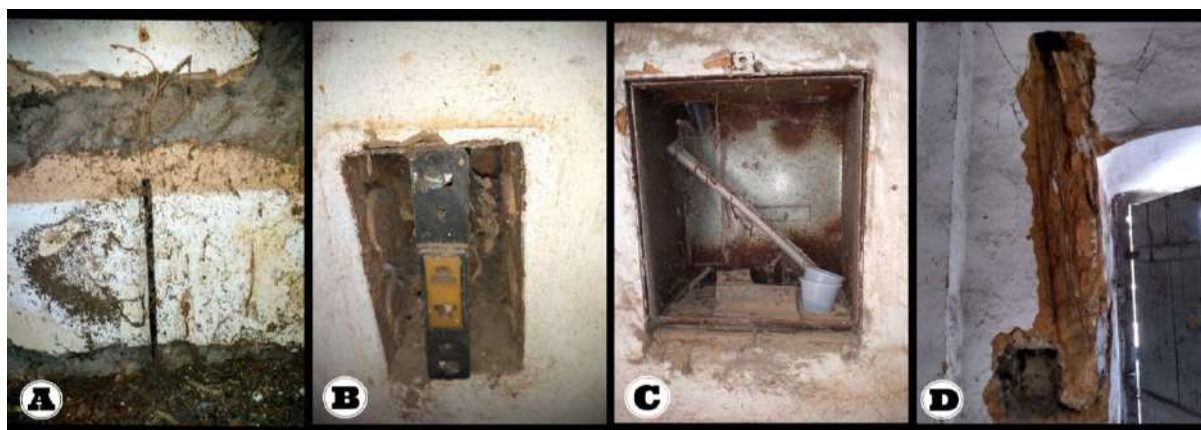
Logo depois, se destaca a parte elétrica que aparece em 18 locais diferentes, correspondendo a 9,52% das patologias. A Figura 7 demonstra a situação.

Figura 7. Deterioração em: (A) Fiação elétrica (B) Tomada (C) Caixa de distribuição. e (D) Fiação telefônica (Autor, 2021).

Segundo Nascimento (2014), procurando economizar na etapa da execução do projeto elétrico, as construtoras tem desfeito de um profissional qualificado para ter o controle da execução das instalações elétricas, sendo o caso da emenda de fiações elétricas. Pelo estado observado, além desses fatores a falta de manutenção contribui ainda mais para o estado degradado das instalações.

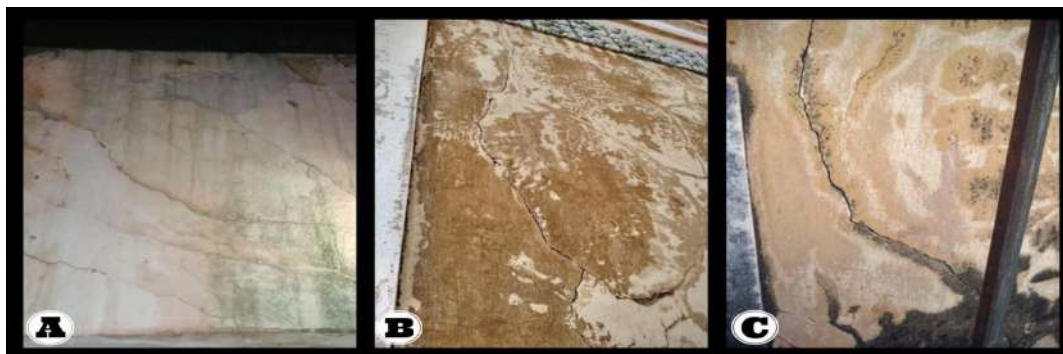
Adiante, aparecem as fissuras, trincas e rachaduras que foram identificadas em 23 locais diferentes, correspondendo a 12,17% das anomalias. Sendo que as mesmas aparecem na alvenaria interna e fachada, a Figura 8 demonstra a situação.

Figura 8. Fissuras, trincas e rachaduras em: (A) Alvenaria interna e (B) e (C) Alvenaria da fachada (Autor, 2021).

Thomaz (1989), destaca que dentre os vários problemas que podem revelar-se na edificação o mais importante é o problema das fissuras e trincas, devido a três aspectos: o aviso de um possível estado de perigo para a estrutura, o comprometimento do desempenho da obra em serviço (estanqueidade à água, durabilidade, isolamento acústica, dentre outros) e o constrangimento psicológico que a fissuração transmite sobre os seus usuários.

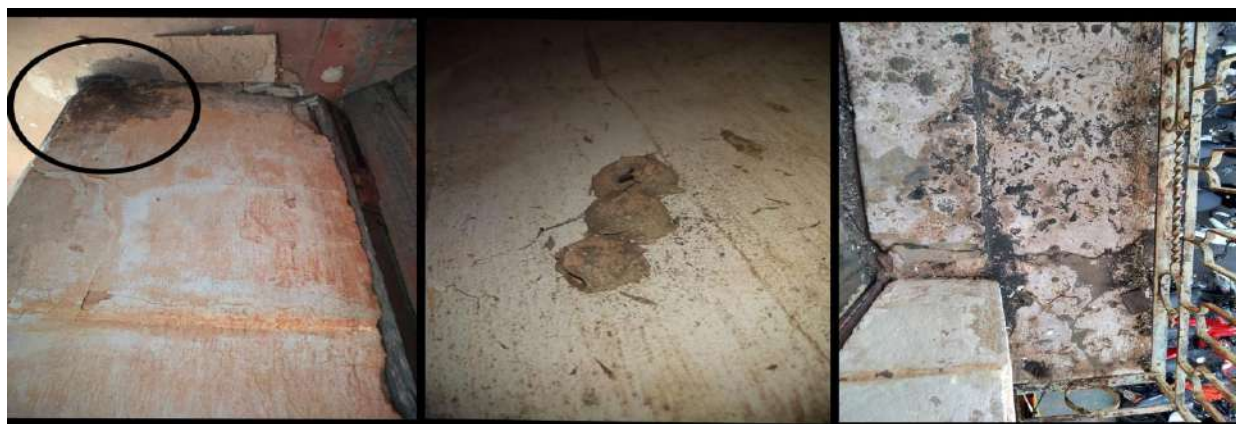
Em penúltimo lugar aparece mofo, bolor e fungos que foi identificado em 13 locais diferentes, podendo ser destacado na alvenaria interna, na sacada e nos portais das portas correspondendo a 6,88%. Alvenaria da sacada, alvenaria interna e a sacada, a Figura 9 demonstra a situação.

Figura 9. Bolor e fungo em: (A) Bolor em alvenaria, (B) Fungo e (C) Bolor na sacada (Autor, 2021).

Shirakawa et al (2009) justifica que, a umidade elevada no material favorece o crescimento de fungos, uma vez que eles crescem em diferentes faixas de temperatura, necessitam de diferentes teores de umidade nos materiais. Ainda segundo os autores, a umidade do ambiente pode favorecer o aumento de umidade do material, mas somente a água absorvida por este pode ser utilizada para o desenvolvimento dos fungos.

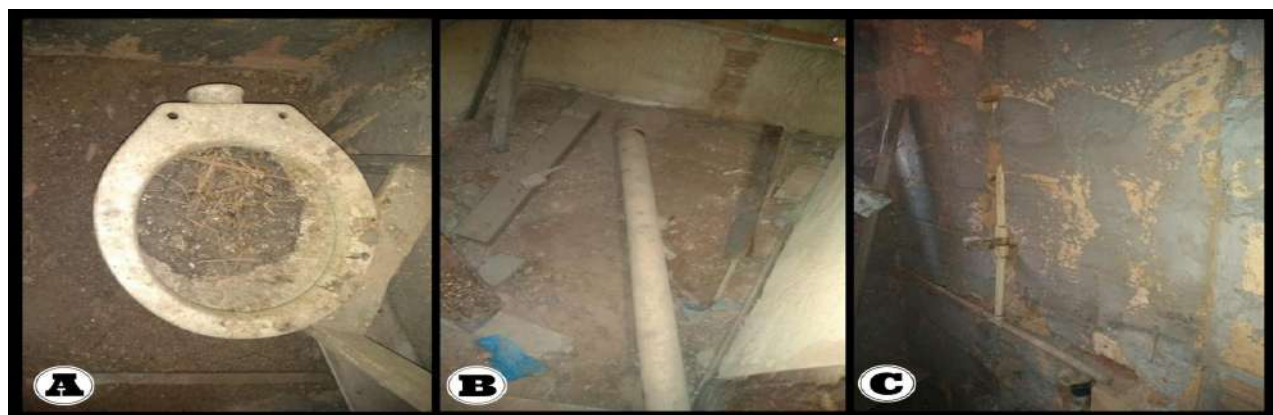
Em último lugar aparece a parte hidrossanitária que foi identificada em 9 pontos diferentes, correspondendo a 4,23%. As patologias aparecem no vaso sanitário bem como nas tubulações do vaso sanitário e chuveiro. A Figura 10 mostra esta situação.

Figura 10: Na parte hidrossanitária em: (A) vaso sanitário, (B) Tubulação do Vaso sanitário e (C) Tubulação de chuveiro (Autor, 2021).

Esse determinado tipo de anomalia na parte hidrossanitária acontece pela degradação nas instalações e falta de manutenções nas mesmas. Além do mais Amorim (1989) ressalta que, depois de colocada em uso uma edificação, os sistemas prediais hidráulicos e sanitários entram em equilíbrio com os seus usuários, sendo um dos subsistemas do edifício que com eles mais se relaciona, razão pela qual o seu mau funcionamento costuma causar-lhes problemas sérios ao bem estar físico e psicológico. Esta é a etapa onde menos pesquisas acontecem, mas cujos dados são de fundamental utilidade para a melhoria da qualidade (AMORIM e FUGAZZA, 1997).

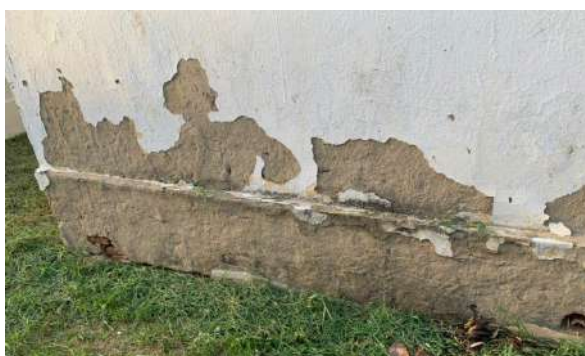
Figura 2: Reboco exposto

Para a escola intitulada como A, situada na cidade de Ipanguaçu, foram encontradas manifestações patológicas em sua maioria na parte externa da edificação, em específico nos revestimentos e pinturas, possivelmente ocasionados por má execução e/ou emprego de materiais de baixa qualidade. Na Figura 2 é possível perceber que o reboco tem uma aparência arenosa e encontra-se parcialmente exposto e, que pode ter sido uma das causas para acontecimento da manifestação patológica em questão.
