CONPAT2021 BRASIL

XVI CONGRESO LATINOAMERICANO DE PATOLOGÍA DE LA CONSTRUCCIÓN y
XVIII DE CONTROL DE CALIDAD EN LA CONSTRUCCIÓN

19, 20 Y 21 DE OCTUBRE DEL 2021

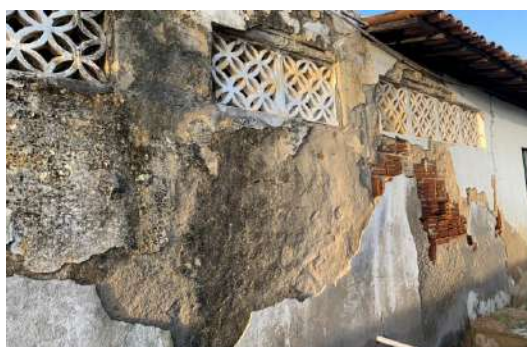
Figura 3: Blocos cerâmicos expostos

Na Figura 3 nota-se um agravamento da situação anteriormente encontrada, na qual a exposição vai além do reboco, atingindo os blocos cerâmicos, possivelmente ocasionados pelos mesmos motivos.

Conforme ilustrado na Tabela 2, foi realizada a avaliação e classificação das manifestações patológicas utilizando a metodologia da matriz GUT, sendo as anomalias das Figuras 3 e 4 as que somaram mais pontos (80) e que necessitam de uma tomada de decisão e/ou intervenção para reparo da região afetada. As demais manifestações patológicas avaliadas necessitam de reparos de caráter preventivo, de modo a corrigir os problemas encontrados e impedir sua evolução, evitando assim maiores danos e prejuízos de ordem financeira.

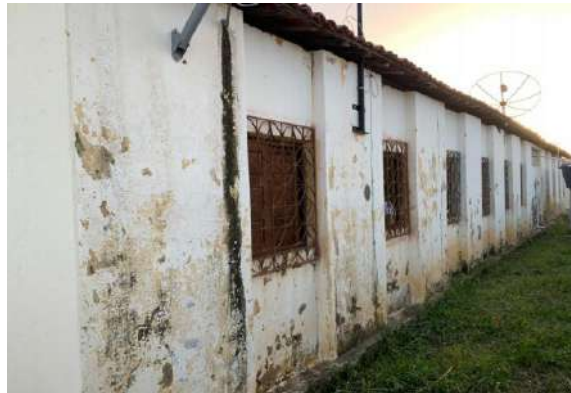
Figura 5: Degradação das paredes

Na Figura 5 nota-se uma degradação parcial da pintura das paredes, possivelmente ocasionada pela ausência de destinação de águas pluviais, na qual provavelmente entram em contato com as paredes em períodos chuvosos, causando assim as manifestações patológicas encontradas.

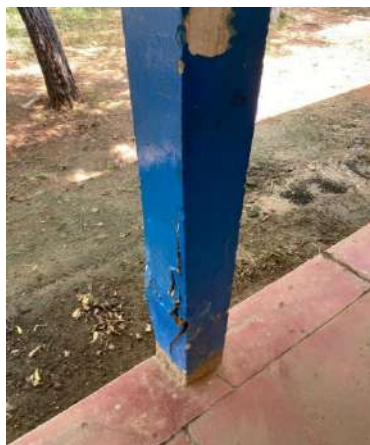
Figura 6: Deslocamento do pilar

Para a escola intitulada como B, situada na cidade de Mossoró, foram encontradas manifestações patológicas de diversos tipos e em vários ambientes da edificação, em mais evidência nos revestimentos, pinturas e exposição da armadura, podendo ter a ocorrência devido à má execução e/ou emprego de materiais de baixa qualidade, além de uma possível não realização de manutenções necessárias antes do surgimento de tais anomalias. Na Figura 6 é possível perceber o deslocamento do revestimento do pilar, que pode trazer diversos problemas a estruturas e comprometer a estabilidade.

Na Tabela 3, foi realizada a avaliação e classificação das manifestações patológicas utilizando a metodologia da matriz GUT, sendo as manifestações patológicas das Figuras 6 e 9 as que somaram uma pontuação mais alta (125) e que necessitam de uma tomada de decisão imediatamente para reparo da região afetada, por apresentar grandes riscos a estabilidade da estrutura. A anomalia das Figuras 7 e 8 foi a segunda com maior pontuação de acordo com a metodologia utilizada (36), se fazendo necessária uma intervenção urgentemente, visto que se encontra em estágio de degradação bem acentuada, podendo provocar até outras manifestações patológicas, e sua evolução pode ser rápida e trazer riscos a estabilidade da estrutura e a segurança dos usuários.

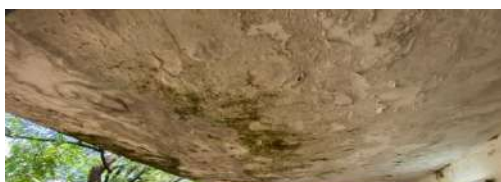
Nas Figuras 7 e 8 é possível observar o surgimento de mofo e bolor, além da degradação da pintura presente do teto e parede, sendo possivelmente causados por infiltrações e surgimento de agentes biológicos.

Figura 7: Mofo e degradação da pintura no teto

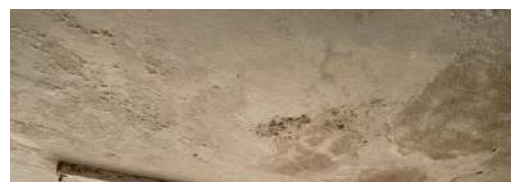
Figura 8: Mofo/ bolor no teto e parede

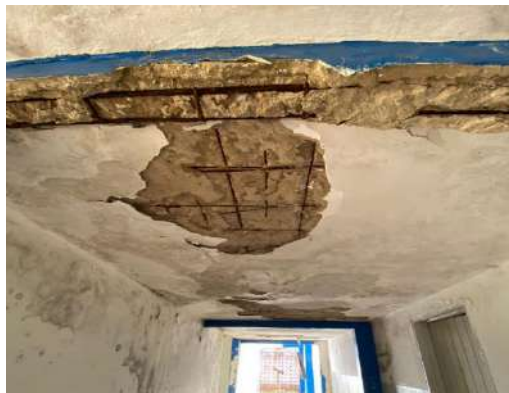
Na Figura 9 é possível observar armaduras expostas devido a degradação do revestimento, além de degradação da pintura, sendo possivelmente causado por má execução do cobrimento das armaduras.

Figura 9: Armaduras expostas no teto

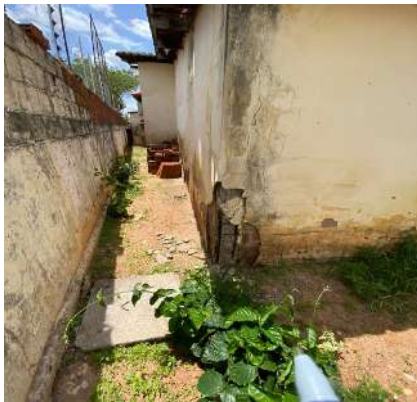
Nas Figuras 10 e 11 nota-se uma degradação da pintura das paredes e o reboco e armadura encontra-se exposto do pilar, devido provavelmente a infiltração da umidade.

Figura 10: Reboco e armação exposta

Escola	Foto	Descrição	G	U	T	GUT
C	10	Degradação da pintura das paredes e o reboco, com armadura do pilar exposta.	4	3	2	24
C	11	Degradação da pintura das paredes e o reboco	4	3	2	24
C	12	Degradação da armadura	5	5	4	100

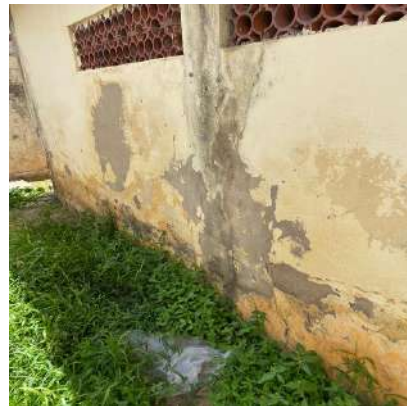
Figura 11: Degradação da parede

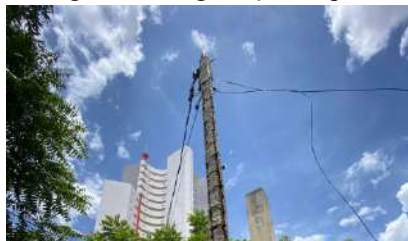
Na Figura 12 é possível observar a degradação da estrutura de concreto do poste em questão, deixando a armadura exposta, passível de oxidação.

Figura 12: Degradação do poste

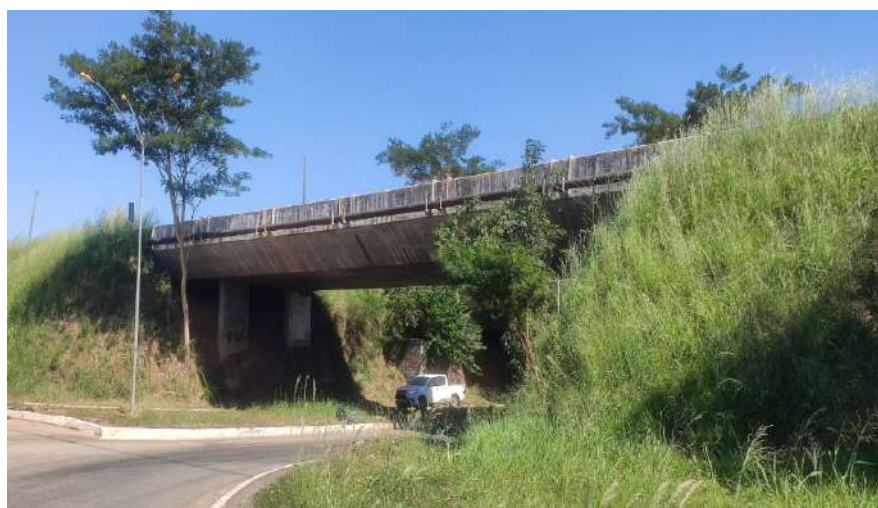
nos dias 20, 24 e 28 de abril de 2021, na ponte localizada na BR 153, sobre o antigo córrego Mutuca da cidade de Gurupi – TO (ver Figura 1 e 2). Esta ponte possui uma extensão de 36,00 metros, seu sistema estrutural é de pontes em vigas. O fluxo de trânsito é considerável, devido ser uma via de acesso ao centro da cidade e saída de uma BR.

Figura 2. Vista Lateral da Ponte.

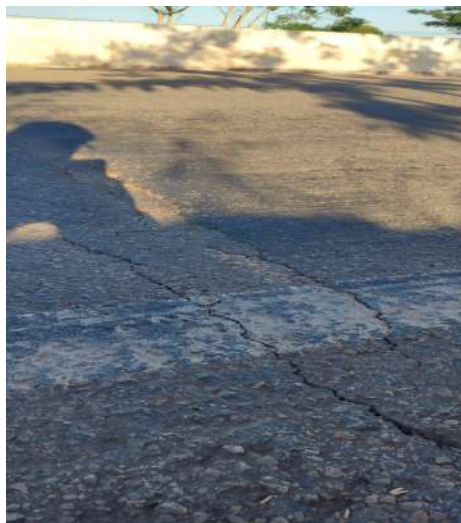
Segundo a norma do (DNIT 090, 2006) as fissuras são classificadas como causas físicas da deterioração do concreto. Foram observadas trincas e fissuras em praticamente toda a estrutura da ponte; essas fissuras podem ocorrer em consequência da fragilidade do concreto que continuamente está relacionado a fatores ambientais, como chuva causando excesso de umidade, insolação causando retração no concreto; por este motivo o concreto recebe uma tensão superior a tensão de tração que ele suporta motivando o aparecimento de fissuras na estrutura. A Figura 3 demonstra as fissuras no tabuleiro ocasionadas por retração.

Figura 3. Fissuras no encontro com o pavimento.

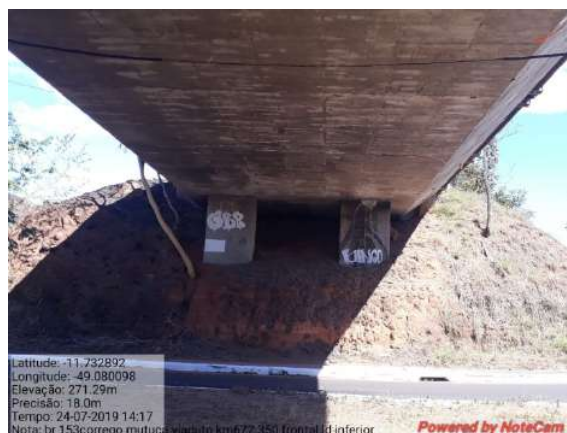
O uso de EPS como apoio das longarinas pode ser observado na Figura 4. Essa prática comumente adota da na época que a ponte foi construída, entretanto, este aparelho de apoio deveria ter sido trocado para Neoprene a tempos, e desta forma evitar problemas, por ser um aparelho de apoio mais adequado para cargas maiores e durabilidade. Não foi realizado as devidas manutenções no material, com elevada presença de mofo, acúmulo de dejetos, sendo necessário a substituição.

Figura 4. Não há utilização de Neoprene.

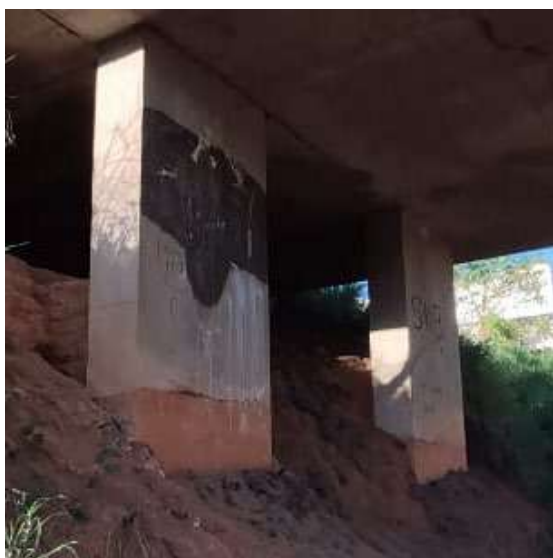
(Cánovas, 1988) afirma que os componentes do concreto perdem sua coesão, reduzindo significativamente a resistência mecânica. Vários são os fatores que podem ser causadores da desagregação: fissuração, movimentação das formas, corrosão do concreto, ataques biológicos e o fenômeno da calcinação que consiste na perda de resistência e mudança de cor do concreto, que ocorre quando ele se encontra na presença de fogo e começa a se desintegrar em uma temperatura próxima à 600° C.

Figura 5. Pilares Calcinação do concreto.

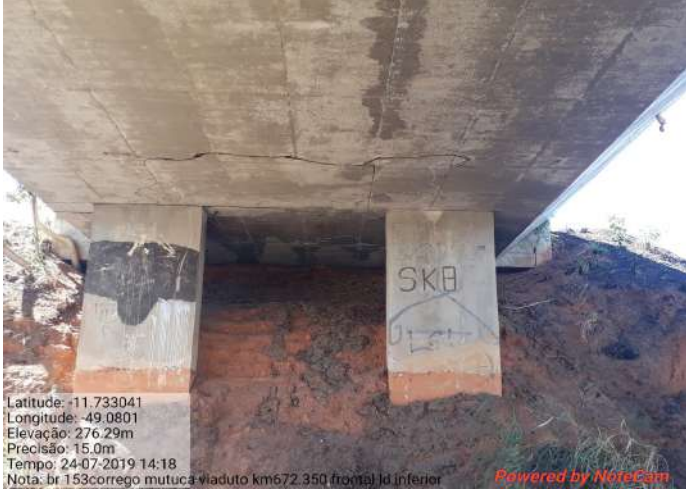
Identificação: Trinca na face inferior da laje.

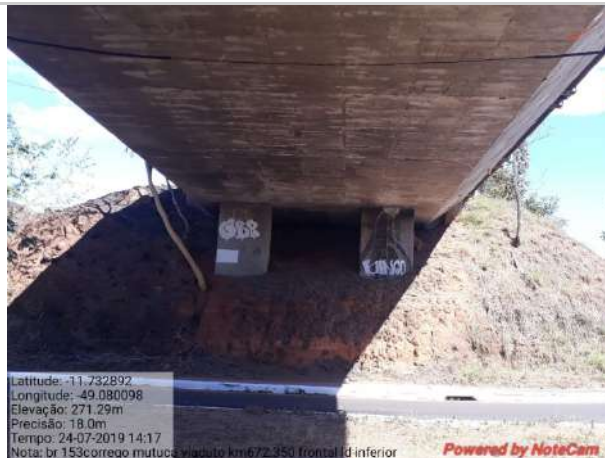
Identificação: Ausência de Neoprene

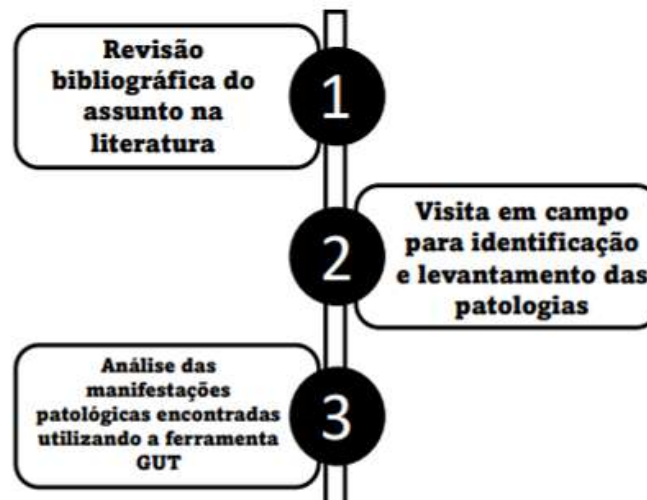
Figura 1: Metodologia utilizada no estudo.
Fonte: Autores, 2021.

Para realização do presente estudo foram avaliadas 3 escolas públicas do estado do Rio Grande do Norte. A primeira foi intitulada de X e está situada no município de Parnamirim, a segunda foi intitulada de Y e está localizada no município de São Miguel do Gostoso, e a terceira foi intitulada de Z e está localizada no município de Natal. A metodologia do estudo foi dividida em quatro etapas (04) apresentadas na Figura 1.

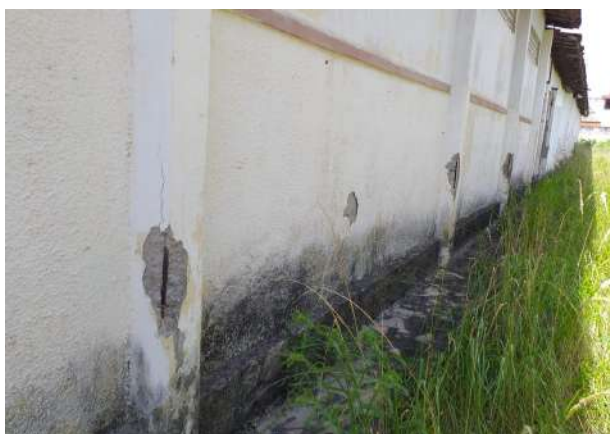
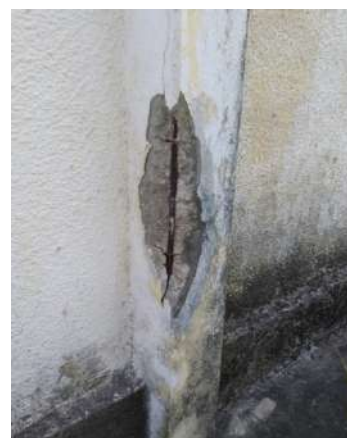
É possível observar nas Figuras 2 e 3 que as seções de todos os pilares da área externa da escola se encontram em degradação, com o agravante da exposição das armaduras. Se faz necessária uma inspeção específica para determinar a causa exata do problema, mas pressupõe-se que a degradação tenha começado com a abertura fissuração e trincas que evoluíram até chegar na situação atual. Na Figura 4 observa-se que após o deslocamento do revestimento cerâmico, o elemento estrutural ficou vulnerável, ocasionando assim a exposição da armadura. Observa-se na Figura 5 a exposição da armadura, bem como trincas e fissurações ao longo da peça estrutural, e nota-se também que o espaçamento entre as armaduras não foi adequado.

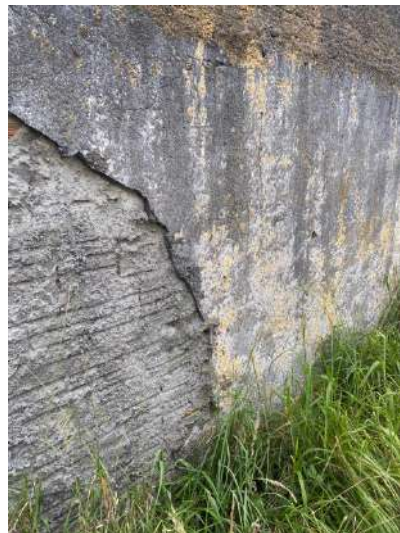
Figura 6: Manifestações patológicas
Fonte: Autores, 2021.

Na Figura 6 há ocorrência de manifestações patológicas no revestimento da parede interna do muro lateral da escola que pôde ter sido ocasionada por emprego de materiais de baixa qualidade e/ou falhas no processo executivo, visto que é possível perceber uma desagregação da camada de pintura e reboco do muro, além de sujeidade na camada de pintura existente. Já na Figura 7 observa-se sujeidade na parede externa na qual pode ser justificada pelo contato constante com a água e/ou umidade do ar-condicionado instalado na parte superior da parede, causando assim infiltrações.

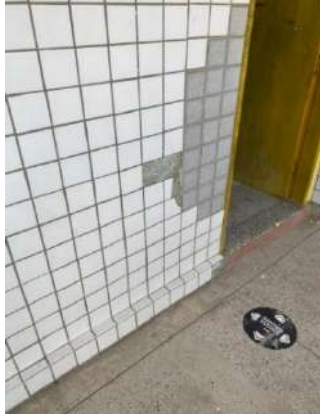
Figura 8: Manifestações patológicas
Fonte: Autores, 2021.

Verifica-se na a Figura 8 o deslocamento cerâmico na parede externa de uma das salas de aula da escola. Sugere-se que seja realizado uma investigação mais detalhada para assim explicar a causa do surgimento da manifestação patológica.

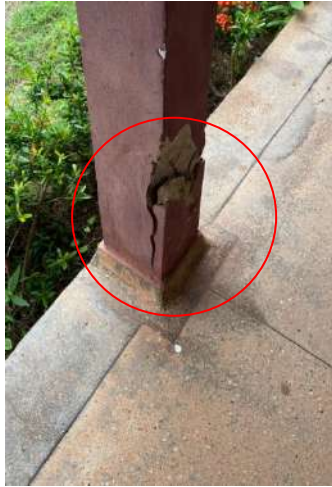
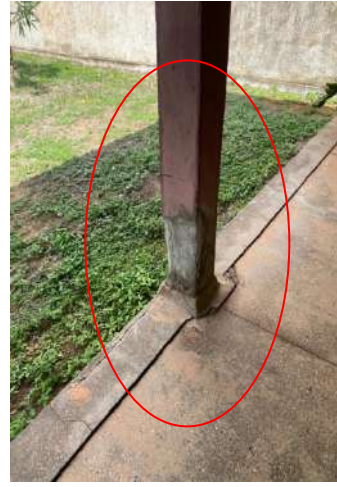
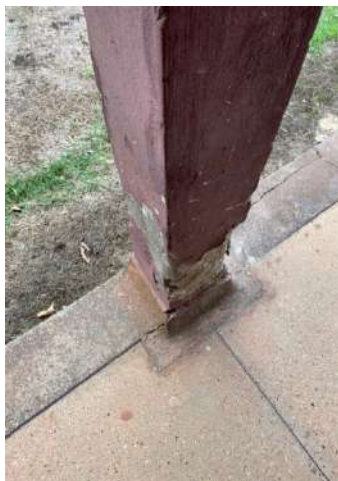
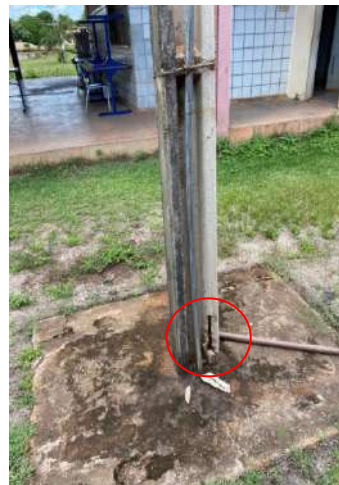
No levantamento dos principais problemas encontrados na escola Y, podemos observar nas Figuras 9, 10, 11 e 12, fissuras e degradação do concreto que levam a exposição das armaduras. Neste caso, uma possível causa pode que estrutura tenha sofrido choques mecânicos. Outra possível causa pode estar relacionada a uma área do pilar que sofre maiores ataques de umidade, fazendo que a estrutura esteja submetida a percolação de água e ocasionando processos corrosivos da armadura.

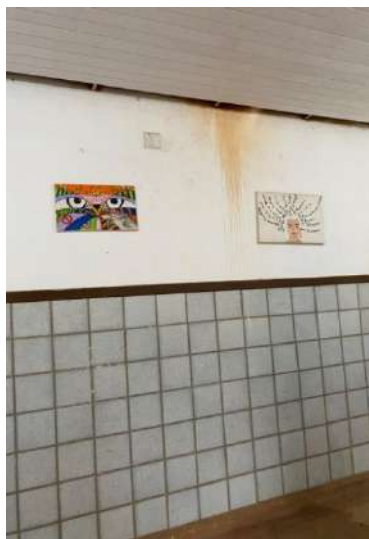
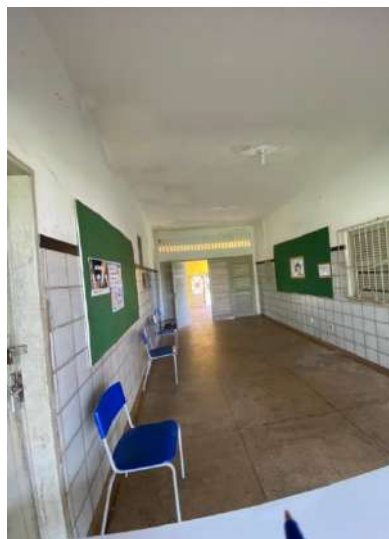
Observa-se nas Figuras 15 e 16 infiltrações nas paredes internas, que podem ter sido ocasionadas por falhas no processo executivo, como por exemplo, ausência de rufos, pingadeiras e impermeabilização. Ainda na Figura 15, pode-se observar que parte do forro de PVC encontra-se danificado.

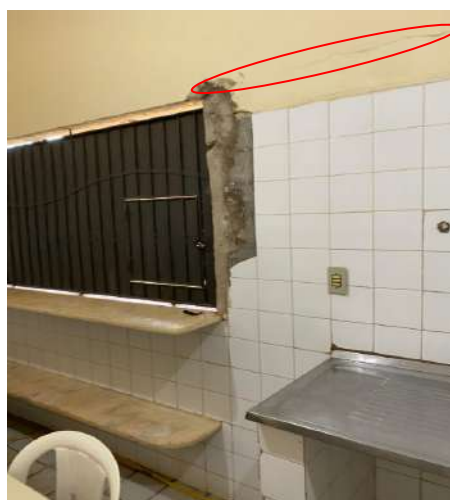
Figura 17: Manifestações patológicas
Fonte: Autores, 2021.

Na Figura 17 é possível observar pequenas fissuras na alvenaria de vedação. A possível causa dessa patologia pode ter sido ocasionada a partir de uma execução imprópria do dispositivo de ancoragem da grade de proteção, visto que é necessário embutir a ferragem diretamente na alvenaria de vedação.

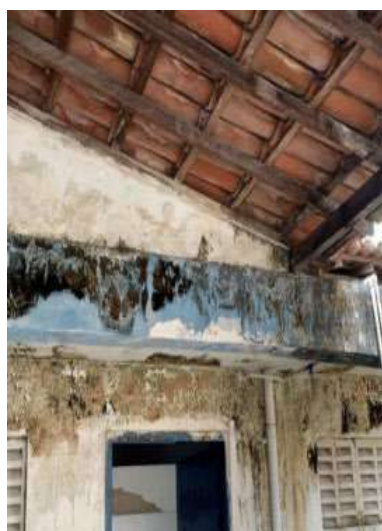
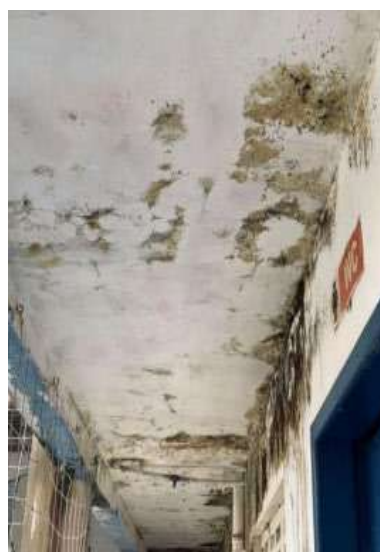
Para a Escola Z, destaca-se ocorrências de problemas patológicos conforme as Figuras 18 e 19. Nota-se possíveis infiltrações pela cobertura, resultando em uma especie de bolor junto ao material do forro.

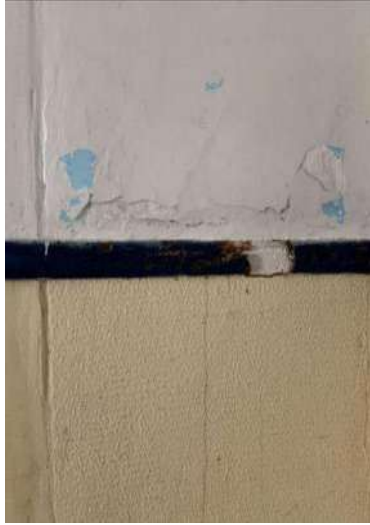
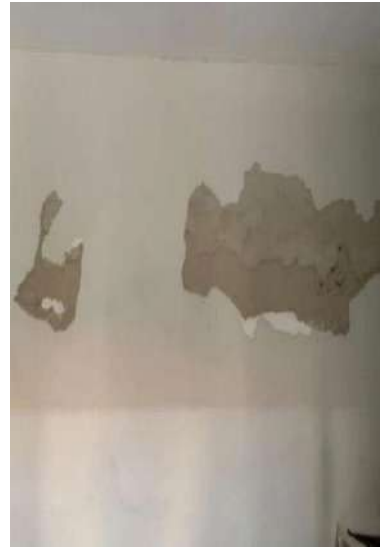
Verificou-se outros problemas como a queda de reboco da parede conforme Figuras 20 e 21, que pode ter sido causada pela ausência do esboço como elemento construtivo, ou seja, falta de aderência da e substrato.

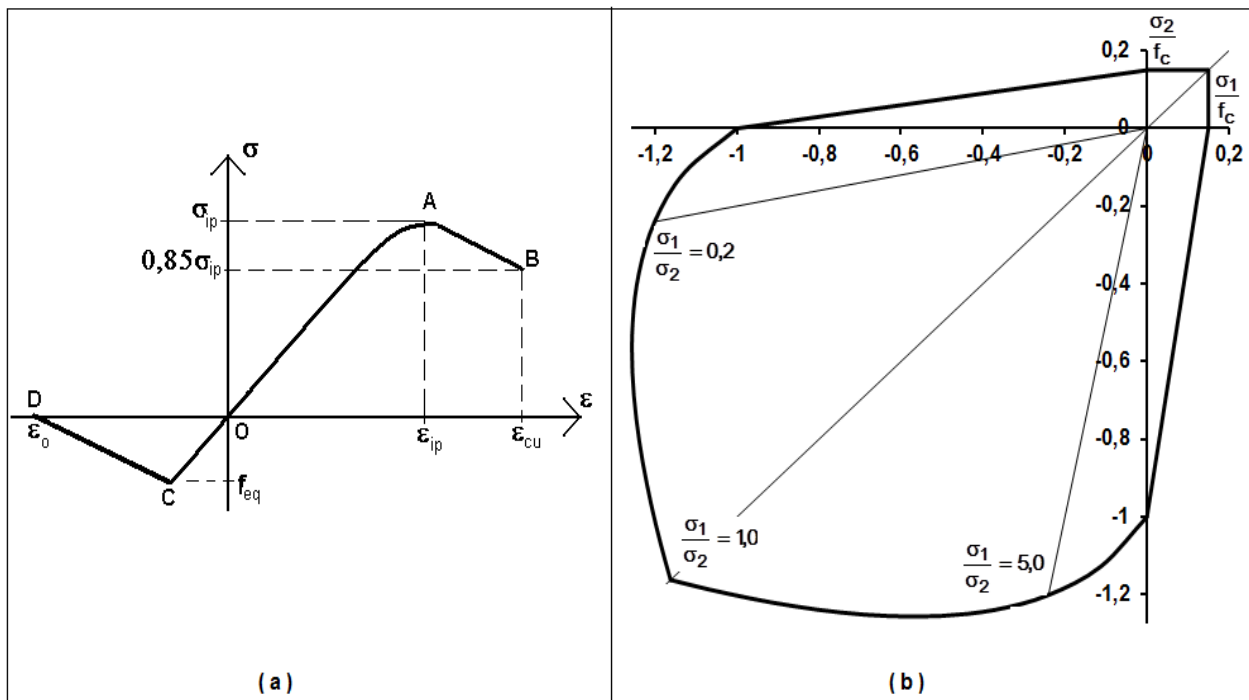
Figura 1. a) Curva tensão deformação para o concreto; b) Envoltória de ruptura do concreto

Para o concreto em tração, trecho OCD da curva da figura 1.a, adotou-se um modelo de fissuras distribuídas, cujas vantagens são considerar a continuidade do campo de deslocamentos, e, dispensar modificações topológicas da malha de elementos finitos, no decorrer da análise.

As tensões limite são definidas a partir da envoltória de (Kupfer and Gerstle, 1973), figura 1.b. O comportamento do aço, por sua vez, foi considerado elástico perfeitamente plástico.

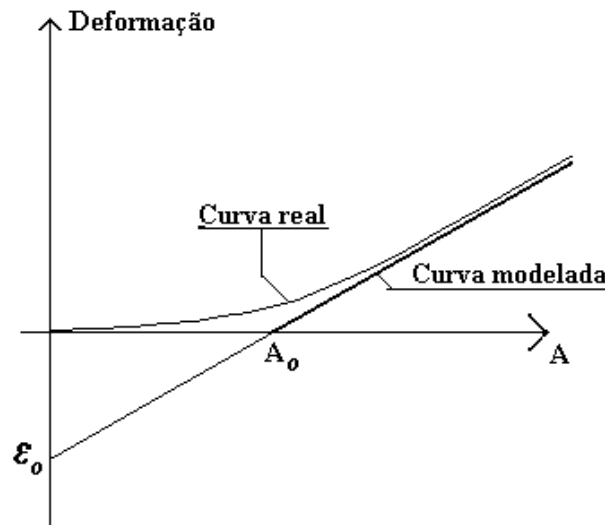
Figura 2. Esquema gráfico para definição dos parâmetros “ ε_0 ” e “ A_0 ”

Resultando, para a equação 3 no intervalo $A > A_0$, a forma:

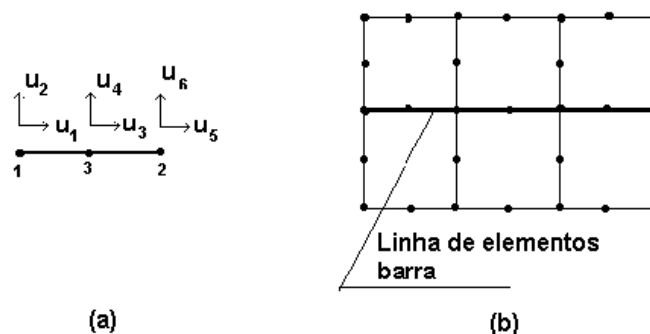
Figura 3. Elementos finitos: a -) Lineares L3; b -) Planos Q8

Foi utilizado o “software” Análise Constitutiva Não Linear – ACNL, baseado no método dos elementos finitos (MEF) e escrito em linguagem FORTRAN. O referido código computacional inclui em sua pauta algorítmica a formulação dos elementos isoparamétricos de aproximação quadrática, lineares **L3**, figura 3.a, voltados para a simulação das barras de aço, e planos quadriláteros **Q8**, figura 3.b, destinados à discretização da região da massa de concreto.

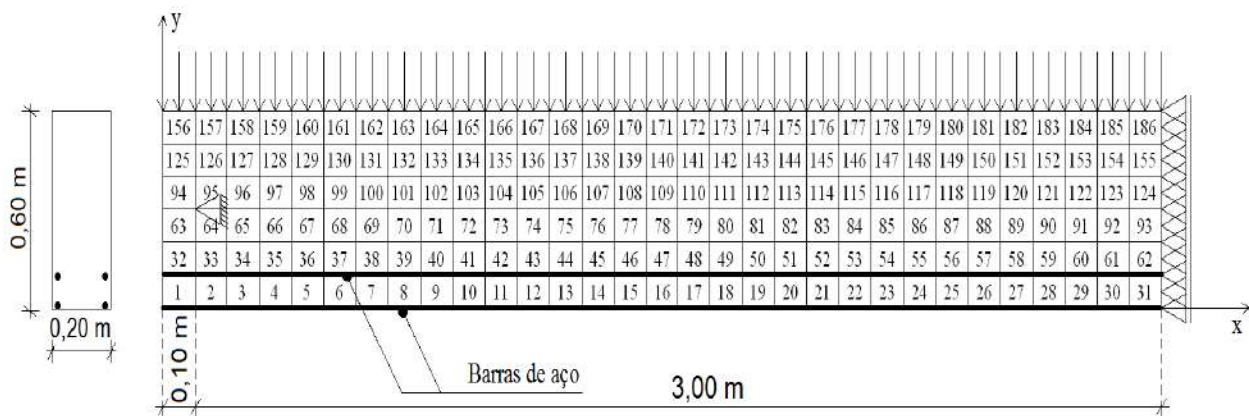
Figura 4. Domínio do problema e malha de elementos finitos

Aproveitando a simetria do problema, o seu domínio no plano “xy” pôde ser definido conforme figura 4 que, uma vez discretizado adotando-se dimensão igual a 0,10 m, resultou em malha de elementos finitos com 186 elementos planos e 62 elementos unidimensionais.

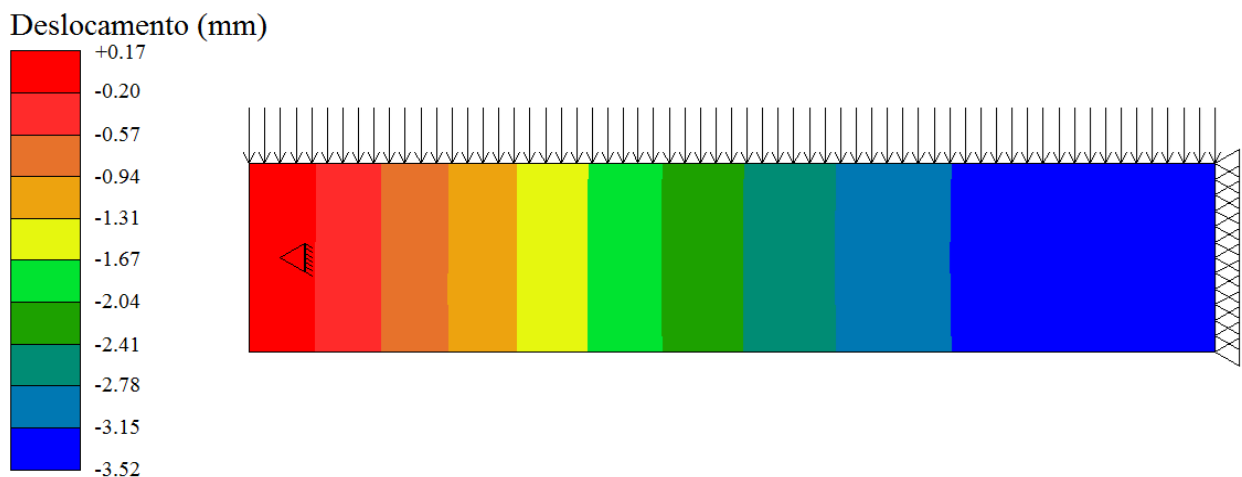
Figura 5. Deslocamento imediato ao carregamento para o caso "2"

Para os casos “2”, “5”, “8”, “11”, “14”, “17”, “20”, “23” e “26”, que correspondem às vigas submetidas à tensão máxima de compressão no ponto de referência da ordem de 5 MPa, a configuração de equilíbrio para o carregamento solicitante pode ser representada, em termos de deslocamentos e tensões, pelos campos das Figuras 5 e 6. Constata-se, portanto, deslocamento vertical descendente no meio do vão do membro estrutural da ordem de 3,5 mm. Tal deslocamento foi de 7,0 mm, para os casos referentes à tensão de 9 MPa, e de 0,6 mm, para o caso no qual a viga é isenta de carregamento externo suportando assim, exclusivamente, seu peso próprio, Tabela 3.

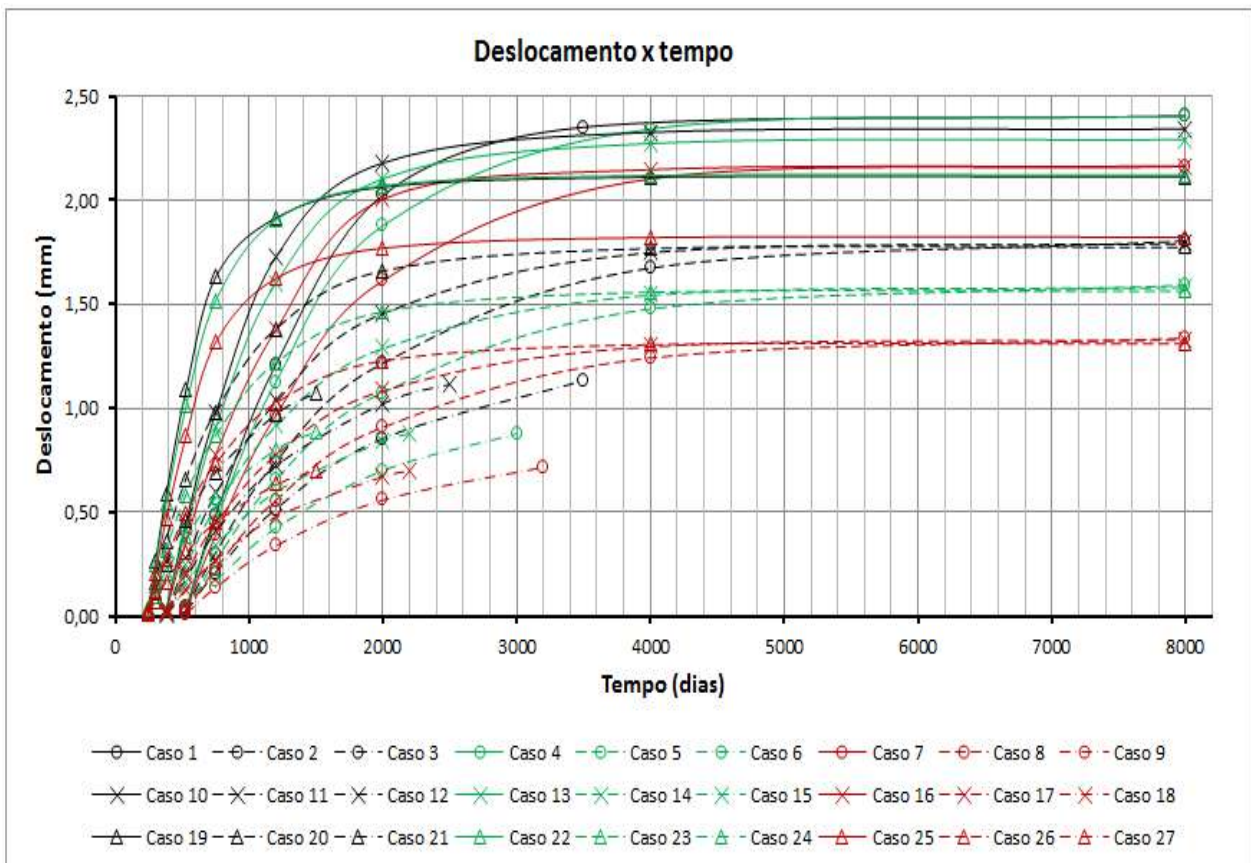
Figura 7. Deslocamentos na direção "x" devidas à RAA

Uma vez deflagrado o efeito expansivo da RAA na massa sólida de concreto, as vigas deformaram-se progressivamente e os deslocamentos verticais do ponto de referência processaram-se em sentido ascendente, tendendo, portanto a reverter os deslocamentos imediatos. Tais movimentações evoluíram conforme as curvas da Figura 7 e estabilizaram, em geral, após 6000 dias, quando assumiram a distribuição do campo ilustrado na Figura 8.

em destaque, Tabela 3. Ressalta-se que, para tensões de compressão de maior intensidade, os deslocamentos por RAA assumiram magnitude menos significativas. Examinando-se ainda as curvas da Figura 7, constata-se que os deslocamentos por RAA são tanto menores, quanto maior a taxa da armadura de aço.

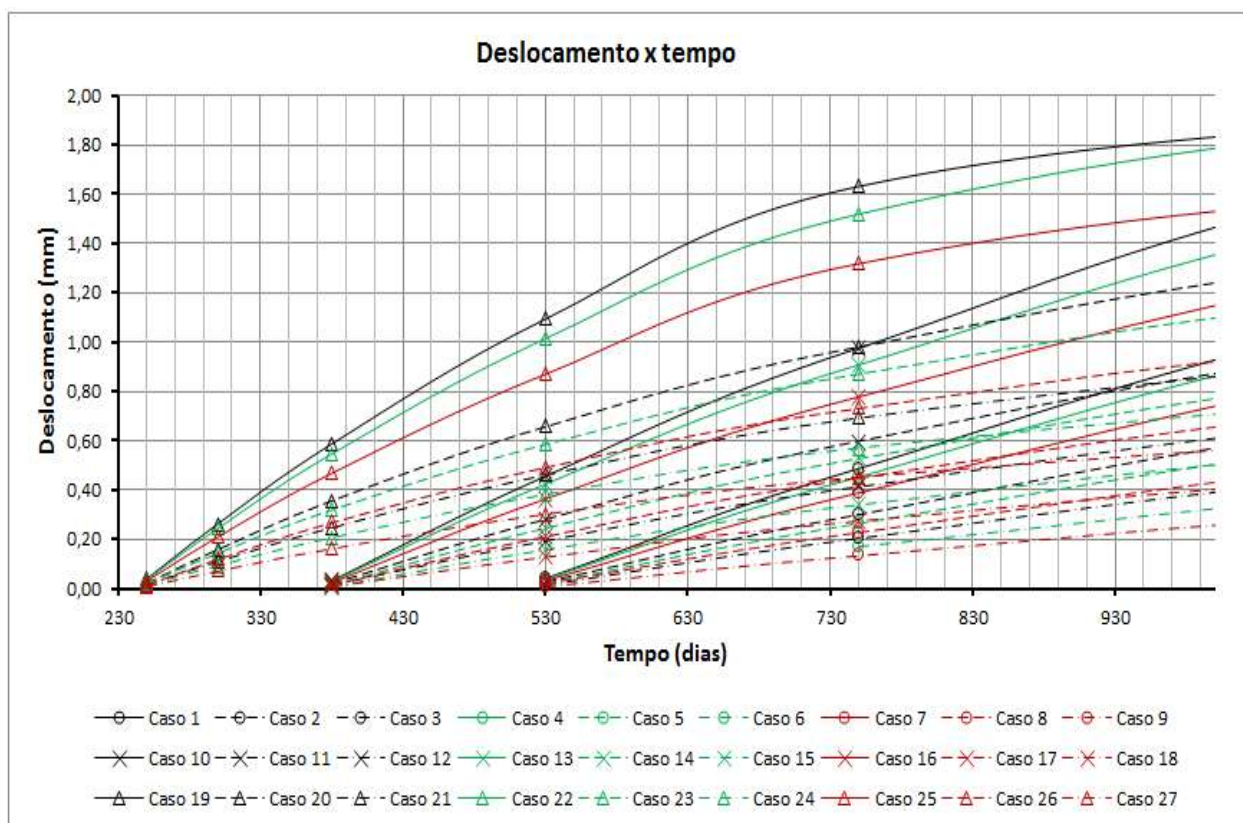
Figura 9. Início dos deslocamentos na direção "x" devidas à RAA

Para os casos de "1" a "9", Figura 9, com temperatura fixada em 20°C, os deslocamentos decorrentes da RAA só tiveram início aos 510 dias de idade do concreto, enquanto, para os casos de "10" a "18", referentes à temperatura de 50°C, e para os casos de "19" a "27", concernentes à temperatura de 100°C, o início dos deslocamentos se deu aos 370 dias e 240 dias, respectivamente, corroborando assim o efeito estimulante da temperatura sobre o fenômeno.

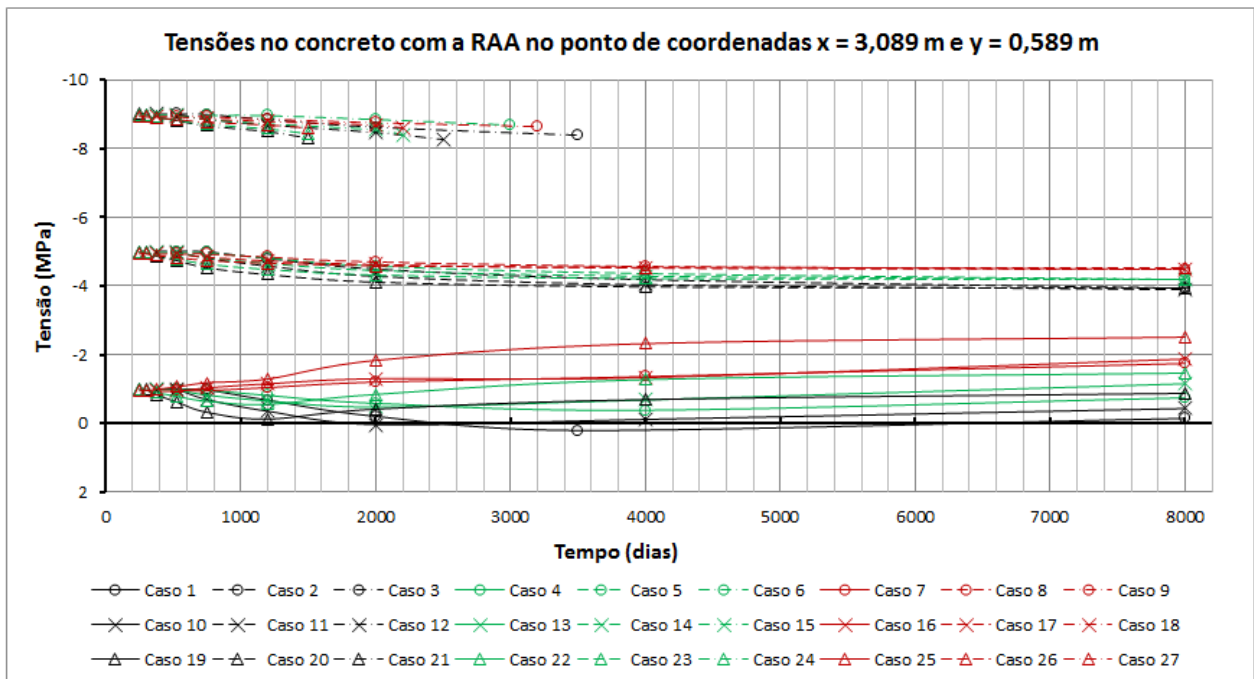
Figura 10. Tensões no concreto na direção "x" devidas à RAA

Os resultados obtidos revelaram que, para os casos nos quais a viga é submetida a carregamento externo, as deformações por RAA promoveram o alívio de tensões de compressão no concreto com o tempo, na região central de seu banzo superior, embora em níveis bem discretos, Figura 10. O mesmo se dá para os casos em que a viga é solicitada exclusivamente pelo peso próprio, e são providas de seções de barras de aço com áreas de 3,20 cm² e 5,00 cm². Entretanto, na hipótese em que a área da seção transversal da armadura é de 8,00 cm², verifica-se tendência contrária, o que pode ser explicado pela maior efetividade do efeito de tirante das barras de aço de maior área e, portanto, de maior rigidez.

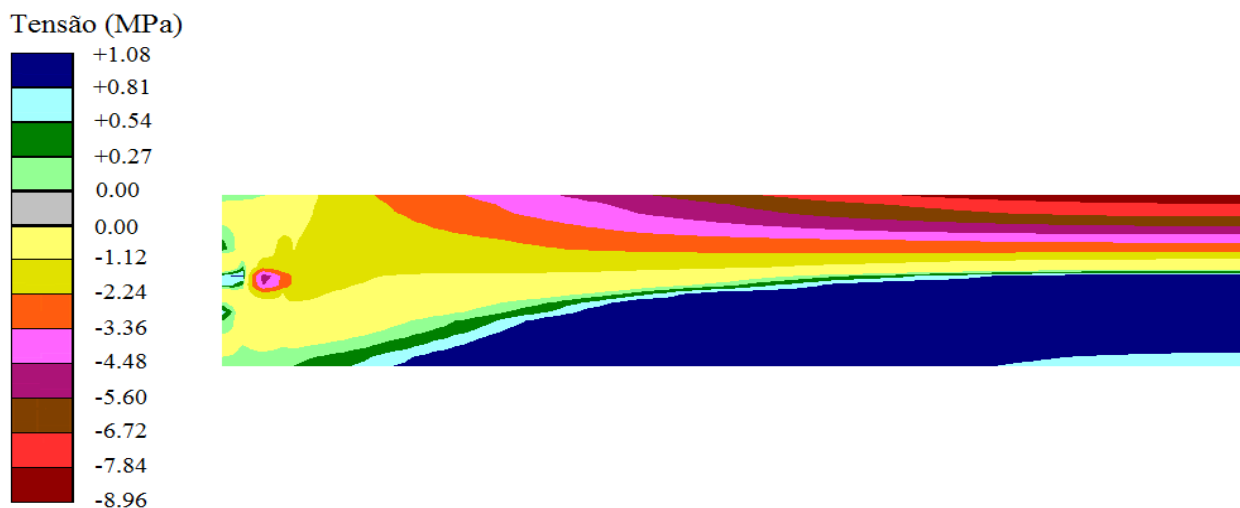
Figura 11. Tensões na direção "x" imediatas ao carregamento para o caso 6

A análise comparativa das Figuras 11 e 12, que se referem ao caso “6”, além decorroborar o comportamento em termos gerais, relatado no parágrafo anterior, assinala uma ampliação perceptível da região comprimida da viga. Os demais casos apresentaram similar.

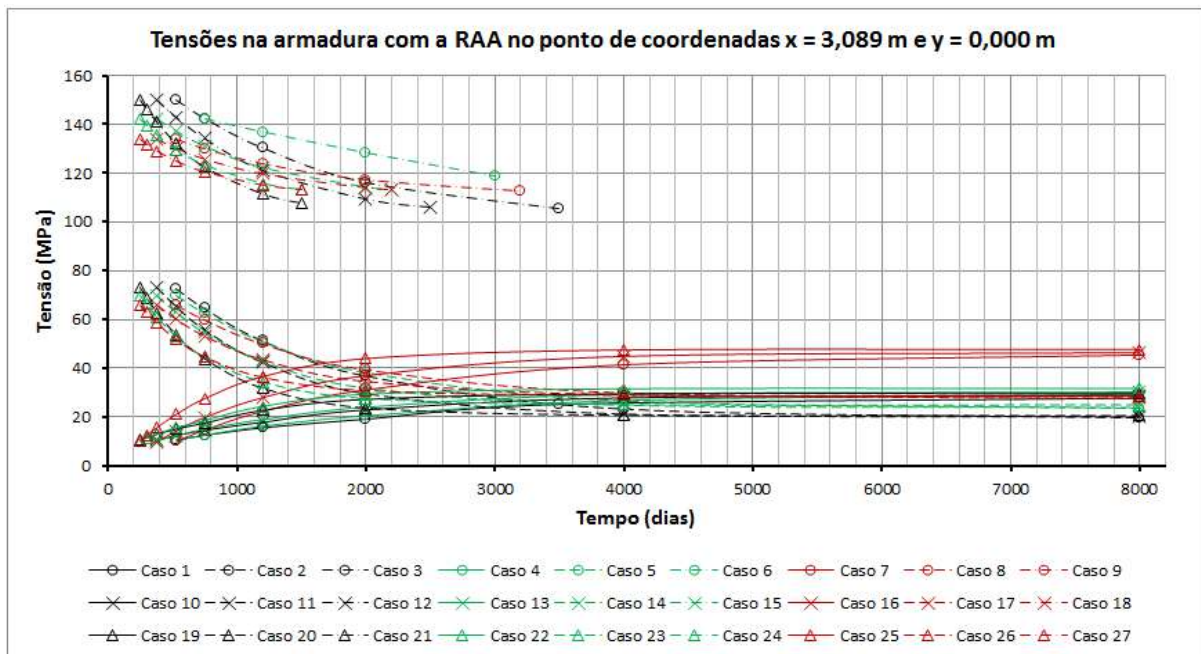
Figura 13. Tensões na armadura na direção "x" devidas à RAA

Examinando-se as curvas da Figura 13 observa-se que, para os casos "1", "4", "7", "10", "13", "16", "19", "22" e "25", correspondentes às vigas com solicitação externa nula, as tensões nas barras da armadura de aço que no instante imediato ao carregamento apresentavam intensidade de 10 MPa, recebeu sobretensão tendo sua intensidade elevada para valor em torno de 30 MPa. Para os demais casos o comportamento foi inverso, sendo que para os casos "3", "6", "9", "12", "15", "18", "21", "24" e "27", o alívio de tensões foi de aproximadamente 140 MPa para valor em torno de 110 MPa, enquanto para os casos "2", "5", "8", "11", "14", "17", "20", "23" e "26" constatou-se variação de intensidade de 70 MPa para valor em torno de 25 MPa. Há, entretanto, de se ponderar que a intensidade das tensões nas barras da armadura de aço no instante imediato ao carregamento assim como suas variações decorrentes do desenvolvimento da RAA não são em nada preocupantes uma vez que as intensidades envolvidas permaneceram bem abaixo da tensões limite de escoamento do material.

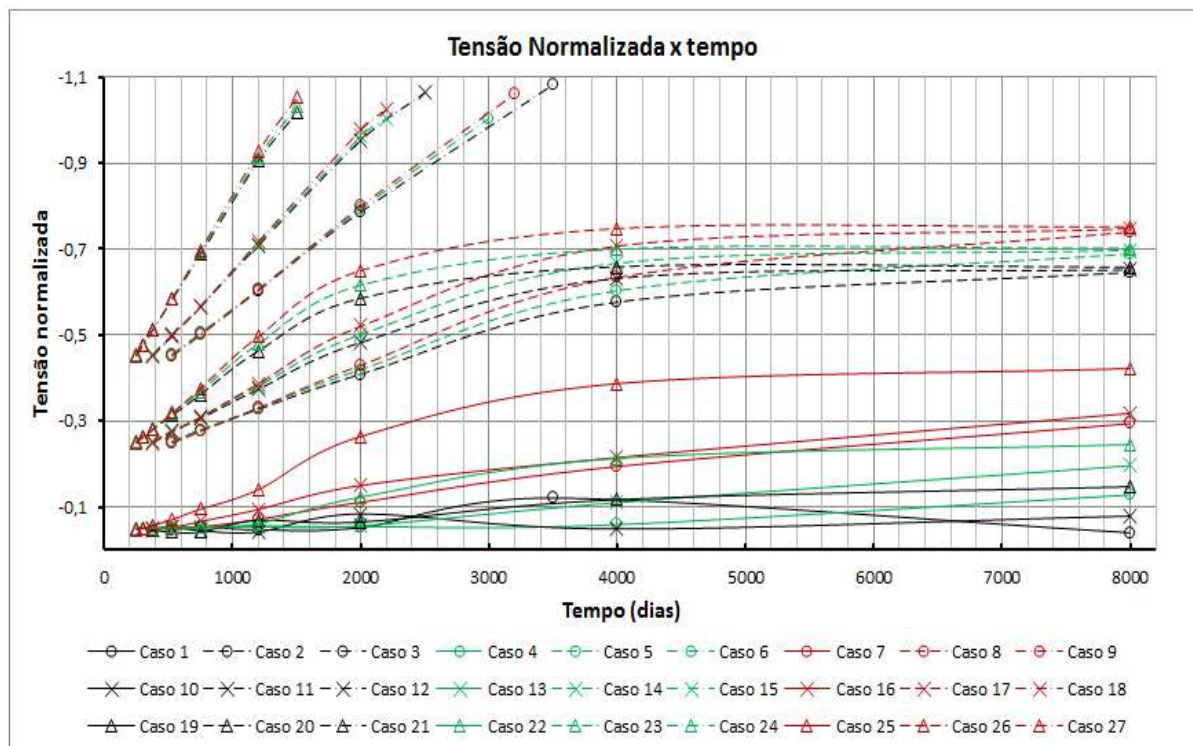
Figura 14. Tensão normalizada com a RAA

As curvas da Figura 14 mostram que, em todos os casos estudados, o efeito expansivo da RAA promoveu a aumento da Tensão Normalizada em compressão. Para os casos "1", "4", "7", "10", "13", "16", "19", "22" e "25" o aumento registrado foi discreto perdurando, aos 8000 dias de idade do concreto, margem de segurança considerável. Para os casos "2", "5", "8", "11", "14", "17", "20", "23" e "26" o acréscimo foi de 0,25 para em torno de 0,70 aos 8000 dias de idade do concreto, perdurando uma margem de segurança em torno de 30%. Em relação aos casos "3", "6", "9", "12", "15", "18", "21", "24" e "27", a Tensão Normalizada que ao início das expansões por RAA situava-se em torno de 0,45, apresentou aumento para valor igual a 1,0, determinando uma condição de elevada probabilidade de ruína do concreto. Para os casos "3", "6" e "9", que se referem à temperatura de 20°C, esta condição seria alcançada aos 3250 dias de idade do concreto. Para os casos "12", "15" e "18", concernentes à temperatura de 50°C, a condição de ruína consumir-se-ia à idade de 2300 dias do concreto, e, para os casos "21", "24" e "27", atinentes a nível térmico de 100°C, o colapso seria desencadeado aos 1500 dias. Assim, em razão do efeito acelerador exercido pela temperatura sobre a reação álcali-agregado, a ruína do concreto desencadeia-se em idades mais jovens quando o membro estrutural é mantido em ambientes de temperaturas mais elevadas.

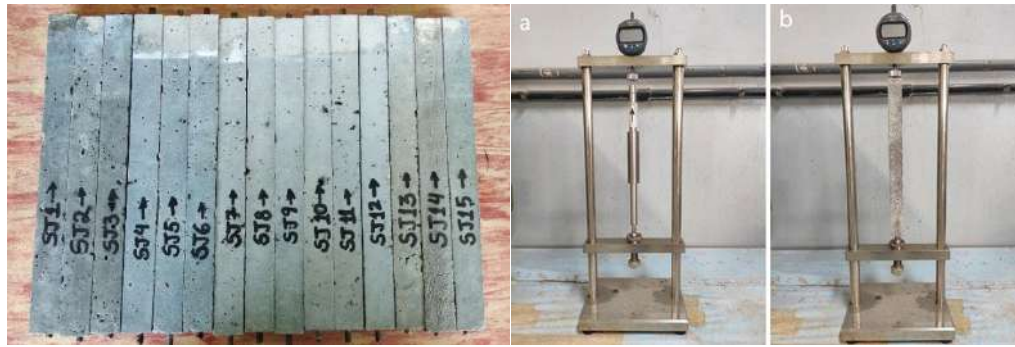
Primeiramente foi realizado o ensaio acelerado das barras de argamassa conforme a norma ASTM C – 1260/07 para os agregados no traço de 1:2,25:0,47 (cimento:agregado:água) como indicado na normativa, onde a adição de metacaulim foi utilizada como substituição parcial da massa de cimento Portland nas porcentagens de 0%, 5%, 10%, 15% e 20% com 3 barras por porcentagem, totalizando 15 barras por agregado. Ainda no estado fresco foi realizado o ensaio para determinação do índice de consistência médio com o intuito de analisar o estado reológico do material a fim de identificar os efeitos da adição na consistência da mistura. Na Figura 1 algumas das barras que foram moldadas no trabalho e o equipamento utilizado para determinação das expansões lineares.

Figura 1 – Amostras referentes ao ensaio acelerado das barras de argamassa e o equipamento com relógio micrométrico utilizado durante o trabalho.

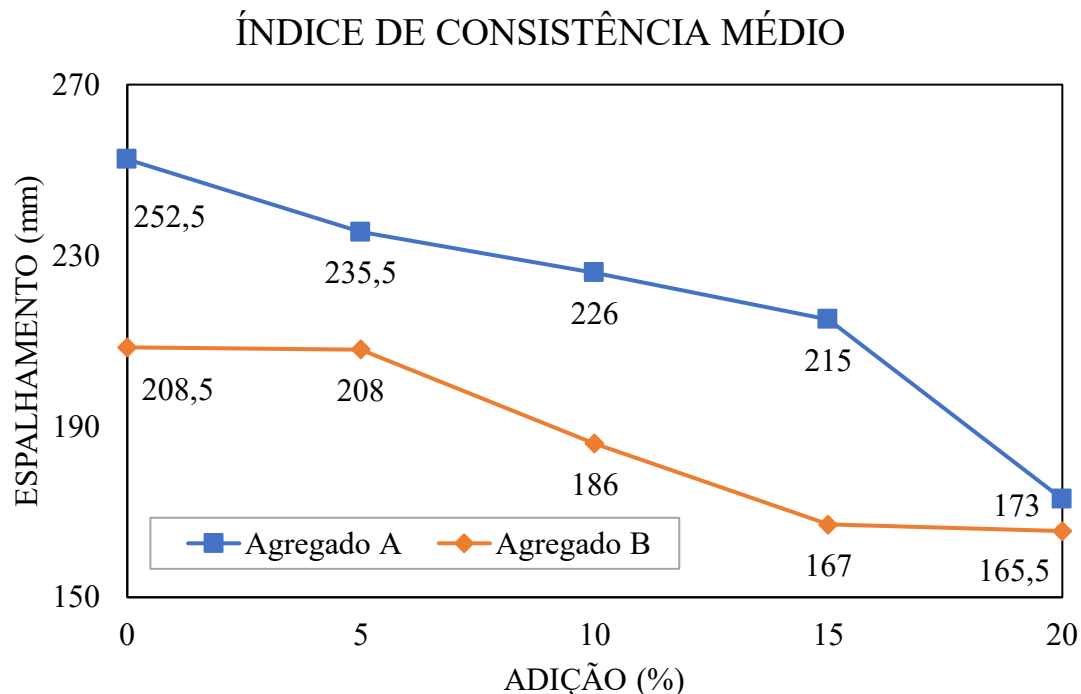
Como já mencionado, após a mistura das argamassas e antes das moldagens, foi realizado o ensaio para determinação do índice de consistência médio na mesa de adensamento. O procedimento foi realizado para todas as misturas e notou-se que à medida que as quantidades de adição aumentavam, a argamassa se tornava menos fluida e esse padrão foi observado tanto para o agregado A quanto para o agregado B. Como o metacaulim se trata de um material de elevada finura, suas partículas tendem a adsorver parte da água de amassamento, e como a adição ainda é mais leve que o cimento, esse efeito é potencializado pela maior quantidade de partículas necessárias para a substituição em massa do aglomerante. Desse modo, é recomendável que quando da utilização de metacaulim para substituição de cimento em argamassas, e que esta ocorra em porcentagens elevadas, também seja considerada a adoção de aditivos plastificantes para correção da consistência da mistura para a devida utilização. Os dados obtidos pelo ensaio podem ser vistos na Figura 2:

Figura 2 – Relação entre o aumento da quantidade de metacaulim e a consistência das argamassas dos agregados reativo (A) e inerte (B).

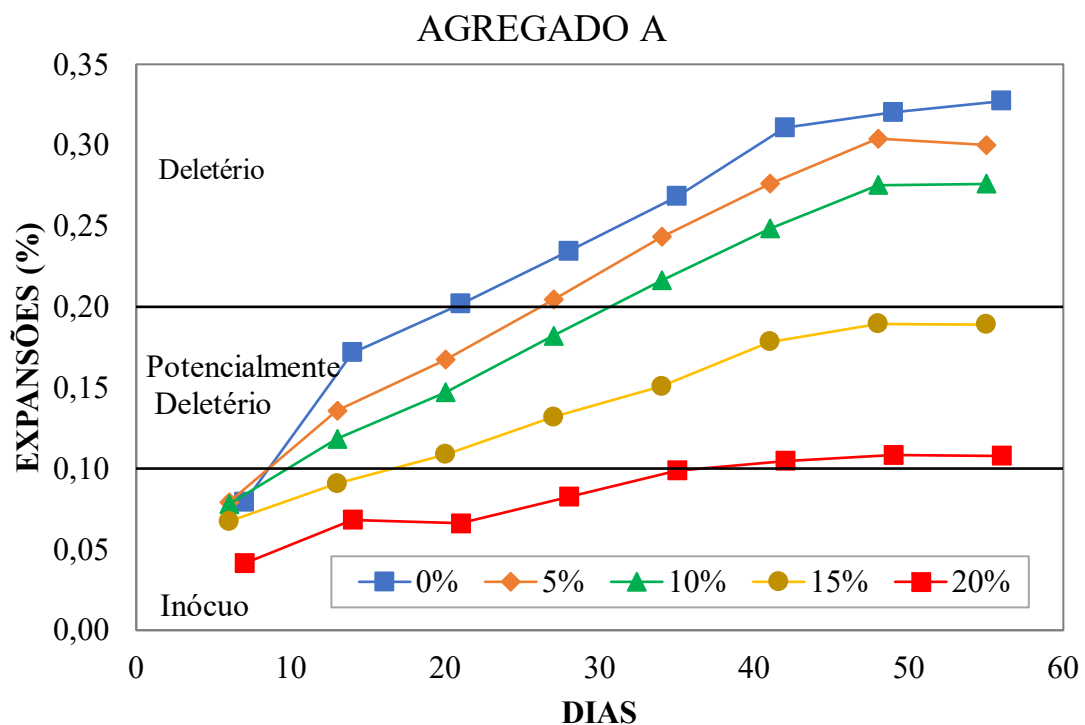
Quanto ao ensaio acelerado das barras de argamassa, para o agregado A, a substituição de metacaulim em relação ao cimento resultou na mitigação das expansões devido a reação álcali-

agregado. É possível verificar pelo gráfico da Figura 3 que nas barras com 0% de adição suas expansões atingiram valores acima de 0,2%, que pela ASTM C – 1260/07 o agregado é considerado deletério, apresentando as maiores expansões entre as demais amostras (acima de 0,3% aos 60 dias). Com o aumento das porcentagens de metacaulim, foi identificado uma redução gradual das expansões lineares, chegando a um valor mínimo muito próximo a 0,1%, sendo considerado potencialmente deletério, referente ao traço com 20% de metacaulim na mistura. É também visível pelo gráfico da Figura 3 que as porcentagens de metacaulim mais eficientes para a mitigação da RAA foram as de 15% e 20%, pois apresentaram as maiores taxas de variação nas expansões das barras ao longo dos 60 dias de monitoramento. Os resultados do ensaio acelerado referente ao agregado A estão apresentados na Figura 3.

Figura 3 - Expansão linear das barras de argamassa do agregado A com substituições de metacaulim ao longo de 60 dias.

Entretanto, ao considerar os resultados anteriores, onde o metacaulim se mostrou eficiente para a mitigação das expansões devido a reação álcali-agregado, como demonstrado na Figura 3, porém reduziu as resistências a compressão axial em relação ao traço inicial com o aumento do percentual da adição, mostra que sua utilização não foi plenamente benéfica para as amostras do agregado reativo. Este comportamento pode estar ligado aos resultados apresentados por Mahanama *et al.* em 2019, onde os autores indicam que argamassas geopoliméricas com elevados teores de cálcio podem não ser adequadas para a mitigação da reação álcali-agregado, e como o tipo de cimento utilizado durante o trabalho pode conter até 10% de filer calcário, a proporção deste material com a adição pozolânica estaria aproximadamente dentro dos teores não indicados de quantidade de cálcio para que os geopolímeros assegurassem a integridade das argamassas perante a RAA.
