CONPAT2021 BRASIL

XVI CONGRESO LATINOAMERICANO DE PATOLOGÍA DE LA CONSTRUCCIÓN y
XVIII DE CONTROL DE CALIDAD EN LA CONSTRUCCIÓN

19, 20 Y 21 DE OCTUBRE DEL 2021

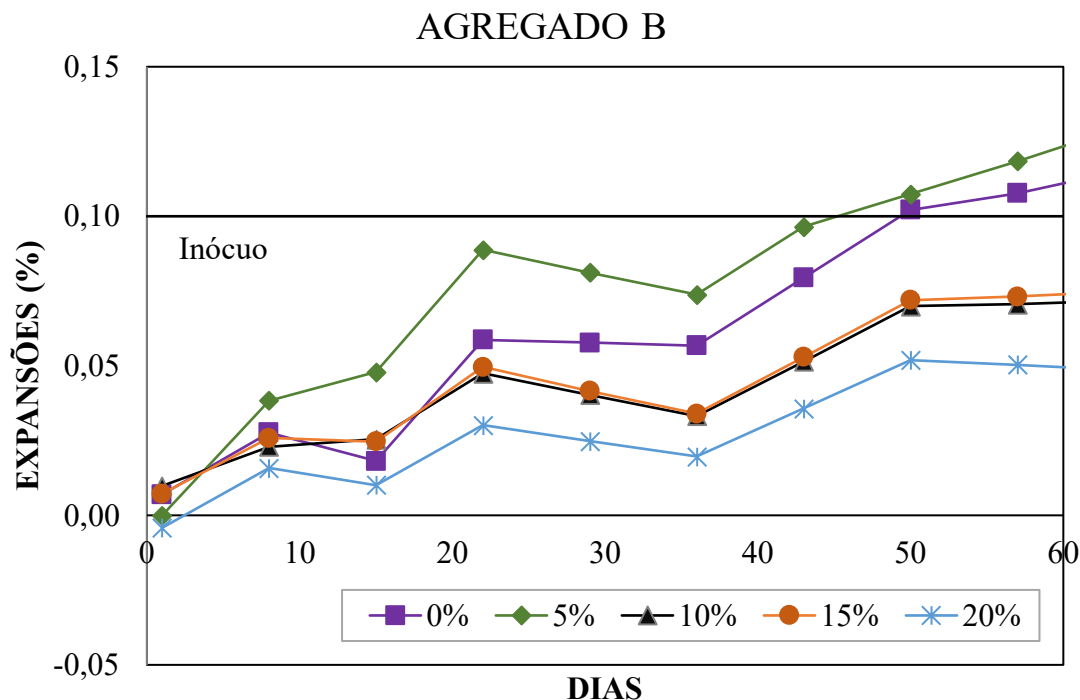
Para as barras referentes ao agregado B também foi observado um padrão de redução nas expansões lineares com o uso do metacaulim, entretanto a taxa de variação foi menor quando compara às barras do agregado A. Pelo fato do agregado em questão não ser reativo suas expansões lineares sem a adição pozolânica, ou até para até 5% de metacaulim, não são muito superiores a 0,1% do seu comprimento aos 60 dias, já não tendo potencial reativo de acordo com a ASTM C – 1260/07, sendo classificado como potencialmente deletério com essas porcentagens de metacaulim. Somente a partir de 10% de substituição de cimento pela adição foi observado uma maior diminuição nas expansões das amostras, chegando a um valor máximo de 0,05% aos 60 dias de idade para a substituição de 20% de metacaulim, o que indicaria um agregado completamente inócuo pelos limites de expansão da normativa. As expansões das barras do agregado B estão apresentadas na Figura 4:

Figura 4 - Expansão linear das barras de argamassa do agregado B com substituições de metacaulim ao longo de 60 dias.

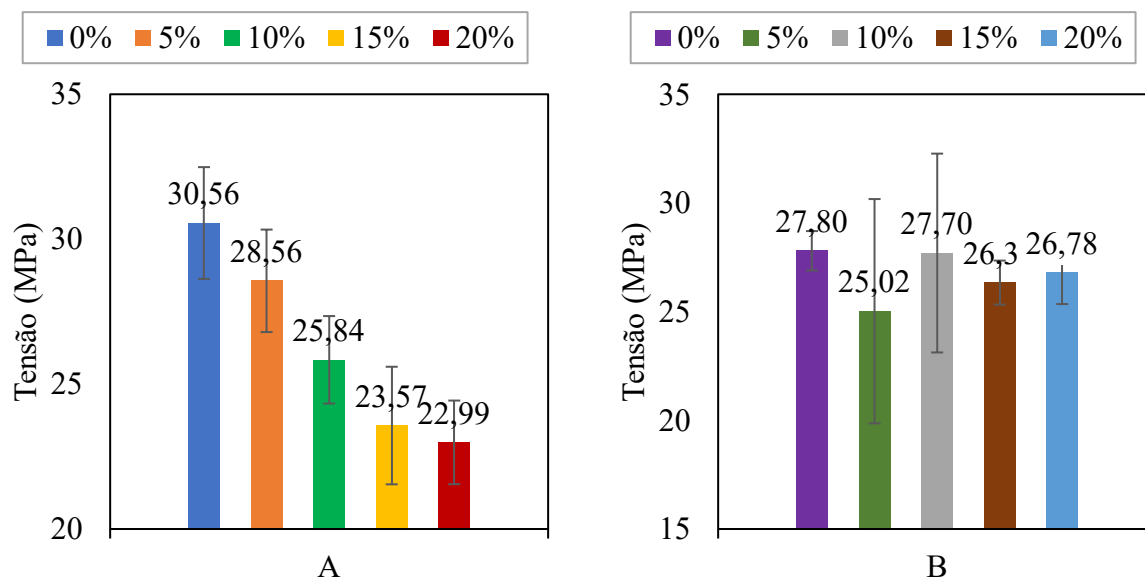
Para o ensaio de compressão axial dos corpos de prova cilíndricos, aos 28 dias com o aumento da adição nas argamassas referentes ao agregado A foi observado uma gradual diminuição das tensões de ruptura, ao passo que no agregado B não foi identificada grandes variações nas resistências obtidas devido a adição. Já aos 60 dias de idade os padrões observados foram basicamente os mesmos: diminuição gradual da resistência a compressão para o agregado A com o aumento de metacaulim na mistura e para o agregado B variações mais acentuadas, mas ainda não expressivas nas resistências a compressão.

Ressalta-se que a diminuição nas resistências dos corpos de prova referentes ao agregado A foram mais severas aos 60 dias do que na idade de 28 dias mesmo considerando a maior inconsistência dos dados obtidos, chegando a apresentar valores mais de 50% abaixo que o traço sem adições. Esse comportamento pode indicar que para o agregado B houve formação de CSH na microestrutura devido ao efeito pozolânico da adição, e para o agregado A formação de geopolímeros pela interação entre fases reativas e o metacaulim, mas com resistências a compressão não satisfatórias. Os resultados foram obtidos pelas rupturas de 3 corpos de prova de cada porcentagem dos 2 agregados e os respectivos valores médios podem ser observados na Figura 5 e Figura 6:

Figura 5 – Resistência a compressão axial dos agregados A e B aos 28 dias.

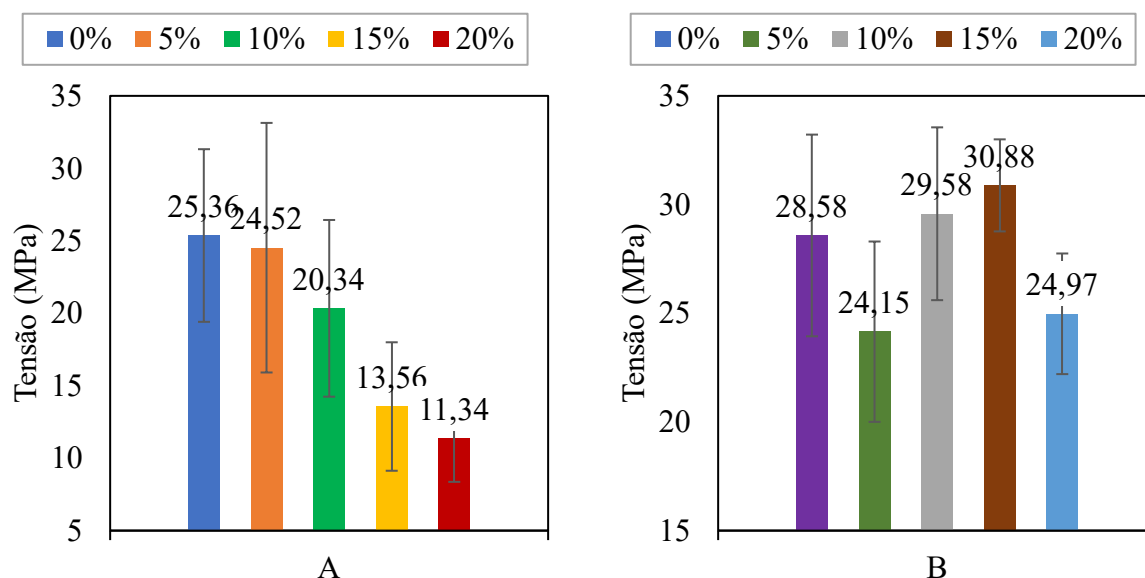
Figura 6 – Resistência a compressão axial dos agregados A e B aos 60 dias.

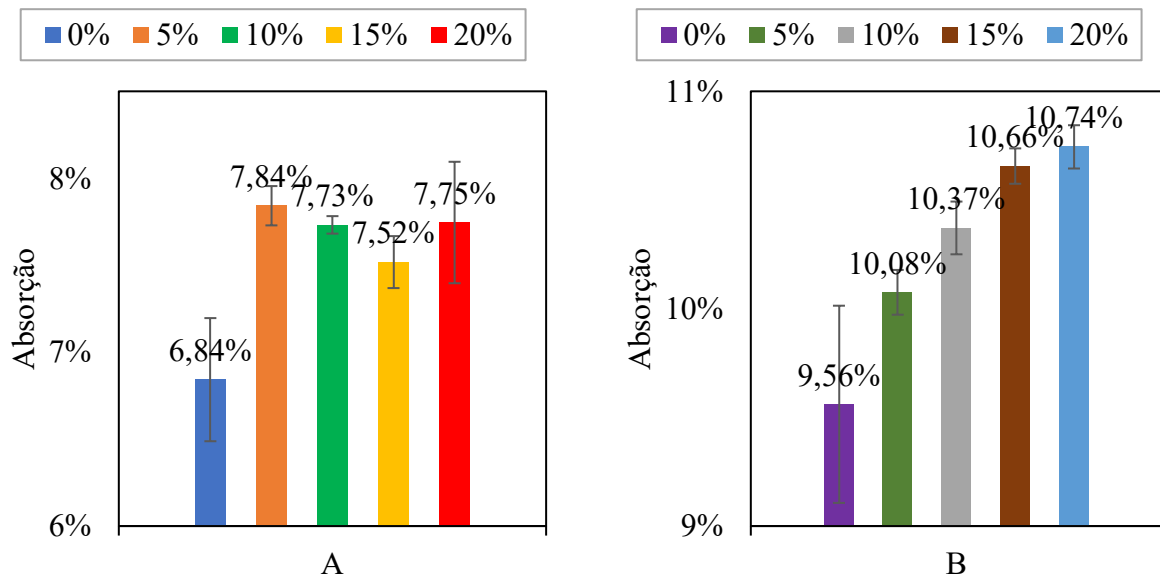
O ensaio de absorção por imersão foi realizado com as demais amostras em paralelo a ruptura dos corpos de prova cilíndricos. Para o agregado A tanto aos 28 quanto aos 60 dias não foi possível identificar um padrão específico nas variações dessa propriedade nos corpos de prova do ensaio, não apresentando variações expressivas em torno de 7,5% aos 28 dias e 8,5% aos 60 dias. Nos corpos de prova do agregado B, no entanto, foi observado um aumento das absorções com maiores porcentagens de metacaulim, sendo identificado padrão associado à quantidade de adição na mistura das argamassas, onde este comportamento foi identificado para as amostras com 28 e 60 dias. Porém, observando estas variações, foi identificado um pequeno aumento nos valores de absorção para as idades mais avançadas, fato similar ao ocorrido com as amostras do agregado A. Esse comportamento provavelmente está ligado ao desenvolvimento da RAA, pelo processo de expansão e conseqüente fissuração, ocasionada das tensões internas promovidas pelo gel higroscópico característico da manifestação patológica, mas como as variações obtidas são de

pequena escala, presume-se que o metacaulim está reagindo e diminuindo os efeitos deletérios pela formação de compostos geopoliméricos ou CSH na argamassa. Os resultados obtidos no ensaio de absorção por imersão dos corpos de prova aos 28 e 60 dias podem ser vistos nas figuras 7 e 8:

Figura 7 – Teores de absorção de água por imersão dos corpos de prova dos agregados A e B aos 28 dias.

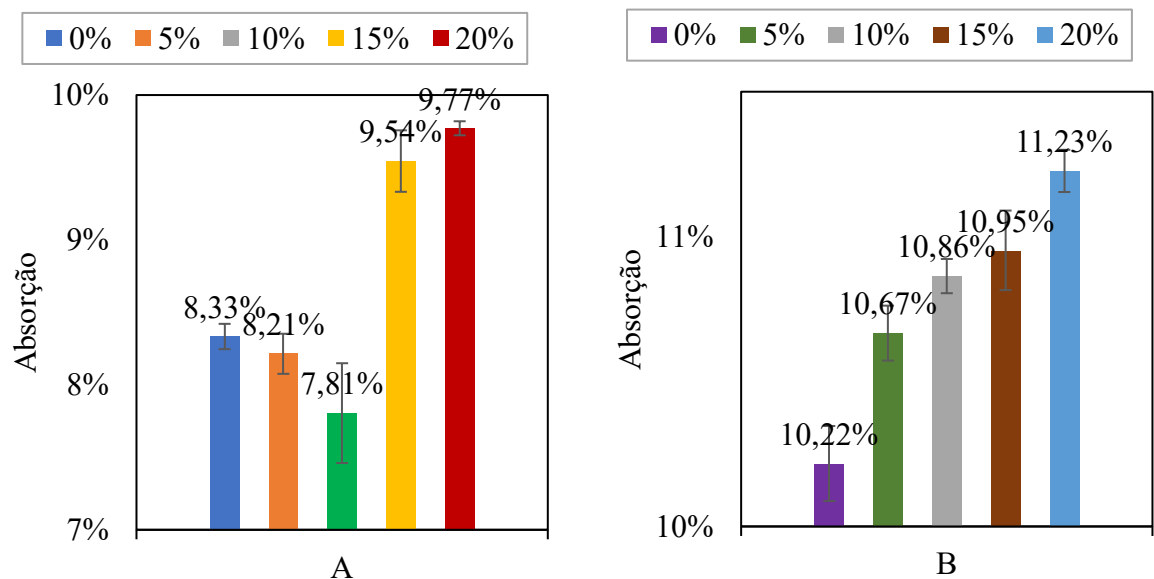
Figura 8 – Teores de absorção de água por imersão dos corpos de prova dos agregados A e B aos 60 dias.

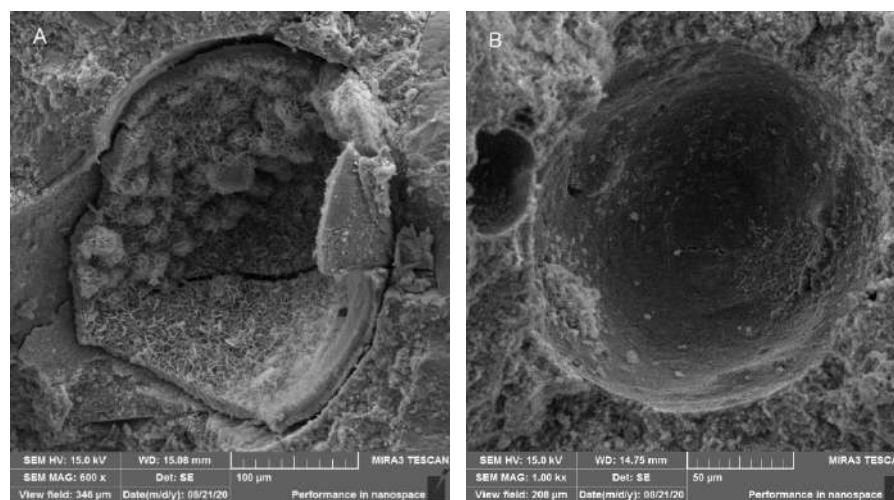
Deu-se continuidade para as microscopias de amostras preparadas a partir das barras de argamassa do ensaio acelerado e quanto as argamassas feitas com o agregado A, por ser um material reativo, na microestrutura das amostras com 0% de adição, foi possível observar a formação do gel característico da reação álcali-agregado gretado nos poros da matriz cimentícia, além de outros produtos como cristais de etringita que podem ser observados na Figura 10. Enquanto que nos poros da argamassa com 20% de metacaulim, não é possível identificar as manifestações da RAA, o que pode indicar o consumo dos álcalis para a formação de geopolímeros ou consumo de Portlandita para produção de CSH.

Figura 9 – a) Poro da argamassa A sem metacaulim; b) Poro da argamassa A com 20% de metacaulim.

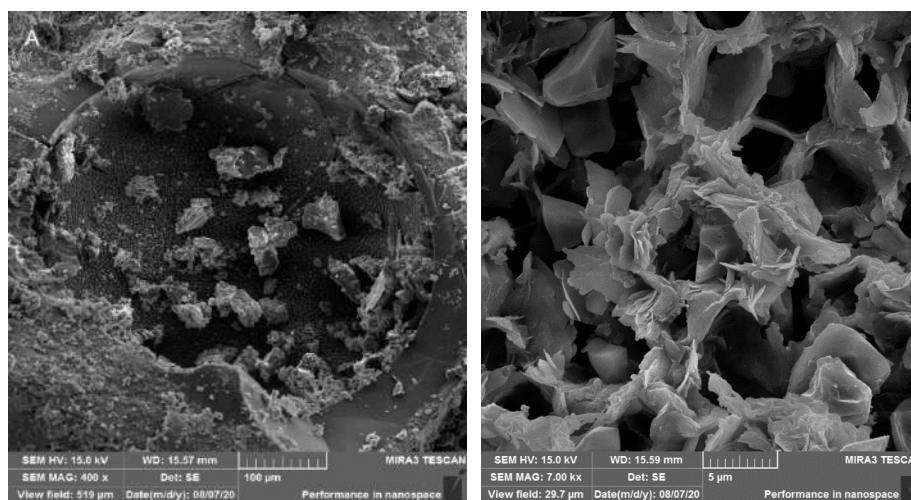
Ao conciliar esses dados com o fato das expansões lineares devido RAA diminuírem, mesmo este sendo um agregado inócuo, e o incremento das resistências nos corpos de prova cilíndricos para 28 e 60 dias, é fortalecida a hipótese de que houve a formação de geopolímeros na microestrutura da argamassa do agregado B. Abaixo estão as imagens dos poros da argamassa em questão:

Figura 10 – a) Poro da argamassa B sem metacaulim; b) Estruturas identificadas na matriz cimentícia da argamassa com 20% de metacaulim.

As microscopias referentes ao agregado B mostraram produtos condizentes com os demais resultados do trabalho. Para o traço com 0% de metacaulim, na microestrutura não foi observado em quantidades elevadas dos produtos da RAA, certamente ligado a baixa reatividade do agregado. Com maiores quantidades de metacaulim, alguns sinais de geopolímeros foram detectados nas imagens retiradas, onde que para a porcentagem de 20% produtos com aspectos muito semelhantes aos encontrados por Sanchindapong et al. (2020) em seu trabalho com cinza volante em cimentos álcali ativados foram identificados, onde é visível uma estrutura de cristais interligados semelhante a uma esponja.

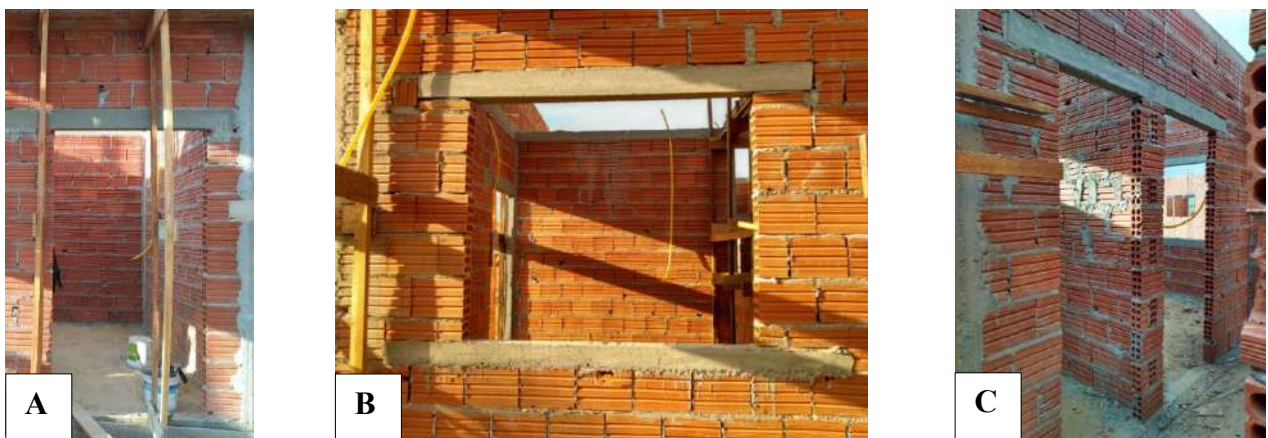
Algumas peças foram pré-fabricadas outras moldadas in loco, por se tratar de uma edificação unifamiliar o maior vão apresentado são os das janelas de 1,50 x 1,20 m, sendo assim, o transpasse das extremidades equivale a 20 cm do valor do vão, e a altura com 18 cm para nivelar com os tijolos, e as portas de maior vão foram de 0,90 x 2,10 m, com transpasse de 20 cm e altura de 18 cm, a ferragem utilizada foi treliça 12 x 12 com aço CA-60 nervurado, o concreto foi o mesmo utilizado nos pilares, com $F_{ck} = 20$ Mpa.

Figura 2- Edificação unifamiliar com presença de verga e contraverga.

Possui sala conjugada com cozinha americana, área de serviço, um quarto, uma suíte e garagem. A mesma está seguindo as normas técnicas construtivas, com presença de vergas e contravergas em seus vão de portas e janelas conforme as NBR 8545/1984, NBR-15812-2/2010.

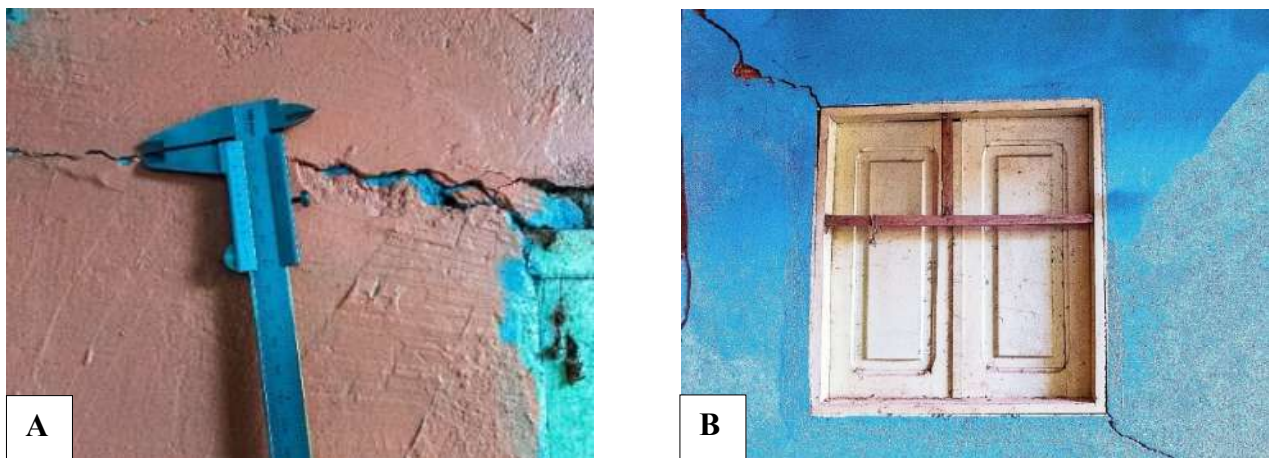
Foram identificadas rachaduras inclinadas com 1,6 mm na porta principal(A), fenda inclinada com 10,0 mm na parte superior e rachadura inclinada com 2,7 mm na parte inferior da janela(B). Conforme a figura 3.

Figura 3- Presença de patologia: (A) rachaduras inclinadas na porta principal. (B) fenda inclinada e rachadura inclinada na janela.

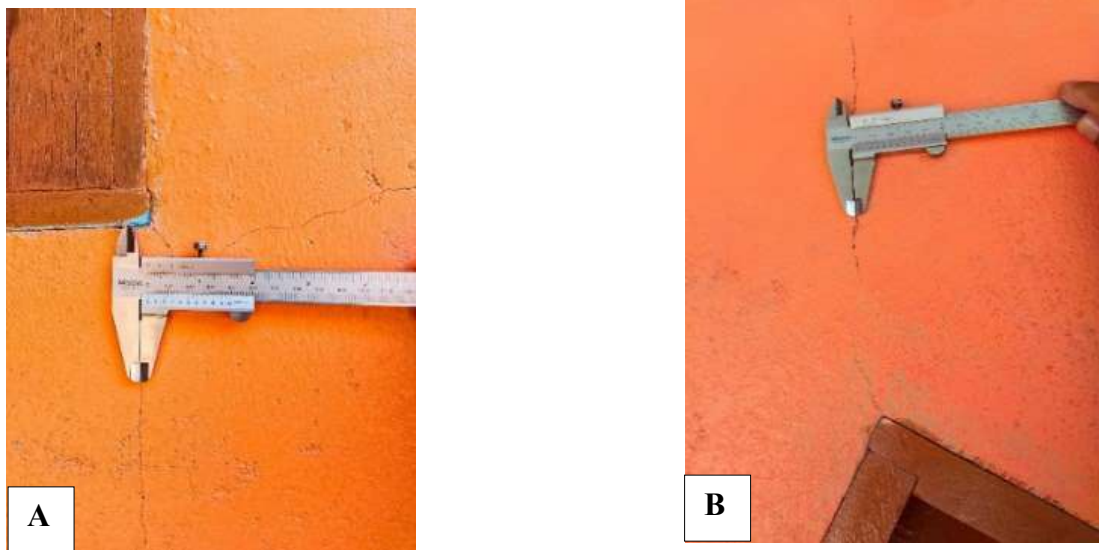
Foram observadas fissuras verticais e horizontais, ambas com 0,4 mm na parte inferior da janela(A), na porta trincas inclinadas com 0,7 mm(B). Conforme a figura 4.

Figura 4- Presença de patologia: (A) fissuras verticais e horizontais na parte inferior janela. (B) trincas inclinadas na porta.

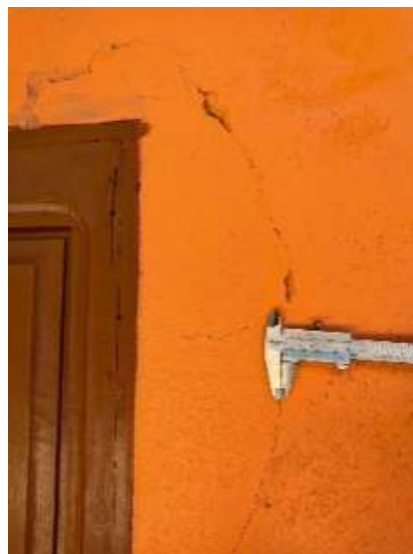
Foram detectadas fissuras inclinadas com 0,5 mm na parte superior da janela, conforme a figura 5. Na porta não houve patologia.

Figura 5- Presença de patologia: (A) fissuras inclinadas na parte superior da janela.

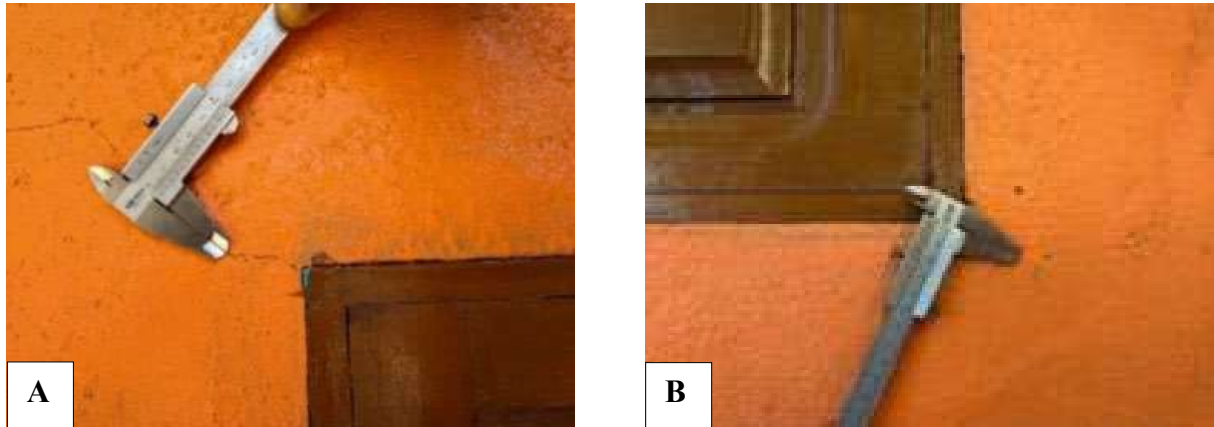
Foram identificadas fissuras inclinadas com 0,5 mm na parte superior e fissura inclinada com 0,3 mm na parte inferior da janela(A-B). conforme a figura 6. Na porta não houve patologia.

Figura 6- Presença de patologia:(A-B) fissuras inclinadas parte inferior e superior da janela.

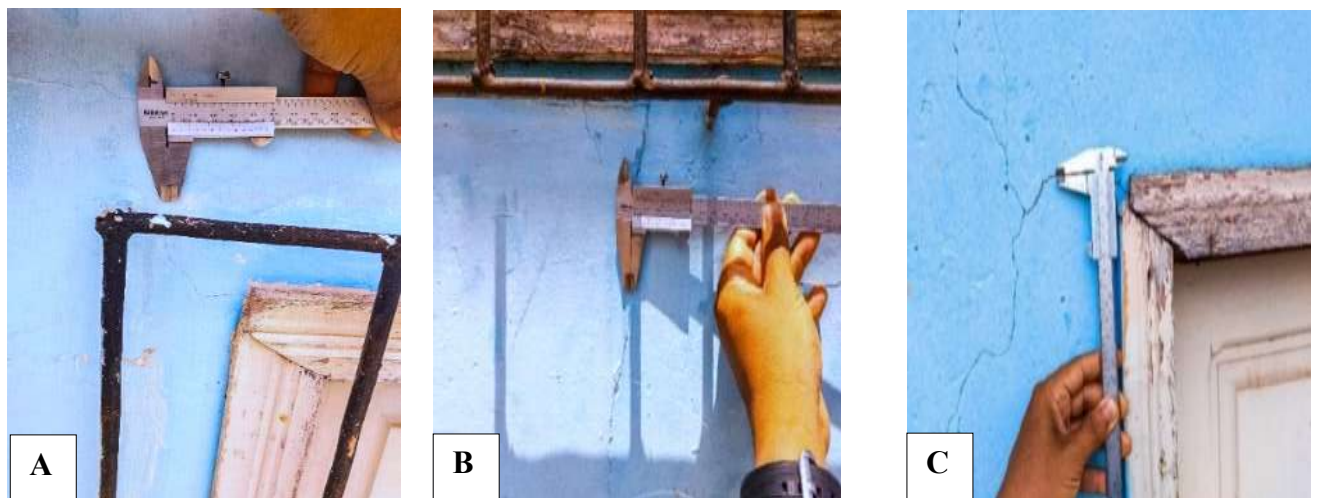
Foram encontradas fissuras inclinadas de 0,1 mm na parte superior(A) e fissura vertical de 0,3 mm na parte inferior da janela(B), na porta foram encontradas trincas inclinadas com 0,7 mm(C). Conforme a figura7.

Figura 7- Presença de patologia: (A) fissuras inclinadas superior. (B) fissura vertical na parte inferior da janela. (C) trincas inclinadas na porta.

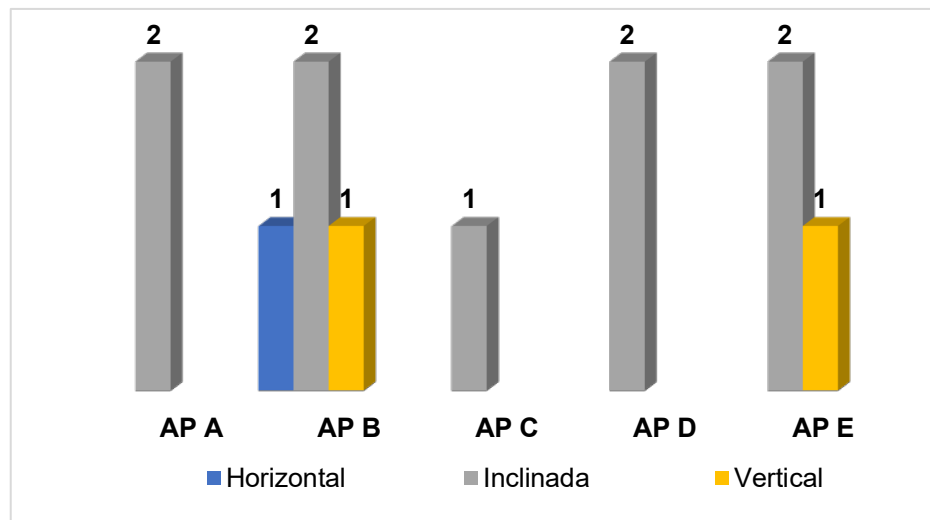
O gráfico 1 apresenta a quantidade de manifestações patológicas encontradas na edificação estudada e elas estão separadas por tipo de geometria.

Gráfico 1- Manifestações patológicas por geometria.

As patologias mais encontradas na edificação estudada foram as de geometria inclinada que tem por causa provável a falta de vergas e contravergas. Já as de geometria vertical tem por causa provável a baixa resistência da alvenaria. Isso quer dizer que os componentes que são os blocos e a argamassa não suportam o peso necessário.

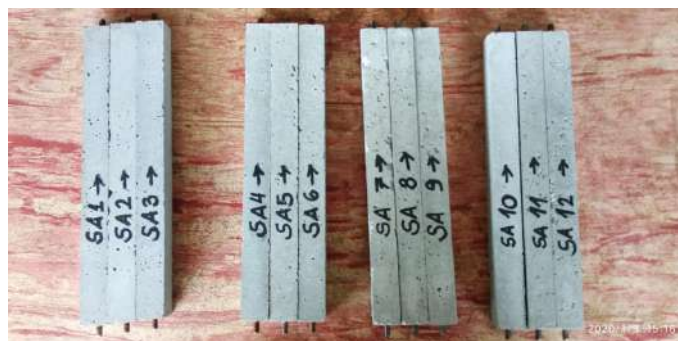
Foi realizado o ensaio acelerado das barras de argamassa conforme a norma americana ASTM C - 1260/07, que visa analisar a reatividade álcali-agregado, no traço constante de 1:2,25:0,47. A quantidade de cimento para o ensaio foi de 440 g e 990 g de agregado para um relação a/c= 0,47. O agregado utilizado foi obtido por britagem de rocha granítica sã, sendo que este mostrou-se reativo aos álcalis em pesquisa anterior realizada pelo grupo de pesquisa em materiais de construção da Universidade Estadual de Ponta Grossa. O cimento utilizado foi CP II F – 32. As condições de mistura da argamassa foram procedidas de acordo com a NBR 7215 (ABNT, 1996). Dessa forma, a adição de sílica ativa foi utilizada como substituição parcial da massa de cimento Portland nas porcentagens de 0% (referência), 5%, 10% e 15% com três barras por porcentagem, totalizando doze barras. Com a moldagem das barras, foi realizado o monitoramento das expansões lineares das amostras imersas em solução de hidróxido de sódio (NaOH), na concentração de 40g para cada litro de água (1 mol), mantida a uma temperatura controlada em 80 ± 2 °C. Foram feitas medidas de expansão semanalmente, sendo que na Figura 1 apresentam-se as barras no momento em que estas foram desmoldadas.

Figura 1 – Barras de argamassa estudadas

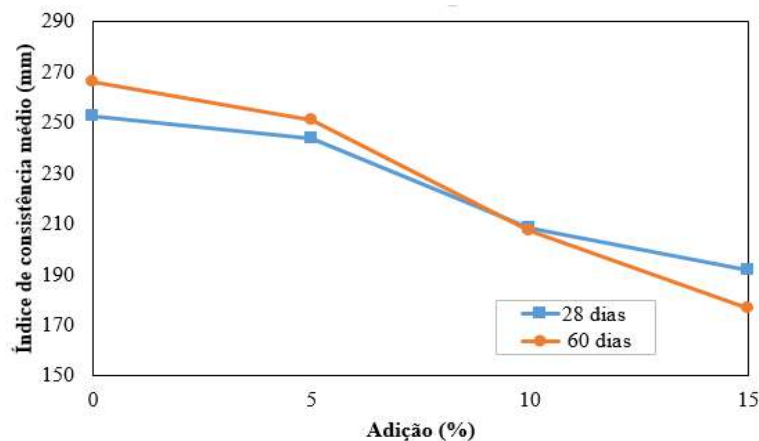
Os resultados obtidos no ensaio do índice de consistência da argamassa no estado fresco estão apresentados na Figura 2. Pode-se observar que quanto maior a porcentagem de substituição de sílica ativa, menor é a consistência da argamassa, sendo que a adição de sílica ativa ocasionou uma redução na trabalhabilidade da argamassa. Isto ocorre principalmente pela finura da adição mineral, a qual tem a capacidade de maior retenção de líquidos devido a sua grande área superficial da soma de suas partículas.

Figura 2 – Índice de consistência aos 28 e 60 dias

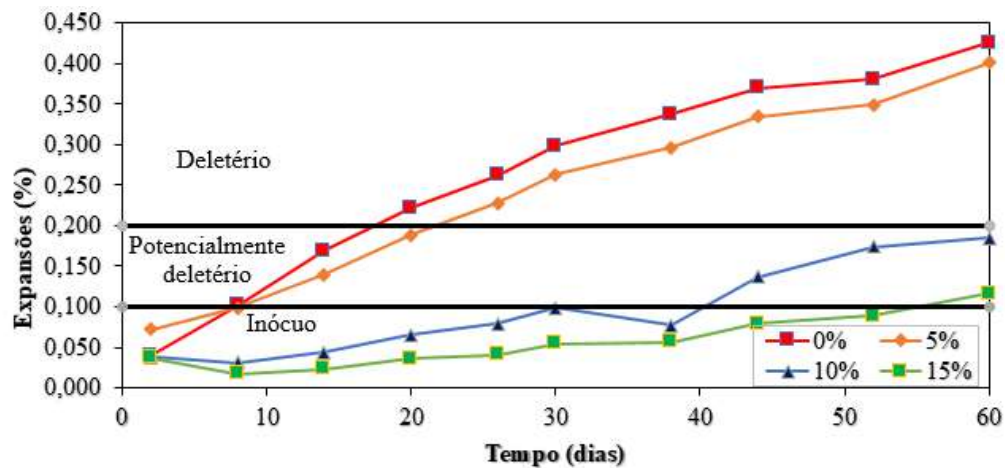
A Figura 3 apresenta as variações dimensionais das barras de argamassa após o ensaio acelerado. As barras com 5% de substituição de sílica ativa demonstram que a adição não apresentou capacidade de mitigar a reatividade do agregado, o qual se torna potencialmente deletério aos 10 dias e passa a ser deletério aos 20 dias. Já as substituições de sílica ativa de 10% e de 15% mostraram-se eficientes para mitigar a reação, reduzindo o seu coeficiente de expansão aos limites recomendados aos 16 dias.

Figura 3 – Expansão (%) x Tempo (dias)

Segundo a ASTM C – 1260, 2007, para o método acelerado das barras de argamassa, em um período de 16 dias, se a expansão for superior ou igual a 0,2% o agregado é considerado como deletério, se estiver entre 0,2% e 0,1% é considerado como potencialmente deletério e se for inferior a 0,1% é considerado como inócuo.

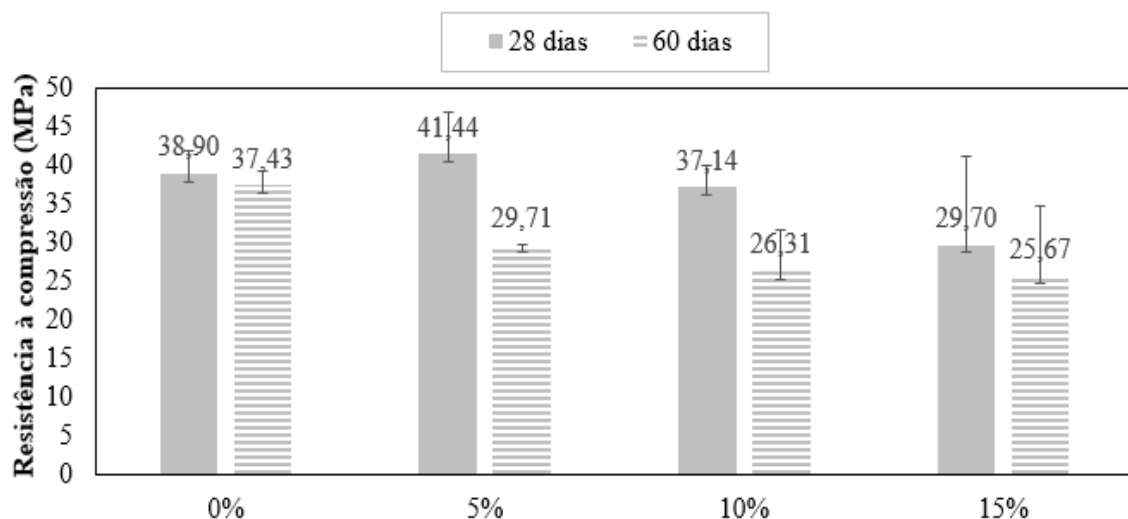
Observa-se, pela Figura 4, que as resistências à compressão aos 28 dias são maiores nas proporções de substituição de cimento por sílica ativa de 0% e de 5%, diminuindo nas substituições de 10% e de 15%. Aos 60 dias o mesmo comportamento é observado, mas já a partir da substituição de 5% são observadas quedas acentuadas na resistência mecânica. Este comportamento pode ser explicado pelo fato de as reações pozolânicas ainda não terem ocorrido completamente, assim como pela insuficiência destas em aumentar a resistência a ponto de se equiparar com o cimento Portland.

Figura 4 – Resistência à compressão aos 28 e 60 dias.

Outra explicação para este comportamento de redução das resistências mecânicas é que os produtos formados pela RAA podem tamponar os poros e aumentar a resistência em estágios iniciais, como aos 28 dias de cura, onde tal característica auxiliaria nas maiores resistências nos traços com maior ocorrência de RAA. Com a intensificação da RAA, a tendência é a formação de tensões internas devido a formação de produtos expansíveis e higroscópicos na fase dos agregados, ocasionando assim a perda de resistência pela ocorrência de fissurações (Pereira, 2018).

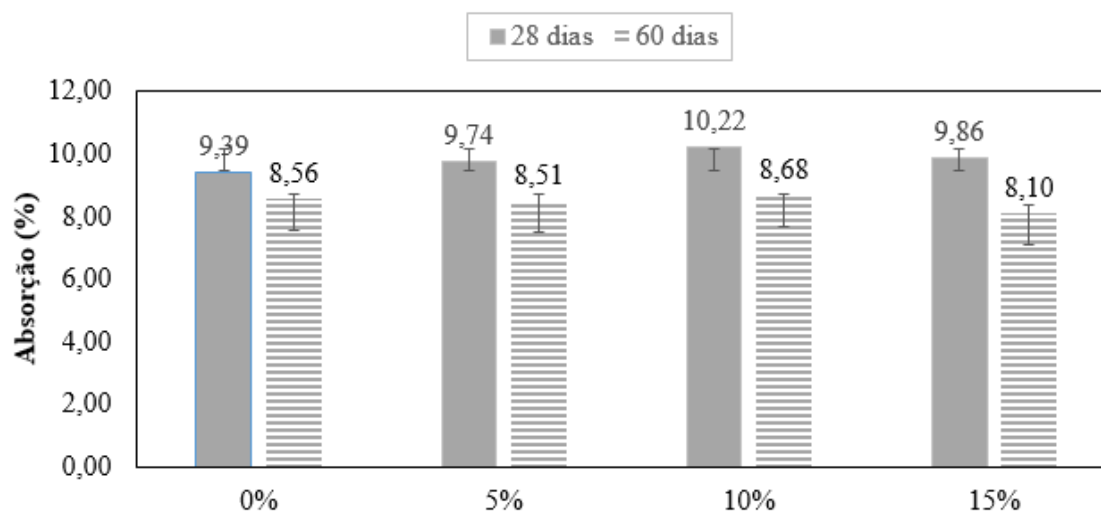
Para o ensaio de absorção por imersão nos corpos de prova, tanto aos 28 dias quanto aos 60 dias, observou-se uma estagnação das variações dessa propriedade em relação aos traços estudados, visto que não foram apresentadas grandes variações nos resultados obtidos, variando entre 9,5% aos 28 dias e 8,5% aos 60 dias. Isto pode estar relacionado com as adições ativas que contribuem para o refinamento do tamanho dos poros na estrutura de pastas hidratadas, mas tendem a aumentar a porosidade total. Por outro lado, o produto da RAA gerado no ensaio acelerado, pelo processo da formação de géis expansíveis e, pela colmatação dos poros, contribui para a redução da porosidade total da argamassa. Os resultados de absorção estão apresentados na Figura 5.

Figura 5 – Teores de absorção por imersão aos 28 e 60 dias

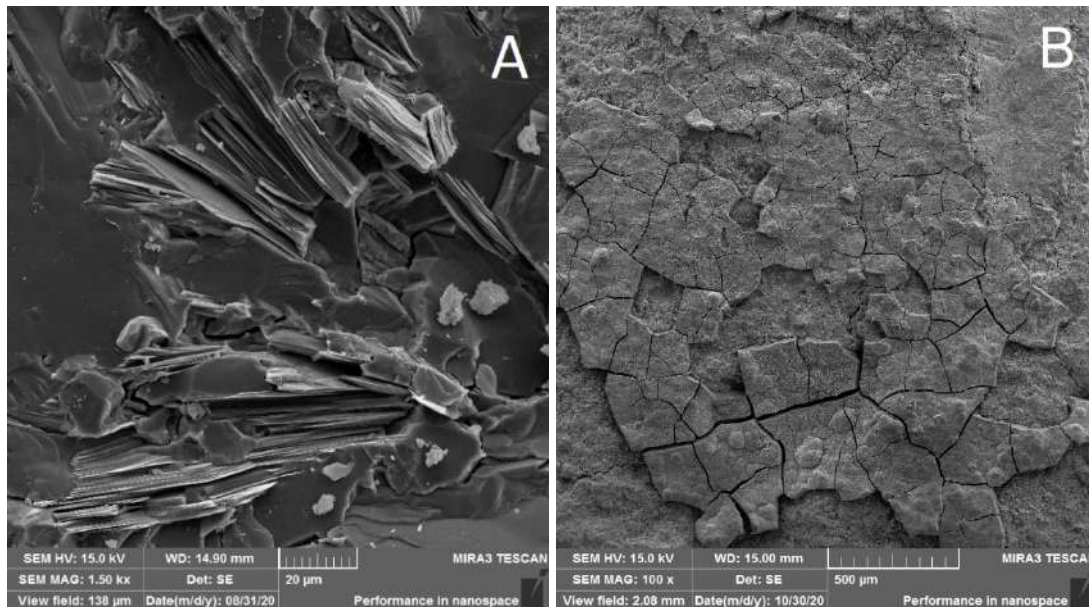
A Figura 6 apresenta as microscopias das amostras sem adição de sílica ativa, sendo a Figura 6(a) demonstrando a característica de reatividade dos agregados, devido, principalmente, ao ângulo de extinção ondulante (AEO), onde os cristais sofrem deformações e falta de arranjo de grande alcance, favorecendo a dissolução pelos álcalis. A Figura 6(b) apresenta os produtos da RAA, sendo este um gel expansivo, o qual aparece em grande quantidade devido à alta reatividade do agregado.

Figura 6 – a) Agregado com AEO; b) Produto da RAA

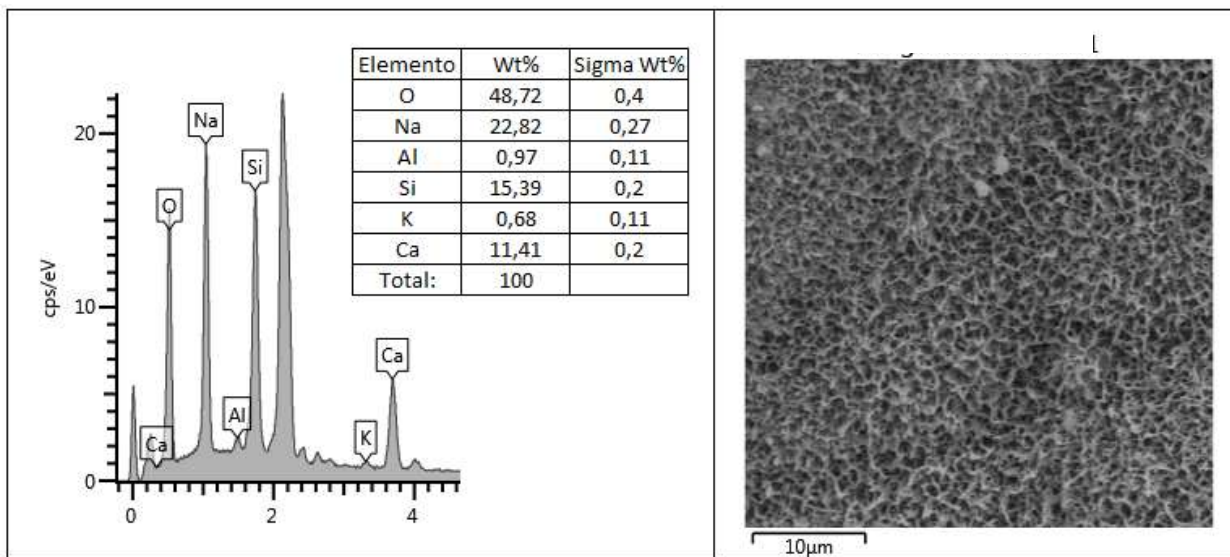
A Figura 7 apresenta a análise de EDS do gel formado nas argamassas sem a adição de sílica ativa. É importante destacar que a tabela dos elementos químicos é semi-qualitativa, não podendo ser utilizada para afirmar com precisão as porcentagens dos compostos na amostra e um cálculo estequiométrico exato. Identifica-se por meio do EDS, a presença de majoritariamente de oxigênio, sódio, sílica e cálcio, elementos característicos dos géis de RAA. O cálcio geralmente substitui os íons sódio ou potássio, tornando o gel denso e menos solúvel, conforme pode ser observado na microscopia (Hasparyk, 2005).

Figura 7 – Análise de EDS do gel formado nas argamassas com 0% de adição de sílica ativa

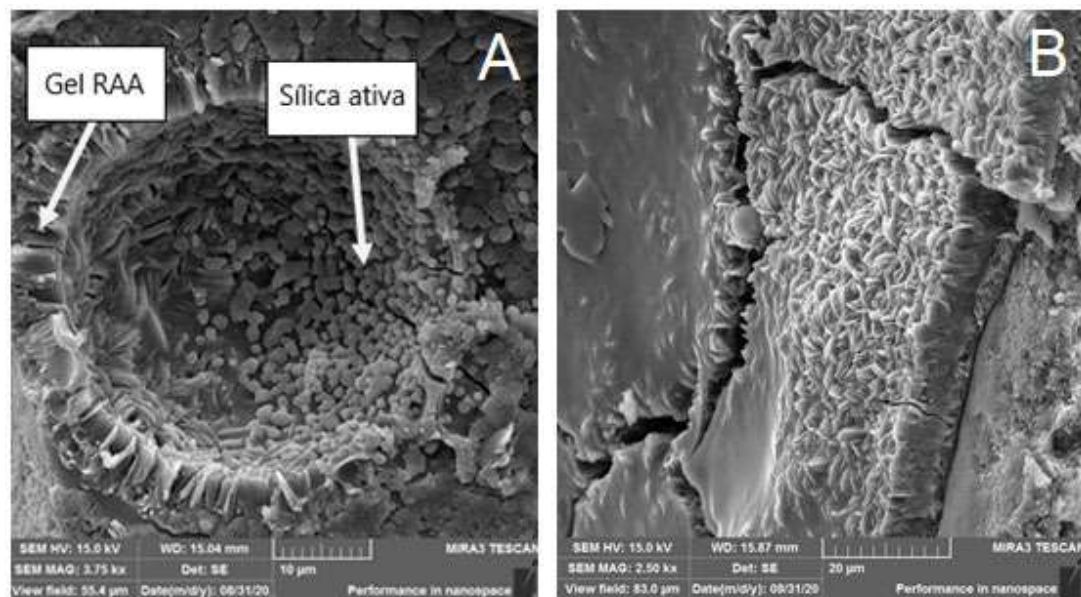
Nas amostras com 5% de substituição de sílica ativa (Figura 8 (a)), foi possível observar que, mesmo em pequena quantidade, a substituição de cimento por sílica ativa promoveu a formação de uma camada particulada mais densa sobre os produtos da RAA, demonstrando que a sílica tem capacidade de densificar os géis formados, diminuindo assim os efeitos da reação álcali-agregado. Destaca-se que, mesmo observando alterações na morfologia dos produtos formados nas microscopias, nos ensaios de variação dimensional das barras de argamassa os resultados

demonstraram que tal porcentagem de substituição não foi suficiente para reduzir as expansões a limites aceitáveis perante as normativas. A Figura 8 (b) apresenta uma imagem mais detalhada do gel formado na parede de um dos poros da argamassa, sendo possível identificar a formação de cristais aciculares neste material.

Figura 8 – a) Poro de argamassa com 5% de substituição de sílica ativa; b) Presença de gel com cristalizações na parede dos poros

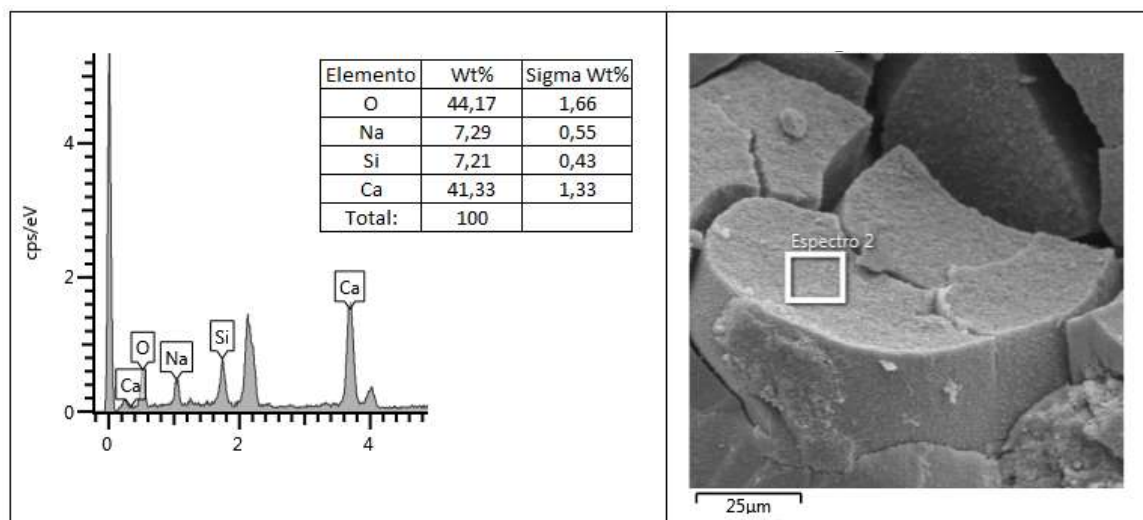
A Figura 9 apresenta a análise de EDS dos produtos formados nos poros das argamassas com 5% de substituição de sílica ativa, sendo possível observar predominantemente álcalis como sódio e cálcio assim como silício. Tais produtos são típicos da ocorrência da RAA, corroborando o que foi observado nos ensaios de variações dimensionais das barras de argamassa. Destaca-se que este gel foi encontrado massivamente dentro de poros e vazios na matriz cimentícia.

Figura 9 – Análise de EDS do gel formado nas argamassas com 5% de adição de sílica ativa

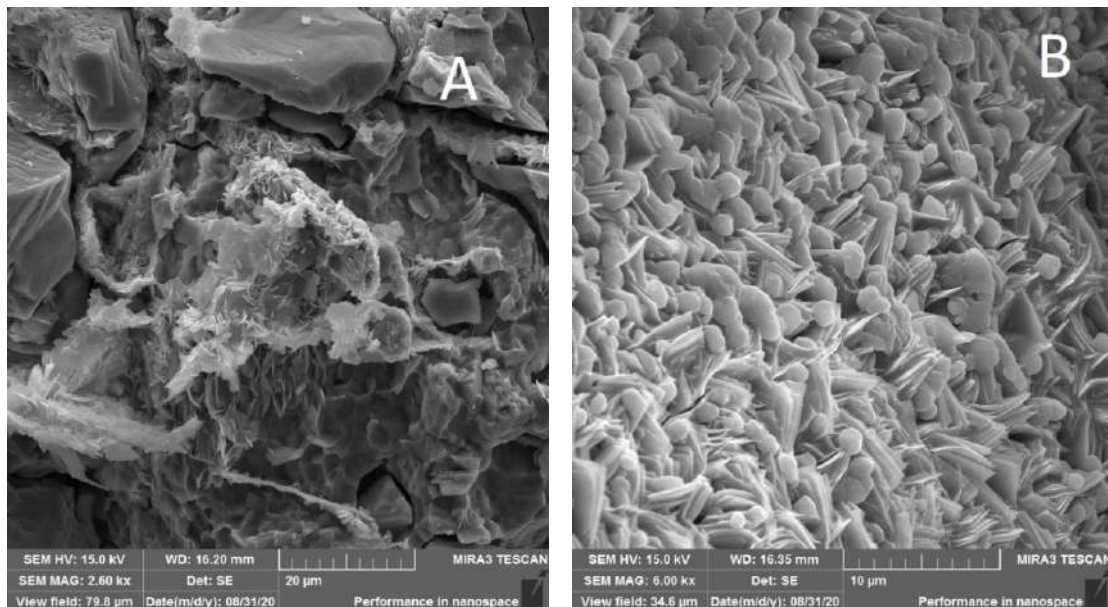
argamassa, pois nesta porcentagem de substituição a adição é eficiente para mitigar a reação deletéria. Na Figura 10(a) identifica-se os cristais característicos dos silicatos de cálcio na matriz da argamassa, sendo que na Figura 10(b) é possível observar estes cristais em uma maior magnificação, sendo que estes se encontram aderidos na parede dos poros, diminuindo a incidência de gel reativo e por consequência as expansões como observado nos ensaios acelerados.

Figura 10 – a) Estruturas formadas no agregado reativo; b) Estruturas formadas nos poros de argamassa.

Nas amostras de 10% de sílica ativa foi possível observar um aumento considerável de cristais de silicato de cálcio nas microscopias e por EDS, sendo que isto demonstra que as reações pozolânicas estão ocorrendo na matriz cimentícia, podendo-se observar este efeito nas expansões das barras de

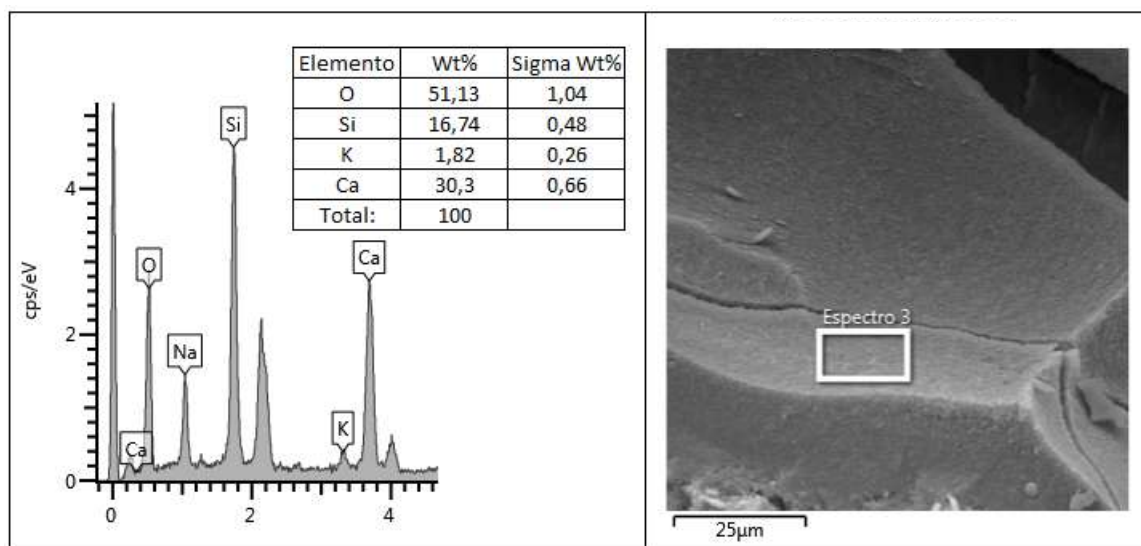
Na Figura 11, apresenta-se a análise EDS dos produtos formados na parede dos poros da argamassa com 10% de substituição de cimento. Tal análise demonstra que o material é rico em silício e cálcio, comprovando as afirmações anteriores de que silicatos de cálcio hidratados foram formados devido aos efeitos pozolânicos da sílica ativa. Tais comportamentos eram esperados segundo a bibliografia, mas objetivava-se a identificação e caracterização destes materiais na microestrutura das argamassas.

Figura 11 - Análise de EDS do gel formado nas argamassas com 10% de adição de sílica ativa

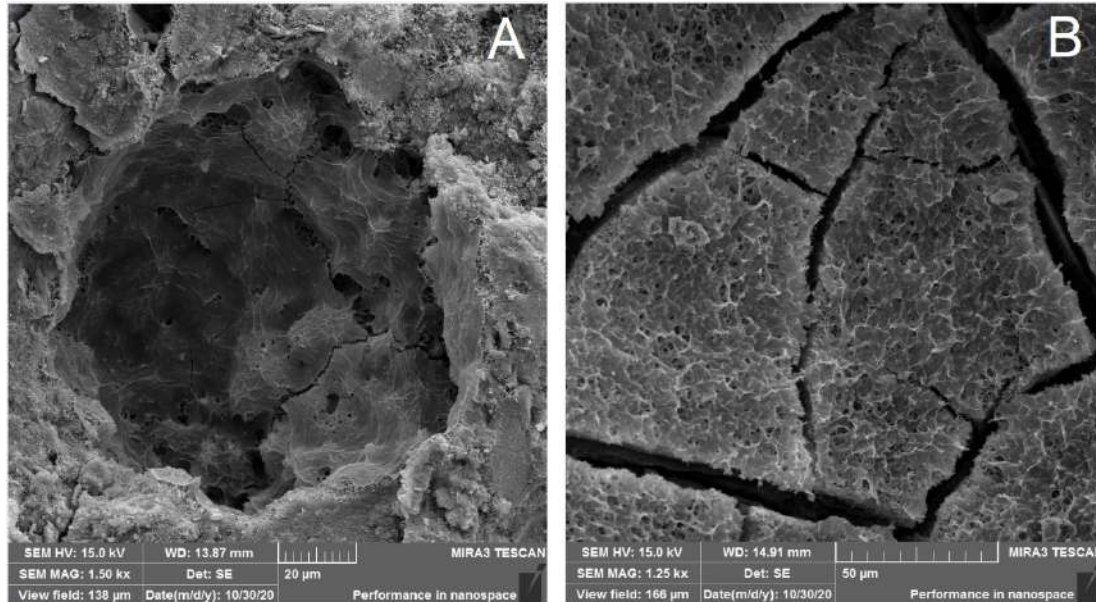
Nas amostras com 15% de substituição foram identificadas a formação de estruturas de silicato de cálcio tanto nos agregados reativos quanto nos poros das argamassas. Nas Figuras 12(a) e 12(b) pode-se identificar a grande formação destes cristais, e a sua densificação frente aos géis álcali-agregados. Estas formações tiveram a capacidade de reduzir consideravelmente as expansões que puderam ser observadas no ensaio acelerado, demonstrando que a sílica ativa tem a capacidade de mitigar as ocorrências da RAA.

Figura 12 - a) Camada de silicato de cálcio na parede de poro; b) Detalhe dos produtos formados

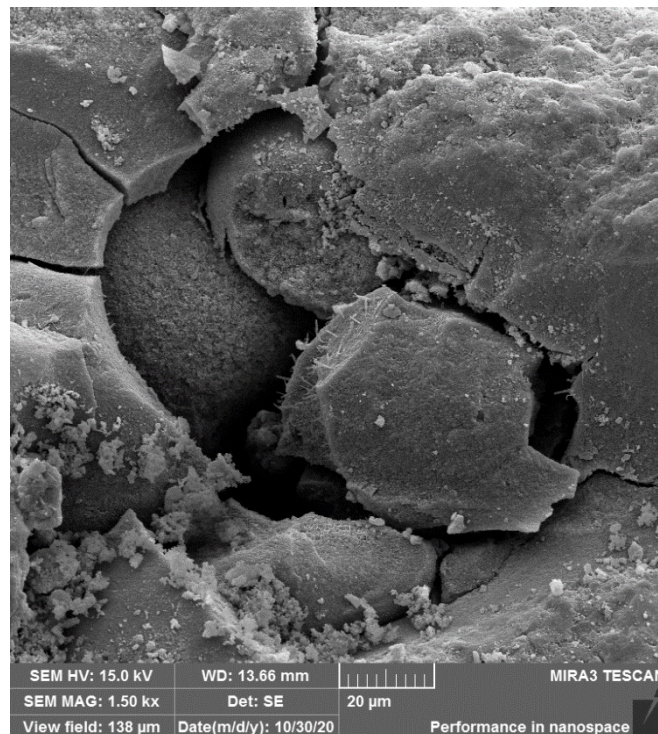
Nas amostras com 15% de substituição (Figura 13) observou-se ainda a formação de nucleações das partículas de sílica ativa, demonstrando a grande afinidade deste material em formar produtos densos e não reativos.

Figura 13 – Amostras com 15% de substituição de sílica ativa.

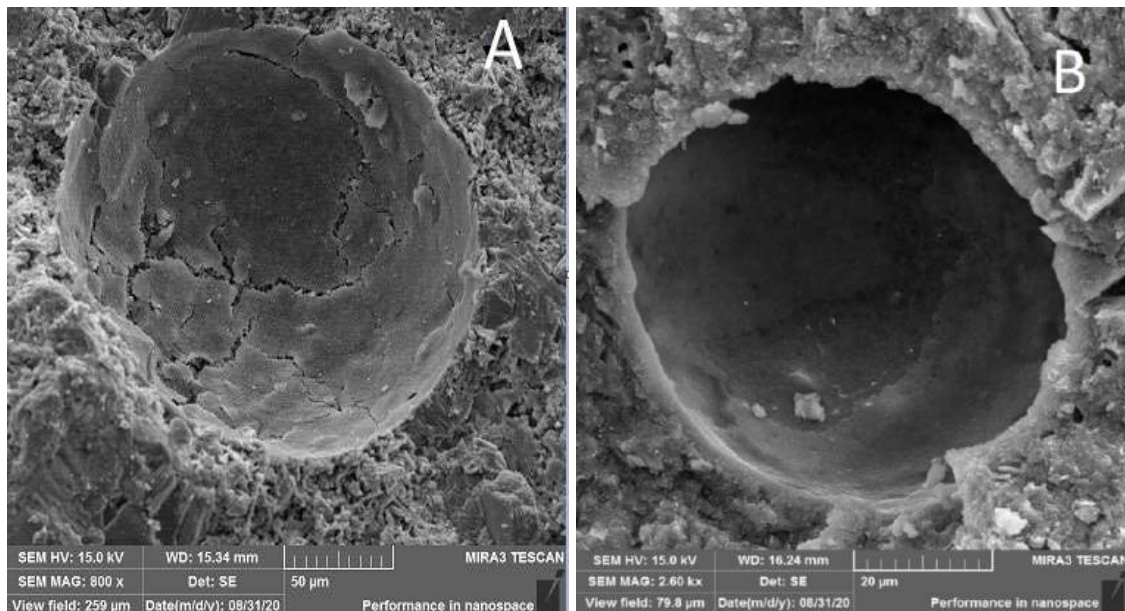
As figuras 14 (a) e 14 (b) demonstra os poros das argamassas sem adição de sílica ativa e com 15% de substituição respectivamente.

Figura 13 – a) Poro da argamassa sem sílica ativa; b) Poro da argamassa com 15% de sílica ativa

Fazendo-se uma comparação entre as argamassas sem adição de sílica ativa e com o maior percentual de 15%, pode-se observar que ocorre a formação do gel característico da reação álcali-agregado nos poros da matriz cimentícia e fissurações formadas pela expansão do gel na argamassa sem sílica ativa. Com o aumento da substituição parcial de sílica ativa foi possível observar uma diminuição nos produtos formados pela RAA, bem como a presença de partículas e cristais de silicato de cálcio, o que pode indicar a mitigação dos efeitos deletérios da reação álcali-agregado.

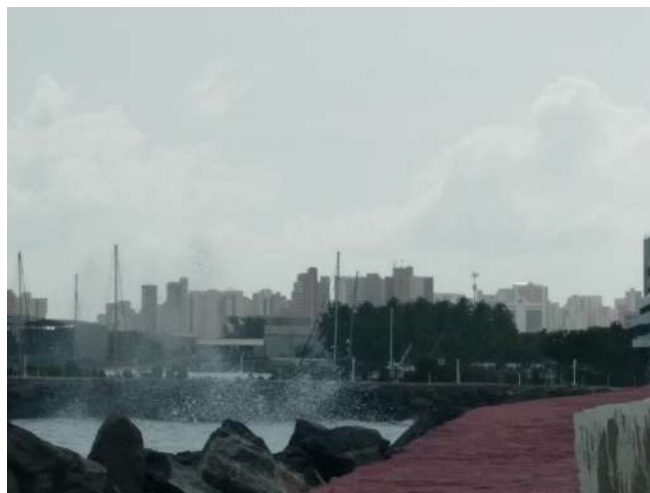
A Figura 1 mostra a névoa (spray) gerada pelas ondas na praia, que possuem grande quantidade de íons cloretos (NaCl-cloreto de sódio), que vão atacar as estruturas tanto de concreto armado como também as estruturas metálicas, mostrando assim que essas edificações são construídas em um ambiente muito agressivo e diminui assim a vida útil das edificações. É possível também constatar a existência de um muro de quase um metro de largura e 1,5m de altura que foi construído entre as pedras de enrocamento da praia e da Capela de Santa Edwirges que fica a menos de 6m do muro.

Figura 1. Névoa (spray marinho) gerada pelas ondas na praia e o muro. Fonte: própria, 2019.

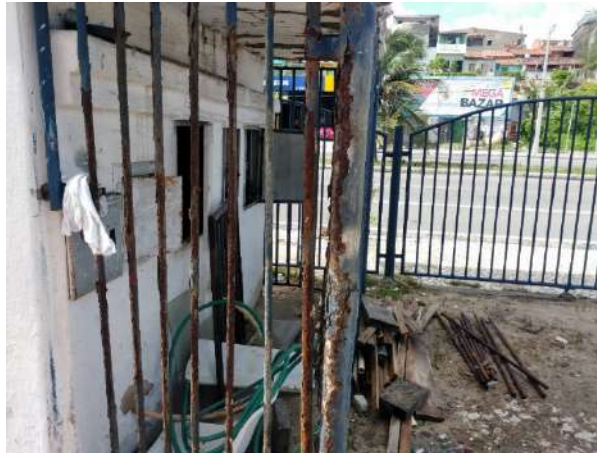
Tanto na cerca feita de estrutura metálica que separa a área da Igreja de Santa Edwirges da calçada da Avenida Leste-Oeste como todos os outros equipamentos feitos de aço apresentaram acelerado processo corrosivo. Na Figura 2 foi possível constatar grades de proteção da edificação em alto grau de corrosão onde quase todas as grades têm que ser trocadas pois a oxidação (corrosão) diminuiu o diâmetro das barras de aço carbono 1020 (liga metálica) e também foi possível perceber a Avenida Leste-Oeste que é um local onde se libera muito CO₂ para a atmosfera.

Figura 2. Grades de proteção da edificação com alto grau de corrosão. Fonte: própria, 2019.
