CONPAT2021 BRASIL

XVI CONGRESO LATINOAMERICANO DE PATOLOGÍA DE LA CONSTRUCCIÓN y
XVIII DE CONTROL DE CALIDAD EN LA CONSTRUCCIÓN

19, 20 Y 21 DE OCTUBRE DEL 2021

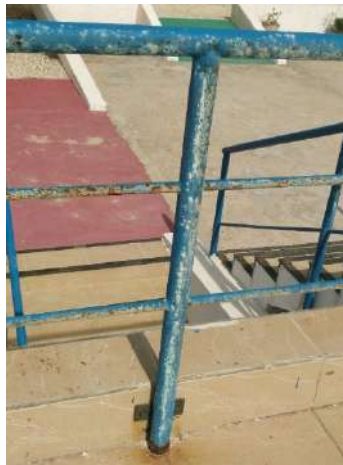
A Figura 3 mostra uma grade de proteção que fica em frente à Igreja de Santa Edwirges com muitos pontos de corrosão por pites principalmente devido ao ataque dos íons cloreto como também muita corrosão bem na base do pilar feito de aço, que serve de sustentação da grade no solo (piso cerâmico) e em algumas barras de aço. O aço carbono 1020 é um material muito susceptível a corrosão (oxidação) pois no ar temos o oxigênio que tem uma grande afinidade pelo ferro que é o elemento químico que está presente no aço em grande quantidade, inclusive no caso das estruturas analisadas chega a mais de 97% de ferro (aço carbono 1020). Como sobre os equipamentos (edificações em concreto armado, estruturas de aço) analisados além do oxigênio do ar temos uma grande quantidade de íons cloretos, isso vai acelerar ainda mais a corrosão. O aço carbono 1020 é uma liga metálica que tem em sua composição química com 0,2% de carbono.

Figura 3. Grade de proteção que fica em frente à Igreja de Santa Edwirges com muitos pontos de corrosão por pites. Fonte: própria, 2019.

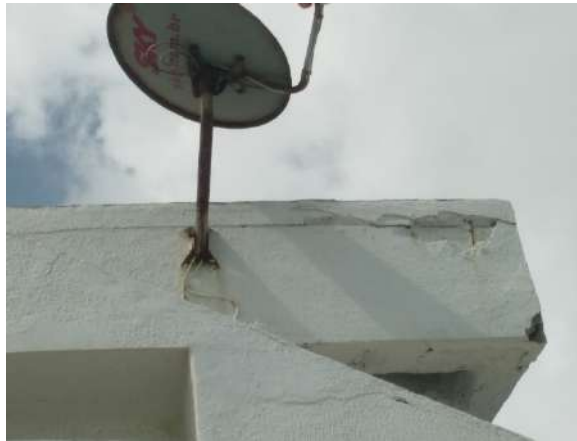
Na Figura 4 foi possível constatar corrosão na armadura da viga lateral da Igreja de Santa Edwirges como também uma trinca na viga e a retirada do cobrimento de concreto sobre o aço da viga que se encontrava corroída. Foi possível constatar também que a viga lateral foi passada a cal virgem sem ter sido feito o enchimento com concreto do vazio deixado pelo deslocamento do concreto. A corrosão também pode ser vista em toda as partes da antena fabricada de aço que fica fixada na viga. Foi possível perceber o destacamento de parte do concreto (cobrimento) em dois locais da viga, ou seja, no local da lateral da viga que foi pintada de branco como também na parte inferior direita (ponta da viga) da viga de concreto armado onde é possível ver a armadura exposta.

Figura 4. Corrosão na armadura da viga lateral da igreja com destacamento de parte do concreto (cobrimento). Fonte: própria, 2019.

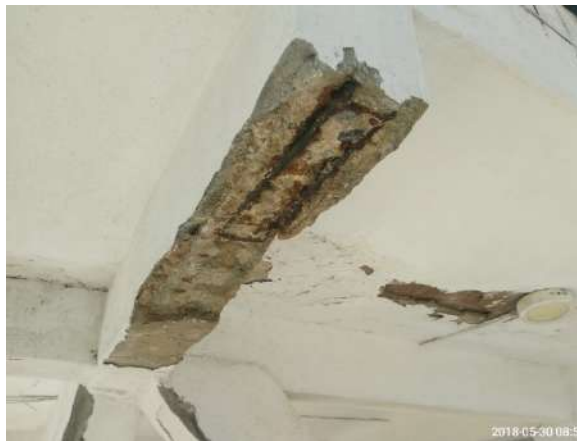
Na Figura 5 foi possível constatar as armaduras em uma das vigas de concreto armado altamente comprometidas pela corrosão. Essa viga do edifício paroquial fica localizada a menos de 8 m do mar. O concreto também sofreu carbonatação pois a viga está a menos de 40m da avenida Leste-Oeste. A detecção da manifestação patológica da corrosão foi feita no dia 30 de maio de 2018. A corrosão na armadura já bastante agressiva em uma das lajes da edificação também pode ser vista, onde é possível constatar também o deslocamento da camada de cobrimento da laje de concreto armado. O destacamento do cobrimento da armadura acelera a corrosão da armadura (vergalhão de aço).

Figura 5. Armaduras em uma das vigas de concreto armado altamente comprometidas pela corrosão. Fonte: própria, 2018.

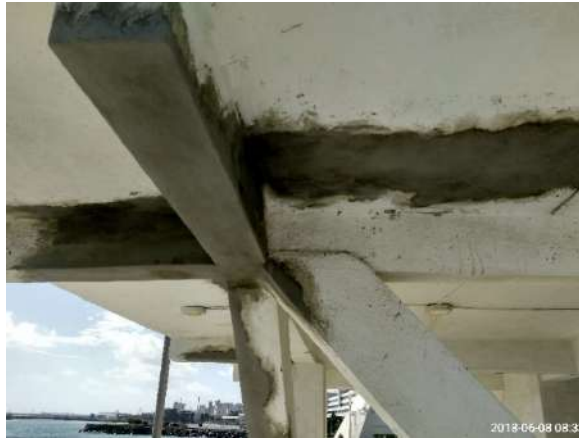
Devido a corrosão da armadura foi feita uma intervenção no dia 8 de junho de 2018 onde foi possível constatar a recuperação das vigas como pode ser visto na Figura 6, onde primeiramente foi colocada tinta epoxi para armadura de aço carbono, que são tintas que resistem à umidade, a imersão em água salgada como também o spray marinho que possui íons cloretos e depois foi feito o recobrimento da armadura com concreto.

Para reparar os efeitos da carbonatação nas vigas da edificação não se utilizou a realcalinização (eletroquímica, química ou passiva) e sim o reparo convencional.

Figura 6. Recuperação das vigas (método convencional). Fonte: própria, 2018.

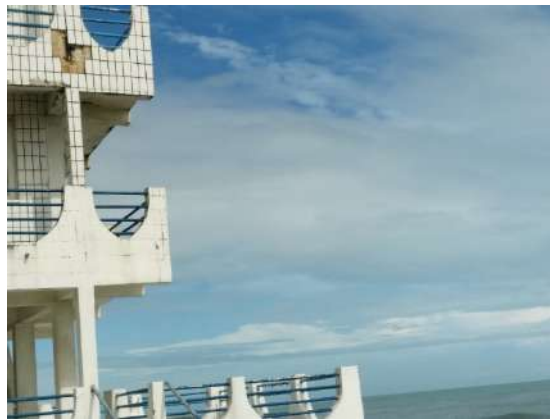
A Figura 7 é possível perceber a edificação paroquial e o mar onde as ondas ficam a menos de 10m da edificação acelerando a corrosão pela ação dos íons cloretos. É também possível perceber no segundo pavimento da edificação a existência de armadura exposta no pilar com o destacamento do revestimento de concreto onde parte do revestimento cerâmico já foi destacado. Também foi possível perceber corrosão por pites em todas as barras de aço carbono 1020 de todas as varandas da edificação.

Figura 7. Edifício paroquial e o mar onde as ondas ficam a menos de 10m da edificação. Fonte: própria, 2019.

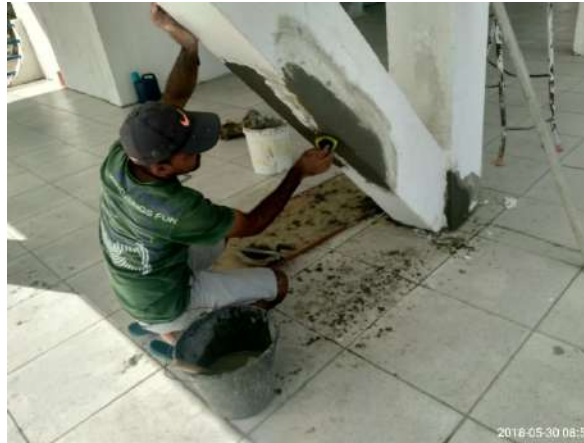
As manutenções são feitas com frequências para que a corrosão da armadura não venha danificar mais ainda a estrutura. Na Figura 8 é possível perceber um operário fazendo o reparo convencional da corrosão na armadura em uma viga de contraventamento que tinha manifestação patológica de corrosão da armadura. Foi feito novamente o recobrimento com concreto.

Figura 8. Operário fazendo o reparo convencional da corrosão na armadura em uma viga de contraventamento. Fonte: própria, 2018.

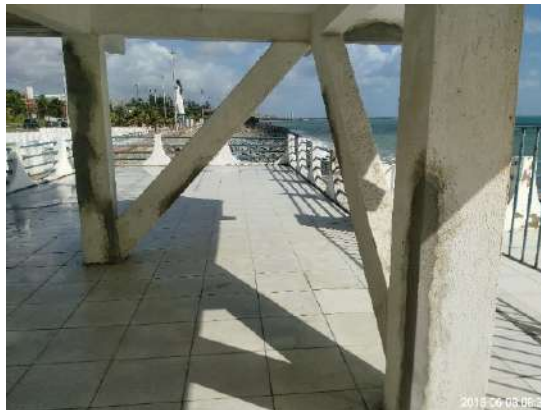
Na Figura 9 foi possível constatar a recuperação dos pilares de sustentação da edificação como também o contraventamento (duas vigas inclinadas em 45°) em concreto armado que sofreram com o processo corrosivo da armadura. O concreto foi aplicado para depois as vigas serem pintadas. O contraventamento é necessário porque a edificação está em um local onde a velocidade dos ventos é bem maior devido estar localizada em uma praia, onde inclusive a cerca de 3km de distância existe um parque eólico instalado gerando energia eólica. As vigas contraventadas partem da base de dois pilares e sustentam duas vigas longitudinais que ficam perpendicular uma da outra.

Figura 9. Recuperação dos pilares de sustentação da edificação. Fonte: própria, 2018.

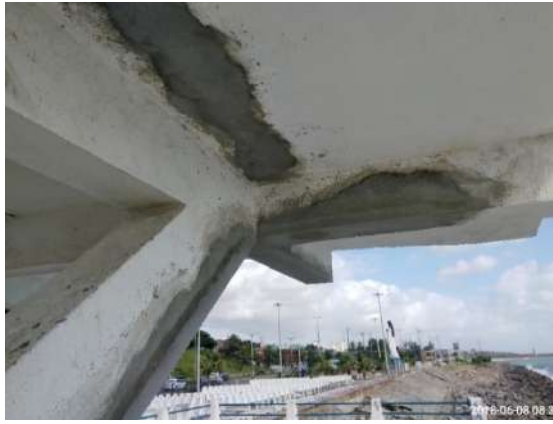
A profilaxia anteriormente proposta foi executada onde foi possível perceber tanto em parte da laje lisa como nas vigas que foi feito a inserção de concreto sobre as áreas deterioradas onde também é possível perceber que o concreto ainda está fresco, para posteriormente se passar a cal virgem sobre a sua superfície. A recuperação da corrosão da armadura das lajes lisas da edificação foi feita pelo método convencional e eram bastante acentuadas, como também na viga de contraventamento tinha a manifestação patológica (Figura 10).

Figura 10. Recuperação da corrosão na armadura das lajes lisas da edificação que era bastante acentuada. Fonte: própria, 2018.

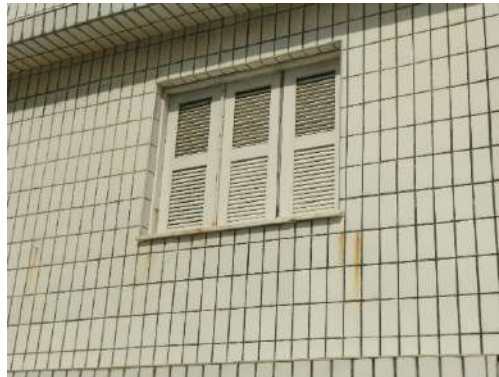
Foi possível também encontrar pontos de corrosão nos pregos que foram fixados na fachada da edificação sobre o revestimento cerâmico (cor amarelada) como também nos parafusos de fixação da janela (Figura 11). Os pregos feitos de aço carbono 1020 foram fixados para colocar cordões ligando a Capela de Santa Edwirges ao edifício paroquial para se fixar as bandeirinhas no dia da festa da padroeira Santa Edwirges. Também foi possível detectar que os pregos de fixação da janela estavam corroídos.

Figura 11. Corrosão nos pregos que foram fixados na fachada da edificação sobre o revestimento cerâmico. Fonte: própria, 2019.

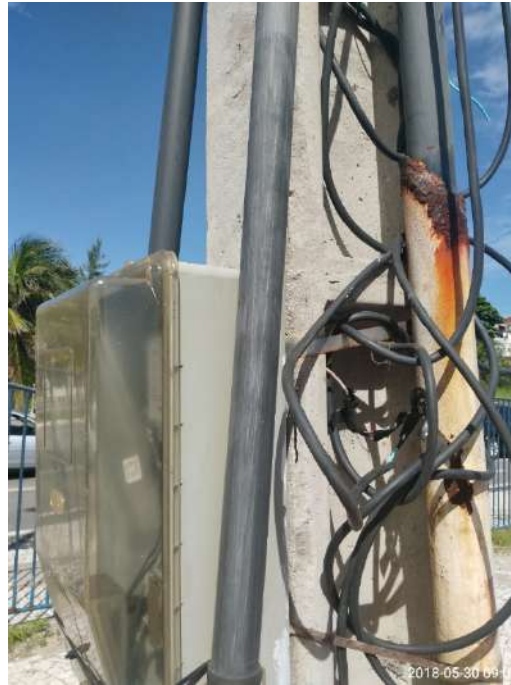
Como o ataque da maresia é muito incisivo, na Figura 12 é possível perceber a corrosão da tubulação de aço carbono 1020, fixada em um poste de concreto armado e com a caixa de medição de energia. A corrosão está em estado muito avançado. Também é possível perceber os veículos transitando e emitindo CO_2 na Avenida Leste-Oeste muito próximo as estruturas de concreto armado.

Figura 12. Corrosão da tubulação de aço fixada em um poste de concreto armado. Fonte: própria, 2018.

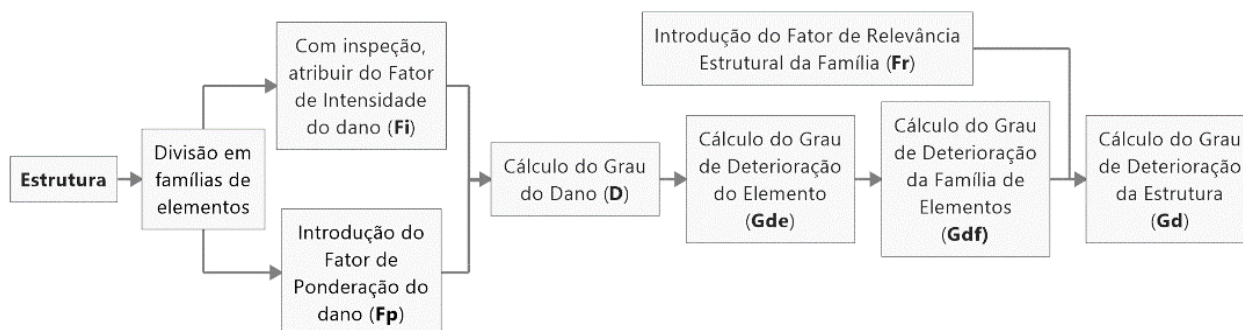
A base da metodologia se dá no particionamento das edificações inspecionadas, tomando como medida de separação as características estruturais dos elementos, em grupos denominados famílias de elementos. Cada família detém uma matriz com possíveis manifestações de danos. Cada possibilidade de manifestação acompanha um valor de Fator de Ponderação do Dano (F_p) com o objetivo de quantificar a relevância de um determinado dano em função dos quesitos de estética, funcionalidade e segurança. Com a inspeção visual, o responsável técnico deve atribuir o Fator de Intensidade do Dano (F_i), classificando assim a gravidade do dano. A fase seguinte da metodologia diz respeito ao Grau do Dano (D), fator introduzido na metodologia para quantificar a manifestação de cada dano no elemento com base na evolução temporal da deterioração do concreto. Por meio desses dados, é possível calcular o Grau de Deterioração de um Elemento (G_{de}) e, em sequência, determinar o Grau de Deterioração de uma Família de Elementos (G_{df}) dado pela média aritmética entre os graus de deterioração dos elementos componentes da família.

Cada família de elementos em análise deve possuir um fator de relevância estrutural (F_r), de modo a considerar a importância relativa das diversas famílias de elementos no conjunto de partições da obra. O parâmetro final de análise é definido como o Grau de Deterioração da Estrutura (G_d) composto pela média ponderada dos graus de deterioração das famílias de elementos e seus respectivos fatores de relevância estrutural. Com a obtenção desse valor, é possível classificar a estrutura analisada em níveis que variam de estado baixo a crítico de deterioração, de acordo com a separação feita por Euqeres (2011). A Figura 1 mostra o fluxograma adaptado de Castro (1994) proposto para a metodologia GDE/UnB e suas etapas de avaliação.

Figura 1 - Fluxograma da metodologia GDE/UnB (CASTRO,1994 - adaptado)

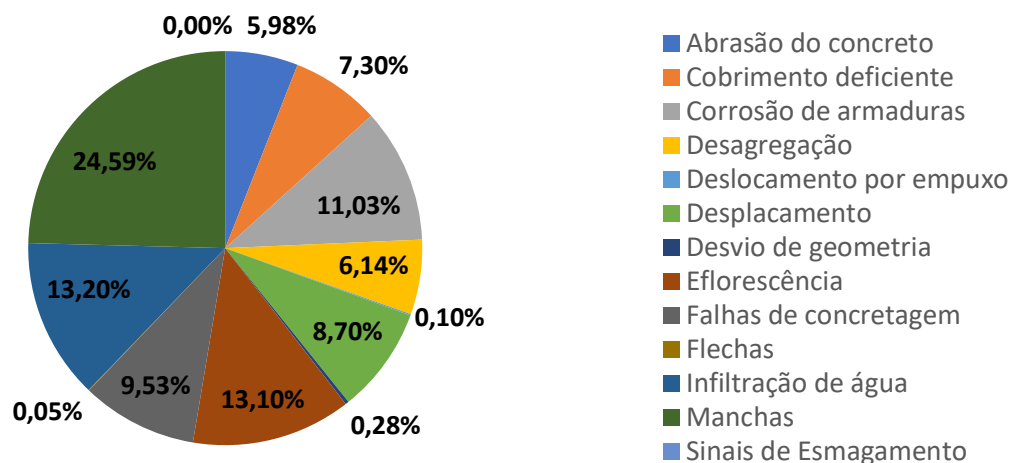
Por fim, pode-se listar as manifestações patológicas mais comumente encontradas, expostas na Figura 4. Observa-se que os danos mais recorrentes são as manchas (24,59%), seguidas da infiltração de água (13,20%), da eflorescência (13,10%) e da corrosão de armaduras (11,03%).

Figura 4 - Recorrência das manifestações patológicas

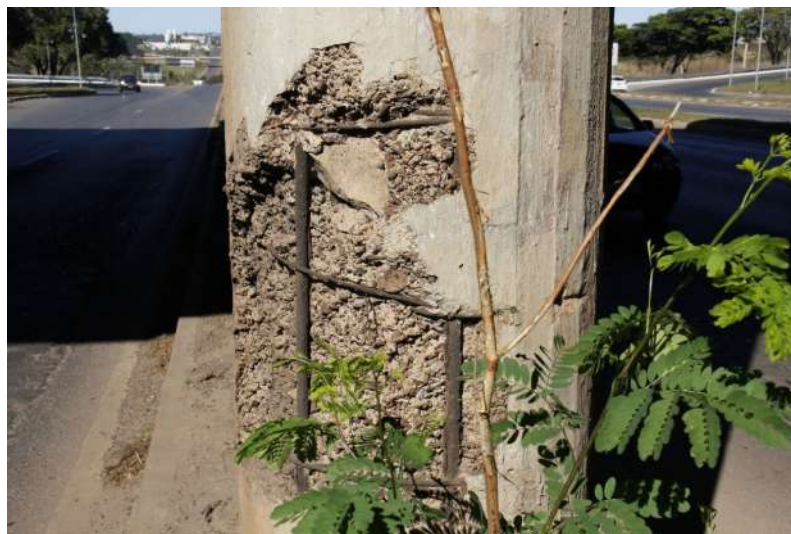
Observa-se a partir da tabela que a família dos pilares obteve Gdf crítico, pois estão acima do valor 100, tendo recomendação de intervenção imediata. Uma das causas para isso é o elemento Pilar Norte-Oeste, que obteve o maior Gde da estrutura, devido à grande perda na seção de armaduras expostas, sendo considerada a manifestação patológica do tipo corrosão de armadura com Fator de Intensidade (Fi) igual a 4, além de dano por desagregação, deslocamento e falhas de concretagem. A Figura 5 expõe o nível de deterioração em um dos elementos de pilar inspecionados.

Figura 5 - Elemento pilar com corrosão de armadura e deslocamento

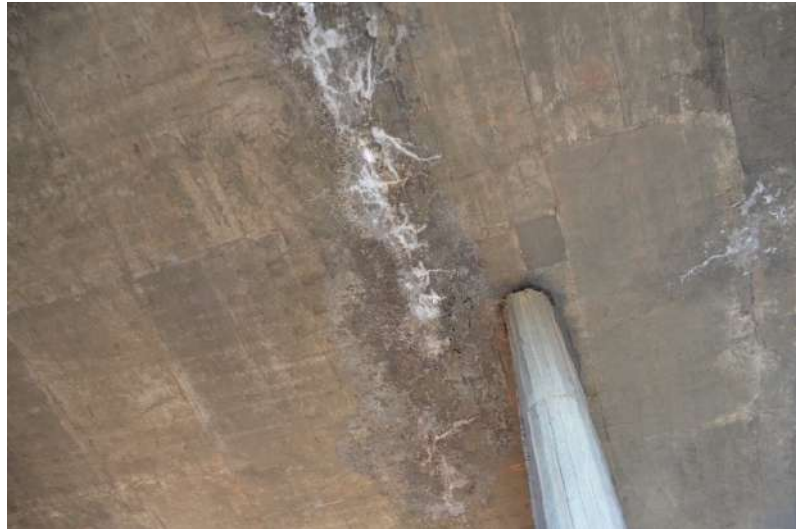
Ademais, foram observados em 3 dos 4 tabuleiros deterioração por eflorescência e por corrosão de armadura, sendo o Tabuleiro Centro-Norte avaliado como em pior situação. A Figura 6 representa a intensidade do dano eflorescência para os tabuleiros.

Figura 6 – Elemento tabuleiro com eflorescência

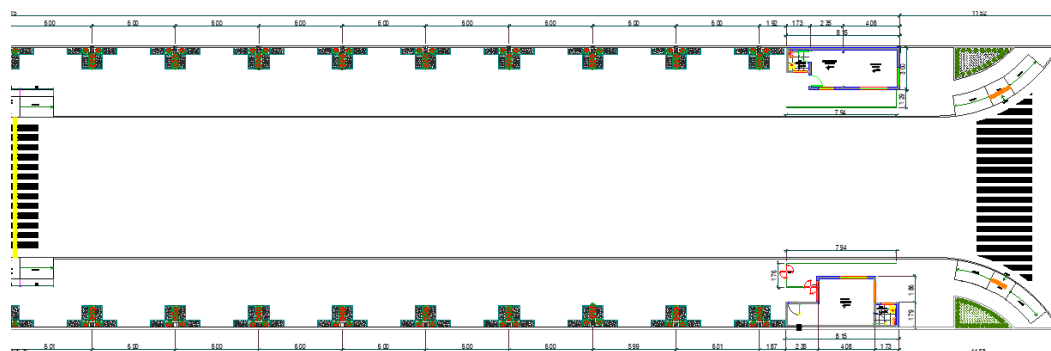
Figura 2 - *Layout* do Terminal de Integração 2. Fonte: SMTU (2016).

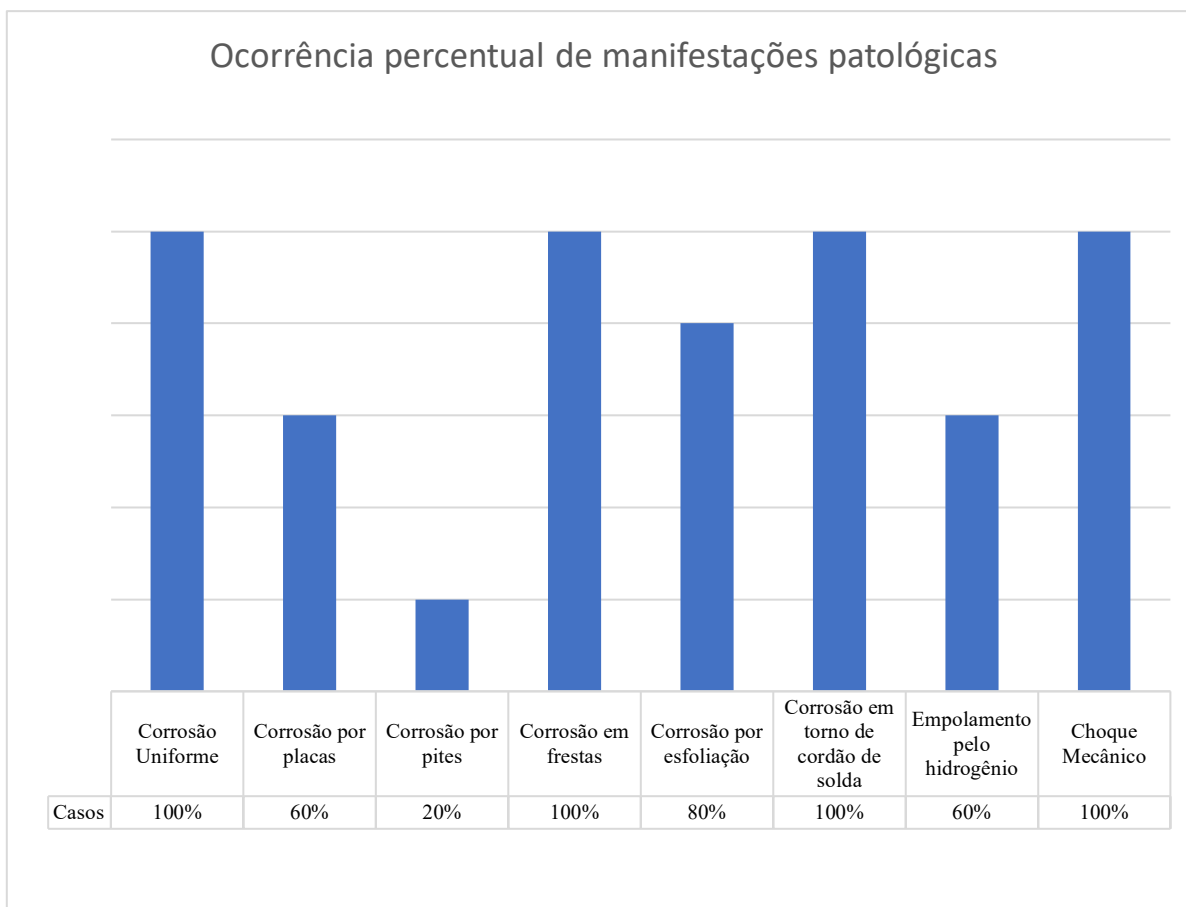
Figura 4 - Ocorrência percentual das manifestações patológicas.

Os dados obtidos por meio da pesquisa de campo foram analisados chegando aos resultados contidos na Tabela 2 e Figura 4. Em todos os terminais foram encontradas avarias por choque mecânico, além de corrosão nas estruturas metálicas, diferenciando-se pela morfologia e gravidade da situação. Em relação a morfologia, houve ocorrência de corrosão uniforme, corrosão em frestas e a corrosão em torno do cordão de solda em 100% dos terminais. A corrosão por esfoliação mostrou-se presente em 80%, já a corrosão por placas e o empolamento por hidrogênio em 60%. A corrosão por pite apresentou-se em apenas 20% dos casos.

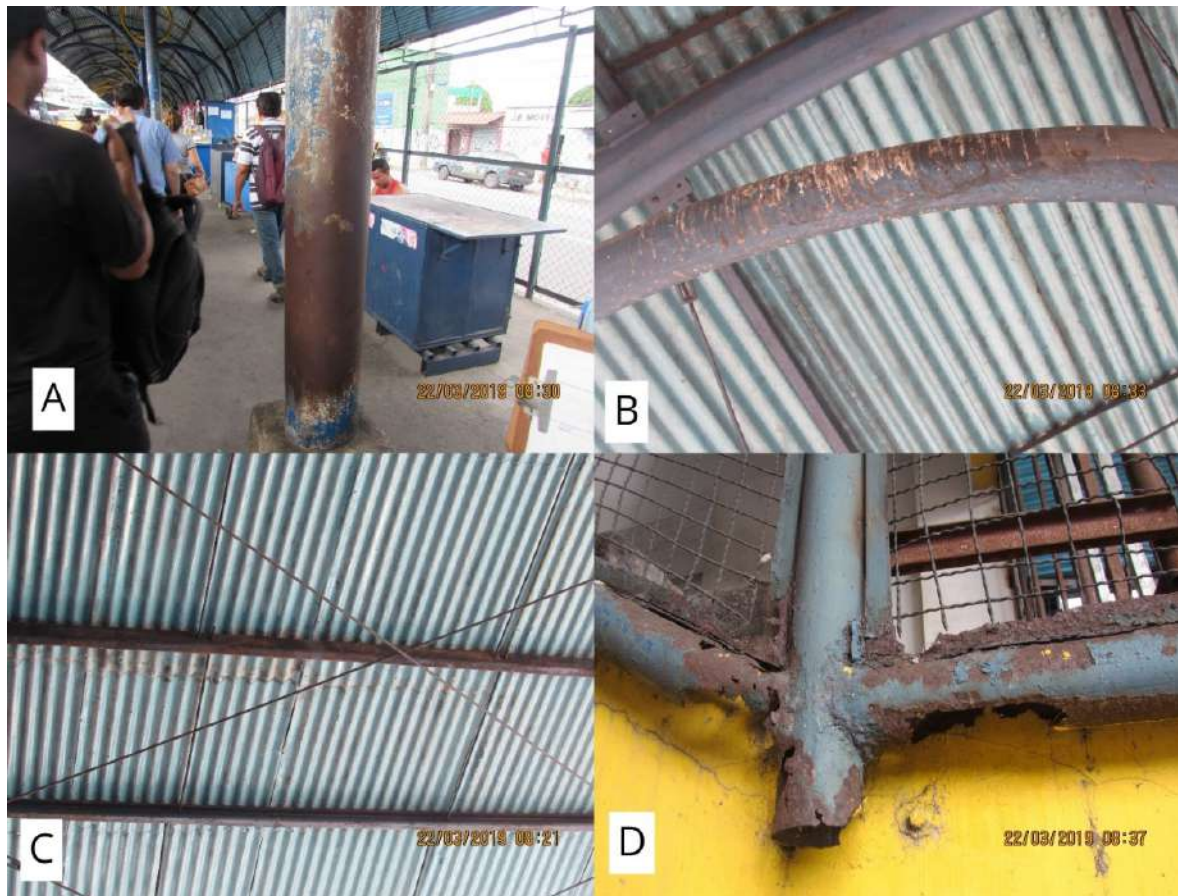
Figura 5 - A: Pilar oxidado; B: Viga contendo dejetos de pombos; C: Corrosão uniforme nas terças da cobertura; D: Corrosão em fresta e por esfoliação com perda de material no gradeamento das escadas.

As plataformas do terminal 1, à época, eram compostas de vigas e pilares metálicos, assim como a estrutura de cobertura, os gradeamentos externos e internos de proteção das escadas dos mezaninos, corrimãos e portões. Nos pilares e vigas foi verificado o início de um processo de oxidação do metal com aparecimento de ferrugem (Figura 5-A). Os pilares, na sua maioria, não apresentavam mais a pintura de proteção e as vigas continham dejetos de pombos (Figura 5-B), o que se pode considerar como agravantes do processo de oxidação encontrado.

Na cobertura, as terças metálicas não continham qualquer tipo de pintura, sendo constatado uma grande ocorrência de corrosão uniforme por toda extensão do terminal (Figura 5-C). Foi verificado também a existência de danos gerados por choque mecânicos nas telhas, ocasionando pontos de infiltração que intensificam o processo de corrosão. Em relação ao gradeamento externo, os danos encontrados foram ocasionados por choques mecânicos devido a atos de vandalismo e invasão. Já nas grades de proteção das escadas e corrimãos, identificou-se um alto grau de deterioração da estrutura metálica, com perda significativa de material devido ao processo de corrosão em frestas e por esfoliação (Figura 5-D). Essas áreas afetadas continham um grande acúmulo de sujeira e detritos, tornando passível a retenção de umidade.

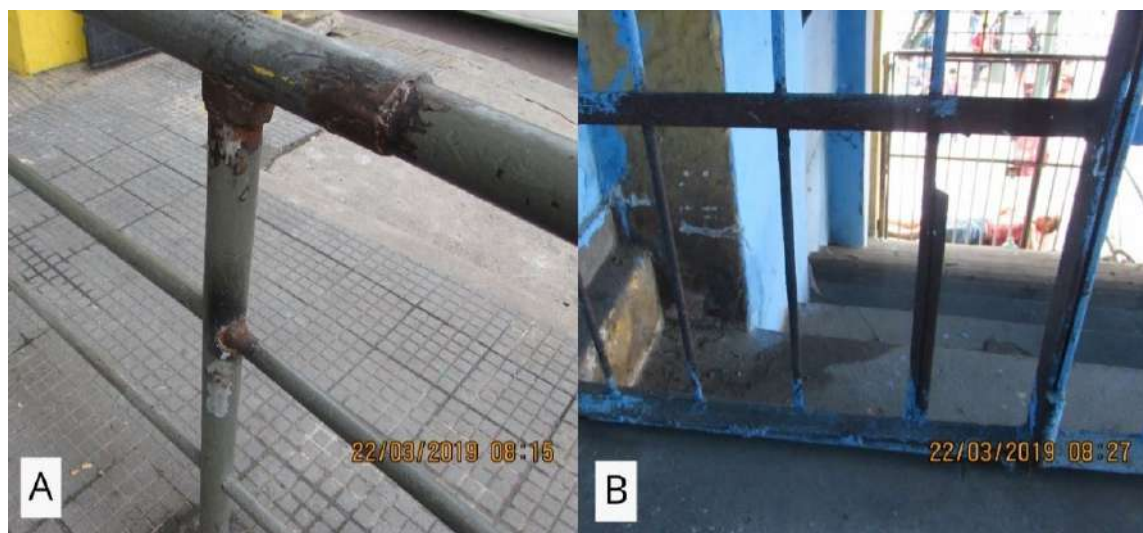
Figura 6 - A: Corrosão em torno do cordão de solda; B: Corrosão por pite nos portões do mezanino

Nos corrimãos também foi observado ocorrência de corrosão em torno do cordão de solda (Figura 6-A). Os portões do mezanino apresentaram pintura desgastada, com ocorrência de corrosão do tipo uniforme e por pites (Figura 6-B).

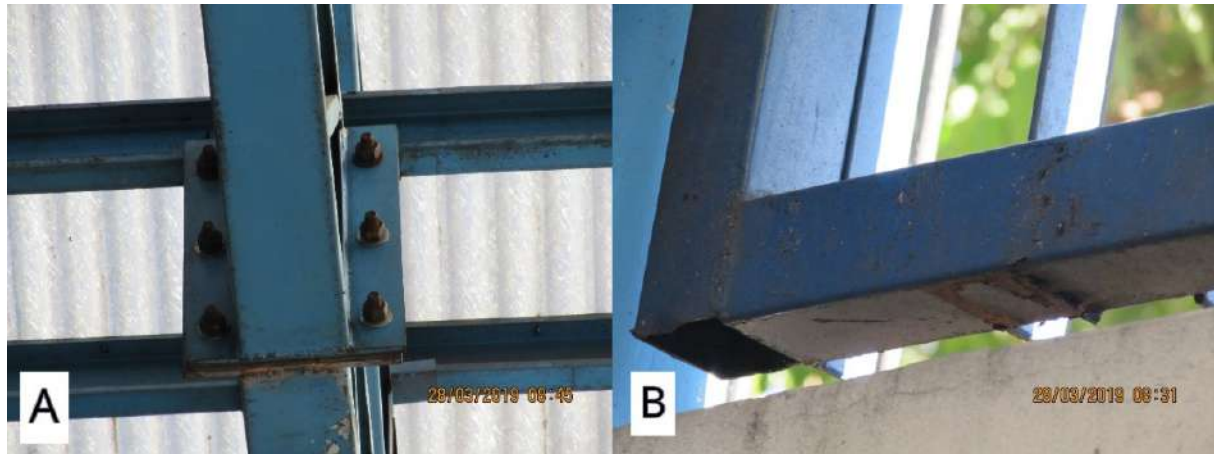
Figura 7 - A: Corrosão em frestas nas ligações de chapa da cobertura; B: Corrosão nas esquadrias.

O terminal 2, localizada no bairro Cachoeirinha, recebeu uma reforma em 2016, constituindo estruturas metálicas na cobertura e esquadrias. Dentre todos os terminais, as estruturas metálicas do T2 apresentam-se em melhor estado de conservação, contendo pintura em toda sua extensão. Foram observados apenas casos pontuais de corrosão na cobertura, localizadas em ligações de chapa em torno de parafusos (Figura 7-A). Nas esquadrias verificou-se pontos de corrosão uniforme próximo a áreas de infiltrações (Figura 7-B).

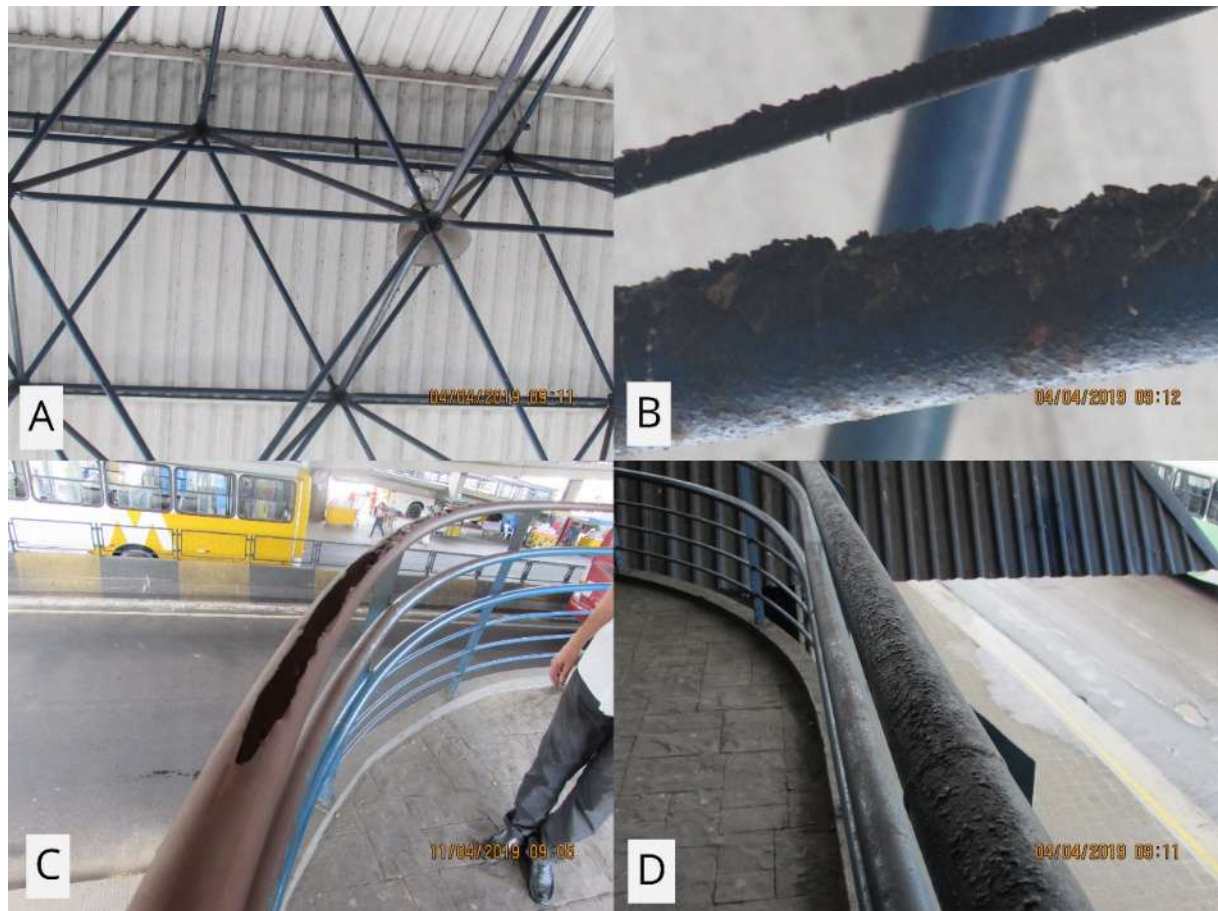
Figura 8 - A: Estrutura da cobertura dos terminais; B: Perda de material devido a corrosão na cobertura do T3; C: Corrimões oxidados com fendas no T4; D: Empolamento por hidrogênio no T4.

Os terminais 3, 4 e 5, localizados nas zonas norte e leste da cidade, possuem o mesmo modelo de projeto arquitetônico e estrutural, composto por estrutura metálica na cobertura, guarda-corpos, escadas, corrimões e tubulações pluviais. Foram constatados nos terminais pontos de infiltração de água devido a danos por choque mecânico e desgaste químico, por conta da ação atmosférica, nas telhas e calhas dos sistemas de coberturas. As treliças espaciais tinham pintura, porém com sinais de desgaste na sua maioria (Figura 8-A). Os tipos de corrosão uniforme e em frestas foram as com maior ocorrência nessas estruturas, agravadas pelo acúmulo de poeira, dejetos de pombo e pontos de infiltração. Em alguns casos, como no T3, observou-se a perda de material (Figura 8-B). Nos guarda-corpos e corrimões foi observado desgaste da pintura, com presença de oxidação e ferrugem, além de empolamento por hidrogênio (Figura 8-D). Em locais de grande circulação de pessoas, além de oxidação, também foi encontrado fissuras nos corrimãos metálicos. Possivelmente, o atrito entre as mãos dos usuários e os corrimãos gera um processo de desgaste na estrutura que favorece o mecanismo da corrosão, levando a fenômenos em cadeia de oxidação, perda de resistência e, por fim, aparecimento de fissura e fendas (Figura 8-C). Assim como corrimões, as tubulações apresentaram-se com corrosão, na maioria dos casos, uniforme.

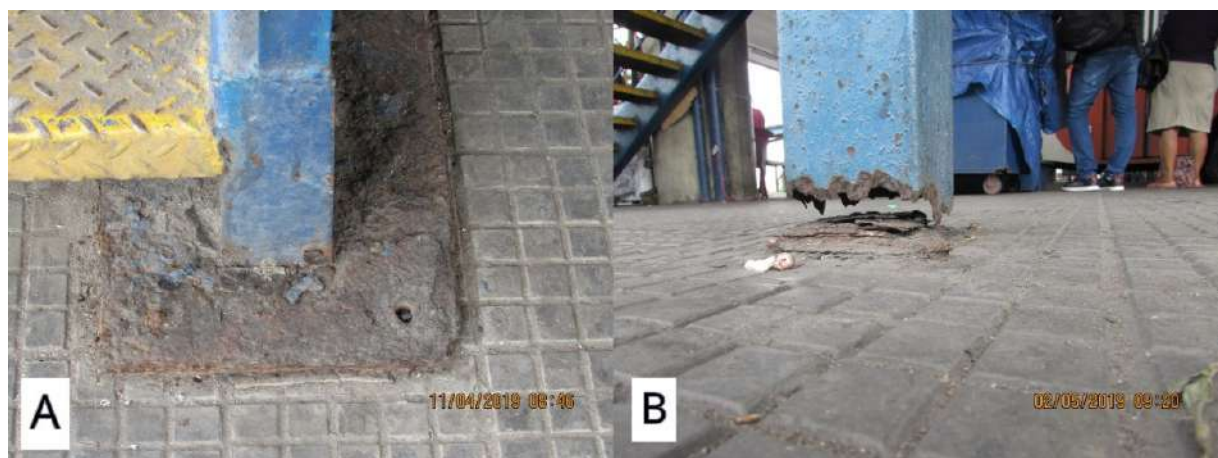
Figura 9 - A: Corrosão em placa e por esfoliação no pilar metálico da escada do T5; B: Perda de material no pilar da escada.

Os piores casos de deterioração do material devido a corrosão foram encontrados na base dos pilares metálicos das escadas dos terminais. Nestes locais, a corrosão ocorre, principalmente, por meio de esfoliação e por placas. Há uma grande perda de material, e, em alguns casos, total perda da função estrutural (Figura 9).

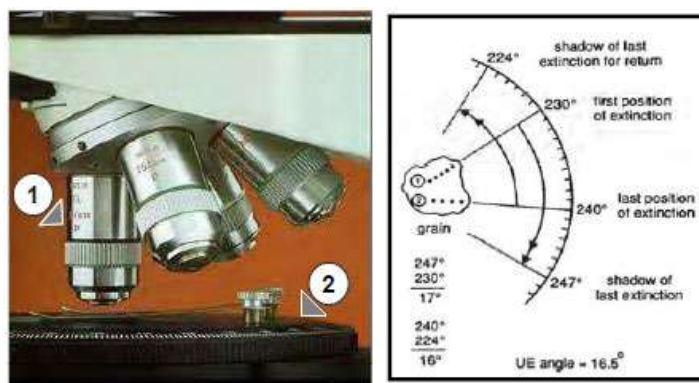
Figura 1 -Análise petrográfica. a) Detalhe do microscópio petrográfico – objetivas (1) e mesa giratória (2); b) Determinação do ângulo de extinção ondulante na mesa giratória. Fonte: MANTUANI, 1981 apud POOLE, (1992).

Na Figura 1 segue esquematizada a determinação do ângulo de extinção ondulante em microscópio petrográfico. O objetivo é avaliar a qualidade da brita como agregado para concreto do ponto de vista mineralógico, no que se refere a sua potencialidade à reação álcali-agregado (RAA).

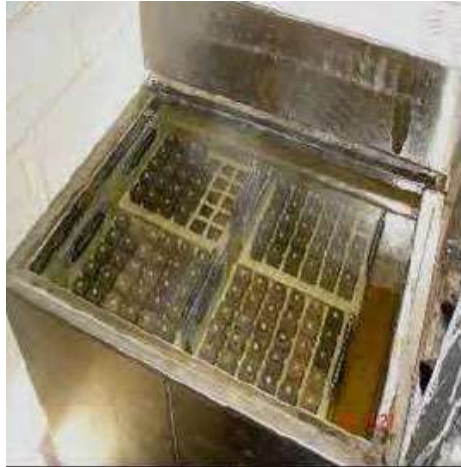
Figura 2 - Banho térmico NaOH 1N controlado à 800C. Fonte: Próprio Autor (2020).

A Figura 2 demonstra onde as amostras receberam o banho térmico NaOH 1N controlado à 800°C.

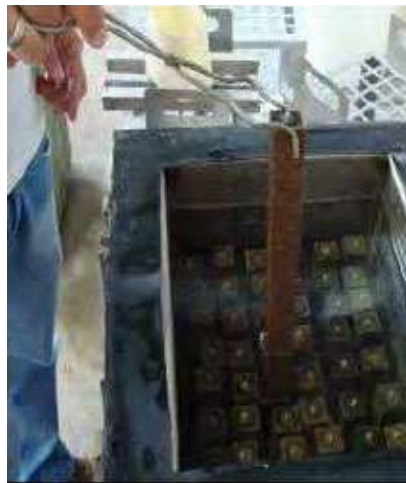
Figura 3- Instante de retirada da barra do banho térmico. Fonte: Próprio autor (2020).

A retirada e retorno de cada barra do banho térmico para leitura foi realizado num período de tempo inferior a 1 min. A Figura 3 representa a retirada das amostras para as leituras.

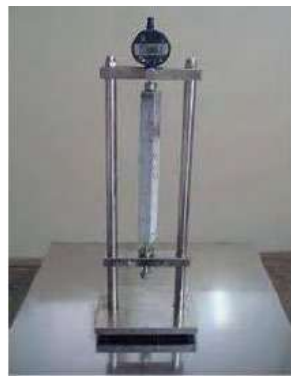
Figura 4 - Equipamento de leitura de expansões. Fonte: Próprio autor (2020).

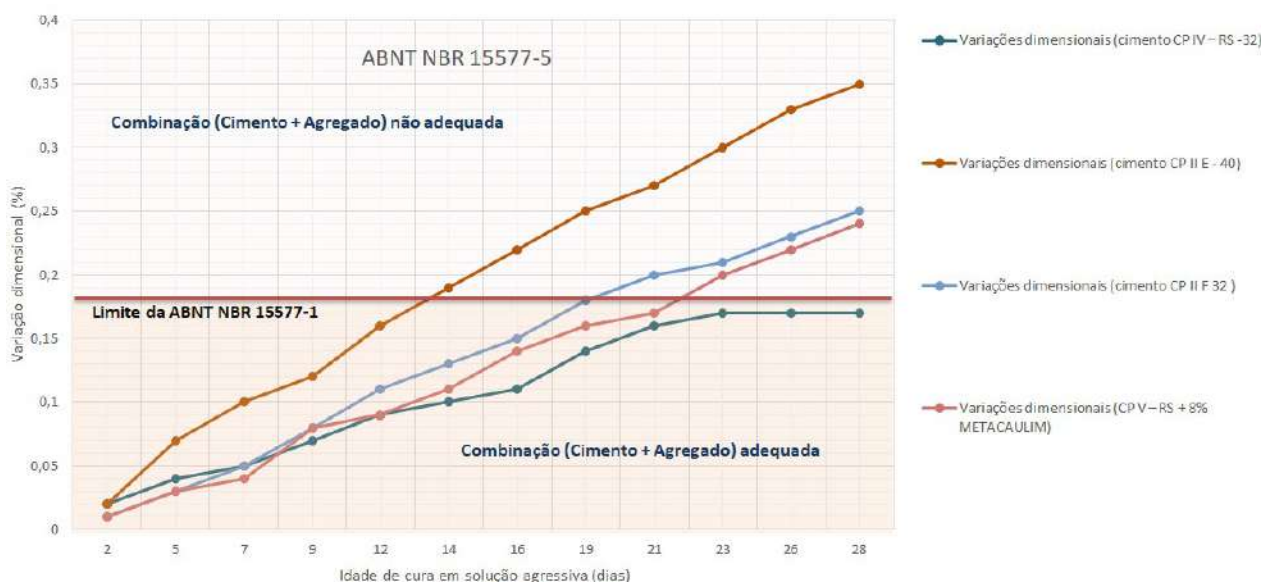
Figura 5 - Evolução das expansões médias das barras de argamassa com o tempo de cura. Fonte: Próprio autor (2021).

Os ensaios acelerados em barras de argamassa foram realizados com agregado potencialmente reativo. Os ensaios de reatividade foram realizados até a idade de 28 dias, como especifica a norma. O gráfico ilustrado na figura 5, apresenta os resultados dos ensaios realizados utilizando o cimento CP IV RS - 32, CP II E 40, CP II F 32 e CP V + metacaulim destacando-se os valores aos 28 dias de cura em solução de NaOH 1N a 80°C.

A Figura 5 ilustra a evolução das expansões médias das barras de argamassa com o tempo de cura

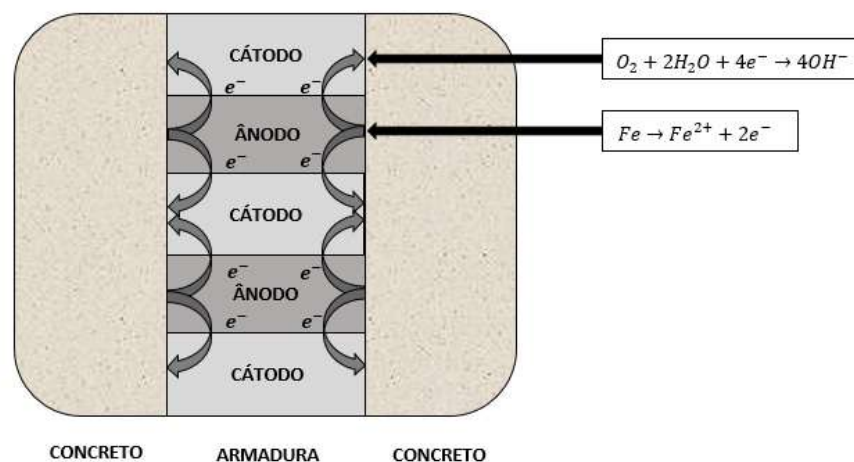
Figura 1 – Representação do processo de corrosão eletroquímica (Adaptado de SOUSA, 2018). A presença das regiões anódica e catódica implica na formação de uma pilha eletroquímica. Portanto, como em uma superfície metálica está presente um grande número de microrregiões anódicas e catódicas, há a formação de uma grande quantidade de pilhas eletroquímicas. A presença de diferentes potenciais eletroquímicos que resultam na formação da pilha é causada pela ocorrência de heterogeneidades físicas e/ou químicas na superfície (CALDAS, 2003).

No caso do concreto armado, o processo de corrosão eletroquímica é consequência do fluxo de íons e elétrons entre a região anódica e catódica, através de um eletrólito, que é a própria extensão da armadura. O ferro (Fe), metal presente entre 95 a 97% do aço, libera íons de ferro para o meio iônico, e elétrons fluem do ânodo para a região catódica através do meio eletrônico, onde reage com o oxigênio e a água, dissolvidos no eletrólito formando íons hidroxila (OH^-). A água presente na interface entre o concreto e a armadura conduz a hidroxila de volta ao ânodo, a qual reage com os íons de ferro, gerando hidróxido de ferro. A representação esquemática do processo de corrosão eletroquímica é apresentada através da Figura 1.

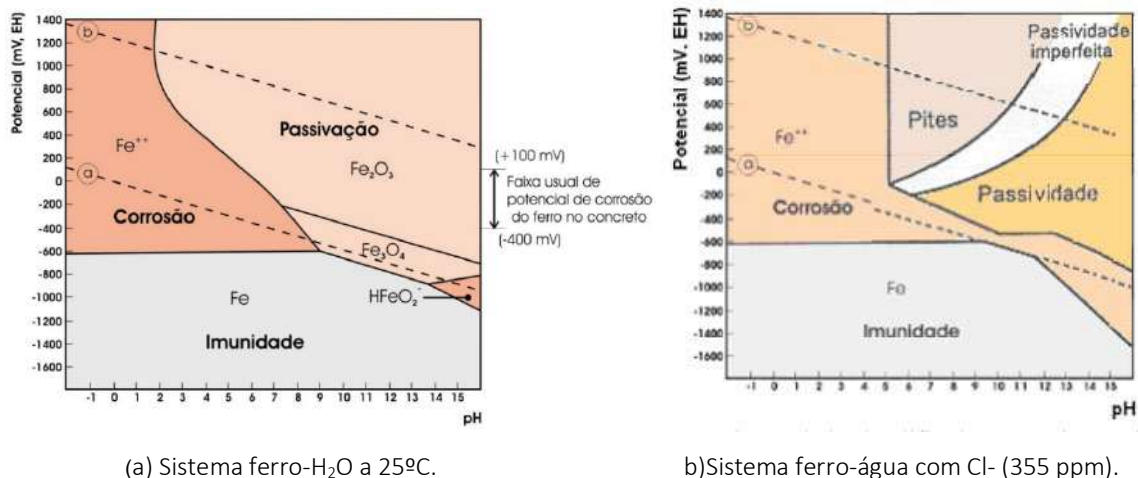
Figura 2. Diagrama de Pourbaix (potencial X pH) (SANTOS, ALBUQUERQUE E RIBEIRO, 2016).

O Diagrama de Pourbaix (Figura 2) se baseia em dados da termodinâmica para determinar o comportamento e a estabilidade do metal em três domínios: imunidade, passivação e corrosão. O estágio inicial é denominado domínio de imunidade, onde o metal se encontra abaixo do seu potencial de equilíbrio, permanecendo estável para todos os valores de pH. Nesse estágio não há ocorrência de corrosão. No domínio de passivação o metal é coberto por uma fina camada de óxidos e hidróxidos, conhecida como camada de passivação, a qual atua como mecanismo de proteção, impedindo que a corrosão avance no metal. No domínio de corrosão ocorre uma instabilidade na camada passivadora que ocasiona a corrosão no metal.

De acordo com o Diagrama de Pourbaix (Figura 2), a armadura se mantém estável em domínio de passivação desde que o concreto apresente valores de pH superiores a 9 em uma faixa usual de potencial de corrosão de +100mV a -400mV em relação ao eletrodo padrão de hidrogênio. Dessa forma, o concreto proporciona uma alta proteção contra corrosão à armadura, como verificado na Figura 2(a). Quando o metal se encontra em contato com soluções contendo íons cloretos, caso das armaduras de concreto contaminado por cloretos, a armadura estará estável baixando o potencial de corrosão para a zona de passivação perfeita do diagrama de Pourbaix (potencial X pH) para sistema ferro-água com cloretos, como pode ser observado na Figura 2 (b). No caso de estruturas novas, o potencial de proteção deve estar na zona de passivação imperfeita, na qual não é possível o início de corrosão por pites na superfície passiva (RIBEIRO *et al.*, 2018).

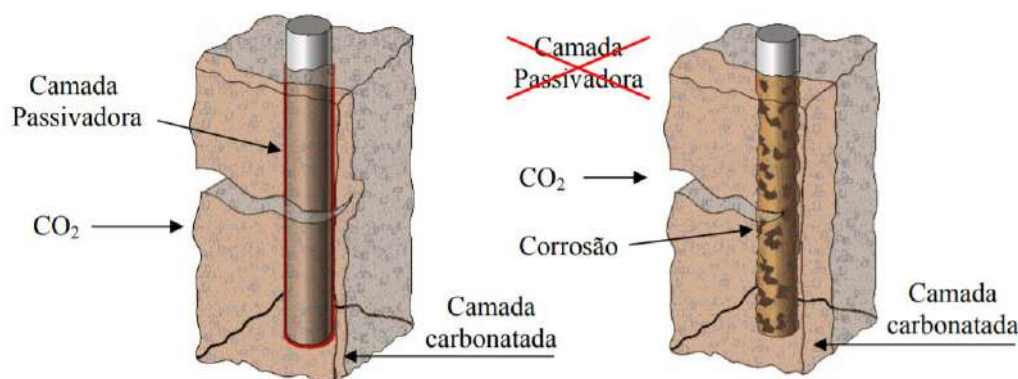
Figura 3 – Representação esquemática da frente de carbonatação (Adaptado de Tutti *et al.*, 2000).

Na carbonatação, o dióxido de carbono (CO_2) penetra nos poros do concreto reagindo com a água (H_2O) e com o hidróxido de cálcio, ($\text{Ca}(\text{OH})_2$), proveniente das reações de hidratação da pasta cimento, formando o carbonato de cálcio insolúvel (CaCO_3). A carbonatação tem sempre o carbonato de cálcio como produto, o qual diminui o pH do concreto de 12,6 a 13,5 para valores próximos de 8,5 a 9, possibilitando a quebra da camada passivadora do aço, acelerando assim seu processo de deterioração, como mostra a Figura 3.

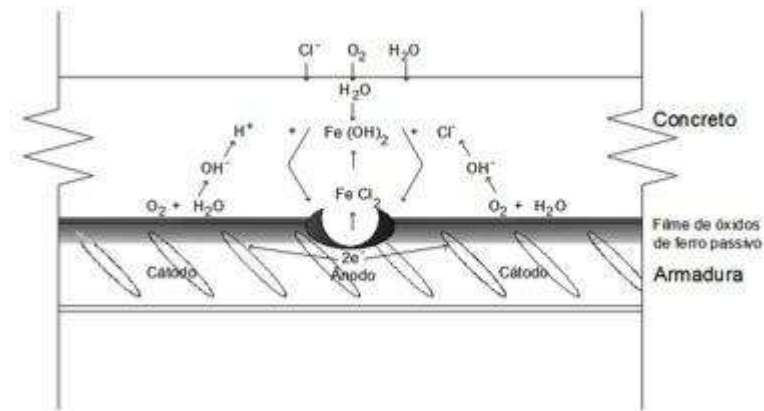
Figura 5. Formação do pite de corrosão pela ação dos cloretos (TREADAWAY, 1988).

O íon cloreto (Cl^-) reage com íon ferro (Fe) formando o cloreto férrico (FeCl_3), o qual reage com a hidroxila (2OH^-), resultando em hidróxido de ferro $\text{Fe}(\text{OH})_2$ e em uma sobra de íons cloreto disponíveis para reagir novamente, tornando cíclico o processo de reação no interior da estrutura. Diferente da carbonatação, a despassivação da armadura por íons cloreto pode ocorrer independente da alcalinidade do concreto, sendo necessária apenas a presença de Cl^- nas proximidades da armadura para acontecer. O processo de corrosão causado por íons cloreto não acontece de forma generalizada, como na carbonatação, mas ocorre de maneira localizada e pontual, e se dando em forma de pites, como mostra a Figura 5.

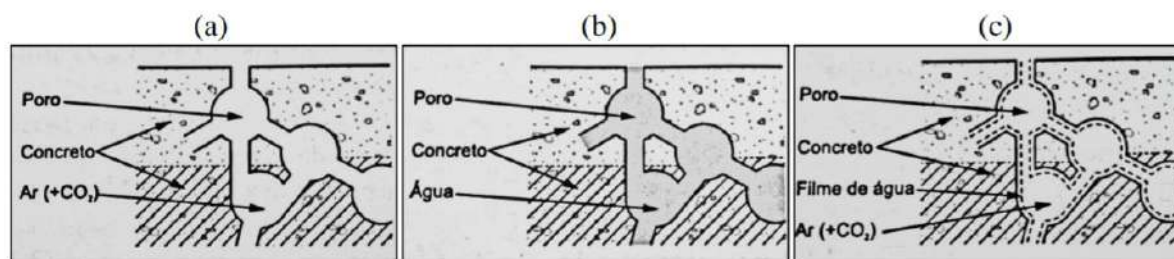
Figura 6. Representação esquemática da carbonatação do concreto: a) poros totalmente secos; b) poros saturados com água; c) poros parcialmente preenchidos com água (concreto com umidade relativa normal ao meio). Adaptado de Cascudo et al. (1997).

A carbonatação é um processo físico-químico, isto quer dizer que para que o gás carbônico difuso nos poros do concreto inicie o processo de reação, é necessário que haja a presença de um meio aquoso, um eletrólito que permita que o CO_2 reaja com o hidróxido de cálcio, originando o carbonato de cálcio. Desse modo, o teor de umidade exerce um papel importante na velocidade em que a carbonatação acontece. Nos poros secos, o gás carbônico consegue penetrar mais facilmente, porém não ocorrem reações devido à ausência de um meio aquoso. Em contrapartida, quando os poros do concreto estão saturados, a velocidade de difusão é relativamente mais lenta, pois a velocidade em que o CO_2 se difunde na água é quatro vezes menos do que no ar, como mostra a Figura 6.

Segundo Gouthier (2012), se os poros estiverem totalmente saturados, não ocorrerá carbonatação, mas ocorrerá difusão iônica dos cloretos. Se os poros estiverem parcialmente saturados, ocorrerá tanto carbonatação quanto penetração dos cloretos. Se os poros estiverem completamente secos, não ocorrerá carbonatação, mas poderá ocorrer o ataque por cloretos, caso os mesmos entrem em contato com o concreto através de umidade do ar (caso das estruturas situadas em ambiente de atmosfera marinha), o que permitiria a penetração de íons cloretos por difusão iônica.

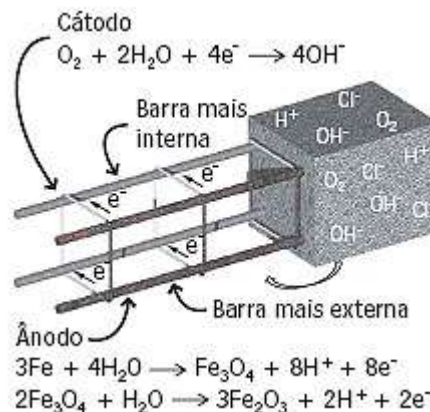
Figura 7. Representação esquemática da produção de íons hidróxido. Fonte: Adaptado de Vieira et al. (2010).

Segundo SOUZA (2014), a corrente elétrica gerada no processo também provoca modificações químicas no concreto. A principal reação que ocorre na interface entre o concreto e o aço é a redução de oxigênio e a produção de íons hidróxido, como mostra a Figura 7.

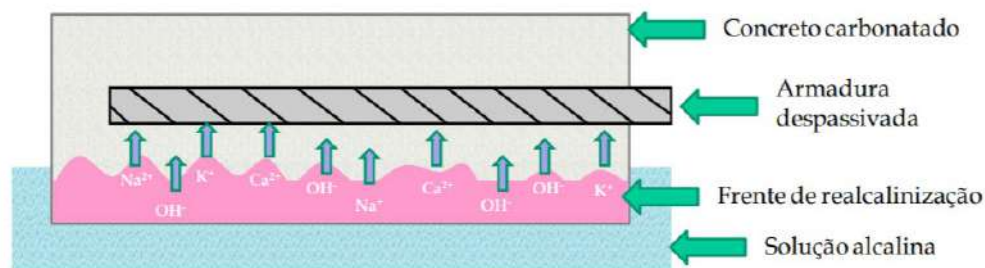
Figura 8. Esquema da realcalinização química. Adaptado de Araújo et al. (2004).

Segundo Araújo (2009), existem três métodos para a realcalinização do concreto. O primeiro é através da difusão e absorção de uma solução alcalina para o interior do concreto, através de ação capilar e forças hidráulicas, sem que haja a qualquer dependência de campo elétrico e de fluxo de corrente (realcalinização química), como mostra a Figura 8. O segundo e o terceiro são considerados realcalinização eletroquímica. O segundo ocorre através da produção de íons hidroxila, devido à reação catódica na superfície das armaduras, como mostra a Figura 9. E o terceiro ocorre através de um fluxo-osmótico, que transporta a solução alcalina para o interior dos poros.

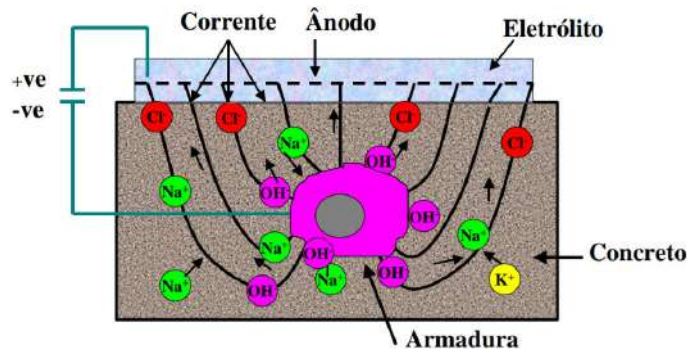
Figura 10. Princípios da extração eletroquímica de cloretos. Fonte: Adaptado de NCT *et al.* (1996).

A dessalinização, também chamada de extração eletroquímica de cloretos, é o processo de restauração da estrutura degradada que consiste em remover os íons cloreto mediante a aplicação de uma corrente elétrica contínua, sem que haja a necessidade da retirada do concreto contaminado. Monteiro (2002) explica que a dessalinização consiste na aplicação de um campo elétrico entre a armadura no interior do concreto e um eletrodo constituído por uma malha metálica fixada externamente à superfície do concreto e colocada no interior de um reservatório de eletrólito. Com a aplicação da corrente, íons negativos são atraídos para o ânodo colocado externamente a

superfície do concreto. Ocorre também a migração de cátions (Na^+) para as armaduras e produção de íons hidroxila (OH^-) na superfície das armaduras, como consequência das reações catódicas. Esse processo está descrito abaixo, pela Figura 10, bem como seus elementos e a movimentação dos íons cloretos.

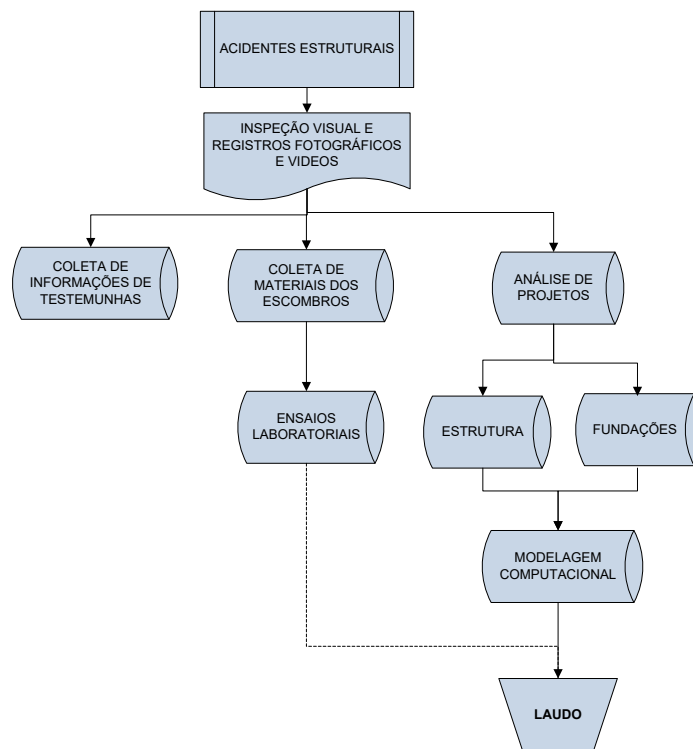
Figura 1: Fluxograma de metodologia para avaliação de acidentes estruturais

E para tanto, considerando a complexidade para se identificar de imediato as origens e os agentes causadores, que levam uma edificação ao colapso, Raiol e Maciel (2013) propuseram um roteiro com métodos utilizados, para elucidação das causas de um acidente estrutural em edificações de concreto armado, o qual é submetido ao que preconiza as normas técnicas específicas, referentes a todos os fatores peculiares ao sinistro, e contemplam várias etapas exibidas conforme proposto no fluxograma da Figura 1.

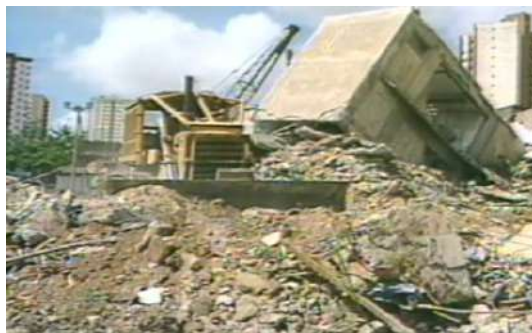
Figura 2. Desabamento do edifício Raimundo Farias ocorrido em 1987, que apresentava 13 andares, e estava em fase de execução. 39 operários vieram a óbito. Belém/Pa.

No estado do Pará, assim como em outros estados do Brasil e no mundo, a engenharia civil vem sofrendo com falhas, erros e escolhas equivocadas, que podem, inclusive, causar desabamentos, como os já ocorridos nas últimas décadas, conforme, por exemplo, o mostrado na Figura 2.

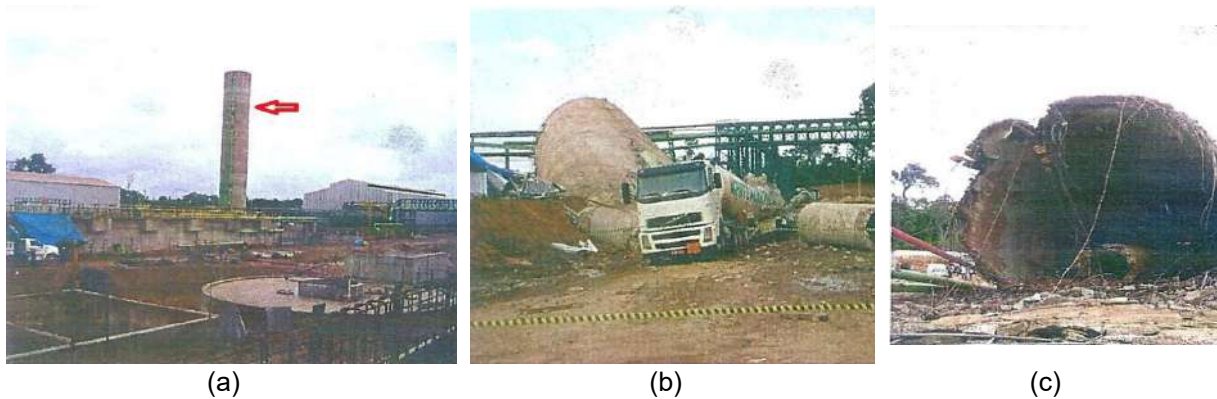
Figura 3. a) Vista geral da área da siderúrgica antes do acidente; b) Vista geral do colapso; c) Vista da base do reservatório.

O diagnóstico indicou que o desabamento ocorreu em virtude do rompimento das lajes intermediárias, no trecho do apoio do pilar central, e do esmagamento da base do pilar externo (anel), no trecho de apoio nas cintas radiais, devido à ausência de armadura de punção nas lajes intermediárias, conforme Laudo de Exame nº 103/2008, Livro 1216, F. 204 a 220 do Instituto de Criminalística.
