CONPAT2021 BRASIL

XVI CONGRESO LATINOAMERICANO DE PATOLOGÍA DE LA CONSTRUCCIÓN y
XVIII DE CONTROL DE CALIDAD EN LA CONSTRUCCIÓN

19, 20 Y 21 DE OCTUBRE DEL 2021

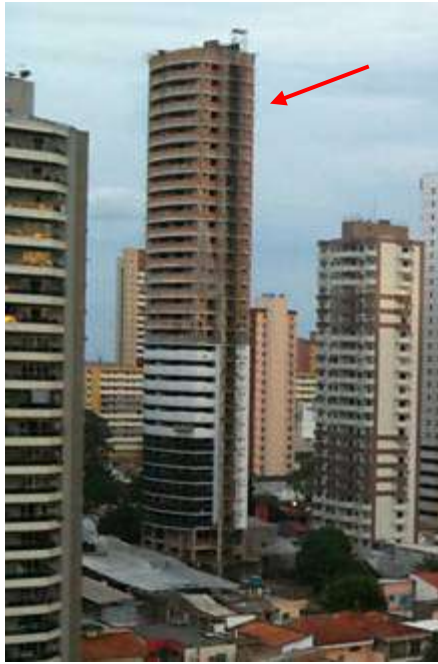
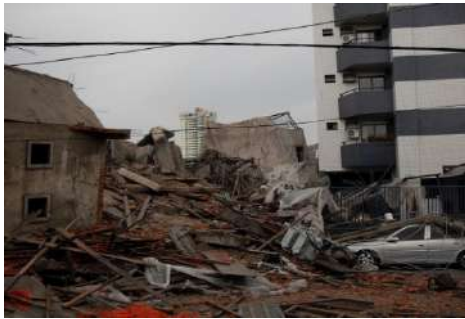
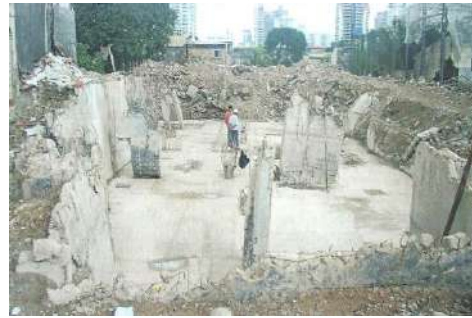
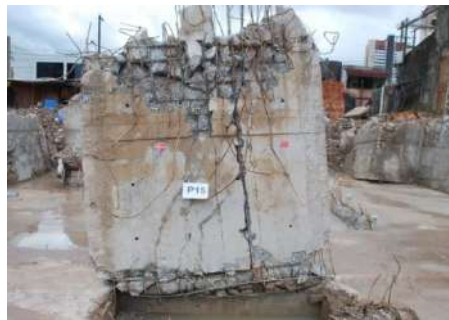
Relata-se também o colapso de um edifício em Belém, ocorrido em 2011. As figuras 4a, 4b, 4c, 4d e 4e, mostram o edifício que desabou em Belém em 2011, vitimando três pessoas, sendo dois operários e a moradora da casa adjacente. O Laudo de Exame nº 124/2011, Livro 010/ENG descreve o diagnóstico que apontou erro no sistema estrutural proposto no projeto estrutural, não consideração da ação do vento e não satisfazia a condição necessária de um modelo capaz de garantir a estabilidade global do edifício de trinta e quatro pavimentos, distribuídos em quatro áreas de uso comum, como subsolo, térreo, 1º nível e 2º nível e trinta pavimentos tipo e uma cobertura, totalizando uma altura de 104,7 m. O edifício se encontrava em fase de acabamento e possuía o concreto especificado com uma resistência de 35 MPa para a superestrutura e 20 MPa para as fundações.

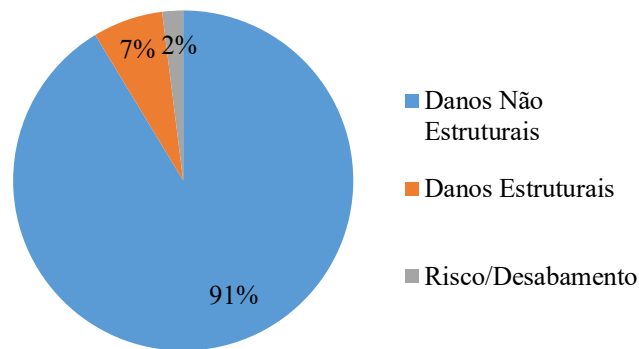
Figura 5. Distribuição da quantidade de perícias com ocorrências de problemas patológicos de 2011 a 2018.

Foram registradas 2879 ocorrências e dessa totalidade, 2630 ocorreram com danos não estruturais, 192 com estrutural e 57 com o risco de desabamento. E dessa forma, percebe-se uma representação de 91% de ocorrências de manifestações patológicas com danos não estruturais, conforme demonstrado na Tabela 1 e Figura 5.

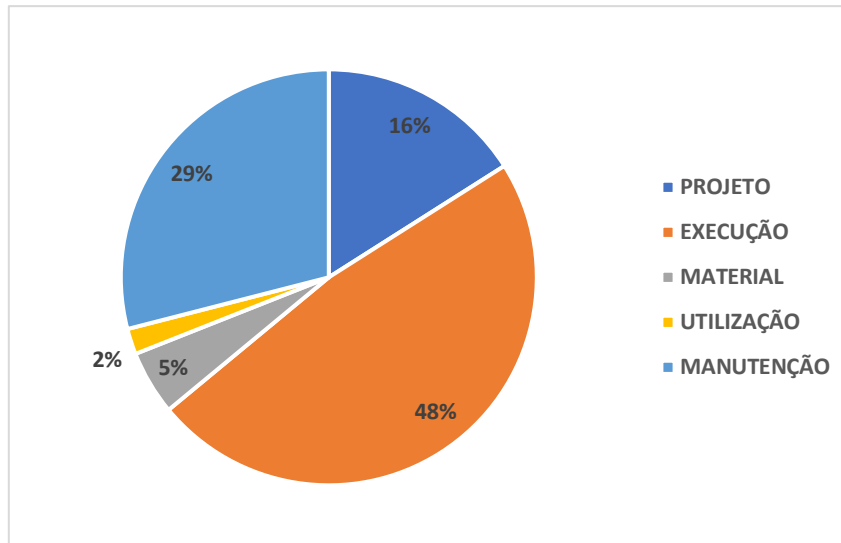
Figura 6. Distribuição de total de ocorrências e origens das manifestações patológicas no período de 2011 a 2018.

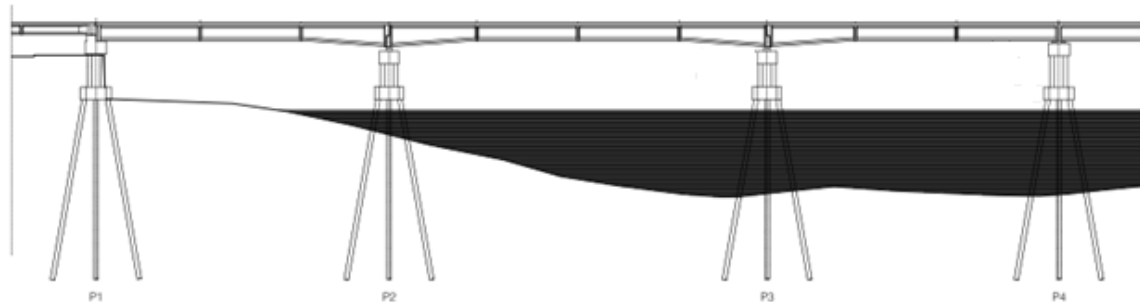
Figura 1. Seção longitudinal da ponte.

A ponte Presidente Dutra, objeto de avaliação, apresenta extensão de 800 m sobre o rio São Francisco, interligando os municípios de Juazeiro/BA e Petrolina/PE. A seção de projeto atual da ponte pode ser visualizada nas Figuras 1 e 2.

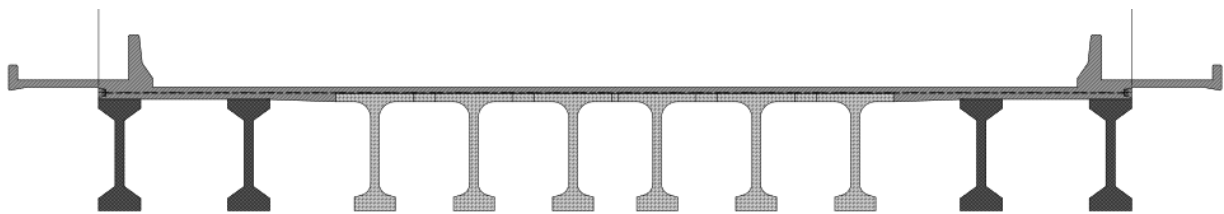
Figura 2. Seção transversal da ponte.

O vigeamento da ponte é constituído de concreto protendido. Como identificado na Figura 2, as seções intermediárias são executadas com protensão externa, em seções I de concreto armado. Estas são da época da construção. Já as 2 vigas das extremidades, compõe uma expansão da ponte realizada nos últimos 10 anos, sendo composta de concreto protendido com os cabos de protensão internos às vigas de seção I. Neste mesmo período de expansão, pouca ou nenhuma manutenção foi realizada na ponte, sendo os registros aqui realizados posteriormente às obras de expansão.

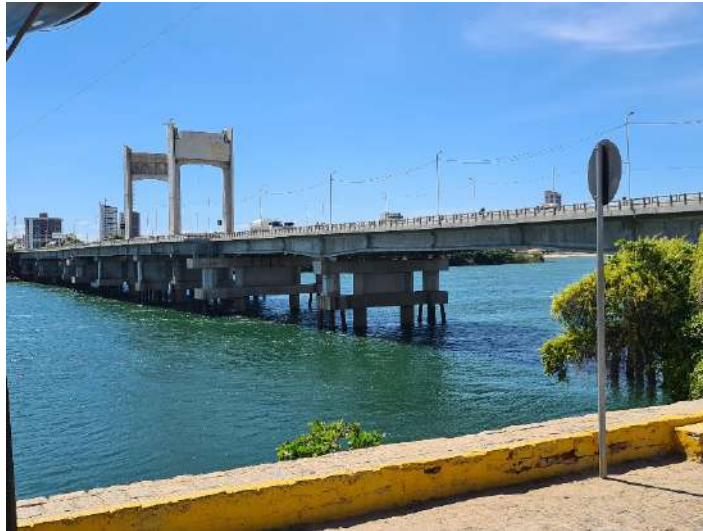
Figura 4. Vista geral da ponte.

Vista geral da ponte pode ser visualizada nas imagens apresentadas nas Figuras 3, 4 e 5.

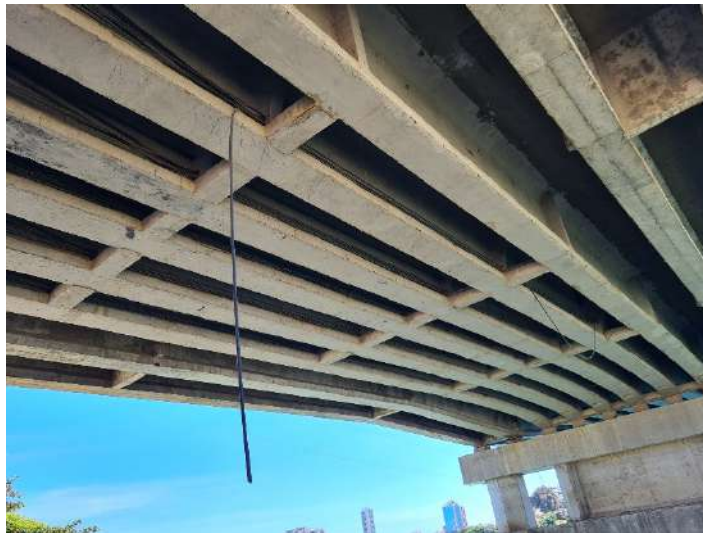
Figura 5. Vista da parte inferior da ponte.

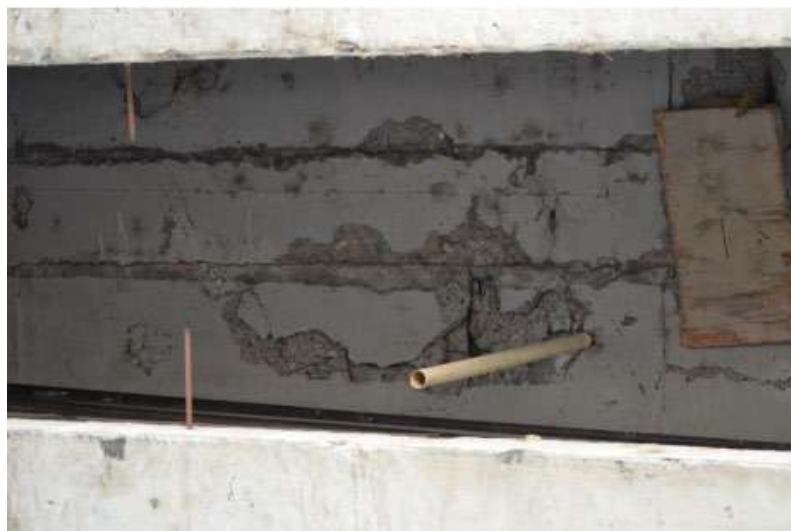
Figura 6. Laje com armadura sem cobertura e com indicio de corrosão.

Pode-se perceber na vistoria o desgaste na parte inferior da laje, onde esta apresenta armaduras expostas e com corrosão. Detalhes desta situação podem ser visualizadas na Figuras 6 a 8. As indicações sobre as causas destas manifestações destacadas são pontos de corrosão, por vezes observados cobrimentos insuficientes, absorção de vapor d'água ao longo do tempo que ajuda no processo corrosivo das armaduras, e algumas quebras por movimentação.

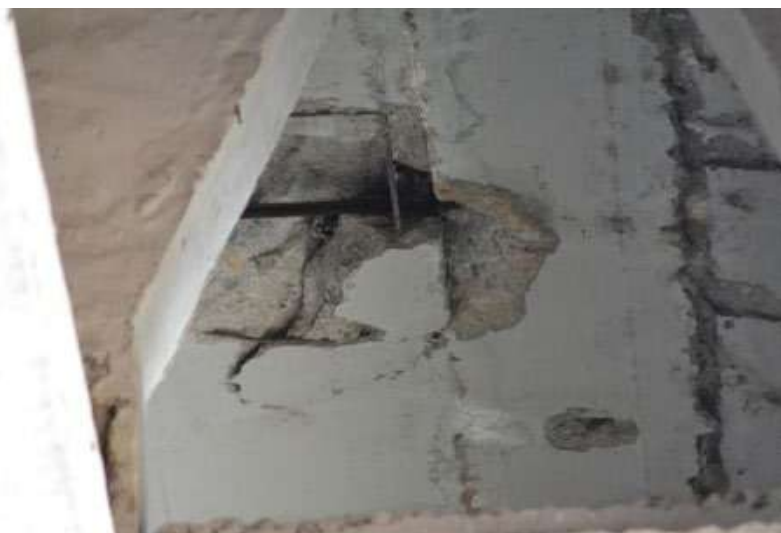
Figura 7. Outro ponto da laje com armadura sem cobertura e com indicio de corrosão.

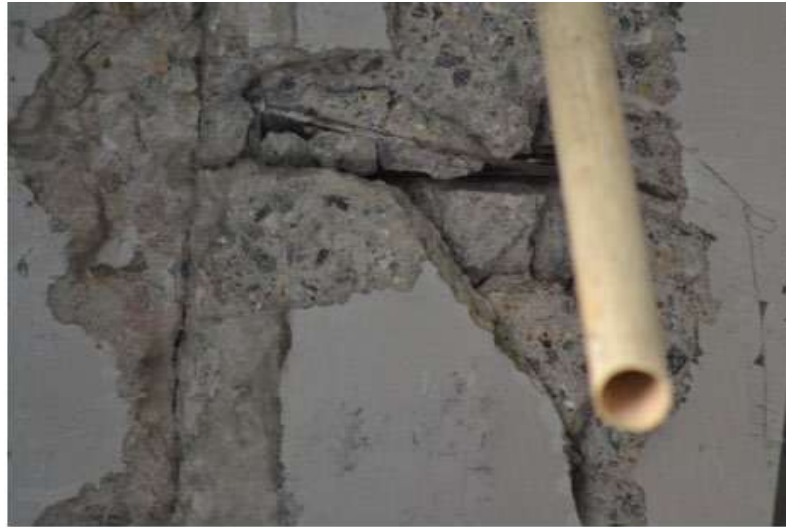
Figura 8. Outro ponto da laje com armadura sem cobertura e com indicio de corrosão.

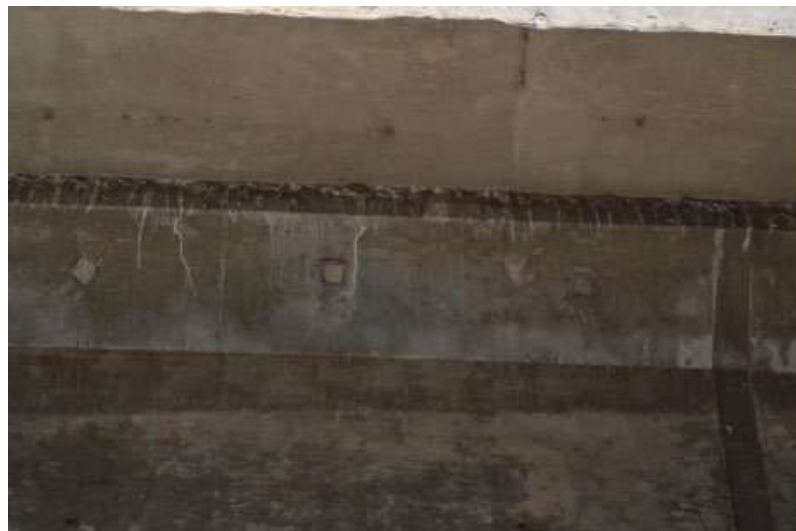
Figura 9. Trecho da laje com indicação de eflorescência.

Como destacado nas Figuras 9 e 10, foram identificados pontos com indicação de eflorescências. Para avaliar a carbonatação de alguns elementos, foi realizado o teste com fenolftaleína a uma profundidade de 3 cm da superfície. Era esperado encontrar nos elementos mais antigos que estes tivessem afetados pela carbonatação, ao contrário dos elementos mais novos, executados durante a expansão, o que foi evidenciado nos testes com a ausência de coloração no teste, visualizado na Figura 11.

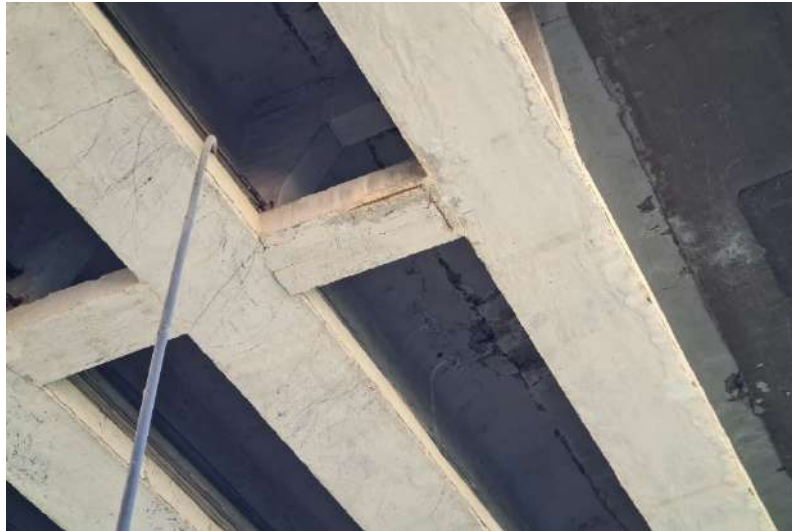
Figura 10. Trecho da laje com indicação de eflorescência.

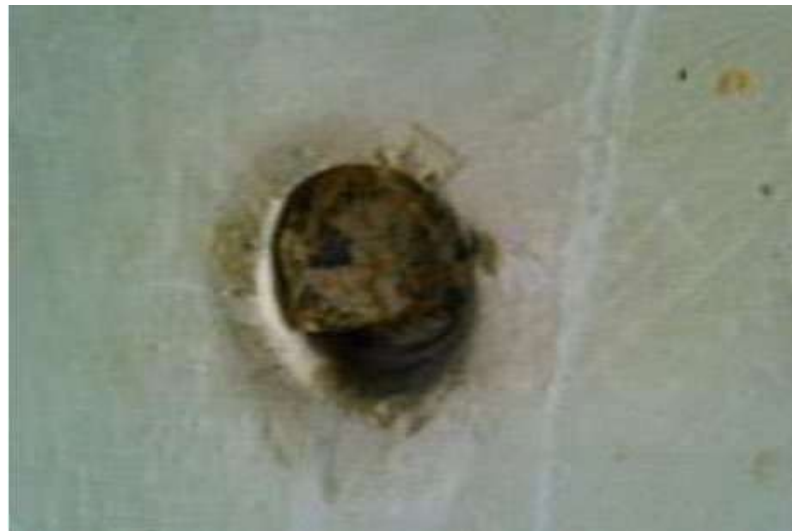
Figura 11. Ponto da estrutura indicando carbonatação do concreto.

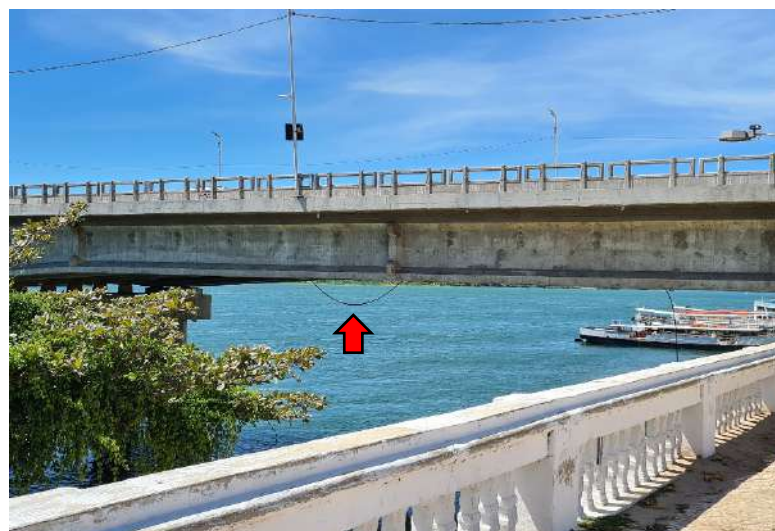
Figura 12. Vista da ruptura do cabo de protensão.

Em relação ao concreto protendido, já se torna evidente a ruptura de um cabo de protensão ao examinar de longe a ponte e sob a estrutura (Figura 12 e 13).

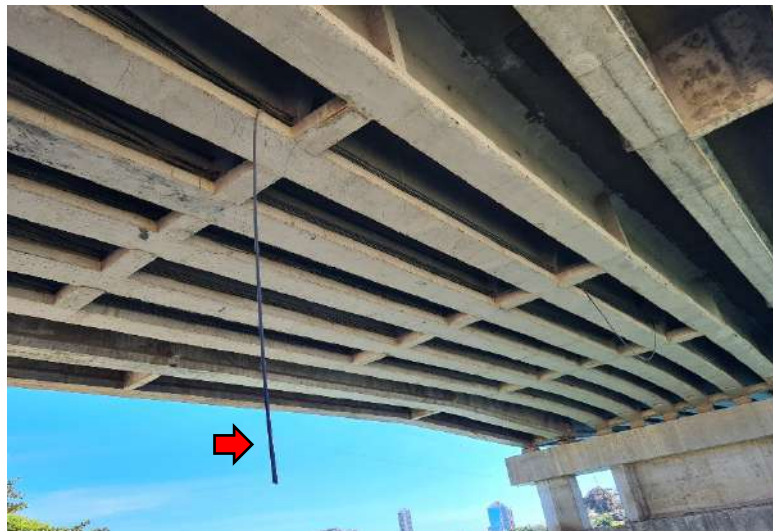
Figura 13. Vista da ruptura do cabo de protensão, por baixo da estrutura.

Em relação ao concreto protendido, reside a principal atenção a ser direcionada. A perda de cabos de protensão, como evidenciado nas Figuras 13 e 14, indica, entre outras coisas, a má conservação da estrutura e a redução da capacidade da carga prevista inicialmente para a estrutura da ponte. Uma análise sobre as cordoalhas, comparando as externas (caso da ponte em análise) e das internas, é que nesta última, em longo prazo, a falha das cabeças de ancoragem tem menos consequências que com cordoalhas externas. Para Mayan Tejedor (2013), com as cordoalhas internas, a força de protensão pode ser transferida ao concreto por aderência. No segundo caso, este tipo de ruptura é mais perigosa porque a falha na cabeça da ancoragem leva a uma perda total de protensão para a cordoalha considerada. Ainda para o autor, nos estados últimos com protensão externa, as falhas com pouco aviso por ductilidade insuficiente são mais usuais que com cordoalhas internas com aderência.

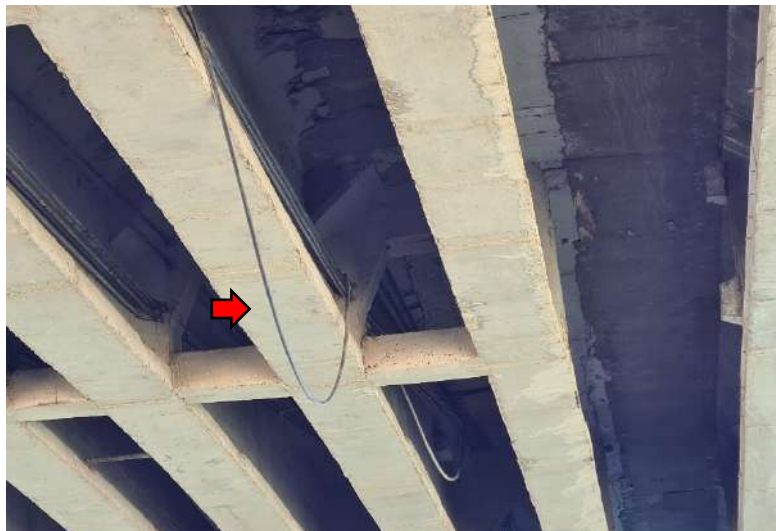
Figura 14. Cabo de protensão com afrouxamento.

Ao examinar a estrutura, percebe-se que a estrutura nova não apresenta sinais de manifestações patológicas. A estrutura mais antiga, que no processo de expansão não passou por qualquer processo de manutenção, é possível observar as seguintes manifestações: cabo de protensão rompido e com afrouxamento (Figura 14 e 15); Desgaste das bainhas, com ressecamento e quebra (Figura 16 e 17).

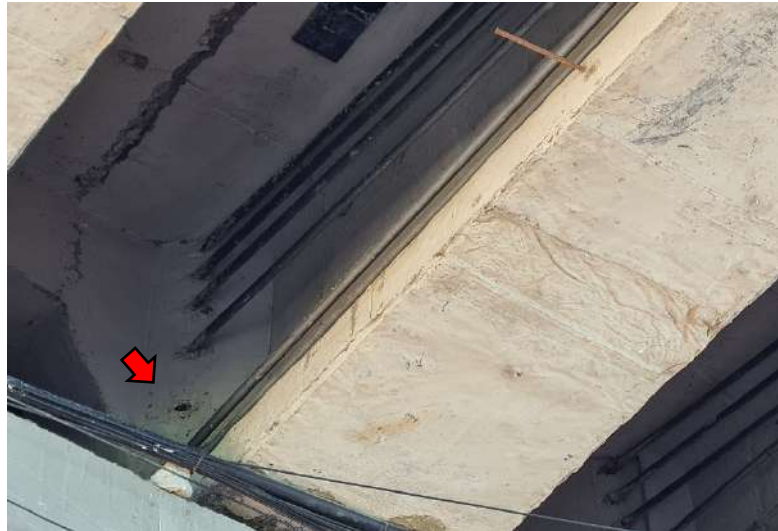
Figura 15. Cabo de protensão rompido na zona de encunhamento.

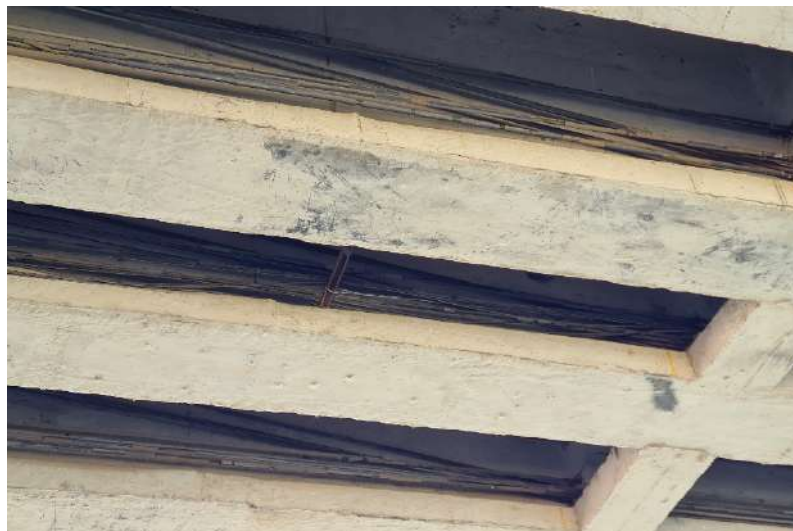
Figura 16. Ressecamento e quebra da bainha de protensão.

- Em relação às bainhas de protensão, o estado em que se encontram inspiram sérios cuidados, pois a sua quebra por ressecamento propiciam que as cordoalhas fiquem sujeitas à ação do meio ambiente, com forte potencial para corrosão, como observado em diversos pontos nas lajes e vigas de concreto armado.

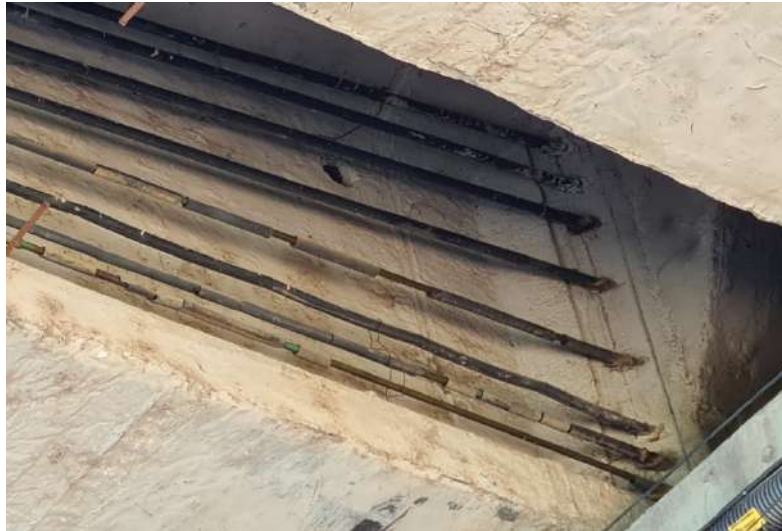
Figura 17. Ressecamento e quebra da bainha de protensão.

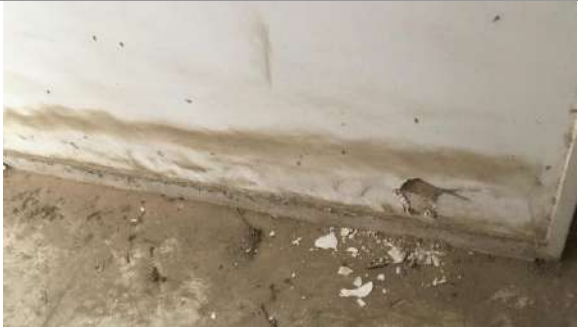
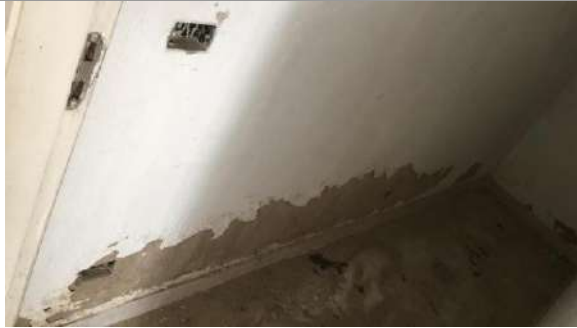
Quadro 5 – Caracterização de pontos com umidade.

Umidade ascendente	
Circulação 2	Sob a escada

Sintoma	Presença de umidade ascendente próximas ao piso nas paredes internas.
Mecanismo provável	Ascensão capilar da umidade.
Causa provável	Umidade.
Origem provável	Projeto arquitetônico/ Erro durante a execução.
Classificação	Anomalia endógena.
Grau de risco	Regular.
Recomendações	Remover o revestimento contaminado e realizar o reparo e a impermeabilização da área ou fazer um corte horizontal o mais próximo possível do piso e aplicar argamassa impermeabilizante.

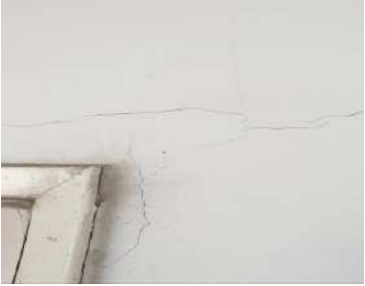
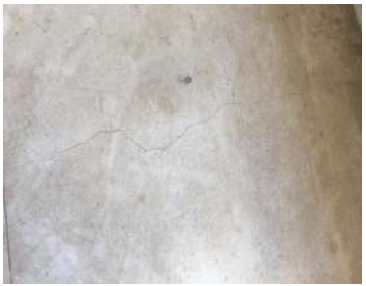
Quadro 6 - Caracterização de fissuras nas esquadrias.

Trincas e Fissuras	
Ao lado da central 1 andar	Circulação 1 andar

Sintoma	Fissuras ao redor de aberturas de portas e janelas em paredes de alvenaria.
Mecanismo provável	Acúmulo de tensões de tração nas aberturas.
Causa provável	Armadura de reforço insuficiente.
Origem provável	Projeto/Execução da armadura de reforço.
Classificação	Anomalia endógena.
Grau de risco	Regular.
Recomendações	Reforço da armadura ao redor das aberturas, com uso de vergas e contravergas.

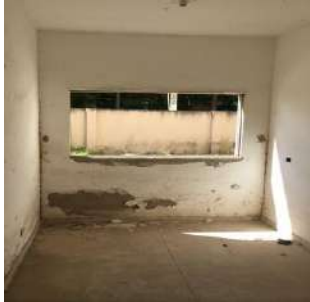
Quadro 7 - Caracterização de pontos com descascamento da pintura

Descascamento	
Depósito	Cardiologia

Sintoma	Presença de descascamento próximas ao piso nas paredes internas.
Mecanismo provável	Ascensão capilar da umidade.
Causa provável	Umidade.
Origem provável	Projeto arquitetônico/ Erro durante a execução.
Classificação	Anomalia endógena.
Grau de risco	Mínimo.
Recomendações	Raspar ou escovar a superfície até a remoção total das partes soltas ou mal aderidas. Em seguida, aplicar uma demão de fundo preparador de paredes e aplicar o acabamento.

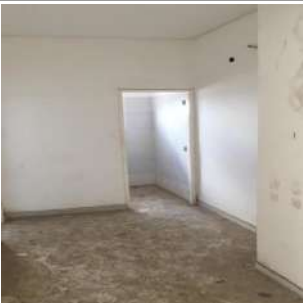
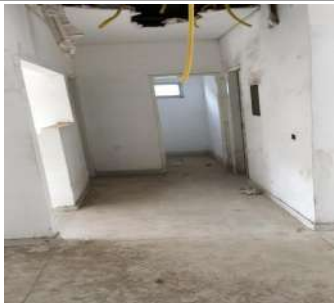
Quadro 8 - Caracterização de pontos com umidade.

Sujidades

Sintoma	Sujidades nas paredes internas da edificação.
Mecanismo provável	Ação antrópica.
Causa provável	Manutenção.
Origem provável	Utilização.
Classificação	Anomalia endógena.
Grau de risco	Mínimo.
Recomendações	Refazer a pintura.

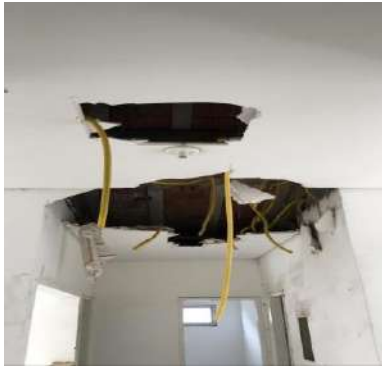
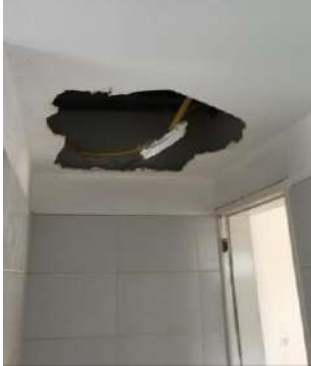
Quadro 9 - Caracterização de pontos do forro com avarias.

Quebras	
Circulação 2, 1 andar	Ao lado da sala de reunião

Sintoma	Possui forros quebrados em vários ambientes do edifício.
Mecanismo provável	Ação antrópica.
Causa provável	Manutenção.
Origem provável	Utilização.
Classificação	Anomalia endógena.
Grau de risco	Regular.
Recomendações	Reparar áreas do forro avariadas.

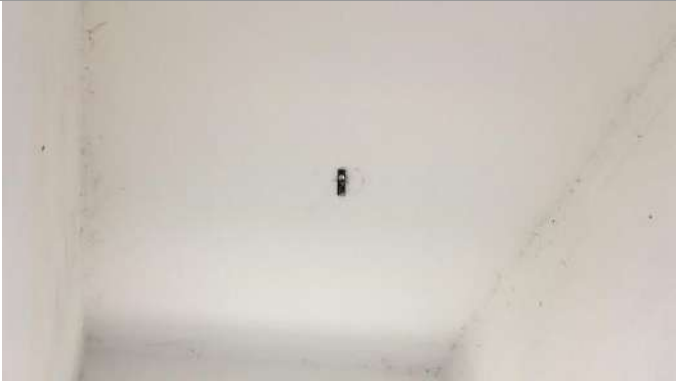
Quadro 10 - Caracterização de pontos do forro com sujidades.

Sujidades	
Recepção	Ao lado da sala de reunião

Sintoma	Possui forros sujos em vários ambientes do edifício.
Mecanismo provável	Ação antrópica e falta de manutenção.
Causa provável	Manutenção.
Origem provável	Utilização.
Classificação	Anomalia endógena.
Grau de risco	Mínimo.
Recomendações	Reparo do forro com limpeza e pintura.

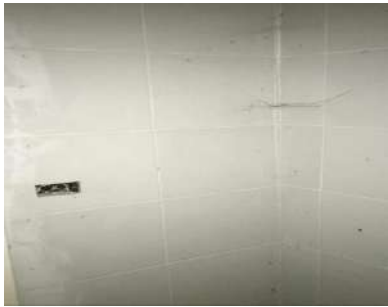
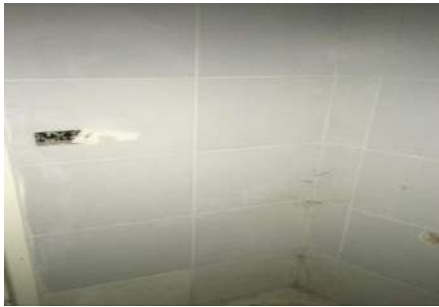
Quadro 11 - Caracterização de paredes com revestimento cerâmico com sujidades.

Sujidades	
WC 2	WC 1

Sintoma	Há presença de sujidades nos revestimentos cerâmicos.
Mecanismo provável	Falta de manutenção.
Causa provável	Ação natural.
Origem provável	Utilização.
Classificação	Anomalia endógena.
Grau de risco	Mínimo.
Recomendações	Limpeza manual do revestimento cerâmico com pano úmido ou mecânica com jato de água.

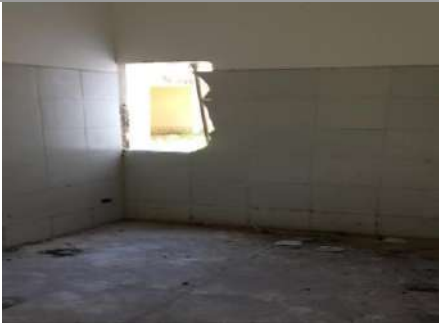
Quadro 12 - Caracterização de paredes com revestimento cerâmico avariados.

Quebras e ausência de placas	
DML	Eletroterapia 4

Sintoma	Placas cerâmicas quebradas ou ausentes.
Mecanismo provável	Ação antrópica e falta de manutenção.
Causa provável	Manutenção.
Origem provável	Utilização.
Classificação	Anomalia endógena.
Grau de risco	Regular.
Recomendações	Recolocação de peças danificadas e recomposição do rejunte. Limpeza do revestimento.

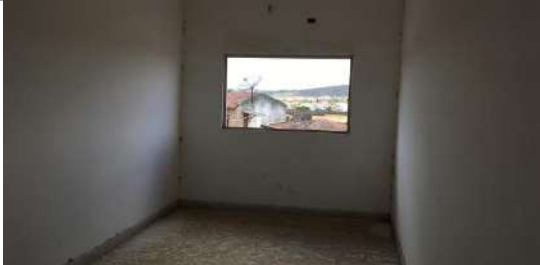
Quadro 14 - Caracterização do estado de conservação das esquadrias

Conservação e Funcionamento	
Ao lado da central	Circulação 2

Sintoma	Possui apenas o contramarco das esquadrias.
Mecanismo provável	Ação antrópica.
Causa provável	Manutenção.
Origem provável	Utilização.
Classificação	Anomalia endógena.
Grau de risco	Crítico.
Recomendações	Substituição dos contramarcos deteriorados, instalações dos marcos e caixilhos das janelas e substituição dos batentes e guarnições deterioradas e instalação das folhas.

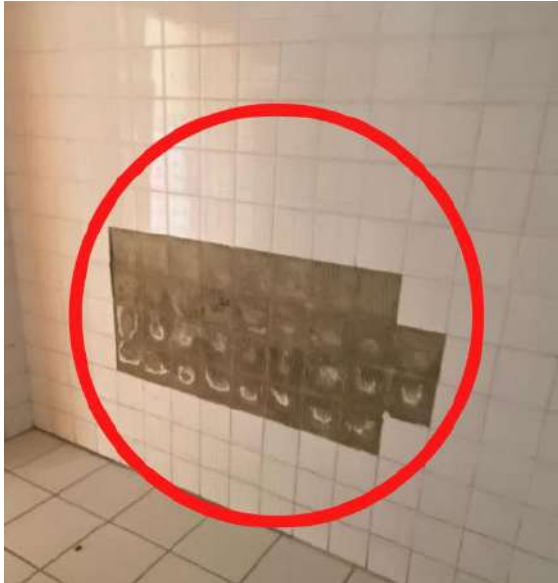
Figura 2: Desplacamento cerâmico

Na escola X, foram identificadas manifestações patológicas no banheiro da escola e no pátio. Verifica-se na Figura 2 o deslocamento cerâmico nas paredes, que pode ter sido ocasionado por má execução e/ou utilização de materiais de baixa qualidade, prejudicando assim a aderência entre a placa cerâmica e a superfície. Na Figura 3 nota-se a degradação da pintura com a presença de mofo e agentes biológicos, possivelmente ocasionado por falha ou ausência na impermeabilização da laje, onde possivelmente ocorre a infiltração de águas de origem pluviais. A não correção desse problema pode ocasionar danos maiores, visto que o agravamento pode chegar na armadura da laje e assim comprometer a estabilidade de estrutura.

Para o deslocamento cerâmico uma possível solução é a substituição do revestimento presente. Para as manifestações da degradação da pintura por infiltração, a sugestão é que a pintura seja substituída aplicando uma camada impermeabilizante na laje, visando proteger a laje da infiltração que pode estar ocasionando as manifestações encontradas.

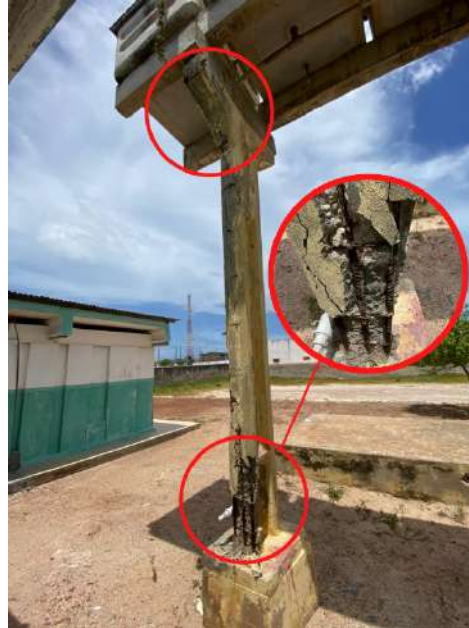
Figura 4: Exposição da armadura e oxidação

Na Figura 4 observa-se a exposição e oxidação da armadura possivelmente devido ao uso de materiais inadequados que causaram um ancoramento frágil entre a matriz cimentícia e a armadura, fazendo com que a camada de concreto se desprenda da armadura. A não correção pode gerar danos maiores e comprometer a estabilidade da estrutura, podendo chegar a causar o colapso da estrutura.

As manifestações patológicas foram classificadas e tiveram suas pontuações expostas na Tabela 3. As exposições e corrosão de armadura da figura 4 foram tratadas como as mais urgentes da escola e que necessita de intervenção imediata com uma pontuação de 100 na matriz GUT, esses riscos foram determinados baseado no estado de deterioração das estruturas analisadas. As fissuras e exposição da armadura mais sutis na Figura 5 foram consideradas pouco graves, mas com necessidade de intervenção o mais breve possível para se evitar o agravamento da situação.

Para a corrosão e exposição da armadura foi apresentado como possível solução a aplicação de produto anticorrosivo e reposição da área de concreto degradada, cabe salientar que se deve realizar um estudo mais profundo a respeito do estado atual da armadura da estrutura e após verificação tomar as necessidades cabíveis ao seu estado. Para a exposição mais suscita e fissuras, foi sugerido também para remoção do material residual e reposição da área de concreto perdida juntamente a aplicação de produto anticorrosivo.

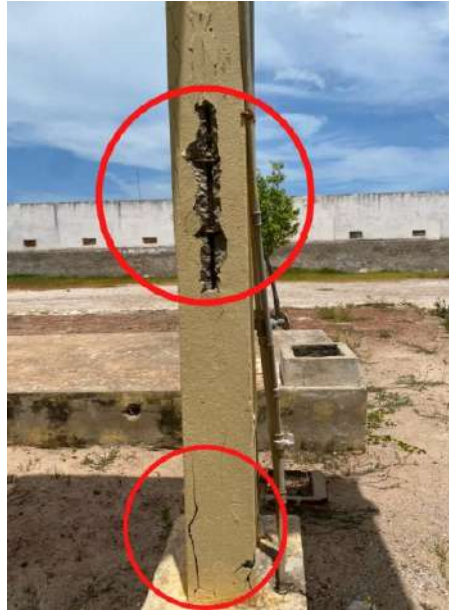
Figura 5: Exposição da armadura e fissuras

Na Figura 5 observa-se também uma exposição da armadura e fissuras ao longo de toda a estrutura. Essas fissuras podem ter sido geradas pela falta de técnicas adequadas durante a execução do projeto juntamente com a utilização de materiais inadequados. O não tratamento dessas manifestações podem levar a exposição total da armadura causando uma possível corrosão, de forma que a estabilidade da estrutura seja comprometida.

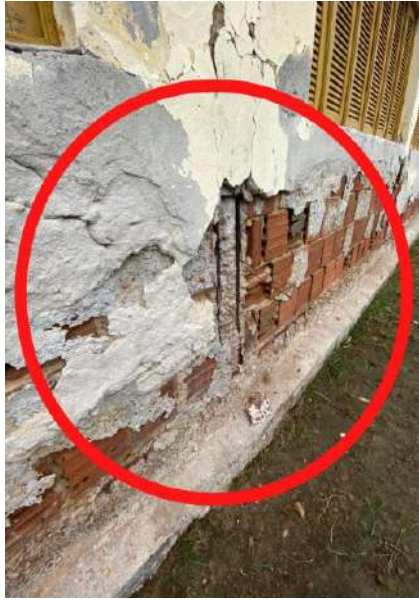
Nas Figuras 6 e 7, é possível identificar a degradação e deslocamento do reboco da edificação, causando uma exposição da alvenaria e da armadura dos pilares de extremidade, que pode ter sido provocado pela má qualidade nos materiais na execução, ou pela ausência de chapisco para melhor aderência do reboco. Observa-se também a utilização de material argiloso.

Figura 6: Exposição da alvenaria e do com alto nível de oxidação dos pilares.

Escola	Foto	Descrição	G	U	T	GUT
Z	6 e 7	Exposição da alvenaria e da armadura dos pilares de extremidade	4	3	4	48
Z	8	Degradação da pintura, fissuração generalizada por utilização de material inadequado	3	2	2	12

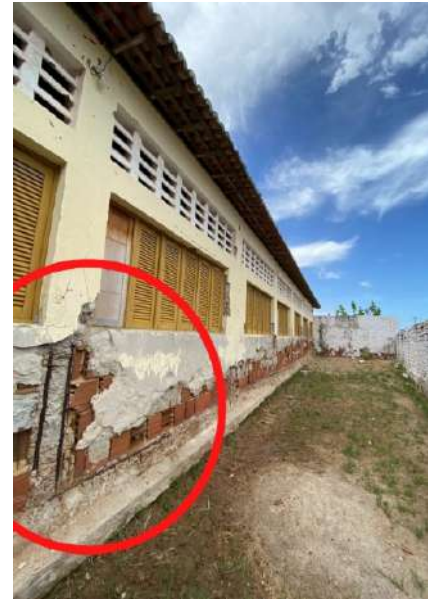
Figura 7: Exposição da alvenaria e do com alto nível de oxidação dos pilares.

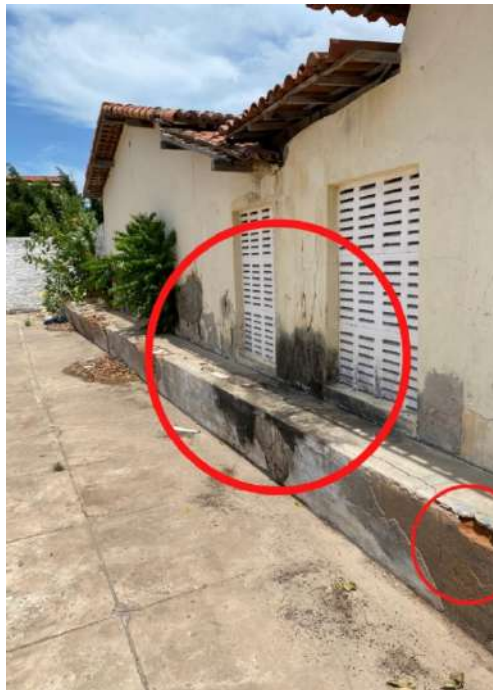
Figura 8: Fissuração e degradação da estrutura.

Na Figura 8, foi observado a degradação da estrutura, exibindo um material argiloso que pode ter sido utilizado na execução da edificação, não sendo um material indicado para a matriz cimentícia, podendo causar graves problemas quando exposto a umidades a curtos e longos períodos.

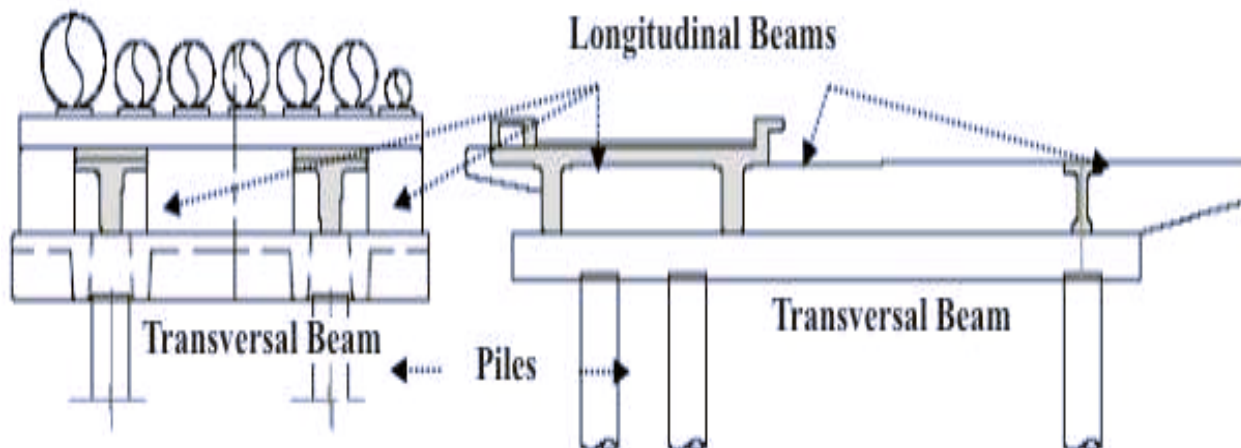
To provide a tool for the design process of reinforced concrete structures in marine environments, this paper, aided by a Monte Carlo based reliability study, demonstrate the application of time to corrosion initiation models by utilizing the data obtained from a pier constructed in 2005 in the coastal area of Brazil, as described by Araújo & Panossian (2010) and seen in Figure 1. With the

Figure 1. Schematic section of the pier analyzed. (adapted from Araújo & Panossian, 2010).

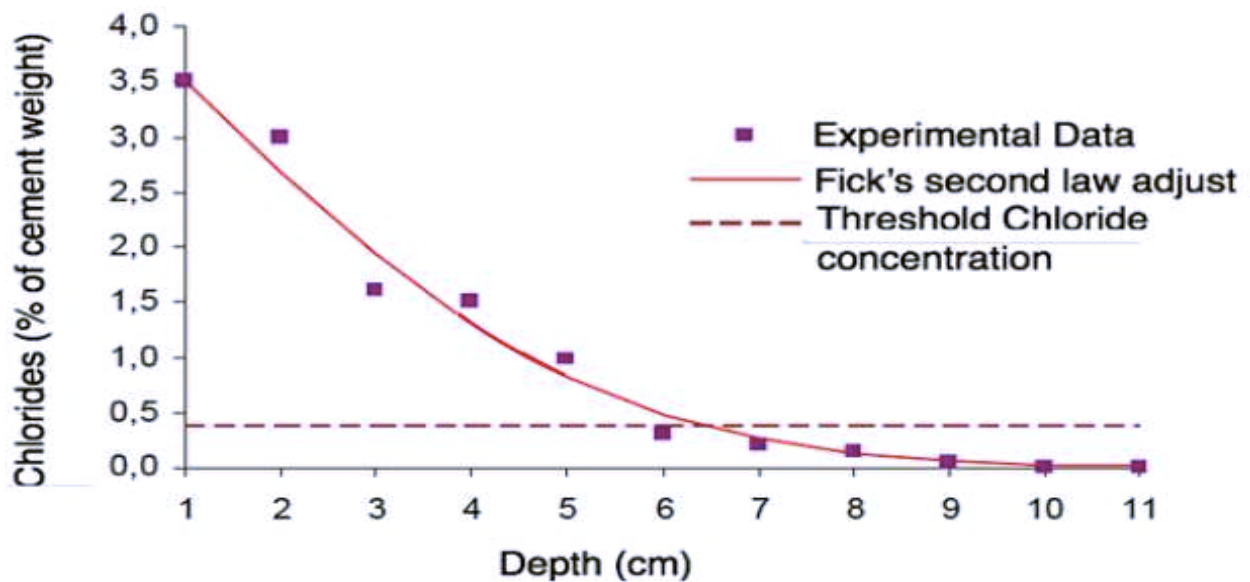
The life span prediction of reinforced concrete structures is commonly done by the measurement of percentages of chloride ions in specified depths in the structural element, in a certain amount of time of exposure t . With the resultant profile of chloride-penetration the total concentration of chloride ions (C) and the chloride diffusion coefficient (D) are obtained.

Figure 2. Typical chloride profile of a structure in time t . Adapted from (Oliveira Andrade, 2001).

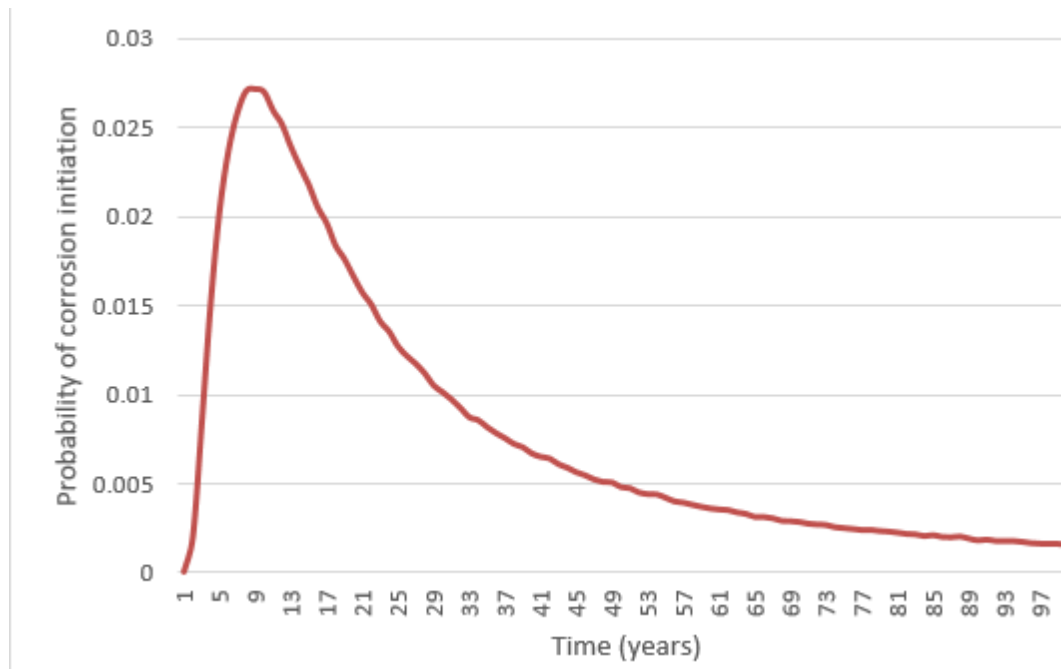
Figure 3. Annual probability of corrosion over time in years for the transversal beams in atmospheric zone conditions, adopting C_{crit} from 2.1.1.4

After utilizing *Excel VBA* to implement the model performing the Monte Carlo simulation method utilizing the data provided, the graphs of the Figures 3, 4, 5, 6, 7, 8, 9 and 10 were generated.

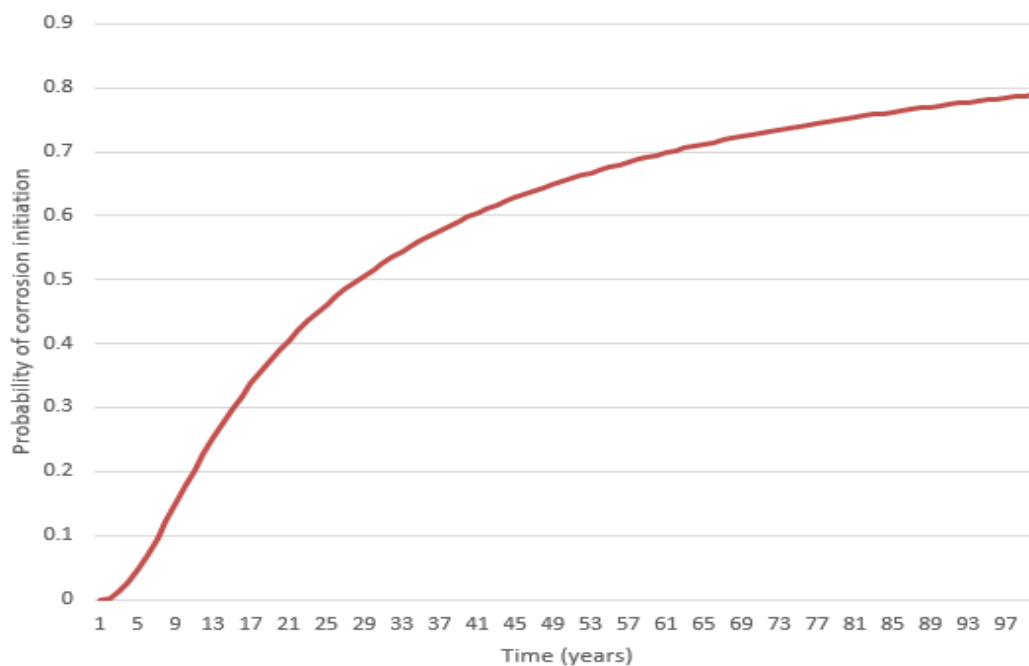
Figure 4. Cumulative probability of corrosion over time in years for the transversal beams in atmospheric zone conditions, adopting C_{crit} from 2.1.1.4

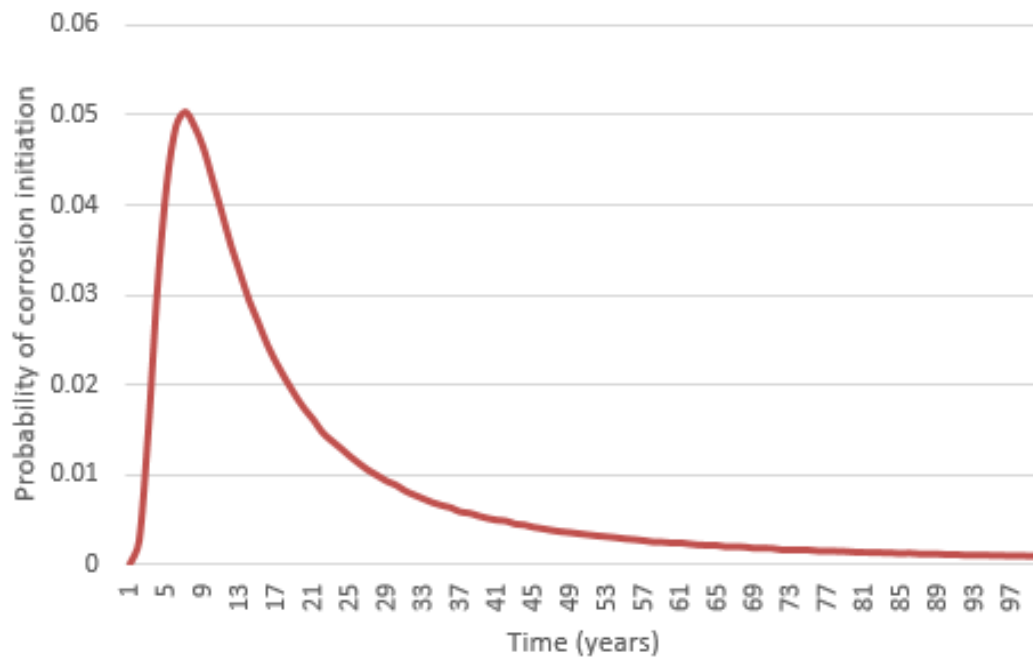
Figure 5. Annual probability of corrosion over time in years for the transversal beams in atmospheric zone conditions, adopting C_{crit} from NBR 12655

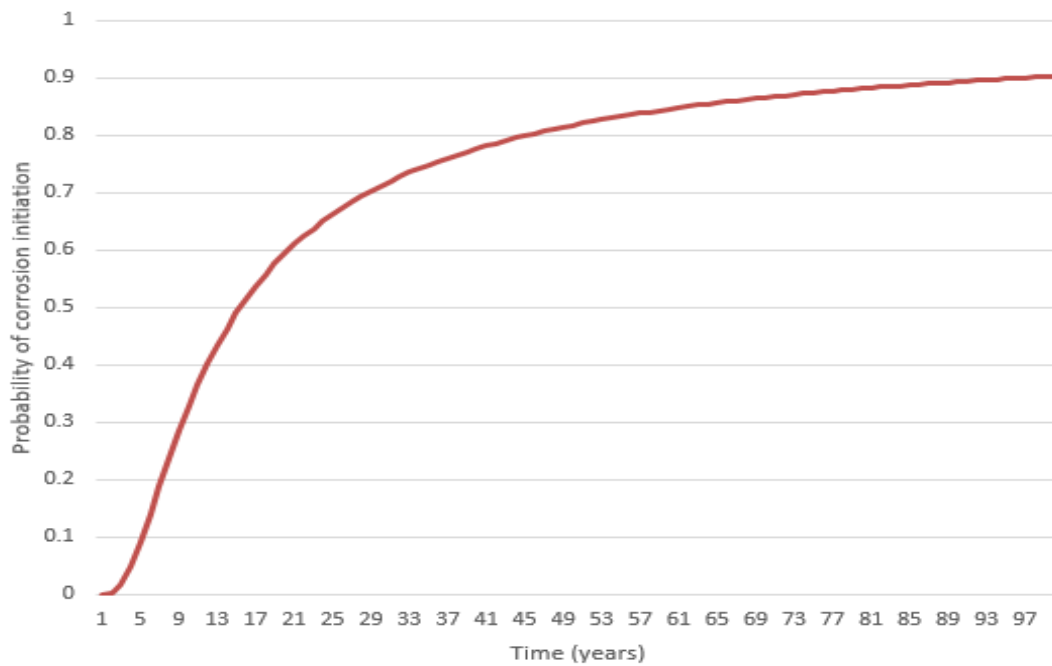
Figure 6. Cumulative probability of corrosion over time in years for the transversal beams in atmospheric zone conditions, adopting C_{crit} from NBR 12655

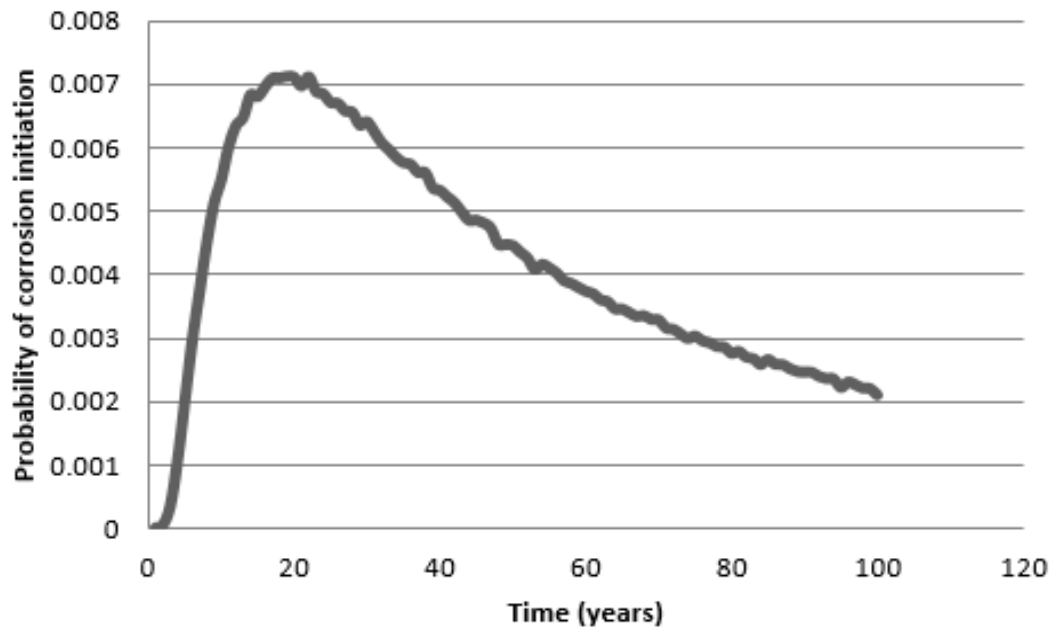
Figure 7. Annual probability of corrosion over time in years for the piles in splash zone conditions, adopting C_{crit} from 2.1.1.4

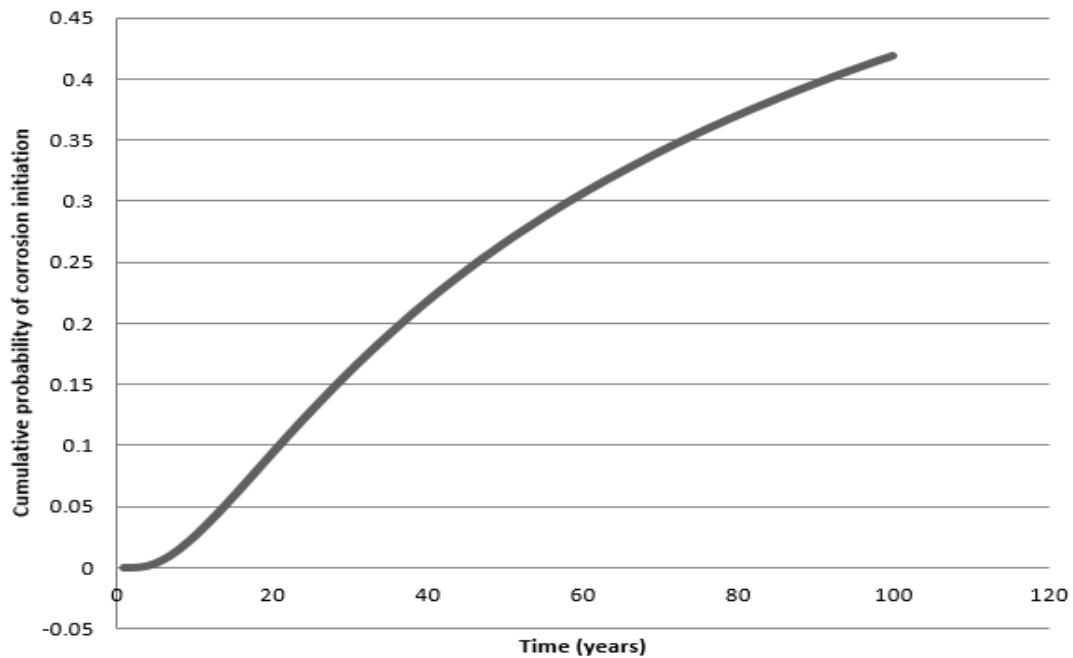
Figure 8. Cumulative probability of corrosion over time in years for the piles in splash zone conditions, adopting C_{crit} from 2.1.1.4

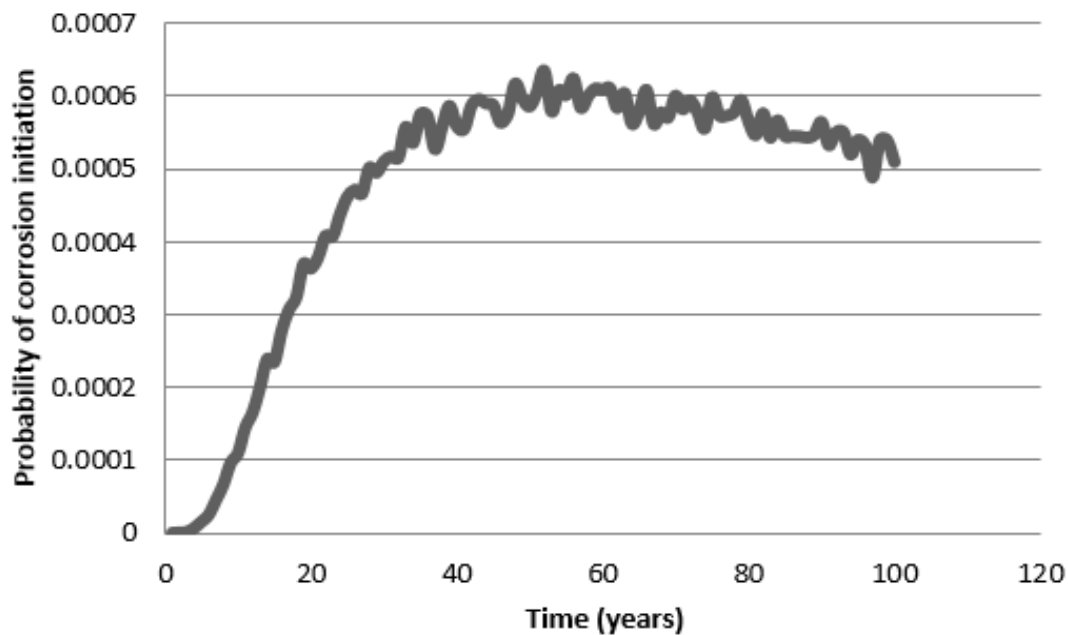
Figure 9. Annual probability of corrosion over time in years for the piles in splash zone conditions, adopting C_{crit} from NBR 12655
