CONPAT2021 BRASIL

XVI CONGRESO LATINOAMERICANO DE PATOLOGÍA DE LA CONSTRUCCIÓN y
XVIII DE CONTROL DE CALIDAD EN LA CONSTRUCCIÓN

19, 20 Y 21 DE OCTUBRE DEL 2021

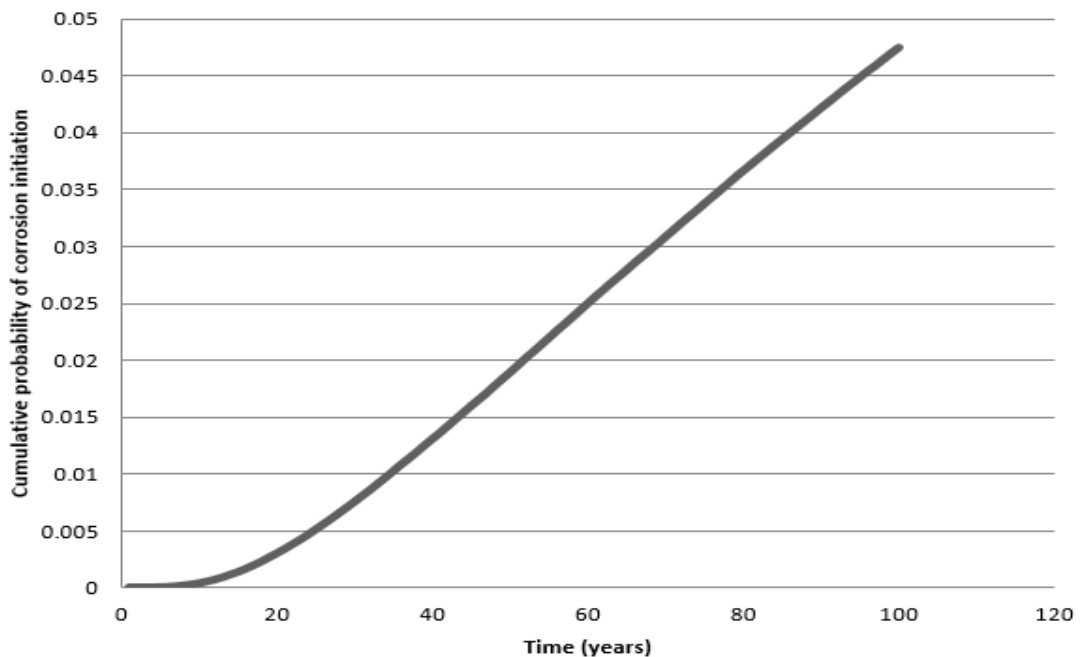
Figure 10. Cumulative probability of corrosion over time in years for the piles in splash zone conditions, adopting C_{crit} from NBR 12655

After utilizing *Excel VBA* to implement the model performing the Monte Carlo simulation method utilizing the data provided, the graphs of the Figures 3, 4, 5, 6, 7, 8, 9 and 10 were generated.

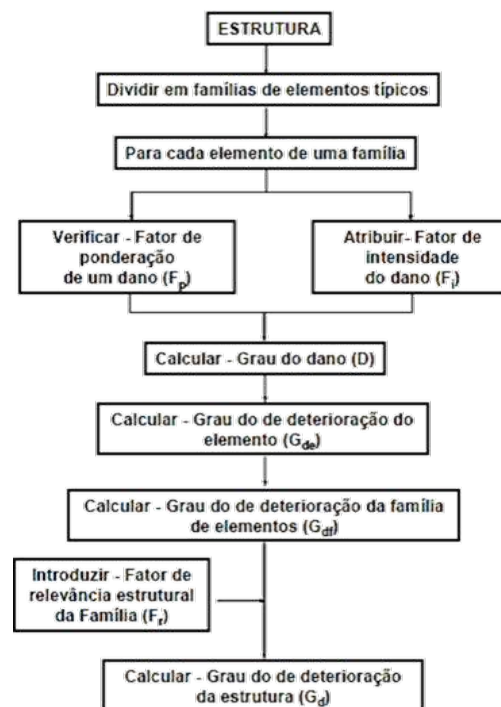
Figura 1- Fluxograma da metodologia GDE/UnB

A Figura 1 demonstra, de forma sistemática, o roteiro a ser seguido na sua aplicação, onde cada uma dessas etapas será genericamente apresentada a seguir, definindo todos os parâmetros utilizados.

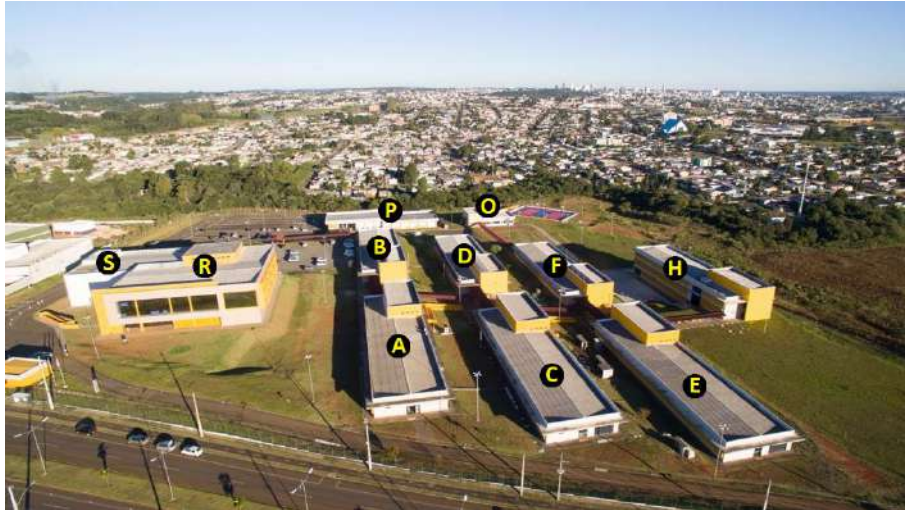
Na Figura 3 é apresentado como é feita a distribuição dos onze blocos presentes na instituição de ensino. Esses blocos são nomeados a partir de letras do alfabeto romano. Os blocos A, B, C, D, E, F e H são utilizados para as aulas teóricas e práticas, e é onde estão localizadas as salas dos professores. O bloco P é direcionado para garagem dos carros oficiais, oficina, depósito e cantina para funcionários e terceirizados. O bloco O é utilizado para servir as refeições do restaurante universitário, conhecido como RU. O bloco R é utilizado para recepção na universidade e também administrativo. E o bloco S é onde localiza-se o teatro da instituição de ensino.

Figura 3 Disposição dos blocos da UTFPR - câmpus Guarapuava

O estudo do grau de deterioração das estruturas de concreto armado da instituição de ensino será realizado em todos seus onze blocos, apresentados pela Figura 3, utilizando a versão mais recente da Metodologia GDE/UnB, a qual foi reformulada por Fonseca em 2007. A classe de agressividade ambiental destas estruturas é dada como moderada, devido ao fato da instituição de ensino encontrar-se em ambiente urbano.

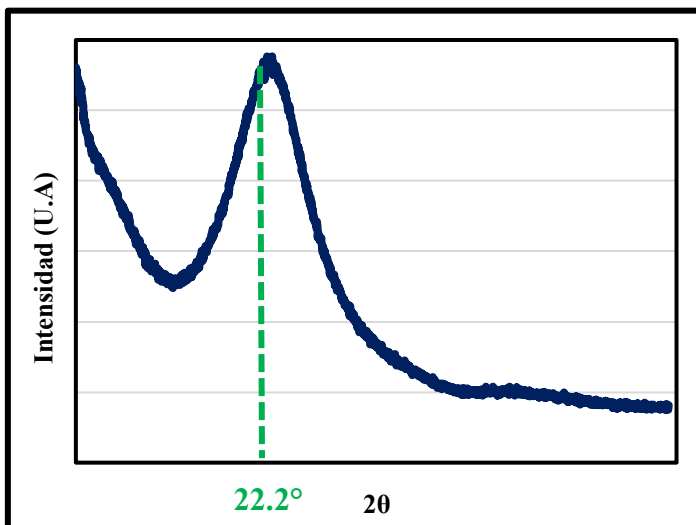
El análisis FRX, confirmó la composición del material que presentó 99.9% de SiO₂. Asimismo, el difractograma de NS en el intervalo de $2\theta = 10^\circ$ a 60° (véase Figura 1), demuestra una reflexión muy ancha ubicada en $2\theta = 22,2^\circ$ característica de un material base sílice, además la base del difractograma confirma la naturaleza amorfa del material. Este resultado concuerda con los difractogramas encontrados por otros autores, que produjeron NS mediante la ruta sol-gel y obtuvieron un material con características similares (Jo et al., 2007; Quing et al., 2007; Cruz-Moreno et al., 2017). Cabe mencionar que la funcionalización de las NS no modifica su estructura amorfa, sino cambia su energía superficial al sustituir los grupos O-H por O-CH₃, así que el DRX sólo refleja el difractograma de NS. Además, mediante la técnica TEM se comprueba que se produjo NS amorfa, de tamaño nanométrico (tamaños inferiores a 100nm), con morfología irregular (véase Figura 2a y 2b), lo mismo se observó para las NF (véase Figura 2c y 2d).

Figura 1 - Difractograma de NS

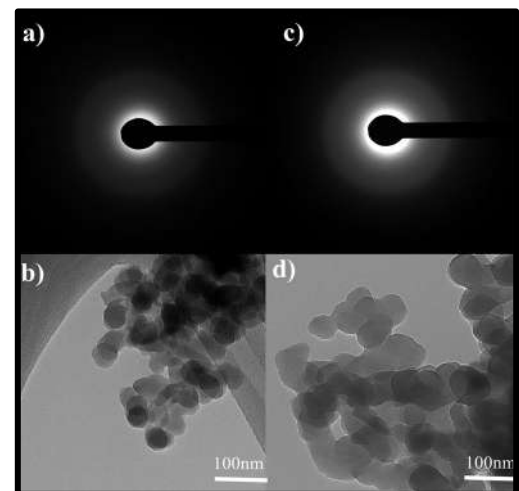
Figura 2 - a) Patrón de difracción de NS; b) Morfología de NS; c) patrón de difracción de NF; d) Morfología de NF.

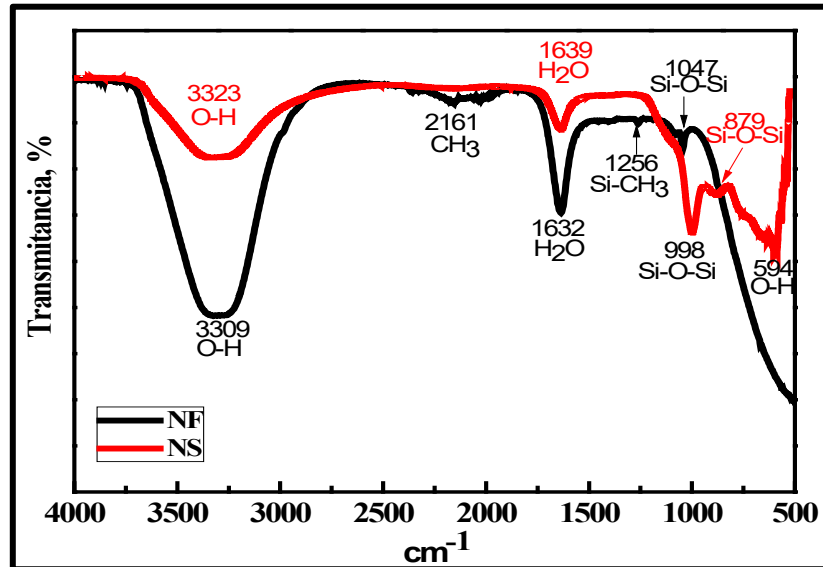
Mediante el espectro de infrarrojo de la Figura 3 es posible observar las bandas de absorción presentes en el intervalo de 500 cm^{-1} a 4000 cm^{-1} características de los grupos funcionales de las NS y NF. Con los resultados de este análisis también es posible verificar la presencia de residuos

de solventes de la síntesis. Para las NS, las bandas de absorción ubicadas en el intervalo de 1500 cm^{-1} a 3500 cm^{-1} corresponden a los enlaces O-H y C-H, que están asociados a los reactivos empleados como solventes (Cruz-Moreno *et al.*, 2020; Yoshino *et al.*, 1990). En la etapa de condensación, la unión de una molécula prehidrolizada con el alcóxido resulta en la formación de enlaces Si-O-Si, cuyas bandas de absorción se ubican en 998 cm^{-1} y 879 cm^{-1} , conforme indica Norazmi *et al.*, 2018).

Figura 3 - Espectros obtenidos por FTIR de NS y NF

Otra banda ubicada en 594 cm^{-1} es atribuida a grupos alcóxido y OH que se quedaron en los geles (Yoshino *et al.*, 1990; Decottiginies *et al.*, 1978). Aún en la Figura 3, se observa el efecto generado por la funcionalización de NS, con la aparición de los picos ubicados en las longitudes de 2161 cm^{-1} correspondientes a las vibraciones de los radicales CH_3 , y a las vibraciones pertenecientes a los radicales Si-CH_3 , ubicados en 1256 cm^{-1} . Estos grupos funcionales son responsables por la disminución de la energía superficial o de contacto en el concreto, brindándole el efecto hidrofóbico. Por lo tanto, en este análisis se observó que el material formado corresponde a las NS y NF, dado que el espectro FTIR confirma la presencia de grupos funcionales de este material.

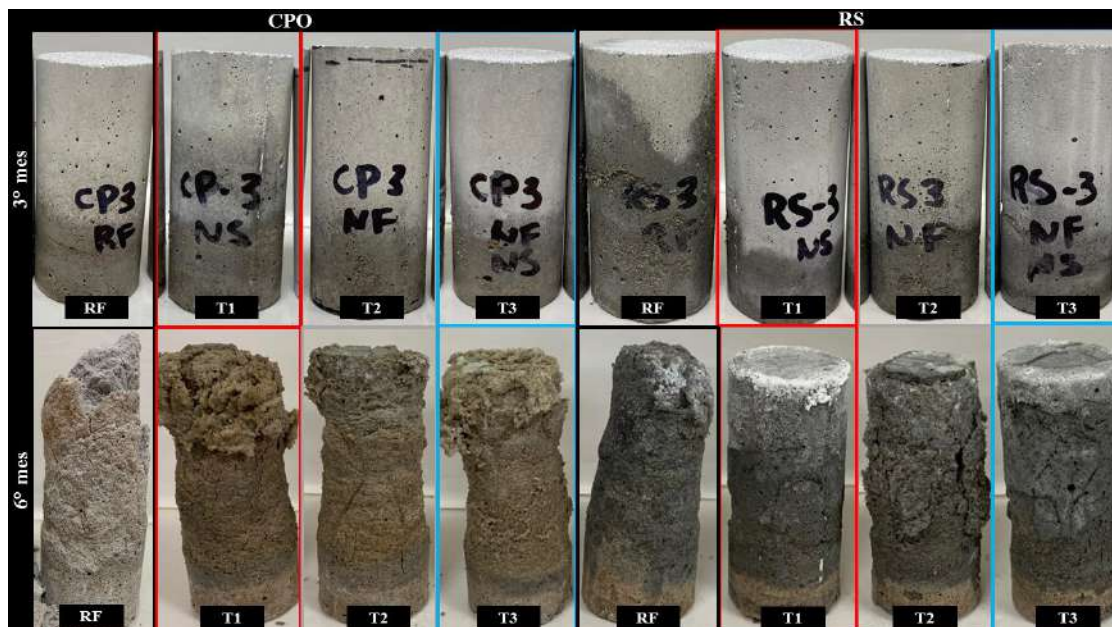
Según Ne Figura 5 - Morteros de RS y CPO sometidos al ataque físico de sulfatos. que físico de sulfato, ya que una de las características de este ataque es el “scaling” de la superficie del material cementante, por lo que en esta investigación se midió periódicamente la variación de masa de morteros de CPO y RS parcialmente inmersos en una solución de sulfato de sodio. Según los

También cabe mencionar que el régimen de exposición seleccionado ($T=20^{\circ}$ y $\text{HR}=82\%$; $T=40^{\circ}\text{C}$ y $\text{HR}=31\%$) coincide con el ciclo entre la fase thenardita y mirabilita del sulfato de sodio (Bassuoni, 2015). Por lo tanto, los primeros indicios de deterioro se presentaron en el 3° mes de exposición, como demuestra la Figura 5, empezando en la región de evaporación, conforme la literatura. Al final de la exposición, los especímenes presentaron el “scaling” de la superficie en nivel avanzado, sobre todo para el espécimen RF del cemento CPO que llegó a fracturarse. Por otro lado, en los morteros producidos con cemento RS, el espécimen tratado con el tratamiento T3 presentó el menor grado de deterioro, como demuestra la Figura 5.

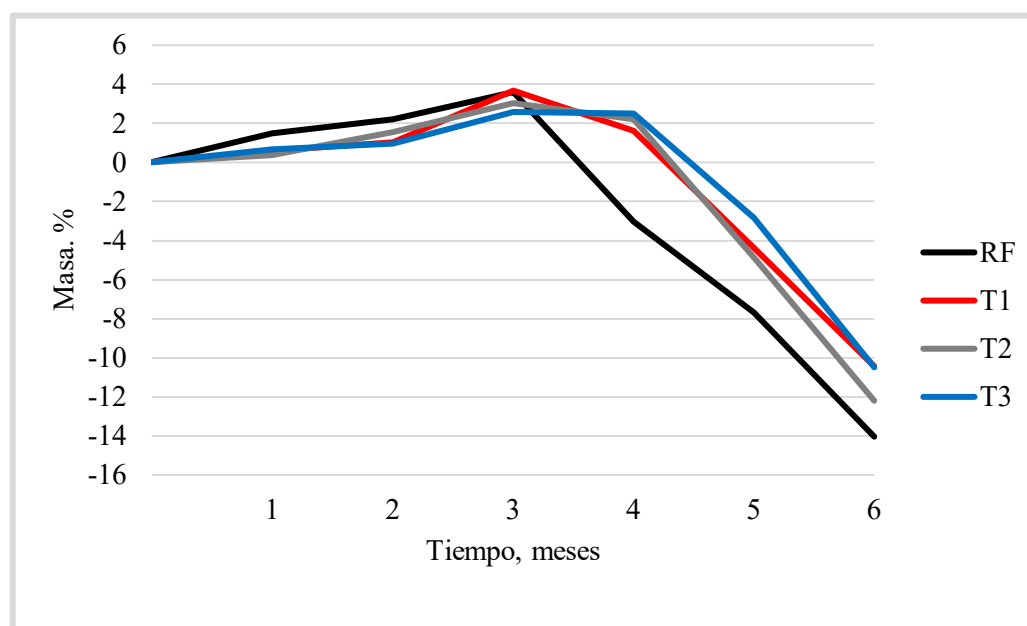
La Figura 6 demuestra que hasta tres meses de exposición se observó un incremento de masa en todos los tipos de tratamiento y en el mortero de referencia, sin embargo, el mortero RF presentó un incremento más acelerado, respecto a especímenes tratados. El menor incremento de masa del mortero tratado con el tratamiento T1 posiblemente se debe al bloqueo de poros provocado por las NS; por otro lado, para los morteros de los tratamientos T2 y T3 se debe a la propiedad hidrofóbica de las NF, que disminuye la absorción de la solución por repeler el agua en edades tempranas de exposición (Cruz-Moreno *et al.*, 2020). Sin embargo, con el aumento del tiempo de exposición se observó que los morteros del tratamiento T2 y T3 tuvieron una ganancia de masa comparable a los demás morteros. Posiblemente, esto ha ocurrido debido a que el material ha perdido o reducido su propiedad hidrofóbica debido al contacto constante con el agua, favoreciendo el ingreso de la solución salina hacia el interior de la matriz. La propiedad hidrofóbica se pierde debido a la conversión de los grupos funcionales Si-O-CH₃ en Si-OH.

La Figura 6 también demuestra que entre el tercero y el quinto mes de exposición, todos los morteros presentaron pérdida de masa, siendo el mortero RF el que presentó la mayor tasa de variación (alrededor de 8%), seguido del tratamiento T2 que presentó una tasa de variación de 6%. Por otro lado, los tratamientos T1 y T3 presentaron las menores pérdidas de masa, infiriendo que estos tratamientos son más favorables a la mitigación del ataque físico de sulfato. Este resultado es congruente con el resultado reportado por Zeidan *et al.* (2016), sin embargo Nehdi *et al.* (2014) ha reportado que para concretos producidos con una relación a/c=0.60 la pérdida de masa fue del orden de 3% para la referencia del cemento CPO.

Figura 6 - Variación de masa de los morteros de CPO.

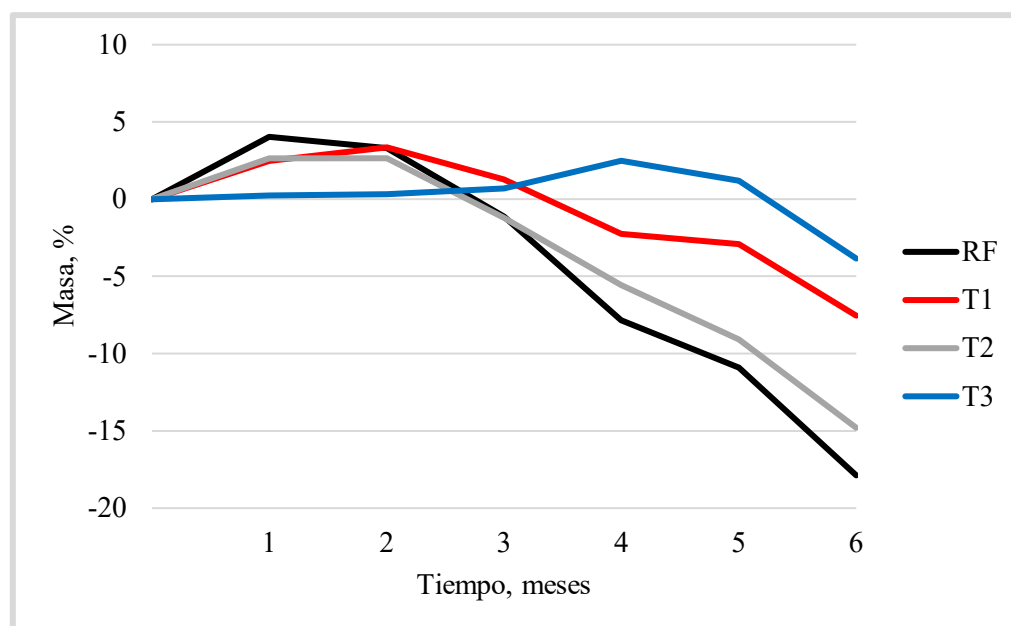
A su vez, como se observa en la Figura 7, los morteros de RS ganaron masa desde el primer mes de exposición, siendo el tratamiento T3 el que presentó la menor ganancia de masa. En el segundo

mes de exposición, se observa que a excepción del mortero T3, todos los demás empezaron a perder masa, siendo el mortero RF el que presentó la mayor pérdida. Después de 6 meses de exposición, se observó que los morteros tratados con los tratamientos que contienen NS (T1 y T3) presentaron la menor pérdida de masa respecto a la referencia que presentó una pérdida alrededor del 18%.

Figura 7 - Variación de masa de los morteros de RS.

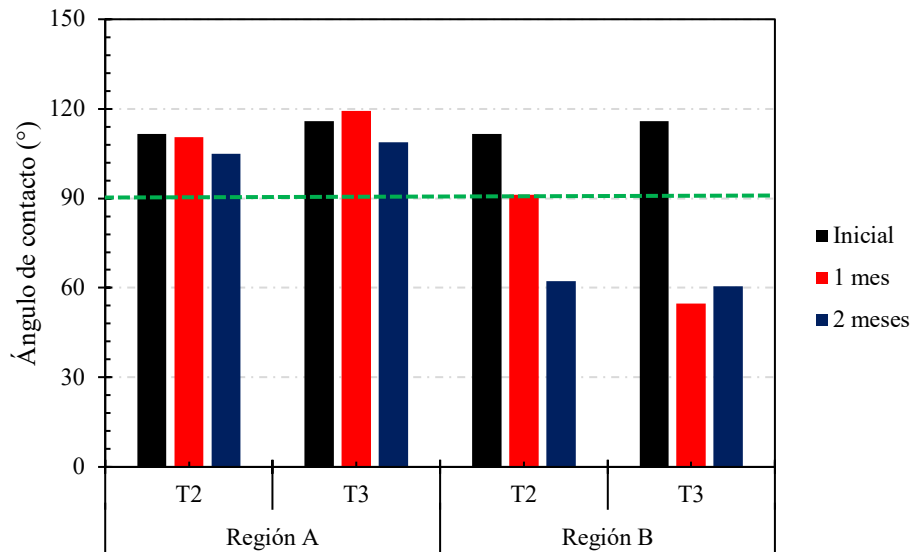
En la medición del ángulo de contacto (véase Figura 8) se observó que para los morteros de CPO, en la Región A, los ángulos disminuyeron, respecto a la medición inicial, pero aún se mantienen en la zona hidrofóbica ($\theta > 90^\circ$) hasta los dos meses de exposición. En la región B que está inmersa en la solución sulfática, estos ángulos se redujeron para la zona hidrofílica ($10^\circ < \theta < 90^\circ$). Asimismo, para los morteros de RS, los ángulos de contacto de la región A, se mantienen en la zona hidrofóbica (véase Figura 9) hasta los 2 meses de exposición, mientras la región B, que está inmersa en la solución sulfática, presentó ángulos de contacto inferiores a 90° . La disminución de los ángulos de contacto en la región B para la zona hidrofílica, indica que el contacto constante con la solución puede provocar la pérdida de hidrofobicidad favoreciendo el paso de solución salina hacia el interior del espécimen. Por otro lado, aunque la región B haya perdido la hidrofobicidad en el primer mes de exposición, se observó en el análisis de variación de masa que los morteros de los tratamientos T1 y T3 ganaron menos masa respecto a la referencia, indicando que estos tratamientos han afectado el ingreso de solución. Cabe mencionar que, a partir del tercer mes de exposición, cuando empezó a presentarse el deterioro provocado por el ataque físico de sulfatos, ya no se ha logrado medir los ángulos de contacto en la región B de los especímenes evaluados.

Figura 8 - Ángulo de contacto – CPO

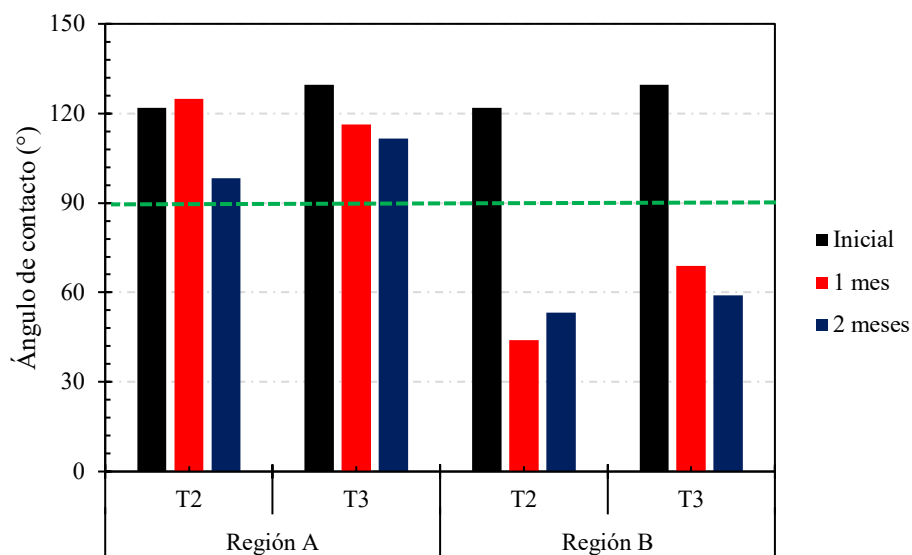
Figura 9 - Ángulo de contacto – RS

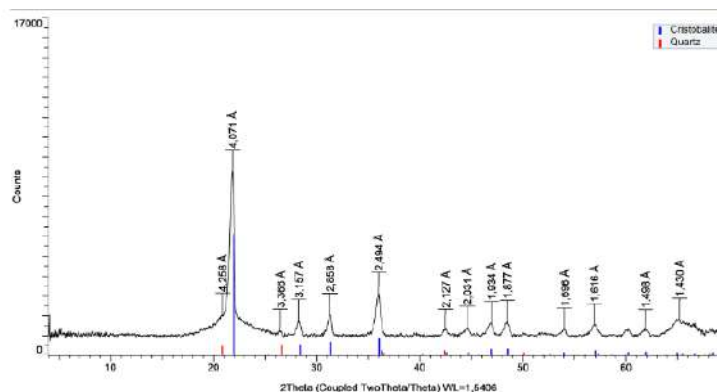
The cement used is a High Early Strength Cement (HE). The oxide percent compositions of portland cement used are CaO: 55.38; SiO₂: 18.39; Fe₂O₃: 4.35; Al₂O₃: 5.38; TiO₂: 0.47; Na₂O:0.35; K₂O: 1.02; and SO₃: 1.88. Data from RHA are: CaO: 0.75; SiO₂: 86.51; Fe₂O₃: 0.42; Al₂O₃: 0.38; TiO₂: 0.00; Na₂O:0.00; K₂O: 1.17; P₂O₅: 1.11; and SO₃: 0.00. Loss on ignition of cement and RHA is equal to 3.83% and 9.81, respectively. RHA used in the experiments is a mineral admixture obtained from the use of rice husk as a fuel material in the Brazilian industry and its crystallographic features are presented in the Fig. 1, indicating some peaks of cristobalite and quartz. Cristobalite represents a polymorph phase of silica formed at very high-temperatures.

Figure 1. X Ray diffraction of RHA.

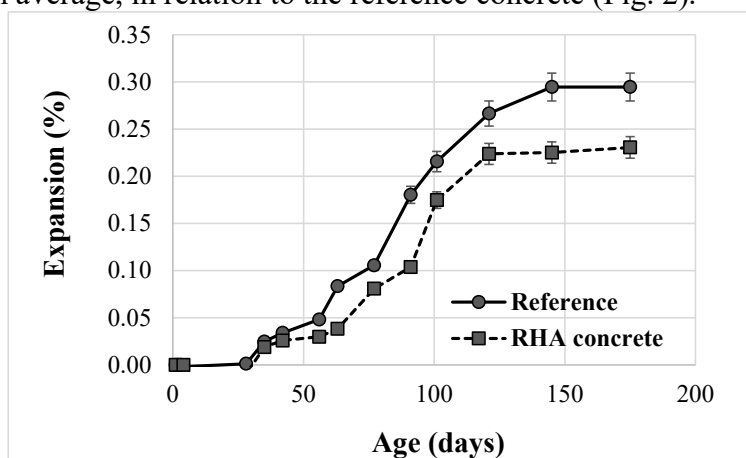
Figure 2 shows that concrete prisms with no RHA began to produce expansion shortly after one month and, immediately after two months, individual expansions overpassed 0.04%. After six months, the level of DEF expansions was very expressive, with an average of about 0.30%. In contrast, concrete containing RHA featured a little different, with expansions of 0.23% at six months. This behavior has indicated some potential of this mineral admixture in mitigating DEF expansions. By calculation the percentage of reduction in expansions of RHA concrete in relation to the reference concrete, with no admixture (in the presence of the same cement), RHA concrete was able to mitigate 25% the expansions at one month, with an increase of its performance up to 63 days, by achieving a reduction of the order of 55%. However, the same behavior after this period was not observed in relation to the RHA mitigation due to the continuous internal development of DEF over time, according to the produced expansions (Fig. 2) and microscopic analyses (Fig. 8), with an important increase of ettringite crystals. At six months, the RHA concrete mitigation was only about 25%, on average, in relation to the reference concrete (Fig. 2).

Figure 2. Expansive behavior of reference concrete.

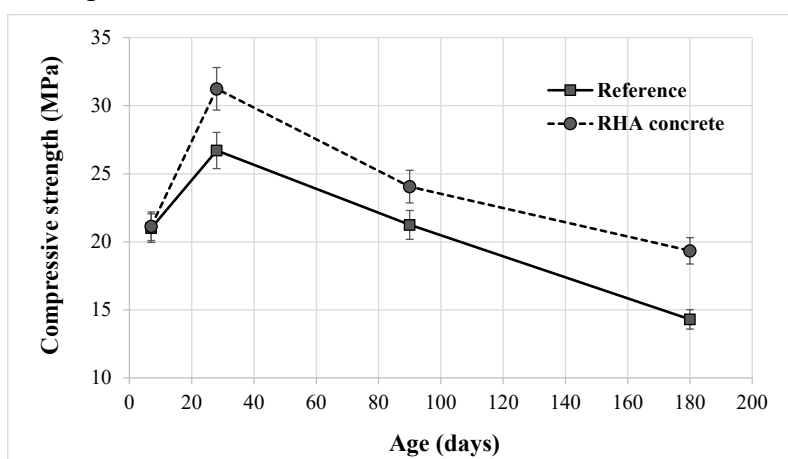
Average data from compressive strength up to 180 days are presented in the Figure 3. From 7 to 28 days, there is an increase in this property and more expressive for RHA concrete, from then on, significant decreases occurred up to 180 days for both concretes. The compressive strength of reference concrete at 180 days represents just about 50% of the one at 28 days; in the case of RHA concrete, this relation represents 60%.

Figure 3. Compressive strength evolution over time.

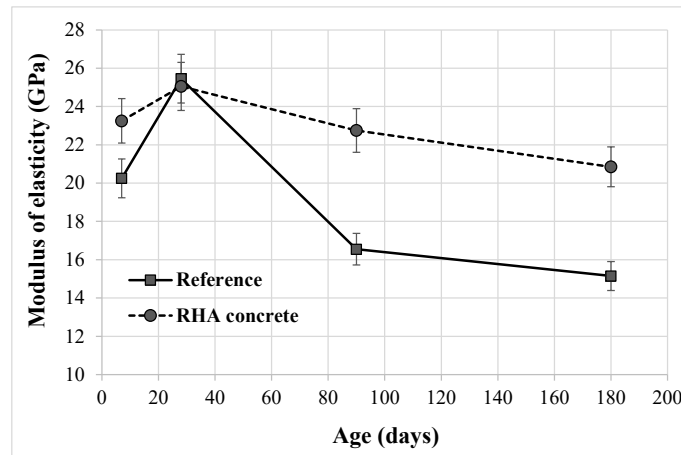
Some studies have already been presenting compressive strength as very sensitive to DEF at early ages in comparison to other expansive reactions in concrete (Melo, 2010; Sanchez et al., 2018). DEF expansions are much more intense, according to Giannini et al. (2018). As expected, modulus (Figure 4) had also suffered negative influence for both concretes from 28 days, though losses were smaller compared to compressive strength for RHA concrete (about 20% from 180 to 28 days), indicating less cracking, according also to Figure 2. In contrast, at 180 days the modulus of elasticity from reference concrete represents 60% when compared to the one at 28 days, with a similar behavior to the compressive strength. This behavior is in consonance to the one observed by Schovanz (2019) in the presence of other pozzolanic material in mitigating DEF.

Figure 4. Modulus of elasticity evolution over time.

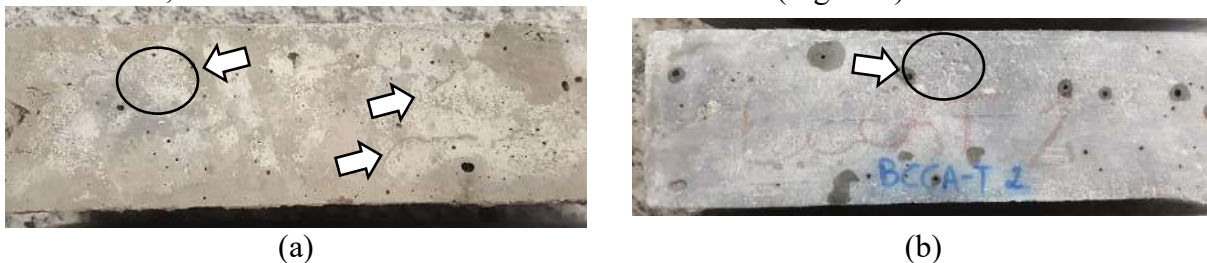
The surface of concrete prisms was monitored in order to detect some signs of DEF. It was remarkable the important difference between concrete with and without RHA. Concrete without RHA featured clear signs of ettringite formation over time, with white deposits in the voids and microcracking. In contrast, concrete with RHA did not promote cracking up to the evaluated age of six months, but few whitish formations could be observed (Figure 5).

Figure 5. Surface of reference concrete (a) and RHA concrete (b), after 180 days.

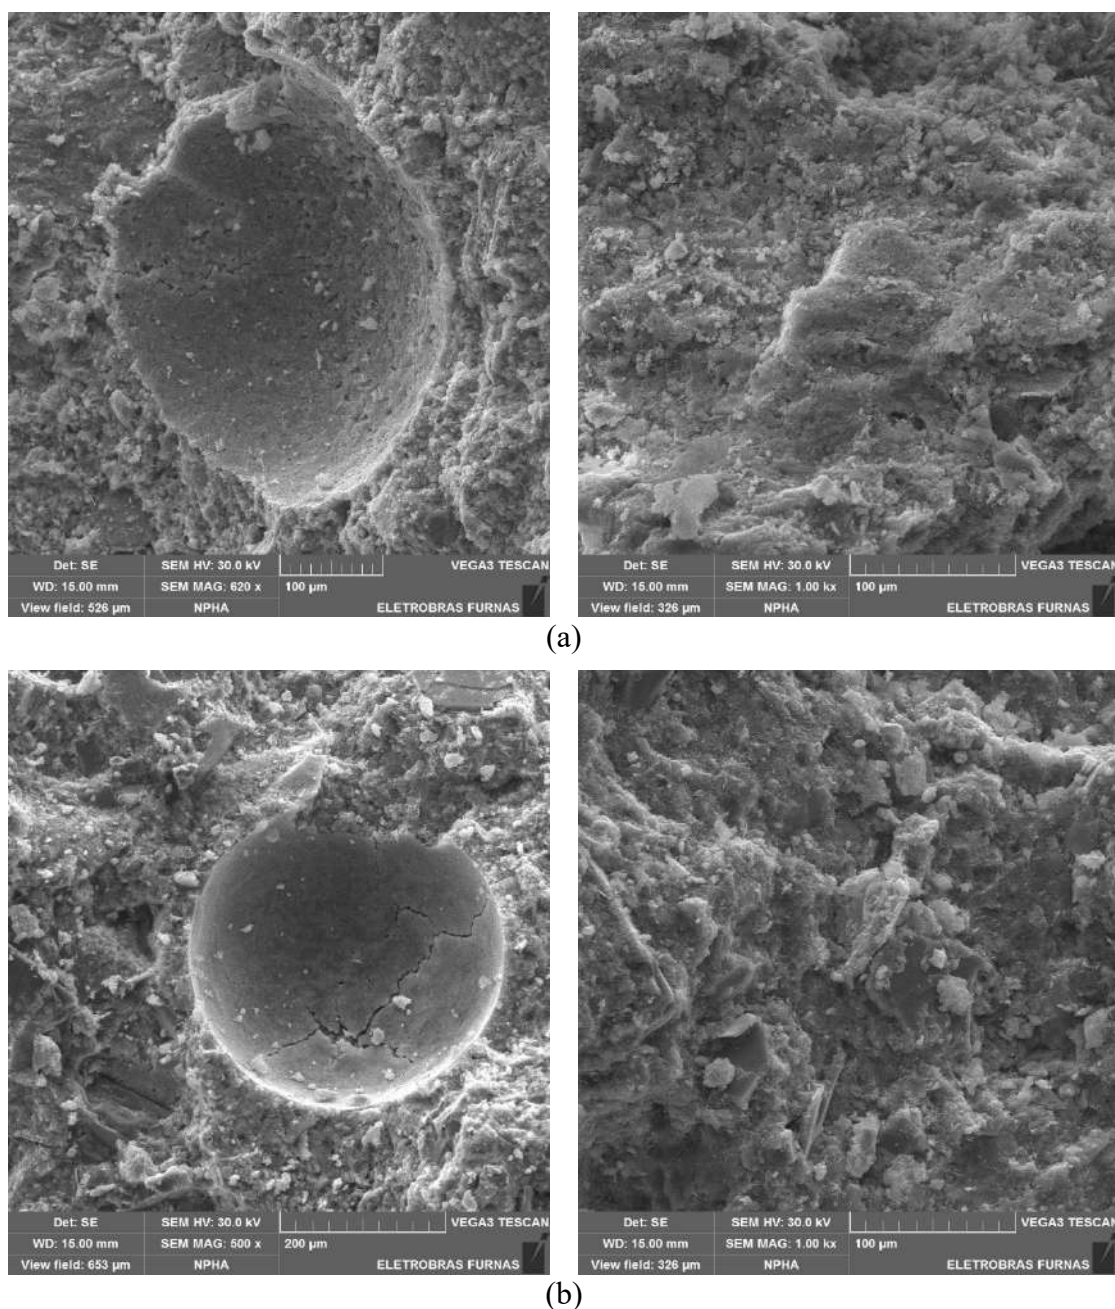
Based on the microstructural analysis by means of SEM/EDS, it was observed an important formation of crystals of ettringite over time, from one to six months. It represents the inhibition of primary ettringite at the first ages and over time, with high moisture, sulfate ions could be available to produce deleterious secondary ettringite. Furthermore, the presence of ettringite formation was verified for both concretes (with and without rice husk-ash), even though reference concrete, without this pozzolan, featured a major incidence of those neoformations by SEM. Figure 6 shows micrographs registered during SEM analyses at 28 days. Concretes featured with normal

Figure 6. SEM micrography on day 28 of the assay. (a) reference concrete; (b) RHA concrete.

characteristics, with empty voids and integrity of the cement matrix. On the other hand, at six months the integrity of both concretes was shattered, with several voids filled by acicular crystals and also massive formations of ettringite. Furthermore, radial cracks (Figure 7 (a) and Figure 8 (a)) and also detachments in the interfacial transition zone were observed, accompanied by ettringite crystals (Figure 7 (b) and Figure 8 (b)). Some similar characteristics were reported by Schovanz et al. (2021) in concretes cast with a similar cement, with no admixture. Other researchers had detected DEF in concretes containing pozzolans by microscopic analyses (Leklou et al., 2017).

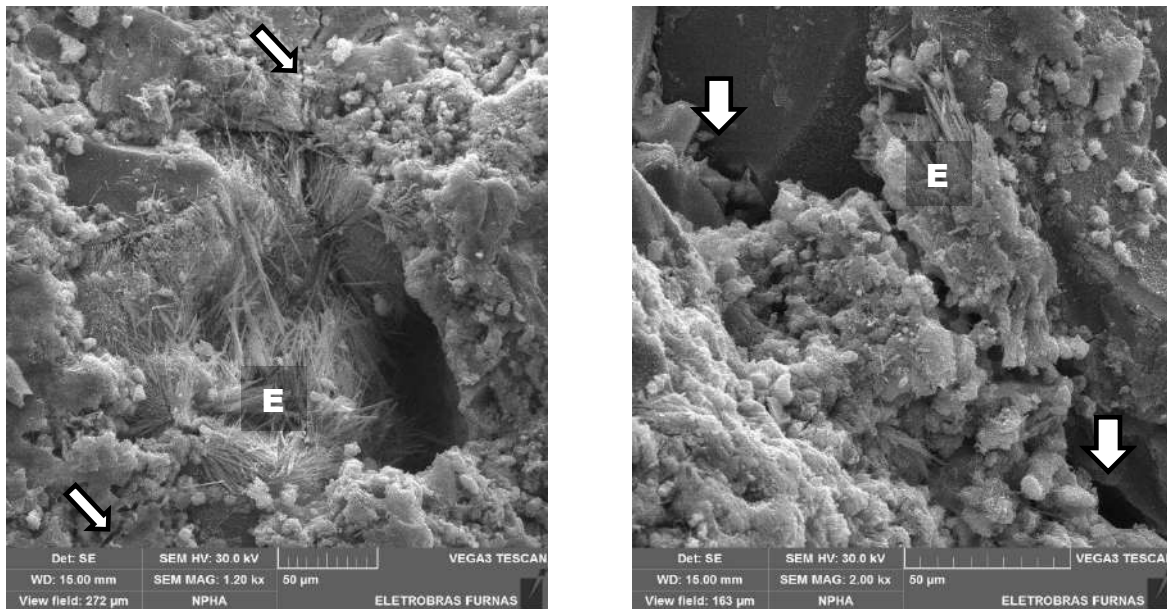
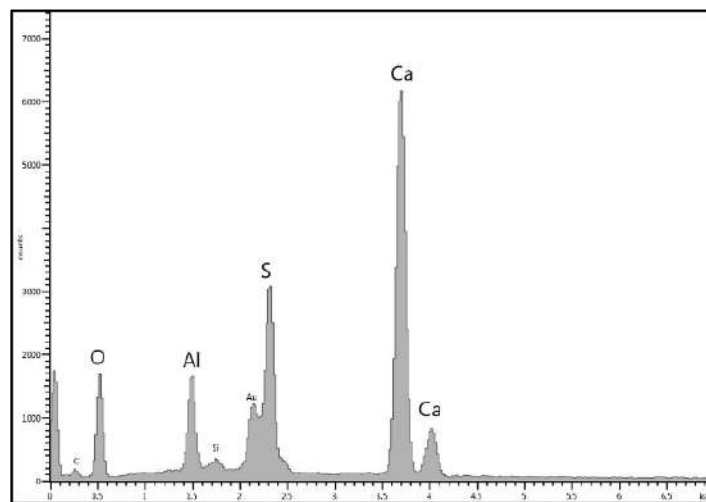
Figure 7. SEM micrography and EDS on day 180 of the assay for reference concrete.

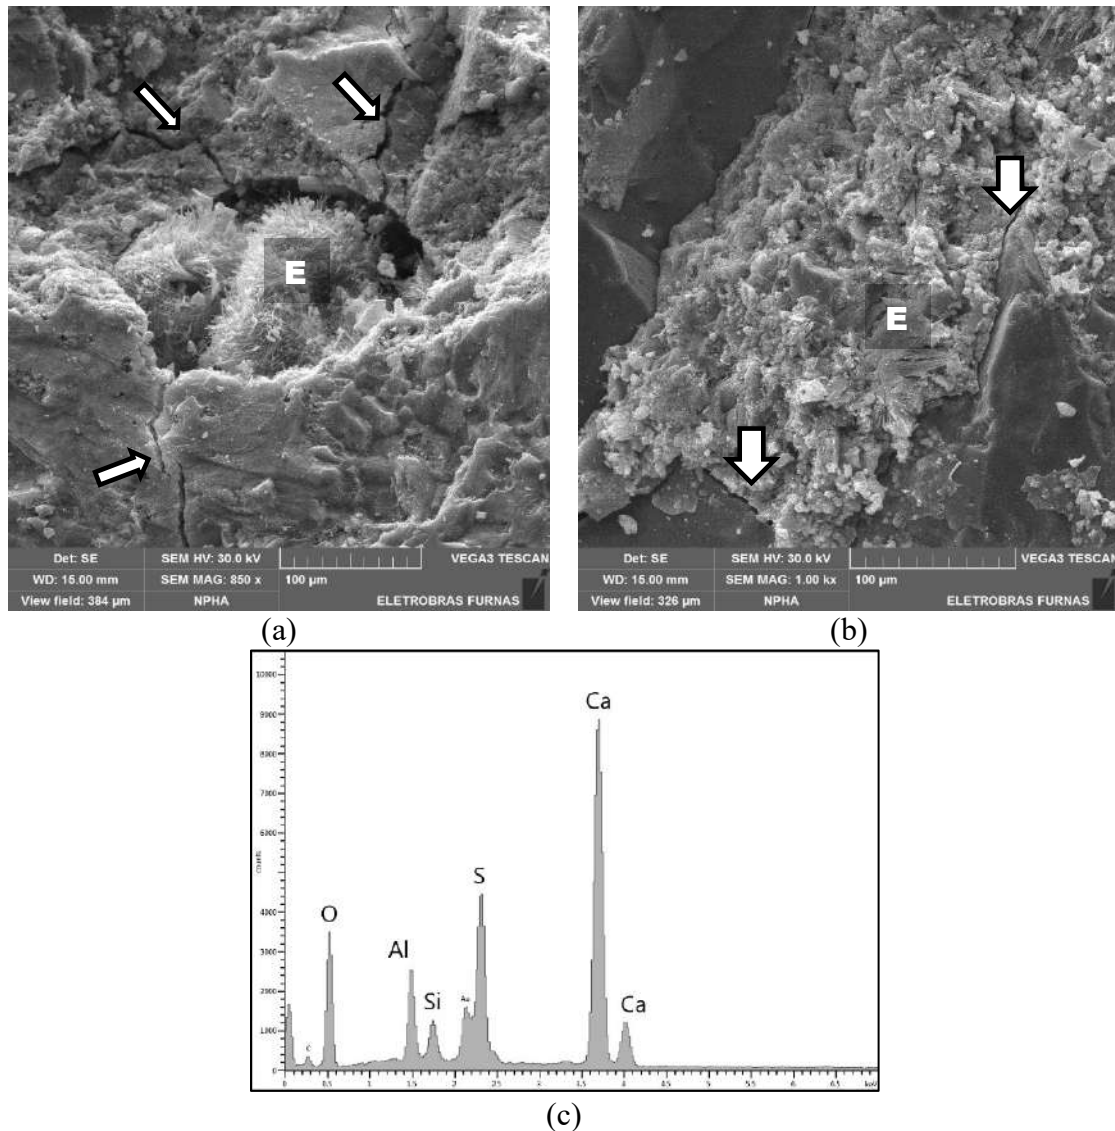
Figure 8. SEM micrography and EDS on day 180 of the assay for RHA concrete.

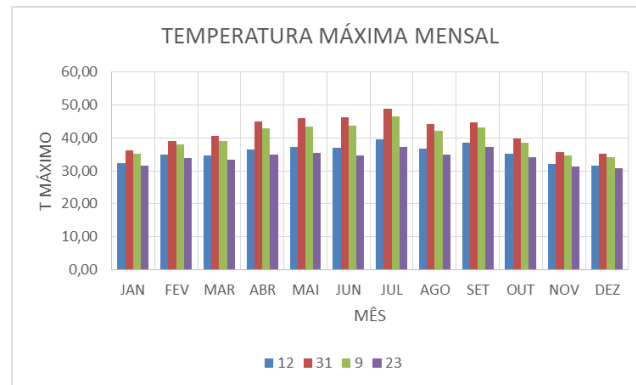
A temperatura máxima mensal está descrita na figura 1, onde se observa que em todos os meses, os valores estão em concordância com a absortância, pois quanto maior a absortância, maior a temperatura. Se obteve os maiores valores de temperatura máxima no mês de julho, dando destaque para o edifício 31 (48,87°C), seguido pelo 9 (46,42°C), 12 (39,49°C) e 23 (37,34°C). Já os menores valores ocorreram no mês de dezembro, seguindo a mesma ordem do mês de julho, com o edifício 31 (35,09°C), seguido pelo 9 (34,08°C), 12 (31,48°C) e 23 (30,73°C). Ademais, observa-se que quanto maior a absortância, maior é o valor da temperatura máxima.

Figura 1 – Temperatura máxima mensal.

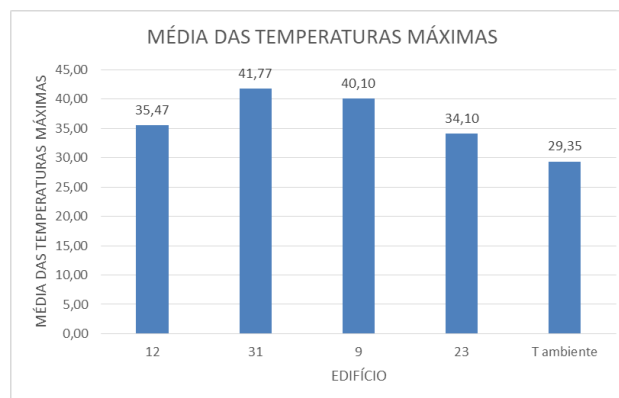
Os valores médios de temperatura máxima anual são descritos na figura 2, são calculados para a superfície da fachada de cada edifício e a temperatura ambiente, que por sua vez será igual para todos, já que estão na mesma cidade. O maior valor de média das temperaturas máximas é do edifício 31 (41,77°C), seguido pelo 9 (40,10°C), 12 (35,47°C), 23 (34,10°C) e a menor é a temperatura ambiente (29,35°C). Nota-se que quanto menor a absorvância menor é o incremento de temperatura, quando comparado com a temperatura ambiente. Já a figura 3 mostra a relação entre a absorvância e a média das temperaturas máximas de cada edifício, onde observa-se uma relação praticamente linear entre os valores, revelando que existe uma relação entre absorvância e temperatura máxima.

Figura 2 – Média das temperaturas máximas mensais da superfície e da temperatura ambiente.

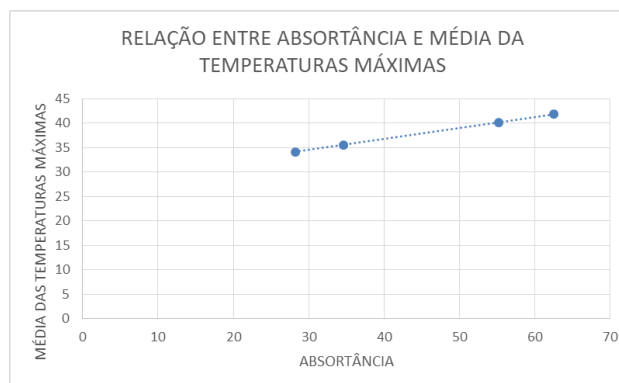
Figura 3 – Relação entre absorvância e média das temperaturas máximas da superfície da fachada.

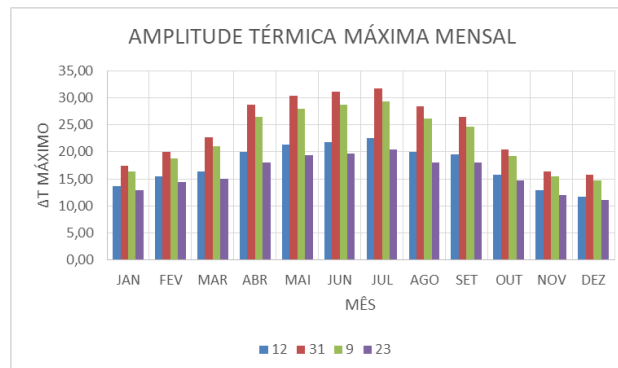
A amplitude térmica máxima mensal é apresentada na figura 4, onde os maiores valores ocorreram no mês de julho, com o edifício 31 (31,66°C), seguido pelo 9 (29,28°C), 12 (22,55°C) e 23 (20,46°C). Já os menores valores são observados no mês de dezembro, novamente seguindo a mesma ordem com o edifício 31 (15,74°C), seguido pelo 9 (14,69°C), 12 (11,77°C) e 23 (11,08°C). Observa-se que a amplitude térmica também tem relação com a absorvância, pois quanto maior a absorvância maiores são os valores de amplitude.

Figura 4 – Amplitude térmica máxima mensal.

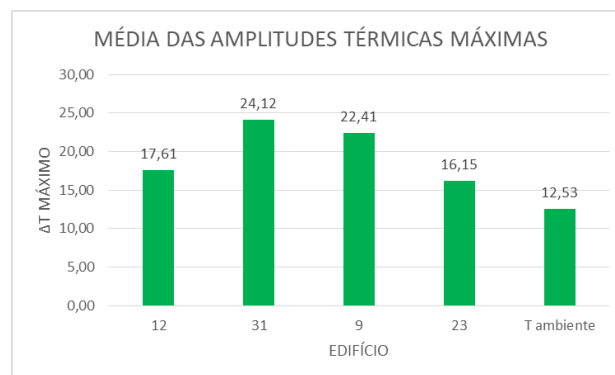
A média das amplitudes térmicas máximas na superfície de cada edifício e da temperatura ambiente são apresentadas na figura 5, onde segue a mesma ordem da média das temperaturas máximas, com o edifício 31 (24,12°C) com os maiores valores, seguido pelo 9 (22,41°C), 12 (17,61°C), 23 (16,15°C) e a temperatura ambiente com o menor valor (12,53°C). Ademais, observa-se que quanto menor a absorvância, menor é o incremento da amplitude, quando comparado com a temperatura ambiente. A relação entre a absorvância e a média das amplitudes térmicas para cada edifício é apresentada figura 6, onde observa-se uma relação praticamente linear, mostrando assim que existe uma correlação entre absorvância e amplitude térmica.

Figura 5 - Média da amplitude térmica máxima da superfície e da temperatura ambiente.

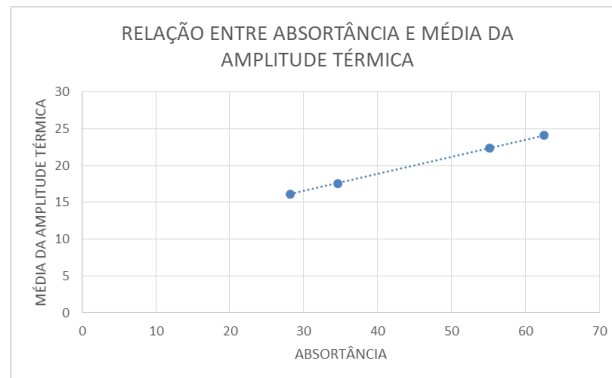
Figura 6 – Relação entre absorvância e média das amplitudes térmicas da superfície da fachada.

Os resultados apresentados mostram a influência da absorvância em parâmetros associados à temperatura superficial das fachadas, como temperatura máxima e amplitude térmica. O que condiz com a afirmativa de que a absorvância tem influência no fluxo térmico das edificações (DORNELLES; RORIZ, 2007a). Diversos autores (THOMAZ, 1989; SARAIVA, 1998; FIORITO, 2009) concordam que a fissuração e o deslocamento ocorrem principalmente por causa da variação térmica, que pode gerar variações dimensionais que são danosas ao edifício. Logo, revestimentos com elevados valores de absorvância podem estar relacionados com processos mais intensos de degradação, o que impacta no desempenho e vida útil das fachadas.

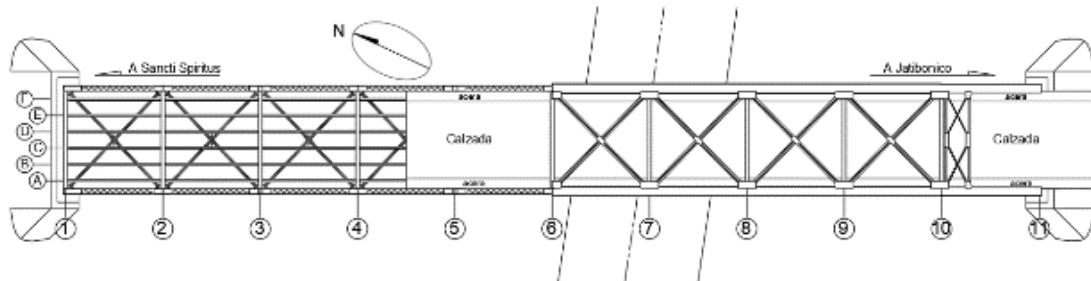
El objeto de estudio es un puente de estructura metálica, con alrededor de 90 años de servicio. Su estructura, simétrica en ambas direcciones, la forman dos cerchas longitudinales de 76.505 m de largo por 12.80 m de alto, compuestas por un cordón inferior horizontal y un cordón superior en forma de arco unidos mediante montantes y diagonales, 11 vigas principales transversales espaciadas a 7.62 m dando lugar a 10 tramos con iguales dimensiones, 60 vigas longitudinales secundarias a razón de 6 por tramos, espaciadas a 1.25 m y por último 10 crucetas inferiores, 8 crucetas superiores, 2 portales extremos y 7 contravientos interiores con elementos diagonales, todos a manera de cierre y arriostre; estos cierres de la estructura garantizan un gálibo de 5.00 m. Esta estructura descansa en cuatro elementos de apoyo que permiten el giro todos y dos de ellos, en el estribo sur, el desplazamiento longitudinal además de transmitir las cargas a la infraestructura limitada a dos estribos en forma de muros de contención, de gravedad, de hormigón masivo y con aletones inclinados. La calzada presenta pavimento rígido de hormigón armado fundido “in situ”, cubierto con adoquines y capa de rodadura de hormigón asfáltico para el tráfico vehicular, y aceras laterales también de hormigón armado, con barandas exteriores, para el tráfico peatonal. (Ver Figura 1). Con el propósito de facilitar los trabajos y hacer asequible la comprensión de los mismos se establece la siguiente nomenclatura para designar ejes, elementos y uniones entre otros componentes según esquema siguiente:

Figura 1: Esquema con la nomenclatura de los elementos

De esta forma las cerchas se definirán como A' y F' a tono con el eje longitudinal próximo y sus componentes como son cordón superior e inferior, montantes y diagonales serán referidos a los ejes transversales correspondientes, así también se denominarán apoyos, uniones y elementos de cierre.

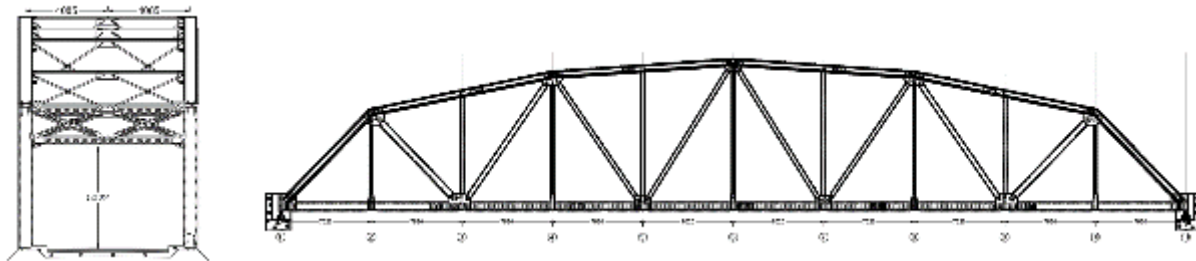
Para el levantamiento estructural de toda la estructura se midieron con cintas métricas, disto y pie de rey las secciones de cada uno de los elementos componentes incluyendo la disposición y espaciado de los mismos, así como de las cabezas y orificios de los remaches, lo que unido al resultado del escaneo posibilitaron la confección de los planos de la estructura. (Ver Figura 2)

Figura 2: Vistas lateral y frontal del puente

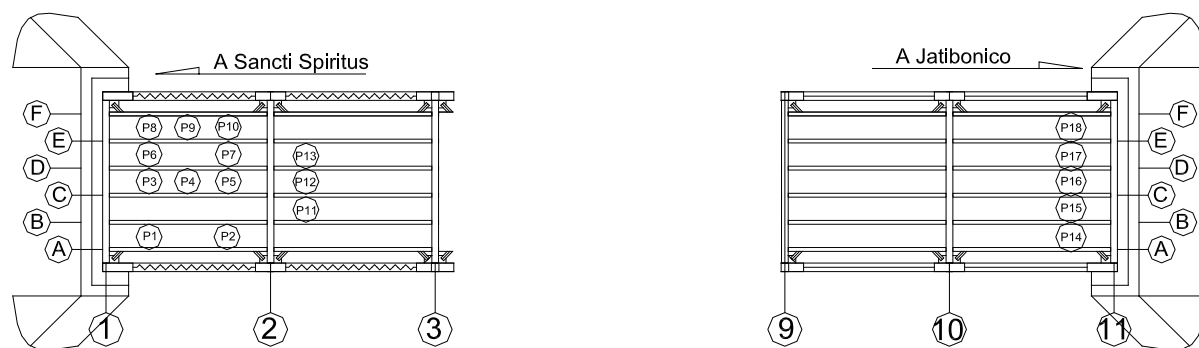
Se evaluaron un total de 18 puntos de esclerometría en losa a razón de 10 disparos por punto, ubicados según muestra el esquema que sigue; limitados en cantidad por tener acceso a solo tres tramos (1~2, 2~3 y 10~11). Ver Figura 3.

Figura 3: Posiciones de los ensayos de esclerometría

Como resultado se tiene el promedio de la resistencia característica superficial del hormigón de la losa del Puente de Jatibonico fue de 36.1 MPa, resultando valores superiores a 20 MPa para un hormigón de más de 28 días, por lo tanto, cumple con lo establecido en la NC 250:2005, Requisitos de Durabilidad para el Diseño y Construcción de Edificaciones y Obras Civiles de Hormigón Estructural y en la NC 120:2014. Hormigón Hidráulico. Especificaciones, para un nivel de agresividad bajo.

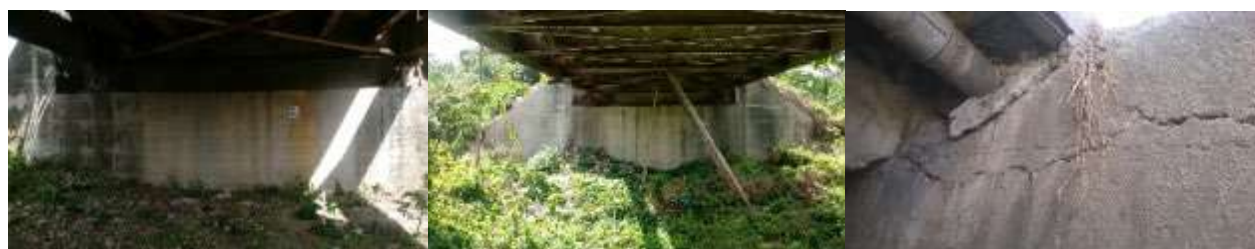
La infraestructura está formada sólo por estribos, rectangulares, cerrados, de hormigón masivo, con funciones de muro de contención de gravedad, con aletones, de aproximadamente 10.90x2.20 m y alturas de 5~7 m desde el terreno natural sin incluir los aletones que, con inflexión de 30° se extienden en los laterales con pendiente 3:2. Estos elementos presentan un escalón interior de área 9.90x1.70 m para el apoyo de la estructura. (Ver fotos estribos nno y sse).

Desde el punto de vista geotécnico no presenta manifestaciones de asentamiento ni giros o desplome en los mismos, indicando que sus bases o cimientos alcanzan el estrato resistente e indeformable, sin amenazas de socavación; tampoco muestran signos de deterioro como grietas, fisuras, pérdidas de sección u otros asociados a su explotación y el paso del tiempo, excepto en la parte superior del muro hacia Jatibonico, que muestra, en la parte este e interior una grieta local inclinada al parecer provocada por una junta deficiente entre la losa de pavimento y el muro que impida la transmisión de los efectos de las vibraciones de la estructura al muro; y en la parte oeste interior del propio estribo que exhibe otra grieta inclinada de mayor extensión y a menos de 40 cm del borde vinculada a estas mismas acciones además del pase de instalaciones. (Ver foto Grieta de borde de estribo sse).

Estribo nno

Estribo sse

Grietas de borde Est. sse

- Las principales causas del deterioro observado en la estructura están en la falta de limpieza y mantenimiento y los impactos ocasionados a la misma por violaciones en la altura de la carga, superiores al gálibo, agravado por la circulación de equipos con carga muy superiores a las de diseño, tiempo de explotación de la obra, irregularidades en el pavimento, junta deficiente entre la obra y el resto de la vía con incidencia en los estribos, ver foto (Grietas de borde Est. Sse) del epígrafe 5.1 y falta de drenaje en la vía entre otros.

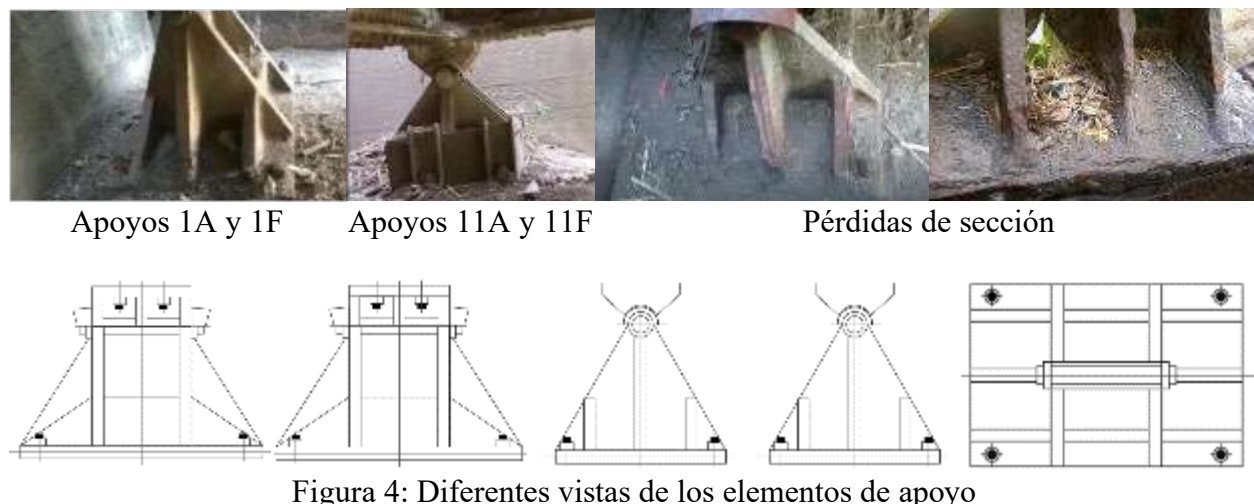
Los elementos de apoyo, encargados de transmitir las cargas de la estructura a la infraestructura apoyando en un escalón de 2.20 m en los estribos para soportarlos y lograr la nivelación entre la estructura y el resto de la vía, constituyen además articulaciones que permiten el giro, y giro con desplazamiento los ubicados en la ribera de Jatibonico. Mediante una articulación cilíndrica de 46.5x7.5 cm que une dos elementos piramidales metálicos y robustos fijados a través de cuatro pernos de 3.6 cm de diámetro en cada caso a la estructura metálica y a la infraestructura de hormigón se logra el giro, mientras que los apoyos 11A y 11F del extremo del lado de Jatibonico, además permiten desplazamiento a través del elemento piramidal inferior que forma otra

articulación que facilita el deslizamiento horizontal con relación a un tercer elemento que está fijado al estribo también con cuatro pernos de 3.6 cm. (Ver fotos 1A, 1F, 11A y 11F y Figura 4).

Figura 4: Diferentes vistas de los elementos de apoyo

- Los aparatos de apoyos han sido otros de los elementos muy afectados por la falta de mantenimiento y limpieza programada, presentando corrosión con pérdida de sección en los cuatro casos, sin embargo, su revisión y observación cuidadosa permiten aseverar que los mismos funcionan, es decir, asimilan las solicitaciones de giro y desplazamiento, que sin mantenimiento pudieran estar ocasionándole desgastes irreversibles. Ver fotos (Pérdidas de sección) del epígrafe 5.2

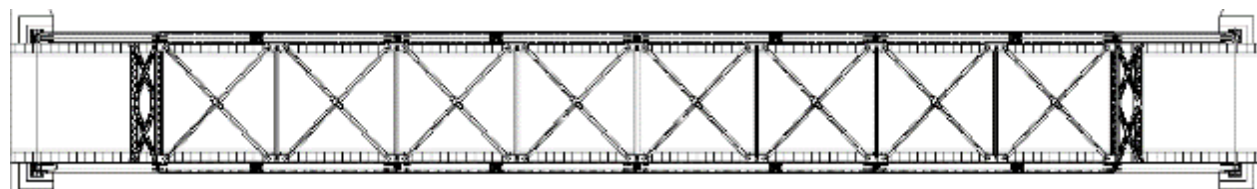
La superestructura, constituida por elementos conformados con perfiles y láminas o planchas en casi la totalidad de los casos, excepto las vigas secundarias formadas por un perfil I, presenta secciones con dimensiones detalladas a continuación que en ocasiones son reforzadas convirtiéndose en otra sección como son los casos del cordón inferior de la cercha y las vigas principales que incrementan su inercia y rigidez para sus tramos más solicitados. En la práctica los componentes fundamentales de la estructura son: en las cerchas (cordón inferior, cordón superior, montantes y diagonales), el tablero (vigas principales, vigas secundarias y losa de hormigón armado) y elementos de cierre (portales, crucetas y contra-vientos). (Ver Figuras 5, 6 y 7).

Figura 5: Vista superior
