CONPAT2021 BRASIL

XVI CONGRESO LATINOAMERICANO DE PATOLOGÍA DE LA CONSTRUCCIÓN y
XVIII DE CONTROL DE CALIDAD EN LA CONSTRUCCIÓN

19, 20 Y 21 DE OCTUBRE DEL 2021

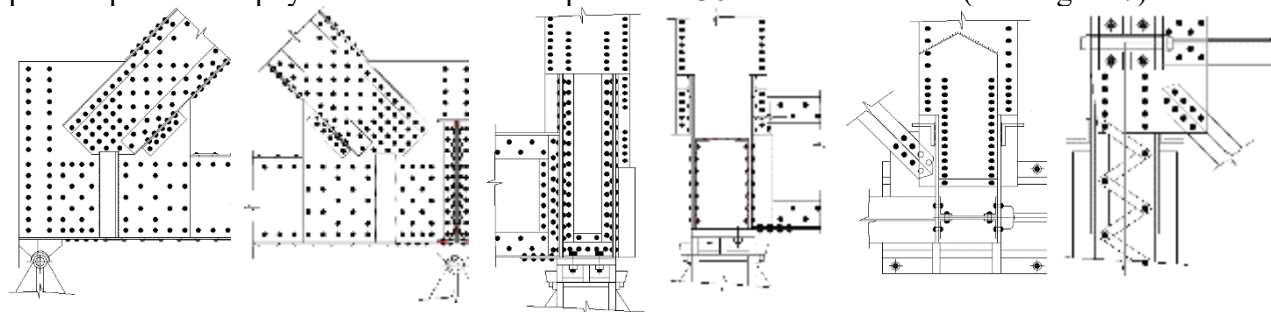
- Las uniones entre elemento de apoyo, cordones superior e inferior, viga principal y cruceta inferior se logran mediante dos planchas verticales de 2 m² y 20 mm de espesor unidas entre sí con un perfil “I” conformado en su interior y otra lámina de fondo de 750x750x10 mm. A las dos planchas verticales llega el cordón inferior introduciéndose para ensamblar, mientras que el cordón superior lo hace envolviendo estos elementos de unión. En el caso de la viga principal empalma con el elemento de unión interior mediante angulares y remaches y a la lámina horizontal mediante remaches a la que se le une también la cruceta inferior correspondiente. La parte superior del apoyo se une mediante 4 pernos de 36 mm de diámetro. (Ver Figura 7)

Figura 7: Vistas laterales, posterior, frontal, superior e inferior

Estas uniones coincidentes con las cuatro esquinas del tablero por donde se trasmite la carga a los estribos, asequibles para su revisión y medición; en todos los casos con daños en los elementos inferiores mayoritariamente horizontales aunque también presentan afectados tanto elementos verticales como remaches, angulares y tornillos con alta corrosión y pérdidas de sección además de pérdida del elementos en la unión 1A; la causa fundamental ha sido la falta de limpieza con acumulación de tierra y basura que mantienen la humedad de las aguas de lluvia y ambiental decisiva en el proceso de corrosión.

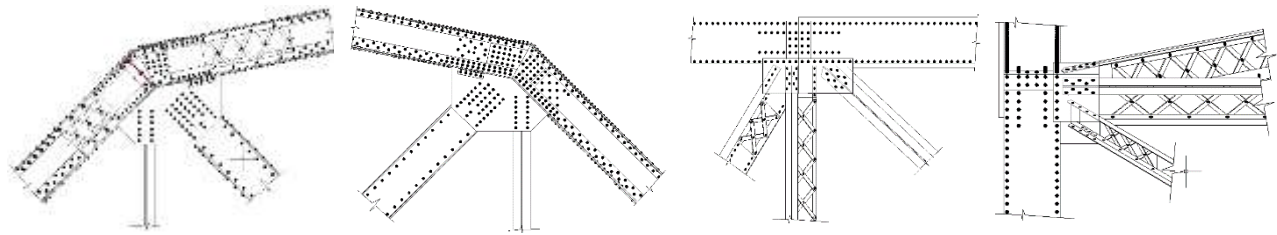
- A las uniones del cordón superior tramos 1 y 2 – montante – diagonal – portal – cruceta superior (ejes 2 y 10) llegan siete elementos: dos tramos de cordón superior, dos elementos del portal, cruceta superior, montante y diagonal, unidos todos con dos planchas verticales de 20 mm de espesor y dos planchas horizontales de 10 mm que mediante remaches consiguen su empotramiento. (Ver Figura 8)

Figura 8: Vistas laterales interior y externa, superior y frontal (Unión 2-A, 2-F, 10-Ay 10-F)

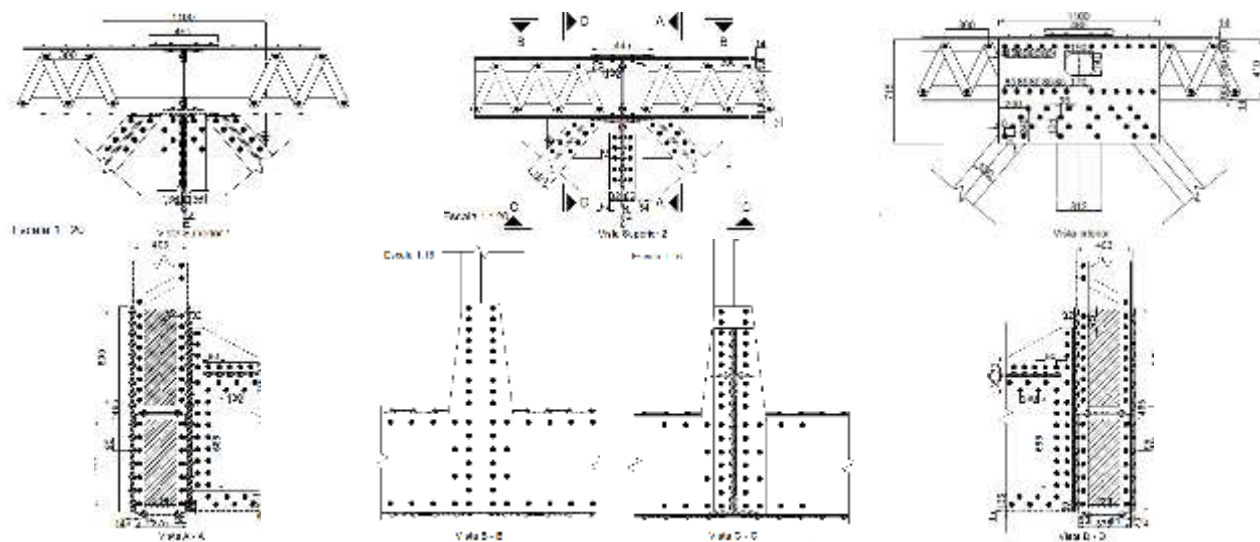
- Unión cordón inferior- montante- viga principal- crucetas inferiores, de cinco elementos, se logra con una lámina inferior fijada al cordón mediante remaches a la que se fijan también con remaches dos crucetas inferiores de arriostre y la viga principal, esta última se une al cordón mediante láminas, cartabones, angulares y remaches, y a su vez con dos láminas paralela exteriores se fija el cordón al montante. (Ver Figura 9)

Figura 9 Vistas y secciones de las uniones inferiores 2, 4, 6, 8 y 10 en ambas cerchas.

En estos casos de uniones entre elementos de cada cercha y de las cerchas con las vigas principales, como las descritas anteriormente, conseguidas siempre con remaches, y estos, aun

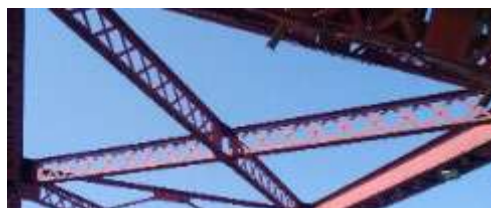
- Las crucetas superiores, en diagonal, de alrededor de 10.40 m de longitud y formado por cuatro angulares unidos de manera abierta con riostras que se cruzan conformando una sección “I” de 552x278 mm, están presente en todos los tramos y además de conseguir arriostre y cierre horizontal presenta una sección con peralto tal, que también permiten rigidizar verticalmente a la estructura. Las riostras que en la mayoría de los casos no empatan con el ala arruinando su función rigidizante vertical, en esto pudieron incidir, además de la corrosión localizada en el contacto con los angulares, los impactos por accidentes contra la estructura y las vibraciones que ocurren.

Crucetas superiores

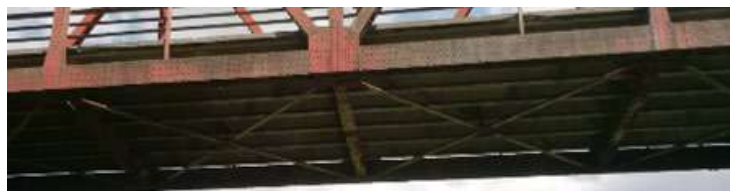
- Las crucetas inferiores, constituidas por dos angulares unidos con remaches que forman una sección “T” invertida, diagonalmente se cruzan en cada tramo rigidizando horizontalmente la estructura, su longitud aproximada es de 10.40 m y al igual que las crucetas superiores, uno de estos elementos es continuo mientras que el otro son dos tramos que se empalman con una unión empotrada mediante láminas y remaches. Las mayores afectaciones son en sus uniones al cordón inferior con corrosión y pérdida de sección tanto del propio elemento como de la lámina a la que se fija con remaches llegando a pérdida del elemento, con causa fundamental en la falta de limpieza y mantenimiento en su parte más expuesta, no así en el resto del cuerpo del elemento que se conservan muy bien.

Crucetas inferiores

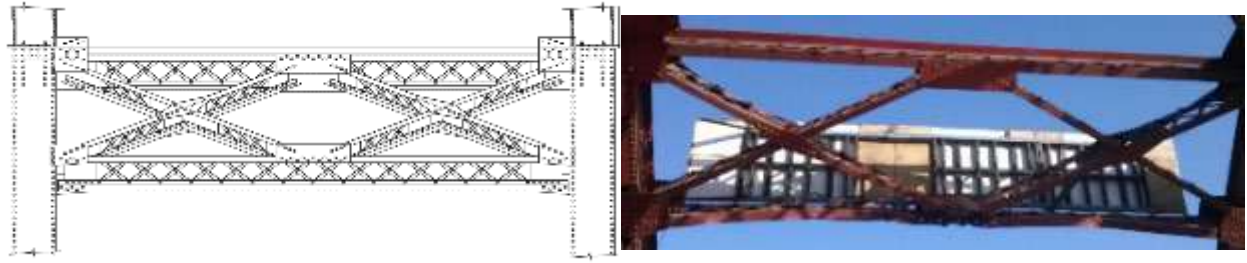
- Los portales, ubicados en tramos 1~2 y 10~11, en el extremo superior, para unir ambas cerchas, están formados por elementos de sección “I” y sección “C” conformados, al igual que las crucetas superiores, por angulares como alas y alma abierta dada por riostras que se cruzan, que logran la unión entre cerchas mediante dos elementos continuos y dos crucetas interiores empotradas a las cerchas y a los elementos continuos, todos con remaches ocasionando rigidez y monolitismo en la estructura. Ver Figura 10

Figura 10 Dibujo y foto del portal a ambos extremos del puente

Estos elementos, aunque mantienen sus funciones de cierre de la estructura, uniendo ambas cerchas para su comportamiento como un todo, han sufrido daños importantes en su cordón inferior y la unión central de este con las crucetas, por golpes de vehículos que superan su altura libre, además, similar a las crucetas, presenta corrosión en los empalmes de las riostras con los cordones que los interrumpe. Estas patologías son comunes en ambos portales

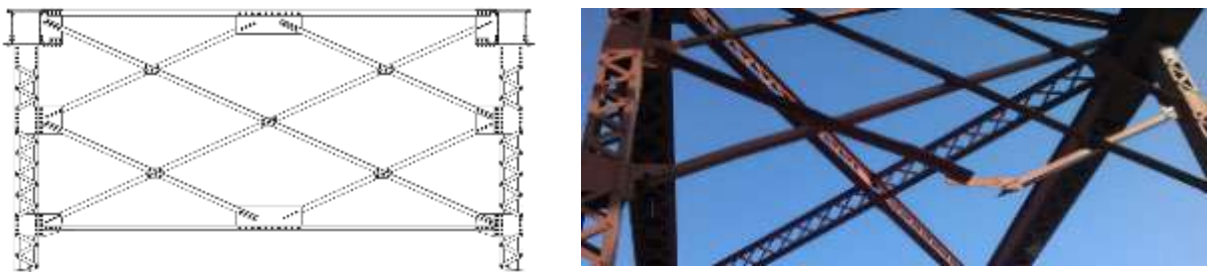
- Contravientos ejes 3 y 9, conformados por angulares que se cruzan, empotran en montantes y cordón superior de ambas cerchas en los ejes 3 y 9, con el objetivo de rigidizar transversalmente la estructura, sus uniones en los cruces también son empotradas con láminas y remaches salvando una altura de 3.70 m para garantizar el gálibo de 5.00 m. Ver Figura 11

Figura 11 Dibujo y foto de los contravientos ejes 3 y 9

Todos estos elementos de cierre (contravientos), siete en total, presentan daños similares, principalmente los producidos por los golpes, pues al ser estructuras menos reforzadas han sufrido desplazamiento y deformaciones de su entramado llegando a ocasionarles pérdida del cordón inferior y partes de su unión a los montantes sin descartar posible corrosión y corrosión con pérdida de sección en sus uniones

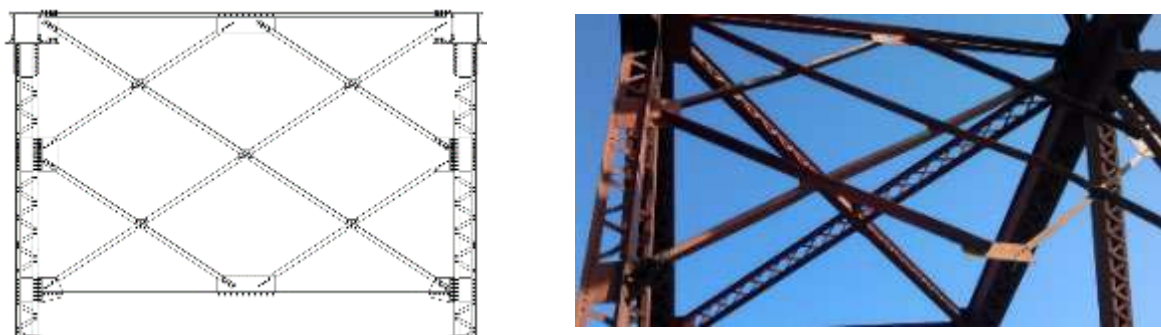
- Contravientos ejes 4 y 8, similar al de los pórticos anteriores son elementos conformados por angulares que se cruzan, empotran en montantes y cordón superior de ambas cerchas en los ejes 4 y 8, para rigidizar transversalmente la estructura, sus uniones en los cruces también son empotradas con láminas y remaches salvando una altura de 5.30 m para garantizar el gálibo de 5.00 m. Ver Figura 12.

Figura 12 Dibujo y foto de los contravientos ejes 4 y 8

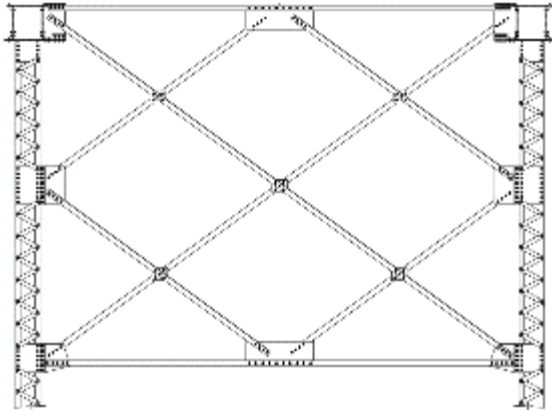
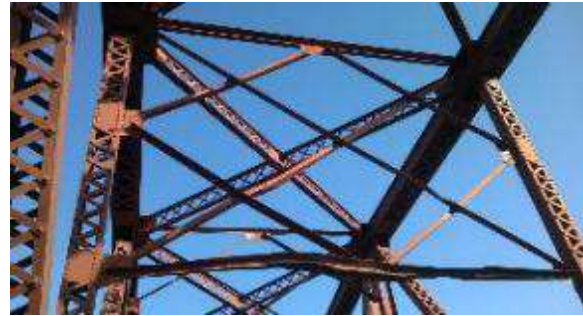
- Contravientos ejes 5 y 7, igual a los anteriores estos contravientos presenta tres uniones en cada lado, dos en montantes y una en cordón superior, donde llegan dos elementos del contraviento en todos los casos, empotradas toda mediante láminas y remaches salvando una altura de 5.85 m y gálibo de 5.00 m. Figura 13.

Figura 13 Dibujo y foto de los contravientos ejes 5 y 7

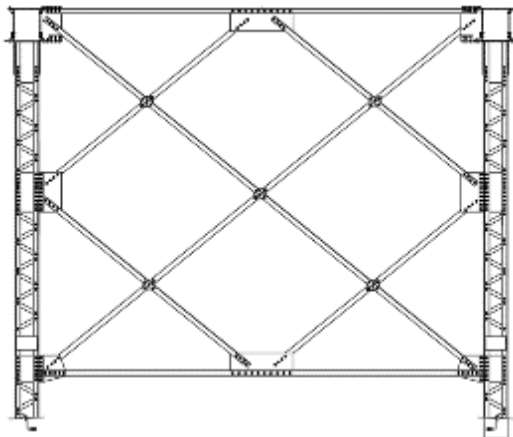
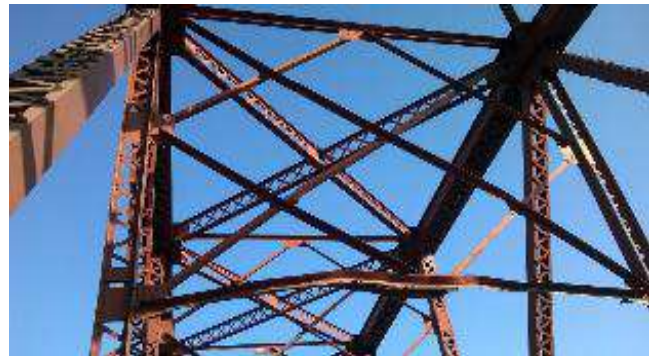
- Contravientos eje 6, elemento vertical de arrostramiento transversal conformado por angulares que se cruzan casi perpendicular, conectando mediante uniones empotradas a ambas cerchas en su tramo más alto con 6.40 m y altura libre de 5.00 m. (Ver Figura 14)

Figura 14: Dibujo y foto del contraviento eje 6

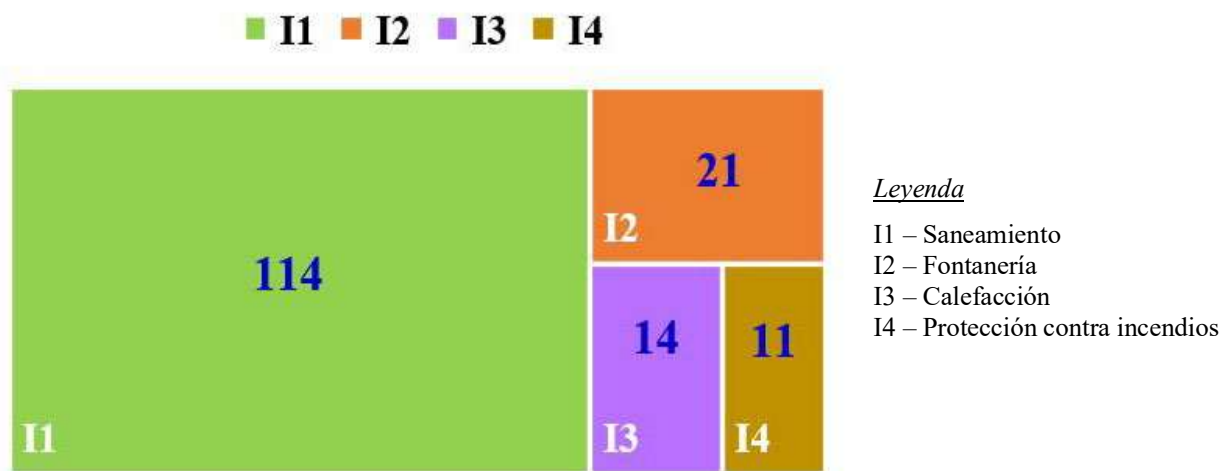
Figura 1. Distribución del número de casos por cada una de las instalaciones.

Como se aprecia, en ‘Saneamiento’ (I1) se concentra el 71% del total, lo que hace que sea muy preocupante tanta concentración de anomalías en una sola instalación. Después de ella, le sigue la ‘Fontanería’ (I2) con el 13% (21 casos).

Una vez analizados los casos, la distribución de anomalías por cada instalación se indica en la Figura 1.

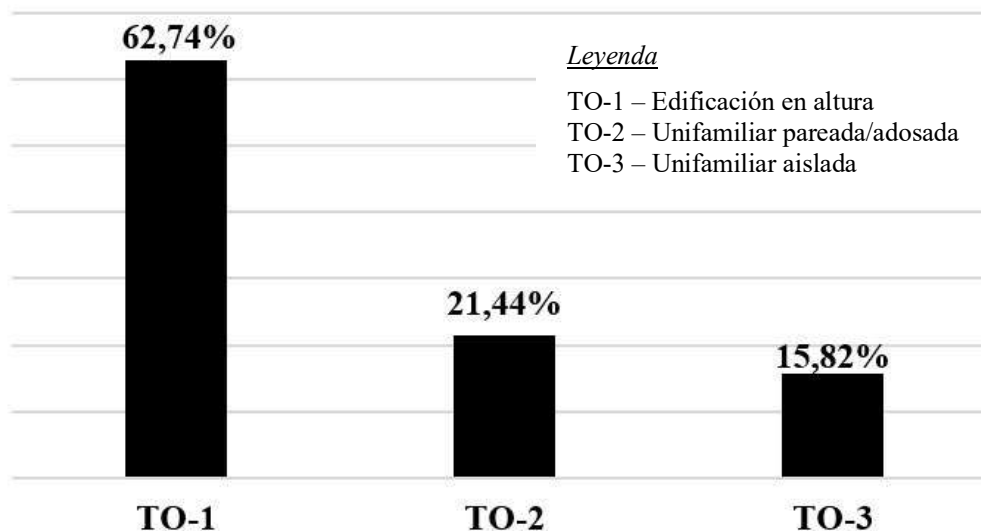
Figura 2. Distribución de casos según la tipología constructiva.

Cuantificados los casos de anomalías por cada una de las tipologías constructivas donde se producían (Figura 2), se constató que la mayor repetición existía en las ‘edificaciones en altura’ (TO-1=62,74%), seguido de las viviendas ‘unifamiliares pareadas/adossadas’ (TO-2=21,44%).

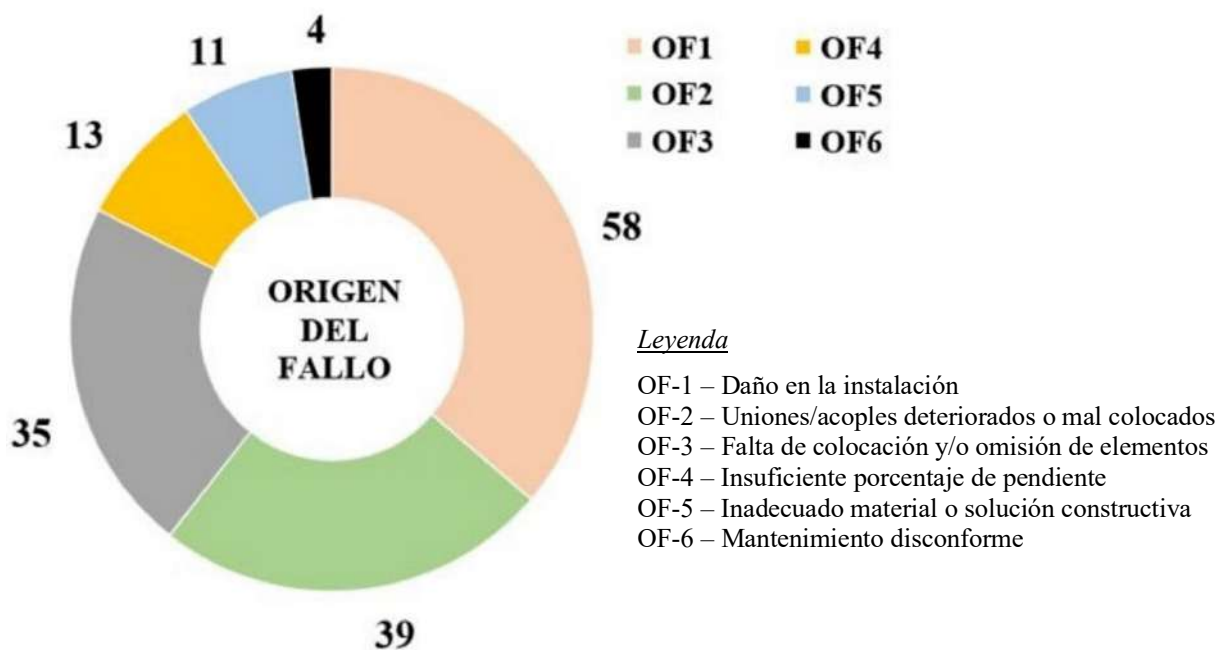
Figura 3. Distribución de los casos según el origen del fallo.

Según se indicó en el capítulo de metodología, se tipificaron seis diferentes orígenes del fallo que daban lugar a las anomalías. En base a los resultados expresados en la Figura 3, se aprecia que los mayores valores se obtienen en ‘daño en la instalación’ (OF1=58 casos), ‘uniones/acoples deteriorados o mal colocados’ (OF2=39 casos) y ‘falta de colocación y/o omisión de elementos’ (OF3= 35 casos).

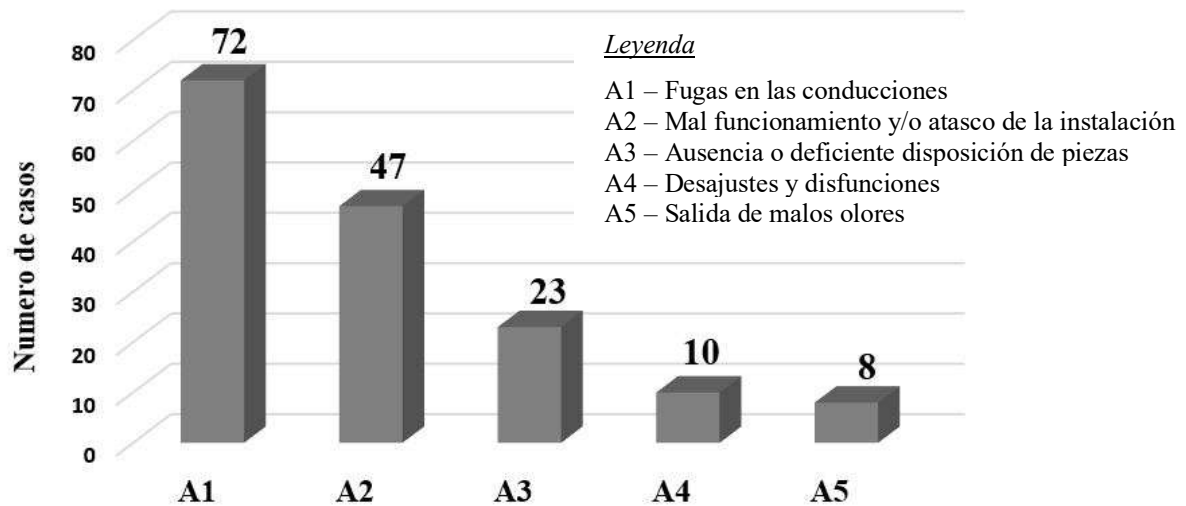
Figura 4. Distribución de casos existentes según el tipo de anomalía.

Los cinco tipos de anomalías determinadas tienen una presencia desigual (ver Figura 4). De ellas, la que está presente en un mayor número de veces es ‘fugas en las conducciones’ (A1=72 casos), seguida de ‘mal funcionamiento y/o atasco de la instalación’ (A2=47 casos).

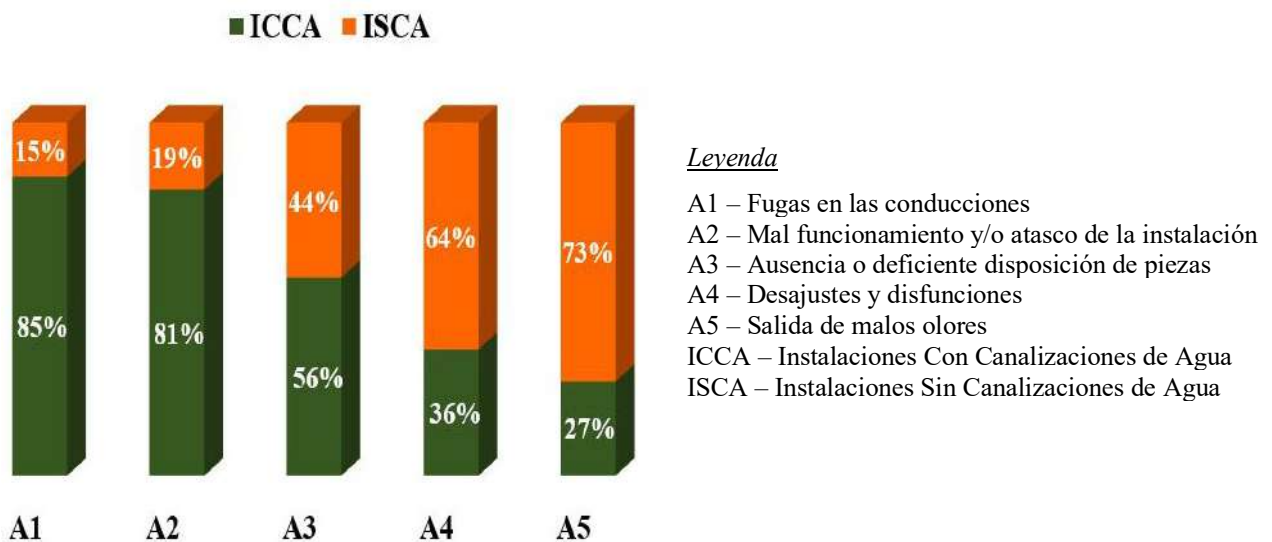
Figura 5. Distribución de casos según el tipo de anomalía y los conjuntos ICCA e ISCA.

Haciendo un análisis detallado y descompuesto por cada uno de los tipos de anomalías, en base a los conjuntos de instalaciones ICCA e ISCA, se obtienen los valores de la Figura 5. Las anomalías en las que el peso de ICCA es totalmente dominante son A1 y A2.

Esto es, como se aprecia de la visión comparada de la Figura 4 y de la Figura 5, la distribución porcentual en el conjunto de las instalaciones (ICCA+ISCA) viene determinada por la preponderancia de anomalías existentes en ICCA por cada una de ellas. Es decir, cuanto mayor porcentaje de ICCA existe dentro de un tipo de anomalía dado, mayor preponderancia total tiene esa anomalía en el global estudiado.

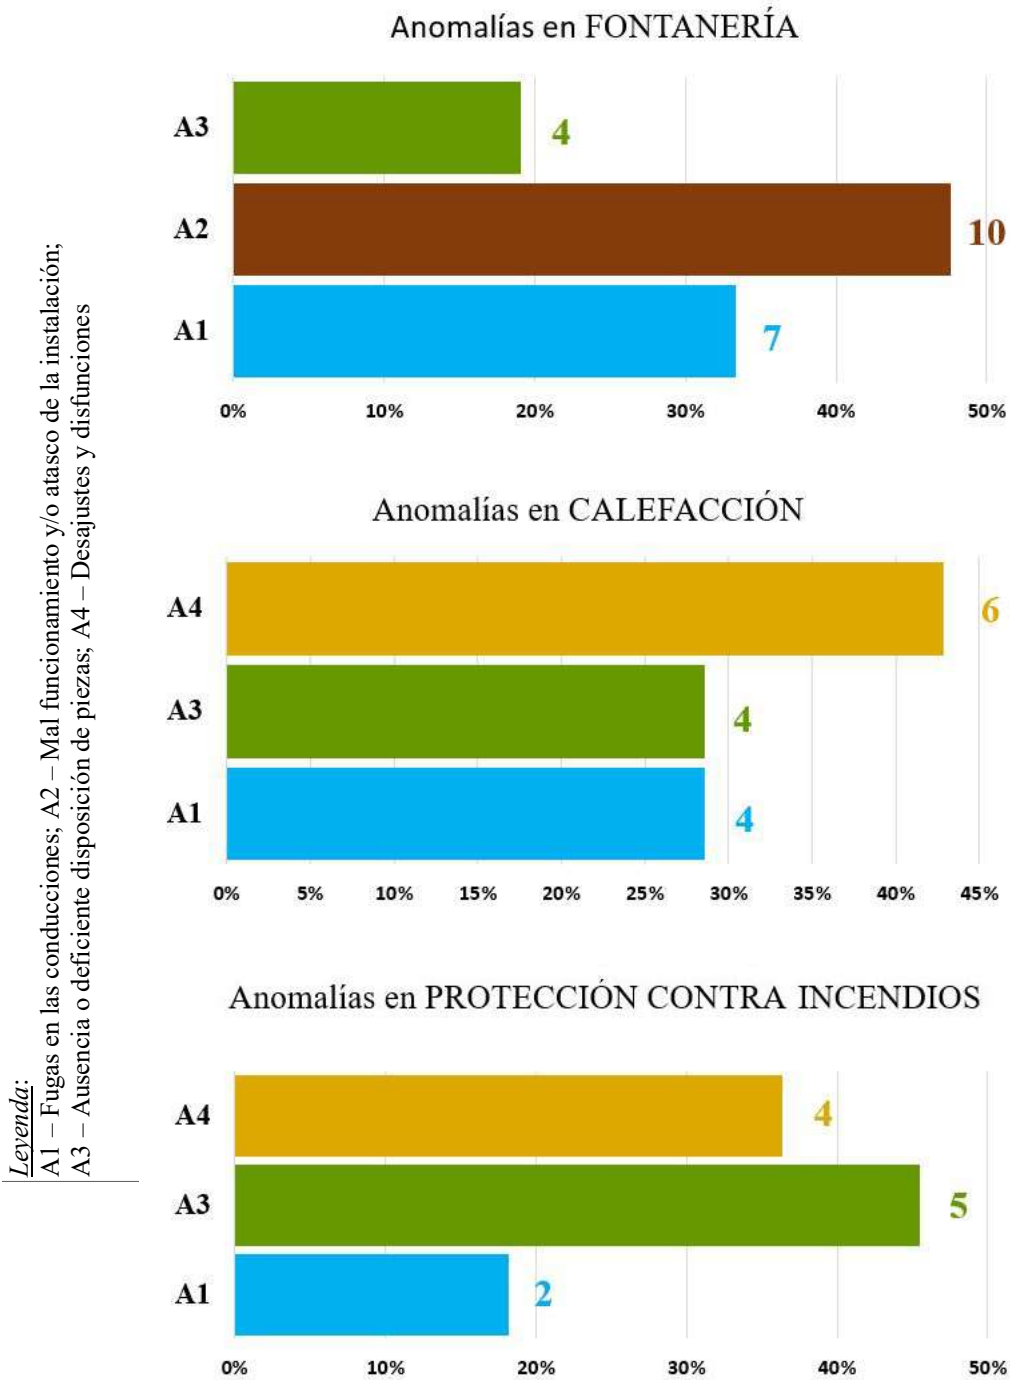
Figura 6. Número de casos por tipo de anomalía en fontanería, calefacción y protección contra incendios.

Como se aprecia, A4 no está presente en la fontanería, mientras que A2 no está presente en la calefacción y en protección contra incendios. En ninguna de estas tres instalaciones se encuentra tampoco A5, la cual solo existe en el saneamiento.

Se ha realizado un gráfico compuesto, desglosando el tipo y número de casos por tipo de anomalía y por tipo de instalación (Figura 6). En la parte superior de la Figura 6 se muestran los valores en fontanería, en la parte central de la Figura 6 están presentes los valores de la calefacción y en la parte inferior de dicha figura los valores de protección contra incendios.

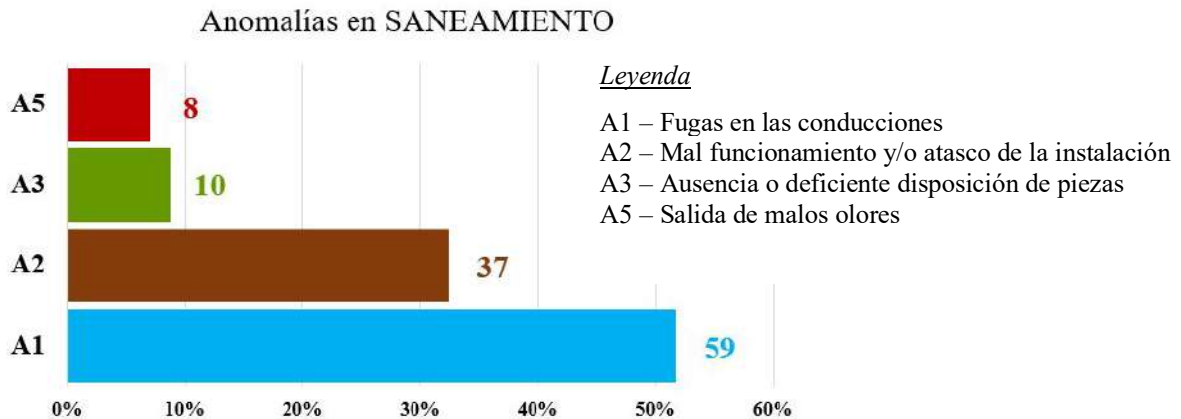
Figura 7. Número de casos por tipo de anomalía en la instalación de saneamiento.

En concordancia con lo expresado en el apartado anterior, en la Figura 7 se recogen los datos para la instalación de saneamiento, en la cual la anomalía A1 es la más recurrente (59 casos), y en donde no existe A4 ('desajustes y disfunciones').

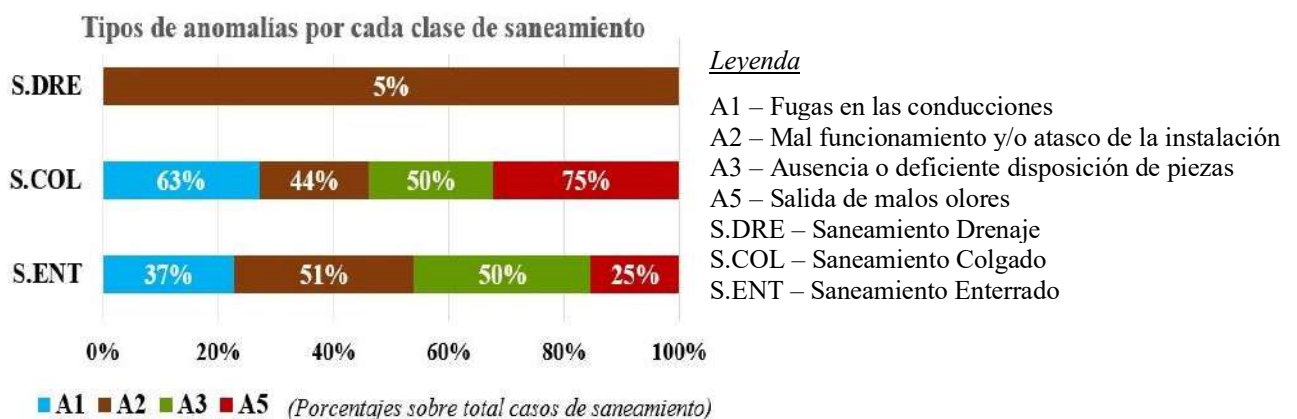
Figura 8. Distribución de casos por subtipo de la instalación de saneamiento y por tipo de anomalía.

En la Figura 8 se incluyen los valores, tomando de base los subtipos de saneamiento y dentro de ellos los tipos de anomalías, mientras que en la Figura 9 se recogen estos mismos datos expresados a la inversa (por cada tipo de anomalía, su desglose por subtipo de instalación). Es significativo comprobar que el 'saneamiento drenaje' solo está presente en el tipo de anomalía A2 (mal funcionamiento y/o atasco de la instalación). Por su parte, se aprecia que A5 (salida de malos olores) ocurre 3 de cada 4 veces en el 'saneamiento colgado', que A1 (fugas en las conducciones) tiene una presencia de 2/3 del total en este mismo subtipo de instalación, y finalmente, que el tipo de anomalía A3 (ausencia o deficiente disposición de piezas) se distribuye a partes iguales entre el 'saneamiento colgado' y el 'saneamiento enterrado'.

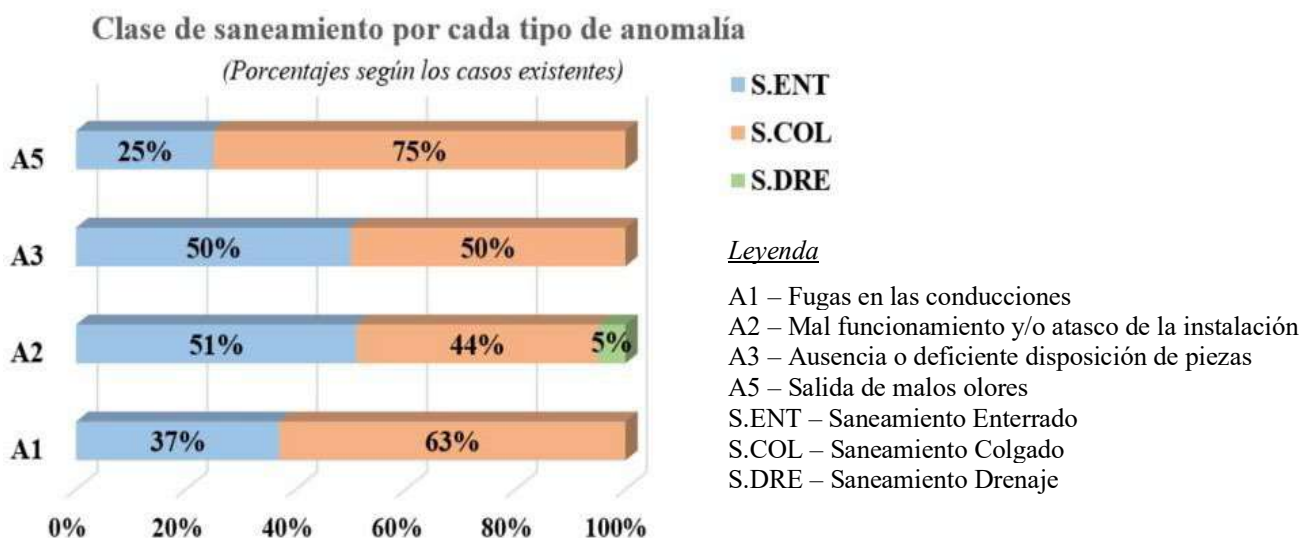
Figura 9. Distribución de casos por tipo de anomalía y por subtipo de la instalación de saneamiento.

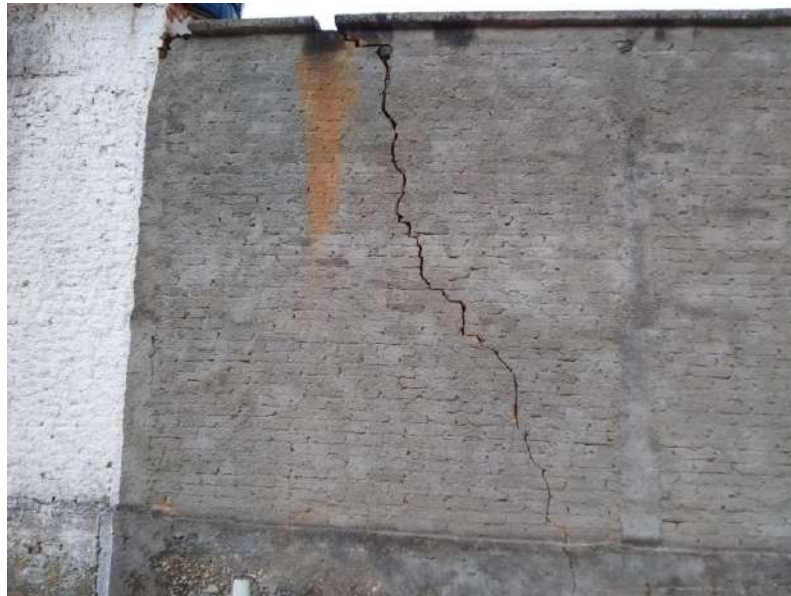
Figure 1. Crack in wall caused by settlement.

According to Militisky et. al. (2015), the pathologies called settlements or densification have a duration time measured in years, being a process in which occurs the reduction of the soil volume due to compression in the clay, generating excess pore pressures, which leads to settlements that affect the superstructure, as can be seen in Figure 1 and Figure 2.

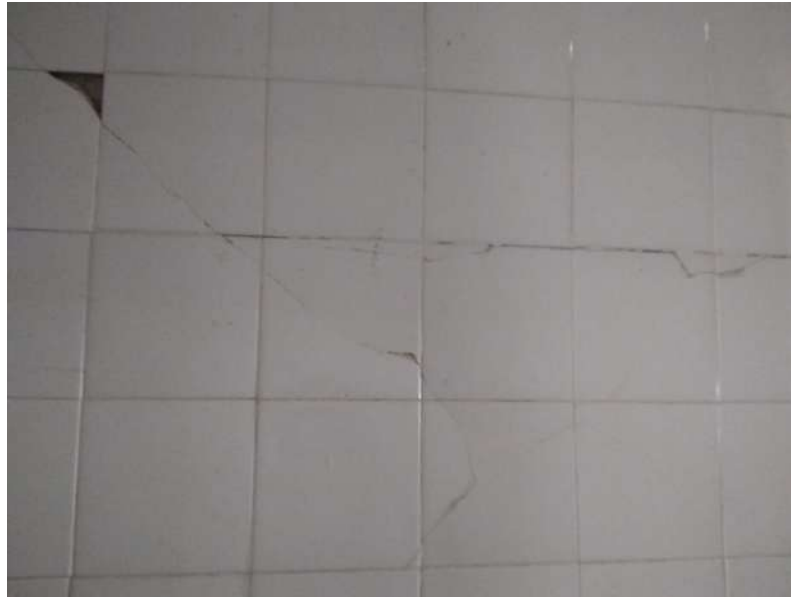
Figure 2. Cracks in ceramic tiles caused by settlement.

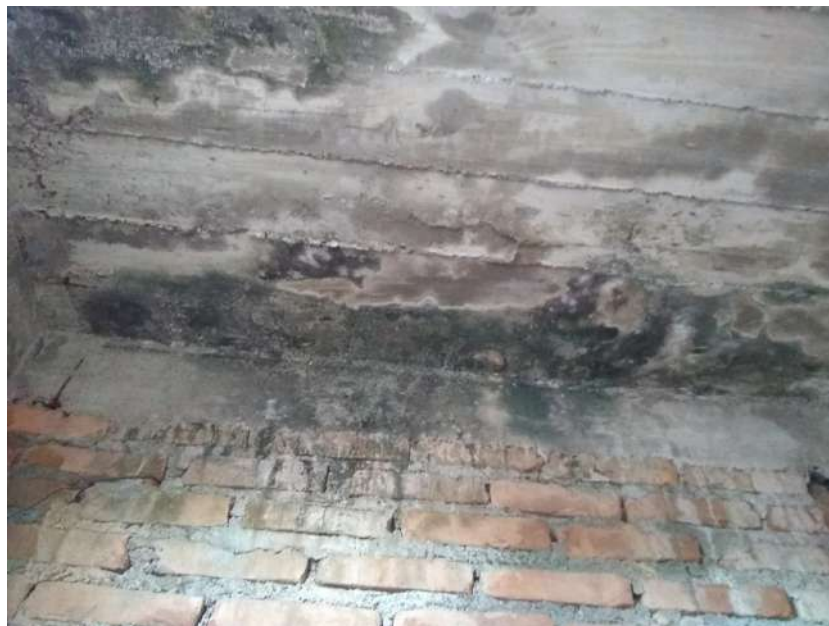
Figure 3. Reinforced concrete slab with mold and stains.

According to Sena et al. (2020), the presence of mold indicates a high degree of humidity, which can bring degradation to the structure as a result of vegetation that grows through small cracks and expansion joints, causing a mechanical type interaction. Figure 3 exemplifies this type of pathology.

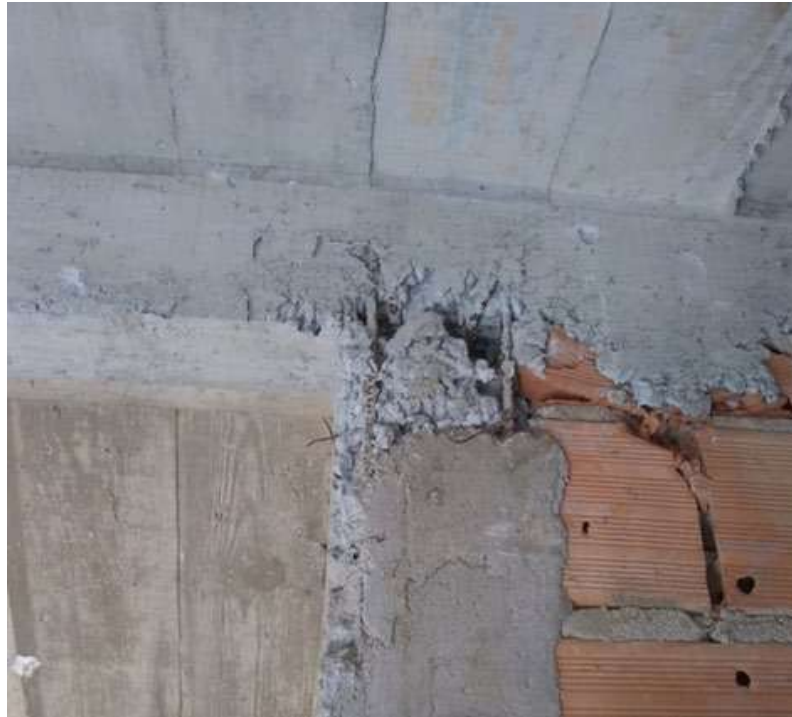
Figure 4. Drill in the beam-column connection that favors the corrosion of the reinforcement.

Figure 4 and Figure 5 exemplify the corrosion process in the reinforcement of reinforced concrete structural elements.

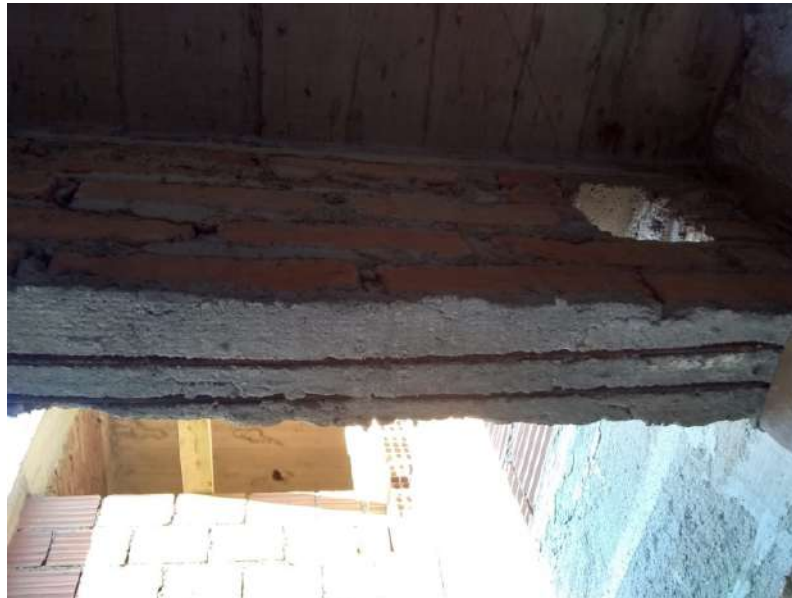
Figure 5. Exposed reinforcement in the frame support beam.

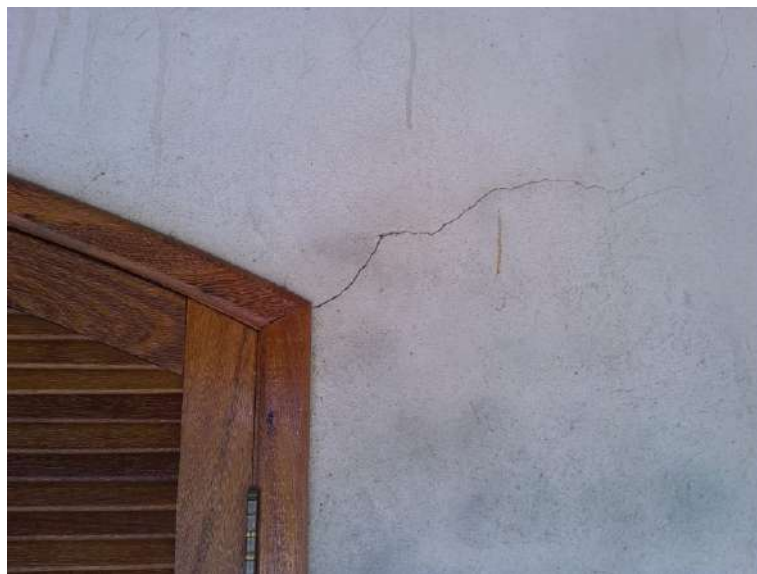
Figure 6. Crack in lintels.

- Cracks due to thermal movement - occur in the structural elements, especially in upper floors, and induce tensile and shear stresses in the seals;
- Cracks due to the absence or inefficiency of lintels and counter-verges - the lintels and counter-verges are regulated by the Brazilian standard NBR 8545 (ABNT, 1984). They can be executed by means of blocks, channels, pre-molded, and even executed directly on-site by means of formwork, recommending that they have at least two bars along their length. When these elements are not executed correctly, cracks may occur. Figure 6 shows a crack due to the lack of lintels and Figure 7 due to the lack of counter lintels.

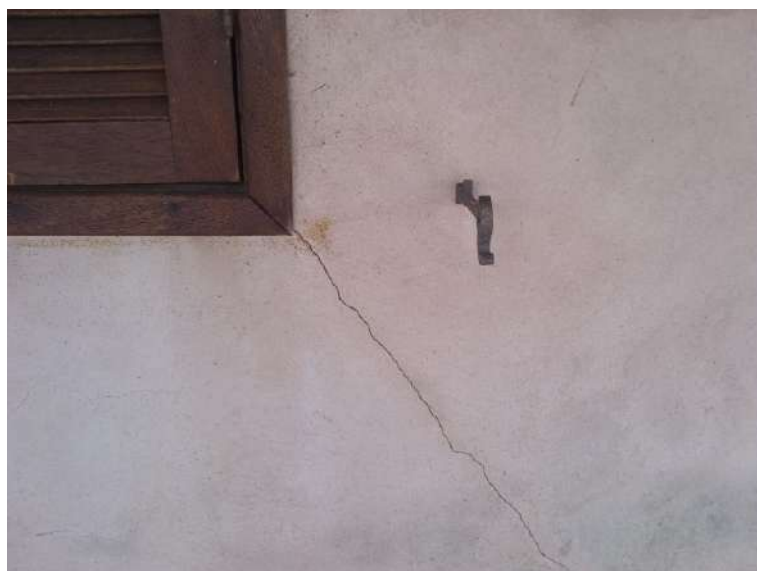
Figure 7. Crack in counter lintels.

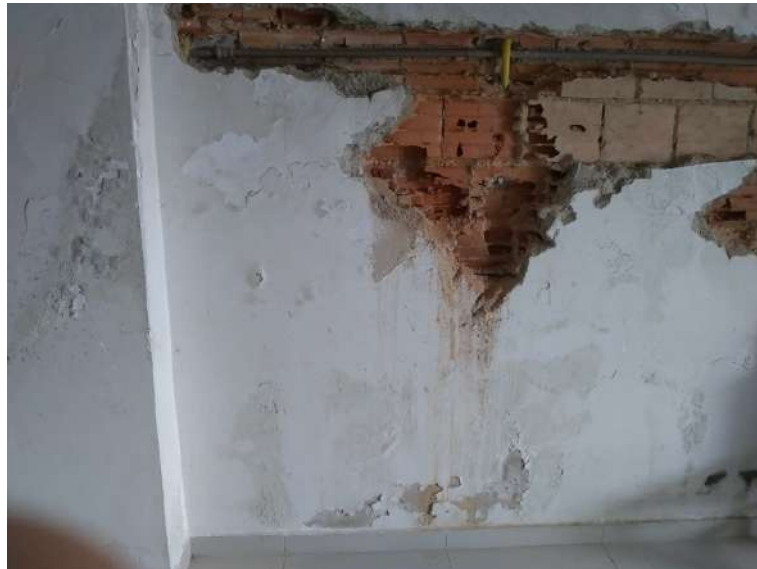
Figure 8. Moisture due to leakage in a water tank.

- Pathological manifestations from humidity - humidity is linked to the amount of water absorbed by a material, depending on its porosity and capillarity. Most construction materials are hygroscopic, absorbing or losing moisture according to the increase or decrease in relative humidity. This moisture may act as a degradation material or components through expansion or shrinkage. Figure 8 shows moisture occurring in a wall as a result of a leak in the hydraulic installations, while Figure 9 shows moisture due to capillary rise from the ground.

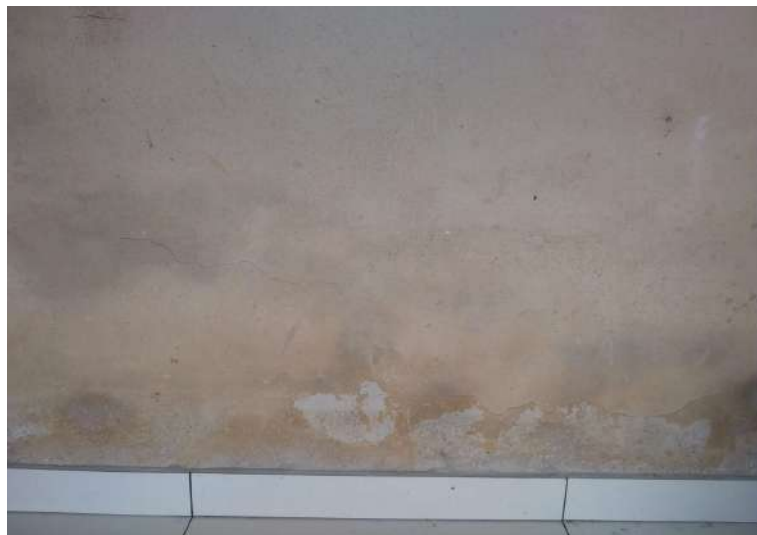
Figure 9. Moisture due to rising dampness from the ground.

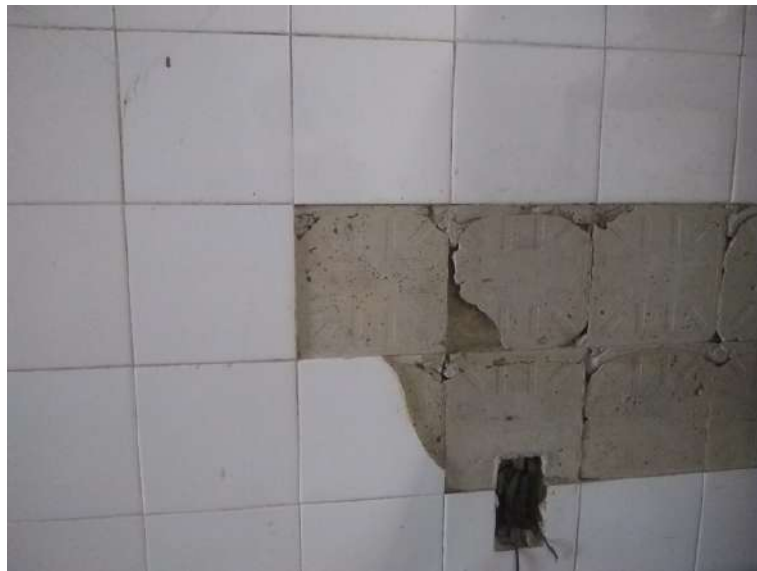
Figure 10. Ceramic detachment.

Among the main problems found in both ceramic and grout coverings are efflorescence and cracks. Ceramic detachment, exemplified in Figure 10, is among the anomalies that most occur in ceramic tiles.

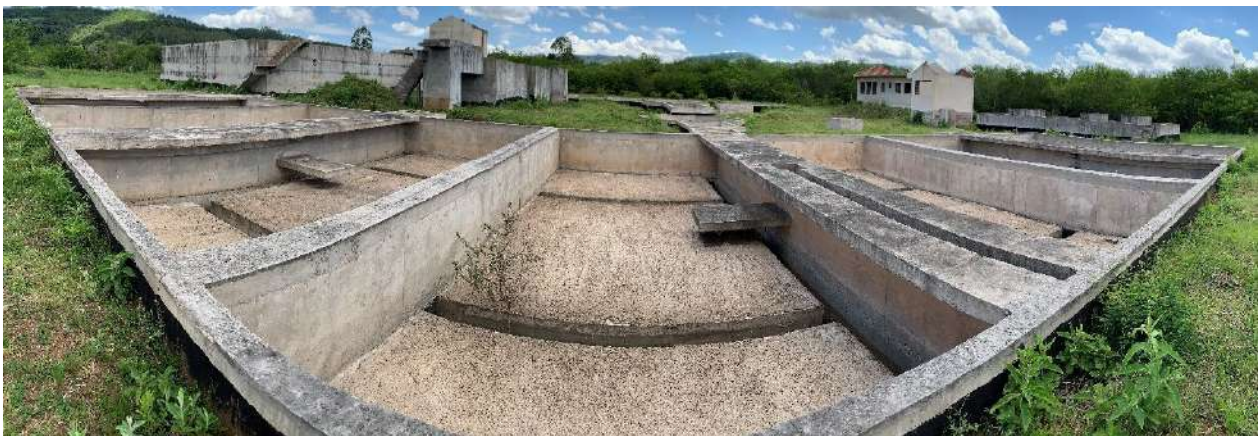
Figura 1. Visão geral da estação de tratamento de esgoto (ETE)

O objeto de estudo é um reservatório em concreto armado semienterrado utilizado para o tratamento de esgoto, componente que integra o complexo da estação de tratamento de esgoto (ETE), localizada em região rural, com afastamento aproximado de 475m da Rua Santos Dumont, na cidade de Rolante/RS, Brasil, a Figura 1 demonstra a visão geral da situação do empreendimento durante o estudo.

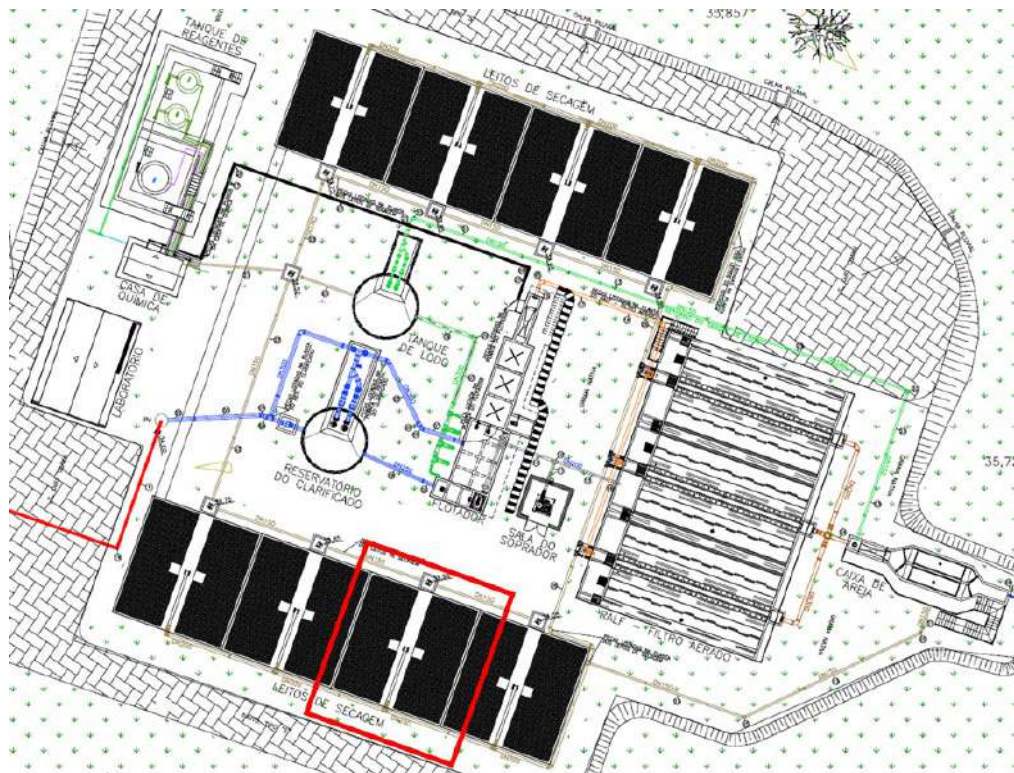
Figura 2. Leito de secagem objeto de estudo

O complexo da estação de tratamento de esgoto é composto por diferentes etapas de tratamento, em uma destas etapas, o efluente é destinado a secagem em leitos de secagem dispostos em duas áreas na estação de tratamento. O estudo foi desenvolvido em um dos leitos de secagem (03), o qual está demarcado na Figura 2. O leito de secagem possui largura de 10,60m, comprimento de 11,40m e profundidade de 1,30m, sendo composto por duas células com volume de 71,50m³.

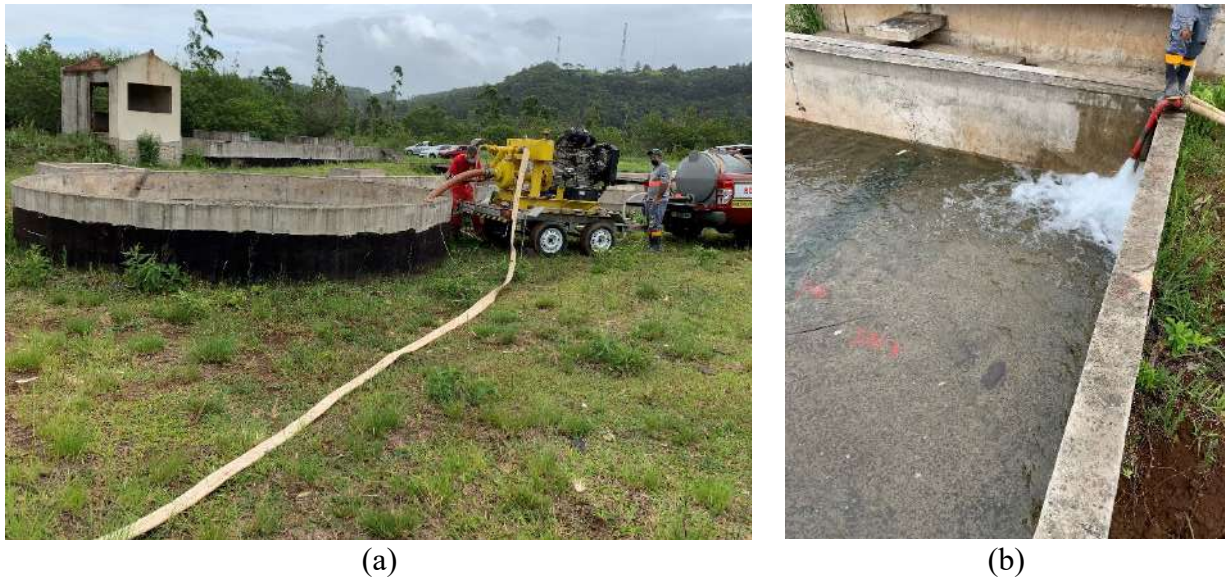
Figura 3. (a) bomba de recalque de água, (b) ponto de enchimento do leito

O enchimento do leito foi realizado com bomba de recalque a diesel com potência de 64cv, o enchimento foi realizado apenas por um ponto, como demonstrado na Figura 3.

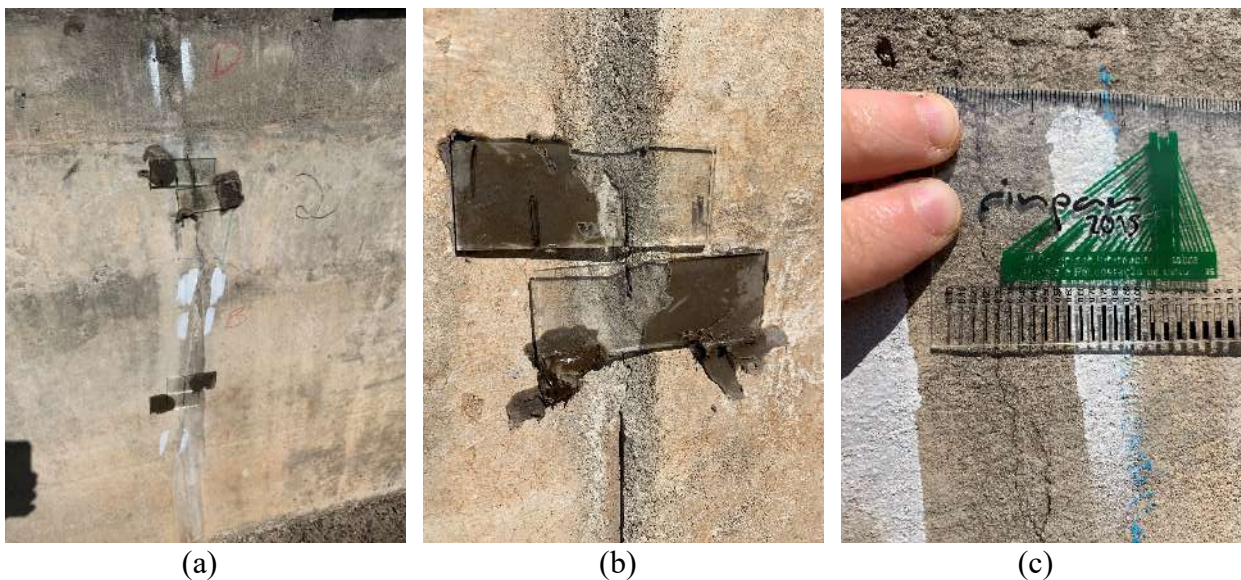
Figura 4. Verificação da movimentação de abertura das fissuras, a) visão geral dos locais analisados, b) placas de vidro, c) fissurômetro.

O nível máximo de água foi mantido para que os pontos com vazamentos fossem demarcados. O órgão regulador recomenda a manutenção do nível de água por 10 dias, no entanto, este período não foi mantido em decorrência da elevada velocidade da perda de estanqueidade do tanque. O comportamento mecânico foi verificado pela variação de deslocamento com auxílio da medição da abertura das fissuras (Figura 4) e eventuais recalques foram acompanhados com medições por equipamento topográfico do tipo estação total.
