CONPAT2021 BRASIL

XVI CONGRESO LATINOAMERICANO DE PATOLOGÍA DE LA CONSTRUCCIÓN y
XVIII DE CONTROL DE CALIDAD EN LA CONSTRUCCIÓN

19, 20 Y 21 DE OCTUBRE DEL 2021

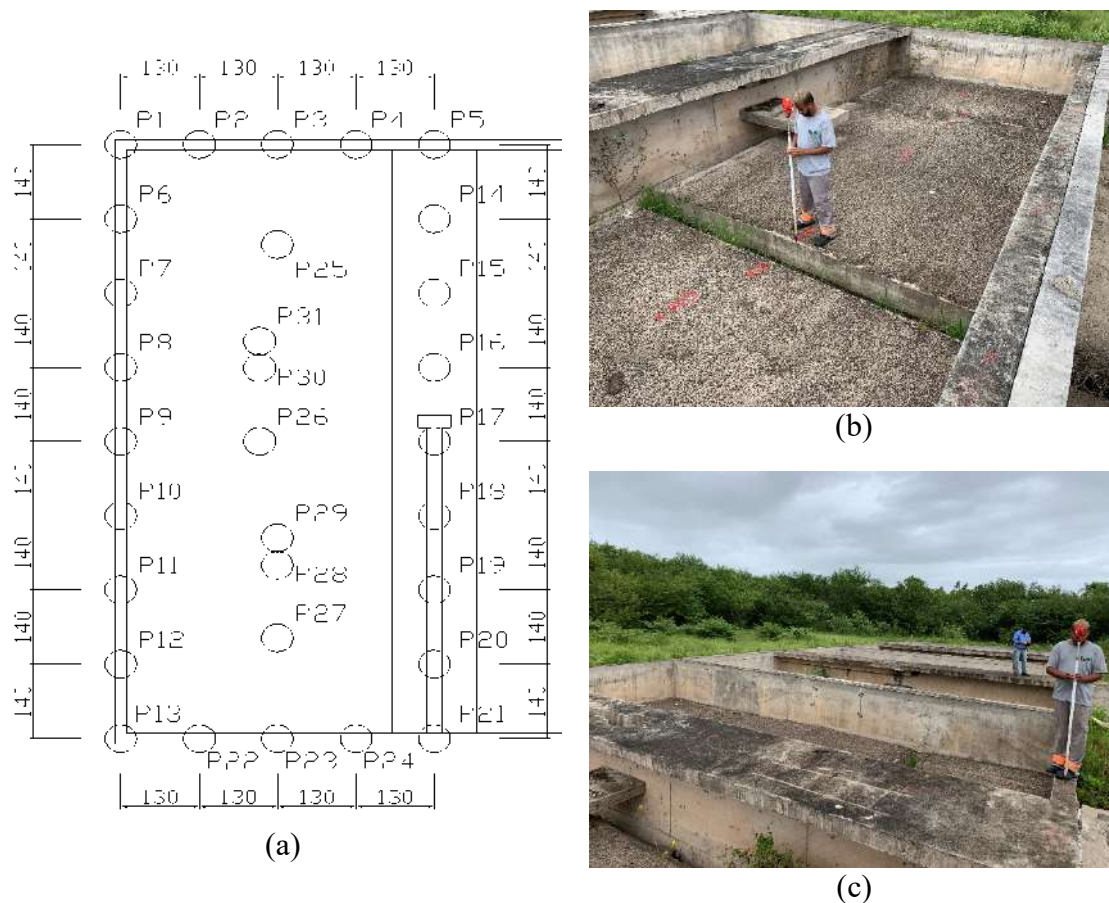
Figura 5. a) locais de medição das deformações do leito, b) e c) baliza de medição do equipamento topográfico

O leito em estudo foi demarcado com pontos estratégicos, com o intuito de apurar os deslocamentos durante o procedimento de ensaio, a Figura 5a apresenta croqui com os pontos de registro das movimentações da estrutura, enquanto que a Figura 5b e Figura 5c demonstram a baliza de medição do equipamento topográfico.

Foram registrados 31 pontos de medição sendo os pontos 1 a 24 nas paredes superiores e os pontos 25 a 31 o fundo do leito de secagem. As medições ocorrem antes do enchimento, sendo o tempo zero (t_0), após o período de enchimento (t_1) e última medição, 5 dias do término do enchimento (t_f) do leito de secagem com água.

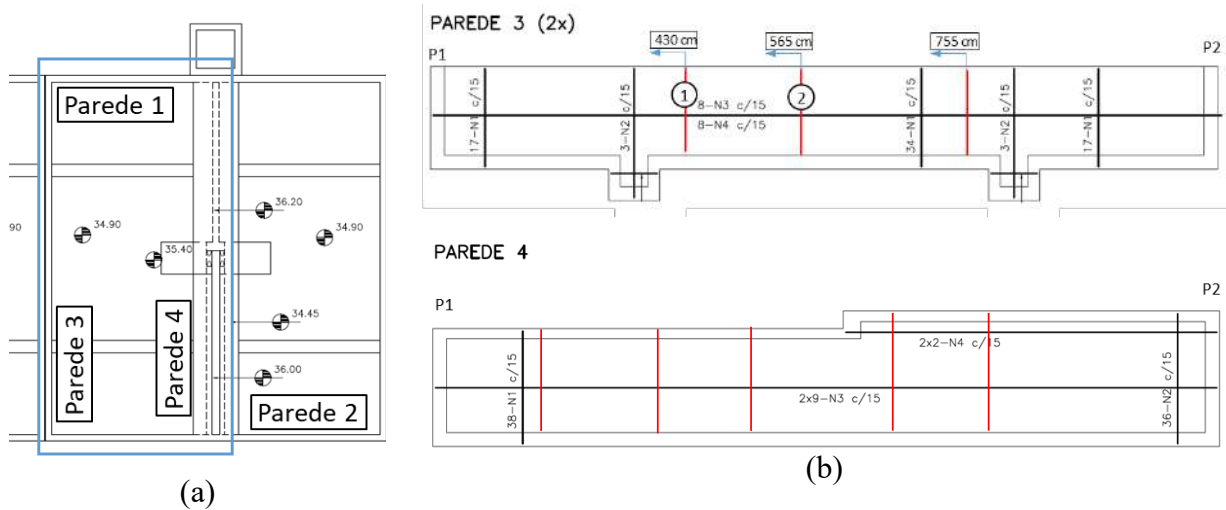
Figura 6. a) Representação dos locais analisados no leito de secagem, b) locais nas paredes com fissuras

Foram observadas manifestações patológicas de fissuras nas paredes de maior lado, parede 3 e 4, conforme representadas na Figura 6b. Nas paredes de menor lado não foram observadas fissuras. As formações das fissuras visualizadas são verticais e compreendem toda a espessura e altura da parede, estão regularmente espaçadas entre si, como demonstrado na Figura 6b.

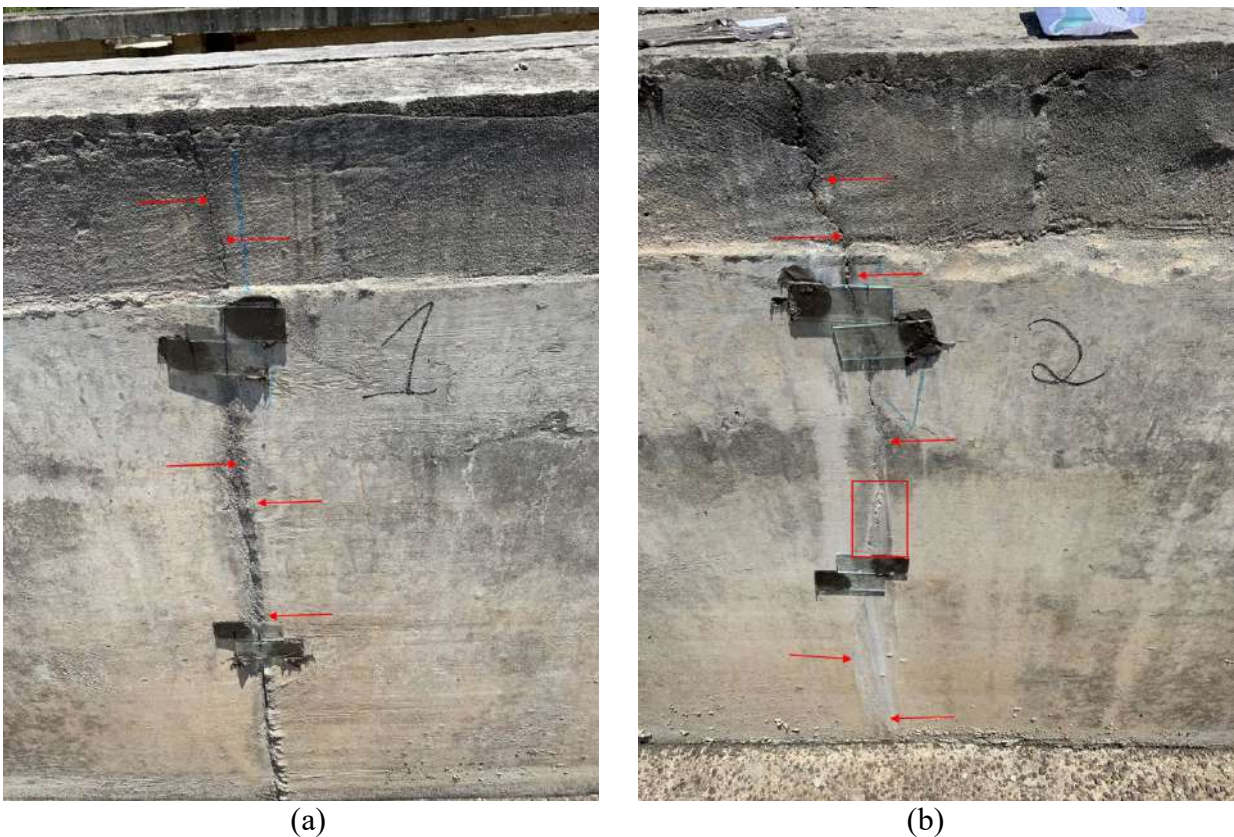
Figura 7. (a) Fissuras 1 e (b) 2 verticais na parede 3

As fissuras 1 e 2 manifestadas na parede 3 são demonstradas na Figura 7, respectivamente, sendo possível observar que as mesmas percorrem toda a altura da parede.

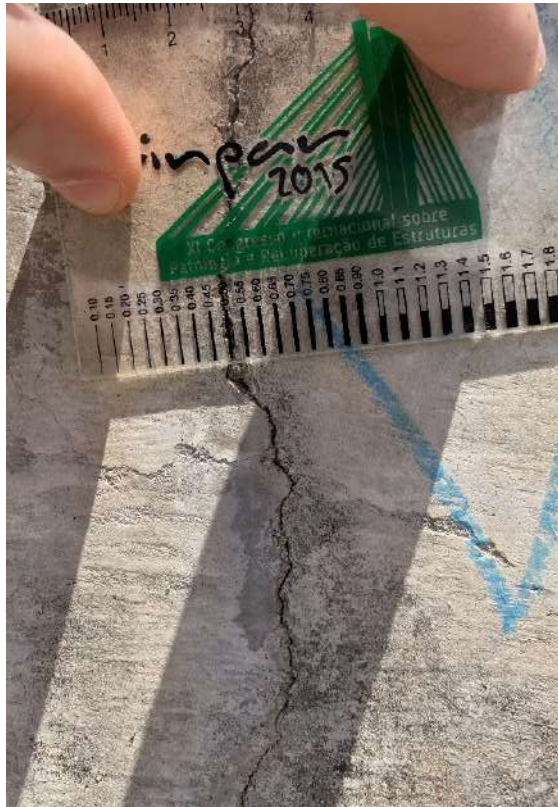
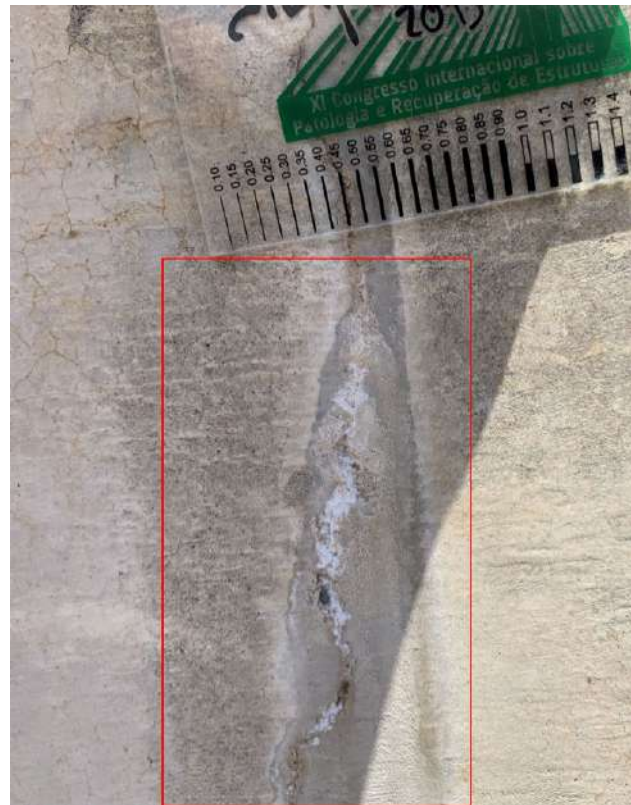
Figura 8. Determinação da abertura da fissura

A abertura das fissuras foram registradas ao longo de todo o comprimento e os resultados das aberturas das fissuras 1 e 2, são organizados na Tabela 1. A Figura 8 demonstra a medição da abertura da fissura na borda superior e na região central com régua graduada do tipo fissurômetro.

Borda superior

Região central

Na Figura 8, como destacado pelo retângulo vermelho, em um determinado ponto da fissura, foi observado deposição de cristais na cor branca na borda da fissura próxima a região central da parede, a manifestação patológica foi caracterizada como lixiviação, pelo acúmulo de sais solúveis formados pelo transporte do carbonato de cálcio pela infiltração de água pela fissura.

Ao observar os resultados da medição da abertura das fissuras, foi possível destacar que, de modo geral, as fissuras apresentaram maior abertura nas regiões próximas a borda superior e à medida que a fissura percorre a parede no sentido do piso, a abertura da fissura diminui.

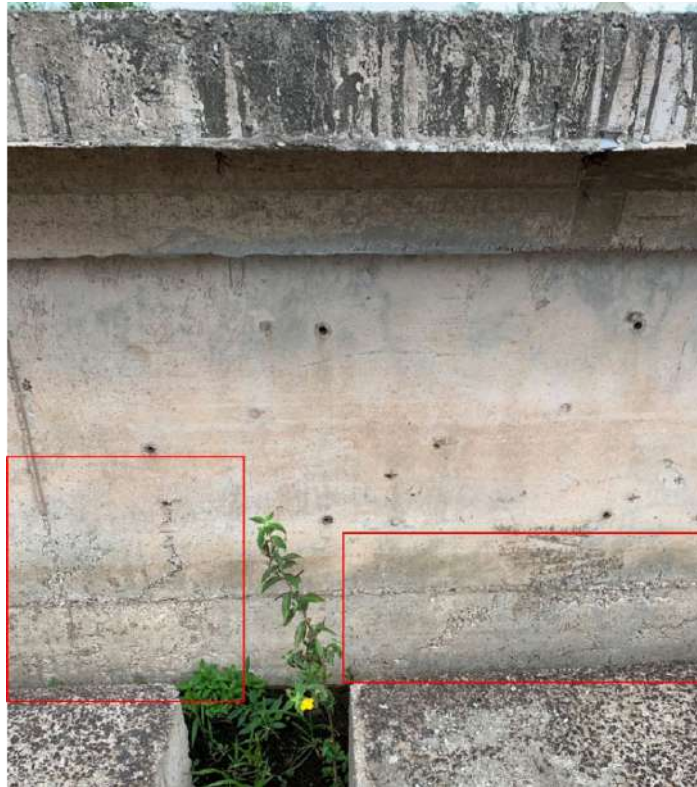
Figura 9. Segregação das partes constituintes do concreto

Além das fissuras, foram observadas na parede 4, em regiões próximas a base da parede, segregação das partes constituintes do concreto, como demonstra a Figura 9.

Nos locais destacadas pelos retângulos vermelhos, são indicadas as regiões da parede com segregação do concreto. Esta manifestação patológica foi originada pelo processo deficiente de adensamento do concreto no instante da concretagem da parede, gerando ninhos de concretagem. Após levantamento das manifestações patológicas no leito de secagem em estudo, o teste de estanqueidade foi realizado.

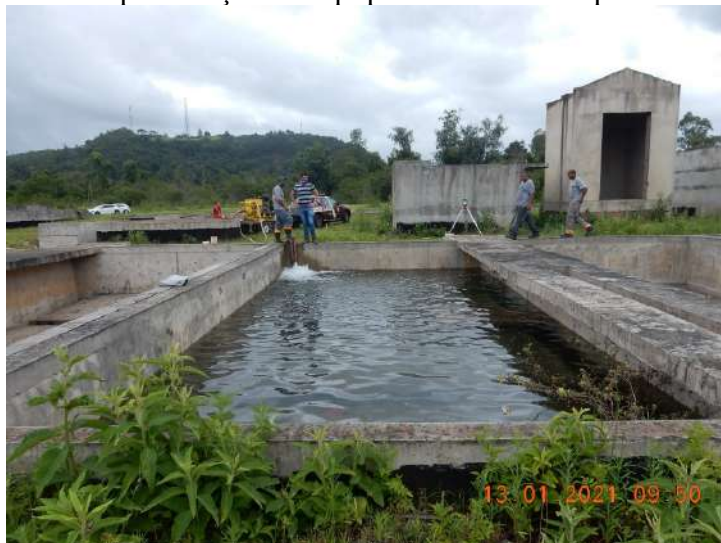
Figura 10. Nível máximo do enchimento do tanque

O teste de estanqueidade foi finalizado com nível máximo de água em 60 cm, como demonstrado na Figura 10, por motivos de paralisação do equipamento de recalque.

O nível de 60 cm foi adotado como nível máximo de ensaio, este nível foi mantido até o esvaziamento, por completo, do tanque. Importante destacar que em decorrência do acesso limitado à equipamentos de recalque, que a manutenção do nível de água não foi mantida, tampouco o procedimento de esvaziamento, que não pode ser desenvolvido.

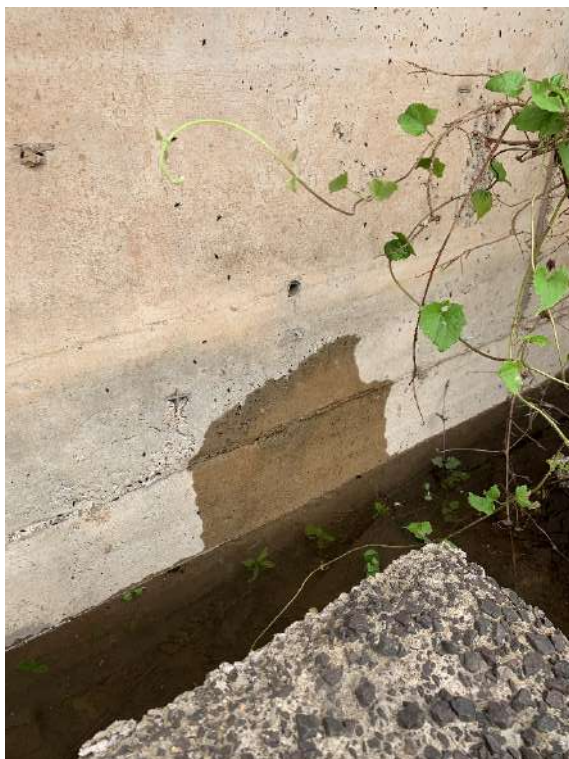
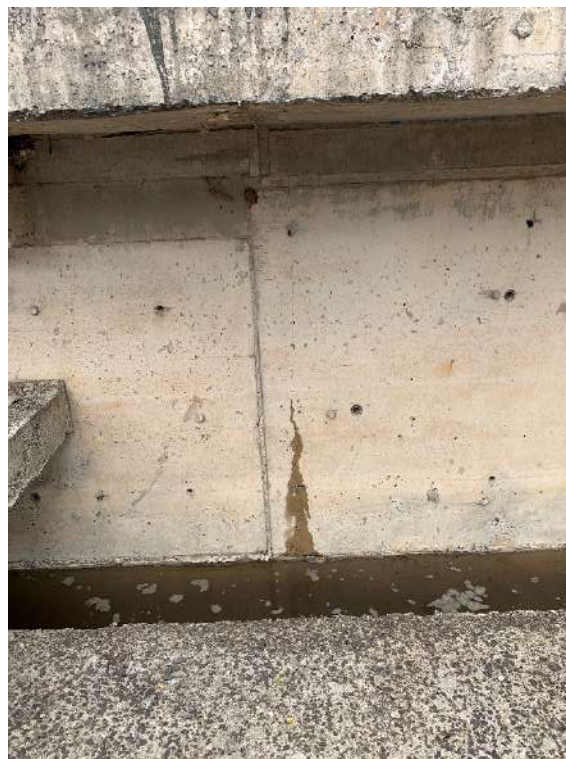
Figura 11. Locais com vazamento na parede 4 durante o teste de estanqueidade

Junto a parede 4, foram observados pontos de vazamentos, alguns destes são demonstrados na Figura 11.

Vazamento na segregação do concreto

Vazamento de água pela fissura

Os pontos de vazamentos ocorreram pelas fissuras e nos locais com ocorrência de segregação do concreto.

Importante destacar que, como o nível de água não superou a altura de 60cm e como as fissuras possui formação em toda a altura da parede, o vazamento de água se manteve apenas na parte inferior da fissura, compreendida na região de pressão da água.

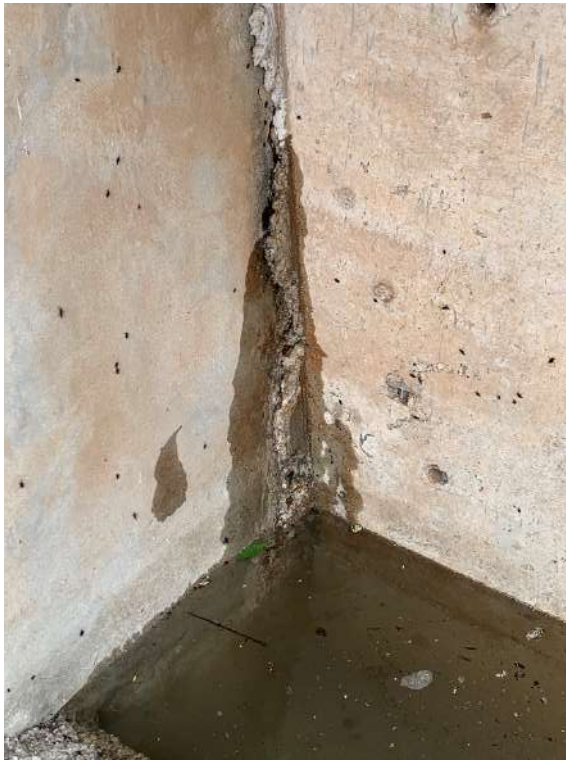
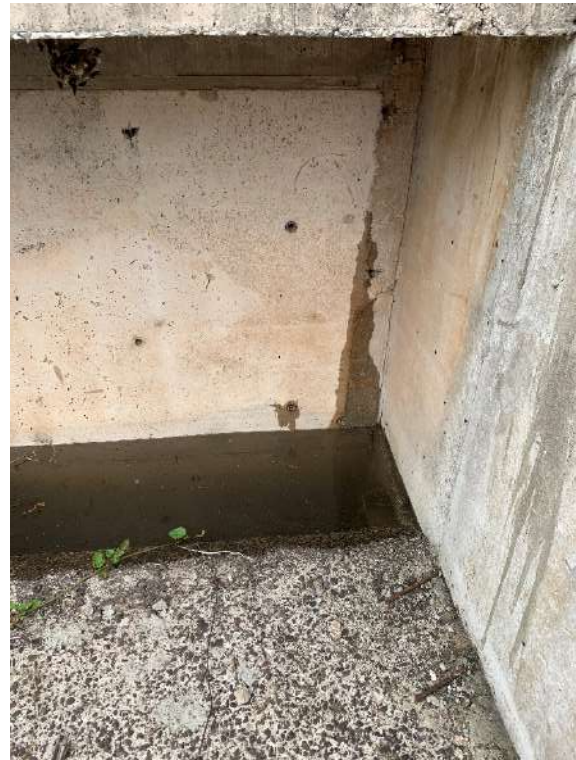
Figura 12. Locais com vazamento na parede 4 na junta de concretagem

Nas regiões de encontro da parede 4 com as paredes 1 e 2 também foram observados pontos de vazamento, os quais são apresentados na Figura 12.

Encontro da parede 4 com a parede 2

Encontro da parede 4 com a parede 1

Nos locais de encontro da parede 4 com as paredes 1 e 2, foram registrados vazamento de água, estas regiões são caracterizadas em projeto como junta de concretagem, conforme processo executivo, a parede 4 foi executada posterior às paredes 1 e 2.

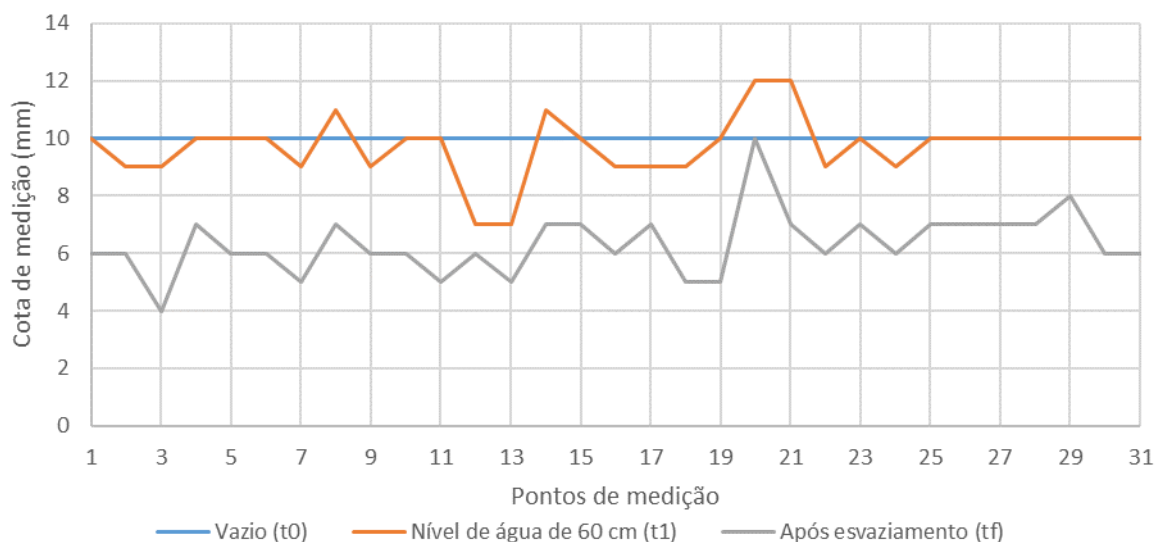
Figura 13. Resultados das medições do deslocamento

Os resultados dos deslocamentos, determinados pelo equipamento topográfico, durante o teste de estanqueidade são apresentados na Figura 13.

Os resultados das medições demonstram que o processo enchimento até o nível de 60cm de água não motivou deslocamento na estrutura. No entanto, após o total esvaziamento, os resultados das medições indicaram movimentação média de 4mm negativos, que satisfaz o movimento de recalque. Entretanto, por não terem sido observados alterações na abertura das fissuras, entende-se que as alterações nos resultados do deslocamento, tenham sido geradas pela dificuldade na precisão das medições.

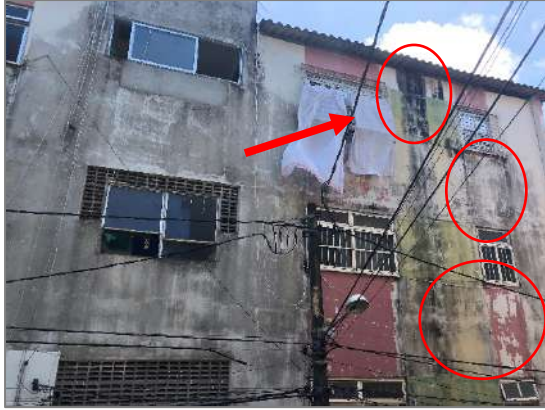
Como pode-se observar nas Figuras 6 a 9, as fachadas apresentam descoloração do revestimento, caracterizada pela perda parcial de cor de uma película da pintura. Essa patologia tem algumas causas como o processo natural de envelhecimento, ação contínua de agentes climáticos e o contato com agentes químicos.

Na Figura 6 pode-se observar ainda a presença de umidade na proximidade da cobertura, o que pode ser originado de uma falta de impermeabilização da laje, ou deslocamento de telhas.

Figura 6 - Descoloração na fachada frontal, Edifício A

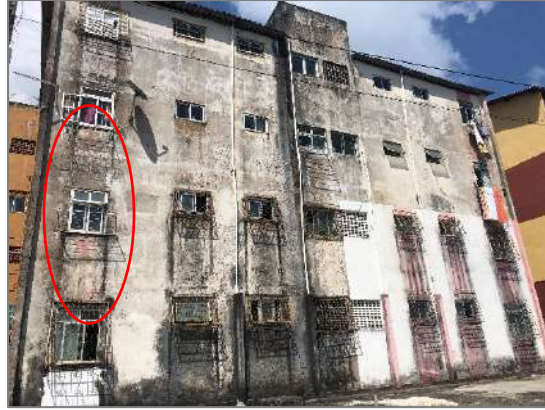
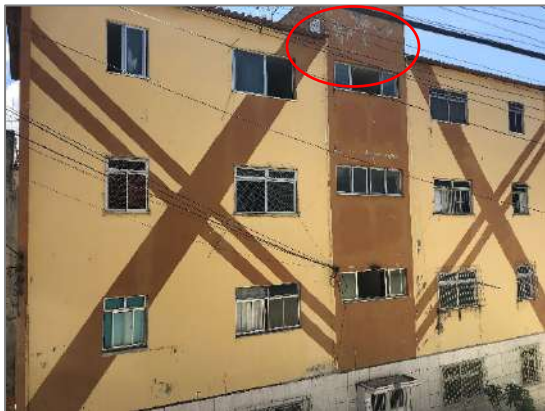
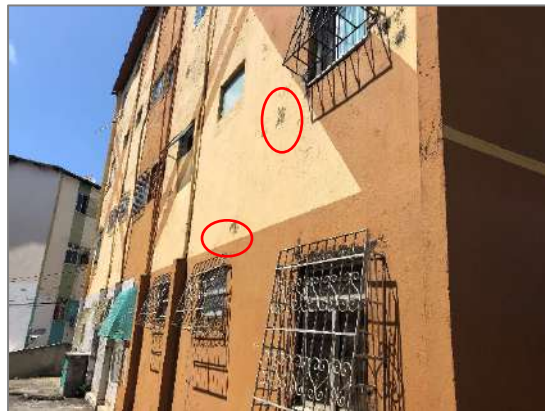
Figura 7 - Descoloração na fachada posterior, Edifício A

Figura 8 - Descoloração na fachada frontal, Edifício B

Figura 9 - Descoloração na fachada posterior, Edifício B

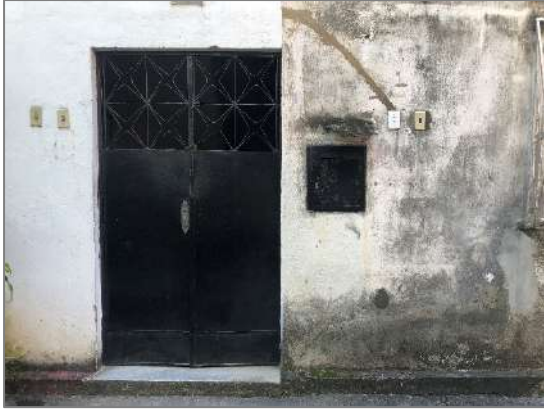
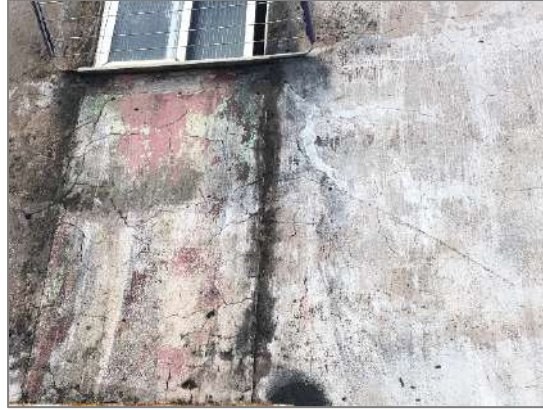
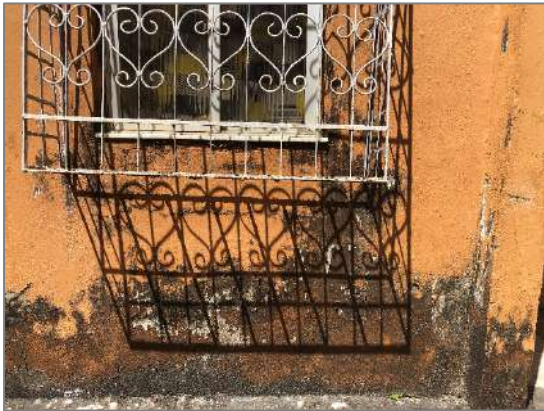
Em todas as fachadas analisadas, como apresentado nas Figuras 10 a 12, foram encontradas manchas escuras, o qual o principal responsável é a poluição atmosférica, através do recobrimento dos revestimentos por pó, fuligem e partículas contaminantes. Alguns fatores também contribuem para essa patologia que são o vento (dispersa as partículas podendo ocorrer acumular na fachada), a chuva (ao escorrer sobre a fachada pode acumular nos depósitos), a porosidade do material de revestimento (a água pode penetrar nos poros) e a forma das fachadas (nas superfícies horizontais a deposição de partículas é maior) (CHAVES, 2009).

Figura 10 - Manchas na fachada frontal,
Edifício A

Figura 11 - Manchas na fachada posterior,
Edifício A

Figura 12 - Manchas na fachada posterior,
Edifício B

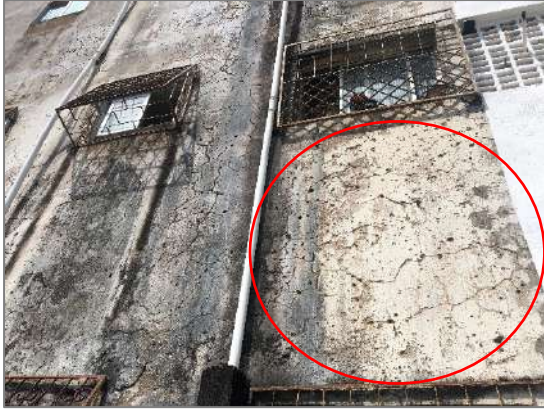
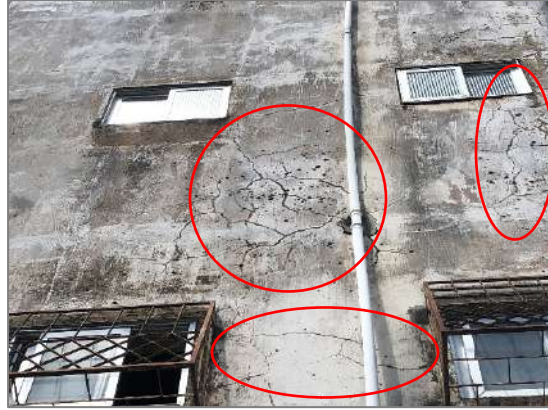
Durante a inspeção as edificações, constatou-se ainda a existência de fissuras generalizadas no revestimento da fachada posterior do Edifício A, como mostram as Figuras 13 e 14. No Edifício B não foram encontradas fissuras. O aparecimento de fissuras afeta a impermeabilização, que, ao permitir o acesso da água e de outros agentes agressivos, reduz a durabilidade do revestimento. Elas podem ser originadas devido à perda de água da argamassa após a aplicação, hidratação tardia de cal magnésiana e expansões de material gráudo, como torrões de argila na variação de umidade ou materiais com dilatação muito diferente, frente às mudanças de temperatura (TELES, 2010). O que também podemos observar nas edificações é a utilização de arenoso no revestimento e, segundo Chaves (2009), a fissuração está intimamente relacionada com excesso do teor de finos e com a espessura da camada argamassada.

Figura 13 - Fissuras na fachada frontal,
Edifício A

Figura 14 - Fissuras na fachada posterior,
Edifício A

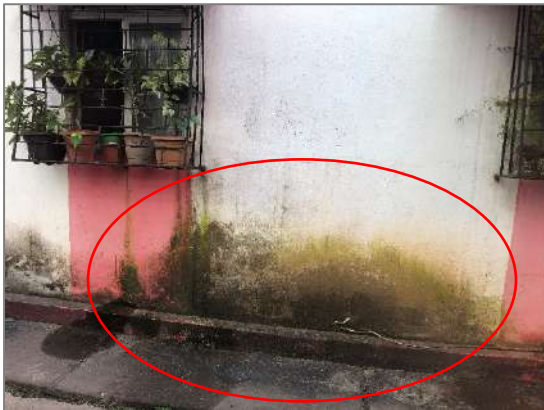
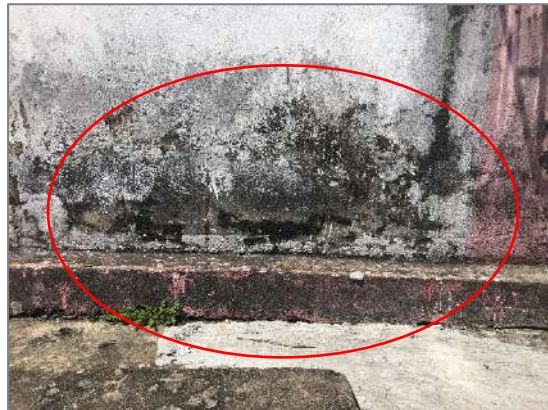
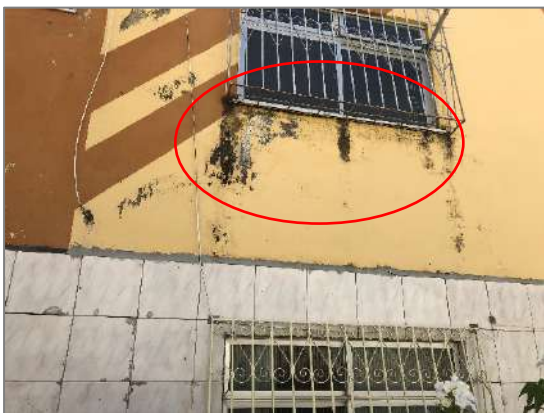
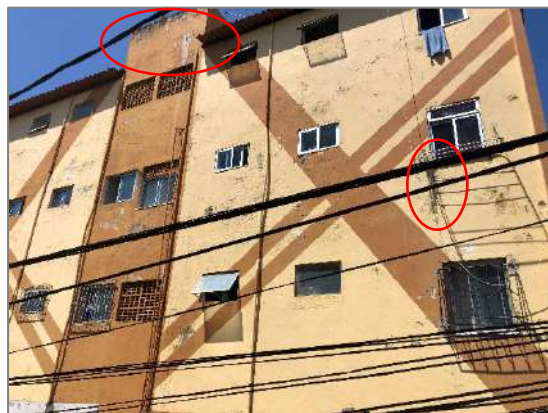
De modo geral, constatou-se desenvolvimento de fungos em ambas as edificações (Figuras 15 a 18). Para o aparecimento de fungos é necessário a exposição de condições favoráveis, como umidade e temperatura elevada, ausência de radiação solar e ventilação e o revestimento ser de cor clara, com baixo teor de fungicidas.

Figura 15 - Agentes biológicos, fachada
frontal Edifício A

Figura 16 - Agentes biológicos, fachada
posterior, Edifício A

Figura 17 - Agentes biológicos, fachada frontal Edifício B

Figura 18 - Agentes biológicos, fachada posterior, Edifício B

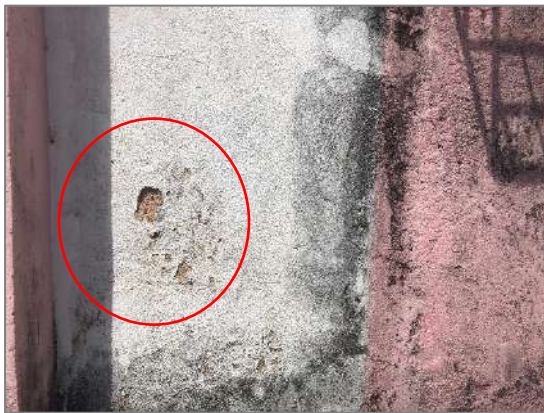
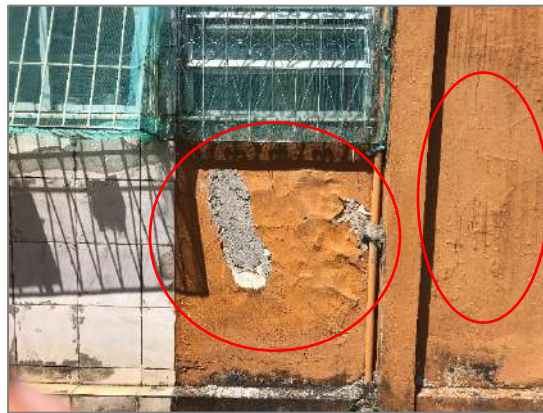
As Figuras 19 e 20 mostram o destacamento da pintura nas fachadas posterior das edificações, ou seja, as fachadas nascentes que estão expostas constantemente as intempéries. Os raios ultravioletas são prejudiciais aos pigmentos das tintas e, quando combinados com altas temperaturas causam a rápida degradação da película sintética pela perda de elasticidade e enfraquecimento do filme. Consequentemente acontece, também, dilatação diferencial entre as camadas sobrepostas, expostas ao calor. Com o passar do tempo formam-se fissuras capilares com a migração de agentes degradantes do meio para o interior do suporte (BEZERRA, 2010).

Figura 19 - Destacamento da pintura, Edifício A

Figura 20 - Destacamento da pintura, Edifício B

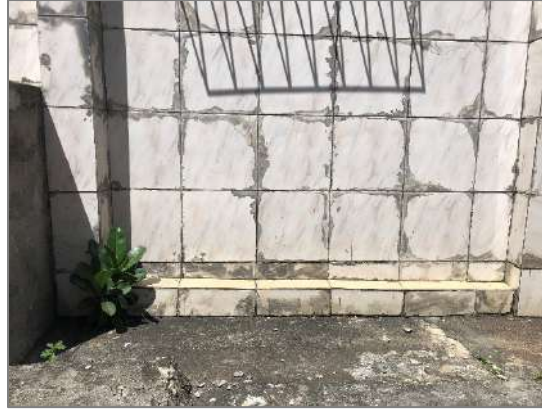
Figura 21 - Manchas na fachada posterior, Edifício B

As eflorescências são, portanto, cristalizações de sais solúveis que se dão à superfície de meios porosos e podemos observá-la na Figura 21 do estudo. Na mesma figura, percebe-se a presença de vegetação o que indica a presença de umidade, que é um dos principais fatores de degradação dos elementos construtivos.

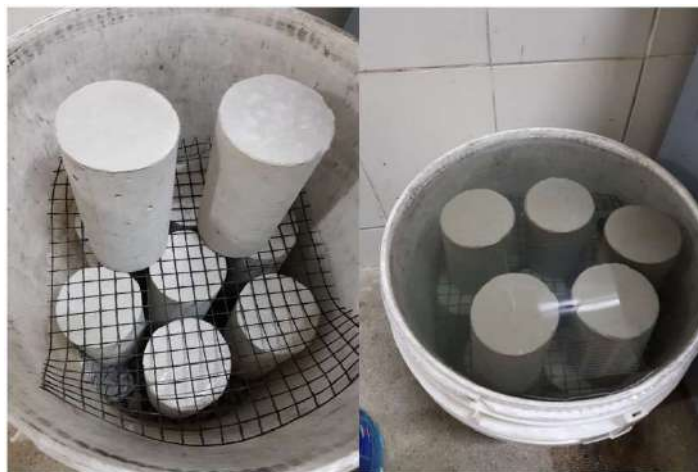
Figura 1. Imersão dos CP's em água do mar.

Na Figura 1 abaixo, tem-se o acondicionamento para a imersão dos CP's em água do mar. Devido a disponibilidade de espaço, os CP's foram empilhados para minimizar a variabilidade que isso poderia causar. Os CP's foram trocados de posição aos 30 dias, assim como a água.

O recipiente foi forrado com uma camada de britas e entre as pilhas de CP's foi usada uma tela plástica. O recipiente foi mantido fechado durante os 60 dias de imersão.

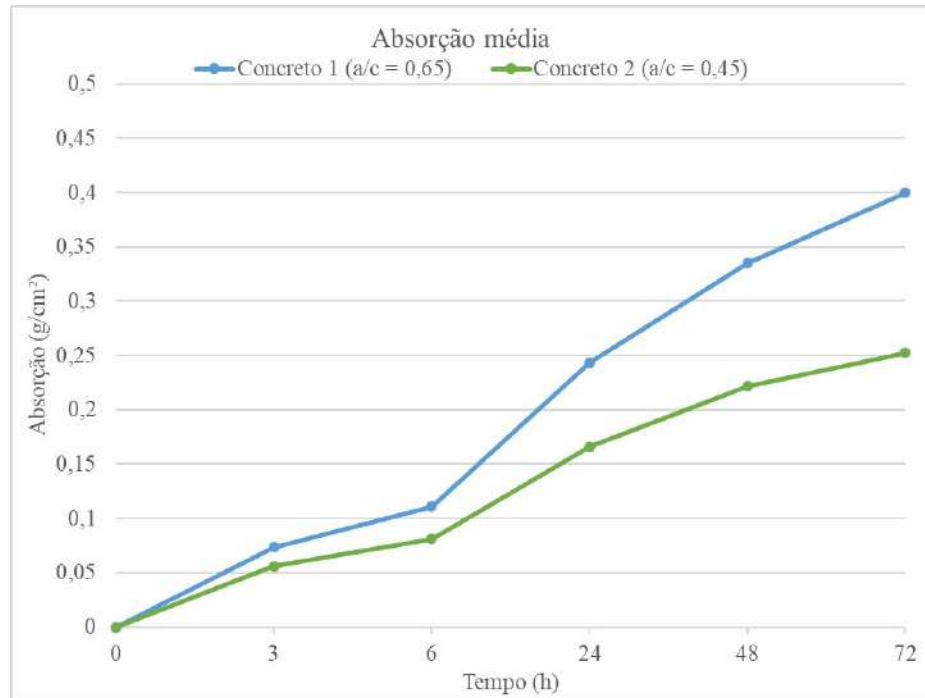
Figura 2. Absorção de água por capilaridade de ambos os concretos.

A partir da Figura 2, pode-se observar a capacidade de absorção de ambos os concretos. Essa absorção de água por capilaridade ajuda a ilustrar a capacidade de penetração de cloretos no concreto, através de um dos principais mecanismos de transporte dos cloretos do meio externo para o interior do concreto, que é a absorção.

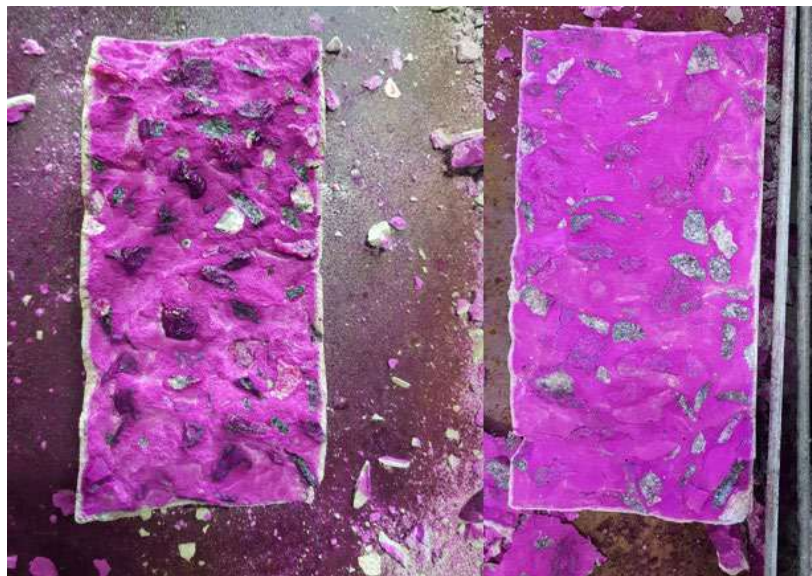
Figura 3. Solução de fenolftaleína aspergida no CP 1C9 (à esquerda) e no CP 2C11 (à direita).

A partir das Tabelas 4 e 5 abaixo, podemos observar como se deram as frentes de carbonatação em ambos os concretos. E uma ilustração dessas frentes é vista na Figura 3, com fotos de um exemplar de cada concreto.

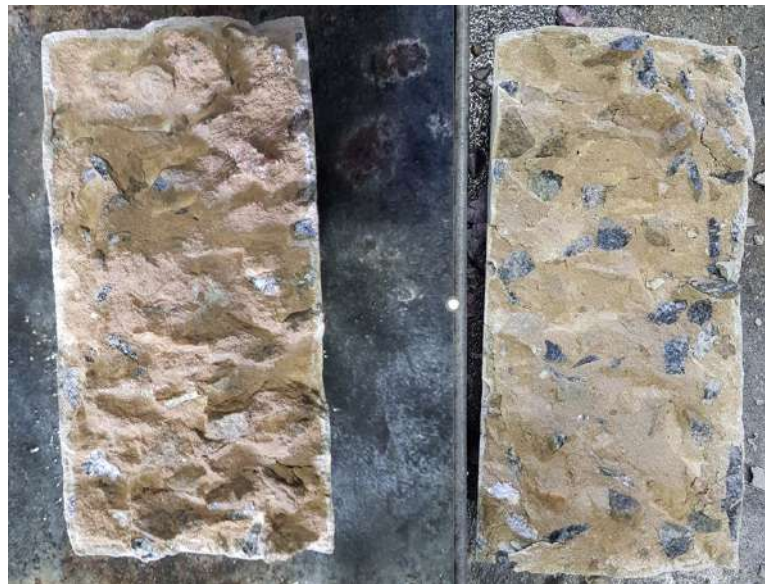
Figura 4. Solução de nitrato de prata aspergida no CP 1C7 (à esquerda) e CP 2C11 (à direita).

A partir das Tabelas 7 e 8 abaixo, podemos observar como se deram as frentes de penetração de cloretos em ambos os concretos. E uma ilustração dessas frentes é vista na Figuras 4, com fotos de um exemplar de cada concreto.

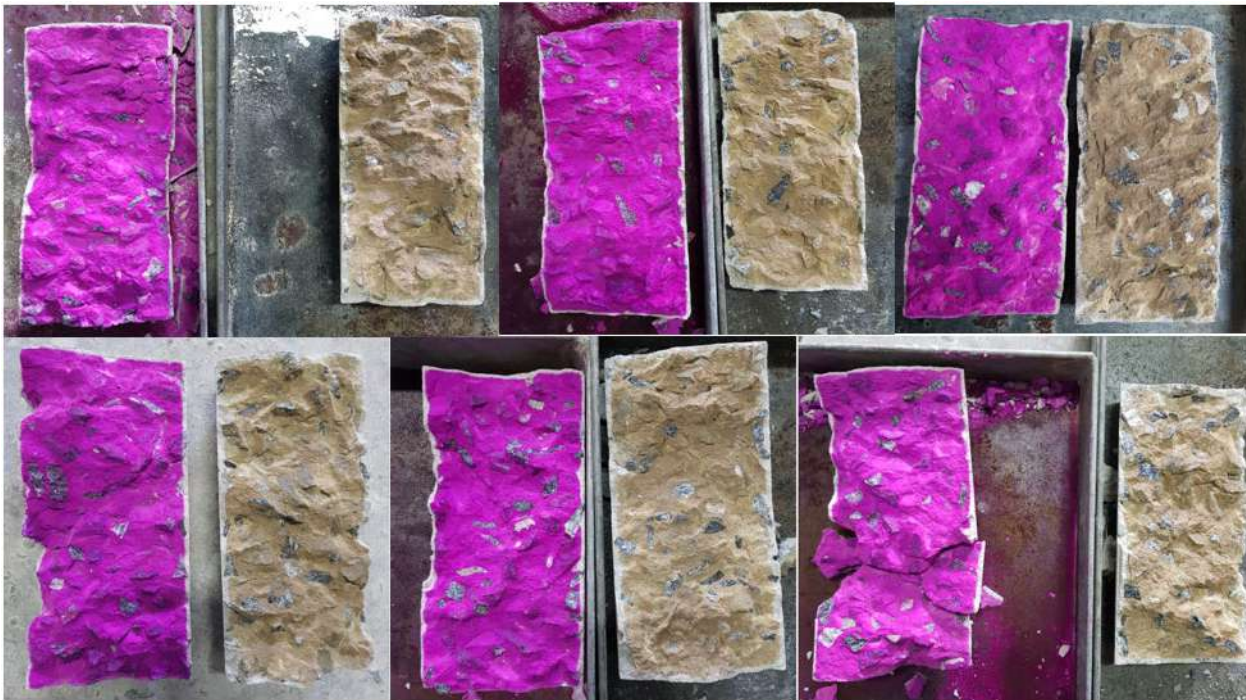
Figura 5. Da esquerda para direita: 1C7, 1C8, 1C9, 1C10, 1C11 e 1C12.

Segue abaixo as imagens de todos os CP's e suas frentes de cloretos e carbonatação.

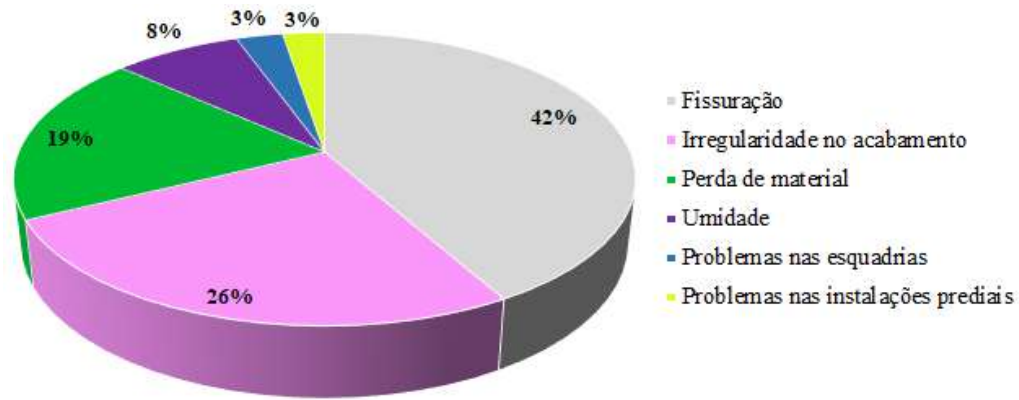
Figura 1. Manifestações patológicas em obras de reabilitação

Os principais problemas encontrados estão associados com as fissurações (42%); seguidos de irregularidades no acabamento (26%) e perda de material (19%). As umidades representaram 8% no total das manifestações e os problemas em esquadrias e em instalações prediais 3% cada. A relação entre as porcentagens dos problemas relacionados com a reabilitação em cada agrupamento de manifestações, pode ser observada no Figura 2.

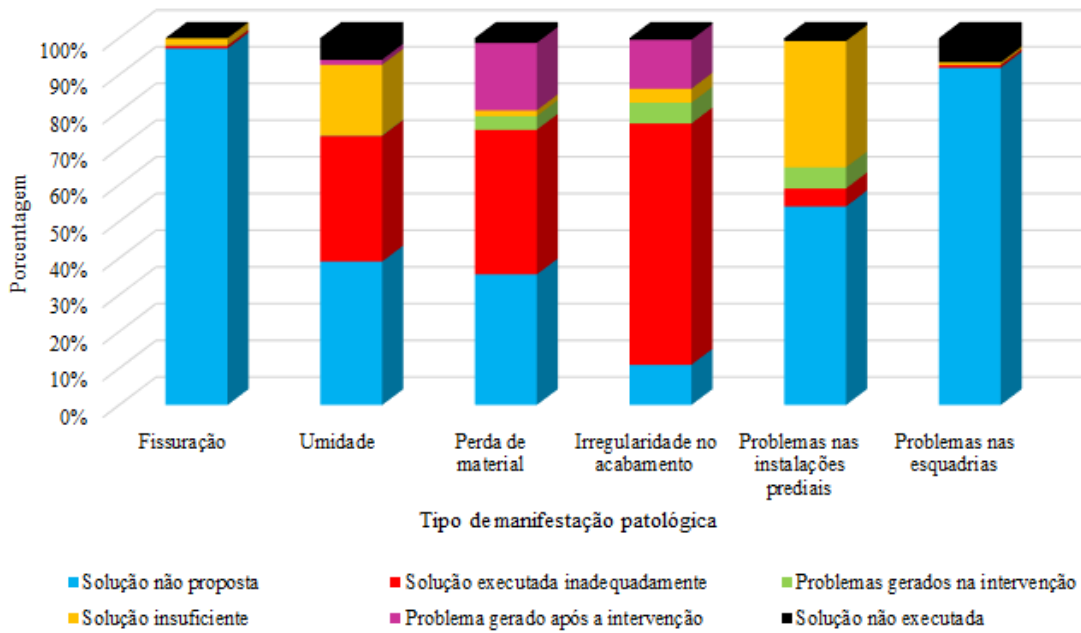
Figura 2. Relação de manifestações por problemas de intervenção

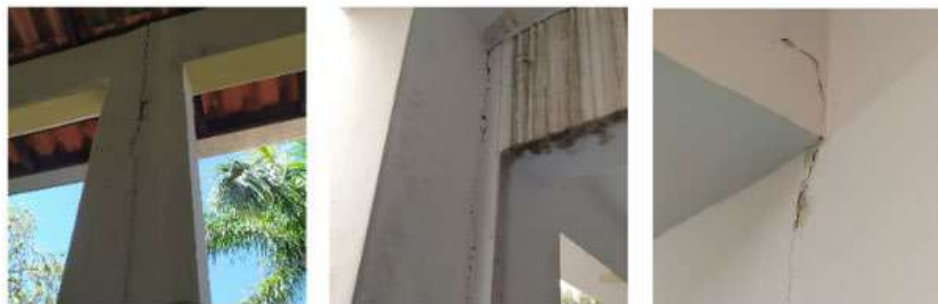
Foi possível observar diversas modalidades de problemas referentes as fissuras. Um exemplo desta situação é o péssimo estado de conservação que se encontram algumas juntas de dilatação. Em alguns casos, elas contêm infiltração, o que pode gerar prejuízos à estrutura. Esses problemas podem ser visualizados na Figura 3.

Figura 3. Juntas de dilatação com fissuras

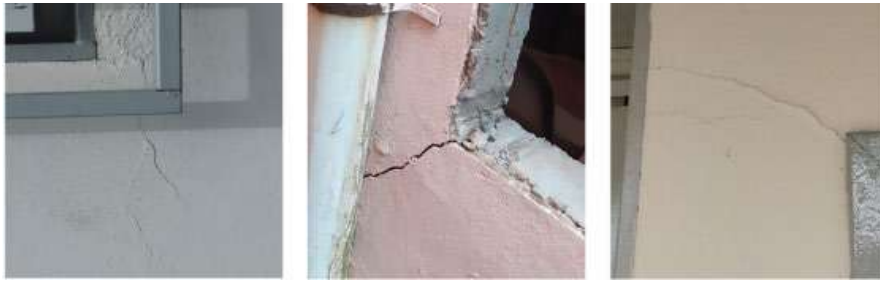
Foram encontradas, também, muitas fissuras, trincas e rachaduras em pontos de concentração de tensões em esquadrias, provavelmente por inexistência e/ou deficiência de vergas e contravergas, essa situação pode ser observada na Figura 4.

Figura 4. Fissuração por concentração de tensões nas esquadrias

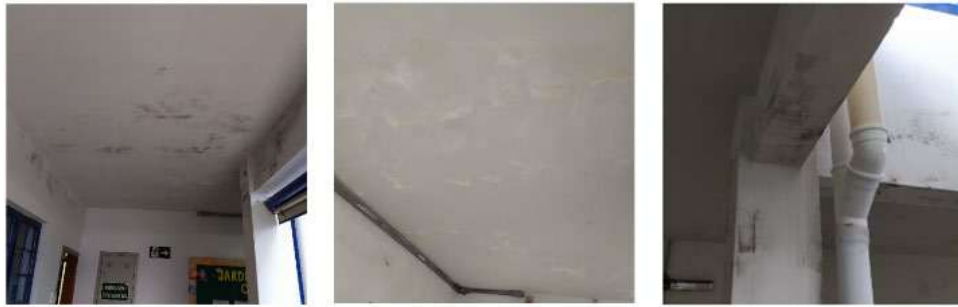
Uma edificação, que tinha um dos projetos de intervenção no telhado mais detalhado, apresentou um estado de degradação avançada em relação a umidade. Isso pode indicar problemas relativos aos processos de execução. Na Figura 6 é possível verificar alguns problemas de umidade, desta edificação, devido a intervenção em seu telhado.

Figura 6. Infiltração por reabilitação inadequada em cobertura

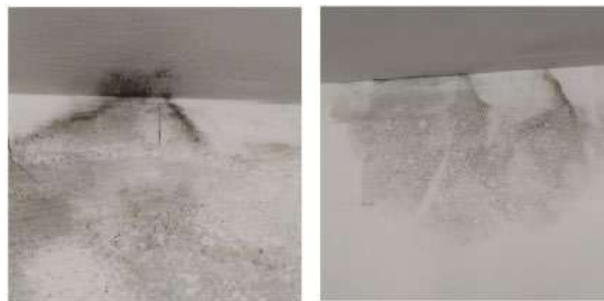
Na Figura 7 é possível averiguar a gravidade que problemas de umidade podem gerar para a salubridade da edificação, onde se tem, como consequência, a presença de fungos em ambientes fechados.

Figura 7. Fungos gerados pela umidade

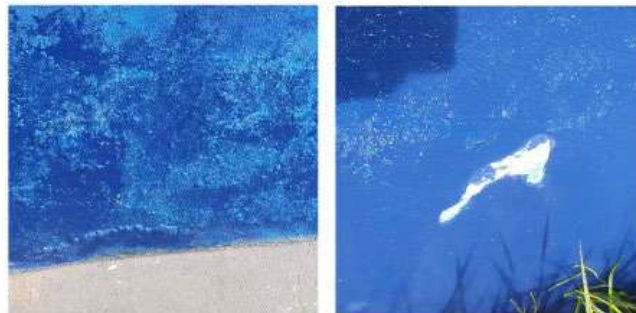
No caso de não ser proposto um tratamento para a umidade, é adequado escolher materiais que tenham desempenho melhor nessas condições. Esta questão pode ser vista na Figura 8, onde o emprego de pintura acrílica dificultou a ventilação do revestimento, aumentando a concentração da umidade e agravando, assim, problemas como: empolamento, eflorescências, criptoflorescências e perda de revestimento.

Figura 8. Problemas com umidade ascensional

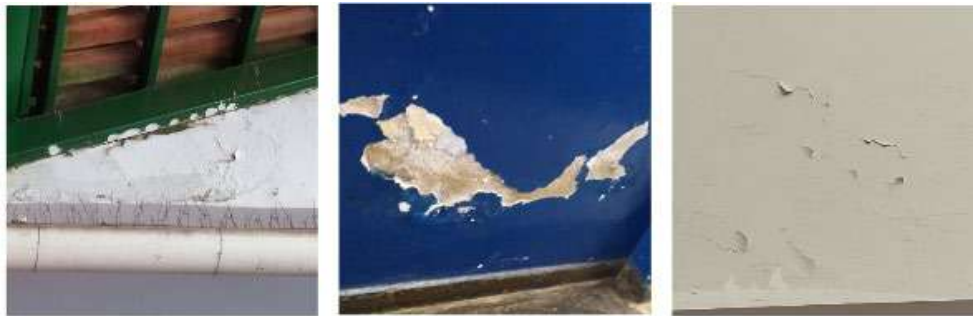
Quando se observa os problemas relacionados com o agrupamento de manifestações de perda de material, verifica-se que a maior parte desses estão relacionados a soluções que não foram executadas adequadamente. A perda de aderência de pintura foi um dos itens que foram relacionados a esse grupo. Essa falha técnica ocorreu na maioria dos casos observados, por causa de uma preparação inadequada da superfície que foi pintada, como pode ser observado na Figura 9. Verificou-se que, geralmente, a pintura antiga não é lixada e removida adequadamente, mesmo quando é especificado no projeto básico esta atividade de apresto. Isso resulta em degradação precoce dos sistemas de pintura, mesmo após pouco tempo da execução da reabilitação.

Figura 9. Desplacamento de pintura por preparação inadequada da base

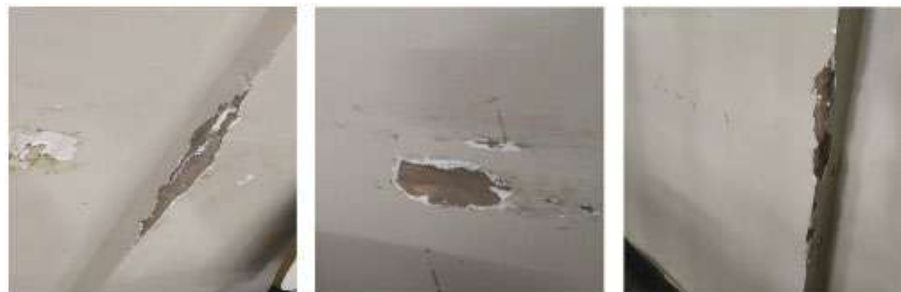
Alguns dos problemas mais significativos, em relação a perda de material, foram os que surgiram após a reabilitação realizada. Muitos desses foram decorrentes do mau uso e operação nos espaços. Observou-se muitos esboroamentos de revestimento resultantes de impactos ocorridos na movimentação de equipamentos na edificação. Alguns destes casos podem ser observados na Figura 10.

Figura 10. Perda de material por impacto de equipamentos

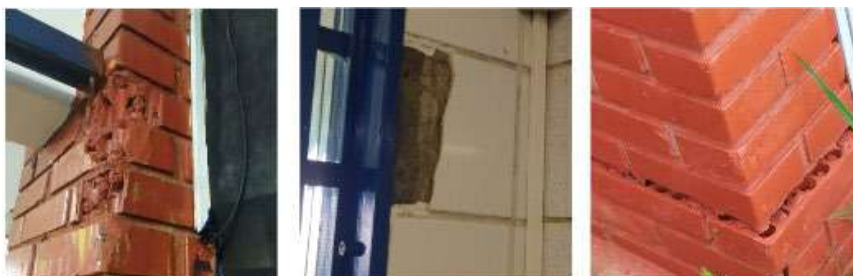
Quanto à parcela relativa às soluções não propostas, que foi mais de 30% dos problemas de perda de material, verificou-se que muitos deslocamentos e esboroamentos não tiveram recomendações de tratamento em projeto. Foram encontrados casos com deslocamento em regiões externas da alvenaria que resultaram em infiltrações no ambiente interno. Foi comum encontrar revestimento cerâmico deslocando ou danificados em ambientes como cozinha e banheiros. Na Figura 11, é possível observar alguns casos de perda de material que não tiveram soluções propostas em projeto.

Figura 11. Perda de material que não foi proposto solução

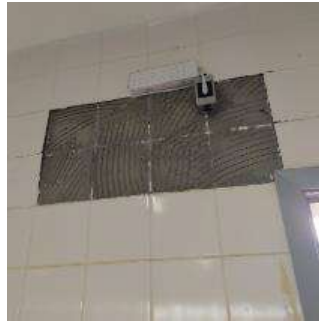
Dentre as situações encontradas, destacou-se uma onde foi proposto a substituição das placas cerâmicas que estavam deslocando, mas, provavelmente não foi realizada uma investigação profunda da estabilidade dos demais componentes do revestimento. Como resultado, a área destinada a recuperação foi tratada, porém, outras regiões vieram a sofrer deslocamento após a intervenção. Esse caso pode ser observado na Figura 12.

Figura 12. Desplacamento de revestimento cerâmico após a intervenção

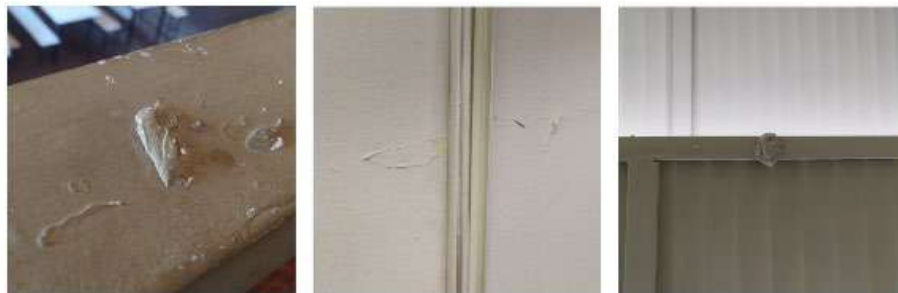
Em relação ao grupo de manifestações de irregularidades nos acabamentos, os problemas mais significativos estão relacionados com a execução inadequada dos processos de reabilitação. No caso da pintura, já foi levantado, neste texto, sobre a consequência da preparação inadequada da base para execução da pintura nova, nesse caso, a principal causa foi um processo mau feito de lixamento e remoção de tinta na perda de material, entretanto, não é a única consequência que foi observada. Alguns elementos deveriam ter sido retirados no processo de preparação da base para pintura e não foram, desse modo, gerou-se inadequações no acabamento final. Foram encontradas gomas de mascar, fitas adesivas, restos de papeis aderidos a tinta antigas, entre outros resíduos que não foram removidos. A pintura foi, nesses casos, executada sobre os mesmos. Na Figura 13 é possível ver as situações descritas.

Figura 13. Materiais não removidos na base da pintura

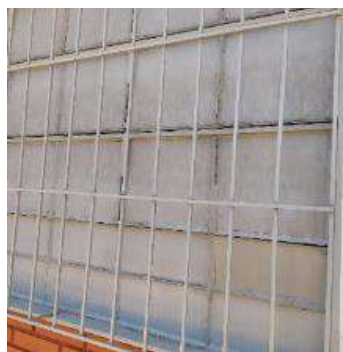
Foram detectadas regiões que não passaram pela limpeza adequada para o processo de pintura, como pode ser visto na esquadria da Figura 14. A janela em questão estava suja de poeira na execução do acabamento; sendo assim, a sujeira incorporou ao pigmento não sendo mais possível remove-la da esquadria.

Figura 14. Esquadria com pintura sobre sujeira

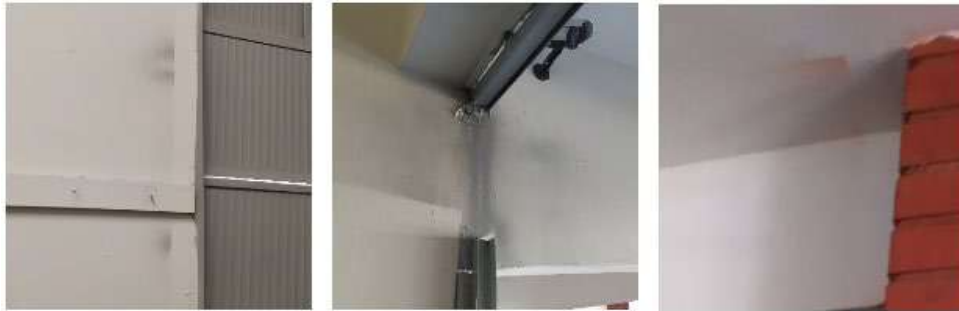
Outro problema, em relação aos procedimentos de execução responsáveis por irregularidades nos acabamentos, foi a pintura, principalmente com aplicações de spray, em regiões onde as demais finalizações já estavam prontas, sem a realização da proteção adequada destes, ocasionando, assim, em manchas de tinta. Esta questão pode ser ver verificada na Figura 15.

Figura 15. Mancha de tinta por não proteção adequada dos outros acabamentos

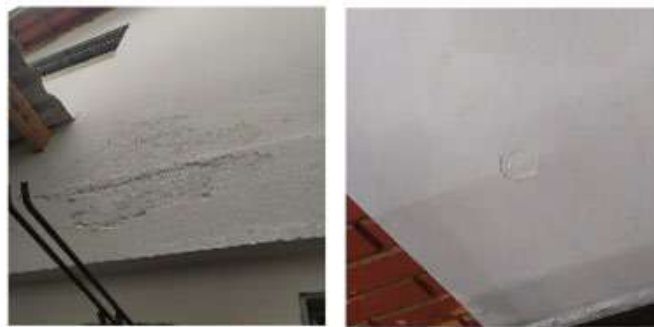
Quanto às soluções que não foram propostas ou foram definidas de maneira insuficiente nos acabamentos, ambas estão relacionadas, principalmente, com deficiências na especificação no projeto para regularização dos acabamentos; como, por exemplo, a ausência de emassamento ou a proposição deste em quantidades inferiores às necessárias. Na Figura 16 é possível ver a situação exemplificada.

Figura 16. Irregularidade no acabamento por falta de material de regularização
