CONPAT2021 BRASIL

XVI CONGRESO LATINOAMERICANO DE PATOLOGÍA DE LA CONSTRUCCIÓN y
XVIII DE CONTROL DE CALIDAD EN LA CONSTRUCCIÓN

19, 20 Y 21 DE OCTUBRE DEL 2021

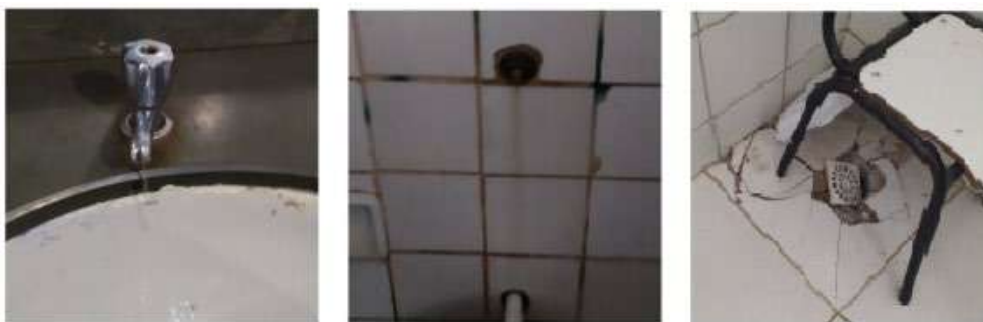
Os principais problemas detectados que estão relacionados às instalações prediais foram os defeitos que não tiveram solução proposta em projeto. Isto pode ser visto, principalmente, nas instalações hidráulicas. As manifestações encontradas neste tipo de instalação, na maioria das vezes, não tinham especificações de solução nas propostas de reabilitação. Alguns problemas relativos a este tipo de instalação podem ser vistos na Figura 17.

Figura 17. Problemas nas instalações hidráulicas que não tiveram soluções propostas

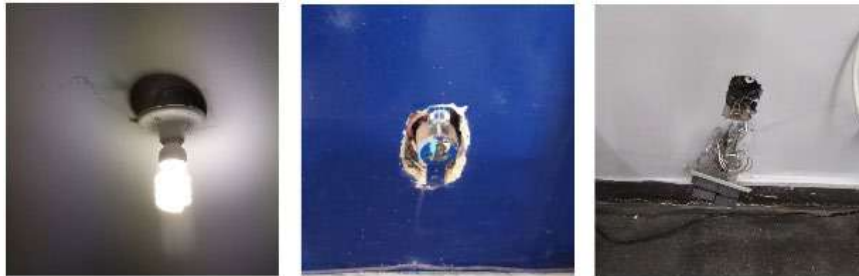
Em relação às soluções que foram insuficientes, estas estão mais associadas às instalações elétricas. Nos projetos investigados, a maioria deles sugeriram uma porcentagem do valor da obra para reparos de problemas em sistemas elétricos, que não foram possíveis de serem verificados nas vistorias, sem detalhamentos ou uma análise mais adequada das intervenções necessárias nos sistemas elétricos. Observou-se que esta abordagem não foi adequada para solucionar os problemas relativos às instalações. Algumas manifestações relacionadas às instalações elétricas prediais podem ser observadas na Figura 18.

Figura 18. Problemas nas instalações elétricas por soluções insuficientes

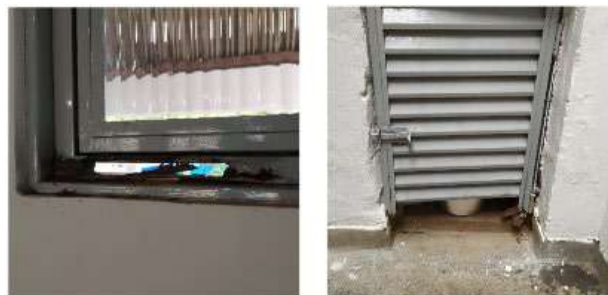
Quanto às esquadrias, as intervenções realizadas neste tipo de elemento, na maioria das vezes, são destinadas a regularização de normas de fiscalização, como, por exemplo, aumentar uma janela na sala de gêneros para atender as exigências da vigilância sanitária. Detectou-se que algumas esquadrias com defeitos, como corrosão, não foram destinadas à recuperação, como pode ser verificado na Figura 19.

Figura 19. Esquadrias com defeitos de corrosão

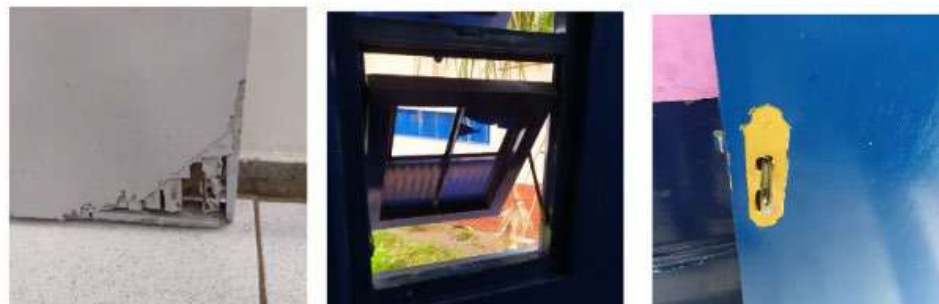
Verificou-se que alguns projetos tinham intervenções referentes à substituição de portas e janelas; porém, estes não costumam abranger todos os problemas da edificação e nem sempre são executados. Outros pontos encontrados foram problemas nos componentes das esquadrias como: maçanetas, portais que possuem defeitos, vidros quebrados, entre outros. Esses defeitos podem ser observados na Figura 20.

Figura 20. Problemas em esquadrias não solucionados

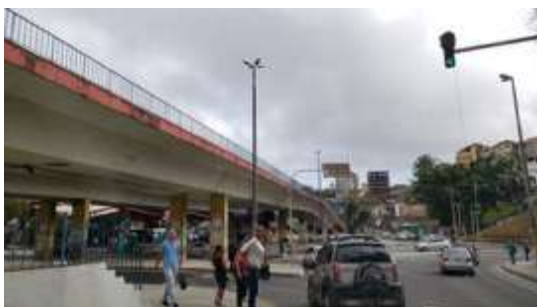
O Viaduto Marta Vasconcelos II está localizado no bairro do Aquidabã, na cidade de Salvador (Figuras 1 e 2) e apresenta comprimento de cerca de 129,00 metros, largura total de 9,50 metros, duas faixas de rolamento. Este apresenta 8 pilares, dispostos em 4 pares, formando assim 5 vãos. Os pilares foram numerados no sentido Norte – Sul, da esquerda para a direita, sendo pilar esquerda da primeira linha de pilares considerado como nº 1, aquele à sua direita nº 2, e assim sucessivamente. Os vãos foram numerados no sentido Norte – Sul, sendo o vão nº 1, aquele situado entre a cabeceira e os pilares 1 e 2, o vão nº 2 situado entre os pilares 1 e 2, e os pilares 3 e 4, assim sucessivamente.

Figura 1 – Vista Geral

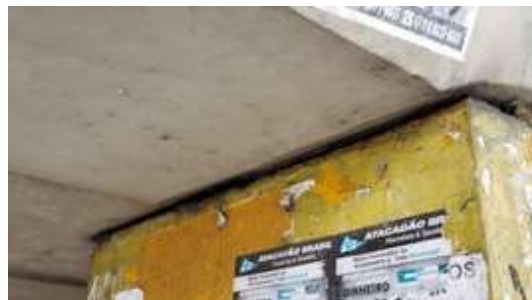
Os aparelhos de apoio (Figura 3), constituídos por suportes em neoprene, estes situados entre os pilares e a laje inferior, são responsáveis pela absorção dos esforços gerados pela movimentação da estrutura, e se encontram, de forma geral, deteriorados, deformados, apresentando redução de seção em alguns locais, principalmente nos pilares 7 e 8.

Figura 3 – Apoio em neoprene

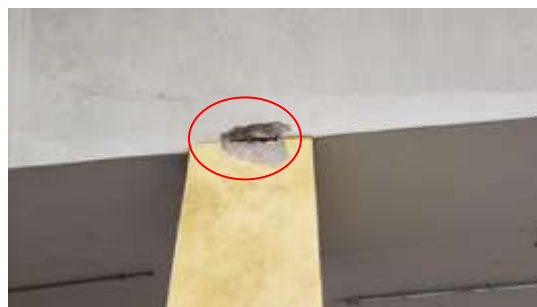
O Pilar 2 apresenta deslocamento de concreto na sua ligação com a Alma externa direita, conforme Figura 4.

Figura 4 – Deplacamento Pilar 2

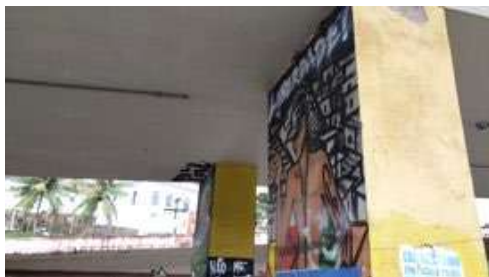
Os Pilares 3 e 4 apresentam grandes manchas de umidade (Figura 5), como também, apresentam crescimento de vegetação em toda a sua extensão, principalmente o pilar 4, o que gera danos à estrutura, seja pela ação mecânica das raízes, ou pelo acúmulo de umidade no local, conforme Figura 6. Ressalta-se a gravidade da vegetação verificada no local, visto que esta pode vir a movimentar o apoio e desestabilizar o tabuleiro por conta das tensões provocadas pelo desenvolvimento da planta.

Figura 5 – Manchas Pilares

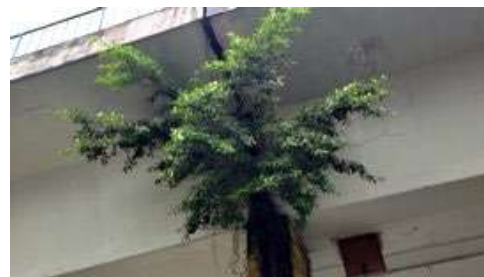
Figura 6 – Crescimento de vegetação no Pilar 4

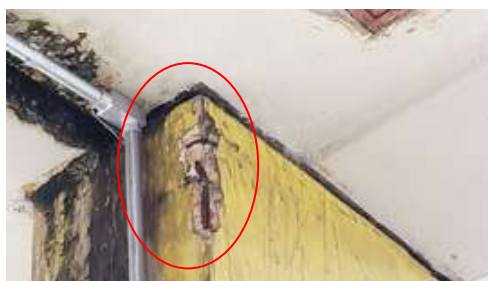
O Pilar 3 apresenta, conforme Figura 07, em alguns locais, alto grau de degradação do concreto, que apresenta deslocamento da cobertura de proteção, com exposição das ferragens que se encontram oxidadas, apresentando também grande concentração de umidade, e indícios de carbonatação.

Figura 7 – Deslocamento de Concreto e exposição de ferragens no pilar 3

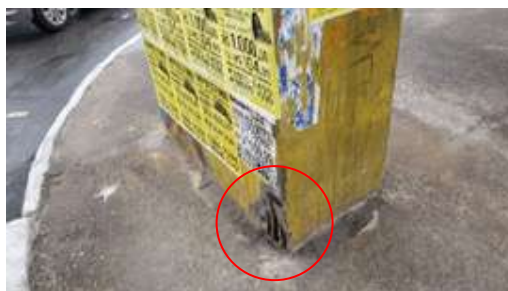
Os Pilares 5 e 6 apresentam manchas de umidade, conforme Figura 8, com deslocamento de concreto de recobrimento e armaduras expostas em suas bases.

Figura 8 – Armadura exposta no Pilar 5

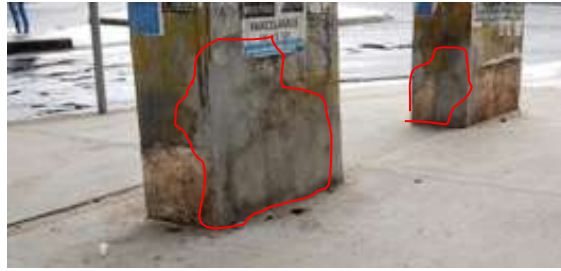
Observa-se na Figura 9, que os Pilares 7 e 8 apresentam manchas de umidade, e, verifica-se que o recobrimento do concreto em suas bases foi reparado. Porém, constata-se por inspeção visual que este recobrimento foi recomposto por argamassa com aparência porosa, aparentemente inadequado para tal. Desta forma, há a necessidade de retirada do recobrimento executado, tratamento das ferragens, com possível recomposição da seção da armadura, e aplicação de novo recobrimento em argamassa estrutural de alta resistência.

Figura 9 – Recomposição de recobrimento de armadura nos Pilares 7 e 8

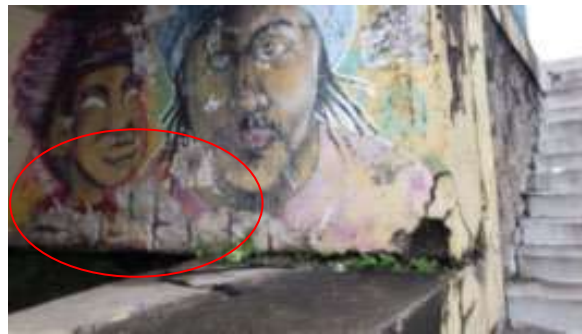
A contenção em concreto armado situada na cabeceira sul da OAE (Figura 10), apresenta alto grau de deterioração, onde verifica-se exposição das armaduras, deslocamento e fissuração do concreto no local.

Figura 10 – Deterioração da estrutura de contenção na Cabeceira Sul da OAE

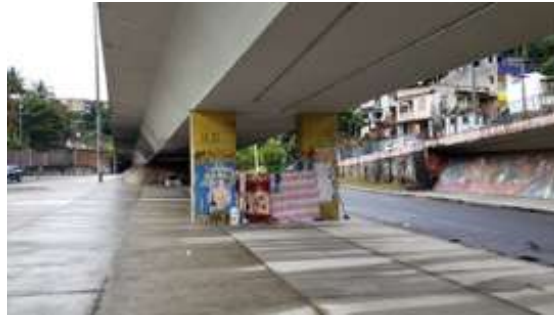
Verifica-se no Vão 1, conforme Figura 11, situado entre a Cabeceira Norte e os Pilares 1 e 2, a presença manchas causadas fogueiras provenientes de habitações irregulares sob a OAE, de eflorescências, fissuras e exposição de armaduras na laje inferior, almas externas e lajes em balanço por toda a sua extensão.

Figura 11 – Vista Vãos 1 e 2, Pilares 1 e 2

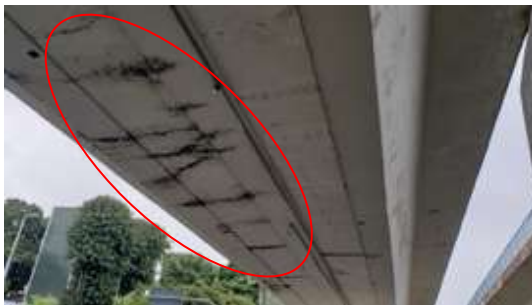
Figura 12 – Fissuras Vão 3

Conforme Figuras 12, 13, 14, 15, observa-se no vão 3 destaca-se a presença de fissuras na laje inferior, como também danos à estrutura (laje inferior e alma externa direita) com exposição e rompimento de armaduras, causados por provável impacto de veículo.

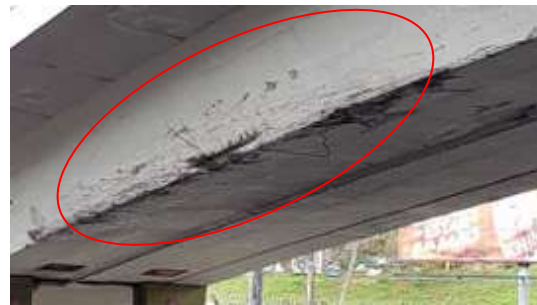
Figura 13 – Rompimento de armadura Vão 3

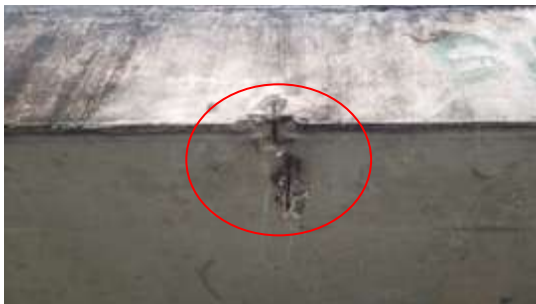
Figura 14 – Laje Balanço Direita

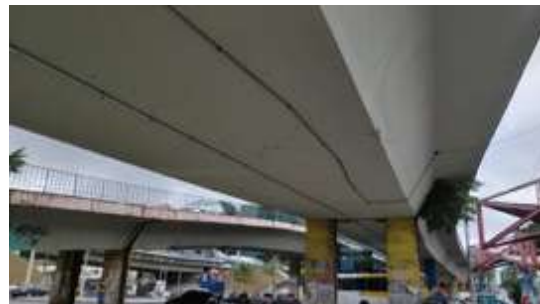
Figura 15 – Alma Externa Direita

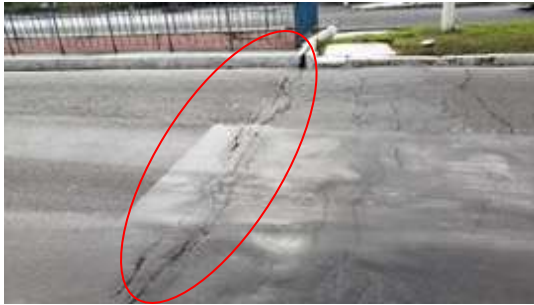
Figura 16 – Pavimento sobre junta de dilatação

As juntas de dilatação encontram-se, de modo geral, obstruídas pela cobertura asfáltica, com surgimento de trincas e fissuras nessas áreas, estas, decorrentes da movimentação da estrutura, conforme Figuras 16 e 17. Na face superior da OAE verifica-se sobre o tabuleiro da laje superior a execução de pavimento do tipo flexível constituído por massa asfáltica CBUQ. Especificamente no pavimento flexível verificou-se de maneira generalizada, a ocorrência de áreas com reparos deficientes e desagregação, além de observadas diversas trincas e fissuras região com recalque do revestimento asfáltico.

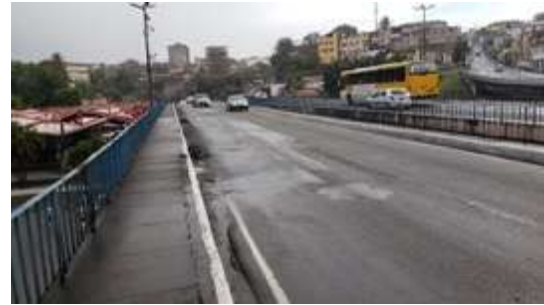
Figura 17 – Pavimentação

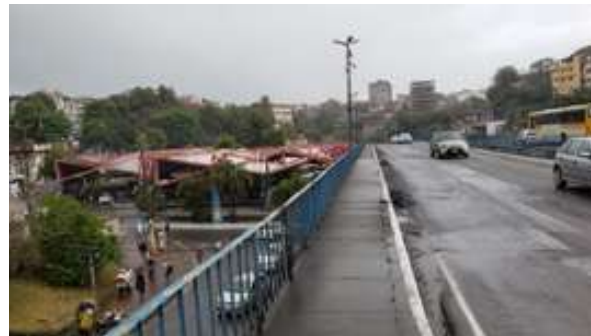
Figura 18 – Vista Calçada e Gradis

Verifica-se que as calçadas, assim como o guarda corpo lateral, apresentam danos diversos, com necessidade de reparos, conforme se observa na Figura 18.

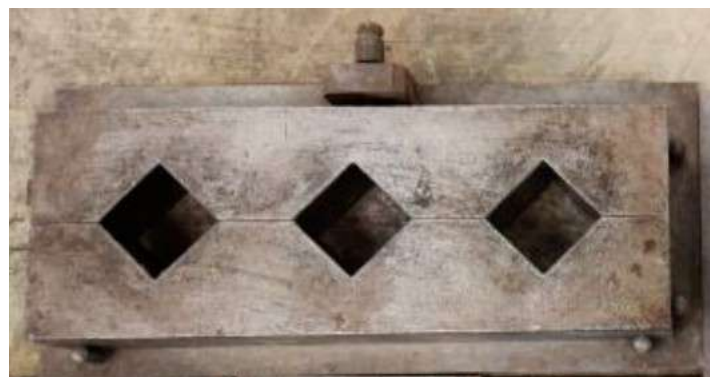
Figura 1. Moldes para la preparación de especímenes de pasta: izquierda, probetas prismáticas de (1x1x6) cm; derecha, probetas cúbicas de 4 cm de lado.

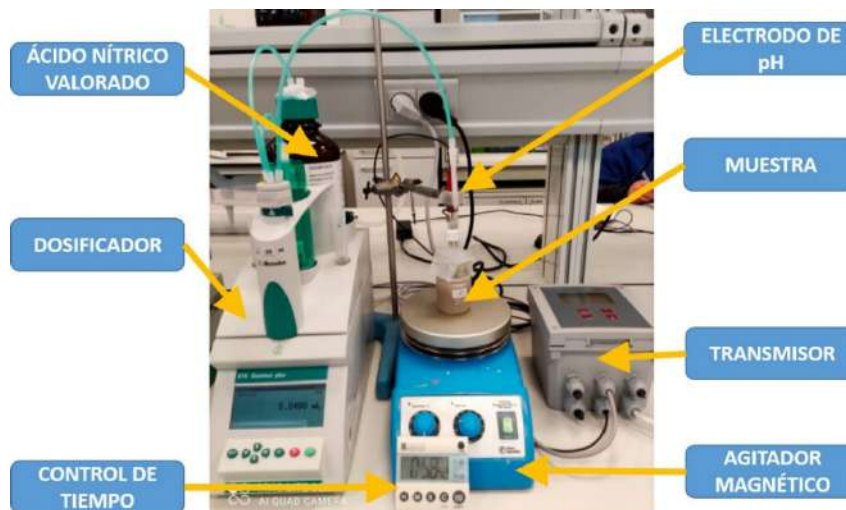
Figura 2. Montaje para la determinación de ANC.

En los ensayos de ANC se utilizó un electrodo de pH de Crison Instruments (Modelo 52 04) y un dosificador automático de Metrohm (modelo Dosimat Plus 805) acoplado a un transmisor DO9765T, de Delta-Ohm, con el que se controlaba la adición de ácido. La preparación de pastas se llevó a cabo con una amasadora planetaria Ibertest. Se usaron dos tipos de moldes para la preparación de especímenes de pasta (Figura 1). La resistencia a compresión de las probetas de (1x1x6) cm se midió con una prensa universal INSTRON modelo 3382. Para moler las pastas curadas se usó un micromolino Pulverisette 0 de Fritsch.

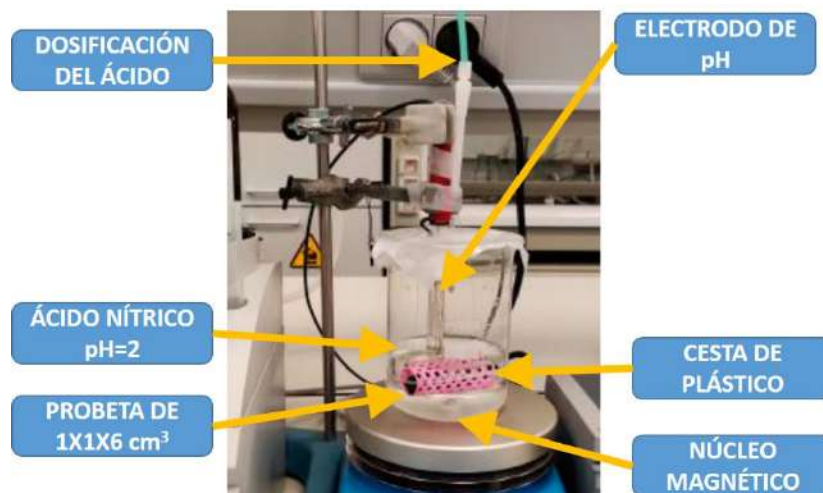
Figura 3. Detalle del ensayo de pérdida de masa en probetas prismáticas

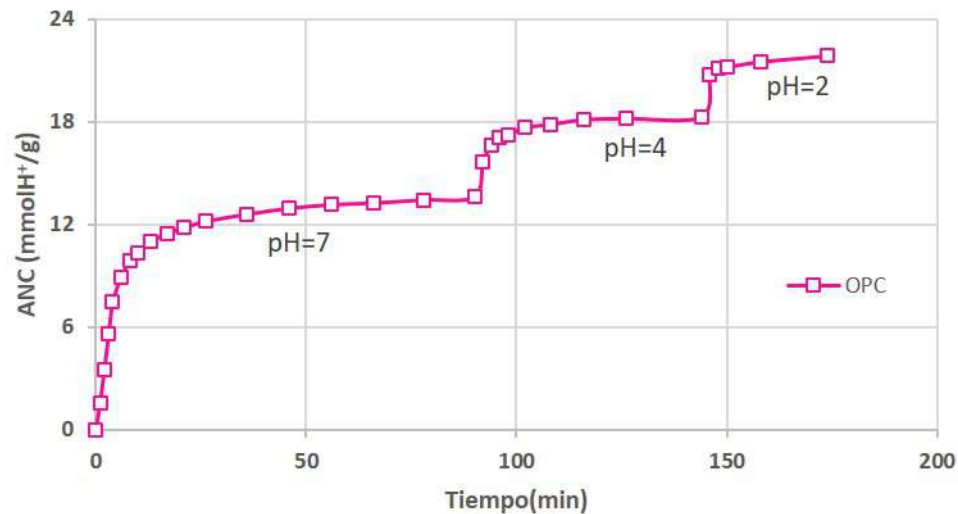
Figura 4. Curva de valores mmolH^+/g vs tiempo (minutos) para la determinación de los valores de ANC en una muestra de pasta OPC.

En la figura 4 se presenta el consumo de ácido para la muestra de OPC (una de las tres muestras analizadas). Se observa el aumento gradual del ácido consumido (expresado en mmolH^+/g) hasta que se estabiliza de forma asintótica para cada uno de los tres valores de pH establecidos (7, 4 y 2). Se puede observar que la mayor parte del ácido consumido se produce para el pH 7, lo cual significa que para ese valor se produce la neutralización de la portlandita y de una parte importante de los silicatos cálcicos hidratados (C-S-H).

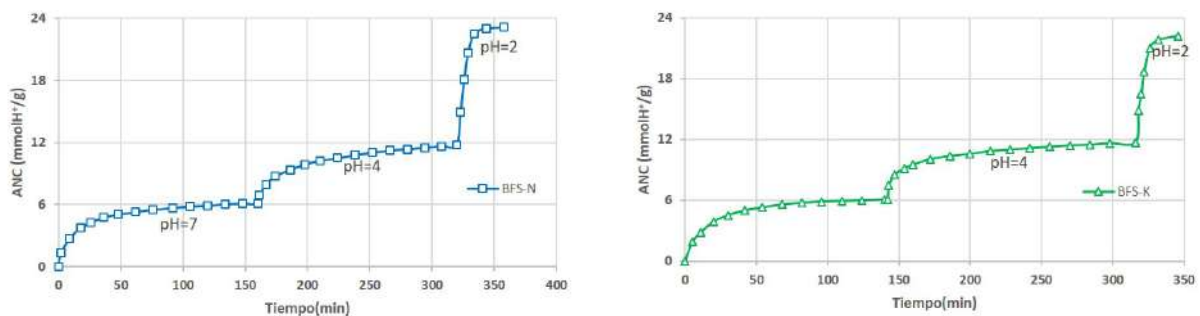
Figura 5. Curvas de valores mmolH^+/g vs tiempo (minutos) para la determinación de los valores de ANC en una muestra de pasta BFS-N (izquierda) y BFS-K (derecha).

En la Figura 5 se muestran las curvas correspondientes a las muestras BFS-N y BFS-K. Se puede observar que el consumo de ácido es significativamente menor para pH 7, lo cual está de acuerdo en que los geles cementantes tipo C-A-S-H producidos en la activación de la escoria son menos reactivos frente al ataque ácido a este pH (Bascarevic, 2015). Además, se observa que la estabilización se produce a tiempos más largos (unos 150 minutos frente a los 100 minutos de OPC), lo que sugiere una mayor estabilidad de los geles C-A-S-H frente a los geles C-S-H. A pH 4 el ácido consumido para BFS-N y BFS-K sigue siendo significativamente menor que para OPC, y el tiempo de ataque para esta etapa es de unos 150 minutos (frente a los 50 minutos de OPC). Finalmente, a pH 2 los geles cementantes de la escoria activada son muy inestables y el consumo de ácido es muy grande, llegando a valores similares a los que presenta OPC. En la Tabla 3 se listan los valores de ANC para cada muestra y cada pH.

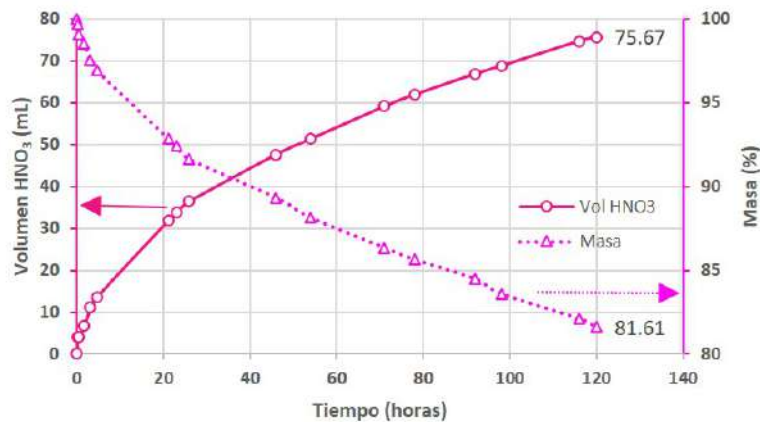
Figura 6. Masa residual (en porcentaje) y ácido nítrico 1M consumido (en mL) en función del tiempo para probetas prismáticas de OPC a pH 2.

El ensayo se llevó a cabo sumergiendo las probetas en agua y añadiendo ácido nítrico 1M para mantener el pH a un valor de 2.00±0.10. La masa de la probeta y el volumen de ácido consumido se monitorizó durante 120 horas. En la Figura 6 se presentan los datos para la pasta OPC. Se observa un descenso gradual de la masa como consecuencia de la disolución de los hidratos del OPC, hasta llegar al 81.61% de la masa inicial. El consumo de ácido crece de forma continua, hasta los 75.67 mL. En la Figura 7 se muestran las curvas correspondientes a las muestras BFS-N y BFS-K.

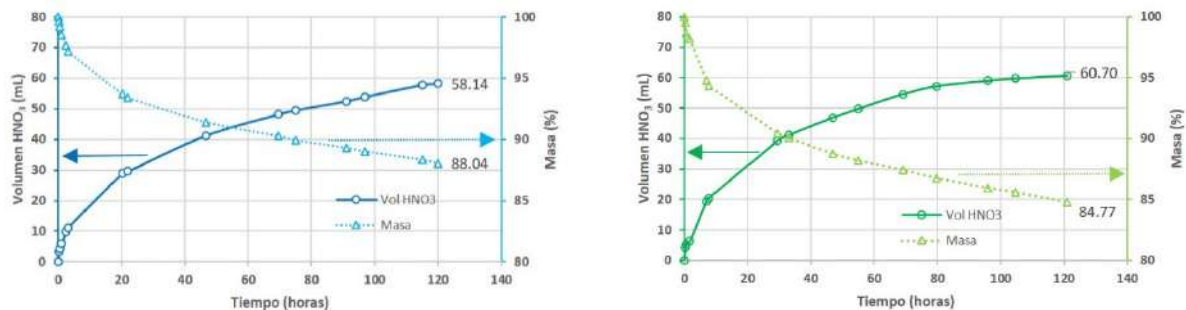
Figura 7. Masa residual (en porcentaje) y ácido nítrico 1M consumido (en mL) en función del tiempo para probetas prismáticas de BFS-N (izquierda) y BFS-K (derecha).

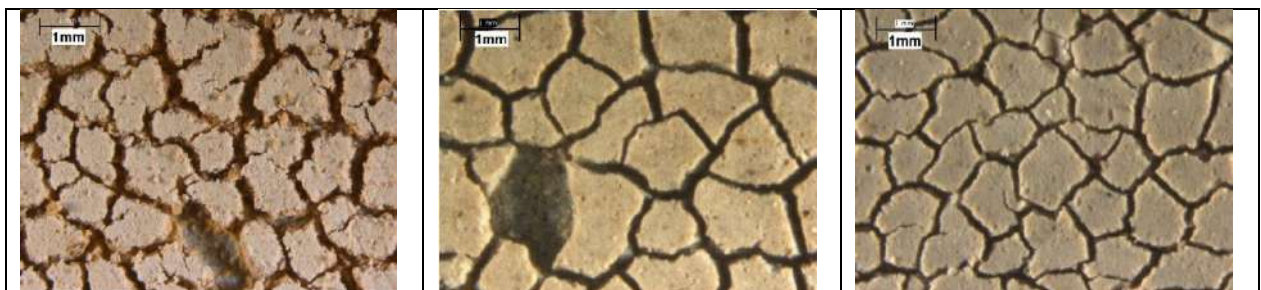
Figura 8. Imágenes de la superficie atacada de las probetas prismáticas: OPC (izquierda), BFS-N (centro) y BFS-K (derecha).

En la Tabla 4 se resumen los valores de masa residual y volumen de ácido consumido a las 48 horas y a las 120 horas. Se puede observar, en todos los casos, que la disolución de las matrices cementantes es muy rápida en las primeras horas, observándose pérdidas de masa cercanas al 5 % (masa remanente del 95%). A pesar de que las pastas de activación alcalina son menos resistentes desde el punto de vista mecánico, se puede ver claramente que el ataque ácido es similar o inferior al encontrado para la pasta de OPC. Ello significa que el comportamiento es bueno y que se podría mejorar de forma sustancial con el incremento de la resistencia mecánica (bien vía reducción de la relación líquido/sólido o bien cambiando la naturaleza del activador, por adición de carbonatos o de silicatos alcalinos). Tanto a las 48 como a las 120 horas, la masa residual de las pastas activadas alcalinamente es superior y el consumo de ácido inferior con respecto a la pasta OPC. Una observación bajo lupa de las superficies atacadas de las probetas mostró el elevado deterioro de la pasta cementante en todos los casos (Figura 8).

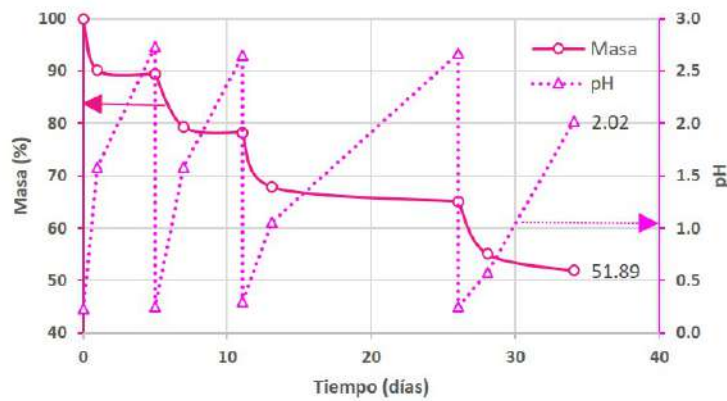
Figura 9. Variación de la masa residual (en porcentaje) y pH de la disolución agresiva en función del tiempo de inmersión de la probeta cúbica de OPC en ácido nítrico 1M.

En este ensayo se incrementó la agresividad del medio ácido, sumergiendo directamente las probetas cúbicas de 4 cm de lado en HNO₃ 1M (lo que supone un pH cercano a 0). Se monitorizó la masa residual a ciertas edades hasta los 60 días y se midió el pH de la disolución; cuando el pH superaba el valor de 2.5, la disolución se reemplazaba por una nueva. En la Figura 9 se muestra la evolución de estos dos parámetros para la pasta OPC. Se puede observar que antes de los 35 días, la masa de la probeta registró un valor cercano al 50% de la masa inicial, lo que se consideró un daño muy extenso y dio lugar a la finalización del ensayo. Las pérdidas de masa más importantes se daban inmediatamente después de cambiar la disolución de ácido nítrico. La segunda sustitución de ácido se produjo a los 11 días y la tercera a los 27 días.

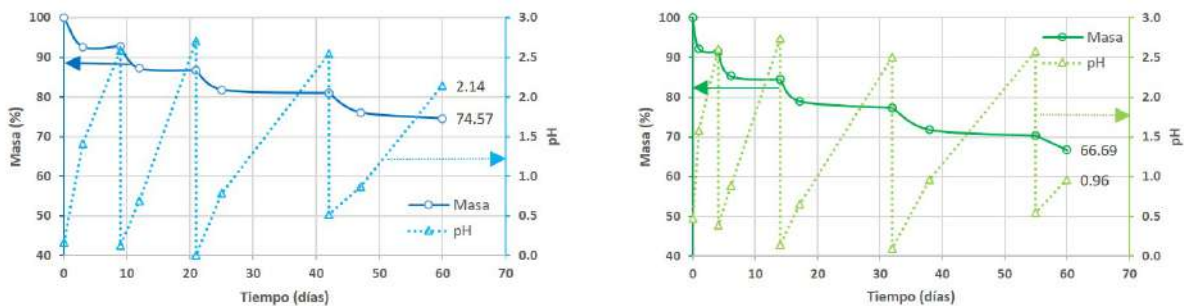
Figura 10. Variación de la masa residual (en porcentaje) y pH de la disolución agresiva en función del tiempo de inmersión de las probetas cúbicas de activación alcalina en ácido nítrico 1M; BFS-N (izquierda) y BFS-K (derecha).

En la Figura 10 se representan los datos para las pastas BFS-N y BFS-K. En ambos casos, las probetas alcanzaron masas residuales superiores al 60% a los 60 días de ensayo, lo que supone una mejora muy significativa con respecto a OPC. La pasta BFS-K presentó una menor resistencia que la pasta BFS-N, dado que la masa residual fue menor, y los tiempos de sustitución de la disolución agresiva fueron también menores: así, para el segundo y tercer cambio de disolución ácida, se requirieron 14 y 32 días para la escoria activada con potasio, mientras que la activada con sodio requirió el cambio de disolución a tiempos mayores, concretamente 21 y 42 días. Queda claro, por tanto, que en condiciones muy agresivas, los cementos de activación alcalina se comportan mejor que los basados en OPC, y que el hidróxido sódico genera geles cementantes más resistentes que los producidos por hidróxido potásico.

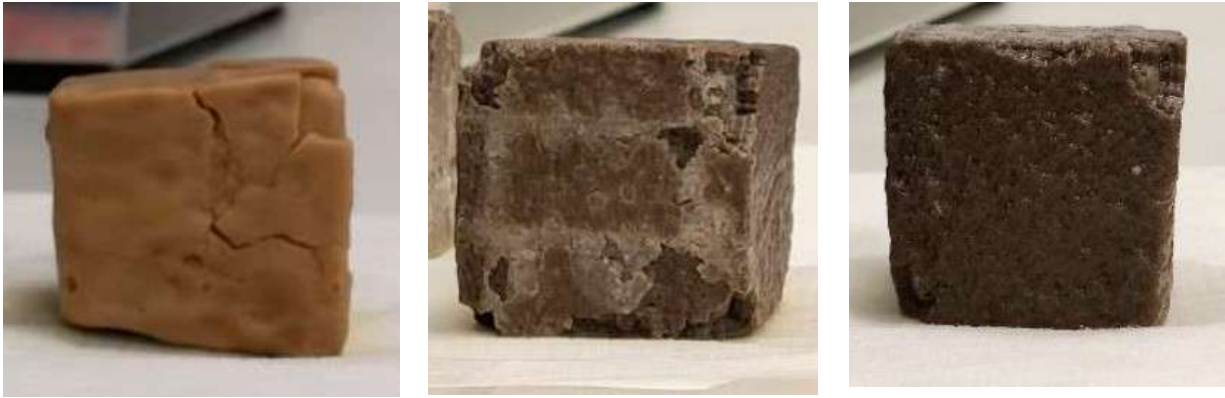
Figura 11. Imágenes de los especímenes cúbicos al final del ensayo con HNO_3 1M: OPC (izquierda), BFS-N (centro) y BFS-K (derecha).

En la Figura 11 se muestran fotografías del deterioro sufrido por los especímenes cúbicos al final del ensayo de inmersión en ácido nítrico 1M. Podemos destacar que la pasta de OPC ha perdido una gran cantidad de material, mientras que las de activación alcalina han sufrido menos daño.

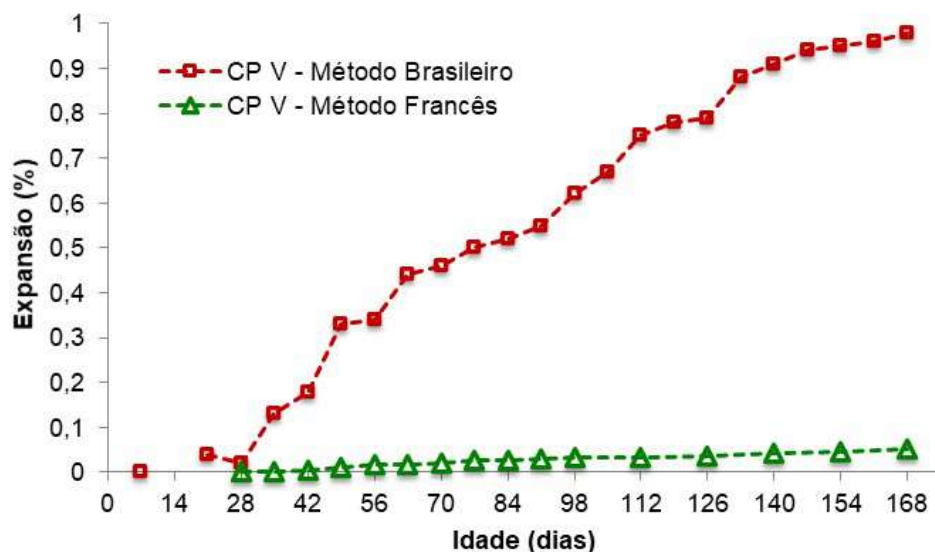
Figura 1. Expansões dos prismas de concreto ao longo do tempo.

De acordo com a variação dimensional dos prismas de concreto, foi possível verificar que os concretos com o cimento CP V-ARI, submetidos ao método brasileiro, expandiram de forma gradativa e expressiva, atingindo, em média, cerca de 1% aos 6 meses. Por outro lado, o concreto ensaiado pelo método francês apresentou expansões bem inferiores, resultando em um percentual médio em torno de 0,05% na mesma idade (Figura 1).

É possível observar um grande afastamento no nível de expansões entre os dois métodos empregados. Na idade de 6 meses, o concreto ensaiado pelo método francês representa, em termos percentuais, apenas aproximadamente 5,2% das expansões obtidas com o método brasileiro. Considerando que o ciclo térmico adotado foi o mesmo, as diferenças decorrem do ambiente de exposição em cada um dos procedimentos. Enquanto no método brasileiro a temperatura é de 38°C, no francês a usada é de 20°C. Por outro lado, no método francês são realizados ciclos de secagem e molhagem, de forma a agravar ou mesmo acelerar o processo da DEF; entretanto, o que parece ter ocorrido foi a lixiviação dos íons sulfato, por meio dos ciclos, mascarando os resultados dos ensaios e reduzindo o nível das expansões atingidas. Uma continuidade dos estudos nesse sentido, em termos de análises químicas e outras técnicas complementares, devem ser realizadas para comprovar essa hipótese, ou definir as reais causas das diferenças tão expressivas obtidas.

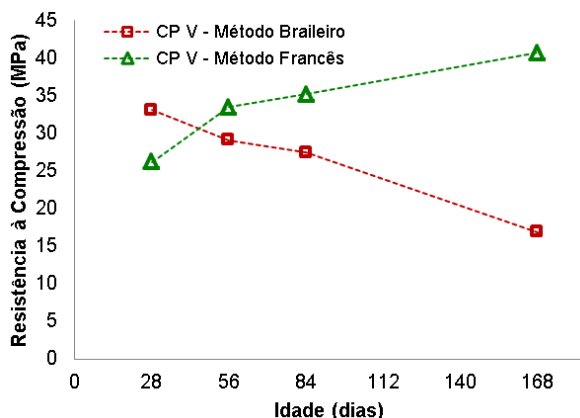
Figura 2. Resistência à compressão ao longo do tempo.

Os resultados de resistência à compressão e de resistência à tração indicaram uma expressiva e gradativa queda dessas propriedades a partir dos 28 dias para o concreto submetido ao método brasileiro (Figura 2 e 3). Comparando os dois métodos empregados, enquanto no método brasileiro a redução foi da ordem de 50% para resistência à compressão e à tração, no método francês observaram-se ganhos para essas resistências de aproximadamente 40% e 20%, respectivamente.

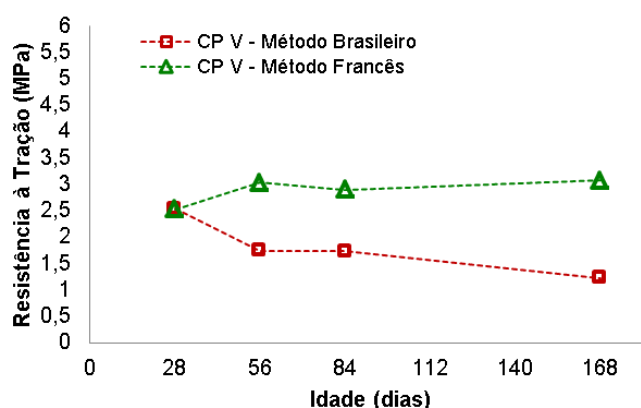
Figura 3. Resistência à tração ao longo do tempo.

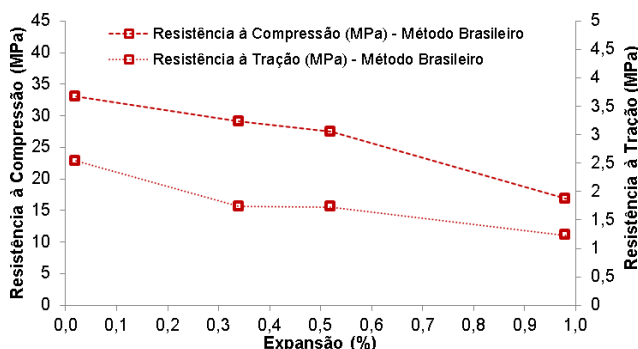
Figura 4. Comportamento mecânico x expansão - método brasileiro.

As Figuras 4 e 5 retratam a relação entre os resultados médios da resistência à compressão e da resistência à tração perante a expansão, para os métodos brasileiro e francês, respectivamente. O gráfico para o método brasileiro apresentou comportamento inversamente proporcional, ou seja, enquanto o percentual de expansão se elevou, as resistências apresentaram redução. Para o método francês o que observou-se uma menor sensibilidade à DEF, uma vez que as resistências aumentaram ao longo do tempo, assim como a expansão, embora em níveis bem inferiores àquelas obtidas no método brasileiro. Segundo Melo (2010), Leklou *et al.* (2016) e Jebli *et al.* (2021), a resistência à compressão não costuma ser uma propriedade muito sensível à DEF, principalmente quando se trata de baixos níveis de expansão, apresentando interferências negativas significantes apenas após elevada expansão e consequente fissuração das amostras, fato que corrobora com os resultados encontrados nesta pesquisa.

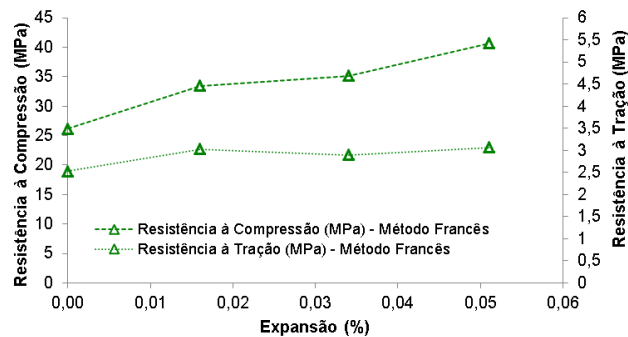
Figura 5. Comportamento mecânico x expansão - método Francês.

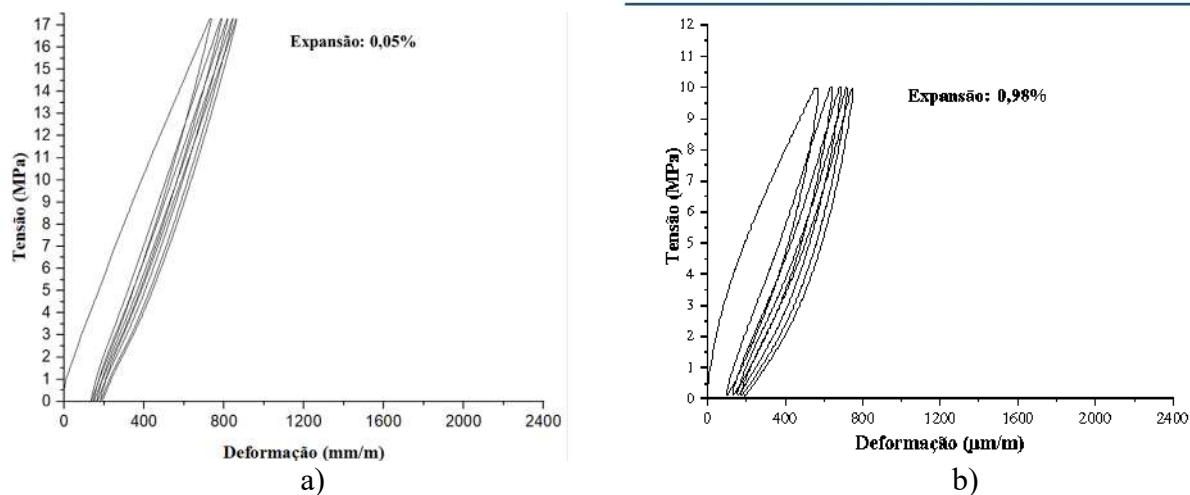
Figura 6. Diagrama tensão-deformação obtido pelo SDT: a) Método francês; b) Método brasileiro.

Os ensaios realizados aos 180 dias pelo método SDT mostraram também comportamentos diferenciados entre os métodos, conforme pode ser observado na Figura 6 e 7.

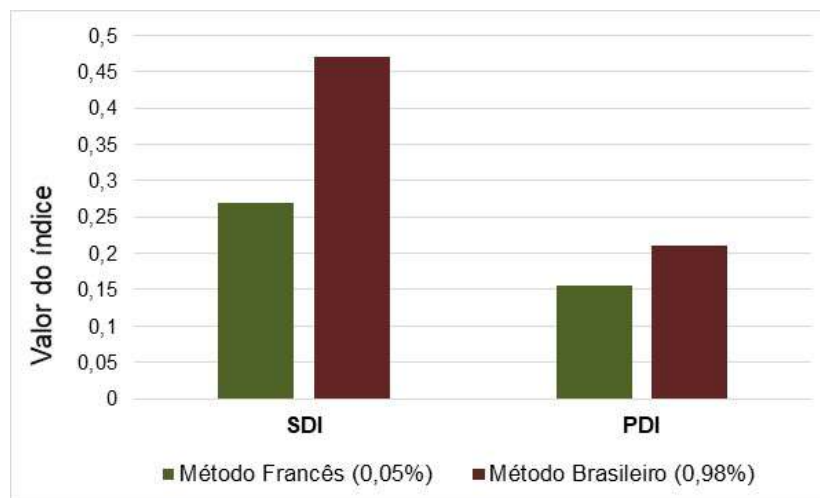
Figura 7. SDI e PDI obtidos aos 180 dias pelo SDT para os concretos submetidos ao método brasileiro e francês.

Através do ensaio do SDT são obtidos os valores de Índice de Dano de Rigidez (SDI) e Índice de Deformação Plástica (PDI), que representam, respectivamente, a razão de energia dissipada/deformação plástica e à energia total/deformação implementada no sistema. Estes parâmetros estão apresentados na Figura 7.

As amostras do método francês apresentaram valores de SDI próximos à 0,25 para expansão de 0,05%, enquanto as amostras do método brasileiro com expansão de 0,98% resultaram em maiores valores de SDI, superiores à 0,45 que representam a perda da integridade física deste elemento. Estes resultados estão de acordo com os encontrados por Giannini *et al.* (2018), onde os valores de SDI variaram de 0,14 a 0,46, e os valores de PDI de 0,13 a 0,42, para níveis de expansão entre 0% e 1,01%, assim como os resultados encontrados por Martin *et al.* (2017) e Sanchez *et al.* (2018), para níveis de expansão maiores que 0,50%. O parâmetro PDI indica a quantidade de fissuras internas em um material que foi danificado por meio da medição de sua energia dissipada durante o ensaio de SDT (Sanchez *et al.*, 2017; 2020), conforme os níveis de expansão aumentam, mais sinais de danos podem ser vistos nos valores de SDI apresentados no método brasileiro, que foram bastante superiores ao método francês (Figura 7).

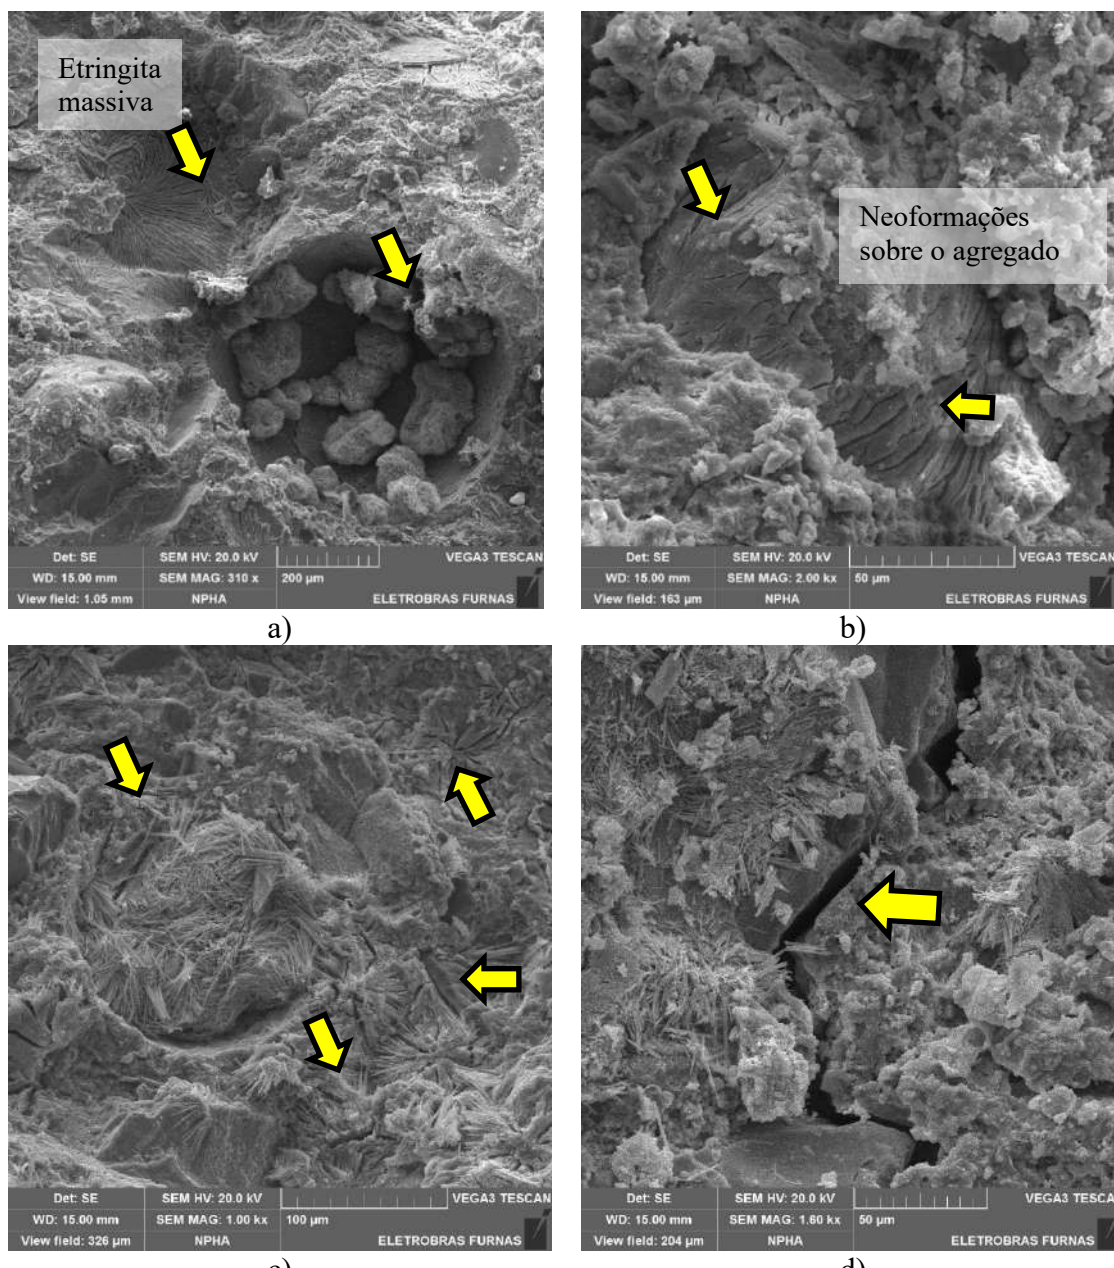
Figura 8. Concreto submetido ao método de ensaio Brasileiro – Micrografias obtidas por MEV: a) Poros com neoformação de etringita na forma massiva e aglomerada; b) Agregado totalmente recoberto por cristais de etringita massiva indicando fragilização na ZT; c) Grande concentração de etringita dispersa na pasta e em poro; d) Fissura gerada pela expansão da DEF.

pelo MEV, indica as altas tensões geradas e as fissurações observadas a nível microestrutural, sendo essa microfissuração a responsável pelas quedas das resistências à compressão e à tração. Em relação à rigidez do material, apresentada anteriormente, essa se mostrou muito mais afetada pelas fissurações nesses concretos, conforme índices SDI e PDI.

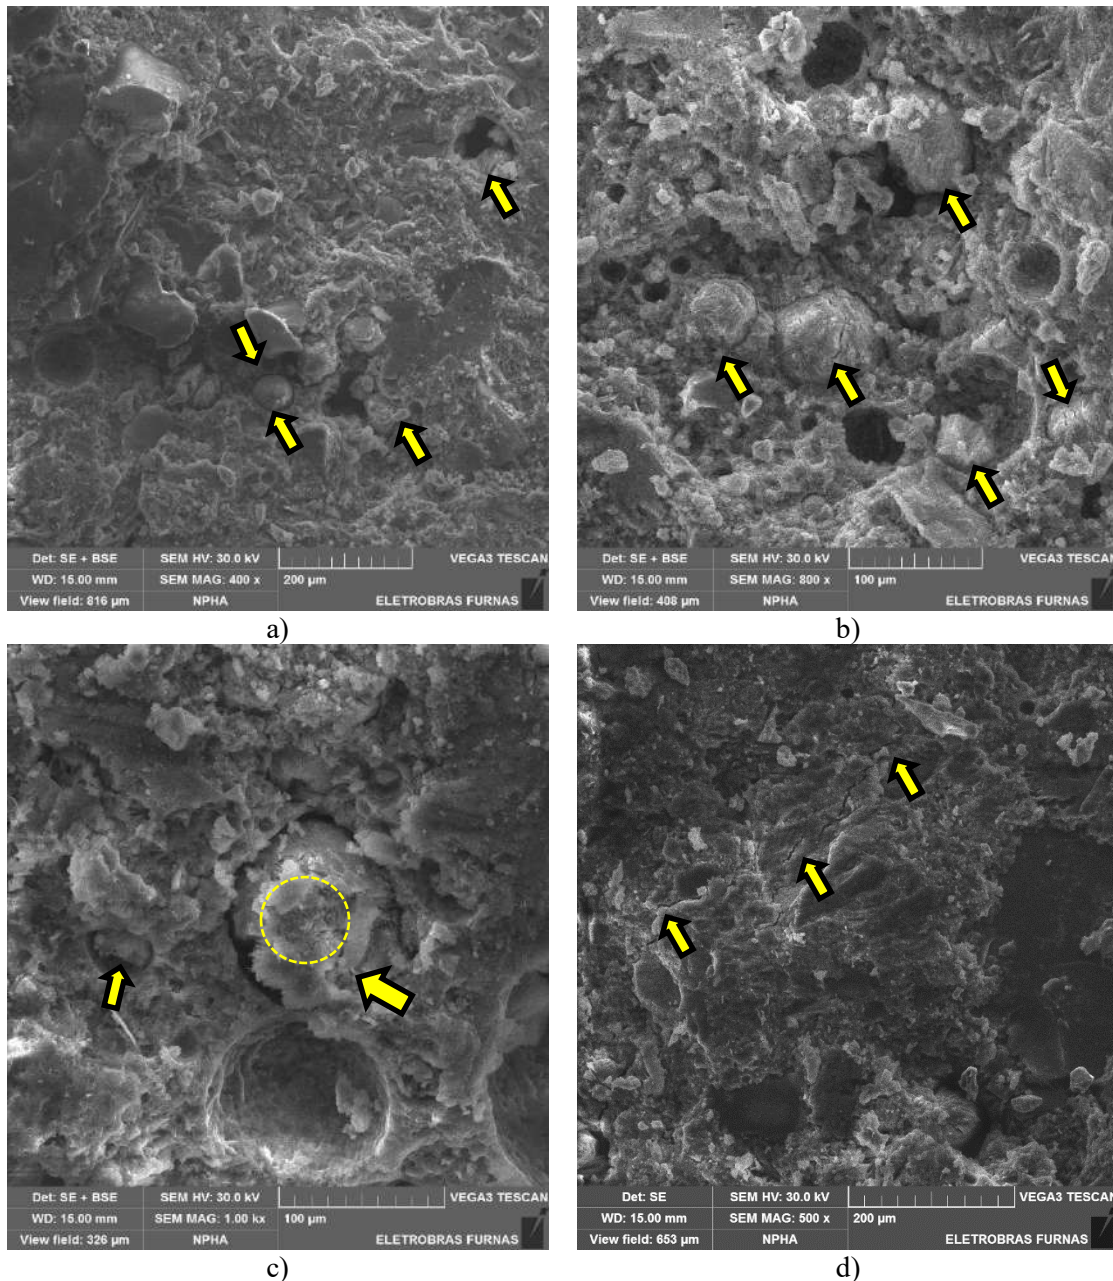
Figura 9. Concreto submetido ao método de ensaio Francês – Micrografias obtidas por MEV: a) Vista geral da amostra indicando alguns poros vazios e outros preenchidos por etringita; b) Detalhe do tamponamento de alguns poros pelas neoformações; c) Imagem mais ampliada de poro com etringita comprimida (ver espectro onde indicado); d) Microfissura gerada na pasta pela DEF.

Nos concretos submetidos ao método francês, a microestrutura evidenciou alguns poros vazios, sem neoformações facilmente visíveis nas zonas de transição (Figura 9). Contudo, alguns poros já contêm a etringita massiva e alguma fissuração já foi notada na matriz cimentícia aos 6 meses, sendo responsável pelas expansões atingidas e que já suplantam o limite adotado para esse método. Porém, essas características se mostram menos expressivas quando comparadas àquelas observadas no concreto testado no método brasileiro, indicando um estágio menos avançado do processo de desenvolvimento da DEF. Sendo assim, pela disponibilidade de íons na solução dos poros do concreto, que sabidamente ainda existe, o agravamento desse quadro deverá ocorrer em idades mais avançadas, e até 365 dias.

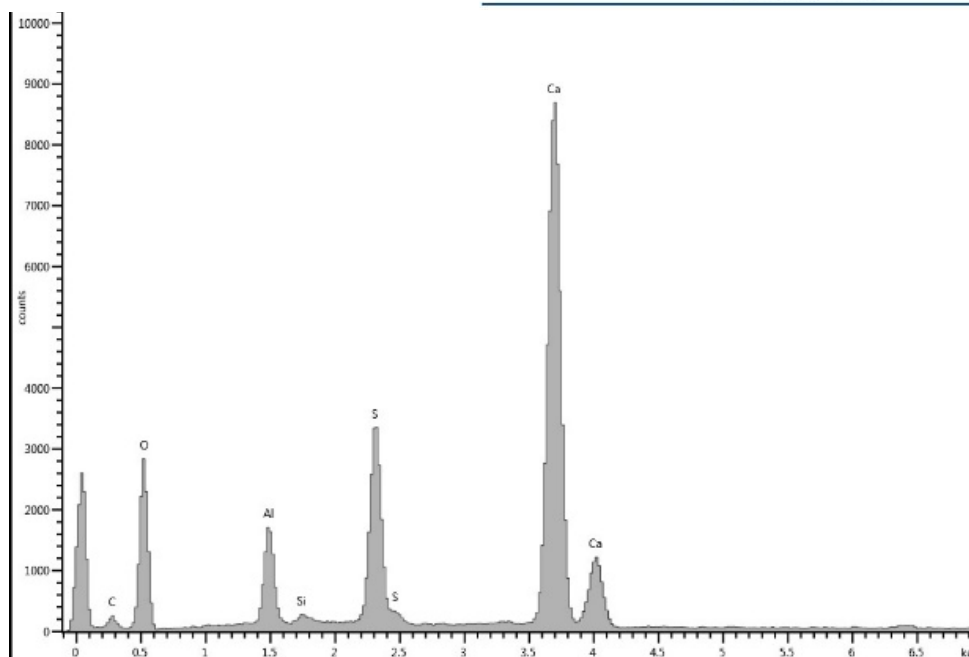
Figura 10. Espectro característico da etringita indicada na Figura 9c.

Todas as neoformações apresentadas nas micrografias foram avaliadas também por microanálise (EDX), sendo confirmado o composto etringita, tendo com o padrão de espectro apresentado na Figura 10.

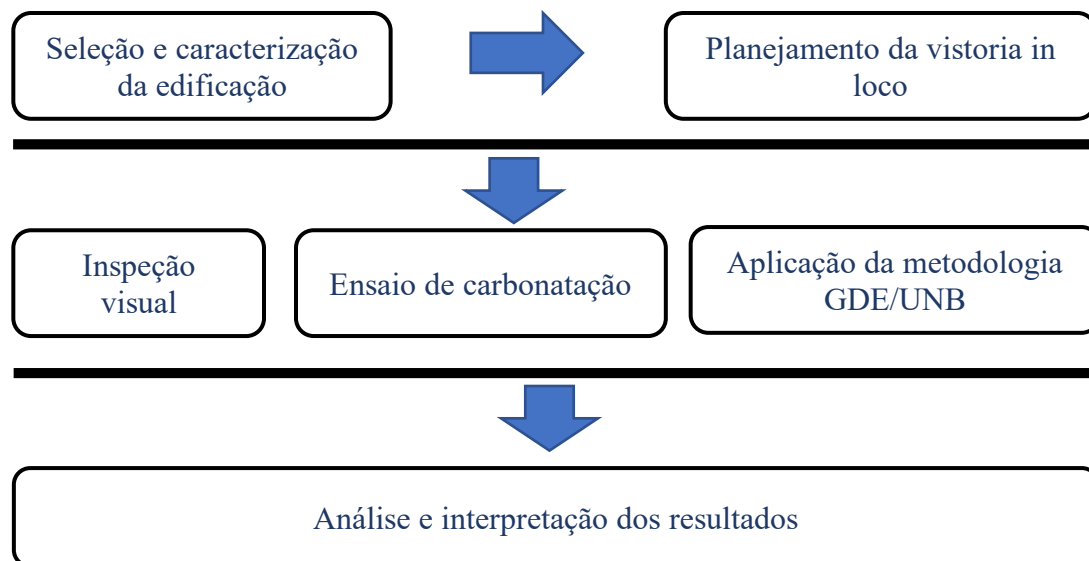
Figura 1 – Fluxograma de metodologia

Com o objetivo de avaliar as manifestações patológicas do edifício comercial em questão, o trabalho foi dividido em etapas e é apresentado do fluxograma abaixo:

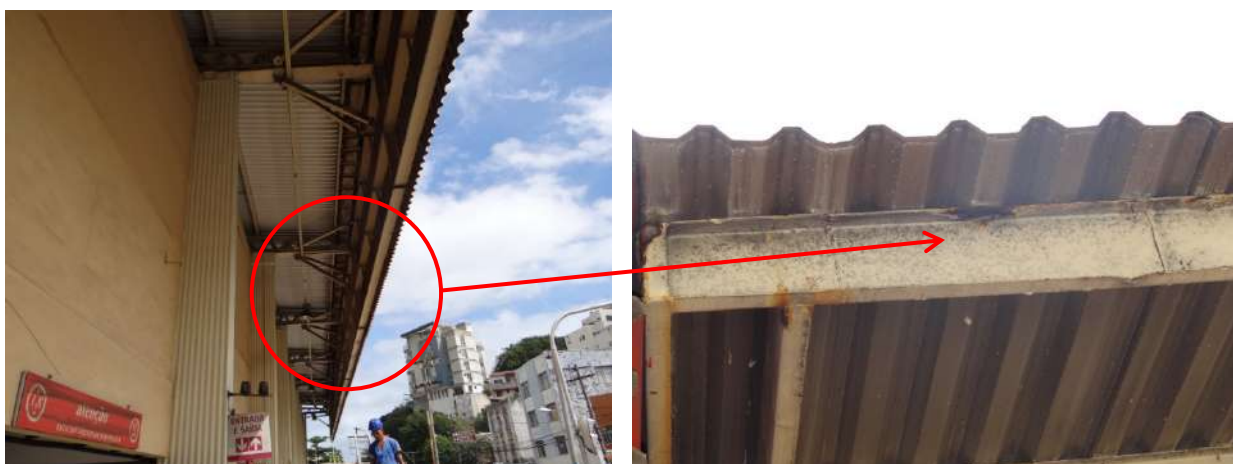
Figura 3 – Vista da estrutura metálica da fachada e Detalhe da corrosão na estrutura metálica da fachada

A estrutura metálica da fachada está em processo avançado de corrosão (figura 3 a 5) generalizada. Em alguns pontos observou-se que as ligações já foram completamente deterioradas, trazendo riscos de colapso à estrutura (figuras 4 e 5).

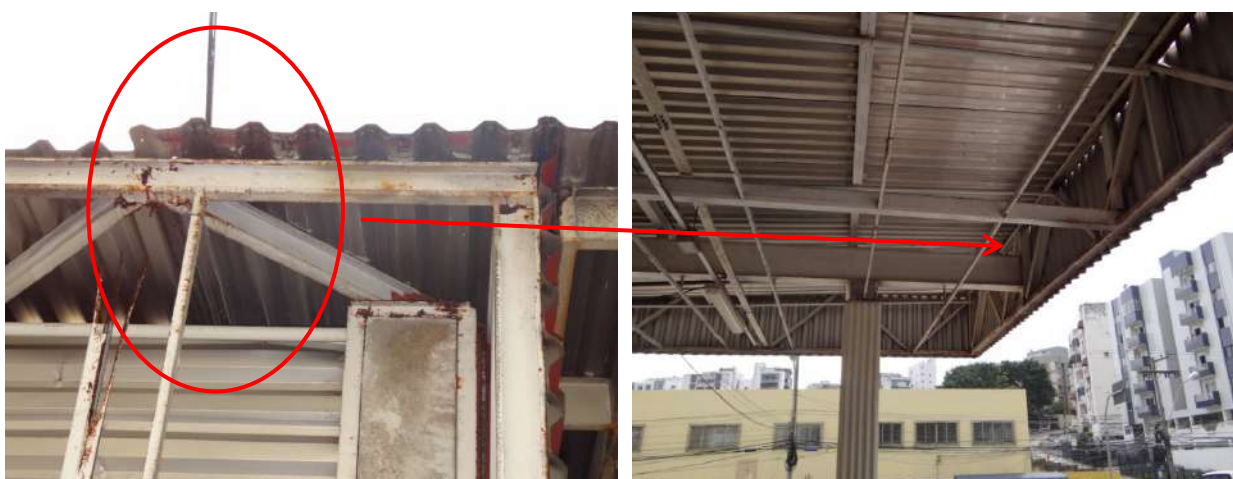
Figura 4 – Detalhe da corrosão na estrutura metálica da fachada e vista interna da corrosão na estrutura metálica da fachada

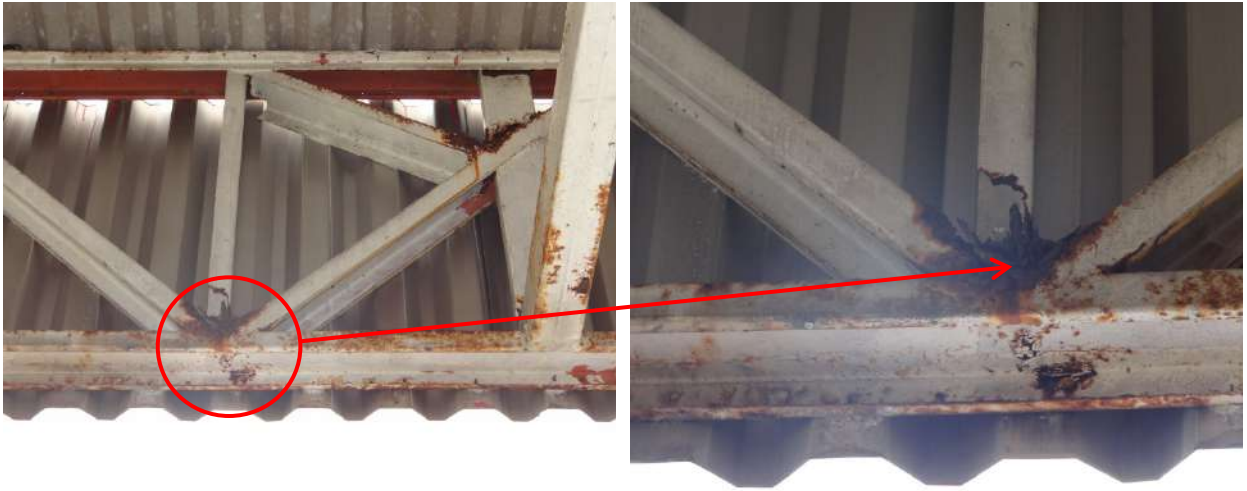
Figura 5 – Vista da corrosão na estrutura metálica da fachada e detalhe da corrosão na estrutura metálica da fachada.
