CONPAT2021 BRASIL

XVI CONGRESO LATINOAMERICANO DE PATOLOGÍA DE LA CONSTRUCCIÓN y
XVIII DE CONTROL DE CALIDAD EN LA CONSTRUCCIÓN

19, 20 Y 21 DE OCTUBRE DEL 2021

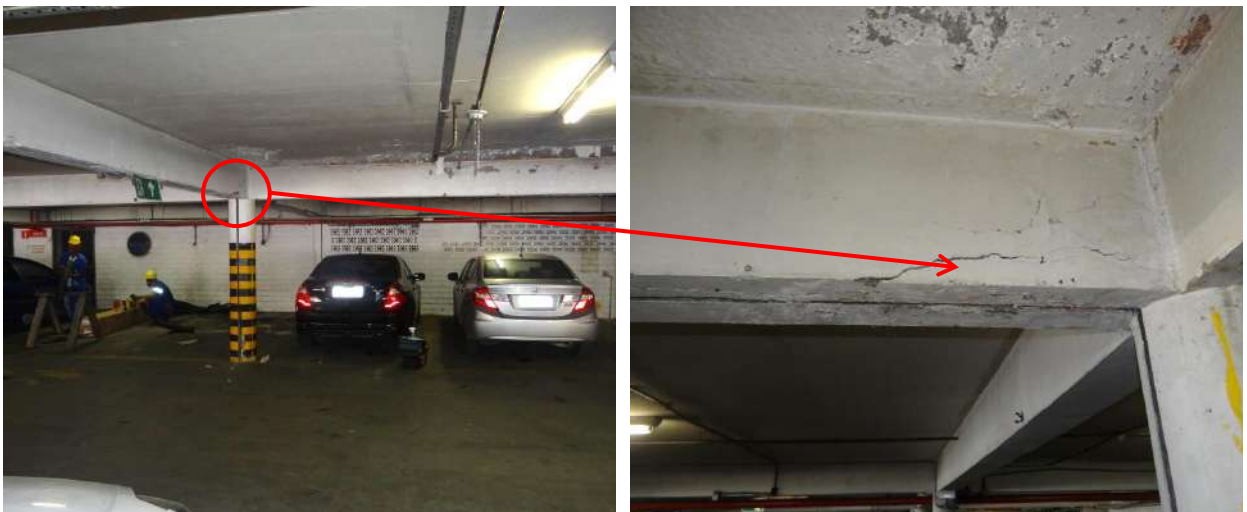
Figura 6 – Vista da viga (trecho 1) em processo de corrosão e detalhe 1 da viga em processo de corrosão.

Na garagem foram encontradas duas vigas em estado avançado de corrosão, com comprometimento das barras de aço e um pilar (Figura 6 e 7) com as barras de $\phi 8.0\text{mm}$ parcialmente corroídas. No primeiro trecho, viga de $15 \times 22 \text{ cm}$ ($l \times h$), encontram-se 4 barras de $\phi 10\text{mm}$ com estribos de $\phi 5.0\text{mm}$ a cada 18 cm . O trecho comprometido compreende $1,10 \text{ metros}$. No segundo trecho, viga de $25 \times 60 \text{ cm}$ ($l \times h$), encontram-se 6 barras de $\phi 12.5\text{mm}$ com estribos de $\phi 5.0\text{mm}$ a cada 21 cm . O trecho comprometido compreende 6 metros . Outro problema encontrado foi a baixa espessura de cobertura das armaduras da laje (em torno de 5mm). A tabela 7.2 da NBR 6118/2014 estabelece que para edificações situadas em ambientes marinhos o cobrimento mínimo para lajes seja de 35mm , para garantir a durabilidade da estrutura quanto a penetração de agentes agressivos (cloretos, sulfatos, umidade e oxigênio), bem como proteção contra incêndio.

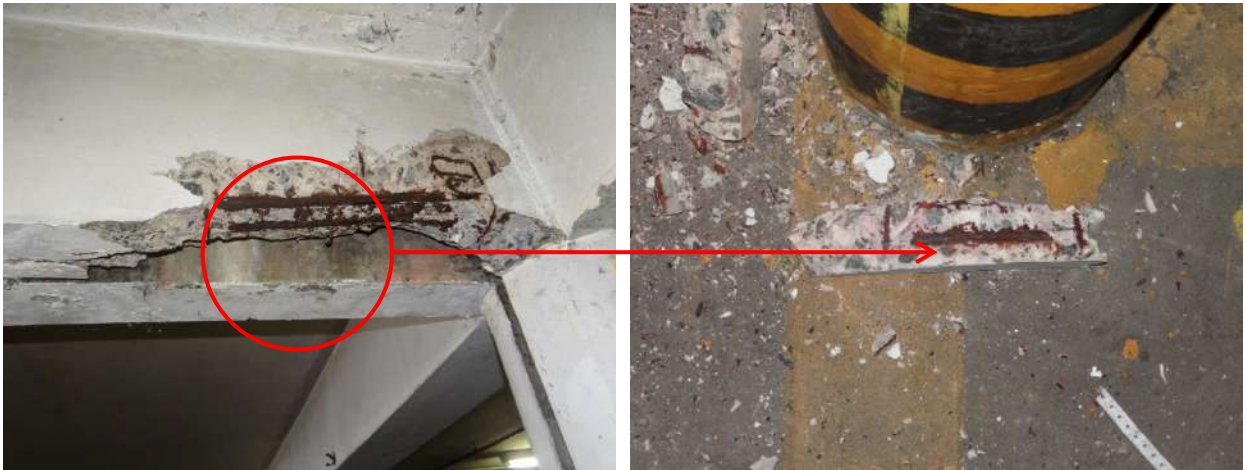
Figura 7 - Detalhe da viga em processo de corrosão e detalhe da seção da viga deslocada no concreto.

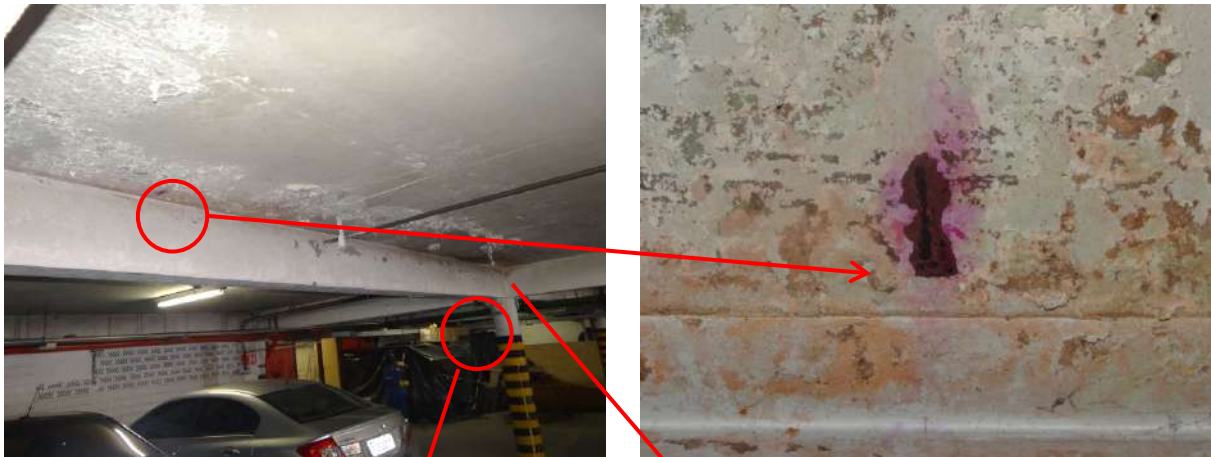
Figura 81 - Vista da viga (trecho 2) em processo de corrosão e detalhe da corrosão da laje.

A figura 8 mostra o trecho da viga e laje com aspecto róseo a partir da aplicação da fenolfataleína, indicando que, apesar de não haver alteração significativa no pH, há um processo de corrosão em curso, acelerado pela falta de cobertura adequada nas peças.

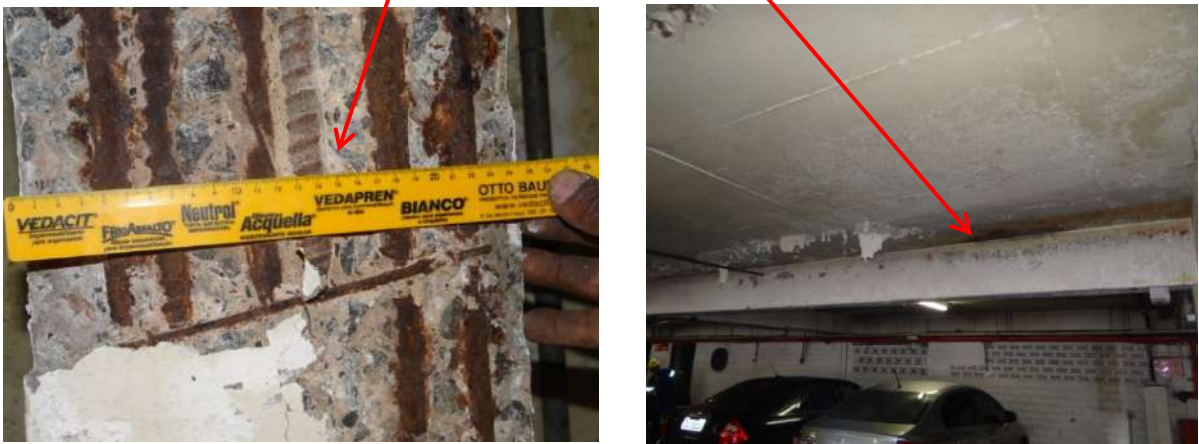
Figura 9 – Detalhe da corrosão da viga (trecho 2) e vista da desfragmentação da pintura da laje.

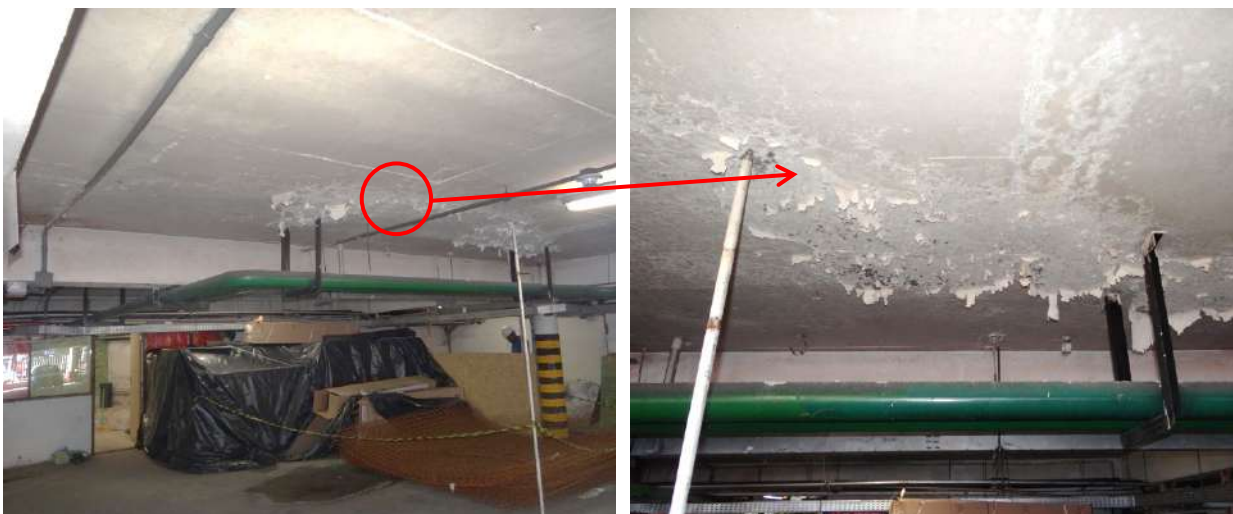
Figura 10 - Detalhe da desfragmentação da pintura da laje (frontal)

Foram encontrados pontos de degradação da pintura de revestimento do teto devido a ação de umidade (Figura 10 e 11), necessitando a recomposição da pintura de proteção da laje.

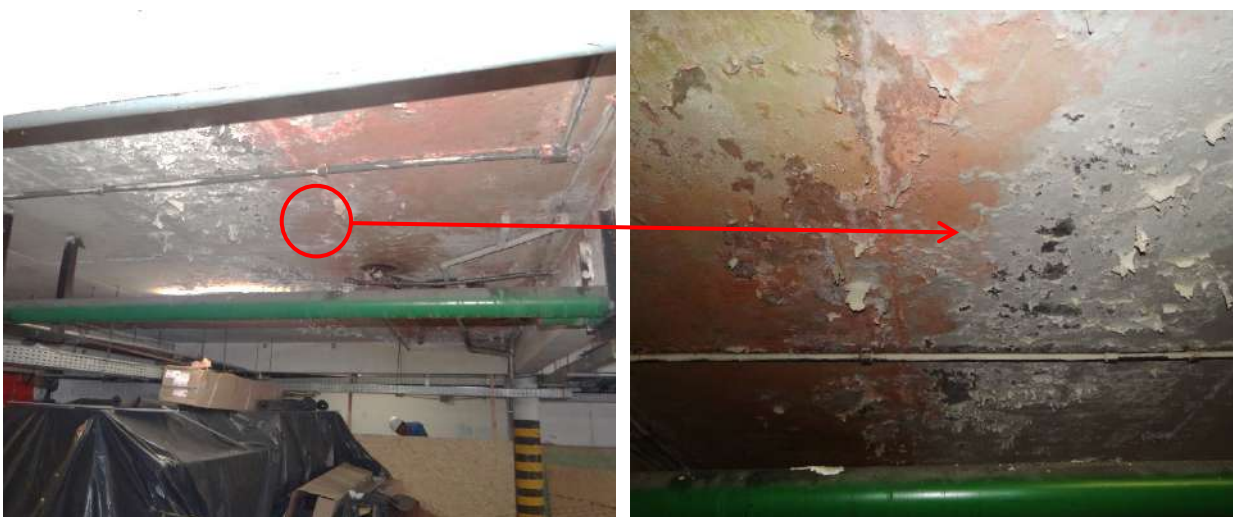
Figura 11 - Detalhe da desfragmentação da pintura da laje (abaixo)

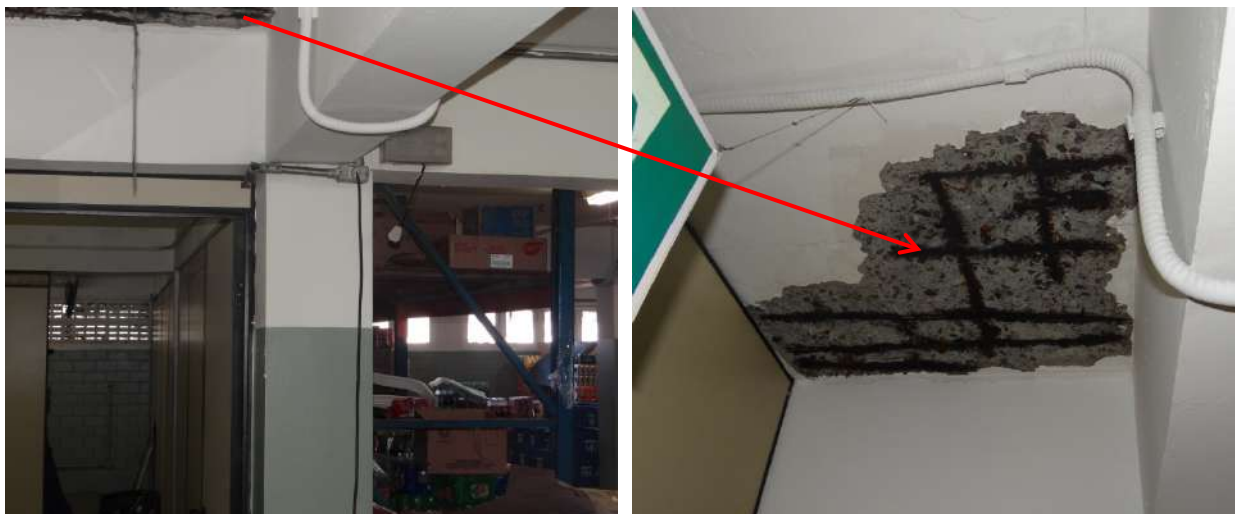
Figura 122 – Vista do processo de corrosão e deslocamento da laje (trecho 1) e detalhe 1 do processo de corrosão e deslocamento da laje.

Outro problema encontrado foi a baixa espessura de cobrimento das armaduras da laje (variando de 15 a 25mm), ainda seguindo a NBR 6118/2014 estabelece que para edificações situadas em ambientes marinhos o cobrimento mínimo para lajes seja de 35mm, visando garantir a durabilidade da estrutura quanto a penetração de agentes agressivos (cloretos, sulfatos, umidade e oxigênio) bem como proteção contra incêndio. As figuras 10 e 11 demonstram os efeitos da corrosão e deslocamento das lajes.

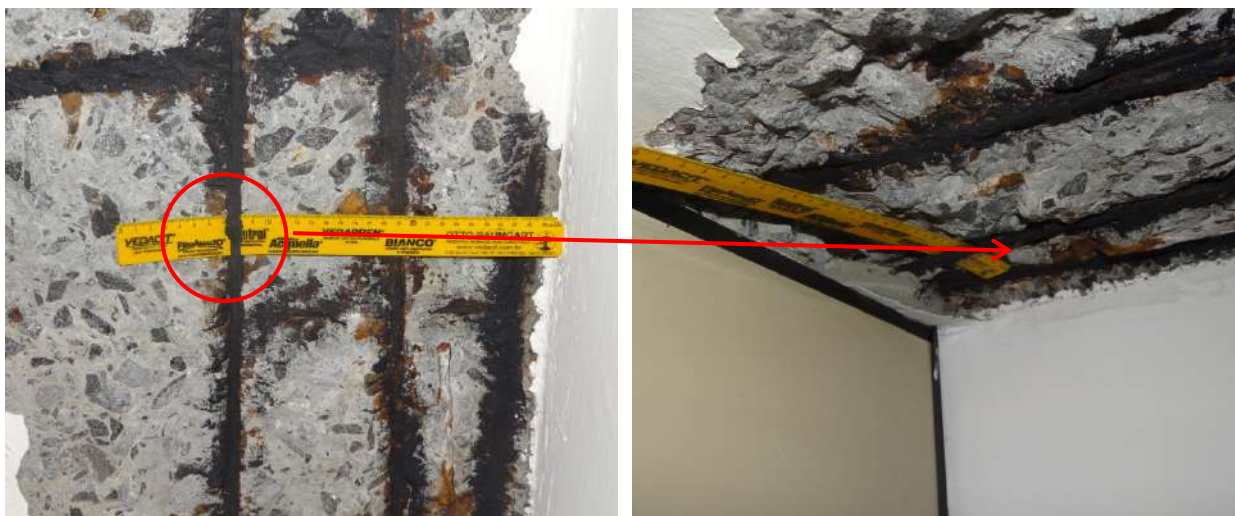
Figura 13 - Detalhe do processo de corrosão e deslocamento da laje e detalhe do processo de corrosão e deslocamento da laje.

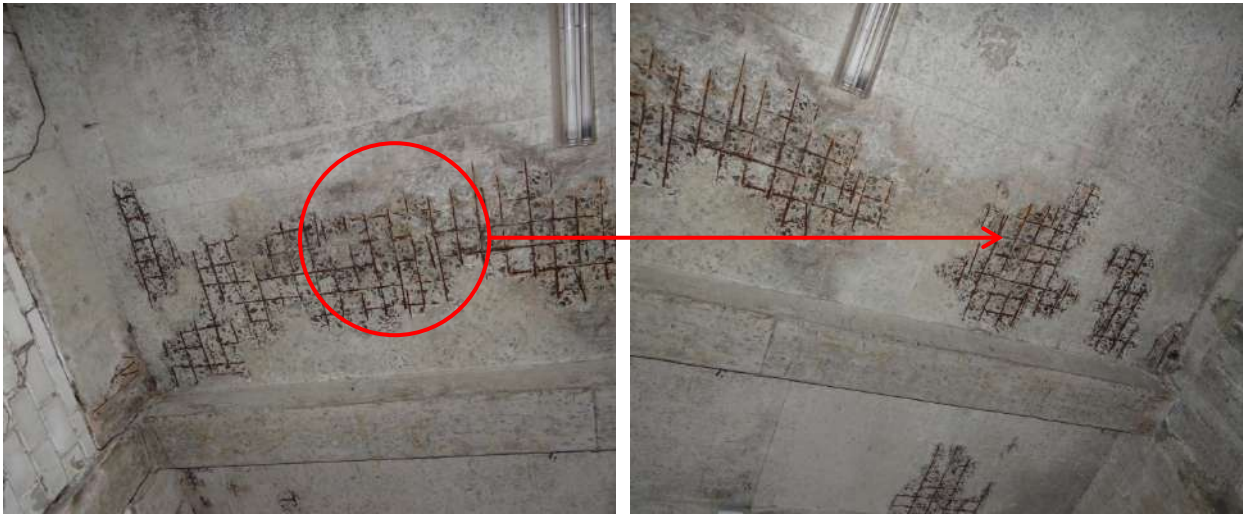
Figura 14 – Detalhe da corrosão da laje (trecho 2) e detalhe da corrosão da laje.

Trecho 1, com armadura de $\phi 6.3$ com estribos de $\phi 5.0\text{mm}$ a cada $10/20\text{ cm}$), o trecho comprometido compreende extensão de $1,50\text{ m} \times 4,30\text{m}$, cobrimento de 20mm , nas quais as barras encontram-se completamente comprometidas, necessitando de substituição; **Trecho 2**, com armadura de $\phi 6.3$ com estribos de $\phi 5.0\text{mm}$ a cada $10/20\text{ cm}$), o trecho comprometido compreende extensão de $3,70\text{ m} \times 0,60\text{m}$, cobrimento de 20mm , nas quais as barras encontram-se completamente comprometidas, necessitando de substituição; **Trecho 3**, com armadura de $\phi 6.3$ com estribos de $\phi 5.0\text{mm}$ a cada $10/20\text{ cm}$), o trecho comprometido compreende extensão de $3,60\text{m} \times 0,60\text{m}$, cobrimento de 20mm , nas quais as barras encontram-se completamente comprometidas, necessitando de substituição; **Trecho 4**, com armadura de $\phi 6.3$ com estribos de $\phi 5.0\text{mm}$ a cada $10/20\text{ cm}$), o trecho comprometido compreende extensão de $3,50\text{m} \times 0,80\text{m}$, cobrimento de 20mm , nas quais as barras encontram-se completamente comprometidas, necessitando de substituição; **Viga**, com armadura de $\phi 10.0$ com estribos de $\phi 5.0\text{mm}$ a cada $10/20\text{ cm}$), o trecho comprometido compreende extensão de $1,20\text{m}$, cobrimento de 10mm , nas quais as barras encontram-se completamente comprometidas, necessitando de substituição; **Pilar 1**, com armadura de $\phi 10.0$ com estribos de $\phi 5.0\text{mm}$ a cada $10/20\text{ cm}$), o trecho comprometido compreende extensão de $0,60$, cobrimento de 10mm , nas quais as barras encontram-se parcialmente comprometidas, necessitando de substituição; **Pilar 2**, com armadura de $\phi 10.0$ com estribos de $\phi 5.0\text{mm}$ a cada $10/20\text{ cm}$), a armadura está em processo de corrosão e o concreto deslocado e compreende extensão de $1,30\text{m}$, cobrimento de 10mm , nas quais as barras encontram-se parcialmente comprometidas, necessitando de substituição. **Infiltração do reservatório** foi detectada infiltração com extensa lixiviação do hidróxido de cálcio, o teste com a fenoftaleína mostrou que o vazamento ocorre há muito tempo e

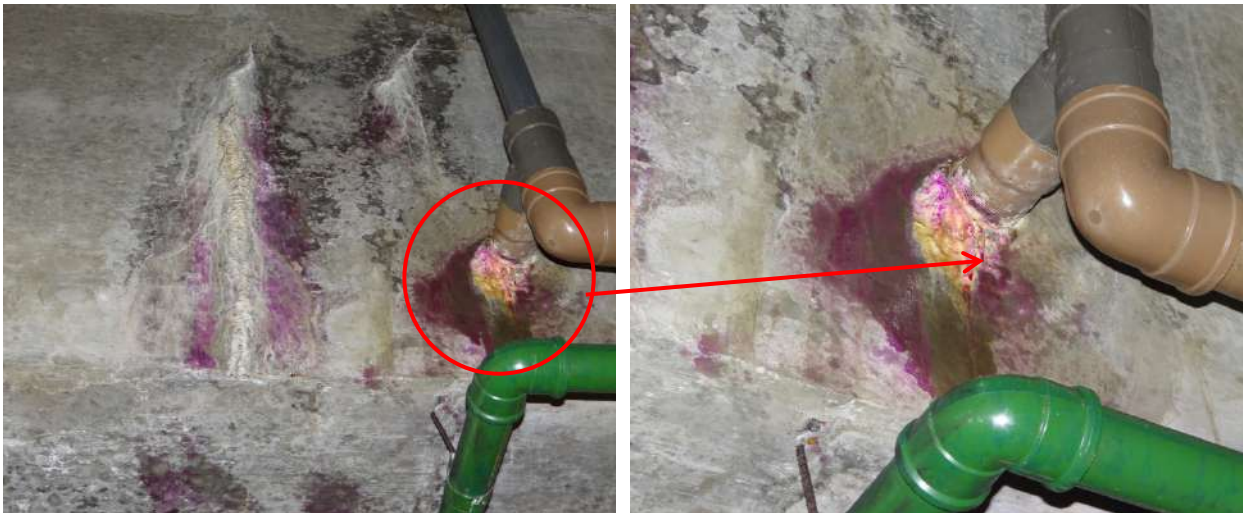
Figura 15 – Detalhe da infiltração no reservatório e detalhe da infiltração no reservatório.

o problema ainda não foi sanado, conforme a tonalidade rósea encontrada necessitando de serviço urgente de impermeabilização.

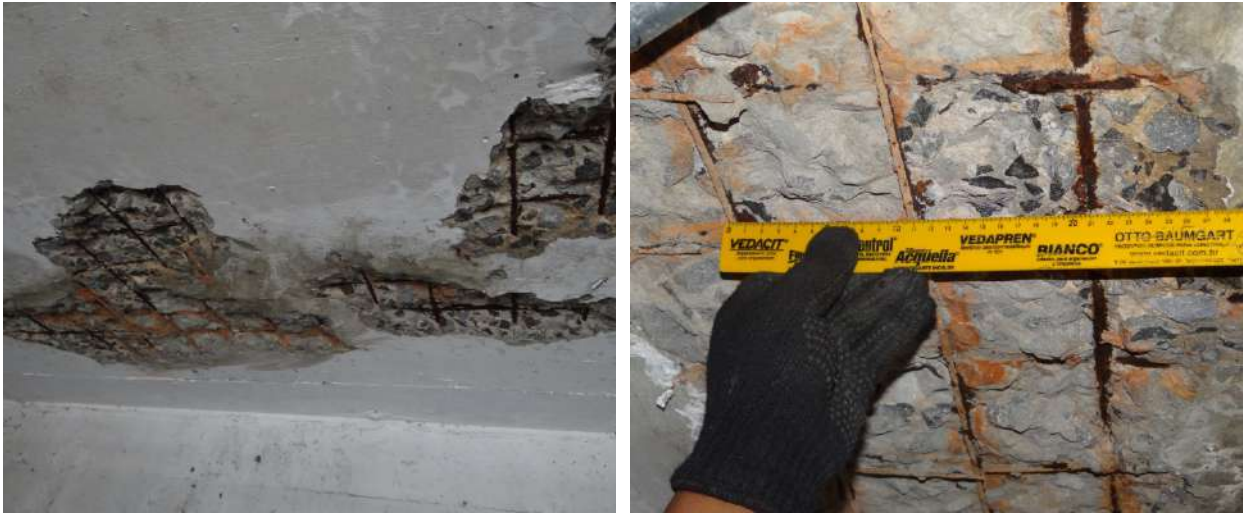
Figura 16 - Detalhe da corrosão na laje e detalhe da corrosão na laje.

Na casa de máquinas foi encontrado um problema generalizado de corrosão das armaduras das lajes e alguns pontos em vigas e pilares.

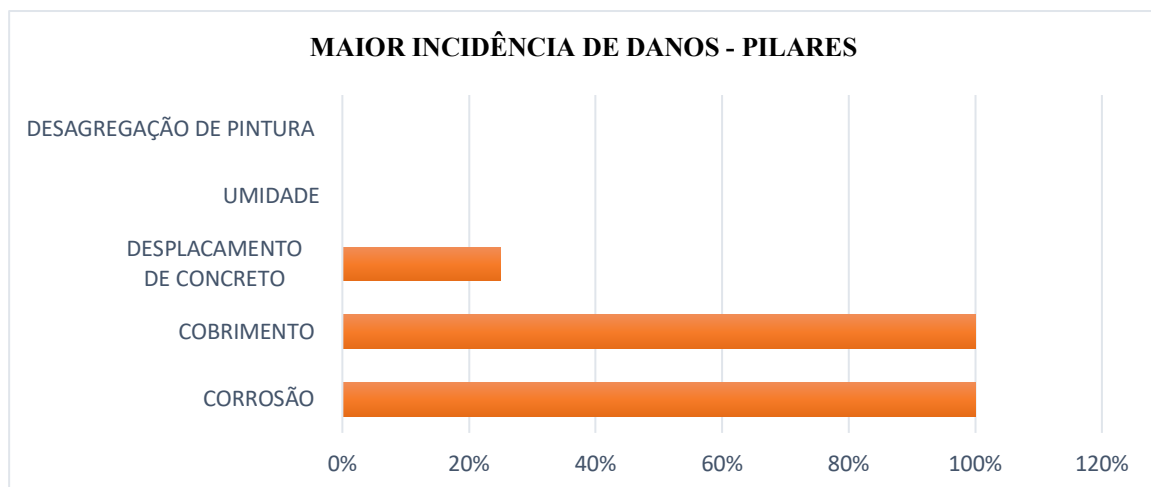
Figura 17 – Principais danos detectados em pilares

A análise realizada constatou que há danos em todas as peças estruturais, principalmente no que tange a corrosão das armaduras. Para realização deste estudo e conforme o caderno de inspeções adotado foram definidos como fator de dano F_p o valor 5 e como fator de intensidade F_i o valor 4. Todos os pilares apresentaram mais de um tipo de manifestação patológica, com as maiores incidências concentradas em corrosão e cobrimento insuficiente. As falhas mais incidentes neste estudo foram: desagregação de pintura, umidade, deslocamento de concreto, cobrimento insuficiente e corrosão nas armaduras. A partir da separação dos elementos em pilares, vigas e lajes obteve-se como resultados de danos os seguintes gráficos, apresentados nas figuras 17 a 19, respectivamente pilares, vigas e lajes:

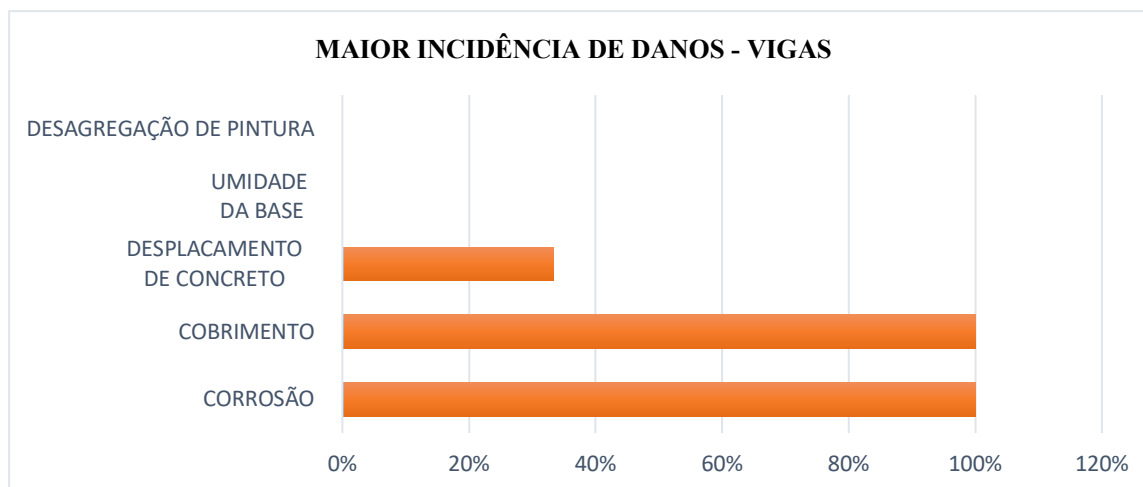
Figura 18 – Principais danos detectados em vigas

Nos elementos de vigas a incidência de manifestações patológicas foram menores e associadas à problemas existentes nas lajes. Foram detectadas muitas ocorrências de deslocamento de concreto, corrosão e cobrimento insuficiente. A figura 18 aponta o percentual de problemas encontrados.

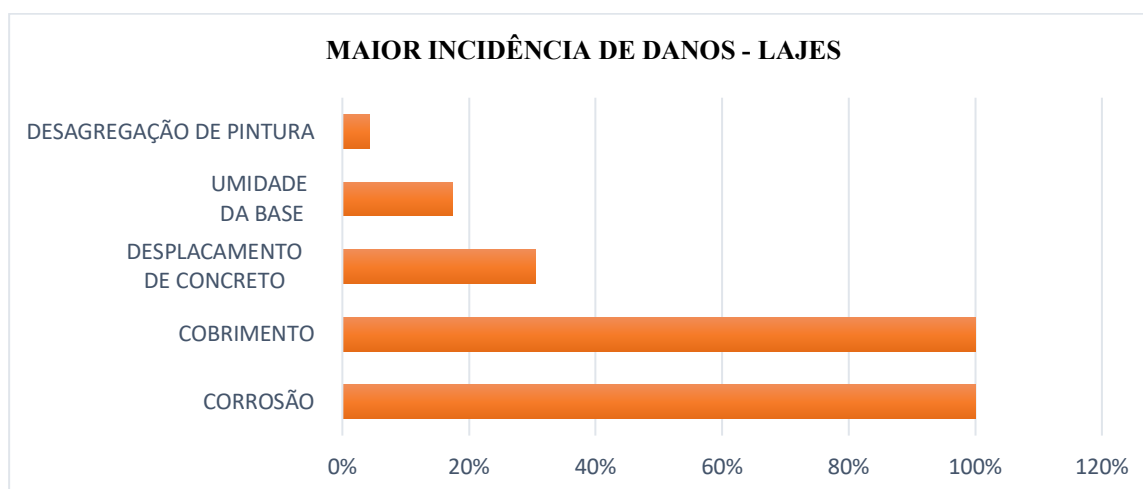
Figura 19 – Principais danos detectados em lajes

No caso das lajes, foram as principais ocorrências detectadas. Além de concentrar os maiores números de patologias ficou evidente que além das condições ambientais (ambiente agressivo) falhas construtivas que resultaram em infiltrações contribuíram na quantidade e nível de degradação (próximo item) demonstrados na inspeção.

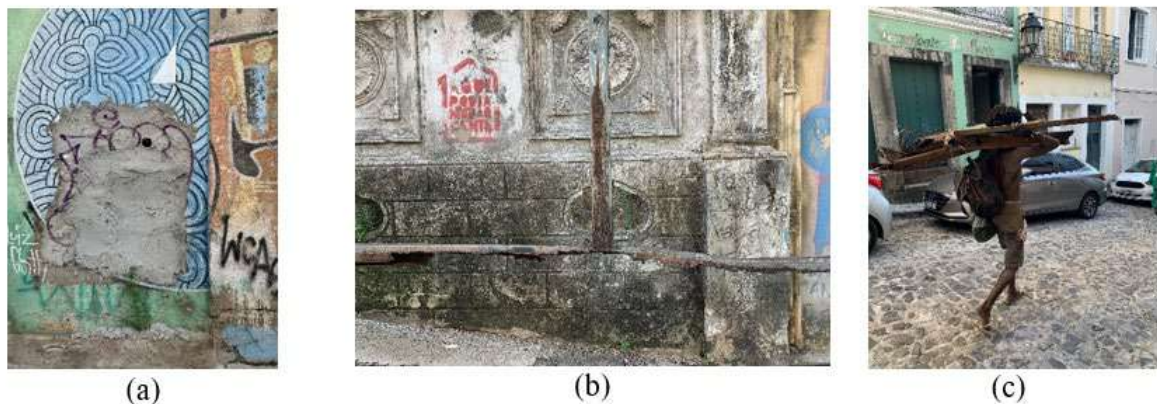
Figura 4. (a) Fechamento de vão com argamassas de cimento; (b) Escoramento metálico da fachada da edificação n° 45, apresentando degradação e falta de apoio; (c) Vandalismo.

Os referidos fechamentos passaram por intervenções recentes com aplicação de argamassa de cimento, como mostra a Figura 4a. Os paramentos externos possuem escoramentos metálicos que se encontram quase que totalmente degradados, com provável perda de função estrutural (Figura 4b). Esta situação é agravada com o vandalismo e roubo de peças dos escoramentos (Figura 4c).

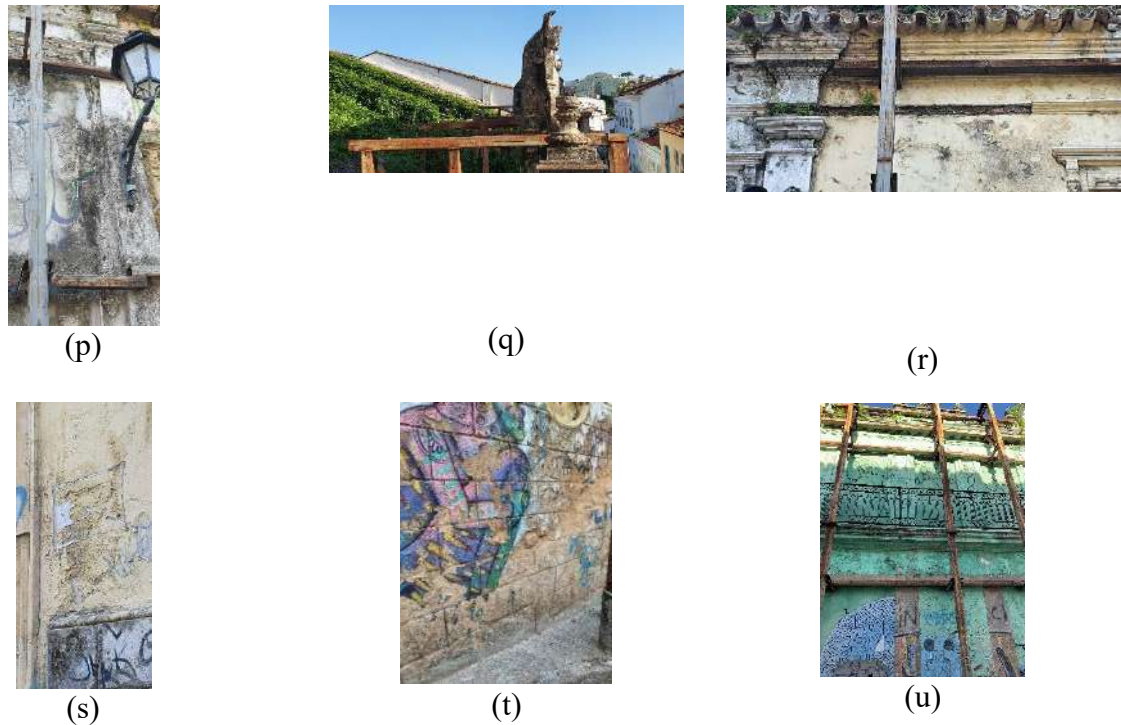
Figura 5. Detalhes dos danos das fachadas principais dos casarões nº 41, nº 43 e nº 45.
Fonte: Acervo das autoras, 2021.

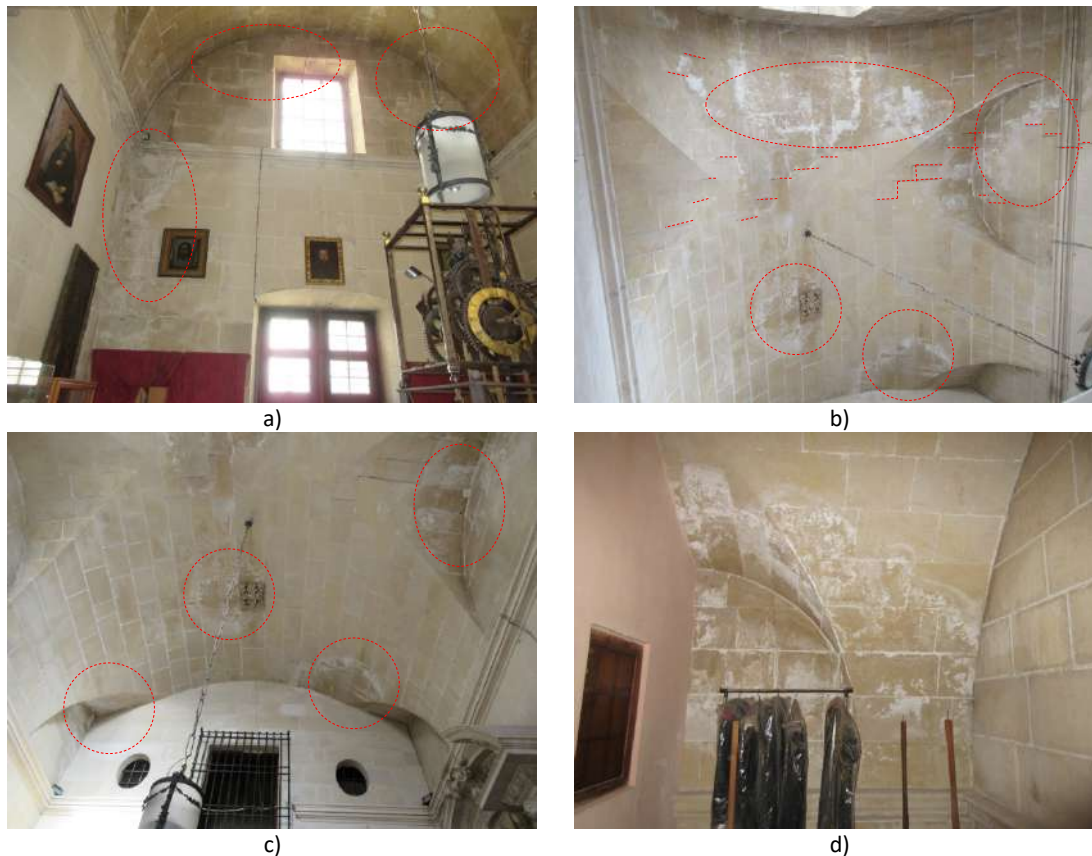
Figura 2. Fotos de salas bajo cubierta 2: a) Fachada Este, b) Vista inferior de la cubierta, c) Vista inferior de cubierta con tabique divisorio de bóveda, d) Sala anexa superior tras división con tabique.

En el interior de la iglesia se observan diferentes eflorescencias y manchas que hacen intuir la existencia de filtraciones (Figura 2).

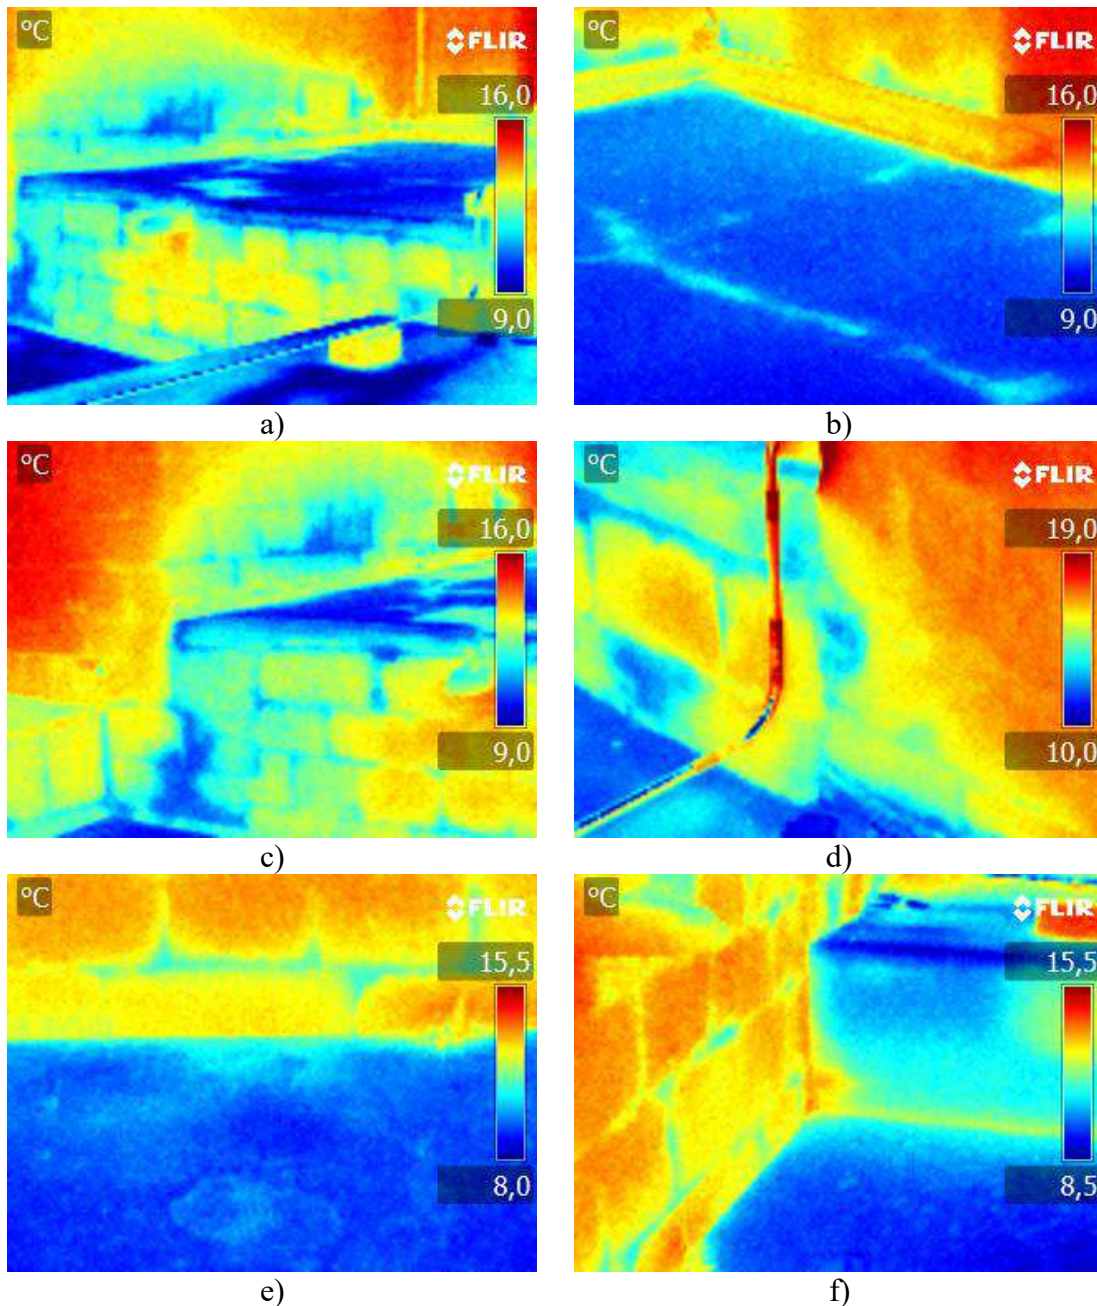
Figura 3. Termografía cubierta 1: a) Vista general zona superior , b) Detalle de canaleta de instalaciones, c) Humedades en paramento vertical y esquina de antepecho, filtración por juntas de mampostería, d) Falta de estanquidad en antepecho y contrafuerte, e) Faldón inferior y paramento vertical, f) Conexión lateral faldón antepecho, g) y h) Capilaridad.

En relaci3n a los resultados del an3lisis termogr3fico de la cubierta 1, en la Figura 3 se muestran las im3genes tanto para la zona superior como inferior de la misma. En la Figura 3 (a) se puede observar, una visi3n general de la parte superior de la misma. En dicha imagen, se puede identificar todas las posibles manifestaciones patol3gicas anteriormente comentadas. En primer lugar, se observa como tras la realizaci3n de la prueba de estanquidad, y el vertido del agua sobre parte de los cerramientos de la fachada vertical, y transcurridas 10 h desde la realizaci3n de la misma, se conserva parte de la humedad debido a la elevada capacidad de absorci3n de la piedra en el paramento. En dicha imagen, tambi3n puede observarse como la zona del antepecho, el agua se ha acumulado m3s que en la zona situada justo en la zona del canal3n. Un detalle de dicha zona puede observarse en la Figura 3(c), donde se observa no solamente la entrada y la acumulaci3n de agua en la zona inferior, sino tambi3n el agua filtrada a trav3s de las juntas entre las piezas de mampostería. Por otro lado, tambi3n se debe destacar el cambio brusco de característic3s térmicas en la uni3n entre el antepecho, y la pare correspondiente a la protecci3n rígida del fald3n superior, Figura 3(a)-(c). Se observa claramente la junta entre los dos materiales, y se puede comprobar como parte del agua vertida por el extremo del fald3n ha chorreado por el paramento, almacenándose en la zona de la junta, debido a la ausencia de la realizaci3n correcta del detalle del extremo del fald3n. En relaci3n al canal3n, sin embargo, no se han detectado problemas de filtraciones. Por otro lado, en la Figura 3(b), se observa un detalle del canal3n para el paso de las instalaciones. En dicha imagen, se puede observar en verde, la zona trasera del canal3n, donde se ha producido el almacenamiento de agua, debido a la falta de estanquidad de la junta, y la ausencia de un dispositivo de protecci3n para evitar el chorreo del agua por el paramento, y el filtrado por detr3s del canal3n. Por otro lado, en la Figura 3 (d), se muestra un detalle de la falta de estanquidad del extremo derecho del antepecho, en la zona de conexi3n del extremo del fald3n, el antepecho y

el contrafuerte, marcándose la zona que actualmente está muy deteriorada, siendo una muestra evidente de falta de impermeabilización. En relación también con problemas de estanquidad, se puede ver en la Figura 3 (e), la ausencia de la entrega de la impermeabilización en la zona de contacto del faldón inferior con el antepecho, así como la presencia de vegetación en la zona más a la derecha de la foto, de mayor temperatura. Además, a través de dicha imagen se puede evaluar el estado actual de impermeabilización de la zona dañada de la solera. Los resultados mostrados por la termografía no mostraron la presencia de problemas de estanquidad. Finalmente, las figuras 3 (g-h), muestran la zona embalsada durante la prueba, donde puede observarse claramente el proceso de ascensión capilar a través del paramento, superando claramente los 5 cm de banda de impermeabilización dispuesta actualmente en el empalme del faldón con el paramento vertical, en las zonas donde se ha puesto, pues existe la ausencia de dicho detalle constructivo en diversas partes del faldón inferior.

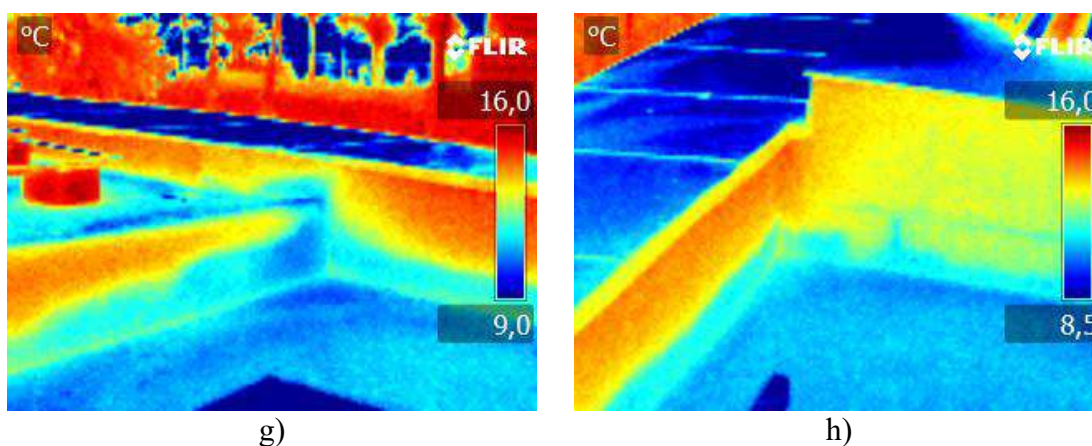
Figura 3 (Continuación). Termografía cubierta 1: a) Vista general zona superior, b) Detalle de canaleta de instalaciones, c) Humedades en paramento vertical y esquina de antepecho, filtración por juntas de mampostería, d) Falta de estanquidad en antepecho y contrafuerte, e) Faldón inferior y paramento vertical, f) Conexión lateral faldón antepecho, g) y h) Capilaridad.

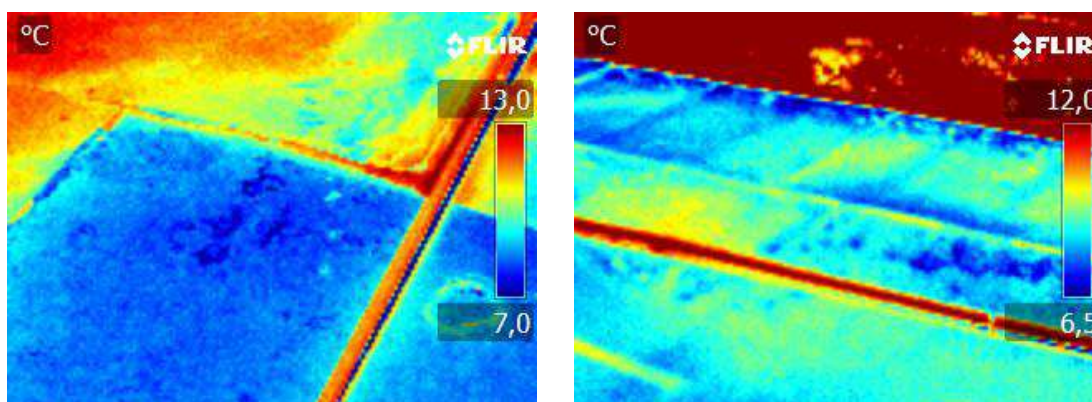
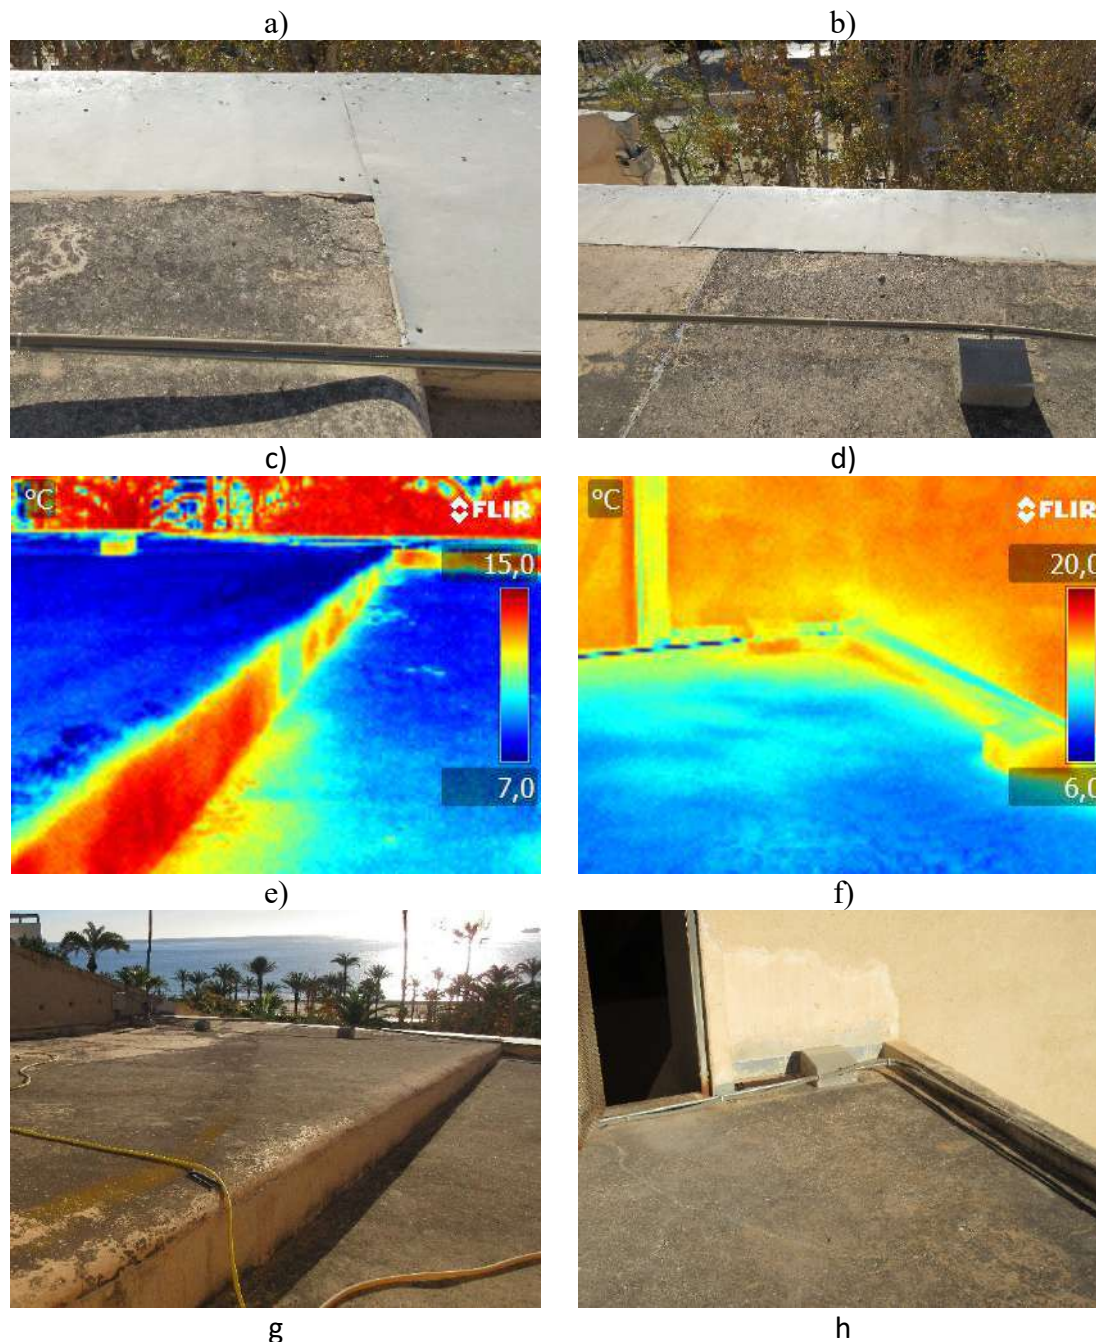
Figura 4. Termografía cubierta 2: a) Deterioro o inexistencia de junta perimetral, y detalle de conexión con albardilla metálica defectuosa, b) Detalle de fallo de la junta perimetral en zona de contacto del faldón con la fachada exterior, c) Imagen a) con cámara digital; d) Imagen b) con cámara digital; e) Detalle del extremo lateral del faldón y de la conexión con el resto de cubierta, filtración por juntas de mampostería, f) Zona perimetral del faldón en zona próxima a la puerta de acceso a la cubierta; g) Imagen e) con cámara digital; h) Imagen f) con cámara digital.

línea de color amarillo con tonos cian, presenta un estado de deterioro importante, tal y como se pudo observar durante el análisis visual de la cubierta en los apartados anteriores. Finalmente, la Figura 4 (f) muestra un detalle de extremo perimetral del faldón, en la zona próxima a la puerta de acceso a la cubierta. En la Figura 4 se incluyen también las imágenes con cámara digital de las zonas analizadas mediante imagen térmica. La comparativa entre sí de dichas imágenes permiten observar los beneficios del uso de la termografía en la detección de patologías, siendo esta una técnica de apoyo a la inspección visual.

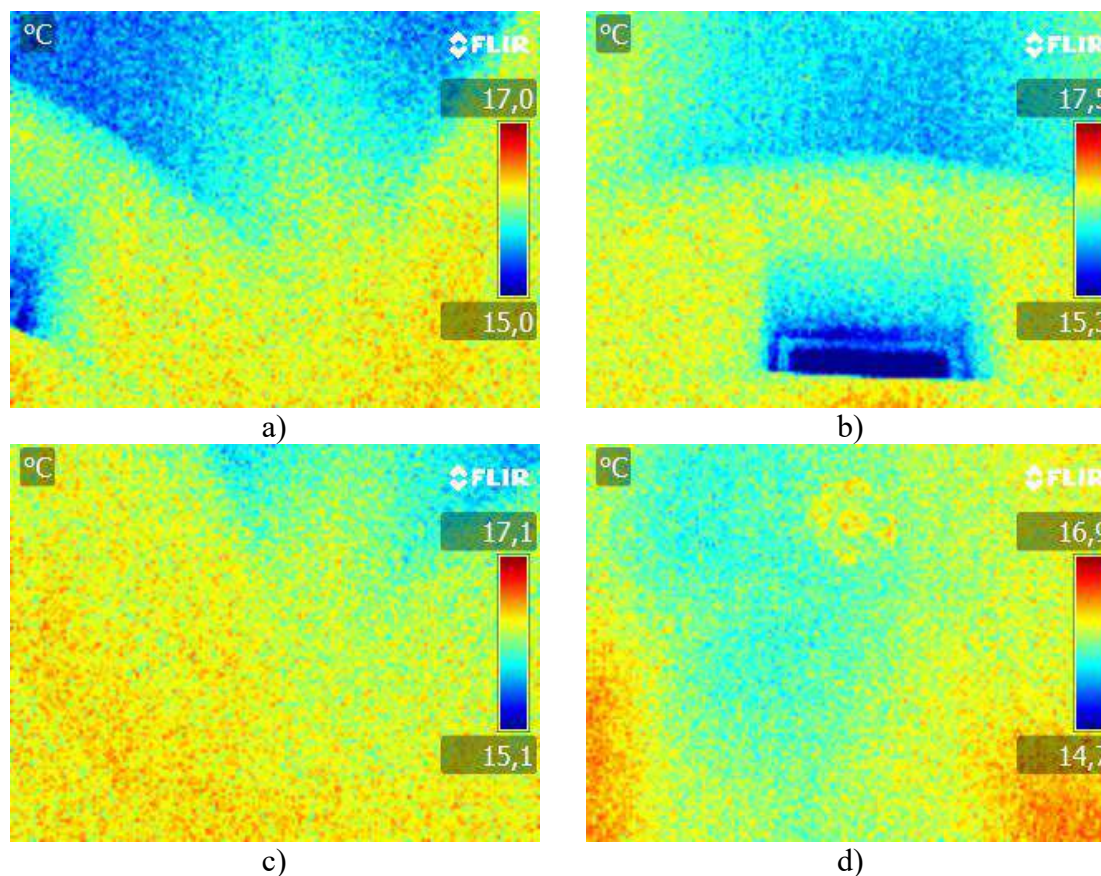
Figura 5. Termografía salas bajo cubierta 1, adyacente a la capilla de la Comunión: a) Conexión del arco toral con la fachada exterior, en zona de acceso a la capilla de la Comunión, b) Conexión fachada con cubierta en zona de ventana, c) Segunda esquina del muro de fachada, equivalente a la imagen (b), d) Vista general del a cubierta desde abajo.

Por otro lado, en las Figuras 5, 6 y 7, se muestran los detalles de la distribución de temperaturas en el interior de las tres salas interiores analizadas. Debe destacarse que debido a los bajos niveles de diferencias térmicas entre los diferentes elementos estructurales que constituyen el cerramiento, la nitidez de las imágenes no muestran un comportamiento tan diferenciado como para el caso del análisis de las cubiertas. A fin de aumentar el contraste térmico, en algunas salas se mantuvo encendidas los focos previos a la realización de la prueba, para poder asegurar la posición de las aristas de la sala, una vez tomadas las fotos térmicas, ya que estas se realizaron con la luz apagada. Analizando el comportamiento térmico de la sala bajo la zona inferior de la cubierta 1, Figura 5, denominada a lo largo del estudio como la sala adyacente a la capilla de la Comunión, se puede observar como en la Figura 5 (a), correspondiente a la esquina de conexión entre la fachada exterior y el arco toral que da acceso a la capilla de la Comunión, y dispuesto en la zona próxima a la presencia del sumidero en la cubierta por su parte superior, que queda claramente definida la diferencia térmica entre la parte correspondiente a la fachada y el techo de la bóveda. Sin embargo, con las condiciones climáticas registradas durante la realización del ensayo, no se han detectado la presencia de irregularidades térmicas específicas en las zonas potencialmente dañadas asociadas a la conexión entre la fachada y el arco toral de la bóveda de arista analizada. Asimismo, se observa parte de la ventana exterior, la cual nos da referencia a fin de poder encuadrar la foto. En la Figura 5(b), se muestra un detalle de la zona de ventana. En dicha imagen es claramente observable el efecto de punto frío debido a la mayor transparencia térmica del vidrio frente a los elevados espesores de la fachada. Además, se puede observar la falta de aislamiento térmico en las zonas de conexión entre la fachada y la cubierta, marcándose claramente la arista de unión entre ambas, y mostrándose un gradiente de temperatura desde el inicio hasta la zona central de la bóveda. En la Figura 5(c), se muestra la termografía de la otra esquina de la fachada exterior, de forma similar a lo descrito para la figura 5 (a). Como puede observarse, en esta imagen no se aprecian signos relevantes de patología, siendo detectados únicamente el salto térmico entre los paramentos verticales y la cubierta de la bóveda. Finalmente, en la Figura 5 (d) se muestra una imagen general de la cubierta. En dicha imagen puede observarse la presencia de una parte de la cubierta ligeramente más fría que la otra, debida principalmente al efecto de la acumulación de agua durante la realización del ensayo.

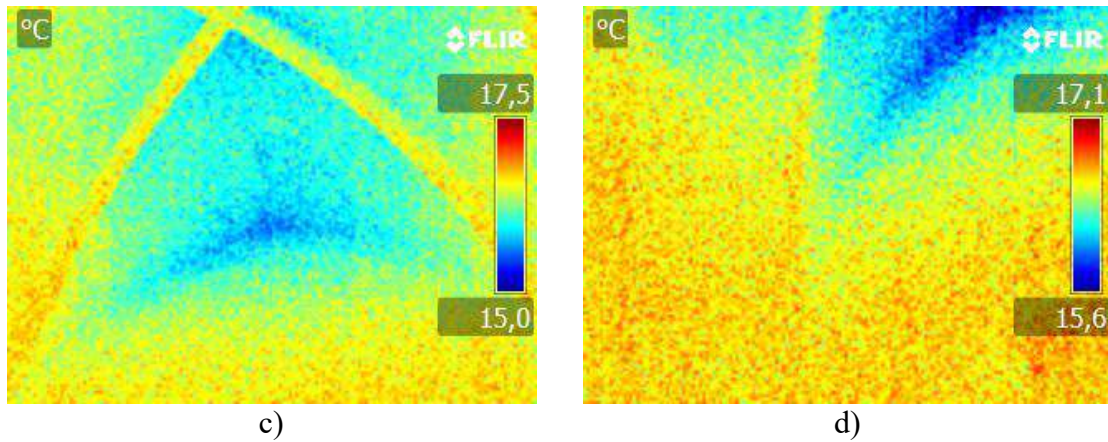
Figura 5. Termografía salas bajo cubierta 1, adyacente a la nave lateral: a) Vista general de cubierta, b) Conexión fachada con esquina lateral, c) Conexión fachada con cubierta, d) Conexión fachada con esquina lateral opuesta.

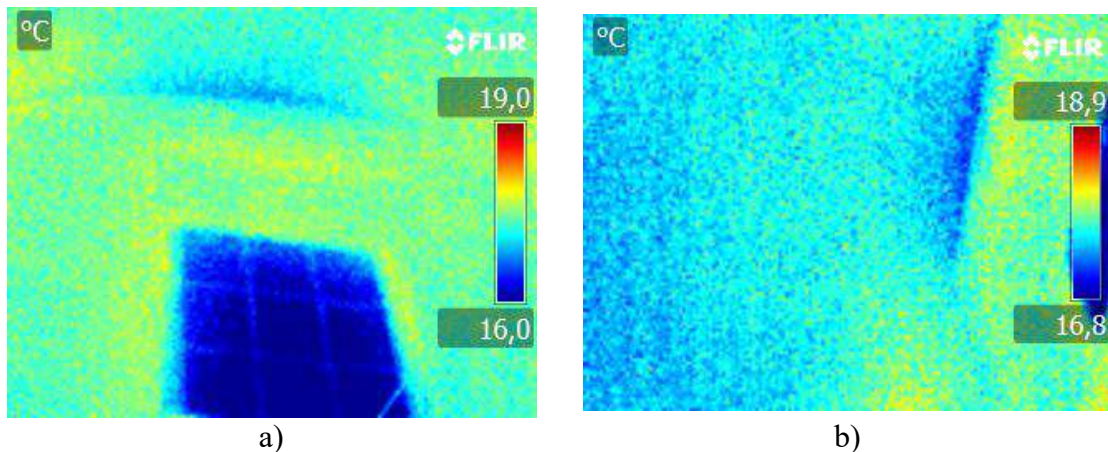
Figura 6. Termografía sala bajo cubierta 2: a) zona de ventana y forjado, b) Vista inferior de la cubierta, c) Vista conexión paramento lateral forjado, d) Vista conexión paramento lateral forjado, e) zona central de cubierta, f) Vista de muro divisorio trasero, g) Vista conexión paramento lateral y muro trasero, h) Gotera en zona de edificio anexo.

En relación al análisis por termografía realizada para la sala dispuesta en la nave lateral, adyacente a la nave central de la basílica, en la Figura 6 se muestran la distribución de las temperaturas en los diferentes puntos críticos analizados en los apartados anteriores. En primer lugar, en la Figura 6 (a), se muestra una vista inferior de la cubierta de la bóveda de arista. Puede observarse la diferencia de temperaturas entre los arcos perpiaños y el resto de la plementería que conforma el techo de la bóveda. Por otro lado, en la Figura 6 (b) y 6 (d), se muestran la termografía de detalle de las esquinas de conexión entre los arcos perpiaños, y los muros de fachada. Se observa un patrón de comportamiento similar a los descritos para la sala anterior, con la diferencia de la mayor temperatura del arranque de los arcos. Debe destacarse que el análisis de dichos puntos se ha realizado sin la presencia de fuentes de luz próximas ni antes ni durante la prueba, por lo que la distribución térmica es la debida al equilibrio higrotérmico entre el exterior y el interior del edificio. Finalmente, la Figura 5 (c), muestra el mismo problema de falta de aislamiento que el comentado en la sala anterior, debido a la junta de conexión entre el paramento vertical y la cubierta.
