CONPAT2021 BRASIL

XVI CONGRESO LATINOAMERICANO DE PATOLOGÍA DE LA CONSTRUCCIÓN y
XVIII DE CONTROL DE CALIDAD EN LA CONSTRUCCIÓN

19, 20 Y 21 DE OCTUBRE DEL 2021

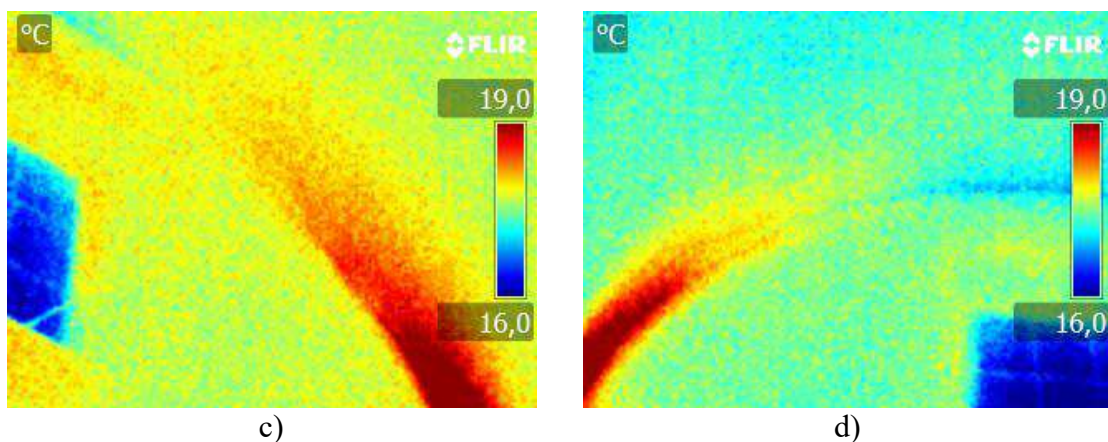
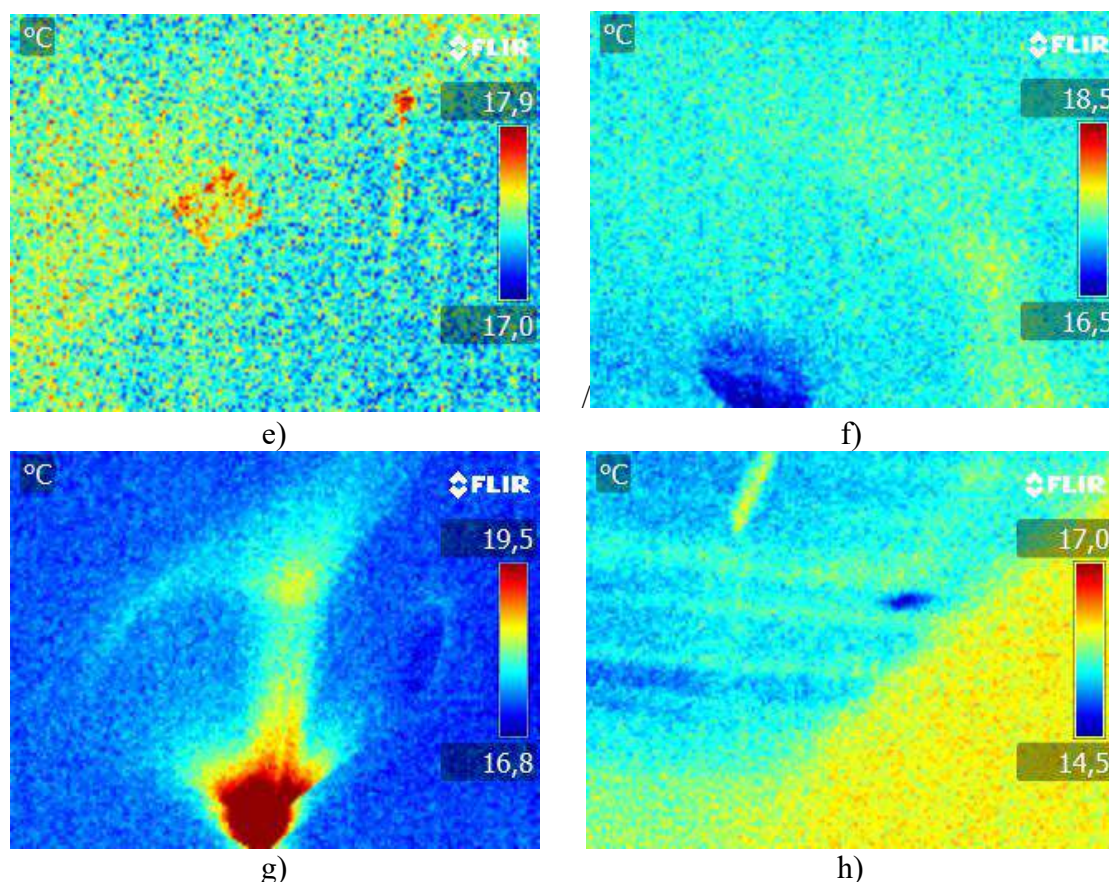
Figura 7 (Continuación). Termografía sala bajo cubierta 2: a) zona de ventana y forjado, b) Vista inferior de la cubierta, c) Vista conexión paramento lateral forjado, d) Vista conexión paramento lateral forjado, e) zona central de cubierta, f) Vista de muro divisorio trasero, g) Vista conexión paramento lateral y muro trasero, h) Gotera en zona de edificio anexo.

correspondiente al anclaje del candelabro, donde se observa una distribución uniforme de temperaturas sin presencia de daños detectados. En las Figuras 7 (f) y (g), se observan las termografías asociadas a las figuras 7(c) y (d), pero en este caso, en la fachada opuesta a la exterior. En este caso, puede observarse las variaciones térmicas en las zonas afectadas por el calentamiento de los focos. Esto es debido a la presencia de puntos fríos en las zonas de contacto entre la pared lateral y la fachada. Dichos puntos fríos, especialmente los detectados en la Figura 7(g), están relacionados con las manchas de humedad detectadas. En dichas imágenes se muestra el agujero circular, más frío, a modo de referencia para ubicar la posición de las fotos. Es importante destacar que dichas manchas de humedad, además de estar relacionadas con la presencia de una zona fría, también están relacionadas con la presencia de una zona de acumulación de agua en la parte superior de la cubierta 2, próxima a la cúpula. En dicha zona se produce el vertido del agua recogida en la cúpula, y la falta de estanquidad lateral en el extremo del faldón, junto con el bajo nivel de ventilación presentado en la sala mostrada, provocan el aumento de la humedad, y con ello la aparición de dichas eflorescencias.

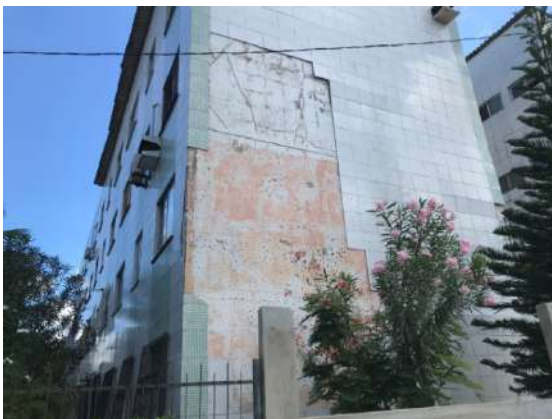
Figura 3 - Área de Deslocamento Cerâmico

- a. Deslocamento do revestimento cerâmico; (Figura 3)
- b. Presença de fissuras no revestimento; (Figura 4)
- c. Reboco pulverulento; (Figura 5)
- d. Manchas de carbonatação entre as cerâmicas. (Figura 6)

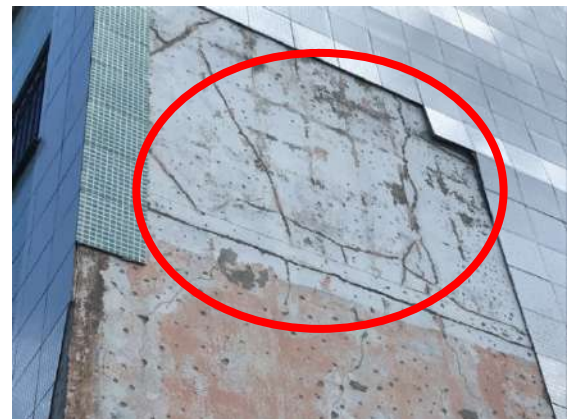
Figura 4 - Área de Fissurações

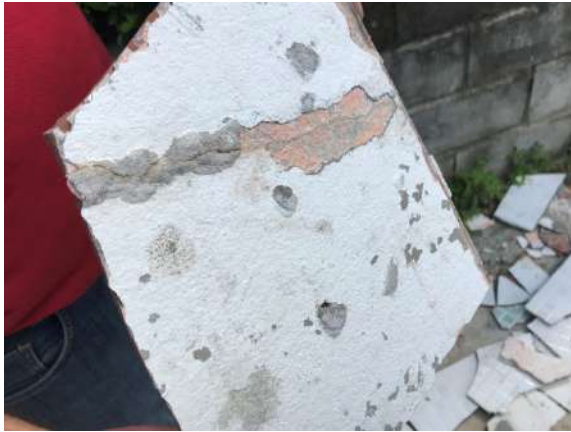
Figura 5 - Reboco Pulverulento

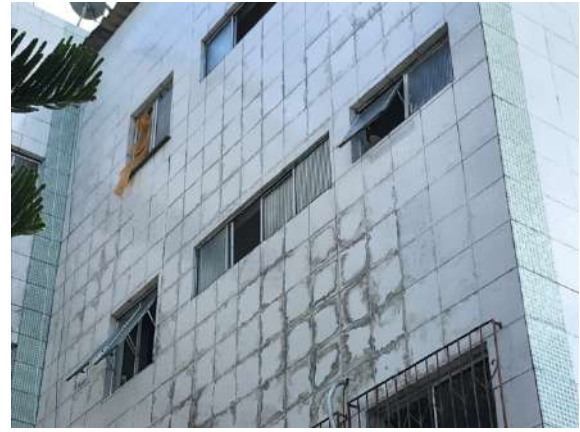
Figura 6 - Carbonatação na área dos rejuntas

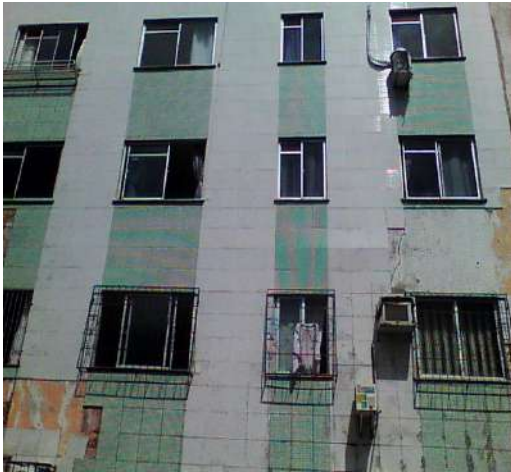
Figura 7 - Fachada Norte

Foram observados que a fachada leste apresenta infiltrações ocasionadas pela existência de fissuras no sistema e pela incidência de chuvas dirigidas pelo vento no sentido sudeste. A fachada norte apresenta um nível elevado de degradação, o que se deve ao fato de estar voltada para o sentido noroeste, e, sofrer, portanto, a influência da temperatura elevada e sua amplitude gerada pela variação térmica ao longo do dia. Verifica-se, além do descolamento e deslocamento do revestimento cerâmico, alto índice de retração do revestimento de argamassa.

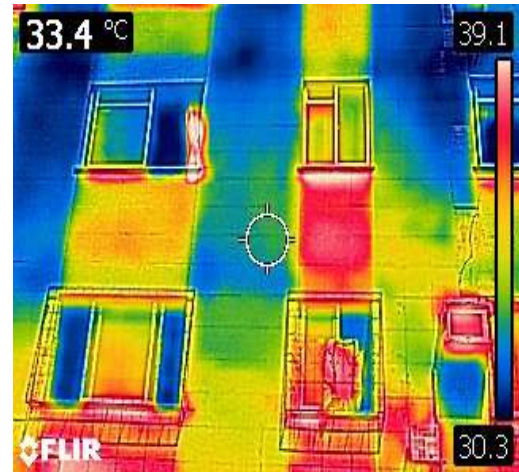
Figura 8 - Fachada Norte – Imagem termográfica

Os diversos elementos que compõem as construções estão expostos às movimentações térmicas que ocorrem em função das expansões e contrações quando expostas às variações de temperatura (SILVA, 2014). Nas fachadas analisadas a variação térmica proporciona movimentação das placas e com a inexistência das juntas de dilatação, resultando em tensões no revestimento que segundo Duarte (1998), podem provocar fissuras. Na figura 8, é possível identificar variação de temperatura na fachada, demonstrado pelas imagens que há presença de umidade em mais de 50% da área da fachada. Confirma-se que esta envoltória apresenta um alto índice de penetração de água de chuva e sua retenção, que associados aos outros fatores provocaram a degradação e perda de vida útil da fachada.

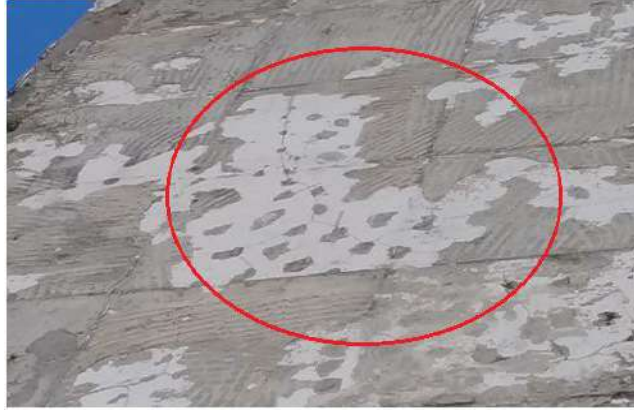
Figura 10 - Argamassa Colante Sobre Pintura

- a. Aplicação de Argamassa Colante sobre Pintura; (Figura 10)
- b. Fissuras; (Figura 11)
- c. Deslocamento do revestimento cerâmico aplicado; (Figura 12)

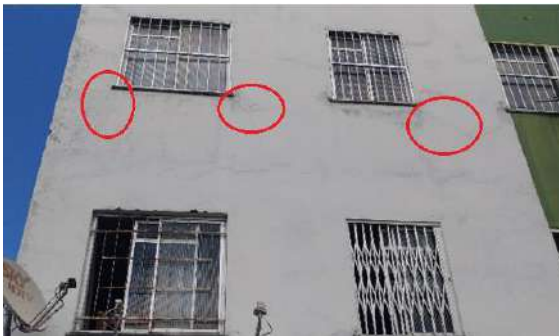
Figura 11 - Fissuras

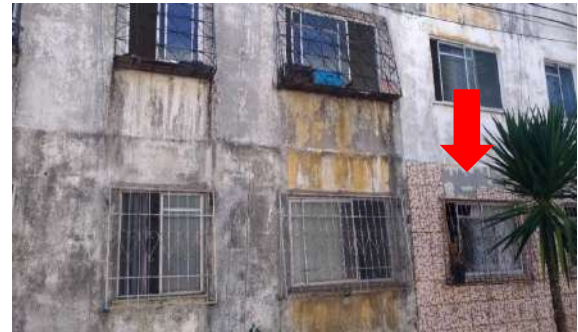
Figura 12 - Deslocamento Cerâmico

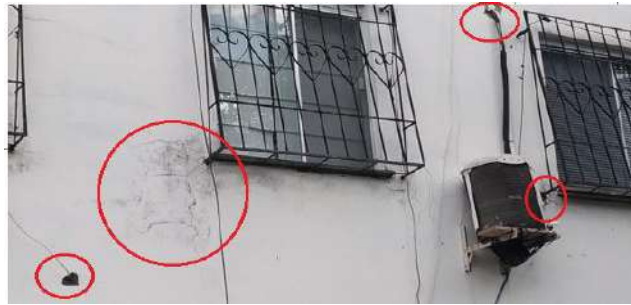
Figura 13. Grades e Ar Condicionado nas Fachadas

- a. Presença de inúmeras fissuras no reboco, por conta da retração da argamassa, provavelmente ocasionadas pela utilização de materiais argilo-minerais na sua composição;
- b. Revestimento cerâmico aplicado sobre o reboco, sem a devida retirada do revestimento anterior (pintura), tendo sido este apenas apicoado precariamente, não havendo, portanto, aderência entre a argamassa colante e a argamassa de revestimento onde foi aplicada a cerâmica;
- c. Falha executiva no assentamento na fixação de grades de proteção e aparelhos de ar condicionado, facilitando infiltrações (Figura 13).

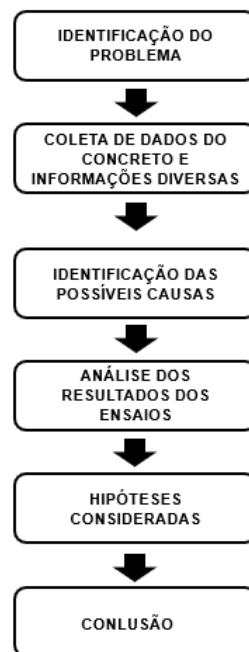
Figura 1. Fluxograma: etapas do trabalho.

A figura 1 ilustra as etapas da realização do trabalho.

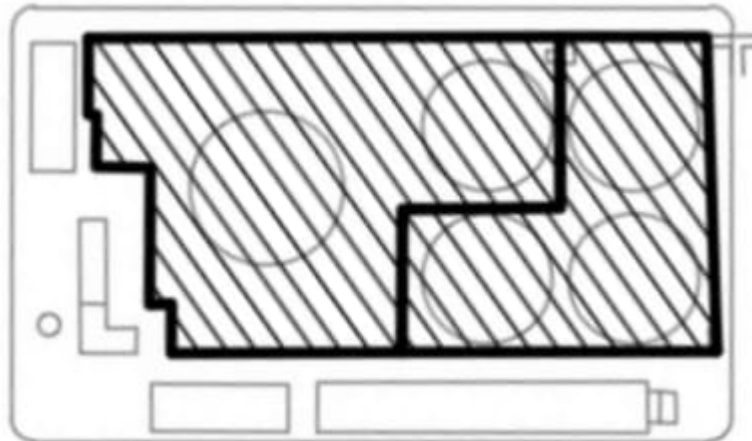
Figura 2. Croqui do perímetro da bacia de contenção.

o percurso fosse feito com segurança em relação ao prazo de vencimento do concreto. A figura 2 apresenta o croqui de todo o perímetro da bacia de contenção.

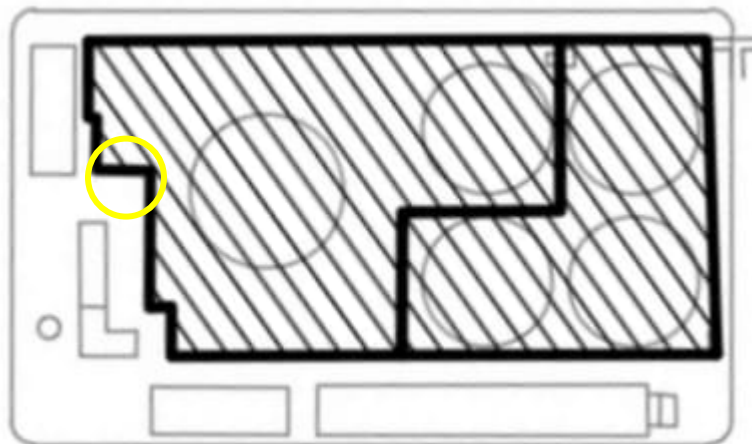
Figura 3. Localização das manifestações patológicas.

Em uma das paredes da bacia de contenção foram encontradas manifestações patológicas logo após a desforma do concreto. A localização das manifestações patológicas pode ser vista na figura 3.

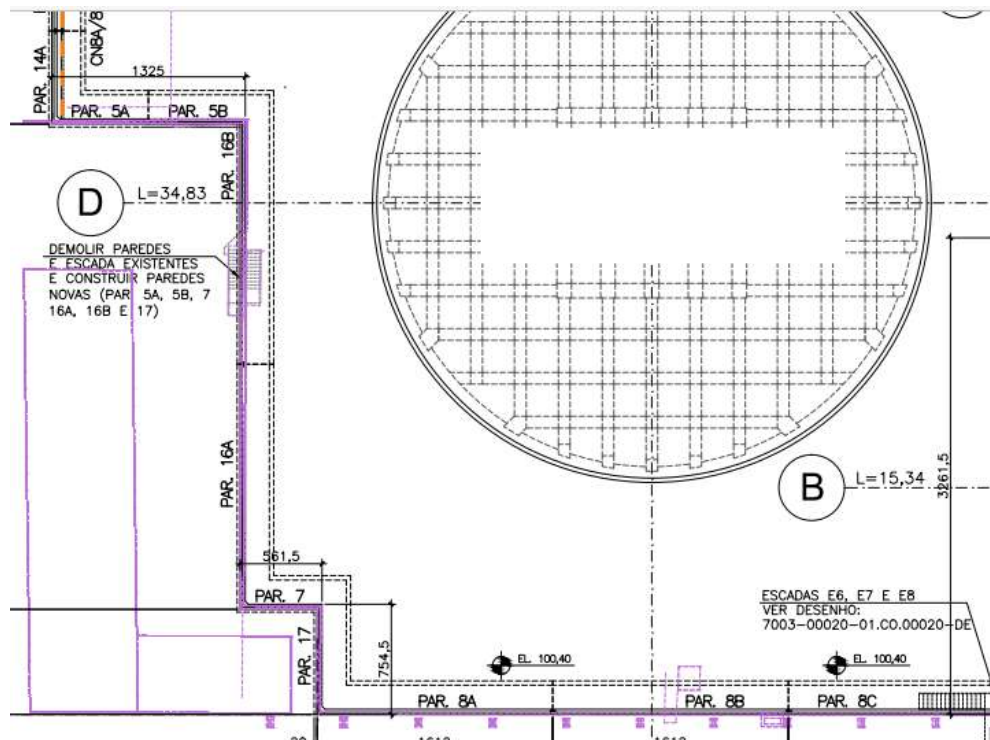
Figura 4. Identificação de paredes da bacia de contenção, próximas ao tanque de ácido.

A obra foi executada em etapas, e cada parede tinha uma identificação e medidas específicas, especificadas no projeto, conforme mostra a figura 4.

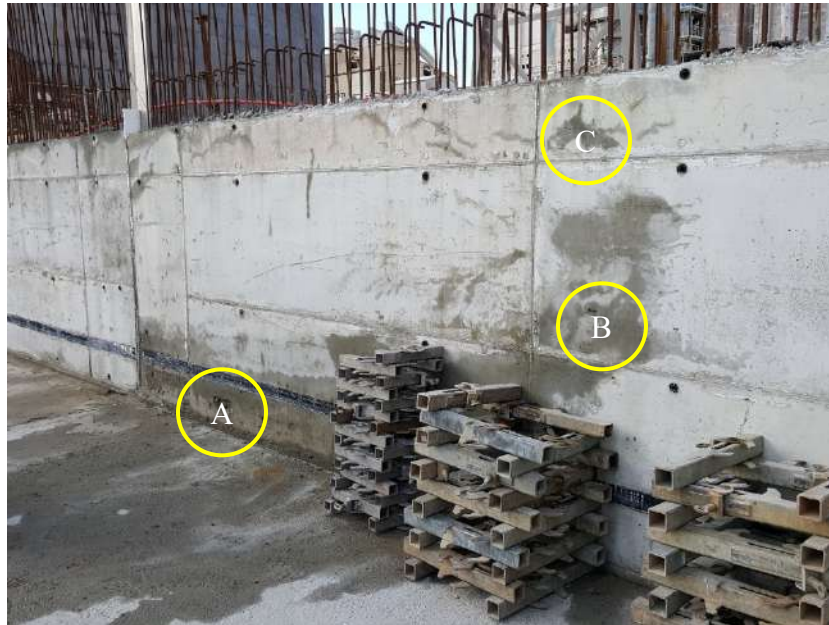
Figura 5. Parede 5A.

As manifestações patológicas encontradas foram 1) deslocamento superficial do concreto no momento da desforma, indicando que o concreto não teria atingido o fim de pega, conforme mostra a figura 6 (ponto A na figura 5); 2) manchamentos e falha na concretagem (ponto B na figura 5) e 3) fissuras (ponto C na figura 5).

Logo após a desforma do concreto, na parede 5A foram encontradas diversas manifestações patológicas. A Figura 5 mostra os principais danos observados.

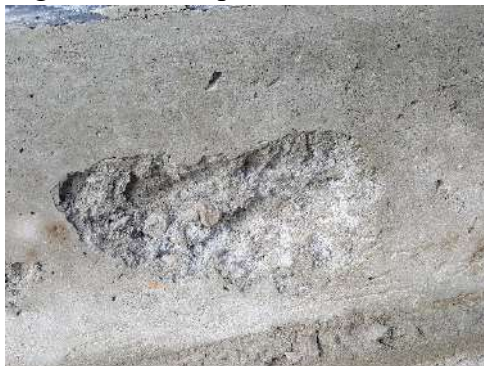
Figura 6. Deslocamento do concreto.

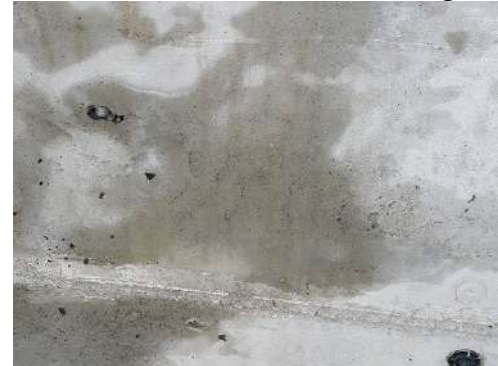
Figura 7. Manchamento observado na parede e falha de concretagem.

O manchamento observado caracteriza-se pela presença de manchas mais escuras, com aspecto de umidade, conforme mostra a figura 7. As manchas se mantiveram na peça por aproximadamente dois meses, e podem ser um indicativo de pega diferencial no concreto. A imagem apresentada na figura 7 também mostra falha de concretagem, com agregados aparentes, possivelmente decorrente de vibração mal executada, resultando em ninho de concretagem. A figura 8 apresenta as fissuras identificadas na parede 5A, possivelmente decorrente de retração plástica, o que evidencia a diferença do tempo de pega do concreto em pontos distintos da parede.

A figura 7 mostra parte do manchamento observado na parede, bem como falha de concretagem.

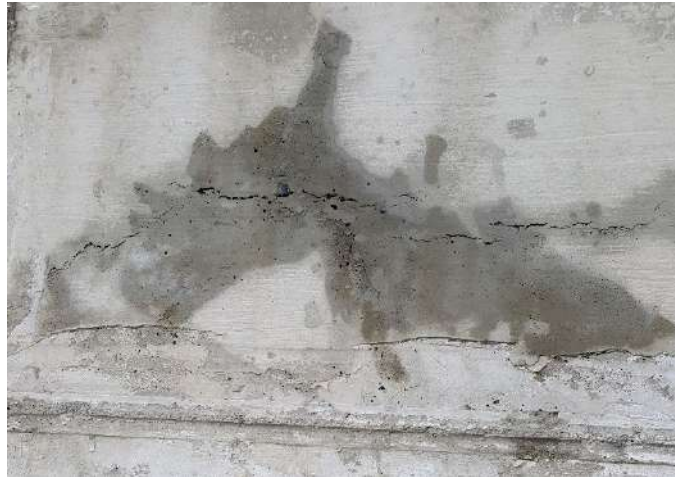
Figura 8. Concreto apresentando retração.

As fissuras representam um fenômeno de retração, possivelmente causado pelo retardo de pega decorrente de um excesso de aditivo, visto que o concreto permaneceu por mais tempo “fresco”, perdendo água para o ambiente. Já a falha de concretagem observada revela um concreto que não foi vibrado o suficiente, o que determinou o surgimento de tal manifestação patológica.

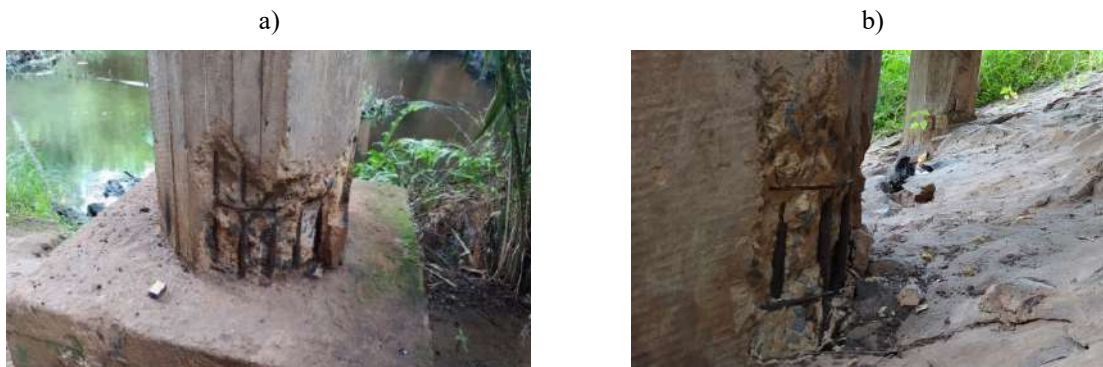
A corrosão foi identificada nos quatro pilares de sustentação da ponte em estado médio para avançado, corroborando para maior fragilidade da construção. A corrosão pode ser definida como um processo químico que ocorre de forma espontânea nas construções em concreto armado devido à sua exposição ao meio ambiente, provocando assim, a deterioração. Este fenômeno pode ser classificado em corrosão eletroquímica, química e eletrolítica.

Figura 2- Corrosão de armaduras a) e b) armadura exposta e com aspecto corroído.

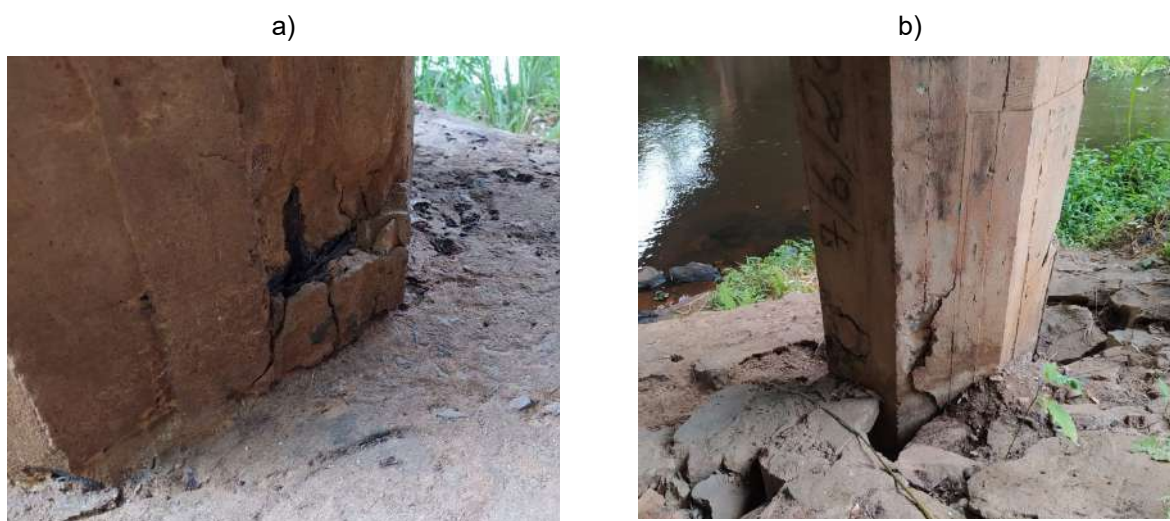
O problema de desagregação ocorre com a perda da função ligante do cimento, ocasionando deslocamento ou lascamento de parte da camada de cobertura do concreto que é facilmente identificável, pois deixa a armadura exposta. Deve-se detectar o problema antes dessa fase. Neste processo há a expansão do aço a partir da corrosão e, consequentemente, isso acarreta a ruptura do concreto por tração. Todos os pilares de sustentação da estrutura possuíram esta manifestação patológica, conforme a Figura 3.

Figura 3- Deslocamento do concreto de cobertura da armadura a) e b) detalhes do deslocamento na base do pilar.

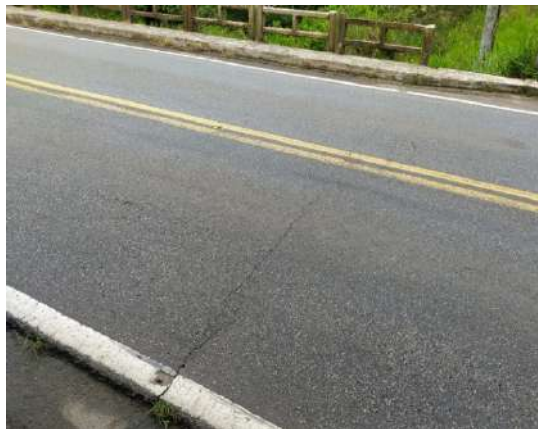
A sobrecarga em excesso pode causar recalque fazendo com que a trinca ocorra. Na Figura 4, observa-se uma trinca transversal na pista de rolamento na mesma direção da linha final do guarda-corpo e do aparelho de encontro.

Figura 4. Trincas no pavimento asfáltico.

As trincas no pavimento da ponte no sentido transversal ao fluxo de automóveis podem estar associadas à variação térmica. De acordo com Giammusso (1992), as fissuras ou trincas no pavimento são influenciadas pela variação da temperatura, da insolação, do vento e da água. Os efeitos podem variar de acordo com o material da estrutura e da carga imposta.

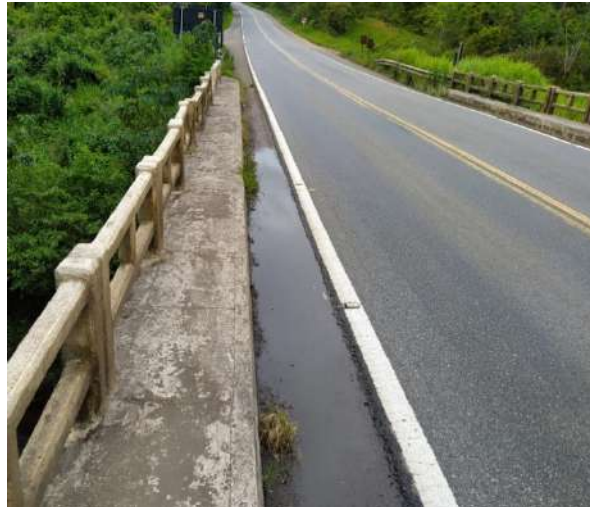
Na Figura 5 é percebido que no sentido longitudinal da ponte, há uma grande quantidade de água acumulada entre o pavimento e o passeio.

Figura 5. Água acumulada no acostamento.

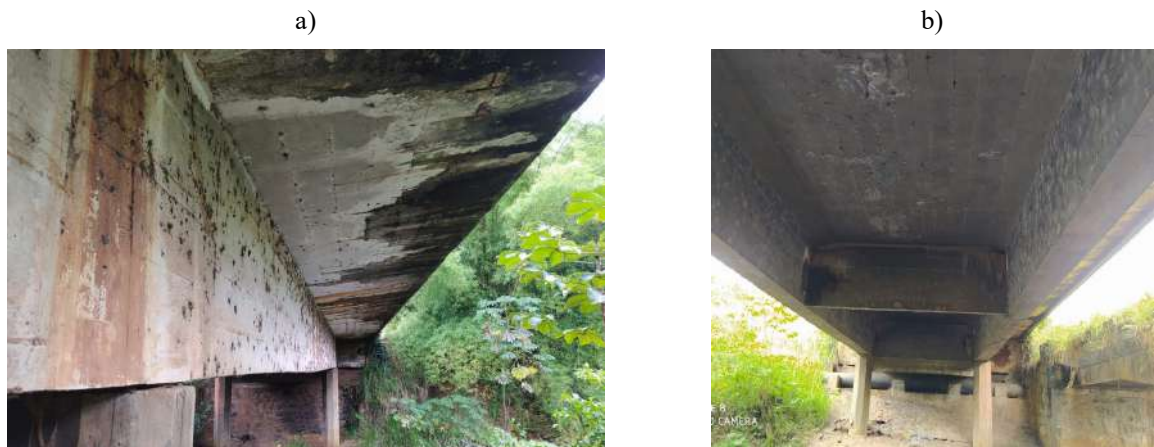
As manchas são formadas em superfícies de materiais como concreto ou argamassa por serem materiais porosos e com certa rugosidade, são capazes de absorver água com sujeira. Na superestrutura da ponte são encontradas várias manchas provocadas por sujeira e umidade, conforme Figura 6.

Figura 6. Manchas a) vista lateral, das vigas principais e lajes, b) vista inferior da laje (mancha esbranquiçada) e vigas transversais (mancha escura).

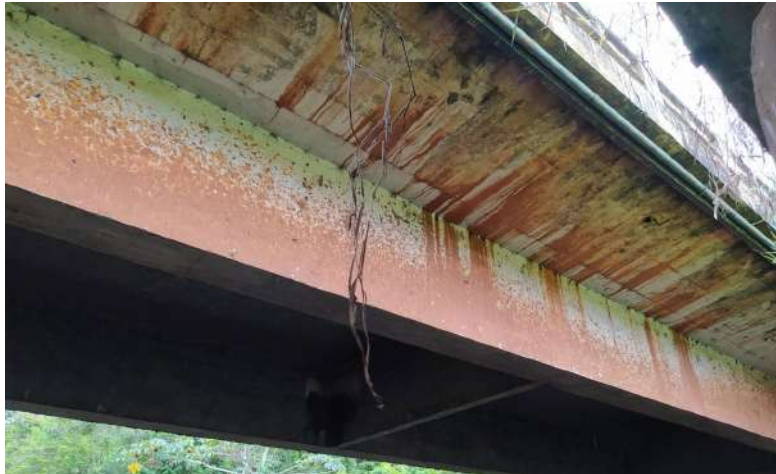
Figura 7. Manchas avermelhadas causadas por corrosão de armaduras.

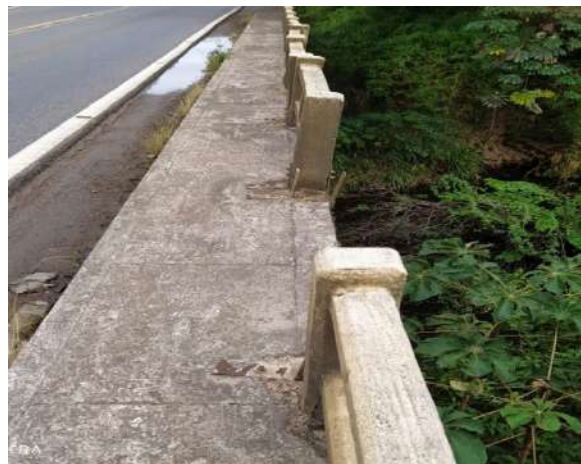
Na ponte estudada percebe-se falhas desses elementos do lado esquerdo da estrutura, representada na Figura 8, sentido Santo Antônio de Jesus, Bahia.

Figura 8. Falha no guarda-corpo.

A falha na execução dos guarda-corpos permite que o processo de degradação de seu material seja mais rápido impossibilitando de oferecer segurança aos transeuntes. A causa principal desse tipo de patologia está relacionada com as colisões de veículos. Atrélado a isso, o material já degradado fica exposto às intempéries do tempo, o que acelera ainda mais o processo de degradação.

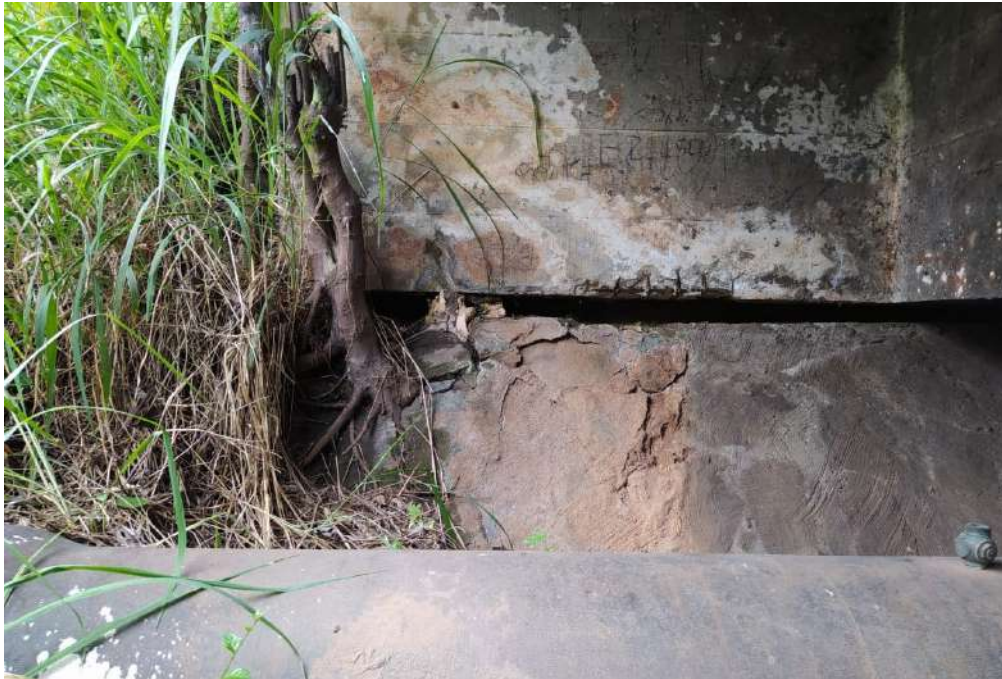
De acordo com o Manual de Inspeção de Obras-de-Arte Especiais do Departamento Nacional de Estradas de Rodagem (BRASIL, 1994) pode ocorrer a degradação biológica dos materiais das pontes, sendo uma delas a causada por raízes de vegetação. Conforme se nota na Figura 9, as raízes têm a capacidade de desagregar o concreto devido a tensões de tração geradas com o crescimento das raízes.

Figura 9. Ação da vegetação no encontro.

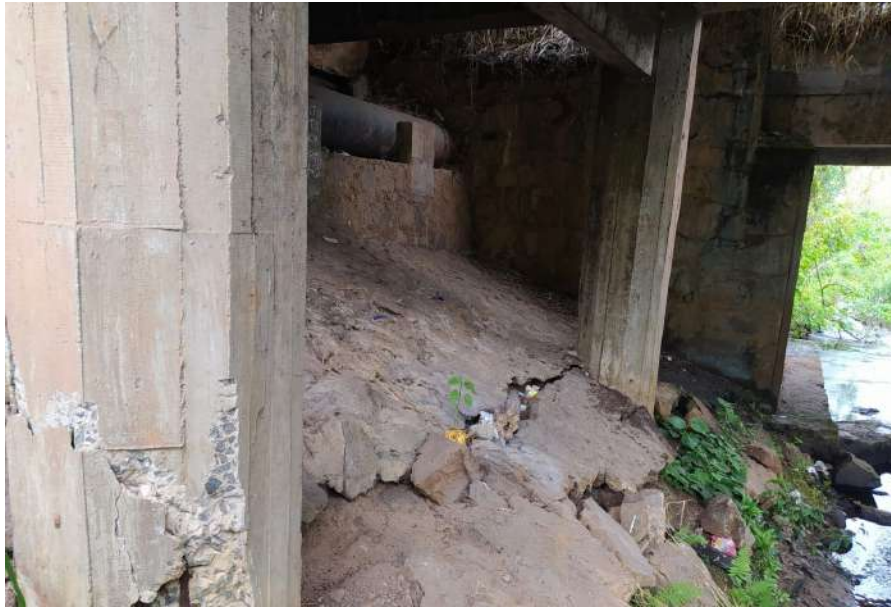
Figura 10. Processo de Erosão do encontro.

A ação das fortes enchentes aumenta a pressão dinâmica transversal imposta aos encontros e pilares, e os impactos da destruição podem ser maiores de acordo com a geometria do elemento estrutural, dessa forma, o poder de enchentes é somado com as possíveis falhas no projeto e a forma geométrica dos elementos que compreendem a ponte (Vitório, 2015).

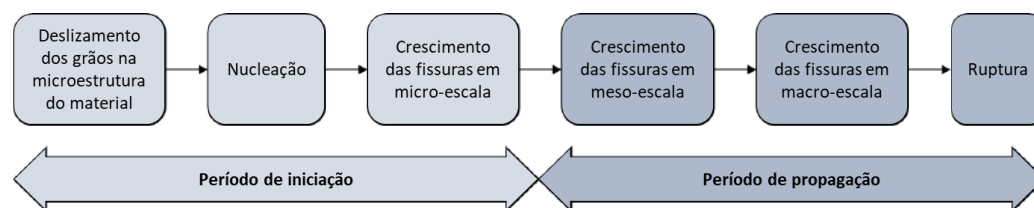
Figura 1. Fases da VUF associadas à fissuração do concreto.

A vida útil à fadiga é geralmente classificada em dois estágios: um referente ao surgimento das nucleações no material e outro à propagação das fissuras. No período de iniciação também é observado o crescimento microestrutural de fissuras, porém em dimensões tão insignificantes que não são consideradas na representação ou quantificação do nível de danificação do material. O período de propagação é geralmente caracterizado pelo instante em que o crescimento das fissuras é observado em nível mesoscópico. Na Figura 1 são apresentadas as diferentes fases representativas da vida útil à fadiga, considerando aspectos relacionados à fissuração dos materiais.

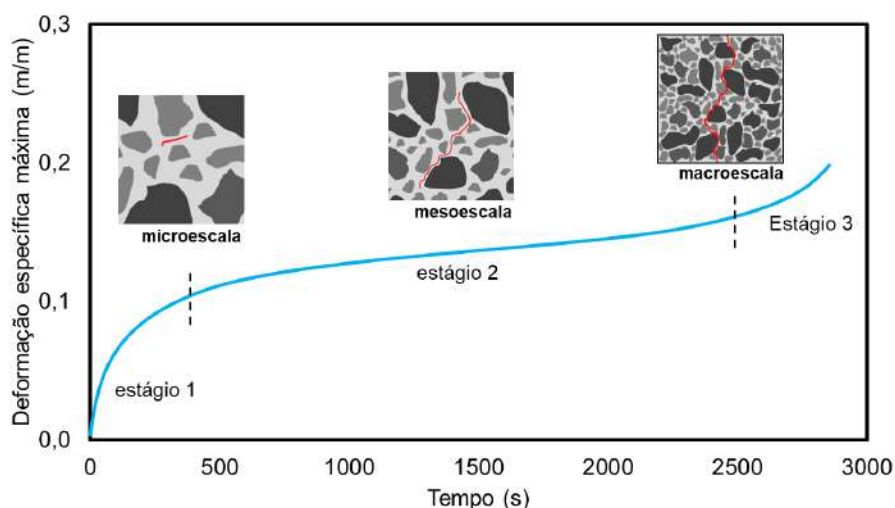
De modo geral, do surgimento da primeira microfissura até a ruptura do material, o dano por fadiga no concreto pode ser caracterizado por três estágios, de acordo com os níveis de deformação (Figura 2): (i) origem da fissura, que é quando as microfissuras surgem devido à alta concentração de tensões em pontos de descontinuidades na estrutura cristalina ou, em regiões com descontinuidades pré-existentes no material; (ii) propagação da fissura, devido ao acúmulo de energia nas extremidades das fissuras existentes; e (iii) ruptura do material, que ocorre de maneira abrupta, devido à natureza quase-frágil do material.

Figura 2. Avanço de fissuras no concreto em função da deformação máxima e tempo de ensaio em corpos de prova submetidos à fadiga.

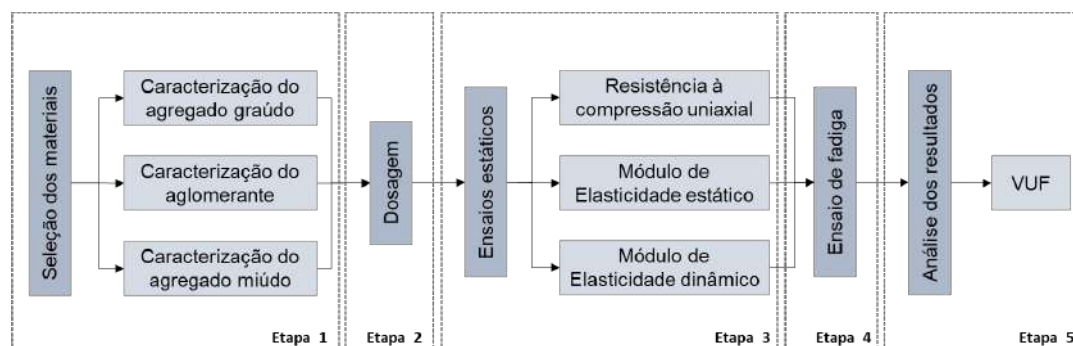
A metodologia utilizada neste trabalho constitui-se de cinco etapas, conforme apresentado na Figura 3, sendo estas: i) seleção e caracterização dos materiais; ii) dosagem e moldagem dos concretos; iii) ensaios para definição de propriedades mecânicas do material; iv) ensaio de fadiga à compressão; e (v) análise dos resultados obtidos.

Figura 3. Metodologia do trabalho.

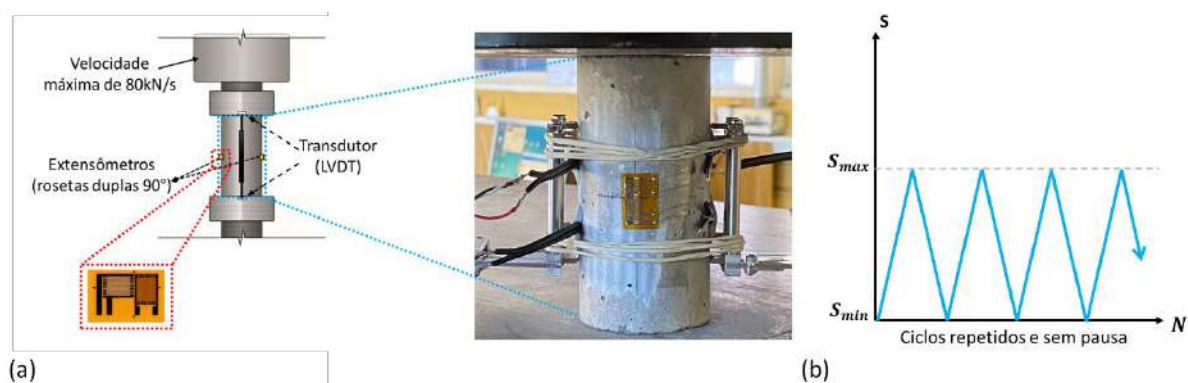
A máquina servo-hidráulica utilizada possui controle eletrônico que recebe sinais analógicos de até seis canais diferentes, seja carga, deslocamento ou leitura proveniente de um extensômetro qualquer. A Figura 4.a mostra uma visão geral da posição dos dois extensômetros do tipo roseta dupla (com direções variando em 90°) e dois LVDT, utilizados nos corpos de prova. Já na Figura 4.b é apresentado o esquema de carregamento cíclico empregado.

Figura 4. Esquema (a) de instrumentação e (b) do carregamento cíclico.

Os ensaios de fadiga foram configurados por meio do controle de carga. Como apresentado na Figura 4.b, a definição das cargas máximas e mínimas foi realizada considerando duas configurações distintas, uma para a carga máxima de 50% da resistência à compressão (f_c) e outra para 70% de f_c , considerando nos dois casos, uma carga mínima de 0 kN, o que configura relações entre tensões mínima e máxima (R) de 0,00 para os dois casos.

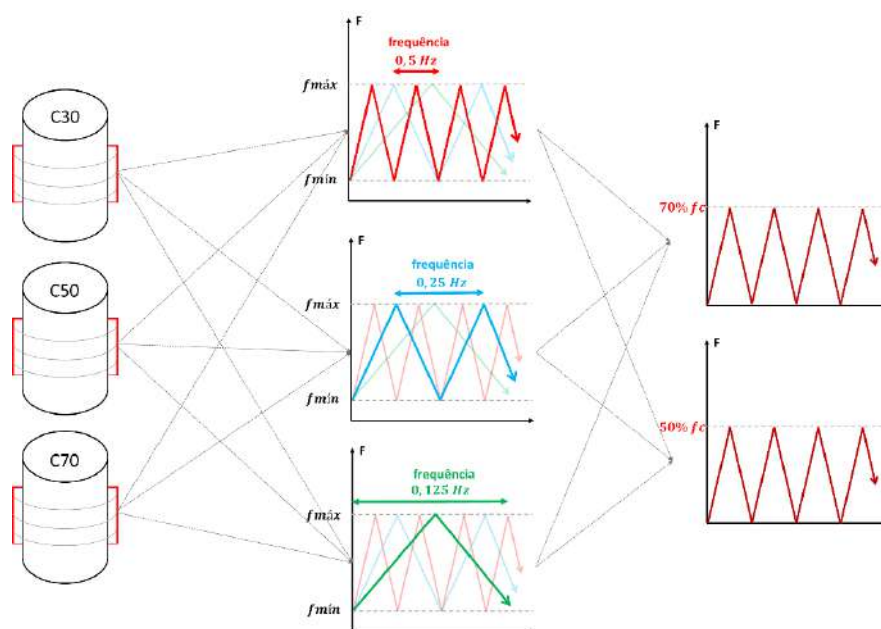
Ao todo foram analisados quatro corpos de prova para a determinação do número de ciclos médio, necessário para a ruptura por fadiga na compressão, para os dezoito casos estudados. Os dezoito casos se referem à combinação das três frequências de carregamento (0,125, 0,25 e 0,5 Hz), dos dois níveis de tensão máxima (50% e 70% de f_c) e das três classes de resistência à compressão (30, 50 e 70 MPa). A fim de resumir todos os cenários investigados experimentalmente, na Figura 5 são

apresentados todos os grupos de amostras configurados com os três lotes de concretos (C30, C50 e C70), considerando as diferentes configurações de carregamento investigadas.

Figura 5. Cenários analisados experimentalmente.

Para facilitar a leitura dos resultados, utilizou-se a nomenclatura C#S#F#, onde C# remete à classe de resistência do concreto (30, 50 ou 70 MPa), S# refere-se à tensão máxima adotada (S5 para 50% e S7 para 70%) e F# descreve a frequência do carregamento (F125 para 0,125 Hz, F25 para 0,25 Hz e F5 para 0,5 Hz).

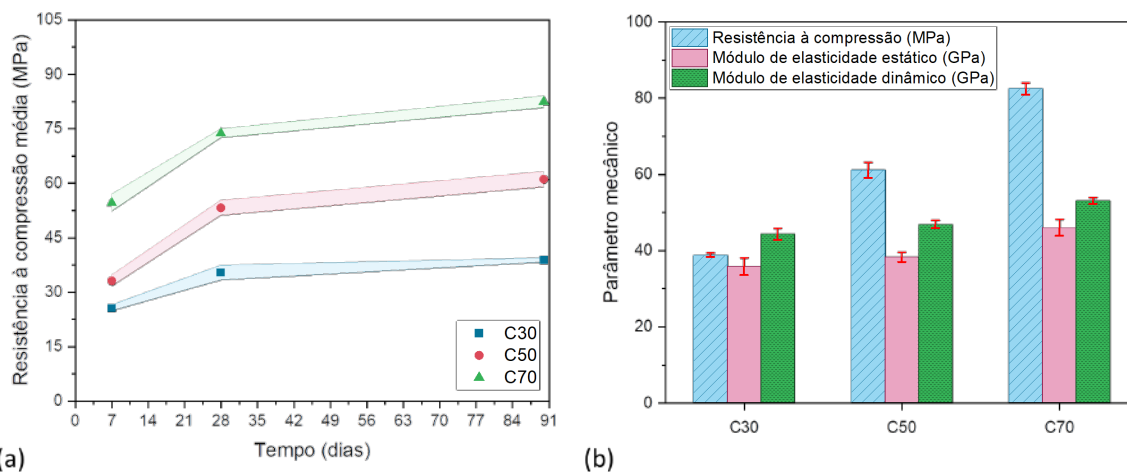
Da Figura 6.a é possível inferir que os concretos produzidos apresentam níveis de resistências adequadas às classes aos quais foram dosados, e que as amostras apresentam baixos desvios padrão. Estes resultados apontam a existência de uma baixa variabilidade na propriedade mecânica avaliada, característica que pode vir a contribuir para uma baixa variabilidade na vida útil à fadiga. Dando continuidade à fase de caracterização dos concretos, as demais propriedades mecânicas foram determinadas no mesmo período em que cada um dos lotes de concreto foi submetido aos testes de fadiga (90 dias).

Figura 6. Médias e desvios da (a) resistência à compressão aos 7, 28 e 90 dias, e (b) da resistência à compressão, módulos de elasticidade estático e dinâmico aos 90 dias.

Na Figura 6.b são apresentadas as médias dos resultados obtidos para todas as propriedades mecânicas avaliadas aos 90 dias nos concretos de lote C30, C50 e C70. Os dados foram dispostos de modo a indicar a resistência à compressão, o módulo de elasticidade estático e o módulo de elasticidade dinâmico. Além disso, são apresentados os desvios padrão das propriedades avaliadas. Resumidamente, os resultados apresentados nesta seção apontam que os concretos dosados apresentam resistência à compressão média, aos 28 dias, adequada à classe de resistência para o qual foram dosados, sendo as resistências médias de 35,35 MPa para o traço C30, 53,21 MPa para o traço C50 e 73,74 MPa para o traço C70.

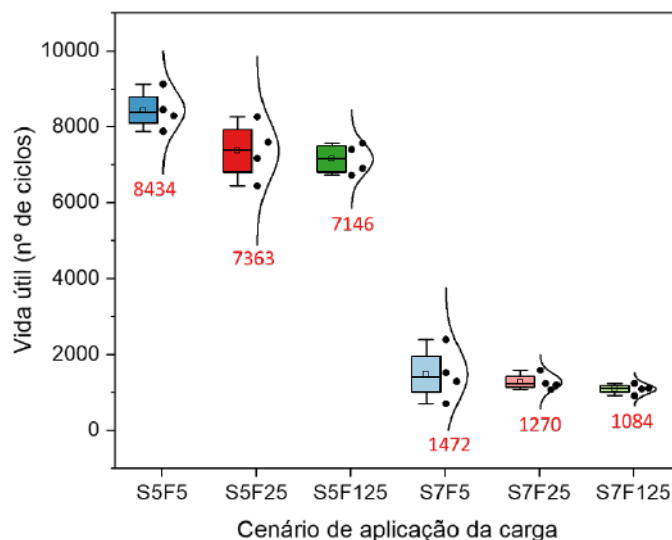
Diante dos diferentes cenários apresentados na Figura 5, considerando as propriedades mecânicas aferidas e dispostas nas Figuras 6.a e 6.b, nas Figuras 7-9 são apresentados os números de ciclos (VUF) que cada uma das quatro amostras ensaiadas por compressão cíclica, resistiram antes de ocorrer a ruptura.

Figura 7. Vida útil à fadiga dos concretos C30.

Os resultados foram dispostos de modo a apresentar o número de ciclos necessários para causar a falha de cada um dos quatro corpos de prova, o valor médio da amostra (destacado em vermelho)

e a função de distribuição da vida útil à fadiga. Nos gráficos também são representados boxes contendo as seguintes informações: primeiro e terceiro percentis, mediana e os valores máximo e mínimo de cada cenário amostrado.

Inicialmente, ao avaliar as Figura 7-9, é possível observar que mesmo para baixas frequências ($f < 1,0$), o número de ciclos necessário para levar as amostras à ruptura, decresce à medida em que diminui a frequência de carregamento, comportamento observado também nos trabalhos de Zhang et al. (1996) e Medeiros (2012). Ademais, observa-se que este comportamento se apresenta independentemente do nível de tensão máxima aplicada (50% ou 70% de f_c), diferente do observado por Jansen (1996), onde o autor relata uma pequena ou quase inexistente influência da frequência na vida útil à fadiga de concretos com tensões máximas inferiores à 75% da resistência à compressão.

- Por fim, ao considerar a variabilidade do número de ciclos necessário para gerar a ruptura do material (Figuras 7-9), observou-se que a dispersão dos dados em torno da média, decresce na medida em que diminui a frequência de carregamento, independentemente do nível de tensão máxima empregado. Tal fato indica que o grau de confiabilidade de modelos de estimativa da vida útil de componentes estruturais de concreto sujeitos à fadiga, deve ser dado em função da frequência de carregamento.

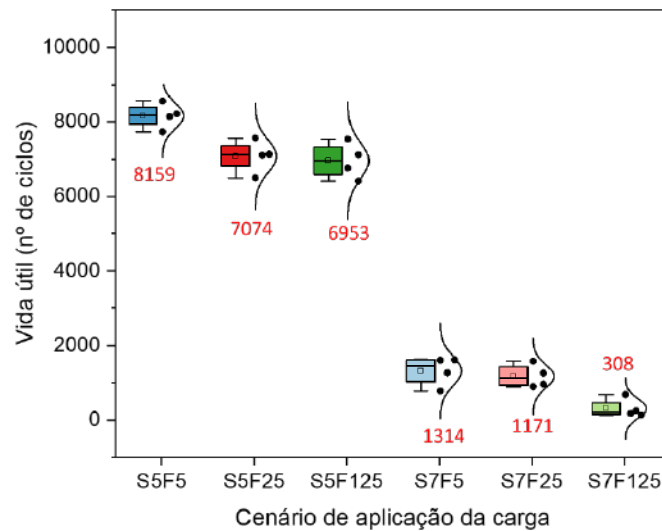
Figura 8. Vida útil à fadiga dos concretos C50.

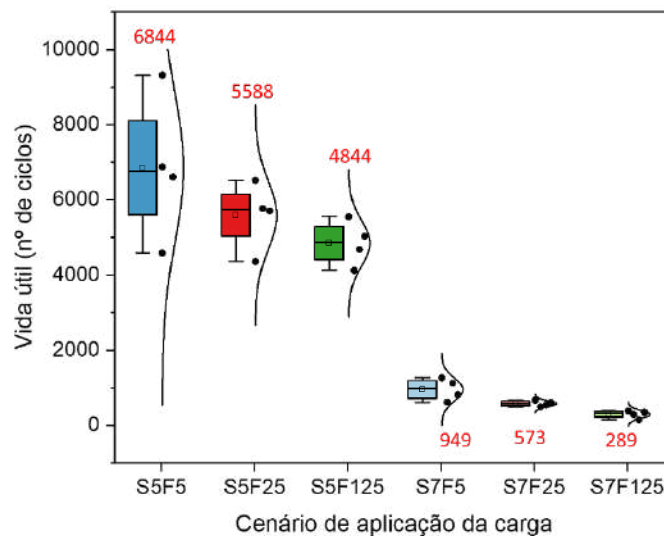
Figura 9. Vida útil à fadiga dos concretos C70.

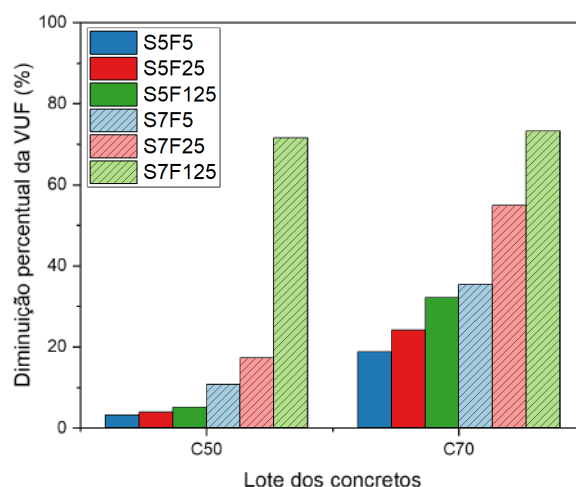
Com o propósito de avaliar a influência da resistência à compressão do concreto conjuntamente com a frequência do carregamento e o nível de tensão máxima na resistência à fadiga do material, na Figura 10 é apresentado um gráfico contendo a diminuição percentual da vida útil à fadiga (VUF) dos concretos de lote C50 e C70, em relação à VUF aferida nos concretos de lote C30.

Figura 10. Variação da vida útil à fadiga dos concretos C50 e C70 em relação ao C30.

Ao analisar os resultados dispostos nas Figuras 7-10, infere-se uma relação positiva entre a resistência à compressão do concreto e a vida útil à fadiga, sendo essa relação mais evidente quando da avaliação de concretos com resistência superior a 50 MPa (concretos de alta resistência). A influência da resistência à compressão na vida útil à fadiga foi investigada nos trabalhos de Al-Gadhib et al. (2000) e Kessler-Kramer et al. (2003), onde os autores indicam que a fragilidade que o material adquire ao ganhar resistência pode ser diretamente atrelada ao seu comportamento à fadiga, uma vez que a fadiga é definida pela degradação do material ao ser submetido a um carregamento cíclico.

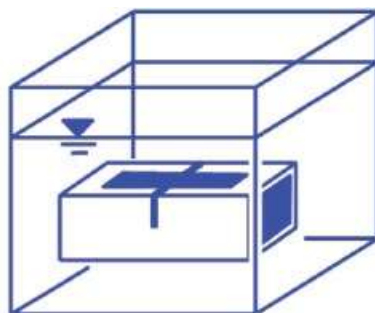
Figura 1. Arranjo de ensaio proposto para exposição à degradação acelerada.

Para tal, o código ACI 440.9R (ACI, 2015) recomenda no caso de uso de sistemas de reforço, que sua aplicação seja feita seguindo as diretrizes propostas pelo código ACI 440.2R (ACI, 2017). Assim, após o período de cura, o elemento reforçado deve ser inserido em um tanque, com geometria definida de modo a atender a demanda de ensaios a serem realizados, com a presença de água potável, solução alcalina ou umidade constante, de acordo com o método de aceleração da degradação selecionado. A Figura 1 apresenta o esquema de ensaio proposto pelo código americano ACI 440.9R (ACI, 2015) para realização do protocolo de acondicionamento.

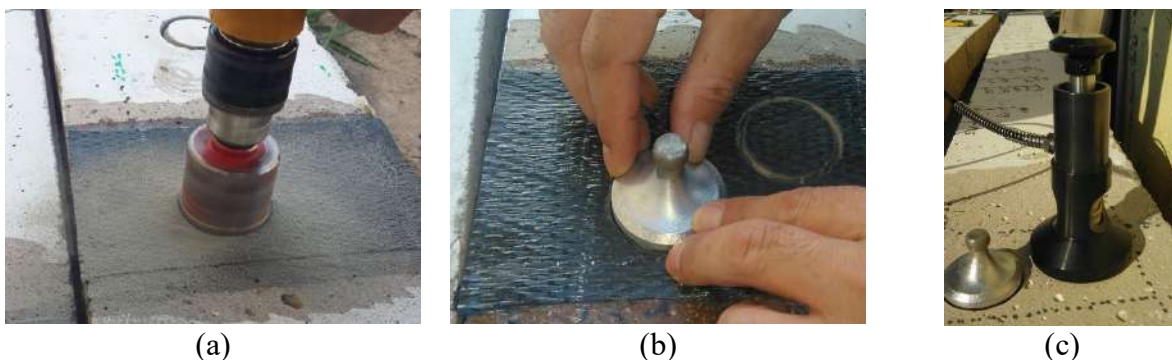
Figura 2. Ensaio de aderência: (a) execução do corte da área de ensaio, (b) colagem das pastilhas e (c) aparato posicionado sobre a pastilha.

Os ensaios mecânicos para verificação do comportamento do elemento reforçado pós-acondicionamento devem ser conduzidos, após o término do período de exposição, dentro de um intervalo de 2 a 5 horas. Recomenda-se, também, a realização de ensaios do tipo “pull off” para avaliação da aderência entre o sistema de reforço e o substrato de concreto. Tais ensaios podem ser realizados em regiões estratégicas nas faces do elemento reforçado de acordo com a norma ASTM D7522 (ASTM, 2015) onde, por meio do arrancamento de pastilhas cilíndricas aplicadas nas regiões livres de interferências, obtêm-se a tensão de aderência. A Figura 2 ilustra o procedimento de ensaio de aderência, o qual será utilizado no presente trabalho.

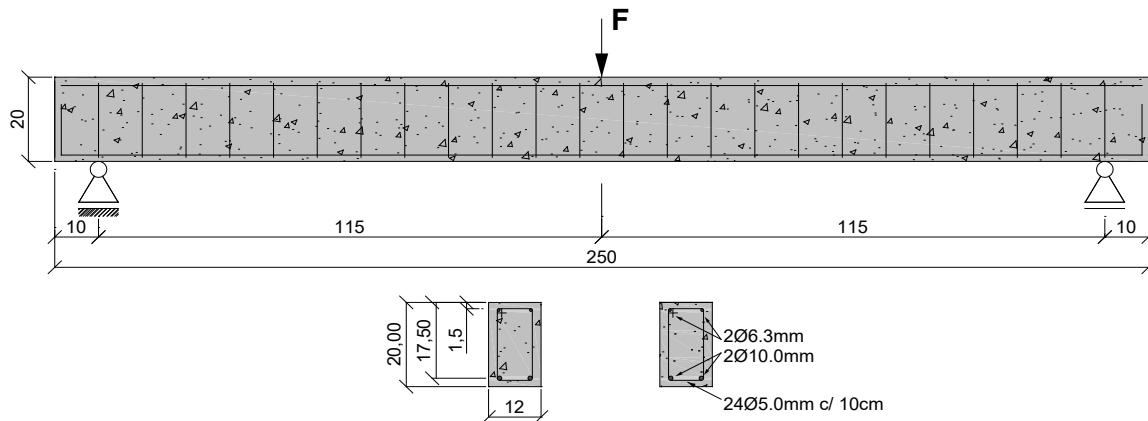
Figura 3. Característica das vigas de concreto armado. Unidades em cm.

O programa experimental é composto por vinte e oito vigas biapoiadas com dimensões de 120mm × 200mm × 250mm, tal como apresentado na Figura 3, as quais possuem concreto com resistência à compressão média (f_{cm}) de 32 MPa e armadura de flexão positiva composta por duas barras de aço CA-50 com diâmetro de 10 mm (taxa de armadura longitudinal de 0,75 %). Para se evitar a ruptura por cisalhamento, estribos de aço CA-60, com diâmetro de 5 mm e espaçamento de 10 cm, foram utilizados (Figura 3).

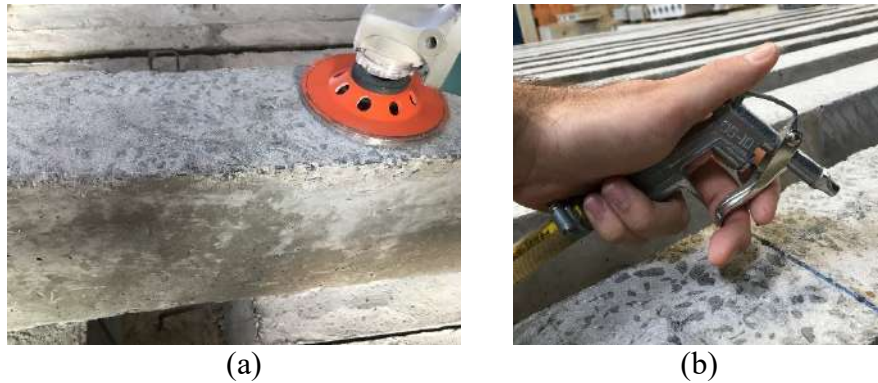
(a) (b)
 Figura 4. Preparação da superfície de concreto.
 Fonte: Sarti Júnior (2020)

Para a aplicação do sistema de reforço foi previamente realizado o tratamento da superfície de concreto, onde o mesmo seria aderido com o intuito de garantir a aderência perfeita entre o substrato de concreto e o compósito de CFRP. Para tal, realizou-se o desbaste da camada superficial, com remoção da nata de cimento e exposição dos agregados, utilizando-se um disco de desbaste diamantado acoplado a uma esmerilhadeira (Figura 4a). Na sequência, aplicou-se ar comprimido em toda a superfície para limpeza e remoção das partículas sólidas uma vez que é fundamental que a superfície de concreto esteja livre de sujidades e contaminações ocasionadas pelo contato de óleos, graxas ou desmoldantes (Figura 4b).
