CONPAT2021 BRASIL

XVI CONGRESO LATINOAMERICANO DE PATOLOGÍA DE LA CONSTRUCCIÓN y
XVIII DE CONTROL DE CALIDAD EN LA CONSTRUCCIÓN

19, 20 Y 21 DE OCTUBRE DEL 2021

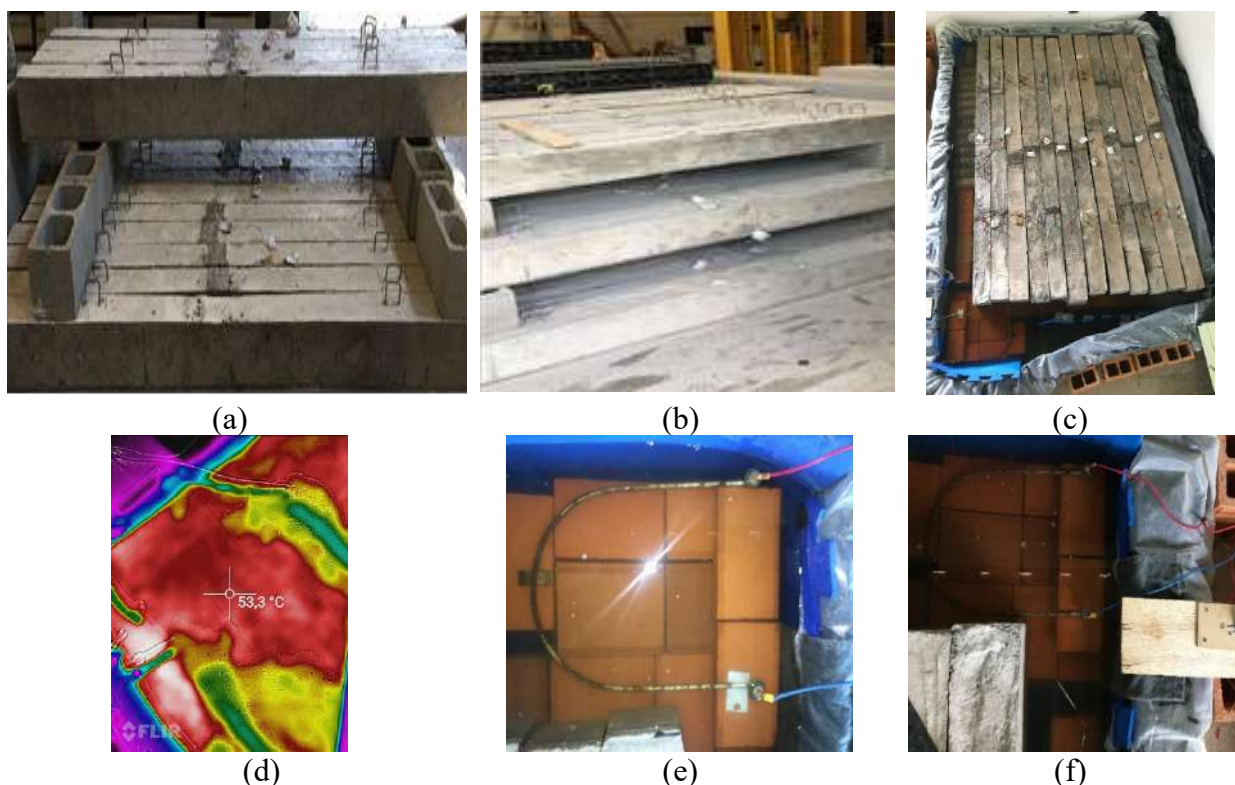
Figura 5. Locais de execução da campanha experimental de exposição dos elementos a degradação acelerada: (a-b) ambiente laboratorial, (c) tanque de umidade constante, (d) imagem termográfica, (e) resistência elétrica e (f) termostato e resistencia.

- Ambiente laboratorial (LAB): interno, protegido, o qual serviu como referência aos demais ensaios (Figura 5a-b). O ambiente adotado como laboratorial é o Laboratório NETPRE (Núcleo de Estudo e Tecnologia em Pré-Moldados de Concreto) da Universidade Federal de São Carlos (UFSCar), o qual é coberto e protegido de intempéries, e
- Tanques de acondicionamento para avaliação da durabilidade (ACP): com imersão do sistema de reforço em água potável, obtida da rede pública de abastecimento, com temperatura constante de 50 °C ± 3 °C, Figura 5(c-f).

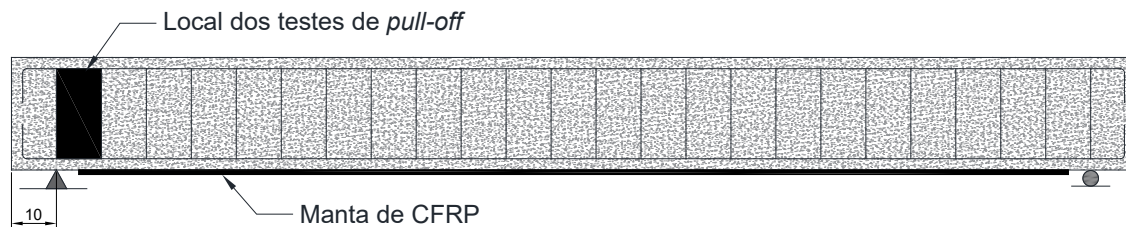
Figura 6. Região de aplicação do CFRP nas vigas de concreto armado reforçadas.

O código americano ACI 440.9R (ACI, 2015) recomenda que o ensaio seja realizado nas extremidades da viga de concreto armado. Entretanto, devido à geometria da viga de concreto armado, não foi possível atender a tal recomendação devido a presença dos ganchos, da armadura de ancoragem, nesta região, o que poderiam interferir nos resultados obtidos. Neste sentido, os ensaios foram conduzidos nas faces laterais das vigas de concreto armado, em uma região onde não havia presença de armadura e sem padrão fissuratório visível após a realização dos ensaios mecânicos de flexão (Figura 6). Apresenta-se na Figura 7 o processo de aplicação do sistema de reforço para os ensaios de aderência.

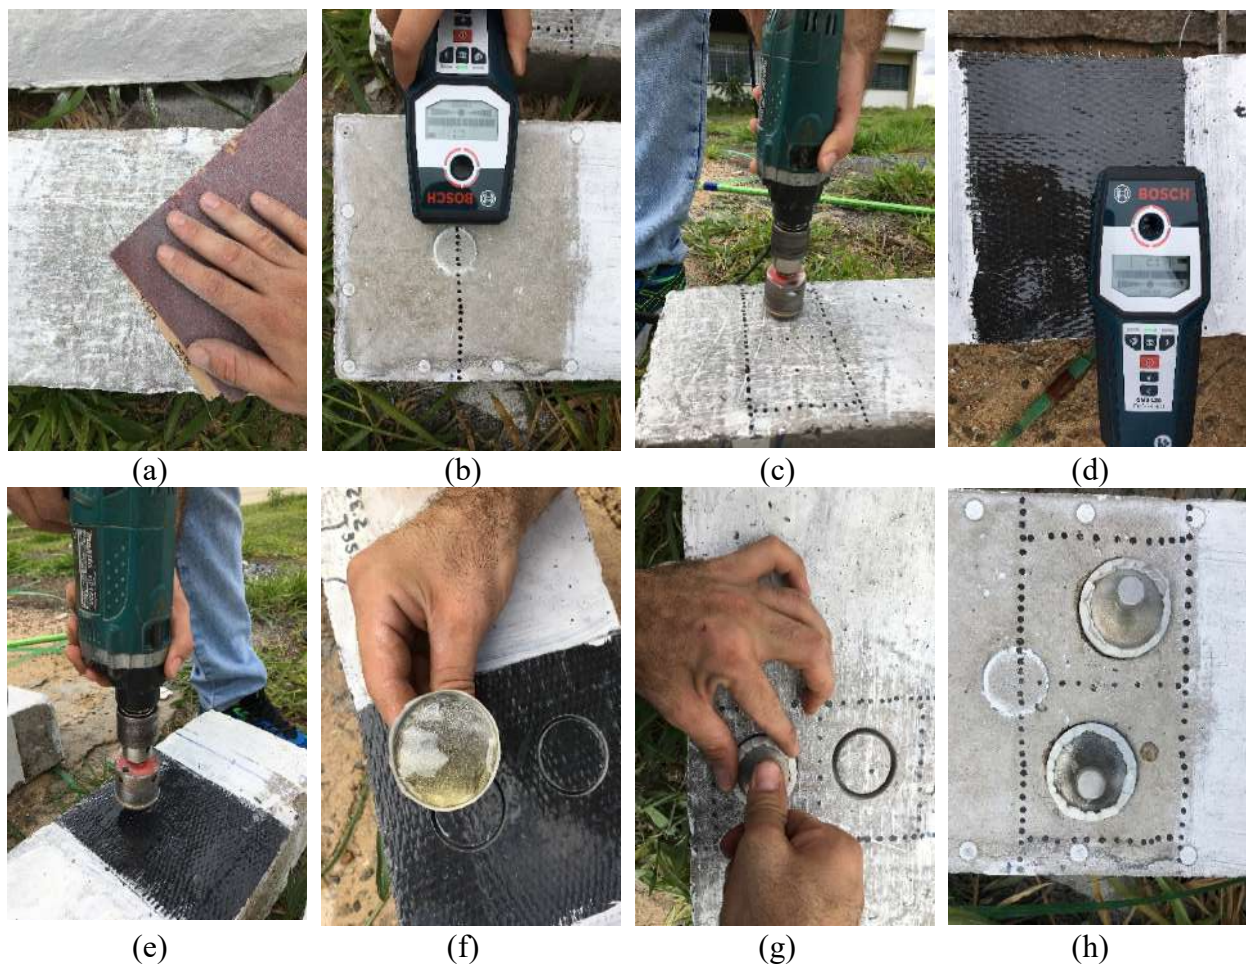
Figura 7. Procedimento de aplicação das pastilhas: (a) limpeza da superfície da viga; (b) pacometria na região pré-definida; (c) cortes nas áreas demarcadas; (d) pacometria sobre o sistema de reforço; (e) cortes sobre o CFRP; (f) aplicação de resina na pastilha; (g) aplicação da pastilha e (h) aspecto final das pastilhas aplicadas.

O ensaio foi precedido da pacometria da viga com o intuito de conhecer o real posicionamento da armadura e, posteriormente, pela definição da área sem quaisquer tipos de interferência. Após a delimitação da região de ensaio fez-se o tratamento da superfície com o auxílio de uma lixa, a qual removeu a camada de tinta anteriormente aplicada. Em seguida, aplicou-se ar comprimido para limpeza e remoção de possíveis sujidades.

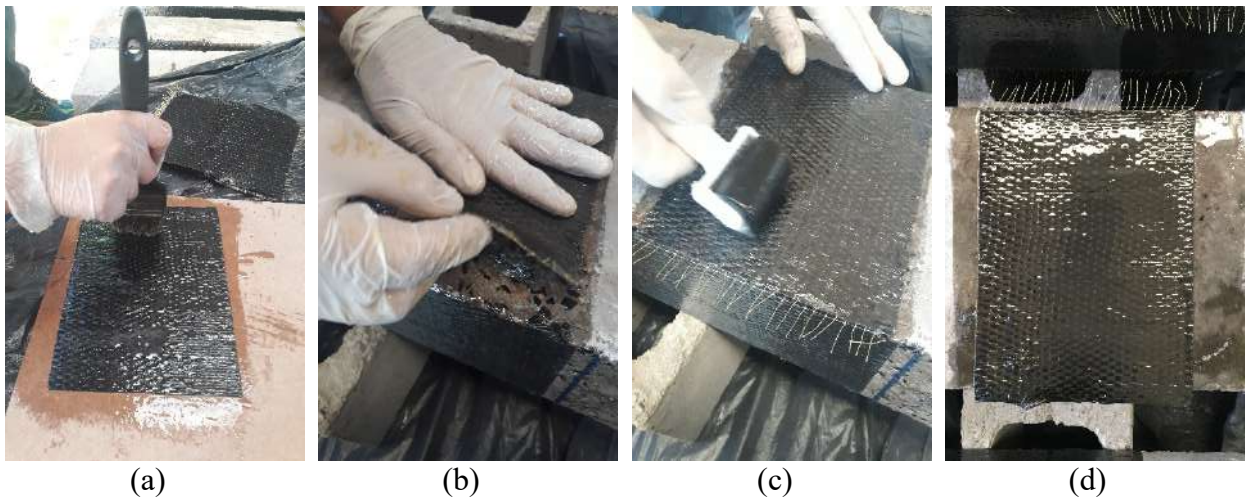
Figura 8. Processo de aplicação do CFRP para os ensaios de aderência: (a) impregnação da manta de fibra de carbono; (b) posicionamento do CFRP; (c) regularização com o rolo de borracha e (d) aparência final do CFRP aplicado.

Nas vigas de concreto armado reforçadas, aplicou-se uma camada do sistema de reforço, o mesmo utilizado na face tracionada, na mesma região previamente definida e tratada para as vigas sem reforço. Para tal, após a execução dos ensaios mecânicos de flexão nas vigas de concreto armado, realizaram-se cortes circulares, com uma profundidade média de 2 cm, utilizando-se furadeira e serra copo com diâmetro de 50 mm. Em seguida efetuou-se a colagem das pastilhas de alumínio, com diâmetro de 50 mm, no substrato de concreto e na manta de CFRP, conforme recomendado na norma ASTM D7522 (ASTM, 2015). Apresenta-se na Figura 8 o passo a passo realizado para aplicação das pastilhas.

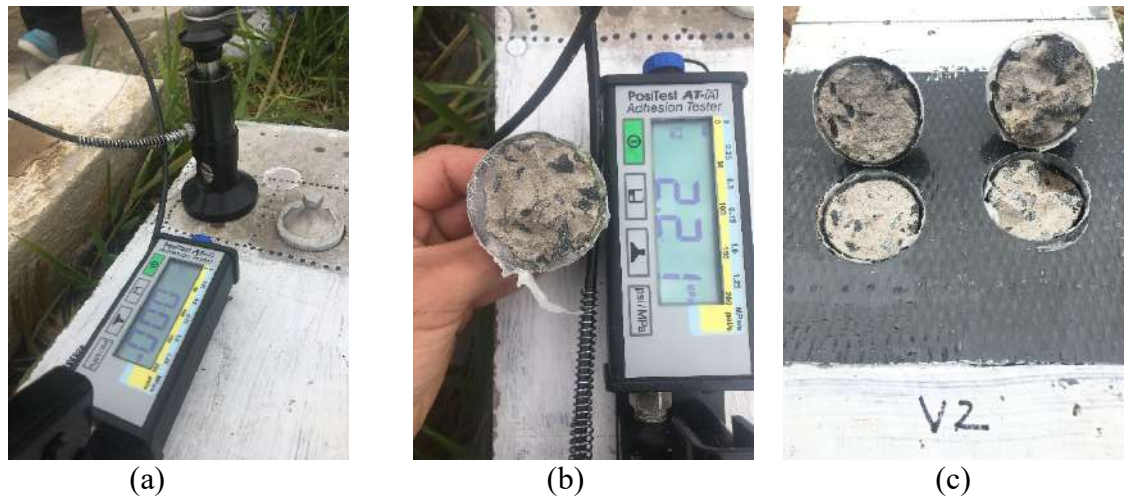
Figura 9. Metodologia utilizada no ensaio de aderência pull-off: (a) posicionamento do equipamento, (b) leitura do resultado após tração e (c) aspecto final das pastilhas após o ensaio.

Os ensaios foram conduzidos seguindo as recomendações da norma ASTM D7522 (ASTM, 2015). Para isso, utilizou-se o equipamento de arrancamento manual da marca *DeFelsko*, modelo ATM50, o qual possui campo de leitura de 0,4 a 3,3 MPa, com precisão na casa de 0,01 MPa, para a pastilhas com diâmetro de 50 mm. A Figura 9 apresenta a metodologia aplicada na execução dos ensaios de *pull-off* tanto nas vigas de concreto armado sem reforço como nas vigas reforçadas.

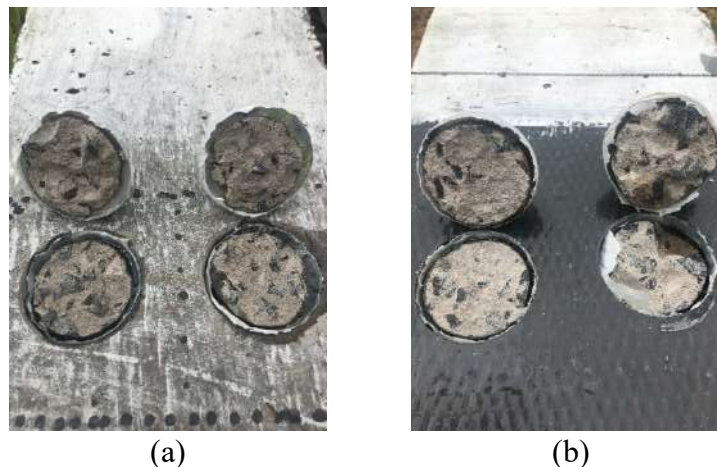
Figura 10. Pastilhas pós-ensaio de aderência *pull-off*: (a) viga de concreto armado e (b) sistema de reforço.

área efetiva da pastilha, ou seja, considerou-se para tal somente a área aderida no substrato de concreto. Assim, com base nos fragmentos de concreto aderidos as pastilhas, foram realizados levantamentos das áreas efetivas, as quais foram fotografadas e analisados em software do tipo CAD para verificação da área de colagem efetiva. Na Figura 10 apresentam-se as imagens de algumas pastilhas pós-ensaio de *pull-off* e o modo de ruptura obtido.

Com base nos resultados obtidos nos ensaios de aderência *pull-off*, observa-se que todas as vigas, com e sem reforço, apresentaram o mesmo modo de ruptura. Neste sentido, verificou-se que, tanto para os ensaios realizados nas vigas de referência quanto os realizados nas vigas mantidas em ambiente laboratorial e expostas ao protocolo de degradação acelerado, o modo de ruptura ocorreu no substrato de concreto e não na interface concreto/adesivo/CFRP.

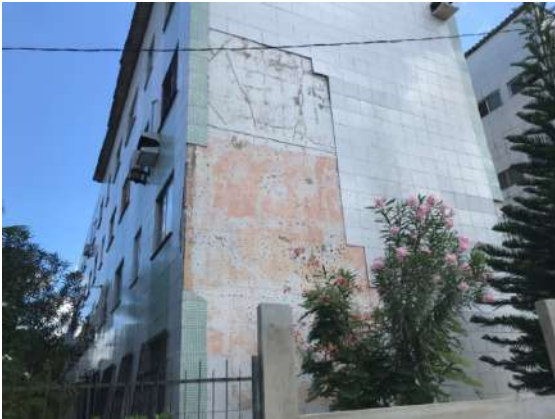
Figura 3 - Área de Deslocamento Cerâmico

- a. Deslocamento do Revestimento Cerâmico; (Figura 3)
- b. Presença de Fissuras no Revestimento; (Figura 4)
- c. Reboco Pulverulento; (Figura 5)
- d. Manchas de carbonatação entre as cerâmicas. (Figura 6)

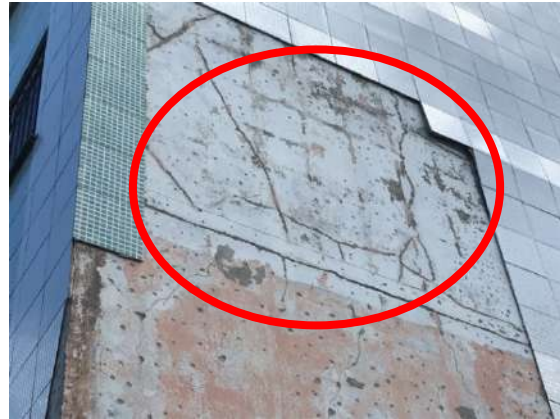
Figura 4 - Área de Fissurações

I - Presença de inúmeras fissuras no reboco, por conta da retração da argamassa, provavelmente ocasionadas pela utilização de materiais argilo-minerais na sua composição;

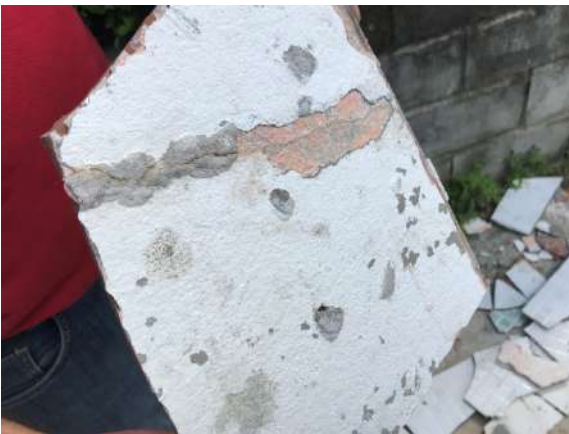
Figura 5 - Reboco Pulverulento

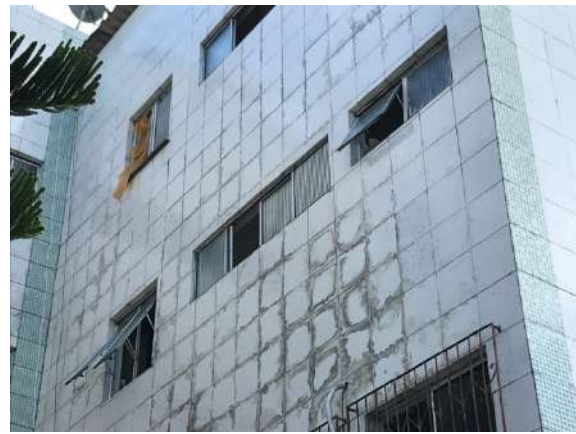
Figura 6 - Carbonatação na área dos rejantes

Manchas de carbonatação entre as cerâmicas devido às falhas no rejuntamento, ocasionando infiltração de água das chuvas direcionadas, associado a adoção de cerâmica com tonalidades diferentes, uma mais clara que a outra, gerando uma diferença de temperatura de mais de 6° graus Celsius, conforme pode-se verificar nas imagens térmicas, pode ter contribuído para o aparecimento das patologias apontadas.

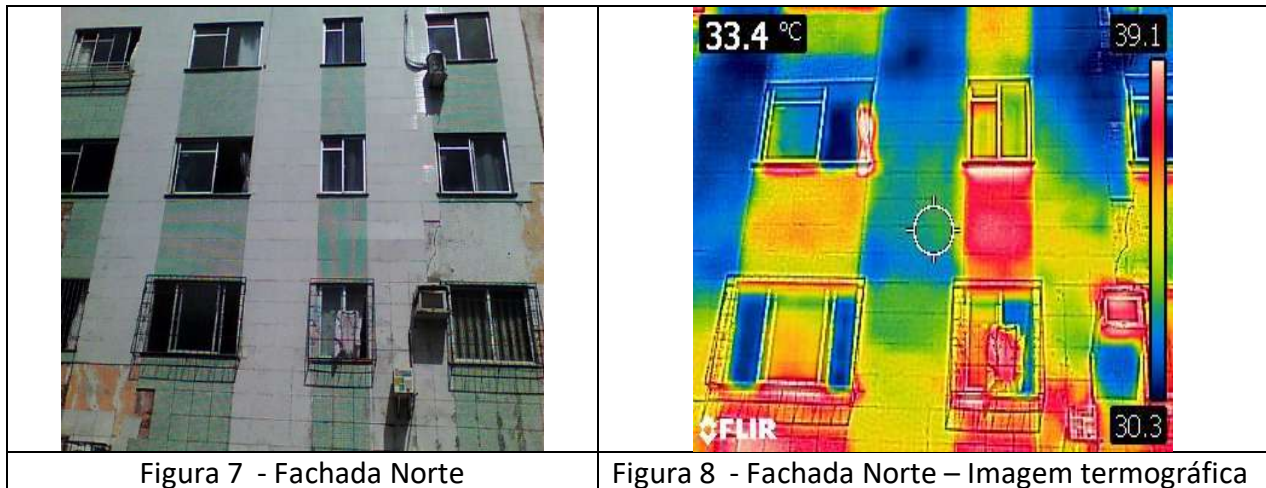
Os diversos elementos que compõem as construções estão expostos às variações de temperaturas sazonais e diárias que provocam movimentos de dilatação e contração que, associados às diversas restrições existentes à sua movimentação, como por exemplo a inexistência de juntas, resultam em tensões que segundo Duarte (1998), podem provocar fissuras, chamadas fissuras causadas por movimentação térmica. Como se pode notar no gradiente de temperatura variando mais de 6° C (Figuras 7 e 8).

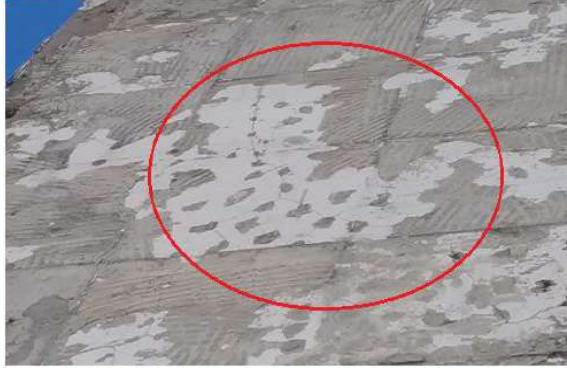
Figura 10 - Argamassa Colante Sobre Pintura

- Aplicação de Argamassa Colante sobre Pintura; (Figura 10)
- Fissuras; (Figura 11)
- Deslocamento do revestimento cerâmico aplicado; (Figura 12)

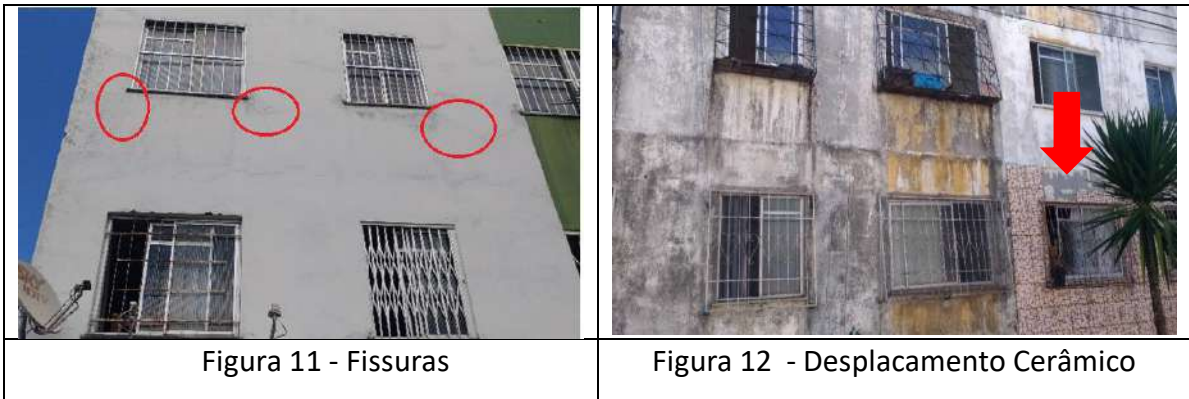
Figura 11 - Fissuras

Figura 12 - Deslocamento Cerâmico

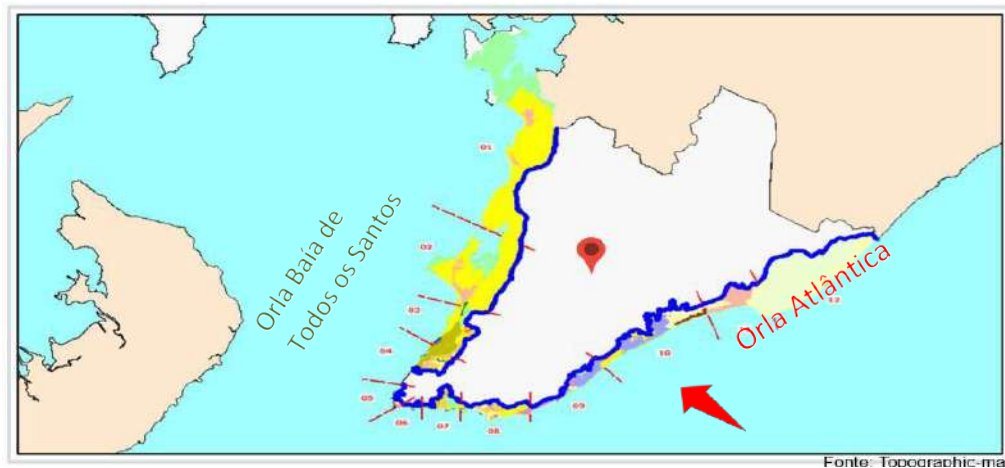
Figura 15 - Mapa de Incidência de Ventos de Salvador

Com base no Mapa de Incidência dos Ventos de Salvador, verifica-se que os ventos predominantes advindos da Orla Atlântica são os Ventos Sudestes.

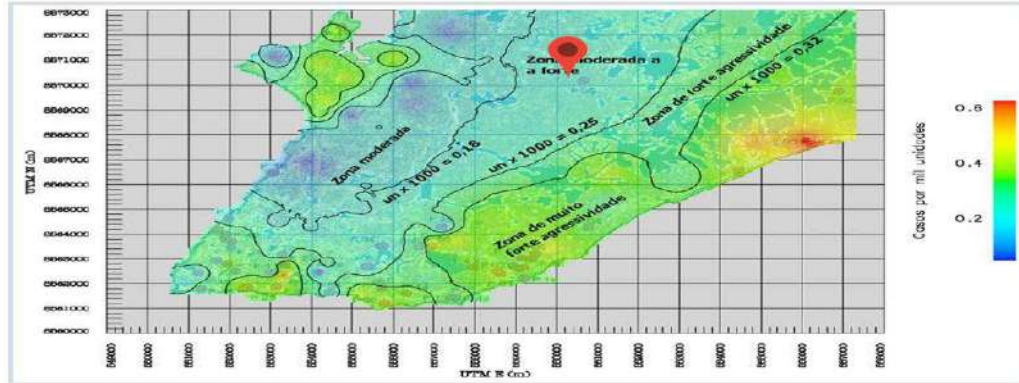
Figura 16 - Mapa de Agressividade de Salvador

Segundo o Mapa de Agressividade, verifica-se que os edificios estão localizados na Zona Moderada a Forte.

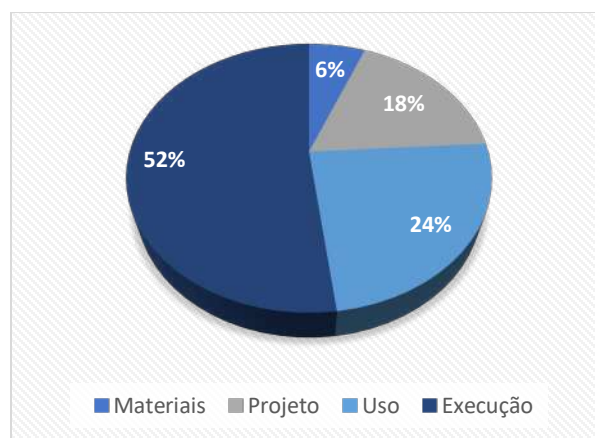
Figura 1. Distribuição percentual de falhas patogênicas nas etapas de construção no Brasil.

Diante desse contexto, inúmeros autores têm buscado elaborar estatísticas como forma de quantificar as causas geradoras das manifestações patológicas. Com base nos estudos de Souza (1991), a presença de patologias em construções no Brasil está ligada a possíveis falhas durante a fase de execução da estrutura, conforme mostra a Figura 1.

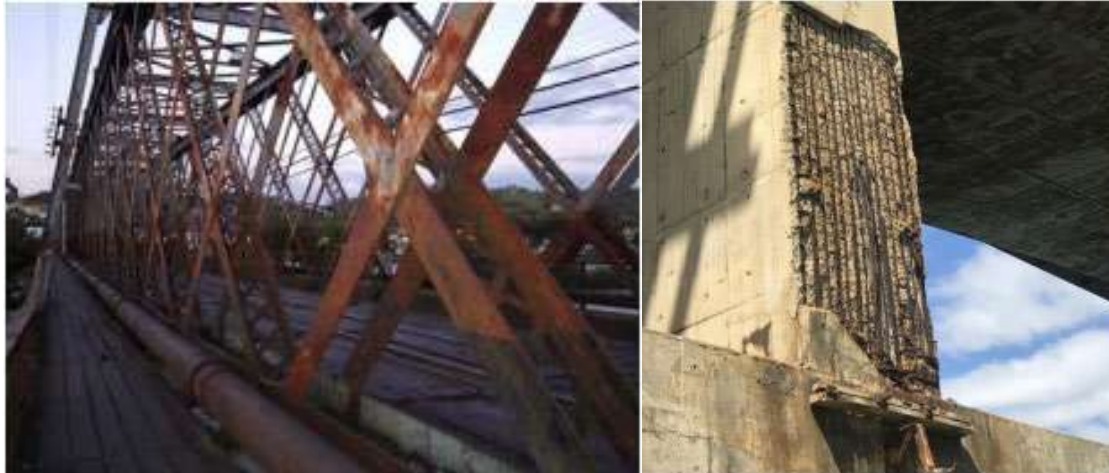
De acordo com Costa (2016) possíveis falhas de concretagem ou cobrimento insuficiente facilitam o acúmulo de umidade nas peças de concreto armado, provocando conseqüentemente a corrosão das armaduras e comprometendo a resistência do aço. O contato direto e contínuo da umidade com a armadura resulta no aumento de volume, que por sua vez provoca a expansão do concreto e posteriormente o surgimento de fissuras e trincas, aumentando a exposição do aço a agentes agressivos e acelerando o processo de corrosão, podendo levar a estrutura ao colapso. As Figuras 2 e 3 apresentam a corrosão dos elementos da superestrutura de uma ponte metálica e das armaduras de um pilar em concreto armado, respectivamente.

Figura 2. Corrosão da superestrutura da ponte. Figura 3. Corrosão das armaduras do pilar.
 Fonte: Lourenço *et al.* (2009, p.28) Fonte: Santos e Silva (2017, p.54)

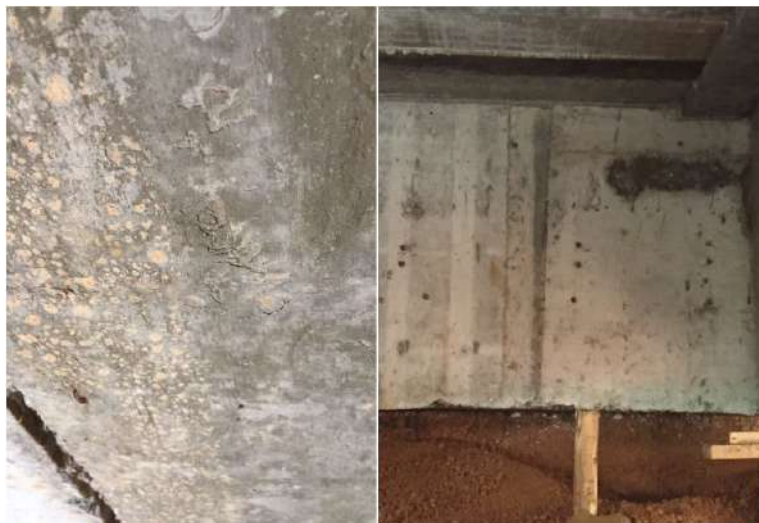
A exposição dos elementos estruturais à umidade tem como consequência o aparecimento de manchas características, principalmente em áreas externas e em peças que não possuem impermeabilização. Pode surgir também pela incidência de chuvas, vazamentos nas instalações hidráulicas ou de drenagem e entre outras possibilidades. O concreto não é impermeável, sendo assim quanto mais poroso estiver, mais facilmente ocorrerá infiltrações (WINKEL, 2019). A Figura 4 mostra a presença de manchas em elementos estruturais.

Figura 4. Manchas em elementos estruturais.
 Fonte: Costa (2016, p.30 e 46)

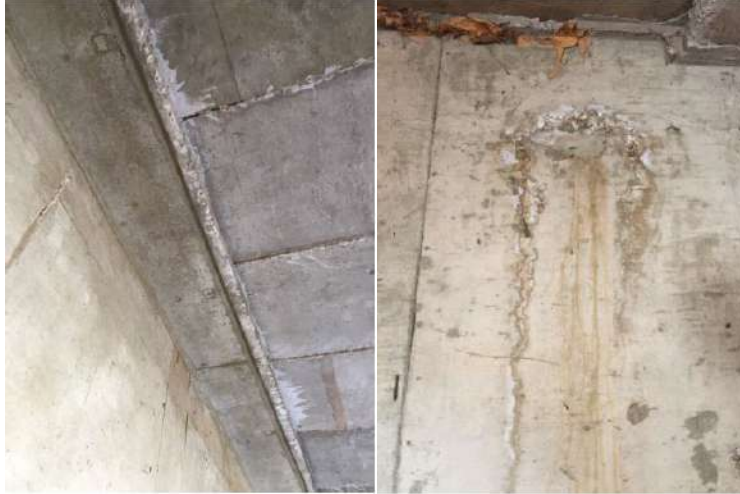
São formações de sais que aparecem sob aspecto de manchas esbranquiçadas na superfície do concreto. Segundo Souza (2008) a eflorescência é originada por três fatores que devem agir em conjunto. Sendo eles: o teor de sais solúveis presentes nos materiais, a presença de água ou umidade e a pressão hidrostática para proporcionar a migração da solução para a superfície. A Figura 5 apresenta situações com formação de eflorescência em estrutura de pontes.

Figura 5. Eflorescência em elementos estruturais.

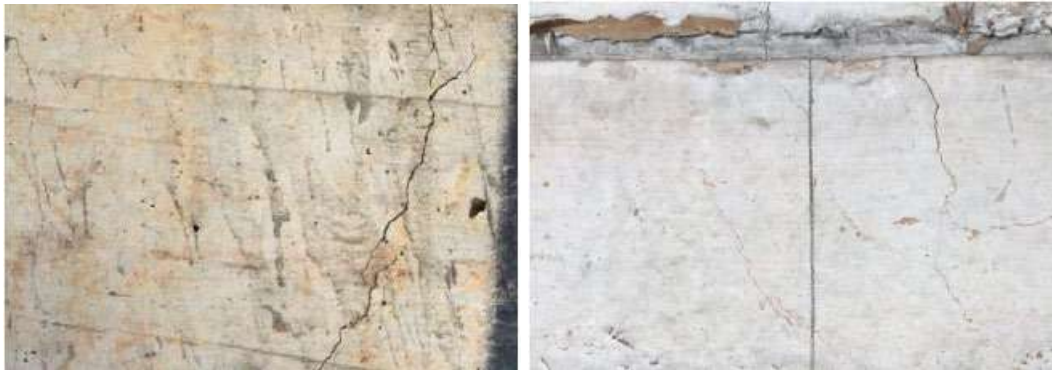
É um fenômeno bastante comum em obras de concreto armado. No entanto, a sua presença é inevitável, devido à presença de tensões de tração, o qual o concreto possui baixíssima resistência. De acordo com Curcio (2008), as fissuras são consideradas um problema patológico quando ultrapassam os limites normativos ou quando sua origem se dá a partir de outras causas que não seja o funcionamento estrutural da peça. Em pontes e viadutos a sua origem também está relacionada a uma distribuição irregular interna de tensões, ocasionadas pelas cargas móveis (SILVA *et al.*, 2018). A Figura 6 apresenta exemplos de fissuras em elementos estruturais em concreto armado.

Figura 6. Fissuras em elementos estruturais.

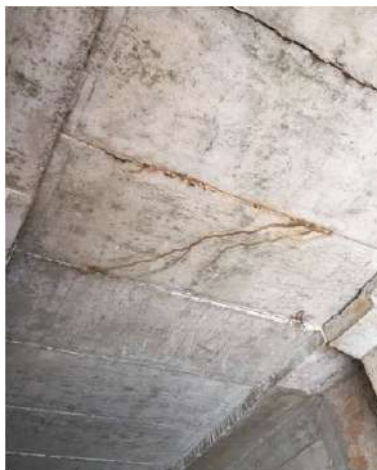
1998). A Figura 7 exemplifica o efeito da carbonatação no tabuleiro de uma ponte em concreto armado.

Figura 7. Carbonatação no tabuleiro.
Fonte: Costa (2016, p.42)

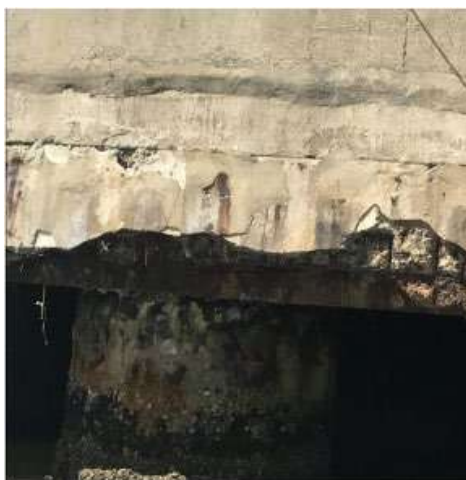
Conforme Souza e Ripper (1998) a qualidade dos materiais que compõe o concreto, e conseqüentemente a sua durabilidade dependem principalmente das condições patológicas da estrutura. Desta forma, é essencial ter o controle da porosidade do concreto de modo a deixá-lo menos poroso e permissivo ao transporte de agentes agressivos, que por sua vez aceleram seu processo de degradação. A Figura 8 mostra a deterioração da proteção contra embarcações do bloco de concreto.

Figura 8. Deterioração da proteção do bloco de concreto.
Fonte: Santos e Silva (2017, p.51)

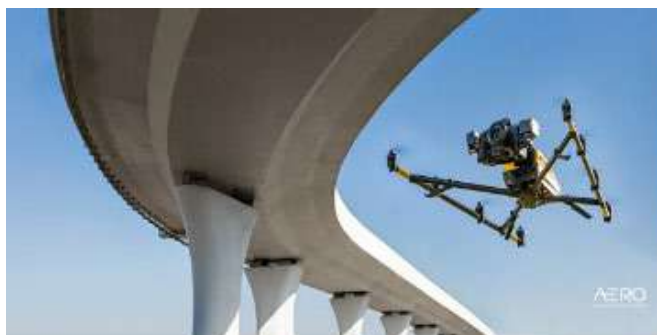
Diante dos avanços tecnológicos, atualmente emprega o uso de drones para a execução da inspeção visual. O uso de drones diminui significativamente o tempo de inspeção, além de facilitar a vistoria em locais de difícil acesso como pontes, usinas e barragens, através de imagens e vídeos em alta qualidade de resolução, sem colocar em riscos pessoas e operadores (ABENDI, 2011). A Figura 9 apresenta o uso de drone em serviços de inspeção visual.

Figura 9. Utilização de drone em inspeção visual.
Fonte: Aero Engenharia (2017)

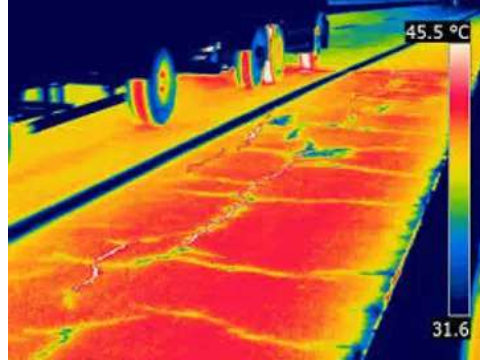
(FERREIRA, 2018). A Figura 10 mostra a aplicação de ensaio termográfico na inspeção de pontes em concreto.

Figura 10. Termografia em ponte de concreto.
Fonte: Muniz (2020)

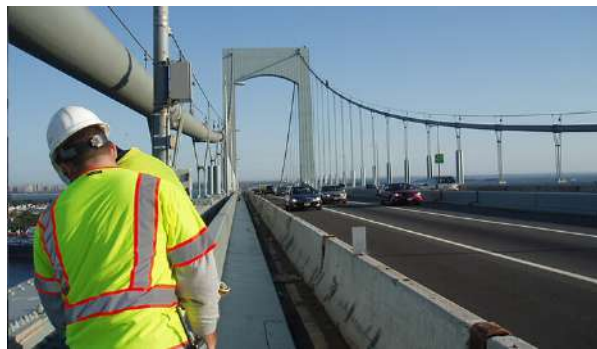
Os ensaios dinâmicos também estão divididos em três tipos: ensaios de vibração forçada, ensaios de vibração ambiente e ensaios de vibração em regime livre (BOTSARIS, 2007). Segundo Santos (2014), “a realização de ensaios dinâmicos permite a determinação experimental das características dinâmicas de uma estrutura, designadamente, frequências e configurações dos principais modos de vibração, bem como coeficientes de amortecimento”. Na Figura 11 têm-se a aplicação do ensaio por vibração ambiente em ponte suspensa.

Figura 11. Ensaio de vibração ambiente em ponte suspensa.
Fonte: IIS Engineering (2018)

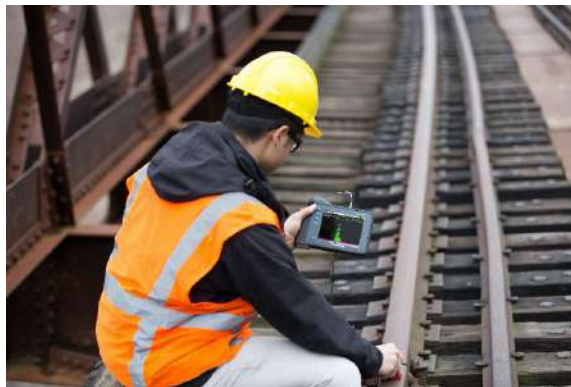
Geralmente, as dimensões reais de um defeito interno podem ser estimadas com razoável precisão, de modo que possa ser analisado se a peça ou componente em estudo atende os critérios normativos, podendo assim aceitá-los ou não. O ultrassom também pode ser utilizado para medir espessura e determinar corrosão com extrema facilidade e precisão, podendo ser empregado em análises de materiais ferrosos e não ferrosos (FERREIRA, 2018). Na Figura 12 é possível observar a execução do ensaio por ultrassom na inspeção de trilho ferroviário.

Figura 12. Inspeção por ultrassom em trilho ferroviário.
Fonte: Olympus Corporation (2020)

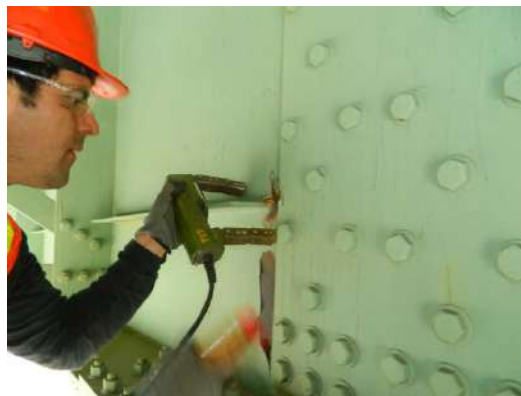
Neste tipo de ensaio não destrutivo é observado o comportamento do campo magnético dos materiais ferromagnéticos que, pela configuração das partículas, é possível identificar características dos materiais e a possibilidade de determinação de falhas superficialmente e sub superficialmente. As linhas magnéticas do fluxo induzido no material desviam-se ao encontrar uma descontinuidade (VIANA, 2018). A Figura 13 apresenta a realização de ensaio por partículas magnéticas na inspeção de perfil metálico.

Figura 13. Inspeção por partículas magnéticas.
Fonte: Domson Engineering and Inspection (2017)

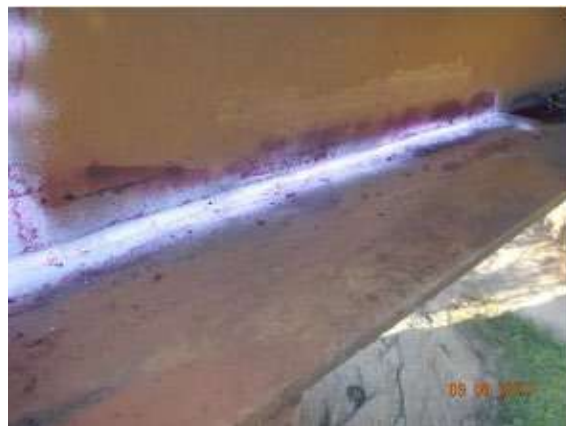
Este ensaio tem como objetivo detectar possíveis falhas nas conexões soldadas da estrutura, baseando-se na aplicação de uma camada de líquido penetrante na superfície a ser ensaiada, que por meio de um revelador é possível identificar a região em que há penetração de líquido, indicando a presença de trincas, poros, buracos e falhas na estrutura (PIERI *et al.*, 2018). Na Figura 14 é possível observar o líquido penetrante de cor rosada aplicado previamente, seguido do revelador de cor esbranquiçada sobreposto.

Figura 14. Ensaio por líquido penetrante em perfil de aço soldado.

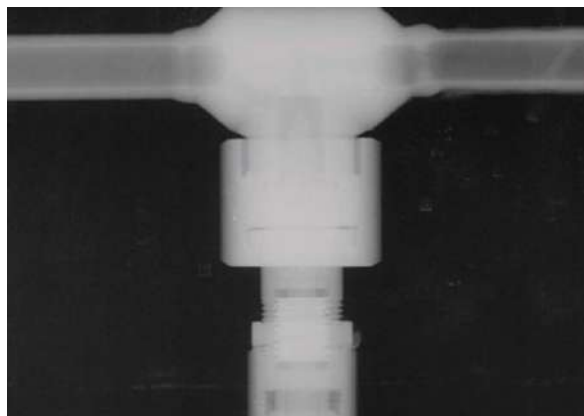
É um tipo de ensaio não destrutivo, baseando-se na absorção diferenciada da radiação penetrante na peça inspecionada. Em função das diferenças de densidade, variações na espessura e na composição do material, diferentes regiões de uma peça absorvem quantidades diferentes da radiação penetrante. Essa absorção diferenciada da radiação pode ser detectada por meio de um filme, tubo de imagem ou detectores eletrônicos. A variação de quantidade de radiação absorvida indica a existência de uma falha interna ou descontinuidade no material, sendo capaz de detectar com boa sensibilidade defeitos volumétricos. São amplamente utilizados na inspeção de soldas, materiais fundidos e forjados (ABENDI, 2014). A Figura 15 apresenta as características internas de uma tubulação metálica após passar por ensaio radiográfico.

Figura 15. Ensaio por radiografia em tubulação metálica.

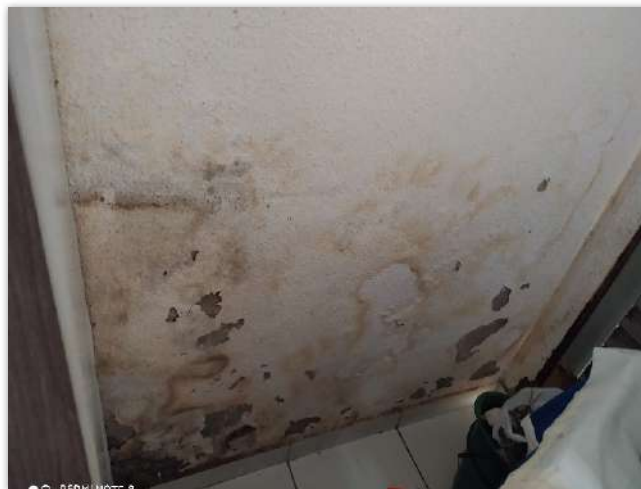
Figura 3- Manifestação patológica 01.

Na Figura 3 foi identificada a manifestação patológica 01, na qual foram notadas bolhas, manchas de umidade ascendente por capilaridade e saponificação. Esta patologia foi analisada na Tabela 1.

Para Roque (2006, p. 46), “a umidade ascendente existente nas alvenarias é gerada na absorção da água presente no solo através de elementos construtivos, tais como; fundações, vigas baldrame e lajes térreas (radiers)”.

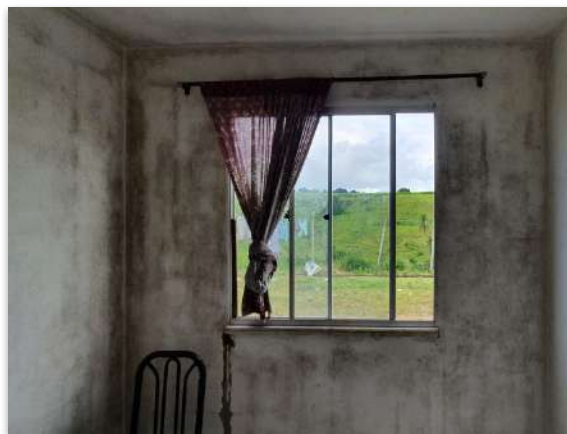
Figura 4. Manifestação patológica 02.

Na Figura 4 pode-se identificar a presença de mofo nas paredes (manifestação patológica 02), cuja análise se encontra na Tabela 2.

Descrição por inspeção visual: Manifestação encontrada na parede interna do quarto.
Manifestações detectadas / Diagnóstico: Manchas de mofo na superfície da parede, principalmente nas junções das paredes e teto.
Possível causa: Umidade superficial, infiltrações provenientes do exterior da parede, falta de ventilação iluminação eficazes.
Sugestão de terapêutica adequada: Sanar as causas que possam ter contribuído para o desenvolvimento da patologia. Impermeabilizar a área externa à parede com a manta líquida impermeabilizante, em no mínimo duas demãos, não aplicar sobre base quente. Remover todo o reboco até a alvenaria, sobre as superfícies em alvenaria promover um reboco no traço 1:2:6 (cimento/cal/areia), aditivado adesivo impermeabilizante, nivelar e aguardar a cura.

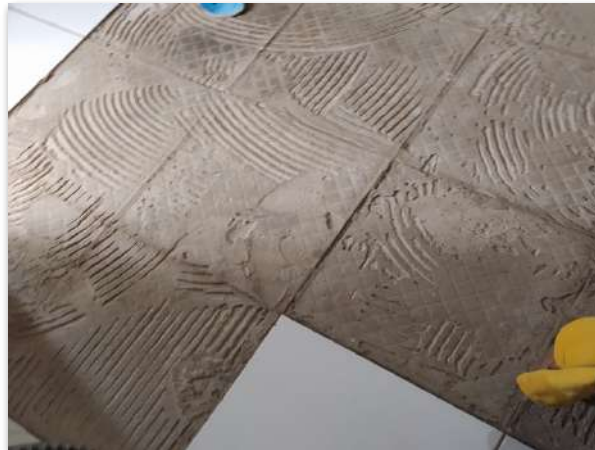
Figura 5. Manifestação patológica 03.

Na Figura 5 foi identificada a manifestação patológica 03 que se trata de deslocamento do piso cerâmico, esta patologia foi analisada na Tabela 3.

A perda de aderência sintetiza um processo causado por falhas e rupturas na área de interação entre as camadas do revestimento cerâmico, ou meio a base e o substrato (estrutura, contrapiso etc.). Essa perda de aderência manifesta-se a modo que as tensões que surjam ultrapassem a capacidade de aderência das ligações (Barros et al., 1997).

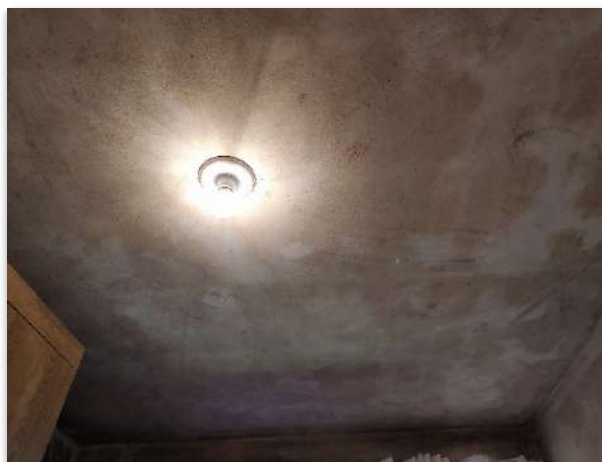
Figura 6. Manifestação patológica 04.

Na Figura 6 foi identificada a manifestação patológica 04, correspondendo a manchas proveniente de fungos e microrganismo sendo analisada na Tabela 4.

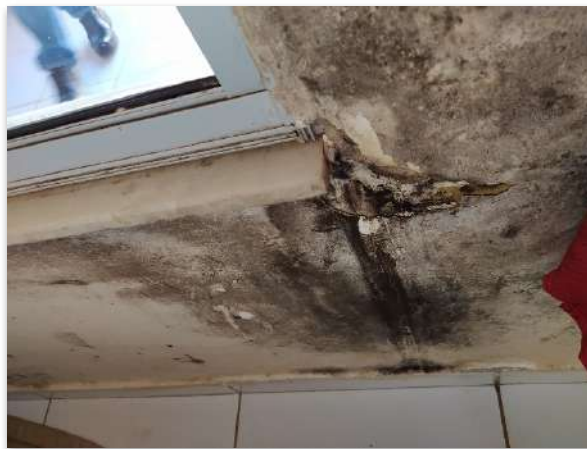
Figura 7. Manifestação patológica 05.

Na Figura 7 foi identificada a manifestação patológica 05 que corresponde a manchas provenientes de bolor e microrganismo. Foi feita uma análise na Tabela 5.

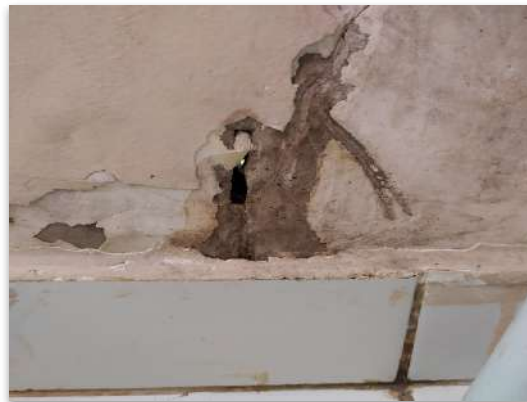
Figura 8. Manifestação patológica 06.

Na Figura 8 foi identificada a manifestação patológica 06, identificada como rachadura na estrutura. A análise desta manifestação é apresentada na Tabela 6.

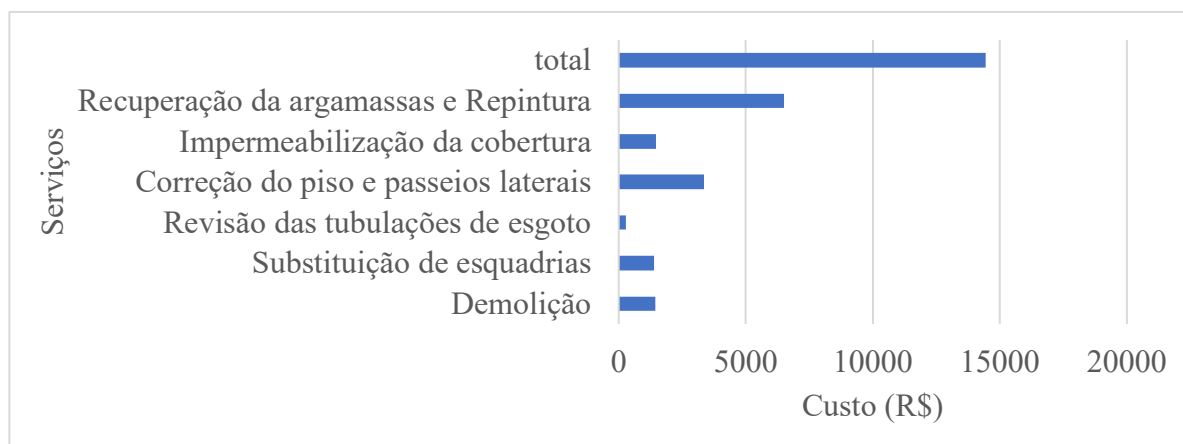
Preços para recuperação manifestações patológicas verificadas e foram elaborados considerando-se as dimensões da construção e valores referente a tabela SINAPI-BA (dezembro de 2020). Na Figura 9, encontra-se o gráfico com os custos associado de cada etapa de correção das patologias.

Figura 9. Custos dos procedimentos de correção das manifestações patológicas.

O valor estimado para reparação dos danos oriundos de manifestações patológicas na residência estudada é de R\$ 14.446,27 (quatorze mil reais quatrocentos e quarenta e seis reais e vinte e sete centavos). A edificação custou R\$ 60.000,00 (sessenta mil reais) desta quantia R\$ 57.000

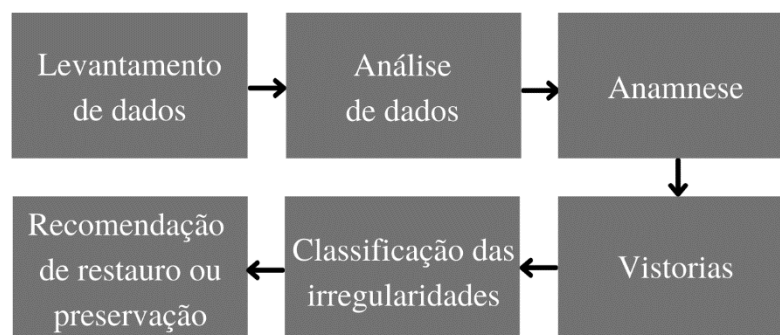
Figura 1. Fluxograma das atividades de inspeção.

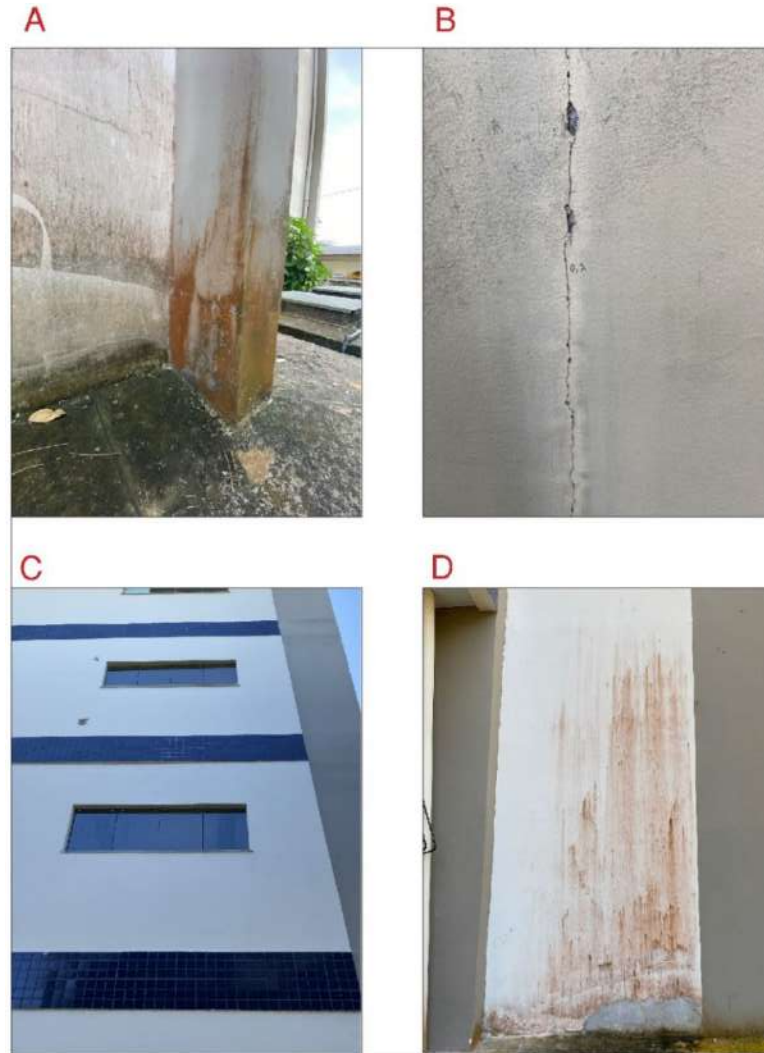
Figura 2. Fotografias de manifestações patológicas encontradas na inspeção: (A) manchamento causado por agente biológicos; (B) fissuras; (C) eflorescência nas cerâmicas e danos no reboco; (D) manchamentos e descolamento da pintura.

As manifestações patológicas presentes no edifício de estudo (Figura 2) são muito similares a outras manifestações presentes em edifícios próximos, de arquitetura e métodos construtivos

A fachada Oeste apresenta pequenos danos no revestimento argamassado (Figura 2C), sendo estes pontuais e provavelmente foram causados na execução ou por alguma intervenção posterior.

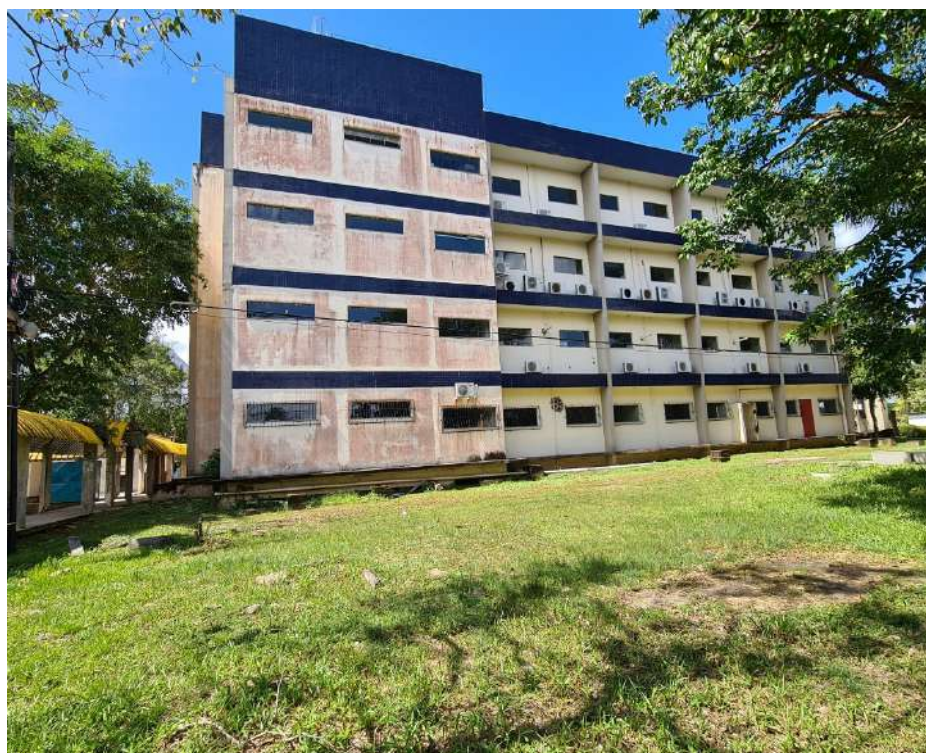
Figura 5 - Fotografia da fachada Norte

Nesta fachada, também são perceptíveis descolamentos de pintura e massa na região central da fachada, aparentemente essa região estava fragilizada por erros construtivos e teve uma alta degradação mais localizada. Além disso, na região mais à direita desta fachada, aparecem fissuras e microfissuras em um padrão específico, indicando que são provenientes de uma diferença de deformação entre os elementos estruturais e a alvenaria utilizada para o fechamento dos vãos. É importante mencionar que este detalhe arquitetônico não foi construído como estava no projeto (Figura 7), a mudança durante a obra pode ter ocasionado problemas como a falta ou má instalação de uma amarração entre a alvenaria e os elementos estruturais, causando essas manifestações.

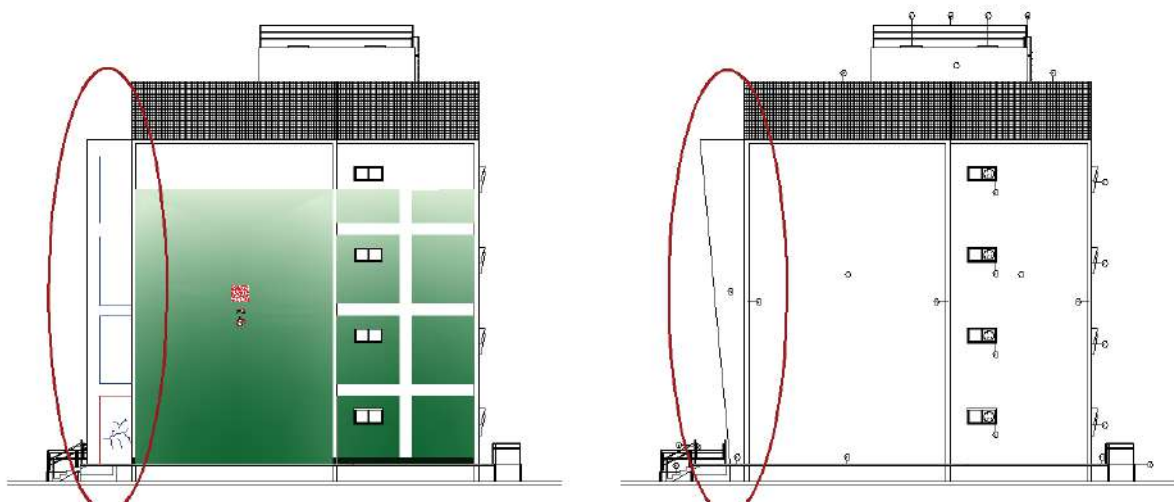
Figura 7. Comparação entre o construído e o projeto respectivamente.

As comparações entre o projeto original e o construído deixam perceptível algumas modificações que não foram registradas, como detalhes arquitetônicos modificados e grades em janelas e fechamentos de vãos que não foram especificadas em projeto. Os impactos dessas mudanças serão discutidos com mais detalhes posteriormente.

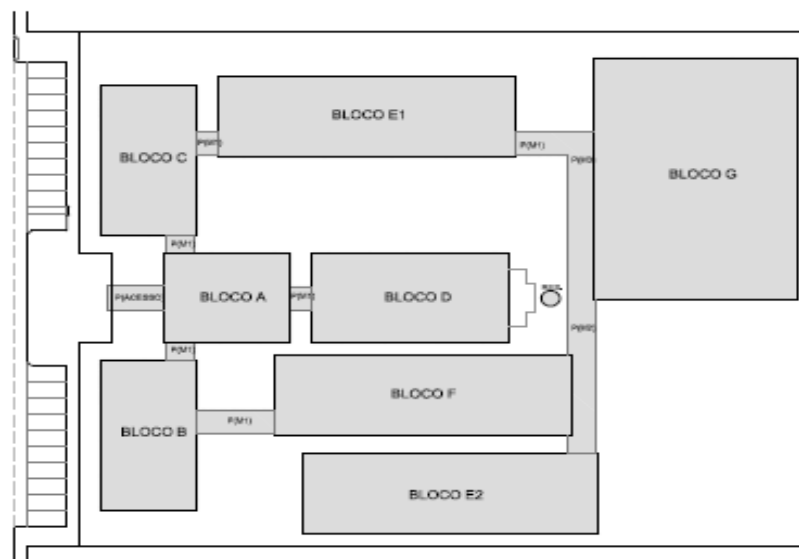
Figura 2. Croqui de referência da obra.

Foi realizado um estudo de caso em uma unidade educacional com 12 salas padrão Fundo Nacional de Desenvolvimento da Educação (FNDE) (Figura 1), no município de Castro Alves-BA, possui 3.228,08 m² de área construída, distribuídas em blocos, conforme a Figura 2.

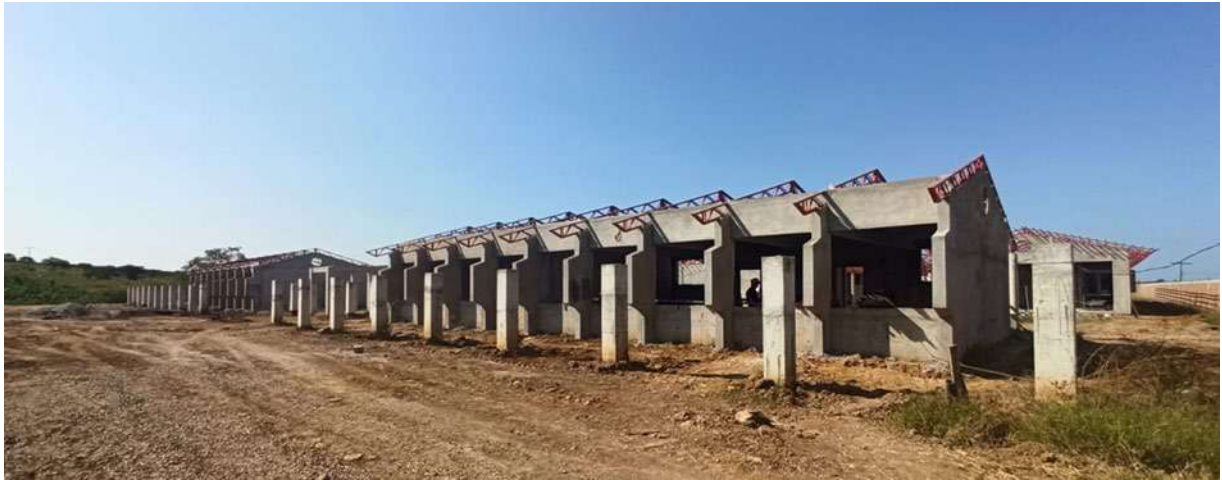
Figura 3. Perspectiva da fachada da obra.

A edificação está em fase de desenvolvimento (Figura 3). A obra foi paralisada aproximadamente por 120 dias, houve alteração da empresa responsável pela execução. A empresa encarregada pela continuidade da obra necessitou analisar e reparar problemas encontrados na estrutura, alvenarias e piso.

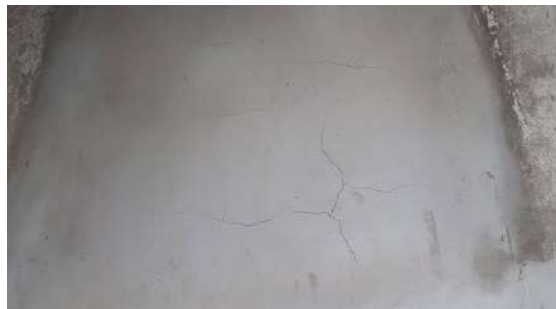
Figura 4. Fissuras mapeadas na argamassa na parede externa do bloco F.

A fissuração mapeada (Figura 4) foi encontrada em algumas alvenarias, esta manifestação é resultante do processo de retração da argamassa de revestimento ao perder água. Em geral, estas fissuras podem surgir de dilatação devido à ação térmica e hidros cópica no revestimento.
