CONPAT2021 BRASIL

XVI CONGRESO LATINOAMERICANO DE PATOLOGÍA DE LA CONSTRUCCIÓN y
XVIII DE CONTROL DE CALIDAD EN LA CONSTRUCCIÓN

19, 20 Y 21 DE OCTUBRE DEL 2021

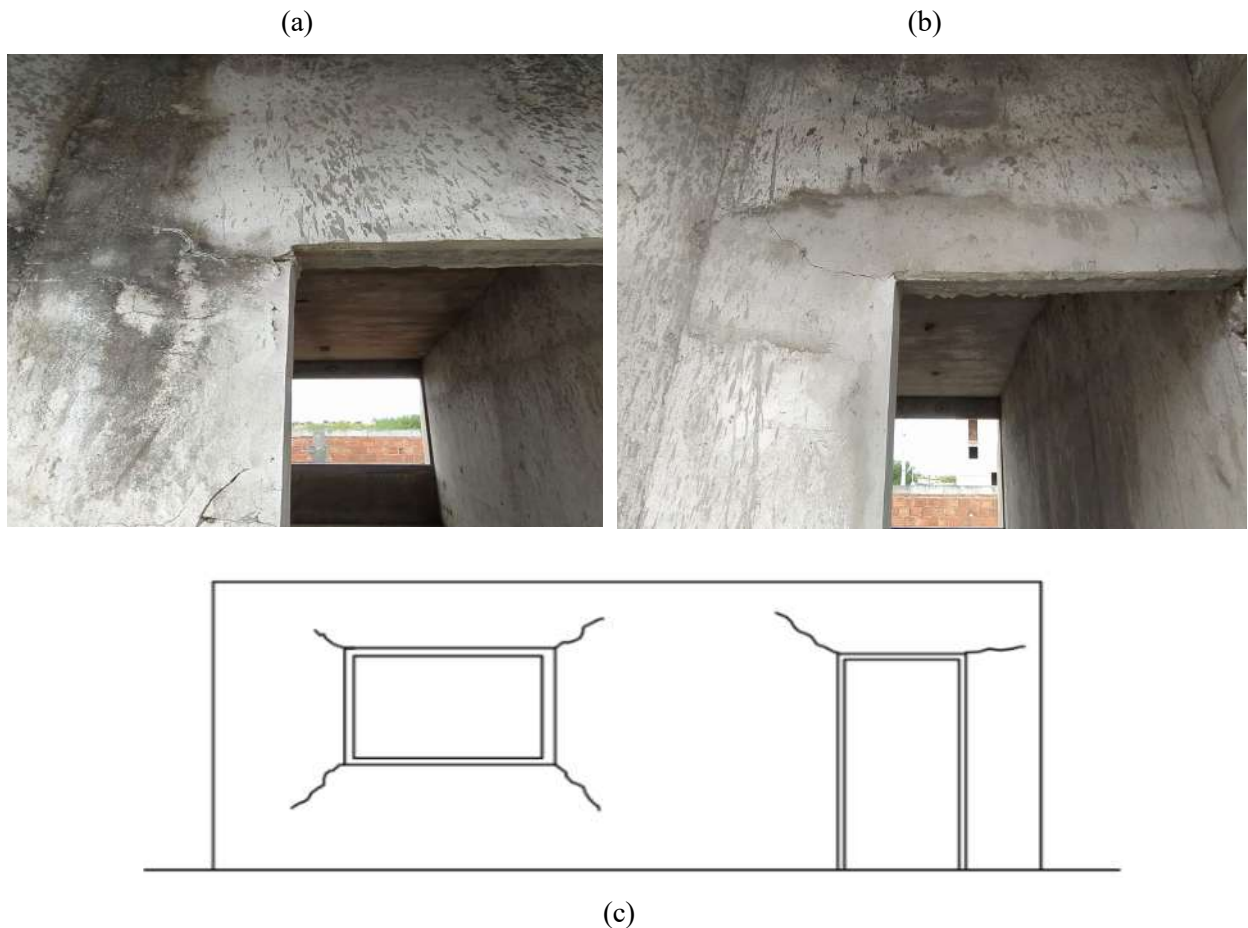
Figura 5. Trincas no canto das aberturas da porta devido à sobrecargas na alvenaria a) e b), representação de fissuras ou trincas de acordo com Thomaz (1989).

Nas aberturas de vãos nas alvenarias para portas e janelas foram encontradas trincas, Figura 5 (a) e (b), ocasionadas pelo acréscimo de tensões nas áreas ao lado da abertura onde há alvenaria. O surgimento destas trincas tende a ocorrer com inclinações de 45° nos cantos das aberturas.

Na Figura 5 (c) é representado um modelo teórico de padrões de fissuras por ausência de vergas (vigas de pequenas dimensões contendo reforço de aço localizadas acima de aberturas de janelas ou portas) e contravergas (vigas de pequenas dimensões contendo reforço de aço localizadas abaixo de aberturas da janela).

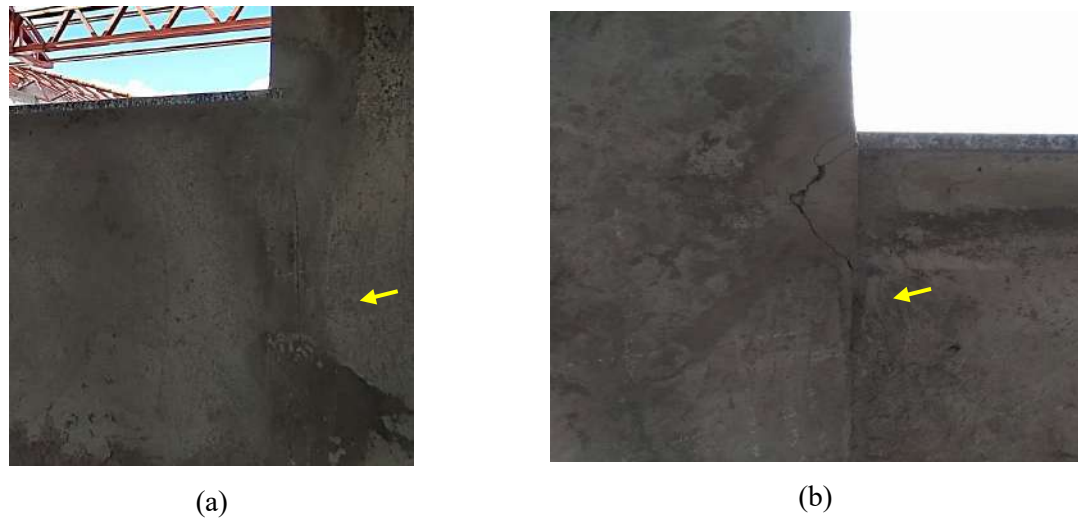
Figura 6. Trincas e manchas de fluxo de água no peitoril da janela (a) e (b).

A trinca na extremidade inferior da janela e manchas de umidade foram observadas na argamassa de revestimento evidenciadas na Figura 6. As trincas na parte inferior das janelas se relacionam à ausência de contraverga ou na execução inadequada desta. Além disso, se houver maior exposição a água, aumenta-se os riscos de formação de fissuras e trincas geradas pela corrosão da armadura da contraverga, se esta for construída. A ausência de vedação das aberturas durante o período em que a construção foi interrompida pode ter favorecido a incidência de água e surgimento de manchas.

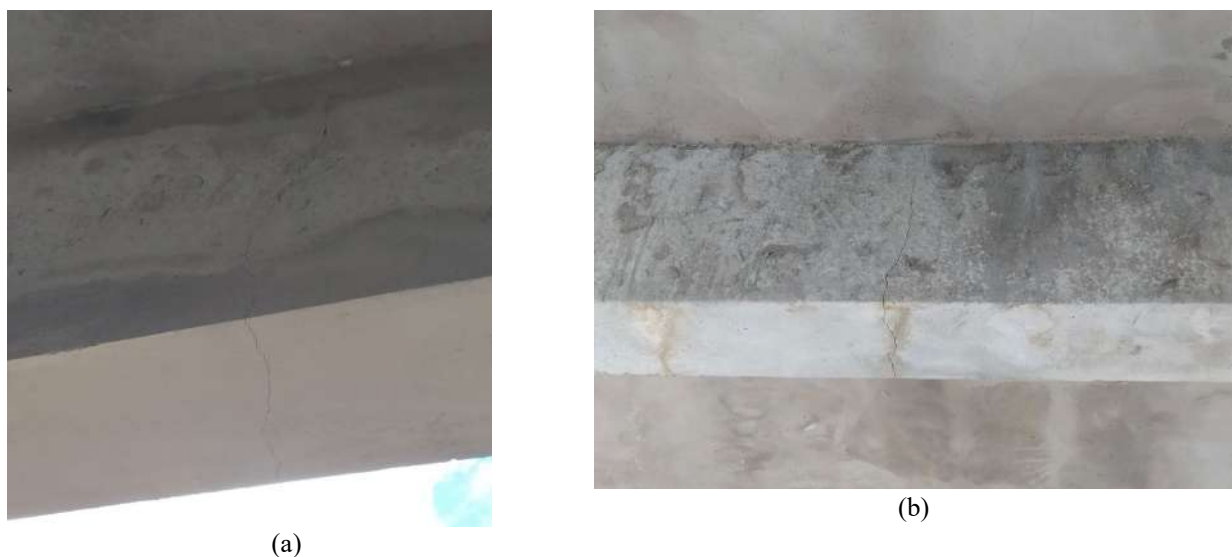
Figura 7. Fissura localizada na viga (a) e (b).

Em relação a elementos estruturais em concreto armado, observa-se na viga (Figura 7) a formação de uma trinca que pode ser resultante da movimentação da viga, devido à variação de temperatura e umidade do ambiente externo. A ocorrência destas fissuras ou trincas pode estar relacionada à corrosão do aço do estribo, inferindo-se pelo posicionamento da fissura e manchas com coloração de ferrugem. Em casos de fissuras inferiores a 0,3 mm é indispensável tratamento (Helene, 1992).

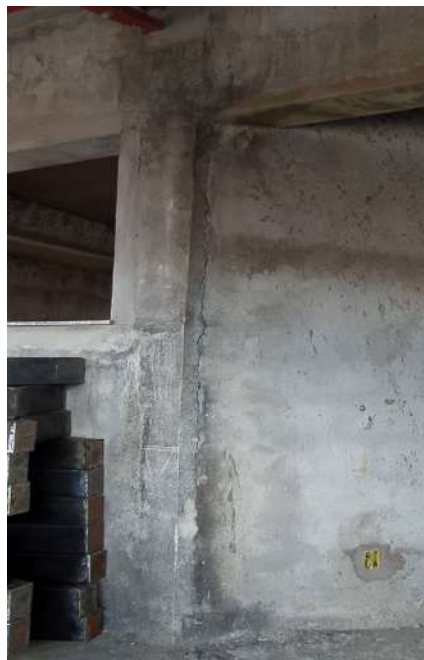
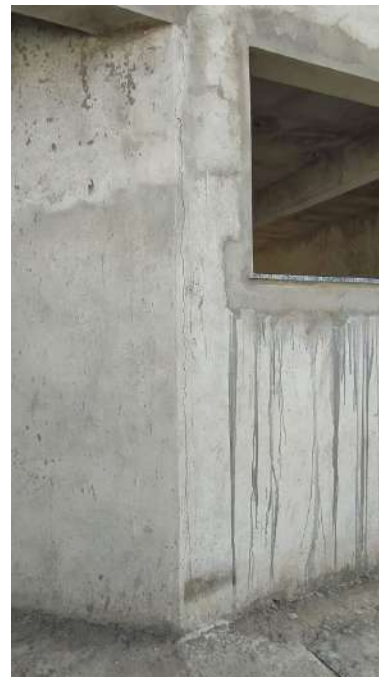
Figura 8. Trinca localizada no pilar (a) e (b).

Na Figura 8 é evidenciada uma trinca ao longo da altura do pilar, isto pode ter ocorrido devido à corrosão e expansão do aço, nota-se que nesta área há manchas de umidade, indicando que houve incidência de água potencializando a corrosão e fragilizando o concreto. Além do caso observado, fissuras em pilares podem indicar sobrecarga excessiva (Thomaz, 1989).

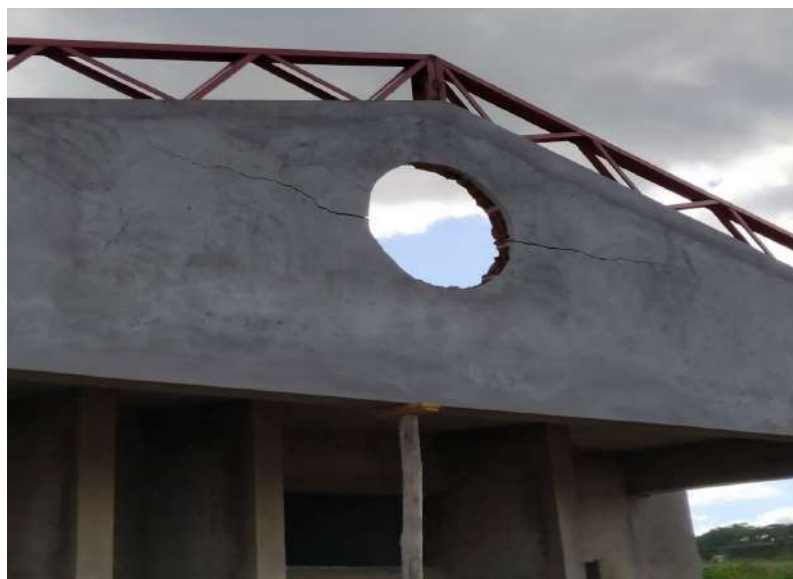
Figura 9. Fissura localizada na alvenaria da fachada.

Na obra foi identificada na Figura 9 uma trinca horizontal localizada na alvenaria sobre a qual se apoia treliças metálicas que servem como suporte do telhado.

Esta trinca na alvenaria (Figura 9) ocorre, pois, a alvenaria não é capaz de resistir a momentos fletores provocados por forças transversais ao plano da alvenaria. Estas forças podem ser oriundas

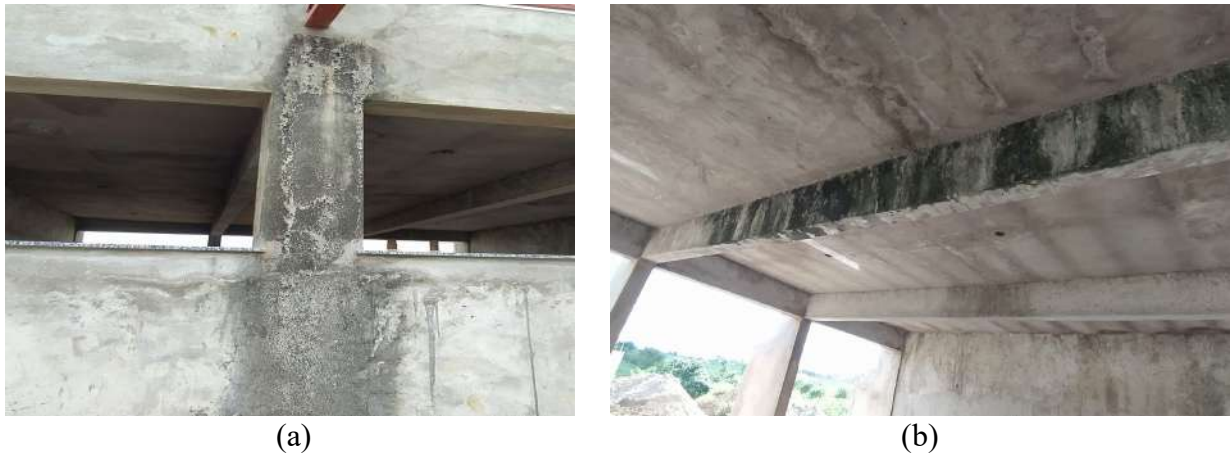
Figura 10. Mancha de umidade (a) Viga com manchas de umidade, bolor e exsudação de hidróxido de cálcio (b).

Na Figura 10 b) nota-se uma viga com manchas de sujeira de coloração escura que podem reter mais umidade e agravar a situação da peça estrutural. As manchas esbranquiçadas são evidências de exsudação do hidróxido de cálcio $[\text{Ca}(\text{OH})_2]$ composto produzido na hidratação do cimento que é passível de ser lixiviado pela água da chuva. Este problema observado em uma viga pode comprometer a estrutura ao causar corrosão da armadura e gerar vazios no elemento estrutural.

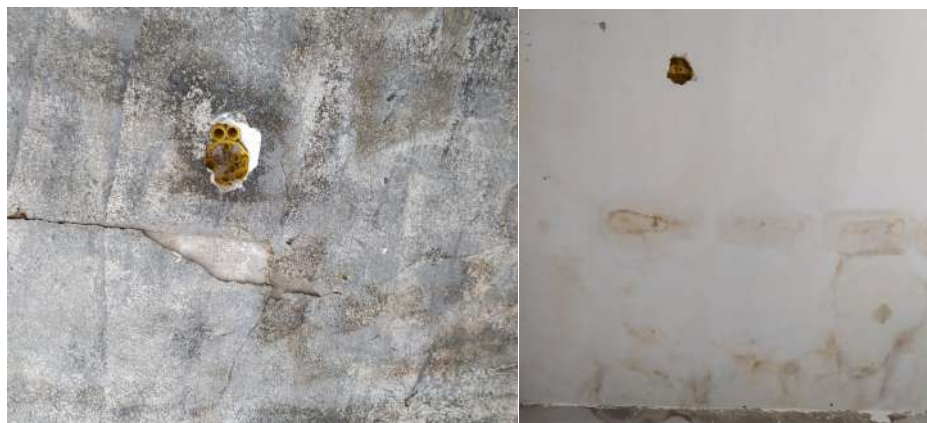
Figura 11. Laje com sinais de umidade e bolor, descascamento do revestimento e detalhe da caixa de passagem elétrica.

Na Figura 11 nota-se manchas esbranquiçadas e escurecidas, indicando a exsudação do hidróxido de cálcio e bolor, respectivamente, favorecidos pela presença de umidade no local. Nesta imagem nota-se o descascamento do revestimento da superfície da laje, sendo também resultado da variação da umidade e carbonatação que formam produtos expansivos (WERNECK et al., 2020). Ainda se percebe excesso de eletrodutos na caixa de passagem da rede elétrica, indicando instalação não conforme norma NBR 5410 (ABNT, 2004).

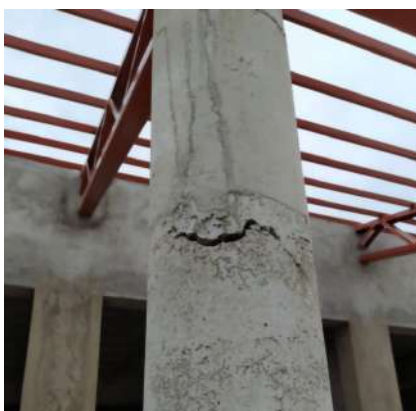
Figura 12. Falhas na concretagem do pilar.

Durante a inspeção foram percebidas falhas oriundas do processo executivo, a exemplo da Figura 12, há falhas na concretagem do pilar oriundas de falta de adensamento do concreto.

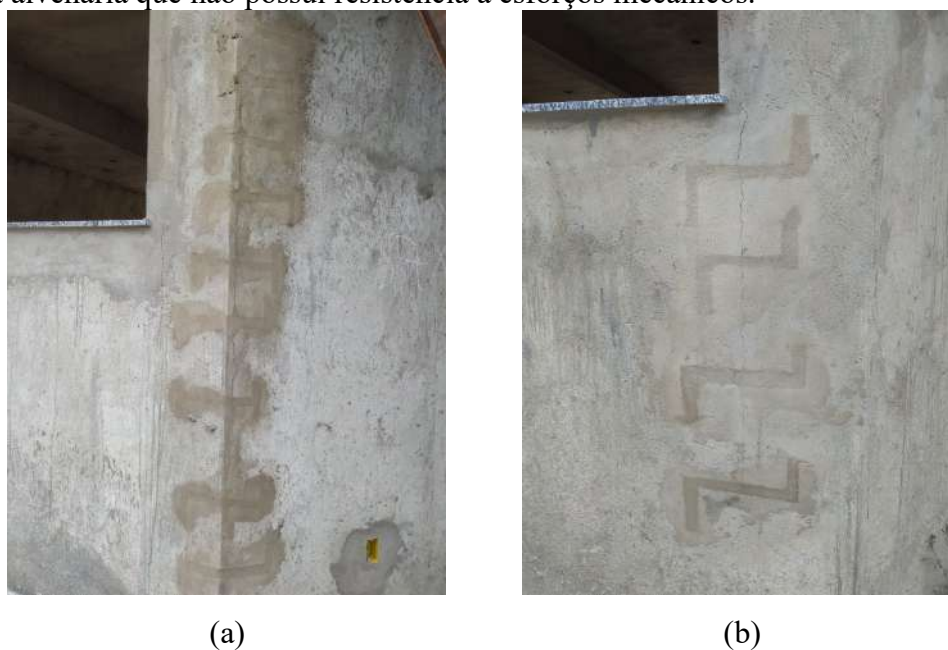
Figura 13. Procedimentos de reparos para controle de algumas fissuras (a) e (b).

Também foram percebidos algumas tentativas de correção de manifestações patológicas como a inserção de armadura de aço e argamassa costurando a fissura como verificado na Figura 13. Segundo Souza e Ripper (1998) esta técnica é conhecida como grampeamento para o tratamento de fissuras ativas que acontecem sobre linhas isoladas, esta armadura é disposta para combater o esforço extra de tração que provocou a fendilhação. No entanto, está técnica pode não ser adequada pois pode transferir a fissura para região adjacente, especialmente quando as fissuras ocorrem na alvenaria que não possui resistência à esforços mecânicos.

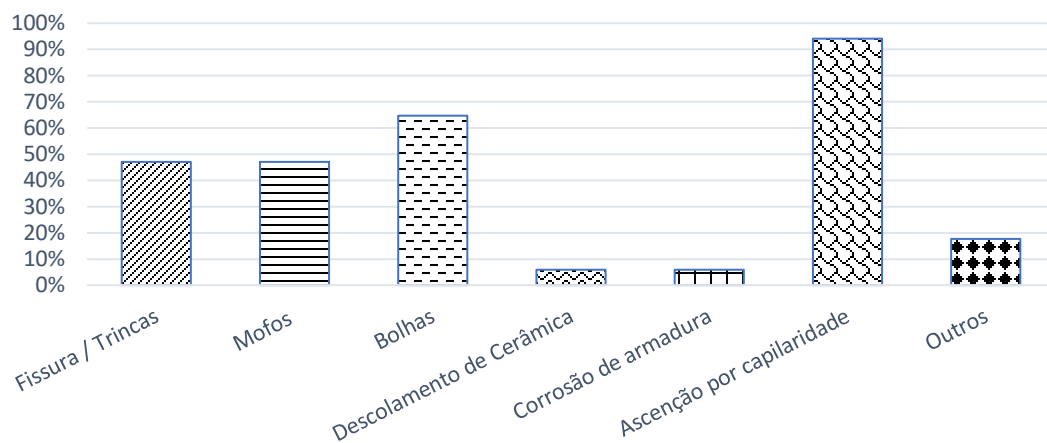
Figura 2. Tipos de manifestações patológicas observadas nas residências.

A Figura 2 detalha quantitativamente as manifestações patológicas observadas nas residências em diferentes classificações (trincas, mofos, bolhas, descolamento de cerâmica, corrosão de armadura, ascensão de água por capilaridade e outros).

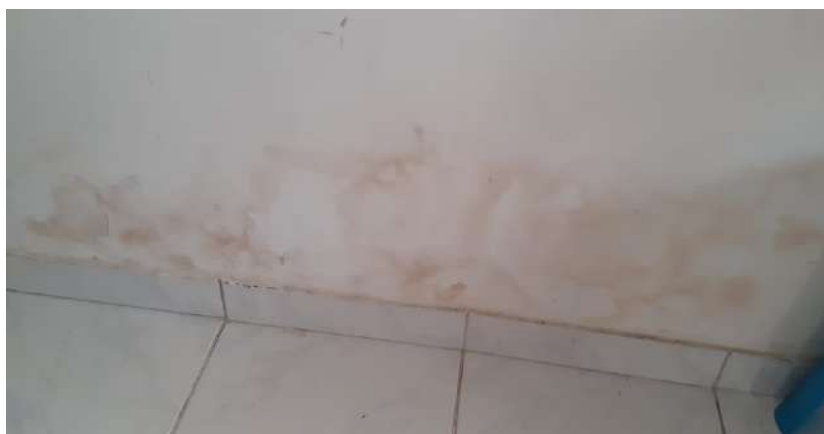
Figura 3. Manchas causadas pela ascensão de água por capilaridade.

A umidade por capilaridade (Figura 3) surge através da água presente no solo úmido que percorre os elementos porosos da fundação de concreto, ascendendo à alvenaria por forças capilares. Tal fenômeno ocorre quando não há uma barreira, ou seja, uma película asfáltica ou uma manta asfáltica que reveste as vigas baldrame impossibilitando que a umidade ascenda pelas paredes.

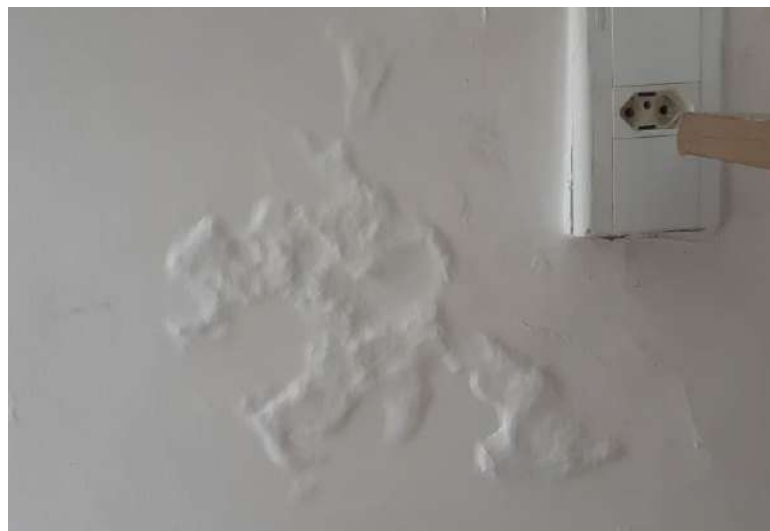
Após a secagem podem surgir bolhas na pintura isto indica que a alvenaria de vedação está sujeita à umidade ascendente ou infiltração, quando a umidade chega até o substrato ela impulsiona a película da pintura formando as bolhas, como apresenta a Figura 4.

Figura 4. Formação de bolhas na pintura de acabamento.

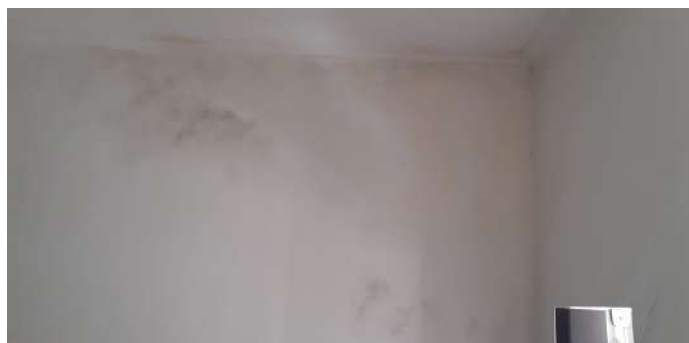
A Figura 5 expõe um ambiente com bolor que é uma manifestação patológica comum em ambientes úmidos devido à falta de circulação de ar ou umidade excessiva no ambiente.

Figura 5. Surgimento de bolor em ambientes internos.

Hussein (2013) descreve que o bolor tende a prolifera-se facilmente em paredes atingidas por umidade, agravadas ainda quando não há incidência de luz solar. Portanto, a presença desta manifestação patológica indica excesso de umidade no ar, devido ao clima, ainda podem ser por umidade ascendente do solo por falta de impermeabilização ou quando feita incorretamente ou por ausência de projetos acompanhados por profissionais com conhecimento técnico. O bolor pode ser corrigido conforme mostra o Tabela 4.

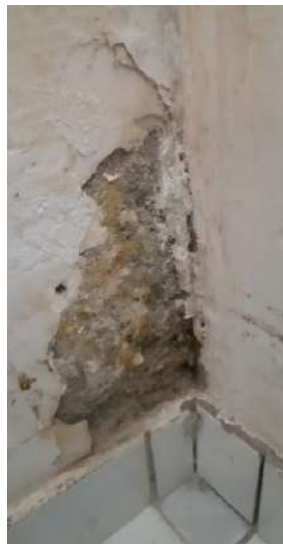
Nas residências também foi percebido a manifestação patológica fotografada e exposta na Figura 6. Nota-se em uma parte com o acabamento em massa corrida e pintura deteriorados e com a presença de sais de eflorescência.

Figura 6. Eflorescência (depósitos de sais).

Segundo Sales e Silva (2013) as eflorescências são formações de sais precipitados na superfície da parede. Isto acontece devido ao fenômeno de lixiviação de compostos do cimento hidratado (Especialmente o hidróxido de cálcio $[Ca(OH)_2]$ pela água dos poros, por diferença de concentração ou percentual de umidade, em faces opostas do concreto ou da argamassa de revestimento.

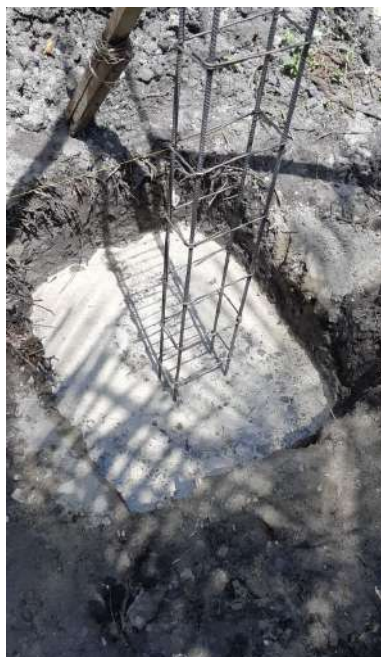
Durante a pesquisa foi observado uma fundação sendo construída no local de estudo conforme mostra a Figura 7.

Figura 7. Nível de água alto.

Na Figura 7 foi observado o nível de água em camadas superficiais do solo, observou-se a presença de água foi “compensada” com o acréscimo de cimento, sem outros cuidados com impermeabilização ou aprofundamento do nível de água. O solo do local, segundo a análise tátil-visual tem coloração escura, provavelmente, por causa da matéria orgânica, com granulometria fina similar ao solo argiloso e a umidade, similar a um ambiente de mangue.

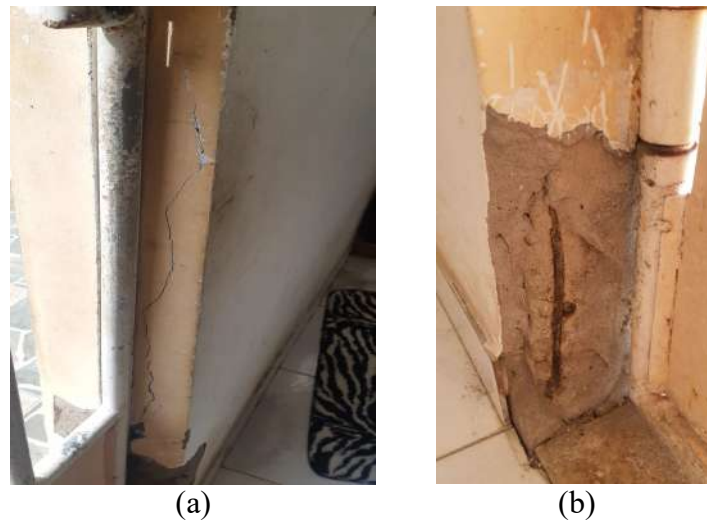
A Figura 8 a) mostra uma fissura em um local próximo à área de fixação do portão, onde provavelmente há um pilar. O contato com diferentes metais (metal do portão e o aço da armadura) também pode resultar em corrosão (Pannoni, 2007). A fissura pode ser causada por corrosão da armadura em que a expansão provoca tensões internas no concreto, provocando a desagregação do

concreto. Na Figura 8 b) em que se nota a armadura aparente em processo de corrosão, o concreto desagregado e o aspecto de armadura exposta enferrujada.

Figura 8. Fissura devido à expansão da armadura (a) e armadura exposta em processo de corrosão (b).

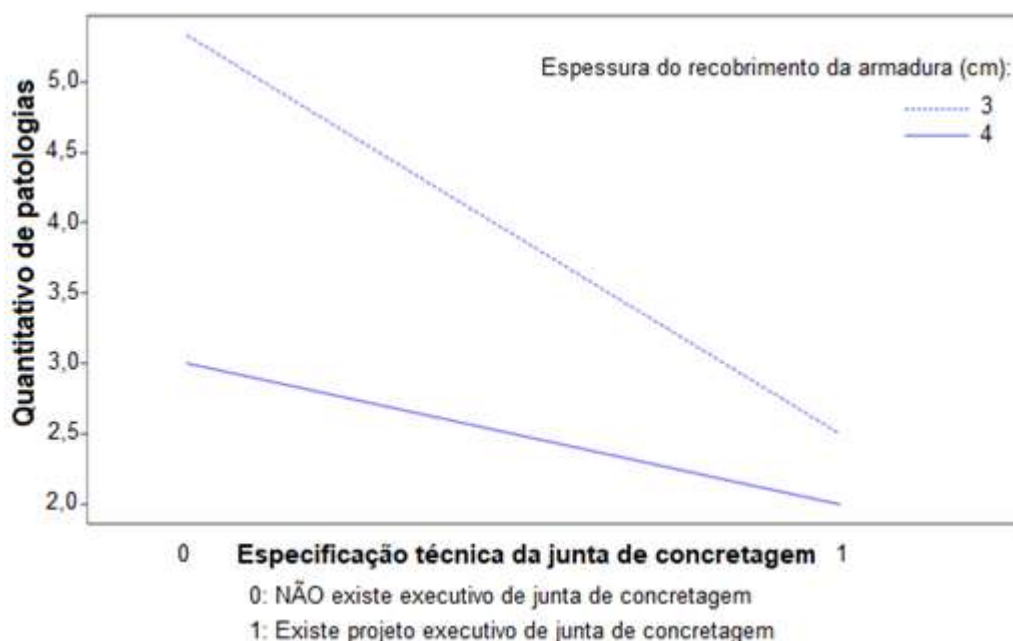
Observa-se que quando há a combinação de especificação técnica ou elaboração de projeto executivo de juntas de concretagem, aliado com aumento do cobrimento de armadura, a quantidade de patologias diminui de forma significativa. Tal combinação de dados mostra interação direta entre os fatores, indicando que dentro da amostra analisada tais critérios devem ser rigorosamente observados na fase de elaboração de projetos e fiscalização da execução das obras deste tipo de reservatório, conforme mostra a Figura 1.

Figura 1. Interação de variável dependente com cobrimento e especificação de junta

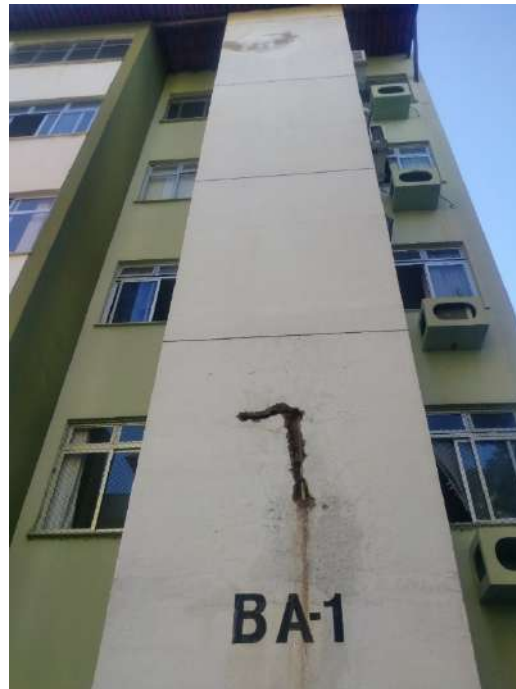
Devido ao vazamento ocasionado por uma fissura na tubulação de água, acarretou uma grande umidade na parede (vedação) do edifício, onde foi necessário quebrar a alvenaria para retirar o vazamento que ocorreu em um dos banheiros de um apartamento conforme mostra a Figura 1.

Figura 1. Fissura na tubulação de água, acarretou uma grande umidade na parede (vedação).
Fonte: própria, 2019.

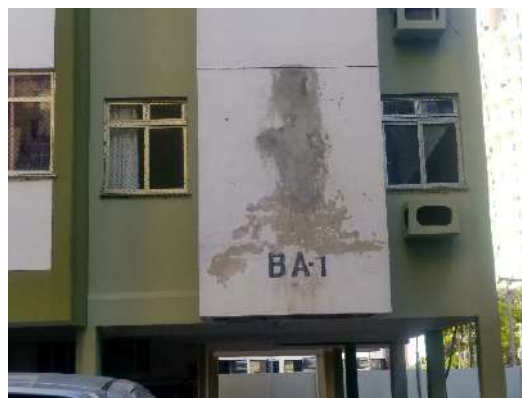
Para a recuperação e retirada da manifestação patológica da umidade ocasionada pelo vazamento da tubulação da instalação hidráulica foi primeiramente tirado o vazamento na parede do banheiro externamente e posteriormente foi feito um novo reboco na área em que foi quebrada a parede para a retirada do vazamento e posteriormente seria feita a pintura da parede (Figura 2).

Figura 2. Recuperação e retirada da manifestação patológica da umidade ocasionada pelo vazamento da tubulação. Fonte: própria, 2019.

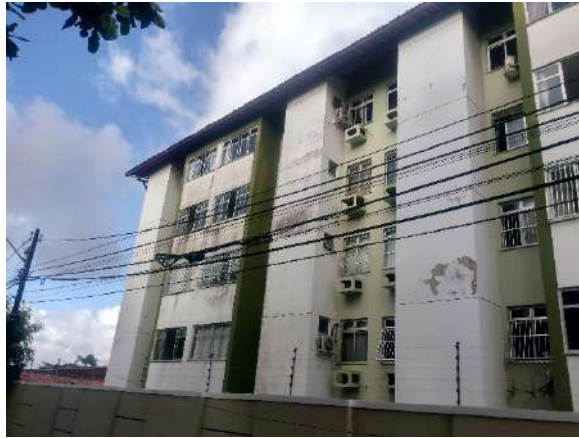
Na Figura 3 é possível perceber o destacamento da pintura de revestimento da fachada externa do edifício. O destacamento ocorreu principalmente na parede de banheiros de um dos blocos de apartamento. Também foi possível perceber a existência de bolor nas paredes da fachada do edifício externamente.

Figura 3. Destacamento da pintura de revestimento da fachada externa. Fonte: própria, 2019.

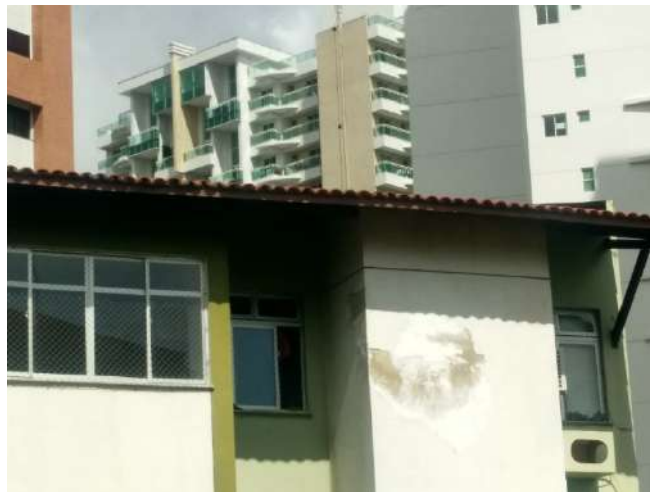
A Figura 4 mostra a umidade no quarto andar em uma parede externa, que foi a manifestação patológica mais encontrada nos dois blocos de edifícios analisados. Quando foi construído não existiam nenhum edifício próximo da construção, porém com o passar dos anos foram construídos edifícios bem mais altos na vizinhança da edificação.

Figura 4. Umidade no quarto andar em uma parede externa. Fonte: própria, 2019.

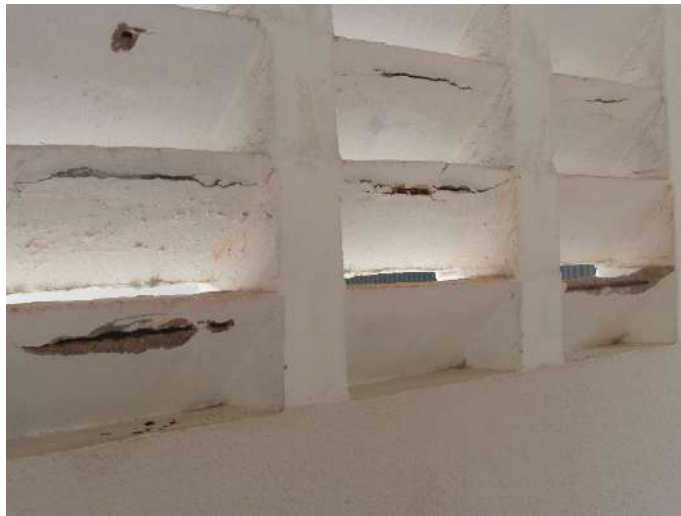
A Figura 5 mostra corrosão nos vergalhões dos combogós feito de concreto que foram colocados para melhorar o conforto térmico dentro das áreas internas dos edifícios, como é o caso do acesso aos apartamentos. Foi possível perceber também que existem combogós trincados onde posteriormente o destacamento do concreto e o vergalhão ficará exposto acelerando assim o processo corrosivo do aço.

Figura 5. Corrosão nos vergalhões dos combogós feito de concreto. Fonte: própria, 2020.

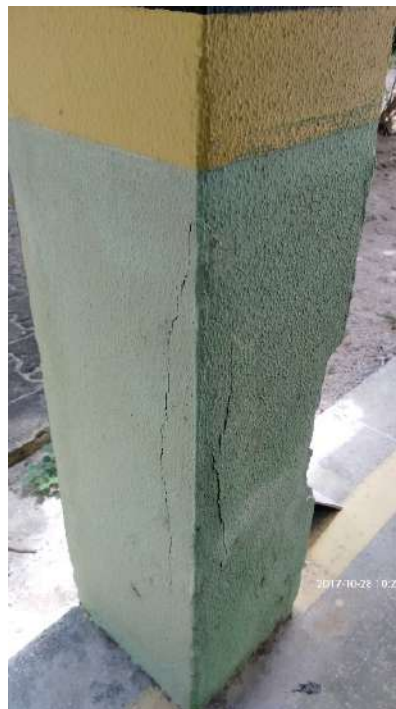
Foi possível perceber a ocorrência de corrosão na armadura em pilares e vigas de concreto armado. O aumento da corrosão das armaduras decorre principalmente do efeito da carbonatação do concreto devido ao grande aumento do fluxo de veículos no entorno das edificações emitindo CO_2 como também a espessura do cobrimento menor do que o especificado na norma técnica. Devido a corrosão da armadura ocorreu o esmagamento do concreto que gerou trincas no pilar e posterior destacamento do cobrimento da armadura (Figura 6).

Figura 6. Esmagamento do concreto que gerou trincas no pilar. Fonte: própria, 2019.

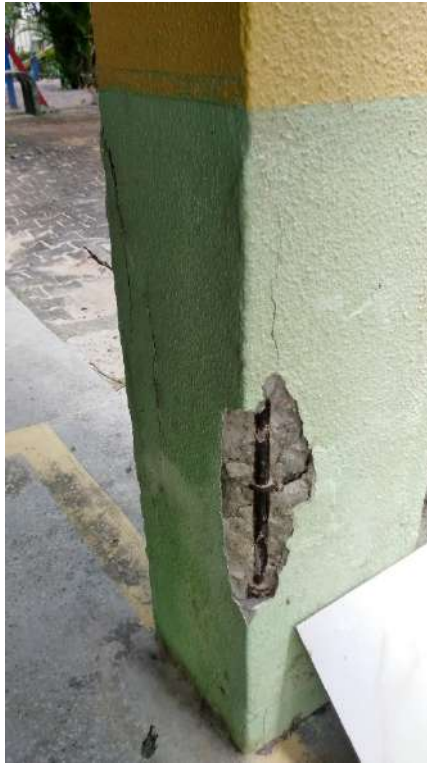
A Figura 7 mostra corrosão na armadura em um pilar de concreto armado onde é possível perceber também a trinca vertical seguindo a mesma direção do vergalhão dos dois lados do pilar. O vergalhão já se encontra bastante oxidado (com ferrugem) com acelerado processo corrosivo. Como consequência da corrosão da armadura ocorreu o esmagamento do concreto. A corrosão da

armadura ocorreu devido a presença do dióxido de carbono, ou seja, devido a carbonatação do concreto.

Figura 7. Corrosão na armadura em um pilar de concreto armado. Fonte: própria, 2019.

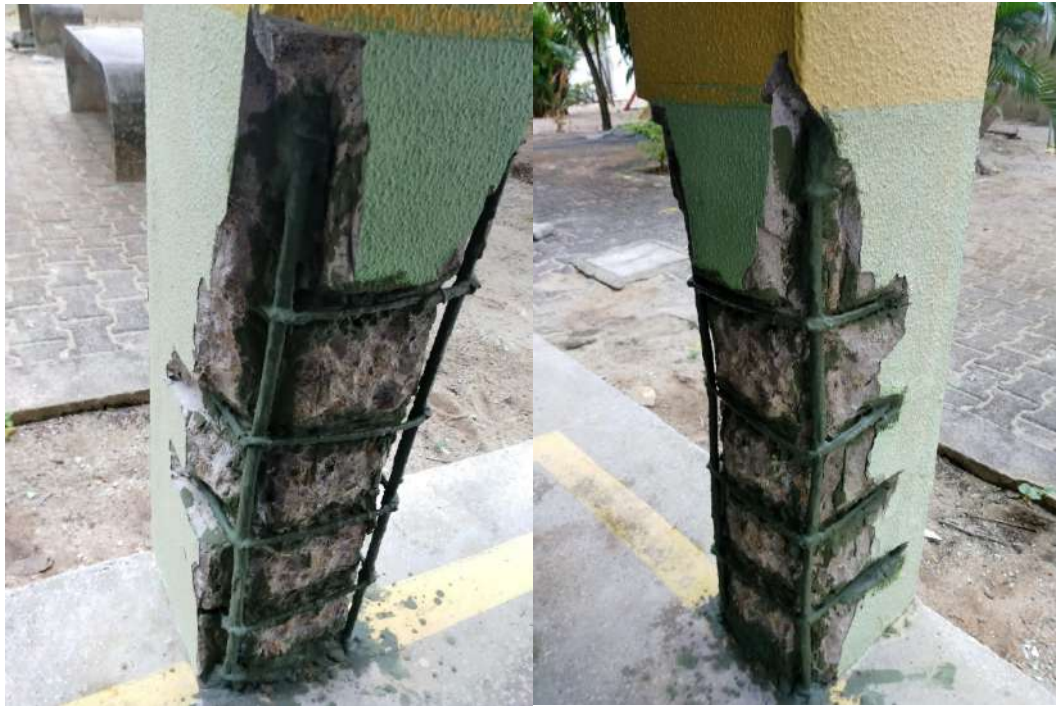
Como profilaxia para reparar os efeitos da carbonatação e fazer a recuperação dos pilares que estavam com corrosão na armadura foi utilizado o método de reparo convencional, onde foi destacado todo o revestimento que estava sobre as armaduras corroídas principalmente devido a carbonatação do concreto, depois foi passado a escova de aço sobre os vergalhões corroídos para retirar toda a ferrugem posteriormente foi passada a tinta de cor verde (pintura de proteção superficial) à base de ferrolack óxido para fazer a proteção por barreira na armadura evitando o ataque do oxigênio (Figuras 8 do lado esquerdo e Figura 9 do lado direito). Foi possível perceber o agregado graúdo do concreto do pilar é que o lado direito do pilar estava bem mais comprometido com a corrosão da armadura do que o lado esquerdo do pilar. Sabe-se que a carbonatação é a penetração do CO_2 nos poros do concreto.

Figura 8. Recuperação dos pilar lado esquerdo. Figura 9. Recuperação dos pilar lado direito.
Fonte: própria, 2019.

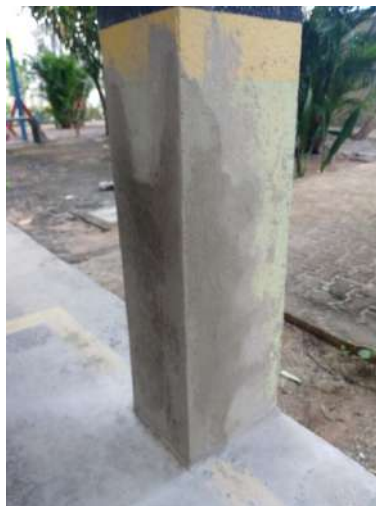
Na Figura 10 foi possível perceber o pilar recuperado depois que ele foi concretado, ou seja, colocado um novo cobrimento e posteriormente o pilar seria pintado.

Foi utilizado o processo convencional de recuperação de armadura corroídas em estruturas de concreto armado.

Figura 10. Pilar recuperado pelo método convencional. Fonte: própria, 2019.

Houve um erro na confecção do pilar pois não foi seguida corretamente a espessura do cobrimento que ficou menor que que é especificado na norma técnica.

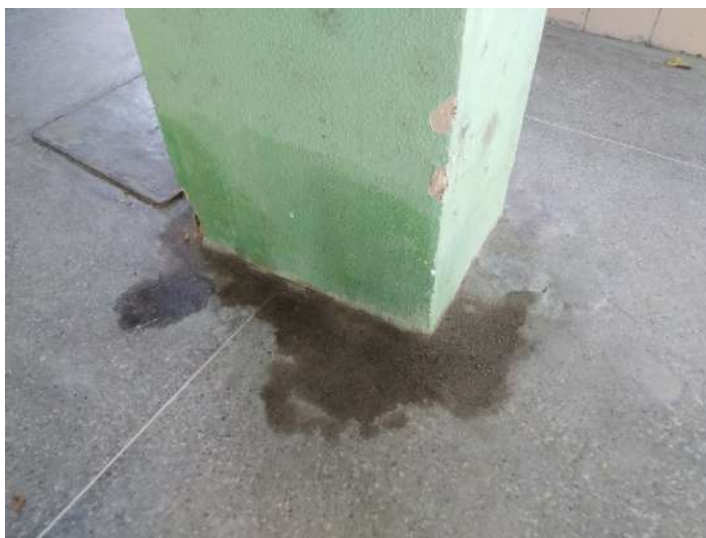
A Figura 11 mostra o pilar com destacamento da pintura e de pequena quantidade de concreto, onde é possível também perceber umidade na base do pilar e no piso de concreto.

Figura 11. Pilar com destacamento da pintura e de pequena quantidade de concreto. Fonte: própria, 2019.

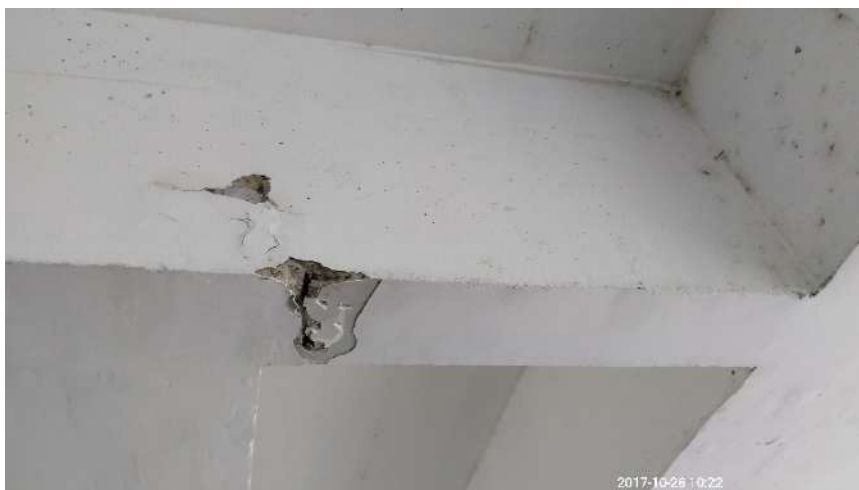
Além dos pilares foi possível encontrar corrosão na armadura de uma viga de concreto armado, onde a armadura está exposta é um pequeno ponto depois do destacamento do concreto. Também parte do estribo já está exposto com o destacamento do concreto (Figura 12).

Figura 12. Corrosão na armadura de uma viga de concreto armado. Fonte: própria, 2017.

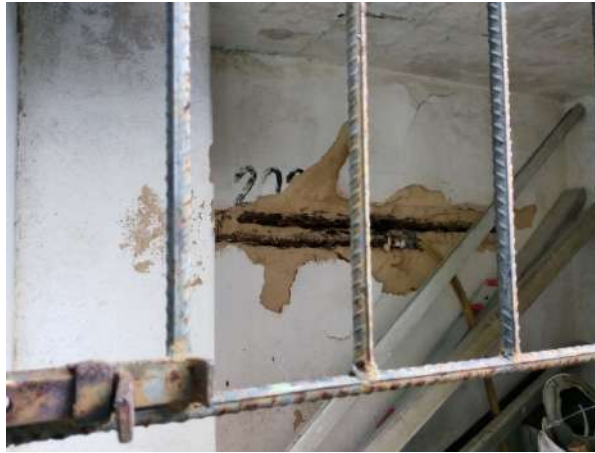
A Figura 13 mostra a corrosão da tubulação de gás GLP (Gás Liquefeito de Petróleo) em acelerado processo de corrosão (ferrugem) como também o portão que dar acesso ao local onde se coloca o botijão de gás que foi construído com o vergalhão corrugado de aço CA-50 utilizado para confeccionar pilares e vigas de concreto armado com pontos de corrosão, sendo o ferrolho a parte que está mais corroída.

Figura 13. Corrosão da tubulação de gás GLP (Gás Liquefeito de Petróleo). Fonte: própria, 2018.

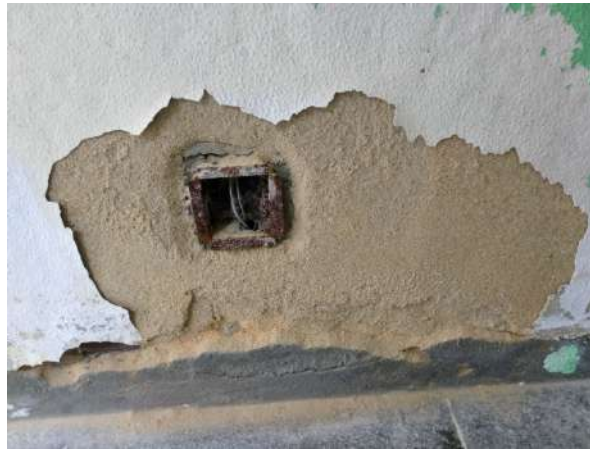
A Figura 14 mostra o destacamento da pintura e o deslocamento da argamassa de uma parede próximo ao piso feito de cerâmica esmaltada. Também foi possível perceber a caixa de passagem da fiação elétrica feita de aço com acelerado processo de corrosão, valendo ressaltar que as caixas eram feitas de aço devido a edificação ser antiga.

Figura 14. Destacamento da pintura e o deslocamento da argamassa de uma parede. Fonte: própria, 2018.

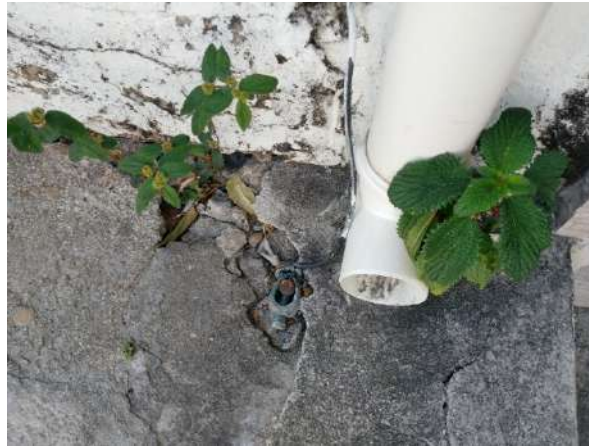
Cada bloco de apartamento possui o aterramento do para raio. O aterramento está localizado abaixo de um piso feito de concreto e fica próximo a saída da água pluvial que é drenada por uma tubulação de PVC. O piso de concreto apresenta rachaduras inclusive onde está a ponta da haste de aterramento de cobre e está nascendo vegetação próxima a tubulação de água e a parede. Foi possível perceber também a existência de bolor na parede do lado direito da tubulação e destacamento da tinta da parede do lado esquerdo com fissuras no reboco (Figura 15).

Figura 15. Bolor na parede do lado direito da tubulação e destacamento da tinta da parede. Fonte: própria, 2019.

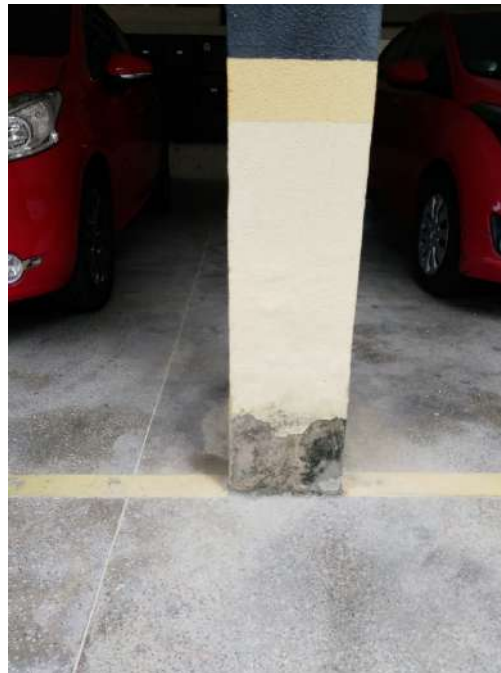
Foi possível perceber na Figura 16 a existência da manifestação patológica destacamento da pintura, como também bolor na base de um dos pilares devido a umidade em uma das edificações do Condomínio Rogaciano Leite.

Figura 16. Destacamento da pintura, como também bolor na base de um dos pilares devido a umidade. Fonte: própria, 2019.

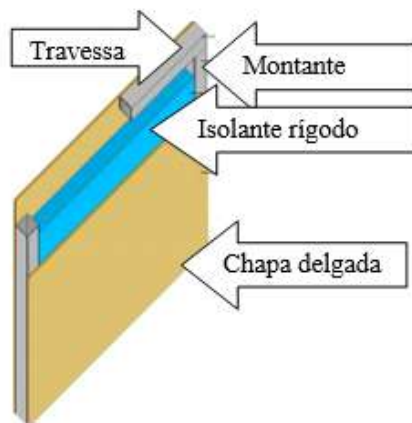
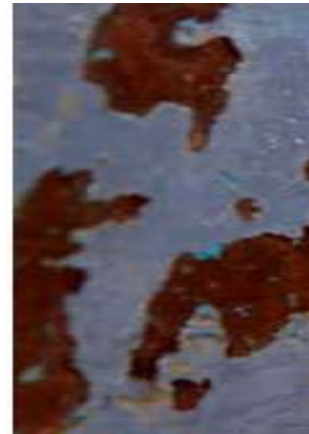
Figura 3 – Corrosão em Painel de chapas delgadas de aço

Pode-se observar no Quadro 1 que a corrosão (Figura 3) está entre as principais manifestações patológicas que ocorrem em estruturas de aço, além de deformações relacionadas à flambagem e a fraturas excessivas.

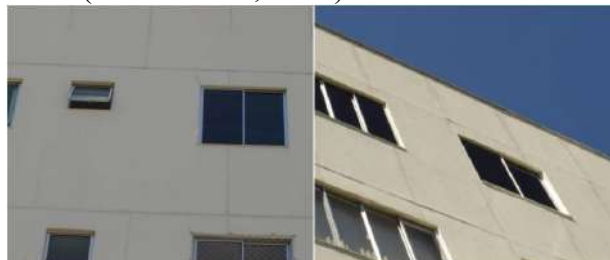
Figura 4 – Contorno de placas em fachadas LSF

Em se tratando dos problemas patológicos, escopo principal desse trabalho, salienta-se que a literatura existente é escassa. Apesar disso, é possível constatar que os problemas mais recorrentes são oriundos, majoritariamente, por falhas de projeto e execução. A Figura 4 permite visualizar claramente o contorno das placas de uma fachada em LSF, tal problema é decorrente de juntas com tratamentos defeituosos (HOFMANN, 2015).

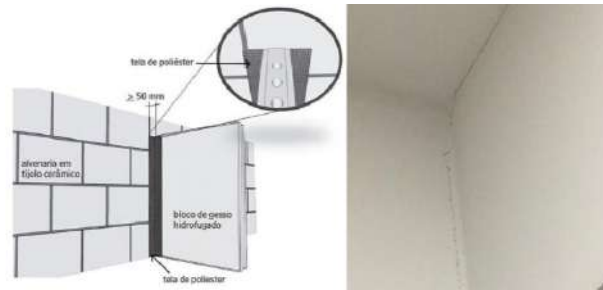
Figura 5 – Modelo e manifestação patológica em vedação de Bloco de gesso

Conforme o levantamento realizado, um sintoma comumente observado nesse tipo de sistema de alvenaria é a presença de fissuras. Elas ocorrem, geralmente, ao redor das esquadrias e no encontro entre a parede e os elementos estruturais e na interface entre a parede e forro ou entorno das esquadrias. Esses locais são propícios ao surgimento de manifestações patológicas, principalmente, devido à concentração de tensões (MOCH, 2011).

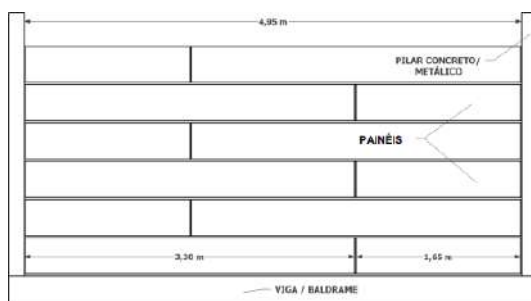
Figura 6 – Características dos painéis vazados de geopolímeros
Fonte: SINAT (2020)

Estes painéis se caracterizam por serem intertravados entre si, construídos com aplicação de argamassa cimentícia convencional, em todas as arestas. As Figura 6 e 7 apresentam um modelo de vedação com painéis vazados de geopolímeros com as dimensões máximas de cada peça a fim de evitar possíveis esforços de flexão que danifique o painel durante o seu transporte. Para isso, a largura deve ser compreendida entre 0,80 a 12,0 cm, altura e comprimento máximo de 35,0 e 30,0 cm, respectivamente.

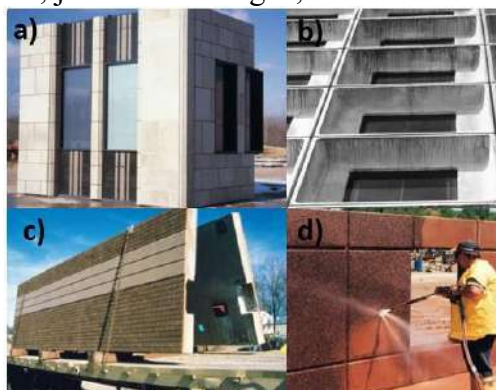
Figura 8 – a) Exemplificação de PFC; b) Manchas causadas por umidade; c) Transporte correto de peças; d) Limpeza das peças utilizando jato de água

De acordo com Silva, Campos e Santos Filho (2017) as fissuras podem ser reparadas com a injeção de ligantes epoxídicos não plastificados ou polissulfetos. Lembrando-se que o material deve apresentar resistência à tração maior que a da peça e deve ser relativamente flexível para acompanhar movimentação da fissura. Já com relação às manchas, os autores supracitados recomendam a limpeza do local através de lixamento e escovação, além da utilização de soluções aquosas de bicarbonato de sódio, jatos de ar ou água, como ilustrado da Figura 8.

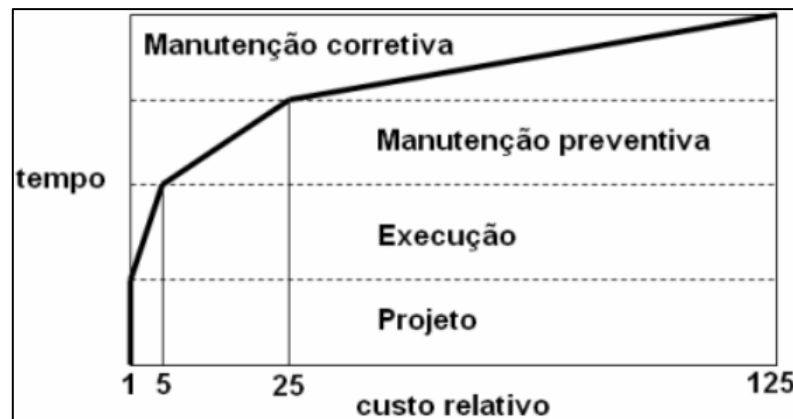
Figura 1 – Evolução dos custos pela fase de intervenção (Lei de Sitter).

Segundo esta lei, o impacto causado pelos custos de um erro detectado em cada uma destas etapas corresponderá a um custo que cresce segundo uma progressão geométrica de razão 5, representada na Figura 1.

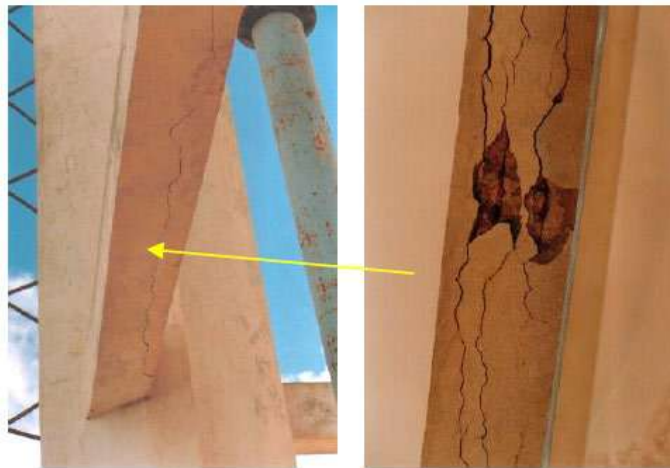
Figura 01. Fissuras na viga de reservatório de concreto armado. Fonte: Borges (2008).

Segundo Gonçalves (2015), em todas as construções, que tem sua estrutura executada em concreto, fissuras podem surgir depois de anos, dias ou mesmo horas. A Figura 01 mostra um exemplo de fissuras nas vigas em reservatórios de concreto armado.

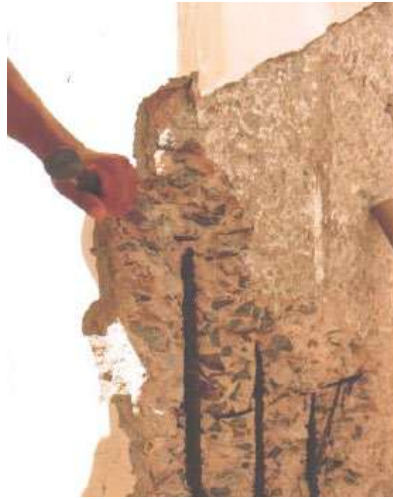
Figura 02. Corrosão em pilar de reservatório de concreto armado. Fonte: Borges (2008).

Para Souza e Ripper (1998), no caso das barras de aço imersas no concreto, a deterioração é caracterizada pela destruição da película passivante existente ao redor de toda a superfície exterior das barras. Esta película é formada como resultado do impedimento da dissolução do ferro pela elevada alcalinidade da solução aquosa que existe no concreto. A corrosão das armaduras é um processo eletroquímico que para ocorrer necessita da presença simultânea de umidade, oxigênio e ddp (diferença de potencial). A Figura 02 mostra a corrosão em pilar de reservatório de concreto armado.

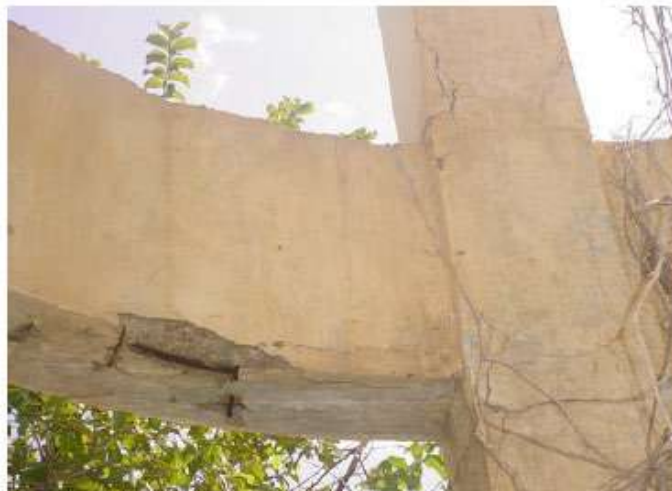
Figura 03. Destacamento em reservatório de concreto armado. Fonte: Borges (2008).

Na Figura 03, é mostrado um exemplo de destacamento do concreto que envolve a armadura em uma viga de um de reservatório de água. Também é possível perceber a existência de fissuras no pilar do reservatório.

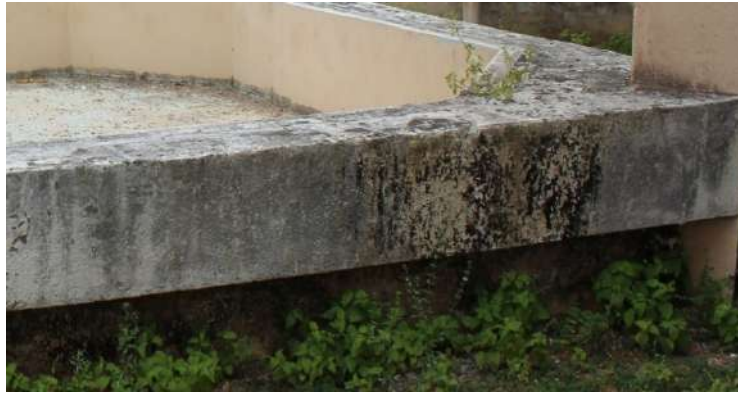
Figura 04. Mofo em um reservatório de concreto armado. Fonte: Autor (2017).

O mofo é uma manifestação patológica muito encontrada nos reservatórios de água elevados (caixas d'água) construídos em concreto armado. A Figura 04 mostra a manifestação patológica do mofo em uma estrutura de um reservatório de água construído em concreto armado na cidade de Sobral no Estado do Ceará.

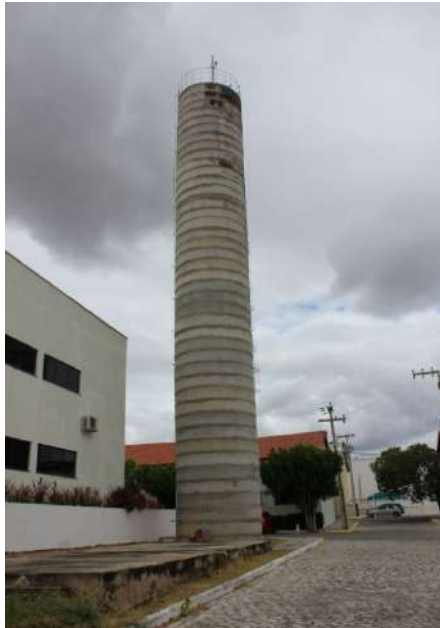
Figura 05. Reservatório 1- Caixa d'água IFCE. Fonte: Autor (2017).

Na Figura 05 é mostrado uma vista do Castelo d'água, o Reservatório 1-Caixa d'água IFCE, a segunda estrutura inspecionada, constituída por elementos pré-moldados de concreto armado.

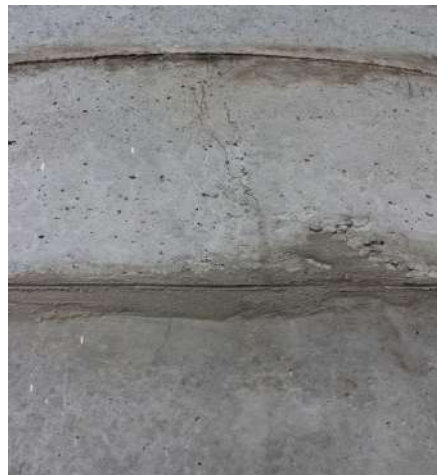
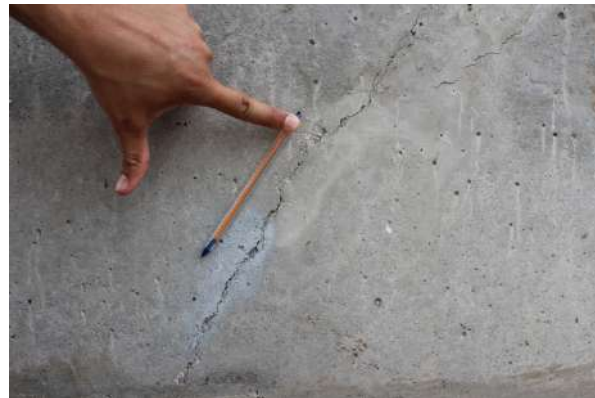
Figura 06. Fissuras na estrutura do Reservatório 1. Fonte: Autor (2017).

Na Figura 06, verifica-se a presença de fissuras podem ter sido ocasionadas pela variação de temperatura, sendo chamadas neste caso de fissuras por retração. Também pode ter ocorrido por esforço de tração, aliado a falta de recobrimento mínimo da armadura.
