CONPAT2021 BRASIL

XVI CONGRESO LATINOAMERICANO DE PATOLOGÍA DE LA CONSTRUCCIÓN y
XVIII DE CONTROL DE CALIDAD EN LA CONSTRUCCIÓN

19, 20 Y 21 DE OCTUBRE DEL 2021

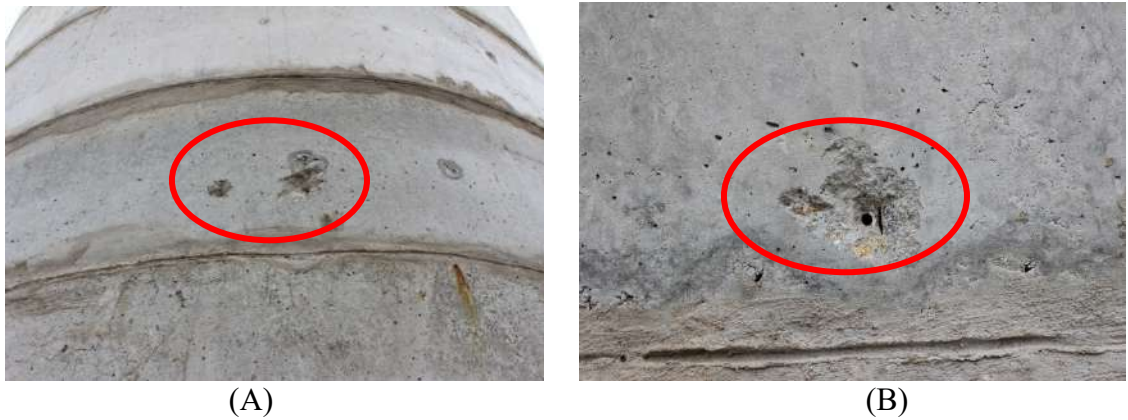
Figura 07. Destacamentos na estrutura do Reservatório 1. Fonte: Autor (2017).

Na Figura 07, observa-se que existem destacamentos do cobrimento da armadura. Essa manifestação patológica pode ser ocasionada por movimentação da estrutura de concreto, deficiência do material, pelo cobrimento insuficiente da armadura ou pela ação de intempéries e agentes agressivos externos.

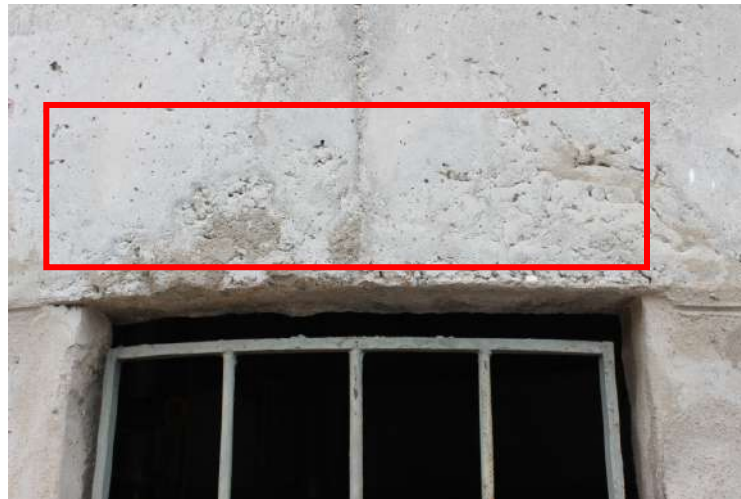
Figura 08. Falhas na concretagem na estrutura do Reservatório 1. Fonte: Autor (2017).

A Figura 08, mostra as falhas na concretagem (bicheiras), que foram ocasionadas durante a execução por uso de formas inadequadas e de materiais de baixa qualidade.

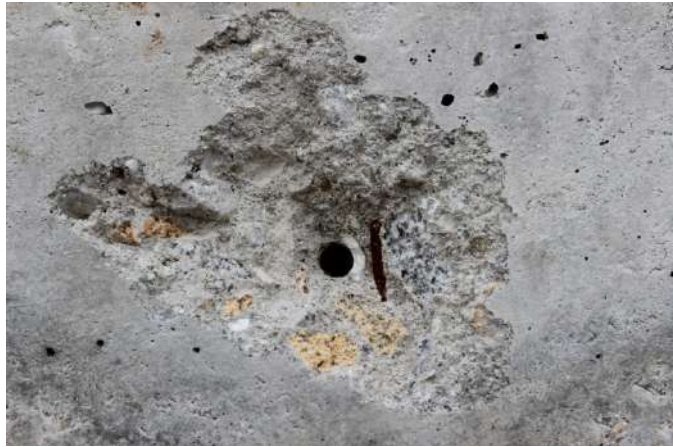
Figura 09. Início de corrosão na estrutura do Reservatório 1. Fonte: Autor (2017).

A Figura 09 apresenta a corrosão de armaduras, esta patologia se apresenta no local onde houve destacamento do cobrimento do concreto. A armadura ficou exposta aos agentes agressivos, perdendo assim sua camada passivadora sofrendo corrosão.

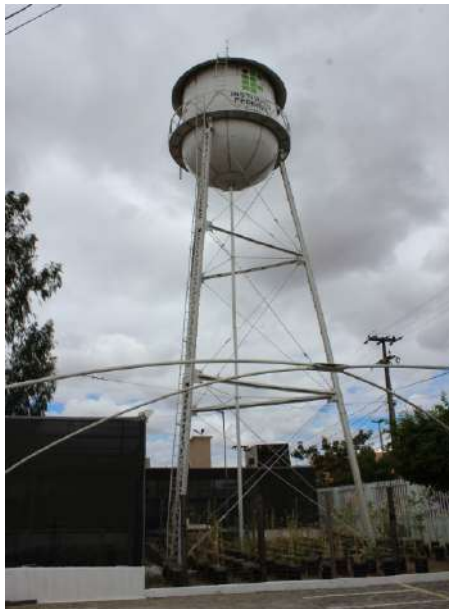
Figura 10. Reservatório 2-Caixa d'água metálica IFCE. Fonte: Autor (2017).

Na Figura 10 é mostrado uma vista do Reservatório 2-Caixa d'água metálica IFCE, a última estrutura inspecionada, no qual é toda metálica.

O reservatório de água 2 foi construído em estrutura metálica diferente no reservatório 1 construído em estrutura de concreto armado.

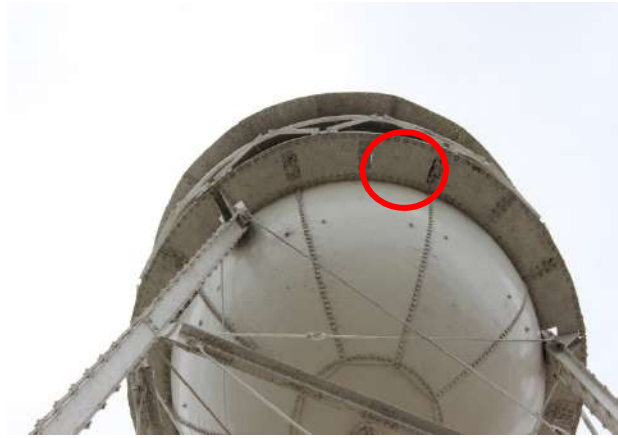
Figura 11. Ponto com corrosão na estrutura do Reservatório 2. Fonte: Autor (2017).

Para o Reservatório 2-Caixa d'água metálica IFCE, a única manifestação patológica constatada foi apenas corrosão em alguns pontos localizados da estrutura. Na Figura 11 observa-se a corrosão da parte superior do reservatório, indicado pelo círculo vermelho.

Para todos os pontos com corrosão do Reservatório 2, pode-se inferir que a causa dessa patologia está ligada a ausência ou falha na pintura impermeabilizante.

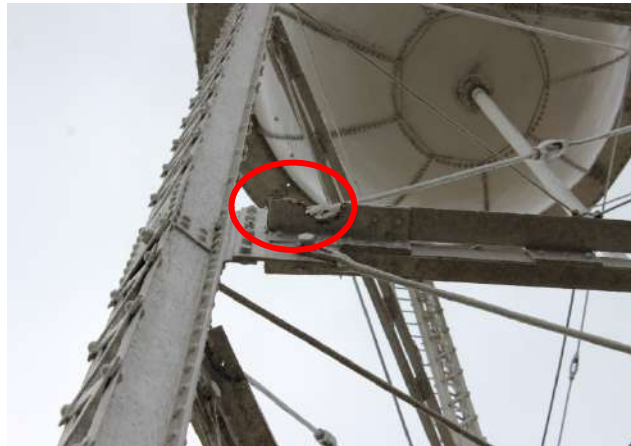
Figura 12. Outro ponto na estrutura do Reservatório 2 com corrosão. Fonte: Autor (2017).

Na Figura 12 observa-se outro ponto de corrosão, neste caso na viga horizontal. Observa-se que uma parte da estrutura já foi corroída e que a corrosão avança ao longo da viga metálica.

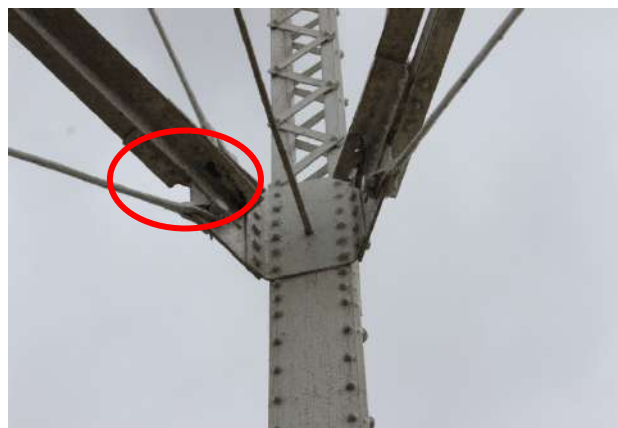
Figura 13. Corrosão na estrutura do Reservatório 2. Fonte: Autor (2017).

Por fim, na Figura 13, tem-se a corrosão interna em uma viga horizontal, na qual verifica-se que a corrosão já está passando para o outro elemento que está ligado à viga.

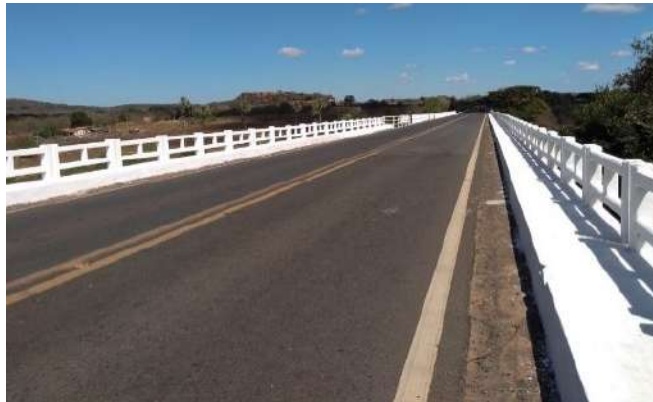
Figura 1. Traçado da ponte sobre o Rio Canindé.

O presente estudo foi realizado em uma ponte sobre o rio Canindé, representada na Figura 1, que possui extensão de 170 metros e largura de 8 metros, localizando-se na BR-230, entre as cidades de Oeiras-PI e Picos-PI, no Brasil. Tal ponte foi construída em 1968, e é caracterizada por possuir um traçado retilíneo e perpendicular ao curso do rio (Figura 2), sendo o concreto armado o sistema construtivo adotado em sua execução.

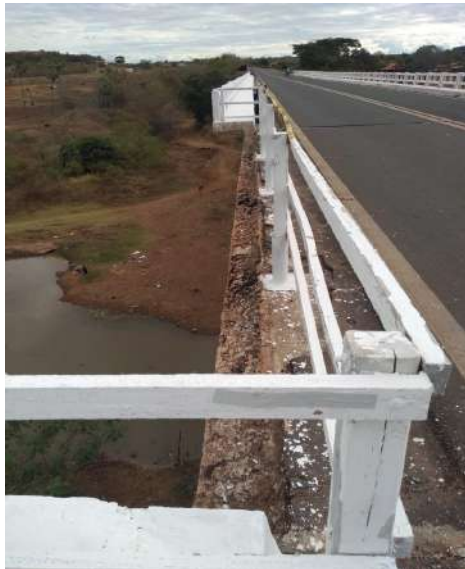
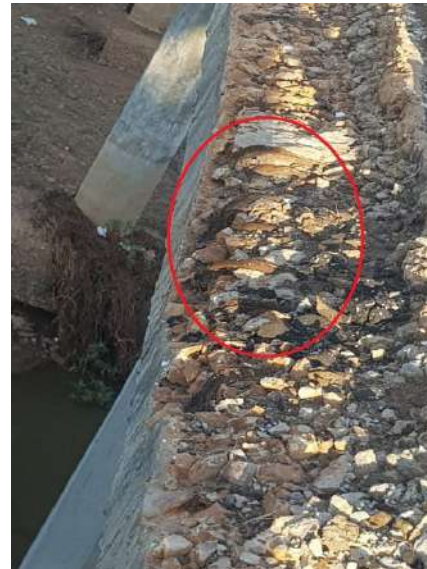
Figura 6. Armadura exposta no tabuleiro da ponte.

No entanto, relata-se que após o incidente não houve o reparo devido da estrutura da ponte, sendo constatado apenas a inserção de uma proteção de madeira (guarda-corpo) cercado a parte que sofreu o colapso, supondo-se que tal ação seja para que não haja mais acidentes neste local (Figura 5), meses após o acontecimento pode ser observado a armadura exposta do tabuleiro da ponte, representado na Figura 6.

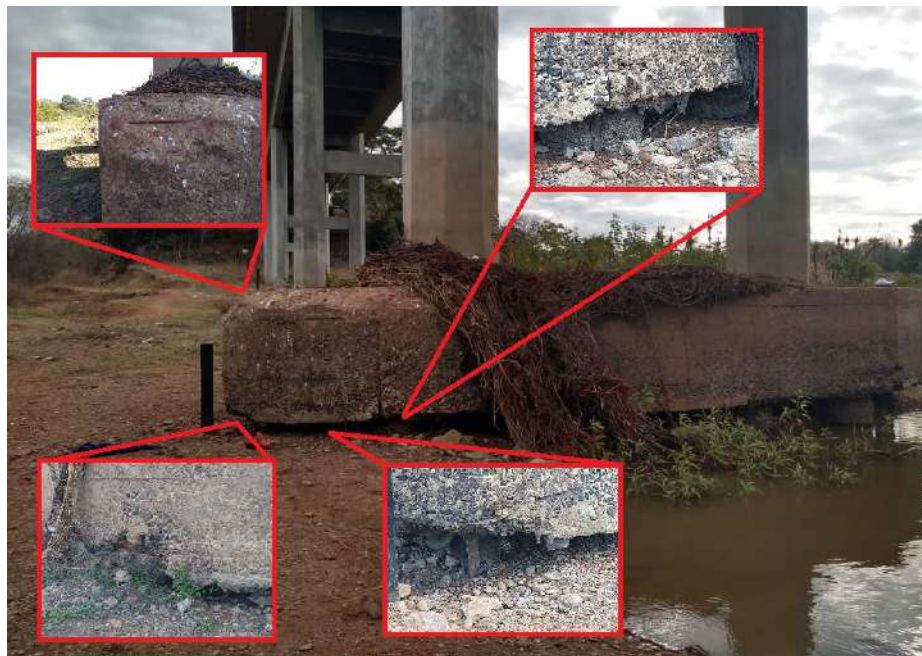
Figura 7. Mapeamento de manifestações patológicas na infraestrutura da ponte.

Alguns dos principais danos presenciados na ponte foi a degradação do bloco de coroamento, que possui uma altura de 1,40 metros e está completamente exposto, o bloco apresentou grande degradação do concreto na base, ninhos de concretagem, e armadura exposta. Na Figura 7, pode ser visualizado a indicação das manifestações patológicas nesse elemento da infraestrutura.

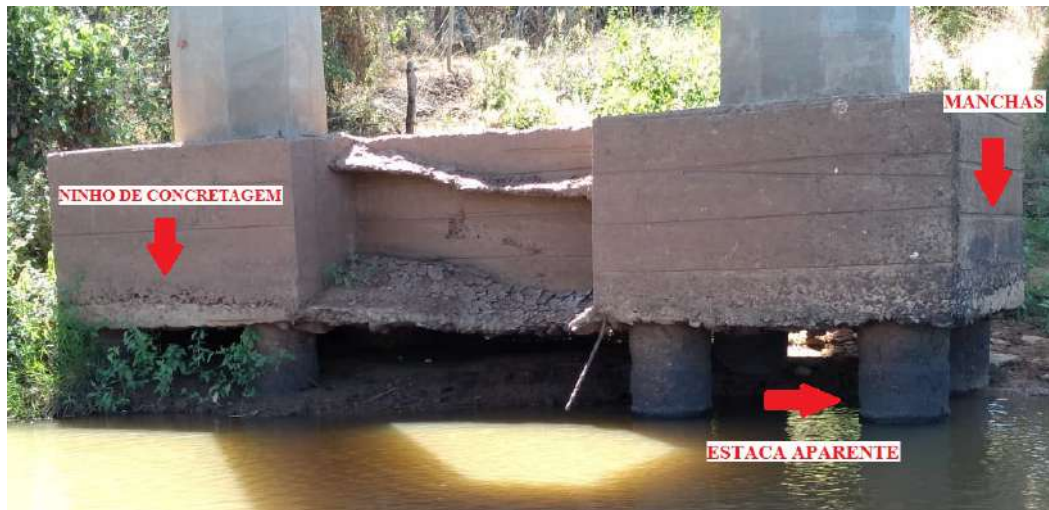
Os ninhos de concretagem na base da ponte podem ser observados na Figura 8, e geralmente são uma falha característica da etapa de execução, pode ser causado pelo lançamento e adensamento inadequado. Esses ninhos podem comprometer a estrutura pois acabam gerando vazios e sendo porta de entrada para agentes agressivos.

Observou-se nas estacas sob o bloco, a exposição e corrosão da armadura, onde tal elemento apresentou o diâmetro reduzido devido ao desgaste do concreto. Na Figura 8, pode ser observado as estacas expostas, esse fato pode implicar na redução da capacidade de carga, uma vez que os esforços são distribuídos no solo ao longo do contato lateral da estaca com este. Na Figura 8 também pode-se observar algumas manchas no concreto, tais efeitos podem ser originados por presença de fungos oriundos da retenção de umidade. O desgaste do concreto na estaca pode ser visto na Figura 9, onde há a redução significativa do diâmetro da estaca.

Figura 8. Indicação de manifestações patológicas no bloco de coroamento e estacas de fundação.

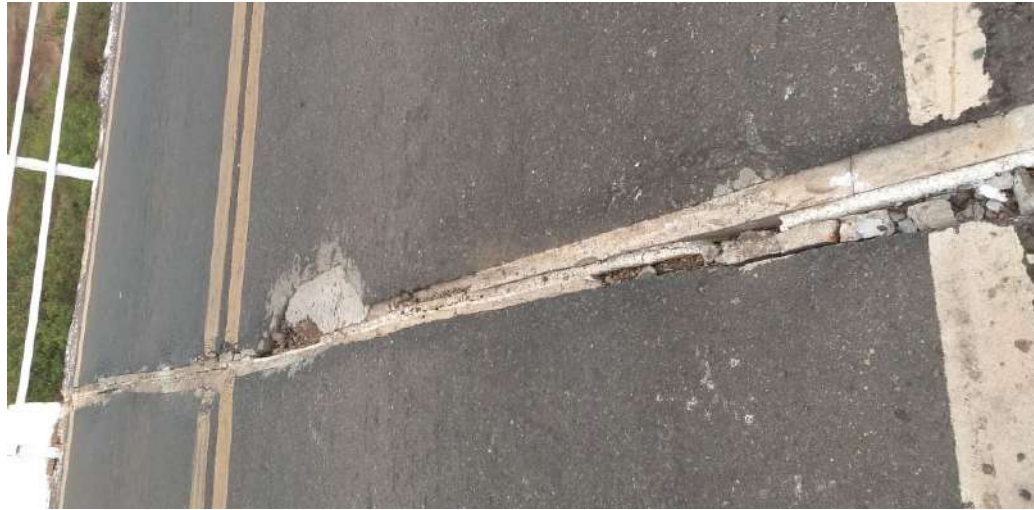
Figura 10. Rompimento do revestimento e aberturas na superestrutura.

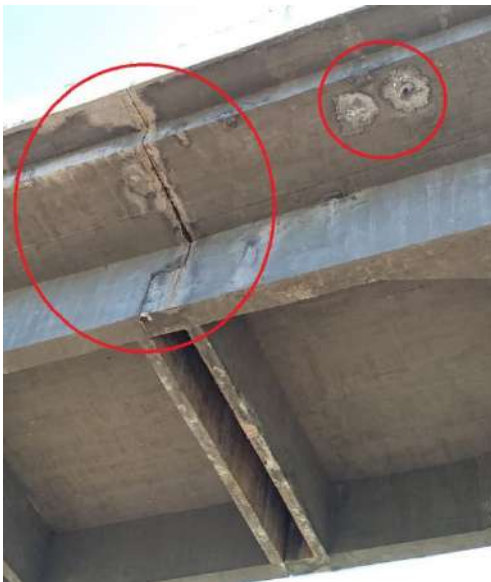
Em conjunto a isto, na Figura 11, visualizou-se infiltrações na abertura das juntas do tabuleiro, o que pode ter sido ocasionado por uma falha de drenagem na superestrutura da ponte ocasionado por dreno danificado provocando infiltrações e manchas na laje. O sistema de drenagem também se encontra deteriorado, sem revestimento, podendo ter sido comprometido pela alta incidência de água, como pode ser visto na Figura 12.

Figura 11. Infiltração no tabuleiro.

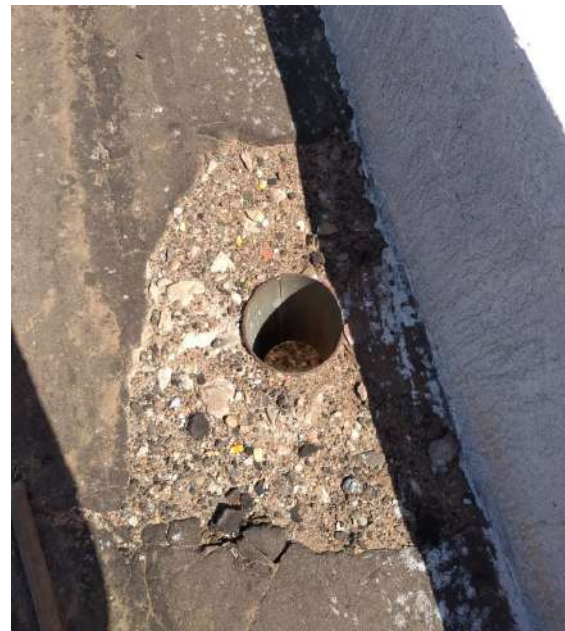
Figura 12. Dreno danificado.

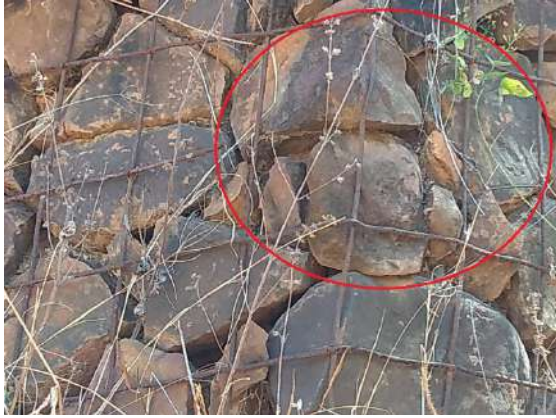
Figura 13. Rompimento da armadura do muro de gabião.

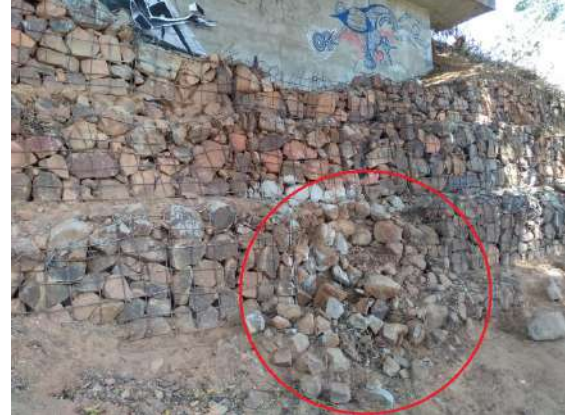
Figura 14. Desabamento de parte do muro de gabião.

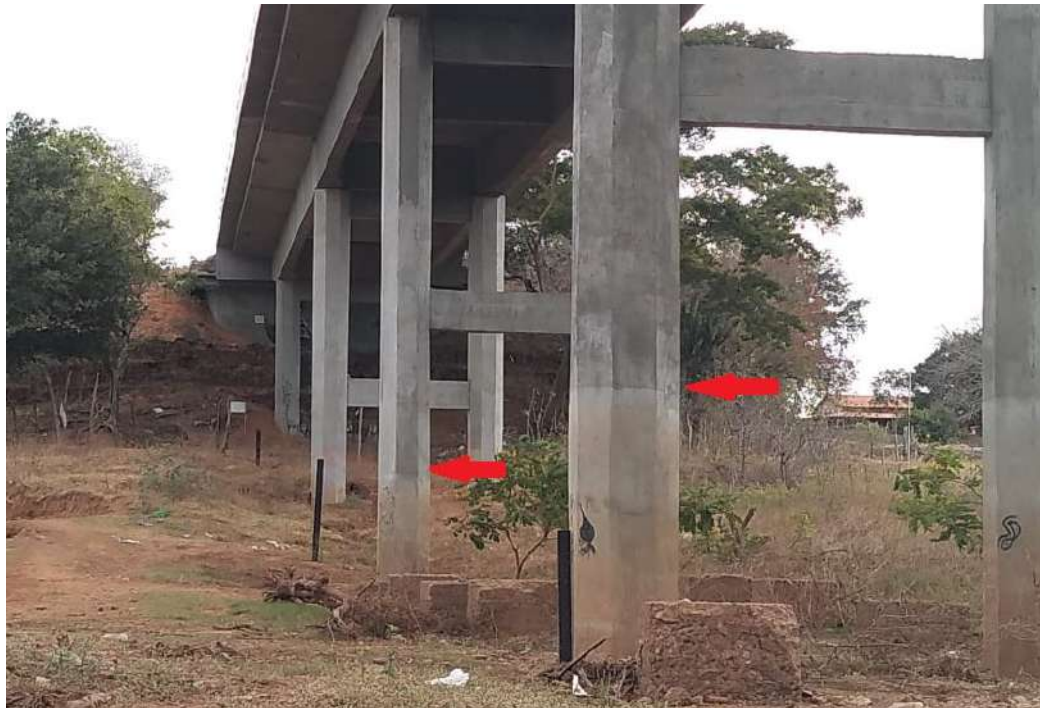
Um ponto muito interessante a se observar na estrutura da ponte é a variação no nível de água. A visita ao local foi realizada no período de estiagem, no mês de junho, entretanto, nos períodos de cheia do rio o nível da água chega a subir cerca 1,80 metros em relação ao período de estiagem, como pode ser visto na Figura 16, onde as marcas nos pilares são apontadas.

Figura 16. Indicação do nível de água nos períodos de cheia no rio.

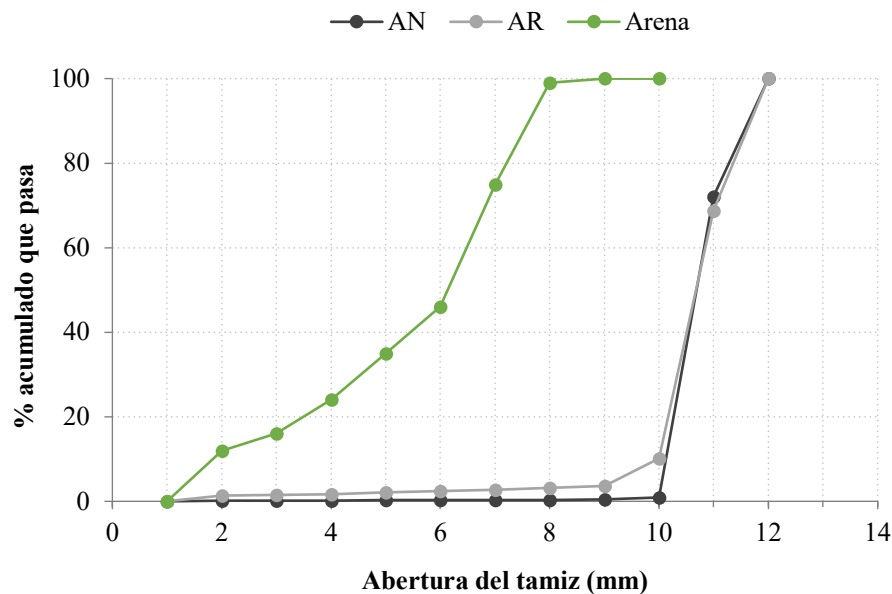
Figura 1. Granulometría de los áridos utilizados.

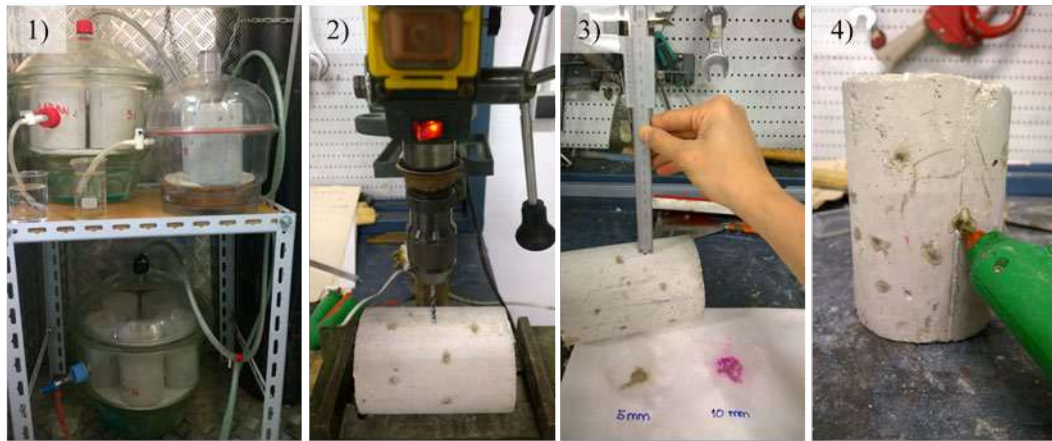
El método propuesto para medir la profundidad de carbonatación en una probeta de hormigón se basa en realizar perforaciones progresivas sobre su superficie a lo largo del proceso de ataque (Figura 2). Debido a que el frente de carbonatación avanza con el tiempo de exposición al CO₂, se hace necesario tomar muestras cada vez más profundas. La profundidad de carbonatación se mide a intervalos de 10 ± 5 mm en al menos dos puntos diametralmente opuestos de la probeta. Se utiliza un taladro vertical equipado con una broca de 4 mm (Figura 3). Se recoge el polvo de hormigón resultante de la perforación y se rocía con una disolución de fenolftaleína para observar si se encuentra carbonatado. De ser así, se continúa perforando hasta alcanzar la profundidad donde no haya indicios de carbonatación. Los huecos resultantes en la probeta se sellan con pegamento de silicona para evitar el paso de CO₂ a través de ellos. Las probetas se vuelven a colocar en la cámara de carbonatación hasta la próxima toma de muestras.

Figura 2. Ensayo para medir la velocidad de carbonatación.

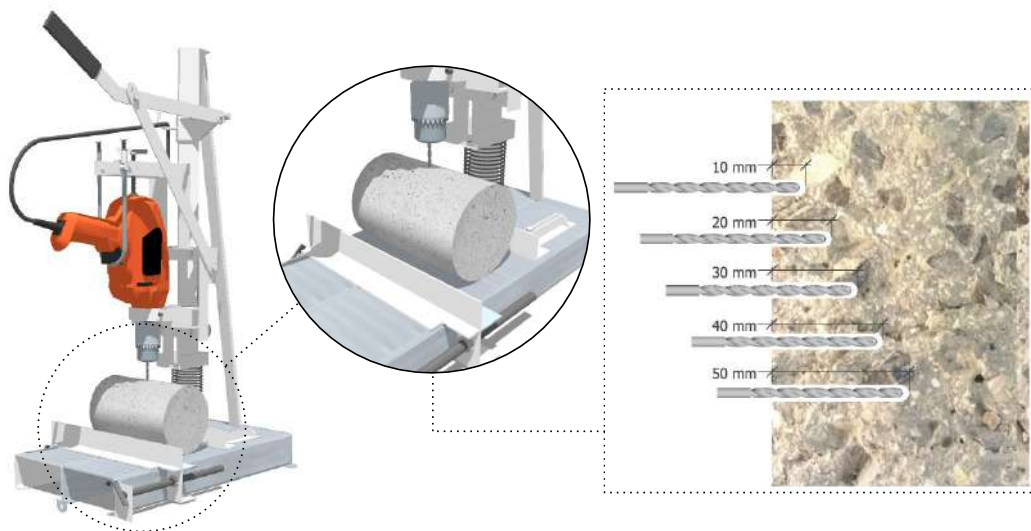
Figura 3. Método propuesto para la obtención de muestras en probetas de hormigón sometidas a una atmósfera de CO_2 .

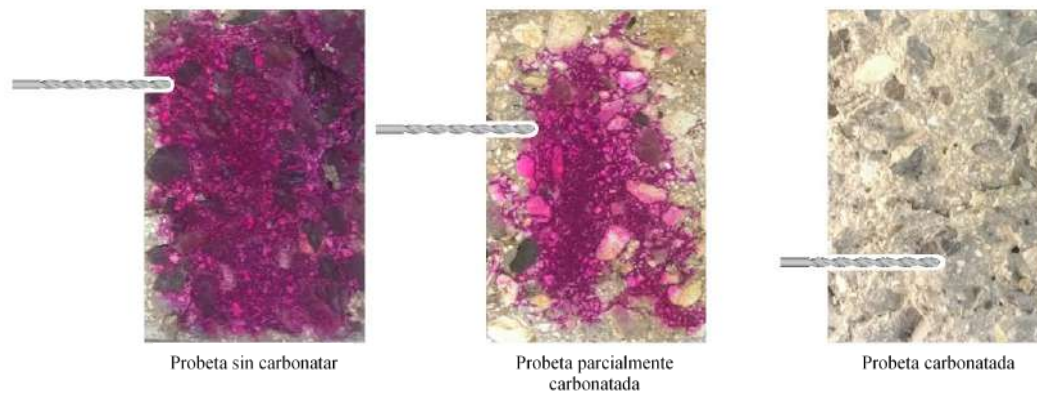
Cuando la probeta se considera carbonatada, o cuando ha alcanzado el tiempo máximo de ensayo de 120 días, es sometida a rotura por tracción indirecta. Las dos secciones resultantes se rocían con fenolftaleína y se mide el frente de carbonatación (Figura 4). Inmediatamente se procede a romper la probeta homóloga, reservada hasta este momento, y se comparan los valores obtenidos.

Figura 4. Medida del frente de carbonatación en probetas después de rotura.

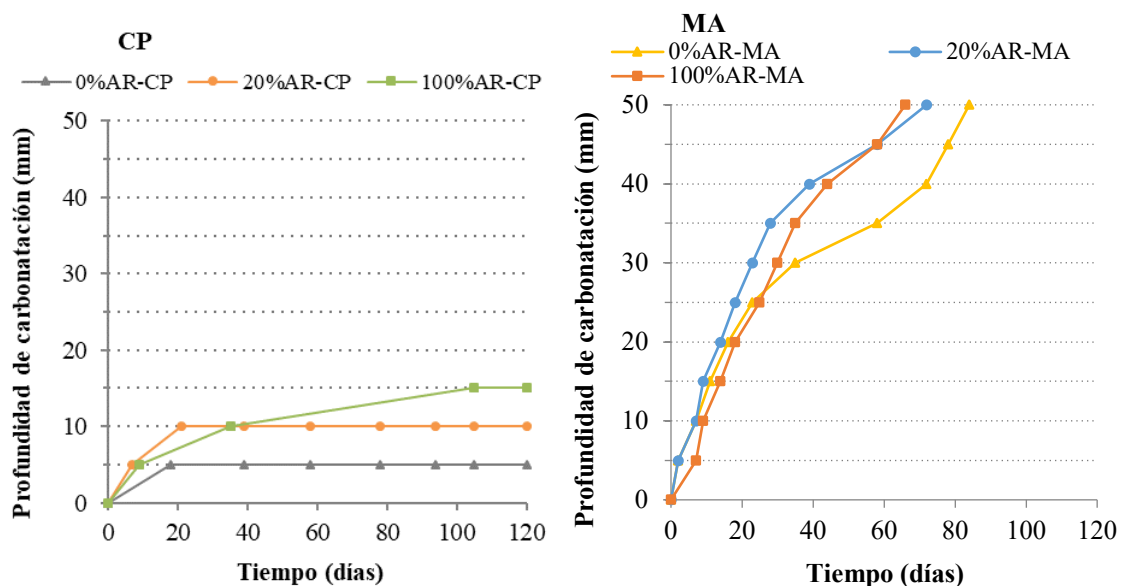
La evolución de la profundidad de carbonatación en los hormigones durante el proceso de carbonatación acelerada se presenta en la Figura 5. Se observa una clara tendencia de los hormigones con matriz MA a ofrecer una menor resistencia a la carbonatación, ya que estos presentan menor cantidad de cemento debido a la sustitución del mismo por adiciones y la portlandita es consumida por adiciones; esto se traduce en una disminución del pH y, por consiguiente, en una mayor profundidad de carbonatación del hormigón.

Por otro lado, es evidente que a medida que se incrementa el porcentaje de árido reciclado en el hormigón, la velocidad de carbonatación aumenta, sin importar el tipo de matriz utilizada. Este comportamiento era esperable debido a que la porosidad de los hormigones aumenta al aumentar la sustitución de los áridos, por lo que el CO_2 encuentra el camino más despejado para penetrar hacia el interior del material. El incremento observado en la profundidad de carbonatación debido al uso de áridos reciclados está en sintonía con lo obtenido por otros autores (Arredondo-Rea et al., 2012), en cuyo trabajo, los hormigones 100% reciclado alcanzaron una profundidad de carbonatación de más 10 mm a los 120 días de exposición, mientras que en el hormigón de referencia dicha profundidad se ubicó por debajo de 7 mm. Además, se han encontrado estudios de carbonatación natural a diez años, en los que el frente de carbonatación ha penetrado sólo un 10% más en hormigones 100% reciclados, en comparación con el hormigón de referencia (Kou et al., 2013).

Figura 5. Evolución de la profundidad de carbonatación en hormigones durante el ensayo de carbonatación acelerada.

En los hormigones con matriz MA, el frente de carbonatación alcanza la totalidad de la probeta antes de los 120 días fijados para el ensayo; mientras que, en los hormigones fabricados con CP, el frente de carbonatación alcanza una profundidad inferior a la mitad del radio de la probeta. Esto significa que las pérdidas en la reserva alcalina, debido a la sustitución del 50% del cemento por adiciones, afecta de forma significativa a la velocidad de carbonatación, ya que la portlandita juega un papel importante a la hora de frenar el avance del frente. El comportamiento registrado por esta matriz coincide con lo expuesto por otros autores sobre la influencia negativa que conlleva la sustitución del cemento por adiciones, entre las que se encuentran las CV y el FCC, en la resistencia a la carbonatación (Glinicki et al., 2016; Papadakis et al., 2000; Zornoza et al., 2009).

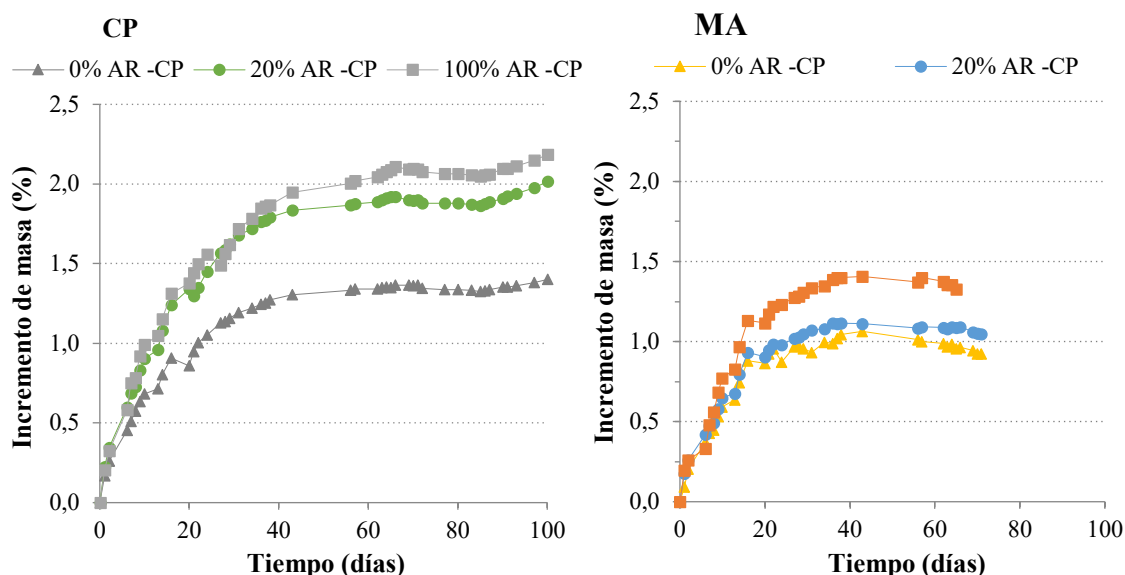
Si se observa la evolución de la masa de los hormigones durante el proceso de carbonatación (Figura 6), se aprecia una relación directa con los datos anteriores. En el caso de los hormigones

con matriz alternativa, el incremento de sus respectivas masas es menos significativo, ya que existe una menor cantidad de sustancias carbonatables; este incremento se frena en el intervalo 65-85 días debido a la total carbonatación de los hormigones.

Figura 6. Evolución de la masa de los hormigones durante el ensayo de carbonatación acelerada.

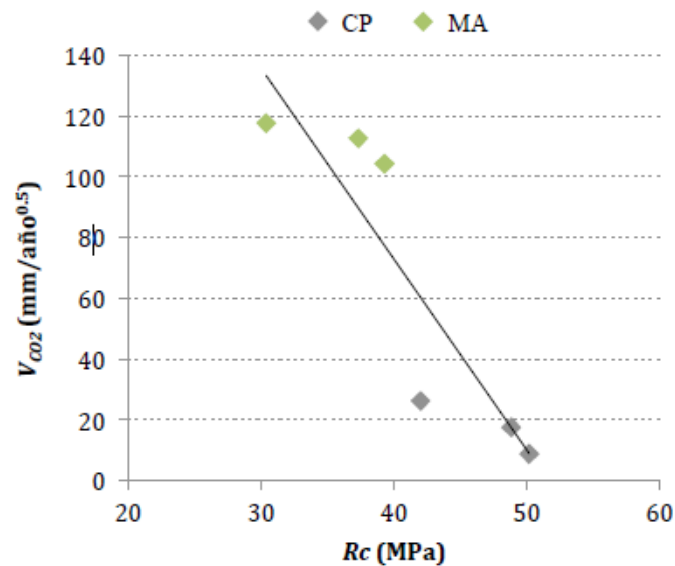
En la Figura 7 se representa la velocidad de carbonatación de los hormigones en función de su resistencia a compresión a 28 días de curado. En ella se puede apreciar que existe una clara relación

entre estos parámetros, ya que ambos se encuentran fuertemente afectados por la porosidad de la matriz cementante. Cuanto menor es la porosidad del hormigón, mayor es su resistencia a compresión ya que el material es más denso. Asimismo, cuanto menor es la porosidad del hormigón, menor es la capacidad de difusión del CO₂ a través de la red de poros.

Figura 7. Relación entre la resistencia a compresión de los hormigones (R_c) a 28 días de curado y la velocidad de carbonatación obtenida mediante el ensayo de carbonatación acelerada (V_{CO_2}).

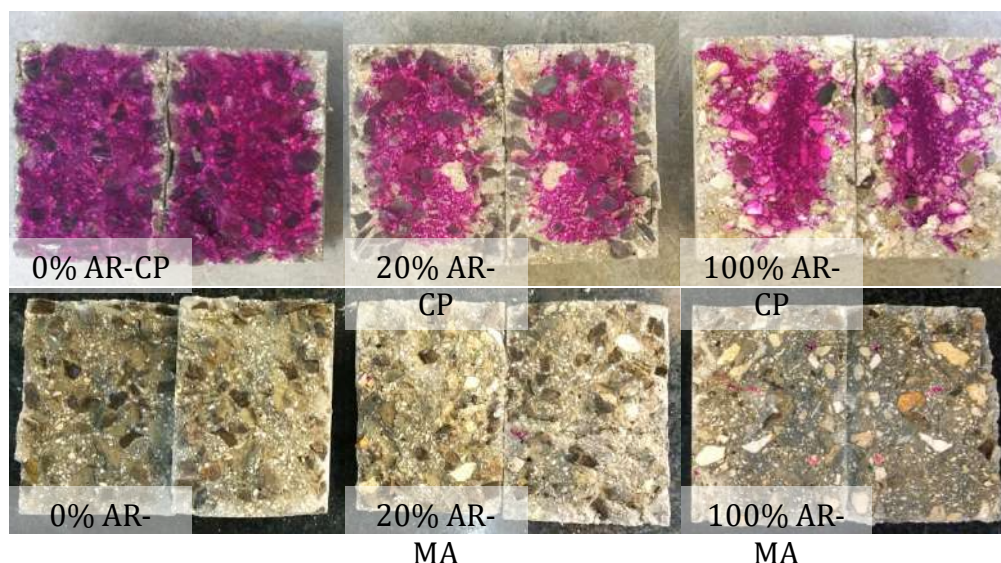
Las fotografías del revelado de las probetas con fenolftaleína una vez finalizado el ensayo de carbonatación acelerada (120 días) se muestran en la Figura 8. En dichas fotografías puede apreciarse que los resultados obtenidos con el método de perforación son coherentes con los registrados en las probetas que han permanecido intactas a lo largo del proceso, es decir, las que no fueron empleadas para la toma continua de muestras.

Se comprueba que las probetas con matriz MA están totalmente carbonatadas a 120 días de ensayo, mientras que las de CP aún no se encuentran carbonatadas en su totalidad. En estos últimos, la profundidad de carbonatación registrada aumenta con la cantidad de árido reciclado empleada en su fabricación.

Figura 8. Fotografías de las probetas de hormigón sometidas a carbonatación acelerada después de 120 días de ensayo.

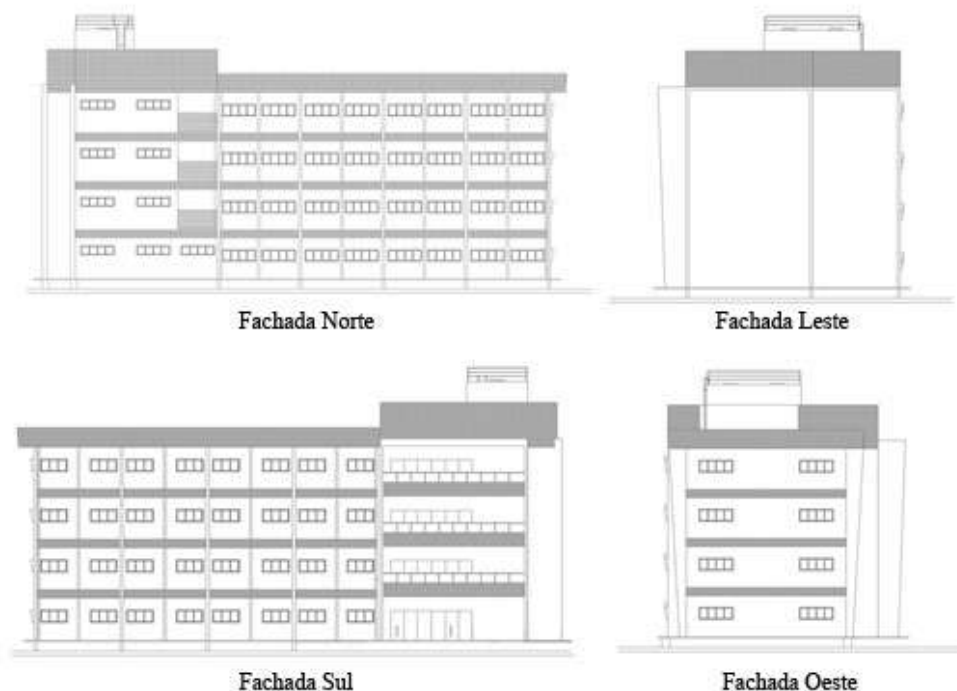
Figura 2. Projetos das fachadas da edificação.

Quanto às fachadas, de acordo com os projetos disponibilizados e com o que foi observado *in loco*, o sistema conta com revestimento do tipo cerâmico, acabamento em pintura e concreto aparente. Dessa forma, para o revestimento cerâmico, a recomendação indicava a utilização de pastilhas cerâmicas de 10x10cm, para o revestimento com acabamento em pintura a utilização de tinta PVA acrílica e nas áreas de concreto aparente a aplicação de verniz. Segundo a Prefeitura Multicampi da Universidade, as fachadas foram executadas no início do ano de 2017.

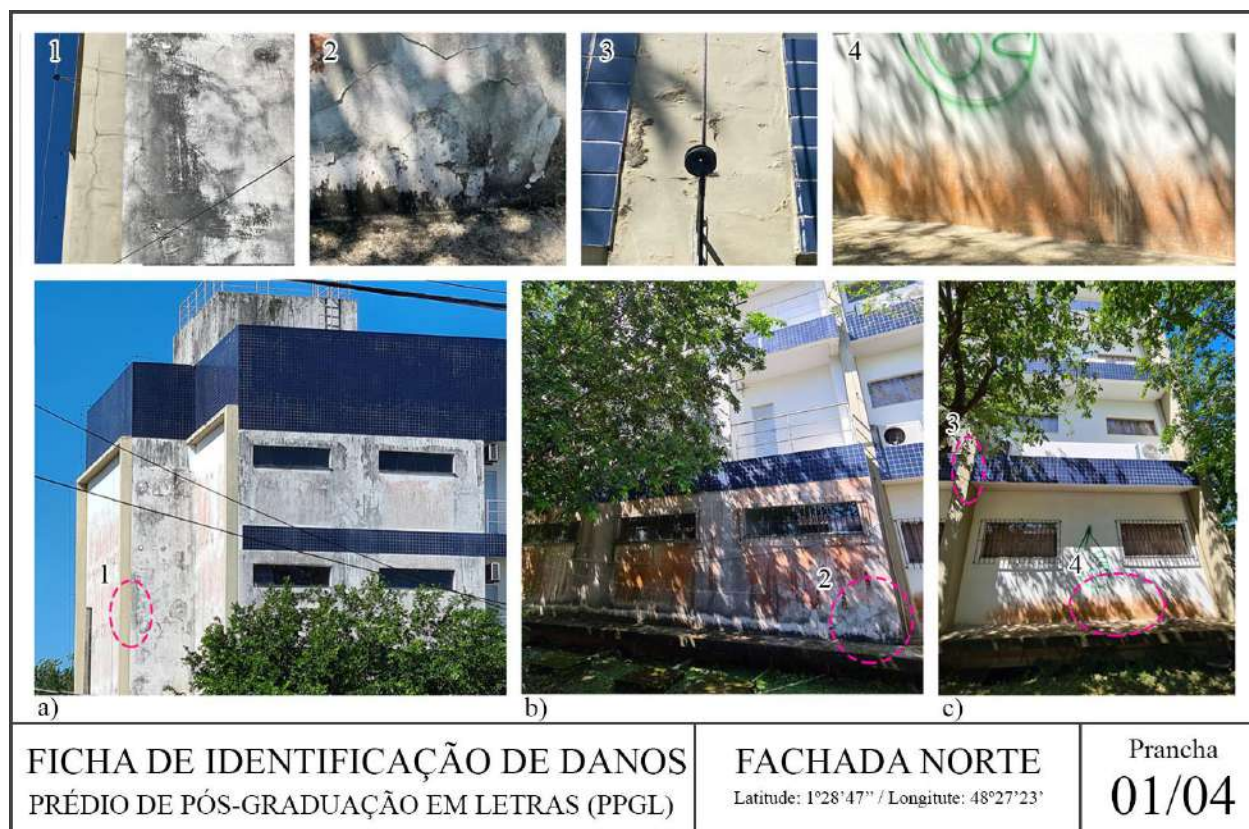
A primeira FID é referente à fachada norte da edificação. Foi possível observar diversas áreas com manchas de coloração laranja, verde e preta. Observou-se que onde havia menor exposição ao sol por conta de árvores existentes, havia maior proliferação do agente causador do manchamento de tom laranja, enquanto os pavimentos superiores apresentaram a predominância dos manchamentos de tom escuro. É importante citar que estes manchamentos ocorreram apenas nas áreas pintadas com tinta branca.

Nesta fachada foi identificada uma maior quantidade de empolamentos nas áreas dos pilares, todos no intervalo entre o térreo e o primeiro pavimento.

Figura 3. FID da fachada norte. Fonte: Autores (2021)

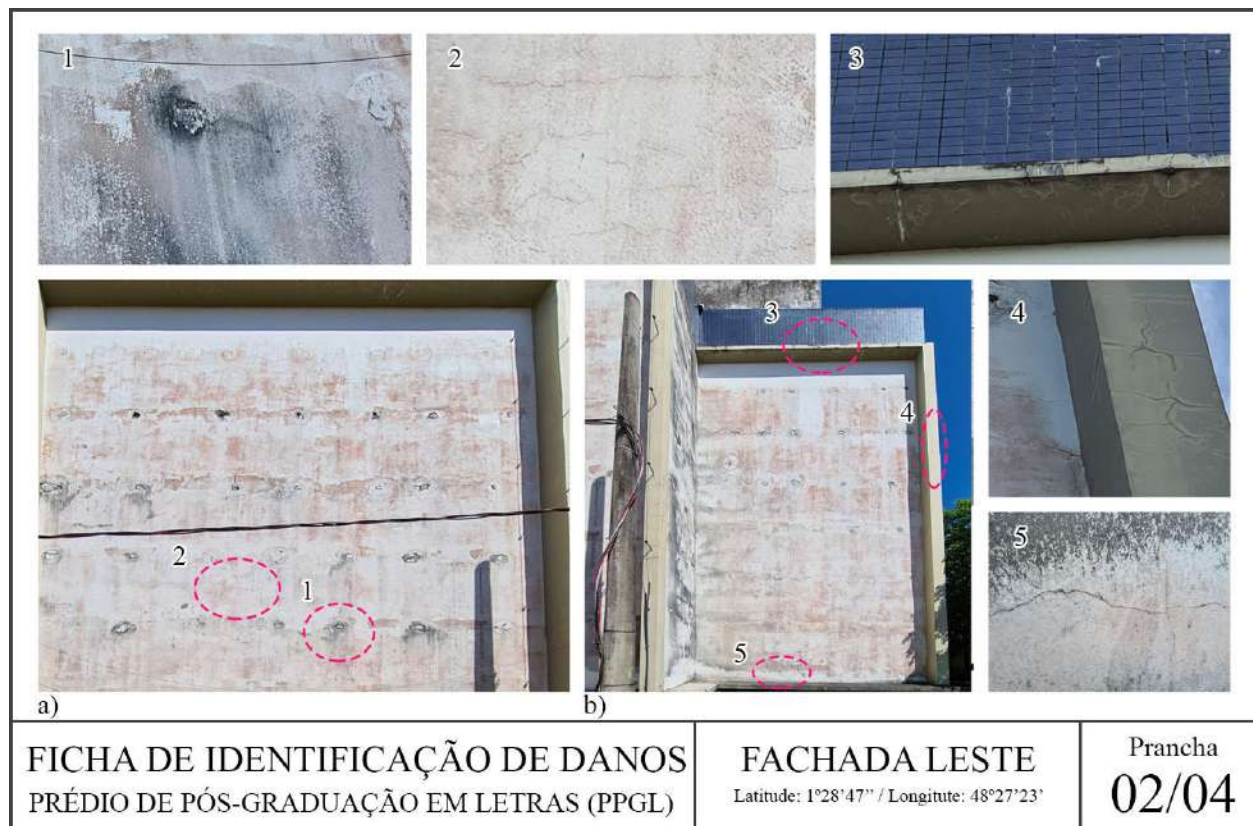
A fachada leste é a que possui menos elementos arquitetônicos que possam diminuir o efeito de intempéries. Assim, entre todas as fachadas, é a que tem o visual mais poluído por manchamento de cores escuras (pretas) e alaranjadas, assim como a fachada norte, porém, de menor intensidade na cor laranja.

Por ser a fachada mais exposta, foi observado que os manchamentos ocorrem somente nos trechos onde foi realizado o acabamento em pintura na cor branca, o que levanta a hipótese de erro construtivo e que não foi utilizada a recomendação técnica adequada de pintura para o ambiente, sugerida pela Prefeitura Multicampi. Além disso, houve a identificação de manchamento causado por eflorescência em certos pontos do revestimento cerâmico e a formação de fissuras geométricas, como indica a Figura 4.

Figura 4. FID da fachada leste. Fonte: Autores (2021).

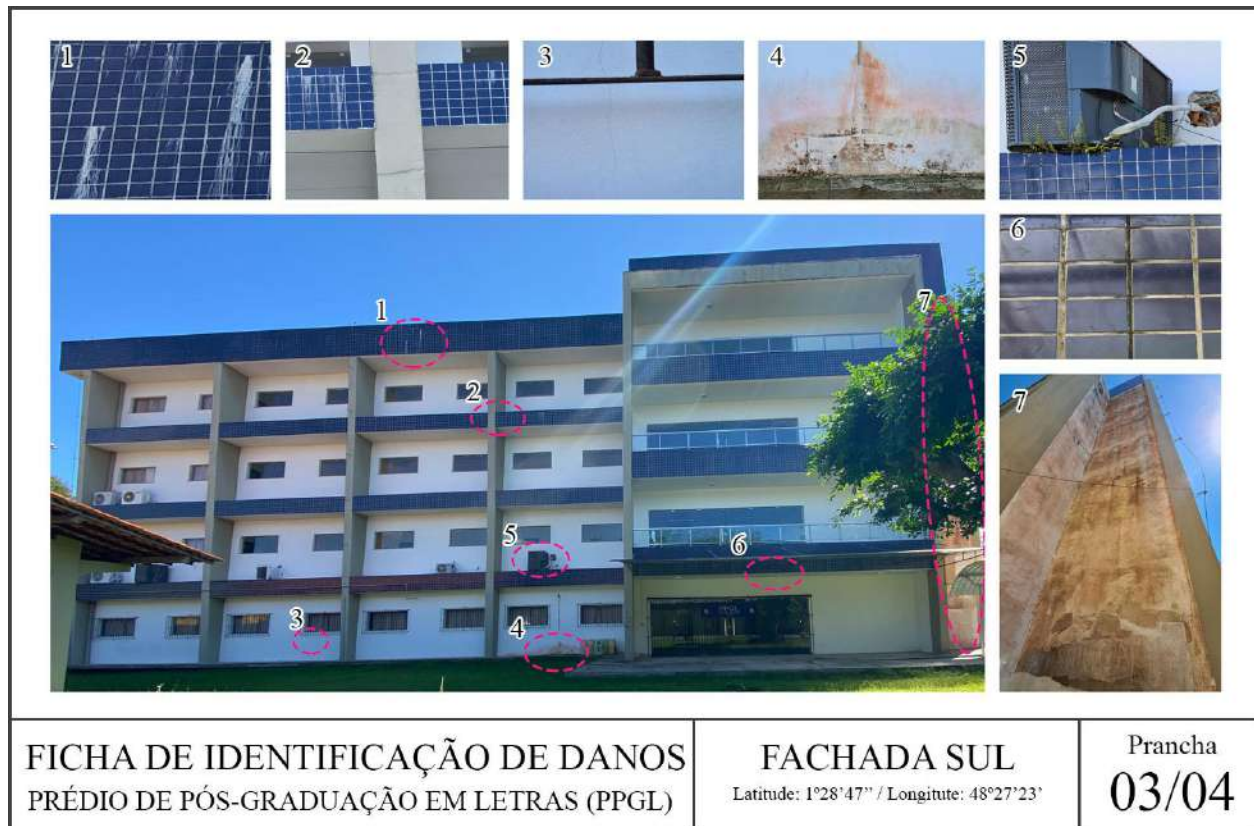
Com base na Figura 5, a FID da fachada sul indicou que a região apresentava manchamento no seu lado direito, onde não existe detalhe construtivo que proteja a fachada contra a chuva, e na direção de um dreno de ar condicionado, instalado de forma incorreta, provocando as manchas de umidade e poluindo visualmente a fachada com o dreno exposto. Além disso, foi verificado que não houve preocupação estética nos locais em que os ar condicionados foram instalados, visto que a alvenaria estava exposta.

As fissuras identificadas adotam um padrão. Entre o segundo e terceiro pavimento, foi possível localizar a presença de fissuras horizontais nos pilares e fissuras verticais abaixo do peitoril na maioria das esquadrias. Outra manifestação patológica presente na fachada foi o manchamento causado por eflorescência.

Figura 5. FID da fachada sul. Fonte: Autores (2021).

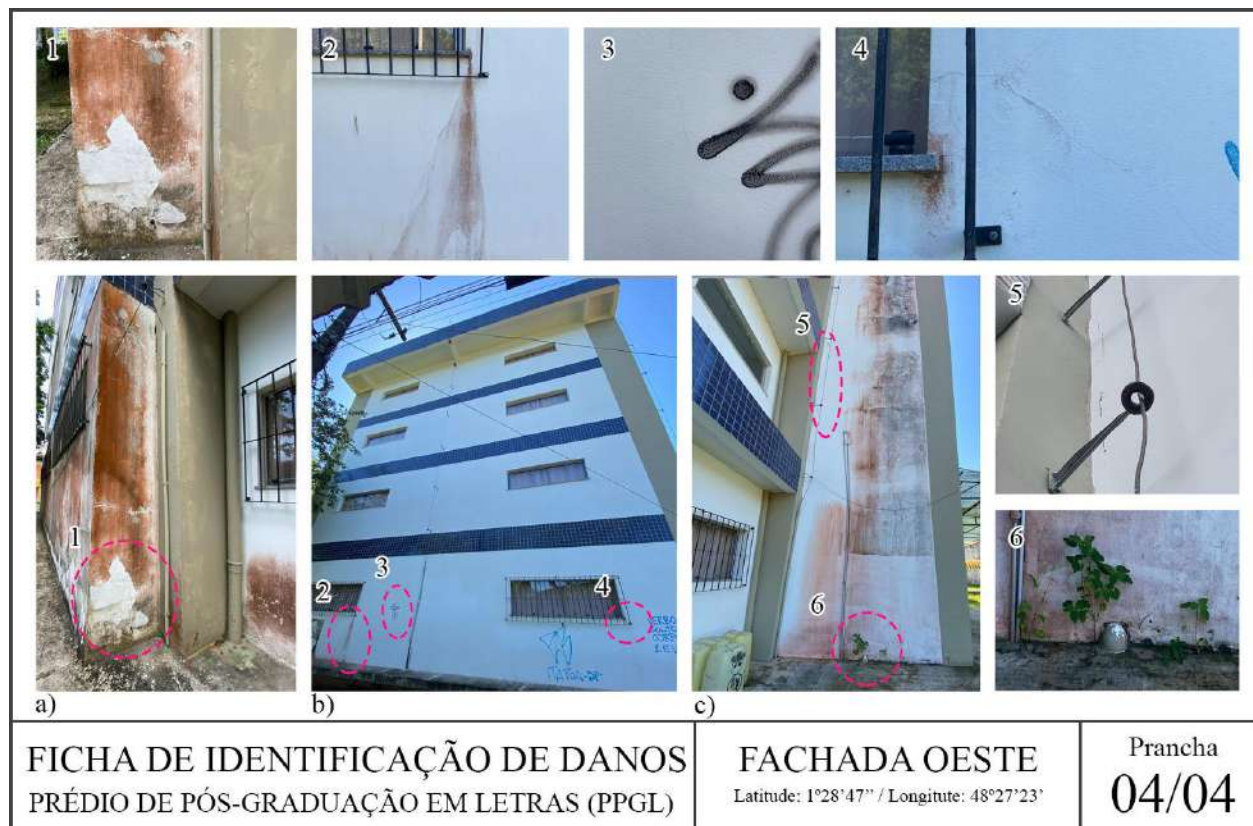
A fachada oeste, quando comparada com as demais, apresentou menor quantidade de manifestações por intempéries. Porém, existem partes desta fachada onde não há elementos arquitetônicos que protejam contra agentes de degradação, como é possível ver na Figura 06, nos detalhes a) e c). Foi possível notar um manchamento causado por umidade vindo do peitoril, que apesar de instalado, não segue as recomendações da NBR 10821 (ABNT, 2017) para esquadrias externas de uma edificação, a qual sugere uma borda e inclinação de peitoril maior, para que a água não escorra pelas bordas e cause possíveis manchamentos.

Figura 6. FID da fachada oeste. Fonte: Autores (2021).

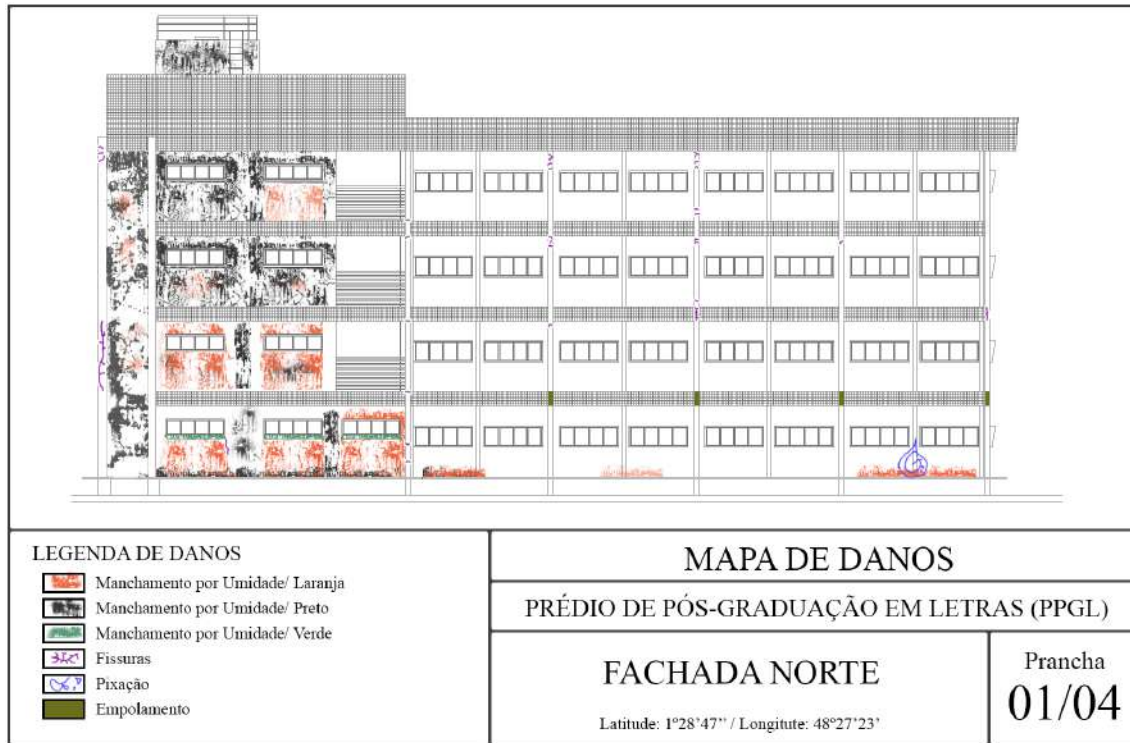
As Figuras 7, 8, 9 e 10 ilustram os mapas de danos elaborados para o edifício de estudo. Os mapas de danos foram elaborados para cada uma das fachadas: norte, leste, sul e oeste.

Figura 7. MDs da fachada norte. Fonte: Autores (2021).

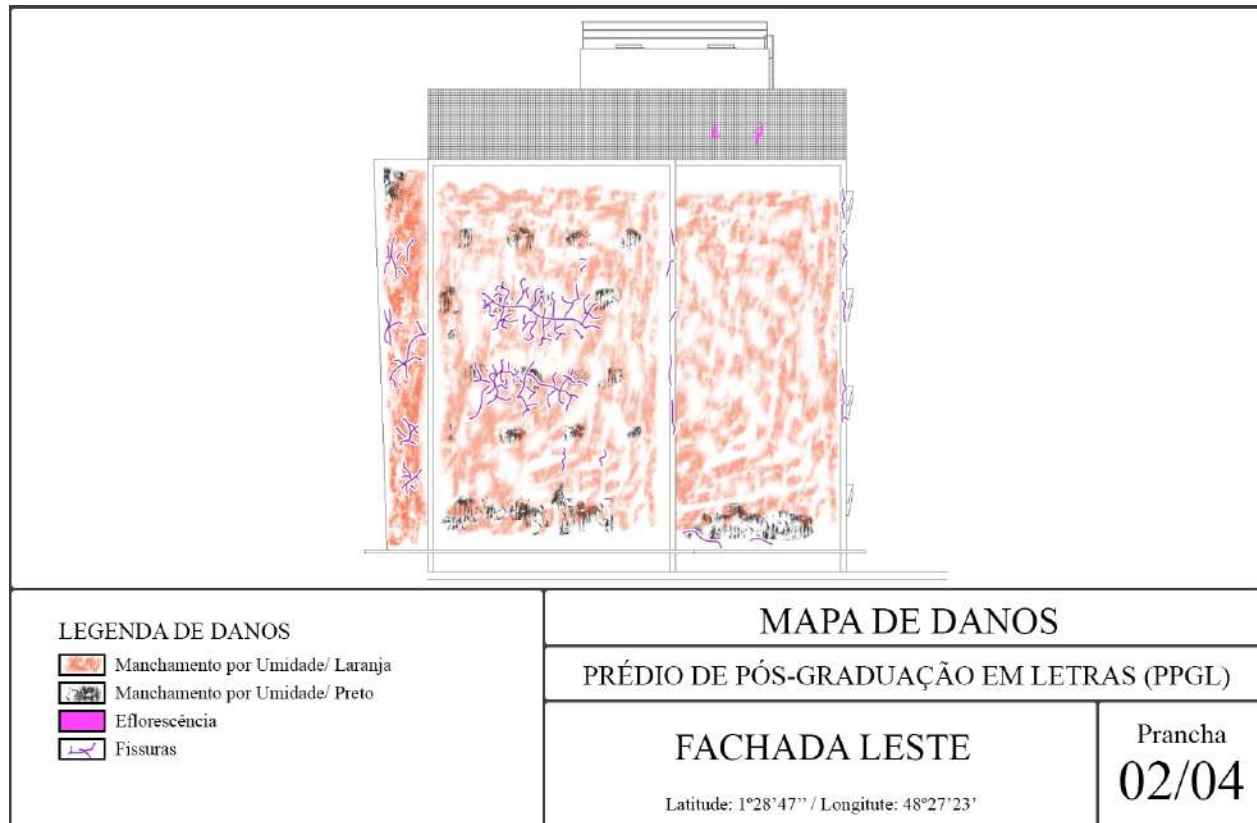
Figura 8. MDs da fachada leste. Fonte: Autores (2021).

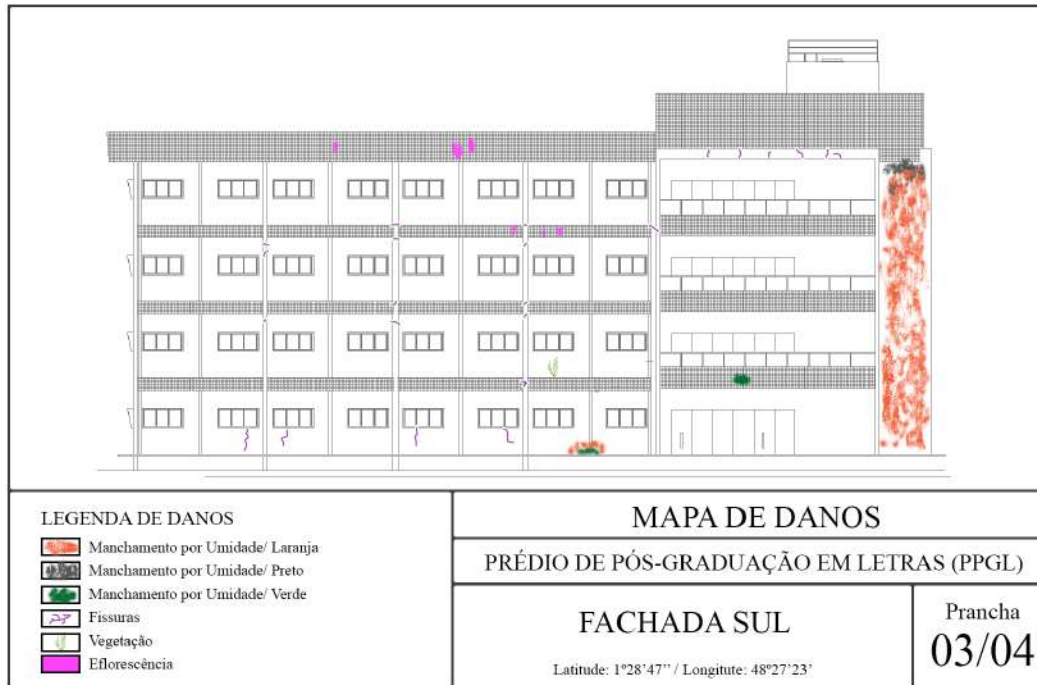
Figura 9. MDs da fachada sul. Fonte: Autores (2021).
