CONPAT2021 BRASIL

XVI CONGRESO LATINOAMERICANO DE PATOLOGÍA DE LA CONSTRUCCIÓN y
XVIII DE CONTROL DE CALIDAD EN LA CONSTRUCCIÓN

19, 20 Y 21 DE OCTUBRE DEL 2021

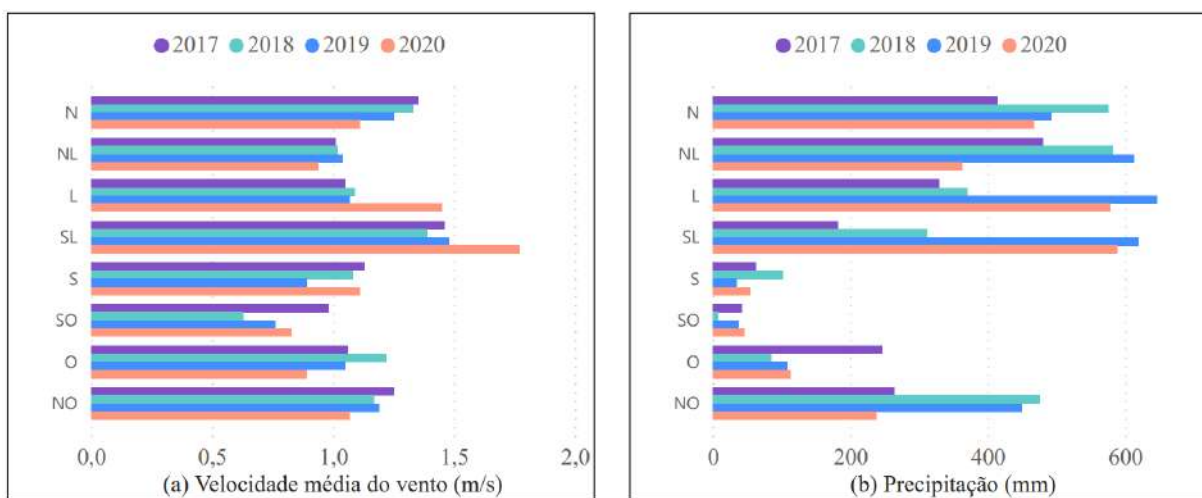
Quanto aos resultados da ação do vento e precipitação de chuva em cada direção, obtidos do banco de dados do INMET, foi possível analisar a influência desses agentes nas fachadas da edificação. Segundo os dados, conforme Figura 11, entre os anos 2017 e 2020, a velocidade média do vento não apresentou grande variação nas direções correspondentes às que as fachadas são localizadas. Em relação à precipitação pluviométrica, foi possível identificar que, ao longo dos anos, houve um volume maior de chuva entre as direções norte e sudeste. Assim, as fachadas que correspondem a essas direções foram as que tiveram maior impacto da ação dessa intempérie.

Figura 11. a) Velocidade média do vento entre 2017 e 2020 em cada direção. b) Precipitação pluviométrica entre os anos 2017 e 2020 em cada direção.

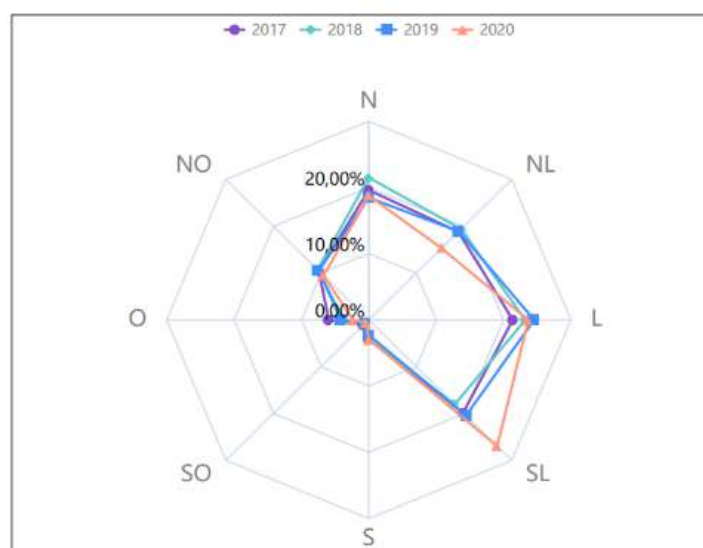
Dessa forma, foi possível elaborar um gráfico da frequência de vento em cada direção e, com isso, analisar a associação desse fator com a precipitação pluviométrica. Como resultado, assim como a precipitação de chuva, a frequência de vento foi maior para as regiões que compreendem as coordenadas entre as direções norte e sudeste, como indicado na Figura 12.

Figura 12. Frequência de vento em cada direção entre 2017 e 2020. Fonte: Autores (2021).

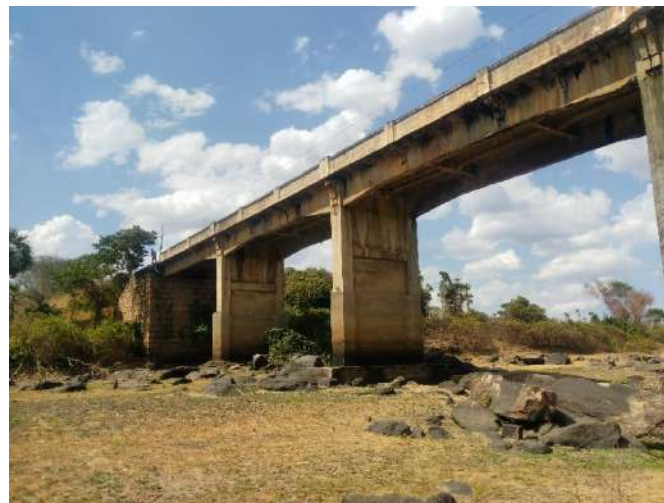
A Figura 2 mostra a ponte velha sobre o Rio Aracatiaçu onde temos três pilares em forma retangular confeccionados na mesma largura da ponte. Na antiga ponte só dar para passar um veículo de cada vez, ou seja não tem a possibilidade de passar dois veículos ao mesmo tempo, pois a ponte é muito estreita e foi usada até a década de 70, época em que foi inaugurada a nova ponte. Durante todo o comprimento da ponte é possível constatar a existencia de manifestações patológicas. A ponte foi construída em concreto armado com aço CA-24 liso (cilíndrico). Foi possível encontrar manifestações patológicas como corrosão de armadura (viga e laje (tabuleiro da ponte)), eflorescência, erosão no bloco de fundação dos pilares que ocorre devido a passagem da água, etc. Também foi possível constatar a existência de outras manifestações patológicas como a eflorescência, mofo etc. Foi possível constatar durante a última visita técnica a passagem de uma Hilux sobre a ponte velha que é um veículo um pouco mais pesado do que um carro de passeio.

Figura 2. Ponte velha em concreto armado sobre o Rio Aracatiaçu onde temos três pilares em forma retangular. Fonte: própria, 2019.

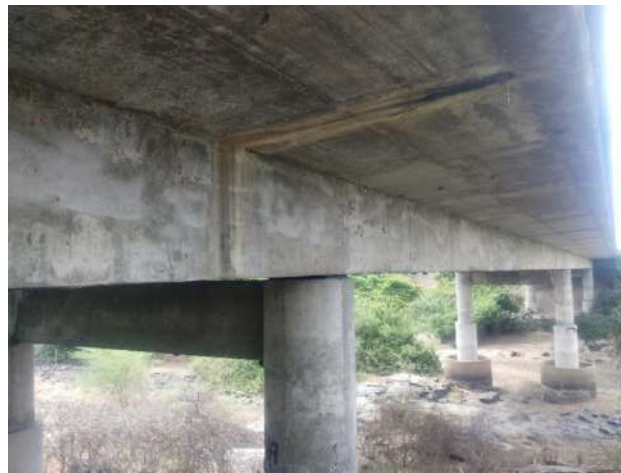
A Figura 3 mostra a ponte nova em concreto armado sobre o Rio Aracatiaçu que tem 86m de comprimento com os seus seis pilares em concreto armado de sustentação em forma cilíndrica onde

Também ocorreu erosão no bloco de fundação dos pilares que são contornados por círculos de concreto armado. As manifestações patológicas ocorreram devido ao constante fluxo de água no leito Rio Aracatiaçu ao longo dos anos, ressaltando que só foi possível perceber a manifestação patológica da erosão, através da inspeção visual porque durante a visita in loco o Rio Aracatiaçu estava praticamente seco.

Figura 3. Ponte nova sobre o Rio Aracatiaçu. Fonte: própria, 2019.

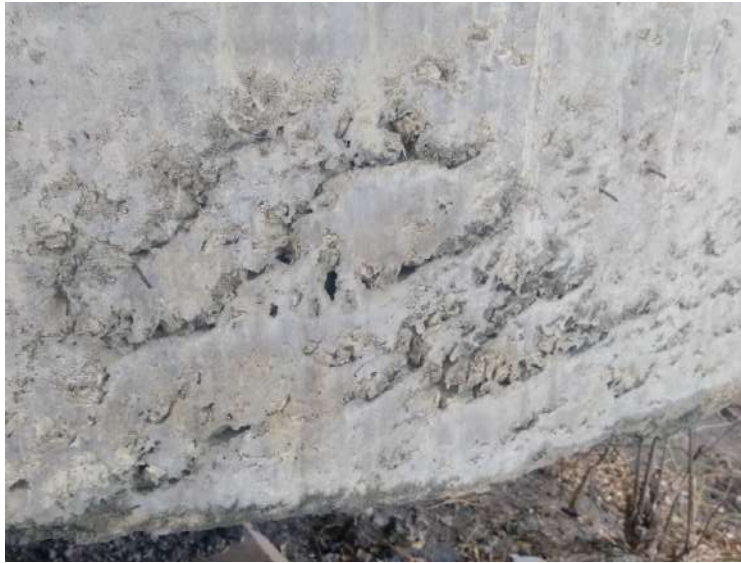
A Figura 4 mostra a viga em concreto armado cheia de vazios em uma das vigas da ponte nova. A viga foi concretada de uma maneira incorreta onde podemos ver que a sua base aparece com uma saliência, ou seja, a viga não está totalmente prismática. Os vazios de concretagem colocam em risco o desempenho da viga de concreto armado da ponte, valendo ressaltar que os vazios de concretagem (bicheiras) acarretam problemas de deformações que tem como consequência um futuro rompimento da viga e de toda a ponte, sabendo-se que a viga suporta o tabuleiro da ponte. Essa manifestação patológica ocorreu porque não fizeram um controle tecnológico do concreto, pois ocorreu um erro na hora de fazer concretagem da viga da ponte, que decorre do lançamento e adensamento do concreto, onde também durante o adensamento do concreto não foi feita uma vibração correta.

As falhas na concretagem, ocorreram durante a execução onde foram usadas formas inadequadas e um concreto (baixa qualidade) sem controle tecnológico.

Para recuperar as falhas na concretagem, que geram problemas na estrutura, deve-se preencher as falhas (bicheiras) de concretagem com a uso do adesivo epóxi ou graute.

Figura 4. Viga em concreto armado cheia de vazios de concretagem (bicheiras). Fonte: própria, 2019.

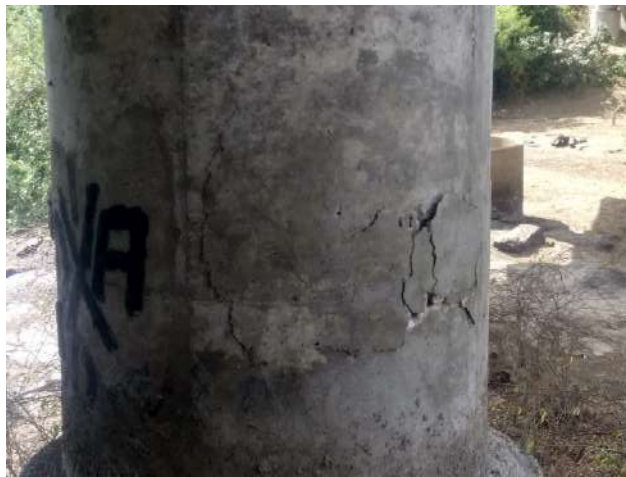
Em um dos pilares cilíndricos de concreto armado da ponte sobre o Rio Aracatiaçu na rodovia federal BR-222 foi possível constatar que o cobrimento está soltando do pilar da ponte nova. Essas fissuras no pilar aconteceram no concreto por causa da umidade e do ciclo térmico. Nesse caso com o destacamento do cobrimento do pilar já está acontecendo a corrosão da armadura do pilar pois a armadura já estar em contato com o oxigênio mesmo sem a armadura estar exposta (visível) (Figura 5). Foi possível perceber que está ocorrendo o esmagamento do pilar de concreto armado cilíndrico.

Figura 5. Destacamento do cobrimento do pilar. Fonte: própria, 2019.

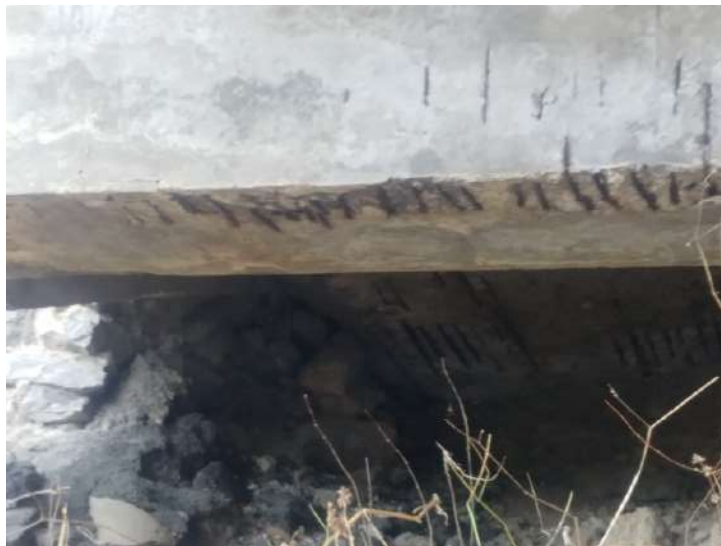
Foi diagnosticado corrosão na armadura que está exposta, na superestrutura da ponte especificamente no tabuleiro da ponte nova em forma bastante acentuada. As armaduras expostas corroídas podem ser vistas na base da viga e na lateral da viga de concreto armado.

Foi possível perceber as avarias em lajes centrais do tabuleiro onde a laje está em avançado estado de deterioração como também da viga transversal. O processo corrosivo que afeta a ponte é mais incisivo porque o cobrimento de concreto que serve de proteção da armadura possui uma espessura

muito estreita e está fora do que é recomendado pela norma técnica da ABNT (Figura 6). Foi possível constatar que tanto a viga e a laje do tabuleiro da ponte feitas em concreto armado possuem uma densa armadura que pode ser vista através da inspeção visual. Deficiências na hora da execução da viga e da laje (tabuleiro) podem ter acarretado uma redução do cobrimento nominal das armaduras de aço. Foi possível perceber a exposição de armaduras, especialmente estribos na face inferior.

Figura 6. Corrosão na armadura na viga transversal e na laje (tabuleiro da ponte nova).
Fonte: própria, 2019.

As manifestações patológicas mais encontradas foram a corrosão de armadura (viga e laje (tabuleiro da ponte)), vazios de concretagem (bicheiras no concreto armado) decorrentes de erros no processo de concretagem na hora do lançamento e adensamento do concreto, destacamento do cobrimento de pilares, eflorescência, erosão, fissuras, mofo etc.

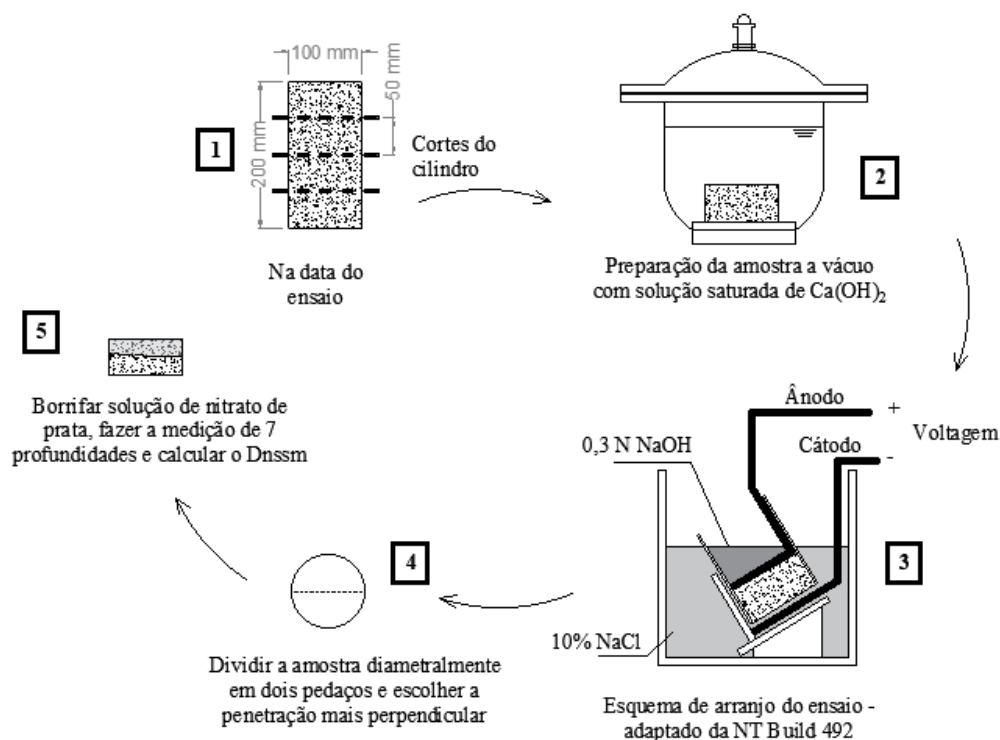
A Figura 1 apresenta de forma esquemática as 5 etapas do ensaio de migração de cloretos pela norma NT Build 492 (NORDTEST, 1999).

Figura 1. Desenho esquemático das etapas (1 a 5) do ensaio NT Build 492 (NORDTEST, 1999).

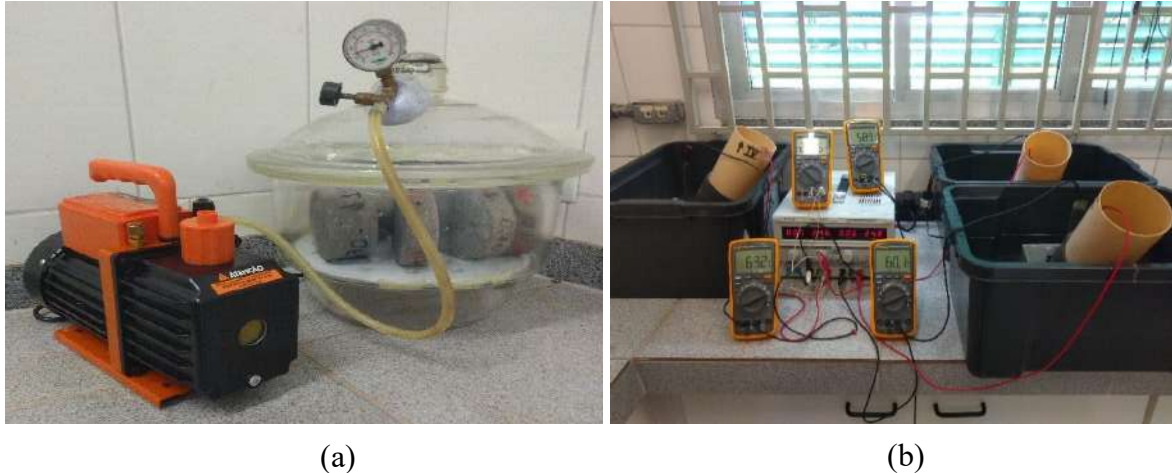
Os testes foram realizados com CPs de dimensões nominais de 100 mm de diâmetro e 50 ± 2 mm de espessura, extraídos das amostras cilíndricas de 10 cm de diâmetro e 20 cm de altura. Os CPs foram colocados em vácuo por três horas (Figura 2a), seguido de saturação por 19 ± 2 horas em solução saturada de hidróxido de cálcio $[\text{Ca}(\text{OH})_2]$. Na configuração experimental do ensaio, cada CP foi envolvido por luva de borracha e abraçadeira. Também foram vedados com silicone acético para impedir a passagem da solução. A Figura 2b apresenta a configuração experimental do ensaio.

Figura 2. Ensaio NT Build 492 (1999): (a) amostras em vácuo no dessecador e (b) configuração geral experimental do ensaio com corpos de prova, multímetros e fonte elétrica.

Em resumo, este ensaio de migração consiste na aplicação de voltagem, ajustada conforme leitura inicial da corrente, para fazer os cloretos migrarem da solução do cátodo (12 litros de solução 10% em massa de NaCl) rica em cloretos para a solução do ânodo (300 ml de solução 0,3 M – 0,3 mol/L, aproximadamente 12 g/l de NaOH).

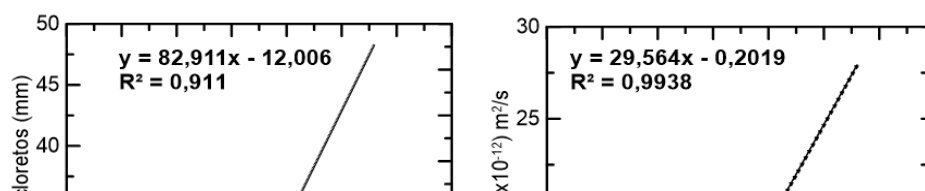
A Figura 3 exibe gráficos de correlação entre a relação a/c e o D_{nssm} e penetração de cloretos nos concretos estudados.

Figura 3. Correlação entre relação a/c versus (a) penetração de cloretos (mm) e (b) D_{nssm} médio ($\times 10^{-12} \text{ m}^2/\text{s}$).

A Figura 3 ilustra a boa correlação e interação entre a variável (relação a/c) e a propriedade (D_{nssm}) e a relação a/c e a penetração de cloretos nas amostras de concreto nos níveis das variáveis estudadas. O D_{nssm} apresentou-se um parâmetro sensível para as diferenças microestruturais nos concretos em termos de porosidade e mecanismos de transporte. Esse comportamento já era esperado e concorda com a literatura de que altas relações a/c (e menores classes de resistências mecânicas - C25), comparativamente a relações a/c mais baixas, propiciam concretos com maior porosidade e permeabilidade, permitindo mais facilmente a entrada de cloretos. Com a entrada de cloretos facilitada, ocorre ruptura da película passivadora que protege o aço e a corrosão inicia-se. Isso na prática, se reflete em potenciais de corrosão das armaduras mais eletronegativos, redução das resistividades elétricas do concreto, redução dos valores de resistência de polarização do aço e aumento das taxas de corrosão (OLIVEIRA; CASCUDO, 2018).

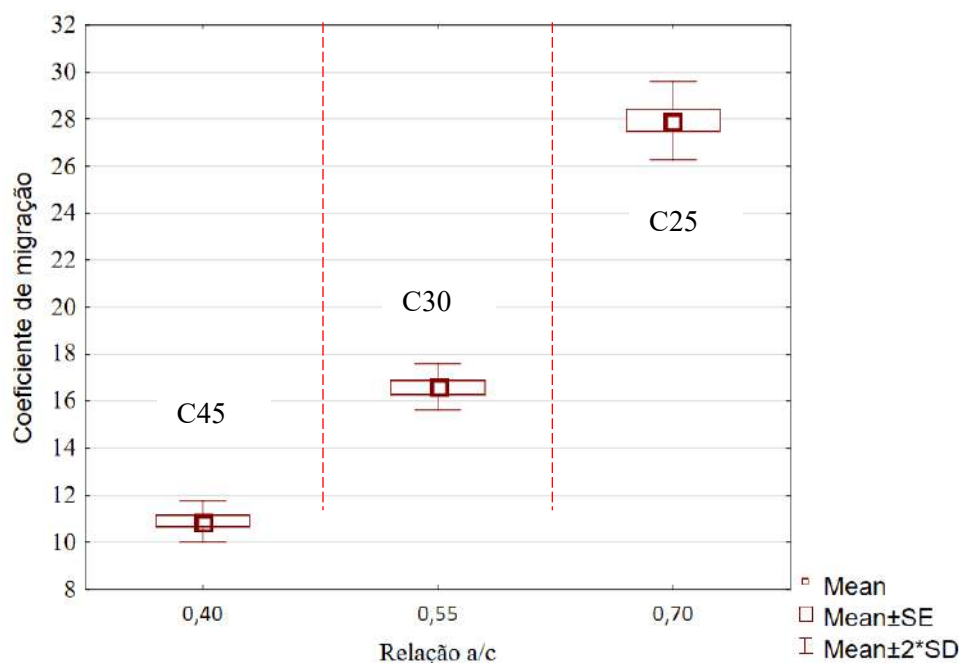
diferenças entre os D_{nssm} dos concretos nas relações a/c estudadas a um nível de confiança de 95% e, por isso, realizou-se uma comparação múltiplas de médias pelo método de Duncan. O resultado é apresentado na Figura 4.

Figura 4. Valores médios de globais de D_{nssm} ($\times 10^{-12}$ m²/s) dos concretos estudados por relação a/c com seus intervalos de confiança de 95% e seus desvios padrões. A linha tracejada vertical define os grupos (1-3) que diferem significativamente.

A Figura 4 indica o resultado da comparação múltiplas de médias, o qual resultou em 3 grupos estatísticos distintos (as linhas tracejadas verticais definem os grupos que diferem significativamente entre si), isto é, os concretos nos níveis de relações a/c estudadas (0,40; 0,55 e 0,70) são estatistamente diferentes. Além disso, cabe o comentário que a análise estatística validou e expressou diferenças que já observamos sob o ponto de vista técnico, prático e microscópico destes concretos. Além disso, financeiramente e sob a óptica de engenharia tecnológica, os concretos estudados também são diferentes.

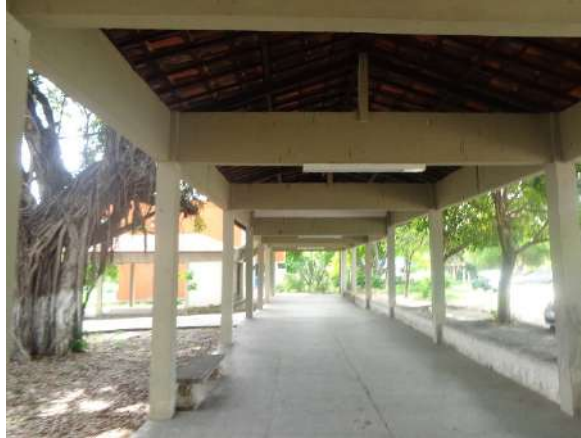
O Campus do Itaperi era uma antiga fazenda que é cortado por dois riachos, onde com o barramento de um desses riachos foi construído um açude e algumas das edificações foram construídas próximas às margens desse recurso hídrico. A Figura 1 mostra um dos corredores da UECE construídos com estrutura de concreto armado e coberta de telhas fabricadas na indústria de cerâmica vermelha. O corredor apresentou poucas manifestações patológicas, porém foi encontrado cupim e descascamento da tinta dos parapeitos fixados no solo.

Figura 1. Corredor da UECE construído com estrutura de concreto armado com poucas manifestações patológicas. Fonte: própria, 2021.

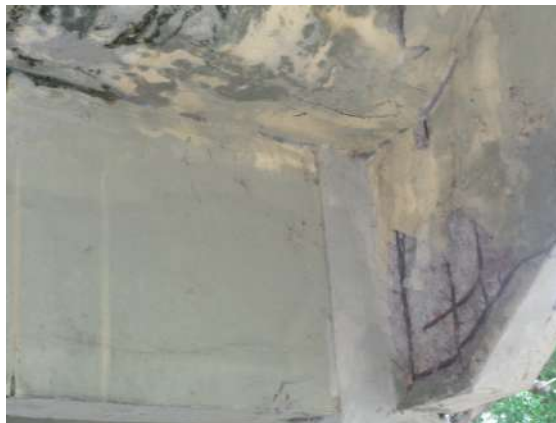
No Campus do Itaperi foi possível perceber vários pontos de corrosão da armadura. Na Figura 2 a armadura de uma viga de concreto armado está exposta com corrosão. Também foi possível perceber a existência de eflorescência na viga lateral. Vale ressaltar que também na laje de concreto armado foi detectado corrosão na armadura e eflorescência.

Figura 2. Armadura de uma viga exposta e corroída como também a eflorescência. Fonte: própria, 2021.

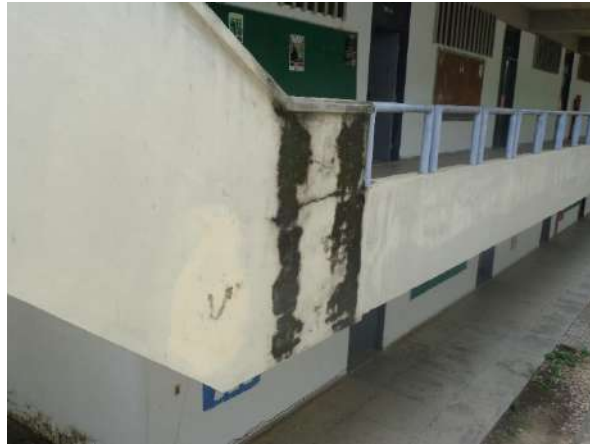
A Figura 3 mostra uma grande quantidade da manifestação patológica chamada de bolor, onde foi possível perceber duas faixas de cerca de 2m por 30cm de bolor (cor preta). Também foi possível perceber a existência de manchas amarelas ao longo da fachada de concreto do primeiro pavimento, como também foi possível encontrar a manifestação patológica da corrosão por pites no corrimão do primeiro andar. O corrimão é feito de aço e foi pintado de azul.

Figura 3. Grande quantidade da manifestação patológica chamada de bolor. Fonte: própria, 2021.

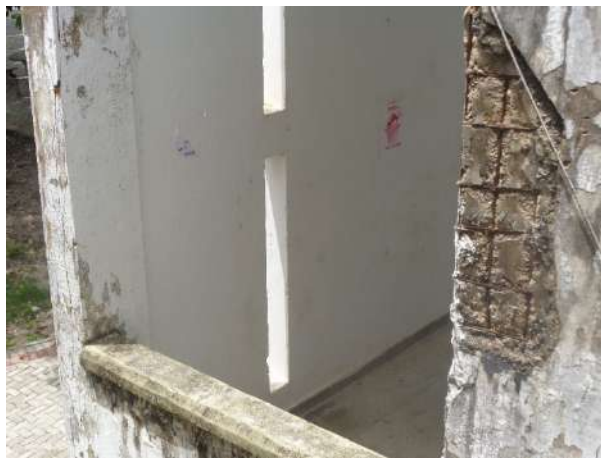
A Figura 4 mostra a corrosão na armadura de um pilar em um dos blocos de sala de aula como também o destacamento da pintura de cor branca. Foi possível detectar também uma fissura no pilar localizado a esquerda, que gerou uma trinca e acarretou a retirada do cobrimento da armadura. Outra manifestação patológica encontrada foi o bolor.

Figura 4. Corrosão na armadura de um pilar. Fonte: própria, 2021.

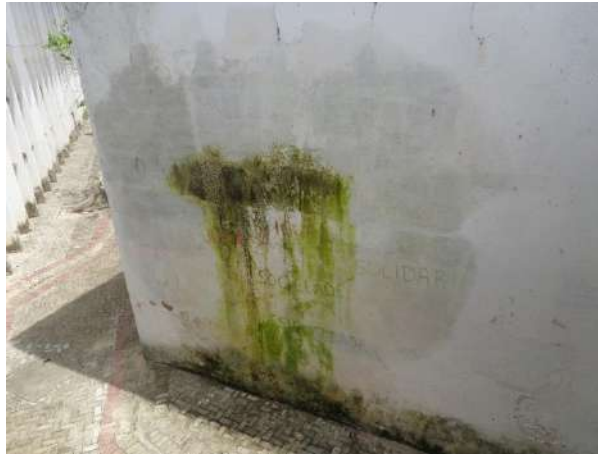
Existem blocos de salas de aula que ficam próximos da margem de um açude, onde isso acarreta o aumento da umidade nas edificações. A Figura 5 mostra a parede com umidade em um dos blocos, onde foi possível perceber a cor verde da manifestação patológica.

Figura 5. Parede com umidade em um dos blocos. Fonte: própria, 2021.

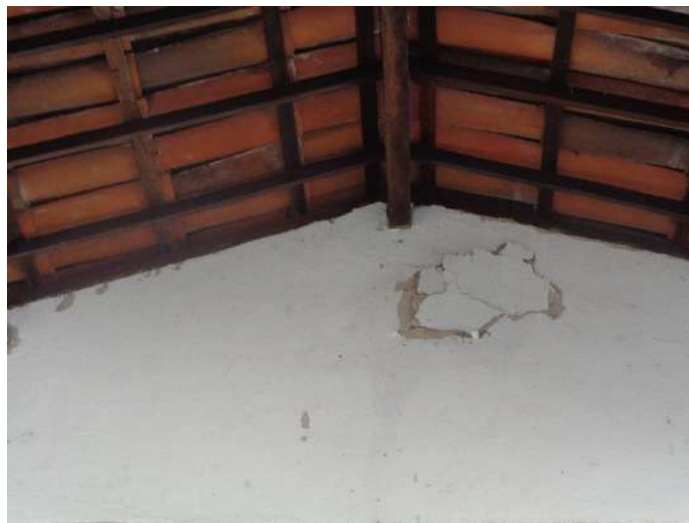
Os corredores do Campus do Itaperi são cobertos com telhas de cerâmica vermelha que já apresentam envelhecimento (cor escura). Dentre as manifestações patológicas encontradas nas paredes foram as fissuras, como pode ser visto na Figura 6. Devido a existência das fissuras vem ocorrendo o deslocamento do reboco.

Figura 6. Fissuras com o deslocamento do reboco. Fonte: própria, 2021.

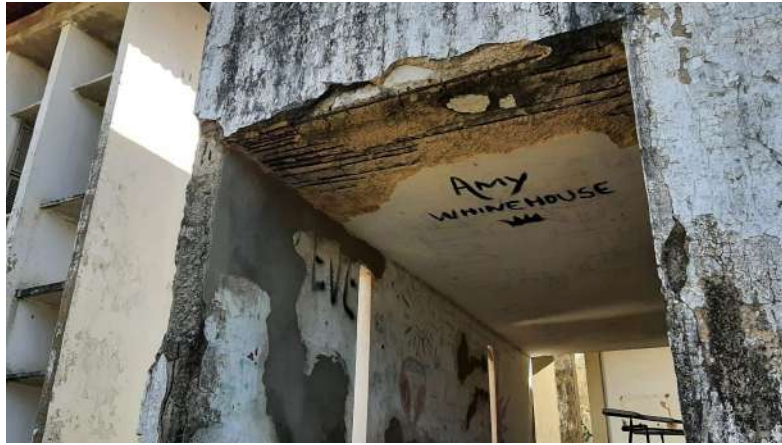
Quando fizeram o projeto estrutural das edificações (blocos de salas de aula) houve um erro em um dos blocos. Nesse bloco não tinha uma escada projetada no final do corredor, e existia um acesso através de uma escada no inicial do corredor. Sem a escada para ter acesso ao primeiro andar, o engenheiro da obra resolveu colocar uma escada helicoidal de aço para a inauguração da edificação. Pouco tempo depois da inauguração foi retirada a escada de aço helicoidal e adaptaram ao projeto inicial uma escada com laje de concreto. A laje do piso da escada cedeu, ou seja, a laje selou. Hoje a laje apresenta alto grau da corrosão da armadura e isso ocorreu devido a retirada do cobrimento que caiu no momento que a laje encurvou e hoje a escada está interditada (Figura 7). Também foi possível perceber destacamento da argamassa na estrutura de concreto armado, onde também foram feitas algumas manutenções. Em um pilar do lado esquerdo foi encontrada a armadura exposta e com acelerado processo de corrosão.

Figura 7. Alto grau da corrosão da armadura. Fonte: própria, 2021.

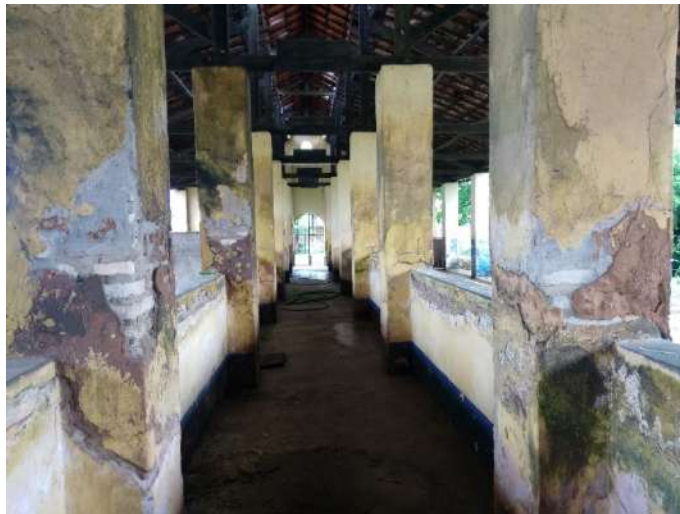
Na Figura 8 foi possível perceber na edificação que constitui a vacaria da UECE que os pilares apresentavam manifestações patológicas em alto grau, como o destacamento do reboco e mofo nos pilares, como também em divisórias de paredes (corredor interno) como pouco mais de um metro de altura dos pilares. Os pilares foram construídos em alvenaria estrutural com tijolos brancos maciços, que devido ao destacamento ficaram expostos à vista. A exposição dos tijolos a vista acarretou também a deterioração deles.

Figura 8. Pilares apresentando manifestações patológicas em alto grau, como o destacamento do reboco e mofo. Fonte: própria, 2021.

Foi feita recentemente um reparo (manutenção) na vacaria (Figura 8) para a retirada das manifestações patológicas da edificação que compõem a vacaria da UECE. Foi possível perceber a colocação de um novo reboco onde ocorreu o destacamento da argamassa, como também o tratamento do bolor, e posteriormente foi feita uma pintura em todos os pilares. A última manutenção ocorreu a mais de 30 anos atrás e só vieram a fazer uma nova manutenção a cerca de seis meses atrás e hoje já está apresentando novas manifestações patológicas como o destacamento da pintura (Figura 9). A edificação onde ficam as vacas leiteiras foi pintada de branco (supercal). Como o branco suja muito e por ser uma vacaria (local que suja muito), a edificação (vacaria) não

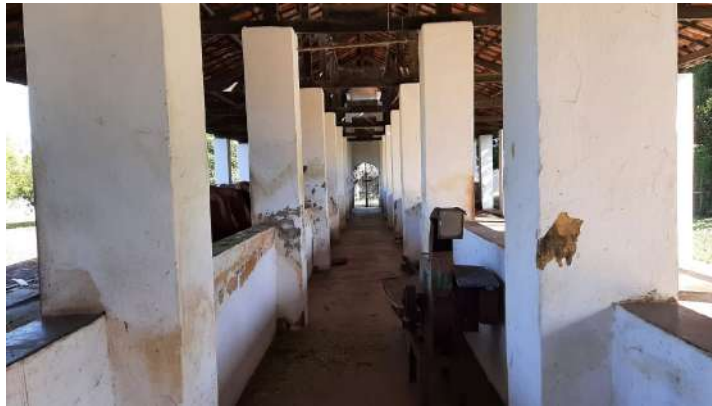
era para ser pintada de cor branca. A antiga cor da tinta que a edificação foi pintada era amarela (Figura 9). O reboco dos pilares e das paredes (1m de altura) tem mais de 50 anos e foi feito com areia vermelha e cal.

Figura 9. Colocação de um novo reboco e novas manifestações patológicas apareceram, como o destacamento da pintura. Fonte: própria, 2021.

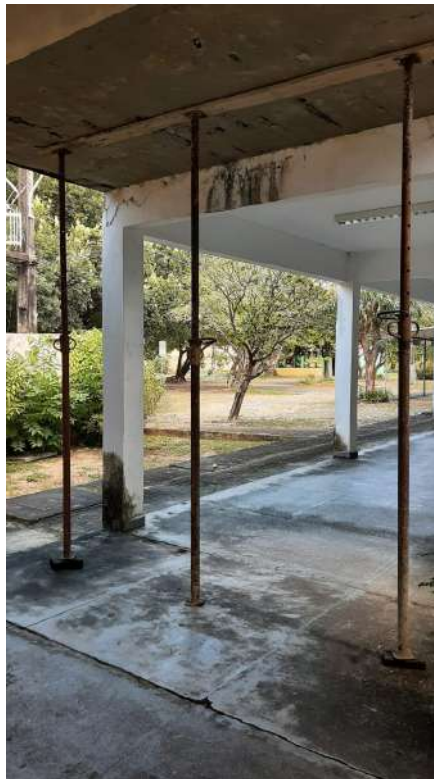
A Figura 10 mostra uma laje altamente comprometida pela corrosão da armadura escorada por escoras metálicas, localizada em uma área de grande movimento de estudantes. Também foi possível perceber a umidade na base dos pilares e bolor em uma das vigas. A estrutura de concreto armado está precisando de um reparo urgente, pois está cada vez mais comprometida.

Figura 10. Laje altamente comprometida pela corrosão da armadura. Fonte: própria, 2021.

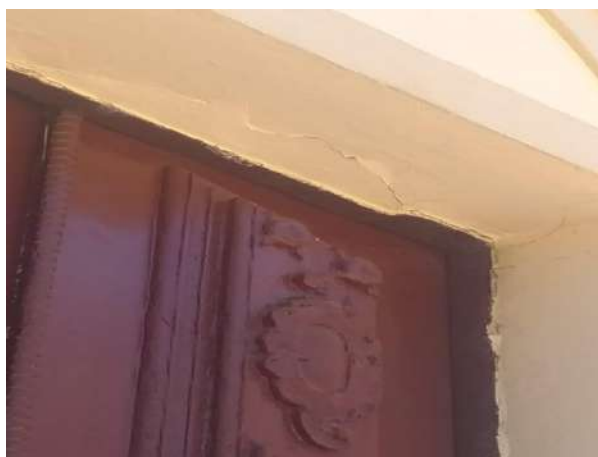
Presença de fissura na parte superior. (Figura 4) Ocorrência de descolamento com empolamento, na parte lateral direita da parede externa próxima a porta. (Figura 5)

Figura 4- Parte superior da parede próxima à porta. Patologia: fissura
Fonte – Os autores, 2021.

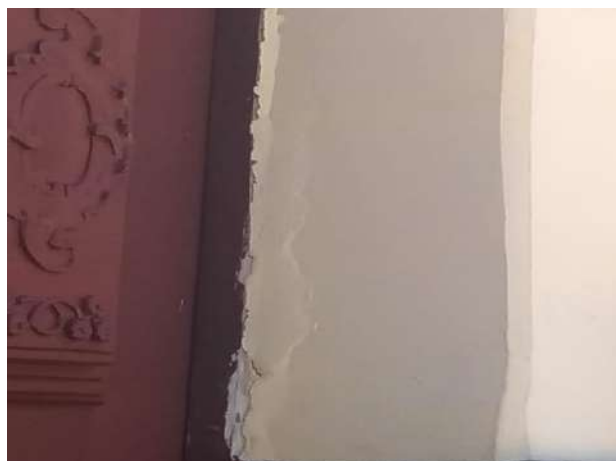
Figura 5- Parte superior da parede próxima à porta da entrada principal. Patologia: Empolamento
Fonte – Os autores, 2021

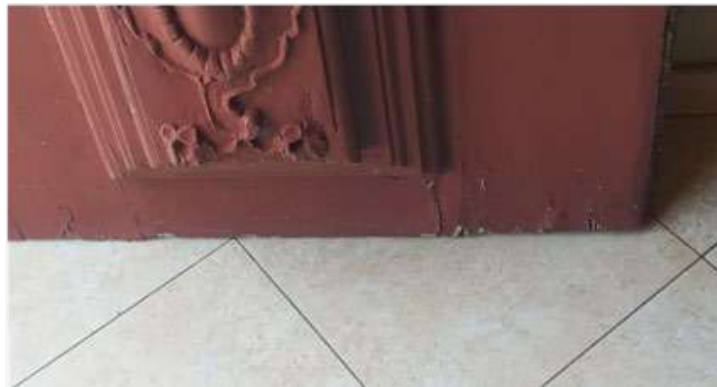
Porta de material não adequado ao local, devido a exposição à umidade. (Figura 6)

Figura 6- Porta da entrada principal. Patologia: Presença de umidade na parte inferior da porta.
Fonte – Os autores, 2021

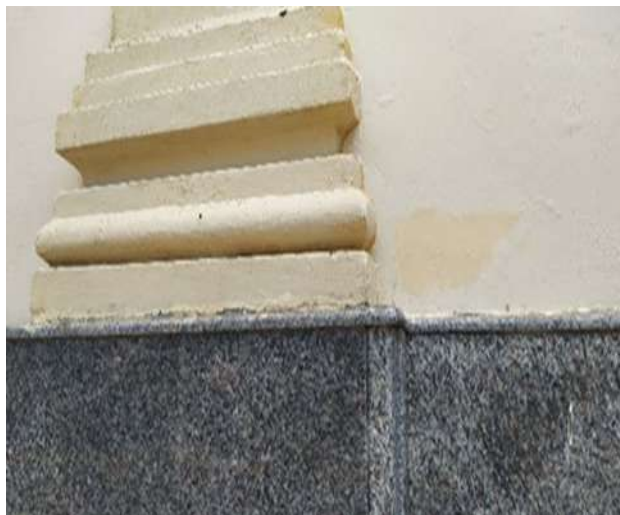
Figura 7- Parede da vista frontal da fachada.
Lado esquerdo. Patologia: eflorescência.
Fonte – Os autores, 2021

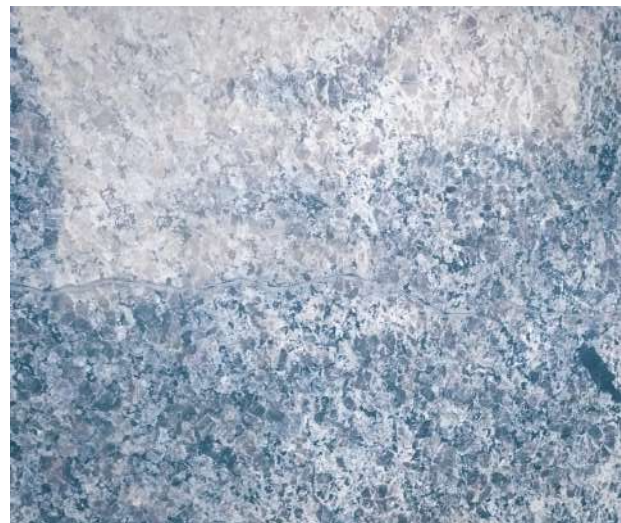
Presença de fissura diagonal no granito, região inferior da parede (Figura 8)

Figura 8- Região inferior da parede, no granito. Lado esquerdo as três portas principais. Patologia: Fissura
Fonte: Os autores, 2021.

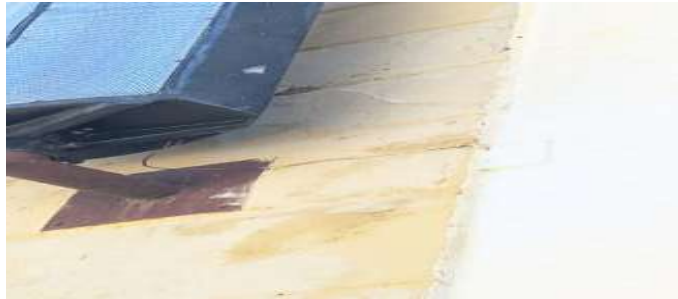
Presença de infiltração e empolamento na pintura, causando o aparecimento de manchas escurecidas, bolhas e descascamentos (Figura 9).

Figura 9- Parede da vista frontal da fachada. Lado esquerdo. Patologia: Empolamento da pintura e infiltração.

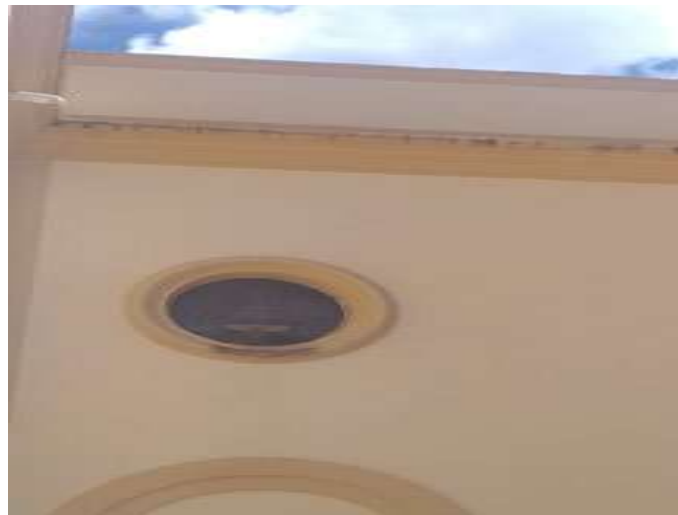
Presença de manchas de bolor na janela e na parte superior a ela.

Figura 10- Parede da parte lateral da fachada, acima da porta secundária. Lado direito. Patologia: Manchas de bolor.

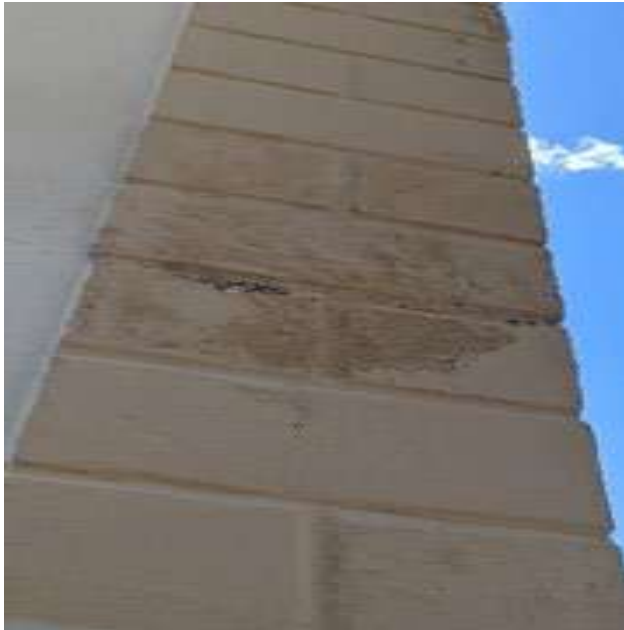
Ocorrência de saponificação, causando descascamento da pintura e aparecimento do revestimento de reboco.(Figura 11)

Figura 11- Parede da vista esquerdo frontal. direito da parede, no canto superior. Patologia: Saponificação.
Fonte: Os autores, 2021.

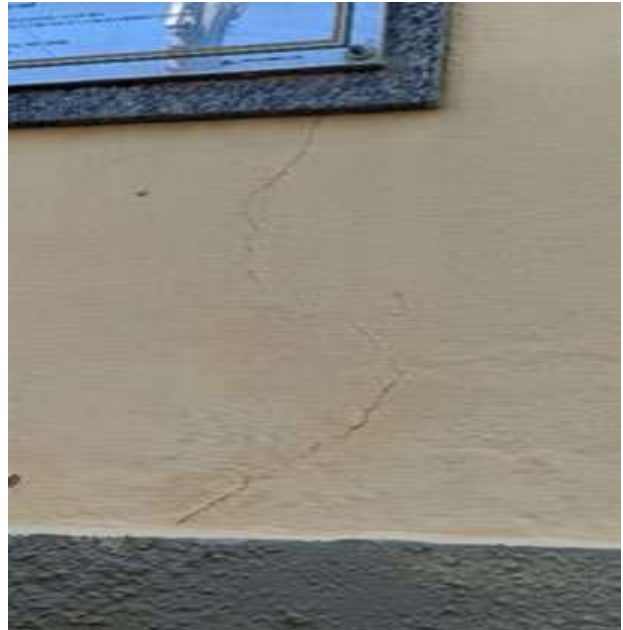
Presença de fissura vertical na região inferior da parede. (figura 12)

Figura 12- parede lateral da fachada, na região inferior a parede. Patologia: fissura Fonte: Os autores, 2021.

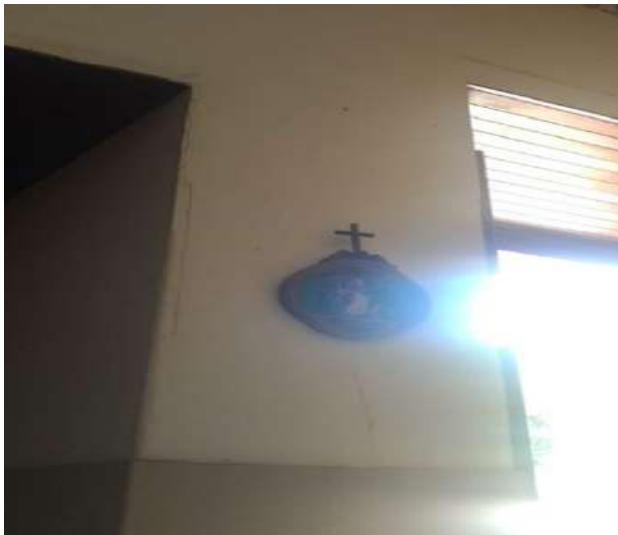
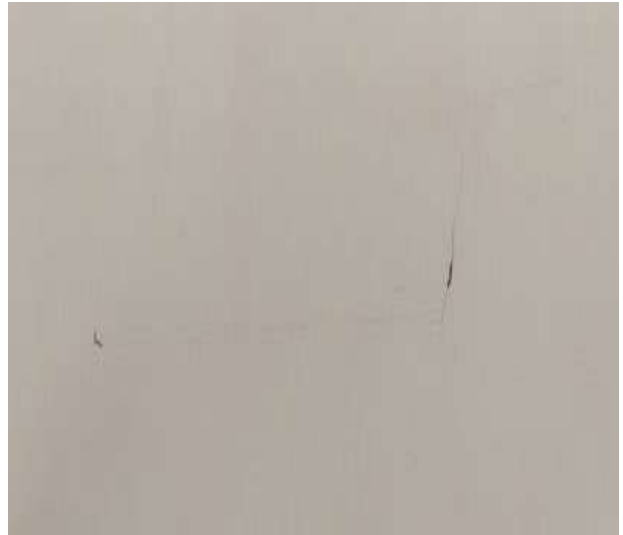
Ocorrência de fissura diagonal (Figura 13 e 14).

Figura 13- Parede entre as portas de entrada. Lado esquerdo. Patologia: fissura
Fonte: Os autores, 2021.

Figura 14- Parede do lado direito das portas principais. Patologia: fissura
Fonte: Os autores, 2021.

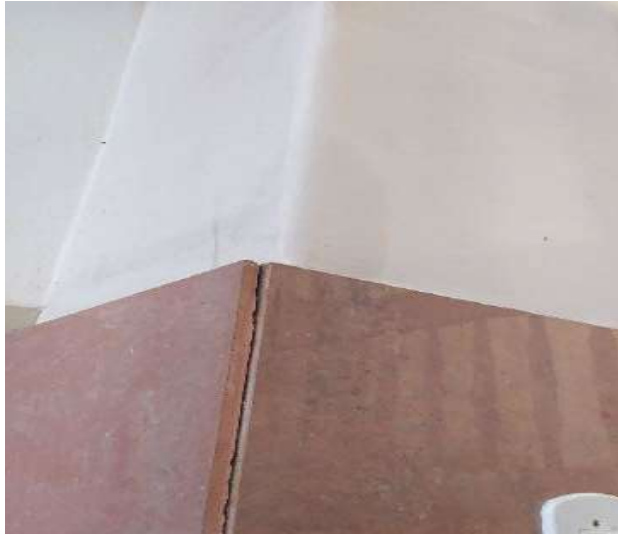
Ocorrência de infiltração (Figura 15).

Figura 15- Parede próxima a entrada principal e à entrada do local de batismo. Patologia: infiltração
Fonte: Os autores, 2021.

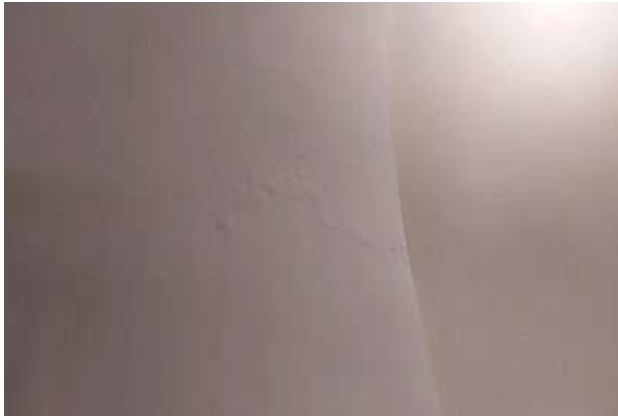
Presença de empolamento da pintura e infiltração, devido a umidade, causando mancha na pintura e a descamação

Figura 16- Parede da lateral esquerda do cômodo de batismo. Patologia: Empolamento da pintura e infiltração
Fonte: Os autores, 2021.

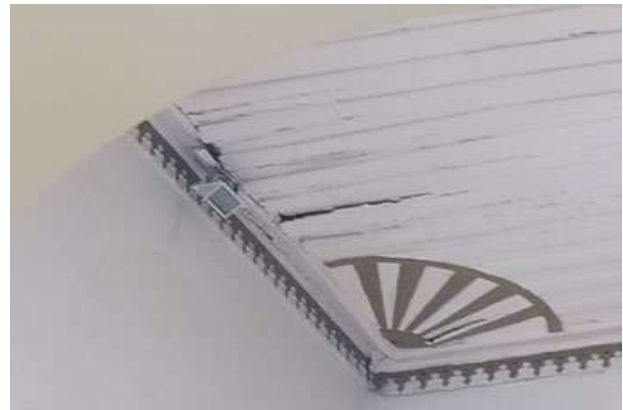
Figura 17 – Forro de madeira da parte lateral direita da igreja. Patologia: infiltração
Fonte: Os autores, 2021.

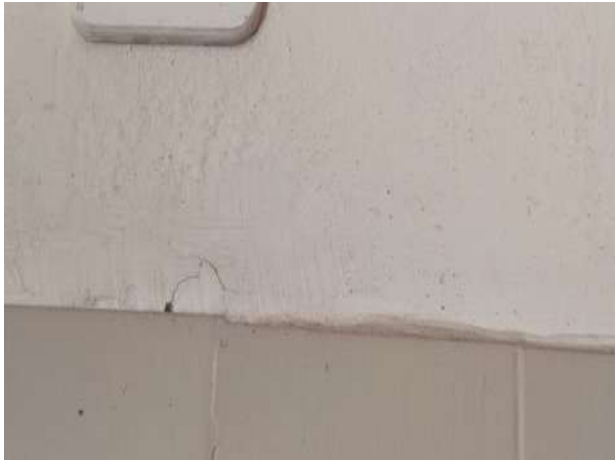
Ocorrência de fissura (Figura 18).

Figura 18- Parede do lado direito, segunda vista frontal. Patologia: fissura.
Fonte: Os autores, 2021.

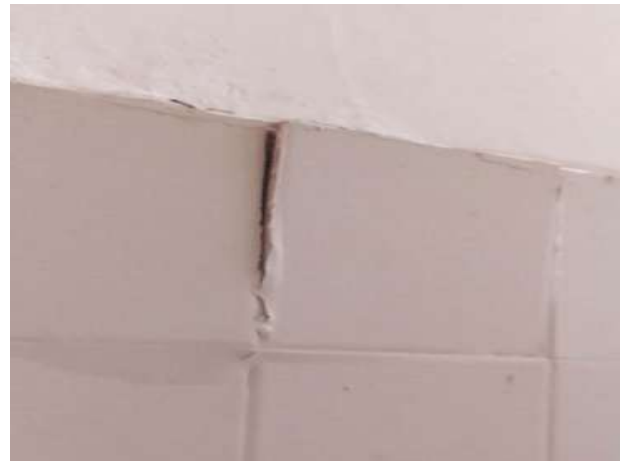
Ocorrência de desprendimento e empolamento da placa cerâmica, tonando visível a estrutura de revestimento: o reboco (Figura 19).

Figura 19- Parede do lado direito, segundo vista frontal. Lado direito da parede. Patologia: Desprendimento e empolamento de revestimento de peça cerâmica
Fonte: Os autores, 2021.

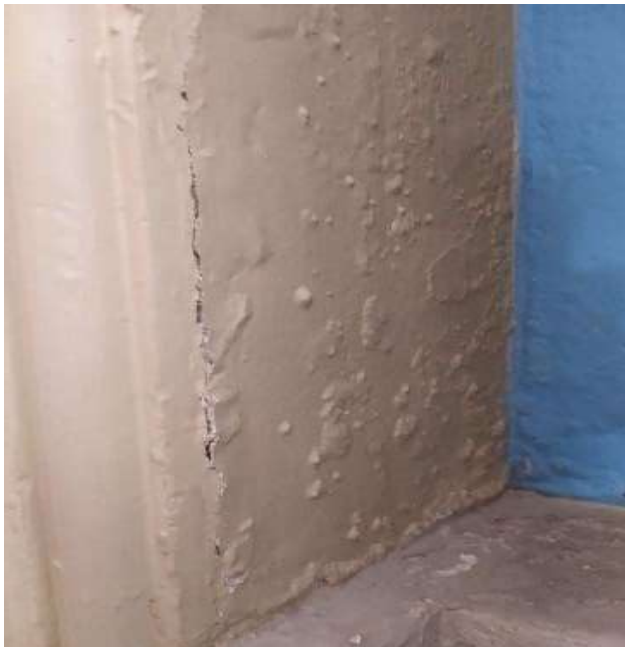
Empolamento da pintura, causando bolhas entre as camadas de trinca e o reboco (Figura 20). Ocorrência de trinca, fissuras e aparecimento de eflorescência, causando manchas brancas e o descolamento da pintura (Figura 21)

Figura 20- Parede do lado direito, segunda vista frontal. Lado direito da parede. Patologia: Desprendimento
Fonte: Os autores, 2021.

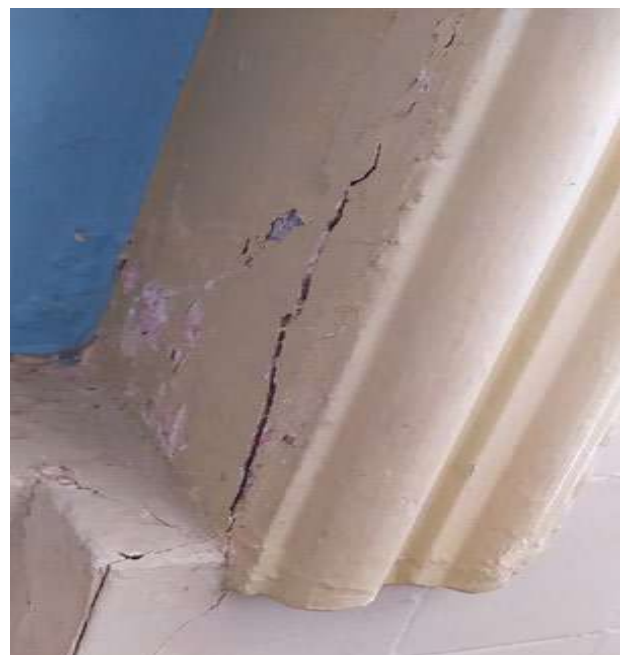
Figura 21- Parede entre os altares de santuários. Lado esquerdo. Patologia: Empolamento da pintura.
Fonte: Os autores, 2021.

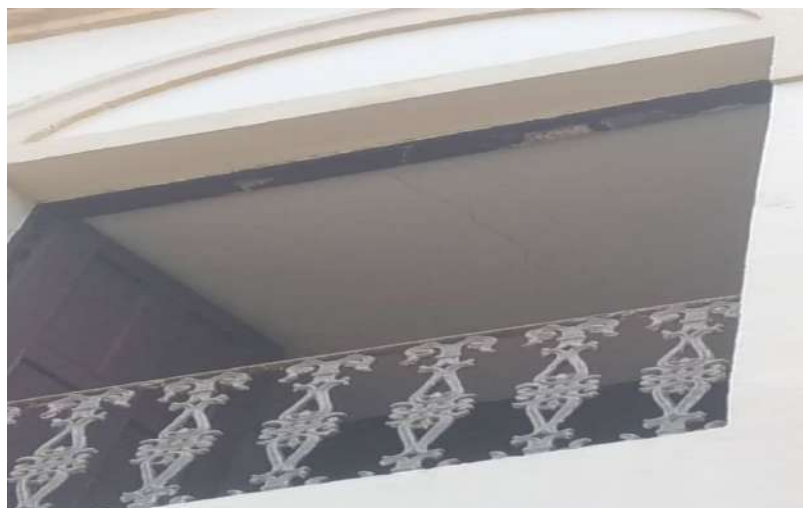
3.2.4- Segundo pavimento.
Ocorrência de trinca (Figura 22)

Figura 22 -teto da varanda. Lado direito da vista frontal.

Patologia: fissura

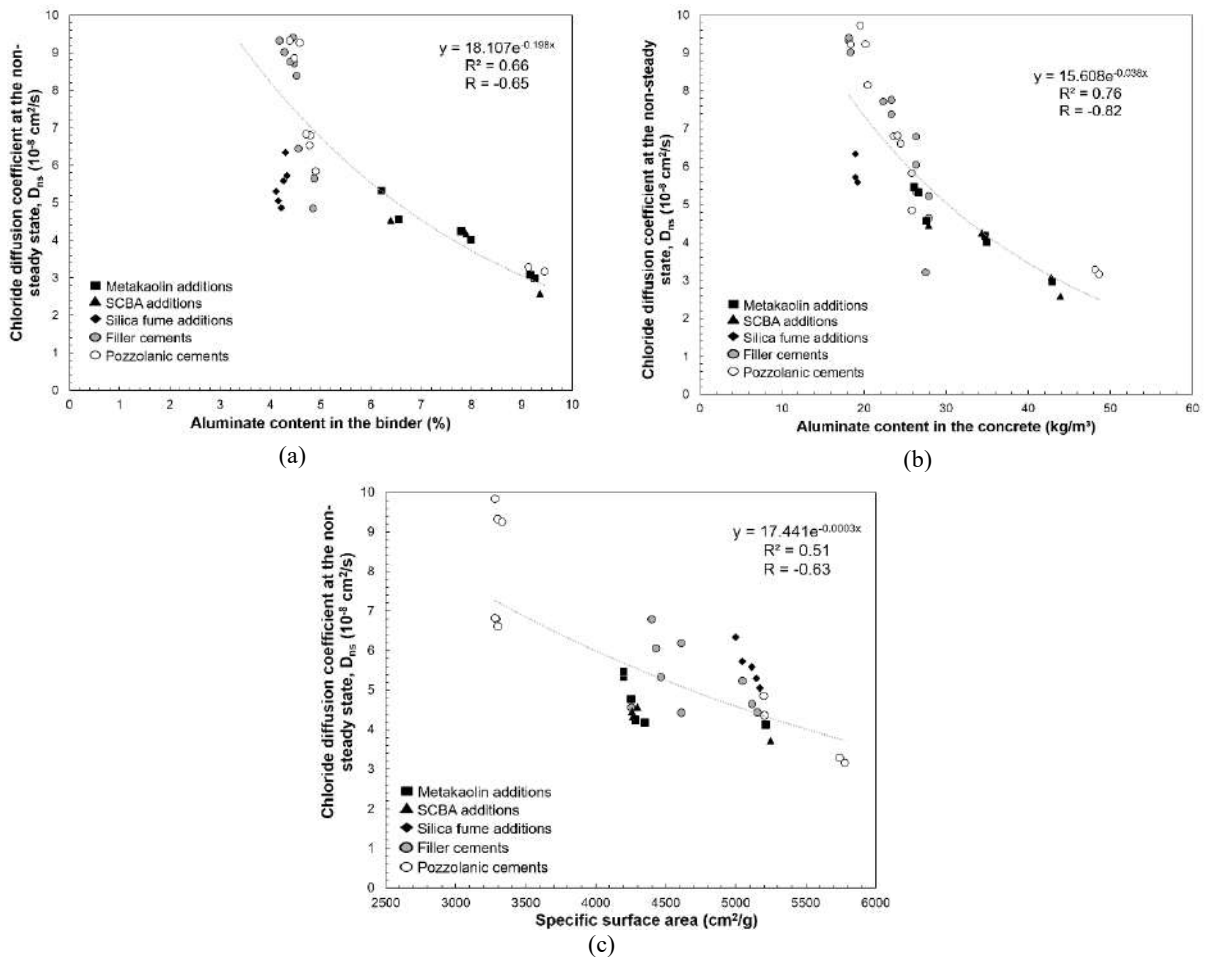
Based on the data presented in Table 3, the non-steady state diffusion was correlated with the alumina content (Al_2O_3) of the binders (%), in the admixture, per m^3 of concrete (kg/m^3), and the specific surface area (Blaine) of the ciments, as shown in Figure 1.

Figure 1. Correlations between the chloride diffusion coefficient at the non-steady state and (a) aluminate content in the binder (%), (b) aluminate content in the concrete (kg/m^3), and (c) specific surface area of cements.

As apparent, the parameter that showed the highest correlation with non-steady diffusion was the alumina content in the concrete (Figure 1b), with determination coefficients (R^2) and correlation (R) equal to approximately 0.76 and -0.82, respectively, indicating a high inverse correlation ($0.70 \leq |R| < 0.90$) between the evaluated data. Despite being less relevant, the alumina content present in the binders (Figure 1a), presented a moderate correlation ($R = -0.65$) with non-steady diffusion. Thus, among the parameters associated with the characteristics of cements and pozzolanic additions, it is observed that a high aluminate content in the total concrete mixture is the most important parameter for reducing the non-steady chloride diffusion coefficient, as higher amounts of Al_2O_3 of concrete provided greater chloride retention capacity through the greater formation of chloroaluminates (Shi et al., 2012; Shi et al., 2017).

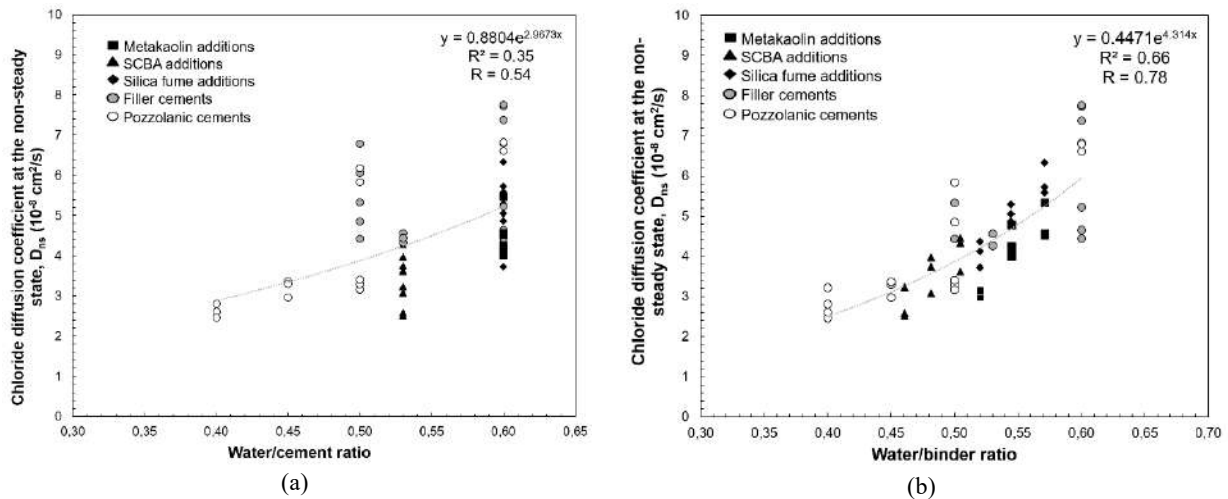
It was observed that the correlation between the chloride diffusion coefficients in the non-steady state (D_{ns}) and the water/binder ratio ($R = 0.78$) is statistically higher than that observed between D_{ns} and the water/cement ratio ($R = 0.54$). Thus, we should only associate the water/cement ratio with the durability of concretes without mineral additions, because the presence of additions reduces porosity and may increase the availability of aluminates which will reduce diffusivity (increasing durability), even for concretes with the same water/cement ratio (Wang et al., 1997; Rahhal et al., 2014). The results presented in Figures 2a, 2b, and 3a are in agreement with those obtained by Campos et al. (2020), who found that the use of mineral additions promotes better packaging of particles, being more efficient than the consumption of cement or the water/cement ratio (w/c) in reducing the porosity of the matrices.

Figure 2. Correlations between the chloride diffusion coefficient at the non-steady state and the (a) water/cement ratio (w/c), and (b) water/binder ratio of concretes.

More specifically, using the equation shown in figure 2b, an extremely high resistance to chloride penetration ($D < 2.5 \times 10^{-12} \text{ m}^2/\text{s}$, according to Gjrv (2017)) can be achieved using a water/binder ratio less than 0.40.
