CONPAT2021 BRASIL

XVI CONGRESO LATINOAMERICANO DE PATOLOGÍA DE LA CONSTRUCCIÓN y
XVIII DE CONTROL DE CALIDAD EN LA CONSTRUCCIÓN

19, 20 Y 21 DE OCTUBRE DEL 2021

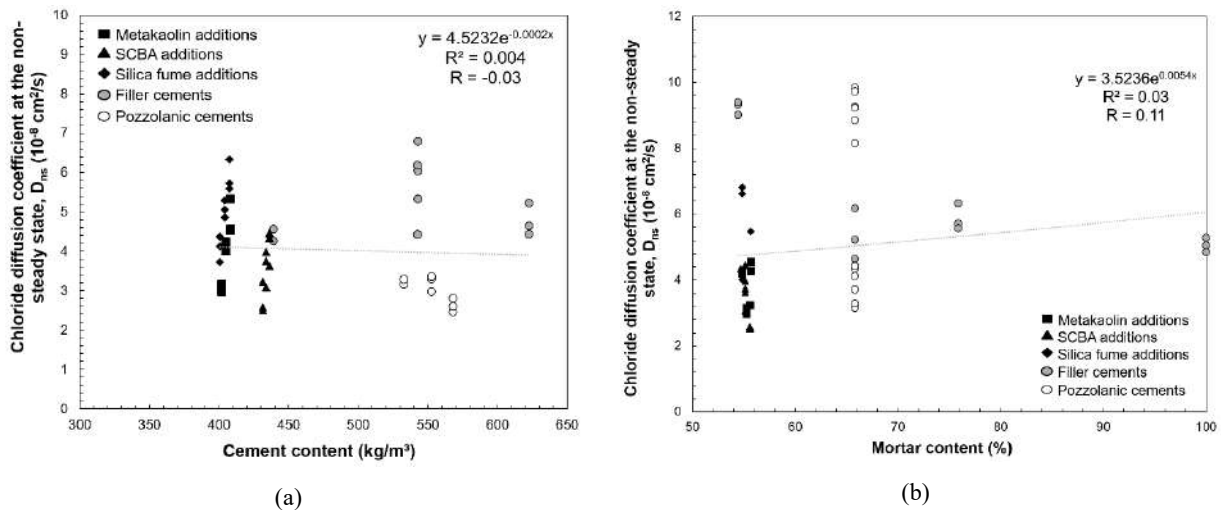
Figure 3. Correlations between non-steady chloride diffusion coefficient and (a) cement content (kg/m^3), and (b) mortar content (%).

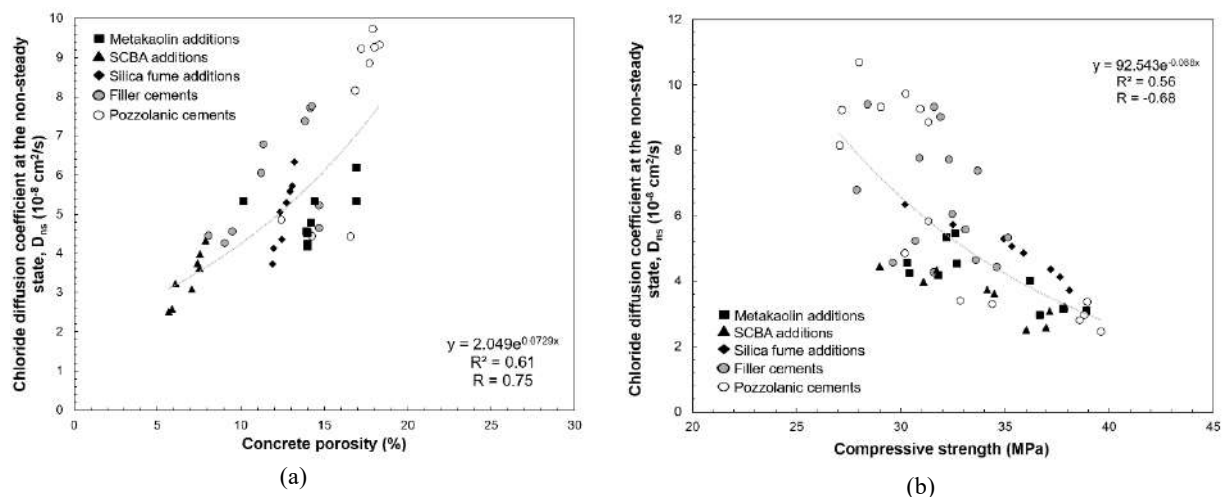
It is observed that the apparent porosity of the concretes showed a high correlation ($R = 0.75$) with the non-steady diffusion values. These results converge with those obtained by Zhang and Li (2011) who found that the porosity of the cementitious matrix is directly related to the diffusion of chlorides into it, being the pore size and its degree of interconnection, preponderant in relation to total porosity. Based on the previous correlations, we can conclude that the water/binder ratio has a greater influence on the porosity of the matrix compared to the water/cement ratio, thus, these factors are essential for the control of durability.

Mechanical strength, being a holistic indicator of the main dosing parameters, also has a reasonable inverse correlation ($R = -0.68$) with the diffusivity of the concrete. However, as previously discussed, mechanical strength cannot be the initial parameter for the design of durable concrete, but a natural consequence of these.

Figure 4. Correlations between non-steady chloride diffusion coefficient and (a) porosity and (b) compressive strength of the concretes.

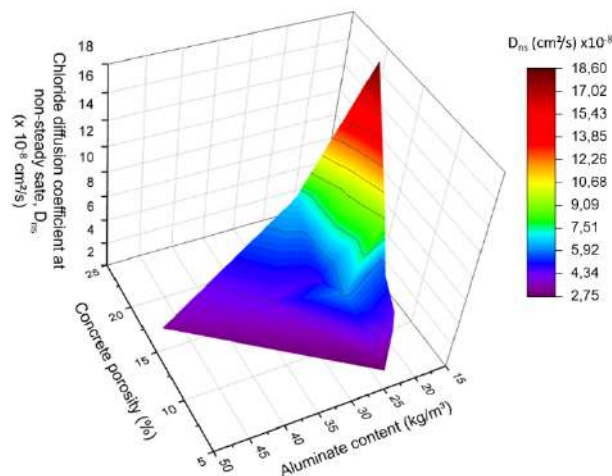
Concretes with alumina contents below $20 kg/m^3$ and porosity above 15% are those that presented critical non-steady state diffusion coefficients, that is, greater than $15 \times 10^{-8} cm^2/s$, which, according to Gjrv (2017), classifies these concretes as having low resistance to chloride penetration.

Figure 5. Combined analysis of aluminate content in concrete (kg/m^3) and concrete porosity on the non-steady state chloride diffusion coefficient.

Despite considering the porosity of the concrete as a fundamental parameter in the control of the diffusion of chlorides, there is a more significant variation in the values of non-steady diffusion (D_{ns}) with the increase in the aluminate content in the mixture. This demonstrates that, although the effect is combined, there is a predominance of the chemical effect on the durability of these matrices, corresponding to the ability to form chloroaluminates.

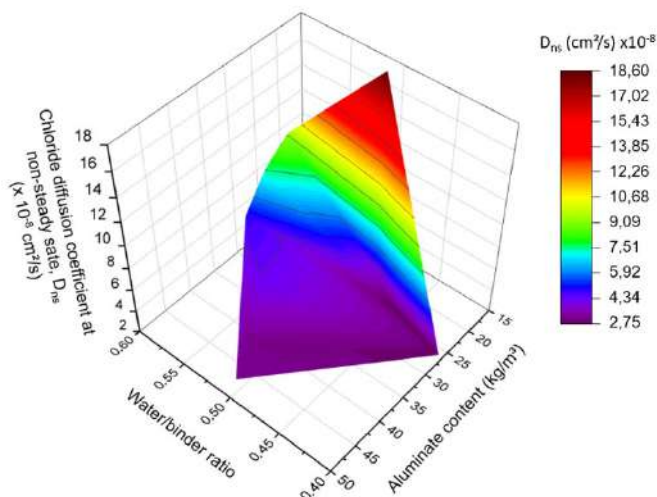
The combined action of the aluminate content and the water/binder ratio in the non-steady diffusion of chlorides is represented by the surface shown in Figure 6.

Figure 6. Combined analysis of aluminate content in concrete (kg/m^3) and the water/binder ratio on the non-steady state chloride diffusion coefficient.

As seen in the previous item, it is noted that the surface formed is influenced predominantly by the aluminate content (kg/m^3) in the matrices studied (chemical effect). Although the water/binder ratio has generated a more significant correlation, when compared to the water/cement ratio, its indiscriminate use may result in errors if adopted as a single parameter for assessing durability. This relationship does not specify the type of mineral addition used and as a result may have chemical and/or physical effects associated with resistance to chloride penetration.

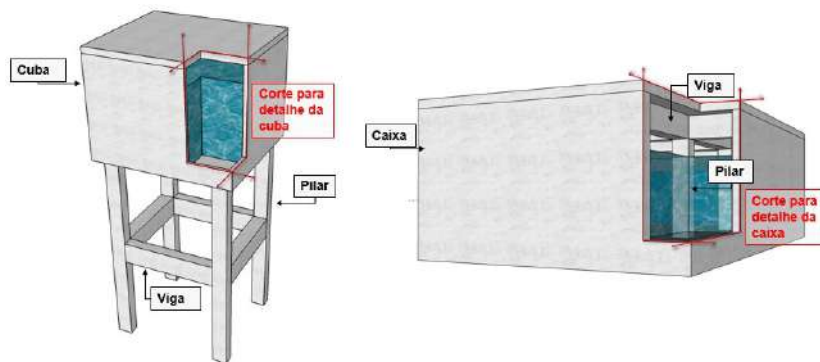
Figura 1. Identificação dos elementos estruturais.

De modo a melhor investigar os riscos e classes de desempenho, os elementos estruturais dos reservatórios foram analisados individualmente conforme explicitado na Figura 1. As não conformidades e manifestações patológicas presentes nos reservatórios que afetavam as suas funcionalidades e/ou durabilidades foram identificadas e classificadas. Ademais as áreas afetadas pelas anomalias e manifestações patológicas foram aferidas de modo qualitativo.

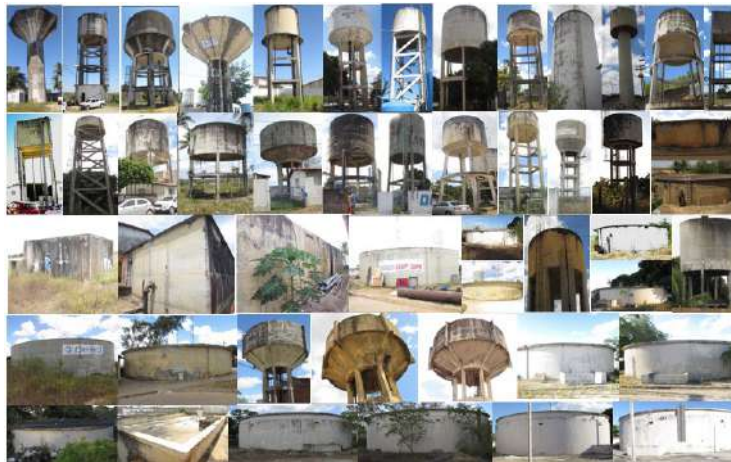
Figura 2. Representação dos 49 reservatórios vistoriados.

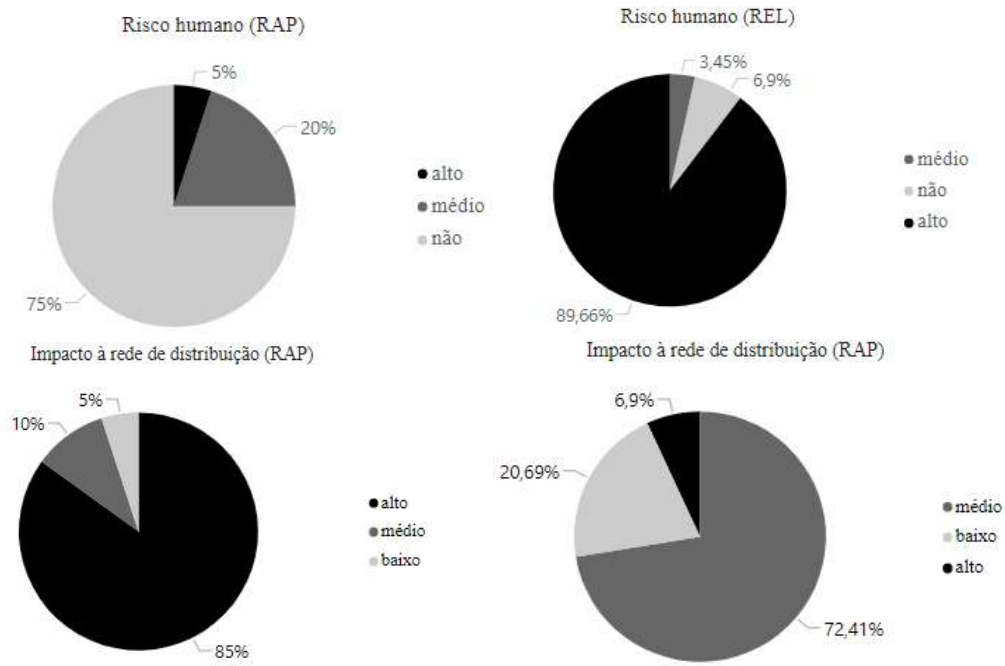
Figura 4. Análise do risco humano e impacto ao abastecimento hídrico.
 Fonte: Autor (2021)

Dos 49 reservatórios vistoriados 29 eram elevados e 20 eram apoiados. Enquanto os REL's encontram-se no meio urbano, a maior parte dos RAP's situam-se em regiões mais isoladas, sendo estes de transição entre as regiões de abastecimento. Como pode ser observado na Figura 4, os RAP's apresentam um maior impacto no abastecimento hídrico, por serem em sua maior parte de transição e possuírem uma maior capacidade de armazenamento de água.

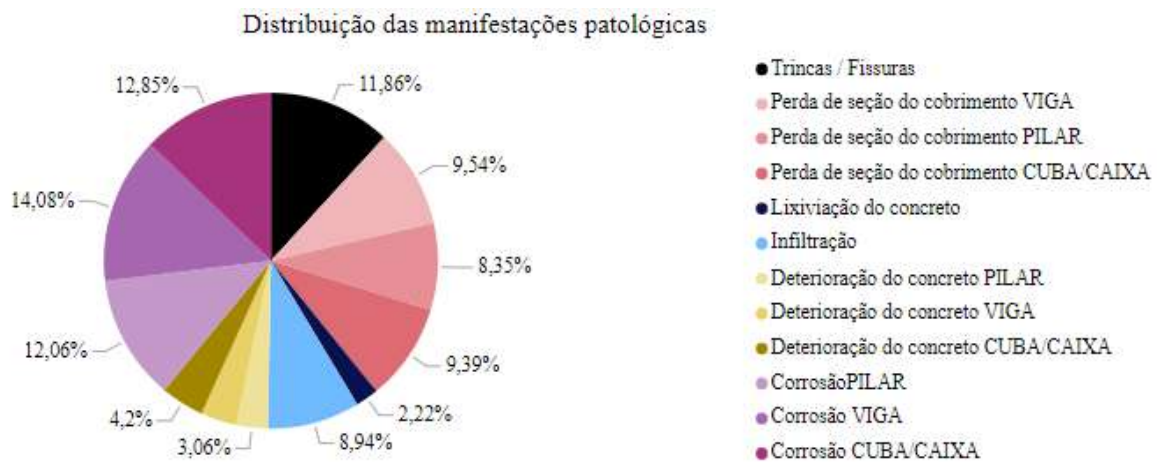
Figura 5. Distribuição de manifestação patológicas por elementos estruturais.
 Fonte: Autor (2021)

A partir da Figura 5 é evidenciado que a corrosão nas vigas de concreto armado é a manifestação patológica mais preponderante, representando 14,08% das ocorrências, seguida da corrosão na cuba/caixa (12,85%) e nos pilares (12,06%).

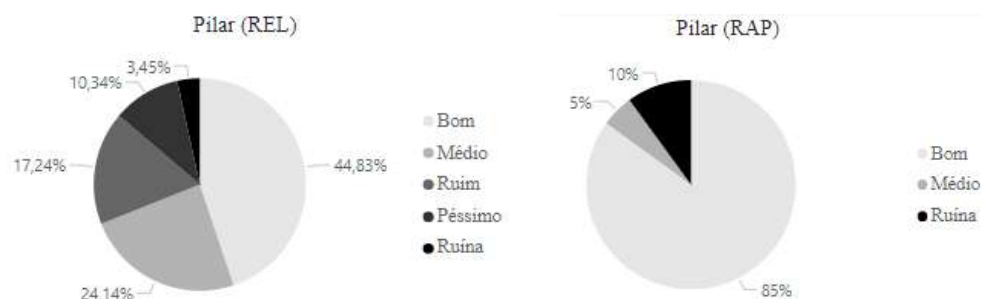
Figura 6. Análise do estado de conservação dos pilares.

A maior parte dos pilares apresentaram-se em um estado bom, considerando a classificação da Tabela 5. No entanto 6,12% dos pilares encontram-se em um estado de ruína, o que representa 3 reservatórios com pilares em estado de ruína, sendo 1 elevado e 2 apoiados (inativos).

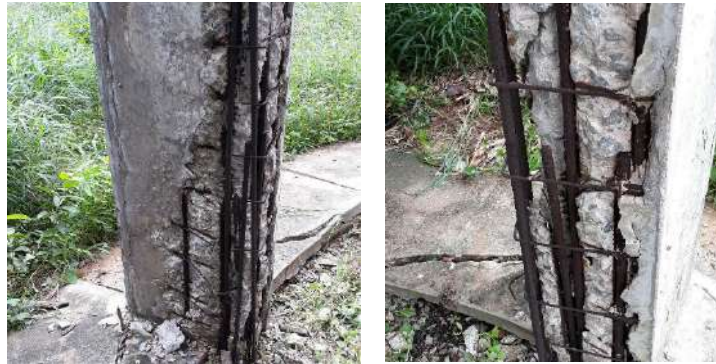
Figura 7. Pilar em estado de ruína em REL.

Os pilares em estado de ruína nos RAP's foram elementos que, devido à inatividade do reservatório, obtiveram contato com oxigênio e com resistividade baixa devida à penetração de íons cloreto, tendo assim um processo corrosivo intenso.

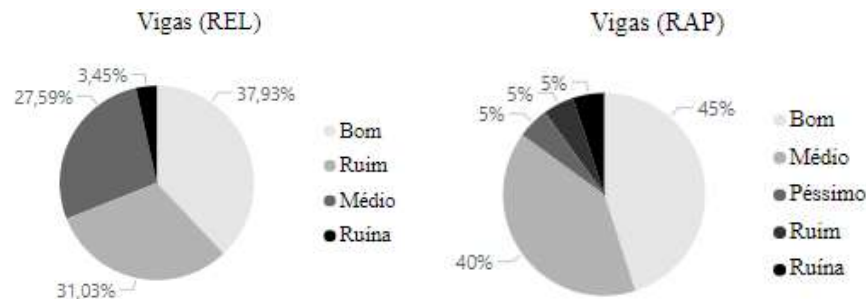
Figura 8. Análise do estado de conservação das vigas

As vigas encontram-se em sua maior parte com um bom estado, com 37,93% para os REL's e 45% para os RAP's. Não obstante, mais de 30% das vigas apresentam-se em um estado médio e 20% em um estado ruim, o que permite inferir que as vigas obtiveram um estado de degradação maior que os pilares. Mediante o exposto, as vigas dos REL's demonstraram uma maior degradação em relação a dos RAP's.

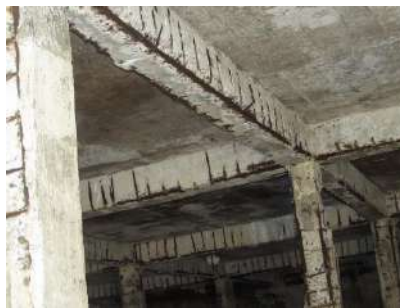
Figura 9. Vigas em estado de ruína em RAP.

As vigas dos RAP's estão submetidas a uma alta agressividade ambiental por estarem em um ambiente confinado com intensa presença de vapores de água clorada. De modo que, por meio da corrosão eletroquímica, tendem a se degradar mais rápido do que as vigas dos REL's, com consequente deslocamento do seu concreto de cobertura.

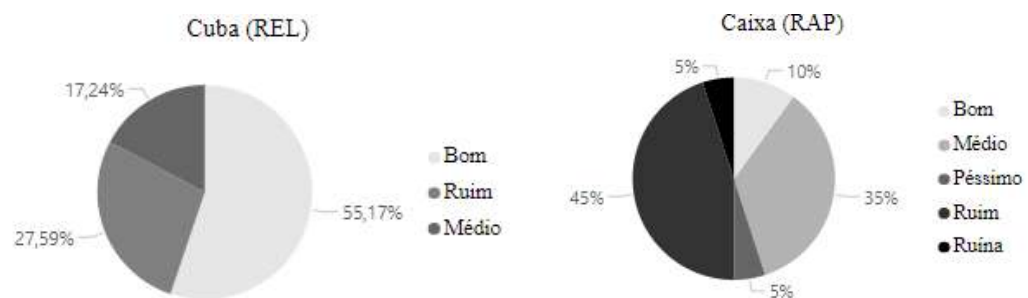
Figura 10. Análise do estado de conservação das caixas/cubas
Fonte: Autor (2021)

Apesar de 55,17% das cubas revelaram-se em um bom estado, apenas 10% das caixas estavam nesta classificação, conforme exposto na Figura 10. Observou-se ainda que as caixas em sua maioria possuíam grandes focos de corrosão na sua laje de topo interna e uma intensa presença de fissuras e trincas com infiltrações e eflorescências.

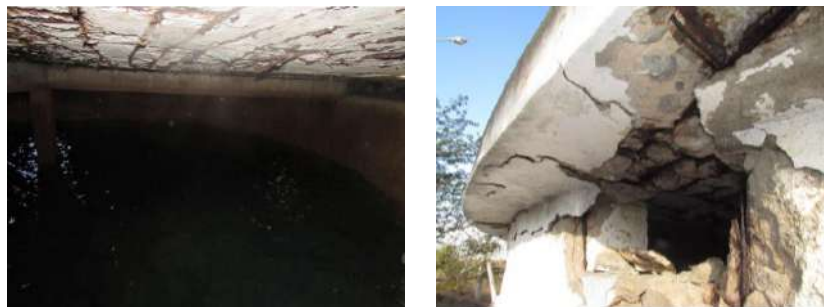
Figura 11. Laje do topo da caixa em estado de ruína
Fonte: Autor (2021)

As caixas/cubas dos reservatórios são compostas por laje, de topo e de fundo, e paredes de concreto armado. Neste conjunto, o elemento estrutural mais afetado é a região da laje de topo interna à caixa/cuba por não possuir proteção química face os vapores de cloro, resultando em uma intensa corrosão com conseqüente deslocamento do concreto. Em praticamente todos os reservatórios observou-se a presença desta manifestação.

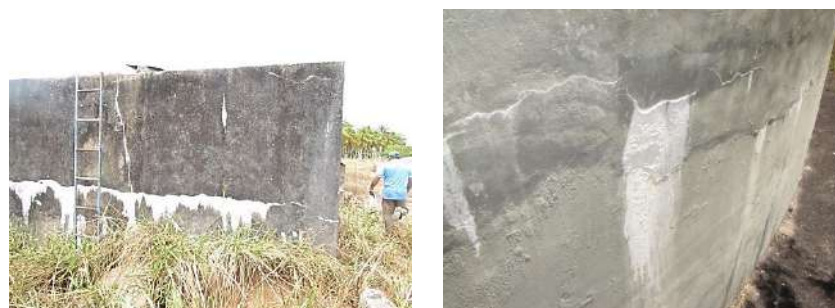
Figura 12. Paredes de caixas em estado ruim

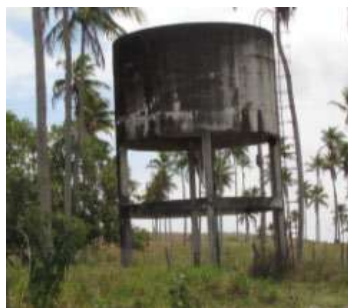
Figura 13. REL desaprumado inativo.
Fonte: Autor (2021)

Com relação ao desaprumo, apenas 3 REL's encontravam-se nessa situação, destaca-se que um desses se encontrava inativo, Figura 13. Os outros dois reservatórios desaprumados estavam estáveis, sem risco de tombamento e sem manifestação patológica grave em seus pilares, estes podem ser visualizados na Figura 14.

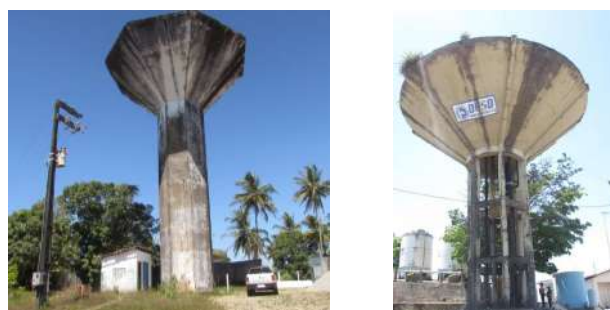
Figura 14. REL's desaprumados ativos.
Fonte: Autor (2021)

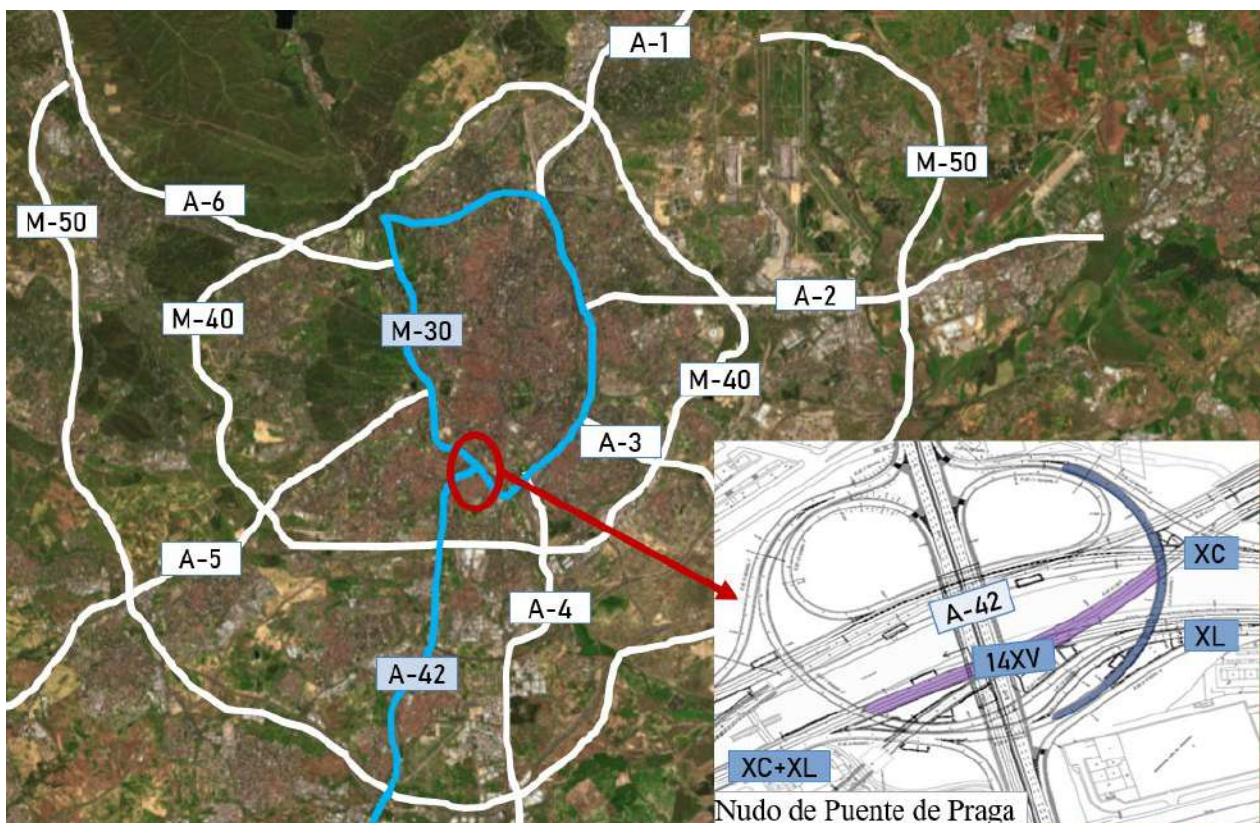
Figura 1. Situación de la galería de ventilación 14XV, Nudo de Puente de Praga y principales vías de circulación.

Concretamente, la zona de estudio se encuentra en el Nudo del Puente de Praga (Figura 1), que materializa el cruce de la Calle 30 con la carretera A-42. En esta zona se produce la particularidad de que las dos calzadas que circulan hacia el sur (XC y XL) se encuentran superpuestas y entre

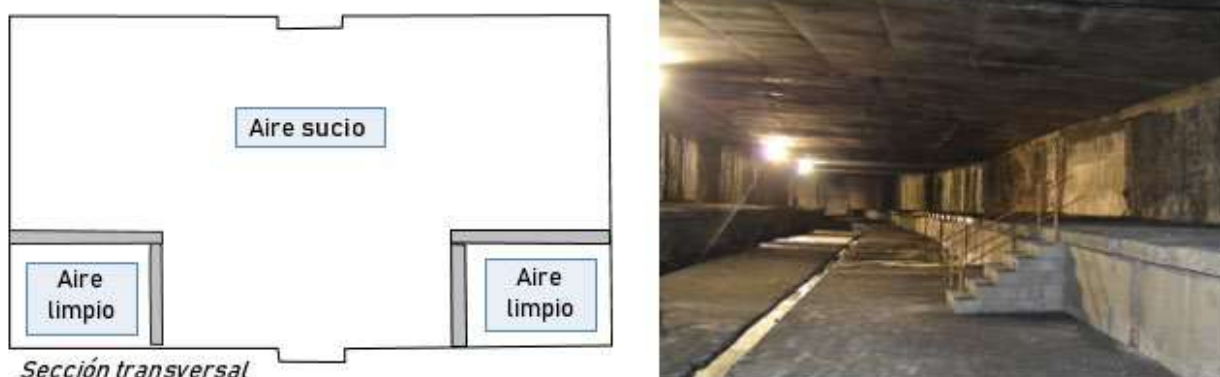
Figura 2. Sección transversal de la galería de ventilación (izquierda) e imagen tomada en el interior de la galería (derecha).

Esta galería tiene unas dimensiones aproximadas de 345 m de longitud y 15 m de anchura media y en la Figura 2 (izquierda) se muestra su sección transversal. La zona central de la galería se corresponde con la zona de circulación del aire sucio extraído de la calzada y dispone de dos conducciones de inyección de aire limpio a ambos lados. Se muestra en la Figura 2 (derecha) una imagen tomada en el interior de la galería, en la que se aprecian las mencionadas conducciones de aire limpio.

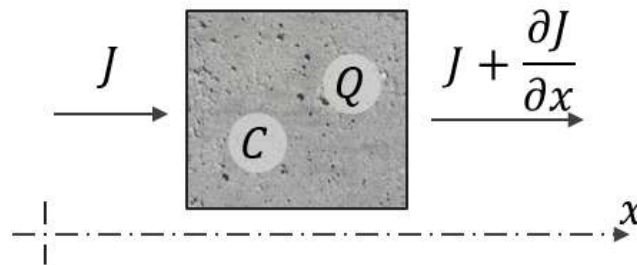
Figura 3. Esquema de funcionamiento de la ecuación de balance de masa en una muestra de hormigón atravesada por un flujo J .

En la Figura 3 se esquematiza el sentido físico de esta ecuación de conservación de masa. En dicha figura se representa una muestra de hormigón que tiene una cierta concentración en su interior C , es atravesada por un flujo J y tiene una reactividad química Q . Esta ecuación indica que la variación de masa en el interior de la pieza con respecto al flujo que la atraviesa es constante. De esta manera, se combinan los conceptos de transporte con los de reactividad química, lo cual es de gran relevancia, dado que en el fenómeno de la carbonatación intervienen ambos procesos.

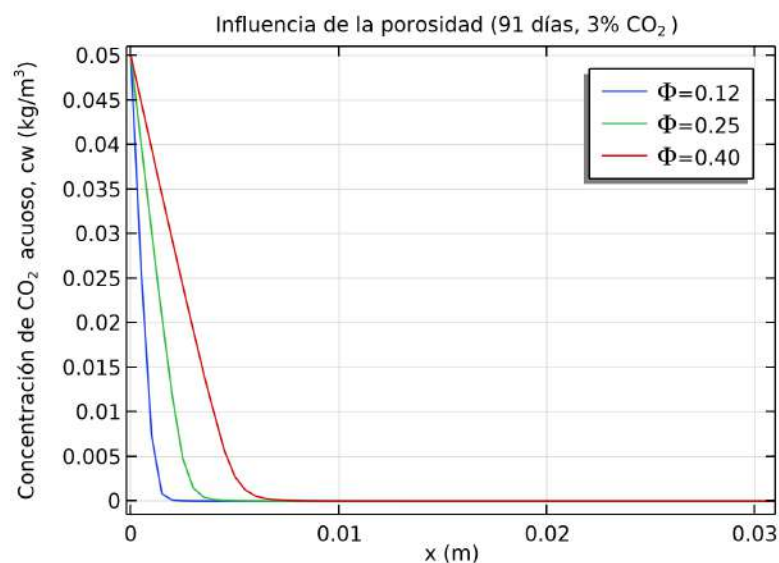
Figura 5. Influencia de la variación de porosidad en el avance de la concentración de CO₂ acuoso en el interior de la pieza de hormigón.

Se ha comprobado, como se muestra en la Figura 5, que a medida que aumenta la porosidad de la muestra de hormigón (a igualdad del resto de factores, tanto de composición como de exposición), aumenta también la concentración de CO₂ en la fase acuosa de los poros. Este resultado se debe a que el avance de la carbonatación es más notable en aquellos hormigones que presentan una mayor porosidad (Valcuende and Parra, 2010).

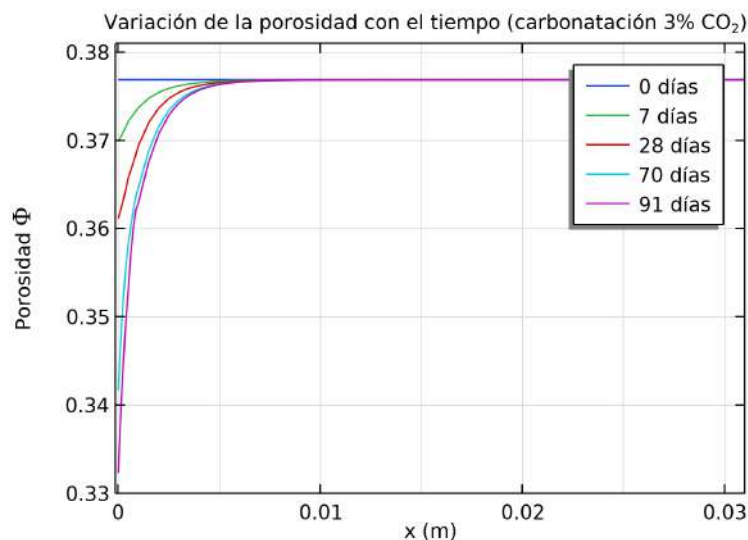
Figura 6. Variación de la porosidad en la zona carbonatada con el tiempo de exposición de la pieza al CO_2 .

Además, la carbonatación tiene un efecto reductor de la porosidad en la zona carbonatada con respecto a la zona sana del hormigón, dado que, por un lado, el CaCO_3 que se forma tiene un volumen mayor que la portlandita que desaparece; y, por otro, aunque la descalcificación del CSH que podría aumentar en cierta medida la porosidad de la muestra, al formarse también CaCO_3 a partir del calcio del CSH, la porosidad total de la muestra disminuye (Morandeu, 2014). Este comportamiento se aprecia en la Figura 6, donde se observa cómo a medida que aumenta el tiempo de exposición de la muestra al ambiente de carbonatación, la porosidad de la zona carbonatada disminuye.

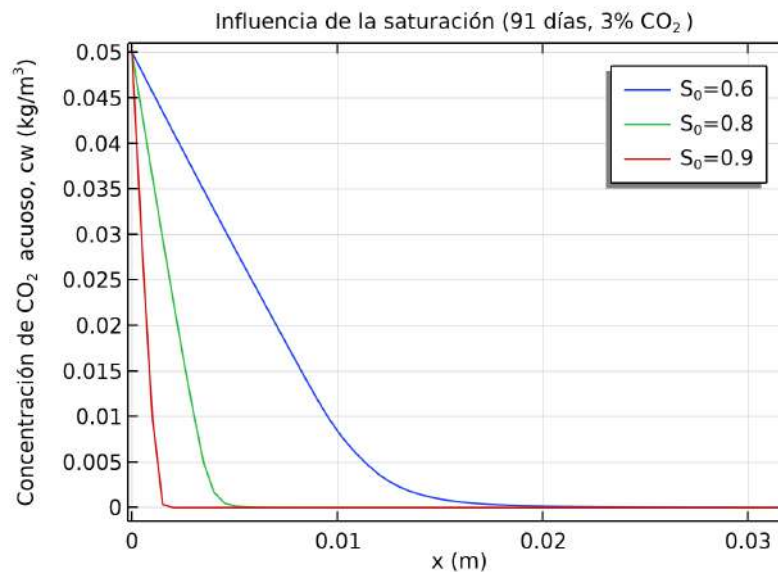
Figura 7. Influencia de la variación del grado de saturación en el avance de la concentración de CO₂ acuoso en el interior de la pieza de hormigón.

En cuanto al efecto de la saturación en la porosidad, es conocido que valores muy bajos ralentizan la carbonatación (dado que para que se produzca el deterioro es necesario contar con la presencia de humedad) y que valores muy altos de saturación son contrarios también al avance de la carbonatación, dado que dificulta la entrada del CO_2 gaseoso en el poro (Papadakis et al., 1991b). Este último comportamiento se muestra en la Figura 7, donde se observa que, en rangos altos de saturación, a medida que aumenta este parámetro (a igualdad del resto de factores, tanto de composición como de exposición), disminuye también la concentración de CO_2 en la fase acuosa de los poros.

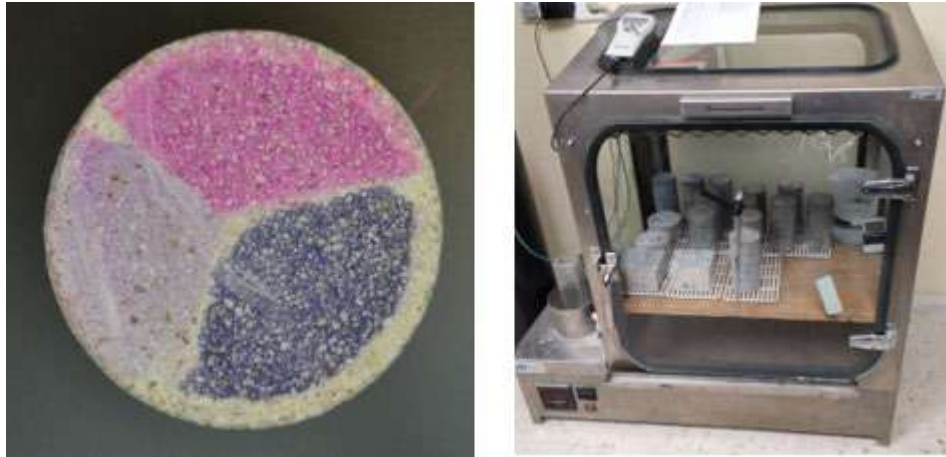
Figura 8. Ensayos de carbonatación llevados a cabo en morteros. Empleo de tres indicadores (izquierda) y cámara de carbonatación acelerada (derecha).

Sobre estas muestras, se están llevando a cabo ensayos de caracterización del material y ensayos de carbonatación acelerada y natural, como los que se muestran en la Figura 8. En la imagen de la izquierda se muestra una probeta de mortero sobre la que se han pulverizado tres indicadores distintos: fenolftaleína (8,2-9,8), timolftaleína (8,6-10,0) y rojo de cresol (7,0-8,8). Dado que estos tres indicadores viran a diferentes intervalos de pH, se obtiene una mayor información de este ensayo. Como se observa en la imagen, el mayor frente se obtiene con la timolftaleína, seguido de la fenolftaleína y del rojo de cresol. En cuanto a este último indicador, se ha seleccionado por su bajo pH de viraje, dado que está previsto realizar también ensayos acelerados con SO₂ que, previsiblemente, producirán un mayor descenso del pH de las muestras.

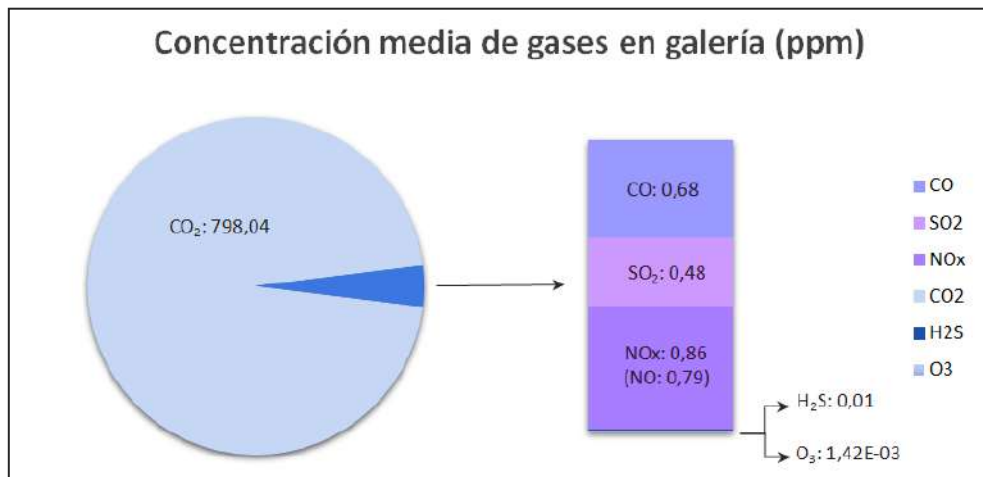
Figura 9. Ensayos de carbonatación llevados a cabo en morteros. Empleo de tres indicadores (izquierda) y cámara de carbonatación acelerada (derecha).

En cuanto a la campaña experimental que se está llevando a cabo en el interior del túnel, se ha realizado una determinación de las concentraciones de gases existentes en el interior de la galería de ventilación. Esta toma de datos se realizó durante un periodo de 15 días y se midieron concentraciones de CO_2 , CO , SO_2 , NO_x , H_2S y O_3 y de partículas PM_1 , $\text{PM}_{2,5}$ y PM_{10} ; así como parámetros ambientales. Las medias de los valores registrados se muestran en la Figura 9, donde se observa que el gas que presenta una mayor concentración es el CO_2 , seguido en menor medida por las concentraciones de CO , SO_2 y NO_x . Se han registrado también unas ciertas concentraciones de H_2S y O_3 .

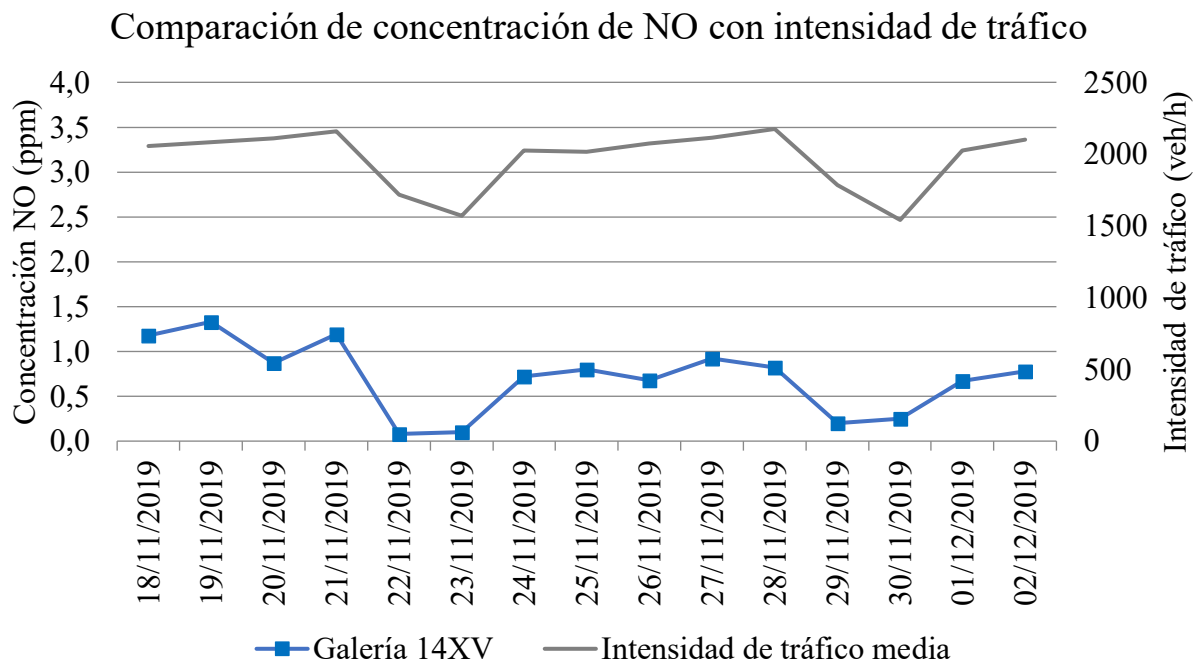
Figura 10. Comparación de la concentración de NO medida en la galería de ventilación y la intensidad de tráfico que circulaba por la calzada.

Mediante esta toma de datos, además de conocer las concentraciones de gases que existen en la galería de ventilación, se ha observado que su variación a lo largo del día y a lo largo de la semana se encuentra fuertemente influenciada por el tráfico que circula por la calzada (Figura 10). Para llegar a esta conclusión, se ha realizado también un estudio del tráfico que circuló durante los días de toma de datos por la calzada del túnel, así como de las concentraciones de CO y NO que se miden diariamente como parte de la gestión de la infraestructura.

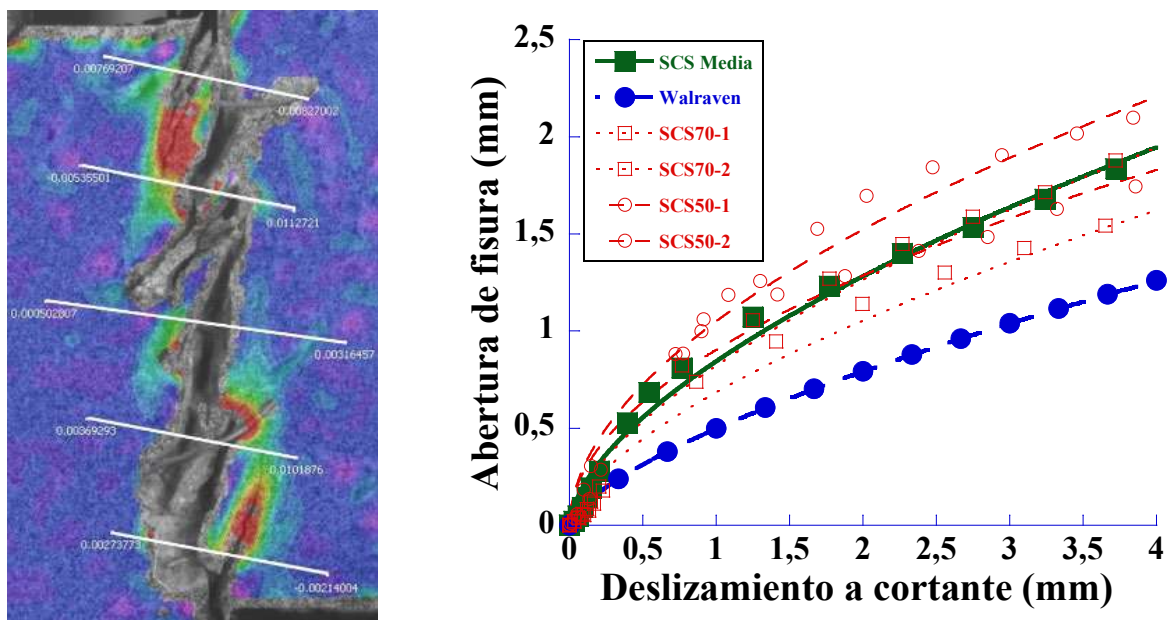
Figura 1. (a) Extensómetros virtuales y (b) gráficas de abertura de fisura frente a deslizamientos a cortante.

El sistema de vídeo-extensometría permitió obtener las distancias relativas entre diferentes puntos de la superficie de las probetas a lo largo de los ensayos. En la Figura 1(a) se muestra un ejemplo de la colocación de extensómetros virtuales al final de un ensayo. La diferencia relativa de distancias verticales y horizontales entre los puntos refleja la abertura de la fisura y el deslizamiento a cortante.

Con los datos obtenidos en los ensayos se realizaron las curvas de abertura de fisura frente a deslizamiento a cortante. Éstas se muestran en la Figura 1(b) en la que también se muestra la correspondiente a la teoría de corte-fricción (Walraven, 1980) para un hormigón con armadura de refuerzo en la discontinuidad.

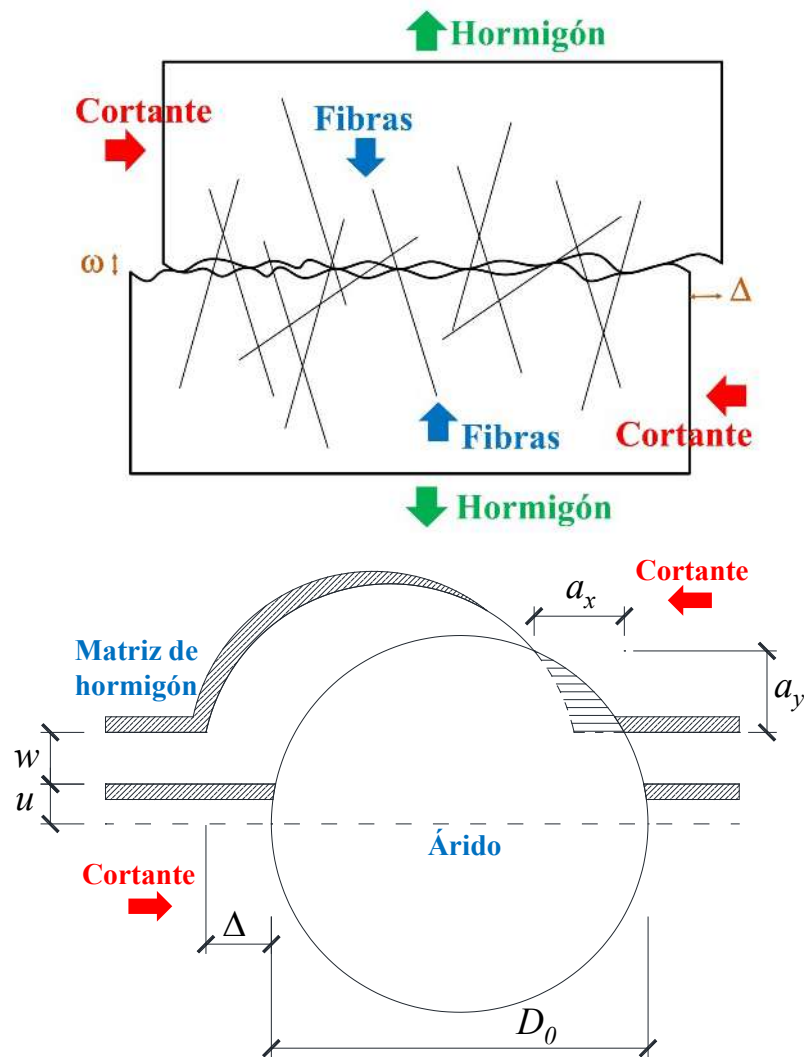
Figura 2. (a) Esquema de los mecanismos resistentes de la teoría corte-fricción y (b) parámetros empleados para el cálculo de la relación entre las proyecciones de las áreas de contacto y los desplazamientos en las caras de la fisura (adaptado de (Walraven, 1980)).

El modelo de corte-fricción (Walraven, 1980) estudiado en comparación con los resultados experimentales de SFRC sometido a esfuerzo de cortante se puede esquematizar, según aparece en la Figura 2(a): el esfuerzo cortante provoca la generación y desarrollo de fisuras del hormigón produciéndose un deslizamiento relativo entre sus caras. Este desplazamiento se ve impedido por la rugosidad de la intercara y por la acción del refuerzo en la fisura. Si aumenta el esfuerzo cortante se produce el encabalgamiento de una cara sobre la otra, provocando la abertura de la fisura y que las fibras trabajen a tracción evitando dicha abertura y haciendo trabajar al hormigón a compresión en ambas caras. Los principales parámetros a considerar en esta teoría son: el esfuerzo cortante, la resistencia del hormigón, la rugosidad de la intercara y el refuerzo.

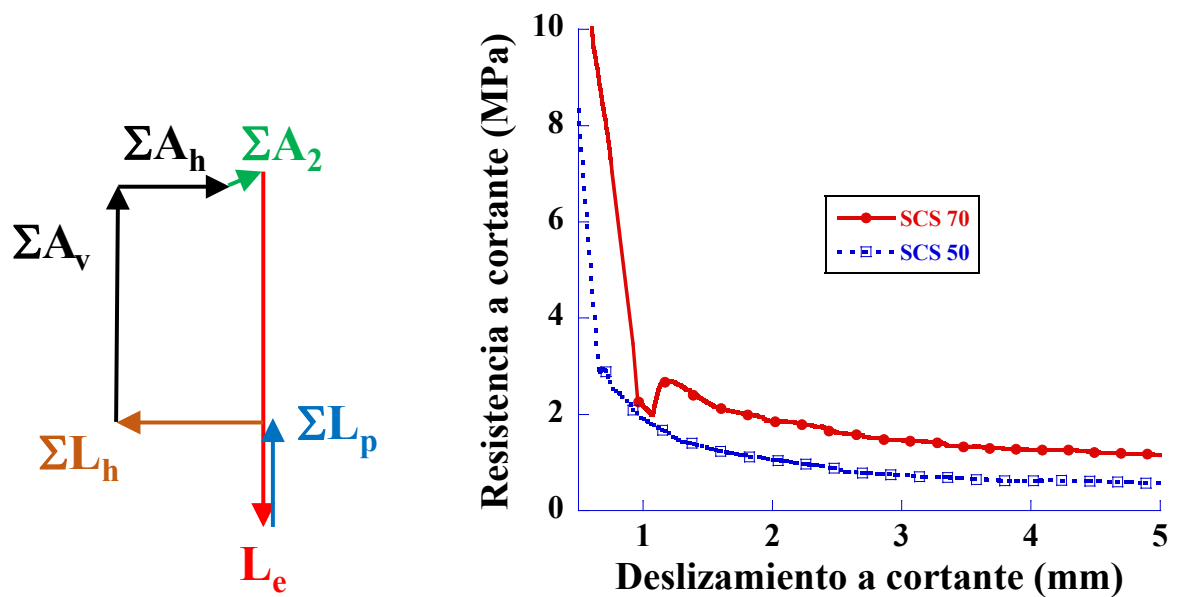
Figura 3. (a) Equilibrio de fuerzas en una discontinuidad reforzada con fibras de acero y (b) detalle, de la zona post-fisuración del HRFA, de la gráfica tensión-deslizamiento a cortante experimental de los HRFA estudiados.

De tal forma, se produce un equilibrio de fuerzas en la discontinuidad, representado en la Figura 3(a). La fuerza de la máquina de ensayos es la denominada L_e , L_p es la del efecto pasador, L_h la fuerza normal sobre las fibras, A_v y A_h las fuerzas horizontales y verticales del engranamiento de los áridos y, por último, una fuerza, de valor despreciable, A_2 , correspondiente al engranamiento de los áridos no embebidos en la discontinuidad.

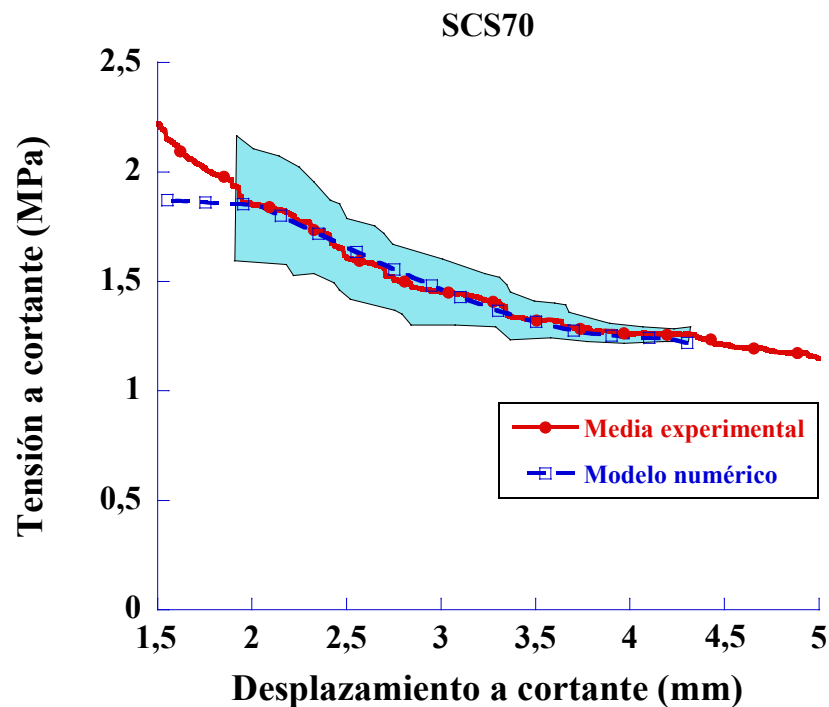
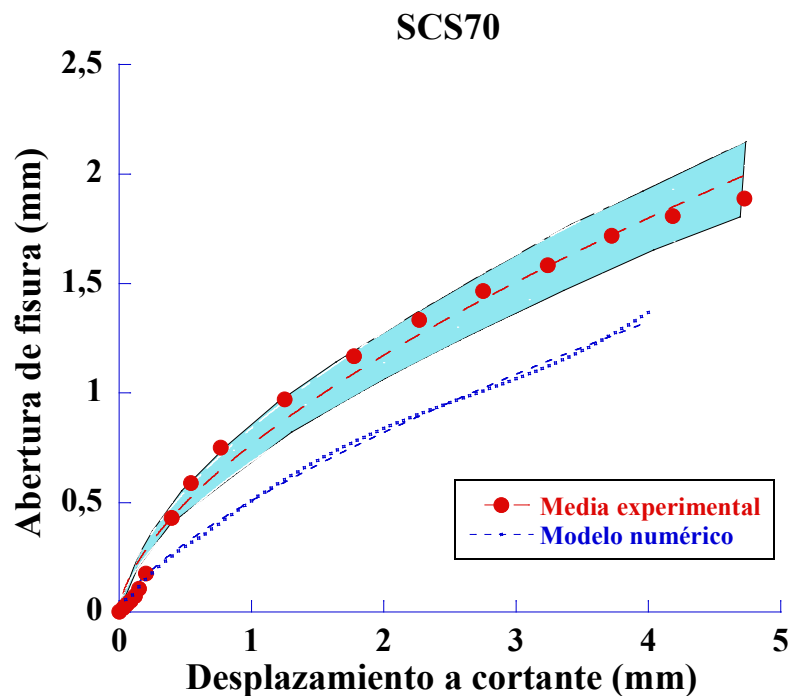
Figura 4. (a) Detalle de la gráfica tensión-desplazamiento a cortante de las probetas SCS70 comparativa experimental-analítica y (b) gráficas apertura de fisura frente a deslizamiento a cortante para el SCS70.

4(a) se muestra la gráfica de tensión frente a deslizamiento a cortante para la zona de validez del modelo. Con el fin de centrar la atención en la comparativa buscada se ha eliminado de la gráfica de la Figura 4(a) la zona correspondiente a la rama inicial de carga y parte de la caída brusca posterior al inicio de la fisuración. Se puede ver el comportamiento medio de las probetas ensayadas, junto a su zona de influencia frente al desarrollo numérico analizado. Se puede observar en la Figura 4(a) que a partir de un deslizamiento a cortante, en el entorno de los 2 mm, y hasta un deslizamiento de 4,5 mm el comportamiento del SFRC según el modelo numérico y experimental resultó muy similar.

De igual forma, se estudió el comportamiento del material respecto a la relación abertura de fisura frente a deslizamiento a cortante. En la Figura 4(b) se puede ver que los resultados del modelo y los hallados experimentalmente guardan una semejanza evidente. No obstante, hay que señalar que en el caso del modelo se produjo un menor valor de abertura de fisura que en los resultados experimentales, para un mismo valor de desplazamiento. Esta diferencia de comportamiento pudo ser causada por la ausencia de una fisura previa en las probetas ensayadas ya que en el modelo se basó en el comportamiento de probetas prefisuradas.

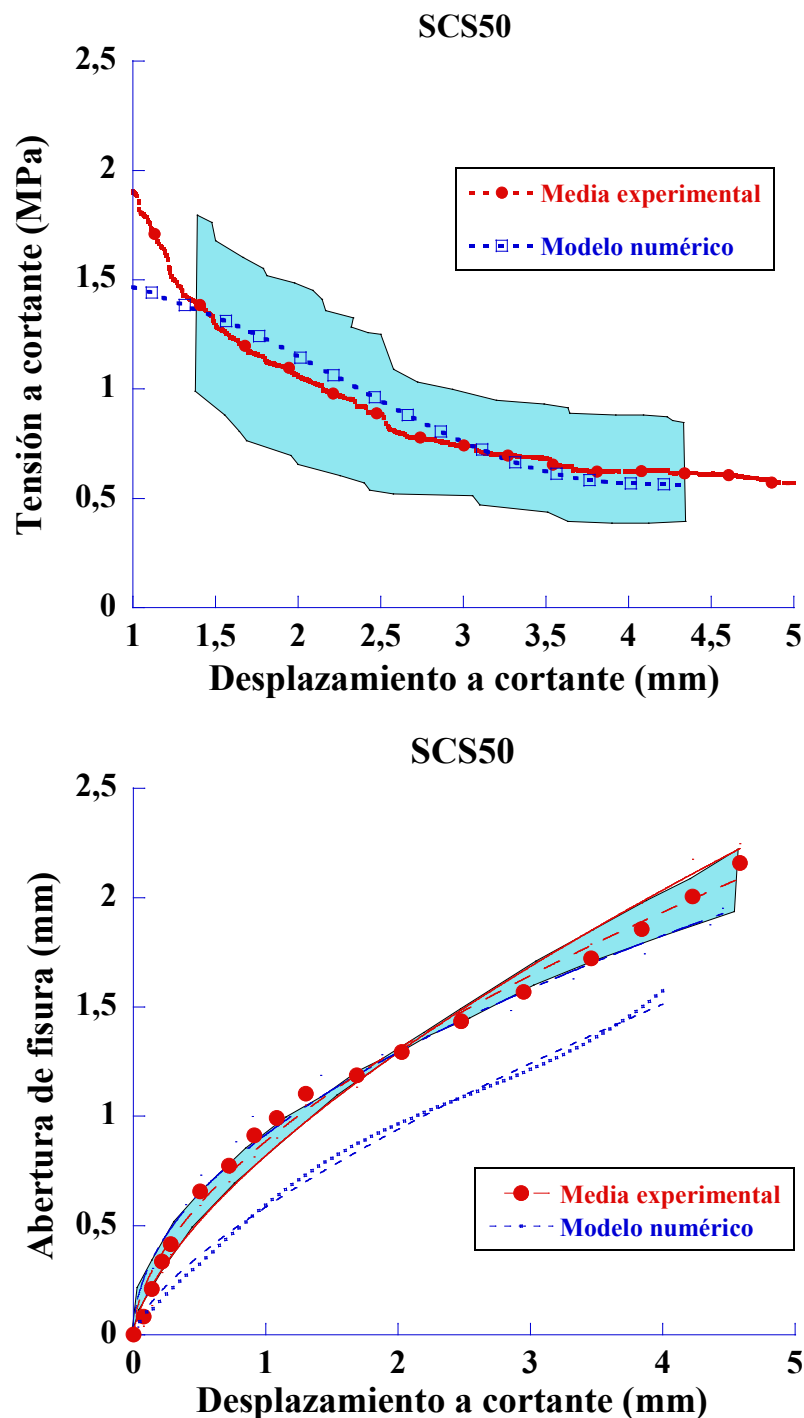
Figura 5. (a) Detalle de la gráfica tensión-desplazamiento a cortante de las probetas SCS50 comparativa experimental-analítica y (b) gráficas abertura de fisura frente a deslizamiento a cortante para el SCS50.

Análogamente a lo mostrado en la sección anterior, en la Figura 5(a) se observa la comparativa de las gráficas tensión frente a deslizamiento a cortante de los resultados experimentales y la obtenida mediante el modelo analítico. En el caso de los SCS50 la semejanza entre los resultados analíticos y experimentales se muestra a partir de un deslizamiento a cortante menor al del SCS70, en este caso en los 1,5 mm. La similitud de comportamiento de la media de los ensayos frente a la predicción del modelo es importante y se desarrolla hasta un deslizamiento de 4,3 mm.

También se desarrolló la comparación los resultados de abertura frente a deslizamiento, tal y como aparece en la Figura 5(b). El comportamiento del SCS50 sigue la misma tendencia que el que mostraba la formulación SCS70 pudiéndose apreciar un comportamiento similar en el modelo numérico y el experimental. Sin embargo, en el modelo analítico la abertura de fisura es menor en el modelo debido, como se indicó, a que las probetas no fueron prefisuradas.

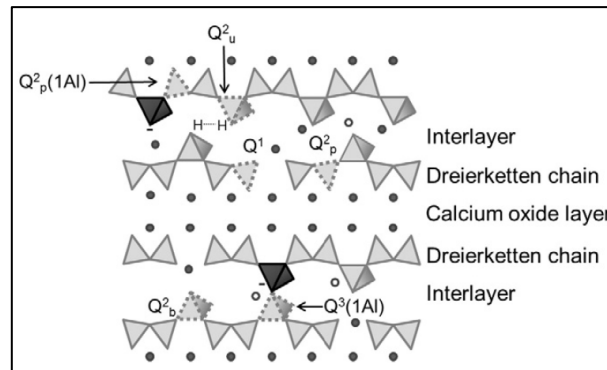
Figura 1 Estructura esquemática de C-S-H. El círculo gris: Calcio, círculo vacío: capa intermedia (agua o álcali), tetraedros gris claro: SiO_4 , tetraedros gris oscuro: AlO_4 . Q_n (mAl): n indica el número de vecinos del Si y m el número de vecinos de Al, b: puente, p: emparejamiento (pareado). (Hôpital,2015)

La tobermorita perfecta consiste en dos cadenas lineales de tetraedros de sílice dispuestas a ambos lados de una lámina central de CaO. En este caso, las cadenas lineales de tetraedros de sílice, correspondientes a las unidades Q2 obtenidas por RMN, serían infinitas, mientras que en el gel C-S-H faltan muchos de los tetraedros puente (unidades Q2_b), dando lugar a cadenas finitas de dos, tres o cinco enlaces en el caso del CPO. Este tipo de estructura genera esencialmente dos tipos de señales: una en torno a 79 ppm asociada a la presencia de dímeros o unidades finales de cadena, correspondiente a Q1 obtenidos por RMN, y otra en torno a 85 ppm, asociada a Q2 o unidades intermedias.

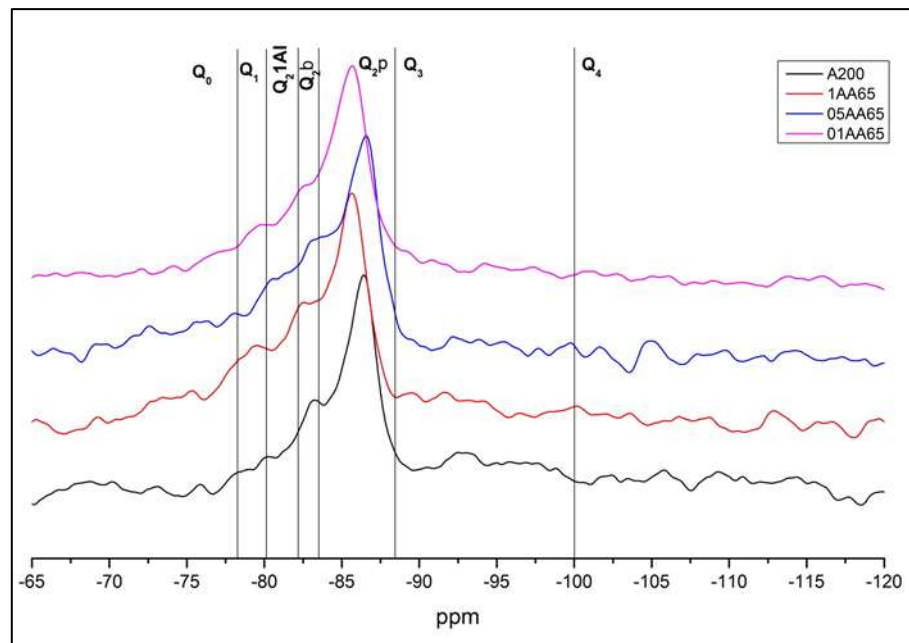
Figura 2 Espectros de ^{29}Si MAS-RMN de la combinación de la A200 y la Alu65 (A65).

Considerando que el equilibrio de los geles sintéticos se alcanza a las 24 horas, comprobando que después se observa que la concentración de Ca^{2+} permanece constante, se asegura una buena incorporación el Ca^{2+} al gel. En las Figuras 2 y 3 se pueden observar los rangos de los datos de RMN de ^{29}Si que se han determinado en este estudio para la identificación de los desplazamientos para los tetraedros.

La señal de RMN de ^{29}Si de la sílice de pareado, Q2_p, está desplazada por un aluminio coordinado tetraédricamente, Al(IV) presente en la posición de puente vecina de las cadenas "dreierketten", formando Q2_b(1Al), como se puede observar en la Figura 2.

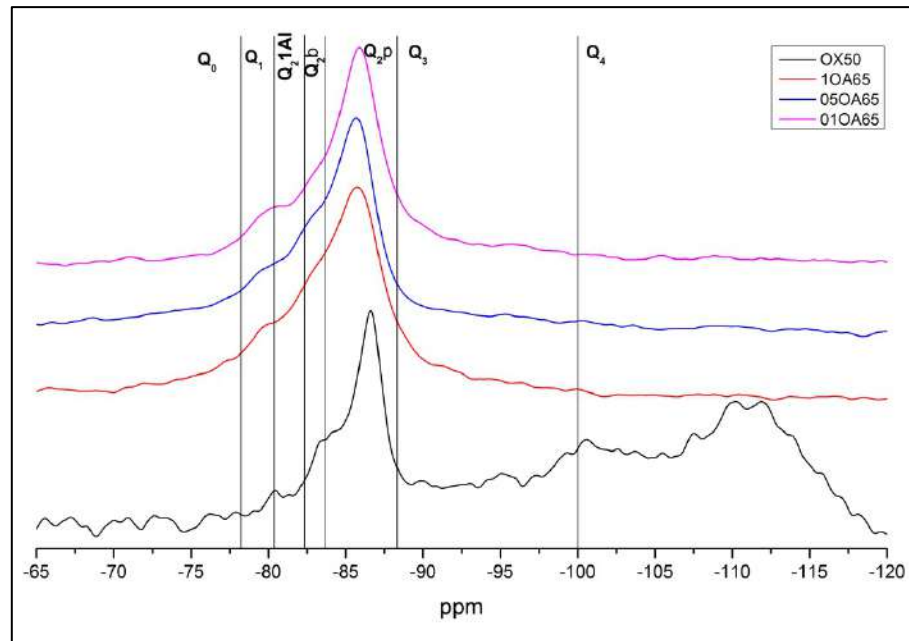
Figura 3 Espectros de ^{29}Si MAS-RMN de la combinación de la OX50 y la Alu65 (A65).

La NS OX50 muestra una resonancia muy diferente a la A200. Se observa más presencia de Q4, correspondiente al tetraedro completo, que presenta sus cuatro enlaces unidos a otro tetraedro, sea puente o pareado. Otra diferencia destacable que se puede observar es una menor presencia de picos en las resonancias de las combinaciones de Al/Si, siendo significativamente más suaves comparadas con las que tienen A200.
