CONPAT2021 BRASIL

XVI CONGRESO LATINOAMERICANO DE PATOLOGÍA DE LA CONSTRUCCIÓN y
XVIII DE CONTROL DE CALIDAD EN LA CONSTRUCCIÓN

19, 20 Y 21 DE OCTUBRE DEL 2021

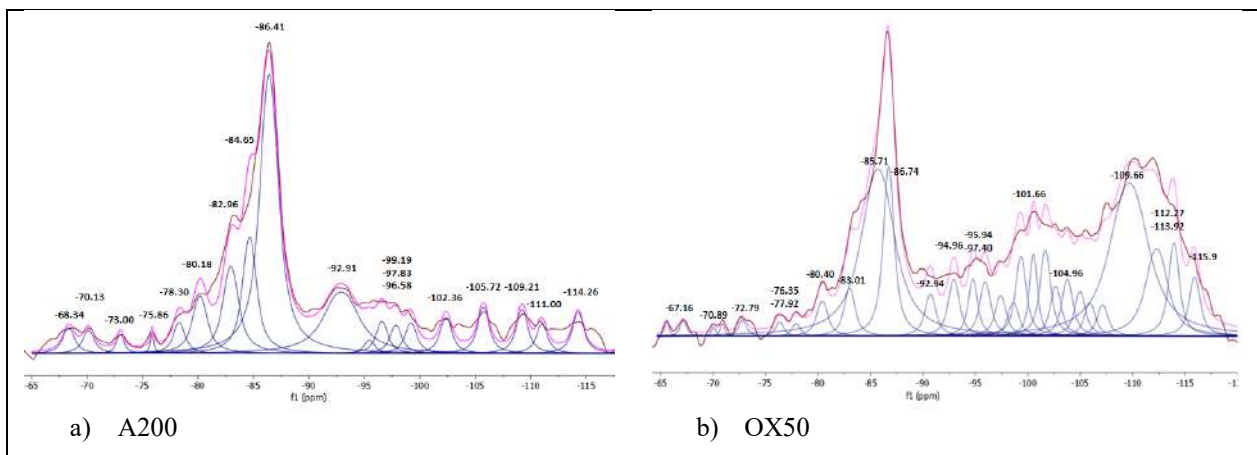
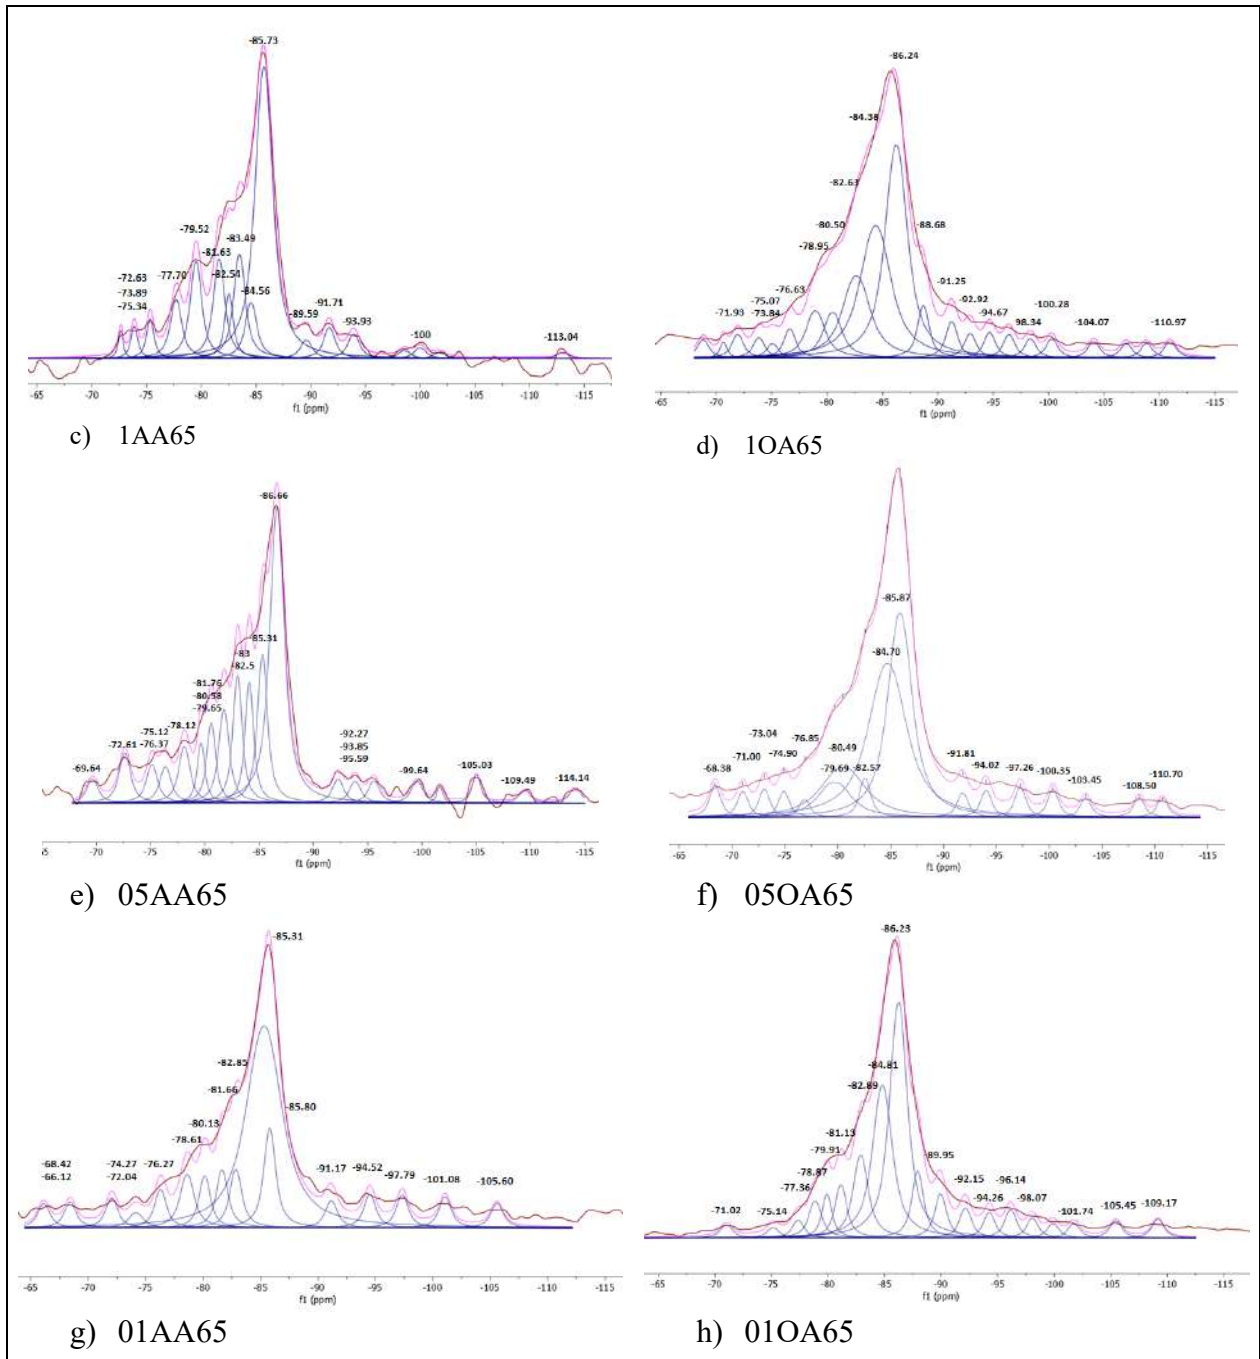
Figura 4 Desconvolución de los espectros de ^{29}Si , en cada uno la línea magenta es el espectro ajustado, la línea oscura es el espectro del experimento y las curvas son el ajuste de la señal.

El análisis de los espectros ^{29}Si MAS-NMR proporcionó información cuantitativa sobre las fracciones de silicio presentes en los entornos tetraédricos Q_n ($0 < n < 4$), donde Q representa el tetraedro de sílice y n el número de átomos de oxígeno que forman puentes con tetraedros adyacentes. Se puede realizar un análisis más exhaustivo de los geles C-S-H mediante la desconvolución de los espectros, como se muestra en la Figura 4.

La tabla 3 enumera los desplazamientos químicos [δ (ppm)] y los porcentajes de área (A%) para los distintos componentes resultantes de la desconvolución. Se puede observar en la Figura 4 el resultado del espectro obtenido del ajuste matemático con respecto al espectro real del experimento, mostrando una muy buena aproximación. Esto se debe al número de interacciones generadas en el programa y a la búsqueda de las señales ocultas dentro del espectro, ya que algunos picos u hombros que se identifican a simple vista no son suficientes para realizar un buen ajuste. Se observó que la intensidad minoritaria u oculta son clave para una cuantificación de los valores Q. Esto se debe a que el mayor porcentaje de área se le asigna a un pico, pero las pequeñas contribuciones de algunos picos minoritarios pueden mostrar un valor más real de esa

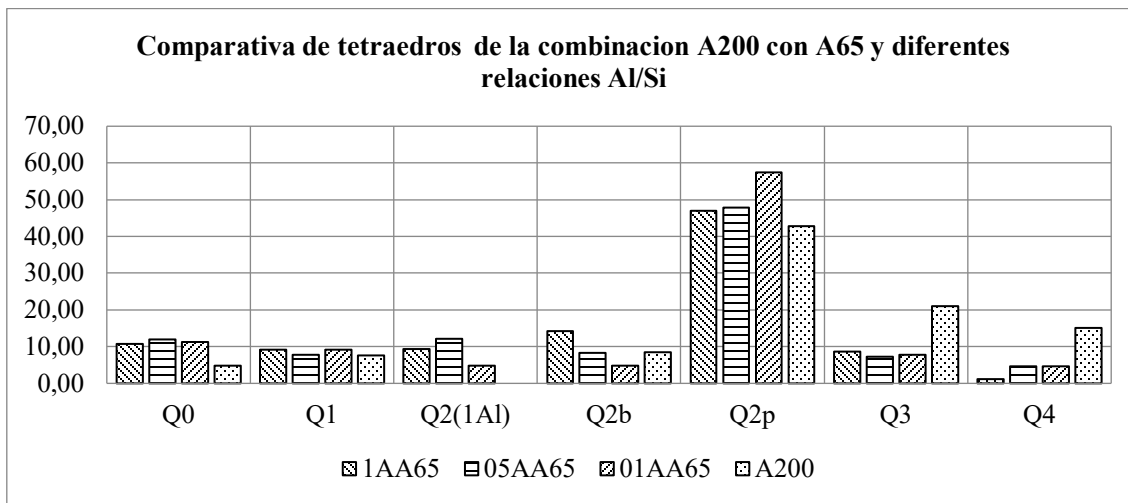
Figura 5 Gráfica comparativa de la cuantificación de los Q_n para la combinación A200 y A65

La señal de Q_{2b} (1Al) aumenta en intensidad en presencia de más de aluminio, lo que indica la captación de más aluminio en posición de puente; la intensidad relativa del final de cadena Q_1

disminuye mientras que Q_{2p} se mantienen aproximadamente constante, como se muestra en las figuras 5 y 6.

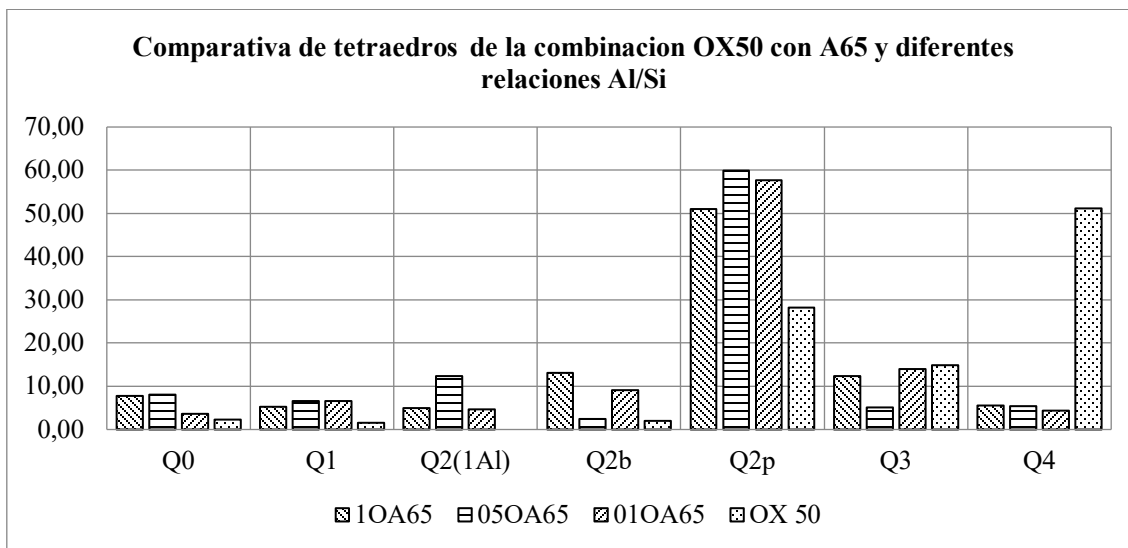
Figura 6 Gráfica comparativa de la cuantificación de los Q_N para la combinación OX50 y A65

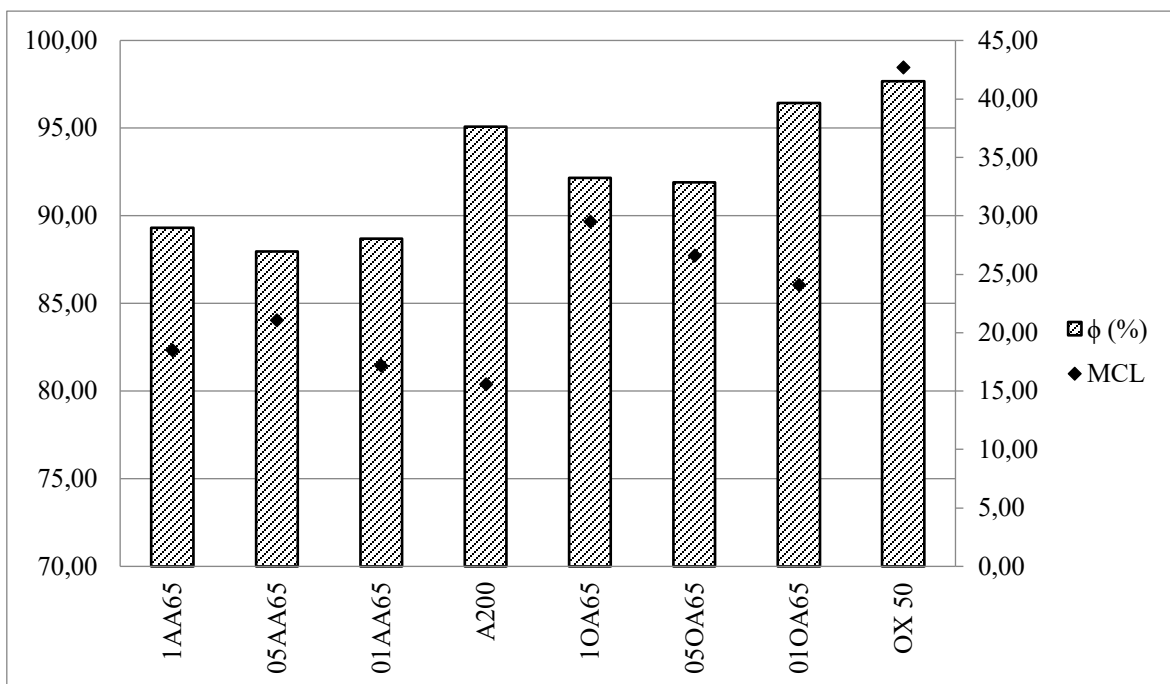
Figura 7 Gráfica del grado de hidratación y MCL para todas las combinaciones y las NS como referencia

En la figura 7 se muestran los valores de MCL y los grados de hidratación para todas las muestras, comparando todas las relaciones con las NS combinadas con Ca(OH)₂, La OX50 muestra la mejor hidratación sola y combinada con la A65, en comparación con la A200. La hidratación no guarda una relación importante en la MLC, pero si en la combinación con el agua y el calcio.

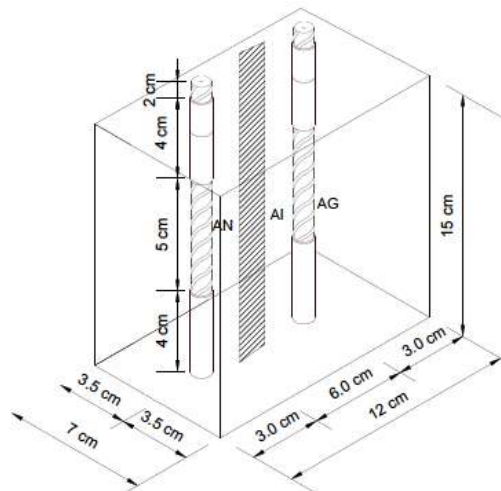
Figura 1. Dimensiones de los especímenes de prueba.

Como anteriormente se menciona se emplearon dos tipos de acero de refuerzo, acero al carbono AISI 1018 de 3/8", en el centro de los especímenes se coloco una barra de acero inoxidable la cual funciona como electrodo auxiliar. Las dimensiones de los especímenes y el arreglo de las barras embebidas en ellos se observa en la Figura 1.

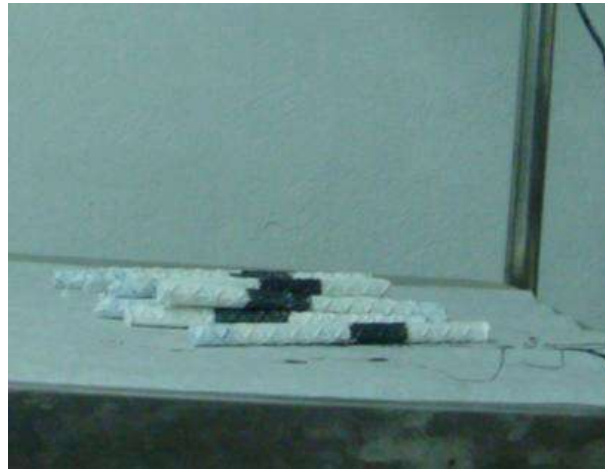
Figura 2. Varillas pintadas a utilizar.

Las varillas de acero normal fueron limpiadas para retirar cualquier impureza que en ellas estuviese presente, posteriormente se delimito el área a evaluar y el resto se cubrió con una pintura anticorrosiva.

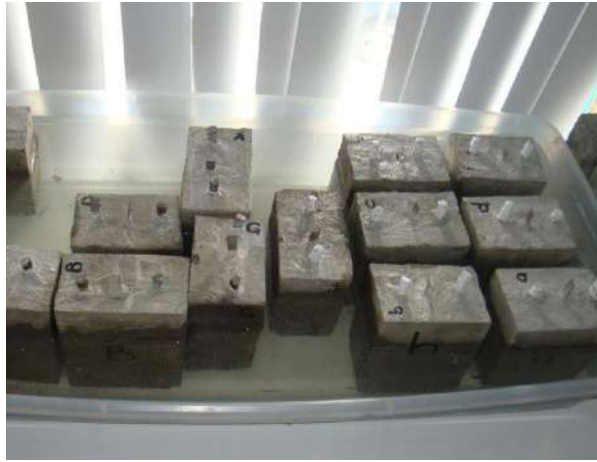
Los especímenes después de haber sido elaborados y descimbrados se sometieron a la etapa de curado durante 28 días como lo indica la norma, NMX-C-403-ONNCCE-1999.

Figura 3. Curado de especímenes.

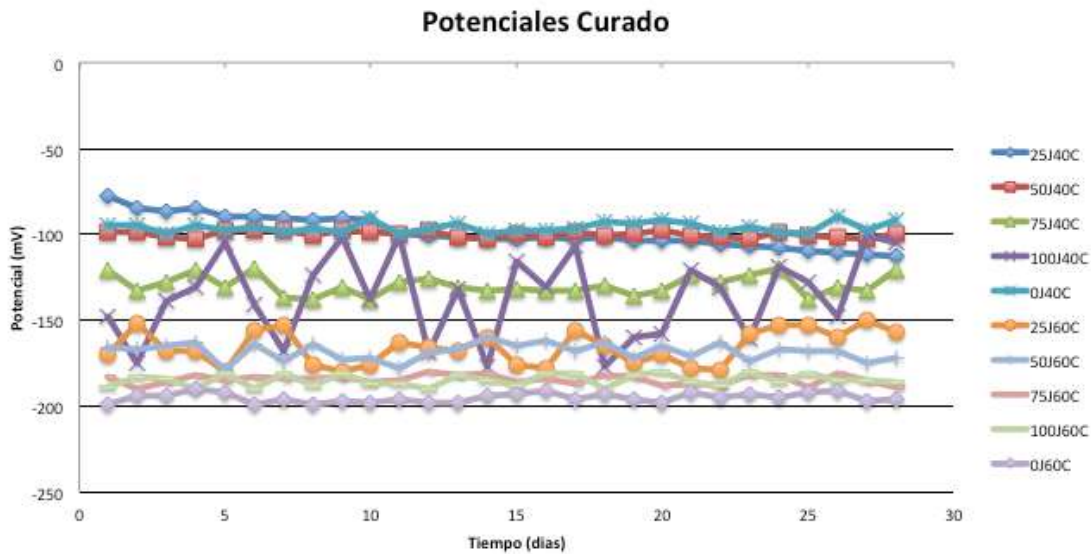
En la grafica 1 se muestran los potenciales de corrosión en la etapa de curado donde se observa que los especímenes se encuentran en la zona de potenciales menores de -200 mV con un 10 % de probabilidad de corrosión.

Grafica 1 Potenciales de corrosión en etapa de curado

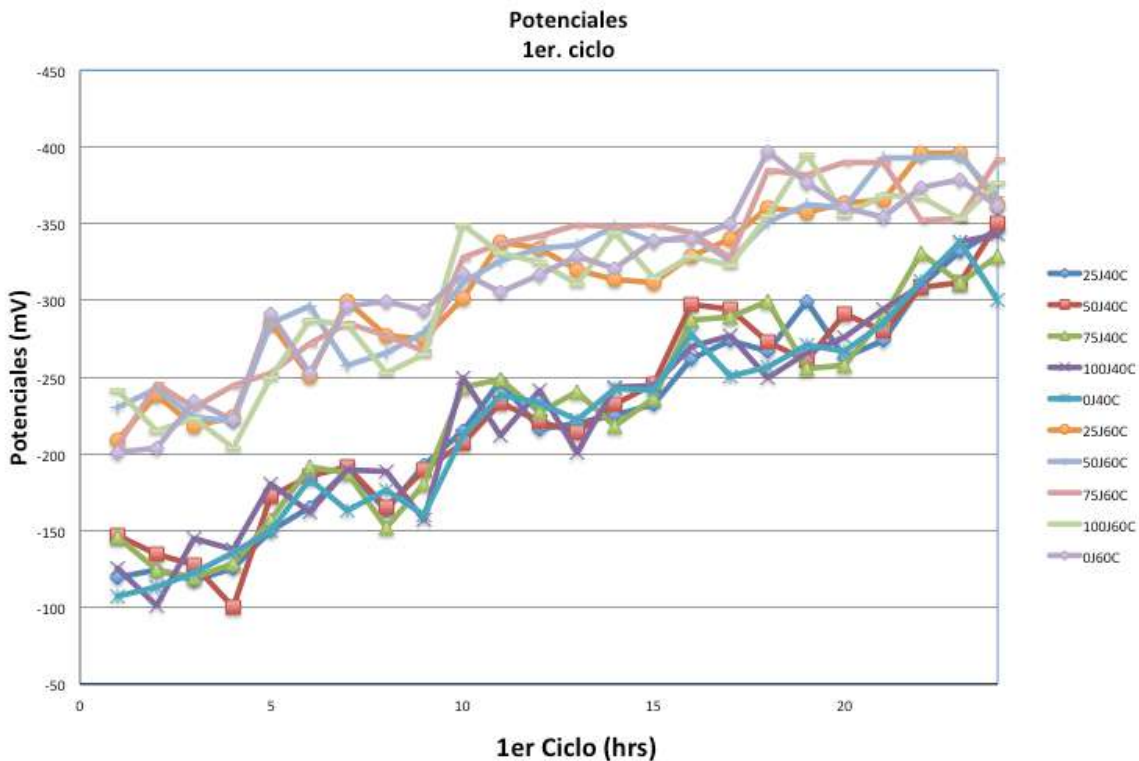
En la grafica 2 se muestran los potenciales en las horas de exposición en la cámara salina donde se observa un incremento del porcentaje de corrosión después de la etapa de curado, el comportamiento de los potenciales en los especímenes de relación a/c 0.40 indican un incremento del potencial a zonas mas activas a un 90 % de probabilidad de corrosión, mientras que los de relación a/c 0.60 se conservan en una zona de incertidumbre.

Grafica 2 Potenciales de corrosión en el 1er ciclo

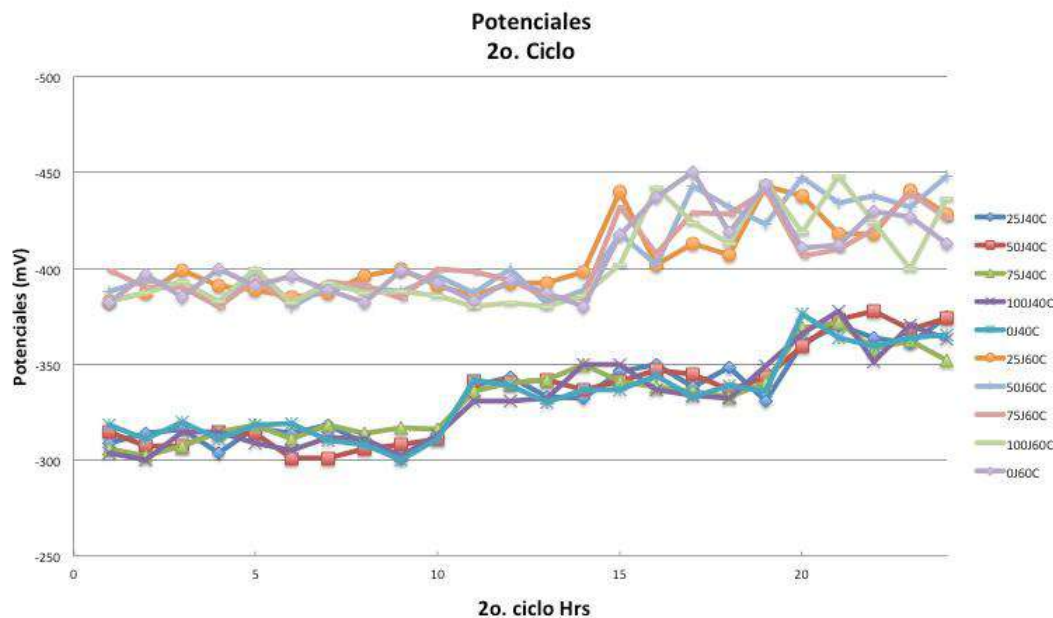
En la grafica 3 se muestra los potenciales en el 2o ciclo en la cámara salina se muestra los potenciales de media celda, se observa como los especímenes se encuentran en la zona de 90 % de probabilidad de corrosión por lo que muestra que los residuos de material de mina (Jal) se comportan de manera semejante que si se empleara arena de banco.

Grafica 3. Potenciales de corrosión en el 2o ciclo

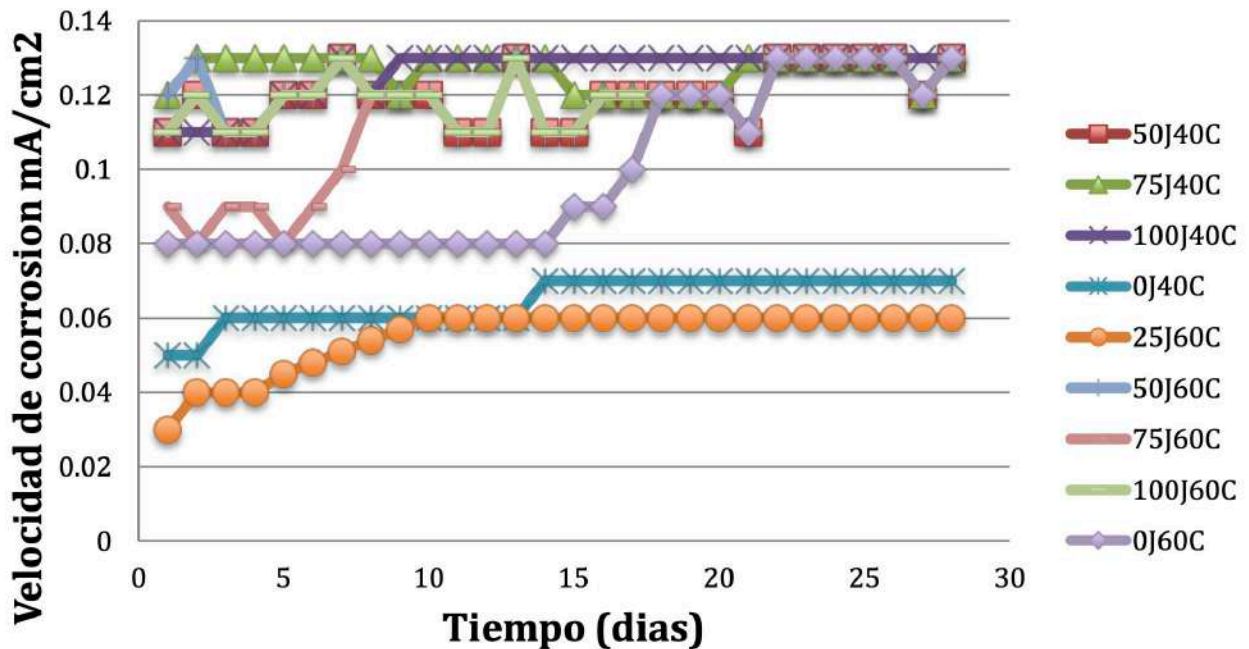
En la grafica 4 se observa el proceso del comportamiento de la velocidad de corrosión empleando la técnica de resistencia a la polarización, donde se observa una velocidad un velocidad de corrosión con mayor actividad en los especímenes con material con jal, de igual forma se observa que los especímenes se encuentran en una velocidad de corrosión despreciable siendo que los especímenes están en la etapa de curado.

Grafica 4 Velocidad de corrosión en la etapa de curado.

Las graficas 4 a 6 muestran el comportamiento de la velocidad de corrosión del acero 1018 durante la etapa de curado y los ciclos de la cámara salina. La interpretación de los valores de icorr se realizó con base los rangos establecidos en el manual de la red DURRAR, tabla 4.

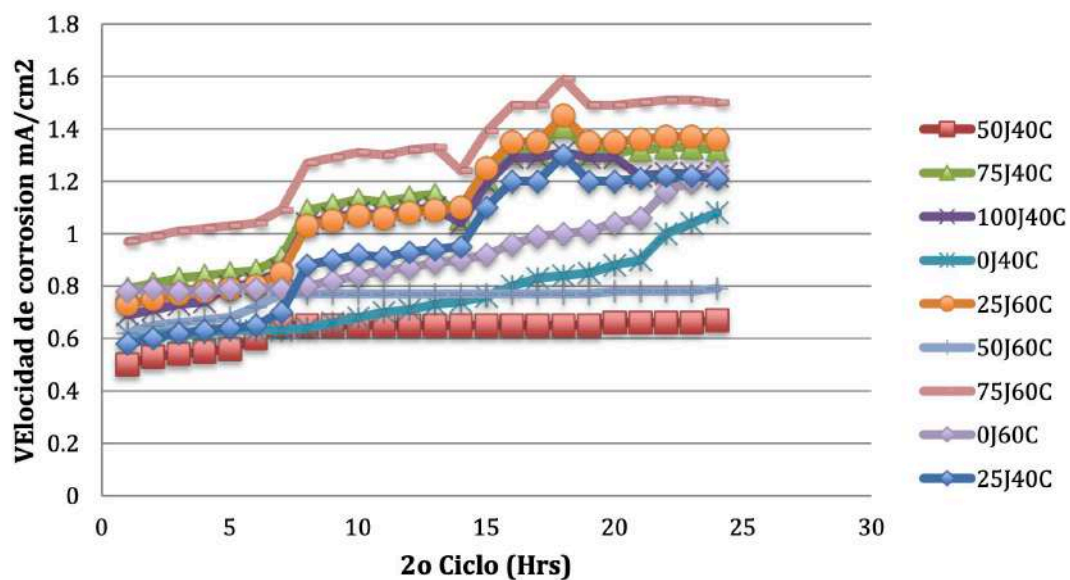
En la grafica 5 donde se observa la velocidad de corrosión en los especímenes en el 2o ciclo expuestos en la cámara salina se observo un incremento en la velocidad de corrosión y generándose una pasivación en los especímenes con 50% de Jal y un aumento en la velocidad de corrosión en los especímenes con rel. a/c de 0.60 pero mostrando de igual forma un periodo de pasivación en los especímenes con 50% de jal.

Grafica 5 Velocidad de corrosión en 2o ciclo de cámara salina

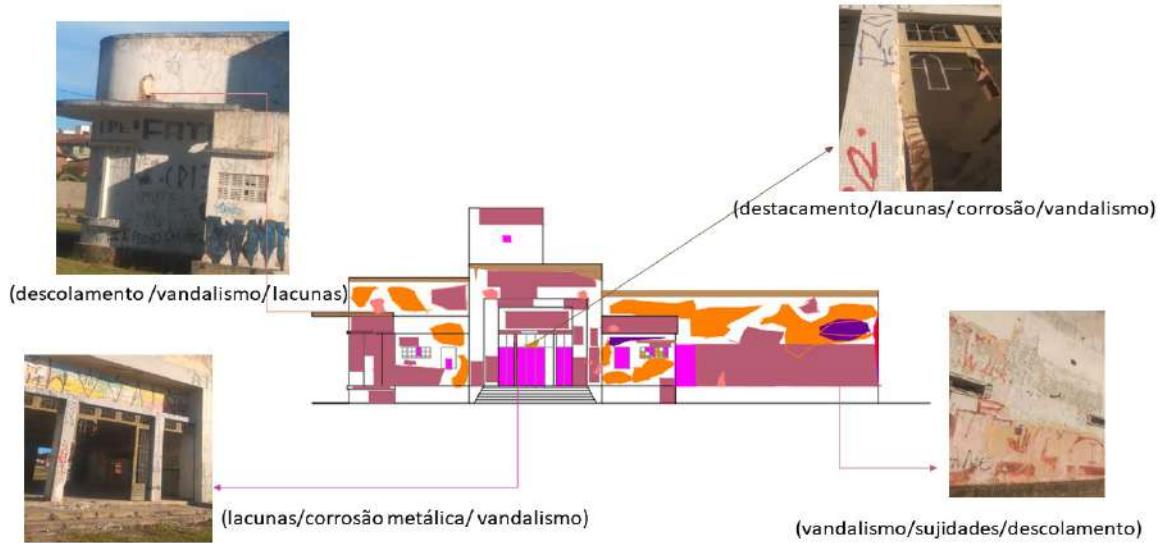
Na fachada principal, figura 09 as principais manifestações patológicas identificadas foram: vandalismo, sujidades, problemas estruturais, corrosão metálica, lacunas por perda de material (esquadrias), descolamento, fissuras mapeadas.

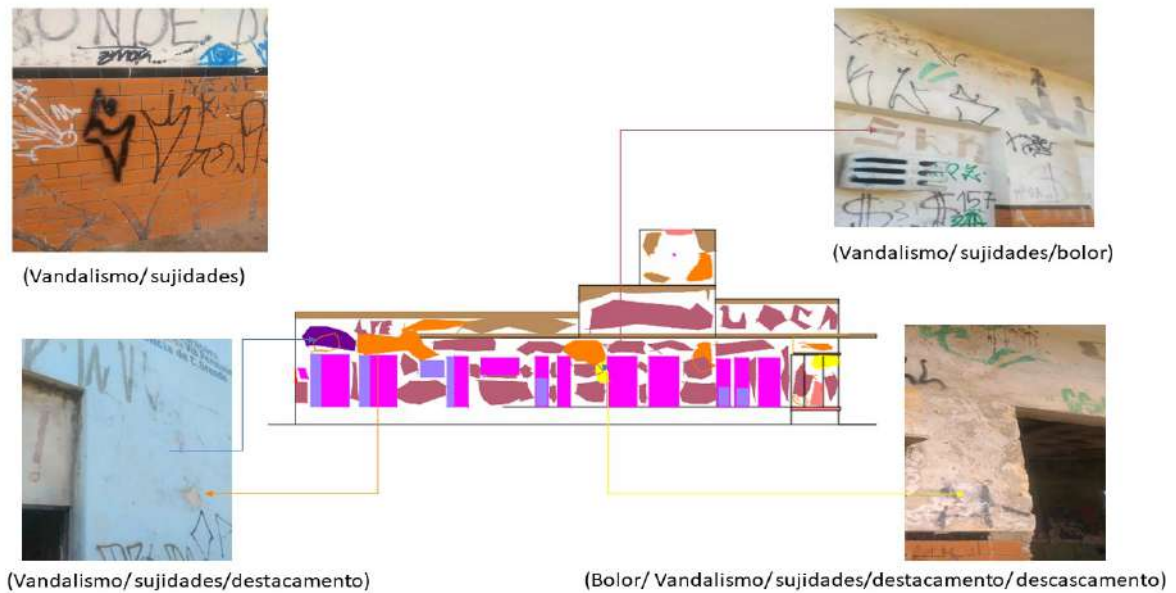
A fachada projetada para embarque e desembarque de passageiros e mercadorias, figura 10, foram encontradas manifestações: vandalismo, lacunas por perda de material, sujidades, fissuras mapeadas, bolor e descolamento.

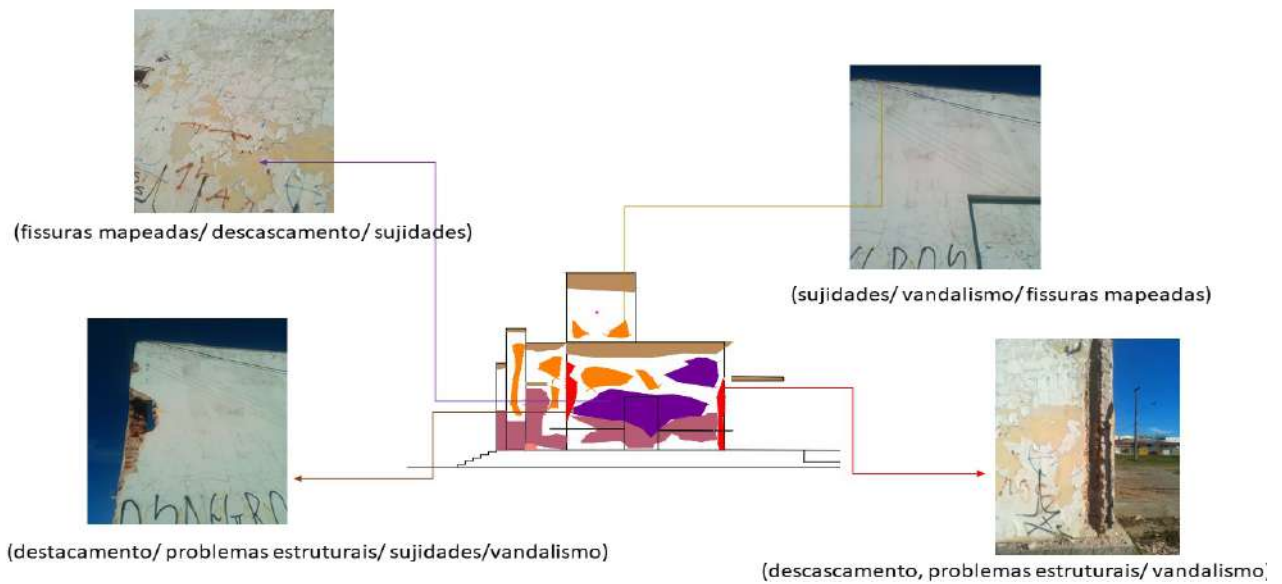
A fachada leste, figura 11, apresentou sujidades, vandalismo, fissuras mapeadas, problemas estruturais (amarração danificada), descolamento.

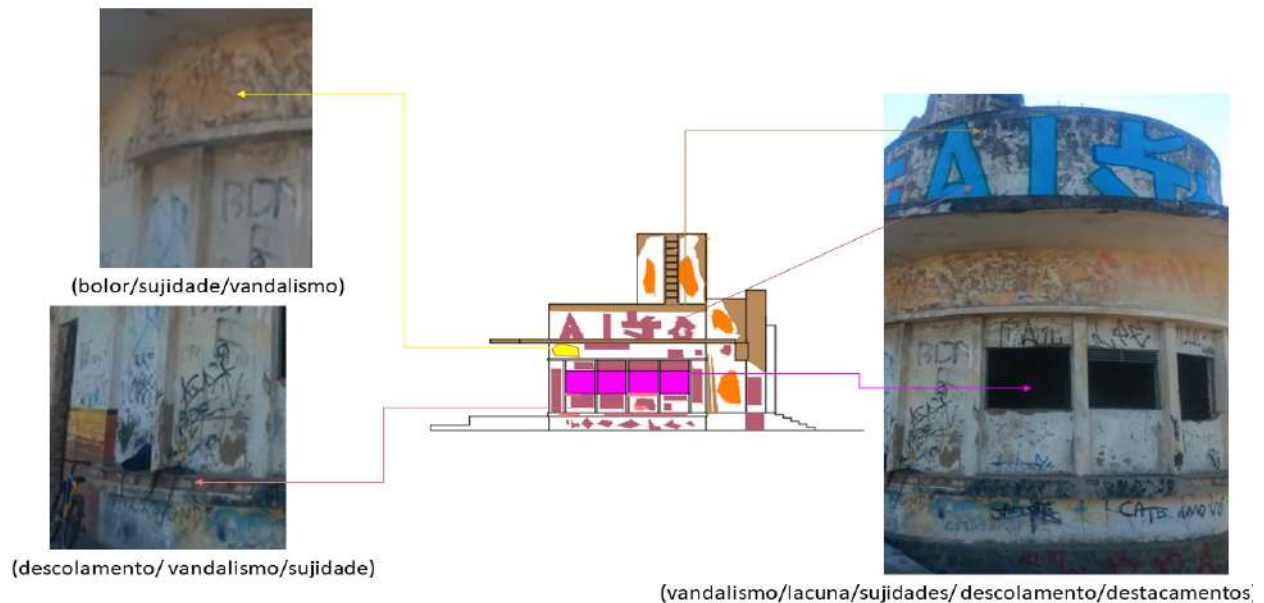
Enquanto na fachada oeste, figura 12, foram identificadas as manifestações patológicas: Sujidades, vandalismo, bolor, descolamento, descascamento e presença de lacunas por perda de materiais (esquadrias).

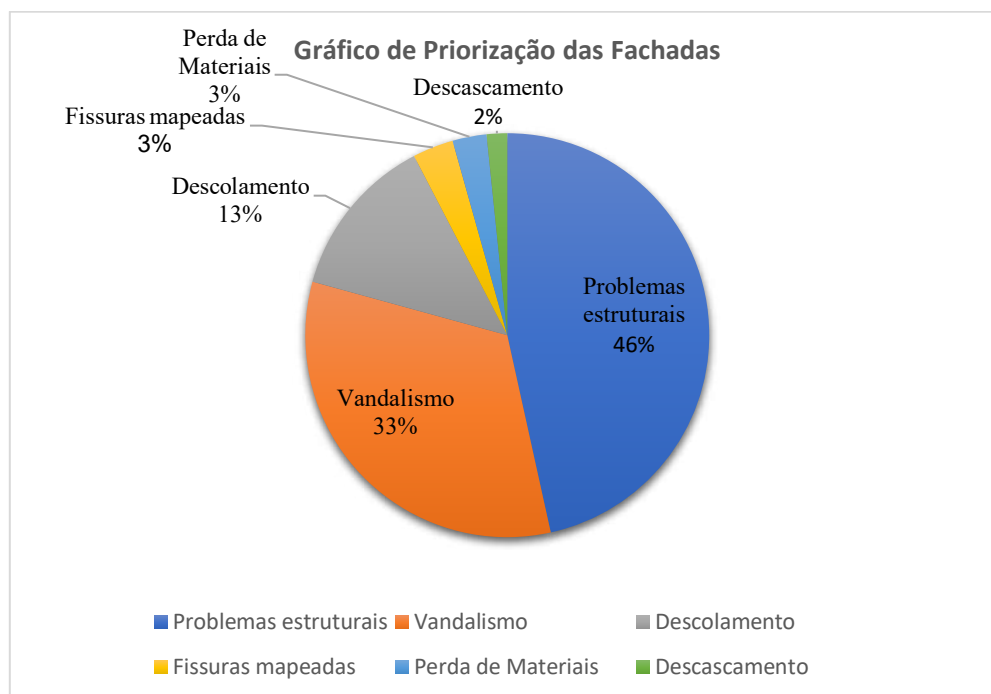
As manifestações patológicas que mais incidiram sobre as fachadas foram elencadas no formulário em ordem decrescente de prioridade e expostas na figura 13. Elas associadas tendem a se potencializar com o decorrer do tempo. Os problemas estruturais estão diretamente relacionados às ações antropológicas, é necessário refazer as amarrações das alvenarias das áreas atingidas, para garantir o desempenho da edificação. Antes de qualquer intervenção nas fachadas é necessário a investigação e o tratamento da origem das manifestações patológicas.

Figura 13 Priorização das fachadas

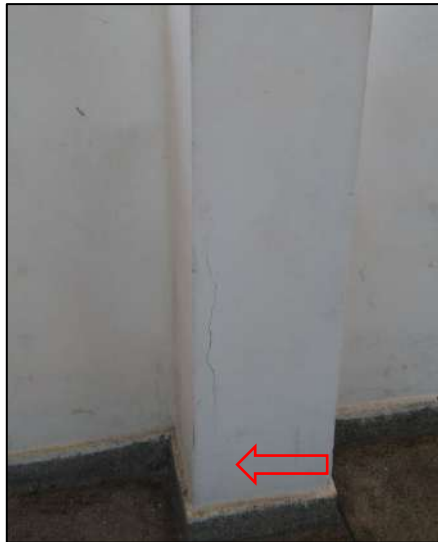
Foram encontradas fissuras em pilares em todos os pavimentos inspecionados, o observado é que em sua maioria, eram pilares de borda. Na figura 1 observa-se uma fissura geométrica vertical no pilar do 4º pavimento, a princípio seu prognóstico, caso não seja realizada nenhuma intervenção, seria a evolução da fissura, deslocamento do revestimento, oxidação da armadura e até mesmo um possível colapso estrutural.

Figura 1 - Fissura geométrica vertical em pilar do 4º pavimento. Fonte: (Autoria própria, 2020)

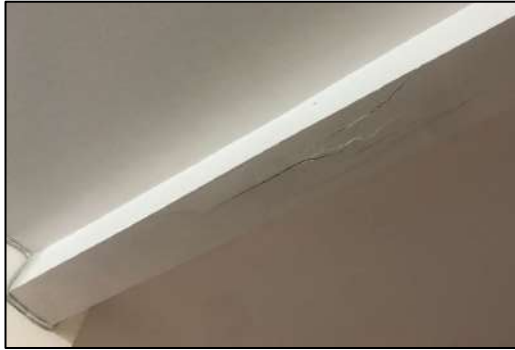
No entanto, em pilares e algumas vigas do térreo e subsolo as trincas apareceram maiores e em maior quantidade (Figuras 2, 3 e 4), ocorrendo inclusive deslocamento do revestimento argamassado em alguns deles. Estes, por sua vez, além do prognóstico já apontado, deve-se considerar se seu cobrimento foi projetado e executado de forma correta. Por informação dos próprios funcionários, algumas intervenções já foram realizadas nos pilares, onde houve remoção de uma parte do concreto dos pilares, substituição de algumas armaduras, aplicação de inibidor de corrosão e preenchimento com concreto, porém atualmente o mesmo problema voltou a ocorrer.

Figura 2 - Fissuras geométricas longitudinais em fundo de viga do subsolo. Fonte: (Autoria própria, 2020)

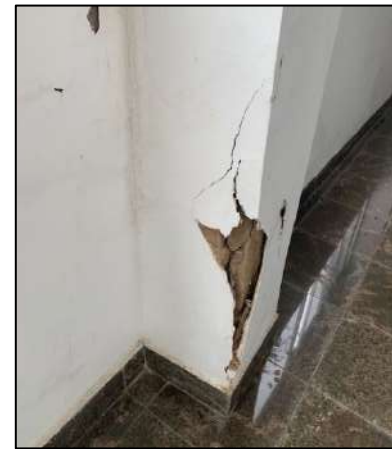
Figura 3 - Trinca e deslocamento do revestimento no pilar do térreo. Fonte: (Autoria própria, 2020)

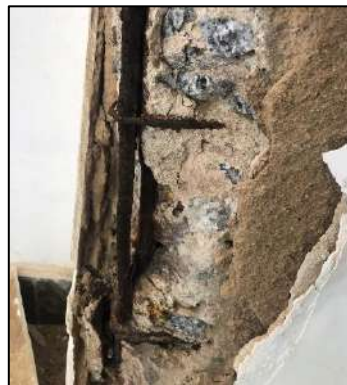
Figura 4 - Detalhe após retirada do reboco do pilar da figura 4. Fonte: (Autoria própria, 2020)

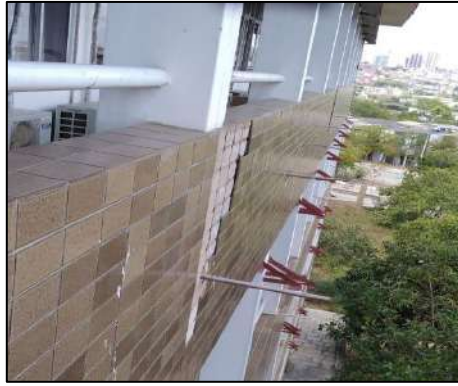
A principal manifestação patológica na fachada é, sem dúvidas, o descolamento do revestimento. Na inspeção foi observado que algumas pedras já haviam caído, como mostra a figura 5; no entanto, um teste a percussão também permitiu concluir que em alguns pontos já houve a perda de aderência em seu substrato, podendo soltar a qualquer momento e até mesmo promover um acidente com qualquer usuário que estiver por ali passando.

Figura 5 - Desplacamento e queda no revestimento da fachada. Fonte: (Autoria própria, 2020)

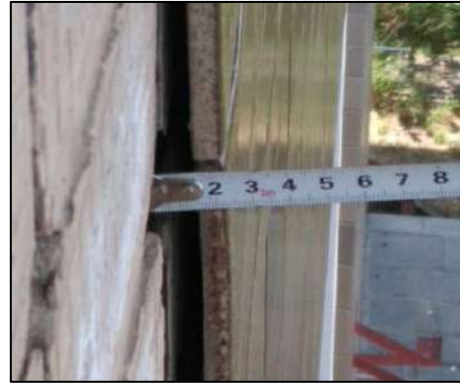
Figura 6 - Desplacamento do revestimento em detalhe. Fonte: (Autoria própria, 2020)

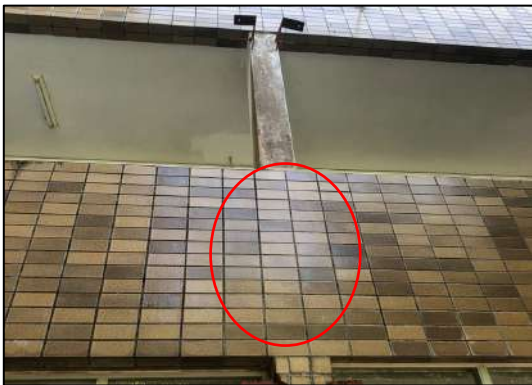
Figura 6 - Revestimento abaixo do pilar apresenta som cavo. Fonte: (Autoria própria, 2020)

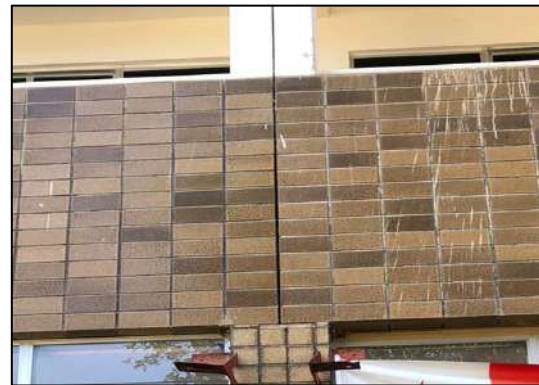
Figura 5 - Ausência de continuidade e vedação da junta de movimentação estrutural. Fonte: (Autoria própria, 2020)

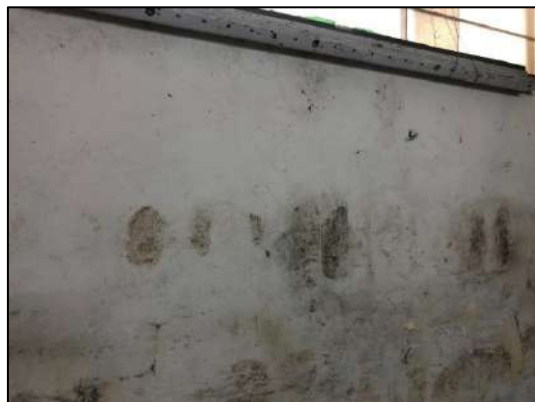
Figura 8 - Fissuras, manchamento e mofo em parede do subsolo. Fonte: (Autoria própria, 2020)

As paredes de vedação são de blocos cerâmicos e gesso. Nelas foram encontradas acúmulo de umidade, mofo, bolor, descolamento de pintura e fissuras, sendo umidade e descolamento de pintura as de maior ocorrência. (Figuras 9 e 10)

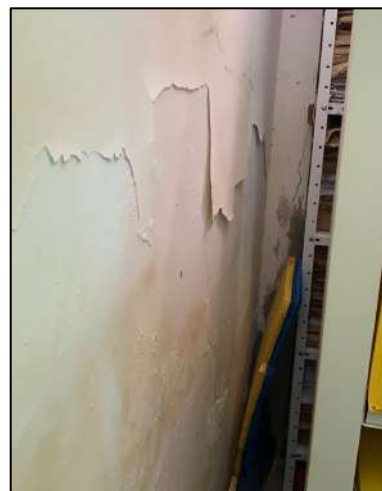
Figura 7 - Descolamento na pintura da parede do térreo devido a infiltração. Fonte: (Autoria própria, 2020)

Por existir uma ineficiência no sistema de estanqueidade da fachada, o excesso de umidade é uma das principais origens dessa falha, que ascende por capilaridade, bem como por difusão. Como prognóstico tem-se o avanço da infiltração, descolamento da pintura, proliferação do mofo e até mesmo danos materiais. Porém, é um trabalho de fácil execução e que prejudica apenas o aspecto estético da edificação, por esse motivo, o nível de anomalia no item 19 “Paredes interiores”, foi considerado leve (4).

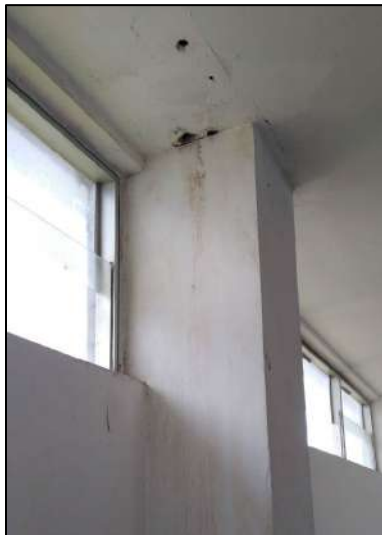
Figura 10 - Infiltração de água pluvial com degradação do forro de gesso no terceiro pavimento. Fonte: (Autoria própria, 2020)

O observado na figura 11 são sinais de infiltração de águas pluviais advindas de falhas na cobertura, visto que logo acima encontra-se uma calha pluvial. Outro ponto recorrente visto na inspeção foram aberturas ou rasgos feitos no forro de gesso (Figura 12) realizadas pela equipe do empreendimento para algumas intervenções que não foram fechadas posteriormente e que por consequência, prejudica o aspecto estético da edificação, bem como possibilita depreciação do imóvel, já as fissuras encontradas (Figura 13) são ocasionadas pela própria retração térmica que o material proporciona.

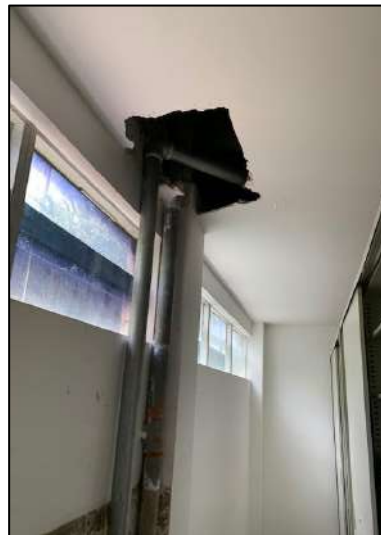
Figura 9 - Abertura de intervenção no forro de gesso. Fonte: (Autoria própria, 2020)

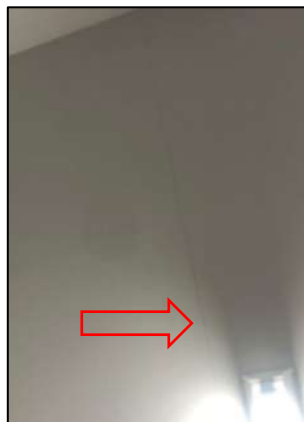
Figura 11 - Fissura no forro de gesso. Fonte: (Autoria própria, 2020)

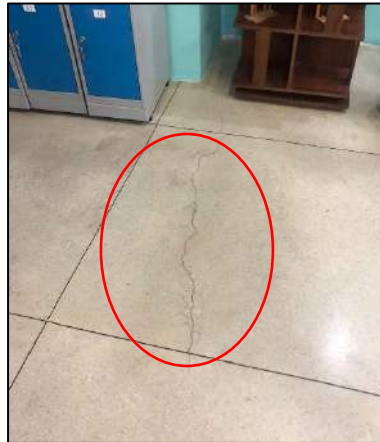
Figura 12 - Fissura e som cavo no piso da biblioteca. Fonte: (Autoria própria, 2020)

O piso foi todo executado em revestimento granilite e as principais anomalias apontadas foram fissuras e presença de som cavo quando feito o teste a percussão em algumas áreas (Figura 14). Se

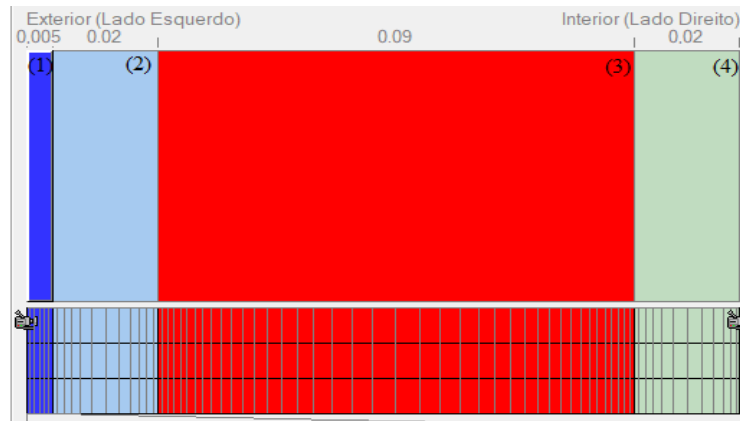
Figura 1. Sistema constructivo avaliado: (1) placa cerâmica; (2) argamassa externa/emboço; (3) bloco cerâmico; (4) argamassa externa.

No estudo, optou-se por analisar apenas a orientação Norte de cada edifício, uma vez que esta se apresenta como a mais crítica para incidência de radiação solar no caso das cidades estudadas, as quais estão situadas abaixo da linha do equador. O sistema construtivo simulado é composto por: revestimento cerâmico, argamassa de emboço, bloco cerâmico e argamassa interna e o ponto de monitoramento principal na superfície do revestimento. A Figura 1 mostra o sistema lançado no programa.

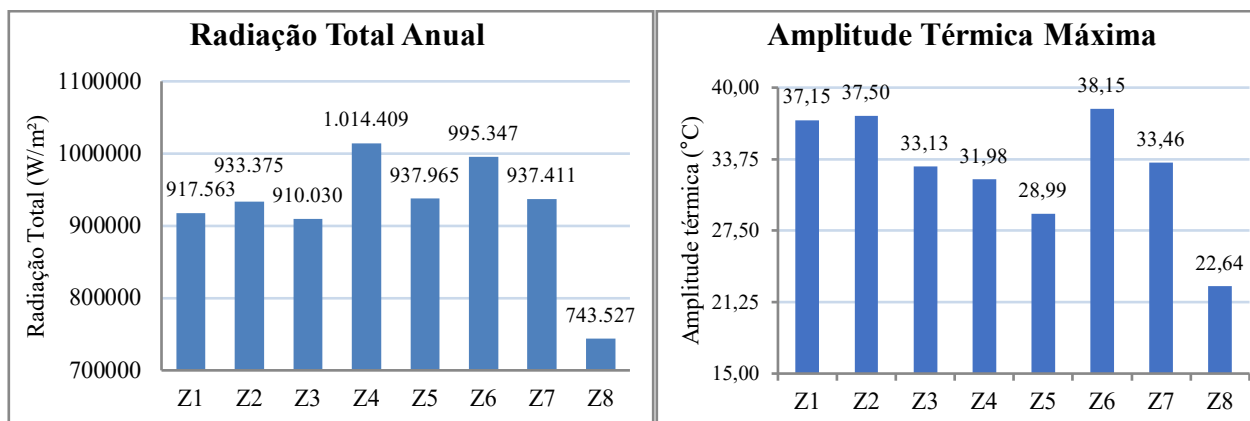
Figura 2. Radiação total acumulada e Amplitude térmica máxima em um ano de simulação.

Os resultados de radiação total incidente e das amplitudes térmicas superficiais máximas absolutas, calculadas como mostrado em (1), das fachadas Norte das oito zonas bioclimáticas brasileiras são mostrados na Figura 2. Nota-se que os maiores valores de amplitude térmica ocorrem para a zona Z6 (38,5°C) seguidos de Z2 (37,5°C) e Z1 (37,15°C), já o menor valor é verificado na Z8 (22,64°C) e as demais zonas apresentam valores intermediários. No que se refere à incidência de radiação solar, a Z4 apresenta maior valor (1.014.409 W/m^2) seguida da Z6 (995.347 W/m^2), enquanto isso Z8 apresenta o menor valor de incidência de radiação (743.527 W/m^2). Ademais, observa-se que a incidência de radiação solar está associada ao ganho de temperatura em cada fachada principalmente no que se nota nas zonas Z8 e Z6, com exceção a zona Z4 a qual apresentou maior incidência de radiação e a terceira menor amplitude térmica. No caso da incidência de radiação total, as zonas Z4 e Z6 seriam críticas e Z8 a que apresenta condições de exposição mais amenas. No entanto, a temperatura superficial e a amplitude térmica na superfície, por serem resultados da interação entre a radiação solar e a elevação da temperatura do ar ao longo do dia, são melhores indicadores das variações higrotérmicas do que o total da irradiação solar incidente (Zanoni, 2015). Nesse caso, Z6 e Z7 seriam zonas críticas, por apresentarem maior amplitude térmica (Figura 2) e maior temperatura superficial (Figura 3) ao longo do ano, respectivamente.

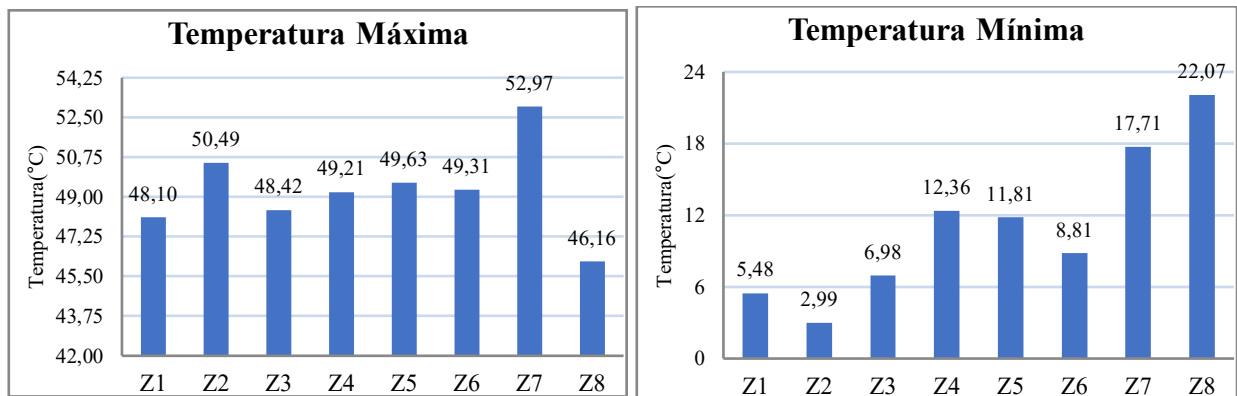
Figura 3. Temperatura superficial máxima e mínima absolutas em um ano de simulação para cada zona bioclimática.

Os resultados de temperatura máxima e mínima absoluta anual para cada uma das fachadas são mostradas na Figura 3. Nota-se que as temperaturas mínimas, as quais ocorrem quando não há incidência de radiação sobre a fachada, apresentam grandes distinções entre si. Z2, Z1 e Z3

apresentam os menores valores de temperatura 2,99°C, 5,48°C e 6,98°C, respectivamente. Enquanto isso, Z8 apresenta temperatura mínima mais elevada (22,07°C) e menor valor de temperatura máxima (46,16 °C) o que condiz com amplitudes térmicas reduzidas, como mostrado na Figura 2.

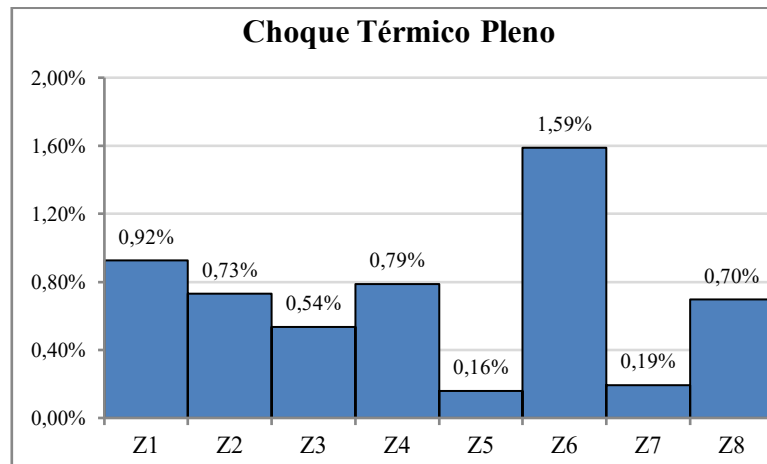
Figura 4. Frequência de ocorrência de choque térmico pleno para um ano de simulação.

Com relação aos resultados de choque térmico, são apresentadas na Figura 4 as frequências de ocorrência de choques plenos para todas as fachadas. Ressalta-se a maior frequência na zona Z6, na qual 1,59% das medidas se caracterizam como choques térmicos plenos, seguido de Z1 (0,92%) e Z4 (0,79%). As zonas Z5 e Z7 apresentaram as menores frequências 0,16% e 0,19%, respectivamente.

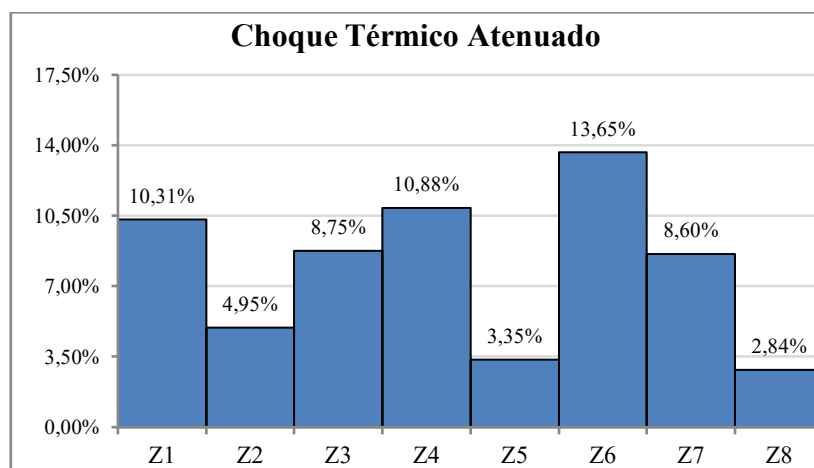
Figura 5. Frequência de ocorrência de choque térmico atenuado para um ano de simulação.

A Figura 5 mostra a frequência de ocorrência de choques atenuados. Novamente a Z6 apresenta maior ocorrência com 13,65% de medidas caracterizadas como choques atenuados, seguida da Z4 com 10,88%. Z8, Z5 e Z2 apresentam os menores valores de frequência sendo estes 2,84%, 3,35% e 4,95%, respectivamente. Nota-se que na Z6 ocorrem aproximadamente 5 vezes mais choques atenuados em comparação a Z8. Z4 e Z1 também apresentam valores elevados de frequência (10,88% e 10,31%, respectivamente) seguidos de Z3 e Z7 (8,75% e 8,60%).

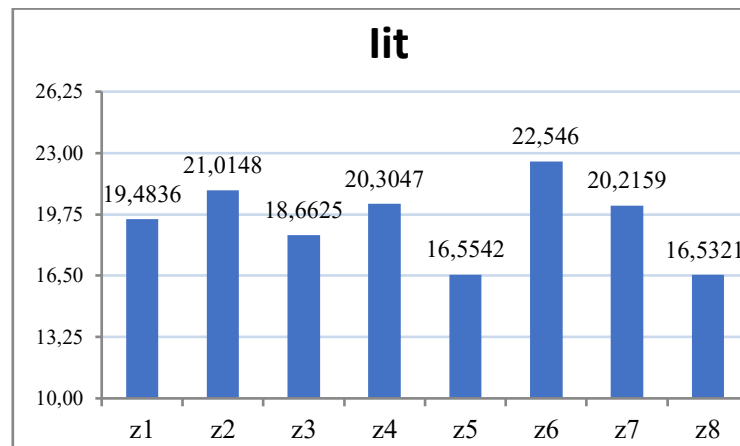
Figura 6. Valores de lit para todas as zonas bioclimáticas.

A Figura 6 mostra os resultados de Iit para todas as fachadas correspondentes a cada zona bioclimática. Os resultados levam em consideração valores de variação de temperatura para um ano de simulação. Assim como notado nos resultados de amplitude térmica máxima e choque térmico, a zona Z6 apresentou valores mais críticos (22,55) quanto à ação de agentes de temperatura. Da mesma forma, a zona Z8 e Z5 apresentaram os menores valores (16,53 e 16,55)

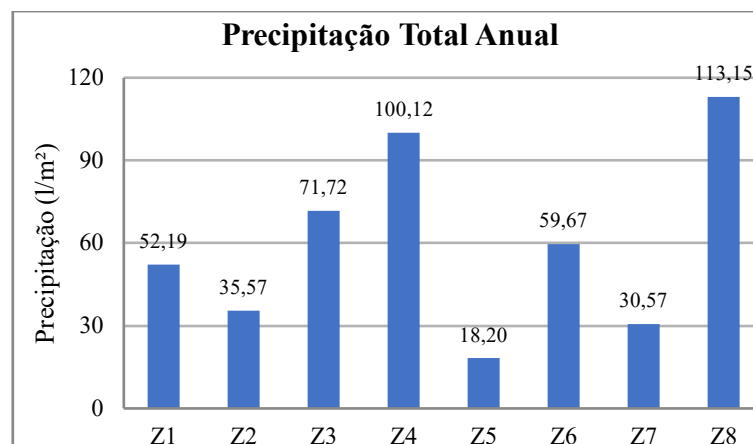
Figura 7. Valores de chuva dirigida acumulada para um não de simulação em todas as zonas bioclimática

A chuva dirigida foi analisada apenas em termos de incidência precipitação total anual (l/m^2), Figura 7, para as mesmas fachadas de orientação Norte, de forma completar a análise dos agentes de degradação realizada. Nota-se que para a zona Z8 é a mais crítica para esse caso (l/m^2) apresentando valor cerca de 6 vezes mais elevado que a zona Z5 de menor incidência ($18,2l/m^2$), contrastando com os resultados anteriores. As zonas Z4 ($100,12 l/m^2$) e Z3 ($71,72 l/m^2$) também apresentam valores elevados em comparação às demais. Por fim, Z1 ($52,19 l/m^2$) e Z6 ($59,67 l/m^2$) apresentam valores intermediários enquanto Z2 ($35,57 l/m^2$) e Z7 ($30,57 l/m^2$) valores mais amenos de incidência de chuva.

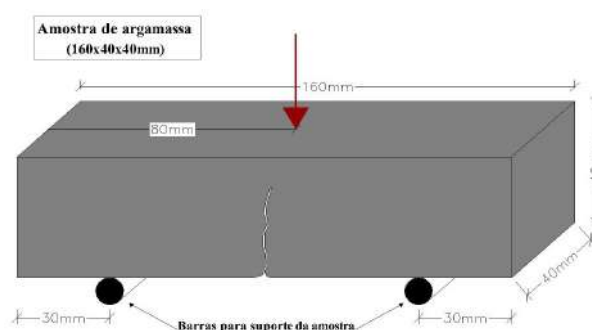
Figura 1 – Ensaio de tração na flexão de 3 pontos

Foram produzidas amostras de argamassas com e sem armadura (4,8 mm de diâmetro e 15 cm de comprimento, posicionada a 1 cm da base) usando moldes prismáticos de 4x4x16 cm de acordo com a NBR 13279 (2005). As amostras foram desmoldadas após 48 horas e armazenadas no laboratório em cura úmida envoltas por uma manta de drenagem de solo sob condições de temperatura e umidade não controladas. As amostras de argamassa com armadura (usadas para análise da recuperação de fissuras) foram submetidas a cura úmida por 7 dias (até a idade de abertura das fissuras). As amostras de argamassa sem armadura (usadas para a avaliação da resistência à tração na flexão de 3 pontos e à compressão) foram submetidas a cura úmida por 28 dias. O procedimento de fissuração consistiu na aplicação, constante e lenta, de carga em amostras de argamassa com armadura após 7 dias de cura até o surgimento da primeira fissura sendo descarregada em seguida, por meio do ensaio de tração na flexão de 3 pontos utilizando uma prensa hidráulica (Figura 1).
