CONPAT2021 BRASIL

XVI CONGRESO LATINOAMERICANO DE PATOLOGÍA DE LA CONSTRUCCIÓN y
XVIII DE CONTROL DE CALIDAD EN LA CONSTRUCCIÓN

19, 20 Y 21 DE OCTUBRE DEL 2021

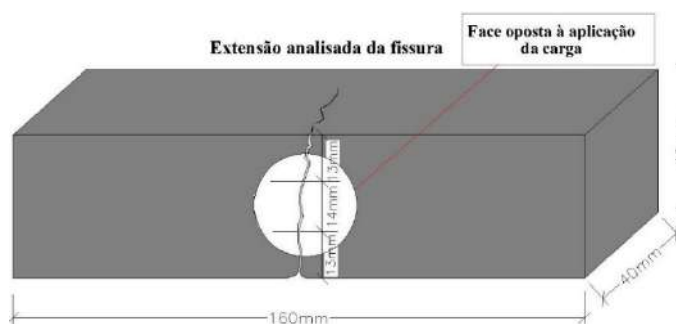
Figura 2 – Seguimento da fissura analisado

As análises visuais do preenchimento das fissuras foram realizadas sempre com o mesmo fragmento central, de 1,4 cm de comprimento, de cada amostra de argamassa (Figura 2). Foram analisadas três amostras de cada grupo de argamassa ($n = 3$), onde cada amostra foi submetida a diferentes condições de cura (submersa, úmida sem aspersão de esporos e úmida com aspersão de esporos).

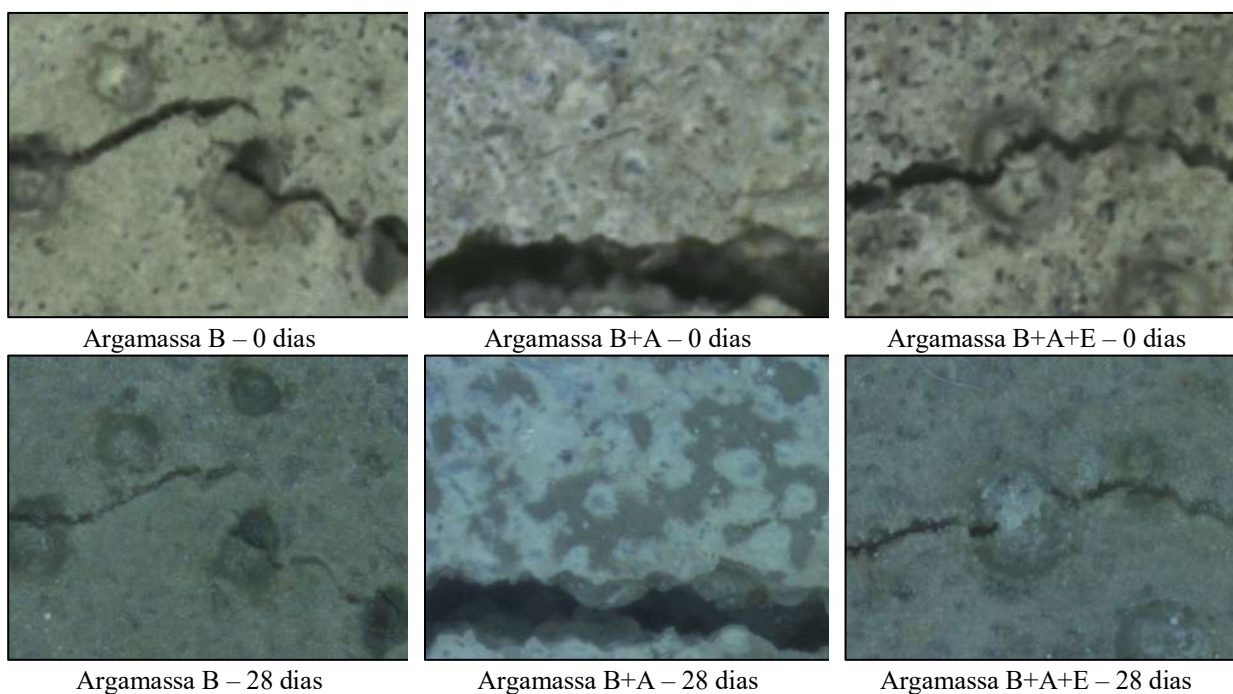
Figura 3 – Detalhe da região recuperada de amostras submetidas à cura submersa (ampliação de 30x)

Tanto nas amostras submetidas à cura submersa quanto nas amostras submetidas a cura úmida, sem aspersão de esporos, o melhor resultado em relação à recuperação das fissuras foi obtido quando adicionado três componentes juntos: bactéria como agente autocicatrizante; acetato de cálcio como

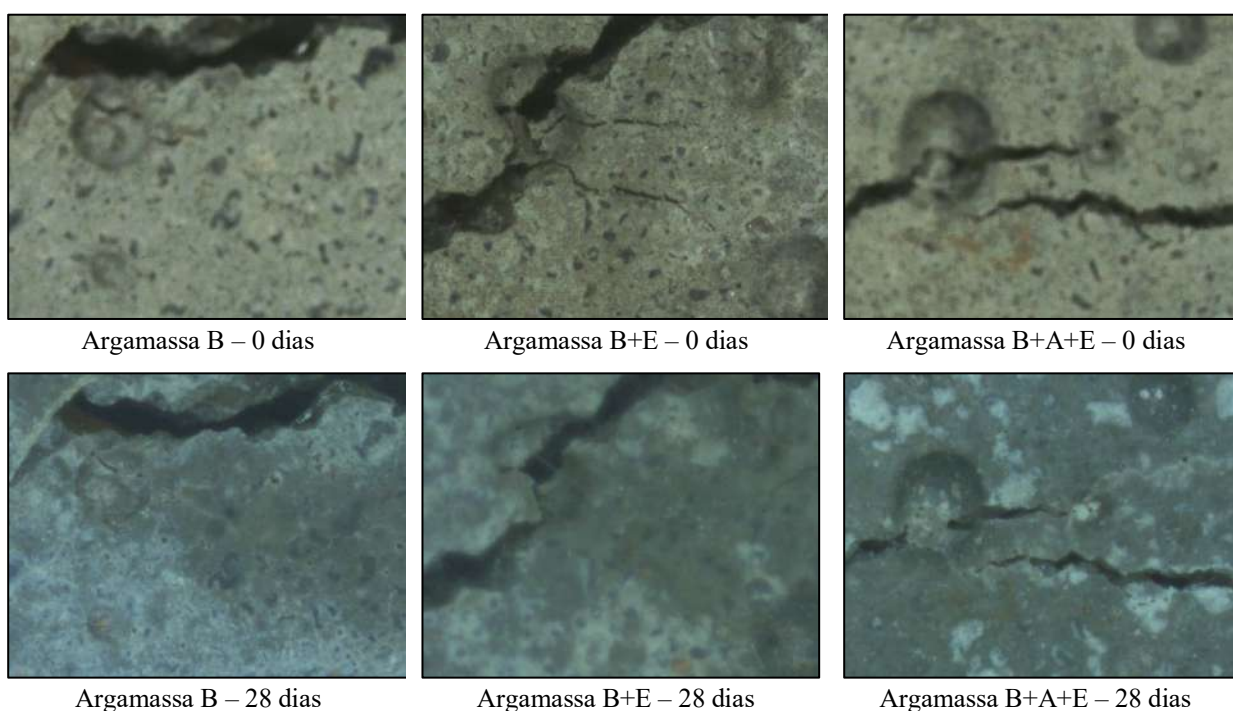
Figura 4 – Detalhe da região recuperada de amostras submetidas à cura úmida sem aspersão de esporos (ampliação de 30x)

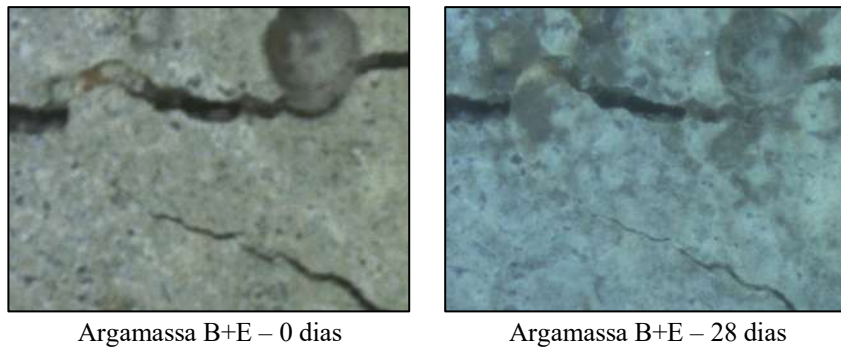
Figura 5 – Detalhe da região recuperada de amostras submetidas à cura úmida com aspersão de esporos (ampliação de 30x)

Já entre as amostras submetidas a cura úmida com aspersão de esporos, o melhor resultado em relação à recuperação das fissuras foi obtido quando adicionado dois componentes em conjunto: bactéria como agente autocicatrizante; e, extrato de levedura como fonte de nutriente para o crescimento da bactéria na matriz cimentícia. Segundo estudos desenvolvidos por Naguyen et al. (2019), as amostras de concreto produzidos com a adição de bactéria *B. subtilis* combinado com peptona e extrato de levedura na mistura apresentaram maior eficiência de cura das fissuras em comparação a amostras de concreto controle.

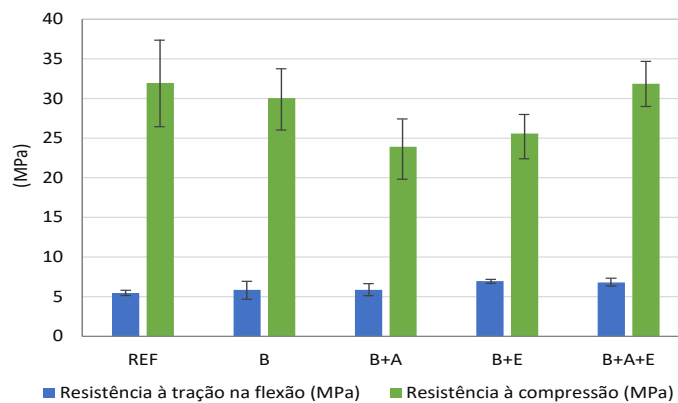
Figura 6 – Efeito da linhagem *B. subtilis* AP91 nas propriedades mecânicas após 28 dias de cura

Em relação a resistência à tração na flexão observa-se na Figura 6 que as amostras de controle (B, B+A, B+E e B+A+E) apresentaram valores de resistência maiores que a amostra de referência. Entre as amostras de controle o melhor resultado (6,95 MPa) foi apresentado pela argamassa com esporos e extrato de levedura (B+E) adicionados à mistura, correspondendo a um incremento de resistência à tração de 27% em relação à de referência. Já em relação a resistência à compressão, observa-se que as amostras de controle (B, B+A e B+E) apresentaram valores de resistência inferiores à amostra de referência. Entre as argamassas avaliadas o melhor resultado (31,86 MPa) foi apresentado pela argamassa com esporos mais acetato de cálcio mais extrato de levedura (B+A+E) adicionados à mistura. A resistência à compressão desta mistura foi similar à de referência (0,28% inferior), estando na faixa de variação típica do ensaio.

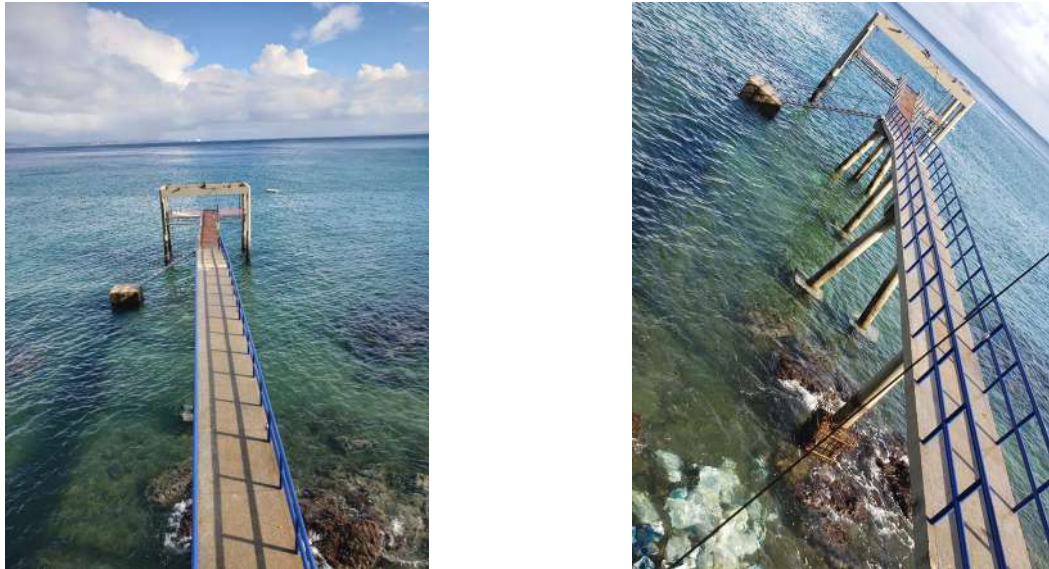
Figura 1- Vista do píer

O píer é uma estrutura construída à beira-mar e para dentro dele com a finalidade de permitir a atracação das embarcações e, também, o passeio público. A obra do referido estudo de caso é um píer a beira mar, situado na cidade de Salvador-BA, que foi construído há aproximadamente 20 anos (Figura 1).

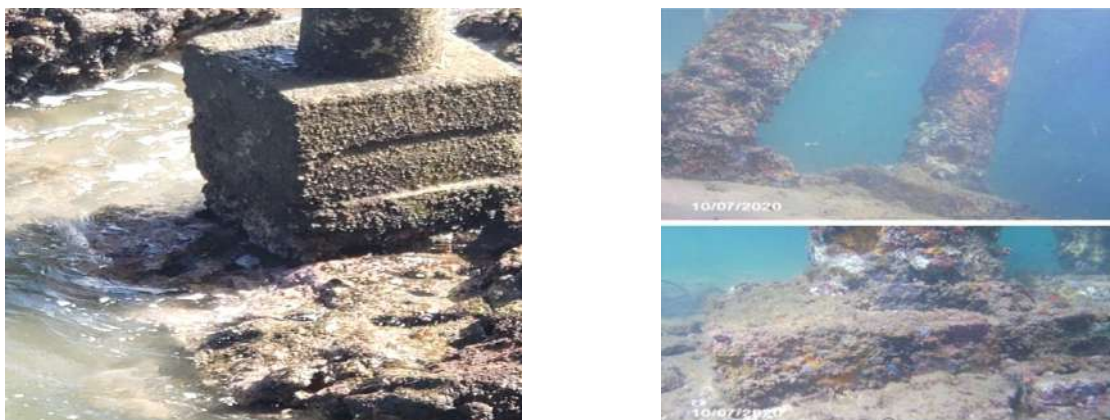
Figura 2: Corrosão avançada no bloco do atracadouro do píer.

Em 2018 foi feita uma vistoria (Figura 2), impressionando com o avanço da deterioração da corrosão em toda a estrutura.

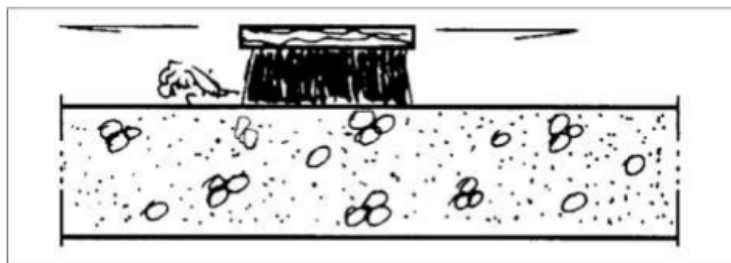
Figura 3: Limpeza com raspador

As técnicas de limpeza utilizadas consistem em: escovação manual; lixamento manual para preparo da superfície com lixa d'água para concreto; jateamento de ar utilizado para expulsão de resíduos naturais ou resultantes de outras preparações de superfície (plataformas de trabalho podem ser necessárias); lixa de ferro para aço, com a utilização do disco de lixa acoplado a uma lixadeira eletromecânica provida de um protetor; jato de areia seco; disco de corte; martelo pneumático com compressor ou eletromecânico; escarificação; raspador; mangote, dentre outros.

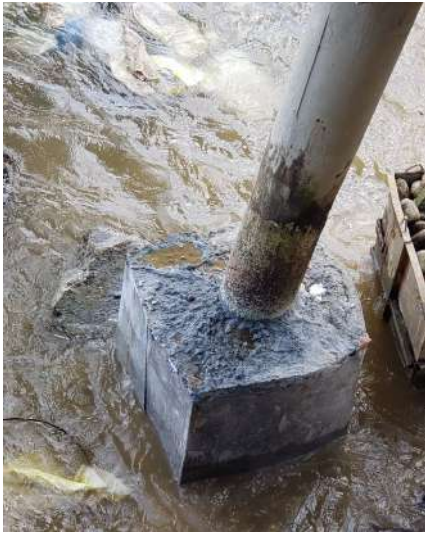
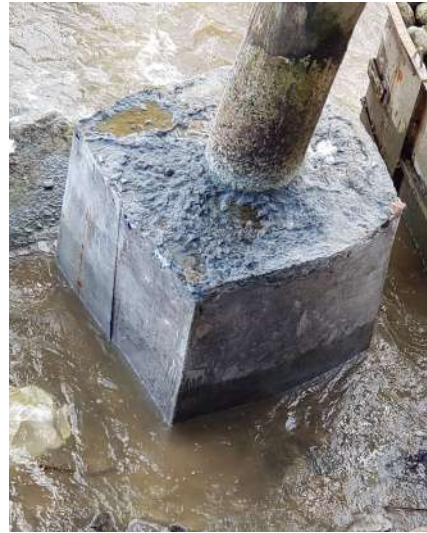
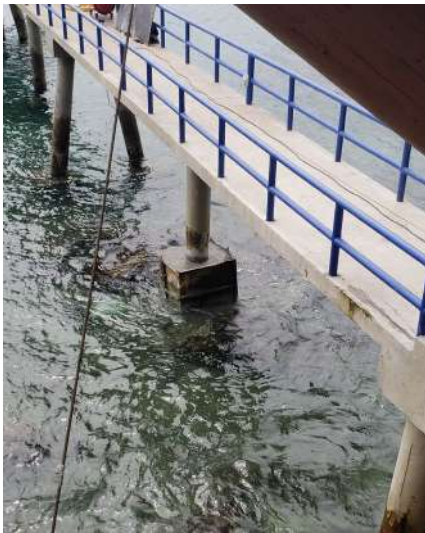
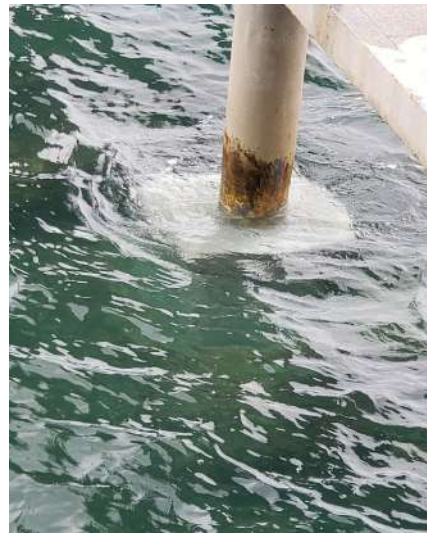
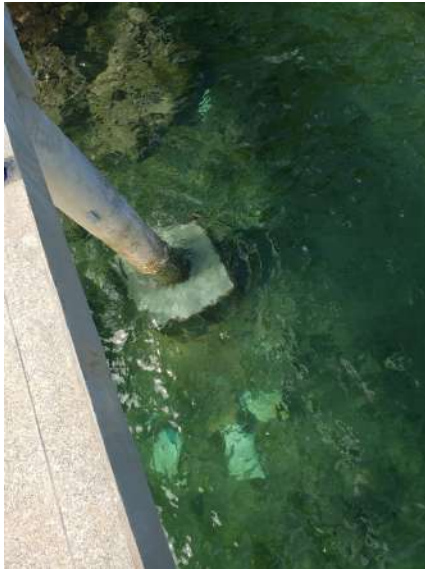
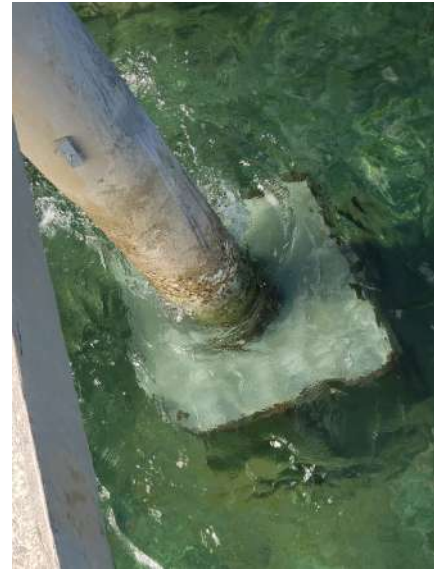
Figura 4: Aspecto final do bloco da ponte.

Figura 5: Detalhe da Figura 10.

Figura 6: Aspecto final do bloco da ponte do píer.

Figura 7: Detalhe da Figura 12.

Figura 8 Aspecto final do bloco da ponte do píer.

Figura 9: Detalhe da Figura 14.

Os resultados obtidos foram elementos totalmente recuperados, com aspecto bem-acabado, sem manifestações patológicas aparentes, conforme pode ser visto nas Figuras 10 a 17.

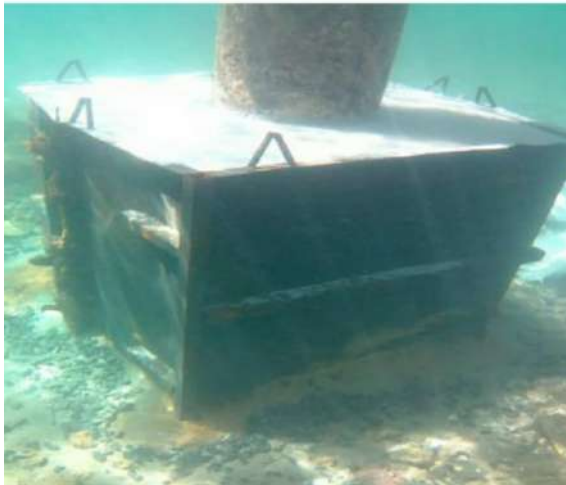
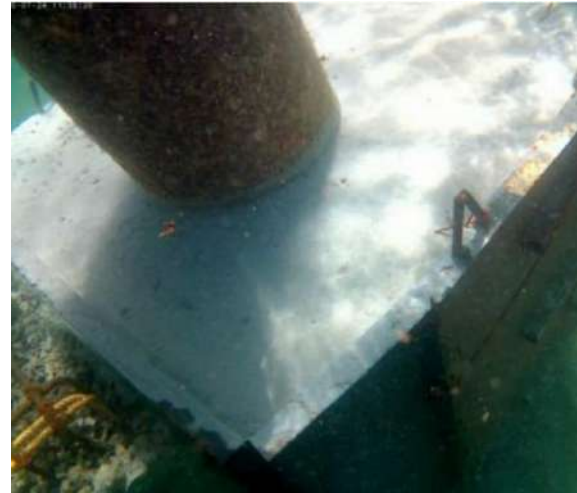
Figura 10 Aspecto final do bloco da ponte do píer.

Figura 11: Detalhe da Figura 16.

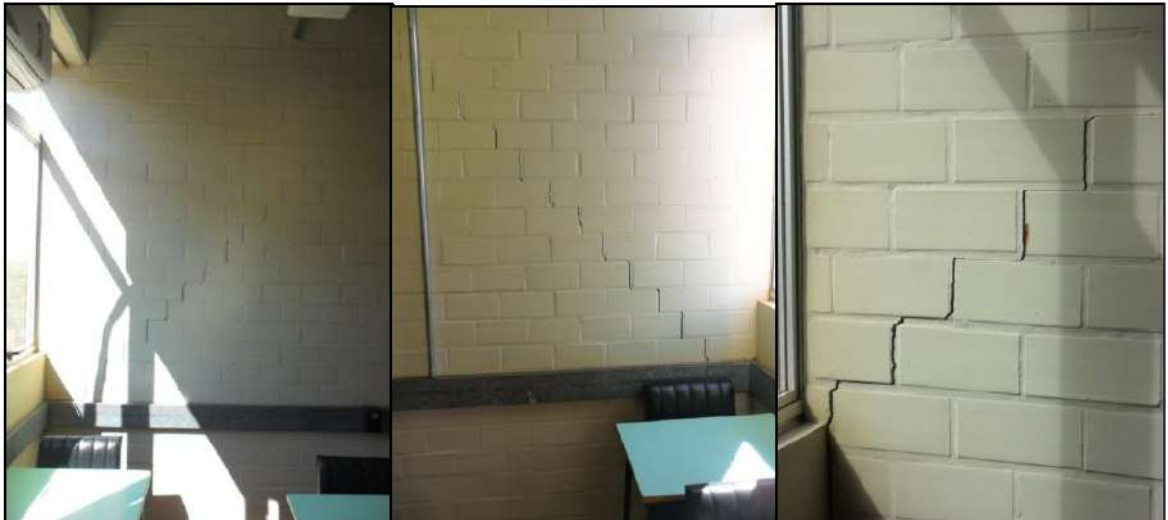
Figura 2: Fissuras a 45° em alvenaria (autoria própria)

As fissuras à 45° em alvenarias de vedação, presentes em edifícios com estrutura reticulada, podem ser ocasionadas em função da junção de materiais com diferentes coeficientes de dilatação térmica, sujeitos a movimentação térmica dos elementos. Outro fator que pode ser considerado para esta tipologia é a acomodação da estrutura, ocasionando a deformação excessiva (Sampaio, 2010). A incompatibilidade entre propriedades dos blocos de vedação e argamassa de assentamento também pode ser considerada como causa, visto que a fissura acompanha a interface entre esses materiais. Este tipo de fissura é mostrado na Figura 2.

Para a recuperação, inicialmente, deve-se verificar se a estrutura está estabilizada quanto às movimentações, para então realizar o processo de reparo. O método de Tomé (2010) pode ser empregado neste caso, realizando a aplicação de material selante flexível, para a possibilidade de acompanhamento do reparo em caso de movimentações, evitando maiores danos. No caso de paredes com revestimento em argamassa, pode-se ainda realizar a colocação de uma tela sobre a trinca e posterior pintura.

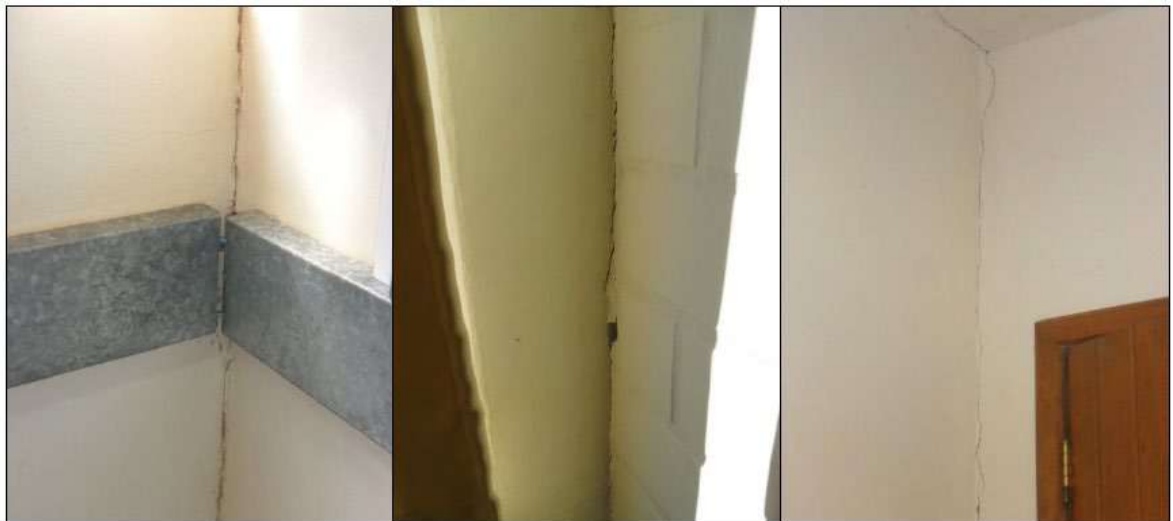
Figura 3: Fissuras de destacamento entre ligações de estrutura/vedação (autoria própria)

O destacamento vertical entre as alvenarias e o reticulado estrutural pode ser ocasionado por movimentação térmica diferencial, falta de itens de amarração dos planos, comportamento estrutural e deformações desiguais (Figura 3).

No caso da Figura 3, como a estrutura ainda pode sofrer movimentações, recomenda-se a utilização de materiais flexíveis para o preenchimento/tratamento das fissuras já aparentes. Esta aplicação garantirá a vedação completa das fissuras, além de permitir a movimentação entre os materiais sem aparecimento de novos danos.

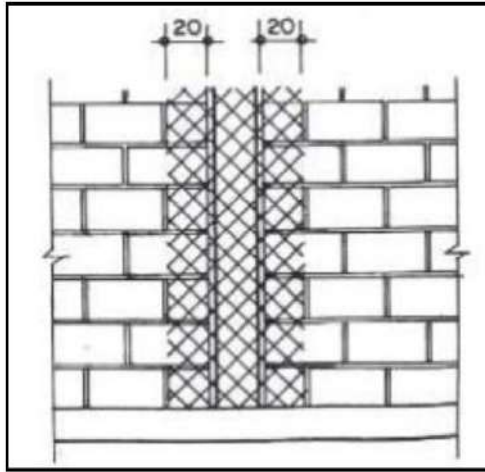
Figura 4: Técnica de recuperação entre pilar e alvenaria (THOMAS, 1989)

A parede de alvenaria e os elementos de concreto são dois conjuntos distintos, com composições e características diferentes e com isso, irão se deformar de maneira diferente de acordo com os esforços solicitantes (de força e temperatura). Deste modo, é necessário utilizar-se de um artifício que promova rigidez no encontro da parede com o pilar. Para isso, pode-se empregar o uso de telas, inseridas a cada duas fiadas no assentamento da unidade da alvenaria, e quando possível, utilizá-las também na argamassa de revestimento, transpassando os elementos aproximadamente em 20 cm para cada lado, como mostra a Figura 4.

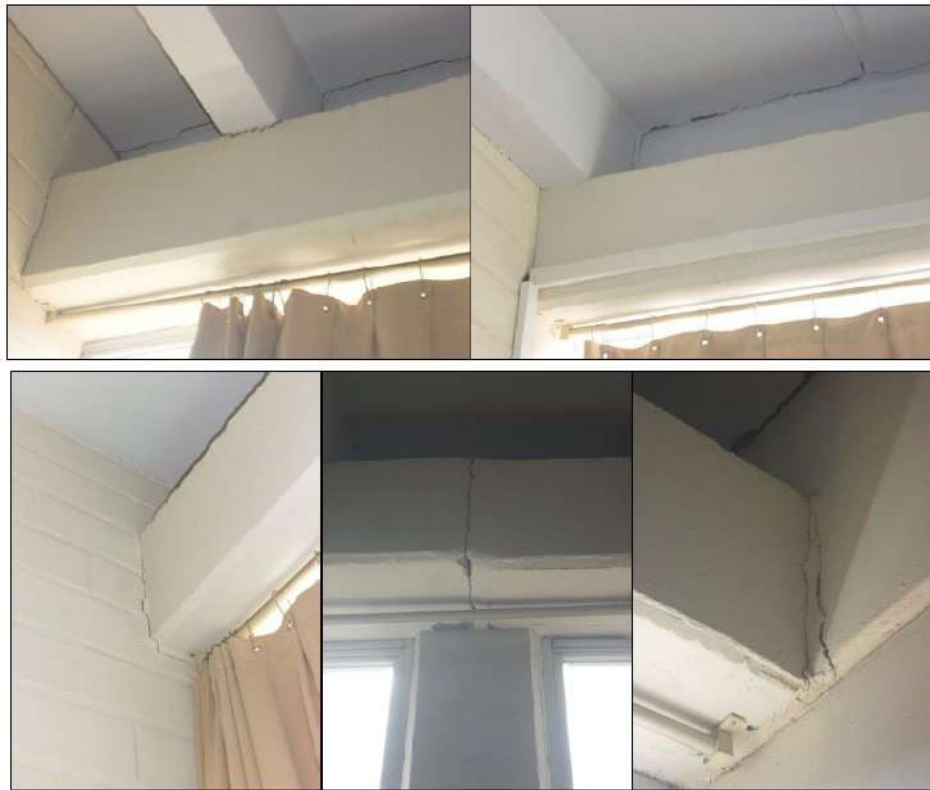
Figura 5: Fissura no encontro dos elementos (autoria própria)

Uma das soluções previstas para esta manifestação patológica é a vedação das juntas já existentes, e para isso, pode-se utilizar produtos selantes de alto desempenho, tornando a união dos elementos mais resistentes e diminuindo a probabilidade de ocorrência dessa manifestação.

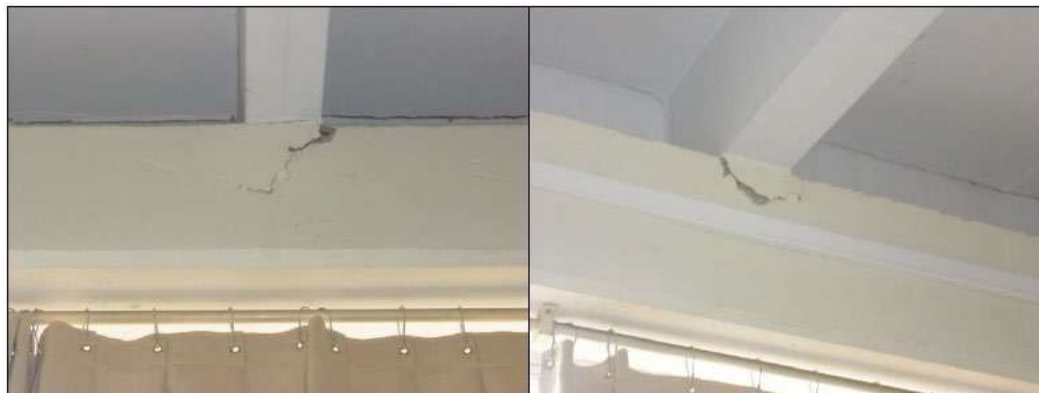
Figura 7: Fissuras sobre as vigas (autoria própria)

Observou-se a incidência de manifestações patológicas originadas por esmagamento dos elementos estruturais, como mostra a Figura 7. Segundo Helene (1992), este tipo de fissura representa a possível sobrecarga em pontos localizados na estrutura.

Para a recuperação deste tipo de fissura, deve ser realizada a retirada do revestimento e aplicação de nova argamassa e posterior pintura. Cabe salientar que esta manifestação deve ser acompanhada, a fim de verificar se o dano surgiu de forma pontual por acomodação do sistema estrutural/vedação ou se representa um possível problema estrutural ativo.

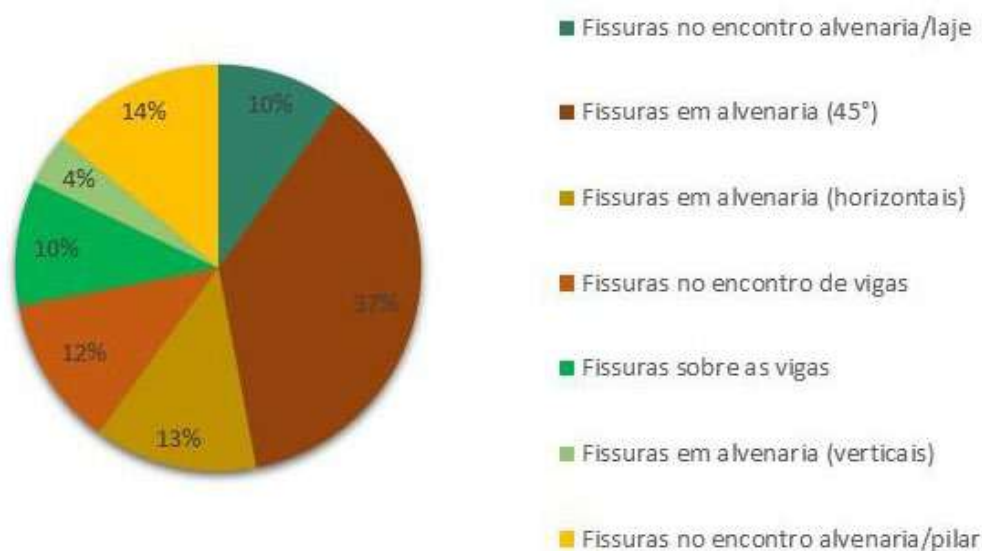
O gráfico apresentado na Figura 8 mostra a incidência de fissuras encontradas de acordo com as características apresentadas anteriormente. Pode-se verificar que o maior índice de fissuras existentes corresponde àquelas que possuem aberturas com inclinação de aproximadamente 45° em alvenaria devido a incompatibilidade do material de vedação e argamassa de assentamento.

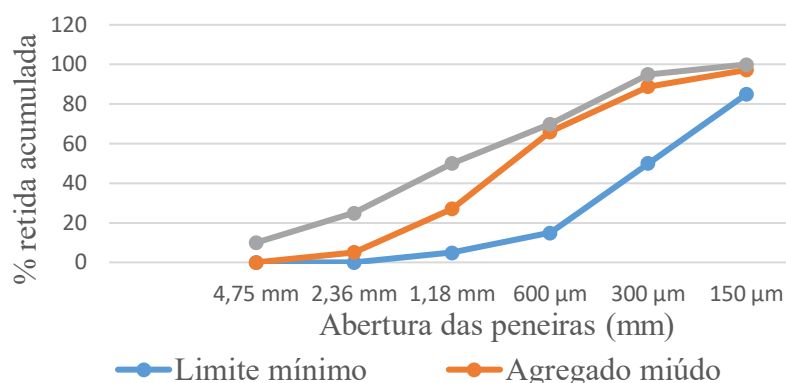
Gráfico 1: Análise granulométrica do agregado miúdo – NBR 7211/05. Autor (2019)

Areia grossa proveniente do Rio Chorozinho, na localidade de Criancó no estado do Ceará, com granulometria mostrada no Gráfico 1:

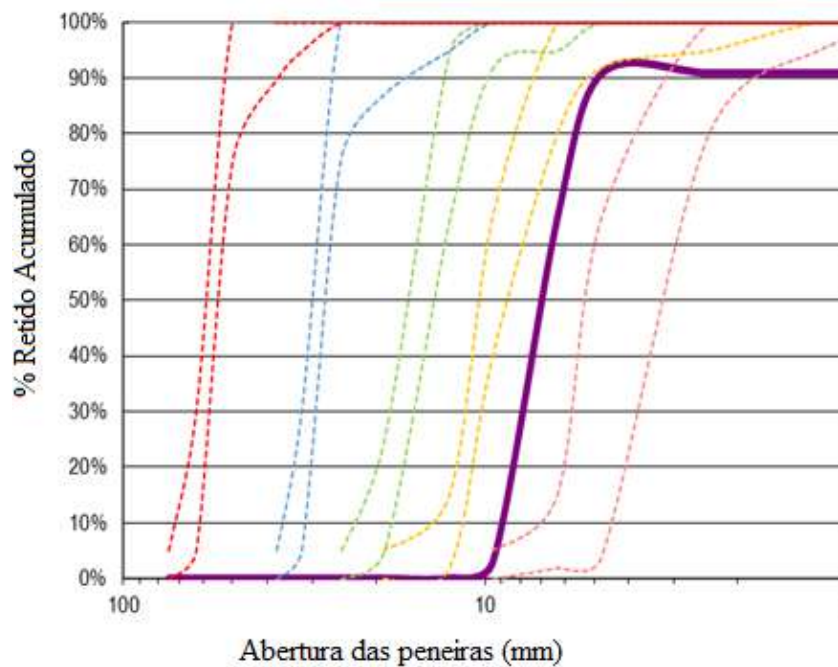
Gráfico 2: Gráfico 2 Análise granulométrica do agregado graúdo – ABNT NBR ISO 3310-1. Fonte: Autor

A brita tem diâmetro máximo nominal 9,5 mm e módulo de finura, 5,94, oriunda de Pacatuba, município da Região Metropolitana de Fortaleza tem granulometria de acordo com Gráfico 2.

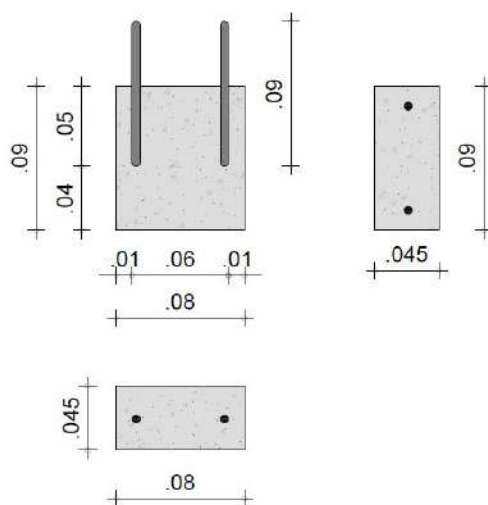
Figura 1 - Croquis do corpo de prova prismático (medidas em metro). Fonte: Autor (2019).

As barras de aço foram limpas com solução de ácido clorídrico 1:1 com 3,5% de Hexametilanotetramina, conforme a ASTM G – 1/03. Posteriormente, um terço das barras foram pintadas com produto a base de zinco e outro terço foram pintadas com o produto a base de nitrito no comprimento de 5 cm, deixando 4 cm sem pintura. As demais foram deixadas sem pintura. Os corpos de prova prismáticos têm as seguintes dimensões, mostrada na Figura 1.

Após o período de cura úmida de cinco dias e 16 dias de cura ao ar, os corpos de provas foram pintados na base, no topo e nas laterais maiores, deixando as laterais menores (45x80 mm) desprotegidas para ataque pela solução de NaCl a 3,5%.

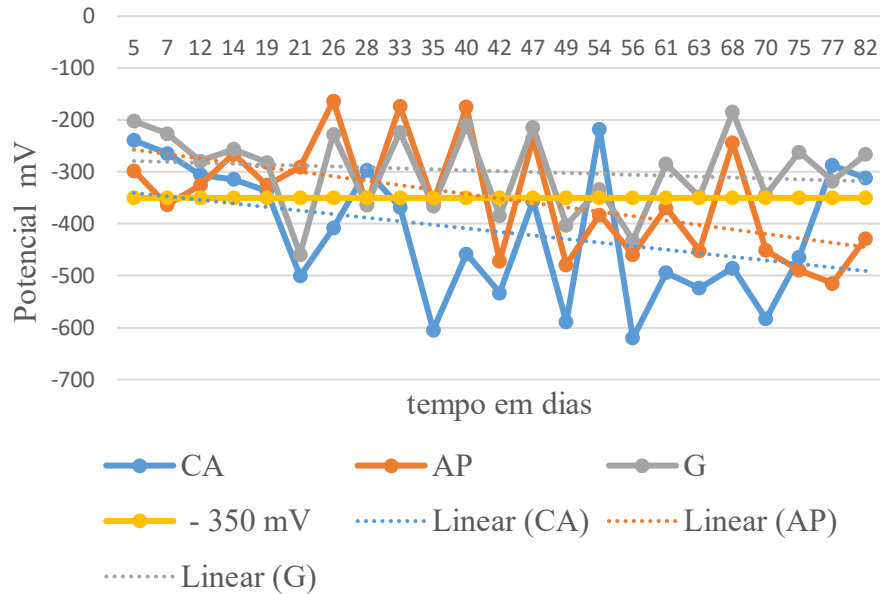
Gráfico 3: Linha de tendência dos potenciais de corrosão, para as barras de aço ao natural, sem pintura de proteção. Fonte: Autor (2020).

Estabelecidos as características dos materiais utilizados, pode-se avaliar a eficiência dos revestimentos inibidores de corrosão e dos materiais quando submetidos ao ataque de cloretos. O método escolhido foi indicado por oferecer resultados com boa precisão em períodos curtos. Assim, após doze ciclos foram obtidos os dados referentes a evolução dos potenciais de corrosão nos corpos de prova prismáticos de concreto, de argamassa polimérica e de graute, com barras de aço CA-60. As evoluções dos potenciais de corrosão são apresentadas nos gráficos a seguir. Os resultados para os ferros sem proteção estão no Gráfico 3.

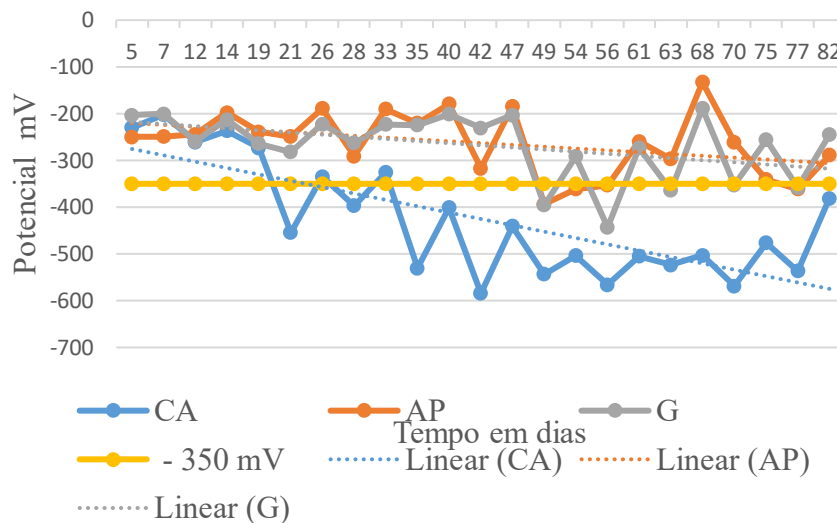
Gráfico 4: Linha de tendência dos potenciais de corrosão, para as barras de aço protegidas com pintura à base de nitritos. Fonte: Autor (2020).

Os resultados dos ensaios feitos com as barras com proteção anódica tiveram o seguinte comportamento:

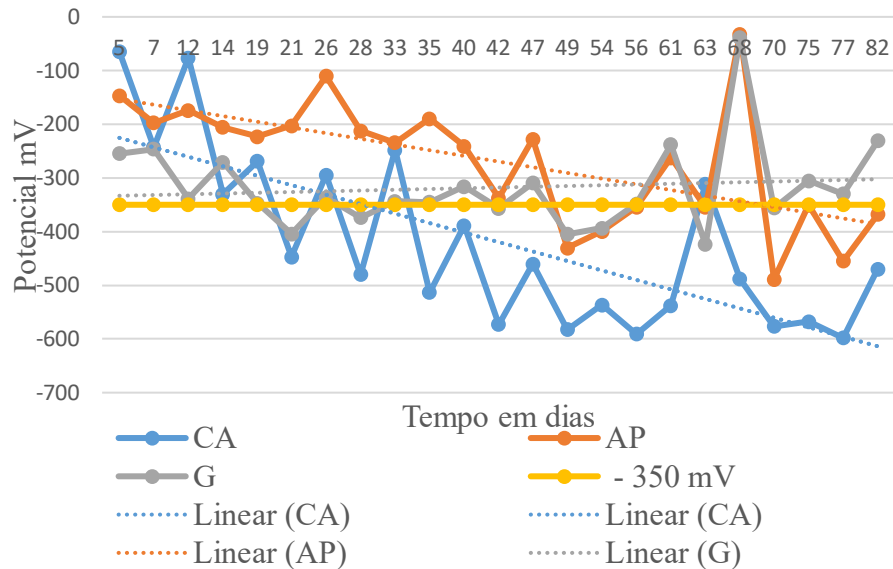
Gráfico 5: Linha de tendência dos potenciais de corrosão, para as barras de aço protegidas com pintura à base de zinco. Fonte: Autor (2020).

Os resultados dos ensaios feitos com as barras com proteção catódica são expostos no Gráfico 5:

Com base nas linhas de tendência para que o potencial de corrosão atinja o valor de -350 mV quando a probabilidade de estar havendo corrosão nas barras de aço é de 95% foi elaborada a Tabela 7.

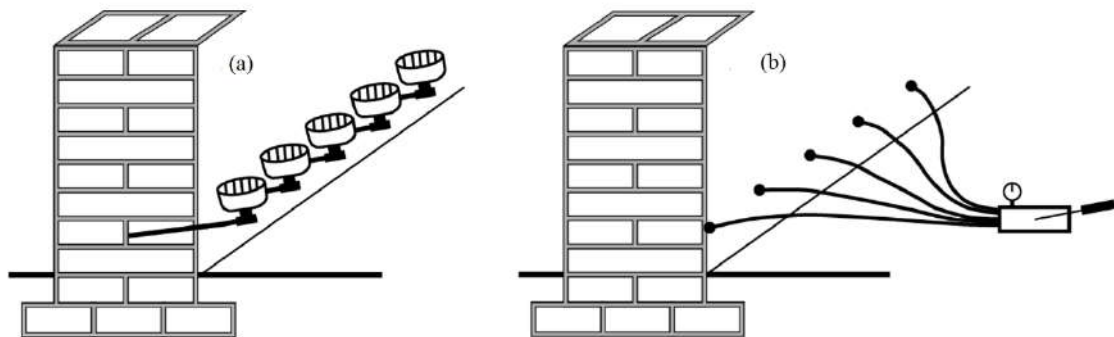
Figura 1. Introduction of chemical barriers: (a) by gravity and (b) by injection. Adapted from Henriques (1994).

The application of chemical barriers by gravity feed or impregnation (Figure 1(a)) is based on the gravity force and the materials capillarity and can be performed by inserting the chemical products without complex apparatus (Torres, 2014). In accordance with most Brazilian manufacturers, the drilling must be performed at a 45° inclination and the holes should be saturated before the insertion of the products, promoting an improvement on the dispersal and consequently in the entire process (Socoloski, 2015). The application of the chemicals must be integral and continuous encompassing

the entire treated area. The non-intrusive behavior in conjunction with the versatility of this technique results in a worldwide acknowledgment of its usage in historical buildings. However, in order to demonstrate its efficiency, some years can be required (Carrio, 1997). In the application by injection, as shown in Figure 1 (b), the fluid is pumped onto the wall by pressure, using an injection pump with special nozzles that prevent the products retraction. Several sets of mouthpieces can be attached simultaneously to the injection pump or the injection can be executed independently (Luso, 2002). The injection pressure is not necessarily constant and can vary from applicator to applicator, but it must not exceed 0.4 MPa. This range prevents the possible degradation on the constituent materials of the treated walls (Henriques, 1994).

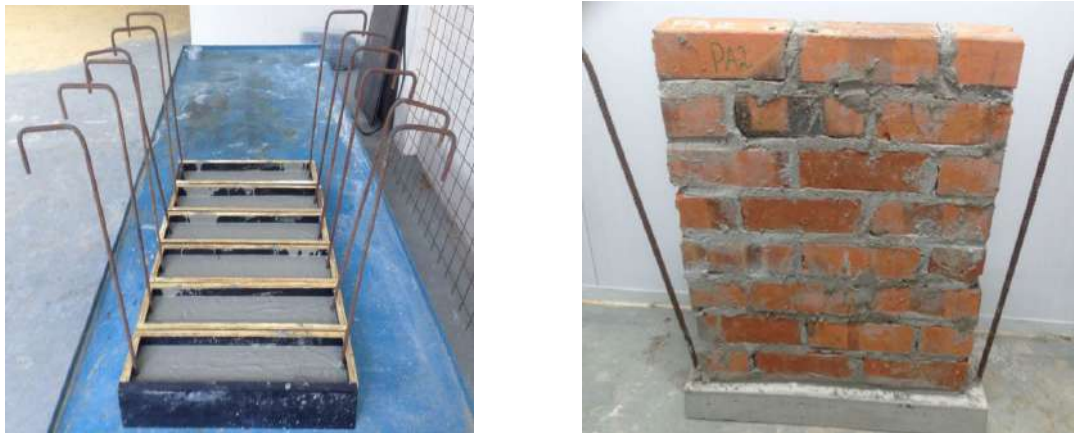
Figure 2. (a) Wall base and (b) Finished wall.

The base of the constructed walls had approximately 50 millimeters of height, executed in a reinforced mortar, with 250 millimeters galvanized square mesh for the prevention of shear rupture. Steel bars were inserted into the mortar base, serving as hooks for the handling of the specimens, as shown in Figure 2(a). After 21 days curing process, the walls were constructed onto the bases. The specimens were composed by 2.5 bricks per row, totaling 8 rows, with vertical joints interspersed as in a real masonry, as shown in Figure 2(b).

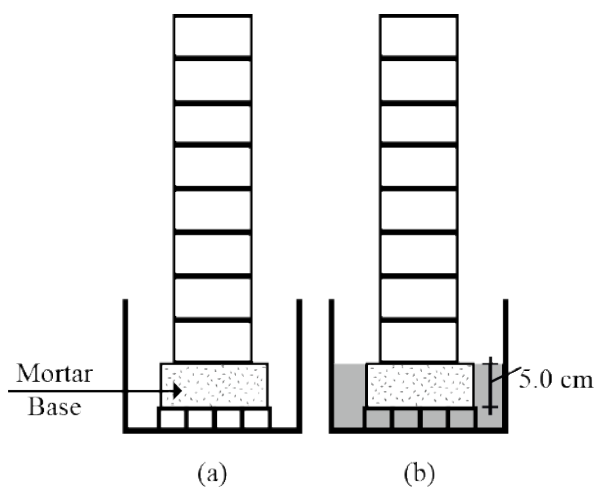
Figure 3. Specimen base saturation: (a) dry wall; (b) base in contact with water. Adapted from Socoloski (2015).

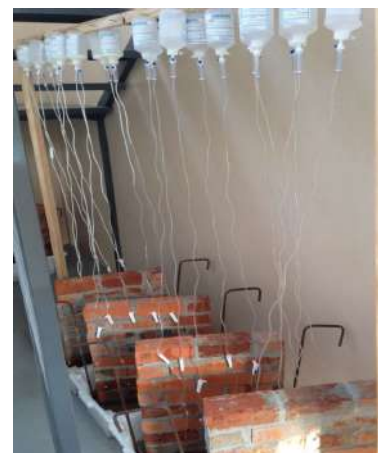
Figure 4. Application of waterproofing products

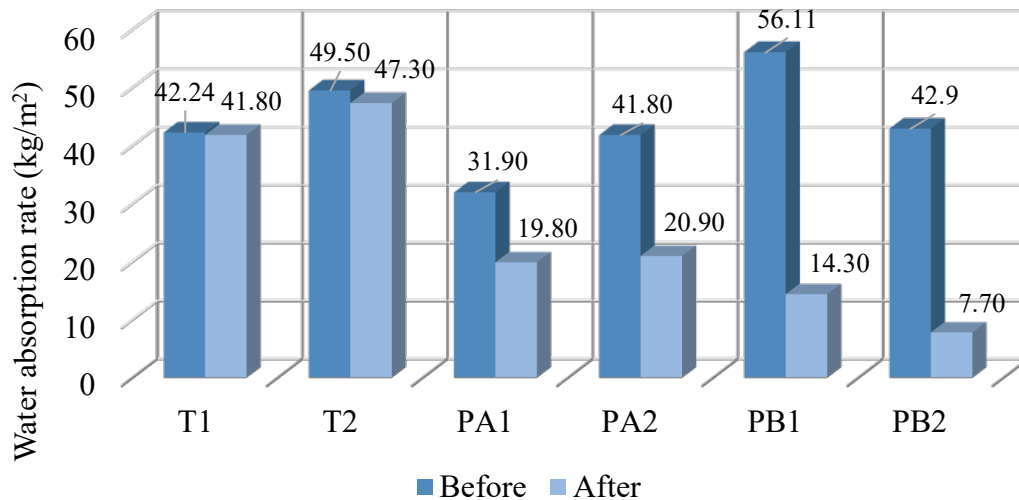
Figure 5. Mass measurement and water absorption rate before and after treatment.

The values in Table 3 demonstrate that before the beginning of treatment an increase in the specimens' mass occurred when exposed to humidity. However, according to Figure 5, the results show that both products were capable of considerably reducing the absorption rates of the treated specimens. The application of the crystallizing product resulted in an average reduction of 58.9% in the water absorption rate, while for the water repellent product this reduction was 70.15%. The fact that the control walls showed a small decrease in mass and, consequently, a decrease in the absorption rate (2.88%), was already expected due to the equivalence process evidenced between the evaporation and absorption rate and, since this research analyzed a miniature wall, the process occurred faster than it normally would when compared to a natural size construction.

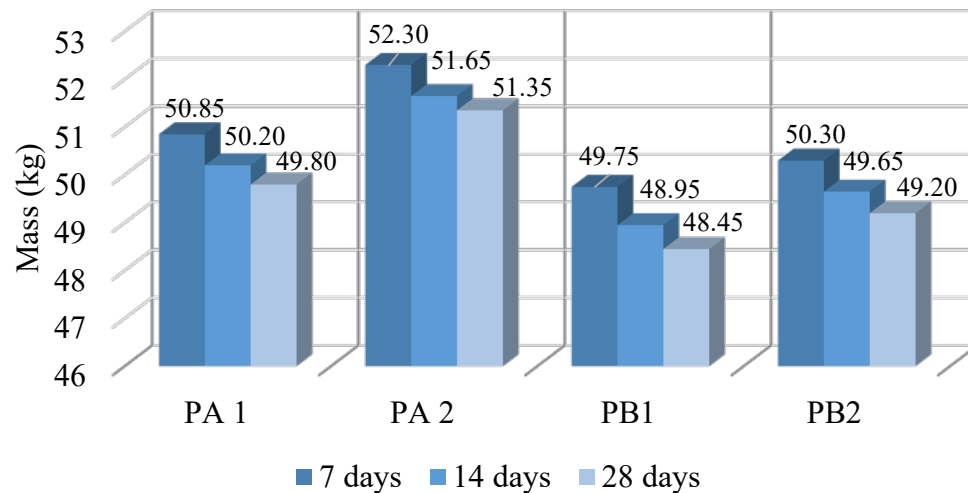
Figure 6 - Comparison between masses during treatment.

The mass measurements during the treatment (7, 14 and 28 days after the blockers application) are shown in Table 4. The results are equivalent to the obtained by Socoloski (2015) for both types of chemical blockers, with the lowest mass values obtained at 28 days of saturation. This can be explained by the fact that, over time, the rate of evaporation exceeds the rate of absorption (this index decreases as the pores are crystallized or with water-repellent behavior due to the chemical action). In addition, the mass reduction was certainly superior with the water repellent product. These results can be visualized in Figure 6.

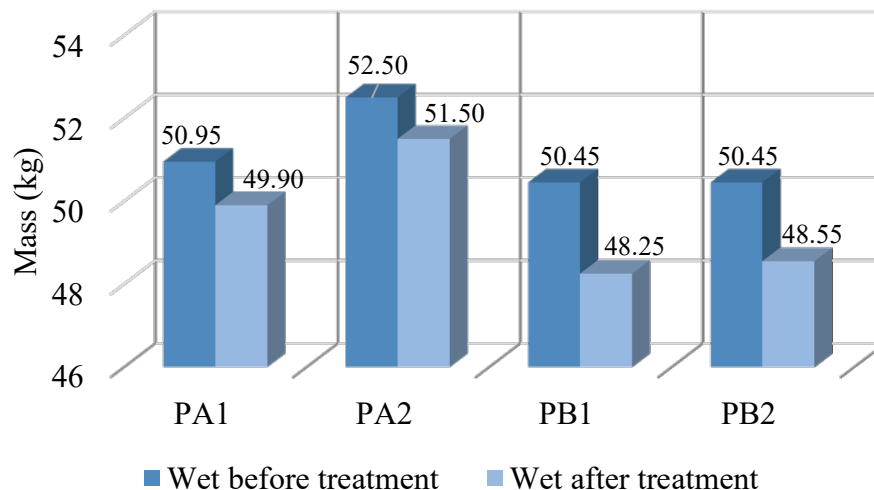
Figure 7 - Comparison between wet masses before and after treatment.

In pursuance of the performance evaluation of the products, for the prevention of the rising damp phenomenon, Figure 7 shows a comparison between wet mass before and after the treatment. Although prevention is not the main focus of the evaluated method, the results demonstrate the potential of using the products as a preventive resource in construction.

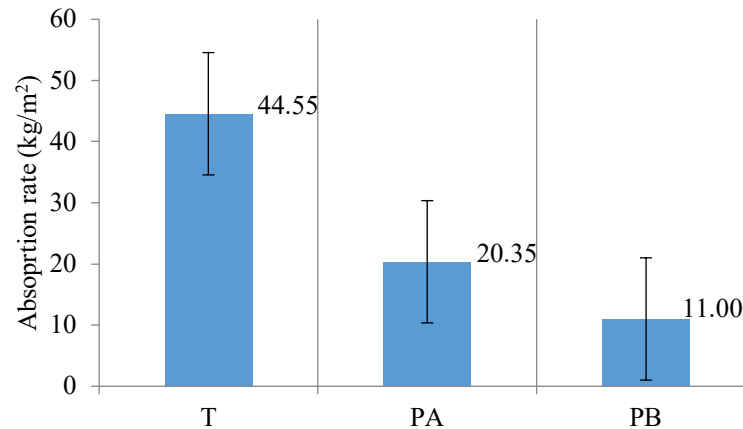
Figure 8 - Comparison between the average absorption rates after treatment

In order to verify the dissimilarities of the groups, the post-hoc Fischer test was performed. It was observed that, statistically, there was no significant difference between the results comparing the crystallizing and water repellent products. However, when compared to untreated samples (control group), a significant reduction in the average absorption rate was obtained, indicating the efficacy of the treatment (Figure 8).

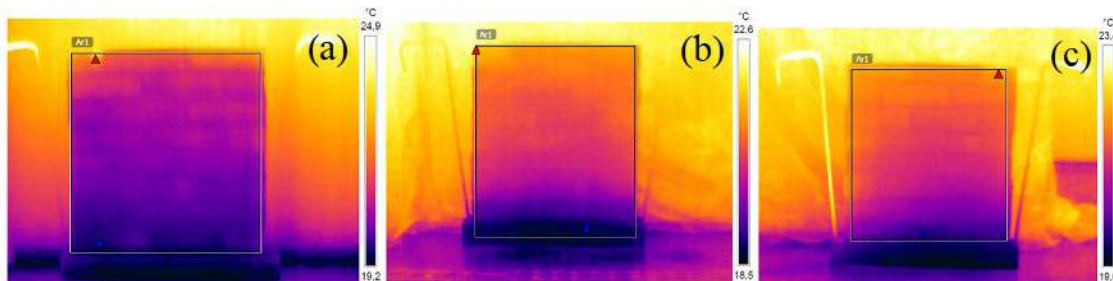
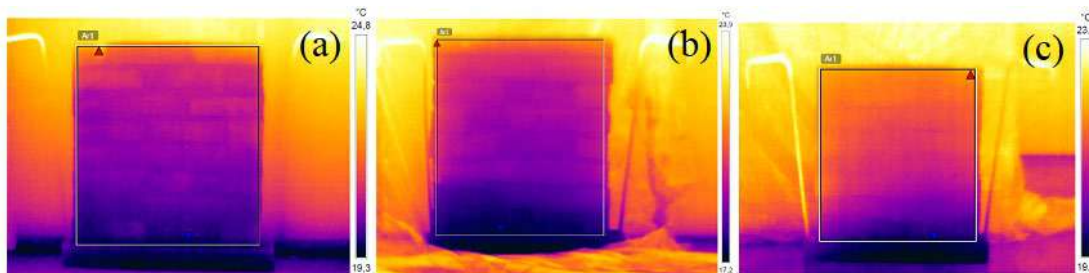
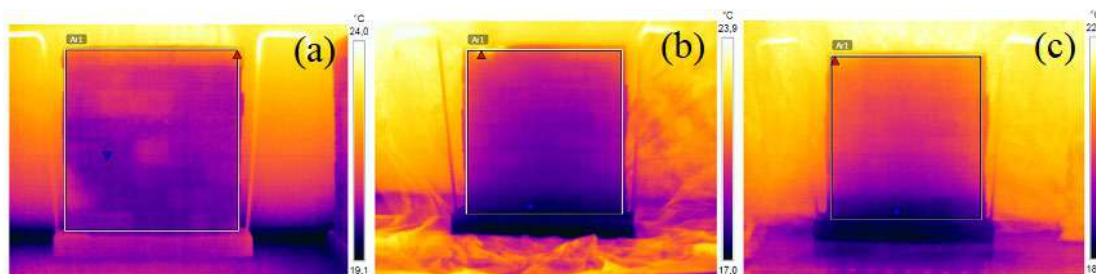
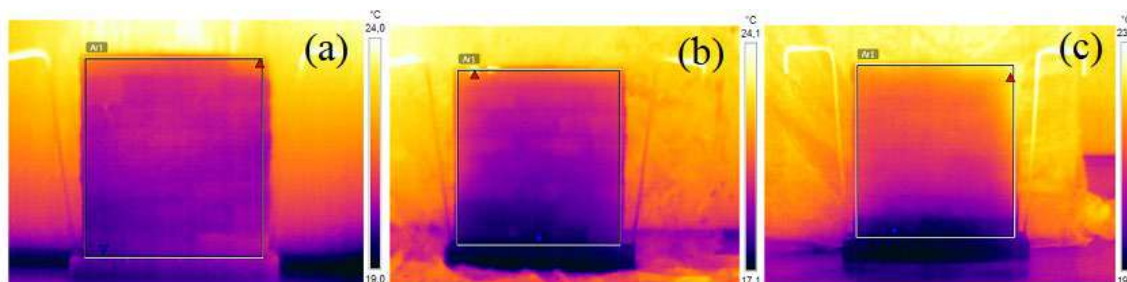
Figure 9. Sample PA1: a) dry wall; b) humid wall; and c) wall at 28 days

Figure 10. Sample PA2: a) dry wall; b) humid wall; and c) wall at 28 days

Figure 11 – Sample PB1: a) dry wall; b) humid wall; and c) wall at 28 days

Figure 12– Sample PB2: a) dry wall; b) humid wall; and c) wall at 28 days

The images obtained by the thermography test, Figures 9 to 12, qualitatively demonstrate the specimens temperature before the treatment (dry wall and wet wall) and at 28 days of treatment. Areas with lighter colors, orange tones, represent higher temperatures (i.e. drier regions).

In general, the images initially show that, before the treatment and with the dry wall, there was moisture distributed throughout the entire wall, except in the top part and on the edges, due to the greater air contact of these locations. After the saturation of the bases, the walls show an accentuated dark blue band, near the base, which characterizes the presence of ascensional humidity. At 28 days of treatment, a reduction of the moisture range was observed, indicating a favorable outcome of the applied products.

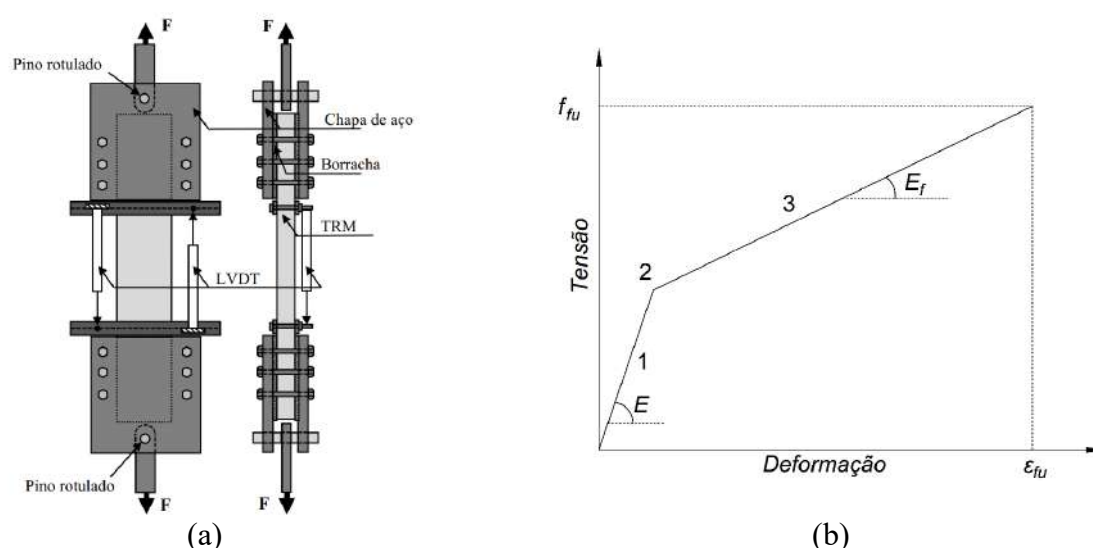
Figura 5. (a) Exemplo de ensaio à tração do TRM e (b) comportamento típico do diagrama tensão versus deformação (Koutas *et al.*, 2019)

Diversas geometrias de corpos de prova de tração foram encontradas, entretanto, o formato de placa de TRM retangular é a mais amplamente utilizada (Hartig *et al.*, 2008; Larrinaga *et al.*, 2014; Contamine e Si Larbi, 2016; Ebead *et al.*, 2017; Younis *et al.*, 2020). Verificou-se, também, que diversos métodos para fixação dos corpos de prova de TRM à máquina de ensaio são utilizados. Para execução do ensaio de tração aplica-se o carregamento com taxa de deslocamento de 1mm/min. O registro do deslocamento ao longo do ensaio pode ser realizado com o uso de um *Linear Variable Differential Transformer* (LVDT) ou *clip-gauge* (Figura 5a).

Verificou-se que o comportamento típico do TRM quando submetido à tração apresenta as etapas apresentadas na Figura 5b, onde (1) concreto com comportamento até o início de fissuração; (2) desenvolvimento de múltiplas fissuras e transferência de carga do concreto para a grelha; e (3) comportamento elástico-linear até a ruptura das fibras (Koutas *et al.*, 2019).

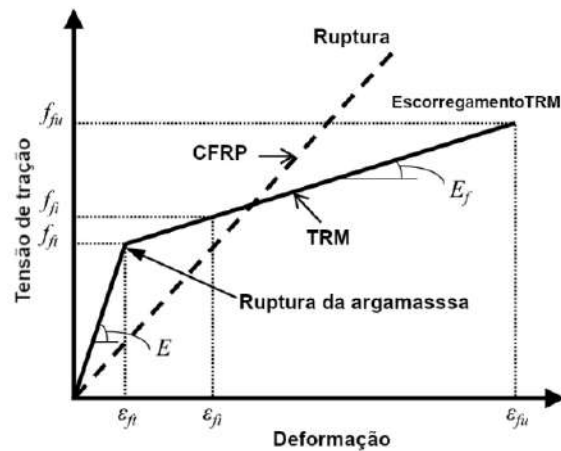
Figura 6. Tensão versus deformação para ensaio de tração TRM e CFRP (Kim *et al.*, 2018)

A Figura 6 apresenta o diagrama tensão de tração versus deformação esquemático para compósitos de CFRP e de argamassa-grelha geralmente utilizados nas técnicas EBR/NSM e TRM, respectivamente. Verifica-se que os compósitos de FRP apresentam comportamento elástico-linear até a ruptura, enquanto os compostos por argamassa-grelha possuem comportamento bi-linear, com maior ductilidade, até a ruptura.

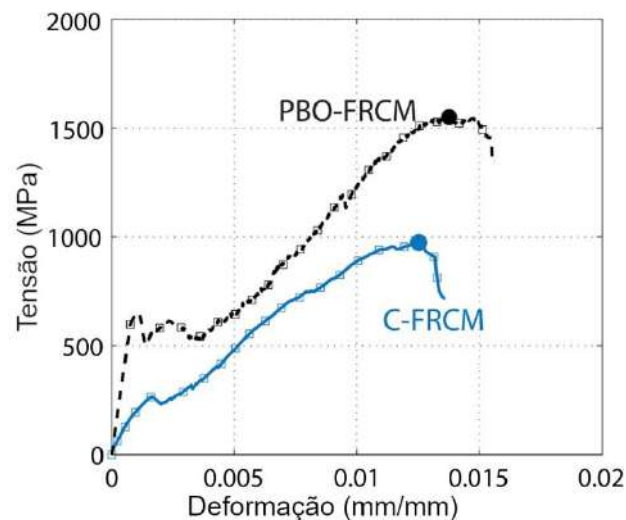
Figura 7. Tensão *versus* deformação do compósito com diferentes materiais (Ebead *et al.*, 2017)

Neste sentido, se necessário, é possível aprimorar as características à tração da matriz argamassa-grelha. Cita-se, por exemplo, a avaliação dos distintos materiais comercialmente disponíveis para a confecção das grelhas, além do desenvolvimento de uma matriz cimentícia com melhor compatibilidade com o material de reforço e boa aderência ao substrato de concreto a ser reforçado. Ebead *et al.* (2017) conduziu um experimento que avaliou o comportamento mecânico à tração utilizando grelhas de PBO e carbono, cujos resultados são apresentados na Figura 7. Verifica-se que o compósito argamassa-grelha de PBO apresentou resistência à tração e ductilidade superior a obtida com carbono.
