CONPAT2021 BRASIL

XVI CONGRESO LATINOAMERICANO DE PATOLOGÍA DE LA CONSTRUCCIÓN y
XVIII DE CONTROL DE CALIDAD EN LA CONSTRUCCIÓN

19, 20 Y 21 DE OCTUBRE DEL 2021

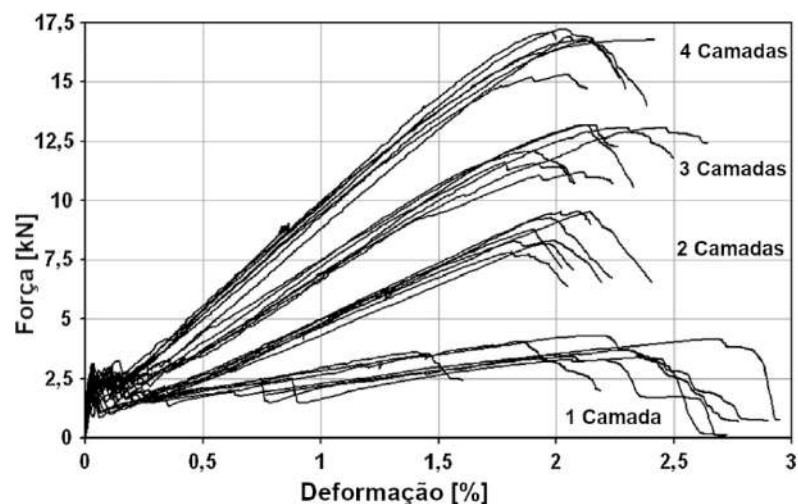
Figura 8: Força *versus* deformação da TRM frente a variação do número de camadas de material de reforço (Larrinaga *et al.*, 2014)

Uma alternativa para o aumento da resistência à tração está relacionada ao aumento do número de camadas de material de reforço, neste caso, de grelhas, aplicadas a matriz cimentícia. Larrinaga *et al.* (2014) realizaram um estudo paramétrico onde variaram a quantidade de camadas de grelhas inseridas em uma matriz e argamassa. A Figura 8 apresenta os resultados obtidos onde percebe-se que com o aumento das camadas de grelhas leva ao incremento da resistência à tração e do módulo de elasticidade, entretanto, com decréscimo da deformação da matriz.

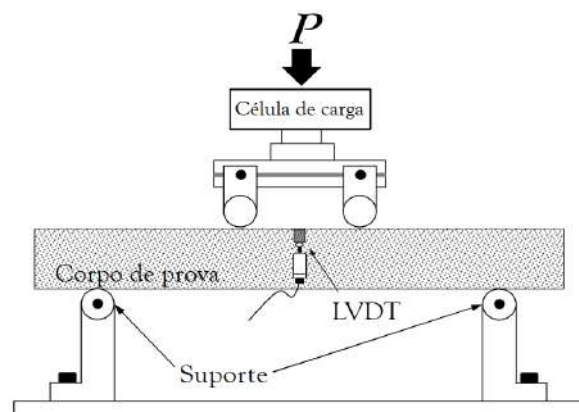
Figura 9: Exemplo de ensaio de flexão à quatro pontos

Vários pesquisadores avaliaram o comportamento à flexão da matriz argamassa-grelha (Mobasher *et al.*, 2014; Yoo *et al.*, 2016; Kong *et al.*, 2017; Zargarani *et al.*, 2017; Jia *et al.*, 2020; El Kadi *et al.*, 2020; Li *et al.*, 2021), o qual pode ser investigado por meio do ensaio de flexão de quatro pontos (Figura 9). O ensaio de flexão à quatro pontos também pode ser realizado com aplicação de taxa de deslocamento de 1mm/min, o qual pode ser registrado com o uso de LVDTs.

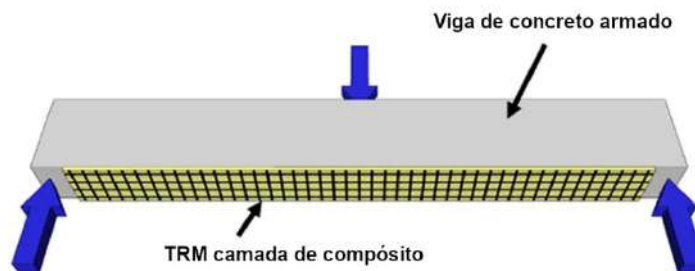
Figura 10. Reforço à flexão de viga de concreto armado com TRM (Koutas *et al.*, 2019)

O reforço de vigas de concreto armado é feito pela aplicação de camadas de TRM na face tracionada, tal como o apresentado na Figura 10, levando ao aumento da capacidade portante do elemento reforçado ou reparado (Koutas *et al.*, 2019).

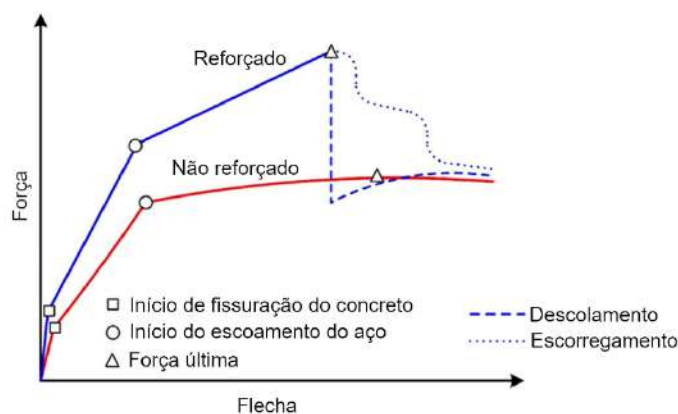
Figura 11. Efeito do reforço à flexão de viga de concreto armado com TRM carregamento versus deslocamento (Koutas *et al.*, 2019)

A aplicação de camadas de reforço, dependendo de sua configuração, tende a levar ao aumento da capacidade portante do elemento, aumentando, em alguns casos, a rigidez inicial no estado não fissurado (Figura 11). Koutas *et al.* (2019) afirmam que a contribuição do TRM para a resistência a flexão torna-se significativa no momento do esmagamento do concreto e do início de escoamento da armadura existente.

No primeiro estágio verifica-se o aumento da força no momento de surgimento de fissuras no concreto, tal como observado por Escrig *et al.* (2017) e Raof *et al.* (2017).

No segundo estágio, as múltiplas fissuras do concreto resultam na ativação do material de reforço e levam a um comportamento mais rígido em relação a um elemento não reforçado. Geralmente também se verifica o aumento da força que leva ao escoamento da armadura longitudinal tracionada existente (Babaedarabad *et al.*, 2014; D'Ambrisi e Focacci, 2011; Escrig *et al.*, 2017; Raof *et al.*, 2017; Koutas *et al.*, 2019).

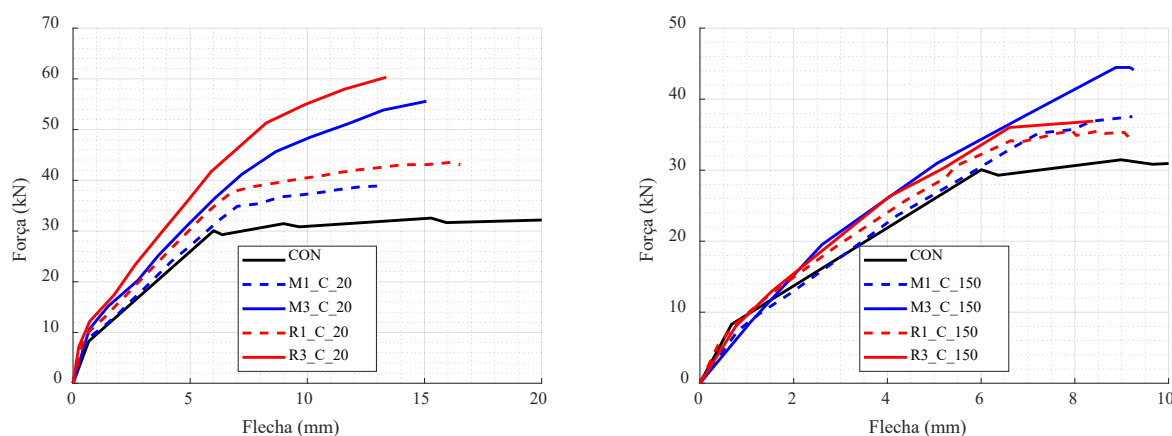
Os resultados obtidos indicam que, para a temperatura ambiente, a máxima força registrada nos ensaios foi de 34,6 kN para a CON, 39 e 55,3 kN para a M1-C-20 e M3-C-20 e 43,9 e 60,4 kN para a R1-C-20 e R3-C-20, respectivamente. Os resultados obtidos indicam um aumento da força última de 12,7 e 59,83% para a TRM e 26,8 e 74,6% para a EBR com 1 ou 3 camadas (Figura 12a), respectivamente, indicando maior efetividade da técnica de reforço convencional. Além disso, a ductilidade do sistema de reforço com o uso da técnica TRC é inferior quando comparado ao obtido com a técnica EBR. Entretanto, para elevada temperatura (150°C), obteve-se máxima força registrada de 37,7 e 44,7 kN para a M1-C-150 e M3-C-150 e 35,9 e 36,7 kN para a R1-C-150 e R3-C-150, respectivamente, indicando um aumento da força última de 8,9 e 29,2% para a TRC e 3,8 e 6,1% para a EBR (Figura 12b). Para além disso, maior ductilidade foi verificada para a técnica TRC, indicando maior efetividade para temperaturas elevadas.

(a) Temperatura ambiente (20°C)

(b) Elevada temperatura (150°C)

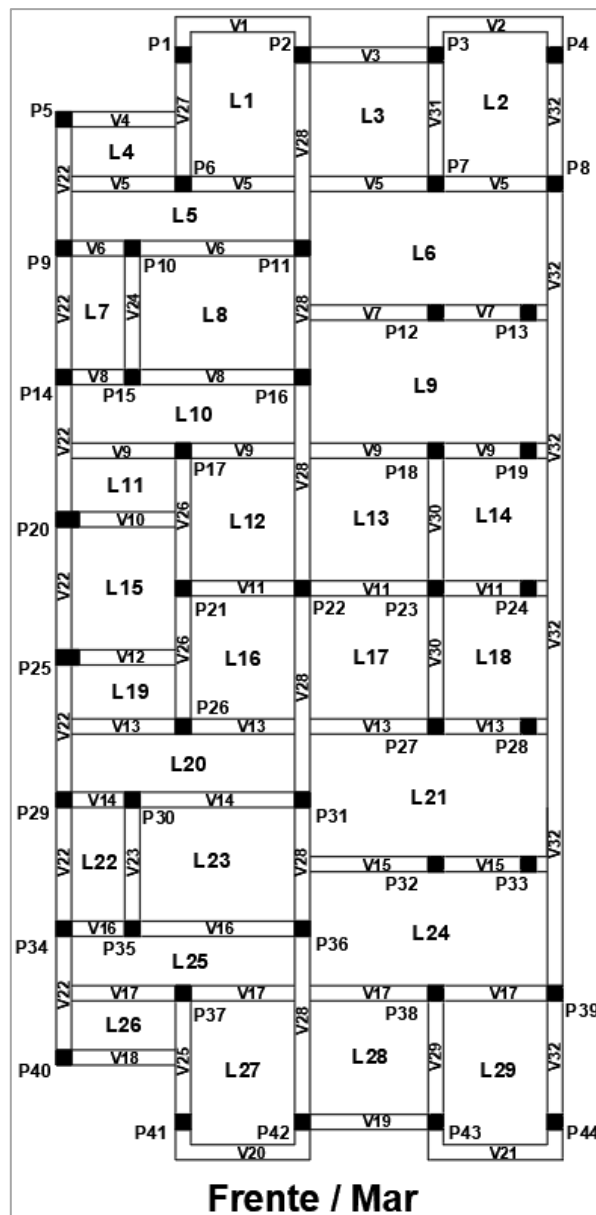
Figura 1 – Croqui da estrutura da garagem

A proximidade com o mar coloca a estrutura na classe de agressividade ambiental IV da NBR 6118 (ABNT, 2014). A Figura 1 apresenta um croqui do pavimento vistoriado, nela pode-se observar que a estrutura dispõe de 44 pilares, 32 vigas e 9 lajes, sendo o revestimento dos pilares constituído por textura sobre pastilhas cerâmicas e as vigas e pilares revestidas apenas com pintura.

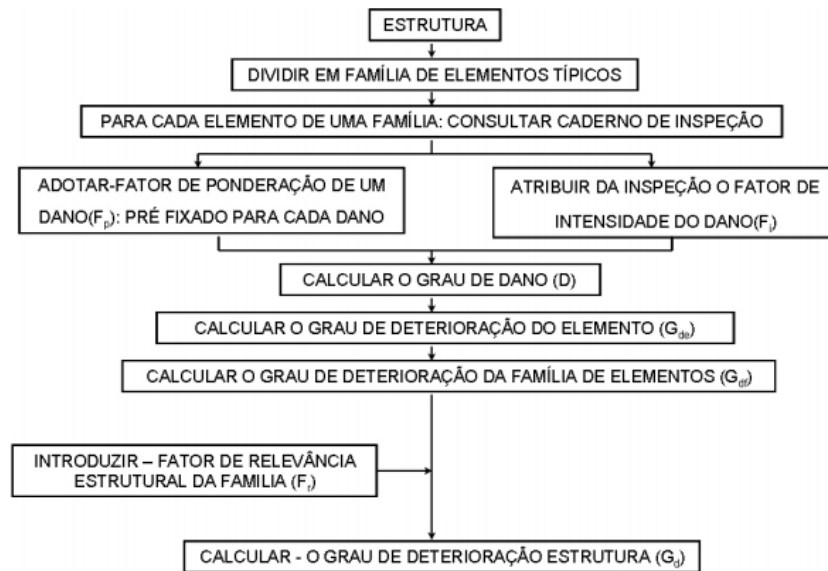
Figura 2 – Fluxograma de aplicação da metodologia GDE/UnB.
Adaptado de Fonseca (2007)

A Figura 2 apresenta o fluxograma de aplicação do método proposto por Fonseca (2007), sendo suas etapas brevemente descritas em sequência.

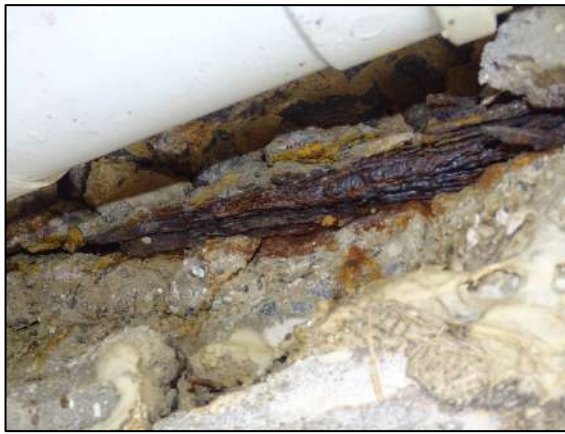
Figura 3 – Corrosão na viga V22

As figuras 3 a 8 ilustram as principais manifestações patológicas encontradas no pavimento vistoriado. Destacam-se grandes fissurações decorrentes da corrosão avançada das armaduras, deformações excessivas de algumas vigas (que foram escoradas) e o deslocamento do concreto. Sendo que foi constatado, durante a vistoria, a existência de cobrimento insuficiente das armaduras para a classe ambiental da estrutura, variando entre 10 e 20 mm.

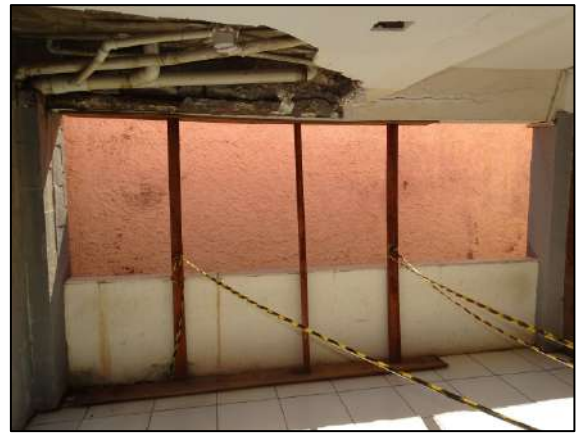
Figura 4 – Deslocamento e fissuras, V22

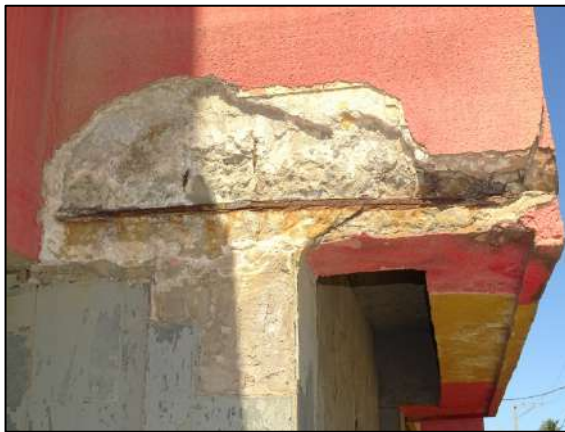
Figura 5 – Deslocamento e corrosão, V25

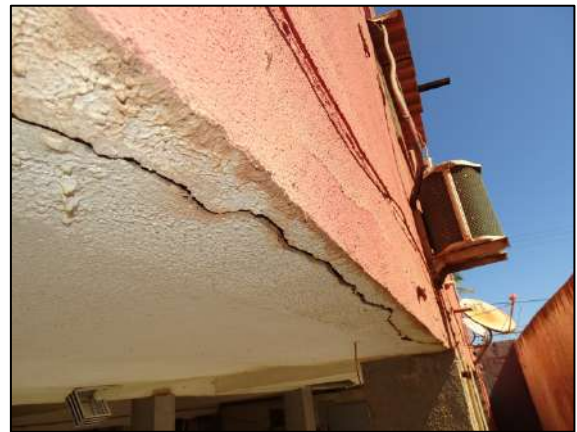
Figura 6 – Fissuração no fundo da viga

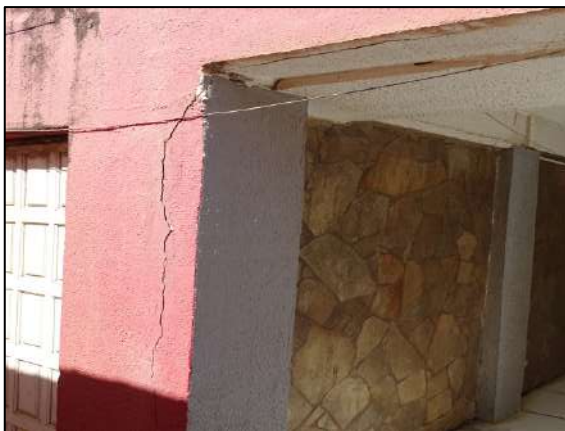
Figura 7 – Fissuração, P14

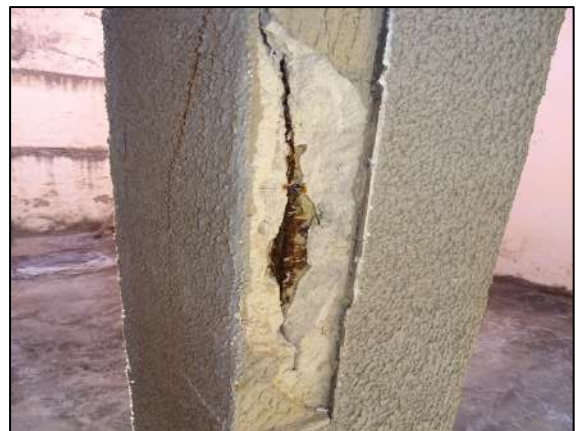
Figura 8 – Deslocamento com corrosão, P1

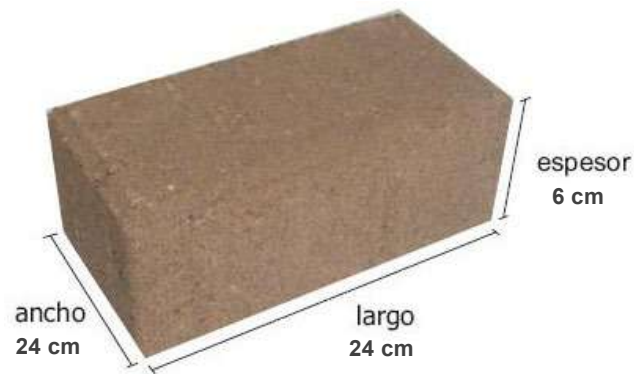
Figura 1.- Forma del tabique no convencional propuesto.

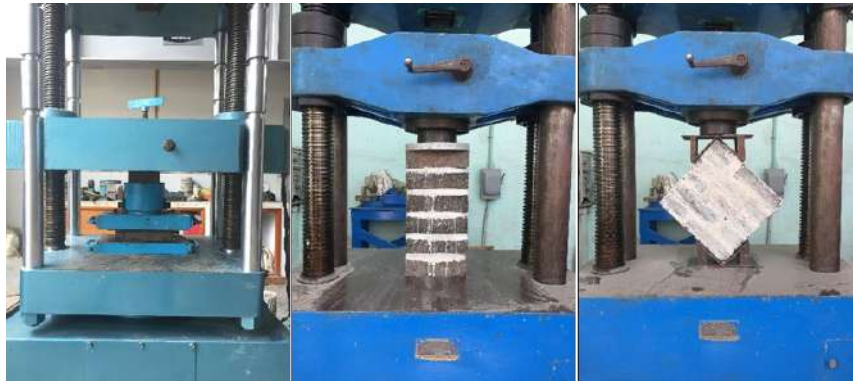
Figura 5.- Prueba de resistencia a compresión (Izquierda a derecha: Compresión axial por piezas, compresión axial en pilas, compresión diagonal en muretes)
Fuente: Toma propia.

Para los ensayos en especímenes individuales (piezas) se siguió lo establecido en la NMX-C-404-ONNCCE-2012 (Industria de la construcción - Bloques, tabiques o ladrillo tabicones para uso estructural - Especificaciones y métodos de ensayo) y para el caso de pilas y muretes se siguió lo establecido a la NMX-C-464-ONNCCE-2010 (Industria de la construcción - Mampostería - Determinación de la resistencia a compresión diagonal y módulo de cortante de muretes y la resistencia a compresión y módulo de elasticidad de pilas de mampostería de arcilla o de concreto - Métodos de ensayo). En total se emplearon 20 piezas individuales, 10 pilas y 10 muretes, tal y como se ilustra en la Figura 5.

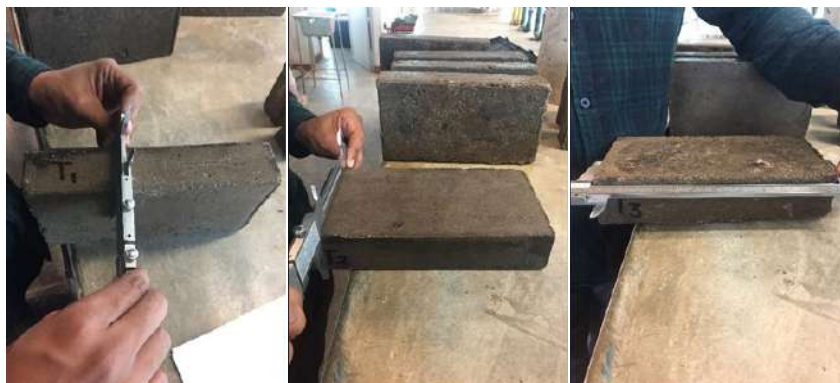
Figura 6.- Medición de las dimensiones de la pieza
Fuente: Toma propia

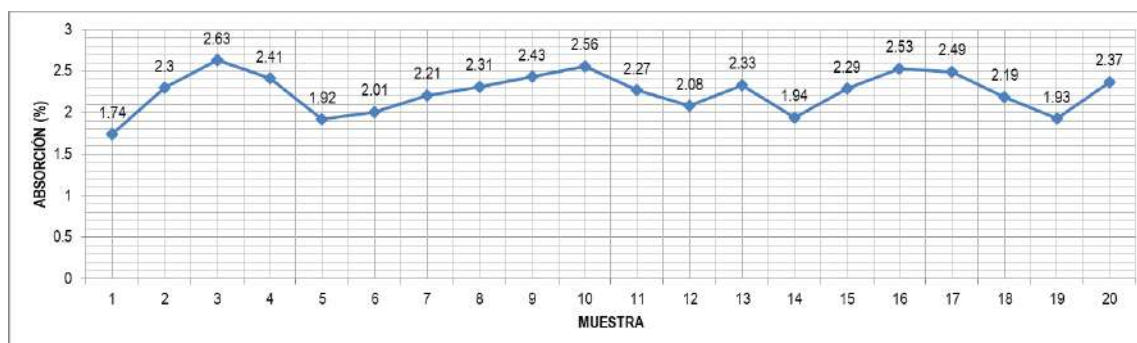
Figura 7.- Resultados de la prueba de humedad y absorción

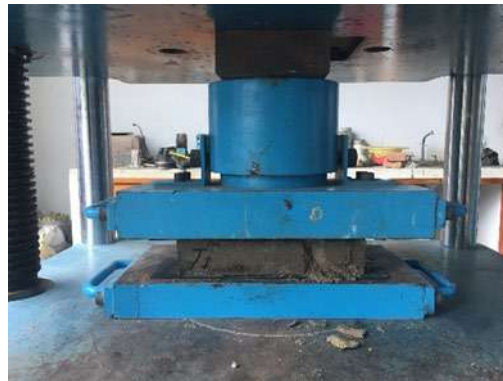
Figura 8.- Prueba de compresión axial en piezas

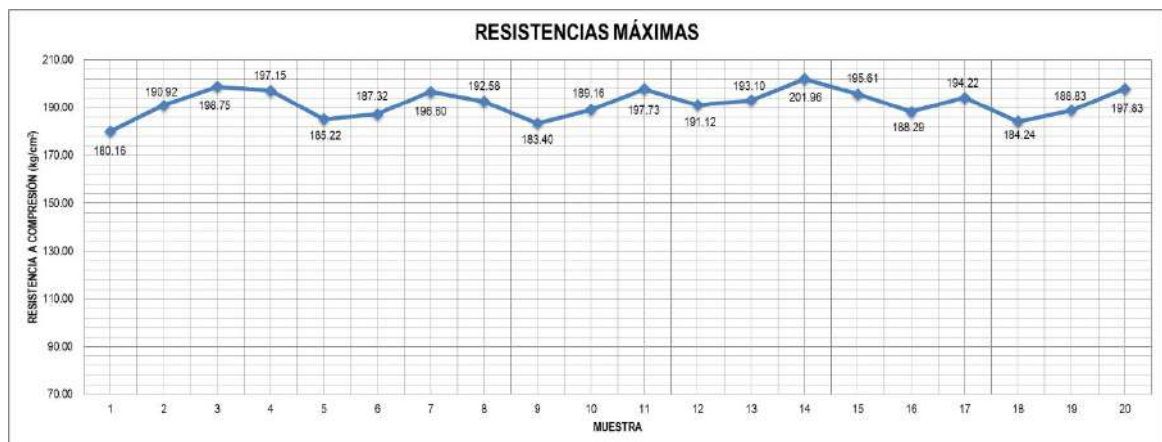
Figura 9.- Resultados de la prueba de compresión axial en piezas

Los muretes se ensayaron a la edad de 28 días. En la elaboración, curado, transporte, almacenamiento, cabeceado y procedimiento de ensaye de los especímenes se siguió lo estipulado en la Norma Mexicana NMX-C-404-ONNCCE-2012. A continuación, cada uno de los especímenes obtenidos (piezas) se sometió a las pruebas de compresión a 28 días. La Figura 8 ilustra el ensayo de un tabique individual. La Tabla 3 enlista los datos y resultados del ensayo y las Figuras 9 y 10 la gráfica de los mismos.

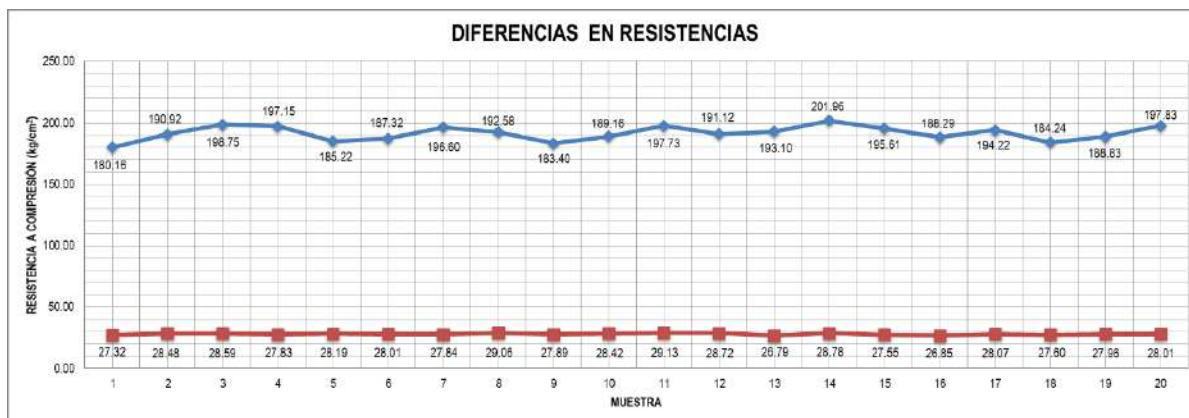
Figura 10.- Diferencias en resistencias, primera grieta y máxima
Fuente: Elaboración propia.

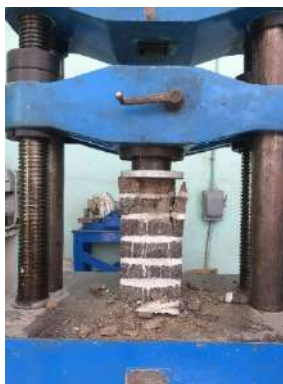
Figura 11.- Prueba de compresión axial en pilas
Fuente: Toma propia.

En la Figura 11 se muestra la pila de tabiques bajo ensayo, en la Figura 12 se muestra el esquema y en la Tabla 4 se muestran las características de las pilas, los resultados de los ensayos a compresión y el tipo de falla observado.

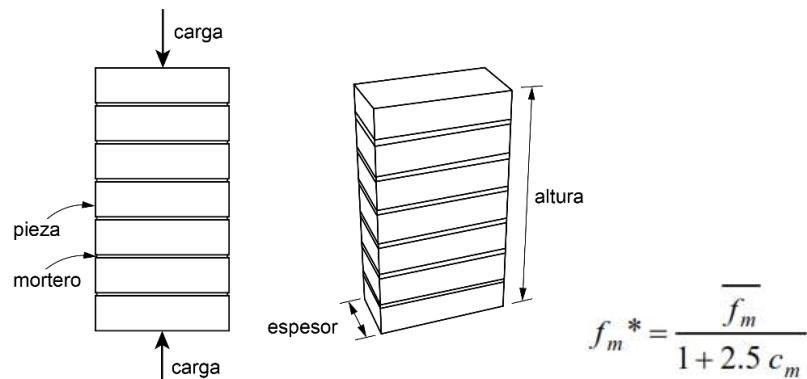
Figura 12.- Representación de la Norma para ensayo a compresión axial en pilas
Fuente: NMX-C-464-ONNCCE-2010

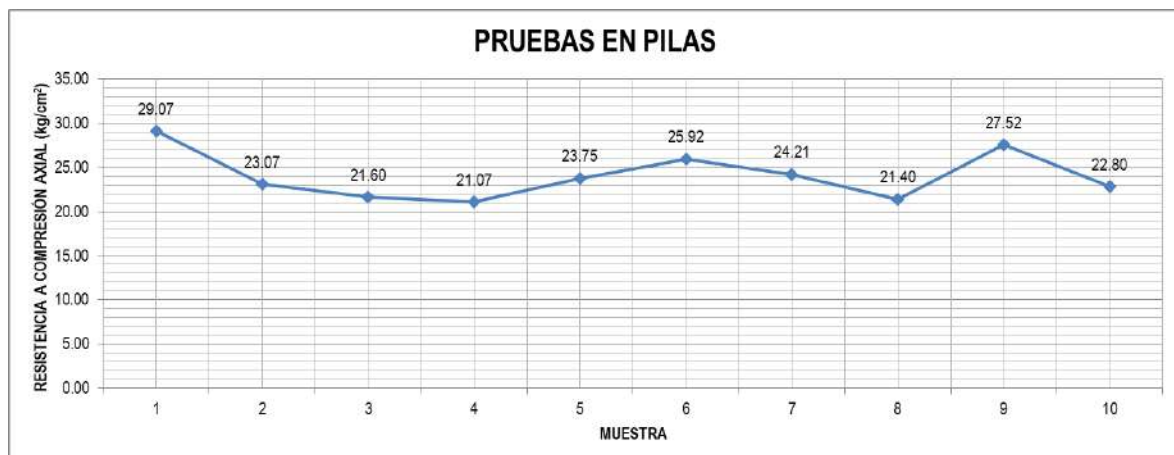
Figura 12.- Resultados de la prueba de compresión axial en pilas
Fuente: Elaboración propia.

Como ya se mencionó, los resultados de los ensayos que se obtuvieron para las pilas elaboradas se resumen en las Tabla 6, en donde se observa que los valores promedio de resistencia de las pilas fabricadas con tabiques adicionales con plástico tipo 1 PET, es de 24.04 kg/cm² con un coeficiente de variación de 0.15 (NTCM, 2017) y una resistencia de diseño (f_m^*) igual a 17.39 kg/cm². La gráfica de la Figura 12 ilustra el comportamiento de compresión axial de las pilas ensayadas.

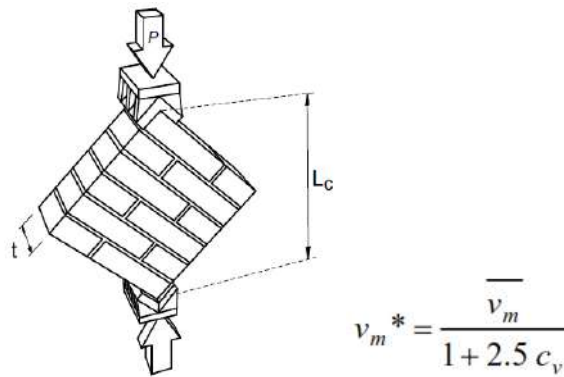
Figura 13.- Representación de la Norma para ensayo a compresión diagonal (cortante) en muretes
Fuente: NMX-C-464-ONNCCE-2010

Para el caso de muretes se ensayaron a la edad de 28 días. En la elaboración, curado, transporte, almacenamiento, cabeceado y procedimiento de ensayo de los especímenes se siguió lo estipulado en la Norma Mexicana NMX-C-464-ONNCCE-2010. En la Figura 13 se muestra el esquema y la Figura 14 el murete de tabiques bajo ensayo.

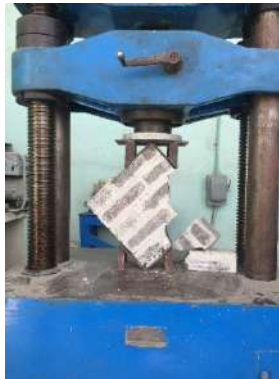
Figura 14.- Prueba de compresión diagonal en muretes
Fuente: Toma propia.

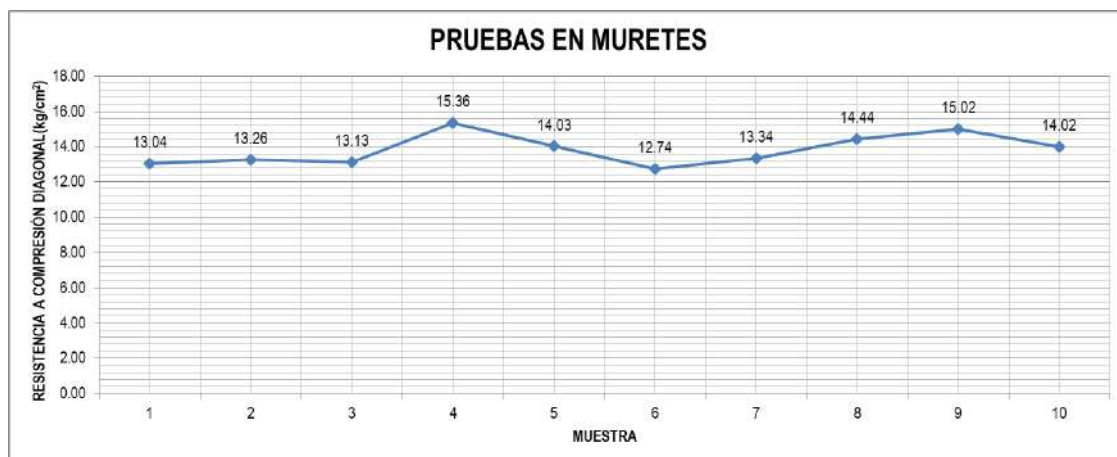
Figura 15.- Pruebas de compresión diagonal en “muretes”

Los resultados de los ensayos que se obtuvieron para los muretes elaborados se resumen en las Tabla 5 y en la Figura 15 la gráfica del mismo, en donde se observa que los valores promedio de resistencia de los muretes fabricados con tabiques adicionados con plástico tipo 1 PET, es de 13.84 kg/cm² con un coeficiente de variación de 0.20 (NTCM, 2018) y una resistencia de diseño (v_m^*) igual a 9.21 kg/cm².

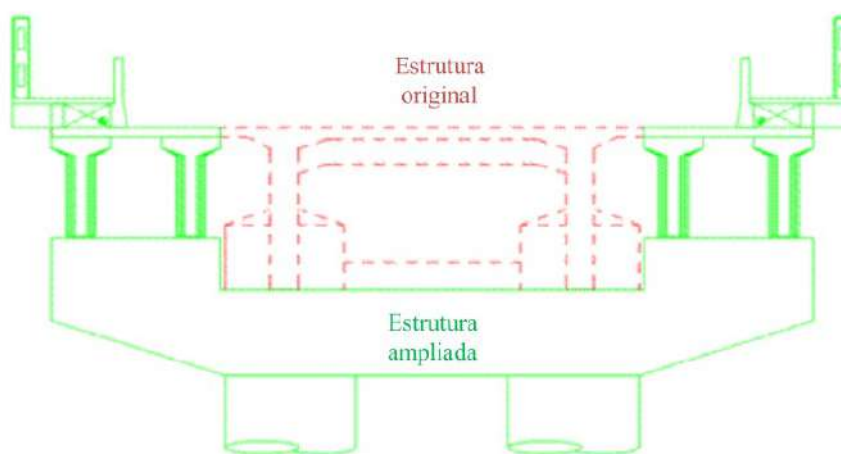
Figura 1. Ampliação da seção transversal da Ponte Getúlio Vargas

Na Figura 1, é possível observar a inclusão da estrutura anteriormente mencionada, sendo a estrutura antiga representada em vermelho e a estrutura ampliada em verde. Para a execução da ampliação da faixa de rolamento e inclusão dos passeios, foram executadas quatro longarinas em concreto protendido e vigas travessas para o apoio delas (Matos, 2017).

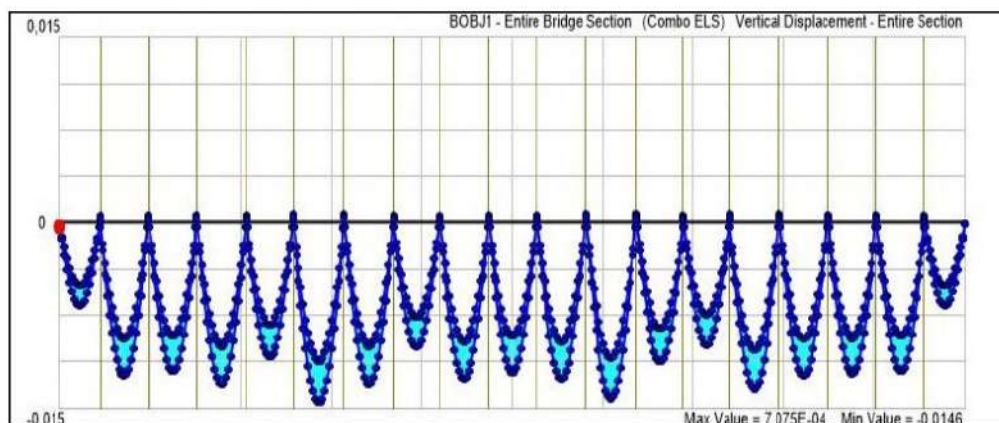
Figura 2. Deslocamentos verticais da estrutura original

Por ser antiga, não há informações disponíveis acerca do projeto estrutural original da ponte, o que torna difícil analisar se houve erros em fase de projeto. Visando avaliar o desempenho da ponte a nível estrutural, Marques et al. (2018) observaram por meio do software CSI Bridge que o dimensionamento original da ponte atendia satisfatoriamente às ações e carregamentos atuantes. A Figura 2 apresenta o análise dos deslocamentos verticais (eixo vertical) para o

carregamento atuante em relação ao tabuleiro da ponte (eixo horizontal), tendo sido verificado que estes deslocamentos encontram-se dentro dos limites aceitáveis para a estrutura.

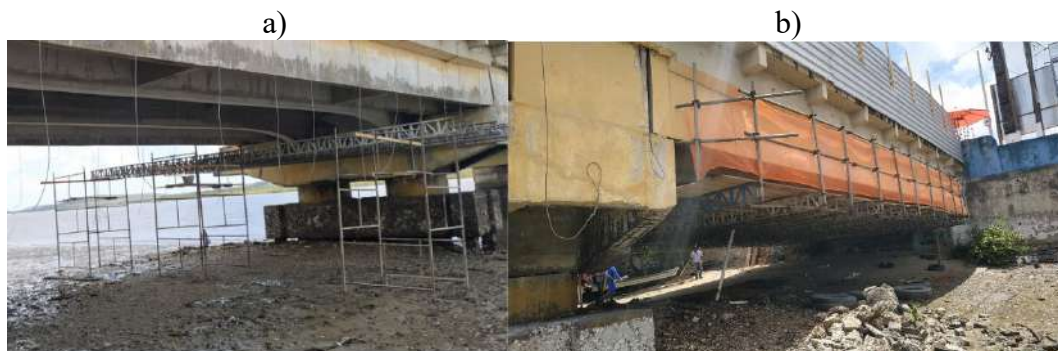
Figura 3. a) Locação dos andaimes tubulares b) Andaimes suspensos

O projeto executivo, de responsabilidade do DER, foi elaborado para toda a extensão da ponte, exceto passeios e guarda-corpo, que já haviam sido recuperados anteriormente. Para todos os elementos estruturais, foi especificado um concreto com f_{ck} igual a 50MPa. Inicialmente, foi realizado o isolamento com tapumes laterais por toda extensão da ponte e construídos andaimes suspensos. A locação dos andaimes pode ser observada nas Figuras 3 (a) e (b).

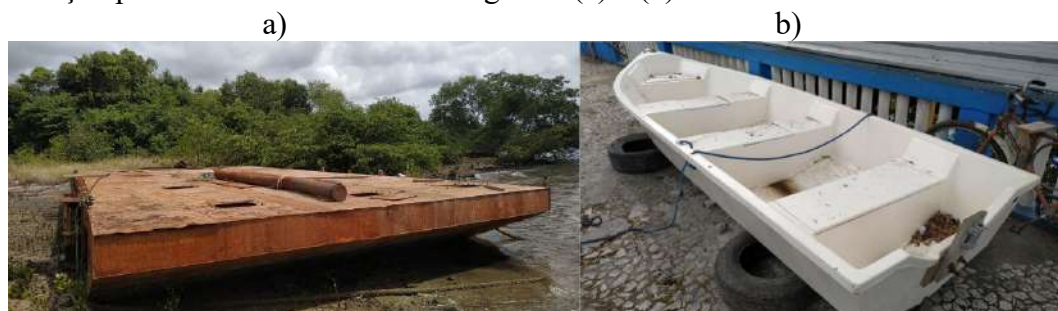
Figura 4. a) Balsa b) Embarcação de apoio

Também foi necessária a utilização de uma balsa para o preparo do concreto projetado a ser utilizado nos elementos estruturais, bem como a utilização de uma embarcação de apoio. A balsa e a embarcação podem ser observadas nas Figura 4 (a) e (b).

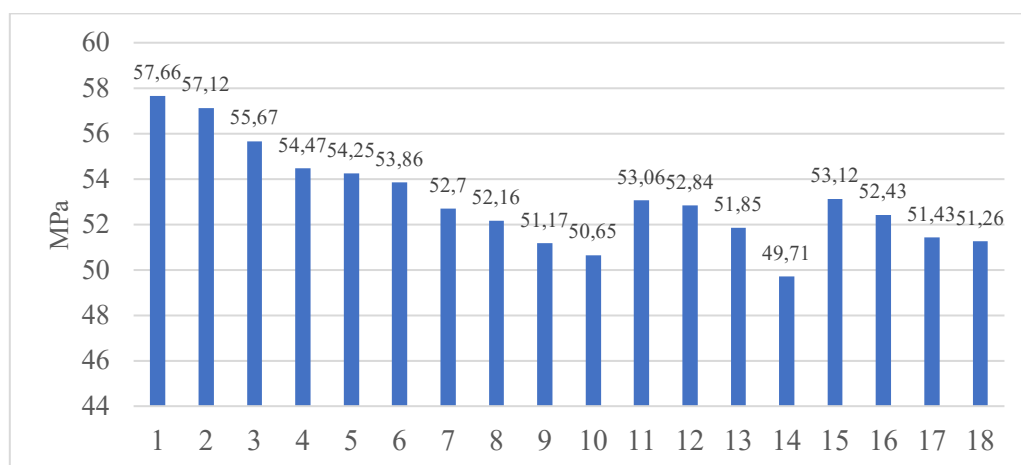
Figura 5. Valores característicos de resistência dos corpos de prova aos 28 dias.

Os valores de resistência característica obtidos aos 28 dias foram organizados no gráfico presente na Figura 5. Pode-se observar que, das dezoito amostras rompidas com idade de 28 dias, apenas uma não alcançou o valor de f_{ck} especificado em projeto, que foi de 50MPa.

O corpo de prova que apresentou f_{ck} inferior ao esperado pertence ao terceiro vão da viga, sentido Itapissuma-Itamaracá. O valor foi apenas 0,58% menor do que o valor especificado em projeto, podendo ser desconsiderado.

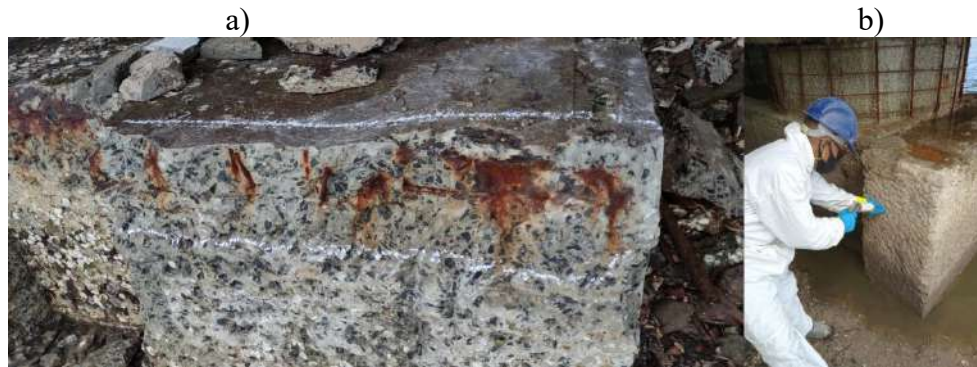
Figura 6. a) Bloco de fundação escarificado b) Tratamento de fissuras e trincas

Inicialmente, foi realizada a limpeza do material incrustado nos blocos de fundação de forma manual. Após a retirada da bioincrustação marinha, foi realizada uma escarificação mecânica nos blocos, com profundidade de três a seis centímetros, indicada na Figura 6 (a).

Após a limpeza da superfície, foi realizado um tratamento de trincas e fissuras por injeção de resina epóxi, que pode ser observado na Figura 6 (b). Em seguida, os blocos de fundação foram encamisados (Figura 7 (a)) com as armaduras de reforço especificadas no projeto executivo, uma malha nervurada do tipo Telcon Q92, que têm como objetivo dar aderência ao graute a ser jateado e evitar possíveis fissuras (Figura 7 (b)).

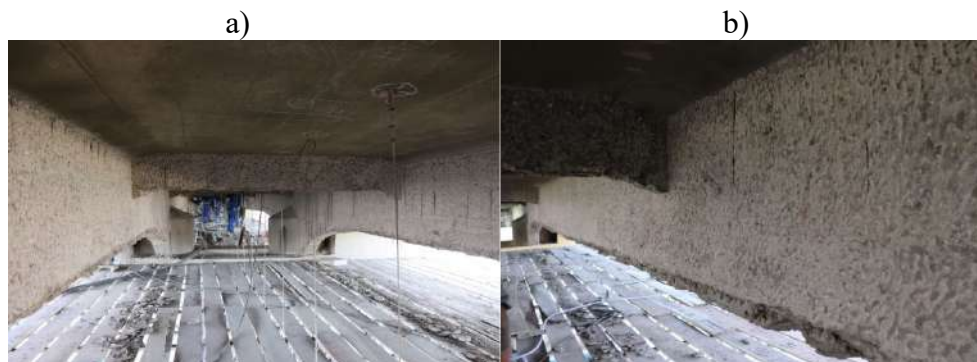
Figura 8. a) Vigas principais e transversina escarificadas b) Viga principal escarificada

Para a execução da recuperação nas vigas, inicialmente foi realizado um preparo da superfície a ser tratada, que teve início com a realização de inspeção à percussão em toda a estrutura. Em seguida, foram realizadas as etapas relativas ao preparo do substrato, com a escarificação mecânica com profundidade de três a seis centímetros, como indicado nas Figuras 8 (a) e (b).

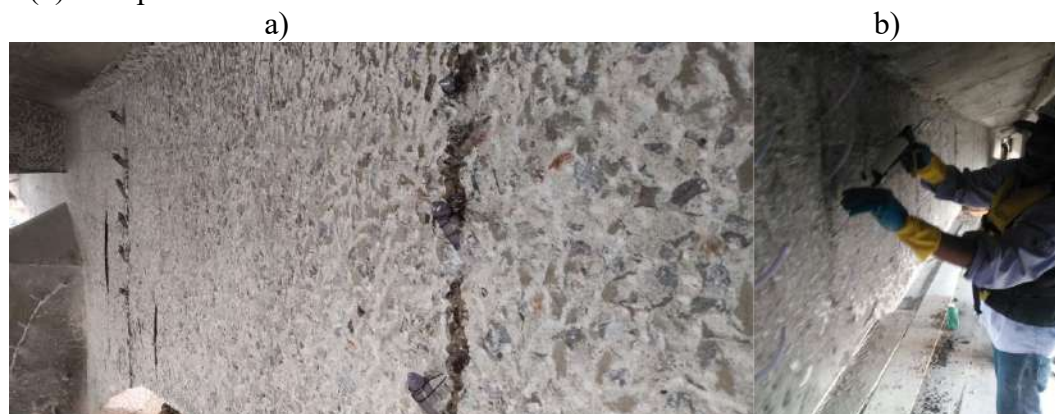
Figura 9. a) Viga principal com furos e tubos plásticos b) Injeção de tubos

Por fim, foi feita uma limpeza na superfície com remoção de resíduos por meio de jateamento de água e areia. Para o tratamento de trincas e fissuras, foram realizados furos de oito a doze centímetros de profundidade (Figura 9 (a)), onde foram introduzidos tubos plásticos, conforme Figura 9 (b) com pontas salientes.

Os tubos plásticos foram espaçados verticalmente e fixados com material selante. A resina epóxi foi injetada para o tratamento de trincas e fissuras, sendo aplicada em um tubo de cada vez, iniciando pelo inferior. Após a finalização, as pontas dos tubos foram cortadas e o material excedente foi lixado e a superfície foi limpa.

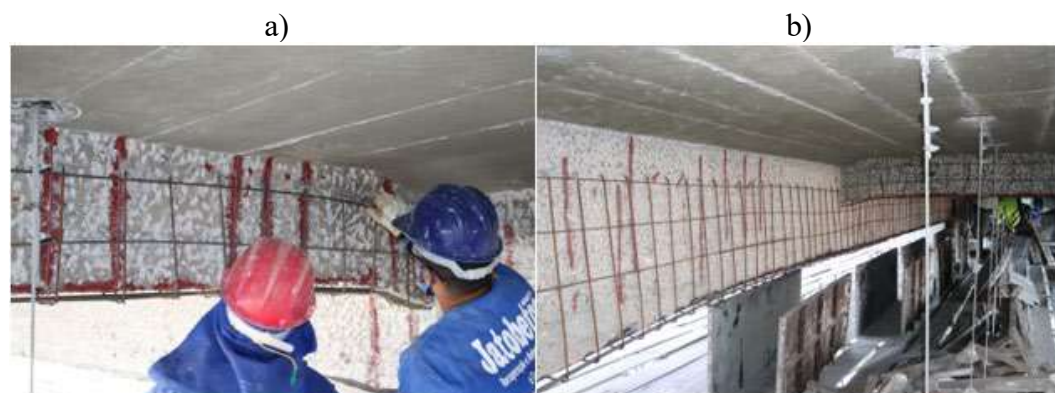
Figura 10. a) Aplicação de resina no encontro das armaduras b) Viga principal armada

Após a limpeza da superfície do concreto e das armaduras, foi realizado um tratamento prévio nas armaduras expostas por meio de pintura de proteção específica, conforme Figura 10 (a).

A proteção é composta por um primer rico em cromato de zinco, que age como elemento passivador e neutraliza as reações eletroquímicas que possam ocorrer nas armaduras. Também é possível observar na Figura 10 (b) as formas a serem utilizadas nas vigas para aplicação do graute. O detalhamento genérico dessas formas está descrito na Figura 11, em verde.

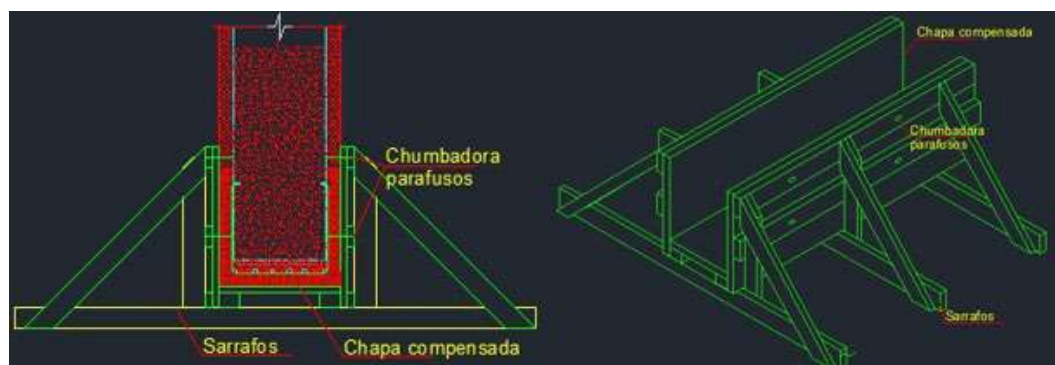
Figura 11. Detalhamento genérico das formas

As formas utilizadas foram feitas em chapa compensada e são presas por sarrafos, para garantir que a forma fique imobilizada e que não haja vazamento do graute cimentício a ser aplicado. O graute utilizado na parte inferior das vigas foi do tipo convencional, que é mais fluido, indicado na Figura 11 por uma cor avermelhada mais intensa. Esse tipo de graute dispensa o uso de vibradores devido à sua plasticidade e garante que não haverá ninhos de concretagem entre as armaduras.

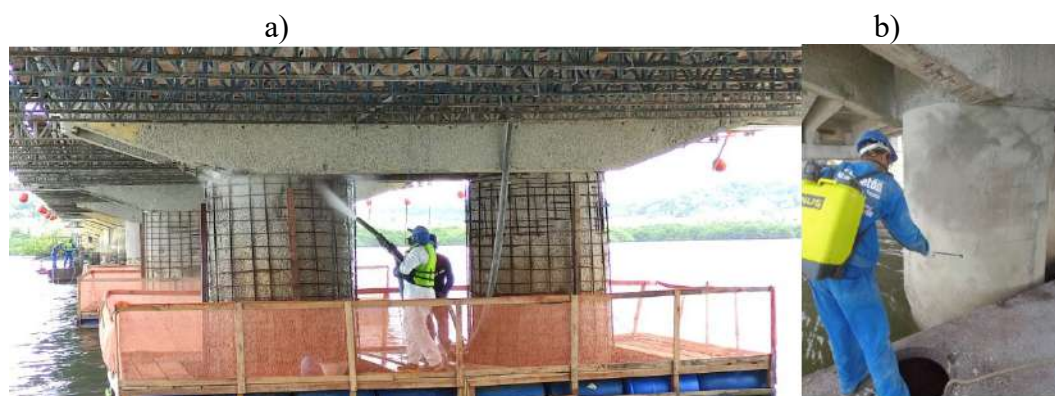
Figura 12. a) Projecção de concreto nos pilares b) Pintura inibidora de corrosão no pilar

A malha foi incorporada ao pilar por meio de perfuração no concreto existente e injeção de resina epoxídica para garantir a fixação das barras. Os furos para recebimento das armaduras possuem profundidade de 20cm. A malha nervurada pode ser observada na Figura 12 (a), bem como o jateamento do concreto aplicado ao redor dos pilares.

O concreto foi projetado nos pilares até que fosse alcançado o cobrimento de cinco centímetros especificado em projeto. Após a finalização do reforço no pilar, foi aplicada uma pintura inibidora de corrosão, indicada na Figura 12 (b).

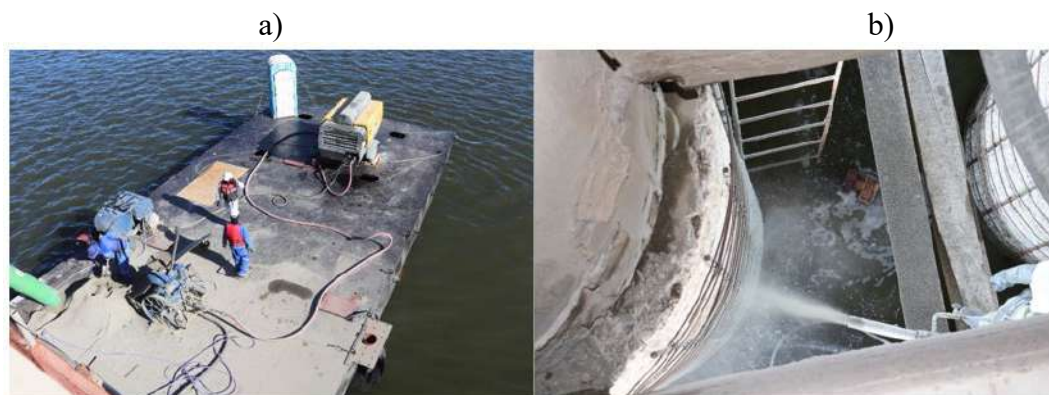
Figura 13. a) Balsa para preparo do graute b) Vista superior do jateamento de graute nos pilares

Para o jateamento, foi aproximada ao pilar uma estrutura flutuante indicada na Figura 13 (a), composta por um equipamento de mistura do graute que conduz o material a um mangote com um bico projetor. O material então é aplicado sob pressão, não necessitando de compactação devido à alta velocidade com que é aplicado. A Figura 13 (b) mostra a vista superior do jateamento de graute nos pilares.

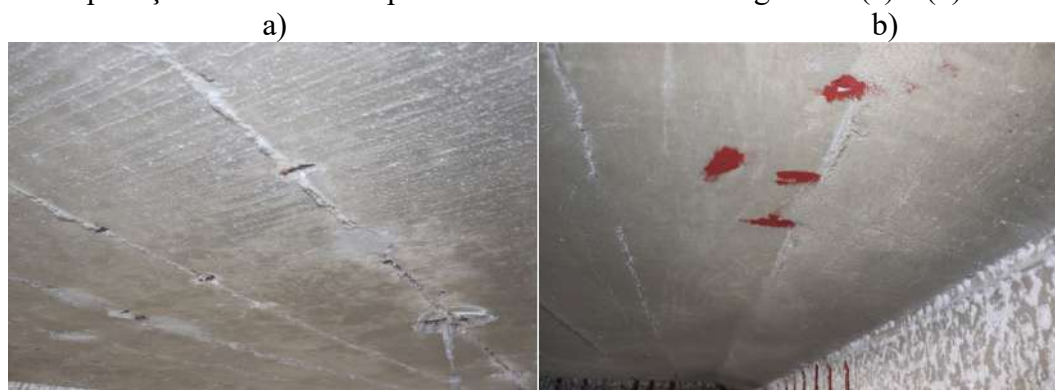
Figura 14. a) Corrosão nas armaduras da laje b) Tratamento aplicado à armadura da laje

A solução adotada consistiu apenas em aplicar o mesmo tratamento dado à armadura das vigas, em que foi aplicada uma camada de proteção composta por um primer rico em cromato de zinco, neutralizando as reações eletroquímicas que possam ocorrer nas armaduras. As armaduras expostas e a aplicação do tratamento podem ser observadas nas Figura 14 (a) e (b).

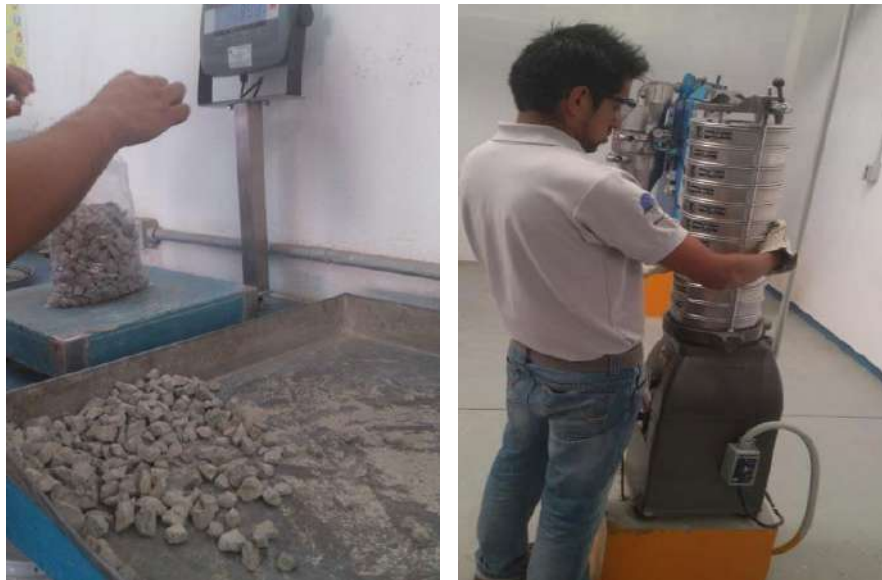
Figura 1 Cribado de materiales

En la figura 1 se muestra el cribado del material en base a la norma ASTM para la elaboración de los especímenes de concreto empleando los residuos de concreto después del triturado del material.

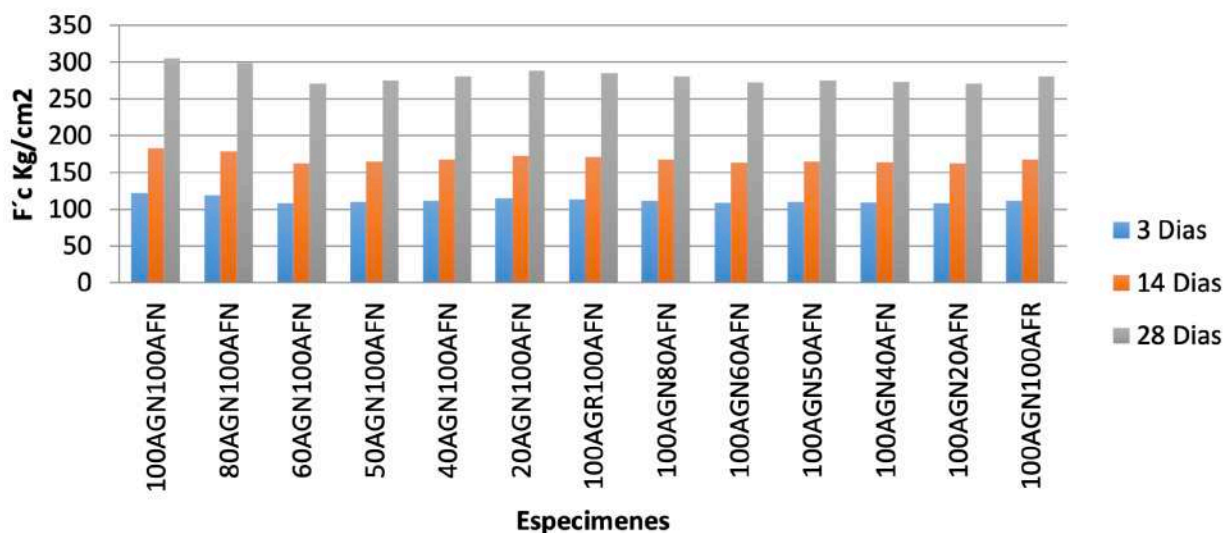
Grafica 1 Resistencia a la compresión

En la Grafica 1 se muestran los resultados de compresion de todas las mezclas realizadas de los especimenes experimentados a los 3, 14 y 28 dias de curado donde se muestra que el comportamiento de materiales con agregado grueso reciclado presentan resistencias a la compresión con valores cercanos a la resistencia de diseño, qlos que se realizaron con agregado fino reciclado presentaron un comportamiento mecanico con un 71% de la resistencia de diseño y donde los datos con agregado natural presenta la mejor resistencia a la compresión debido a que el agregado grueso tiene un mejor desempeño como agregado mineral grueso presentando una la resistencia de diseño al igual una mejor mezcla con los materiales.

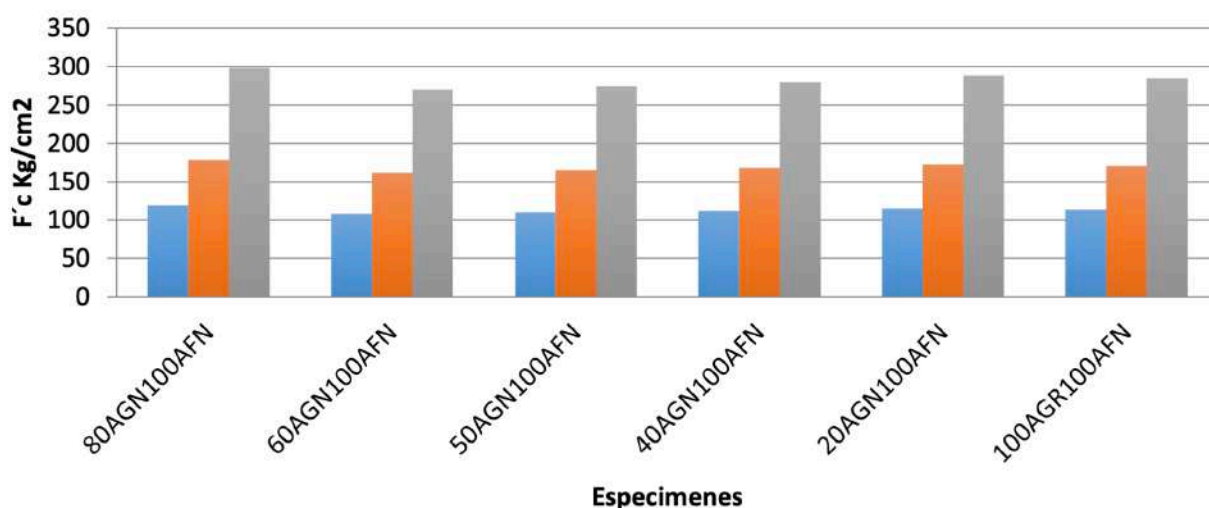
Grafica 2 Resistencia a la compresión de agregado grueso reciclado

En la grafica 2 se muestra el comportamiento de los especimenes con agregado grueso reciclado donde se observa que el 20 % de AGR presenta una resistencia del 85% de la resistencia de diseño y conforme aumenta el AGR en porcentaje la resistencia decrece por lo que de manera preliminar la resistencia tiene un optimo con el 20%de AGR, las resistencias presentadas con los porcentajes superiores al 20% sus resistencias esntan en un promedio del 75% de la resistencia de diseño.

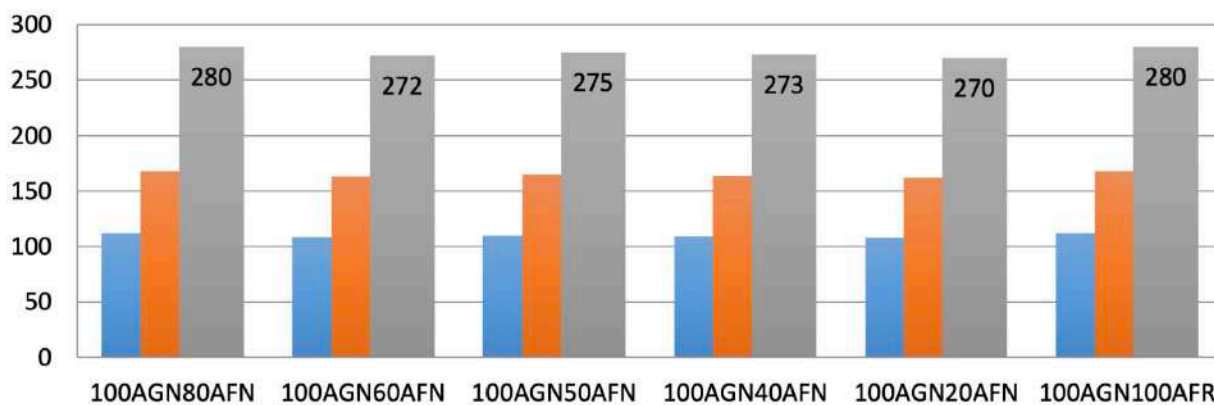
Grafica 3 Resistencia a la compresión de agregado fino reciclado

Los resultados del AFR en sus diferentes porcentajes muestran un promedio de 78% del f'c de diseño los resultados en mínima proporción que mejoran su comportamiento mecánico son con 20% y 100 % de AFR el cambio no es tan significativo debido a que el AFR no aporta la resistencia mecánica del concreto, mejora su comportamiento pero no es el que aporta ese comportamiento mecánico.

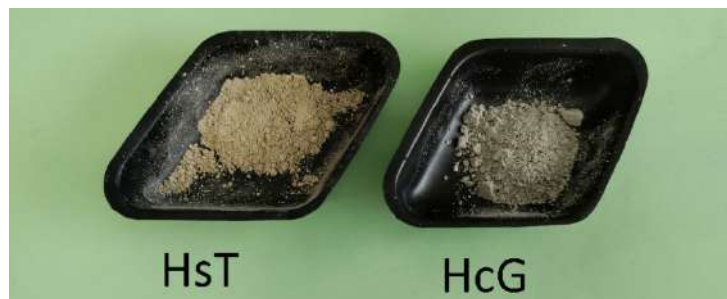
Estos residuos finos presentan un inconvenientes técnico y medioambiental ya que son acumulados en las propias plantas de tratamiento sin ninguna utilidad industrial en la actualidad. Sin embargo, por su naturaleza pueden ser viables para la fabricación de eco-cementos. Estos residuos finos, una vez secados en una estufa a 105°C durante 1 hora, se sometieron a un proceso de trituración y tamizado hasta conseguir tamaños de partícula inferiores a 63 µm, para obtener finuras similares a los del cemento OPC comercial. En la Figura 1 se pueden observar los dos residuos, una vez finalizado este proceso previo a su empleo como sustituto del cemento.

Figura 1. Imagen de los dos residuos empleados en este trabajo, HsT y HcG de origen silíceo y calcáreo, respectivamente, después del proceso de triturado y tamizado.

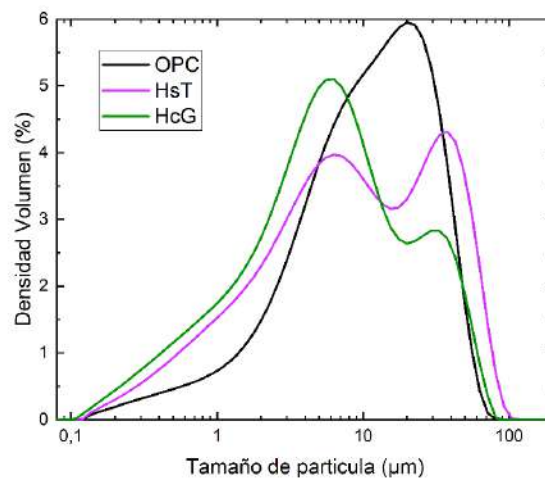
En ella se destaca la similitud de las finuras para los tres materiales de partida, propiedad física importante para el comportamiento posterior de las matrices de cemento

Figura 2. Distribución del tamaño de partícula para los materiales de partida obtenido por difracción laser

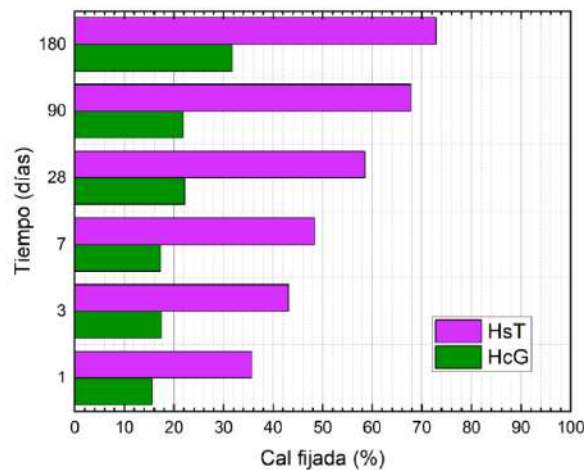
Por otro lado, el residuo de hormigón silíceo, con altos contenidos en óxidos ácidos (sílice y alúmina) alcanza a fijar un 35% de cal en las primeras 24 horas de reacción, elevando este valor hasta 73% a los 180 días. A pesar de ser un valor razonablemente medio-bajo, según el tipo de residuo, hay que tener en cuenta que no se equipara con puzolanas convencionales, como el humo

de sílice o la ceniza volante, que pueden llegar a alcanzar valores de 80% a los 90 días [26]. La moderada reactividad del residuo HsT a pesar de su contenido en SiO_2 , es debido a que esta se encuentra en la muestra en forma de cuarzo, estado cristalino sin propiedades puzolánicas.

Figura 3. Actividad puzolánica de las fracciones finas de hormigón en un sistema puzolana/cal.

A partir de 28 días de curado, la ganancia de resistencia es menor que la experimentada por la pasta OPC mínima, lo que corrobora la baja actividad puzolánica de este tipo de residuos industriales (Fig. 3), por lo que predomina el efecto dilución del cemento OPC sobre la reacción puzolánica. Esta evolución encontrada en las resistencias mecánicas está en consonancia con los valores de microporosidad comentados anteriormente y están en línea con otras puzolanas de baja o media actividad puzolánica, como las escorias SiMn[32] y residuos de granito[33].
