CONPAT2021 BRASIL

XVI CONGRESO LATINOAMERICANO DE PATOLOGÍA DE LA CONSTRUCCIÓN y
XVIII DE CONTROL DE CALIDAD EN LA CONSTRUCCIÓN

19, 20 Y 21 DE OCTUBRE DEL 2021

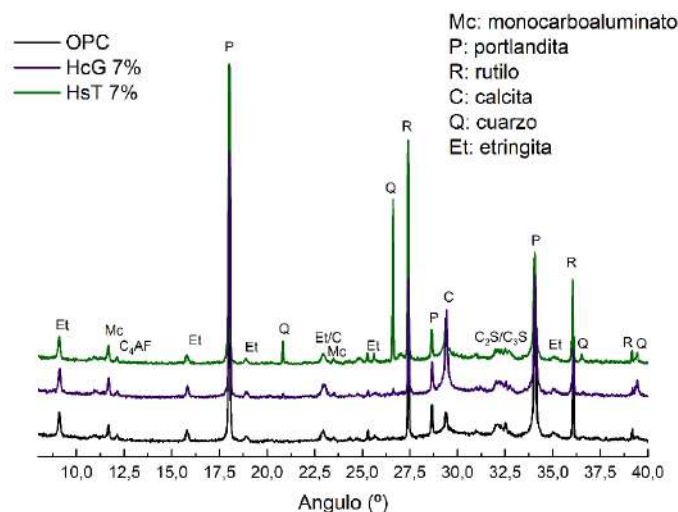
- La aparición de un pico muy pronunciado debido al cuarzo (Q), en la pasta 7% HsT, localizado los picos de reflexión a 20.9, 26.6, 36.5 y 39.4 2θ , debido a la presencia de árido silíceo en el hormigón reciclado.
- Un incremento en la señal de la calcita (C) en la muestra con HcG, debido a la presencia de esta fase en el árido original en el hormigón de origen, identificando claramente a 29.4 2θ .

El resto de las fases mineralógicas, procedentes de las reacciones de hidratación del cemento y puzolánica, identificadas a 90 días de reacción son: portlandita (P), etringita (Et) o monocarboaluminato (Mc) están presentes en todos los cementos analizados. Por otro lado, todavía se identifican la presencia de fases anhidras del propio cemento después de 90 días de hidratación como silicato tricálcico (C_3S) y silicato dicálcico (C_2S) y algo de ferrito aluminato tetracálcico (C_4AF) [16].

Figura 4. Difractogramas de DRX de las pastas de cemento a 90 días de hidratación. R. patrón interno.

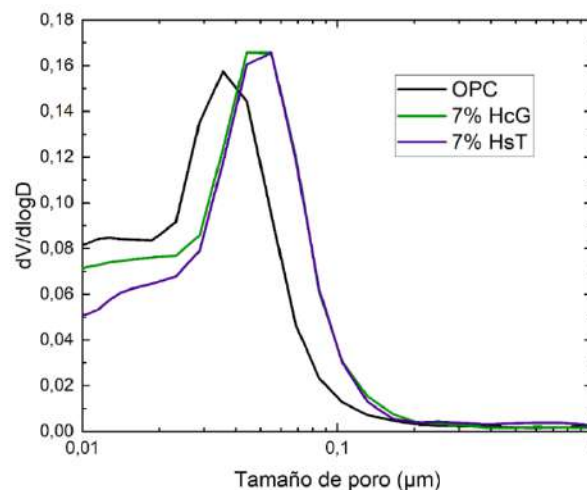
Los resultados de la distribución de tamaño de poro para las pastas de cemento curadas a 90 días se pueden ver en la Figura 5. Se observa como la mayor parte de los tamaños de poro en los 3 cementos están por debajo de $0.1 \mu\text{m}$, aunque ligeramente desplazadas hacia microporos más grandes las pastas de cemento elaboradas con 7% de residuos de hormigón reciclado. Las pastas de cementos binarios se localizan el máximo de distribución en torno a $0.05 \mu\text{m}$, mientras que la pasta OPC de referencia a $0.04 \mu\text{m}$. A pesar de ello la diferencia es mínima, si se tiene en cuenta los valores de porosidad total recogidos en la Tabla 5.

Figura 5. Distribución de tamaño de poro de las pastas de cemento estudiadas después de 90 días de curado.

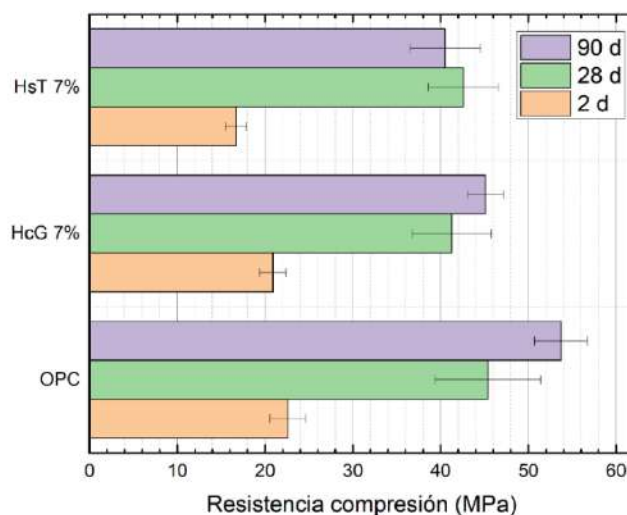
Figura 6. Resistencia a la compresión de todas las pastas de cemento a 2, 28 y 90 días de curado.

En las Figuras 6 y 7 están representados los resultados obtenidos para los ensayos de resistencia a compresión y a flexión a 2, 28 y 90 días de curador. En general, se observa que los cementos binarios presentan un comportamiento similar a todas las edades de hidratación, con una ligera disminución con respecto a la pasta OPC de referencia. A 2 días de curado, los valores mecánicos a compresión y flexotracción son más próximos al apasta de referencia, motivado por la presencia de mayor cantidad de calcita, la cual acelera la hidratación de las partículas de cemento para dar mono y/o hemi-carboaluminatos cálcicos rápidamente, aparte del efecto filler en ambos cementos [31].

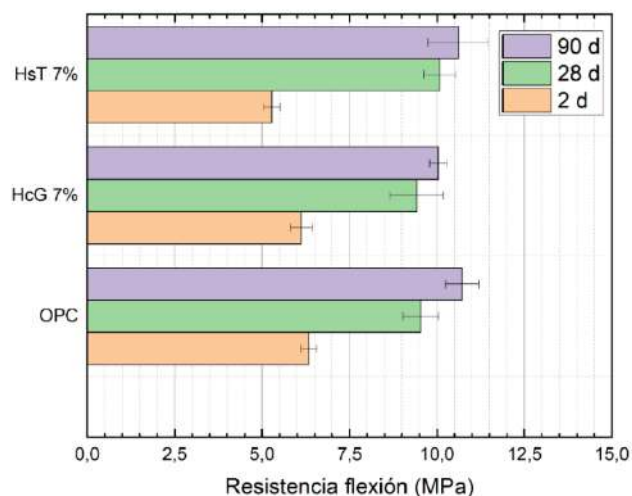
Figura 7. Resistencia a la flexión de todas las pastas de cemento a 2, 28 y 90 días de curado.

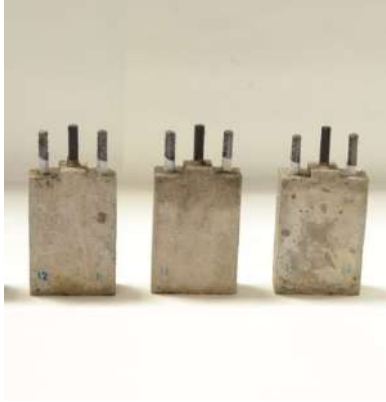
Tabla 2. Composición química CEM I 52,5R				Figura 1. Probeta tipo	
CEM 52.5R

Después del decapado, la armadura se lavó con agua destilada y se sumergió en acetona durante un minuto y medio. Finalmente se utilizó un secador de aire para eliminar cualquier resto de humedad. Se encintaron los aceros con cinta aislante eléctrica en dos zonas para delimitar el área de ataque expuesta a los cloruros. Esta zona efectiva fue de 3cm, y corresponde al área de 5.65 cm². El procedimiento y dimensiones de las probetas utilizadas para la preparación de un mortero normalizado para ensayos electroquímicos se encuentran establecidos por la norma (UNE 112072, 2011; UNE EN 196-1, 2018). En este caso, se utilizó una dosificación de arena/cemento 3/1 y una relación agua/cemento (a/c) igual a 0.5. Para la fabricación de todas las probetas se utiliza cemento Portland CEM I 52,5R (Composición del cemento Tabla 2). Las dimensiones utilizadas de las probetas fueron: 2x5.5x8cm (Figura 1).

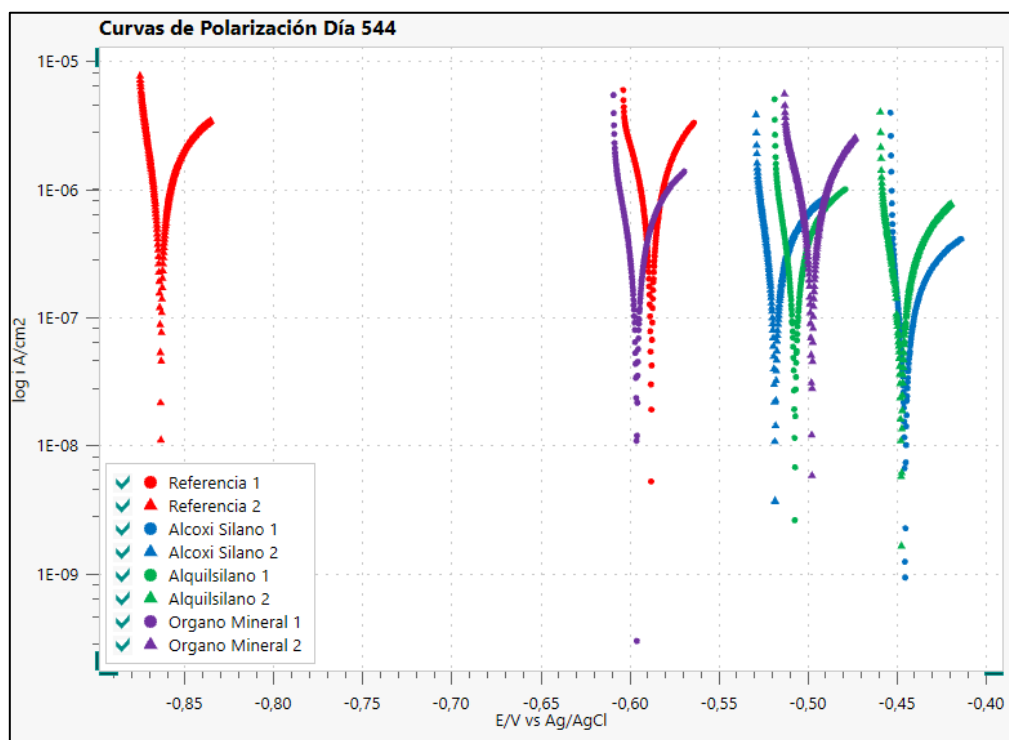
Figura 2. Curvas de polarización de aceros embebidos en probetas de mortero con productos de impregnación superficial transcurridos 544 días de fabricación.

Las curvas de polarización resultantes del ensayo de LPR de probetas impregnadas respecto a la probeta de referencia transcurridos 544 días de su fabricación se muestran en la Figura 2. Las curvas muestran la rama catódica y anódica, y por tanto el potencial de corrosión. Todas las ramas de los aceros embebidos en las probetas a las cuales se aplicaron los productos de estudio, a excepción del acero Órgano Mineral 1, ubican sus potenciales en valores menos electronegativos que la referencia ($E_{\text{corr}} > -580\text{mV}$). No obstante, la probabilidad de que existan procesos activos de corrosión se considera alta en todos los aceros ($E_{\text{corr}} < -350\text{mV}$) (UNE 112072, 2011). La razón de los valores altamente electronegativos obtenidos de potencial de corrosión (E_{corr}), se atribuye a que las probetas han estado bajo las condiciones de la cámara húmeda durante el estudio, por lo cual se encuentran saturadas de agua, reduciendo así el oxígeno. Como consecuencia, esto eleva la resistencia del cátodo a un valor tan alto que, a través de una corriente anódica muy pequeña, produce un potencial muy electronegativo.

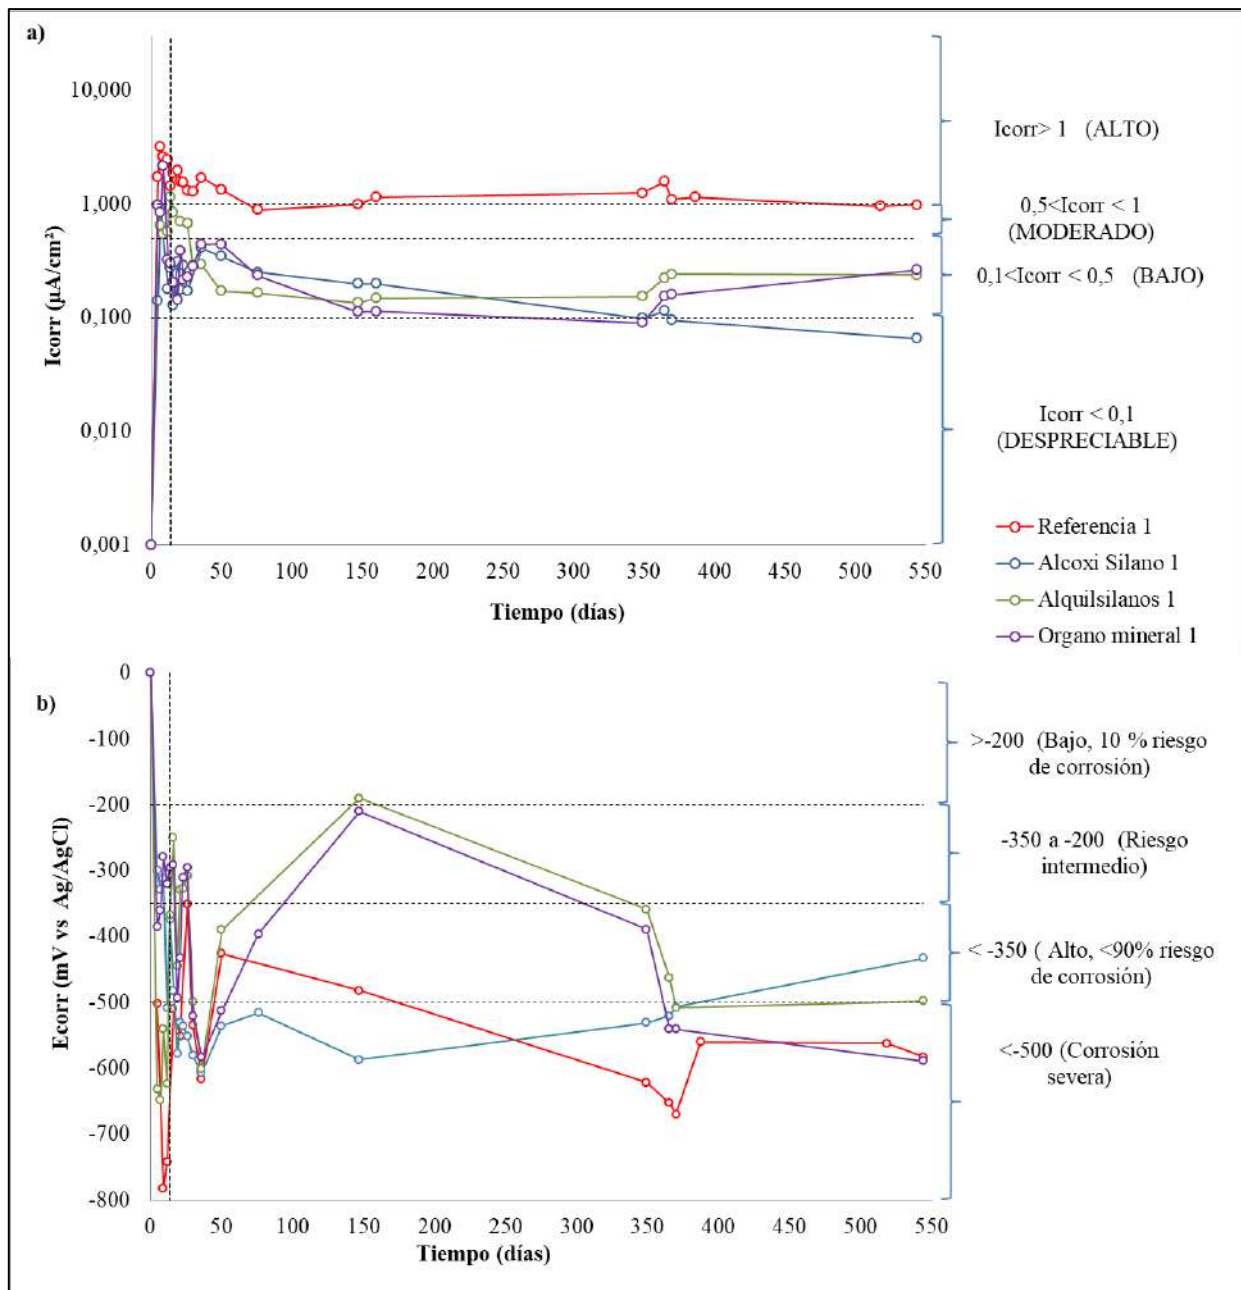
Figura 3. a) Evolución de I_{corr} y b) Evolución de E_{corr} con el tiempo de probetas contaminadas con iones Cl sin inhibidor vs probetas con producto.

Los resultados muestran que, después de aplicar los inhibidores, el comportamiento del material es mejor. El Alquilsilano y Órgano Mineral mantienen la intensidad casi estable desde el momento en el que se aplicó el producto. Sin embargo, el inhibidor Órgano Mineral tiende a incrementar I_{corr} transcurridos 350 días. Esto puede estar asociado a la pérdida de efectividad del producto transcurrido este tiempo (Elsener et al., 1999; Tritthart, 2003; Nmai, 2004) y, por lo tanto, la falta de concentración de inhibidor. Como consecuencia, esto puede producir corrosión localizada por picaduras (Söylev & Richardson, 2008; Calleja & Andrade, 1973). El Alcoxi Silano se ha tomado más tiempo en lograr mejorar el comportamiento del material ya que, sólo a partir de 150 días el producto tiende a disminuir la I_{corr} . Finalmente, transcurridos 544 días, el comportamiento del material con Alcoxi Silano es más efectivo. Esto parece indicar que los

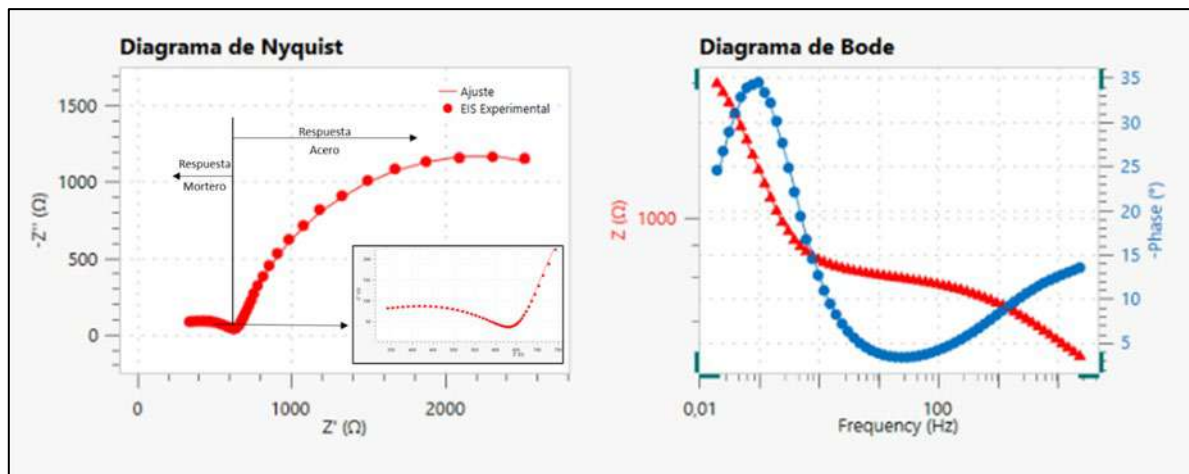
Figura 4. Respuesta experimental de EIS con su respectivo ajuste a través del circuito equivalente. Diagrama de Nyquist y Bode del acero referencia 1.

La Figura 4 muestra el diagrama de Nyquist y Bode obtenido junto con el ajuste a través del circuito equivalente para el caso del acero referencia 1. El circuito equivalente utilizado en este estudio previamente estudiado por otros autores para mortero reforzado (Liu et al., 2018; Hu et al., 2012; Koleva et al., 2008; Koleva & van Breugel et al., 2008). Consiste en dos constantes conectadas en serie con la resistencia del electrolito (Figura 5). Los elementos del circuito presentan los siguientes significados físicos: R_s está relacionada con la resistencia del electrolito; La primera constante de tiempo, R_c y C_c , se atribuye a la resistencia de la solución de poros y su capacitancia (mortero). La segunda constante de tiempo R_{ct} y C_{ct} , está relacionada con las reacciones electroquímicas que ocurren en la superficie del acero, por lo cual representan el proceso de transferencia de carga entre la superficie del refuerzo y el mortero. Se utilizó un elemento de fase constante (Q) en lugar de una capacitancia pura en el ajuste para tener en cuenta la heterogeneidad de la capa en la superficie del acero (Hu et al., 2012; Garcés et al., 2005). A partir del diagrama de Nyquist se puede observar que los valores correspondientes a la zona de alta frecuencia ($1 \times 10^5 \text{Hz}$), dados por el diámetro del primer semicírculo, describen la resistencia de la solución (mortero). La resistencia de transferencia de carga está dada por el diámetro del segundo semicírculo en la zona de bajas frecuencias (0.01 Hz).

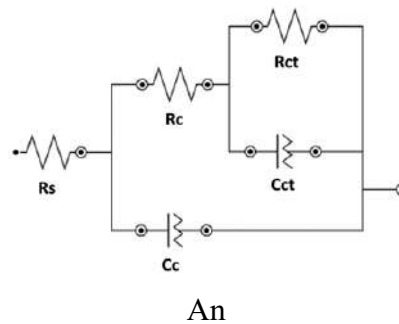
Figura 5. Circuito equivalente.

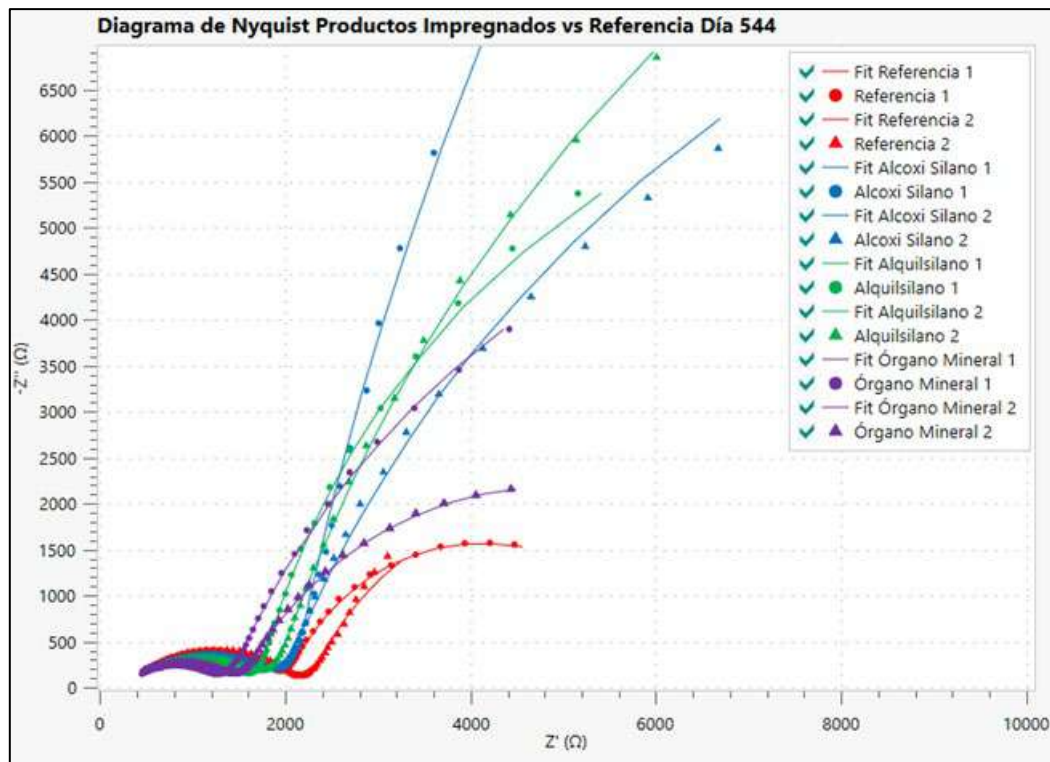
Figura 6. Diagrama de Nyquist ajustado a través de circuito equivalente de productos vs referencia.

En la Figura 6 se observa el diagrama de Nyquist junto con la línea de ajuste realizada por el circuito equivalente resultante de impregnar con los diferentes tipos de inhibidor en comparación con la referencia. Los parámetros obtenidos a partir del ajuste con el circuito equivalente se observan en la Tabla 4. Se ha realizado el cálculo de la eficacia con que actúa el inhibidor, $\eta\%$, que se expresa mediante un valor numérico que se define según la expresión (3), donde I_o representa la intensidad de corriente del acero referencia, mientras que I_1 se determina por la intensidad del acero embebido en probeta con inhibidor (Liu et al., 2018; Yangyang et al., 2017).

El diagrama de Nyquist también muestra que el comportamiento del material impregnado con Alquilsilano mejora la resistencia de la transferencia de carga. La pendiente del segundo semicírculo es mayor en ambos aceros (Tabla 4) ($R_{ct} = 98,82$ y $190,74\text{k}\Omega\text{cm}^2$). No obstante, los valores de capacitancia, en al menos un caso ($1328,41\mu\text{mcm}^{-2}$), son parecidos a la referencia ($1734,87\mu\text{mcm}^{-2}$). Esto parece indicar que la capa protectora formada sobre el acero no es completamente homogénea y que existen reacciones electroquímicas de corrosión activas. Su efectividad (η) comparada frente a la referencia, se encuentra por encima del 76%. Sin embargo, la resistencia de la solución de poros (mortero), R_c , es casi la misma que la del referencia ($R_c = 6,74$ y $7,55\text{k}\Omega\text{cm}^2$). Todo parece indicar que el mecanismo de actuación del inhibidor base Alquilsilano se atribuye únicamente a su efecto sobre la transferencia de carga entre el acero y la matriz.

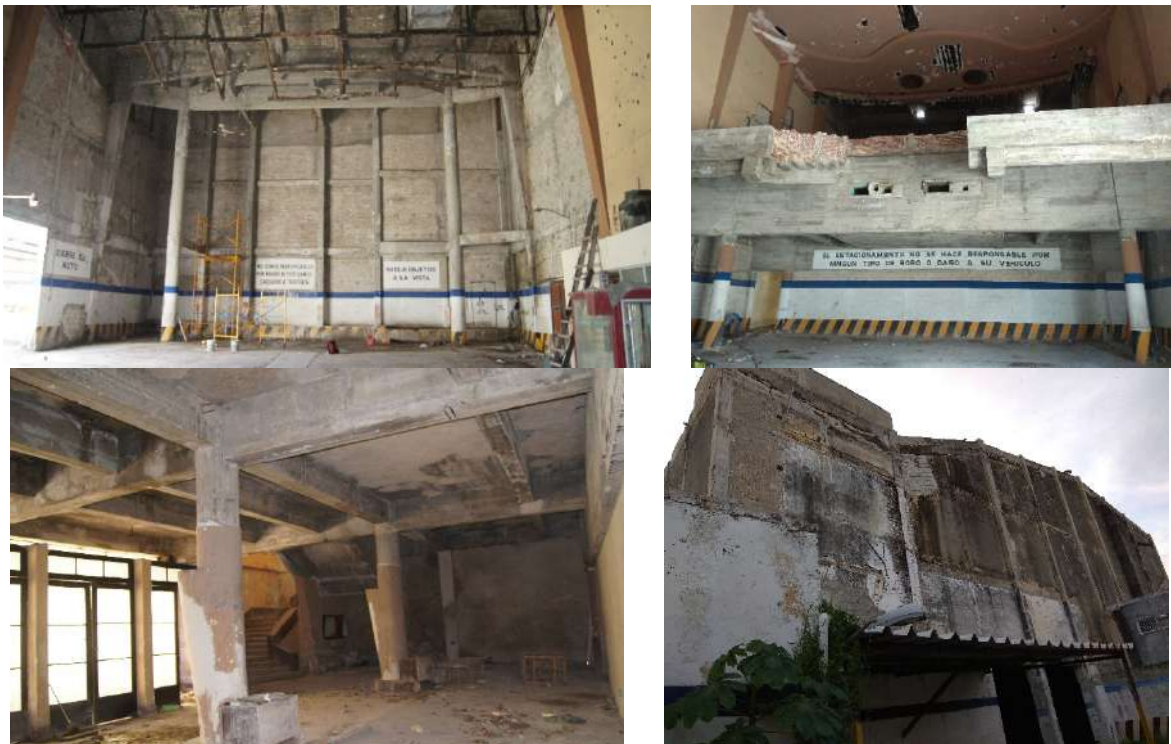
Figura. 2. Estado en que se encontraba la estructura antes de ser intervenida

La estructura en cuestión tuvo como función primaria la de ser un cine, posteriormente funcionó como un estacionamiento y finalmente fue abandonada. Estos cambios de uso y el abandono fueron factores que potencializaron los daños, como se observa parcialmente en las fotos de la Figura 2.

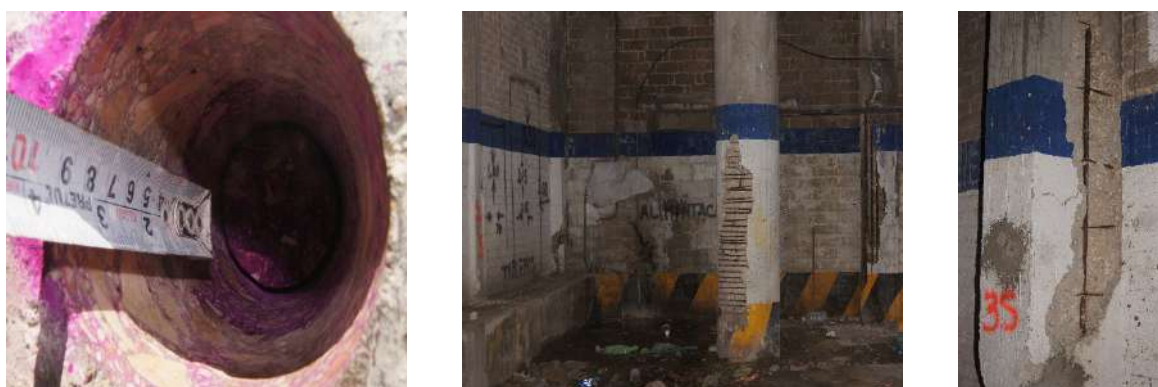
Figura. 3. Carbonatación y desprendimiento del concreto

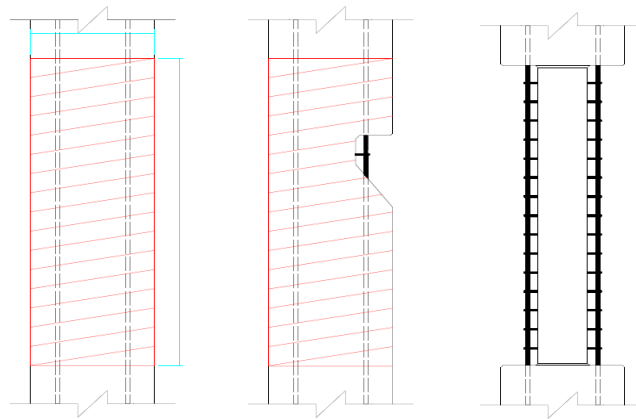
Figura. 4. Reparación profunda uniforme

Dicha teoría, fue llevada a la práctica en el proceso de reparación de la estructura descrita en este trabajo. Para ello se requirió el apoyo de manuales, normativa, literatura y experiencia propia para establecer con el mejor criterio la estrategia idónea por elemento. Como se comentó anteriormente, gracias a la inspección previa se pudo establecer el grado de daño y con ello la estrategia de reparación. Si bien se establecieron 4 posibles, en este trabajo solo discutiremos lo relacionado a la reparación profunda uniforme (véase Figura 4)

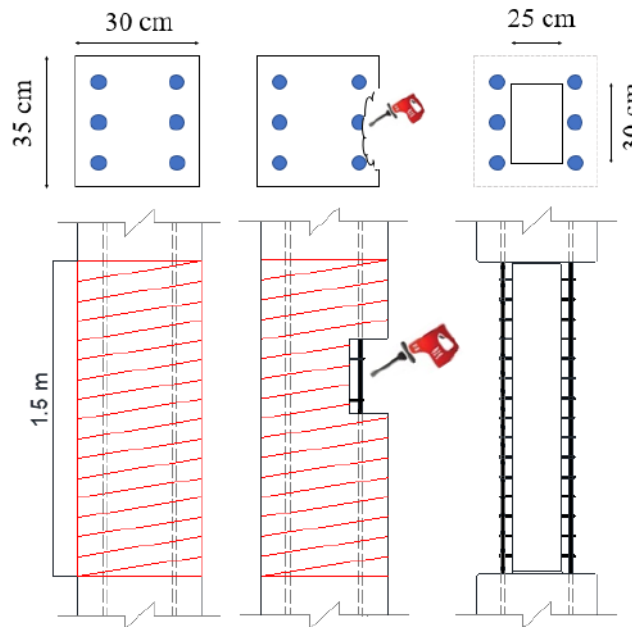
Figura. 5. Criterio de delimitación y escarificación de reparaciones

Para poder llevar a cabo las reparaciones, fue necesario establecer el criterio con el cual se realizarían. En el caso de esta estructura tuvimos elementos de distintas geometrías y dimensiones por lo que se establecieron criterios de reparación universales pero que tenían que ser verificados antes de su ejecución. Una Reparación Profunda Uniforme, como se describió anteriormente, puede ser de una gran extensión en relación con el tamaño del elemento. Sin embargo, en este caso y para no recurrir a materiales, mano de obra y tiempo como es en el caso de la instalación de puntales de estabilización, se determinó que lo mejor era realizar las reparaciones en secciones de 1.5 m para no comprometer la estabilidad estructural. A continuación, se presenta el ejemplo de una columna tipo rectangular. La columna tipo (véase Figura 5), presentaba una sección transversal de 30x35 cm y con ayuda de las pruebas mecánicas realizadas se pudo obtener la resistencia promedio del concreto la cual se encuentra superior a los 200 kg/cm². Lo anterior nos permite entender que la columna es capaz de soportar una carga axial de 21,000 kg. Ahora bien, si escarificamos el concreto en mal estado, y reparamos más allá del refuerzo, recordando que la reparación profunda uniforme

es la que se da más allá de los 3 cm o detrás del refuerzo, la nueva geometría del elemento es de 25x30 cm y con una resistencia por encima de los 200 kg/cm², podemos determinar que la estructura, aún sin una sección de concreto, es capaz de soportar 15,000 kg. Si al diseño del elemento original le quitáramos un factor de seguridad de 1.5 obtendremos una resistencia de 14,000 kg por lo que el elemento escarificado aún presenta un margen de trabajo tolerable y seguro.

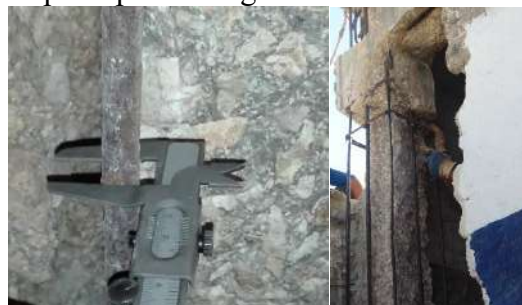
Medición del diámetro del acero de refuerzo, si la pérdida de diámetro era mayor a la permisible, el acero era completado o sustituido. En algunos casos, se colocó acero de refuerzo transversal completo por el desgaste excesivo

Para el proceso de reparación, se realizó una guía la cual pudiera ser seguida con facilidad por los obreros y que a su vez fuera repetible en varios elementos, en la Figura 6 puede observarse este proceso.

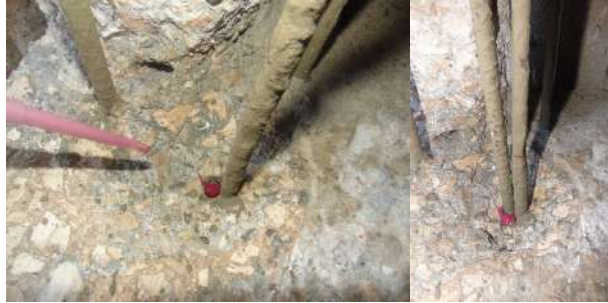
Se perforaron agujeros para la colocación del nuevo acero que sustituyera al corroído. Para su correcto anclaje, se inyectó una resina epóxica de alto rendimiento para altas cargas

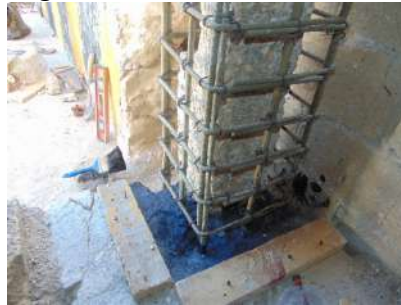
Antes de realizar el desplante, la base de todos los elementos fue recubierta con un impermeabilizante asfáltico alrededor del suelo para evitar alguna penetración de humedad o agentes corrosivos.

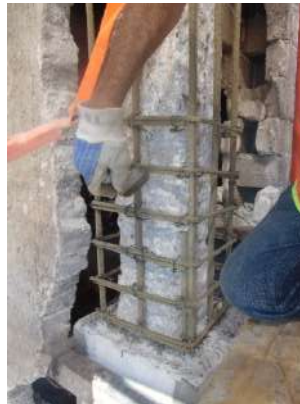
Por la experiencia previa de la inspección, se recomendó aplicar al acero un convertidor e inhibidor de óxido

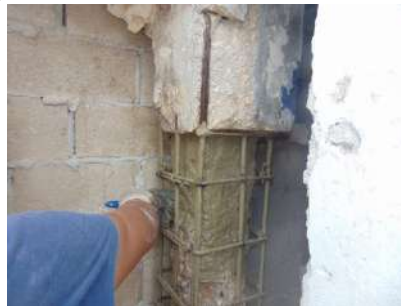
Previo al colado, se aplicó un puente de adherencia para asegurar la homogenización del concreto nuevo con el viejo, éste también tiene la función de sellador.

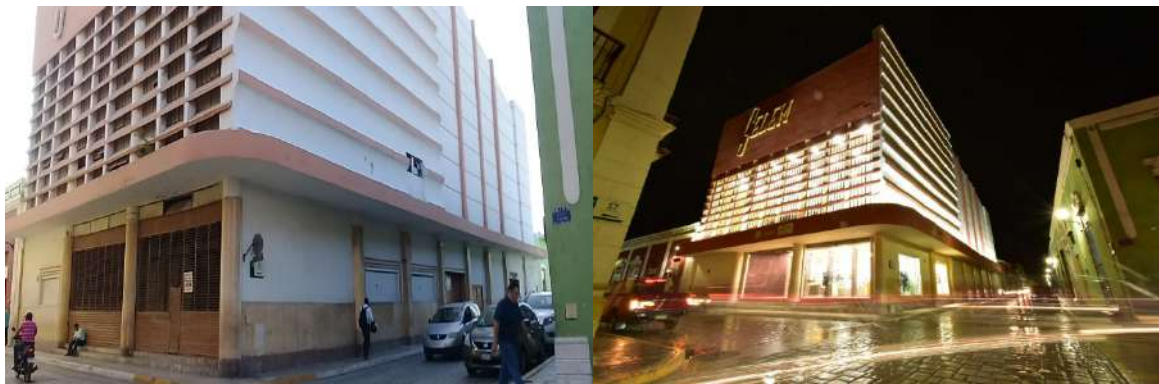
Figura. 7. Antes y después de la intervención

El presente trabajo tuvo como fin el presentar la rehabilitación de una estructura de concreto reforzado (véase Figura 7) de 70 años, la cual se encontraba en estado de abandono y se había proyectado la demolición total del mismo. Por mandamiento de las autoridades, se realizó un estudio de durabilidad que arrojó como resultado cambiar el proyecto de demolición a uno de restauración. Para realizar esta restauración, fue necesario consultar distintas fuentes didácticas como experiencias previas que arrojaron el realizar un manual práctico para los obreros. Este manual se basó en criterios de durabilidad, así como en especificaciones de diseño que permitan trabajar con seguridad. El uso de la teoría para la realización del diseño de una estructura es importante a lo largo de toda la vida de servicio de esta. Como describimos en este trabajo, el factor de seguridad tuvo un papel importante en la determinación del mecanismo de reparación que trajo consigo un importante ahorro en recursos y tiempo. Con estos procedimientos de reparación se proyecta tener una estructura durable que sea capaz de cumplir con la vida de servicio establecida con un mantenimiento preventivo

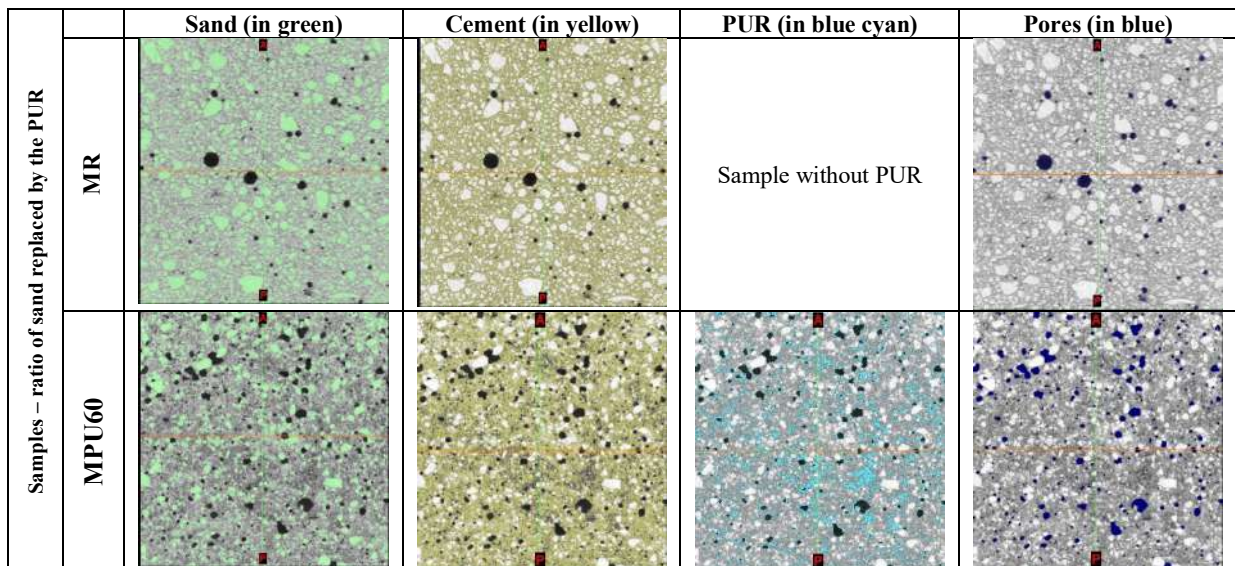
Finalmente, la Figura 1 muestra la reconstrucción de las imágenes en 3D de la macroporosidad (tamaños de poros > 170 µm) según la relación de arena reemplazada por las partículas de polímero. Las imágenes muestran una gran heterogeneidad, tanto en la distribución como en el tamaño de los poros que puede dar lugar a fracturas más importantes en las primeras etapas de tensión, con deformaciones plásticas. Se ha realizado la comparación entre las imágenes de los morteros tomografiados, antes y después de ser sometidos al ensayo de fatiga. En ambos casos se puede apreciar un importante estado de fisuración en las probetas sometidas al ensayo de fatiga, estado que se hace más evidente en los morteros de referencia.
