INSPEÇÃO DE ESTRUTURAS DE CONCRETO ATRAVÉS DE ENSAIOS ULTRASSÔNICOS

RESUMO

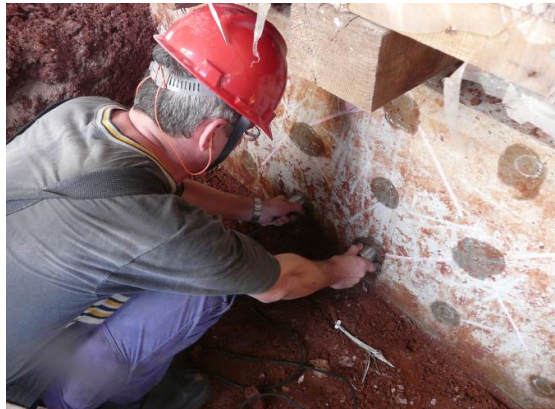
Figura 1: Execução do Ensaio de VPU

Uma das vantagens é que, por ser rápido e não-destrutivo, os ensaios de VPU oferece a oportunidade de fazer um controle total dos elementos que compõem a estrutura, inclusive ao longo do tempo. Os resultados deste tipo de análise podem ser usados para prognóstico da qualidade ou para correção do processo tecnológico. A Figura 1 ilustra a execução do ensaio de VPU.

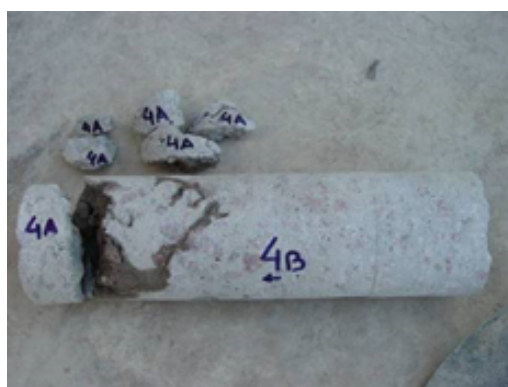
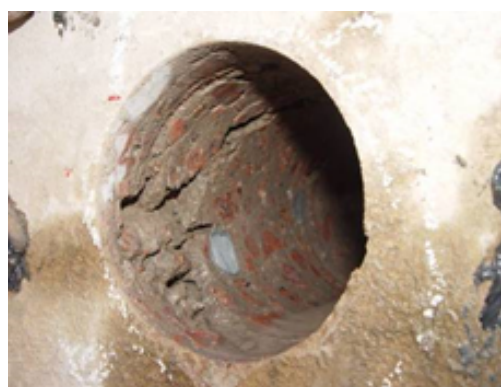
Os resultados obtidos no mapeamento da estrutura indicaram a existência de uma grande quantidade de vazios e descontinuidades. O mapeamento da VPU nesta estrutura indicou várias regiões com valores abaixo de 2000 m/s, indicando a necessidade de uma intervenção na estrutura. Neste estudo de caso foi utilizada uma escala de cores diferente em virtude que necessitavam saber as regiões suspeitas da estrutura. A partir de análises prévias, definiu-se que o valor mínimo seria 2000 m/s. A Figura 4 mostra a distribuição de velocidades na estrutura. Uma posterior extração de testemunhos indicou a existência de um grande número de vazios.

Figura 5: Exame visual de testemunhos extraídos da estrutura.
