Congresso Brasileiro de Patologia das Construções

## COMPORTAMENTO DELETÉRIO DE COMPÓSITOS DE CIMENTO INDUZIDOS À DEF EM ENSAIOS DE LONGA DURAÇÃO POR MÉTODO BRASILEIRO

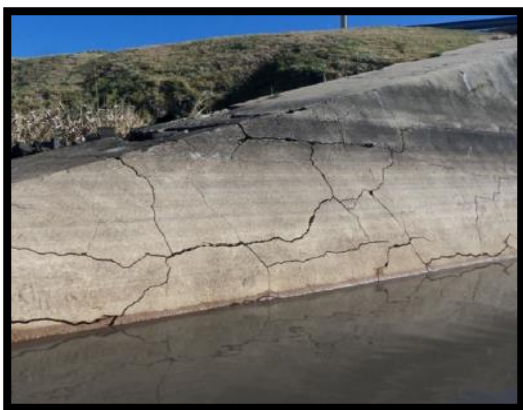
Figura 1 – Estruturas com fissuras devido à DEF.

(a) Parede do dique de uma barragem.

A DEF foi observada em estruturas maciças de concreto, em que as temperaturas no núcleo podem ser bastante elevadas (blocos acima de 1 m<sup>3</sup>) (HASPARYK *et al.*, 2016) e em elementos de concreto pré-moldado curados a vapor. O estudo sobre a suscetibilidade do concreto ou argamassa desenvolver DEF é, portanto, importante para prevenir o fenômeno deletério e garantir a durabilidade das estruturas (Figura 1).

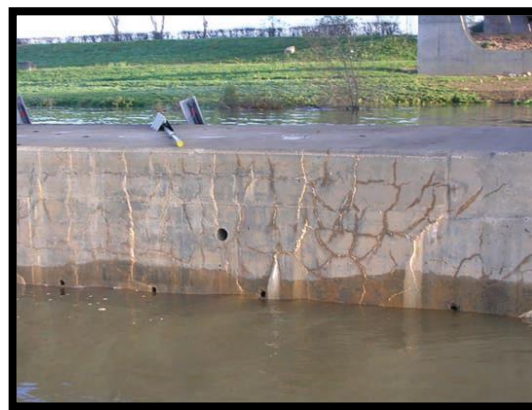
(b) Base de um pilar.
