Congresso Brasileiro de Patologia das Construções

## REAÇÃO ÁLCALI-AGREGADO – ACOMPANHAMENTO DO ENSAIO DE EXPANSÃO EM BARRAS DE ARGAMASSA PELO MÉTODO ACELERADO POR MICROSCOPIA ELETRÔNICA DE VARREDURA

Mauricio K. Ichikawa<sup>1\*</sup>, Ricardo Damian Rodriguez Baez<sup>2</sup>; Roseli das Graças Padre<sup>3</sup> e Fabio L. Willrich<sup>4</sup>

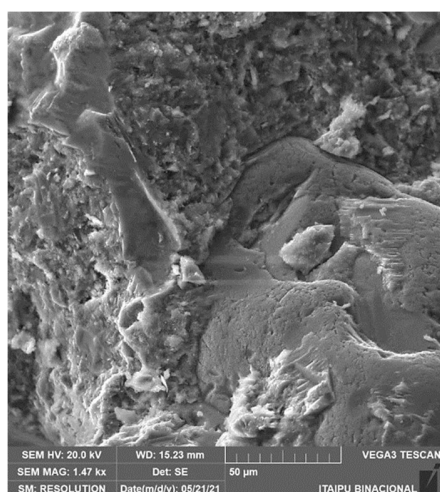
Figura 1 – REF-H<sub>2</sub>O: região entre pasta e agregado aos 30 dias de idade

As amostras REF-H<sub>2</sub>O não apresentaram alterações visíveis em sua microestrutura no decorrer do ensaio. A Figura 1 mostra a aparência da região entre pasta e agregado aos 30 dias de idade. Já as amostras REF-NAOH apresentaram, a partir dos 16 dias de idade, a presença de uma fina camada de material levemente gretado em vazios cuja espessura aos 30 dias, era de aproximadamente 15µm. Uma análise qualitativa no material por EDS, indicou a presença do elemento químico sódio (Na) na composição (Figura 2) decorrente da oferta de íons sódio da solução. Em investigações de RAA a aparência gretada é, em geral, devido ao processo de secagem (VIEIRA, 1997) e nesta investigação, além de dessecadoras, os corpos de prova foram imersos em álcool isopropílico por sete dias como mencionado anteriormente.

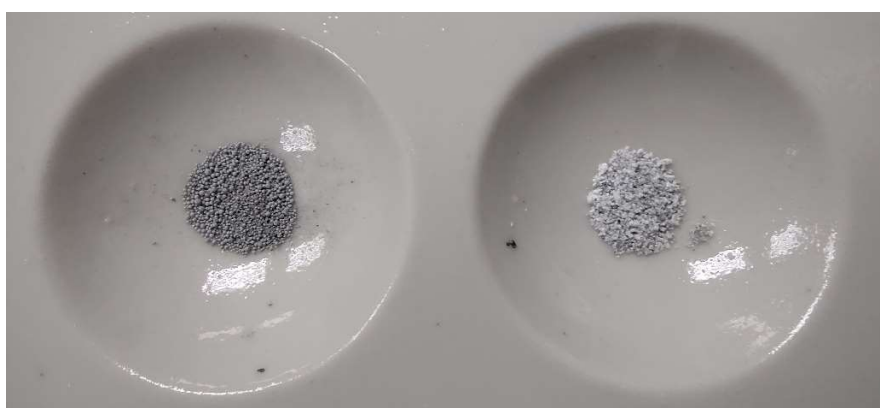
Figura 5 – Amostras de sílica ativa expostas em álcool isopropílico (à esquerda) e em NaOH (à direita)

aos 10 dias de idade em solução alcalina e a Figura 4 apresenta um vazio deixado pela sílica consumida aos 24 dias de idade. Devido a esta observação, decidiu-se submeter uma pequena amostra de sílica ativa *in natura* (cerca de 25g) em solução de hidróxido de sódio, na mesma concentração estabelecida para o ensaio acelerado de RAA a 80°C por 8 dias. Pelo mesmo período, uma outra amostra foi imersa em álcool isopropílico em temperatura controlada de 21 °C. A Figura 5 mostra o aspecto das amostras após o período e a Figura 6 os espectros indicando que a solução alcalina foi a responsável pela dissolução da sílica ativa.

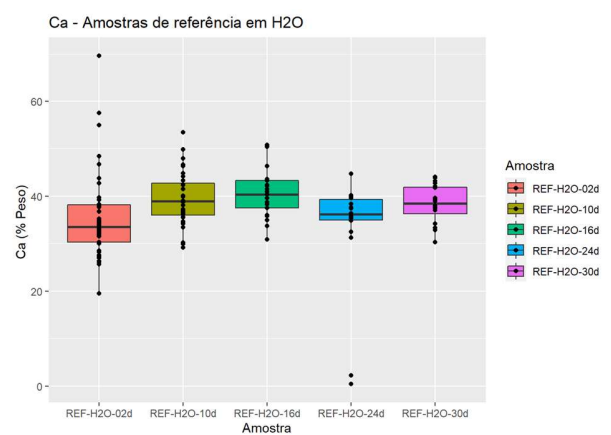
Figura 10 – REF-H2O: Elemento Cálcio

Conforme a sequência de gráficos abaixo, nota-se que, na pasta, na região ao redor dos agregados o teor de silício tende a aumentar quando exposto à solução de hidróxido de sódio comparado à amostra exposta à água (Figura 7, Figura 8 e Figura 9). Já o elemento químico cálcio tem comportamento inverso, diminuindo ao longo do período de exposição quando exposto à solução alcalina (Figura 10, Figura 11 e Figura 12). O sódio, como esperado, teve aumento significativo comparado às amostras expostas somente à água destilada, principalmente a amostra SA15-NAOH. (Figura 13, Figura 14 e Figura 15). Ressalta-se que no gráfico da Figura 15 a escala se altera em razão da presença de *outliers*
