Congresso Brasileiro de Patologia das Construções

## REFORÇO ESTRUTURAL COM AUMENTO DA SEÇÃO TRANSVERSAL E EXECUÇÃO DE CAMADA COM FIBRA DE CARBONO: ESTUDO DE CASO VIGA COM SEÇÃO I EM CONCRETO ARMADO

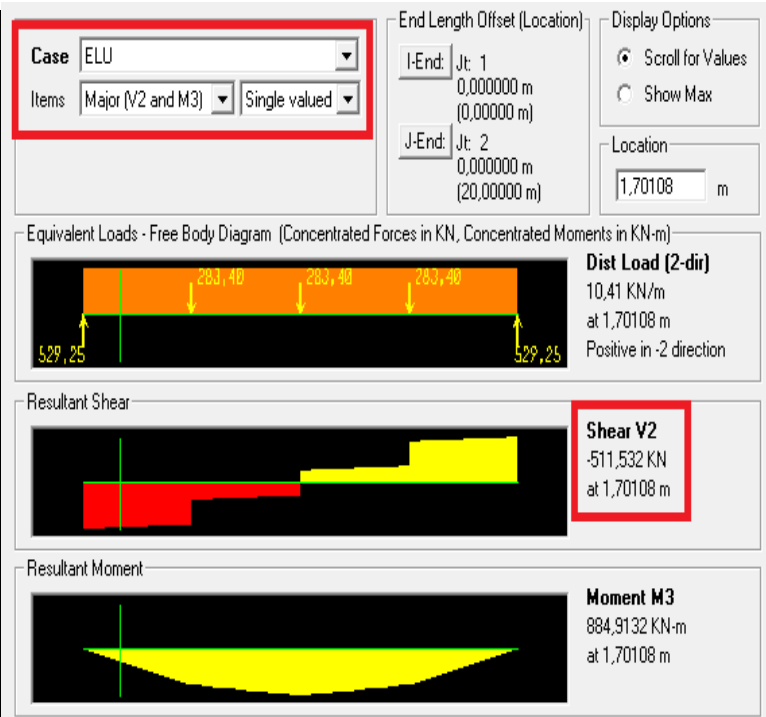
Figura 4 – Diagrama de momento fletor e cortante

Como se observa na figura 4, na posição 1,7 m para o apoio, o valor do diagrama de esforço cortante indica carga de 51,15 ton. A seção transversal não resistente a esse esforço com armadura indicada em projeto, situação agravada pelas condições de degradação do concreto, ou seja, não consegue absorver sozinha os esforços.
