Congresso Brasileiro de Patologia das Construções

## ANÁLISE DE MANIFESTAÇÕES PATOLÓGICAS EM EDIFICAÇÕES PÚBLICAS ESTADUAIS DE PORTO ALEGRE-RS

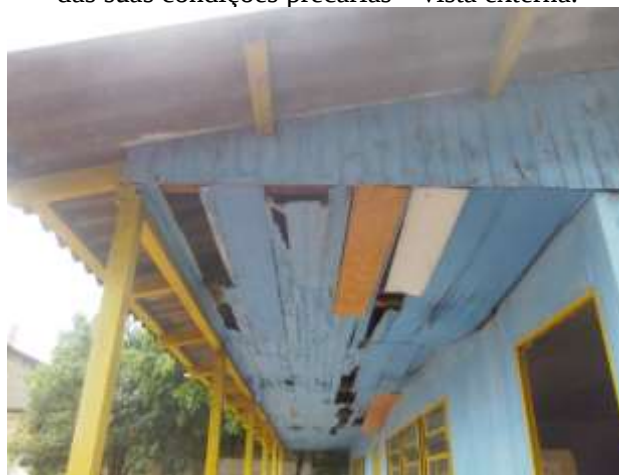
As reiteradas falhas de manutenção motivam, por vezes, a interdição de edificações, por risco do colapso integral das estruturas ou dos revestimentos e demais sistemas e/ou componentes. Assim, a Figura 3 denota uma edificação escolar em madeira, executada em meados dos anos 60 e 70 pelo Estado (Bizoletas). Todavia, em virtude de falhas de manutenção, a edificação se encontra interditada face às suas precárias condições. O mesmo foi identificado em outras edificações de mesmo perfil, evidenciando alguma padronização no descuido.

Figura 3 – Edificação vistoriada, correspondendo a um imóvel escolar, em madeira, interditado em função das suas condições precárias – vista externa.
