# O impacto da utilização de bactérias na regeneração de pavimentos de concreto

JÉSSICA W. S. DO NASCIMENTO – Eng.<sup>a</sup> M.Sc. – <https://orcid.org/0000-0002-1077-7142> (jessica.souza@acad.ufsm.br) ;  
 SABIANA G. M. DOS SANTOS – Eng.<sup>a</sup> M.Sc. – <https://orcid.org/0000-0001-5377-2838> | UFSM  
 ALLEFY T. SAMPAIO – Eng. M.Sc. – <https://orcid.org/0000-0001-8554-0839> | UPE

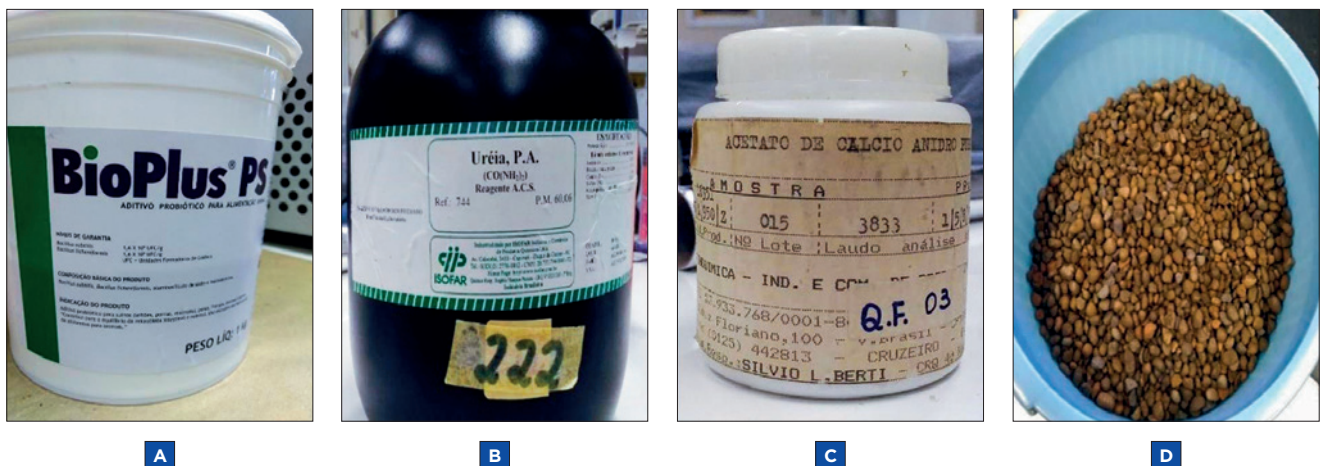
## FIGURA 1

(A) PROBIÓTICO; (B) REAGENTE UREIA; (C) REAGENTE ACETATO; (D) ARGILA EXPANDIDA

térias do gênero *Bacillus subtilis* e *Bacillus licheniformis* (Figura 1-a), 10 g de ureia (Figura 1-b) e 10 g de acetato de cálcio (Figura 1-c), além de partículas de argila expandida de 6 a 15 mm (Figura 1-d). Também foram impregnadas partículas de vermiculita superfina de 0,4 mm, utilizando as mesmas quantidades de probiótico e nutrientes citadas acima.

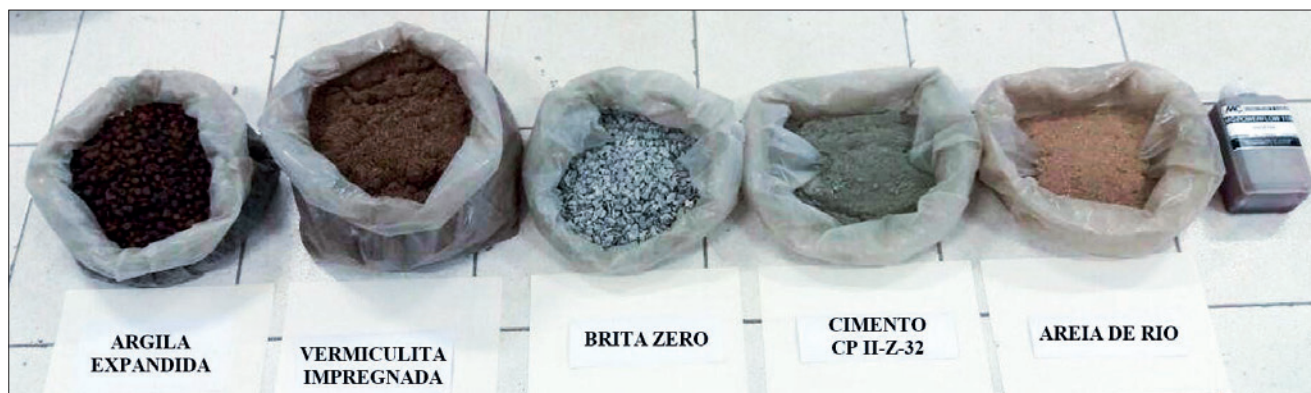
## FIGURA 2

MATERIAIS COMPONENTES DO TRAÇO DE CONCRETO

Os corpos de prova foram moldados com cimento Portland CP II-Z-32, agregado miúdo do tipo areia média natural de leito de rio, micaxisto ou seixo granulado, vermiculita, água potável fornecida pela companhia distribuidora da região, 50% do agregado grão modificado com partículas de argila expandida (relação a/c igual a 0,5), com diâmetro máximo de 15 mm e 3% de superplastificante em relação à massa de cimento (Figura 2). Fazendo uma pequena ressalva que o ensaio de granulometria dos agregados não foi realizado, uma vez que não foram utilizados diferentes tamanhos máximos nominais característicos.

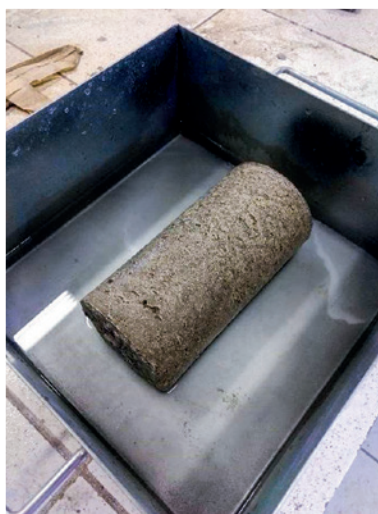
### FIGURA 3

IMERSÃO DO CORPO DE PROVA IMPREGNADO EM UMA SOLUÇÃO BACTERIANA

Aos 21 dias, não foi possível observar a ação das bactérias sobre as fissuras. Por esse motivo, determinou-se que uma amostra impregnada seria parcialmente imersa em uma solução bacteriana para otimizar o processo de cicatrização. É importante salientar, no entanto, que esse fenômeno não seria mais uma autocicatrização e, sim, uma espécie de recuperação da amostra. Desse modo, a composição da solução escolhida foi água, 5 g/L de bactérias, 2,5 g/L de ureia e 1,25 g/L de acetato de cálcio. A amostra parcialmente imersa na solução pode ser visualizada na Figura 3.

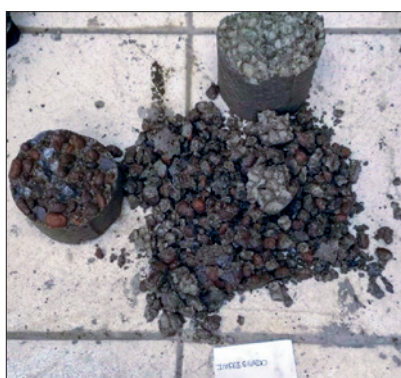
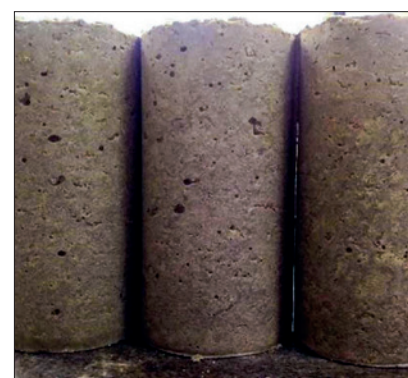
### FIGURA 4

(A) DESMOLDAGEM DO CORPO DE PROVA; (B) CPs IMPREGNADOS DE BACTÉRIAS

após a concretagem. No entanto, um dos espécimes de bioconcreto se desintegrou durante o processo de desmoldagem. Este fato pode ter ocorrido devido à inserção de grandes quantidades de superplastificante na mistura (Figura 4-a). Assim, o estado do corpo de prova indicou que as partículas de argila expandida estavam concentradas na parte superior da amostra e a coesão na região central estava seriamente comprometida (Figura 4-b).

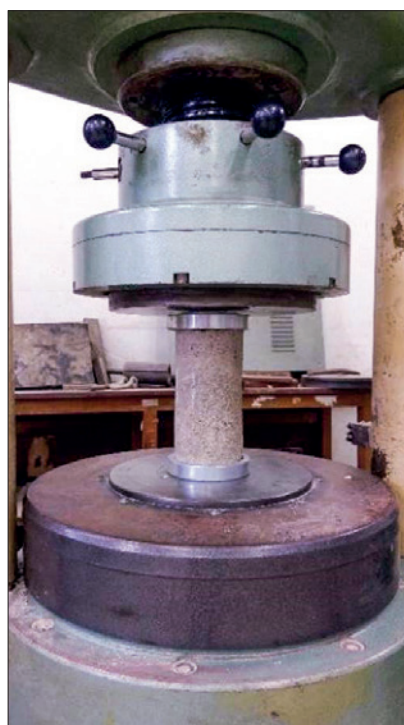
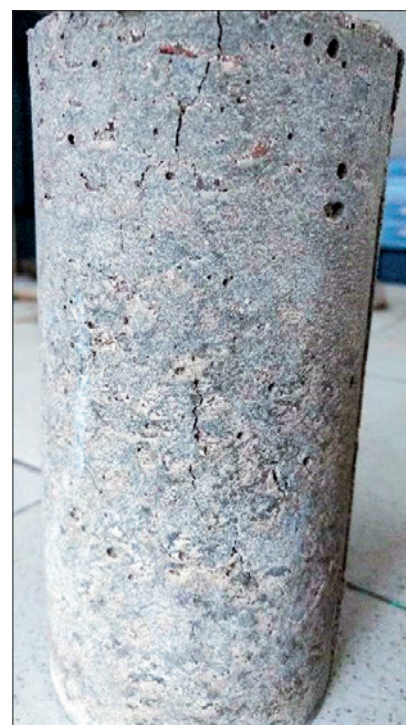
**FIGURA 5**

(A) INDUÇÃO EM UMA AMOSTRA DE CONTROLE; (B) AMOSTRA DE CONTROLE

Um dos corpos de prova de controle foi submetido a um ensaio de compressão até o ponto imediatamente anterior à ruptura. O intuito era verificar se seria possível utilizar a prensa hidráulica do laboratório de materiais de construção do IFAM para induzir fissuras nas amostras com segurança (Figura 5-a). Quando foi verificado que as amostras haviam atingido o ponto de ruptura, o carregamento foi removido e foi efetuada uma verificação visual da superfície da amostra, além de realizar o mesmo teste em uma das amostras de bioconcreto (Figura 5-b).

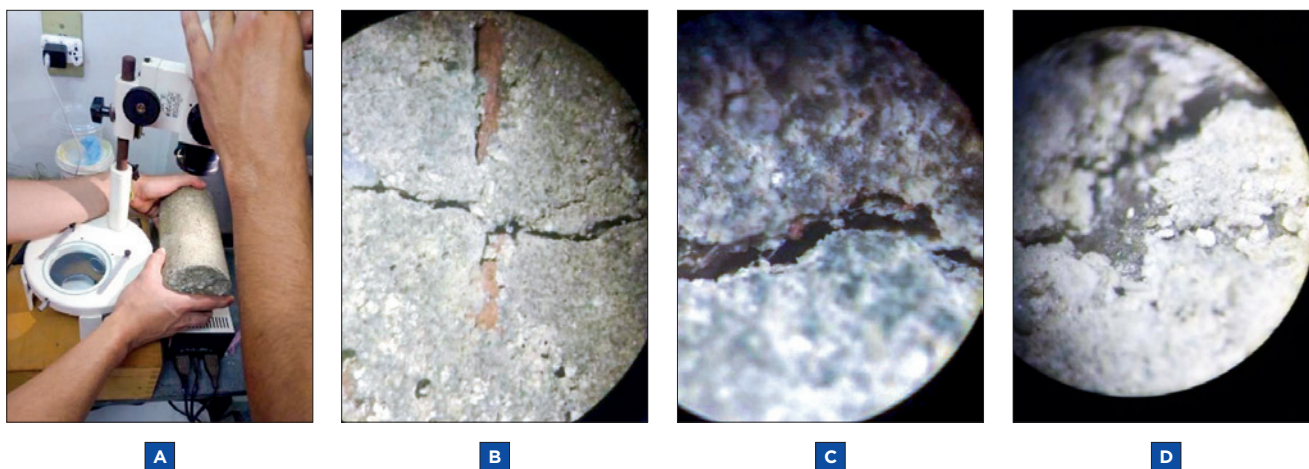
**FIGURA 6**

(A) INSPEÇÃO NO MICROSCÓPIO; (B) FISSURA IMPREGNADA; (C) FISSURA NÃO IMPREGNADA; (D) SUPERFÍCIE DA AMOSTRA

microscópio, como pode ser visualizado na Figura 6-a e as fissuras dos corpos de prova impregnados e de controle podem ser vistas nas Figuras 6-b a 6-d. Foi possível verificar o fechamento das fissuras, semelhante ao trabalho realizado por [12].

Desse modo, ficou nítido que as amostras de bioconcreto apresentam um melhor acabamento do que as amostras de controle. Este fato pode ser explicado pelo confinamento por mais de 48 horas adicionais, o que provavelmente comprimiu as
